MINISTÉRIO DA EDUCAÇÃO
UNIVERSIDADE FEDERAL DO RIO GRANDE DO SUL
Escola de Engenharia

AVALIAÇÃO MECÂNICA E METALOGRÁFICA DE JUNTAS SOLDADAS DE UM
AÇO ABNT 1013 NO PROCESSO DE TREFILAÇÃO

Trabalho de Diplomação

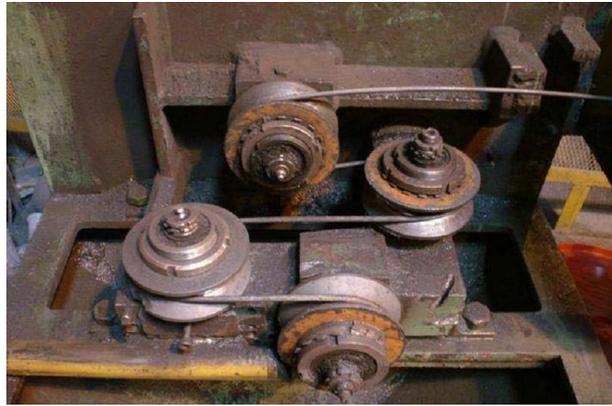
Figura 2.1 - Decapagem mecânica utilizada antes do primeiro passe no processo estudado.

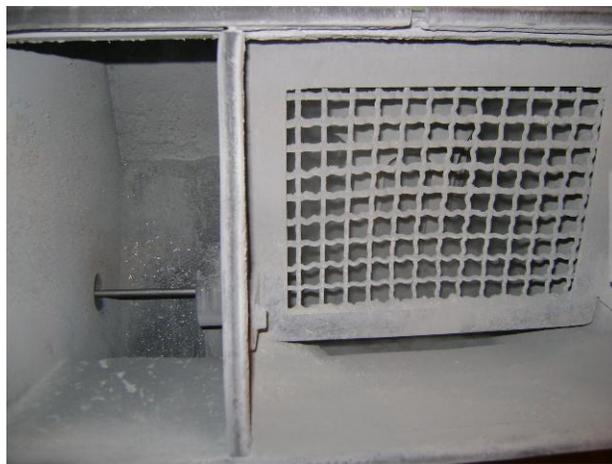
Figura 2.2 - Lubrificação do fio-máquina com sabão em pó.

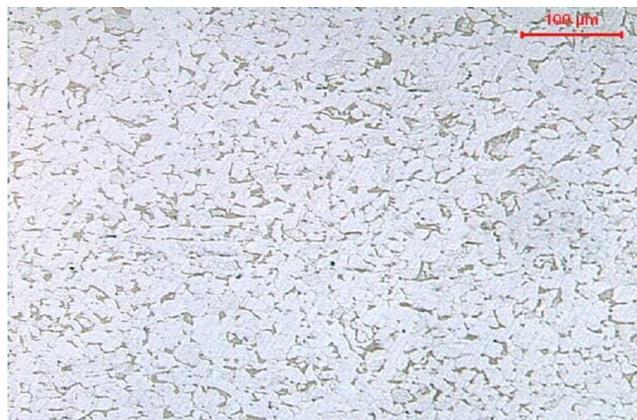
Figura 2.3 - Geometria equiaxial dos grãos antes de ser trefilado.
Fonte: (EDER, 2006)

As figuras a seguir (Figura 2.3 e Figura 2.4) ilustram um material em seu estado laminado a quente, onde os grãos encontram-se equiaxiais e o mesmo material após ser trefilado. Pode-se observar que os grãos estão deformados na direção da trefilação.

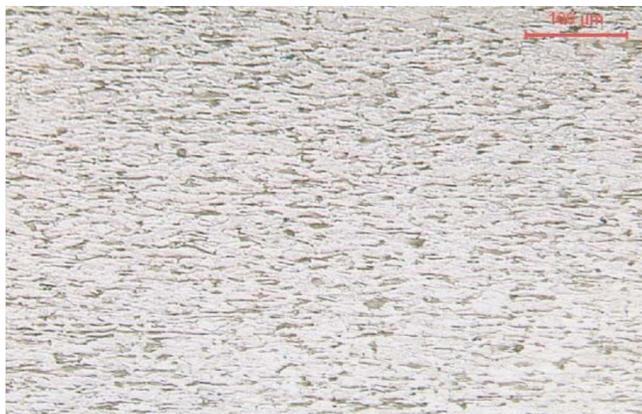
Figura 2.4 - Grãos alongados após o último passe, com uma deformação de 66%.
Fonte: (EDER, 2006)

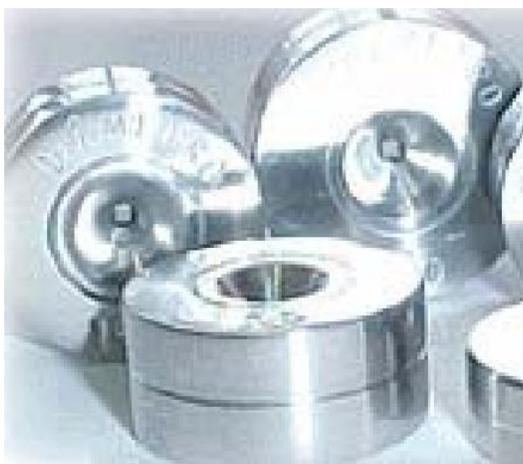
Figura 2.5 - Fieiras utilizadas na trefilação. Destaque para o orifício revestido de metal duro.

Trefilação por fieiras: Consiste na passagem do fio-máquina através de uma ferramenta chamada fieira (Figura 2.5), que contém um orifício de diâmetro menor e é constituída de um núcleo de metal duro introduzido numa carcaça de aço. O núcleo está localizado na região de trabalho, onde graças à sua grande resistência à abrasão e dureza, propicia certa durabilidade. A partir das fieiras, se obtém melhor precisão na forma e nas dimensões e ótimo acabamento superficial.

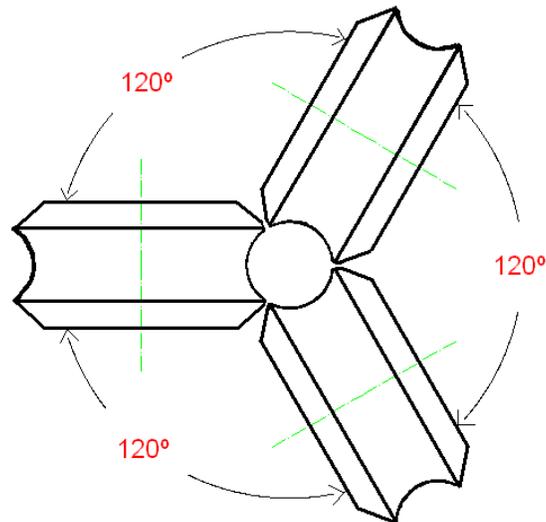
Figura 2.6 - Desenho esquemático da posição dos rolos dos cassetes.

Trefilação por cassetes: Consiste na redução do diâmetro do material através de conjuntos de três rolos laminadores dispostos 120 graus em relação ao sentido do material (Figura 2.6). O fio deve ser introduzido no orifício presente entre os rolos e então é enrolado

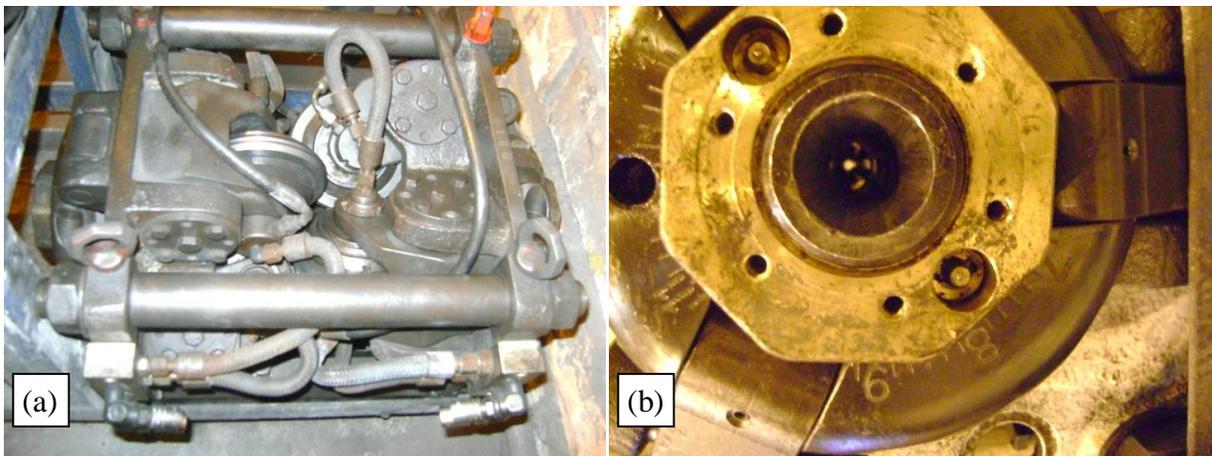
Figura 2.7 - (a) Foto cassette inteiro. (b) Orifício de entrada do fio-máquina no cassette.

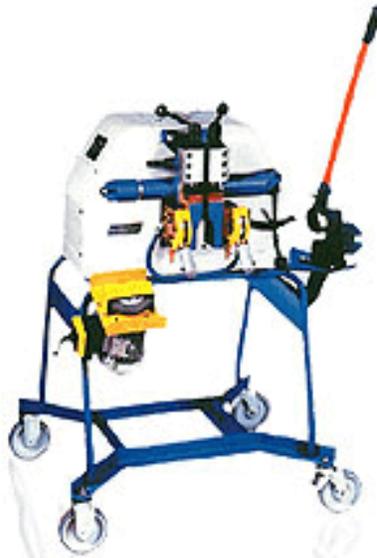
Figura 2.8 - Máquina de solda da marca Schlatter utilizada no processo estudado.

As bobinas de fio-máquina após serem recebidas na área passam pelo processo de soldagem a fim de tornar o processo posterior de trefilação um processo contínuo. Portanto, a cada 500 kg de fio-máquina existe uma solda, a qual é realizada em máquinas da marca Schlatter (Figura 2.8) através da soldagem por corrente elétrica.

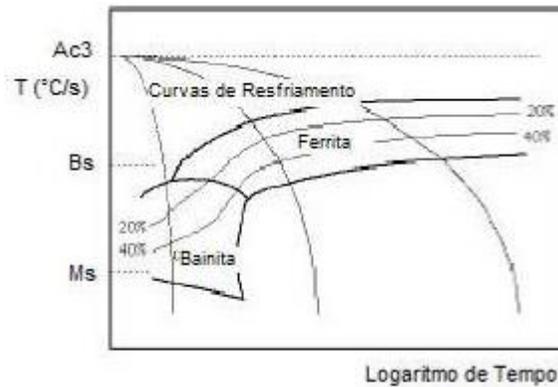
Figura 2.10 - Ilustração de um diagrama CCT com as curvas de resfriamento e microestruturas produzidas.
(Adaptado de Bhadeshia, 2001)

Assim, a velocidade de resfriamento é fundamental para a obtenção de certas microestruturas e, conseqüentemente, de propriedades mecânicas do material. Para se fazer essa previsão existem os diagramas de resfriamento contínuo (Figura 2.10) e de transformação isotérmica.

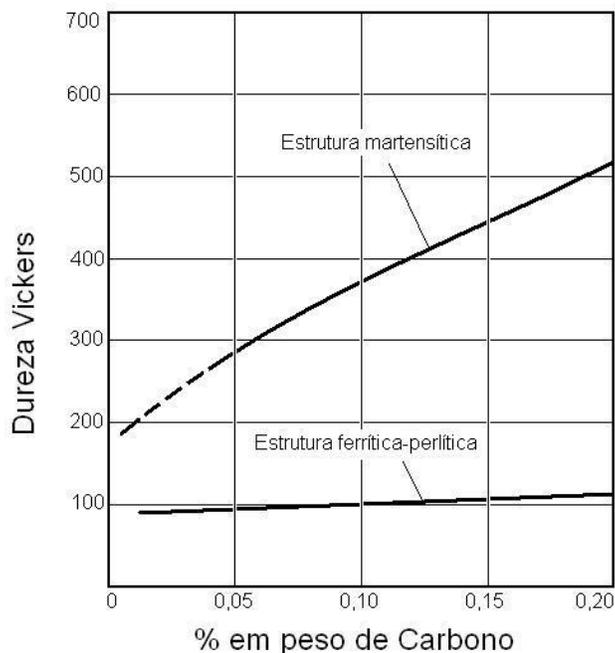
Figura 2.11 - Este diagrama apresenta a dureza Vickers em função da porcentagem em massa de Carbono em um aço para microestruturas martensíticas e ferrítica-perlíticas.
 Fonte: (Kwietniewski e Kiss, 2009)

Como já comentado anteriormente, uma estrutura martensítica tem uma dureza, conferida pela têmpera, muito mais elevada do que em condições de resfriamento lento (Figura 2.11).

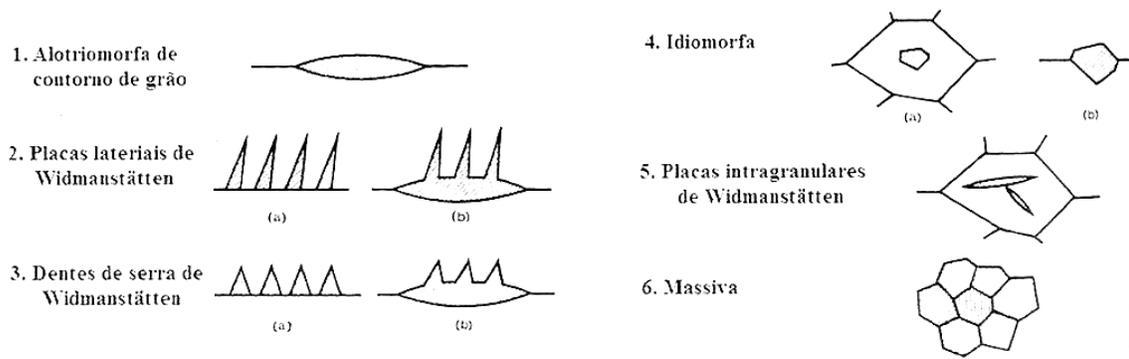
Figura 2.12 - Classificação de Dubé de morfologias da ferrita.
(Adaptado de Krauss, 2005)

6. *Estrutura Massiva* (número 6 da Figura 2.12): Não ocorre normalmente como uma estrutura fundamental. O termo simplesmente descreve uma estrutura policristalina praticamente equiaxial formada pelo choque de cristais que começaram a crescer com outras morfologias.

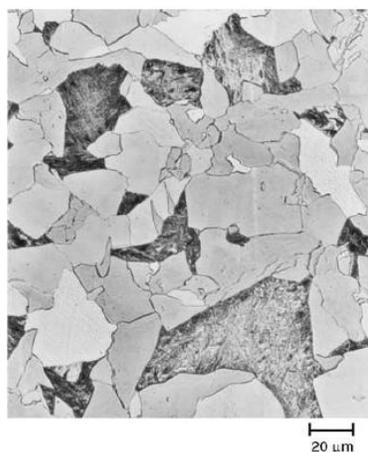
Figura 2.13 - Ferrita poligonal (fase clara) e martensita (região escura) formadas em um aço HSLA-80.

1. *Ferrita Poligonal ou Equiaxial*: Esta microestrutura ferrítica, já descrita como ferrita pró-eutetóide, se forma em altas temperaturas de transformação da austenita e nas taxas mais lentas de resfriamento em aços de baixo carbono. Os cristais ou grãos de ferrita são nucleados como alotriomorfo de contorno de grão e crescem para longe do contorno de grão da austenita para formar grãos equiaxiais. A Figura 2.13 mostra a ferrita poligonal em um aço de baixo carbono HSLA transformado isotermicamente na temperatura de 675°C por 500 segundos. A ferrita aparece na cor branca (os grãos equiaxiais são separados por contornos lineares e contínuos), sendo as áreas escuras martensita.

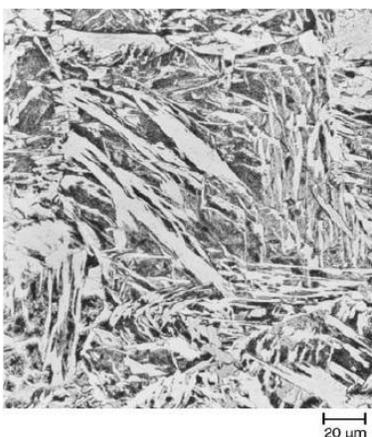
Figura 2.14 - Ferrita de Widmanstätten (cristais alongados brancos) formados em um aço HSLA. A matriz escura é martensita.

2. *Ferrita de Widmanstätten*: A ferrita de widmanstätten (FW) apresenta morfologia alongada e grosseira. A Figura 2.14 mostra cristais de FW formados em um aço HSLA por transformação isotérmica da austenita na temperatura de 600°C por 100 segundos. Os cristais alongados aparecem uniformemente brancos, sem evidência de sub-estruturas dentro de cristais individuais, e as áreas escuras são martensita, formadas durante o rápido resfriamento posterior.

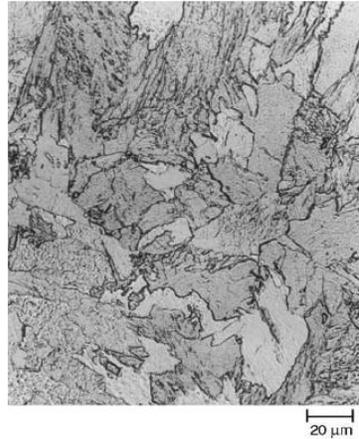
Figura 2.15 - Ferrita quase-poligonal formada em aço de ultra baixo carbono contendo 0,003% C e 3,0% Mn, resfriado a 50°C/s.

resultado, microestruturas de ferrita massiva diferem da ferrita poligonal, na qual tem contornos retos e não apresenta sub-estruturas. Análises em microscópio eletrônico de transmissão (TEM) mostram que a ferrita quase-poligonal contém uma alta densidade de discordâncias e ainda a presença de um constituinte menos conhecido, chamado de M/A (martensita/austenita). A Figura 2.15 mostra um exemplo de ferrita massiva formada em um aço de ultra baixo carbono.

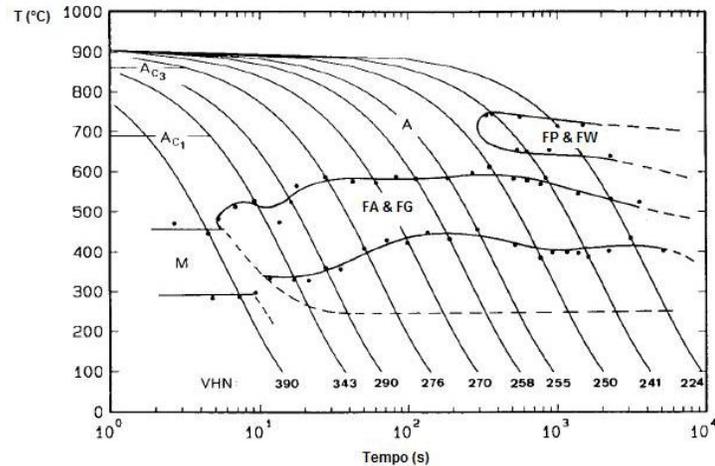
Figura 2.16 - Diagrama de transformação de resfriamento contínuo para um aço HSLA contendo 0,06% C, 1,45% Mn, 1,25% Cu, 0,97% Ni, 0,72% Cr e 0,42% Mo. (FP) ferrita poligonal, (FW) ferrita widmanstätten, (FA) ferrita acicular, (FG) ferrita granular.

A Figura 2.16 mostra as taxas de resfriamento na qual a ferrita acicular ou bainítica e outras morfologias de ferrita se formam.

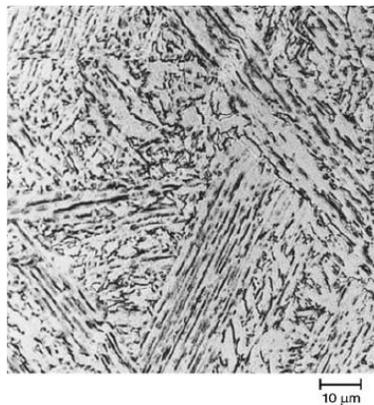
Figura 2.17 - Ferrita acicular formada por transformação isotérmica de um aço HSLA-80.

A Figura 2.17 mostra a ferrita acicular formada na temperatura de 500°C num aço HSLA-80. A imagem produzida em microscópio ótico é composta por finos cristais alinhados, alongados e paralelos de ferrita acicular coexistindo com austenita retida e/ou constituinte M/A entre os cristais de ferrita.

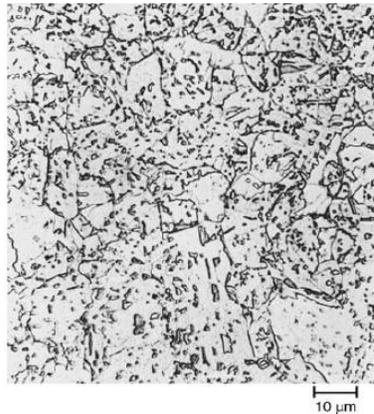
Figura 2.18 - Ferrita granular formada por resfriamento contínuo.
(Adaptado de Krauss, 2005)

partículas dispersas têm morfologia granular ou equiaxiais. Os cristais de ferrita da matriz são bastante finos, formato equiaxial, contendo uma alta densidade de discordâncias, sendo inclusive separados por contornos de baixo ângulo. A Figura 2.18 mostra uma micrografia de ferrita granular, formada durante o resfriamento contínuo de um aço contendo 0,33%C, 1,44%Mn, 1,20%Cu, 2,19%Ni, 0,67%Cr e 0,46%Mo .

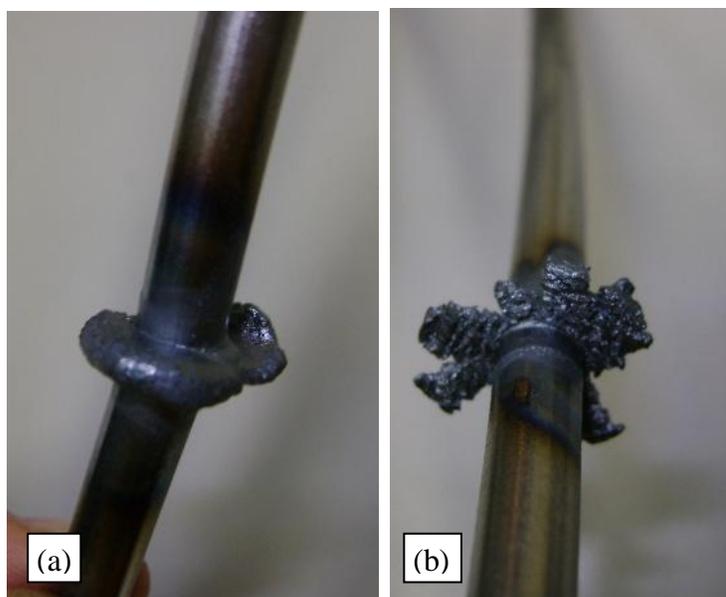
Figura 2.19 - (a) Rebarba anelar contínua. (b) Rebarba em formato de estrela

A máquina é ligada e ocorre a compressão ocasionando a formação da rebarba. Conforme (CETLIN 1982), os parâmetros da máquina devem ser ajustados de uma forma que o tamanho da rebarba seja por volta do diâmetro do fio-máquina a ser soldado e que essa rebarba tenha uma geometria anelar contínua, e não uma geometria de estrela (Figura 2.19).

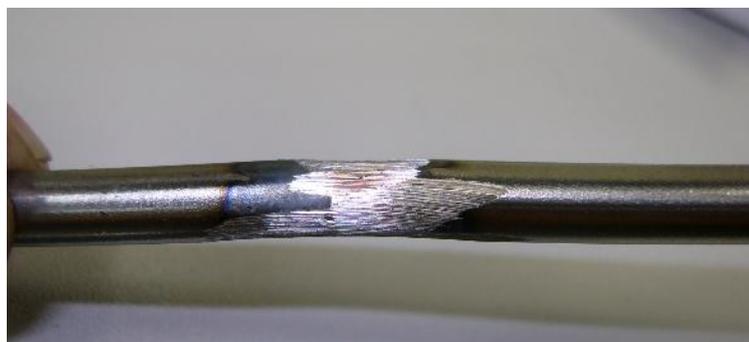
Figura 2.20 - Junta esmerilhada com qualidade

Após a soldagem, deve-se aguardar alguns segundos para que a junta resfrie para, então, esmerilhar a rebarba de forma que o fio-máquina fique liso (Figura 2.20), sem cantos vivos ou restos de rebarba (Figura 2.21). Também deve-se garantir que o diâmetro do fio-máquina não foi diminuído bruscamente na região do esmerilhamento.

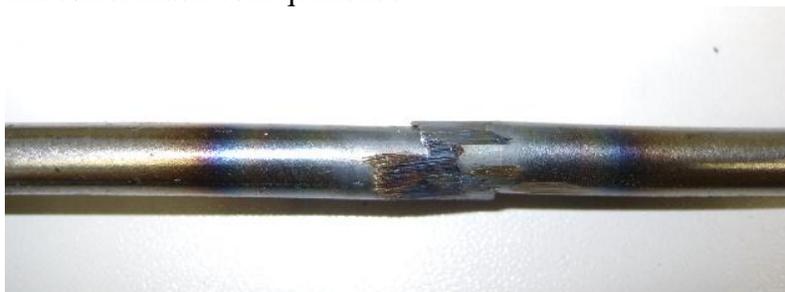
Figura 2.21 - Junta mal esmerilhada, apresentando cantos vivos.

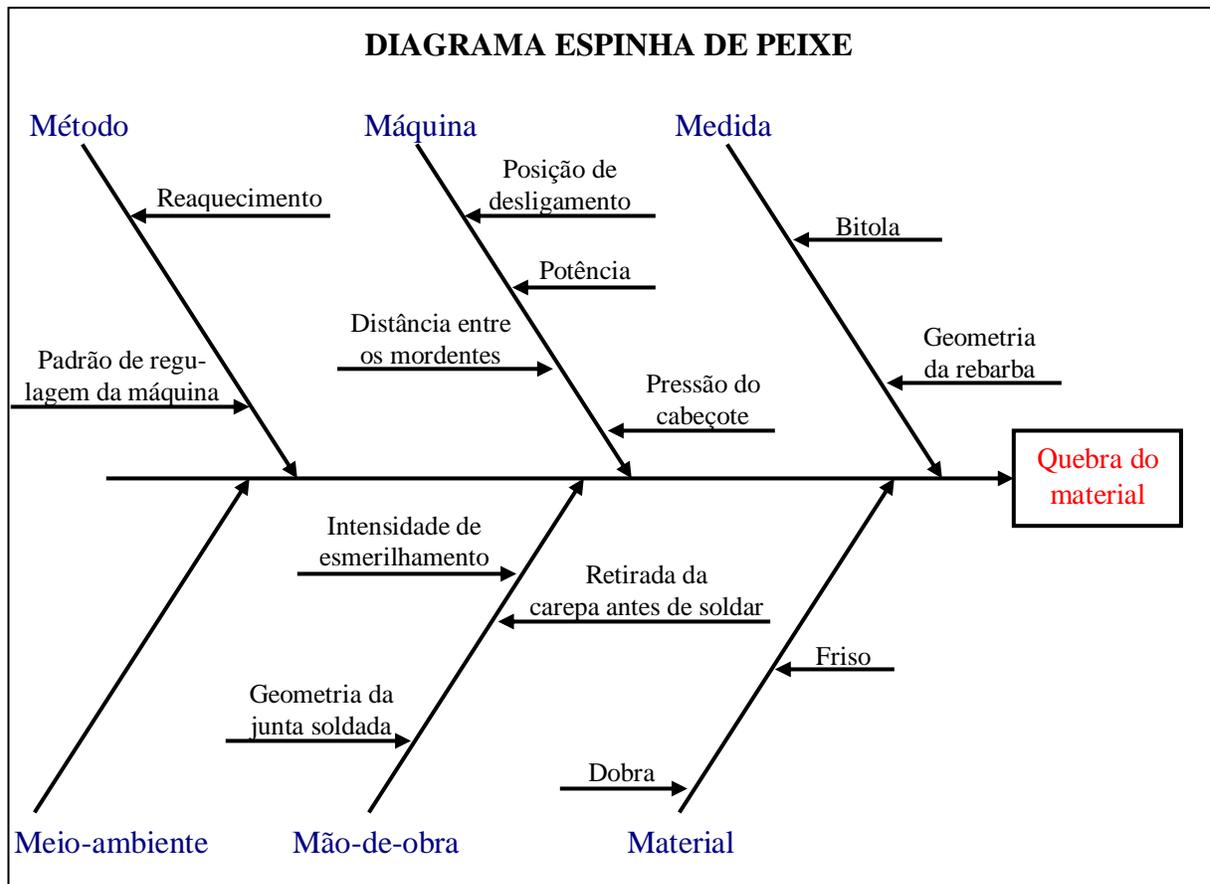
Figura 3.1 - Diagrama conhecido por Espinha-de-Peixe, utilizado para levantar possíveis causas do problema de quebra do material.

A ferramenta utilizada para atacar o problema teve sua origem no Japão e é uma das mais eficazes no momento de fazer o mapeamento de todas as possíveis causas que possam estar ocasionando um problema. O diagrama de Ishikawa (Figura 3.1), também conhecido por “Diagrama de Causa e Efeito”, “Diagrama Espinha-de-peixe” ou “Diagrama 6M” permitiu estruturar hierarquicamente as causas potenciais, ajudou a não esquecer algumas causas potenciais e, o mais importante de tudo, facilitou a determinação dos ensaios e das variáveis utilizadas no trabalho.

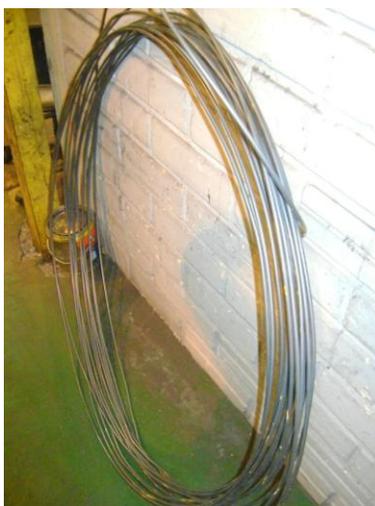
Figura 3.2 - Espiras retiradas de um mesmo rolo para a confecção das amostras.

Para a confecção das amostras foi retirado um número de espiras necessárias de um rolo de fio-máquina (Figura 3.2). Embora o aço seja o mesmo, foi prezado por retirar todas as amostras de um mesmo rolo, pois pode haver certa variação na composição química em lotes diferentes.

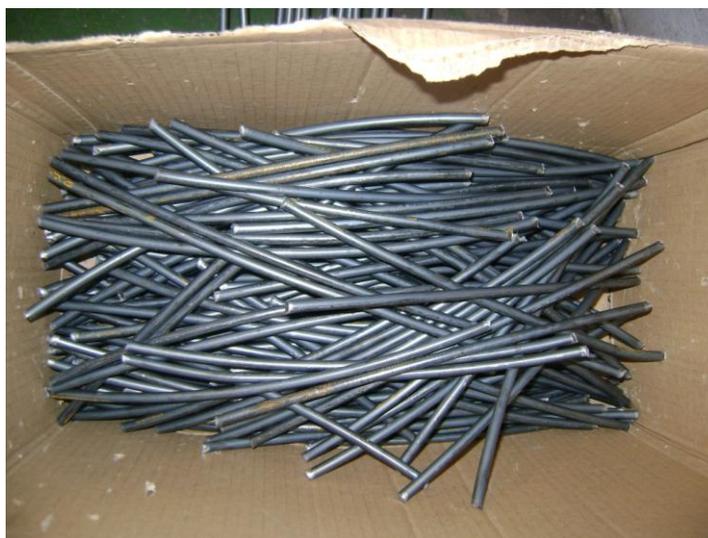
Figura 3.3 - Pedacos cortados com aproximadamente 250 mm de comprimento para confecção das amostras.

As espiras foram cortadas em pedaços menores (Figura 3.3) em uma tesoura utilizada na central de solda que deixa a seção praticamente reta (topo).

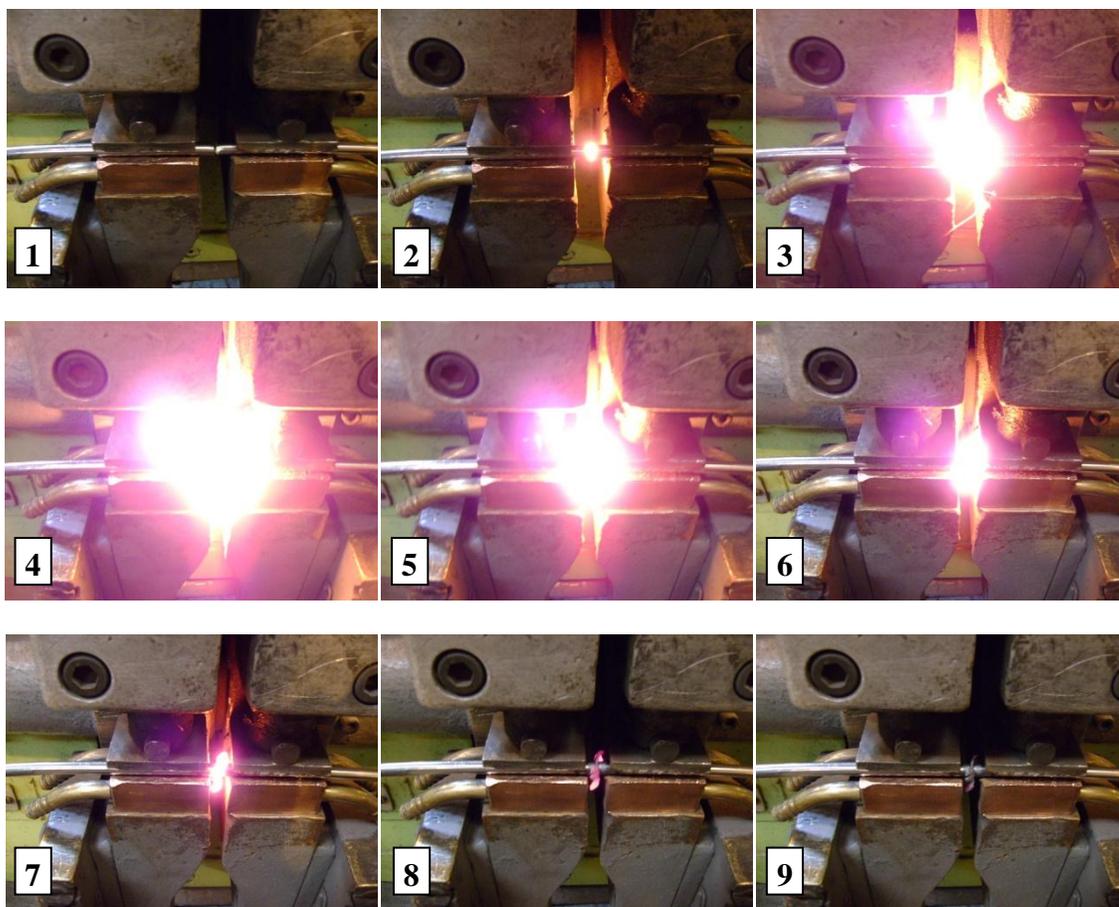
Figura 3.4 - A junta é aquecida até se tornar susceptível à deformação causada pela pressão dos mordentes e é feito o recalque, formando a rebarba no final do processo.

As pontas são escovadas para a retirada da carepa provinda da Laminação e é colocada uma em cada mordente, se encontrando no centro do vão. Então, é dado início ao processo de soldagem (Figura 3.4).

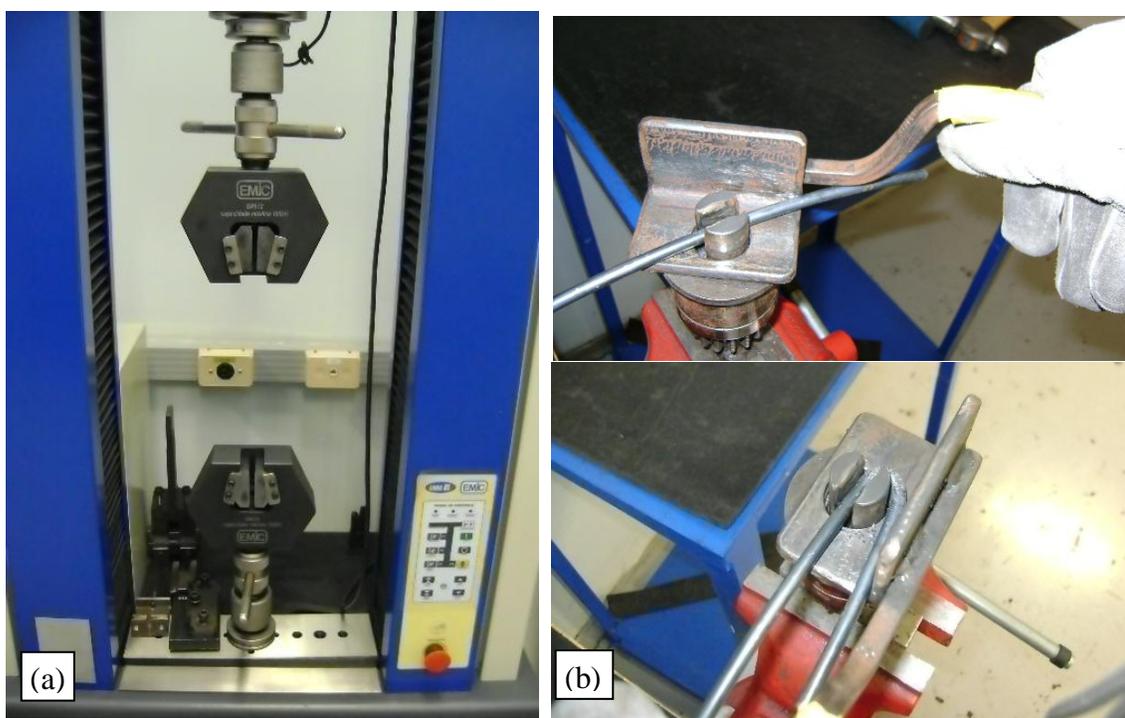
Figura 3.5 - (a) Máquina para ensaio de tração. (b) Dispositivo para o ensaio de dobramento.

Os ensaios mecânicos foram realizados no Laboratório de Ensaio Físicos da própria empresa. Para o teste de tração a frio foi utilizada uma máquina de tração com capacidade de 500 kN e foi utilizada uma velocidade de 10 mm/min durante a deformação elástica e 40 mm/min durante a deformação plástica. Os corpos de prova utilizados possuíam aproximadamente 270 mm de comprimento e, assim, estas velocidades resultam em uma taxa de deformação de 6×10^{-4} (1/s) durante a deformação elástica e, após atingir a tensão de escoamento, $2,5 \times 10^{-3}$ (1/s). Para o ensaio de dobramento foi utilizado um dispositivo confeccionado para dobrar em um ângulo bastante agudo (Figura 3.5).

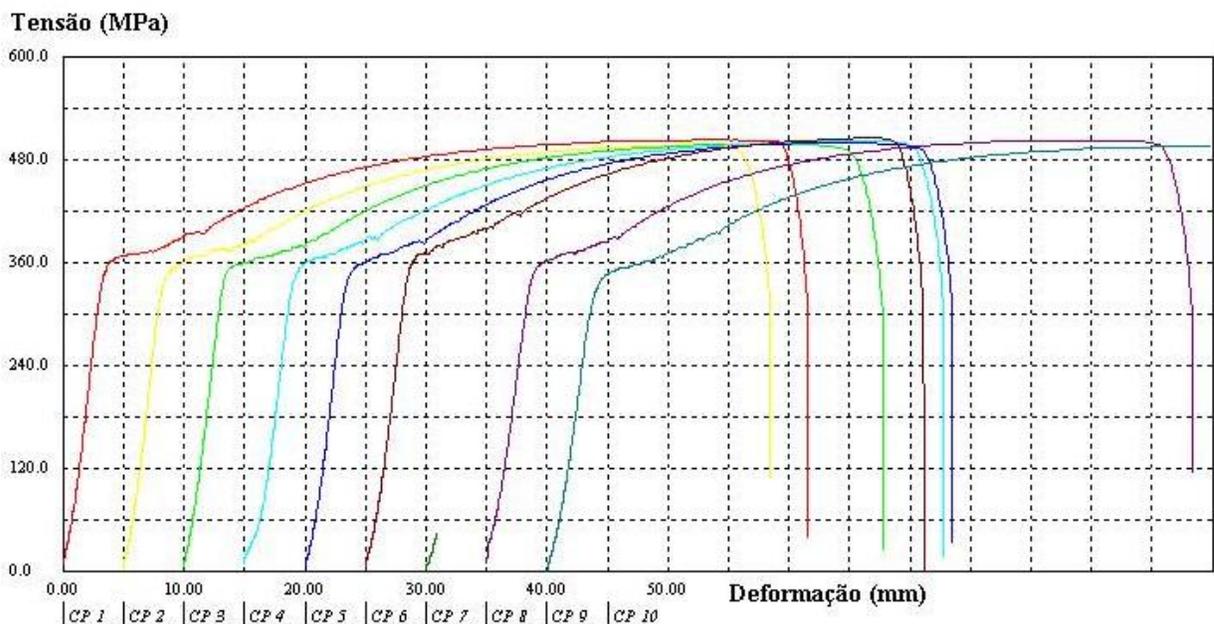
Figura 4.1 - Gráfico obtido para os CP's soldados com corrente alta e distância alta.

Para a primeira condição de soldagem (Figura 4.1) (corrente alta e distância alta), obteve-se uma tensão de escoamento média de 325 MPa e uma tensão de ruptura média de 504 MPa. O alongamento médio foi de 20%. A primeira amostra rompeu à 17 mm da solda, a quinta amostra rompeu à 18 mm da solda, a sexta à 10 mm e as demais romperam longe (foi considerado longe as soldas que romperam a mais de 20 mm da solda) (Tabela 4.1).

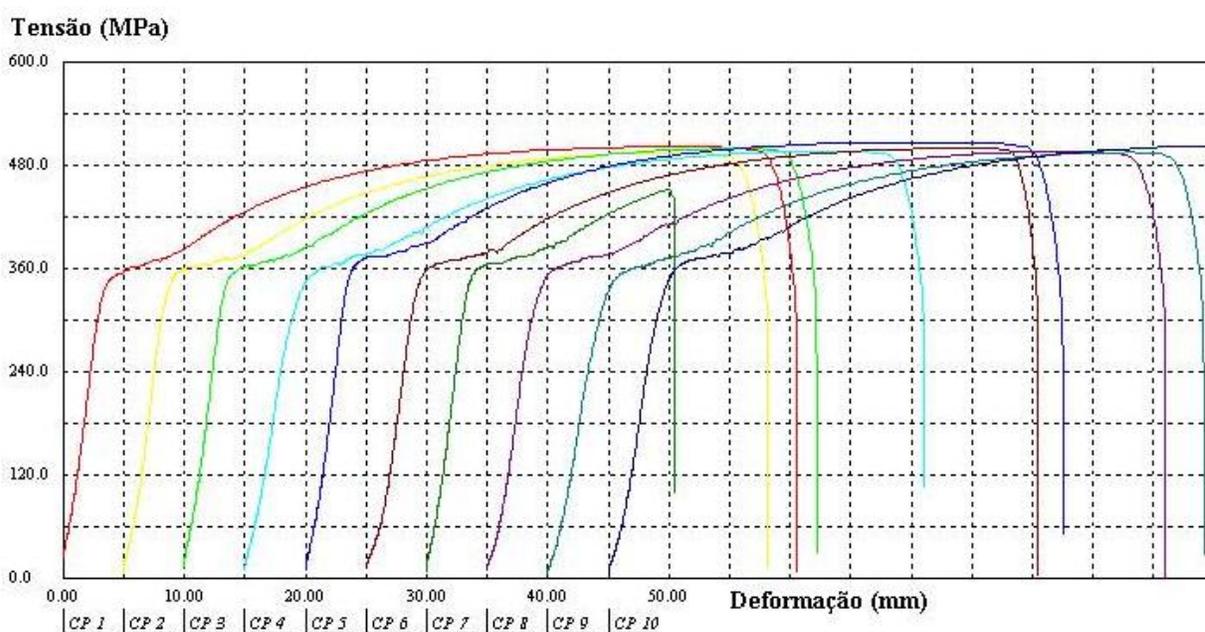
Figura 4.2 - Gráfico obtido para os CP's soldados com corrente alta e distância baixa.

Para a segunda condição de soldagem (Figura 4.2) (corrente alta e distância baixa), obteve-se uma tensão de escoamento média de 301 MPa e uma tensão de ruptura média de 495 MPa. O alongamento médio foi de 19%. A sexta amostra rompeu à 11 mm da solda, a sétima amostra rompeu exatamente na solda e as demais romperam longe (Tabela 4.2).

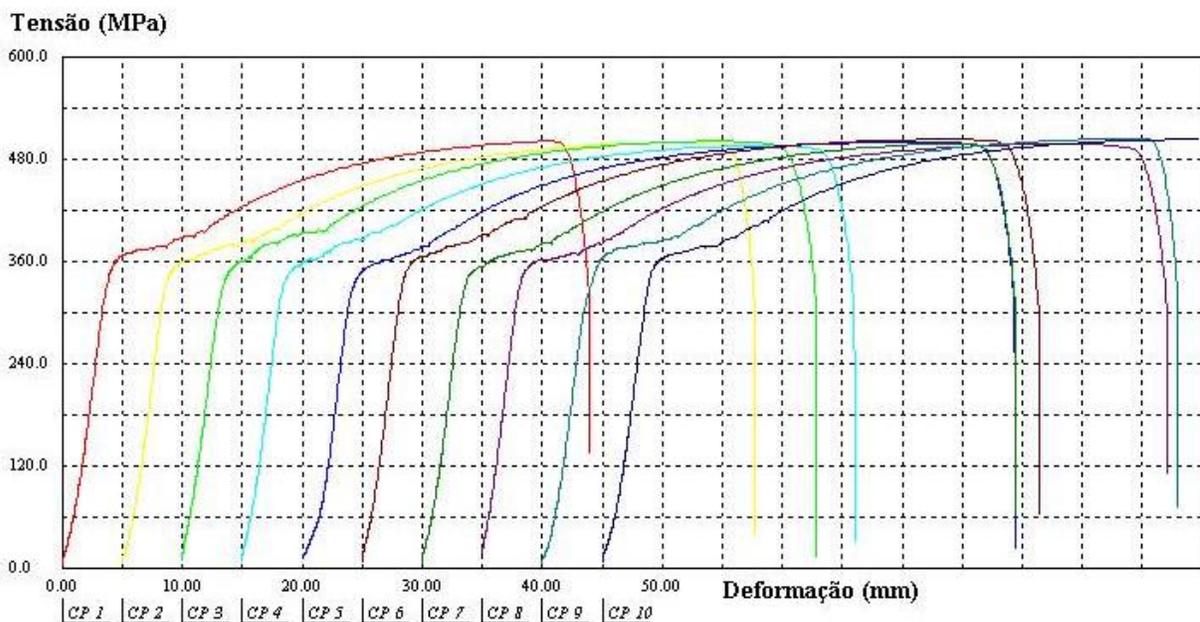
Figura 4.3 - Gráfico obtido para os CP's soldados com corrente baixa e distância alta.

Para a terceira condição de soldagem (Figura 4.3) (corrente baixa e distância alta), obteve-se uma tensão de escoamento média de 320 MPa e uma tensão de ruptura média de 501 MPa. O alongamento médio foi de 19,5%. A primeira e a segunda amostra romperam à 10 mm da solda, a nona amostra rompeu à 9 mm da solda e as demais romperam longe (Tabela 4.3).

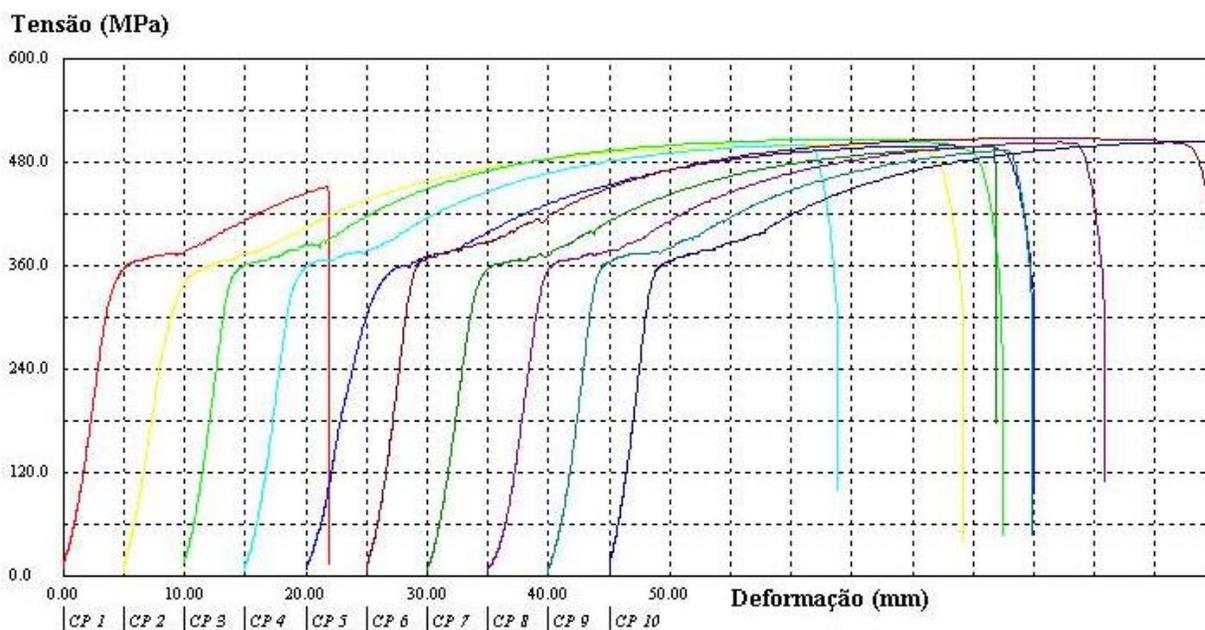
Figura 4.4 - Gráfico obtido para os CP's soldados com corrente baixa e distância baixa.

Para a quarta condição de soldagem (Figura 4.4) (corrente baixa e distância baixa), obteve-se uma tensão de escoamento média de 305 MPa e uma tensão de ruptura média de 496 MPa. O alongamento médio foi de 19,5%. A primeira e a sétima amostra romperam exatamente na solda, a quarta amostra rompeu à 12 mm da solda, a oitava à 15 mm, a nona à 10 mm da solda e as demais romperam longe (Tabela 4.4).

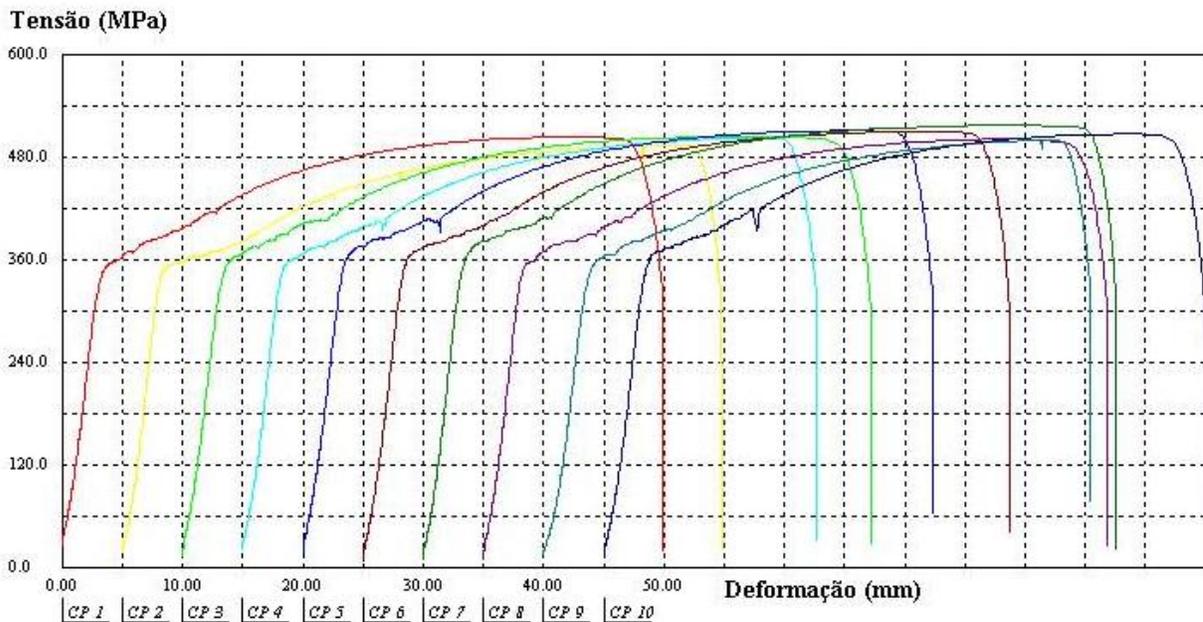
Figura 4.5 - Gráfico obtido para os CP's soldados com posterior reaquecimento.

Para a quinta condição de soldagem (Figura 4.5) (corrente alta, distância alta e posterior reaquecimento), obteve-se uma tensão de escoamento média de 329 MPa e uma tensão de ruptura média de 505 MPa. O alongamento médio foi de 19,2%. A segunda amostra rompeu à 7 mm da solda, a sétima amostra rompeu à 10 mm da solda, a nona à 11 mm e as demais romperam longe (Tabela 4.5).

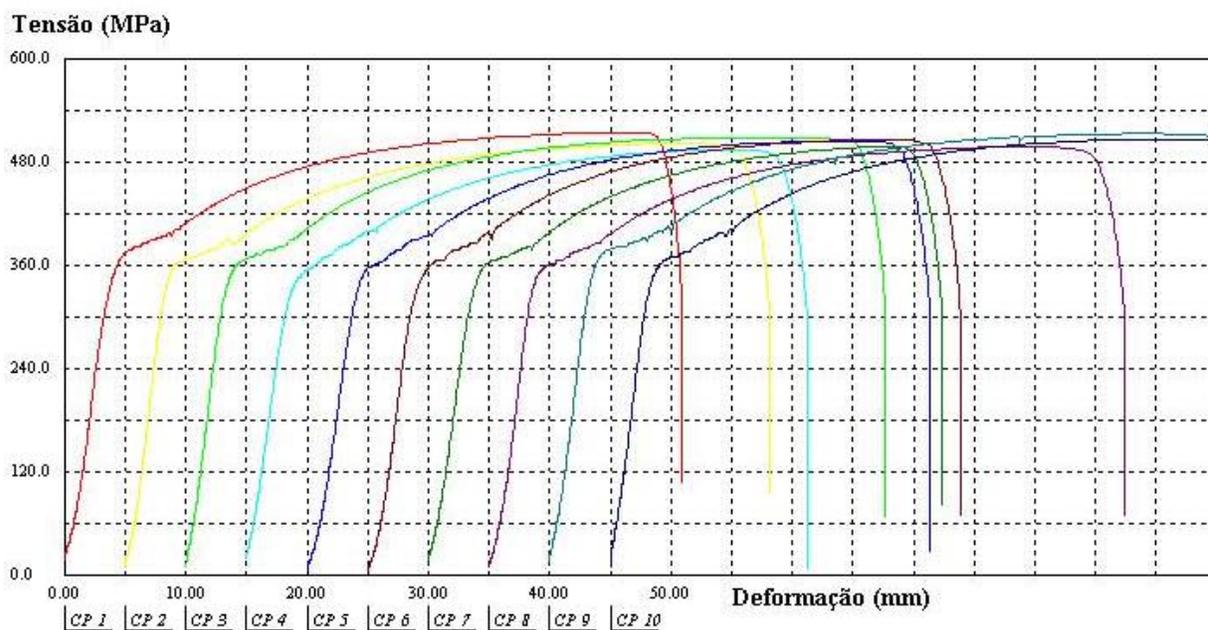
Figura 4.6 - Gráfico obtido para os CP's soldados com esmerilhamento agressivo.

Para a sexta condição de soldagem (Figura 4.6) (corrente alta, distância alta e esmerilhamento agressivo), obteve-se uma tensão de escoamento média de 304 MPa e uma tensão de ruptura média de 505 MPa. O alongamento médio foi de 19%. A primeira amostra rompeu à 10 mm da solda, a terceira e a sétima amostra romperam à 18 mm da solda e as demais romperam longe (Tabela 4.6).

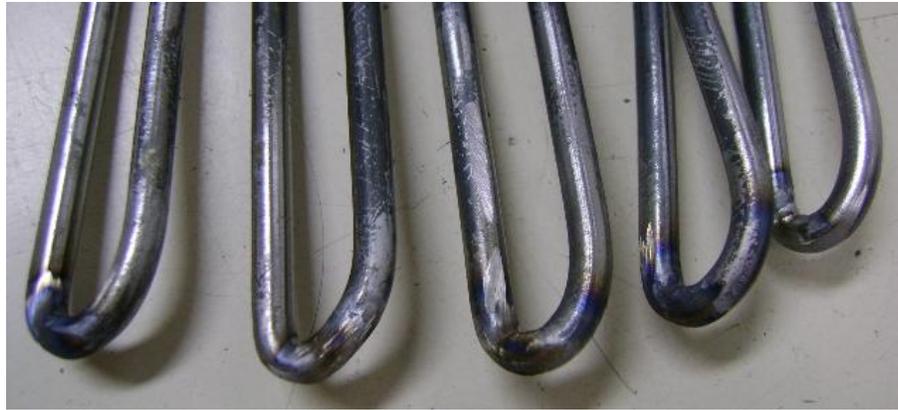
Figura 4.7 - CP's da primeira condição de soldagem dobrados.

Para a primeira condição (corrente alta e distância alta), nenhum CP rompeu durante o dobramento de 180° nem apresentaram fissura (Figura 4.7).

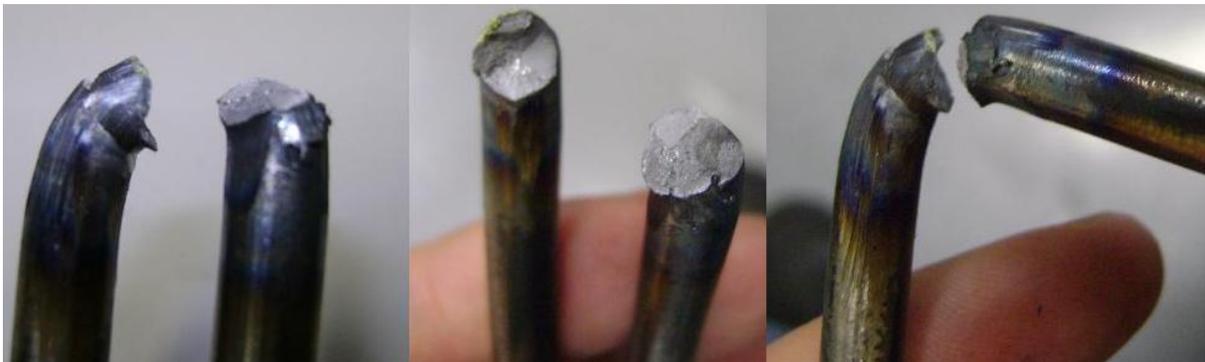
Figura 4.8 - CP quebrado após o teste de dobramento. É apresentada a face fraturada e a posição em que quebrou (120°).

Para a segunda condição de soldagem (corrente alta e distância baixa), o CP 4 quebrou a um ângulo de 120° de dobramento (Figura 4.8) e os demais CP's não quebraram. Alguns apresentaram pequenas fissuras.

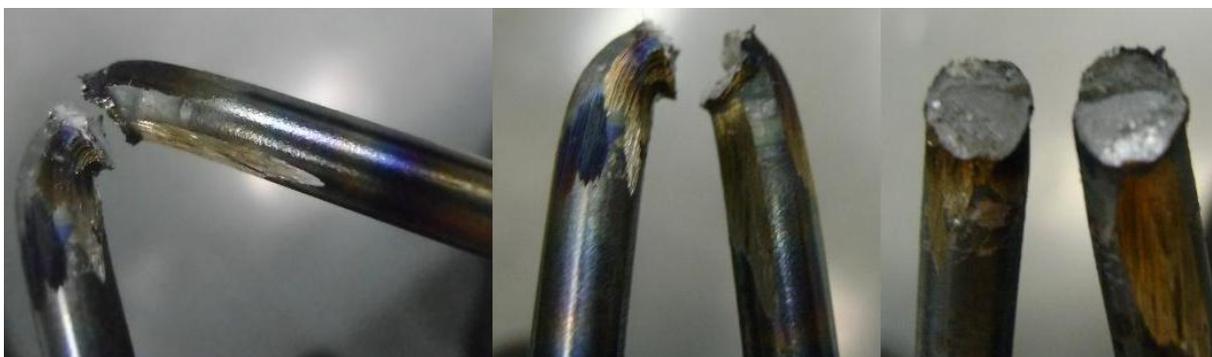
Figura 4.9 - CP rompido a 135°. É apresentado o ângulo de ruptura e a face fraturada.

Para a terceira condição de soldagem (corrente baixa e distância alta), apenas o CP 4 não quebrou, mas apresentou uma pequena fissura. Os CP's 3 e 5 quebraram a um ângulo de 135° (Figura 4.9), o CP 1 quebrou a 150° e o CP 2 a 90° . Quanto menor o ângulo dobrado até a ruptura, mais frágil a solda é para ser trefilada, ou menos dúctil ela é.

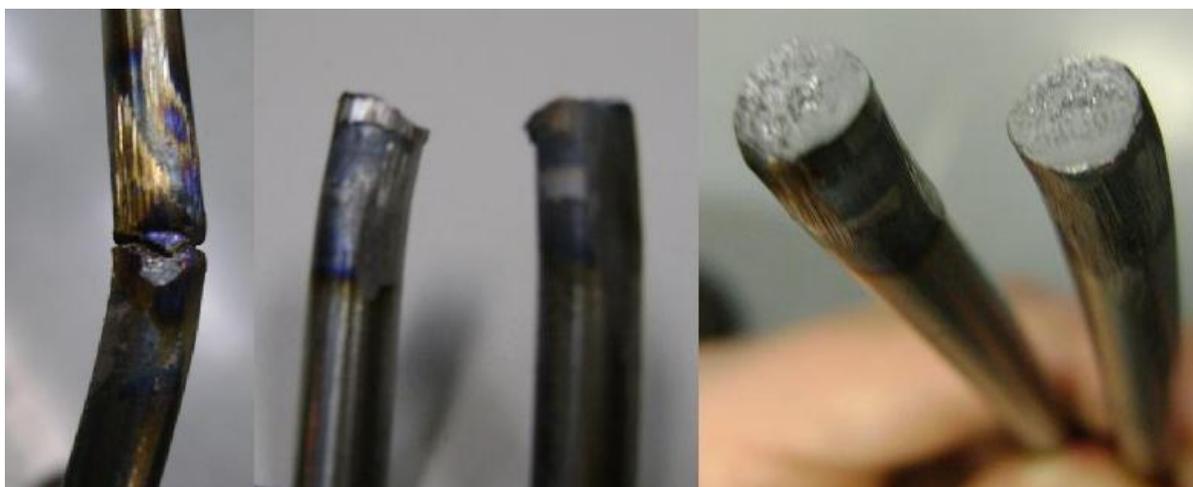
Figura 4.10 - CP que apresentou o pior desempenho, rompendo a 15°.

Para a quarta condição de soldagem, apenas o CP 4 não quebrou. Os CP's 1 e 5 quebraram a um ângulo de 15° e os CP's 2 e 3 a um ângulo de 60° (Figura 4.10).

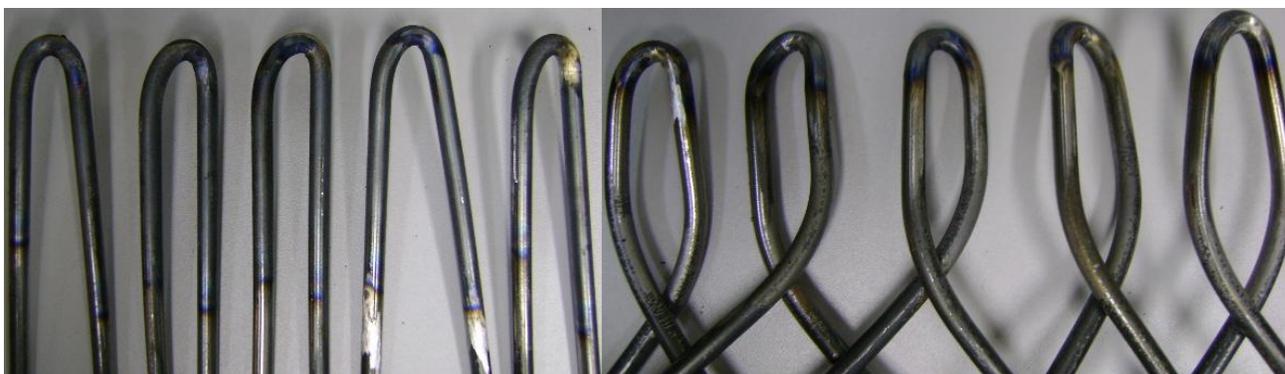
Figura 4.11 - CP's obtidos com posterior reaquecimento à esquerda e CP's obtidos com esmerilhamento agressivo à direita.

A quinta condição de soldagem (com posterior reaquecimento) e a sexta (com esmerilhamento agressivo) tiveram um bom desempenho, não apresentando nenhuma fratura nem fissura (Figura 4.11).

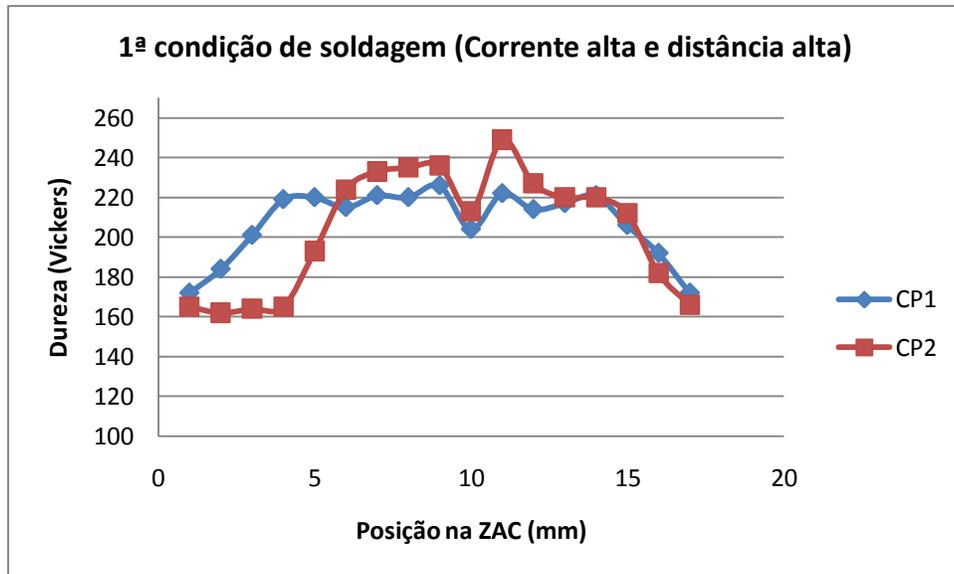
Figura 4.12 - Perfil de dureza para a primeira condição de soldagem.

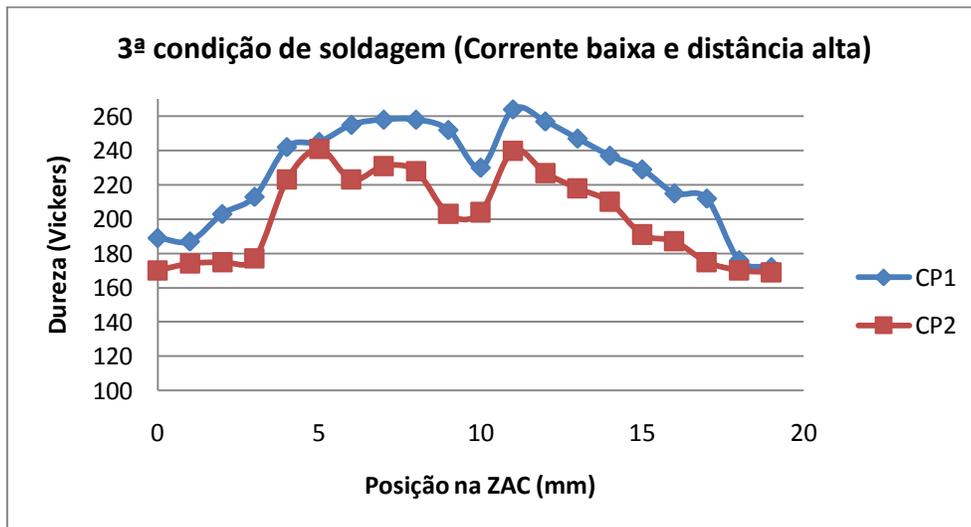
Figura 4.13 - Perfil de dureza para a terceira condição de soldagem.

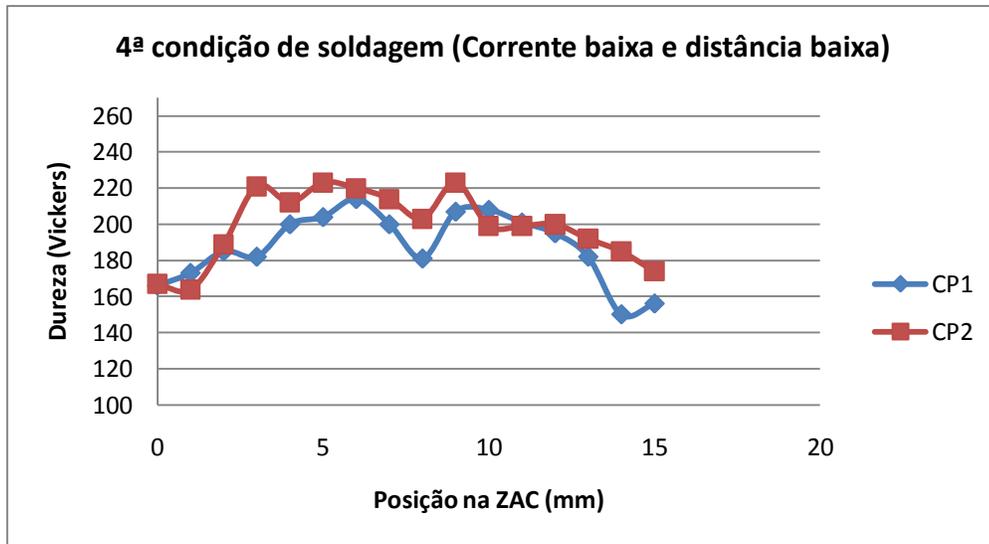
Figura 4.14 - Perfil de dureza para a quarta condição de soldagem.

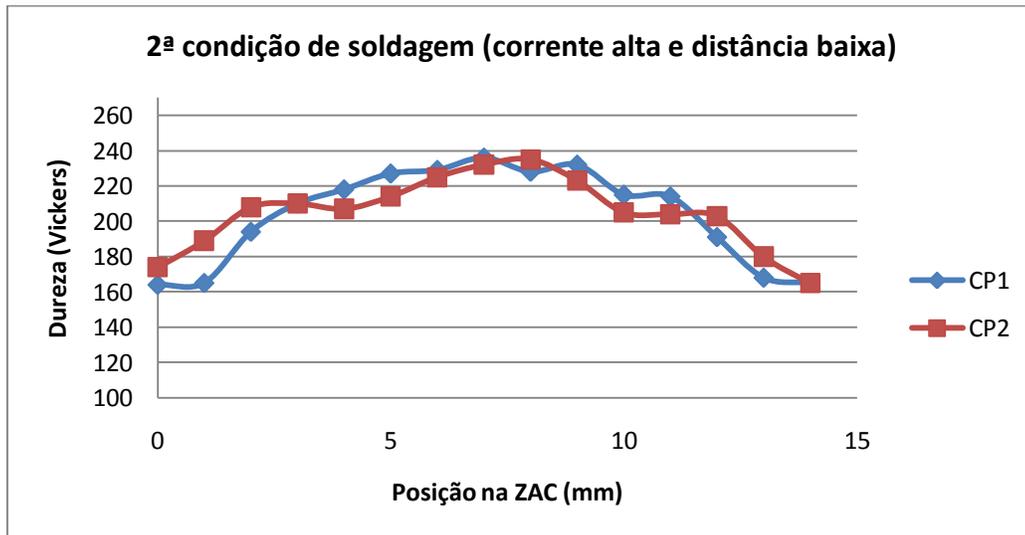
Figura 4.15 - Perfil de dureza para a segunda condição de soldagem.

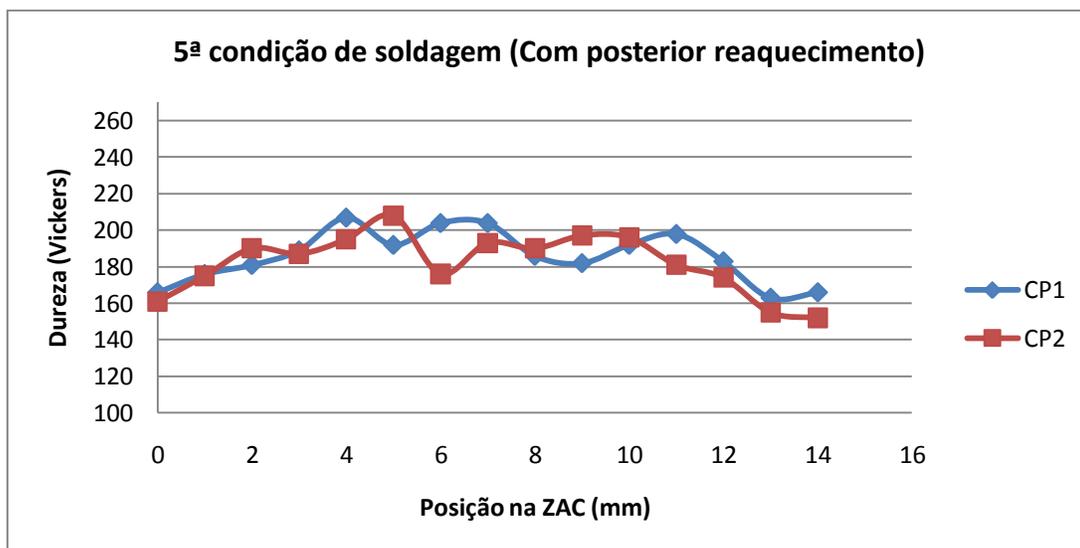
Figura 4.16 - Perfil de dureza para a quinta condição de soldagem.
