MINISTÉRIO DA EDUCAÇÃO
UNIVERSIDADE FEDERAL DO RIO GRANDE DO SUL
Escola de Engenharia

AVALIAÇÃO MECÂNICA E METALOGRÁFICA DE JUNTAS SOLDADAS DE UM
AÇO ABNT 1013 NO PROCESSO DE TREFILAÇÃO

Trabalho de Diplomação

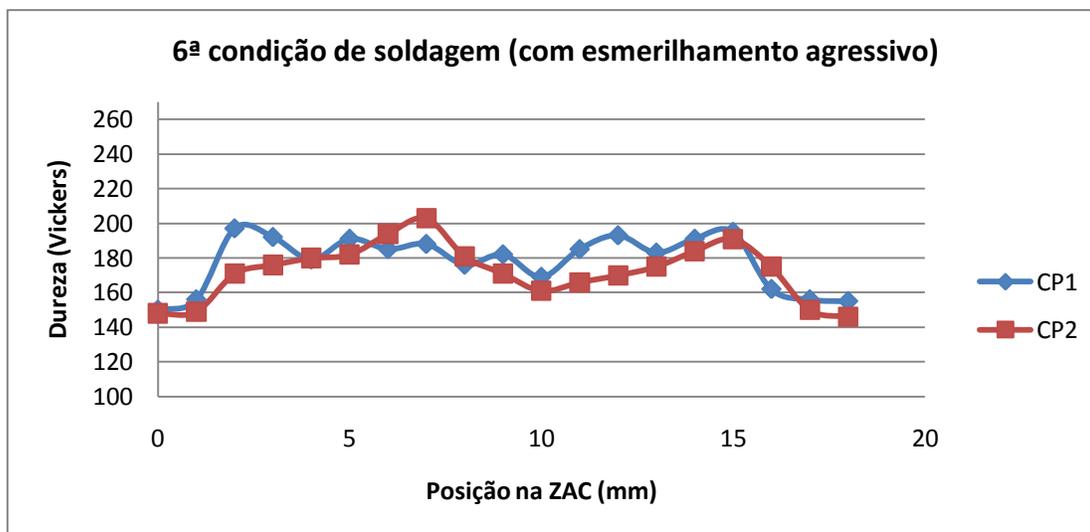
Figura 4.17 - Perfil de dureza para a sexta condição de soldagem.

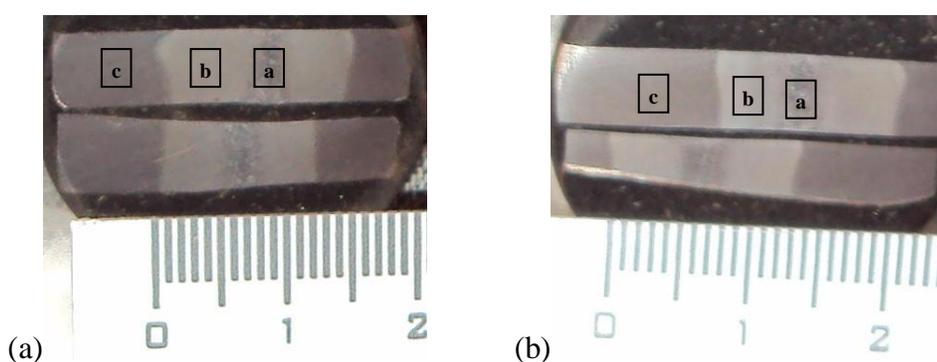
Figura 4.18 - (a) ZAC da primeira condição de soldagem com aproximadamente 12 mm. (b) ZAC da sexta condição de soldagem com aproximadamente 14 mm. As letras correspondem às metalografias apresentadas a seguir.

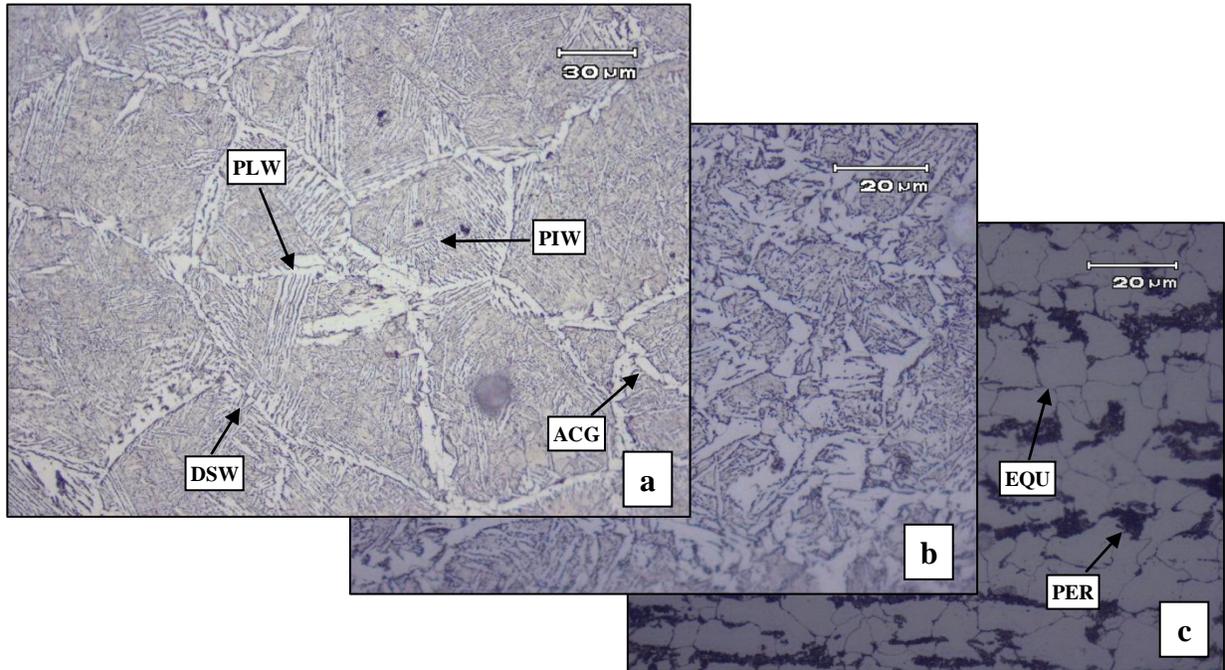
Figura 4.19 - Fotografias obtidas da primeira condição de soldagem com MO. A primeira (a) com aumento de 1000x e as demais (b) e (c) com aumento de 500x. PLW: Placas Laterais de Widmanstätten; PIW: Placas intergranulares de Widmanstätten; DSW: Dentes de Serra de Widmanstätten; ACG: Alotriomorfa de Contorno de Grão; EQU: Ferrita Equiaxial; PER: Perlita

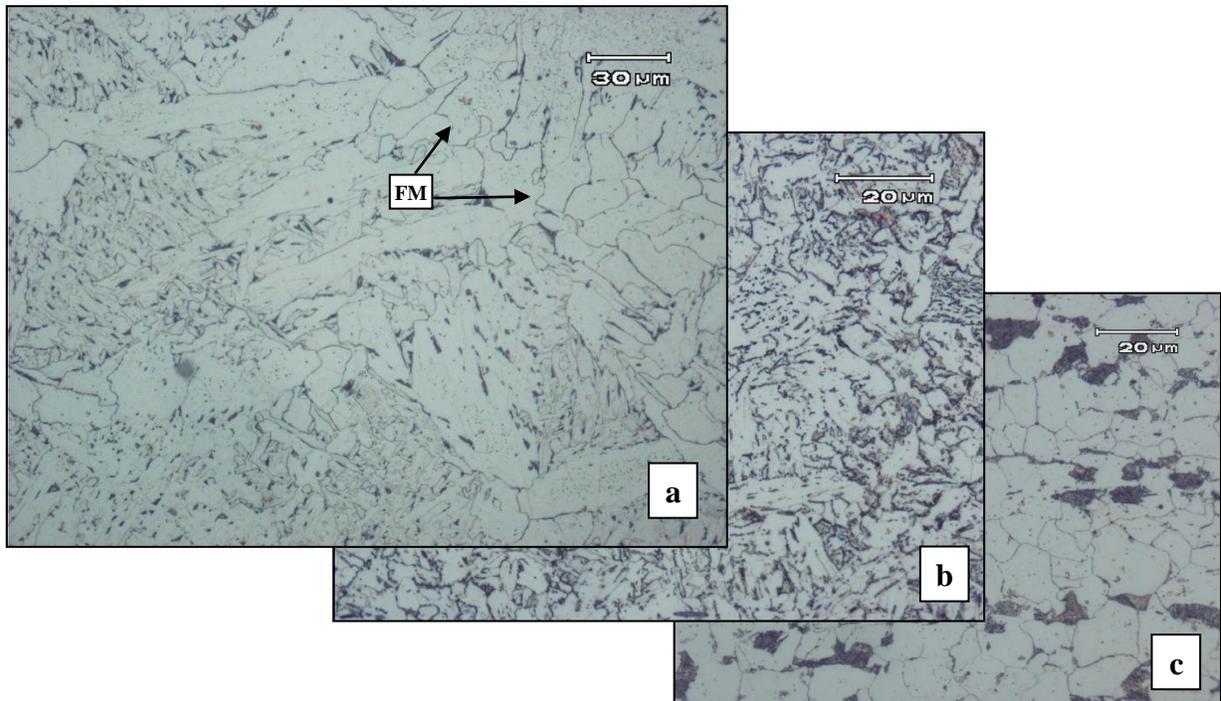
Figura 4.20 - Fotografias obtidas da sexta condição de soldagem com MO. A primeira (a) com aumento de 1000x e as demais (b) e (c) com aumento de 500x. FM: Ferrita Massiva
