**Análise Experimental de Sistemas de Reforço
Estrutural à Flexão com Laminados de PRFC
Aplicados a Vigas de Concreto Armado**

Guilherme Granata Marques

Dissertação apresentada ao Programa de Pós-Graduação em
Engenharia Civil da Universidade Federal do Rio Grande do Sul,
como parte dos requisitos para obtenção do título de Mestre em
Engenharia.

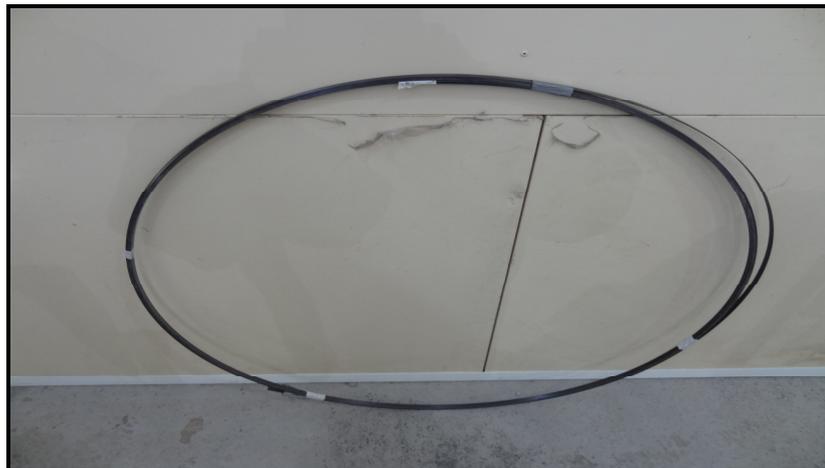
Figura 3.6 – Laminado de PRFC S&P *Laminates* CFK 150/2.000

O **laminado de PRFC** é o material que tem a função de resistir aos esforços de tração sobre as vigas. Esse material foi comprado em forma de uma tira longa enrolada de 50 m de comprimento, 1 cm de largura e 1,4 mm de espessura da empresa S&P, denominado S&P *Laminates* CFK 150/2.000, conforme Figura 3.6. Suas resistência à tração última (f_{fu}), seu módulo de elasticidade longitudinal (E_{fu}) e sua deformação última (ϵ_{fu}) são informadas na Tabela 3.4 abaixo.

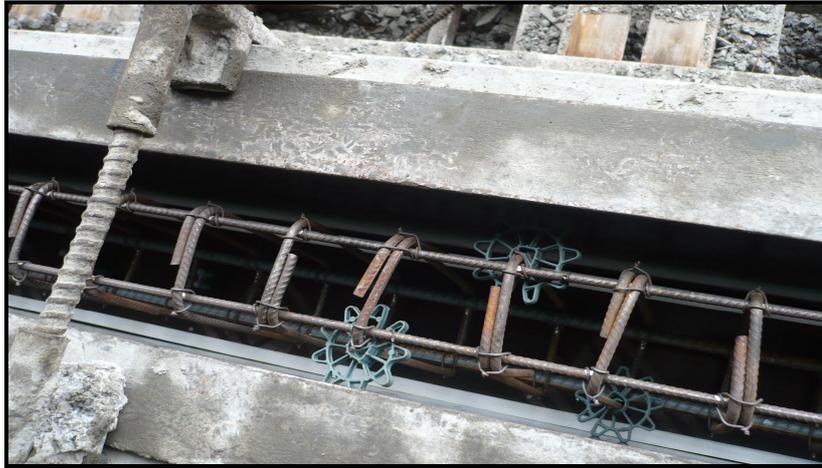
Figura 3.16 – Disposição das armaduras das VTP-1 e VTP-2

Depois foram montadas as armaduras da viga testemunho de projeto VTP-1, igualmente às da VTP-2 concretada no dia posterior, sendo duas armaduras longitudinais de compressão de 6,3 mm de diâmetro, além das duas armaduras longitudinais de tração de 12,5 mm de diâmetro com dois ganchos cada de 15 cm e 42 estribos de 6,3 mm de diâmetro espaçados a cada 7 cm, medidos de eixo a eixo de estribos consecutivos. A Figura 3.16 apresenta essa disposição das armaduras dessas duas vigas testemunhos de projeto, sendo que todas as suas armaduras longitudinais de compressão e de tração, totalizando quatro barras, tinham 294 cm de comprimento sem os ganchos.

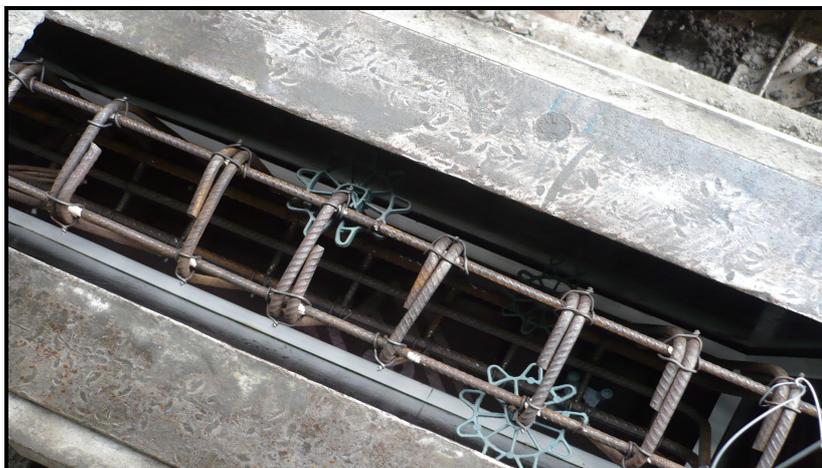
Figura 3.17 – Disposição das armaduras das VTS-1, VTS-2, VTS-3, VTS-4, VTS-5, VTS-6, VTS-7 e VTS-8

Também foram montadas as armaduras das vigas testemunhos sub-dimensionadas VTS-1, VTS-2, VTS-3 e VTS-4, igualmente às das VTS-5, VTS-6, VTS-7 e VTS-8 concretadas no dia posterior, sendo duas armaduras longitudinais de compressão de 6,3 mm de diâmetro, além das três armaduras longitudinais de tração, sendo duas de 10 mm de diâmetro com dois ganchos cada de 12 cm e uma intermediária de 8 mm de diâmetro com dois ganchos cada de 10 cm e 42 estribos de 6,3 mm de diâmetro espaçados a cada 7 cm, medidos de eixo a eixo de estribos consecutivos. A Figura 3.17 apresenta essa disposição das armaduras dessas oito vigas testemunhos sub-dimensionadas, sendo que todas as armaduras longitudinais de compressão e de tração, totalizando cinco barras, tinham 294 cm de comprimento sem os ganchos.

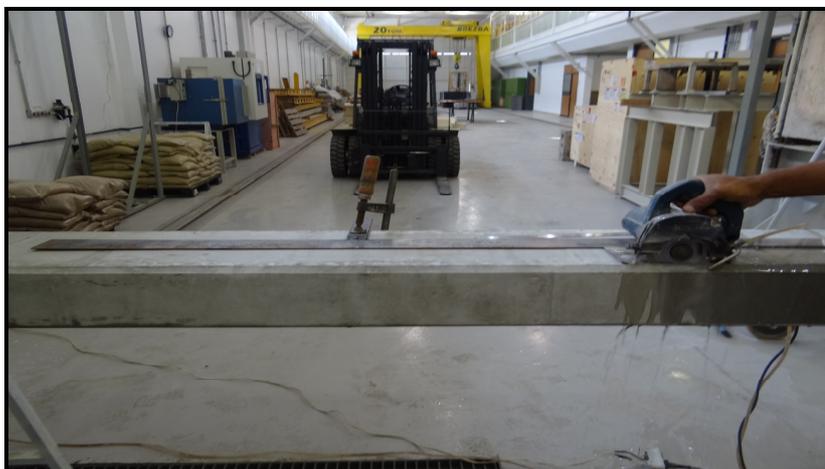
Figura 3.34 – Corte de uma ranhura em uma face da VRA1

Depois se fixou uma chapa metálica em dois pontos sobre a VRA1 alinhada à linha traçada. Ligaram-se a máquina e a água pressionando a máquina verticalmente contra a superfície da viga, penetrando-a até a sua base retangular apoiar sobre ela, de forma a atingir a máxima profundidade de 3 cm. Depois deslocou-se o equipamento apoiado sobre o calço metálico em linha reta e paralelo à face inferior da viga, mantendo sua espessura constante, em direção a outra extremidade continuamente sem desligar o equipamento, segundo a Figura 3.34.

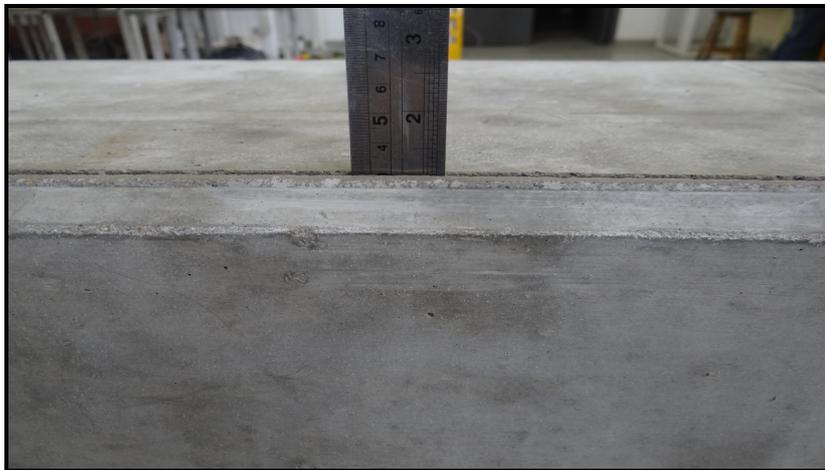
Figura 3.35 – Profundidade média de 3 cm de ranhura da VRA1

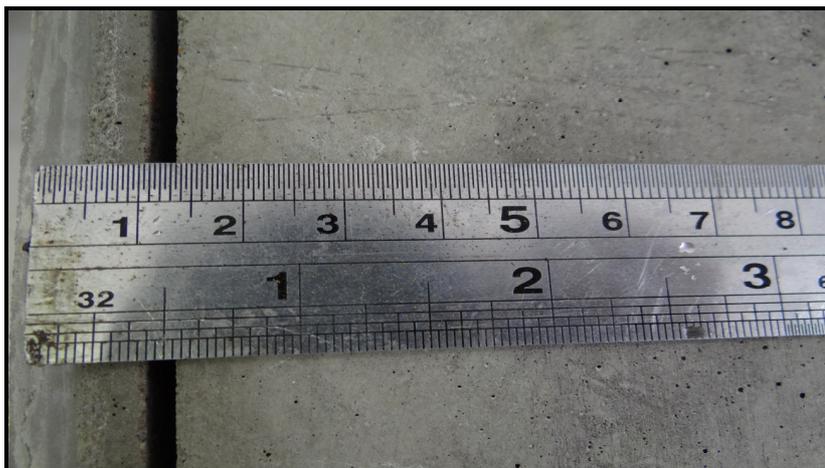
Figura 3.36 – Espessura média de 3 mm de ranhura da VRA1

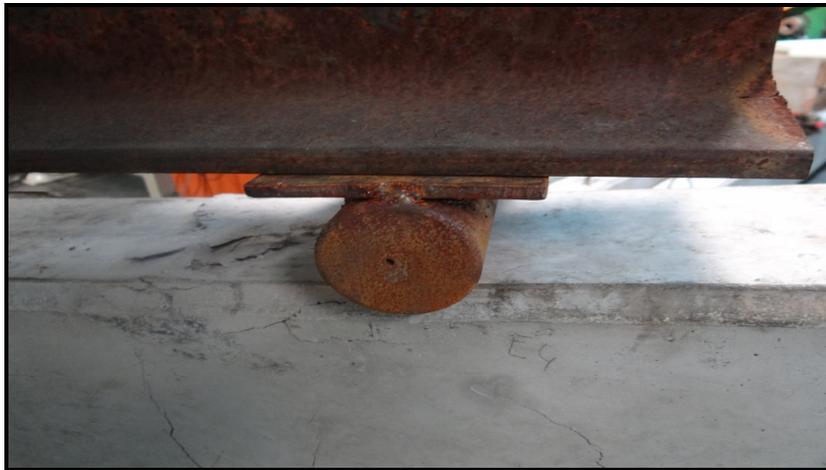
Figura 4.1 – Detalhe do esmagamento do concreto sob um dos pontos de carregamento da VTP1

As VTP1 e VTP2 foram ensaiadas durante, respectivamente, 2h15min e 1h30min, após 66,2 mm e 40,5 mm de deslocamento vertical imposto pelo pórtico de ruptura. Suas rupturas ocorreram por escoamento do aço seguido por esmagamento do concreto sob um dos pontos de carregamento das mesmas, conforme as Figura 4.1 e Figura 4.2, respectivamente. Uma visão geral de cada uma das vigas rompidas, ao término do ensaio, pode ser observada através, respectivamente, das Figura 4.3 e Figura 4.4.

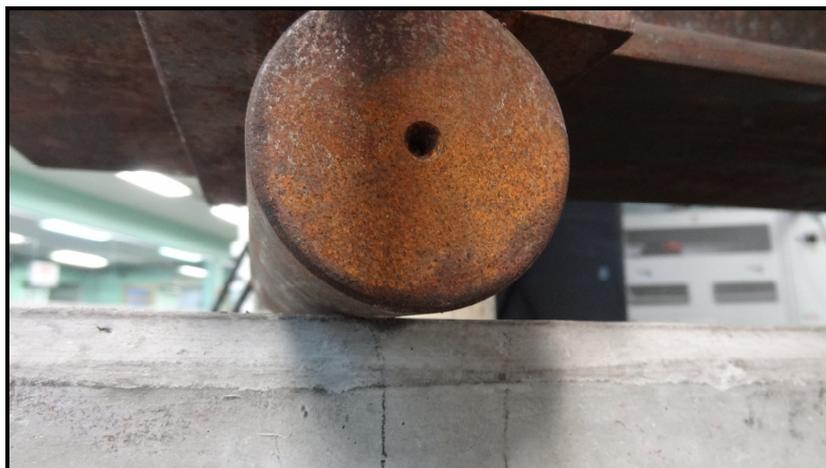
Figura 4.2 – Detalhe do concreto sob um dos pontos de carregamento da VTP2, onde o esmagamento ainda não é perceptível

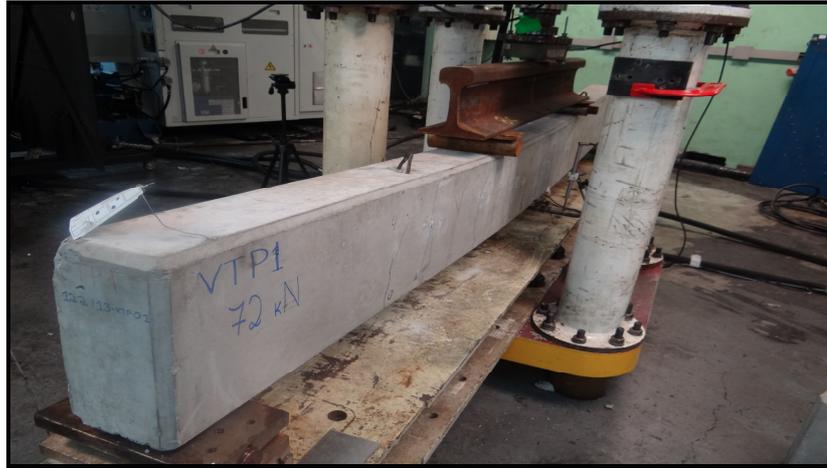
Figura 4.3 – Visão geral da VTP1 após ruptura

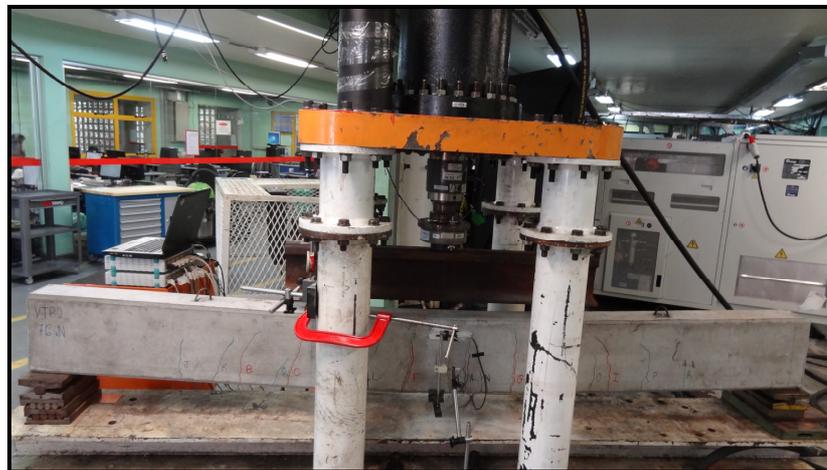
Figura 4.4 – Visão geral da VTP2 após ruptura

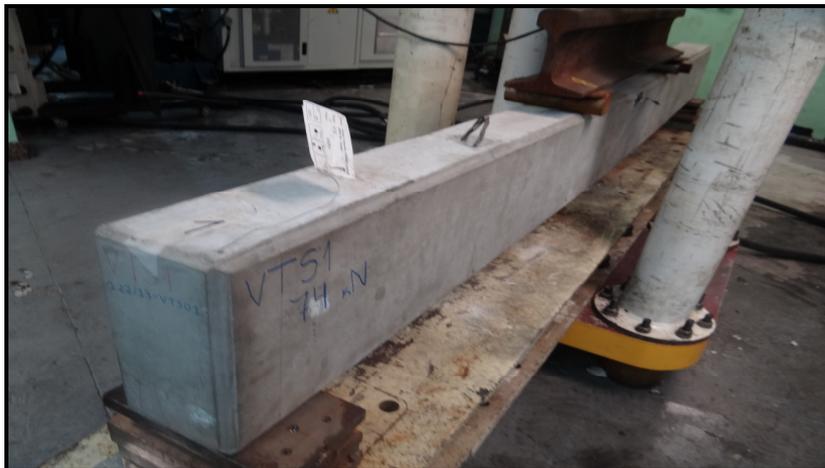
Figura 4.5 – Visão geral da VTS1 após ruptura

As VTS1 e VTS2 foram ensaiadas durante, respectivamente, 1h10min e 55 min, após 50,3 mm e 40,7 mm de deslocamento vertical imposto pelo pórtico de ruptura. Suas rupturas ocorreram por escoamento do aço seguido de deformação plástica excessiva, cuja visão geral de cada uma das vigas rompidas, ao término do ensaio, pode ser observada através, respectivamente, das Figura 4.5 e Figura 4.6.

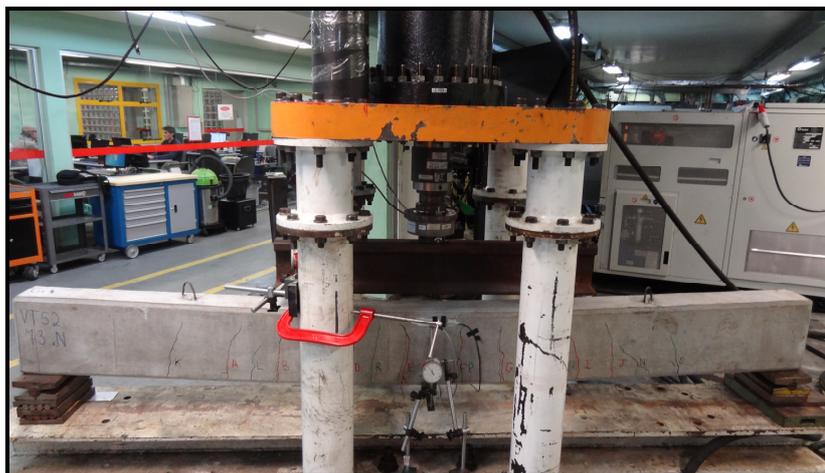
Figura 4.6 – Visão geral da VTS2 após ruptura

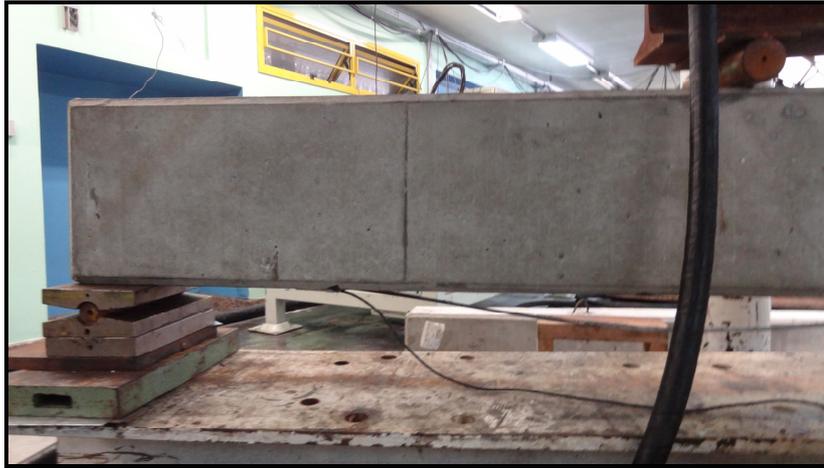
Figura 4.7 – Detalhe do descolamento dos dois laminados de PRFC da face inferior da VRE1

As VRE1 e VRE2 foram ensaiadas durante, respectivamente, 30 min e 40 min, após 21,2 mm e 19,1 mm de deslocamento vertical imposto pelo pórtico de ruptura. Suas rupturas ocorreram por descolamento dos compósitos de laminados de PRFC da face inferior das vigas, conforme as Figura 4.7 e Figura 4.8, respectivamente, em regiões intermediária e de extremidade. Uma visão geral de cada uma das vigas rompidas, ao término do ensaio, pode ser observada através, respectivamente, das Figura 4.9 e Figura 4.10.

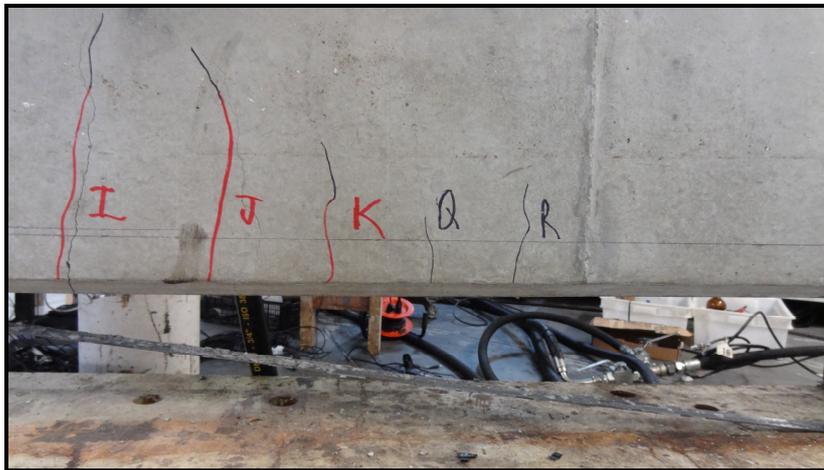
Figura 4.8 – Detalhe do descolamento dos dois laminados de PRFC da face inferior da VRE2

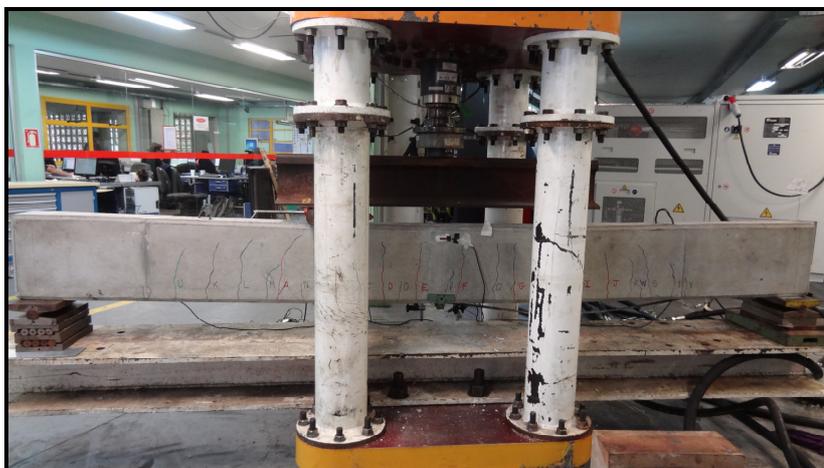
Figura 4.9 – Visão geral da VRE1 após ruptura

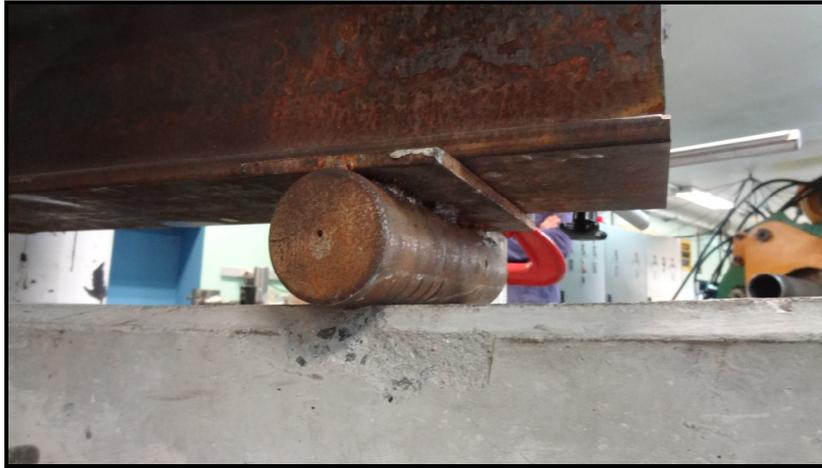
Figura 4.12 – Detalhe do esmagamento do concreto sob um dos pontos de carregamento da VRR2

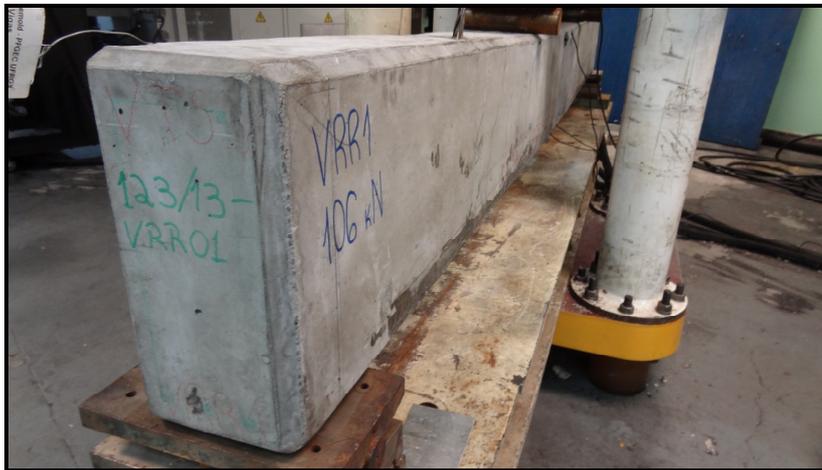
Figura 4.13 – Visão geral da VRR1 após ruptura

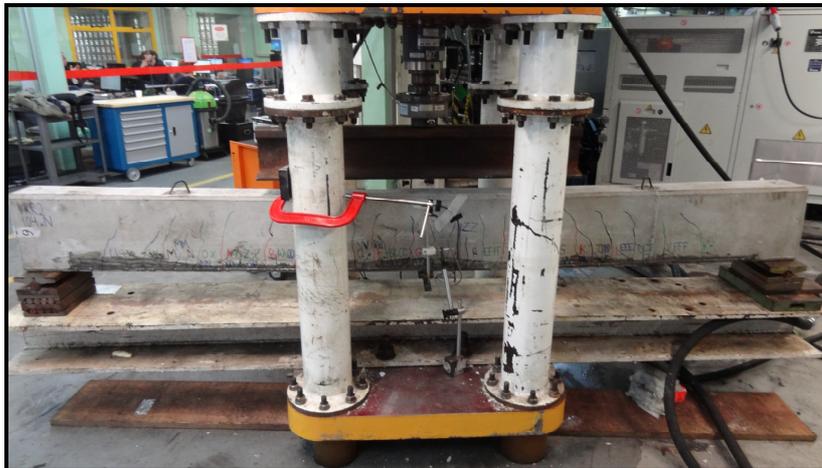
Figura 4.14 – Visão geral da VRR2 após ruptura

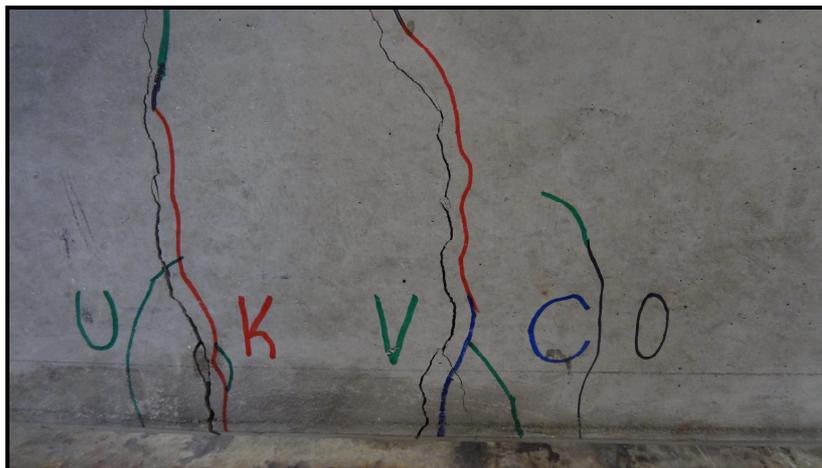
Figura 4.15 – Detalhe das fissuras horizontais na argamassa com sílica ativa de preenchimento das ranhuras da VRA1

As VRA1 e VRA2 foram ensaiadas durante, respectivamente, 1h45min e 1h20min, após 53,9 mm e 54,6 mm de deslocamento vertical imposto pelo pórtico de ruptura. Suas rupturas ocorreram por escoamento do aço seguido por descolamento dos dois laminados de PRFC da argamassa com sílica ativa de preenchimento das ranhuras ou dessa do substrato de concreto, conforme as fissuras horizontais identificadas nas Figura 4.15 e Figura 4.16, respectivamente, próximas às fissuras “K” e “T”, sendo que não foi possível identificar, visualmente, se ocorreu na interface entre o concreto e a argamassa com sílica ativa ou entre essa e o compósito de laminado de PRFC. Uma visão geral de cada uma das vigas rompidas, ao término do ensaio, pode ser observada através, respectivamente, das Figura 4.17 e Figura 4.18.

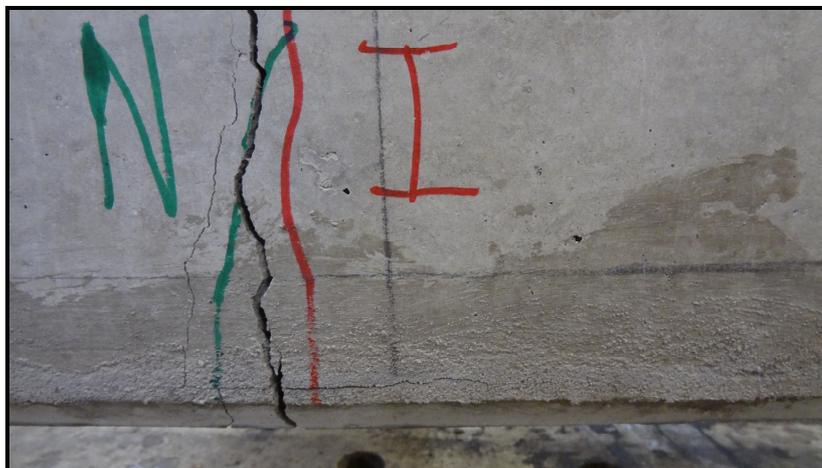
Figura 4.16 – Detalhe das fissuras horizontais na argamassa com sílica ativa de preenchimento das ranhuras da VRA2

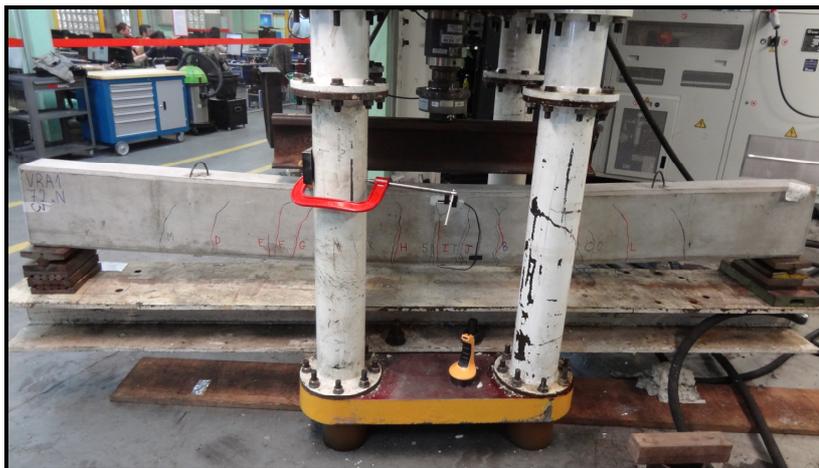
Figura 4.17 – Visão geral da VRA1 após ruptura

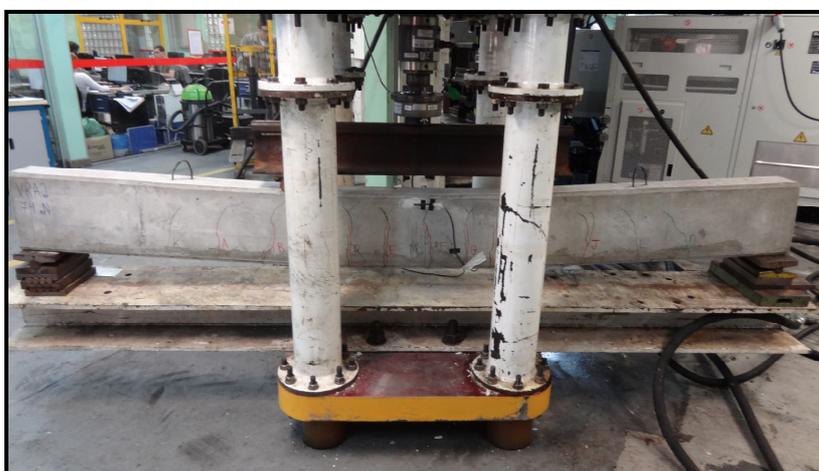
Figura 4.18 – Visão geral da VRA2 após ruptura

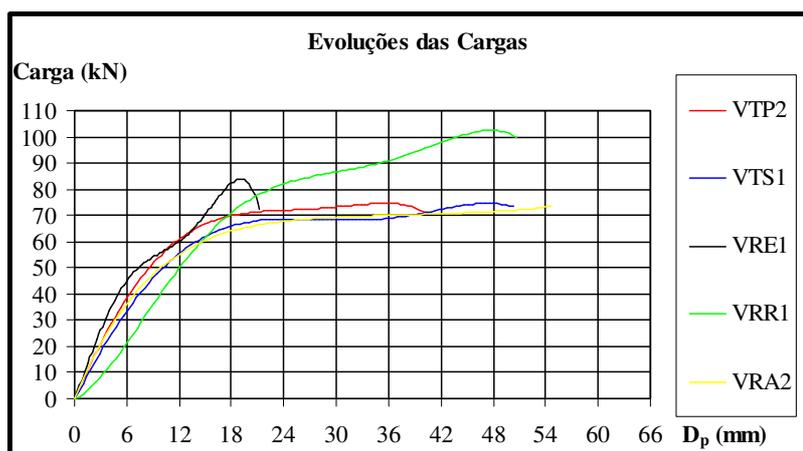
Figura 4.29 – Gráfico das evoluções das cargas em razão dos deslocamentos verticais impostos pelo pórtico de ruptura

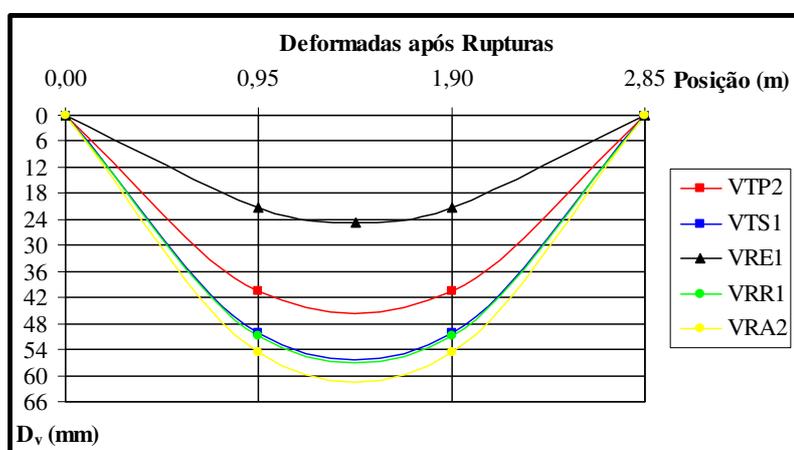
Figura 4.33 – Gráfico das deformadas após ruptura

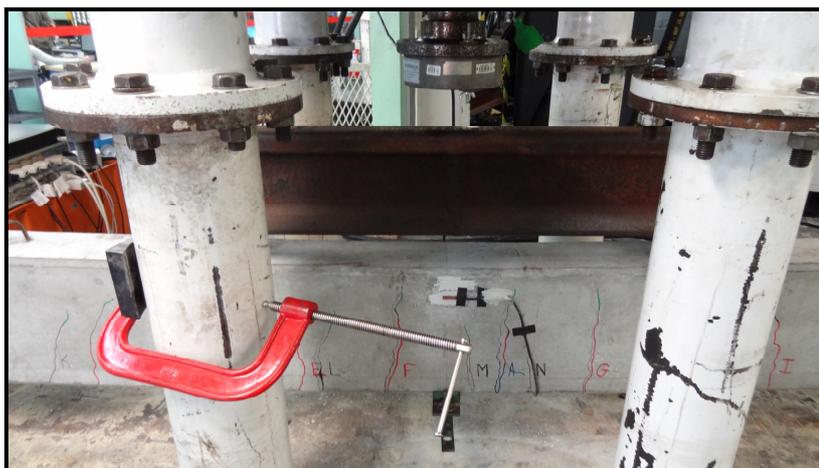
Figura 4.34 – Fissuras da VTP2 após ruptura

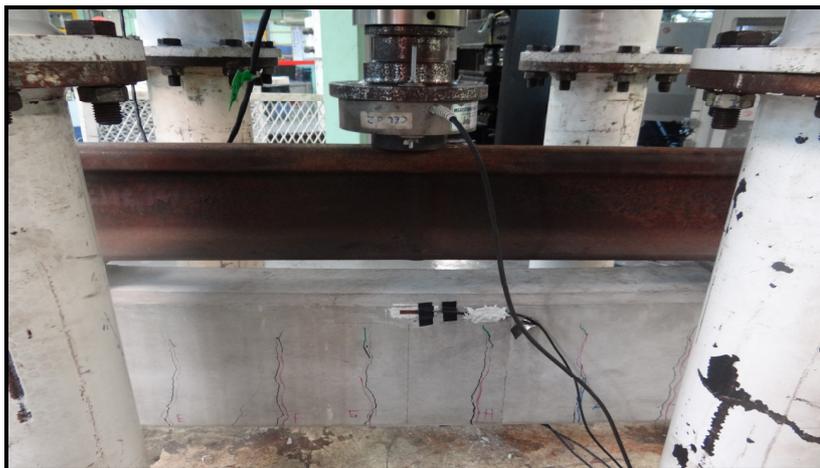
Figura 4.35 – Fissuras da VTS1 após ruptura

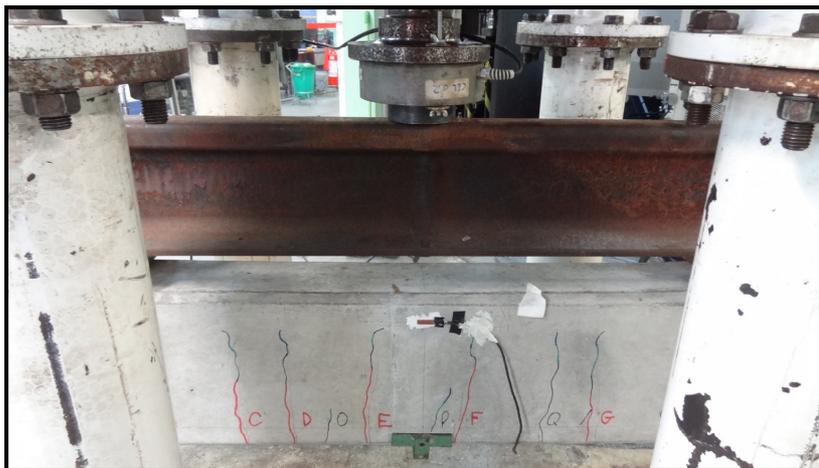
Figura 4.36 – Fissuras da VRE1 após ruptura

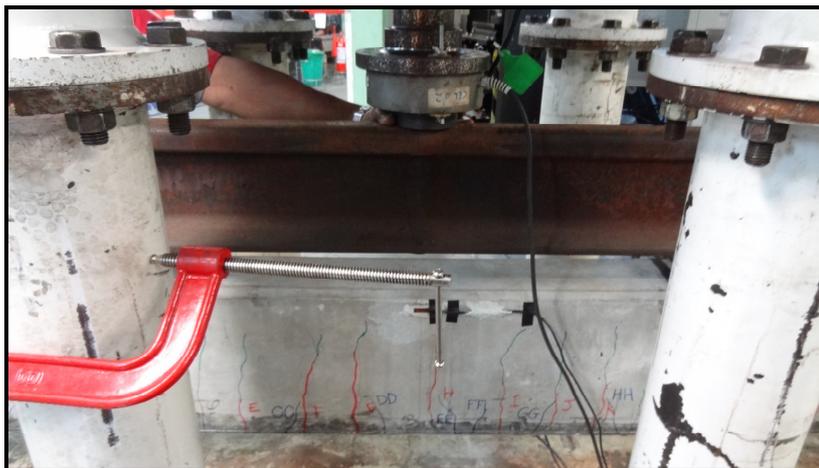
Figura 4.37 – Fissuras da VRR1 após ruptura

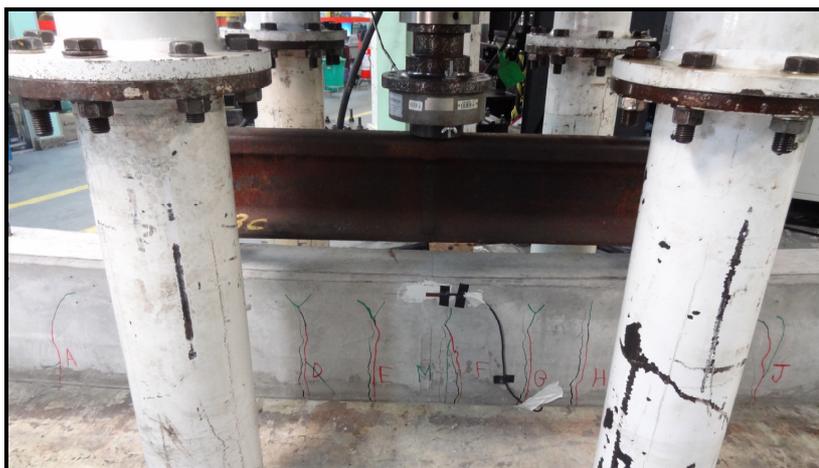
Figura 4.38 – Fissuras da VRA2 após ruptura

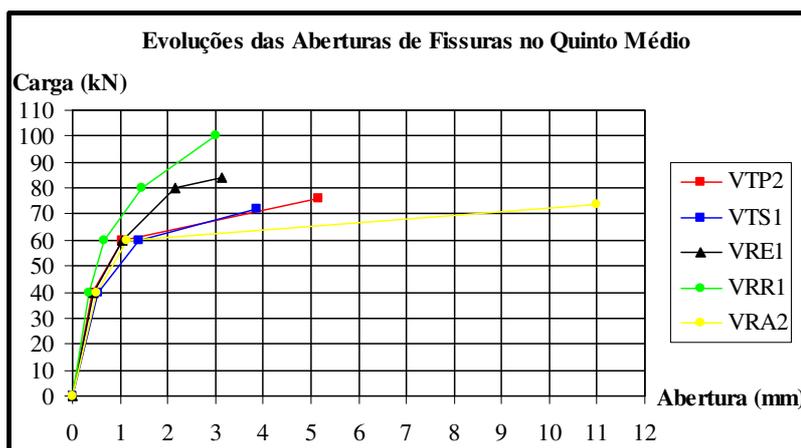
Figura 4.39 – Gráfico das evoluções das aberturas de fissuras no quinto médio

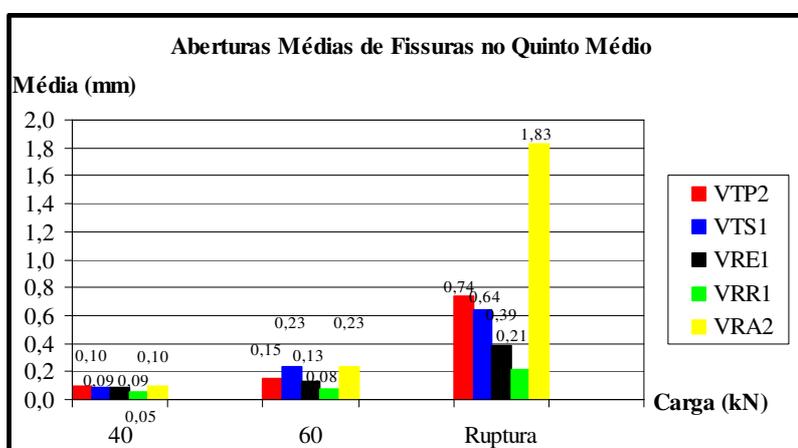
Figura 4.40 – Gráfico das aberturas médias de fissuras no quinto médio
