**PRODUÇÃO E APLICAÇÃO DE BIOMANTAS PARA  
CONTROLE DE EROSÃO EM TALUDES**

Priscila Pacheco Mariani  
Dissertação

Dissertação apresentada como um  
dos requisitos à obtenção do  
Grau de Mestre em Ciência do Solo

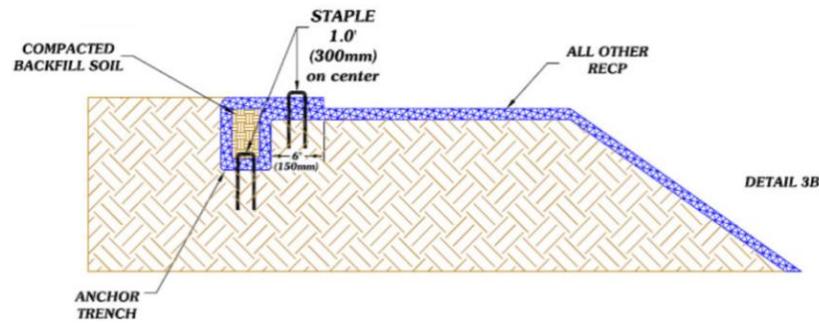
- a) regularização do terreno e do talude, garantindo que a biomanta fique totalmente aderida ao solo em todos os pontos, evitando desta forma a formação de sulcos;
- b) preparo do solo e semeio, avaliando as melhores condições para o local, características do solo e climáticas;
- c) preparo de uma trincheira na parte superior da área onde será instalada a biomanta, está atuará como âncora do material; a fixação deve ser feita na parte interna da trincheira e posteriormente com 30cm do centro da mesma de forma a unir e selar a ancora preenchida por solo (Figura 1).

**Figura 1** – Instalação da biomanta (Erosion Control Technology Council, 2014).

De acordo com o Erosion Control Technology Council (2014), em condições de declive em que a âncora não pode ser feita na superfície plana superior ao talude, sugere-se que o procedimento de trincheira seja realizado no início e no término da manta, além da fixação da manta no solo de 30 em 30 cm. A emenda das biomantas deve ser feita a partir de sua sobreposição com no mínimo 30 cm e fixação com grampos.

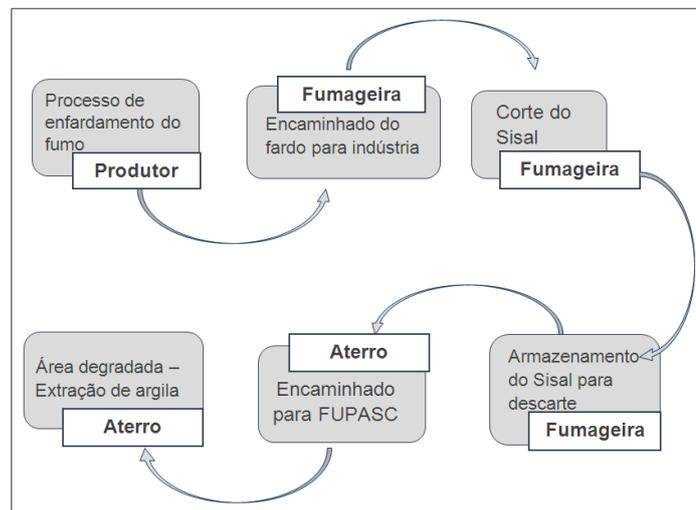
**Figura 2** – Ciclo de vida do sisal na fumageira até seu descarte, conforme informação pessoal obtida na FUPASC e em algumas indústrias fumageiras de Santa Cruz do Sul, RS.

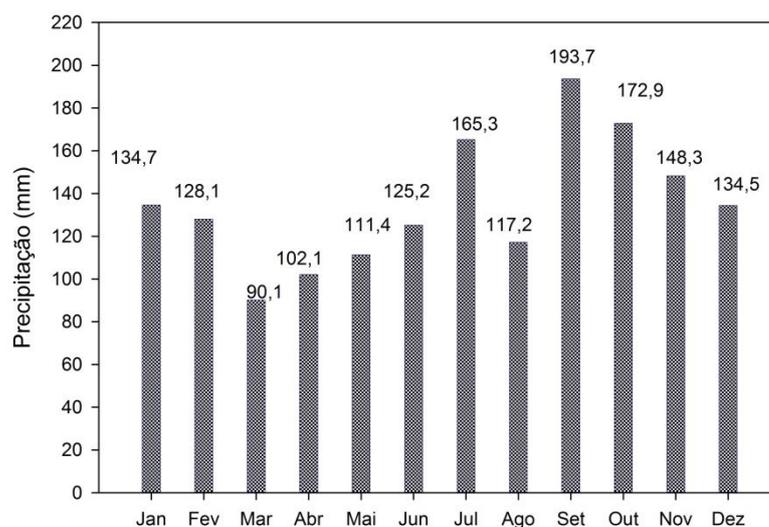
No período de 2004 a 2015, foi registrada uma precipitação média anual de 1.623,6 mm de chuva, em medições efetuadas pela estação meteorológica Vantage Plus 2 instalada no Campus da UNISC, nas proximidades da área experimental. A distribuição média mensal das chuvas nesse período pode ser visualizada na Figura 3.

**Figura 3** – Média mensal dos valores de precipitação da estação meteorológica Vantage Plus 2, localizada no campus da UNISC, durante o período de 2004 a 2015.

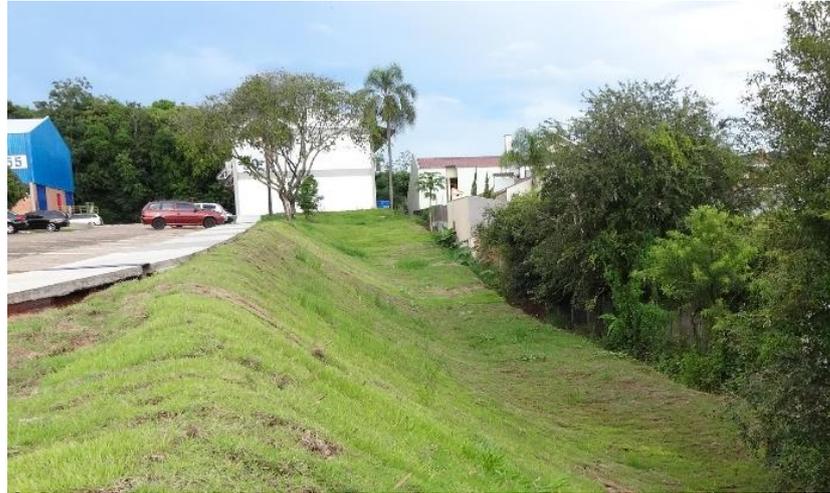
Um talude em uma área aterrada localizada ao lado de um parque de estacionamento no Campus da Universidade de Santa Cruz – UNISC, nas proximidades do bloco 50, foi o local escolhido para instalação de um experimento de campo. O talude de corte e aterro apresenta uma inclinação média com ângulo de  $35^\circ$ , ou seja, com 70% de declividade (Figura 4).

**Figura 4**– Área escolhida para instalação do experimento.

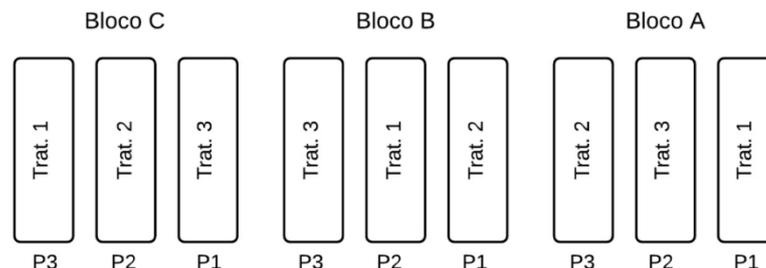
Foram implantadas parcelas experimentais com área de 5m<sup>2</sup> e dimensões de 1m x 5m, com a maior dimensão no sentido do declive. Os ensaios foram realizados em três blocos, correspondendo a três repetições, totalizando 9 parcelas. Entre cada parcela de um mesmo bloco deixou-se um espaço de 1 m de distância e de 2 m entre os blocos, conforme esquema que se visualiza na Figura 5.

**Figura 5** – Desenho esquemático dos tratamentos e blocos de repetições.

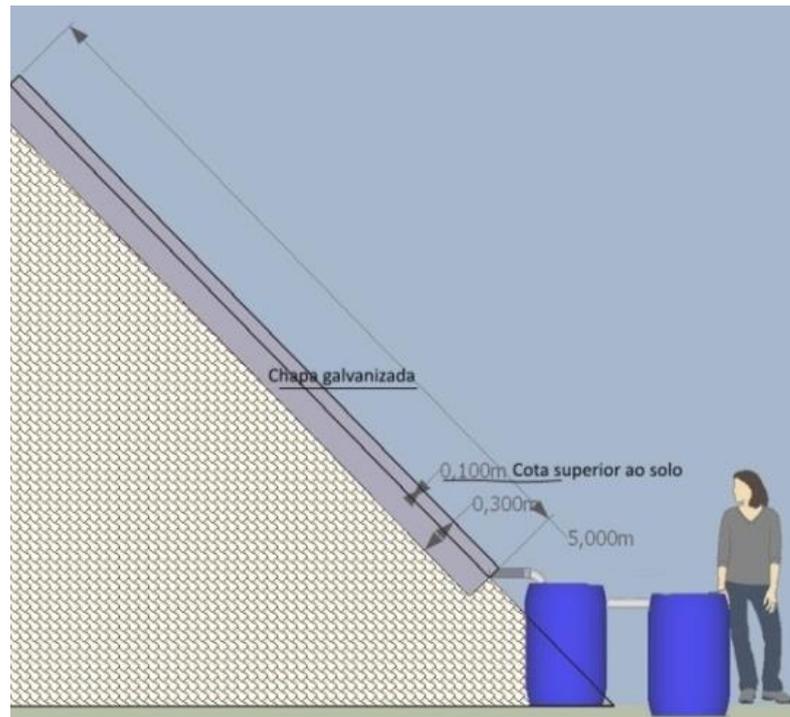
As parcelas experimentais foram delimitadas superior e lateralmente com chapas galvanizadas de 30 cm de altura e espessura de 1,5 mm. Essas chapas foram cravadas 10 a 15 cm no solo (Figura 6).

**Figura 6** – Detalhamento esquemático da instalação das chapas galvanizadas delimitando as parcelas.

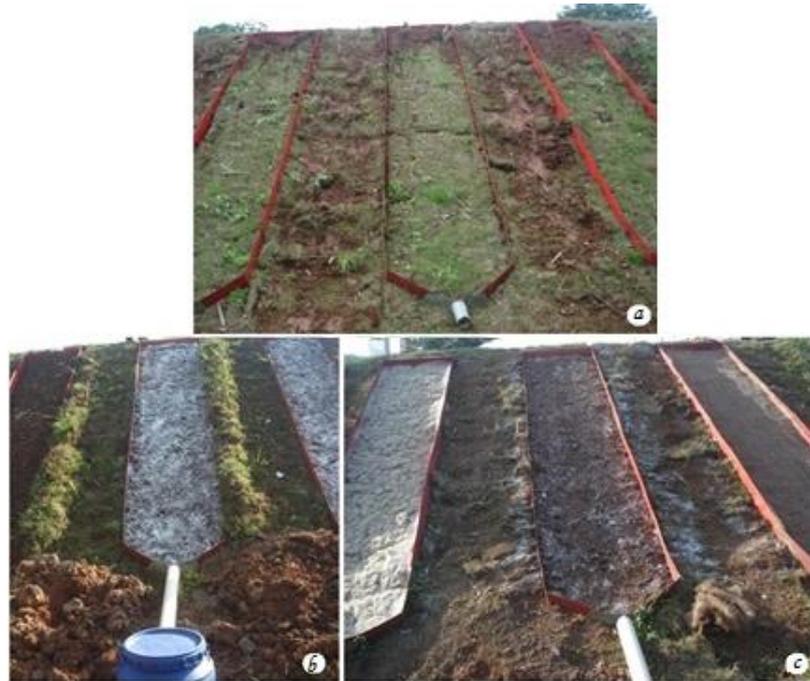
Com as parcelas já instaladas, foi feita a remoção das leivas de grama existentes no local, e a escarificação da camada superior do solo, revolvendo-se a uma profundidade de 5 cm para aplicação de calcário de acordo com a necessidade dada pela interpretação das análises químicas do solo (Figura 7).

**Figura 7** – Preparo do solo e instalação dos sistemas.

a. Parcelas demarcadas; b. Remoção das leivas e distribuição de calcário; c. Preparo do solo e incorporação do calcário

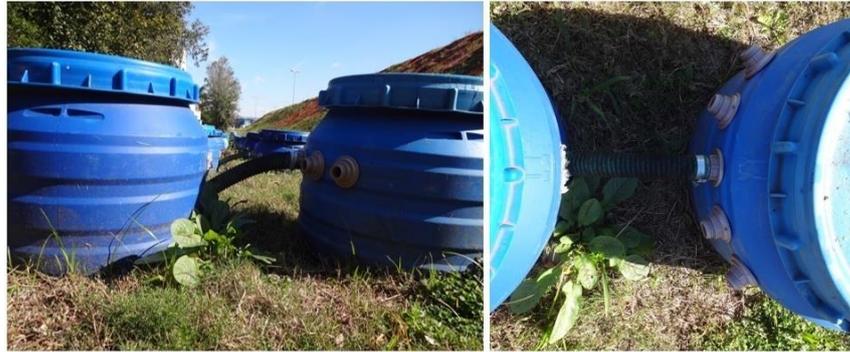
O experimento visando à determinação de perdas de solo e água por erosão foi conduzido sob condições de chuva natural, assim como o reflexo da degradação das biomantas. Na extremidade inferior das parcelas experimentais, instalou-se coletores do escoamento superficial, de forma que estes tivessem condições de suportar eventos extremos de precipitação. O escoamento superficial foi direcionado por gravidade para o primeiro reservatório e apenas um quinto do excedente, ao trasbordo deste reservatório, foi coletado no segundo tanque sendo o restante do material descartado (Figura 8).

**Figura 8** - Sistema de coletores com o segundo reservatório acumulando 1/5 do material excedente do primeiro reservatório.

Os reservatórios utilizados foram bombonas de plástico rígido de formato oval irregular com capacidade de 200 L. Antes da colocação no campo, as bombonas foram calibradas adicionando-se água em volumes crescentes de dois em dois litros e medindo-se a altura da lamina d'água atingida nesses reservatórios. Assim, após a calibração, pela medida da altura ocupada pela água nos reservatórios se obtinha o volume total coletado nos eventos de chuva.

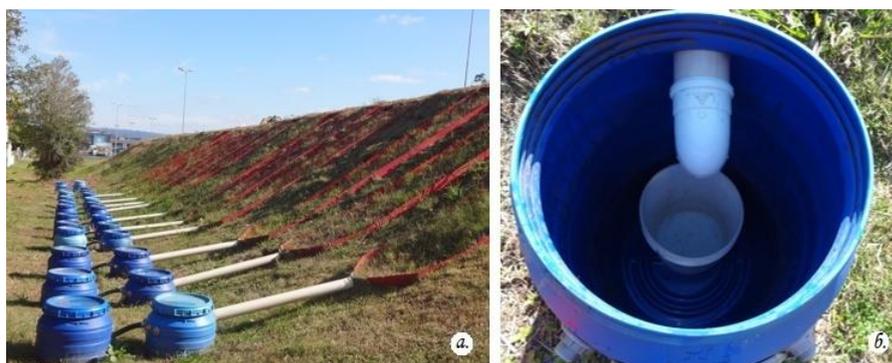
As bombonas foram fixadas no local definitivo por meio de concretagem, garantindo que estivessem perfeitamente niveladas. Após a instalação dos dois reservatórios um balde de 20 L foi introduzido dentro do primeiro reservatório, com intuito de facilitar a coleta e separação dos sólidos pesados mais facilmente sedimentáveis, assim como facilitar a mensuração de eventos com baixo escoamento superficial (Figura 9).

**Figura 9** - a. Sistema de coleta do escoamento superficial. b. primeiro reservatório, direcionamento dos sólidos pesados para um balde de 20 L.

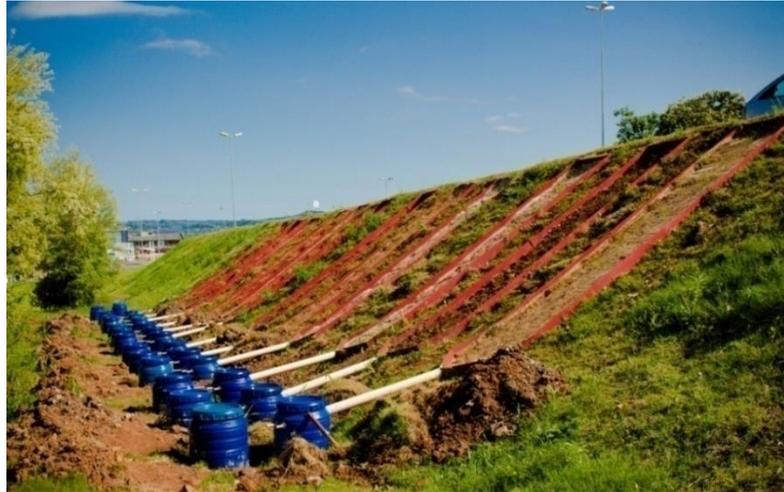
Na Figura 10 pode-se observar o talude com os tratamentos implantados nas parcelas dos blocos ao acaso, em três repetições, bem como o sistema coletor do escoamento superficial.

**Figura 10** – Área experimental com todos os blocos e tratamentos em avaliação.

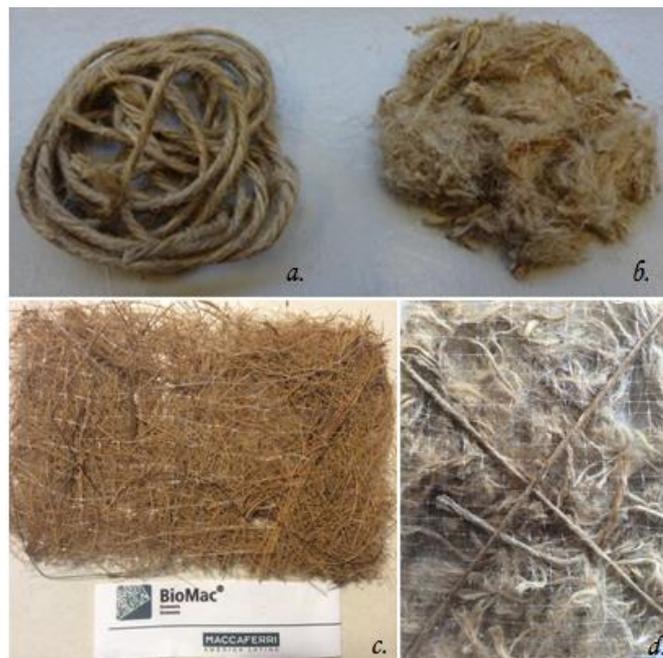
A Figura 11 ilustra o aspecto das biomantas utilizadas, a manta de fibra de coco, doada pela empresa MACCAFERRI e a manta de sisal produzida artesanalmente.

**Figura 11**– Mantas antierosivas utilizadas no experimento e sua composição. a. Barbante de sisal bruto, forma original do resíduo, forma que é disposta nas áreas degradadas da FUPASC; b. Sisal triturado. c. BioMac® 450 de fibra de coco, comercializada pela empresa MACCAFERRI. d. Biomanta de sisal produzida artesanalmente com resíduos na forma de cordão e triturado, oriundos de empresas do ramo fumageiro.

A biomanta de fibra de coco, BioMac® 450, é produzida de forma industrial através da junção de fibra de coco e linhas de polipropileno

entrelaçadas entre si, sendo este material totalmente degradável. A densidade da fibra de coco é de  $450 \text{ g m}^{-2}$ , tendo em média 5 mm de espessura. É comercializada em rolos de  $100 \text{ m}^2$ , com dimensão de  $3 \times 33,34 \text{ m}$ .

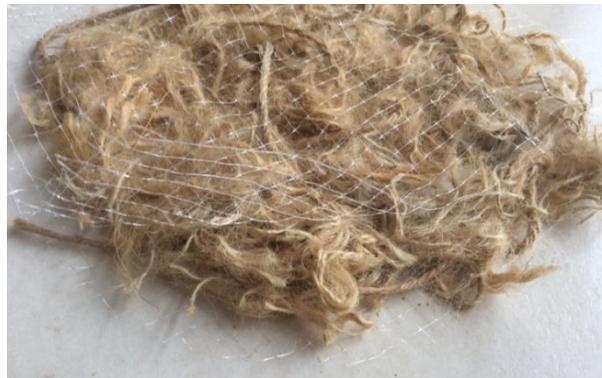
A biomanta de sisal foi produzida de forma artesanal, com intuito de testar sua eficiência na proteção contra a erosão em áreas de declive. Utilizou-se a manta de fibra de coco, atualmente comercializada para tal fim, como comparativo. Sendo assim, optou-se pela fabricação da manta no mesmo molde da manta comercial, respeitando a densidade do material de  $450 \text{ gm}^{-2}$  e utilizando a mesma tela fotodegradável como suporte para a fibra de sisal, conforme está representado na Figura 12.

**Figura 12** – Imagem esquemática da manta de sisal (sisal triturado envolvido por tela fotodegradável).

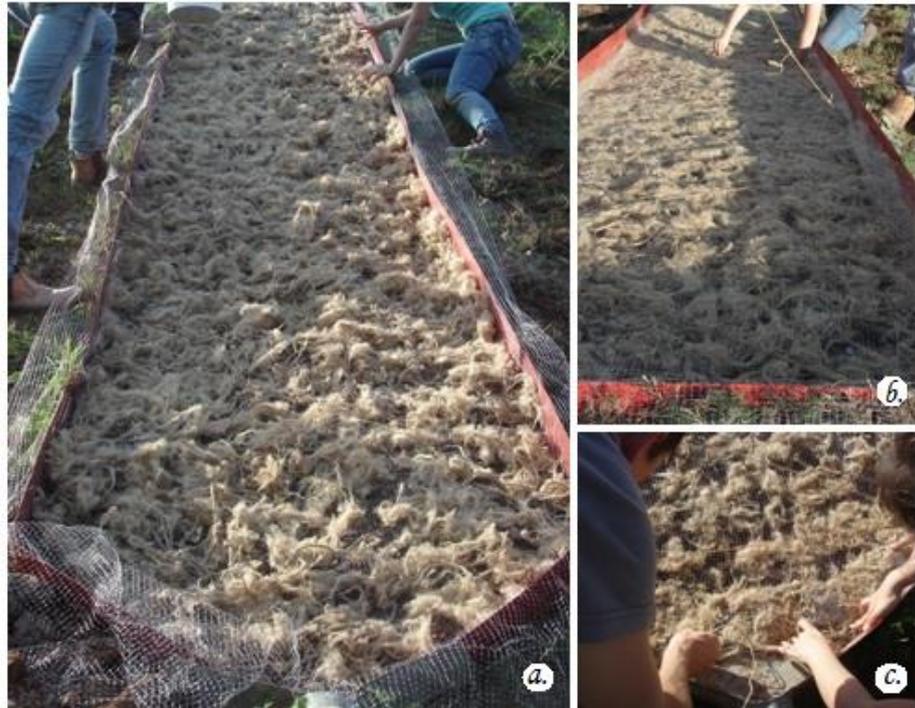
A produção da manta foi feita *in loco*, concomitantemente com a sua instalação, garantido uma distribuição homogênea do sisal moído e uma fixação adequada da manta, para que o resíduo utilizado não sofresse arraste com a chuva. Para esse fim, pesou-se duas porções de sisal moído equivalente a 1,125 kg, após cobrir o solo com a tela fotodegradável distribuiu-se cada porção em metade da área da parcela, na metade superior e inferior da unidade experimental, totalizando 2,25 kg de sisal moído por parcela. Cobriu-se o material com a tela fotodegradável e para finalização e fixação da manta utilizou-se o cordão de sisal, onde tramou-se o mesmo em toda a área da parcela em formato de “x” (Figura 13).

**Figura 13** – Instalação da biomanta de Sisal.

a) Distribuição do sisal moído sobre a tela foto degradável. b) c) Tela fotodegradável disposta sobre o sisal moído e entrelaçar com o cordão de sisal para fixação do material.

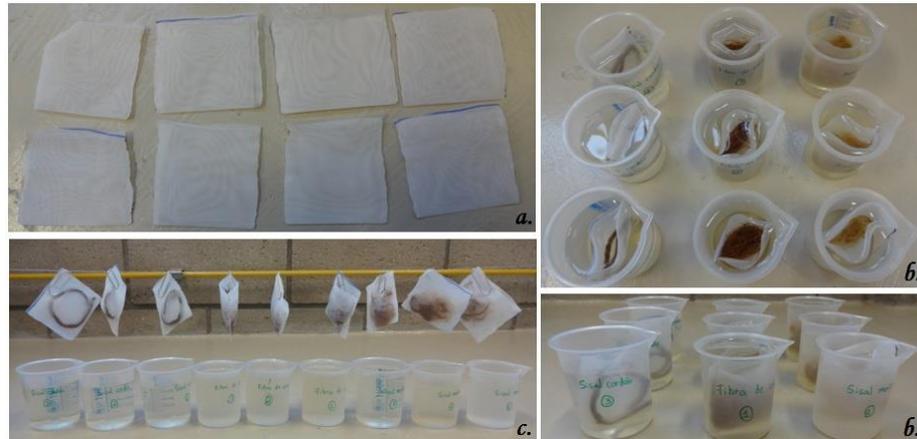
de absorção de água foi definida para diferença de peso do material (Figura 14).

**Figura 14**– Determinação da absorção de água, Fibra de coco e de sisal moído e em cordão.

a. Bag's produzidas com tecido analítico (Polyester 110 MESH x 0,08 mm). b. Material submerso em água deionizada. c. Material suspenso para remoção do excesso de água.

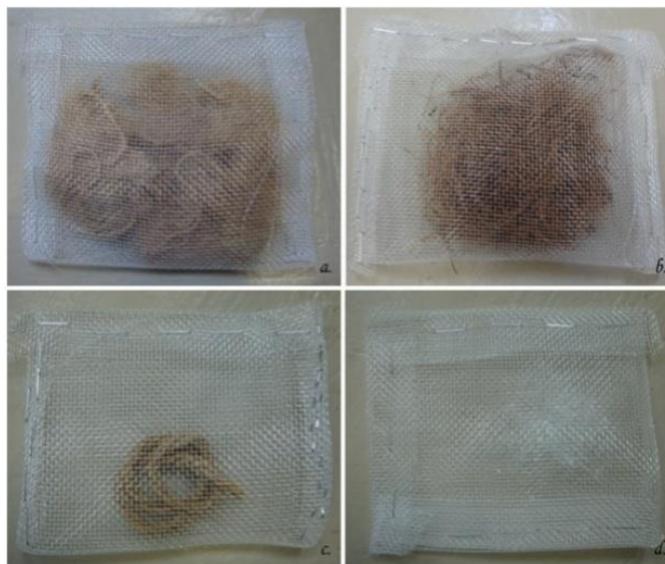
Para tanto, submeteu-se o material em estufa com temperatura de 50°C para remoção da umidade, obtendo-se peso constante destes. Pesou-se, em balança com precisão, 3 g do sisal moído e da fibra de coco, 1 g do cordão de sisal e 0,5 g da tela fotodegradável. Esse material foi acondicionado em bags produzidas com tela mosquiteiro malha de 1 mm<sup>2</sup> e dimensão 15 x 10 cm (Figura 15).

**Figura 15** – Bags de tela mosquiteiro.

a. Preenchimento de 3g de sisal moído; b. Preenchimento de 3g de fibra de coco; c. Preenchimento de 1g de sisal em cordão e d. Preenchimento de 0,5g de tela fotodegradável.

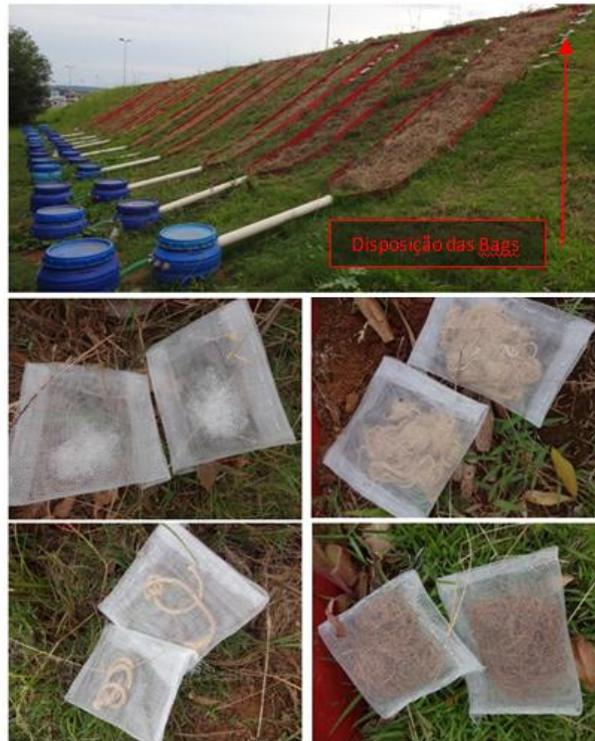
As bags foram dispostas nas laterais das parcelas referentes ao respectivo tratamento (Figura 16), tendo quatro repetições para cada material e oito períodos avaliados, totalizando assim 128 bags. Avaliou-se a degradação

**Figura 16** – Disposição das bags ao entorno das parcelas dos tratamentos com manta de sisal e de fibra de coco.

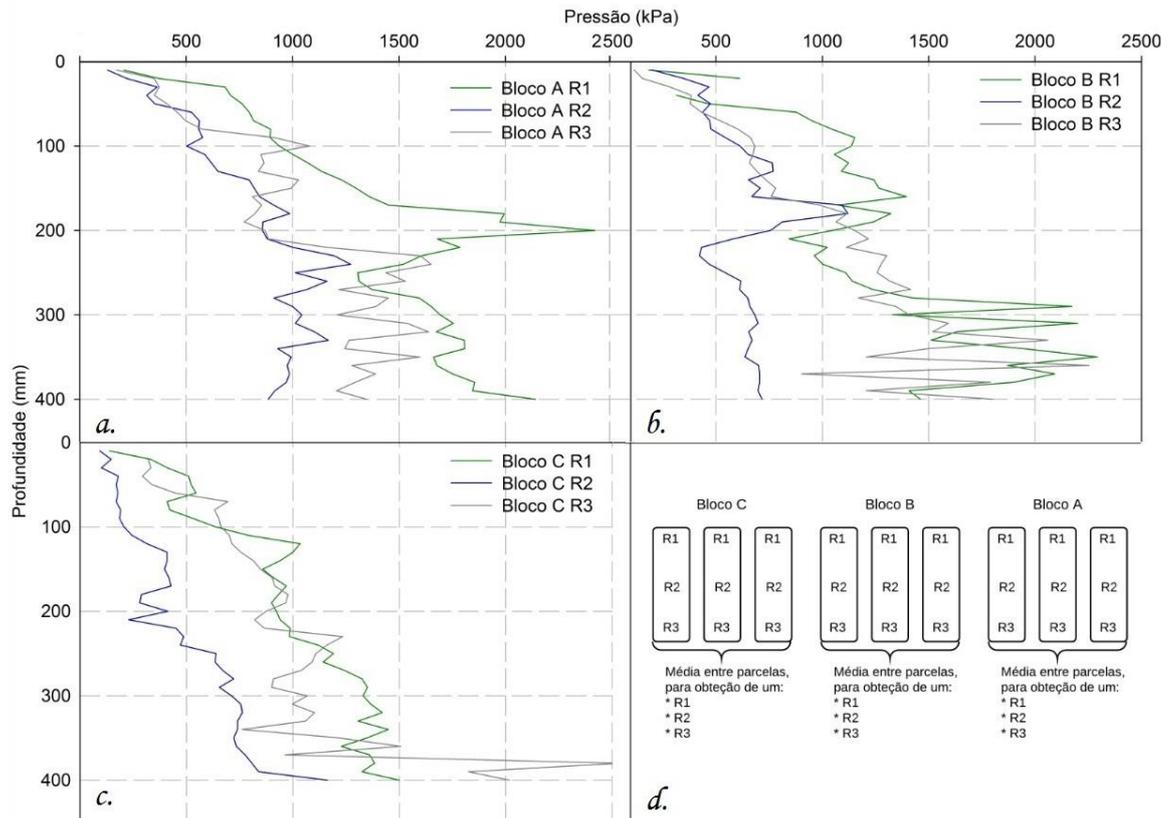
Os dados de resistência à penetração revelam considerável heterogeneidade na área experimental, tanto na posição do declive, assim como na extensão da área selecionada (Figura 17). O fato de se tratar de um solo construído e compactado, proveniente de aterro, explica a variação na característica de resistência a penetração.

**Figura 17 - Resistência a penetração em diferentes profundidades.**

a. Média por bloco referente a repetição 1 (R1); b. Média por bloco referente a repetição 2 (R2); c. Média por bloco referente a repetição 3 (R3); d. Localização esquemática dos pontos de repetições por parcela.

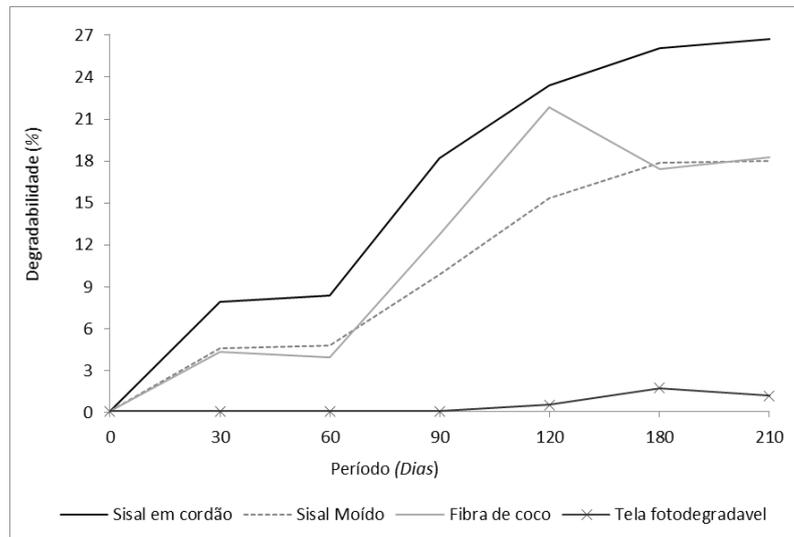
A Figura 18 apresenta a taxa de degradação dos materiais que compõem as mantas após 30, 60, 90, 120, 180 e 210 dias de exposição a intempérie. Constata-se maior biodisponibilidade do sisal em cordão e da fibra de coco. Mesmo que o sisal moído tenha maior área superficial para atuação dos microorganismos. A imagem exibe um crescimento exponencial para as três formas de fibras até os 120 dias de exposição, seguido de um desaceleração deste processo.

**Figura 18** – Degradabilidade dos materiais que compõem as biomantas.

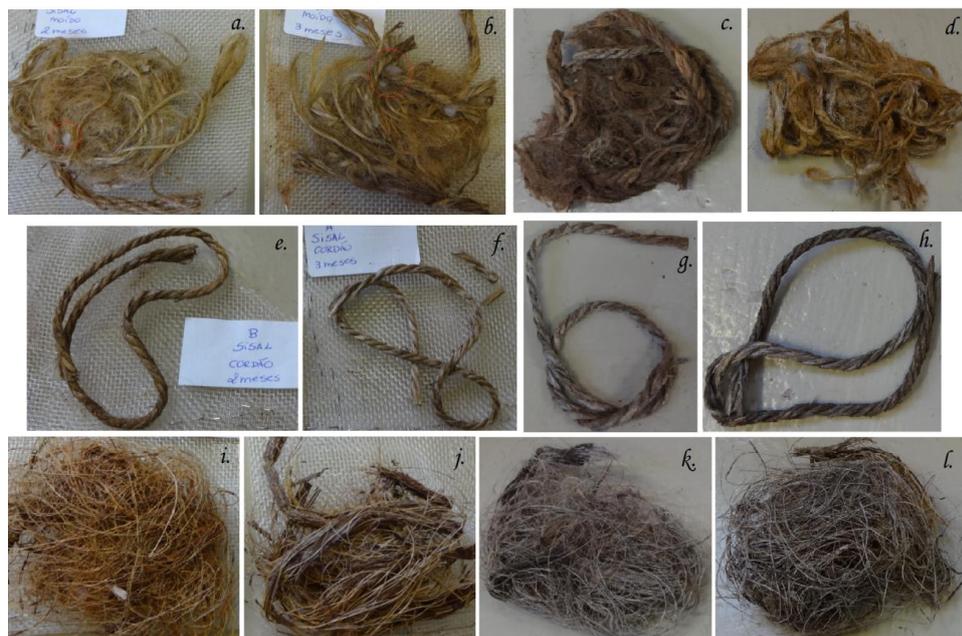
Durante o período de avaliação da biodegradabilidade das fibras algumas dificuldades foram encontradas, como o desenvolvimento de fungos e incorporação de solo nas amostras. Refletindo diretamente nos valores encontrados, visto que estes foram avaliados pela diferença de massa. Na Figura 19 apresenta-se as condições das fibras após 2, 3, 6 e 7 meses de exposição a intempéries e pode-se visualizar no item “a” e “b” o surgimento aparente de fungos, assim como, no item “c” a incorporação de solo na amostra. Acredita-se que a taxa de degradação do sisal moído possa ter sido comprometida por estes impecilios durante a análise.

**Figura 19** - Material exposto 2, 3, 6 e 7 meses nas mesmas condições climáticas que os tratamentos avaliados. a) Fibra de sisal moída, após 2 meses na intempérie; b) Fibra de sisal moída, após 3 meses na intempérie; c) Fibra de sisal moída, após 6 meses na intempérie; d) Fibra de sisal moída, após 7 meses na intempérie; e) Fibra de sisal em cordão, após 2 meses na intempérie; f) Fibra de sisal em cordão, após 3 meses na intempérie; g) Fibra de sisal em cordão, após 6 meses na intempérie; h) Fibra de sisal em cordão, após 7 meses na intempérie; i) Fibra de coco, após 2 meses na intempérie; j) Fibra de coco, após 3 meses na intempérie; k) Fibra de coco, após 6 meses na intempérie; l) Fibra de coco, após 7 meses na intempérie.

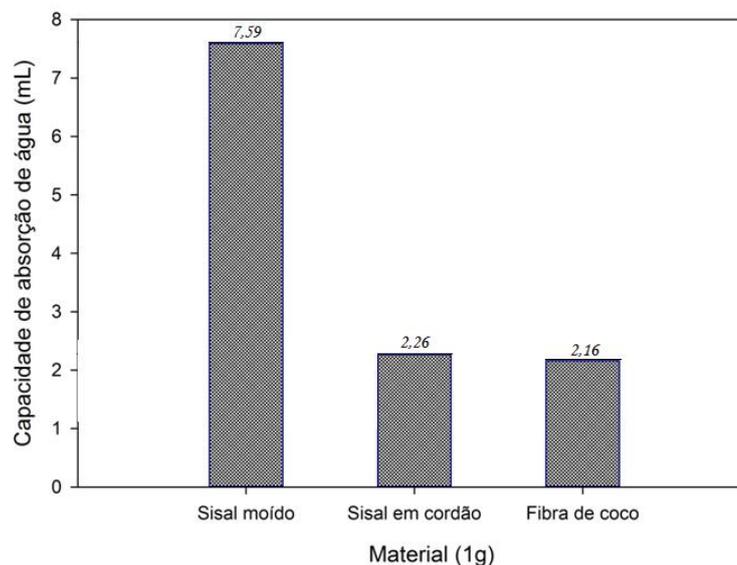
A biomanta produzida com resíduo da fumageira apresenta um índice de absorção de água 3,5 vezes maior que a biomanta de fibra de coco industrializada. De acordo com Sisal (2016) a biomanta de sisal, produzida pela empresa Sisall All about sisal fiber, apresenta capacidade de absorção de água igual a cinco vezes o seu peso. A diferença encontrada justifica-se pela composição das mantas. A empresa utiliza apenas o sisal em cordão, formando uma rede deste material sem adição da fibra moída.

**Figura 20** – Capacidade de absorção de água pelas fibras de sisal e coco.

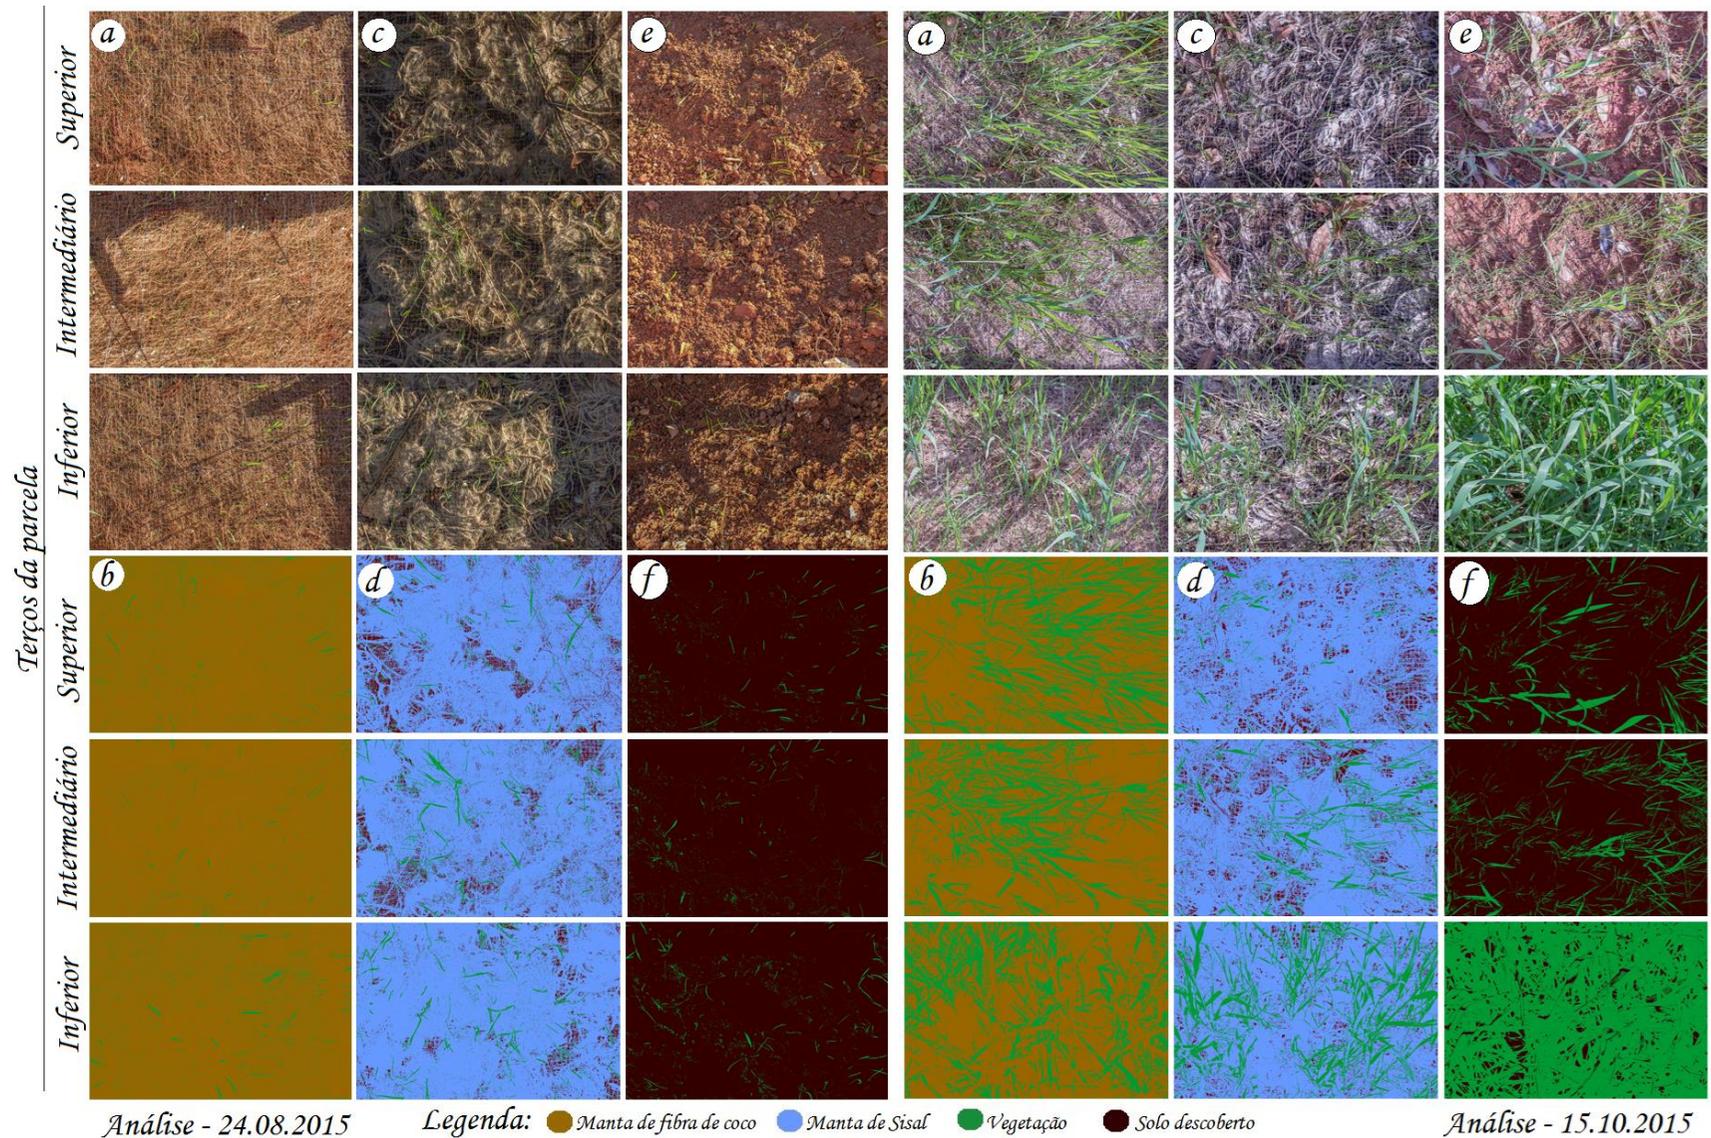
O tratamento sem proteção inicial, na última avaliação, ainda apresentou zonas desprotegidas, porém já apresenta característica de uma vegetação estabilizada e com percentual satisfatório de proteção do solo, de 67,2% da superfície (Tabela 6). Neste período as mantas manifestaram maior fragilidade na tela fotodegradável, a qual apresentou rompimento em alguns pontos, bem como a visível degradação das fibras com alterações nas cores e volume do material. A pensacola já se mostrava estabelecida em todos os tratamentos, porém iniciando novo período de inverno. A partir da última avaliação em 10/06/2016, a tendência é a paralisação do crescimento devido às condições climáticas.

**Figura 21** - Avaliação da cobertura do solo realizada dia 24.08.2015 (10 dias após a semeadura) e 15.10.2015 (60 dias após a semeadura) (bloco B).

a. Fibra de coco, fotos originais, b. Fibra de coco, fotos após classificação no Siscob, c. Fibra de sisal, fotos originais, d. Fibra de sisal, fotos após classificação no Siscob, e. Sem proteção inicial, fotos originais, f. Sem proteção inicial, fotos após classificação no Siscob.

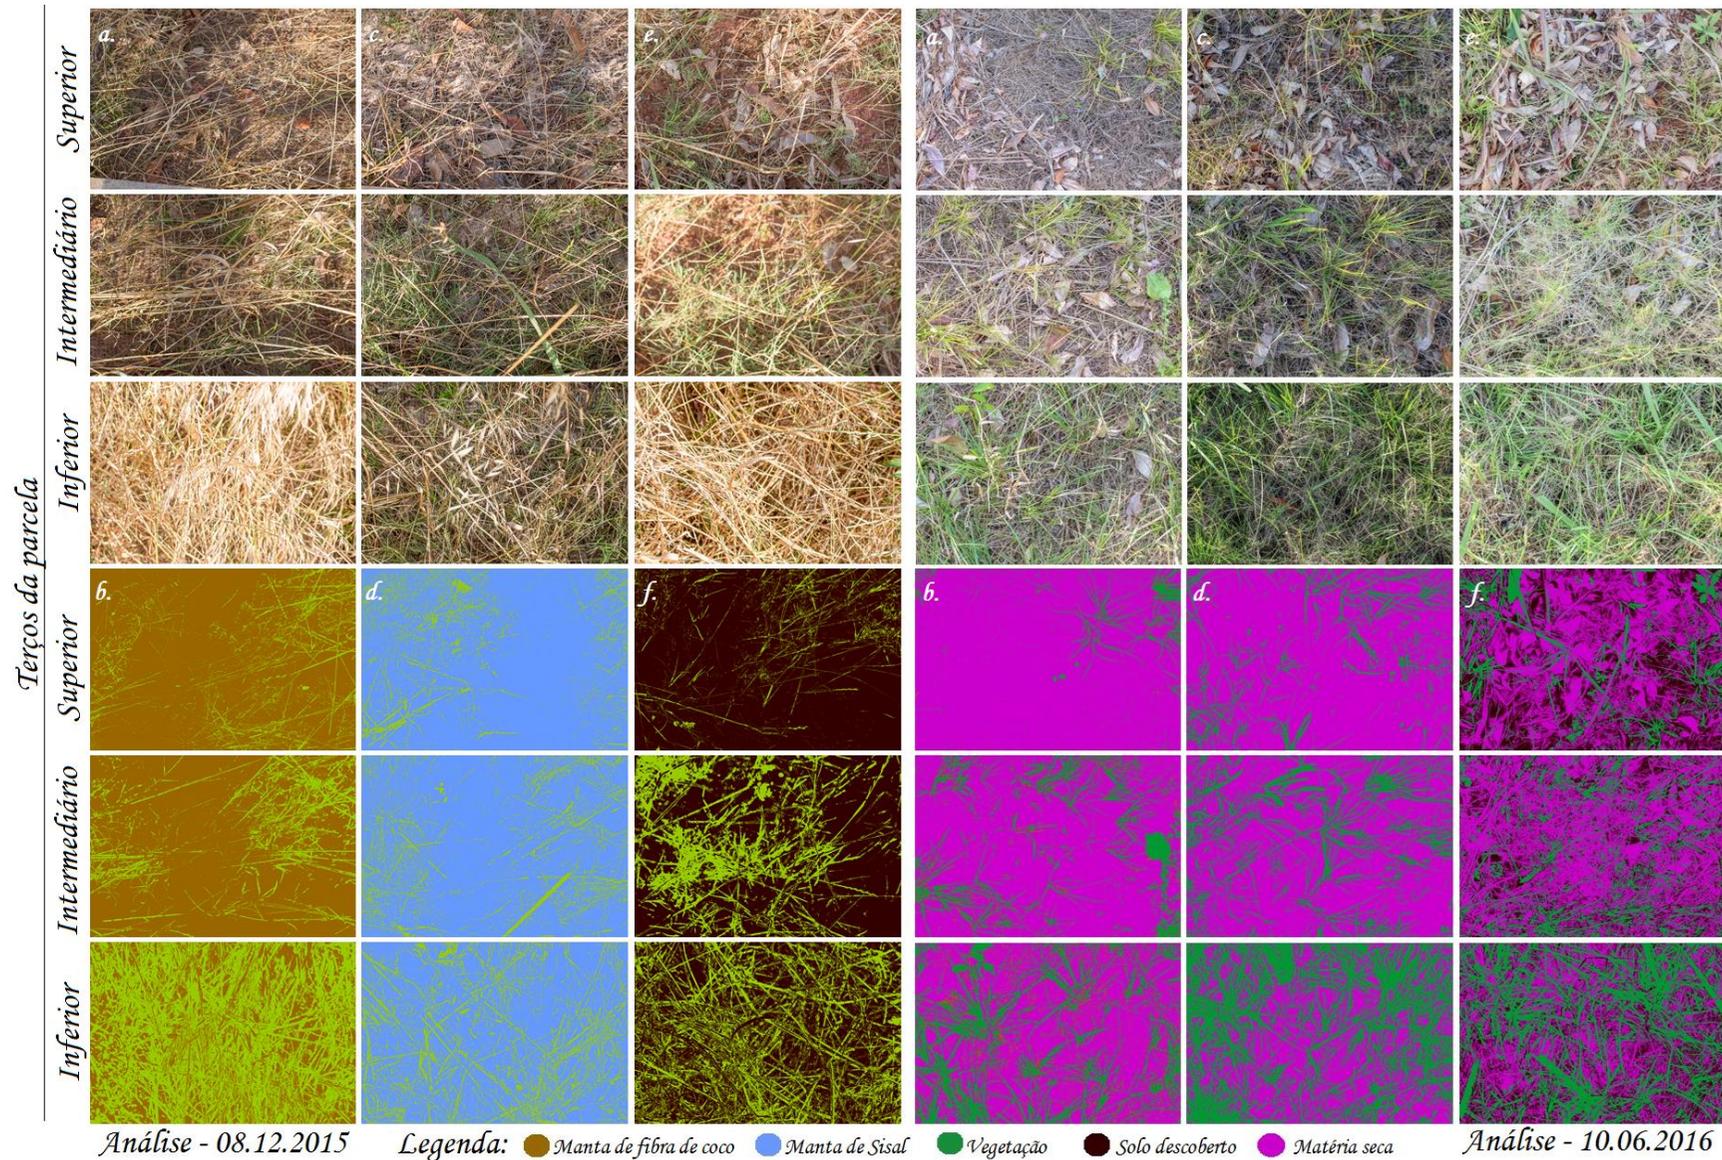
**Figura 22** - Avaliação da cobertura do solo realizada dia 08.12.2015 (113 dias após a semeadura) e 10.06.2016 (295 dias após a semeadura) (bloco B).

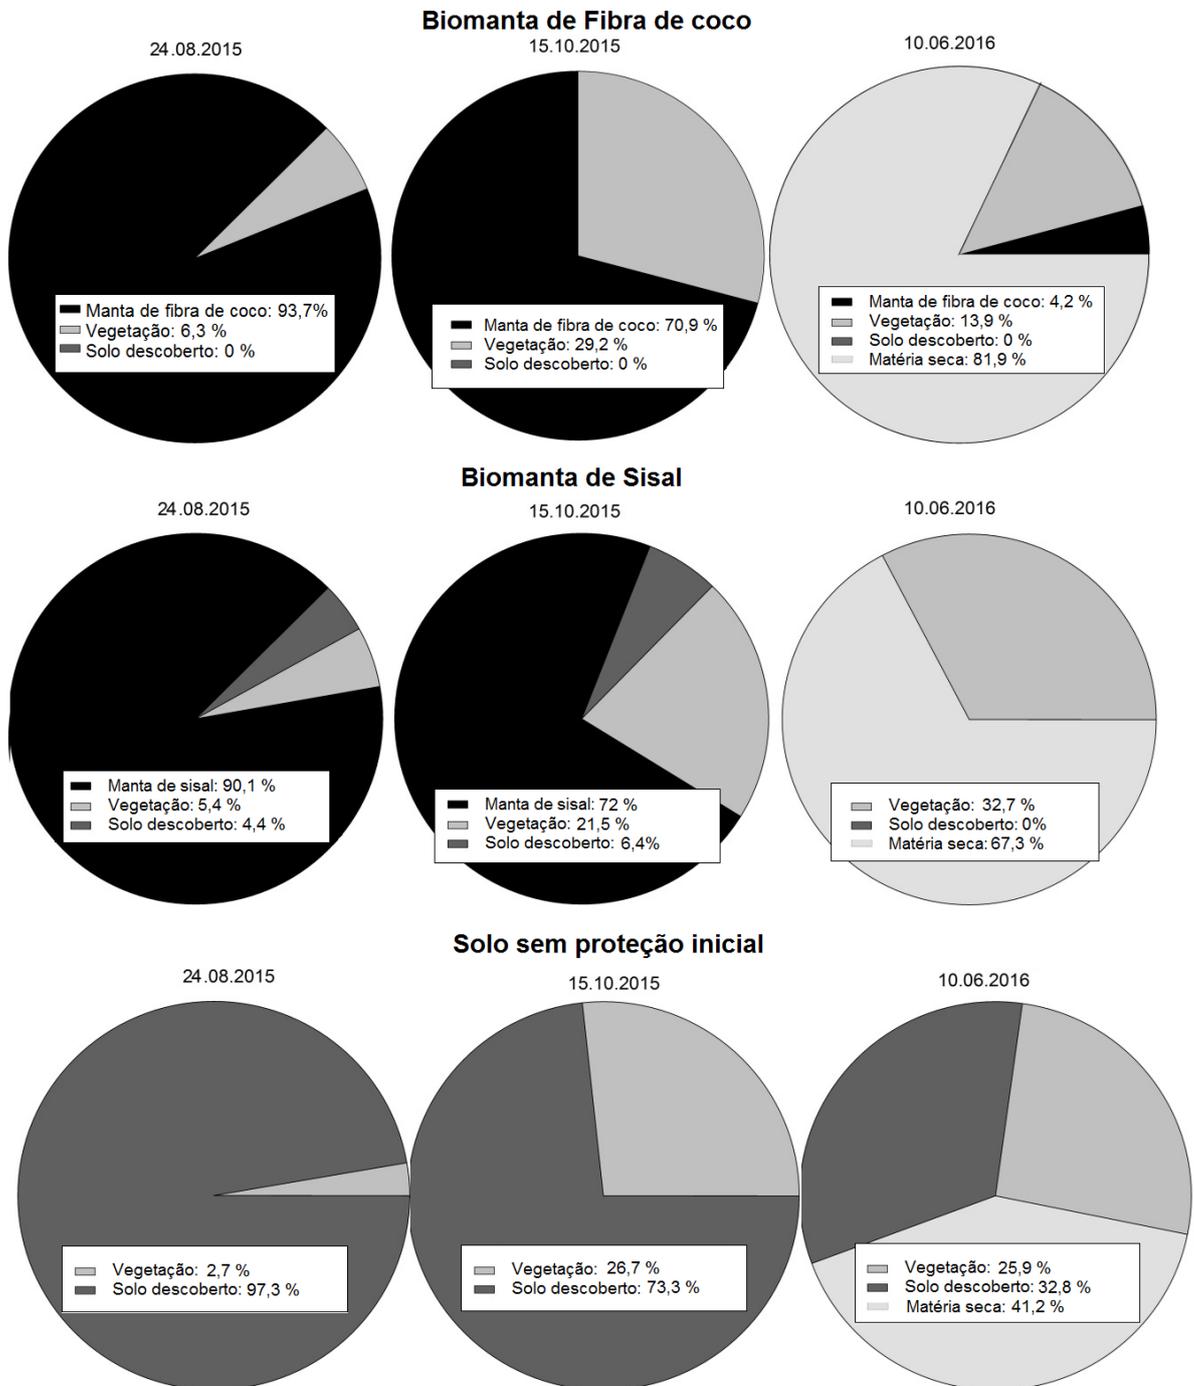
Avaliação da cobertura do solo nos períodos inicial, intermediário e final de condução do experimento, na média de três repetições dos tratamentos, estão mostradas na Figura 23. Nesta figura, a cobertura da superfície do solo é detalhada pelas contribuições da manta, da vegetação implantada e da matéria seca ao final do ciclo das gramíneas de inverno.

**Figura 23** – Percentagem de cobertura do solo pelas mantas, pela vegetação, pela matéria seca e percentagem de solo descoberto nos três tratamentos em três diferentes épocas do período experimental.

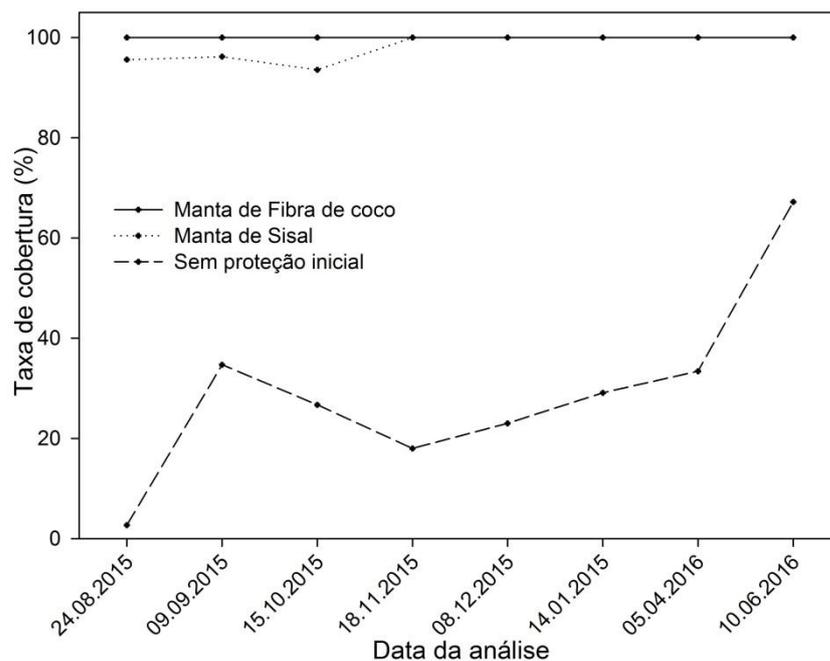
O tratamento que apresentou maior desenvolvimento da vegetação permanente, após os 295 dias de avaliação, foi com a proteção da biomanta de fibra de sisal (32,7% de vegetação estabelecida), seguido do tratamento sem biomanta (25,9% de vegetação estabelecida) e por fim do tratamento com a biomanta de fibra de coco (13,9% de vegetação estabelecida). Todavia, ao final do período avaliado, o tratamento sem biomanta ainda apresenta 32,2% de sua área sem cobertura, enquanto que os tratamentos com biomantas apresentavam 100% de sua área coberta (Figura 24).

**Figura 24** – Taxa de cobertura do solo.

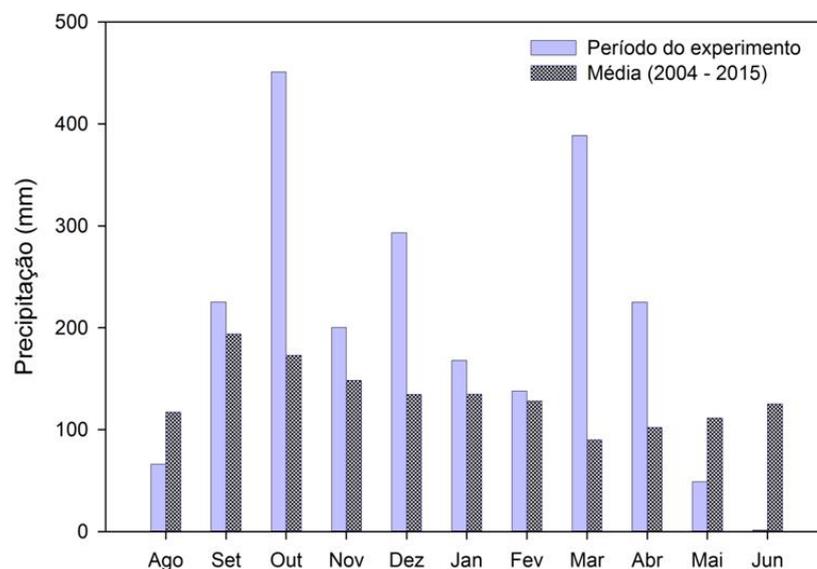
A distribuição das chuvas durante o período do experimento apresentou os maiores volumes mensais em outubro e dezembro de 2015 e março de 2016. Nesses meses, os totais precipitados foram consideravelmente maiores que as médias históricas de um período de 11 anos (Figura 25). A comparação dos valores mensais da precipitação pluvial durante o período experimental, com as médias históricas mensais de um período de 11 anos (2004-2015), demonstra que, com exceção dos meses de agosto de 2015 e maio de 2016, os meses restantes tiveram maiores valores de chuva no período experimental que as médias históricas (Figura 25). Isso caracteriza que o experimento de campo foi conduzido durante um período bastante chuvoso.

**Figura 25** – Distribuição temporal das precipitações (mm) da estação meteorológica Vantage Plus 2, localizada no Campus da UNISC, durante o período de 15 de agosto de 2015 a 15 de junho de 2016 em comparativo com a média mensal obtida através de dados dos últimos 11 anos.

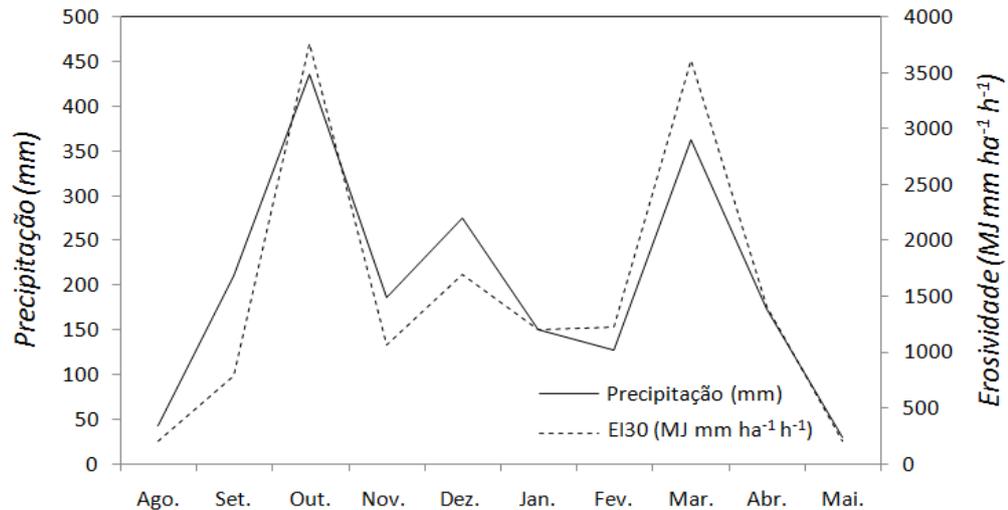
Também se observa na Tabela 7 que o potencial erosivo das chuvas durante os 10 meses (306 dias) de avaliação, determinado pelo índice  $EI_{30}$  (Wischmeier, 1959) é de  $15.164,6 \text{ MJ mm ha}^{-1} \text{ h}^{-1}$ . Desse total,  $7.508,2 \text{ MJ mm ha}^{-1} \text{ h}^{-1}$  são devidas as chuvas que ocorreram nos meses avaliados do ano de 2015 e  $7.656,4 \text{ MJ mm ha}^{-1} \text{ h}^{-1}$  ocorreram nos meses de 2016. Observou-se que os maiores valores mensais do índice de erosividade  $EI_{30}$  da chuva ocorreram nos meses outubro (2015) e março (2016) com  $3.765,4$  e  $3.613,4 \text{ MJ mm ha}^{-1} \text{ h}^{-1}$ , respectivamente; já o menor foi em maio (2016) igual a  $202,1 \text{ MJ mm ha}^{-1} \text{ h}^{-1}$  (Figura 26).

**Figura 26** – Precipitação pluvial e erosividade mensal.

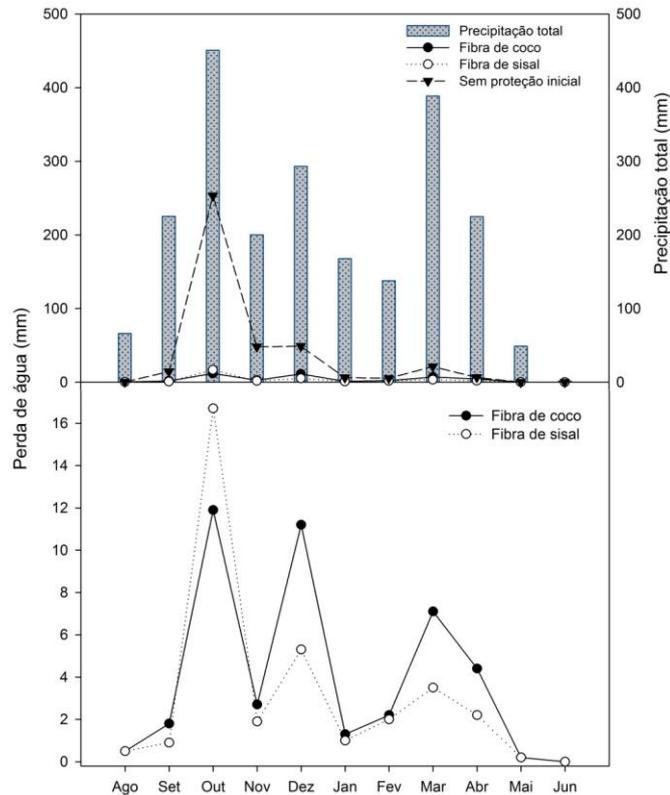
a 253,3 mm. Constatou-se picos no total precipitado referente aos meses outubro, dezembro e março.

**Figura 27-** Perdas de água mensal.
