**A EDUCAÇÃO NO TRÂNSITO E A ACESSIBILIDADE PARA TODOS: estudo de
caso em um segmento da Avenida Assis Brasil - Porto Alegre / RS**

Trabalho de Conclusão de Curso apresentado como requisito parcial para obtenção do título de bacharel em Biblioteconomia pela Faculdade de Biblioteconomia e Comunicação da Universidade Federal do Rio Grande do Sul.

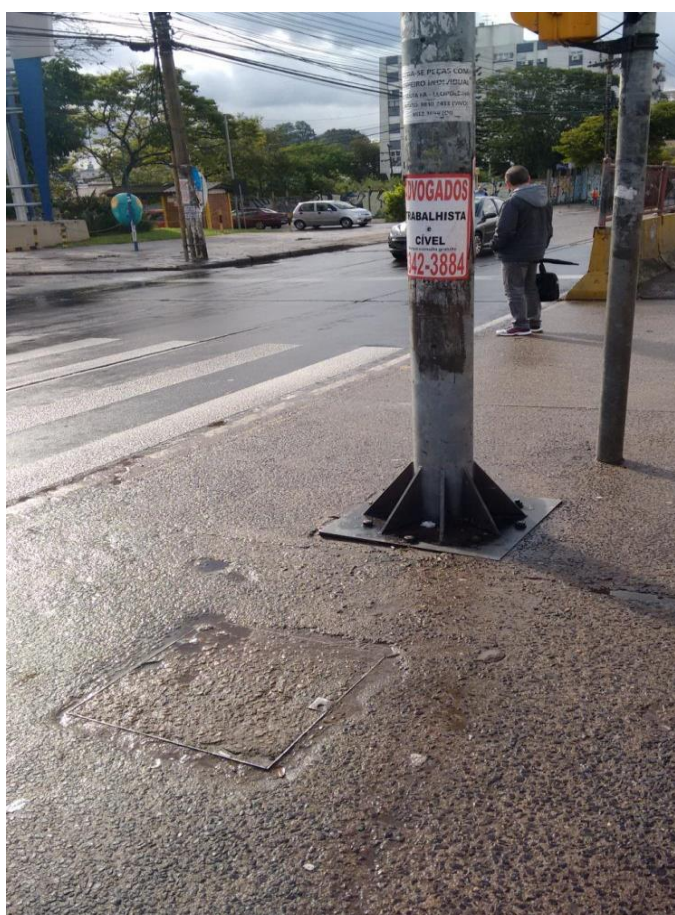
Figura 2 - Estação Lindóia

Essa imagem apresenta como barreira o poste mal posicionado, pois verifica-se que a faixa de segurança está centralizada em direção ao poste, dificultando o acesso não somente às PcDs, mas também aos idosos, crianças, mães com carrinhos de bebês, entre outros.

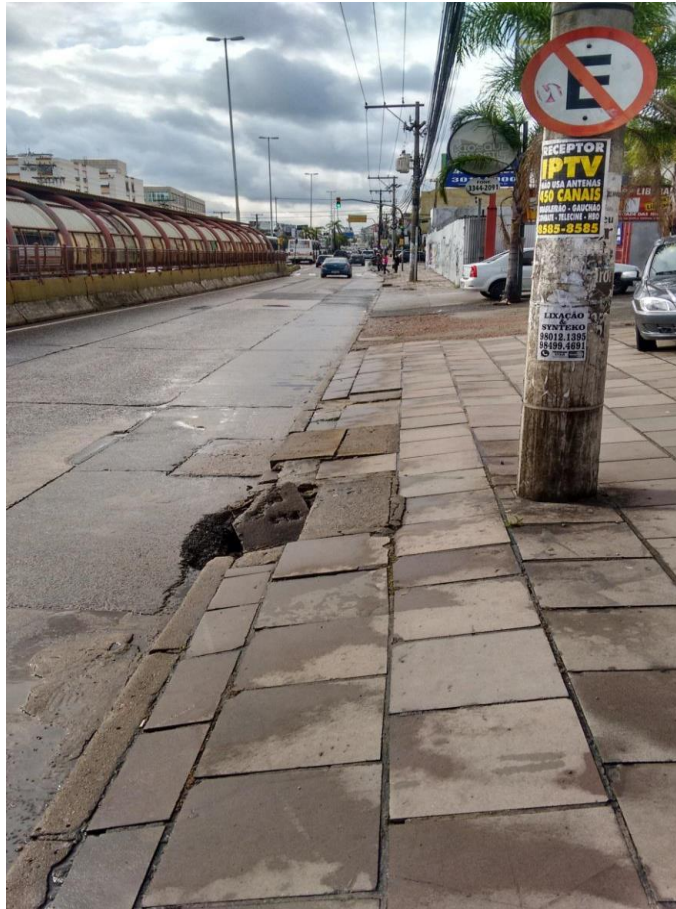
Figura 4 - Estação Lindóia

Essa imagem apresenta como barreira o poste mal posicionado, no meio do acesso, dificultando a passagem de PcDs e o bueiro quebrado, atrapalhando a passagem e a travessia de rua, inclusive há uma leve inclinação da própria calçada que torna este acesso um risco de acidentes para todos, não somente para aquelas pessoas com deficiência. A inclinação torna-se um risco de tornar-se escorregadio.

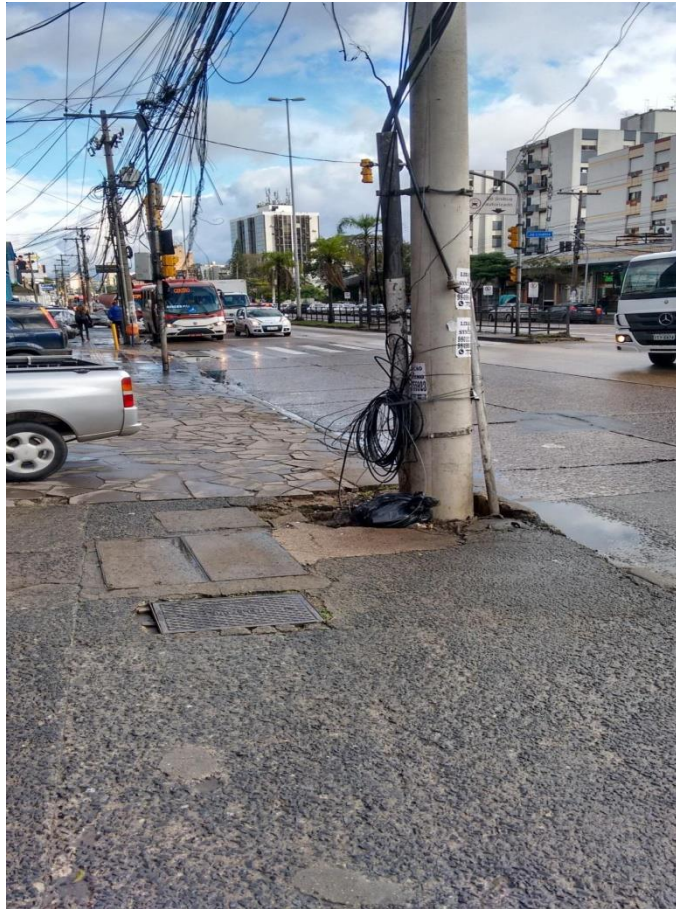
Figura 6 - Esquina Rua Bogotá

Essa figura apresenta como barreira um buraco em torno do poste, proporcionando grande possibilidade de queda para qualquer pessoa que transite por ali, além de ter fiação enrolada. Também há um carro estacionado em cima da calçada, o que é uma transgressão ao código de trânsito, uma falta de respeito para com o pedestre, podendo ser uma pessoa idosa, gestante, uma pessoa momentaneamente impossibilitada no simples processo de caminhar.

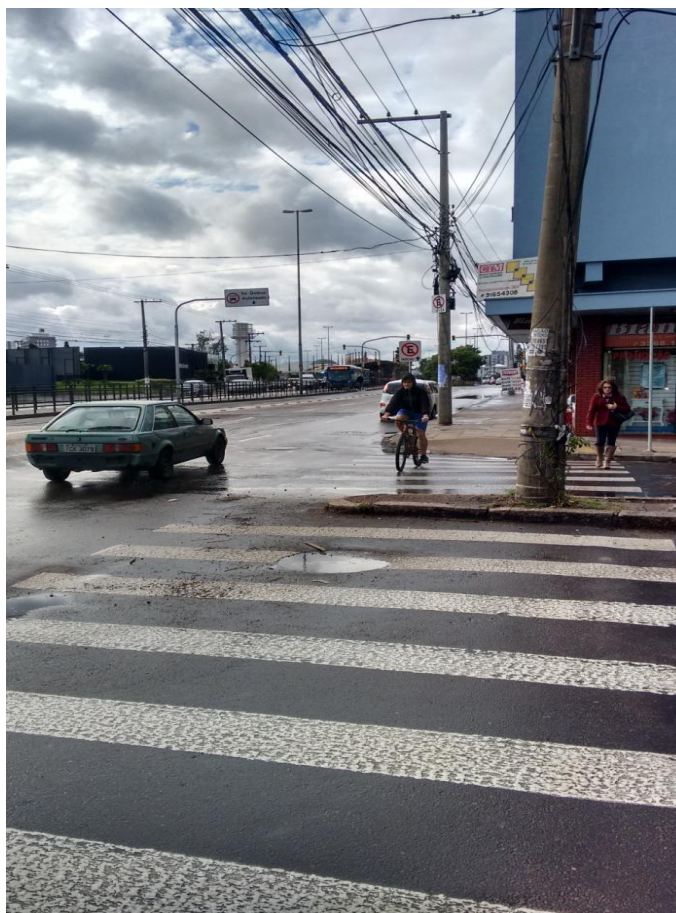
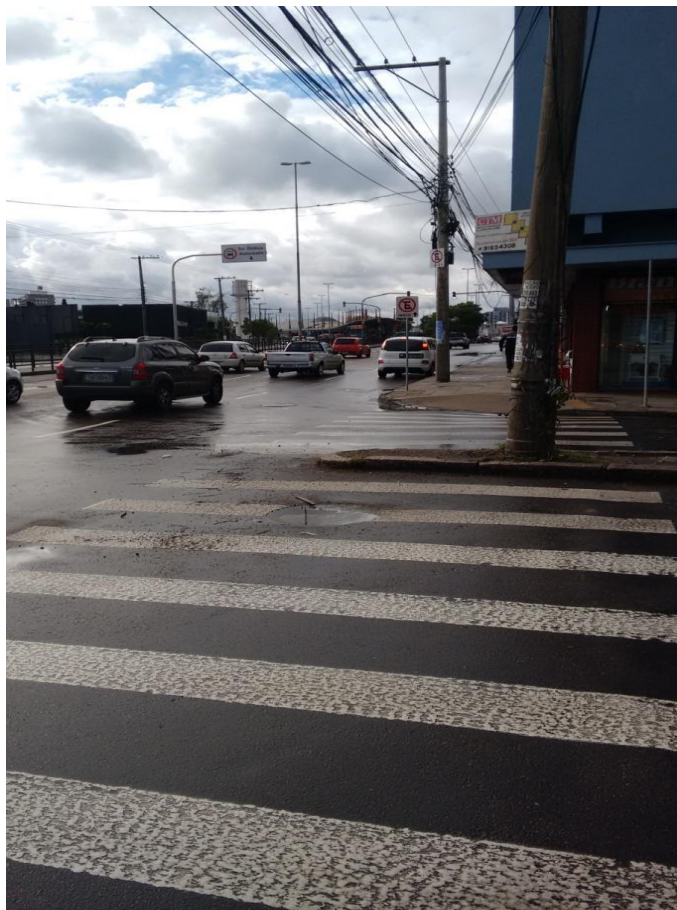
Figura 8 - Esquina Rua Benno Mentz

Na página anterior e nesta, apresenta-se uma disputa de espaço, que dificulta a passagem de transeuntes, pois o canteiro central está bem no meio da faixa de segurança, diminuindo enormemente o espaço para um cadeirante. Este, além do risco colidir com a barreira física do canteiro central, arrisca-se também a um acidente com os demais agentes envolvidos na questão do trânsito, por exemplo: bicicletas, motocicletas, automóveis, demais pedestres.

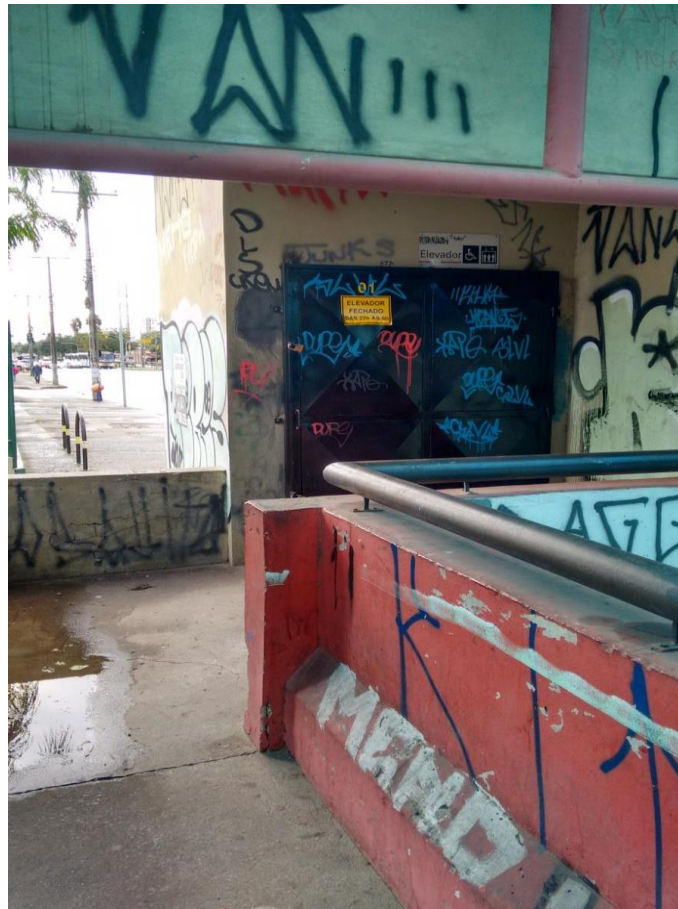
Figura 9 - Estação Triângulo

Nesta imagem, a barreira é óbvia. A foto em questão mostra claramente a barreira na acessibilidade. O elevador tem sua saída dificultada pela parede da escada. Essa dificuldade atrapalha tanto os cadeirantes quanto às demais pessoas, que utilizam o elevador, por causa de bengalas, andadores.

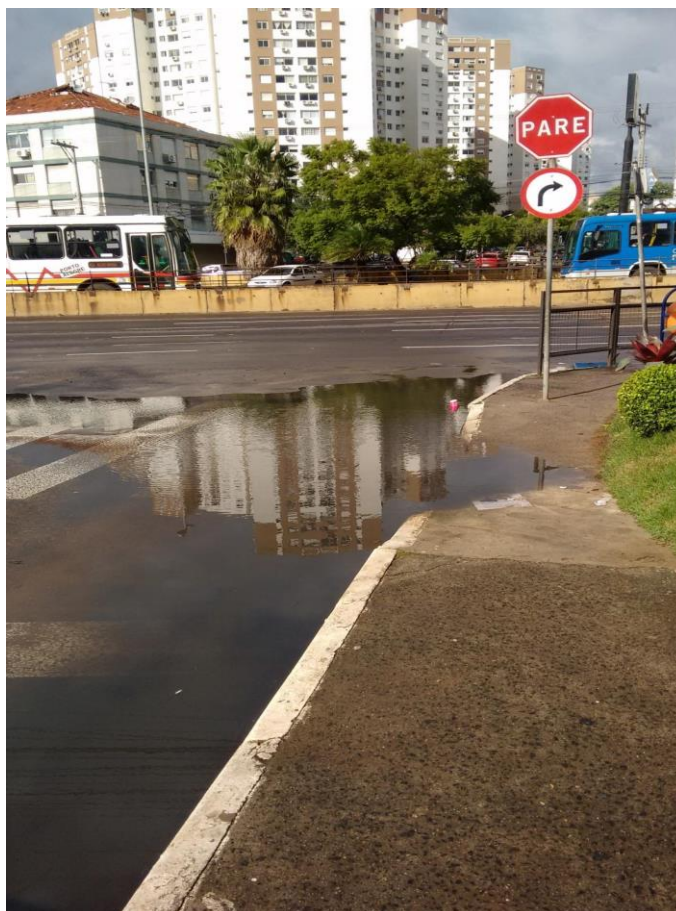
Figura 10 - Acessibilidade Aquática

Nesta imagem, fica evidenciado que o acesso à rampa para cadeirantes é totalmente impossibilitado pelo acúmulo de água da chuva mesmo após esta ter parado e já estar começando a ter sol. Além disso, o passeio é muito estreito, pois mal dá espaço para uma cadeira de rodas, quanto menos para um cadeirante e acompanhante lado a lado e para qualquer cidadão, mesmo aqueles sem problemas de acessibilidade e de mobilidade reduzida.

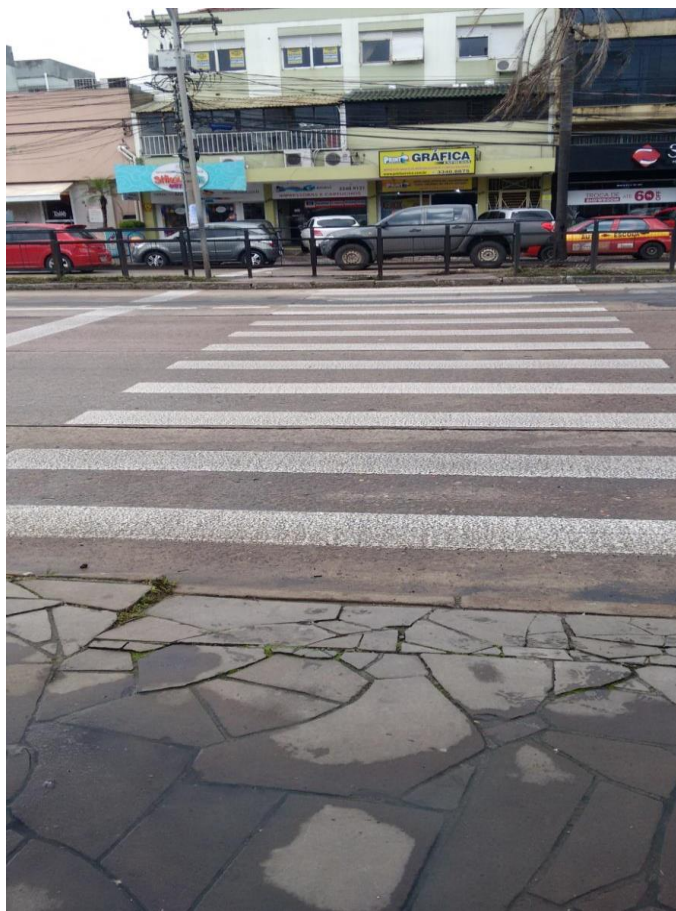
Figura 11 - Esquina Rua Bogotá

Nesta foto, percebe-se que há rebaixamento para Pessoas com Deficiência em apenas um lado da via, ficando o lado mais arriscado – o lado junto ao corredor de ônibus - sem o devido rebaixamento. Não há como uma pessoa em cadeira de rodas sozinha transpor esse obstáculo. Além de boa vontade a pessoa que auxilia o cadeirante precisará dispor de certa força para vencer o desnível entre o leito carroçável e o canteiro central. Há dificuldades também para as pessoas cegas, pessoas de idade avançada e com restrições a sua mobilidade, além de mães com carrinhos de bebê.

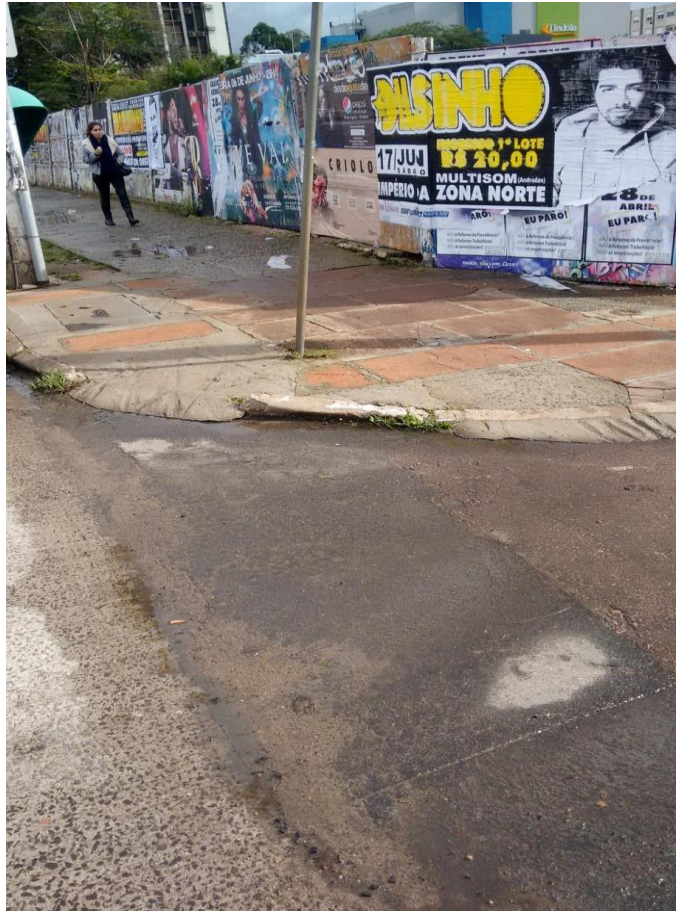
Figura 12 - Esquina Rua Costa Rica

Nesta foto, é clara a improvisação de acesso ao PcDs. Dificilmente, uma cadeira de rodas cabe naquele espaço, além de ter uma placa bem mal localizada junto ao acesso. Provavelmente, durante a realização de uma obra de canalização de esgoto no local percebeu-se a ausência da rampa de acesso para cadeirantes e “improvisou-se” de modo rústico um acesso de cimento puro mesmo. Além dos cadeirantes, os idosos e pessoas com dificuldade de mobilidade também sentem dificuldade para acessar a calçada.

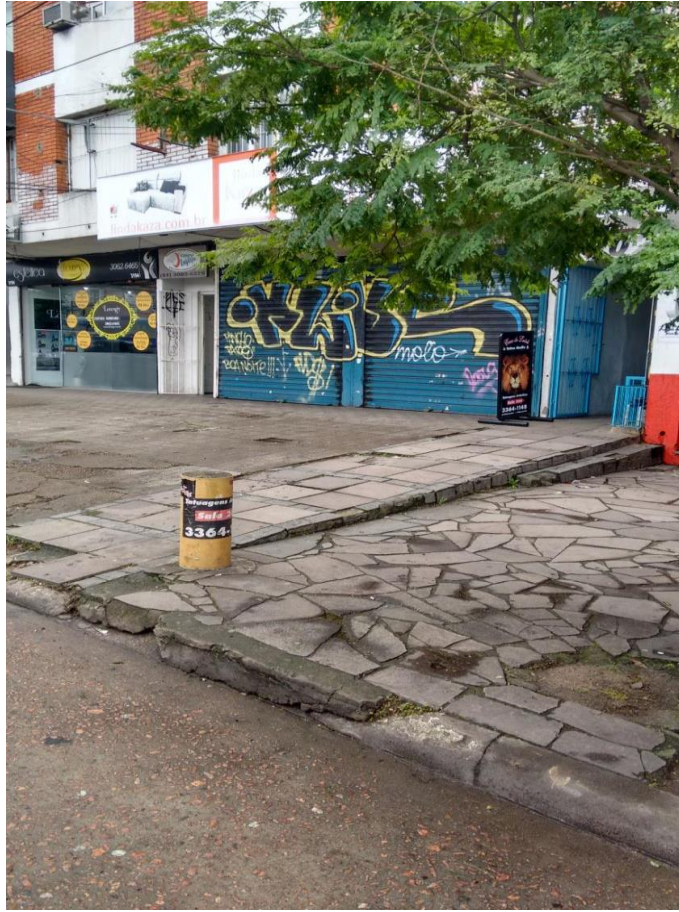
Figura 14 - Fradinho no caminho

Essa foto mostra duas situações bastante comuns nas ruas: de um lado um obstáculo, o fradinho¹ exatamente no local onde não há desnível – do outro lado -- e poderia ser passagem de cadeirante. Observando essa foto, transmite-me a ideia de que o arquiteto pensou exatamente em atrapalhar a passagem da pessoa em cadeira de rodas.

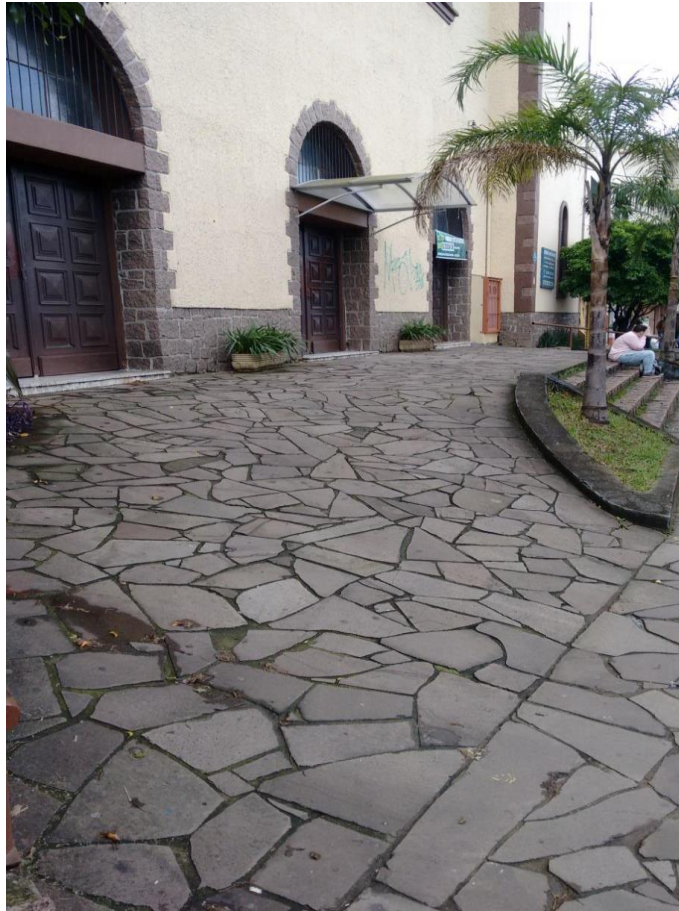
Figura 15 - Paróquia Cristo Redentor

Aqui, na foto de acesso à igreja, percebe-se que este foi mais pensado para veículos de seus fiéis e não se imaginou a existência de crenes cadeirantes, pela inclinação e pelos degraus na porta da construção. Além dos cadeirantes, também há obstáculo para mães com carrinhos de bebês, cegos.

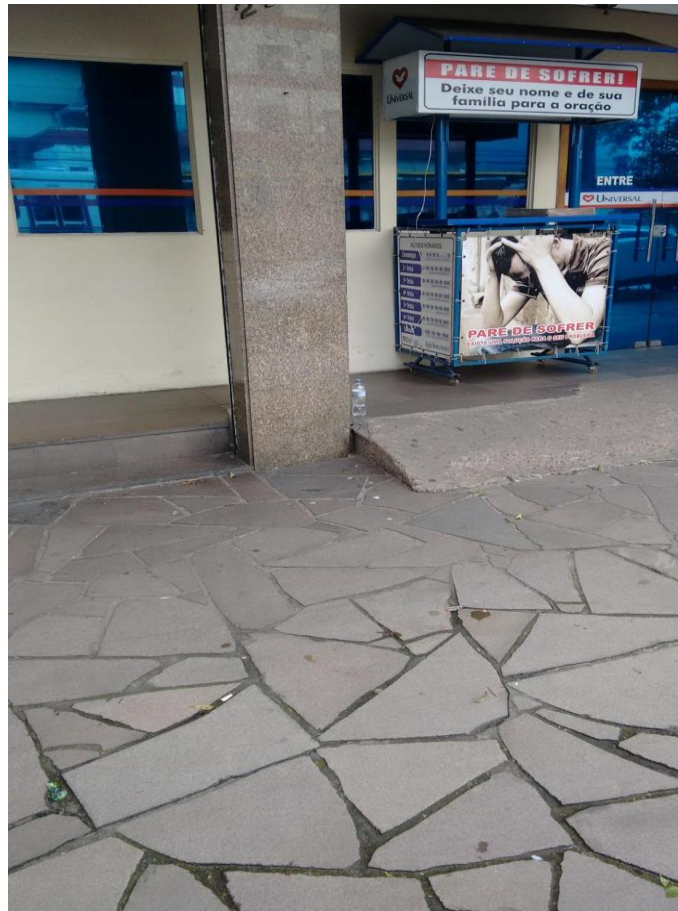
Figura 16 - Igreja Universal

Essa foto mostra que pensar nas PcDs não quer dizer ignorar as pessoas "perfeitas".

A imagem apresenta que foi construído o rebaixamento para PcDs e esqueceram que esse rebaixo poderia tornar-se um obstáculo para qualquer pedestre, incluindo idosos, pessoas não deficientes, pessoas com baixa visão, entre outros.

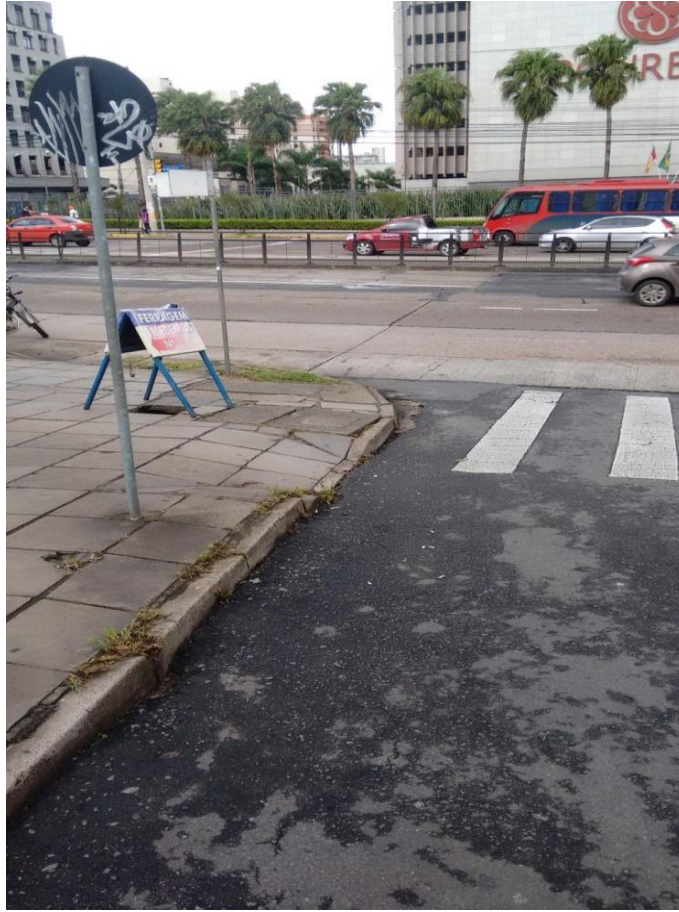
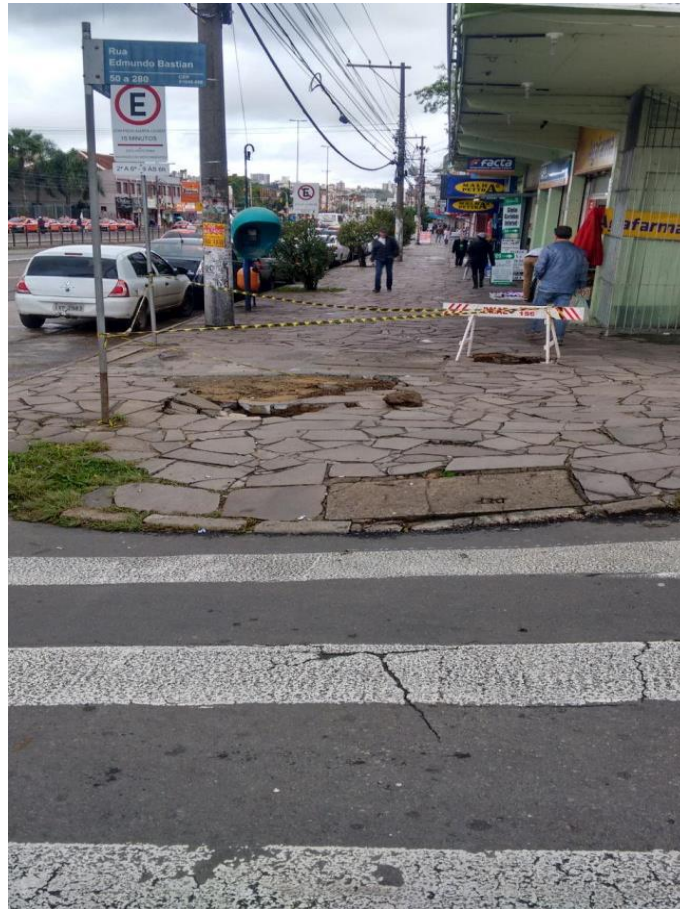
Figura 18 - Esquina Rua Edmundo Bastian

Nas duas últimas figuras observa-se, de um lado, um obstáculo (cavalete) sinalizando o buraco e do outro lado fita refletiva e cavalete isolando outro buraco e conseqüentemente inviabilizando o acesso via faixa de segurança e rampa de segurança. Verifica-se também a preocupação em sinalizar adequadamente o local da obra ou o defeito da calçada que privou o direito de locomoção e mobilidade de todas as pessoas que transitam neste trecho.

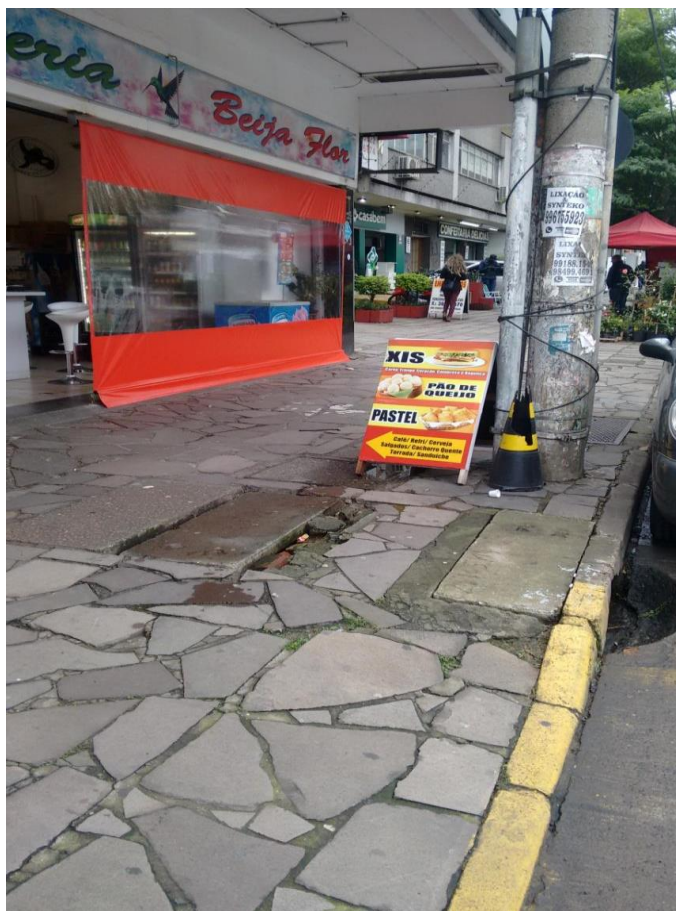
Figura 19 - Centro Comercial

Essa foto mostra, com evidência, um bueiro com seu contorno esburacado, trazendo riscos para PcDs e para pedestres não deficientes. Estes incluem os idosos, pessoas fora dos padrões antropométricos, pessoas com carrinho de bebê, entre outros.

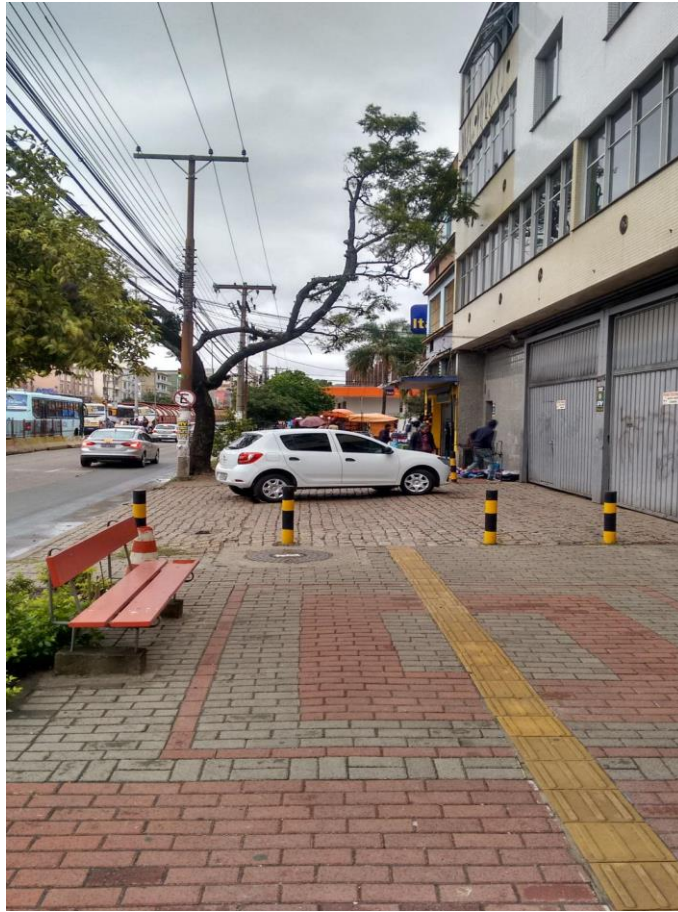
Figura 21 - Fábrica de Sabão

Essa foto mostra “fradinhos” criando risco de acidente para os transeuntes da via e o carro estacionado de forma atravessada forma outro obstáculo, pois impede a passagem tranquila das pessoas. Nessa situação fica evidenciada a falta de educação e atitude inadequada daqueles condutores que não pensam a calçada como passagem de pedestre ainda mais em se tratando de pessoas com mobilidade reduzida, como idosos, cegos, grávidas, entre outros.

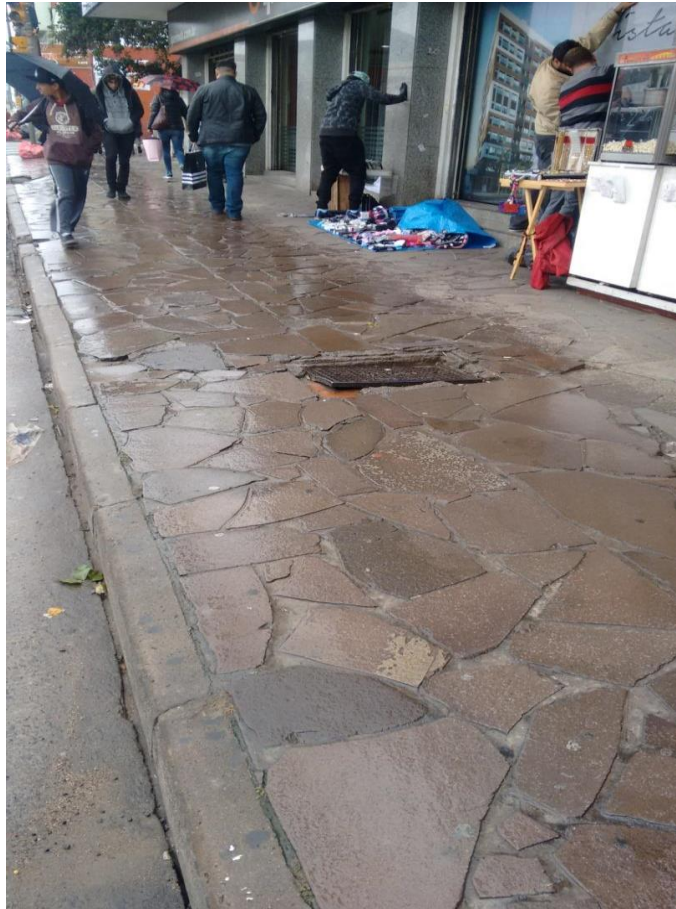
Figura 24 - Estação Cristo Redentor

Essa figura evidencia de forma bastante clara uma tampa de rede (de esgoto ou elétrica) bem no meio da calçada com desnível significativo, o que causa um grande risco de acidentes para os transeuntes tanto PcD quanto para idosos, grávidas, pessoas fora dos padrões antropométricos, entre outros.

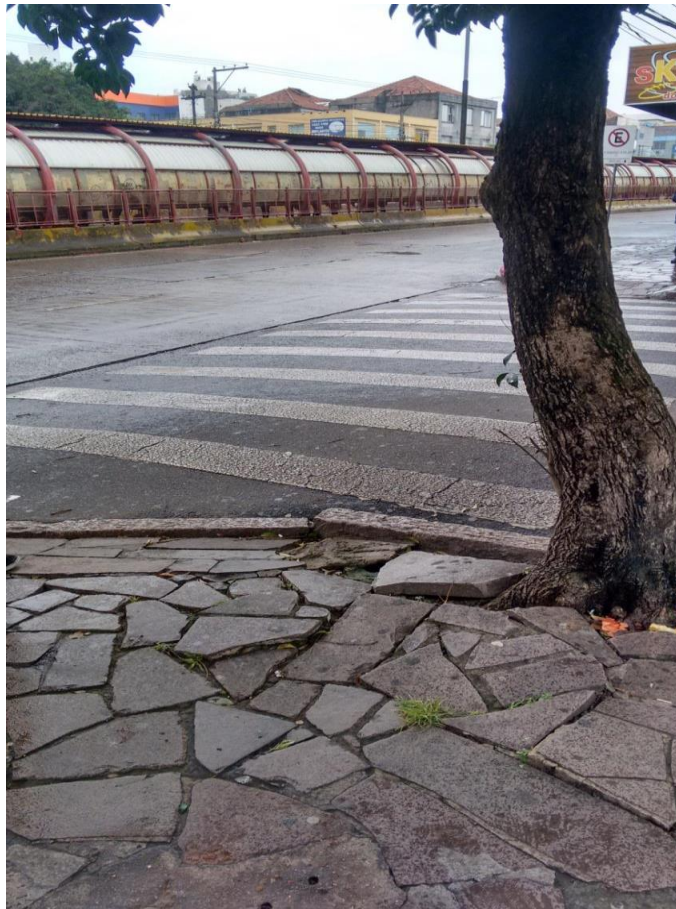
Figura 25 - Esquina Rua Álvares Cabral

A Figura mostra que podem ser identificados muitos problemas de acessibilidade: árvore na frente da faixa de segurança, e inclusive suas raízes ajudaram a produzir a soltura de algumas pedras e do meio fio, além de buracos nos ladrilhos da calçada, produzidos pela mesma ação desta raiz, causando risco na travessia segura de transeuntes e, principalmente, cadeirantes.

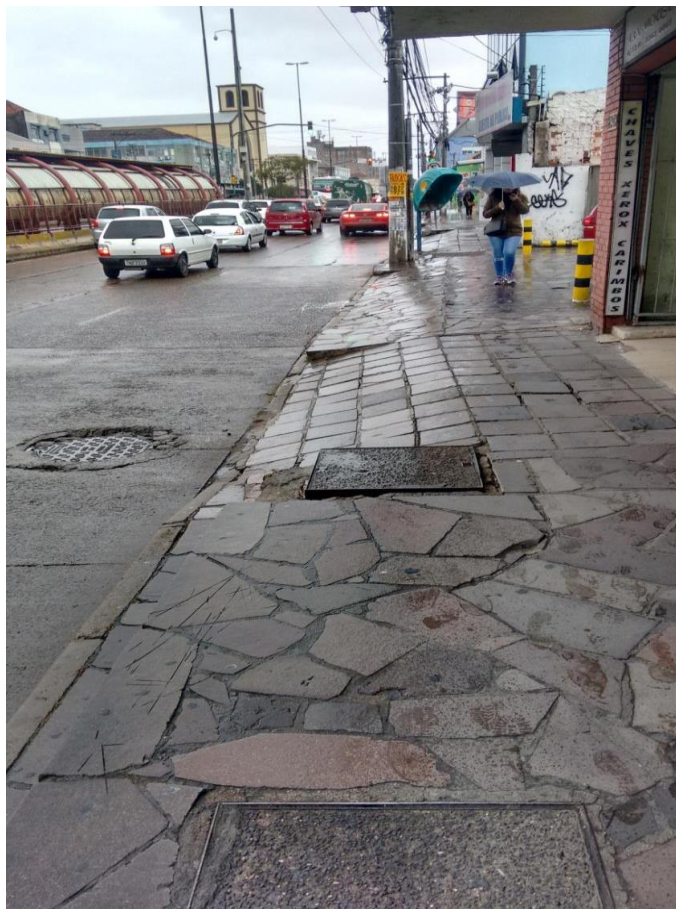
Figura 26 - Urgetrauma

Esta Figura identifica uma tampa de rede (de esgoto ou elétrica) fora do nível da calçada, além de ladrilhos soltos, que causam risco da passagem de transeuntes: grávidas, PcDs, idosos, pessoas de baixa visão, carrinhos de bebê.

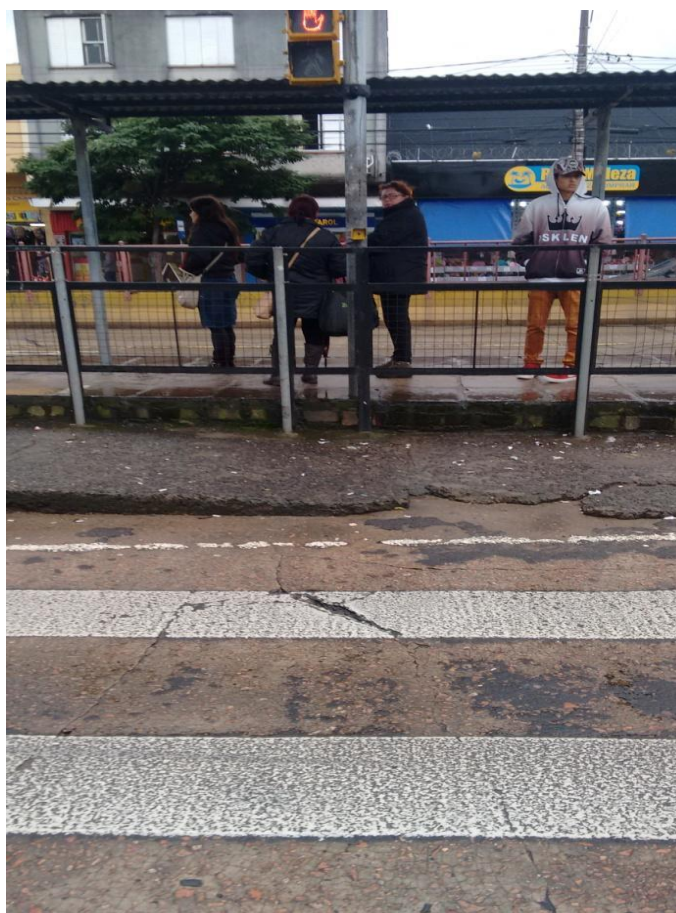
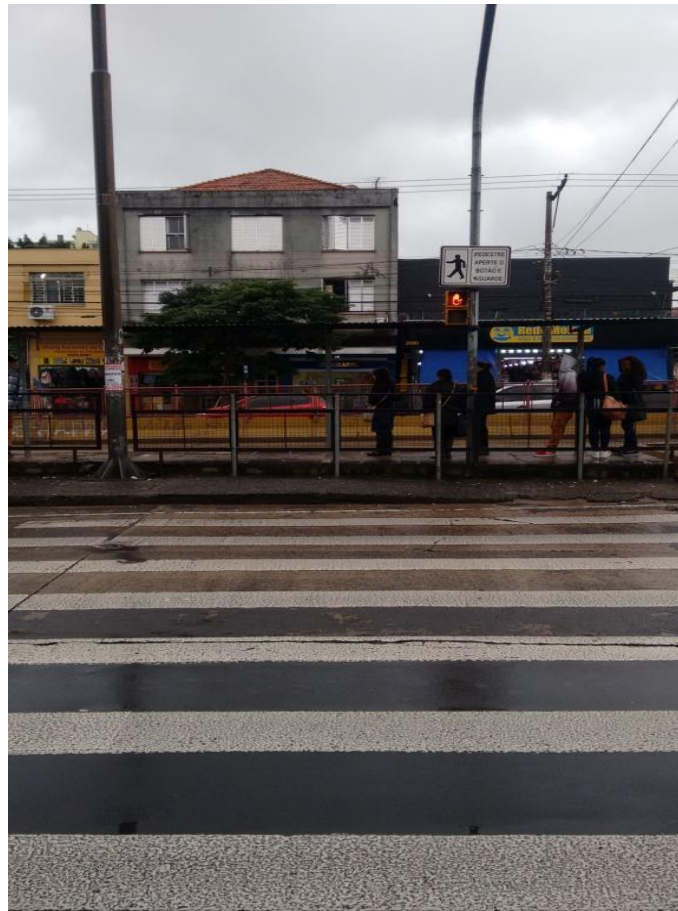
Figura 29 - Estação Cristo Redentor

Nas Figuras 28 e 29, percebe-se que a faixa de segurança está com o acesso danificado e não tem acesso a PcD. Essa situação estende-se a pessoas com mobilidade reduzida, cegos, pessoas com carrinhos de bebês, portadores de bengalas e andadores.

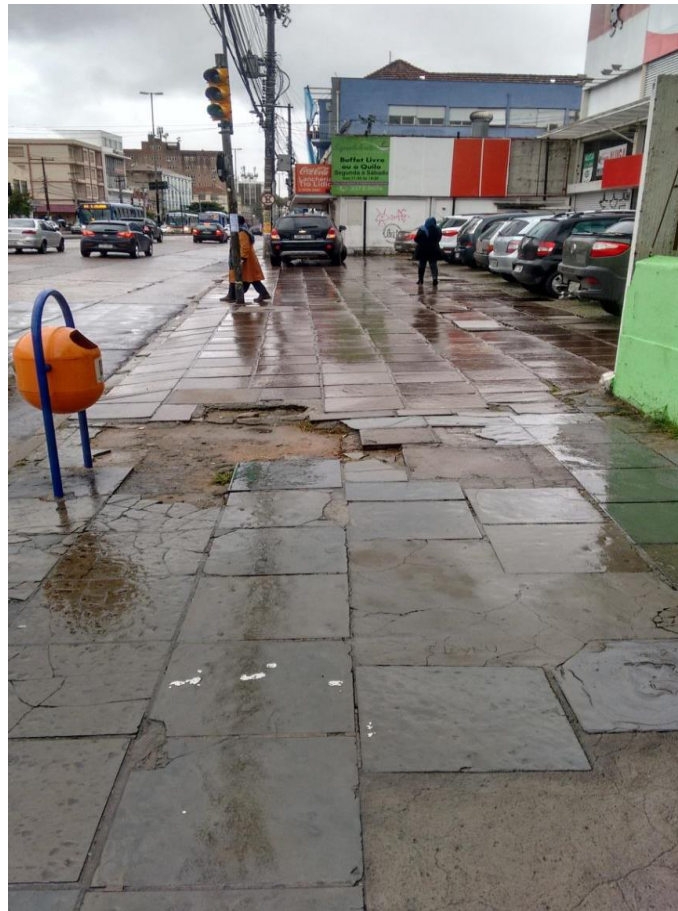
Figura 30 - Esquina Rua Bernardi

Essa foto mostra um buraco enorme na calçada, pela falta de ladrilhos, o que proporciona um ambiente perfeito para acidentes com transeuntes, especialmente pessoas em cadeiras de rodas, mas também aquelas que têm mobilidade reduzida, cegos, quem carrega carrinhos de bebês, entre outros.

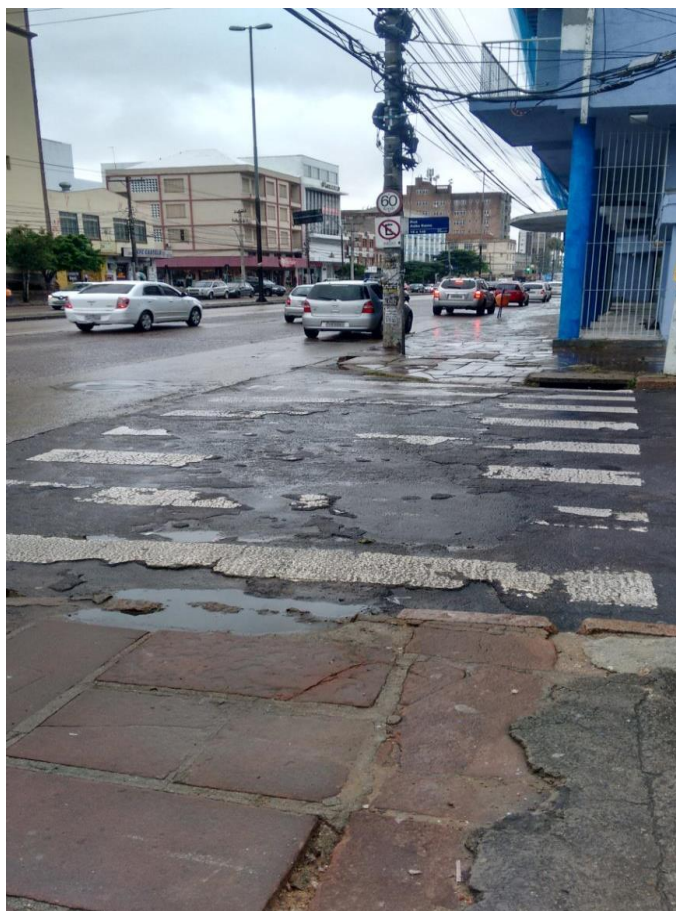
Figura 31 - Esquina Rua Adão Baino

Essa Figura apresenta nitidamente o desnível no asfalto junto à faixa de segurança que também está mal sinalizada. O desnível pode ocasionar acidentes a transeuntes e estes podem constituir-se em qualquer cidadão deficiente ou não deficiente.

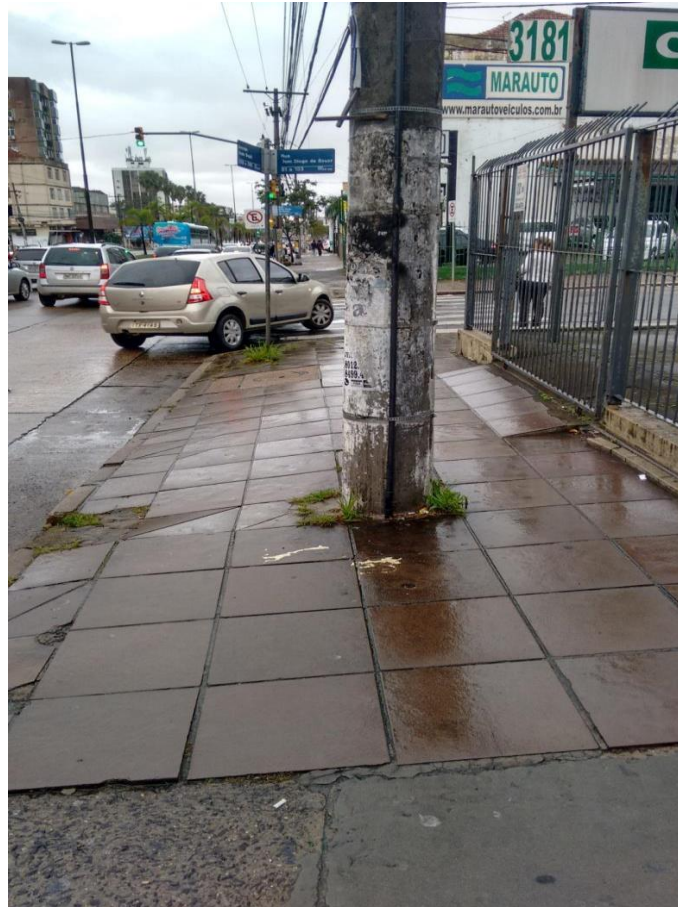
Figura 32 - Poste

Essa foto mostra um poste no meio da calçada por onde as pessoas transitam. À esquerda, há um desnível da rua (risco do cadeirante no meio da rua) e à direita, um obstáculo com a entrada de garagem.

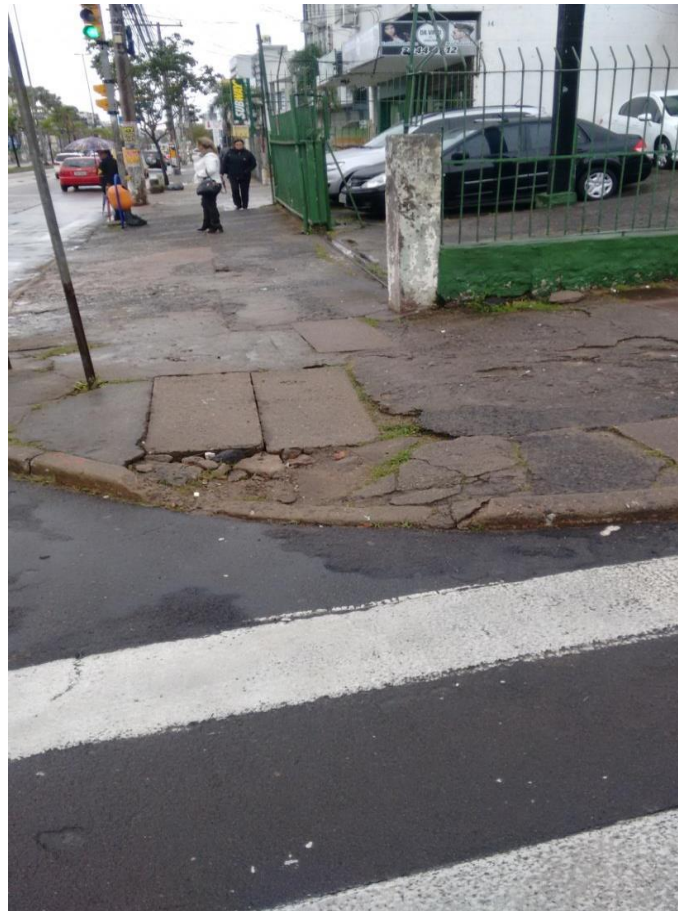
Figura 33 - Esquina Rua Dom Diogo de Souza

Nessa Figura demonstra-se a total despreocupação com a PcD: o acesso a cadeirante apresentado com total “desacesso” (falta de calçamento, buracos) na faixa de segurança. E a despreocupação não é só com o PcD, estende-se também aos outros transeuntes, como por exemplo: cegos, portadores de bengalas e/ou andadores, pessoas com mobilidade reduzida temporariamente.

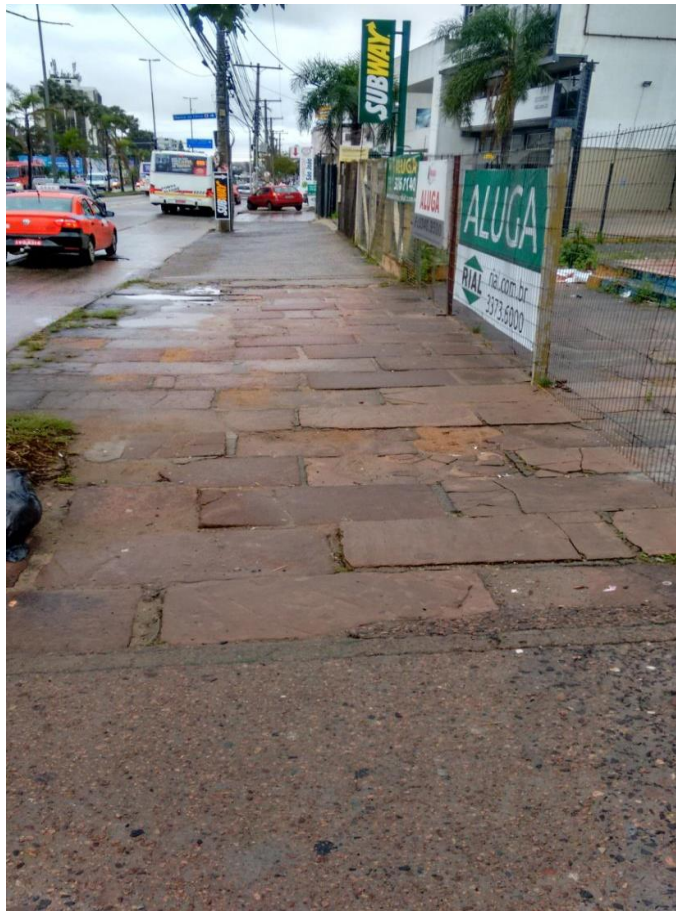
Figura 34 - Subway

Essa Figura apresenta diversos desníveis e ladrilhos soltos na calçada, proporcionando diversas chances de acidentes para os transeuntes. Fica bem difícil passar por ali com uma cadeira de rodas, com muletas, bengalas, andadores, carrinhos de bebês, ou mesmo sem nenhuma deficiência ou aparente dificuldade torna-se complicado caminhar em um local esburacado.

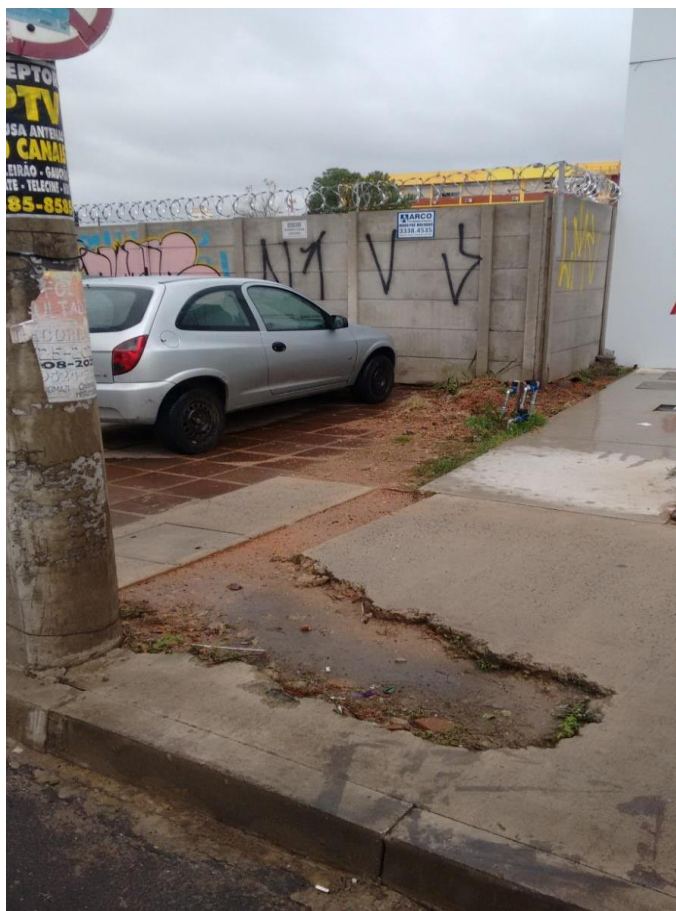
Figura 35 - Ligação Hidráulica

Nesta Figura observa-se que há uma obra inacabada, devido a um recorte para nova ligação de água bem visível na foto e este atrapalha a passagem de transeuntes, sejam eles cadeirantes, cegos, pessoas com bengalas ou andadores, pessoas com carrinhos de bebês, entre outros.

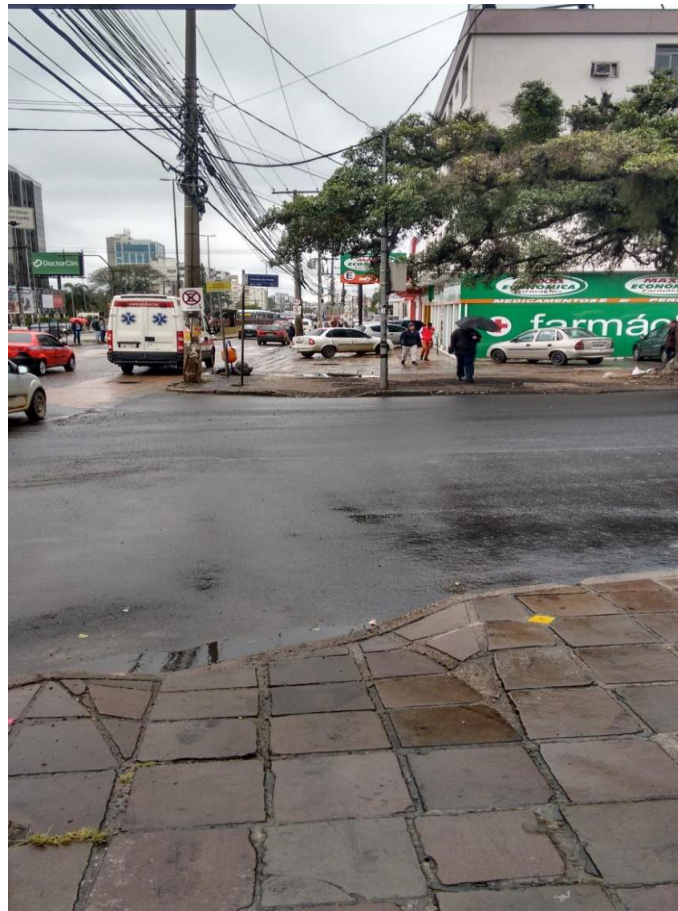
Figura 36 - Esquina Avenida do Forte

Essa foto mostra falta de pintura no asfalto da faixa de segurança em virtude da obra de recapeamento asfáltico e britas soltas no acesso a cadeirante, o que causa transtorno na passagem dos pedestres. Pedestres estes que podem ser cadeirantes, cegos ou qualquer outro cidadão.

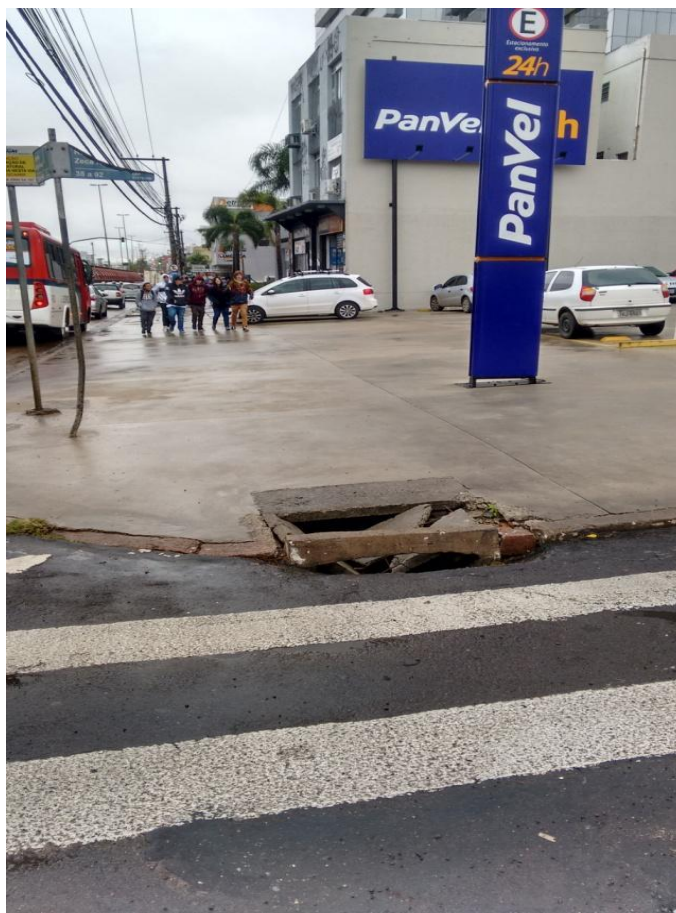
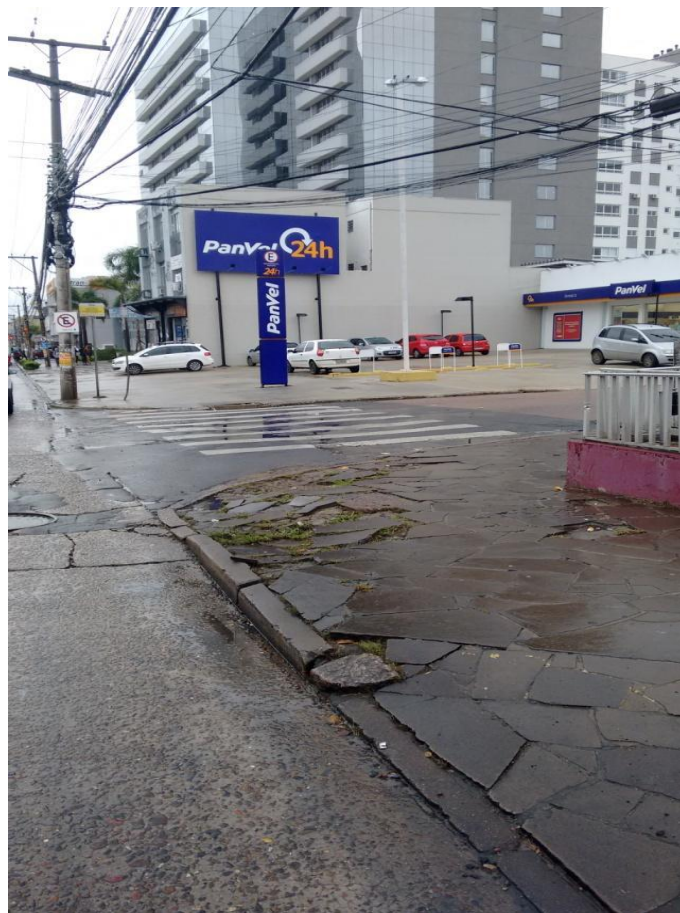
Figura 37 - Esquina Rua Zeca Neto

Nas fotos 37 e 38, há ladrilhos soltos formando buracos e bueiro quebrado junto ao acesso de cadeirante, o que pode ocasionar graves acidentes. Não só para cadeirantes, mas também para cegos, pessoas com mobilidade reduzida, ou qualquer outro cidadão que trafegue pela cidade.

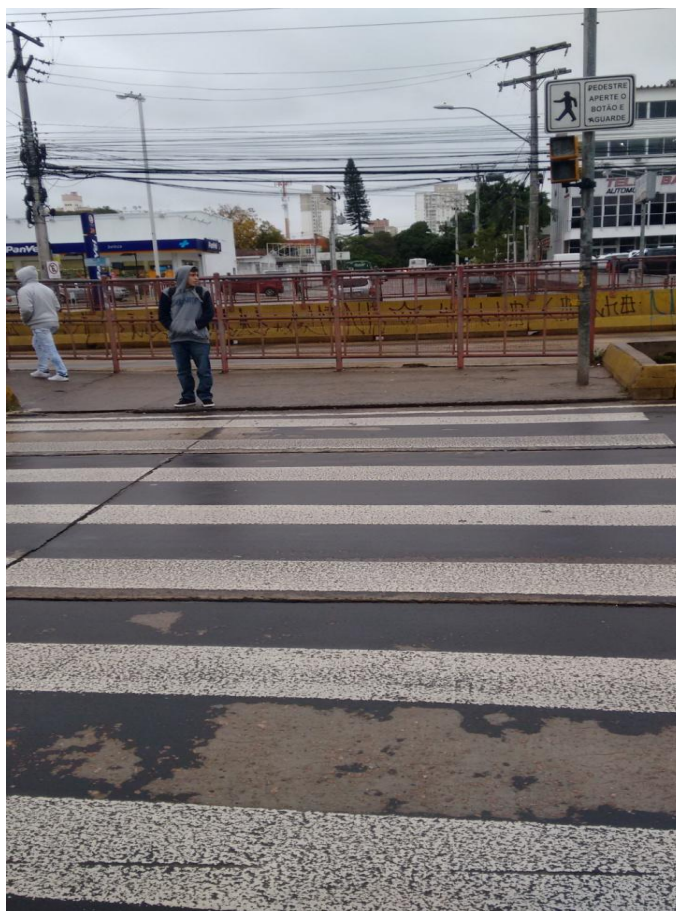
Figura 39 - Estação Lindóia

Nesta foto, há falta de acesso para PcD junto à faixa de pedestre, no acesso principal para estação de ônibus. Isso é uma contradição, pois exatamente onde deveria haver mais facilidade de acesso, não há. E essa falta de acesso atrapalha não só às PcD, mas também pessoas com carrinhos de bebês, aquelas que estão com mobilidade temporariamente reduzida.

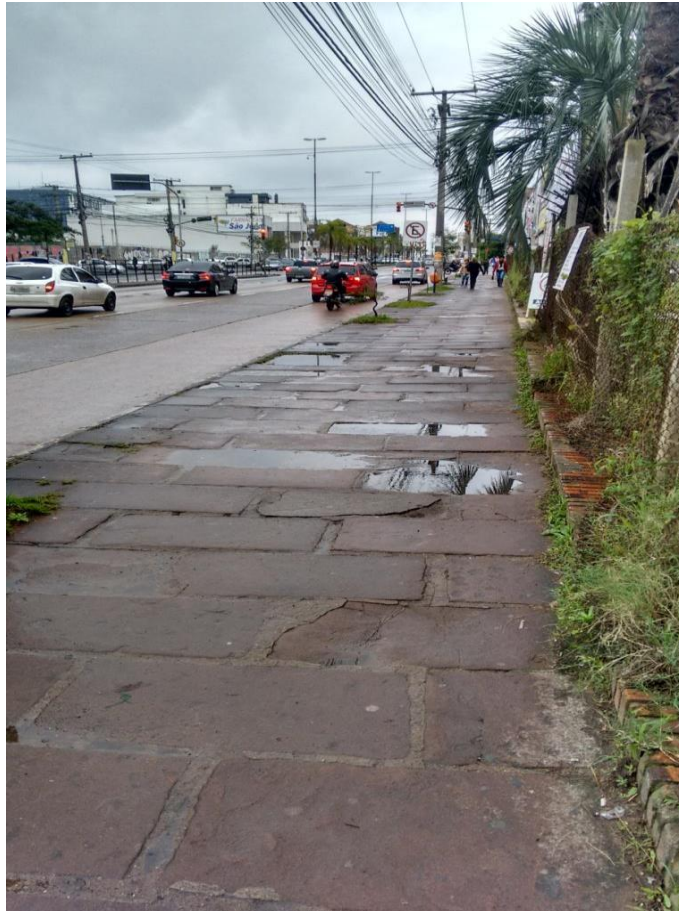
Figura 40 - Parques e Circos

Na calçada desta foto há vários buracos e acúmulo de água, o que ocasiona diversos transtornos a quem passa, podendo até proporcionar acidentes, como com cadeirantes, pessoas com bengalas e andadores, cegos, entre outros.
