**A EDUCAÇÃO NO TRÂNSITO E A ACESSIBILIDADE PARA TODOS: estudo de
caso em um segmento da Avenida Assis Brasil - Porto Alegre / RS**

Trabalho de Conclusão de Curso apresentado como requisito parcial para obtenção do título de bacharel em Biblioteconomia pela Faculdade de Biblioteconomia e Comunicação da Universidade Federal do Rio Grande do Sul.

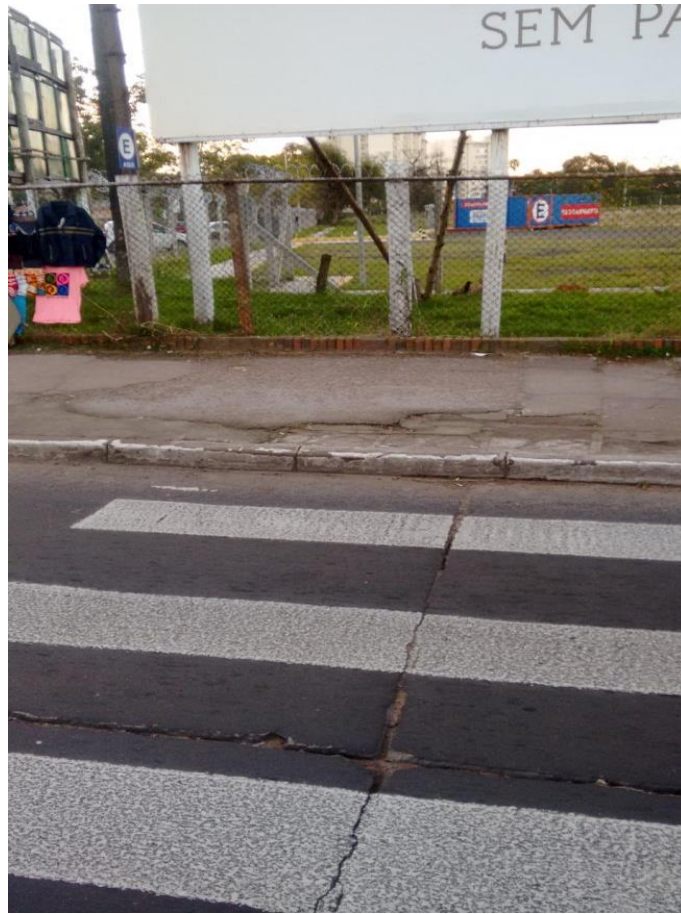
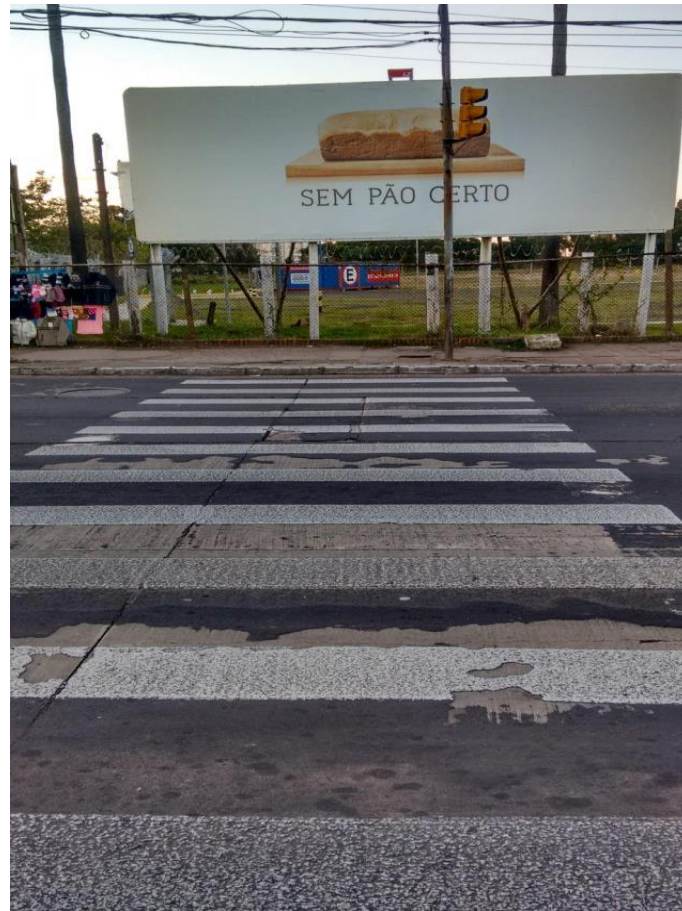
Figura 41 - Esquina Rua Hugo Hermann Filho

Nas Figuras 41 e 42, evidencia-se que não há acesso para PcD em um dos lados da via, que também possui muitos desníveis. Condições que podem causar acidentes para as PcD, como para qualquer pessoa que por ali passar..

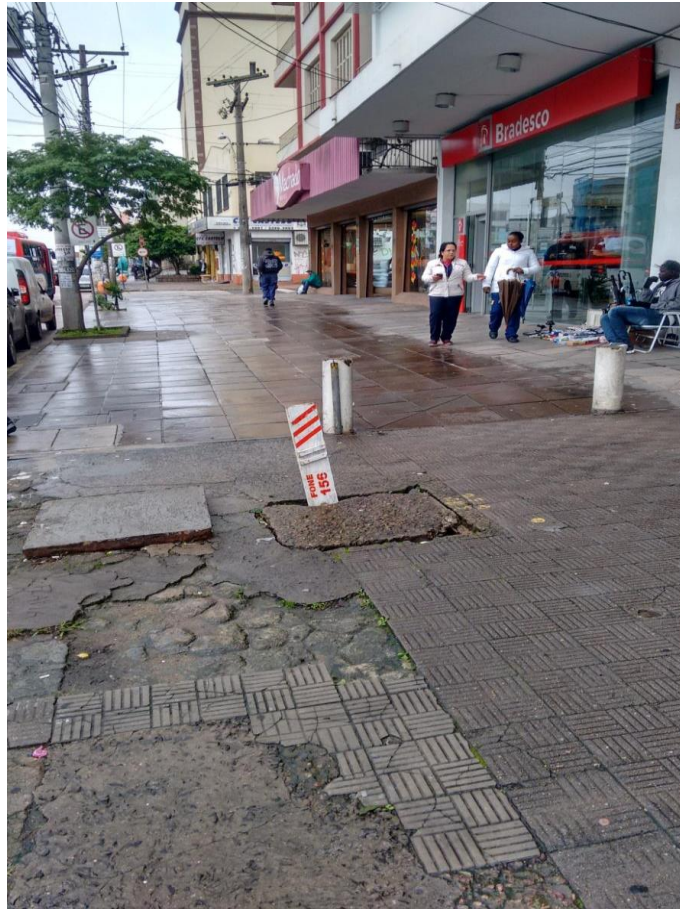
Figura 43 - Banco Bradesco

A Figura demonstra o vai e vem que é andar pela cidade. Desvia de cavalete sinalizando bueiro aberto, desvia de fradinhos, desvia de ladrilhos soltos, desvia de desnível pela tampa de rede pluvial. Só que a quantidade de desvios ou a ausência de um deles pode ocasionar um acidente grave, com quem usa cadeira de rodas, bengalas ou andadores, pessoas com carrinhos de bebês, cegos, entre outros.

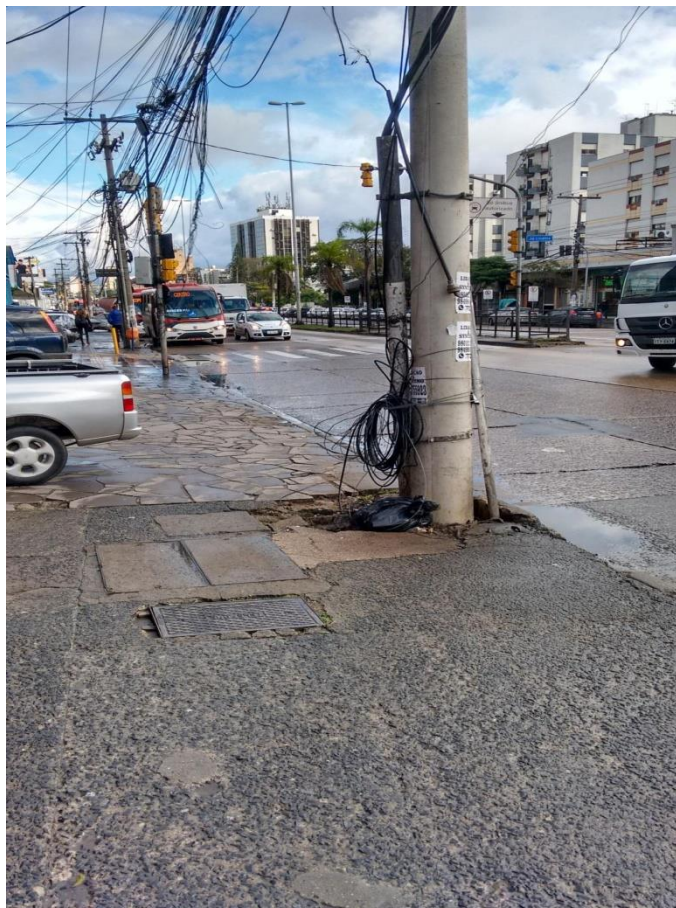
Figura 6 - Esquina Rua Bogotá 1

Essa figura apresenta como barreiras um buraco em torno do poste, proporcionando grande possibilidade de queda para qualquer pessoa que transite por ali, além de ter **fiação enrolada**. Também há um carro estacionado em cima da calçada. Essa foto mostra a falta de educação do condutor do veículo ao estacionar o carro sobre a calçada e a irresponsabilidade de quem deixou o fio enrolado do poste, podendo qualquer um se enroscar nele. Qualquer um quer dizer desde um deficiente físico até um deficiente intelectual, ou uma pessoa dita “perfeita”.

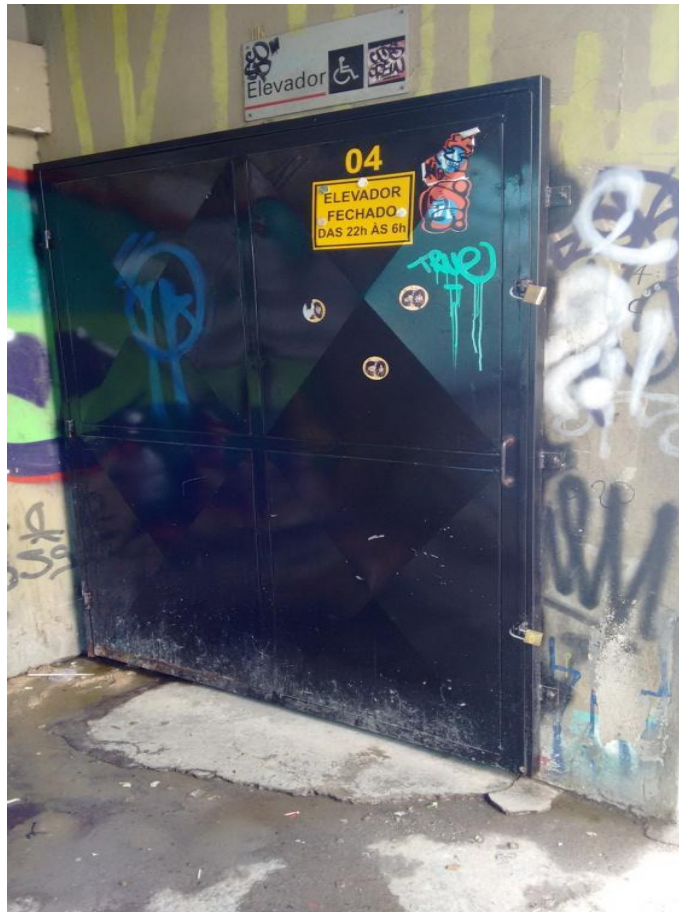
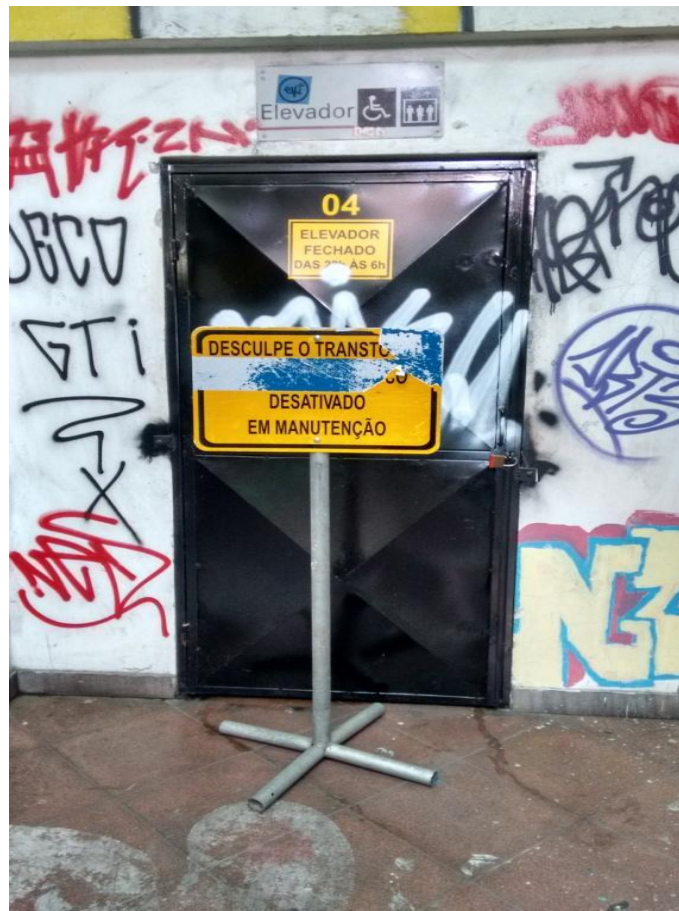
Figura 44 - Terminal Triângulo

Nas Figuras 44 e 45, mostra-se o elevador 04 fechado no momento da foto, às 11h da manhã, enquanto a placa diz que o horário de não funcionamento é das 22h às 6h. Mesmo elevador, no andar inferior, complementando a informação, dizendo que o elevador encontra-se em manutenção. Como um cadeirante ou com mobilidade reduzida vai acessar a estação dessa forma?

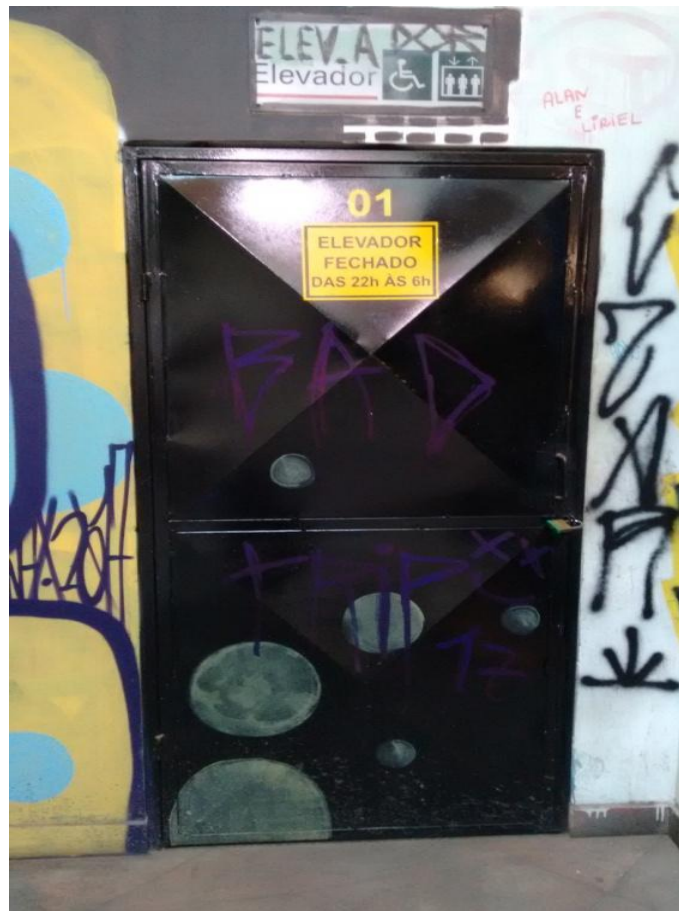
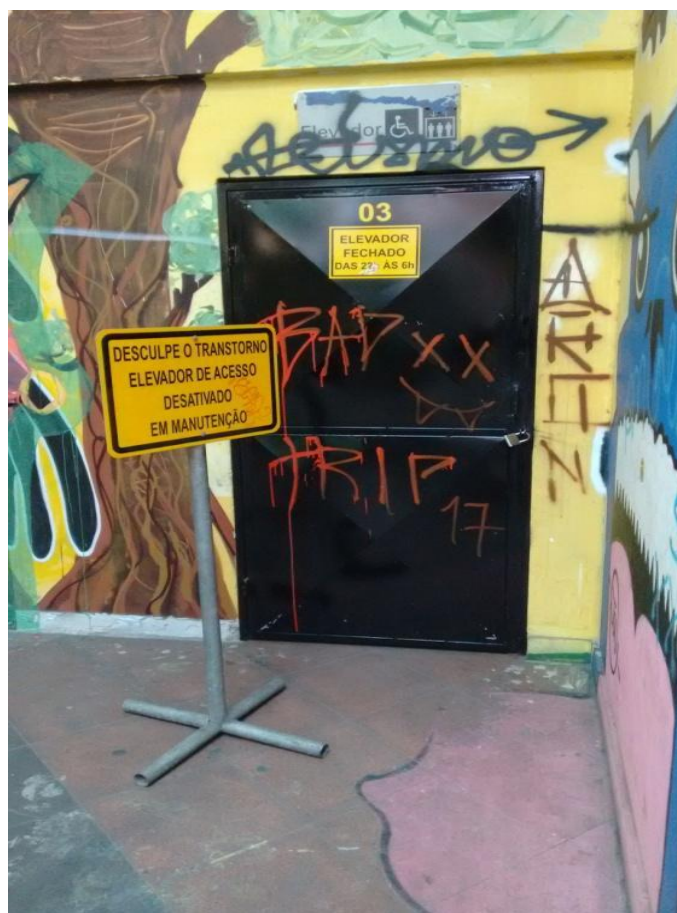
Figura 46 - Estação Triângulo

Elevador 01 fechado no momento da foto, às 11h da manhã, enquanto a placa diz que o horário de não funcionamento é das 22h às 6h. Na segunda foto, elevador 03, complementando a informação, no andar inferior, placa dizendo que se encontra em manutenção. De novo, como um cadeirante vai acessar a estação?

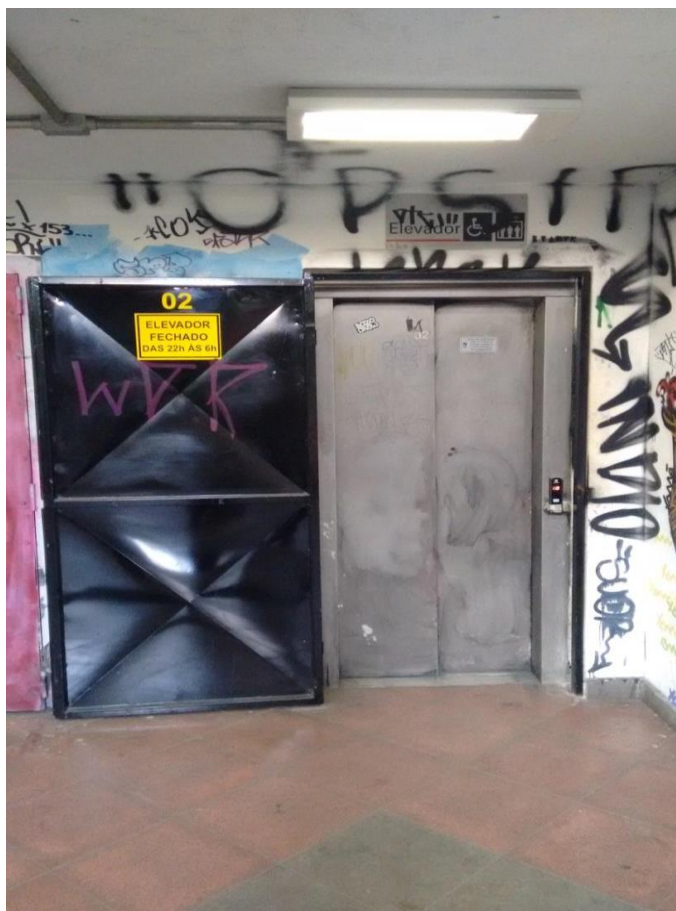
Figura 48 - Estação Triângulo

Esta Figura pode ser considerada uma foto rara: o elevador 02 é o único elevador em funcionamento na Estação Triângulo, no dia em que foram tiradas as fotos: 09 de Junho de 2017.

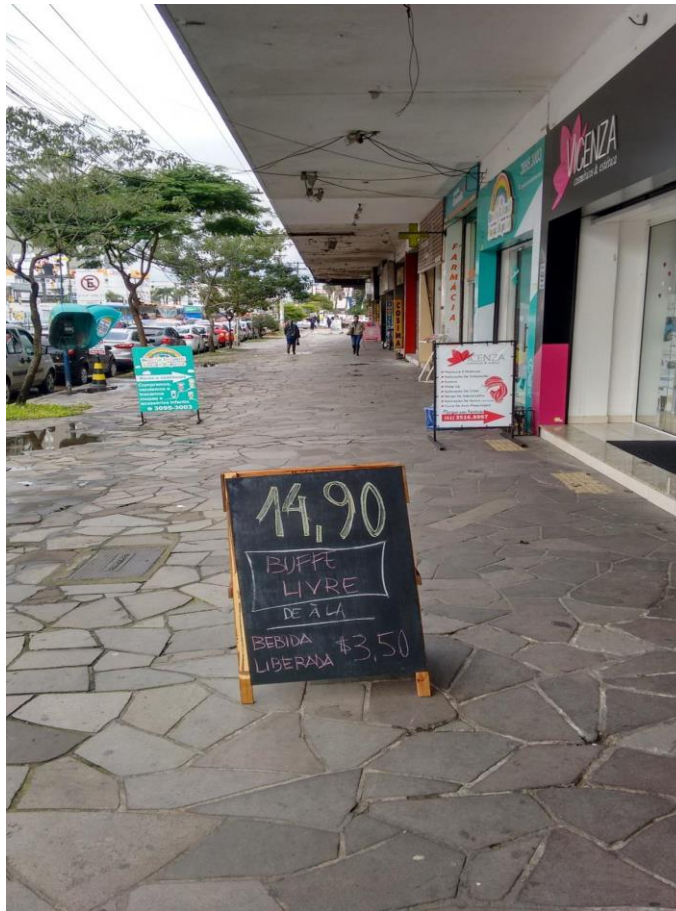
Figura 49 - Acessibilidade em curvas

As placas, nesta foto, estão dispostas fisicamente de modo a obrigar um trajeto sinuoso tanto de pedestre quanto PCD, o que rouba tempo, paciência e também facilidade na hora de quem transita pelas ruas da cidade. E quem transita pela cidade são pessoas com cadeiras de rodas, bengalas, andadores, carrinhos de bebês, cegos, baixa visão, obesos, com mobilidade reduzida temporariamente ou não. Quem transita pela cidade são todas as pessoas!

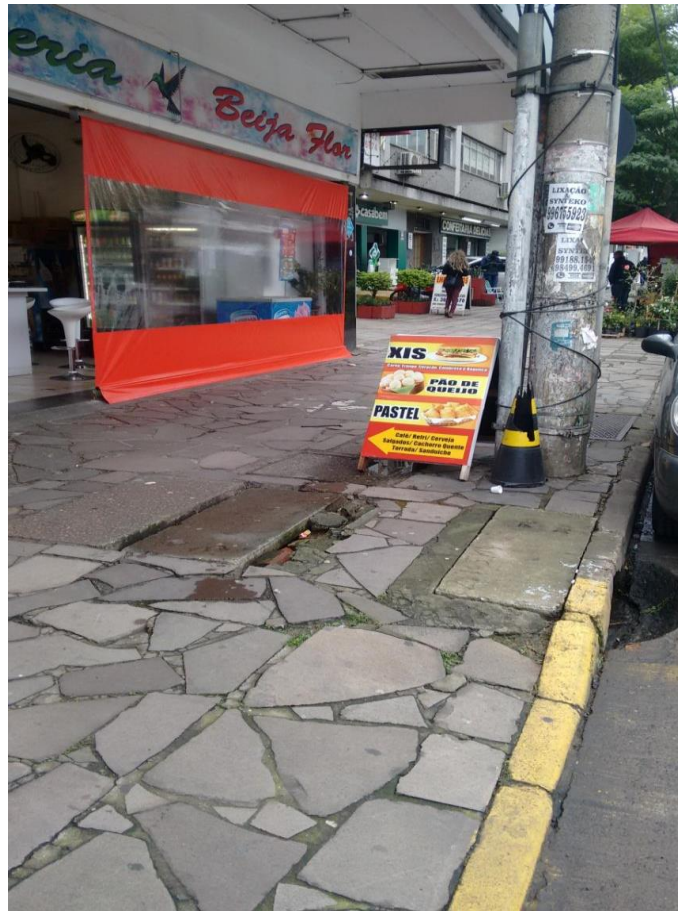
Figura 19 - Centro Comercial 1

Essa foto mostra, com evidência, um bueiro com seu contorno esburacado, trazendo riscos para PcD e para transeuntes não deficientes. Além disso, mostra a placa que pode ser considerada um obstáculo na passagem dos transeuntes, como quem anda com bengalas, cegos, entre outros.

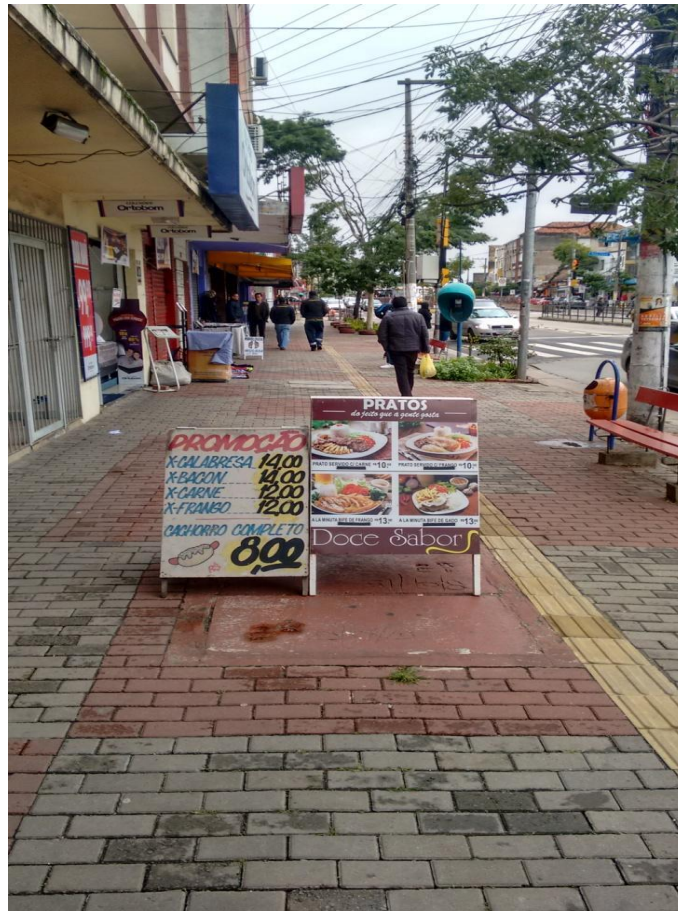
Figura 51 - Anúncio

A Figura acima mostra que, onde tudo parece estar certo, com ladrilhos bem colocados, manutenção bem feita, guias para cegos, lixeiras, bancos, sempre tem alguma coisa para atrapalhar: a propaganda ao modo brasileiro. Bem no meio da calçada, para importunar a passagem de pedestres e cadeirantes encontra-se duas placas enormes de comércio. A dificuldade está pronta para cadeirantes, cegos, pessoas com carrinhos de bebê, entre outros.

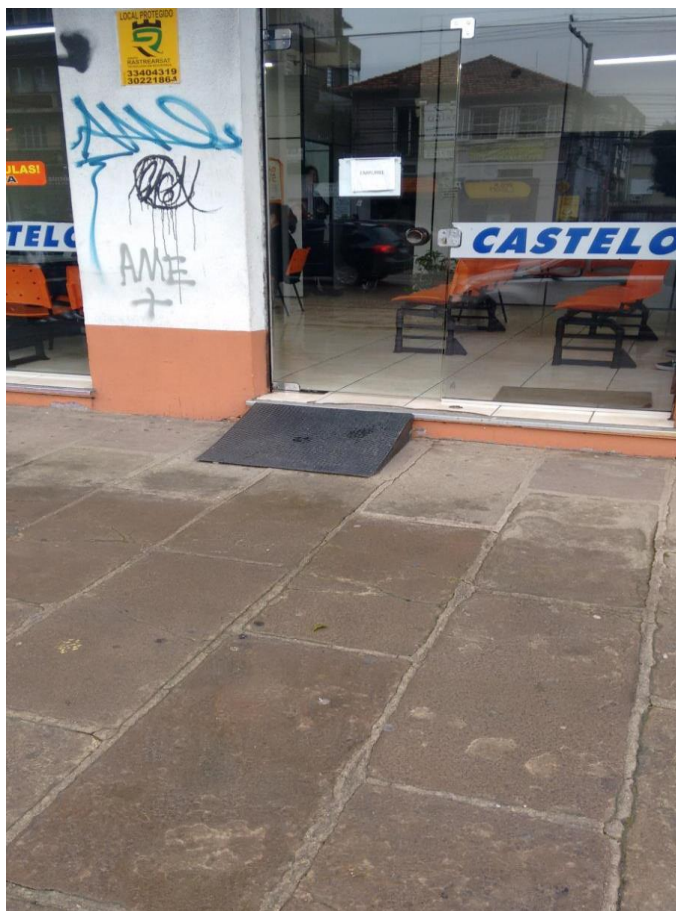
Figura 52 - CFC Castelo

Nesta foto, observa-se que a empresa pensou nos cadeirantes como clientes da loja, mas não nos demais transeuntes na calçada, pois o rebaixe que colocou na porta pode atrapalhar quem passa na calçada e não percebe o degrau causado pelo rebaixamento. Também pode causa acidentes para os cadeirantes que não irão acessar o CFC, além do risco aos demais pedestres, como pessoas com bengalas, baixa visão, mobilidade reduzida, entre outros.

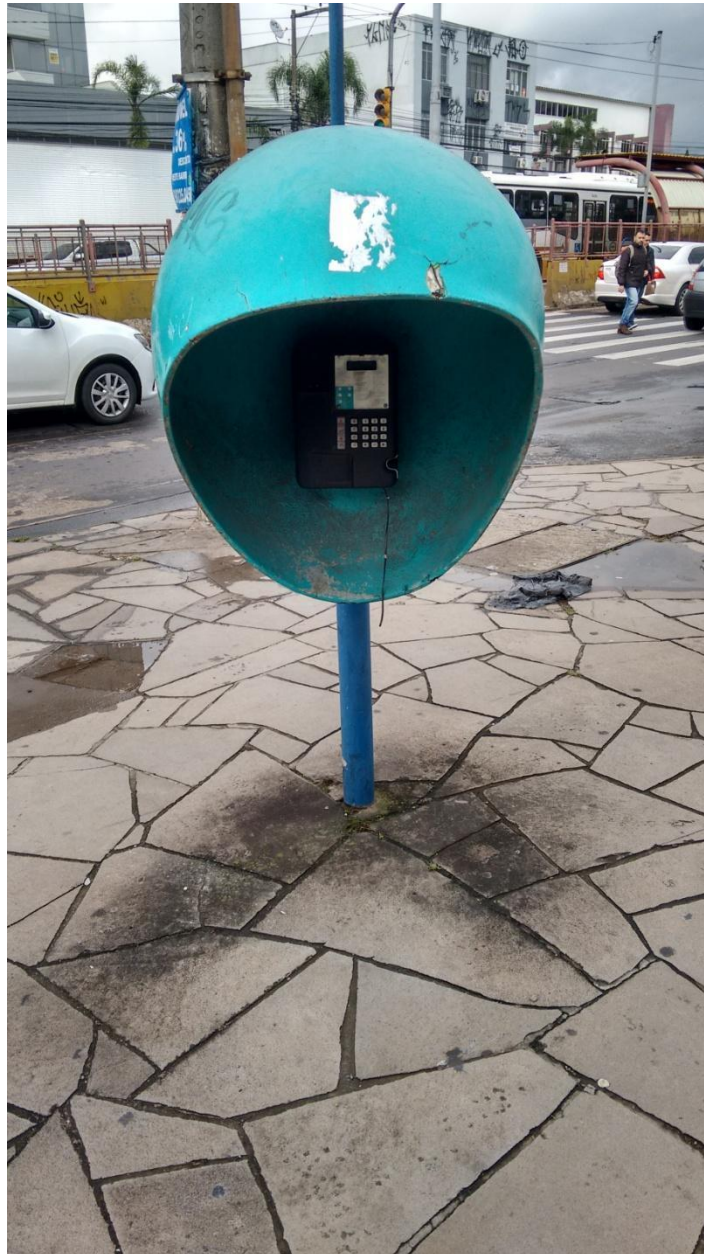
Figura 53 - Shopping Lindóia

Esta foto mostra um telefone público (orelhão) adaptado para cadeirantes, porém com fio arrebitado e bem visível na foto, o que impossibilita seu uso.

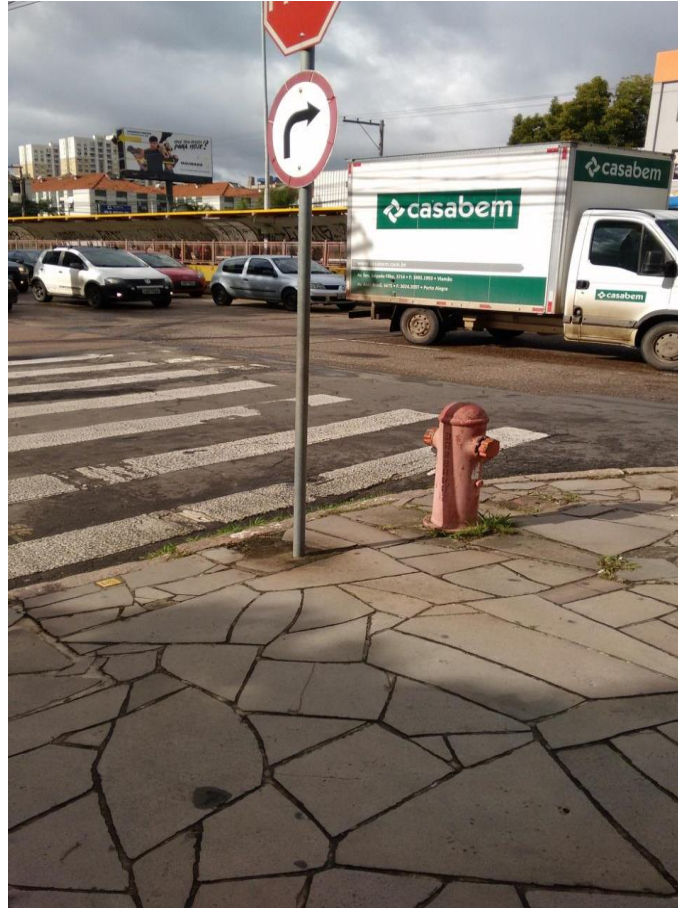
Figura 13 - Esquina Avenida Panamericana 1

Essa foto mostra uma placa de sinalização e um hidrante dos bombeiros logo na faixa de segurança, onde deveria ser um espaço livre para a passagem de pedestres. A falta de planejamento na instalação do equipamento urbano traz barreiras físicas ao acesso de cadeirantes, idosos, portadores de bengalas e andadores, cegos, pessoas com mobilidade prejudicada temporariamente. Esta placa de sinalização e o hidrante poderiam estar melhor posicionados um pouco antes ou logo após a faixa.

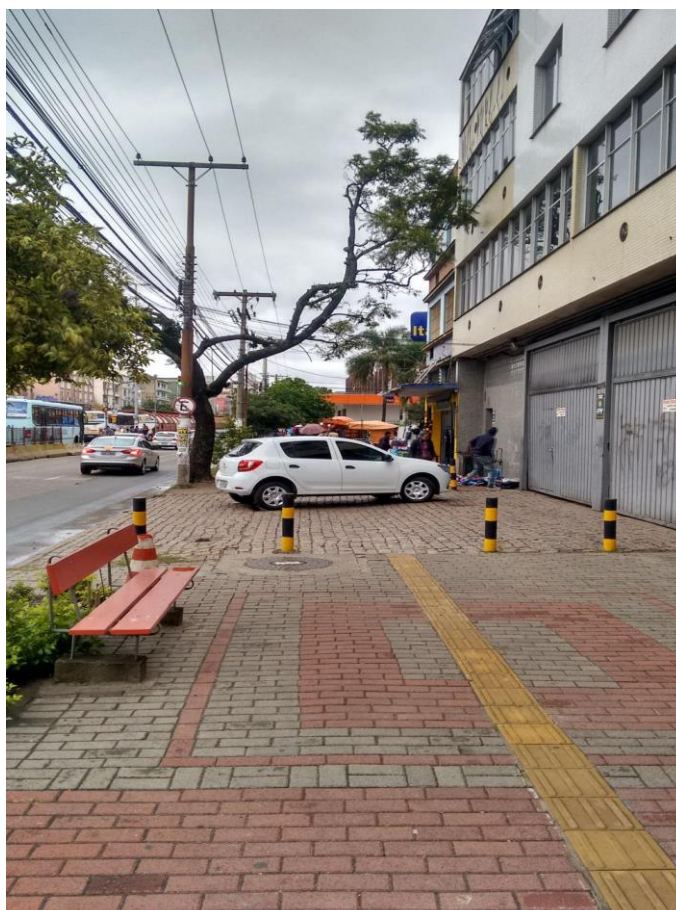
Figura 21 - Fábrica de Sabão 1

Essa foto mostra “fradinhos” criando risco de acidente para os transeuntes da via e o carro estacionado de forma atravessada forma outro obstáculo, pois impede a passagem tranquila das pessoas. Nessa situação fica evidenciada a falta de educação e atitude inadequada daqueles condutores que não pensam a calçada como passagem de pedestre ainda mais em se tratando de pessoas com mobilidade reduzida, como idosos, cegos, grávidas, entre outros.

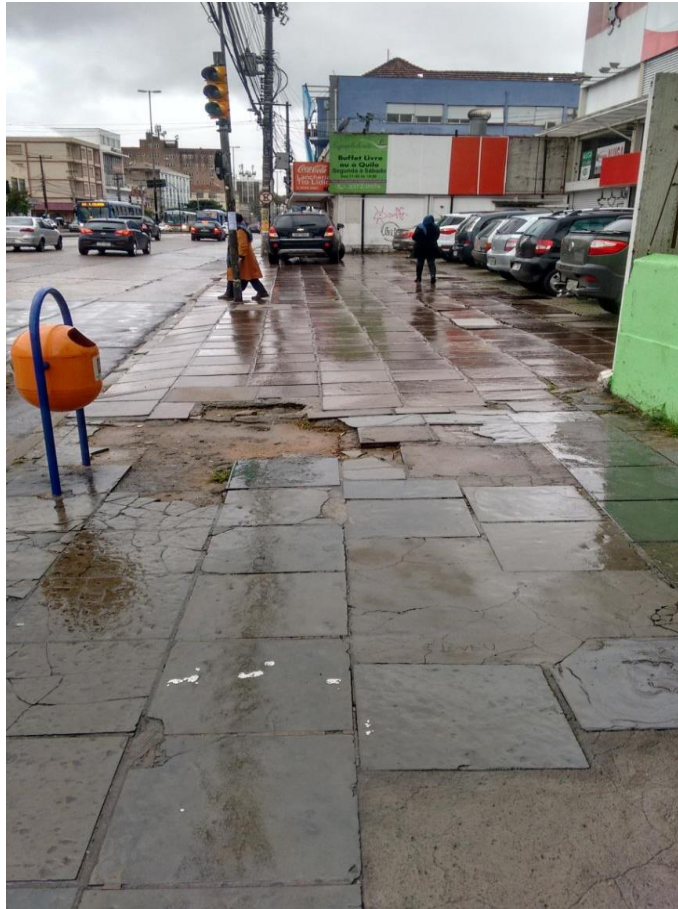
Figura 30 - Esquina Rua Bernardi 1

Essa foto mostra um buraco enorme na calçada, pela falta de ladrilhos, o que proporciona um ambiente perfeito para acidentes com transeuntes, especialmente pessoas em cadeiras de rodas, mas também aquelas que têm mobilidade reduzida, cegos, quem carrega carrinhos de bebês, entre outros.

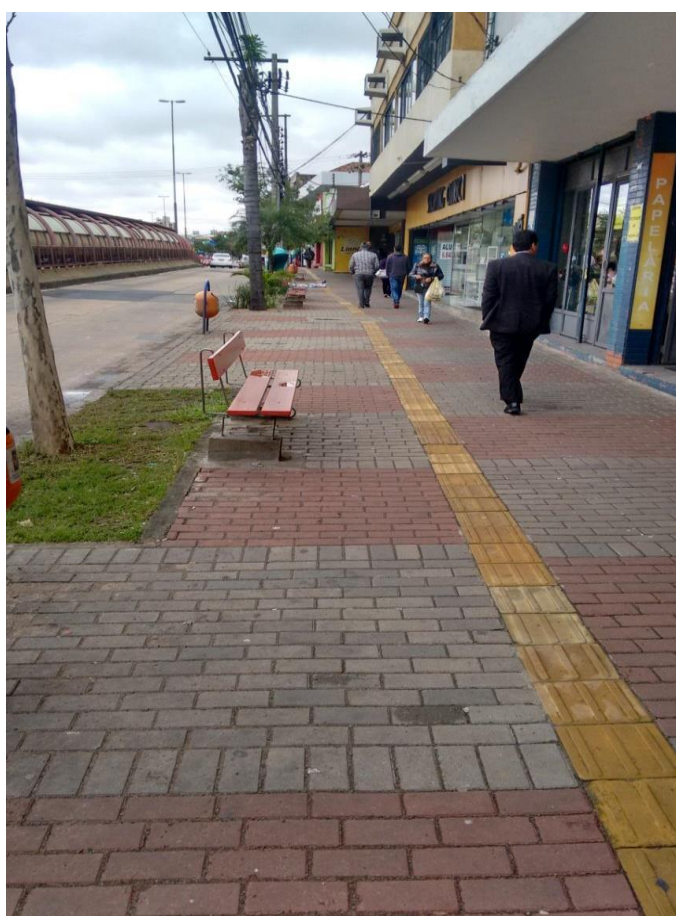
Figura 56 - Acessibilidade Perfeita

Finalmente, uma foto positiva! Esta Figura mostra exatamente como deveriam ser todos os passeios públicos de nossa cidade: calçada dentro dos todos os padrões de acessibilidade previstos, conservação e manutenção bem feitas. Perfeita!!! E não é sonho, ela existe em um pedacinho da Avenida Assis Brasil!
