LÚCIO SOIBELMAN

AS PERDAS DE MATERIAIS
NA CONSTRUÇÃO DE EDIFICAÇÕES:
SUA INCIDÊNCIA E SEU CONTROLE

Dissertação apresentada à Escola
de Engenharia da Universidade Federal
do Rio Grande do Sul para a obtenção
do título de Mestre em Engenharia.

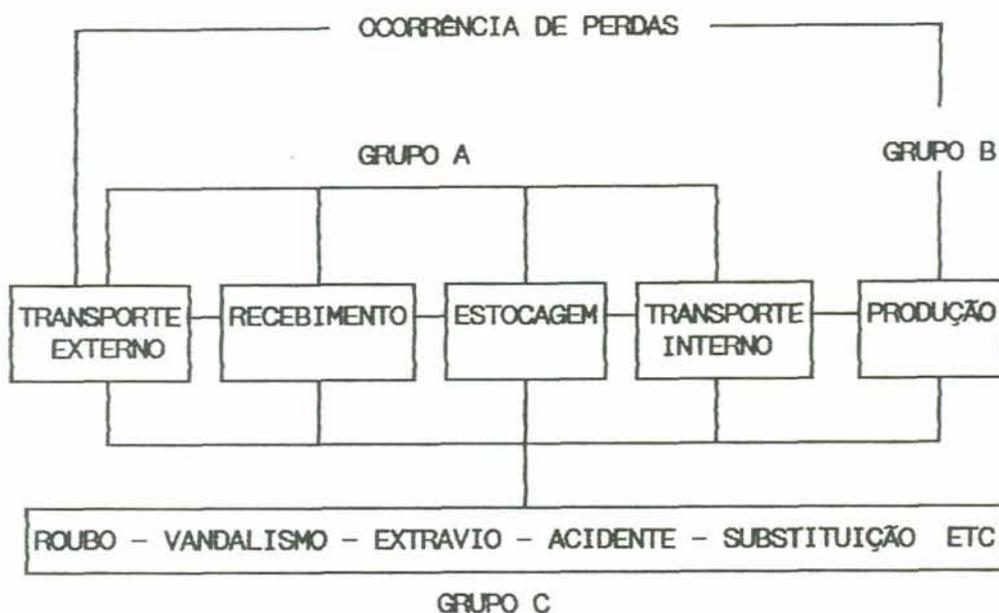
FIGURA 2.1 OCORRÊNCIA DE PERDAS NA CONSTRUÇÃO CIVIL

Em diferentes etapas do processo construtivo podem ocorrer perdas de materiais, desde o transporte até o canteiro, no descarregamento, na armazenagem, no transporte interno, na produção e até mesmo após a sua aplicação. A Figura 2.1. apresenta graficamente uma classificação das perdas segundo o momento de incidência.

As etapas do processo produtivo consideradas no Grupo A - transporte externo, recebimento, estocagem e transporte interno - estão diretamente relacionadas com a administração dos materiais no canteiro de obras. O Grupo B inclui perdas incidentes na produção propriamente dita. Os itens considerados no Grupo C - roubo, vandalismo, extravio, etc - podem ocorrer em quaisquer das etapas do processo produtivo, inclusive após a realização dos serviços.

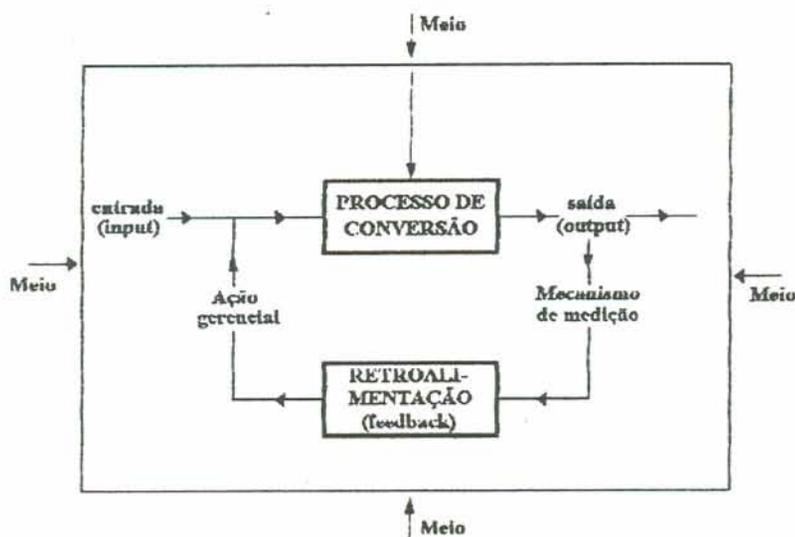
FIGURA 4.1 SISTEMA DE CONTROLE

A Figura 4.1 apresenta esquematicamente um sistema de controle simples, no qual a ação gerencial é requisitada para viabilizar o ajuste do sistema, caso os objetivos não estejam sendo alcançados.

A construção de uma edificação é um exemplo de sistema de controle: os dados de entrada são os fatores de produção, como terra, mão-de-obra, idéias, materiais de construção, máquinas e equipamentos, informações e energia; os dados de saída são o edifício com seus componentes, detalhes e dimensões; os processos de conversão são a construção, a preparação do canteiro, a fabricação de componentes e a montagem de equipamentos; e as restrições são os objetivos como as características do edifício, os condicionantes do processo (tecnologia construtiva, organização industrial, limitações de custo, política econômica, clima, etc.) e os requisitos de desempenho (comportamento técnico dos componentes, efetividade de custos, etc.)

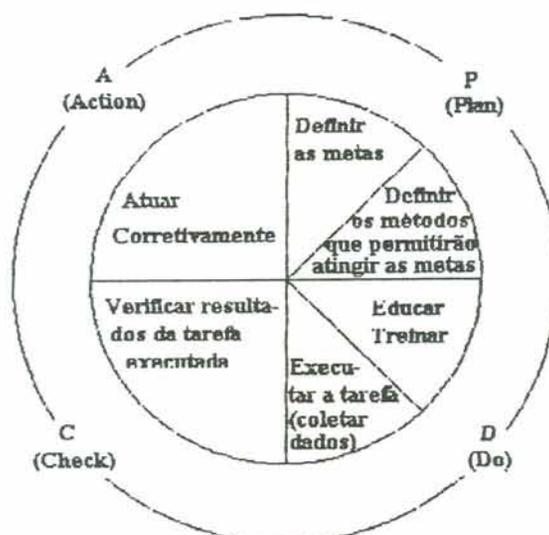
Uma outra maneira de visualizar o sistema de controle é através do ciclo PDCA ("Plan", "Do", "Check", "Action") do TQC, apresentado na figura 4.2. Este ciclo visa a estabelecer e melhorar continuamente um sistema de padrões, atuando na causa fundamental de problemas detectados pela observação de itens de controle previamente selecionados. No TQC o ciclo PDCA é um padrão gerencial utilizado por todos na empresa viabilizando que o controle do processo seja realizado de forma sistemática e padronizada.

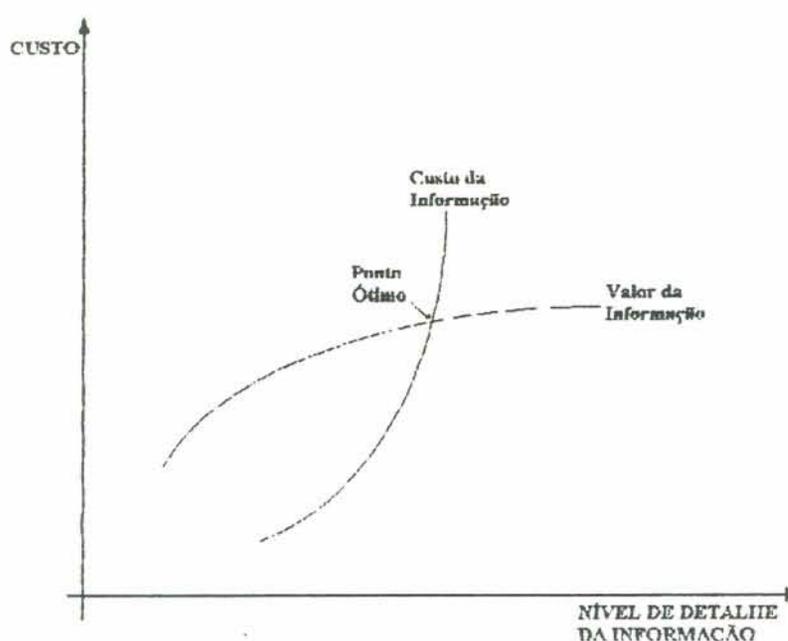
FIGURA 4.3 CUSTO X VALOR DA INFORMAÇÃO.

c) Propiciar que o custo de implementação de um sistema de controle seja menor do que as economias obtidas com sua implementação. Como pode ser observado na figura 4.3 existe um ponto ótimo acima do qual o custo de implementação do controle e conseqüentemente das informações fornecidas pelo mesmo é superior ao valor da informação obtida.

Esta curva tem um caráter predominantemente conceitual uma vez que é de difícil determinação. O custo de implementação do sistema e da informação obtida pode ser estabelecido com relativa facilidade. Já o valor da informação obtida é bem mais difícil de ser determinado, principalmente com relação aos benefícios advindos da boa comunicação e da motivação da mão-de-obra.

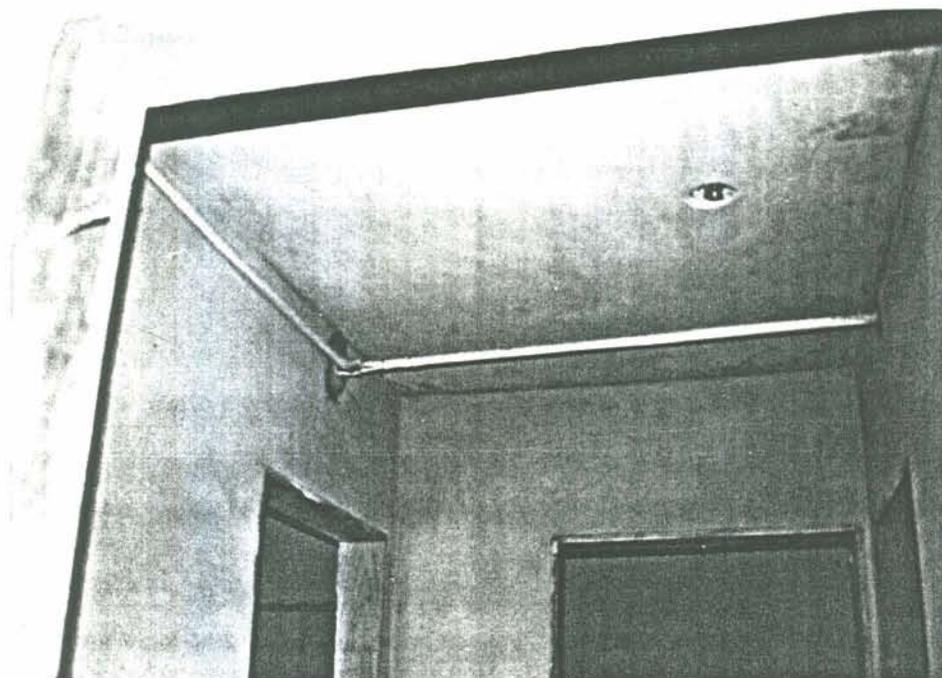
FIGURA 6.1. REVESTIMENTO ARGAMASSADO EM FORRO QUE RECEBERÁ REBAIXAMENTO (OBRA A).

Durante a execução dos revestimentos argamassados houve elevadas perdas, o que pode ser comprovado pela significativa perda de argamassa regular e pelo aumento da perda de cimento entre a VI e a VF, se comparada com a perda ocorrida até a VI. As causas da ocorrência destas perdas foram: a execução de revestimentos com maior espessura do que a necessária; um acidente no qual descolaram aproximadamente 445 m² de forro devido à utilização de desmoldante nas formas; e a execução de revestimentos argamassados em tetos sob os quais

seriam utilizados forros rebaixados, conforme ilustra a foto da Figura 6.1.

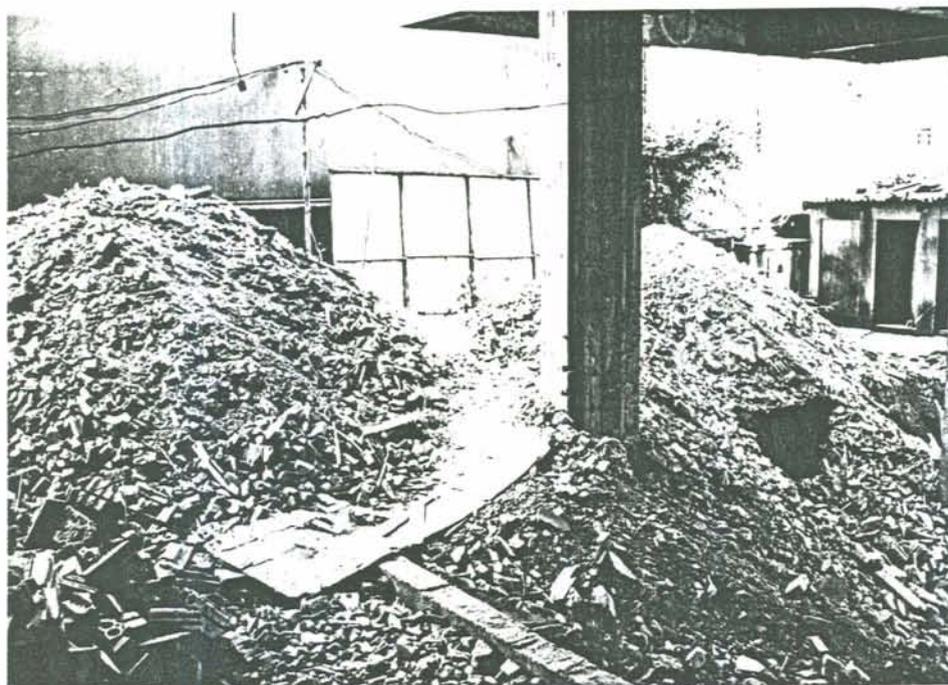
FIGURA 6.2 GRANDE QUANTIDADE DE CALIÇA DEMONSTRANDO FALTA DE PREOCUPAÇÃO COM O GERENCIAMENTO DE MATERIAIS (OBRA E).

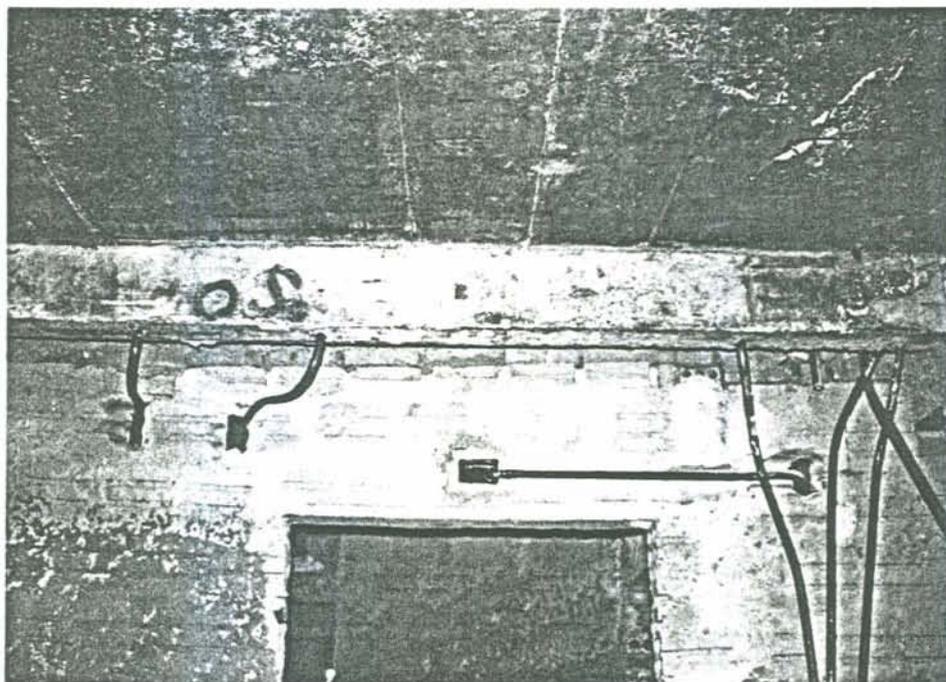
FIGURA 6.3 FALTA DE COORDENAÇÃO DOS PROJETOS ARQUITETÔNICO, ESTRUTURAL E ELÉTRICO (OBRA E).

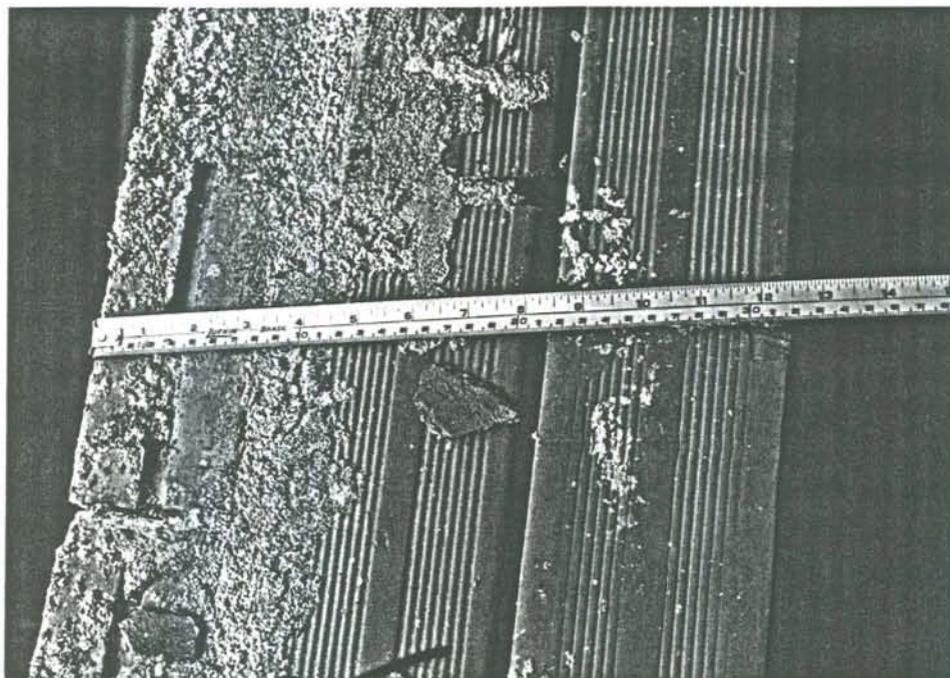
FIGURA 6.4 PAREDE PROJETADA COM 20 cm E EXECUTADA COM ESPESURA DE 32 cm SEM CONSIDERAR OS REVESTIMENTOS (OBRA E).

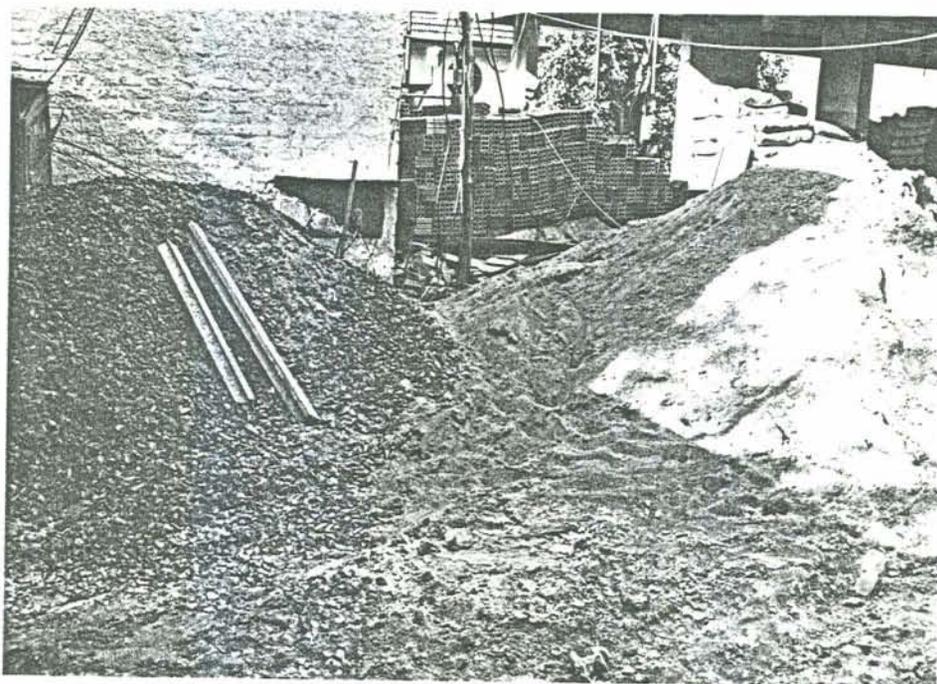
FIGURA 6.5 AREIA ARMAZENADA EM CONTATO DIRETO COM O SOLO E SEM CONTENÇÃO LATERAL MISTURANDO-SE COM OUTROS MATERIAIS (OBRA A).

Em praticamente todas as observações a areia foi estocada em local aberto e descoberto. Nas obras A e C não foi utilizado qualquer base para a estocagem deste insumo. A Obra A não utilizava, também, qualquer tipo de contenção lateral ocorrendo, inevitavelmente, a mistura da areia com outros materiais (Figura 6.5). A Obra C armazenava a areia em contato direto com o solo utilizando, porém, contenção lateral.

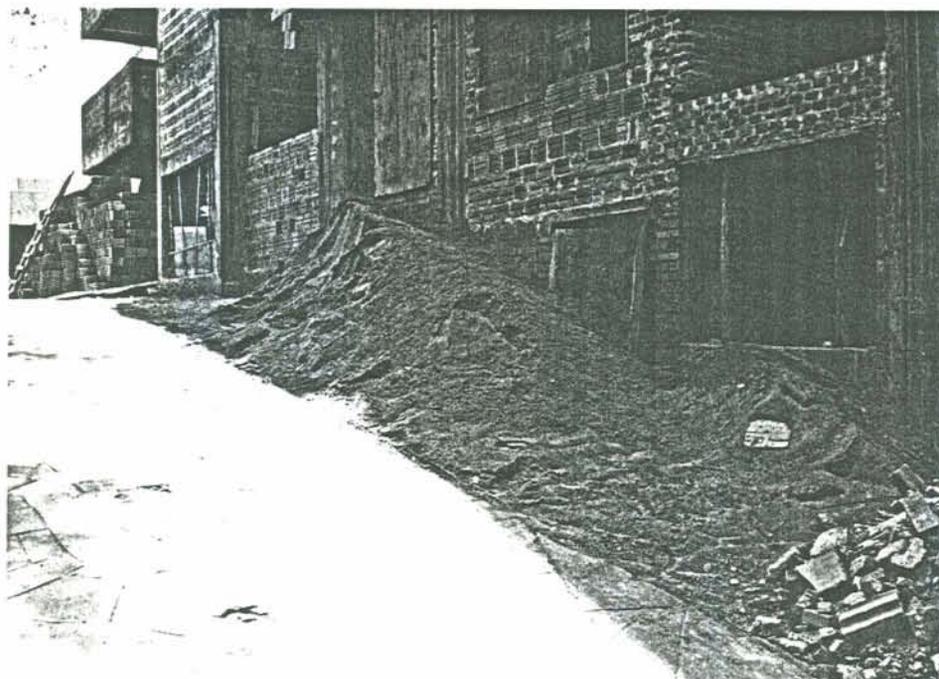
FIGURA 6.6 AREIA ARMAZENADA EM RAMPA E SEM CONTENÇÃO LATERAL (OBRA E).

Na Obra E, foi possível observar o descaso com o armazenamento de materiais, pois a areia foi armazenada em uma

rampa, como pode ser observado na Figura 6.6, e foi utilizado apenas um pouco de calça improvisando contenção lateral. Em dias de chuva, era inevitável a perda de areia que acabava por ser carregada pela água em direção à rede de esgoto pluvial.

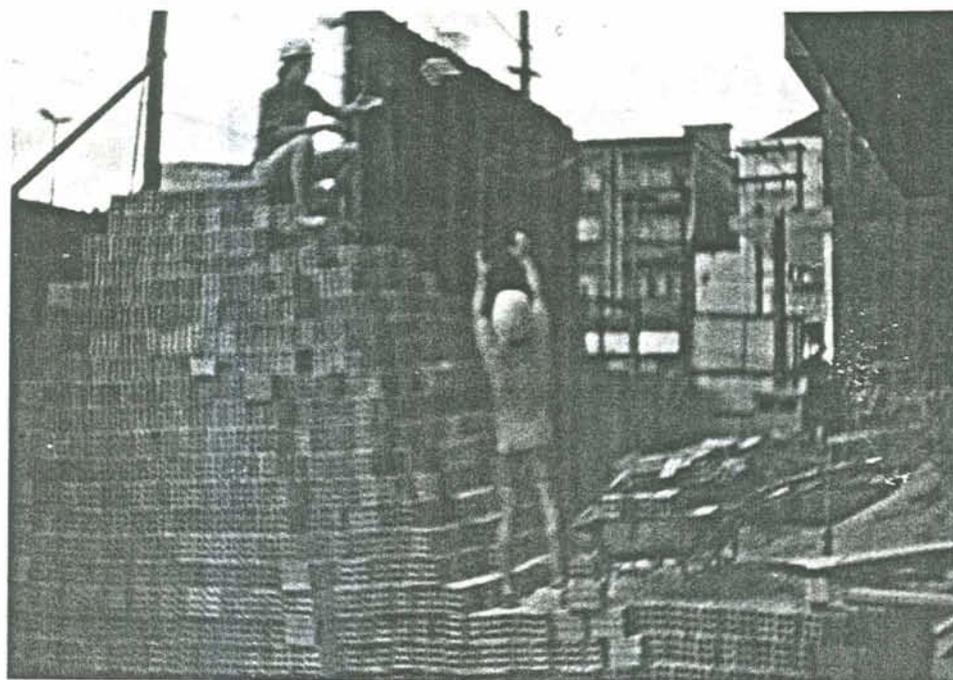
FIGURA 6.7 ESTOQUE DE TIJOLOS COM ALTURA EXCESSIVA DIFICULTANDO O MANUSEIO (OBRA B).

As perdas de tijolos na estocagem ocorreram, principalmente, devido ao desmoronamento das pilhas; à negligência de mão-de-obra; às más condições de estocagem, tais como base irregular, altura de pilha elevada e falta de estabilidade da pilha; e às colisões com o estoque de tijolos no transporte interno de insumos.

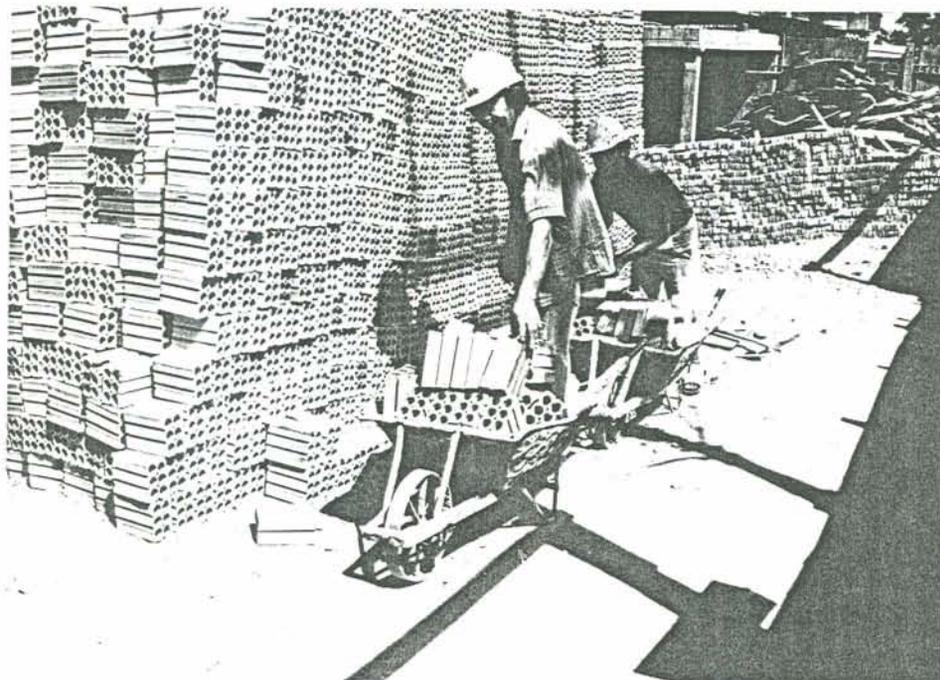
FIGURA 6.8 CARRINHOS DE MÃO INAPROPRIADOS PARA O TRANSPORTE DE TIJOLOS (OBRA D).

Os carrinhos de mão utilizados normalmente nas obras mostraram-se inapropriados para o transporte de tijolos, como pode ser observado na foto da Figura 6.8. Nesta foto pode-se observar também os tijolos furados estocados diretamente sobre o solo e em pilhas altas e os tijolos maciços estocados diretamente sobre o solo e em uma rampa. A foto apresentada na figura 6.9 mostra um exemplo de equipamento que poderia ser empregado para o transporte de tijolos.

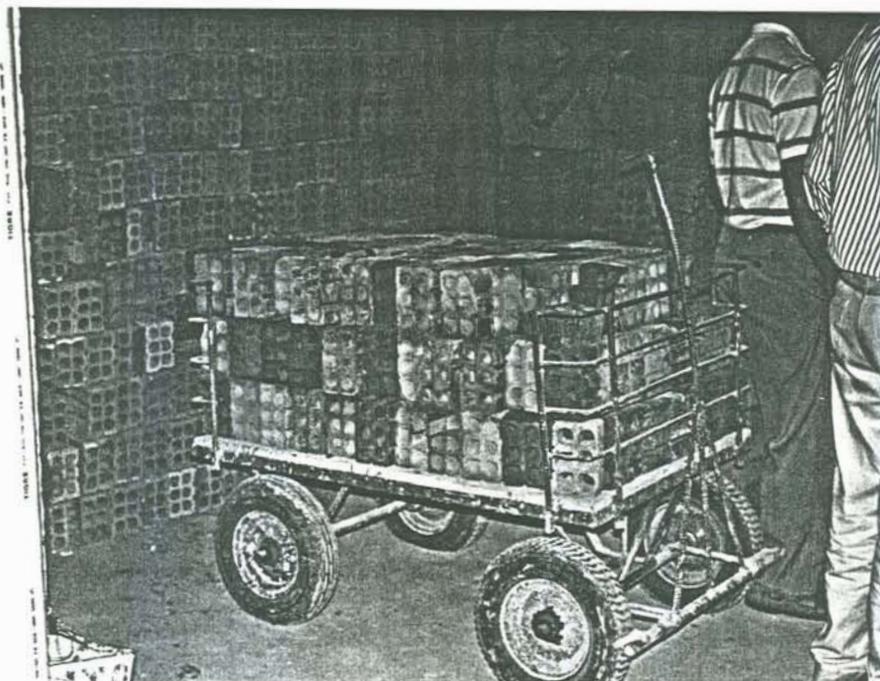
FIGURA 6.9 NOVOS CARRINHOS PARA TRANSPORTE DE TIJOLOS (OBRA NÃO PESQUISADA).

Curiosamente, o único empreendimento que utilizou jirica para o transporte das unidades não apresentou registros de materiais danificados durante a operação de transporte interno dos insumos.

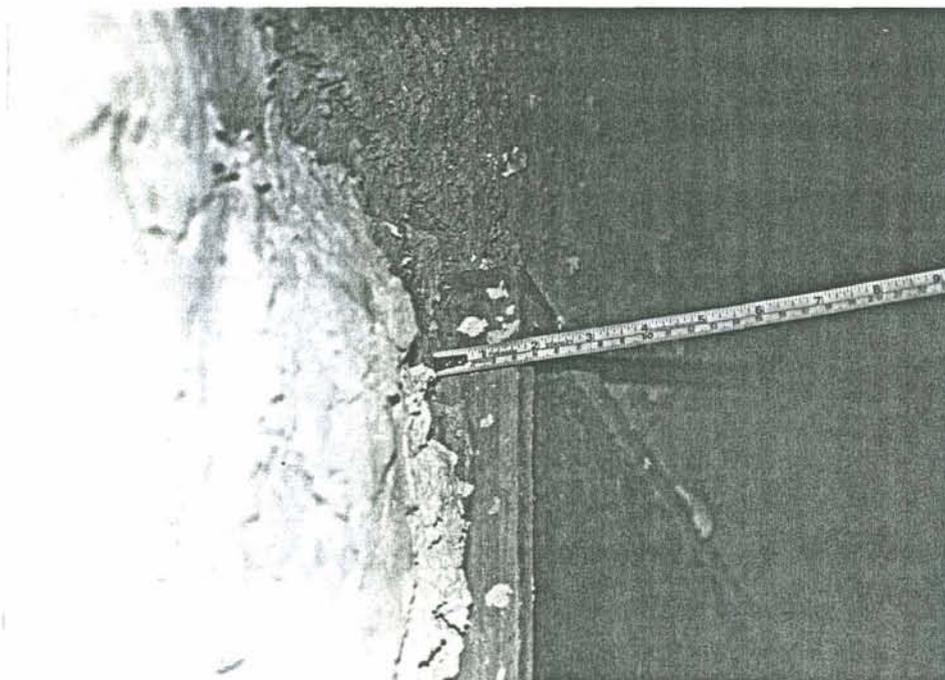
FIGURA 6.10 REVESTIMENTOS ESPESSOS DEVIDO A FALTA DE COORDENAÇÃO ENTRE AS DIMENSÕES DOS TIJOLOS E AS DIMENSÕES DOS MARCOS (OBRA A).

Na pesquisa realizada, a argamassa regular foi o material que apresentou, em média, o maior índice de perdas. Esta perda ocorreu, basicamente, devido à execução de revestimentos com espessuras maiores do que as necessárias. As causas desta perda são: os desaprumos e as irregularidades nas estruturas; a falta de coordenação entre o projeto arquitetônico e estrutural, obrigando a execução de enchimentos para esconder peças estruturais; e, a falta de coordenação entre as dimensões dos tijolos e a largura dos marcos das aberturas (Figura 6.10).

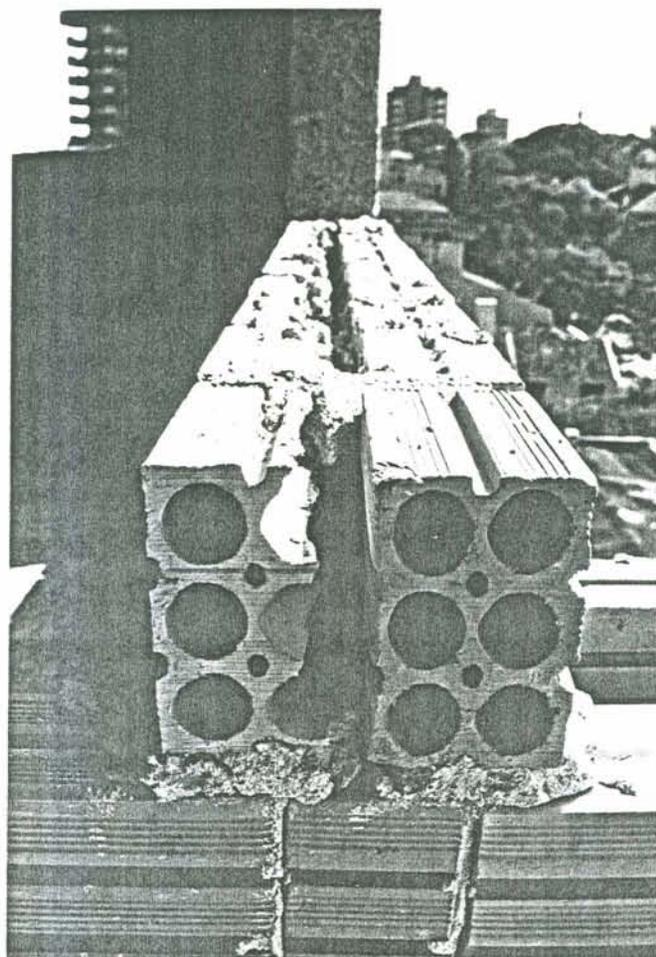
FIGURA 6.11 PAREDE EXECUTADA COM GRANDE QUANTIDADE DE CORTE DE TIJOLOS (OBRA E).

O corte das peças foi a principal causa da perda no levantamento de alvenarias de tijolos furados e é responsável por 7 vezes mais perdas do que as demais causas na produção. Retirando o Empreendimento E da análise, visto que o mesmo exerce forte influência nos resultados, pode-se afirmar que o corte de peças provoca 2,5 vezes mais perdas que a soma das demais causas na produção.

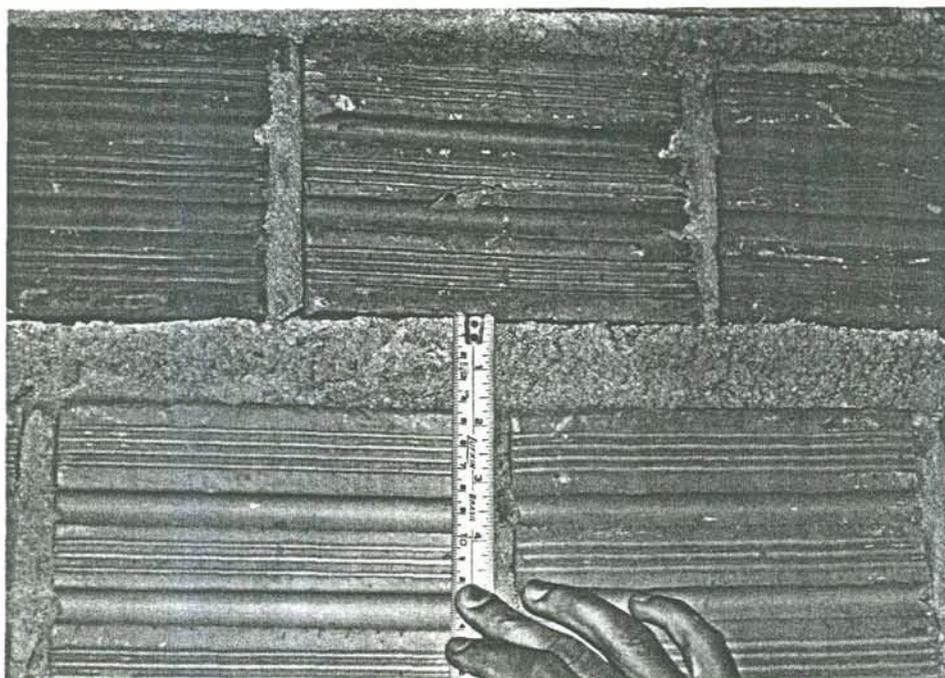
FIGURA 6.12. JUNTAS EM ALVENARIAS MAIORES DO QUE A NECESSÁRIA (OBRA A).

No assentamento de alvenarias, ocorreram perdas de cimento devido a erros de dosagens, com traços realizados nas obras diferentes dos especificados pelos construtores, e devido a juntas maiores do que as necessárias, como pode ser observado na Figura 6.12.

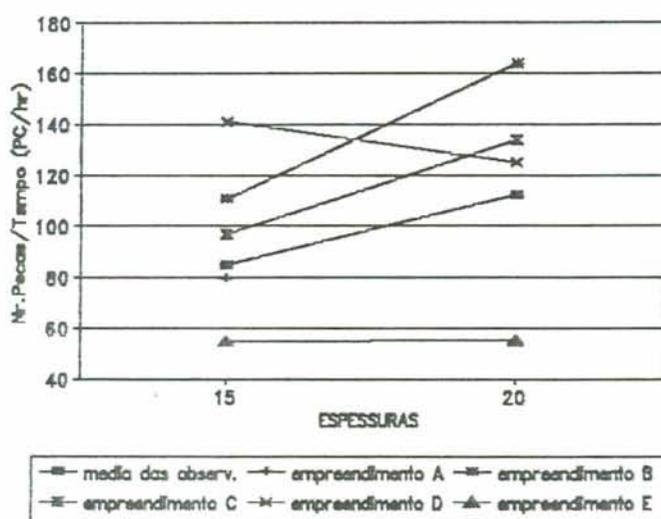
FIGURA 6.13 RELAÇÃO ENTRE NÚMERO DE PEÇAS COLOCADAS POR HORA (pc/hr) E A ESPESSURA DAS ALVENARIAS - TIJOLOS FURADOS

O gráfico da Figura 6.13 apresenta uma comparação entre as produtividades médias alcançadas nos cinco empreendimentos na execução de alvenaria de tijolos furados, para paredes de 15 e 25 cm de espessura.

Em linhas gerais, pode-se afirmar que os empreendimentos B e D possuem uma maior produtividade, medida em número de peças fixadas por hora, seguidos dos empreendimentos C e A. O Empreendimento E é o que apresenta os piores índices de desempenho.

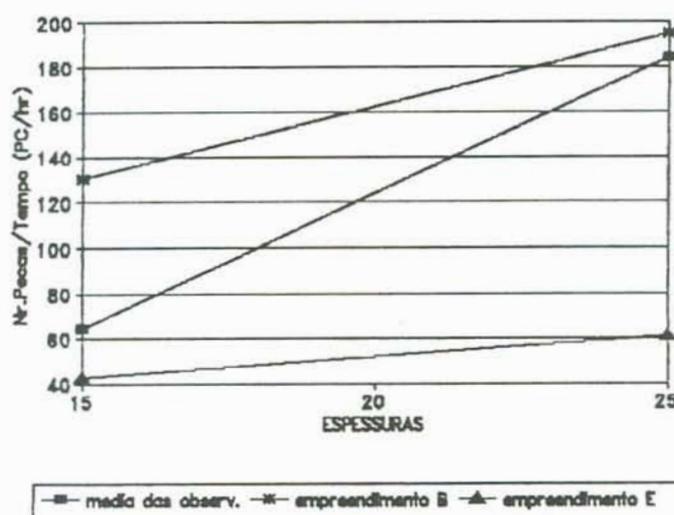
Figura 6.14 RELAÇÃO ENTRE O NÚMERO DE PEÇAS FIXADAS POR HORA (pc/hr) E A ESPESSURA DAS ALVENARIAS - TIJOLOS MACIÇOS

Na Figura 6.14 está apresentado um gráfico que visa a avaliar a produtividade da execução das alvenarias de tijolos maciços.

Da mesma forma que nas alvenarias de tijolos furados, o número de peças colocadas por hora é inferior nas alvenarias de 15cm. O Empreendimento E apresentou uma produtividade correspondente a, aproximadamente, apenas 38% da verificada no Empreendimento B.
