Universidade Federal do Rio Grande do Sul
Escola de Engenharia
Programa de Pós-Graduação em Engenharia Civil

**AVALIAÇÃO DA SUSCETIBILIDADE DA ALVENARIA
ESTRUTURAL A DANOS POR EXPOSIÇÃO A ALTAS
TEMPERATURAS COM MEDIDAS DE CONTROLE DA
DILATAÇÃO**

Porto Alegre
2017

Dissertação de Mestrado apresentada ao Programa de Pós-
Graduação em Engenharia Civil da Universidade Federal do Rio
Grande do Sul, como parte dos requisitos para obtenção do título de
Mestre em Engenharia.

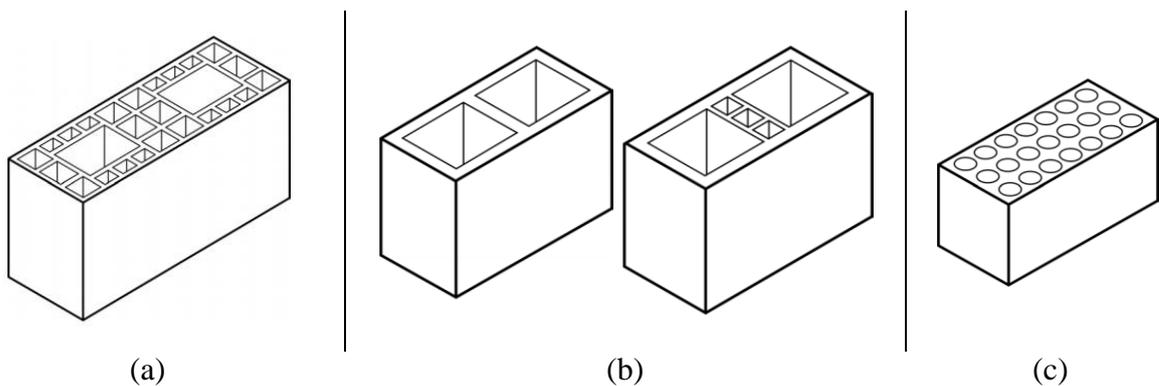
Figura 1 – Blocos cerâmicos estruturais. (a) de paredes vazadas. (b) de paredes maciças, com paredes internas maciças ou vazadas. (c) perfurados. (NBR 15270-2:2005)

Segundo o Council on Tall Buildings and Urban Habitat (1978), as unidades mais antigas utilizadas são as cerâmicas de dimensões retangulares, e estas permanecem com uso largamente difundido na atualidade. A NBR 15270-2 (ABNT, 2005b) define três tipos diferentes de blocos cerâmicos estruturais: de paredes vazadas, de paredes maciças e perfurados (Figura 1).

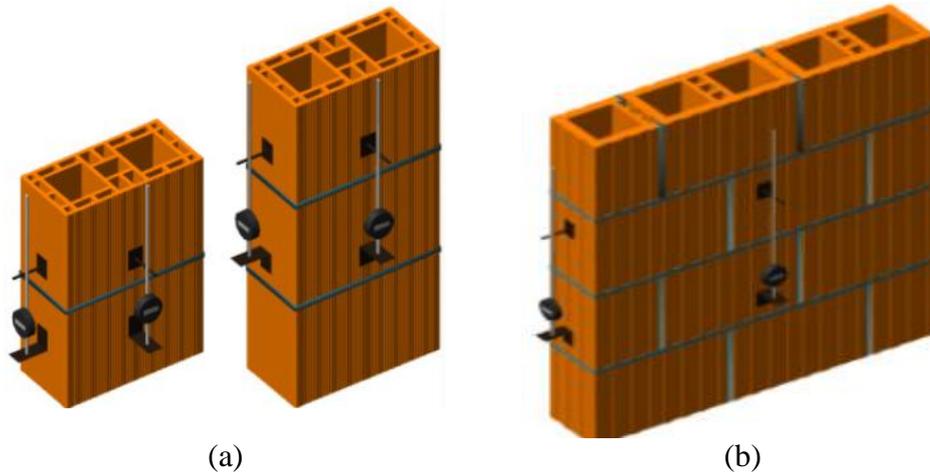
Figura 3 – Representação de (a) prismas de duas e três fiadas e (b) miniparedes ensaiadas por Santos (2008).

Em sua dissertação de mestrado, Santos (2008) ensaiou blocos, prismas e pequenas paredes à compressão, além de analisar seu módulo de elasticidade, visando verificar a influência da geometria das unidades cerâmicas e da resistência das argamassas de assentamento no comportamento mecânico dos elementos. Em seu estudo, o autor combinou blocos cerâmicos de paredes vazadas e maciças com argamassas com resistências variando entre 4 e 17 MPa. Além de caracterizar os blocos e argamassas, foram analisados cinco prismas de duas e três fiadas sobrepostas e quatro pequenas paredes de dois blocos e meio por quatro fiadas de altura. A Figura 3 mostra a geometria dos elementos utilizados, bem como a instrumentação empregada para medição de deslocamentos verticais, a fim de determinar seus módulos de elasticidade.

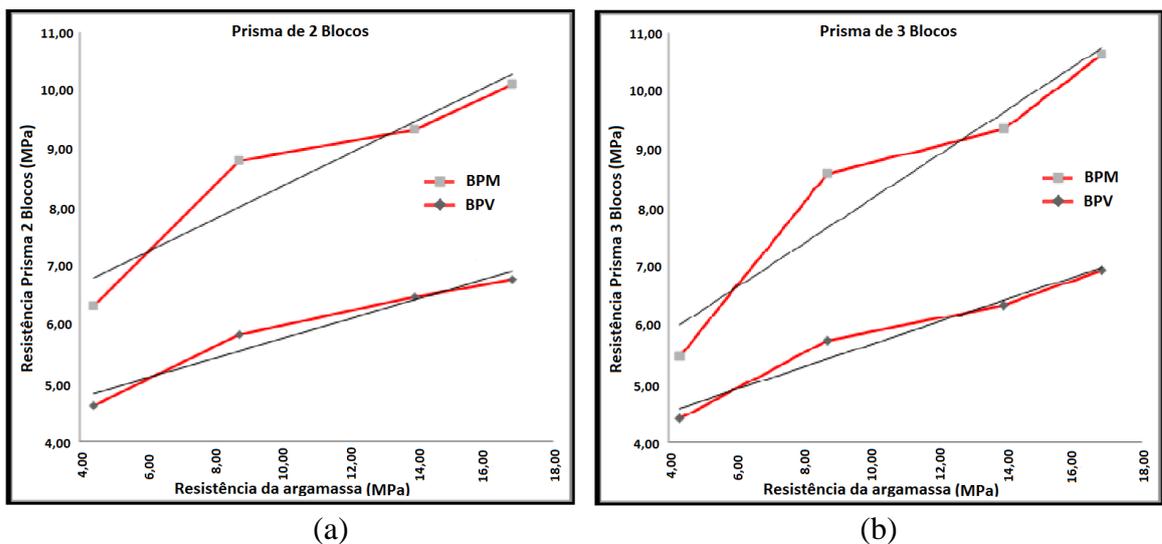
Figura 4 – Incremento da resistência dos prismas de dois (a) e três (b) blocos com o aumento da resistência da argamassa de assentamento (SANTOS, 2008).

Em seus resultados, Santos (2008) verificou que a resistência à compressão dos prismas de dois e três blocos aumentou com o aumento da resistência da argamassa (Figura 4), porém, tal aumento foi, de fato, significativo apenas para os prismas com blocos de paredes maciças (BPM), quando analisado estatisticamente. Também observou que a resistência da argamassa de assentamento representou, aproximadamente, 17 a 20% da resistência dos prismas de blocos com paredes vazadas e entre 28 e 38% para os de blocos com paredes maciças, o que novamente indica maior influência da argamassa quando utilizados blocos de paredes maciças.

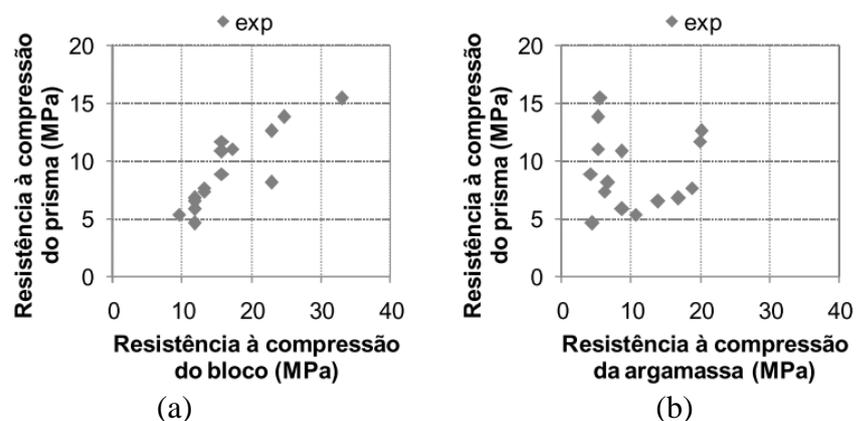
Figura 5 – Rel. entre resultados experimentais de resistências à compressão de (a) bloco e prisma (b) argamassa e prisma. (SILVA et al., 2015)

Silva et al. (2015) também estudaram a correlação entre resistências de blocos cerâmicos, argamassa de assentamento e sua combinação em prismas de dois blocos. Seus resultados foram plotados em dois gráficos, juntamente com os valores obtidos por Mendes (1998), Arantes (2003), Santos (2008) e Rizzatti et al. (2012), de modo a verificar a influência da resistência dos blocos e das argamassas na resistência dos elementos. Conforme pode ser observado na Figura 5, a resistência à compressão da alvenaria aumenta de forma praticamente linear com o aumento da resistência à compressão das unidades, enquanto que, quando a resistência das argamassas é relacionada à dos prismas, os resultados são mais desordenados, não sendo possível afirmar, portanto, que o aumento da resistência da argamassa origina uma alvenaria mais resistente. O mesmo é salientado por Roman et al. (1999), que afirma que "uma argamassa mais forte não implica necessariamente numa parede mais forte. Não há uma relação direta entre as duas resistências". Tais resultados reforçam o conceito de que os blocos são os principais determinantes da resistência das alvenarias.

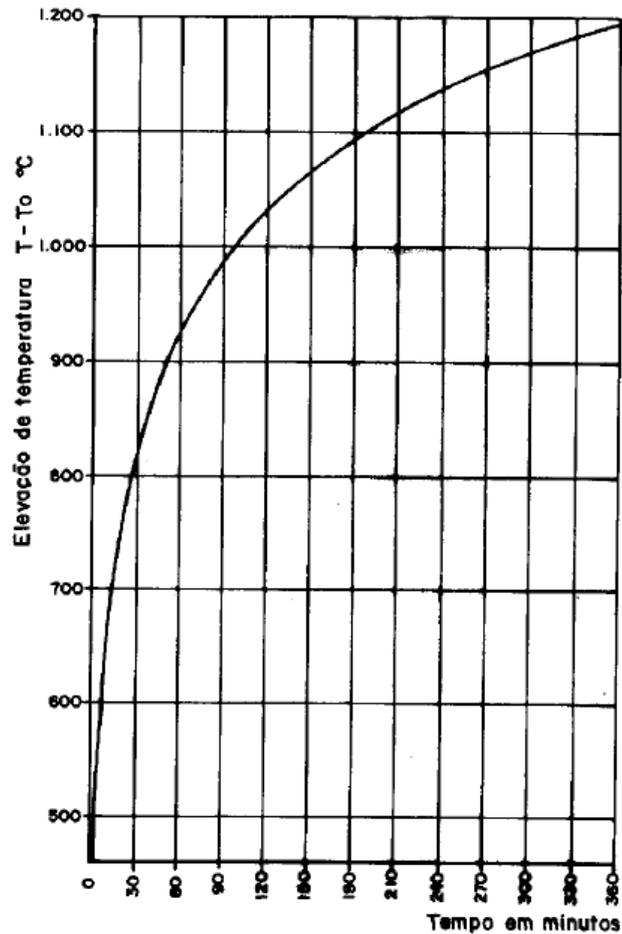
Figura 6 - Curva padrão de temperatura no tempo (NBR 5628:2001).

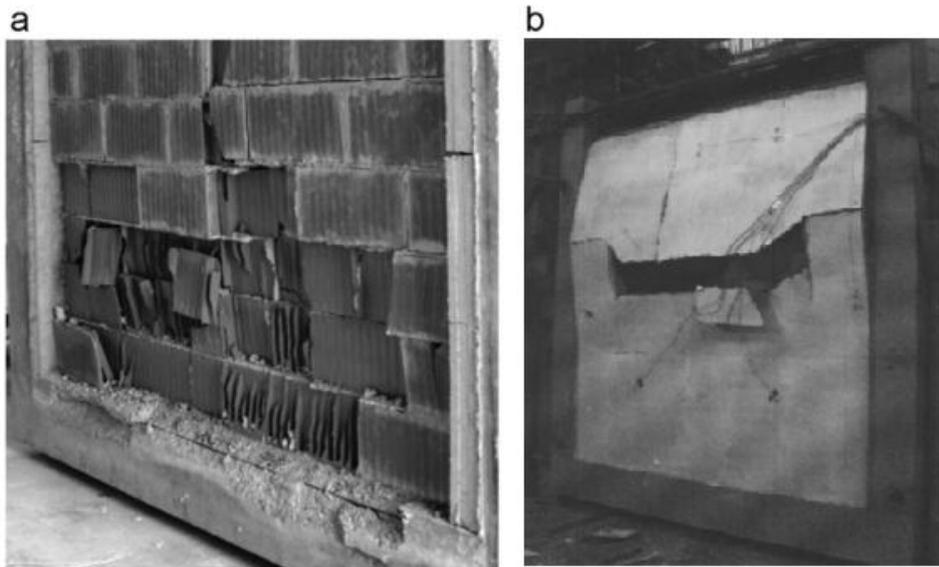
Figura 7 – Ocorrência de Spalling nas paredes estruturais. (a) Com juntas de argamassa tradicional, vista do lado exposto. (b) Com juntas de argamassa colante, vista do lado não exposto (NGUYEN, T.-D.; MEFTAH, 2012).

Em adição, ambas as amostras apresentaram a ocorrência de *spalling* localizados, que se apresentaram em forma de deslocamentos das paredes dos blocos, conforme visualizado na Figura 7, atribuídos à deformação térmica sofrida e aos danos originados nos mesmos. Este comportamento, porém, mostrou-se mais significativo na amostra com juntas finas de argamassa colante do que com argamassa tradicional.

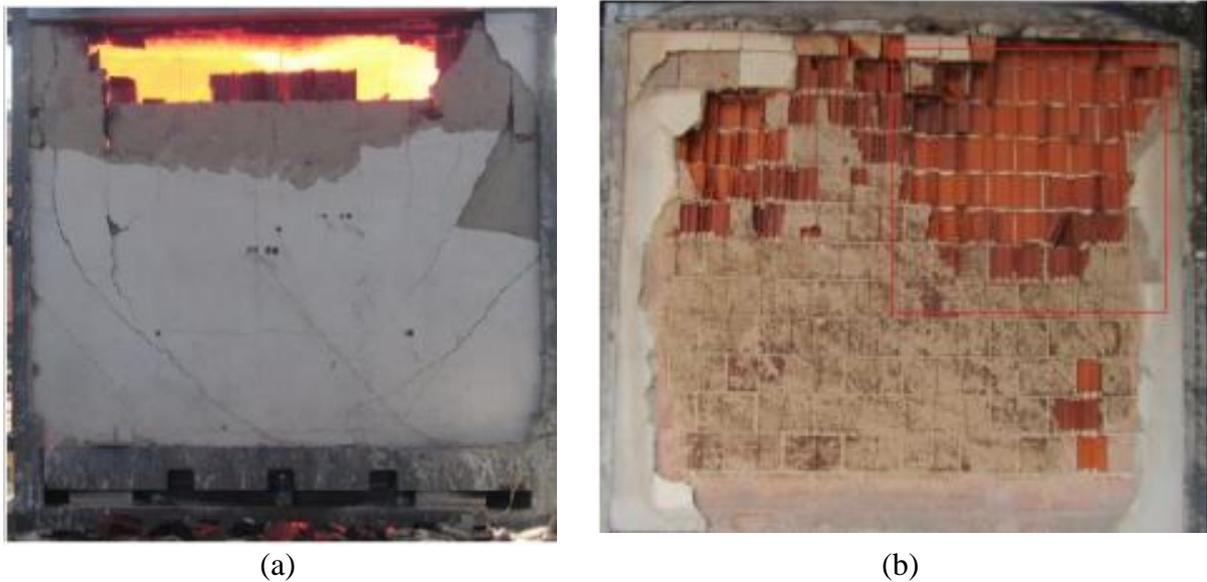
Figura 8 – Alvenarias com função estrutural em altas temperaturas.
 (a) Sem revestimento na face exposta (b) Revestimento em argamassa de 15 mm de espessura na face exposta. (SOUZA, 2017).

Souza (2017) avaliou a influência do revestimento e do carregamento no desempenho térmico de amostras em tamanho real. Em sua pesquisa, o autor verificou o colapso da alvenaria a cerca de 100 minutos do início do ensaio, quando esta foi submetida a um carregamento de 100 kN/m, sem a presença de revestimento na face exposta (Figura 8a). Quando aplicado um revestimento argamassado na face exposta de 15 mm de espessura, a alvenaria, estando sujeita ao mesmo carregamento, manteve sua estabilidade estrutural, apresentando, no entanto, destacamento de todo o revestimento argamassado, além de deslocamento da face exposta do bloco (Figura 8b).

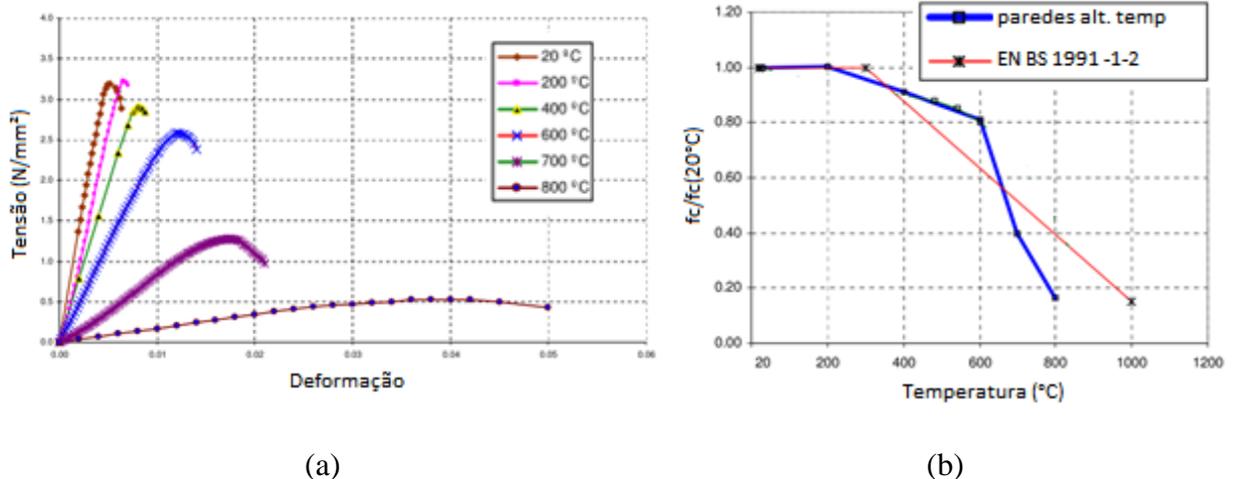
Figura 9 - Comportamento de miniparedes expostas à diferentes taxas de temperatura. a) Diagramas tensão-deformação. b) Redução da resistência à compressão. (AYALA, 2010)

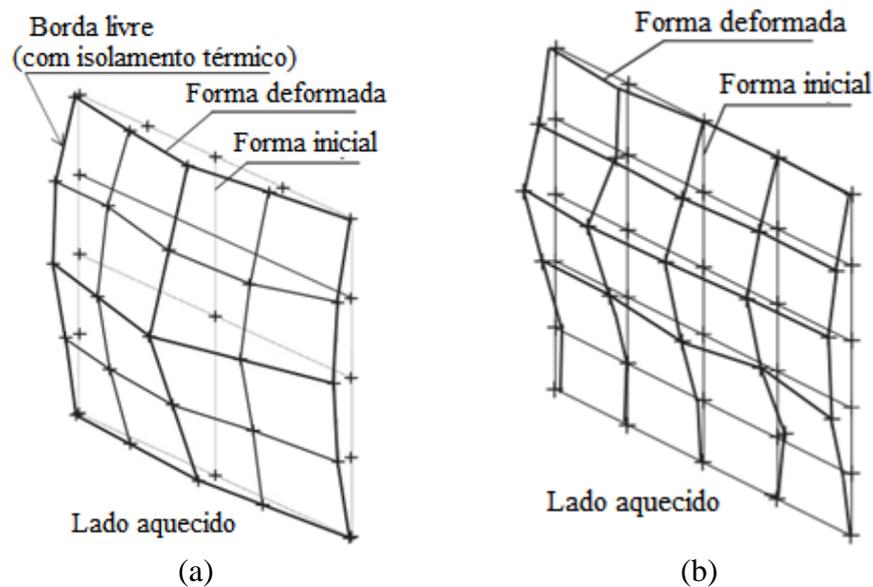
Figura 10 - Deflexões medidas em paredes ensaiadas a altas temperaturas. (a) Parede de vedação. (b) Parede estrutural. (NGUYEN; MEFTAH, 2012).

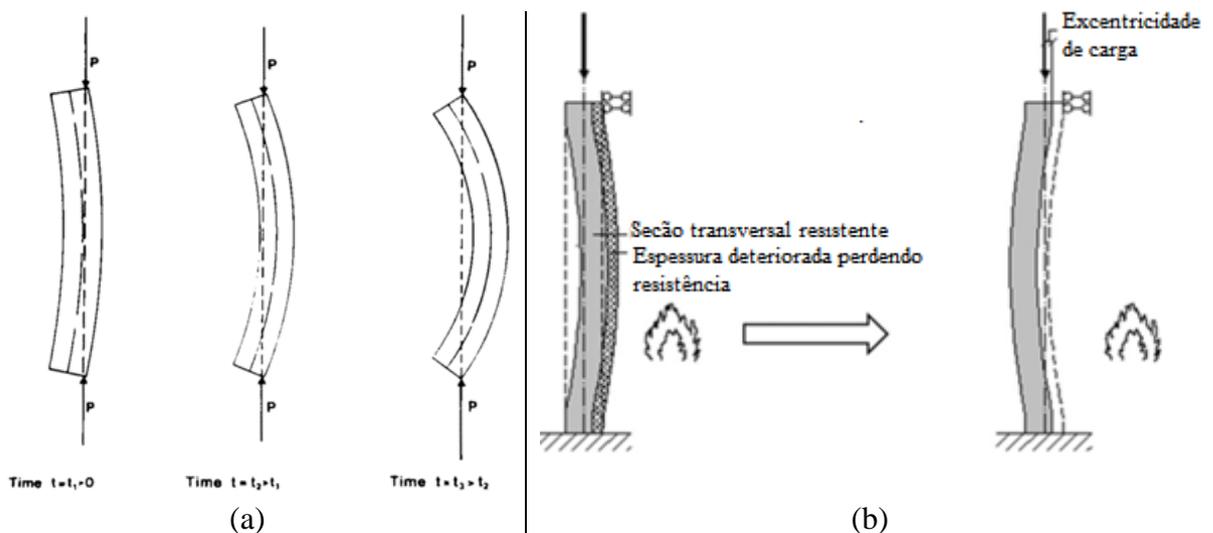
Figura 12 – Deslocamentos horizontais. (a) Aumento da deflexão devido à aplicação de carregamento (BYRNE, 1979) (b) Reversão da deflexão - Reverse Bowing (RUSSO; SCIARRETTA, 2013).

Em contrapartida, Nadjai et al. (2003) trazem o fenômeno conhecido como *reverse bowing*, ilustrado por Russo e Sciarretta (Figura 12), que admite que, ao ocorrer a degradação da superfície exposta ao fogo, é originado um carregamento excêntrico em direção ao fogo, que nesta análise, se o carregamento for grande o suficiente, reverte o sentido da deflexão, mitigando os efeitos da expansão térmica. São duas explicações diferentes para o fenômeno, mas ambas identificam o carregamento como um fator importante para o comportamento estrutural de uma parede submetida à situação de incêndio.

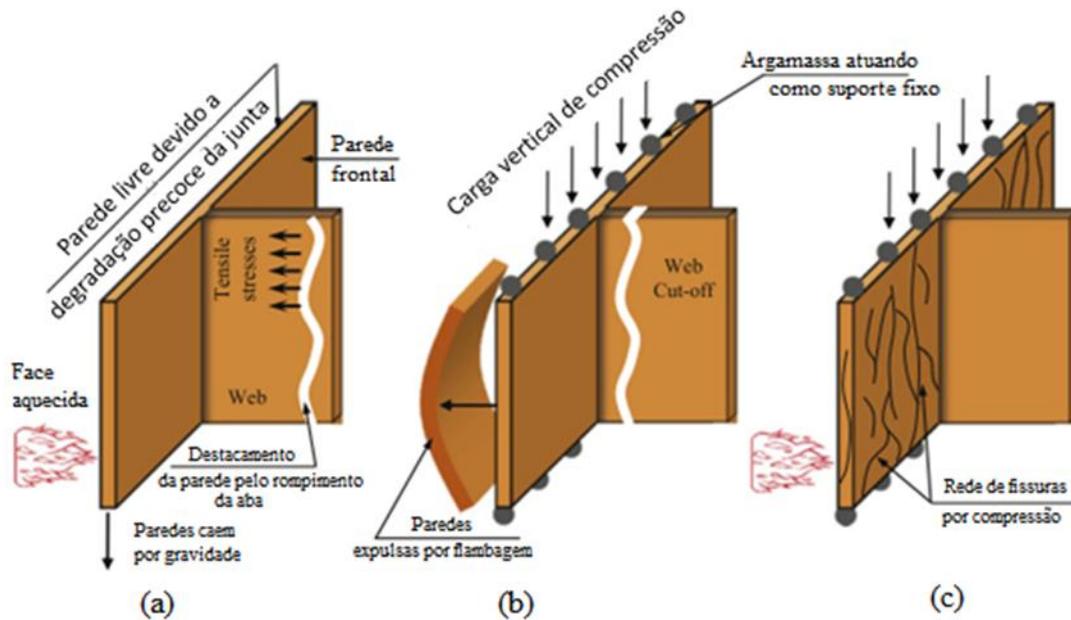
Figura 13 – Representação dos modos de ruptura observados em blocos cerâmicos. (a) Destacamento. (b) Flambagem. (c) Esmagamento. (NGUYEN; MEFTAH, 2012).

Nguyen e Meftah (2012), ao observarem em sua pesquisa a ocorrência de deslocamentos das paredes dos blocos cerâmicos, atribuíram alguns mecanismos como causas do fenômeno, conforme ilustrado pela Figura 13. Os autores identificaram, através de uma câmera de alta velocidade, que, para alguns blocos, o deslocamentos consistia em um destacamento da parte frontal dos mesmos, que caíam sem que se fragmentassem. Aparentemente, neste caso, o *spalling* se dava devido ao rompimento das abas internas, que delimitam os orifícios dos blocos (Figura 13a).

Por último, e menos frequentes, foram identificados blocos que romperam em pequenos pedaços, devido a um possível esmagamento (Figura 13c). Aparentemente, estes casos ocorreram devido a falhas ou defeitos pré-existentes nos blocos, e não a um comportamento intrínseco da cerâmica, de ser quebradiça quando aquecida e comprimida.

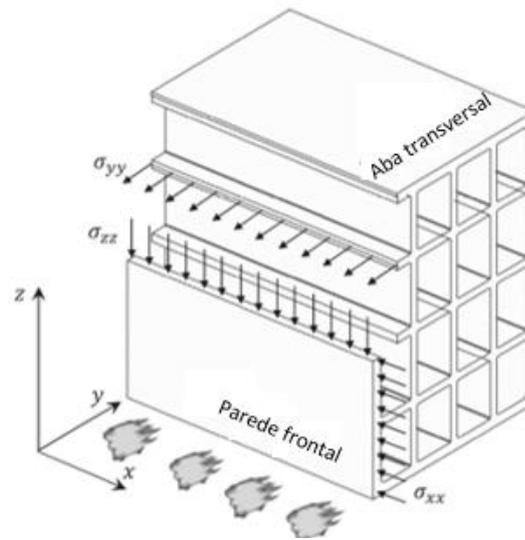
Figura 14 – Componentes de tensão em um bloco exposto a altas temperaturas (NGUYEN; MEFTAH, 2014)

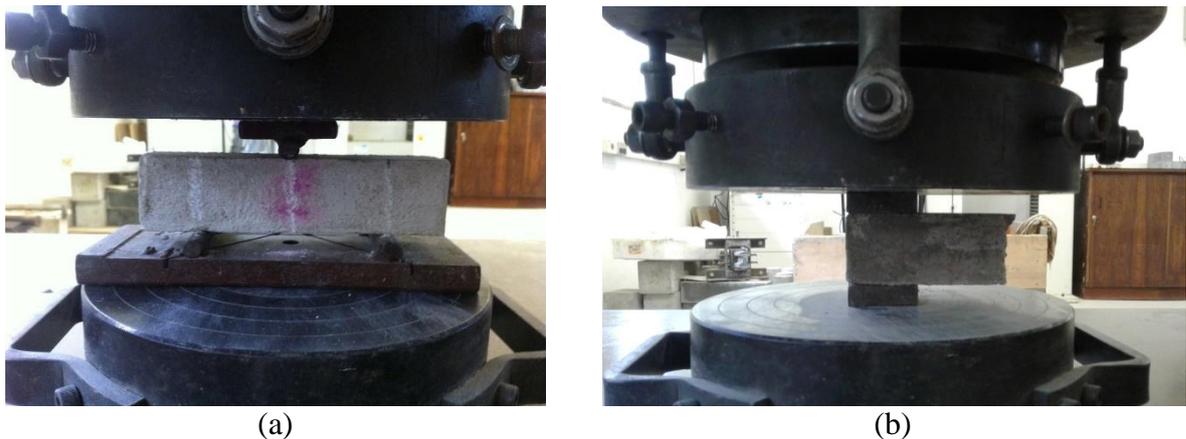
Figura 17 – Ensaio de (a) resistência à tração na flexão e (b) compressão nas argamassas.

ensaios para determinação do módulo de elasticidade das mesmas. Os ensaios de resistência à tração na flexão, conforme determinado pela norma indicada, foram realizados em três corpos de prova prismáticos de 4 x 4 x 16 cm por traço (Figura 17a), e os ensaios de compressão foram realizados com corpos de prova cúbicos de 4 x 4 x 4 cm, adaptando-se as metades oriundas do rompimento dos corpos de prova na flexão, totalizando, portanto, seis amostras por traço (Figura 17b).

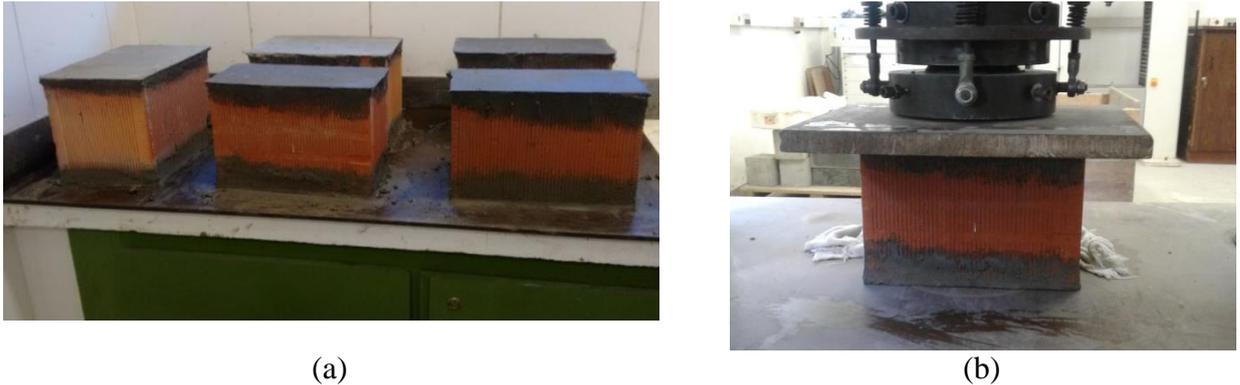
Figura 19 – (a) Capeamento dos blocos cerâmicos para ensaio de resistência à compressão. (b) Posicionamento na prensa para realização do ensaio.

Foi realizado, para caracterização mecânica, ensaio para verificação da resistência à compressão dos mesmos, conforme descrito pelo Anexo C da norma brasileira NBR 15270-3 (ABNT, 2005). Para este ensaio, os blocos foram previamente capeados com argamassa rica em cimento, de acordo com a norma supracitada, a fim de obter uma superfície plana para aplicação do carregamento, e imersos em água durante pelo menos 6 horas, para que o ensaio à compressão fosse realizado com o bloco saturado. Foi utilizada uma placa metálica rígida para ampliar a área de aplicação da carga, visando distribuição uniforme na superfície do bloco. A Figura 19 mostra o processo de capeamento dos blocos e a preparação para o rompimento na prensa.

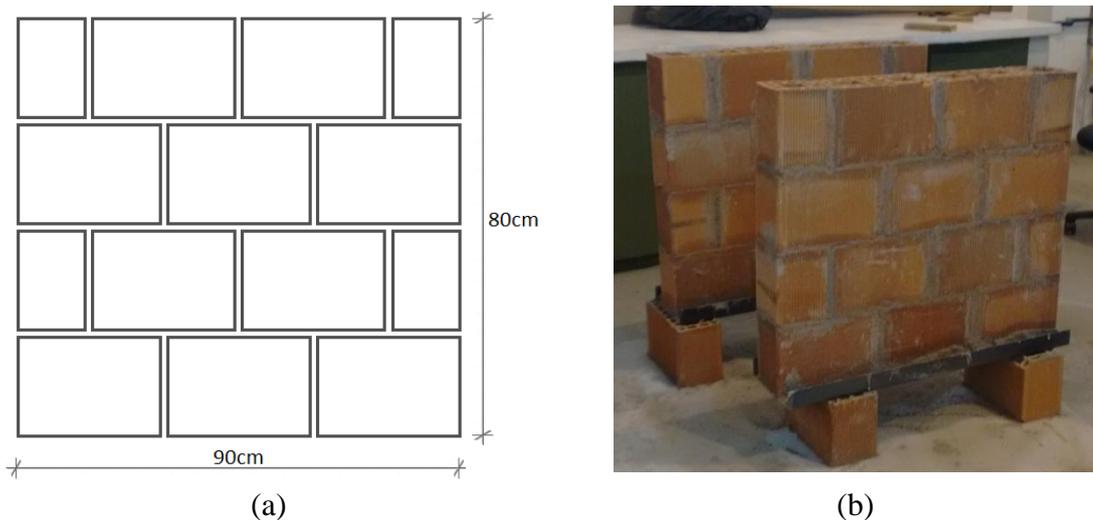
Figura 22 – Miniparedes ensaiadas. (a) Desenho esquemático.
(b) Amostras construídas.

As paredes foram construídas com os blocos e argamassas especificados no item 4.2. Devido às restrições do tamanho do forno, as amostras ensaiadas foram executadas com dimensões de 90 x 80 cm, se tratando, portanto, de miniparedes. Estas foram construídas sobre um perfil metálico de chapa dobrada em forma de U, a fim de permitir seu deslocamento no interior do laboratório. A disposição dos blocos nas fiadas, bem como as dimensões das miniparedes, estão especificadas na Figura 22.

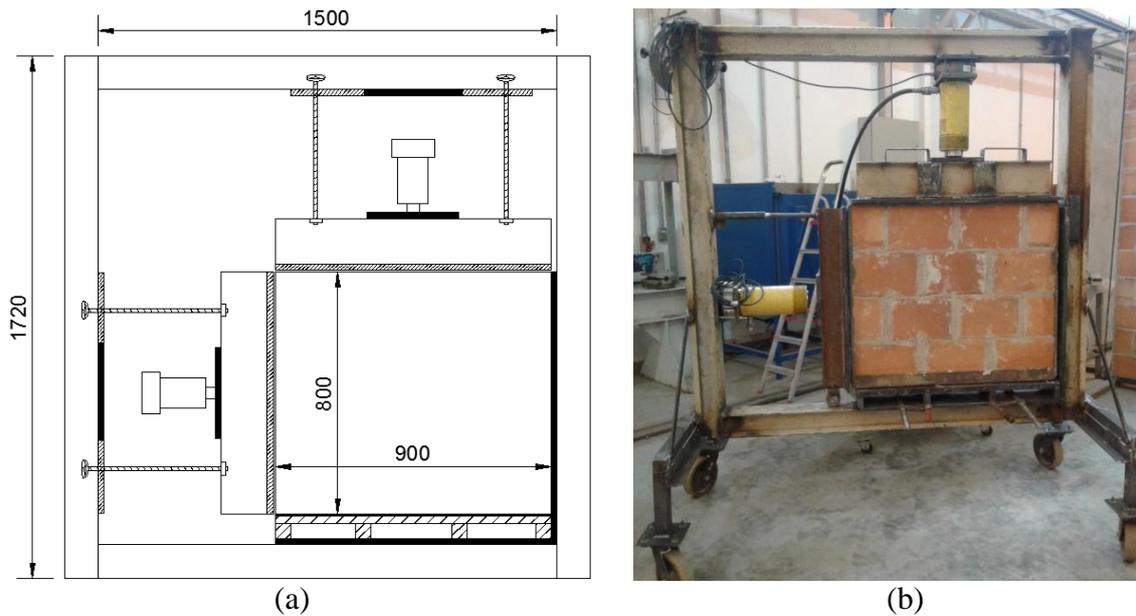
Figura 23 – Esquema do quadro de reação utilizado para os ensaios.

Utilizaram-se dois macacos hidráulicos durante os ensaios, um para aplicação do carregamento vertical e outro para o confinamento lateral das miniparedes. Ambos foram acoplados a células de carga para monitoramento dos incrementos de carga sofridos. O esforço realizado pelos macacos foi distribuído nas faces das paredes por meio de perfis metálicos devidamente posicionados. O desenho esquemático do equipamento planejado para a realização do ensaio e o equipamento já montado pode ser visto na Figura 23.

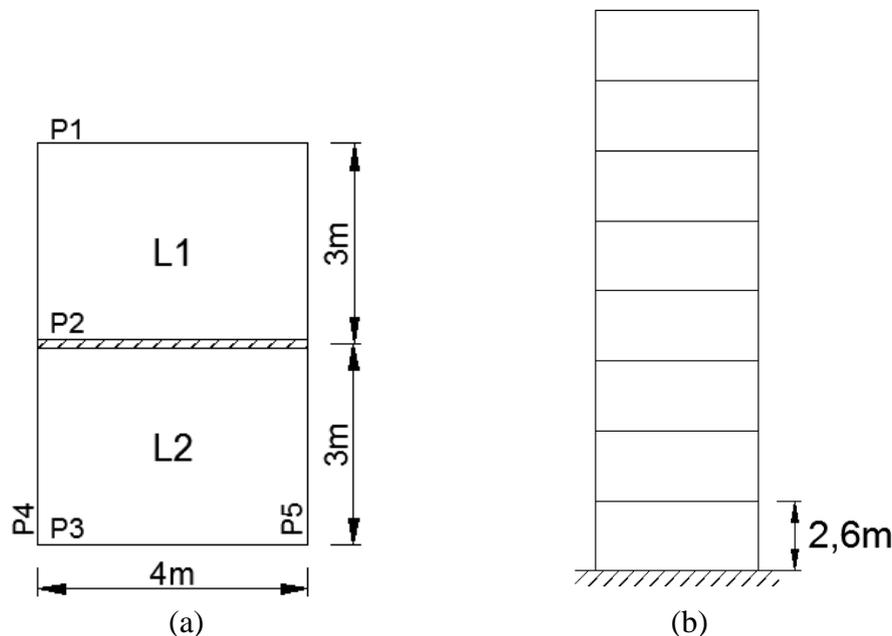
Figura 25 – Esquema estrutural do edifício fictício. (a) Planta.
(b) Elevação.

As cargas aplicadas sobre as amostras foram calculadas de forma que as mesmas recebessem carregamento de acordo com o que é prescrito pela NBR 6120 - Cargas para o cálculo de estruturas de edificações (ABNT, 1980). Para uma estimativa de carregamento, utilizou-se uma planta de edificação simplificada, contendo apenas duas lajes e oito pavimentos, conforme esquematizado na Figura 25.

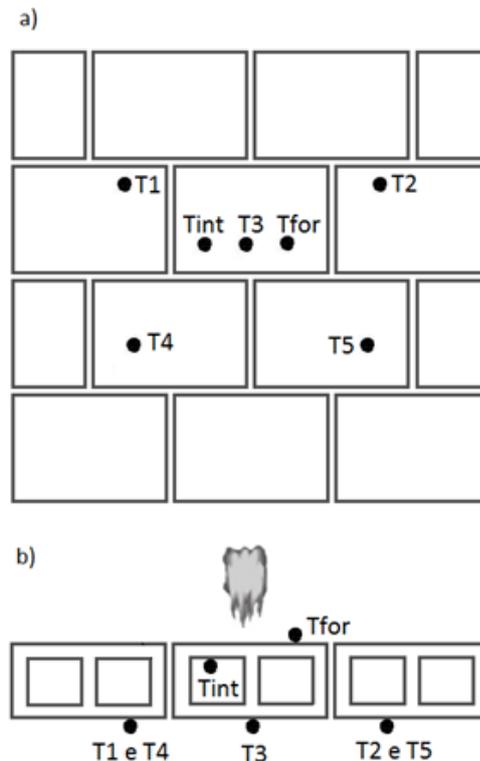
Figura 26 - Posição dos termopares nas amostras. (a) Vista frontal. (b) Vista em planta

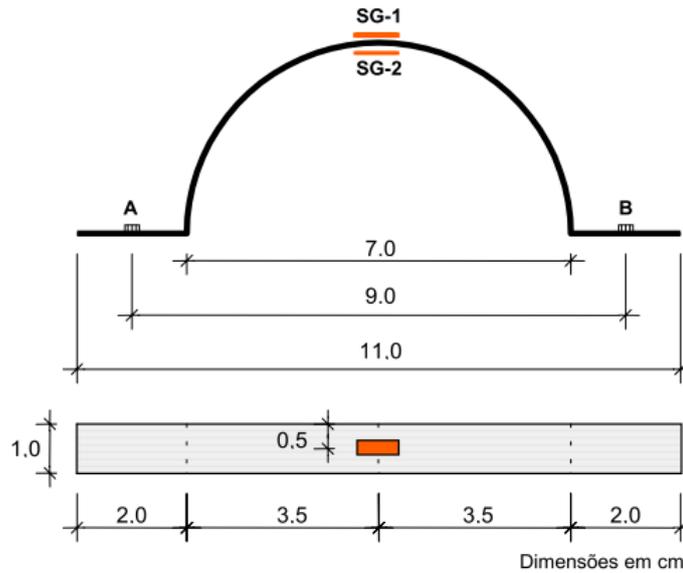
Figura 28 – Características geométricas dos *clip-gages* confeccionados para leitura de deslocamentos superficiais (BEBER, 2003).

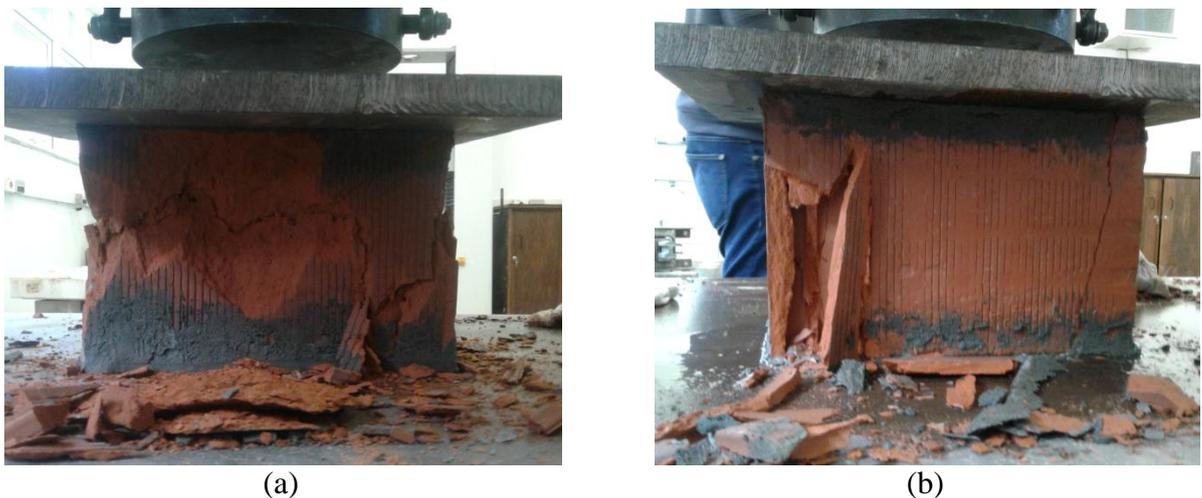
Figura 32 – Ruptura à compressão de blocos de (a) paredes maciças
(b) paredes vazadas

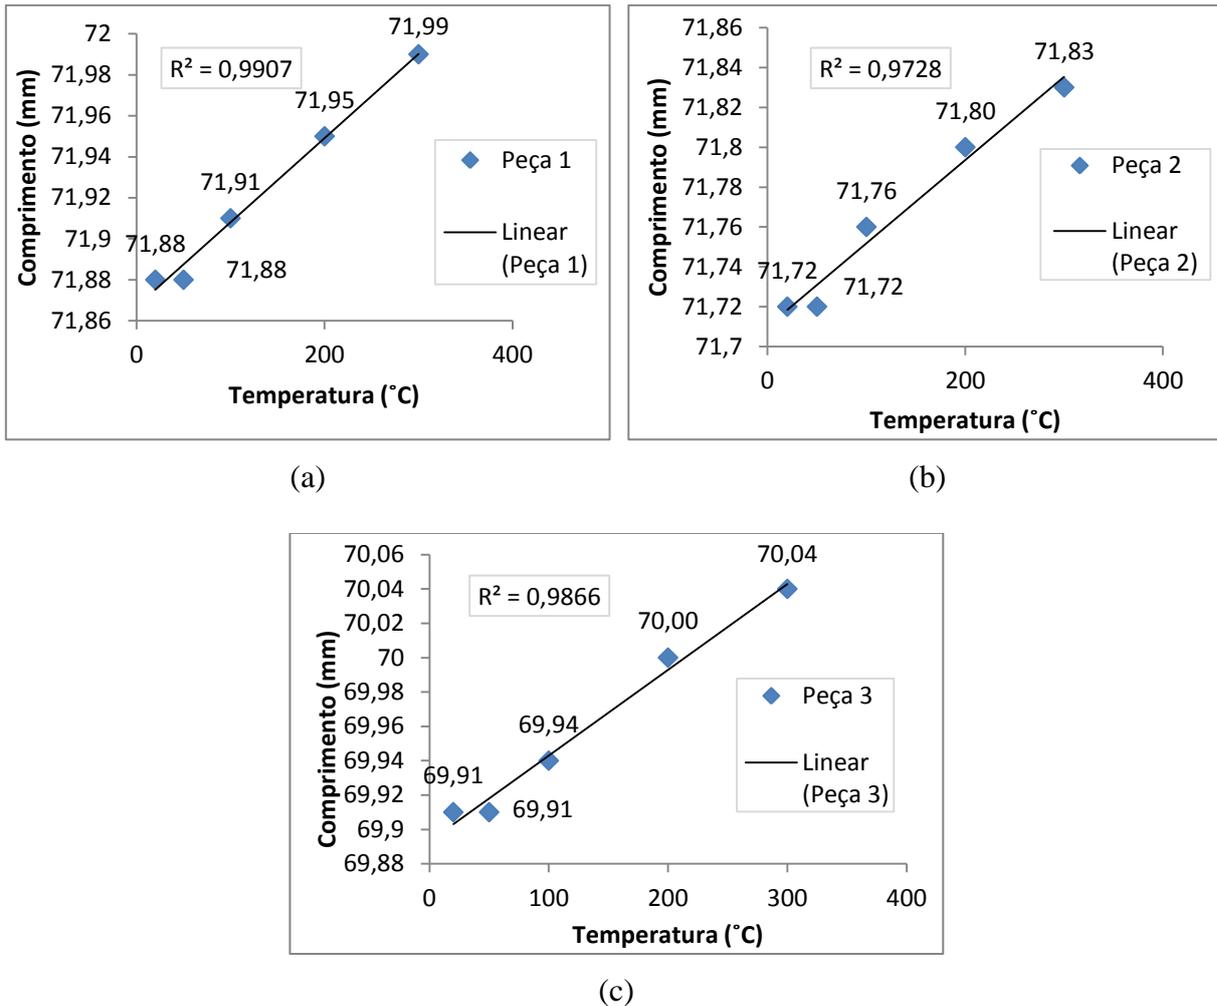
Figura 34 – Expansão térmica de três amostras cerâmicas. (a) Peça 1. (b) Peça 2. (c) Peça 3.

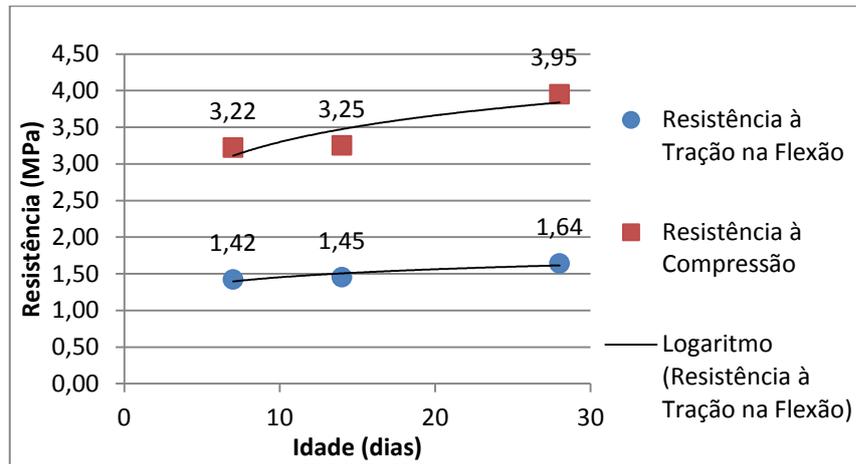
Figura 35 – Resistência à tração na flexão e à compressão da argamassa de 4 MPa, aos 7, 14 e 28 dias.

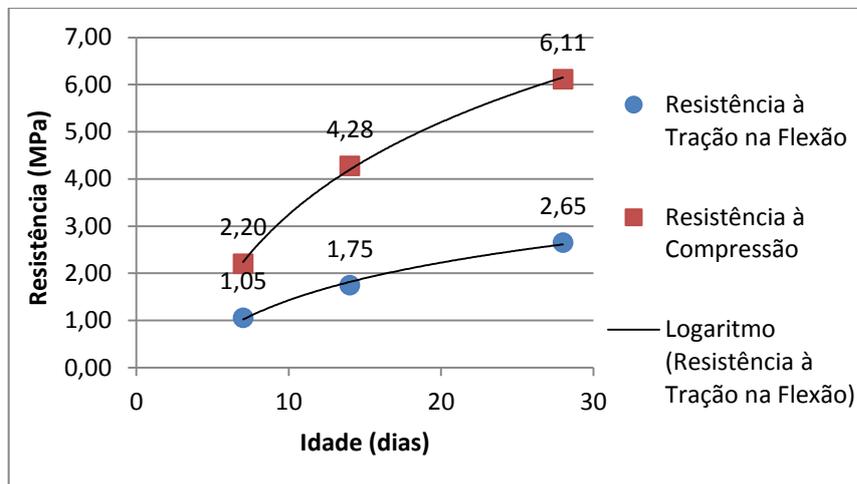
Figura 36 - Resistência à tração na flexão e à compressão da argamassa de 6 MPa aos 7, 14 e 28 dias.

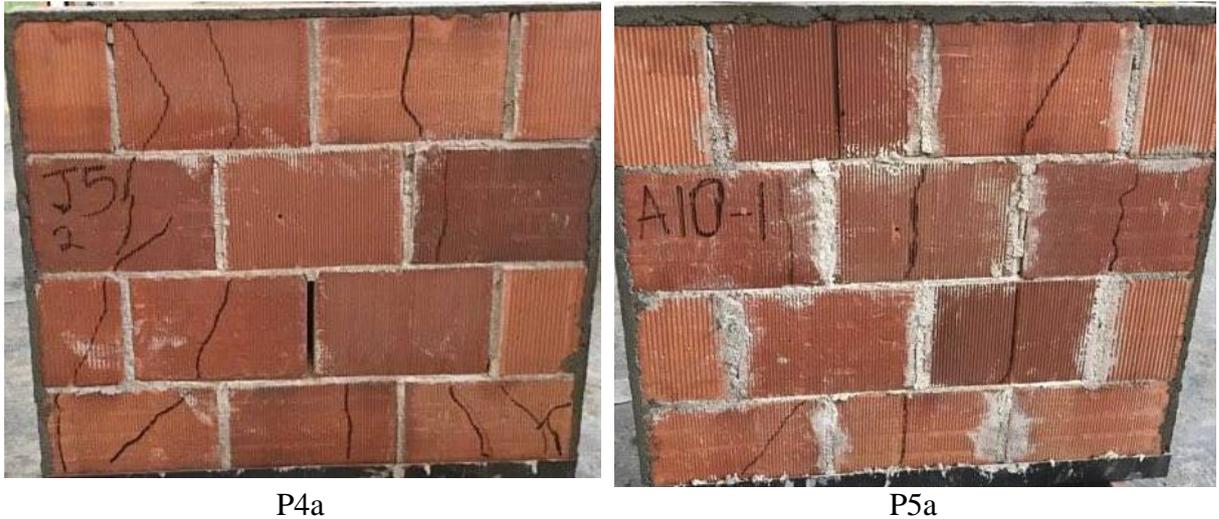
Figura 38 – Padrão de fissuração das amostras na face exposta às altas temperaturas.

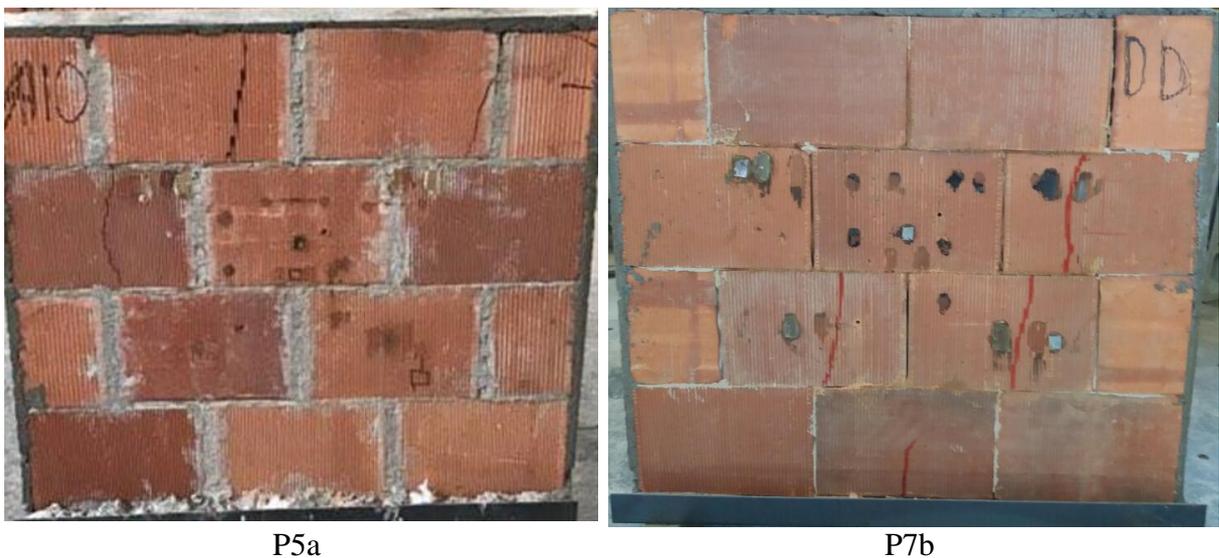
Figura 39 – Padrão de fissuração das amostras na face oposta ao aquecimento.

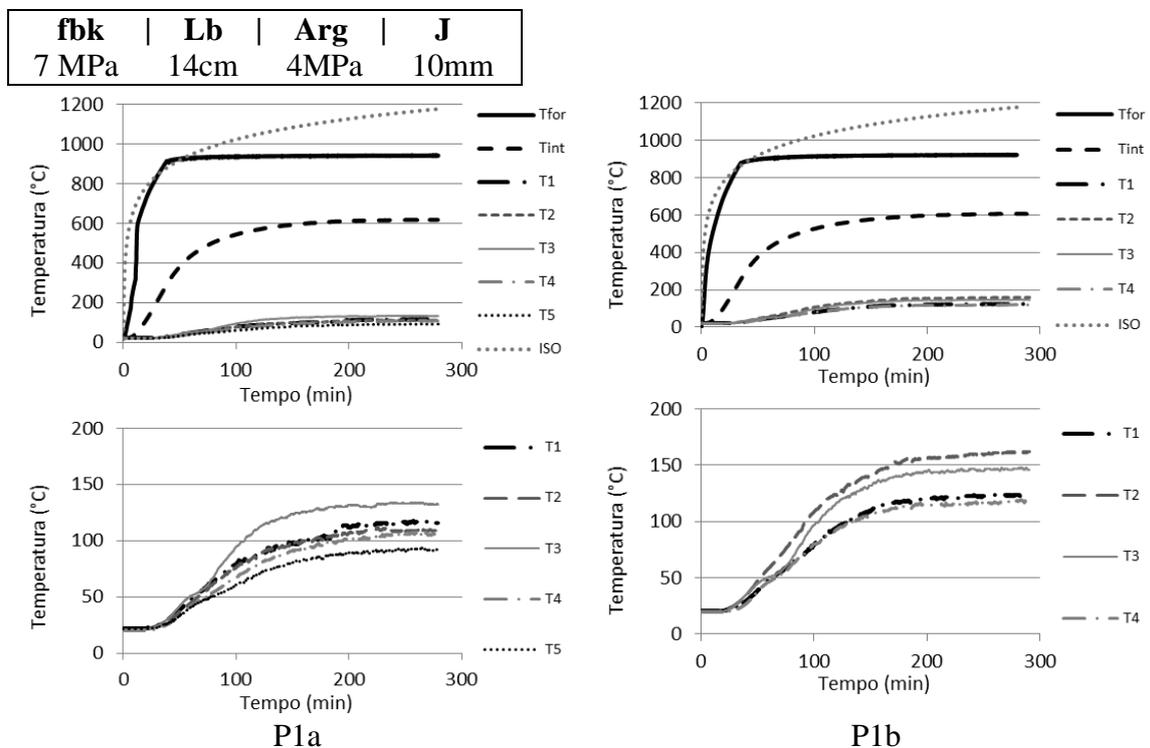
Figura 41 – Temperaturas registradas nas amostras de bloco B1, argamassa 4 MPa e junta 10 mm.

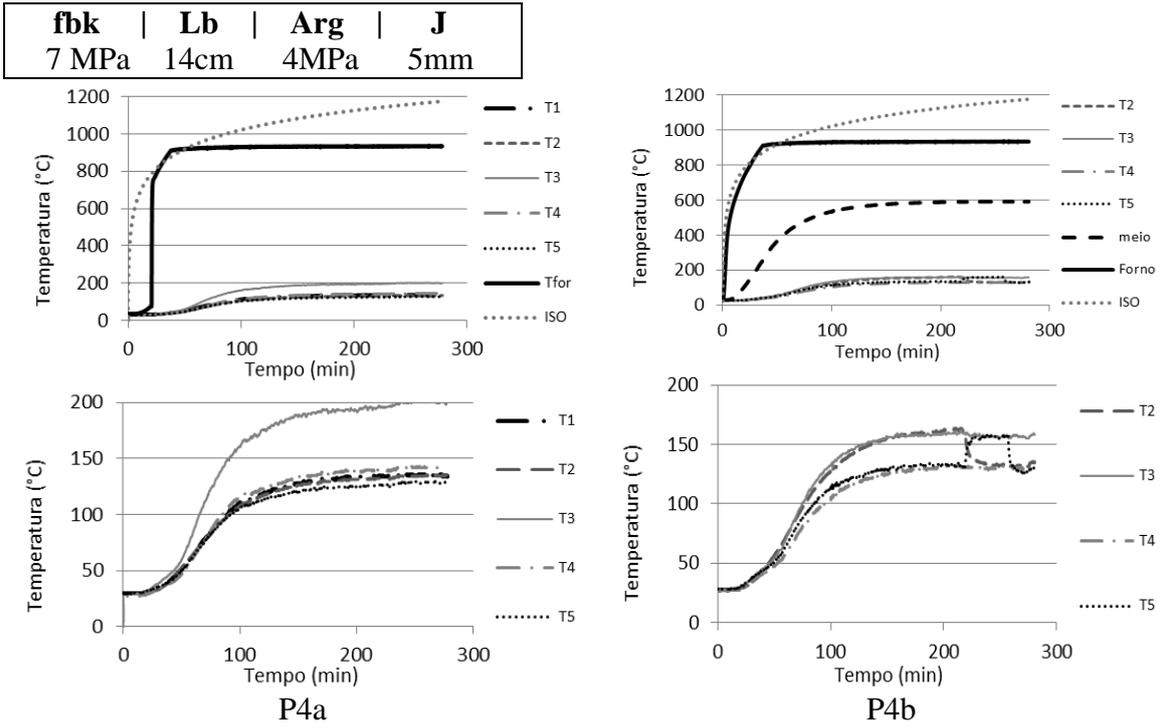
Figura 44 – Temperaturas registradas nas amostras de bloco B1, argamassa 4 MPa e junta 5 mm.

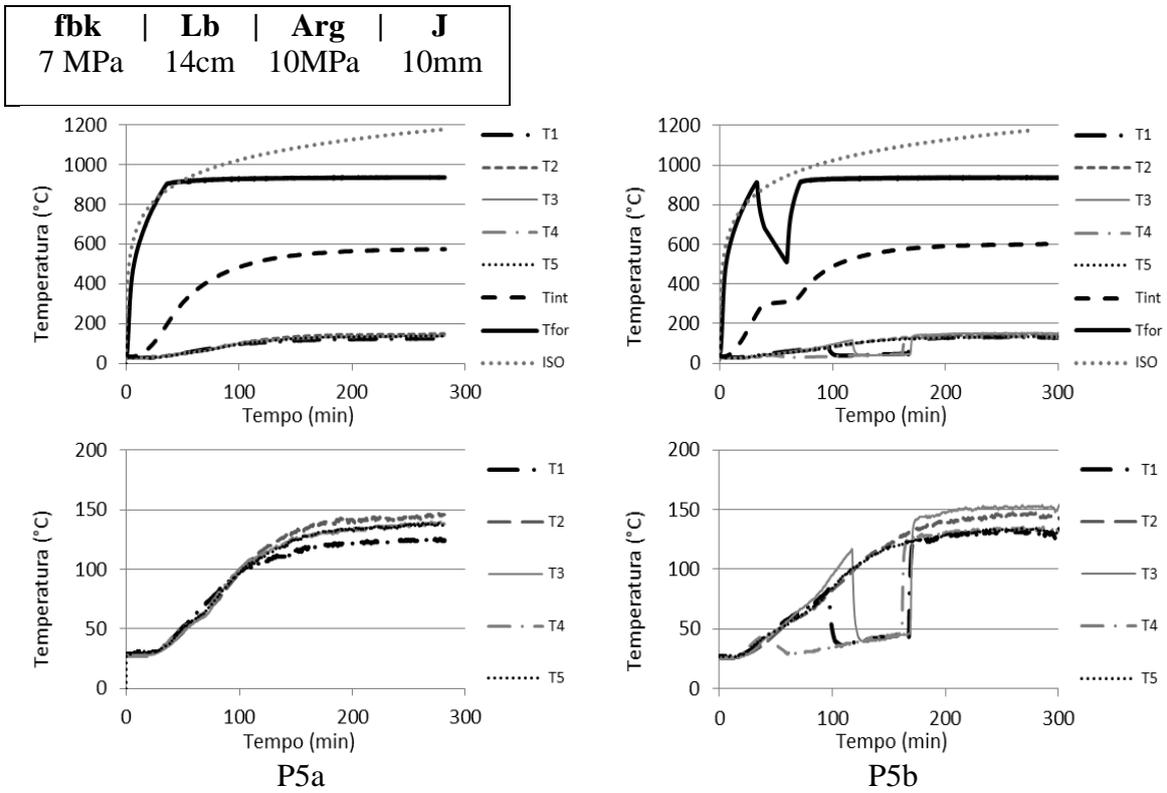
Figura 45 – Temperaturas registradas nas amostras de bloco B1, argamassa 10 MPa e junta 10 mm.

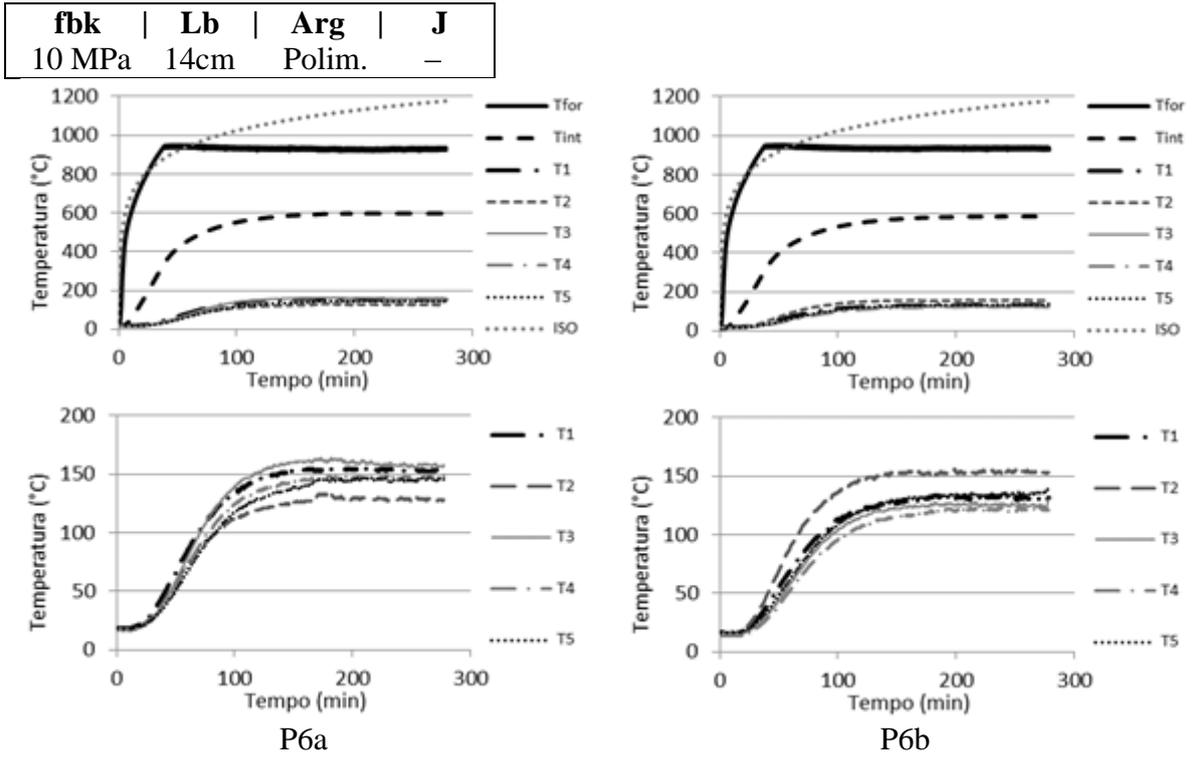
Figura 46 – Temperaturas registradas nas amostras de bloco B2 e junta de argamassa polimérica.

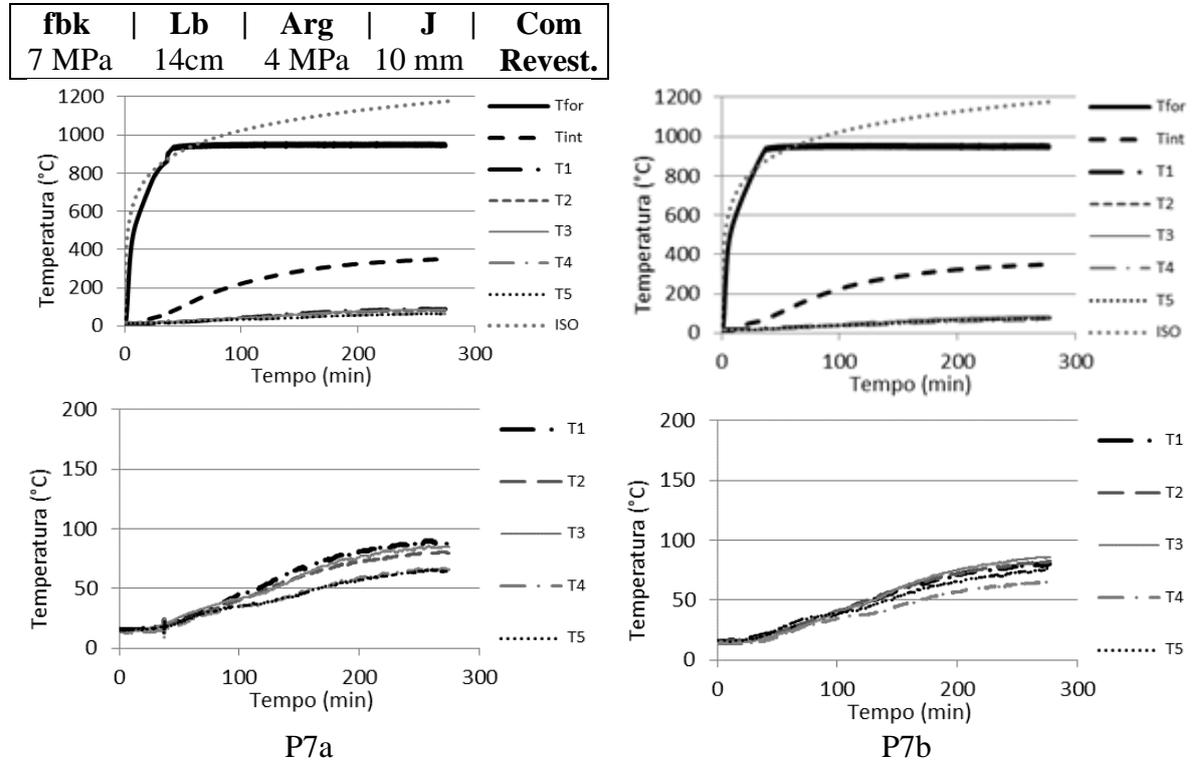
Figura 47 – Temperaturas registradas nas amostras de bloco B1, argamassa 4 MPa, junta 10 mm e revestimento de argamassa na face exposta.

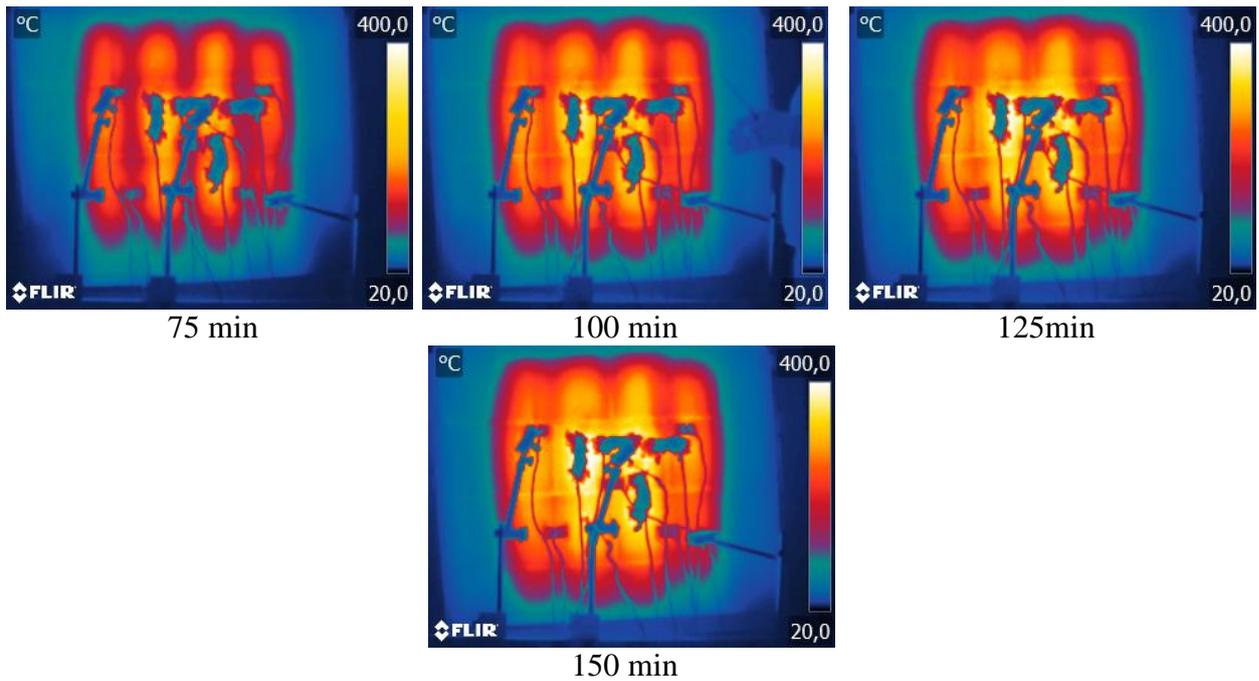
Figura 49 – Imagens termográficas da face não exposta ao fogo aos 0, 25, 50, 75, 100, 125 e 150 minutos de ensaio – P2b.
