Universidade Federal do Rio Grande do Sul
Escola de Engenharia
Programa de Pós-Graduação em Engenharia Civil

**AVALIAÇÃO DA SUSCETIBILIDADE DA ALVENARIA
ESTRUTURAL A DANOS POR EXPOSIÇÃO A ALTAS
TEMPERATURAS COM MEDIDAS DE CONTROLE DA
DILATAÇÃO**

Porto Alegre
2017

Dissertação de Mestrado apresentada ao Programa de Pós-
Graduação em Engenharia Civil da Universidade Federal do Rio
Grande do Sul, como parte dos requisitos para obtenção do título de
Mestre em Engenharia.

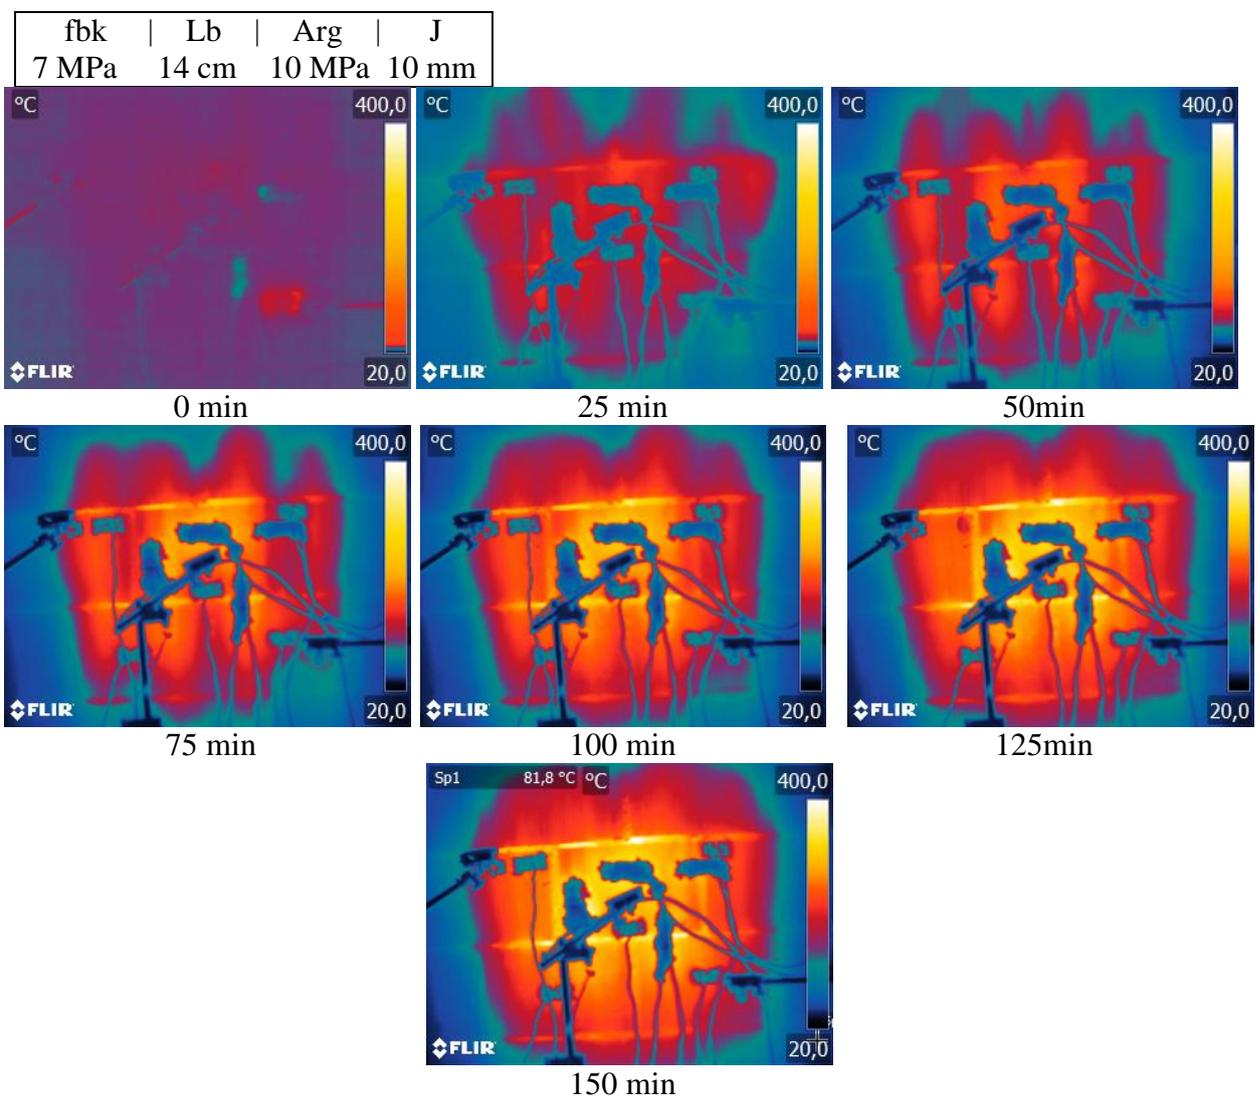
Figura 52 – Imagens termográficas da face não exposta ao fogo aos 0, 25, 50, 75, 100, 125 e 150 minutos de ensaio – P5a.

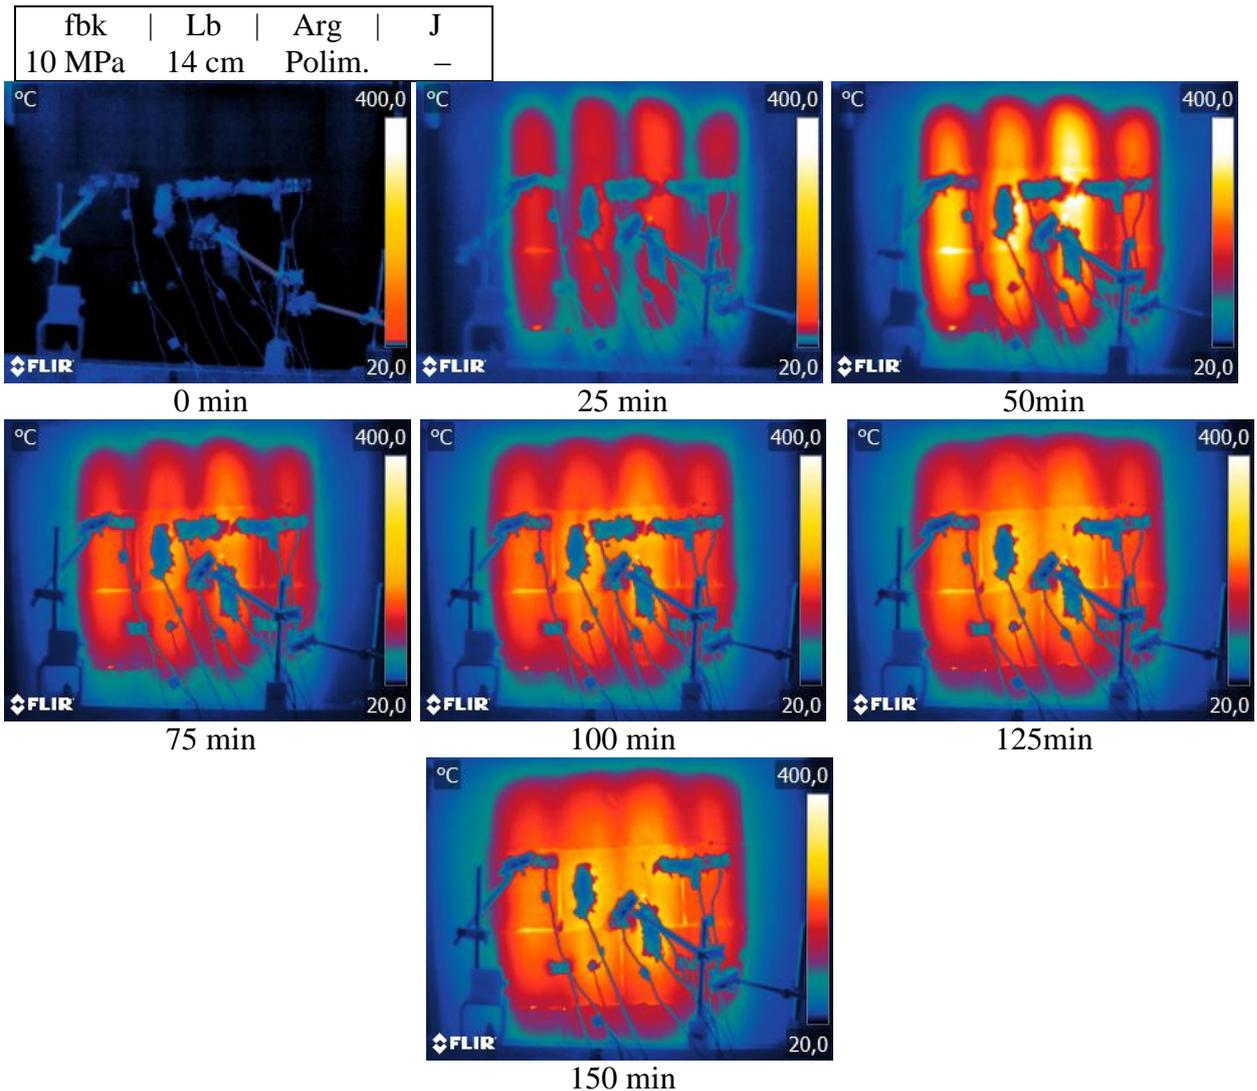
Figura 53 – Imagens termográficas da face não exposta ao fogo aos 0, 25, 50, 75, 100, 125 e 150 minutos de ensaio – P6a.

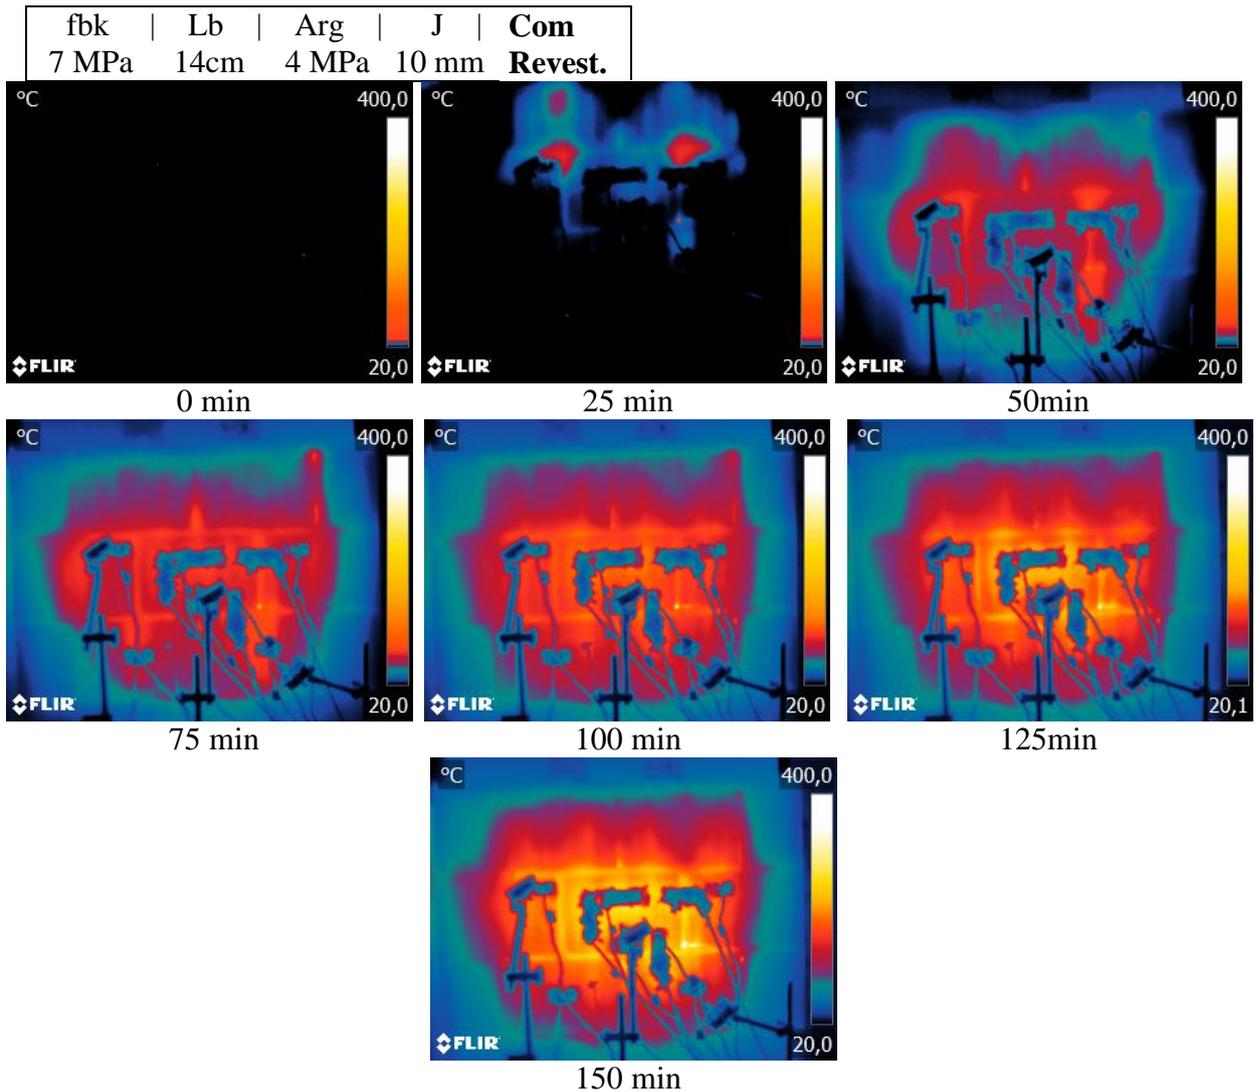
Figura 54 – Imagens termográficas da face não exposta ao fogo aos 0, 25, 50, 75, 100, 125 e 150 minutos de ensaio – P7b.

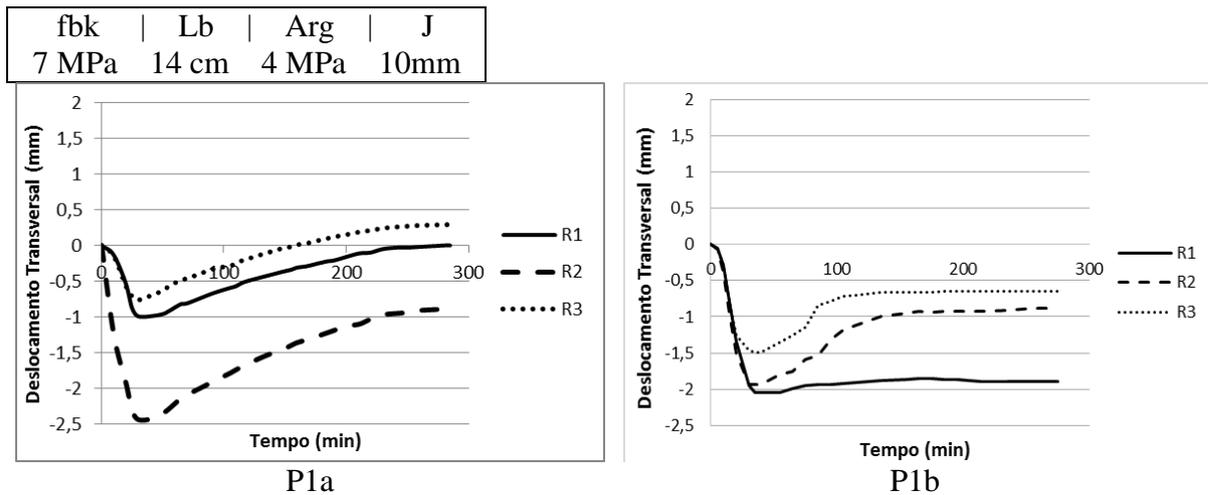
Figura 55 – Deslocamento transversal das amostras de bloco B1, argamassa 4 MPa e junta 10 mm.

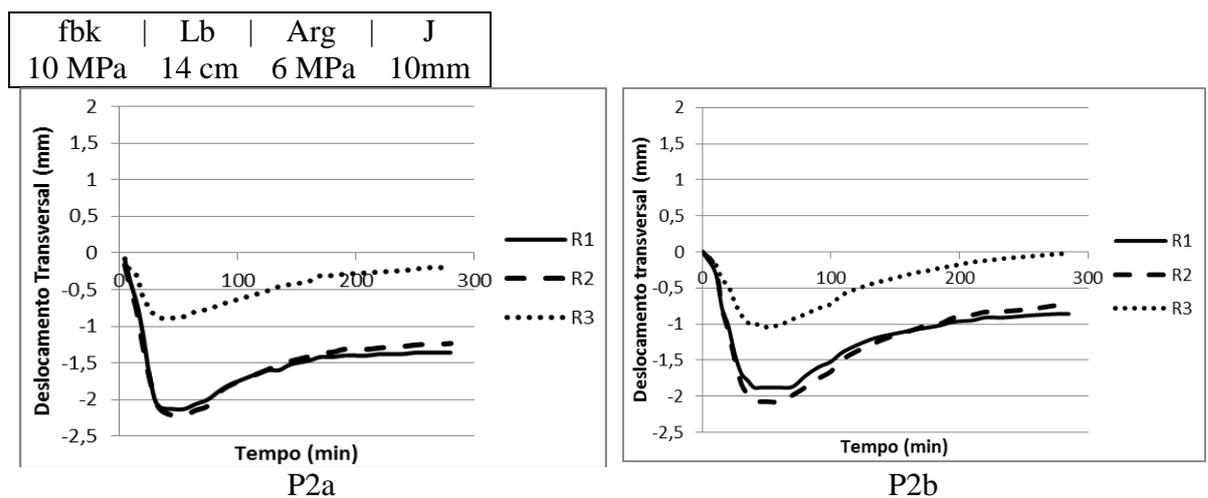
Figura 56 – Deslocamento transversal das amostras de bloco B2, argamassa 6 MPa e junta 10 mm.

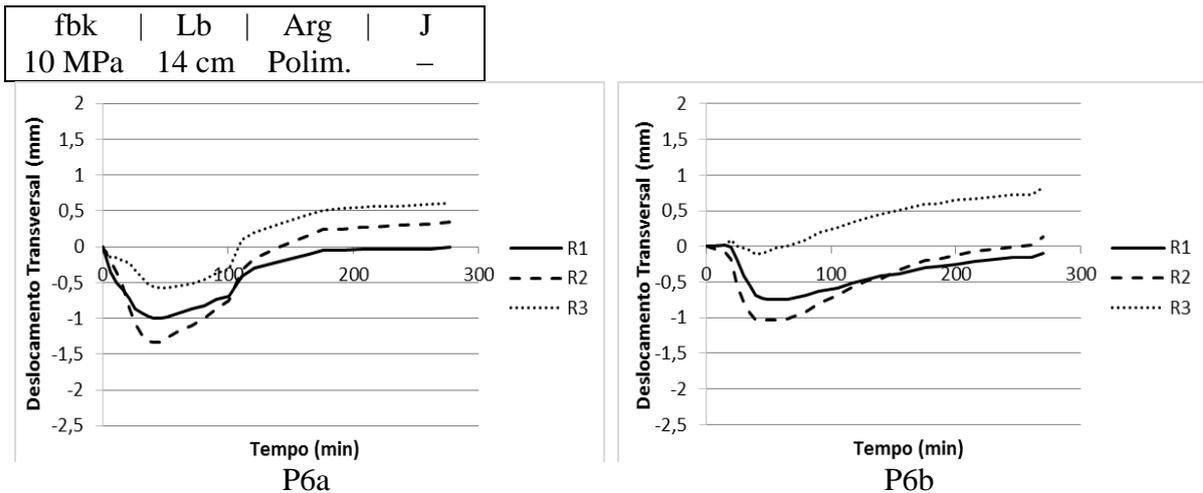
Figura 60 – Deslocamento transversal das amostras de bloco B2 e junta de argamassa polimérica.

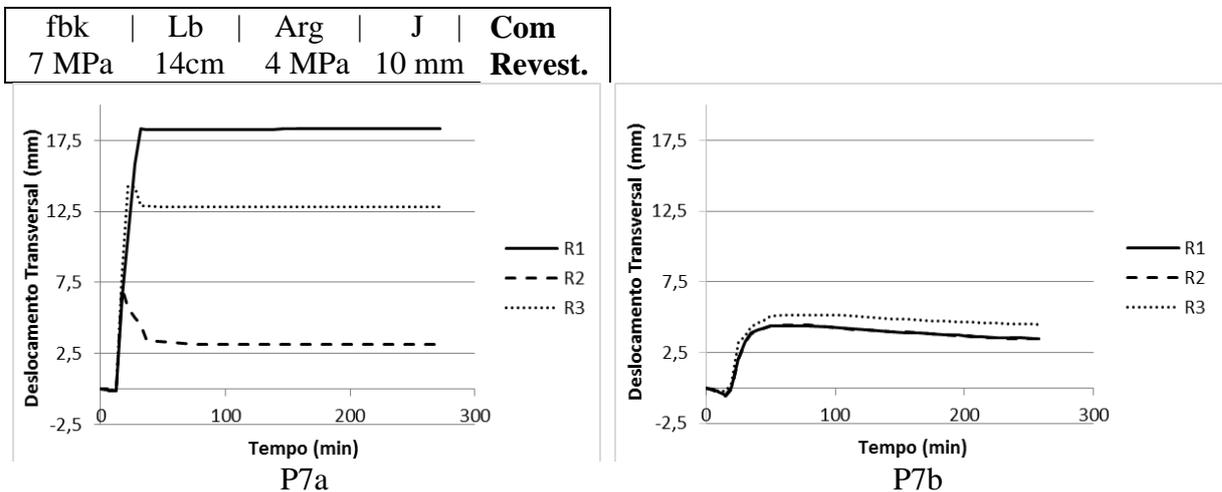
Figura 61 – Deslocamento transversal das amostras de bloco B1, argamassa 4 MPa, junta 10 mm e revestimento de argamassa na face exposta.

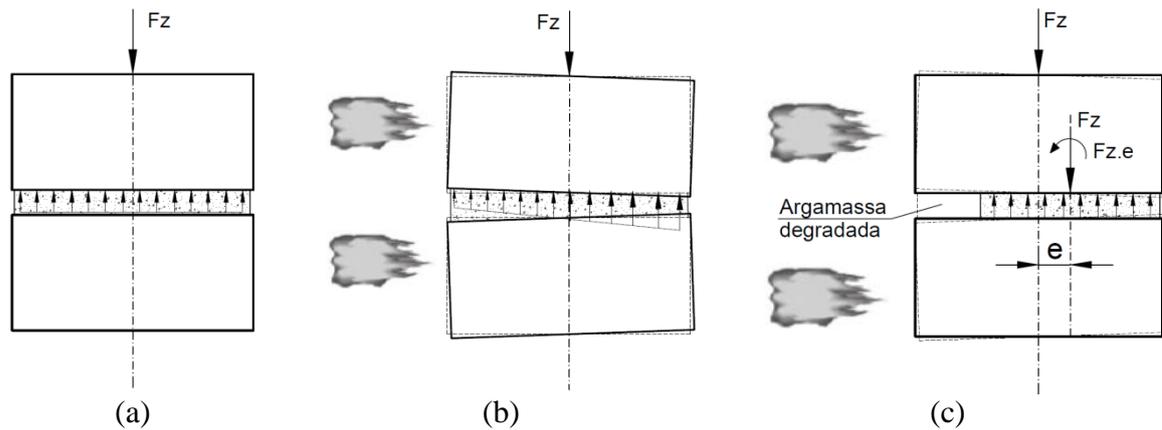
Figura 62 – Mecanismos de deflexão e reversão dos deslocamentos transversais (a) Situação inicial. (b) Deflexão devido à dilatação da face exposta. (c) Reversão da deflexão devido à degradação da argamassa.

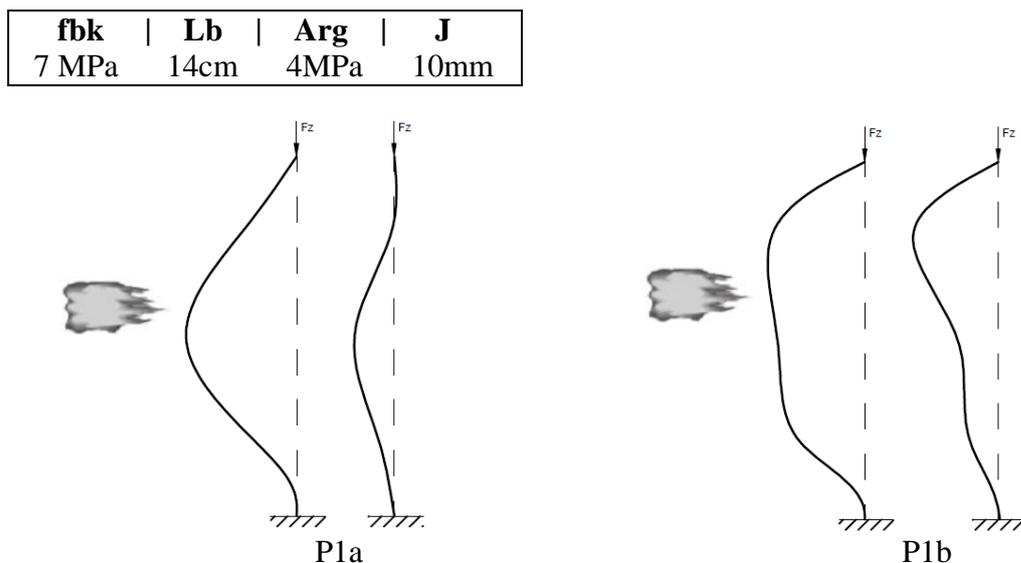
Figura 63 – Perfil de deformação das amostras de bloco B1, argamassa 4 MPa e junta 10 mm.

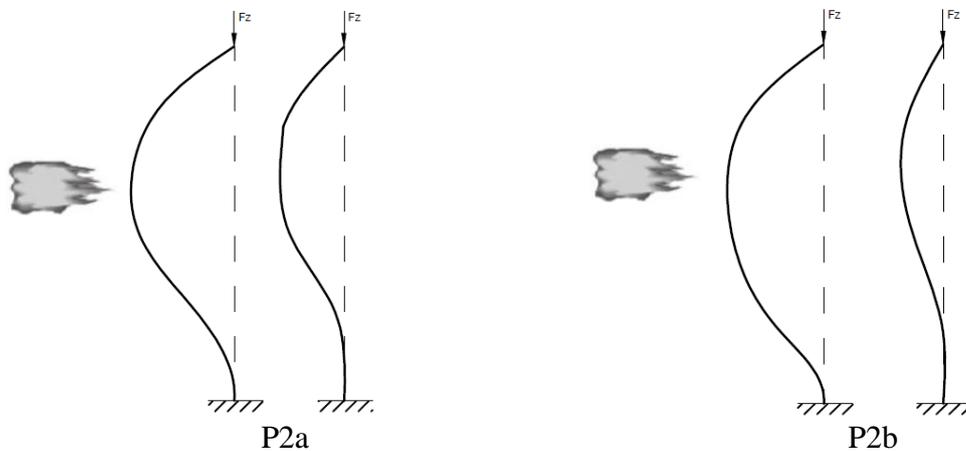
Figura 64 – Perfil de deformação das amostras de bloco B2, argamassa 6 MPa e junta 10 mm.

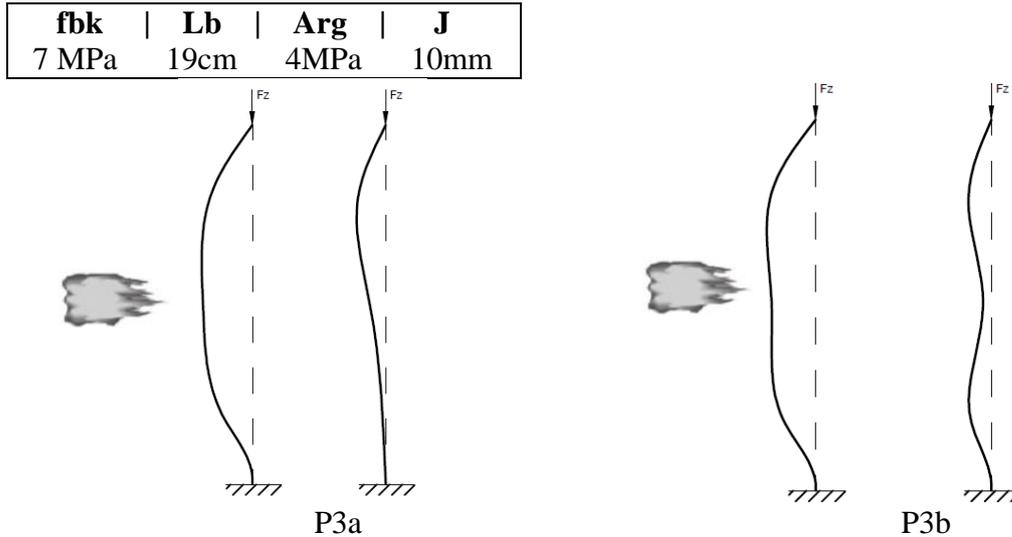
Figura 65 – Perfil de deformação das amostras de bloco B3, argamassa 4 MPa e junta 10 mm.

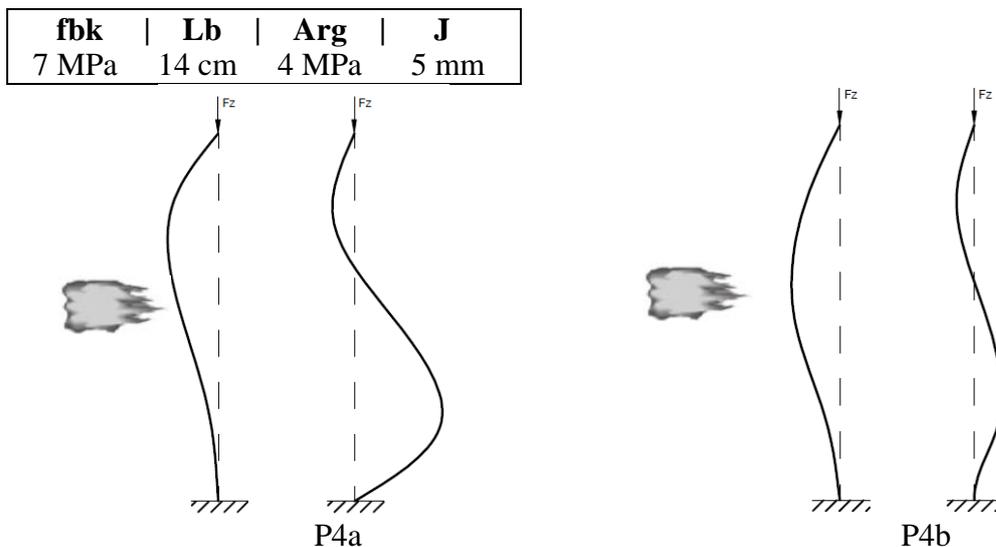
Figura 66 – Perfil de deformação das amostras de bloco B1, argamassa 4 MPa e junta 5 mm.

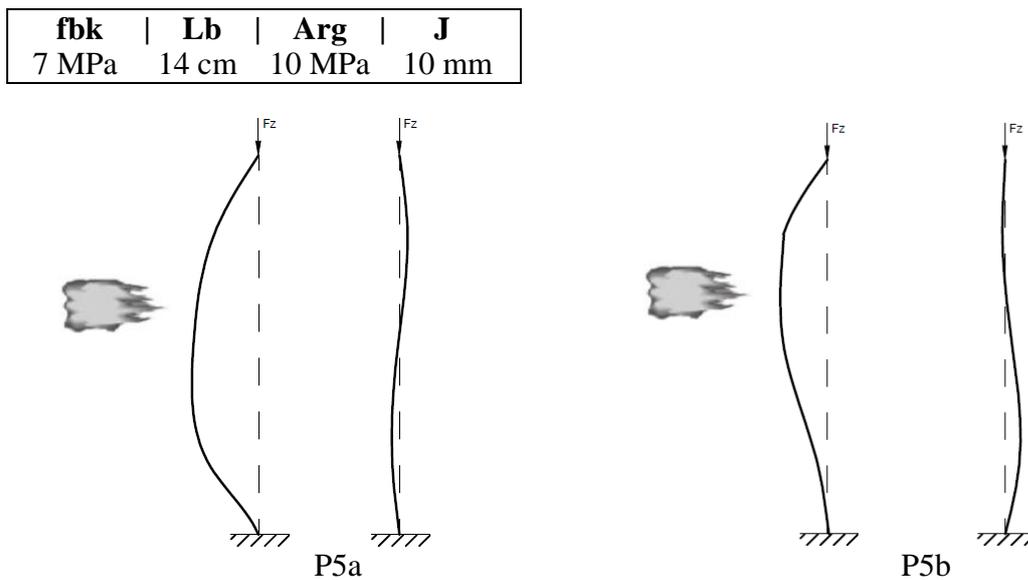
Figura 67 – Perfil de deformação das amostras de bloco B1, argamassa 10 MPa e junta 10 mm.

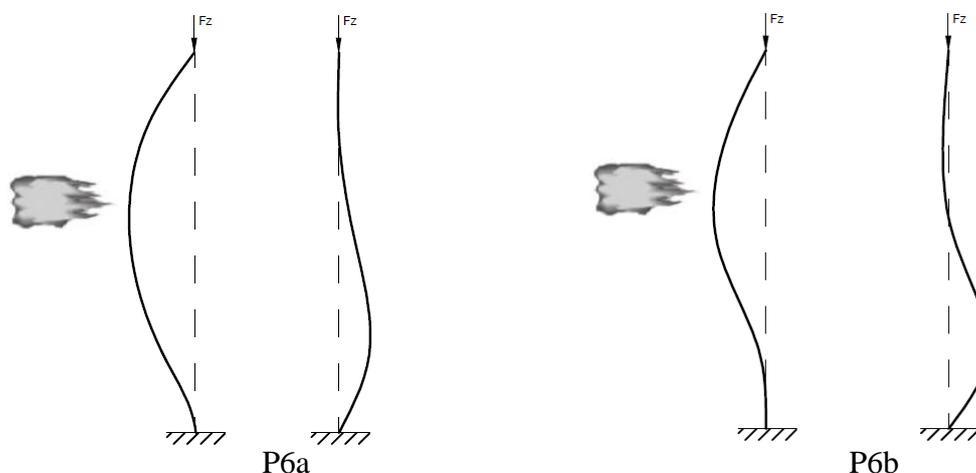
Figura 68 – Perfil de deformação das amostras de bloco B2 e argamassa polimérica.

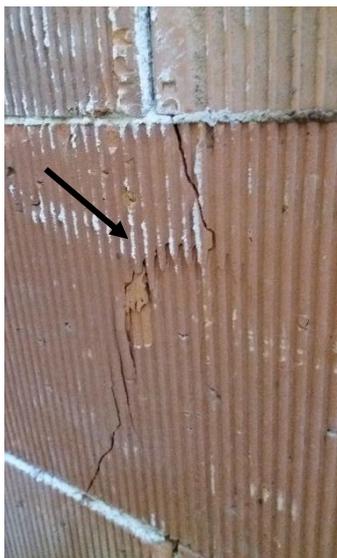
Figura 69 – Fissura na face exposta observada após ensaio – amostra P6a.

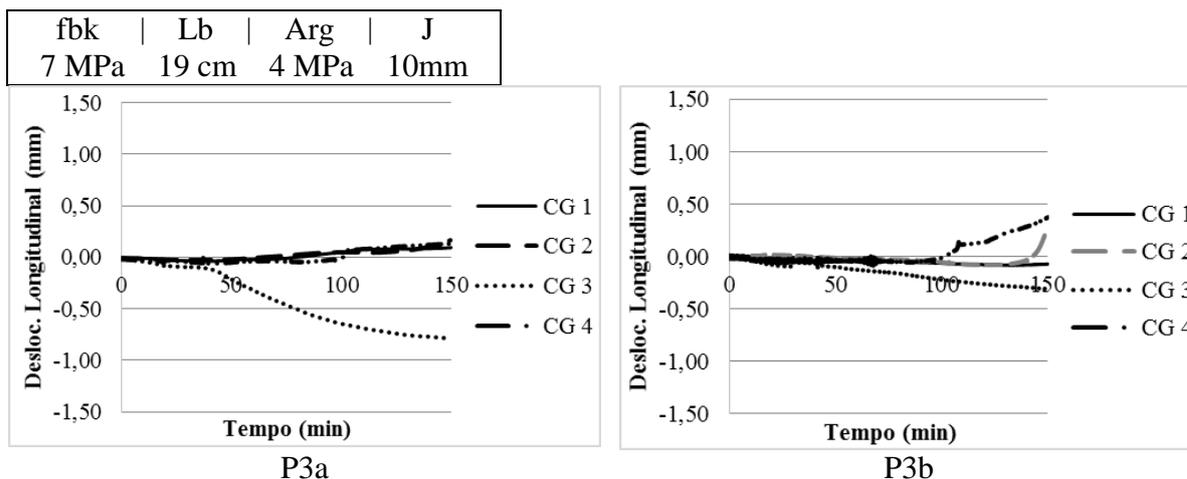
Figura 72 – Deslocamento longitudinal das amostras de bloco B3, argamassa 4 MPa e junta 10 mm.

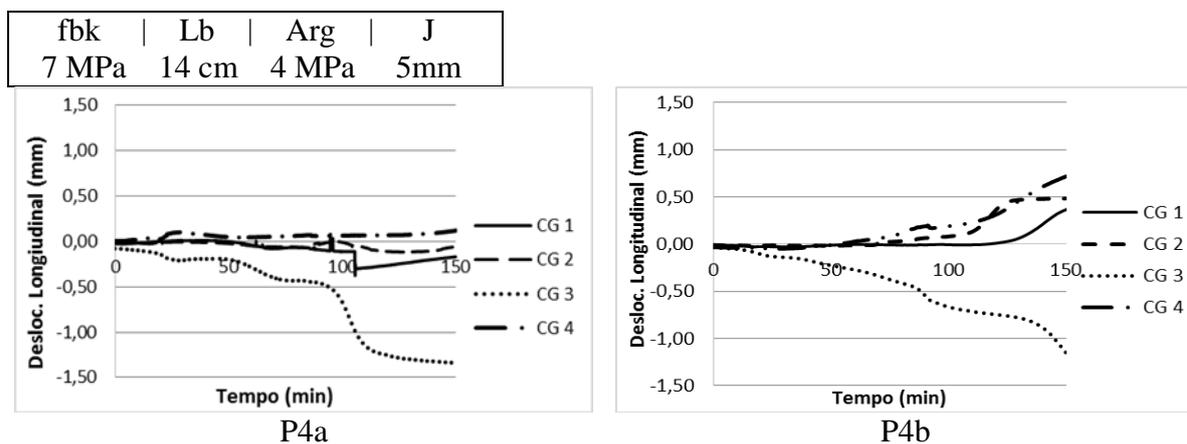
Figura 73 – Deslocamento longitudinal das amostras de bloco B1, argamassa 4 MPa e junta 5 mm.

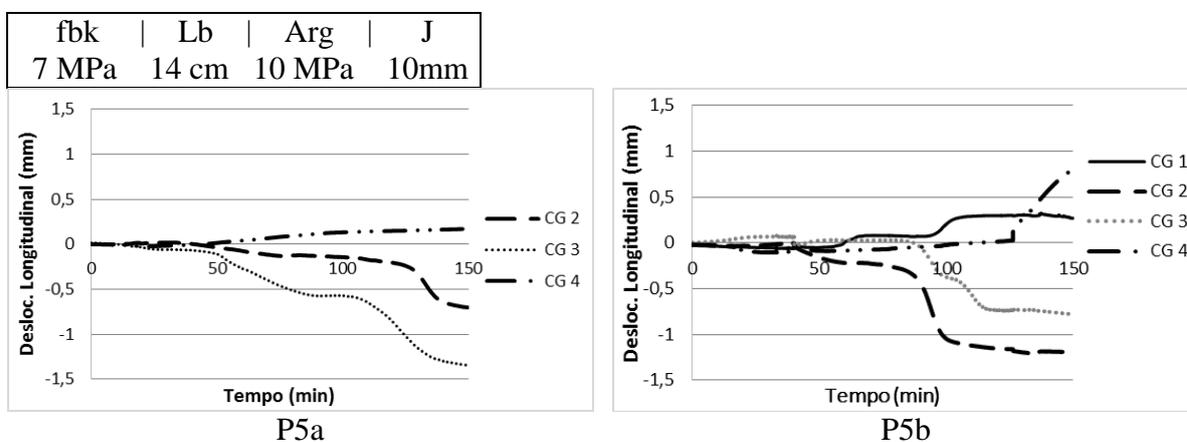
Figura 74 – Deslocamento longitudinal das amostras de bloco B1, argamassa 10 MPa e junta 10 mm.

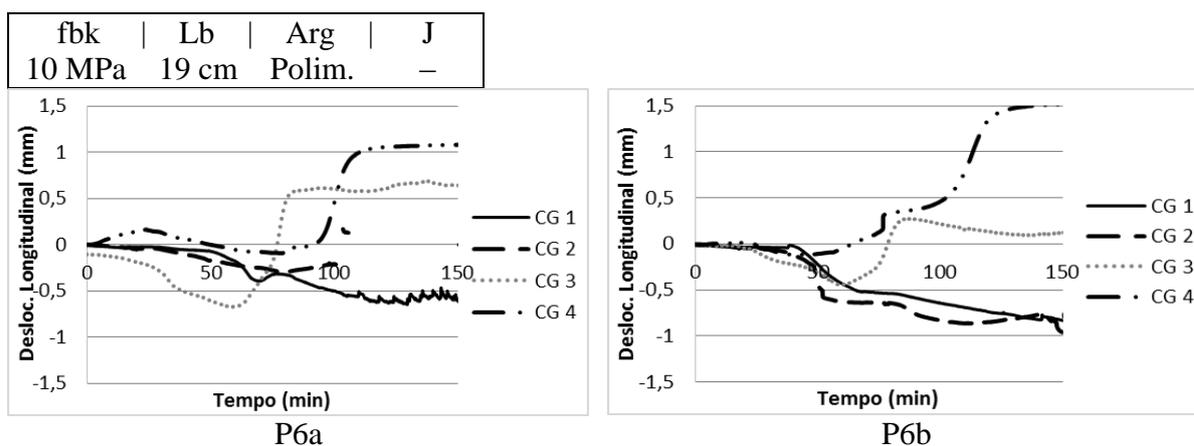
Figura 75 – Deslocamento longitudinal das amostras de bloco B2 e junta de argamassa polimérica.

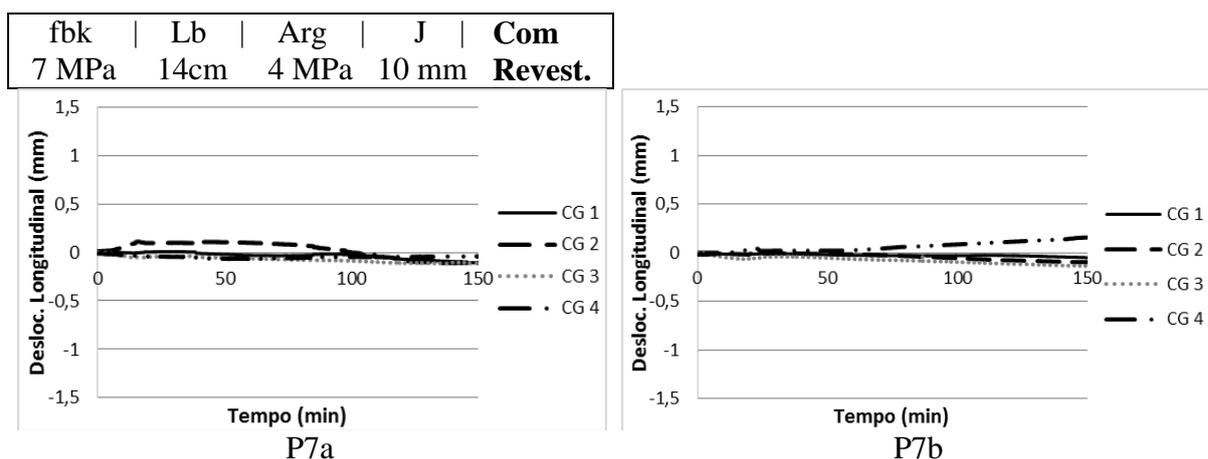
Figura 76 – Deslocamento longitudinal das amostras de bloco B1, argamassa 4 MPa, junta 10 mm e revestimento de argamassa na face exposta.

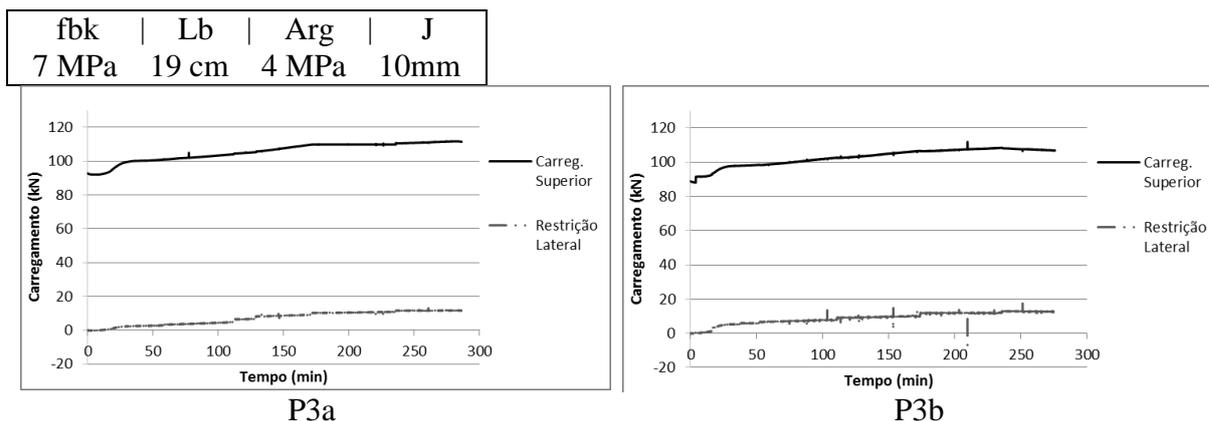
Figura 79 – Carregamento das amostras de bloco B3, argamassa 4 MPa e junta 10 mm.

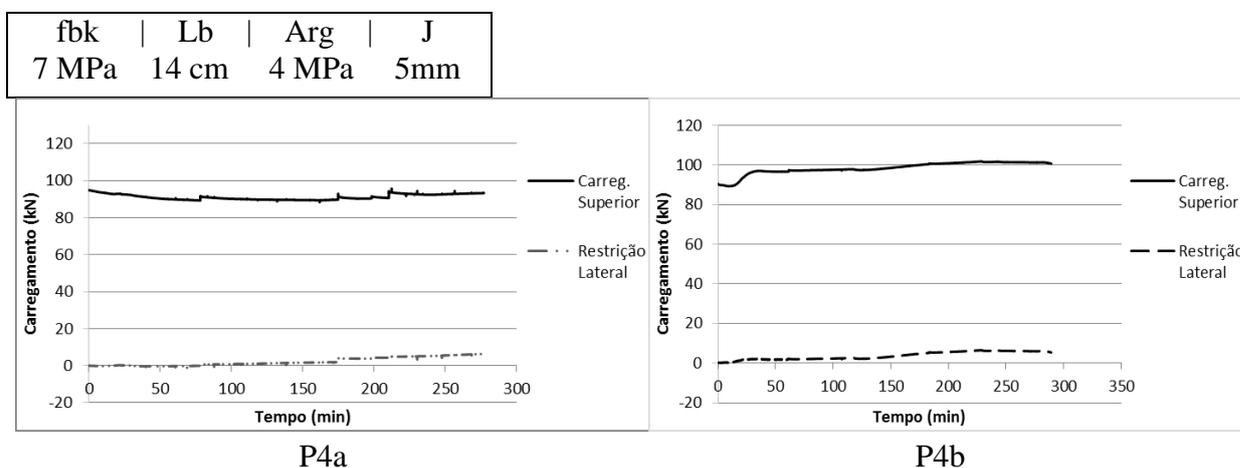
Figura 80 – Carregamento das amostras de bloco B1, argamassa 4 MPa e junta 5 mm.

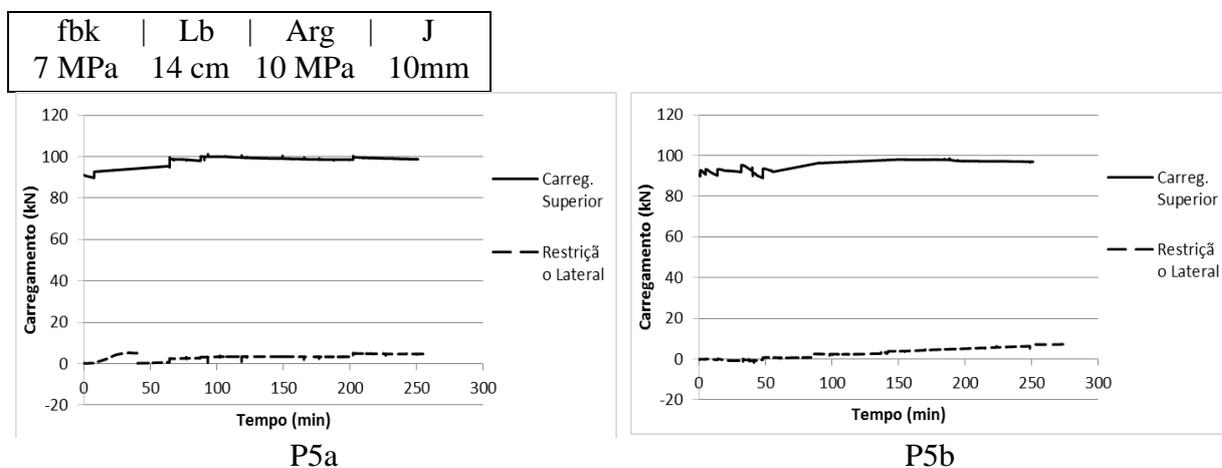
Figura 81 – Carregamento das amostras de bloco B1, argamassa 10 MPa e junta 10 mm.

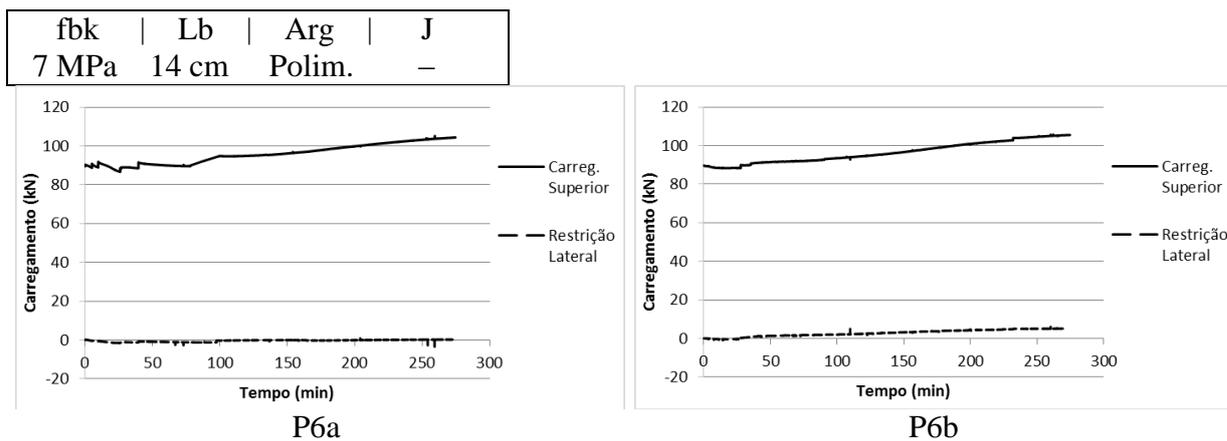
Figura 82 – Carregamento das amostras de bloco B2 e junta de argamassa polimérica.

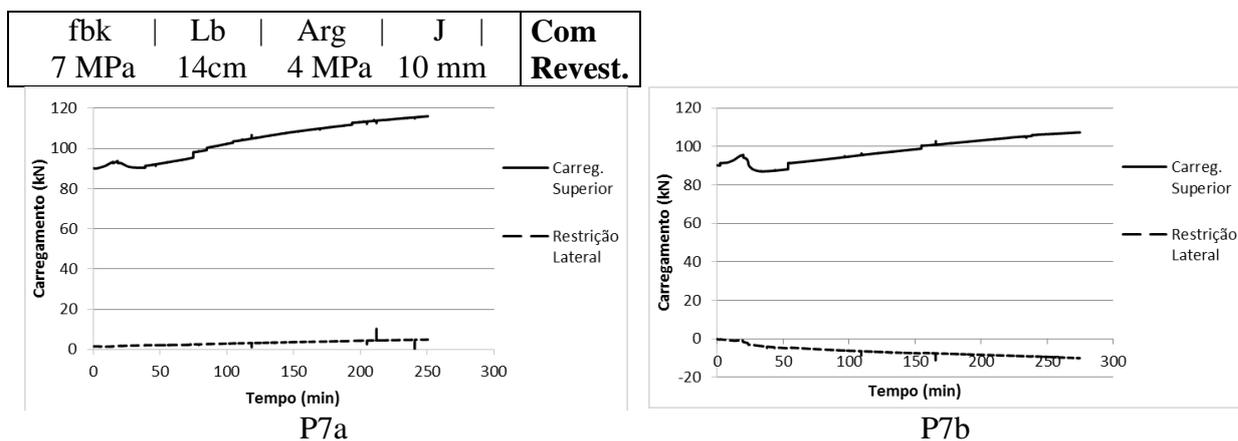
Figura 83 – Carregamento das amostras de bloco B1, argamassa 4 MPa, junta 10 mm e revestimento de argamassa na face exposta.

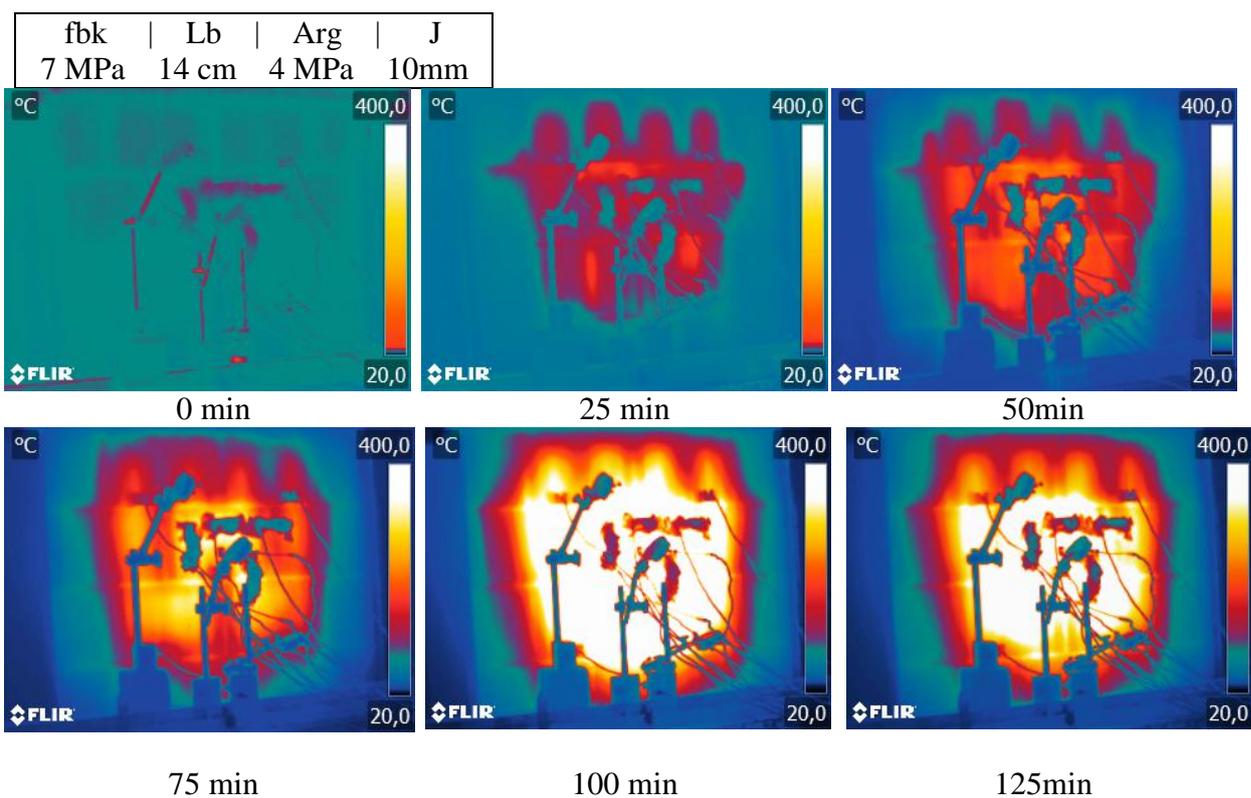
Figura 84 – Imagens termográficas da face não exposta ao fogo aos 0, 25, 50, 75, 100, 125 e 150 minutos de ensaio – P1a.

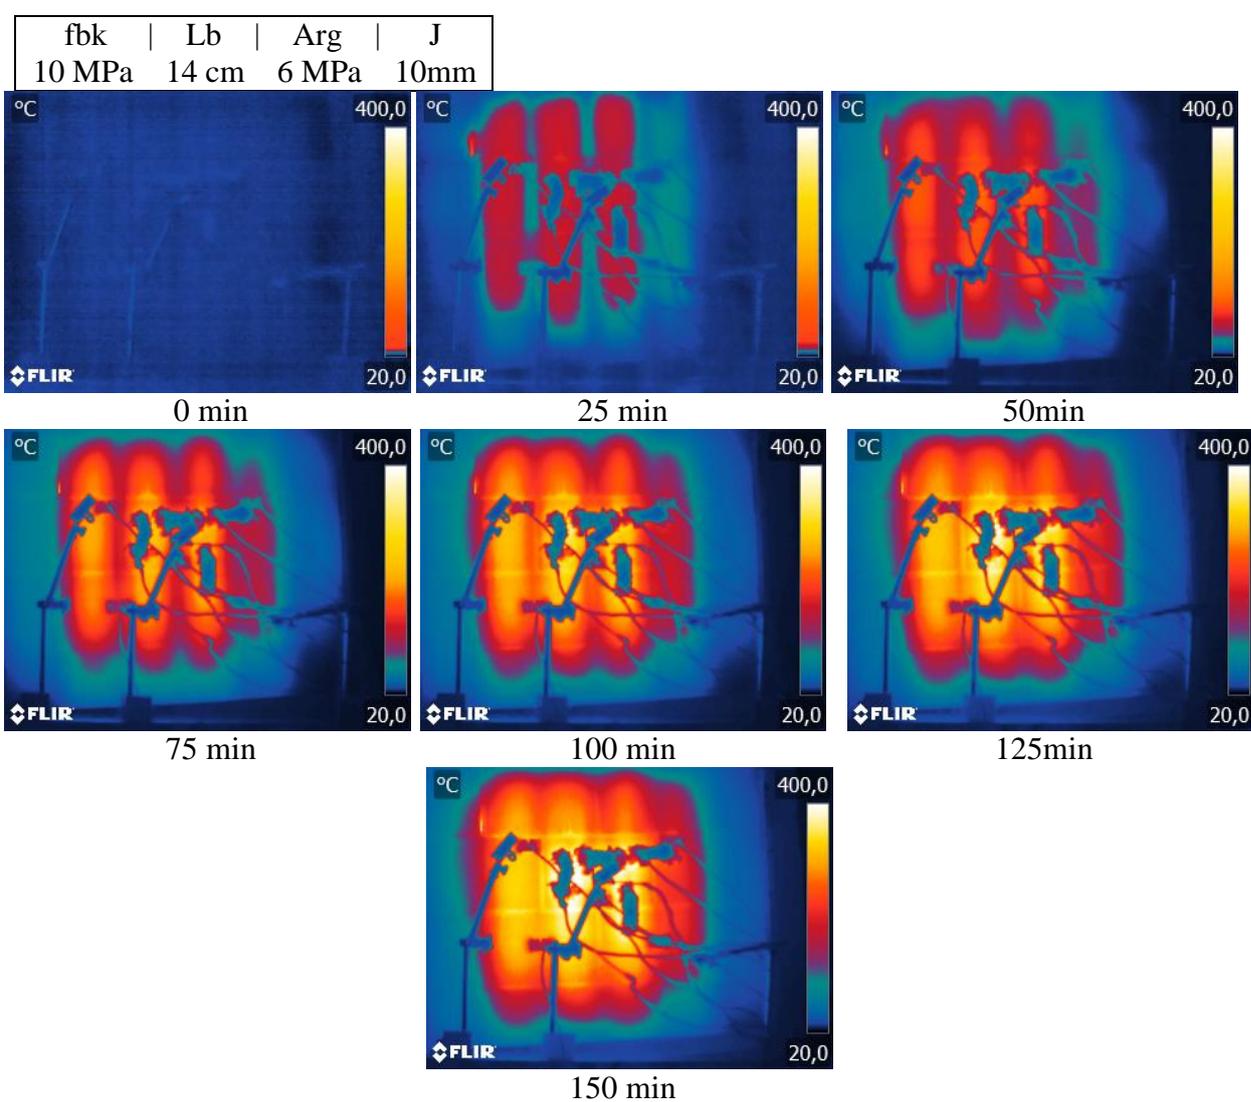
Figura 86 – Imagens termográficas da face não exposta ao fogo aos 0, 25, 50, 75, 100, 125 e 150 minutos de ensaio – P2a.

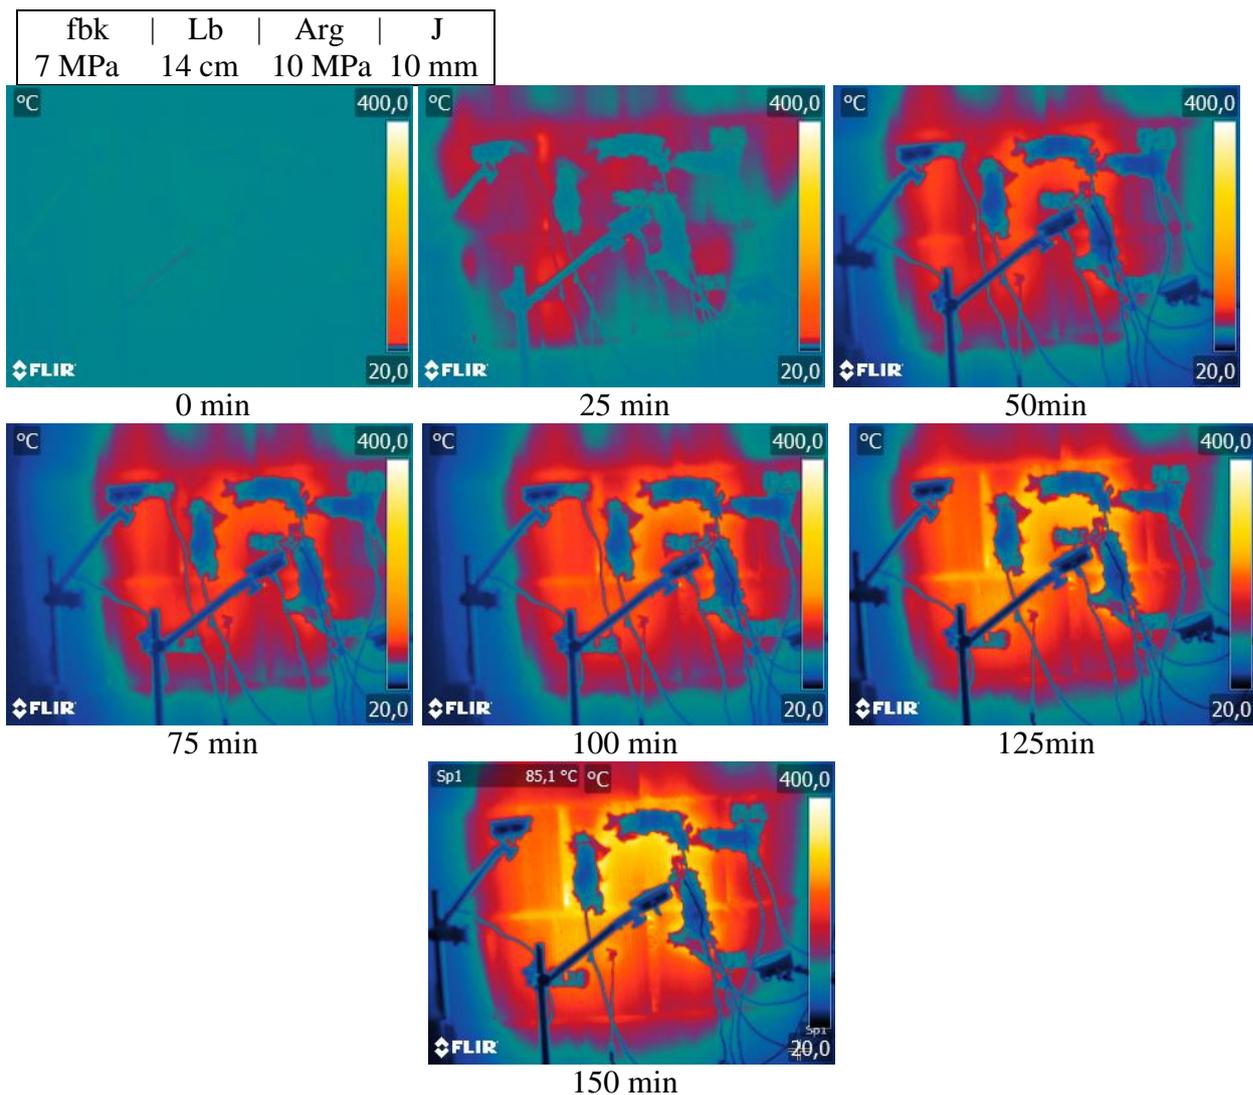
Figura 87 – Imagens termográficas da face não exposta ao fogo aos 0, 25, 50, 75, 100, 125 e 150 minutos de ensaio – P5b.

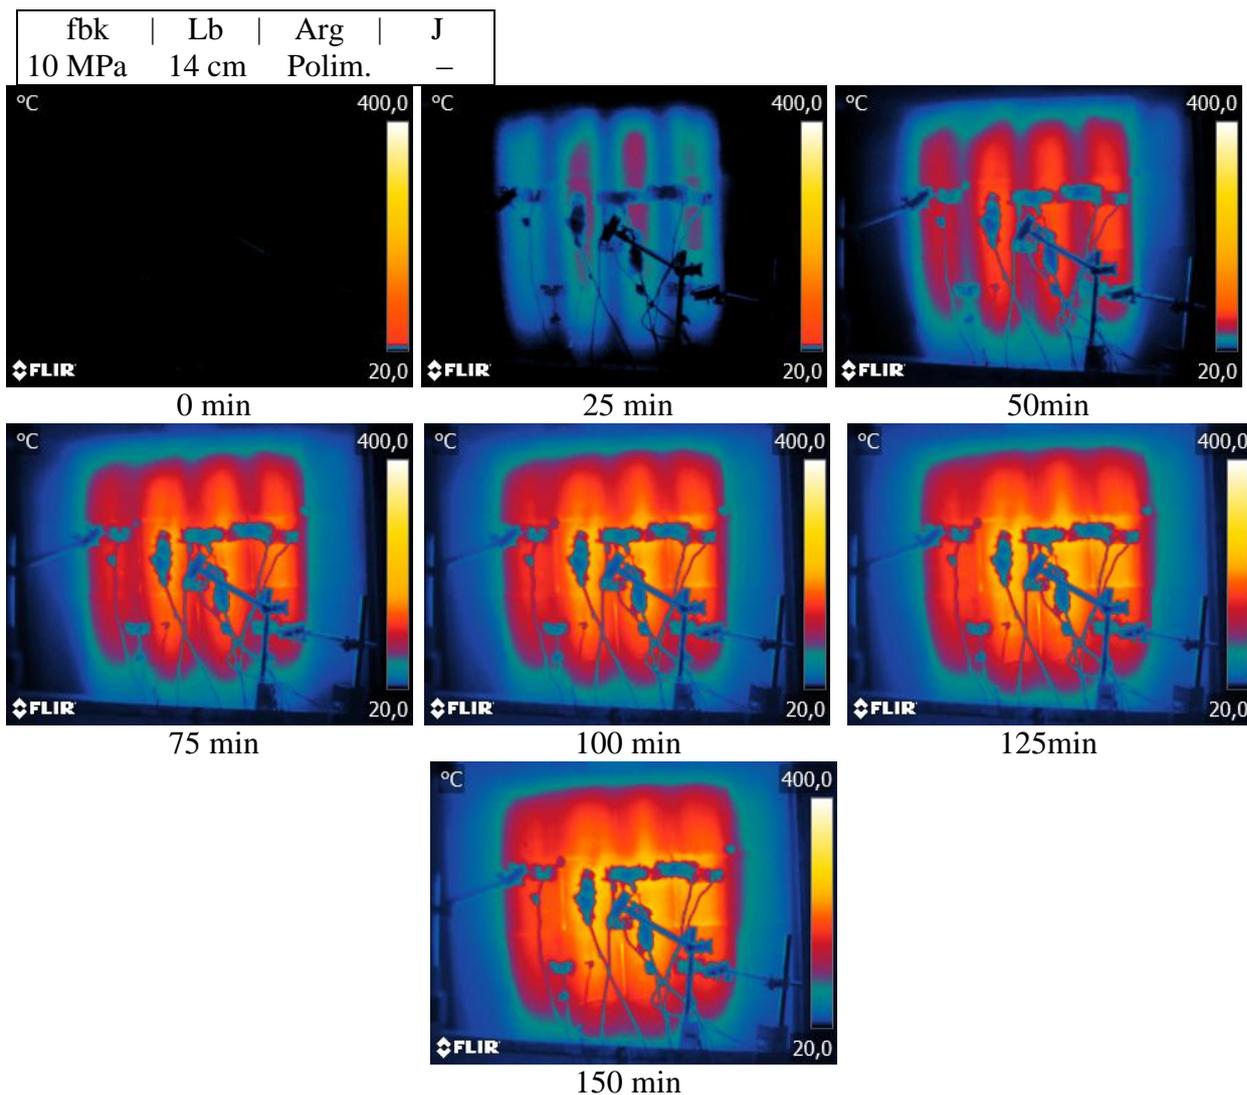
Figura 88 – Imagens termográficas da face não exposta ao fogo aos 0, 25, 50, 75, 100, 125 e 150 minutos de ensaio – P6b.

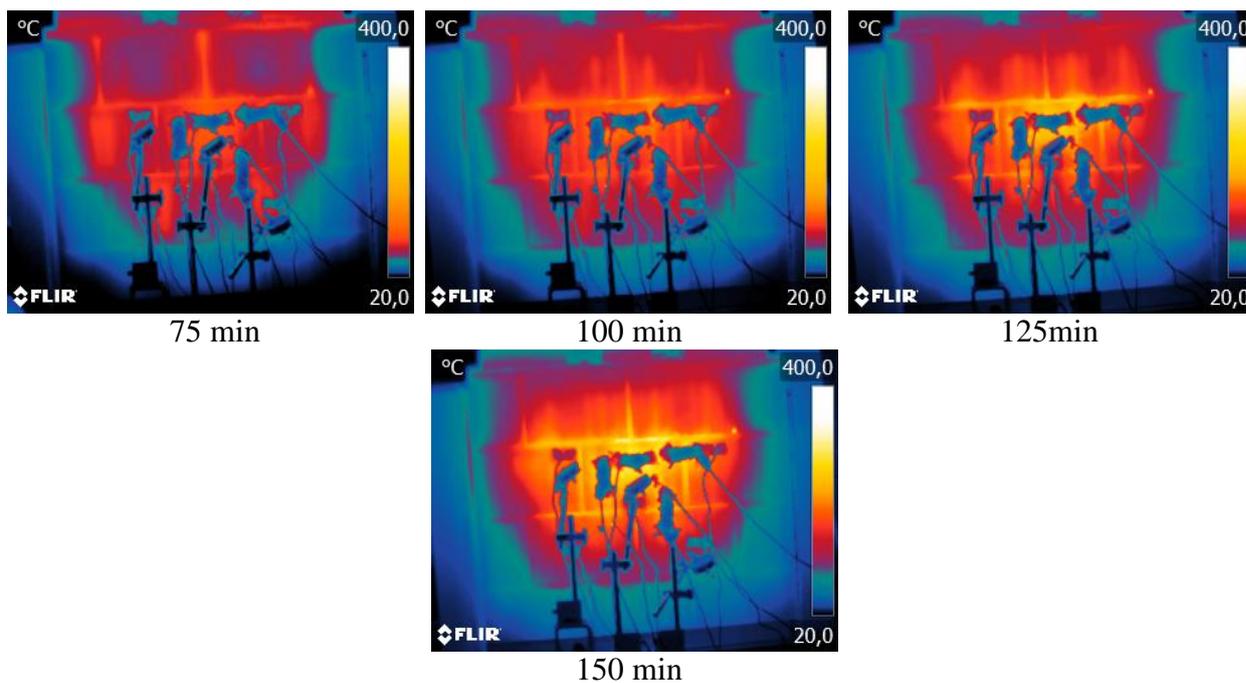
Figura 89 – Imagens termográficas da face não exposta ao fogo aos 0, 25, 50, 75, 100, 125 e 150 minutos de ensaio – P7a.
