**Segurança de barragens de concreto: auscultação por
instrumentação da barragem da UHE Dona Francisca – RS**

Verlei Oliveira dos Santos

Dissertação submetida ao Programa de Pós-Graduação em Engenharia Civil da Universidade Federal do Rio Grande do Sul, como requisito parcial para obtenção do título de Mestre em Engenharia na área de concentração em Geotecnia.

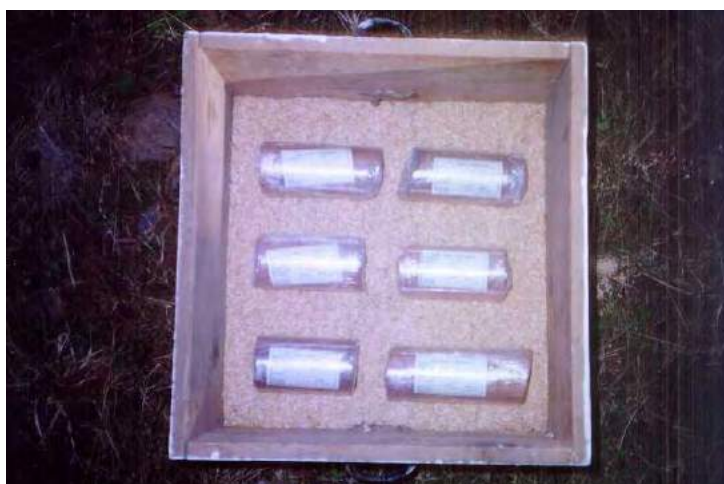
Figura 18 – Detalhe acondicionamento das amostras em caixa de madeira (Fonte: ENGEVIX, 1998a – anexo fotos 2)

A Figura 18 mostra o detalhe deste acondicionamento das amostras (imersas em palha seca de arroz) para posterior transporte até São Paulo/SP e realização dos ensaios no Instituto de Pesquisas Tecnológicas (IPT). A metodologia de execução dos ensaios seguiu as diretrizes determinadas pela *International Society for Rock Mechanic - ISRM* (BROWN, 1981).

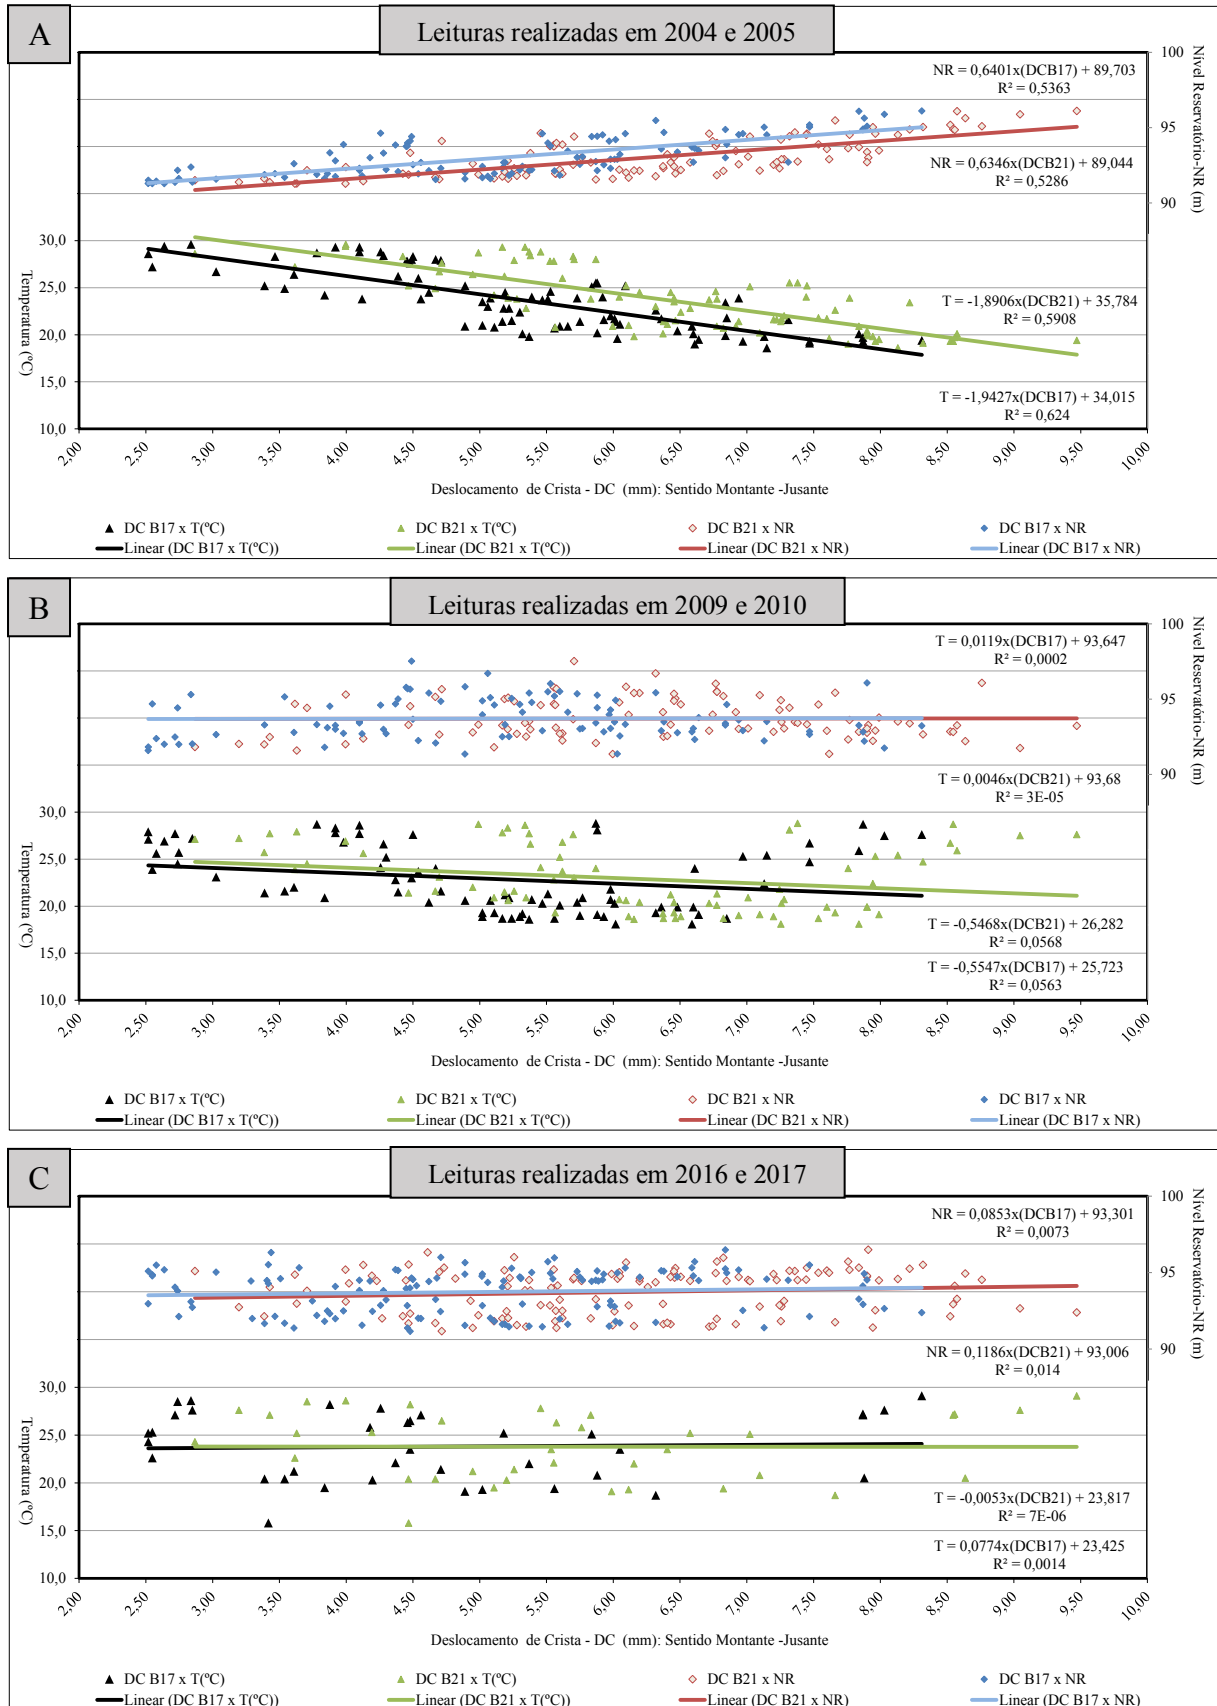
Figura 34 – Correlações periódicas entre temperatura e NR com DCs do B17 e B21

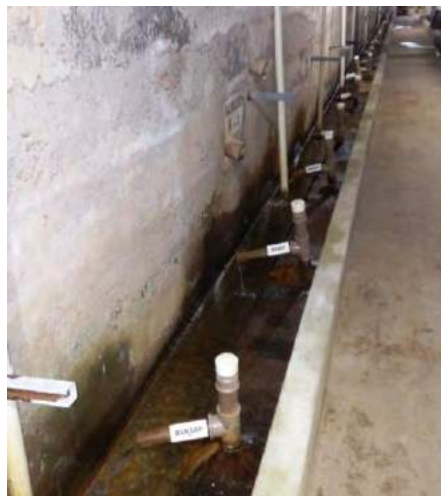
Figura 35 – Drenos de piso ao longo da galeria de drenagem

Os drenos da barragem da UHE Dona Francisca – Dreno de Piso (DP), Auxiliar de Piso (AP), Adufas (AD), Dreno de Junta entre Blocos (DJ) e de Teto (DT) – estão dispostos ao longo da galeria de drenagem, totalizando 723 dispositivos que distam entre si cerca de 1,5 a 2,0 m. A foto da Figura 35 apresenta como estão dispostos os DPs e APs.

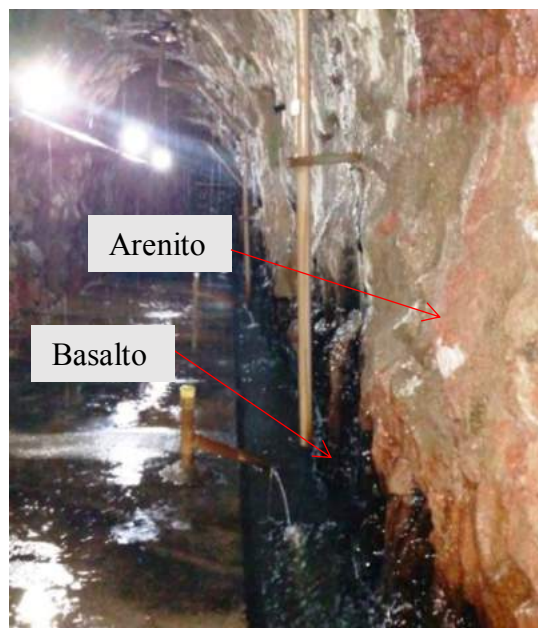
Figura 36 – Infiltrações no túnel em rocha na ombreira direita

Há no interior da galeria 2 poços de drenagem que estão localizados na região da ombreira direita e outro na ombreira esquerda. Ambos possuem um sistema automático de bombeamento através do qual, o sistema entra em atividade quando água atinge um determinado nível dentro do poço. A capacidade de bombeamento no poço 1 (bloco B7) é de 300 m³/h e no poço 2 (bloco B24) é de 210 m³/h. O trecho de maior infiltração está localizado no túnel em rocha, abaixo da TA na ombreira direita. Ali se pode observar também, a região de contato do derrame basáltico com arenito da Formação Caturrita. A Figura 36 apresenta um panorama da situação do túnel de drenagem em agosto de 2017.

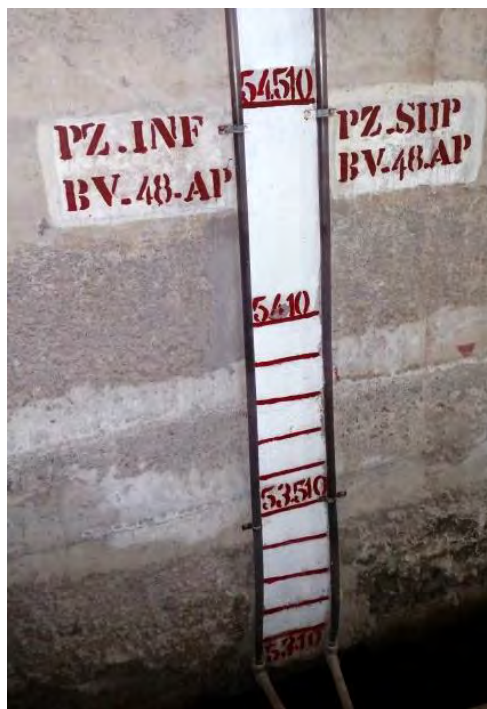
Figura 39 – PTAs instalados no bloco B17

tubo aberto nas seções instrumentadas já existentes. Desta forma, um dreno de pé ou auxiliar de pé em cada uma das 3 seções instrumentadas do vertedouro, foram transformados em pontos de medida de piezometria através da instalação de 2 PTAs locados em cotas diferentes. Tais piezômetros foram instalados em maio de 2006 e desde então as leituras de suas cotas vêm sendo realizadas visualmente através da posição do menisco no tubo externo localizado na galeria da barragem. As cotas estão indicadas por linhas vermelhas com distância de dez em dez cm. Os 6 novos piezômetros estão localizados estrategicamente nos blocos B17, B21 e B25. A Figura 39 mostra os PTAs instalados no bloco B17. Além destes novos piezômetros de tubo aberto, na ombreira esquerda também existem 2 PTAs instalados em 2005, que pertencem à seção S7 localizada entre os blocos B29 e B30.

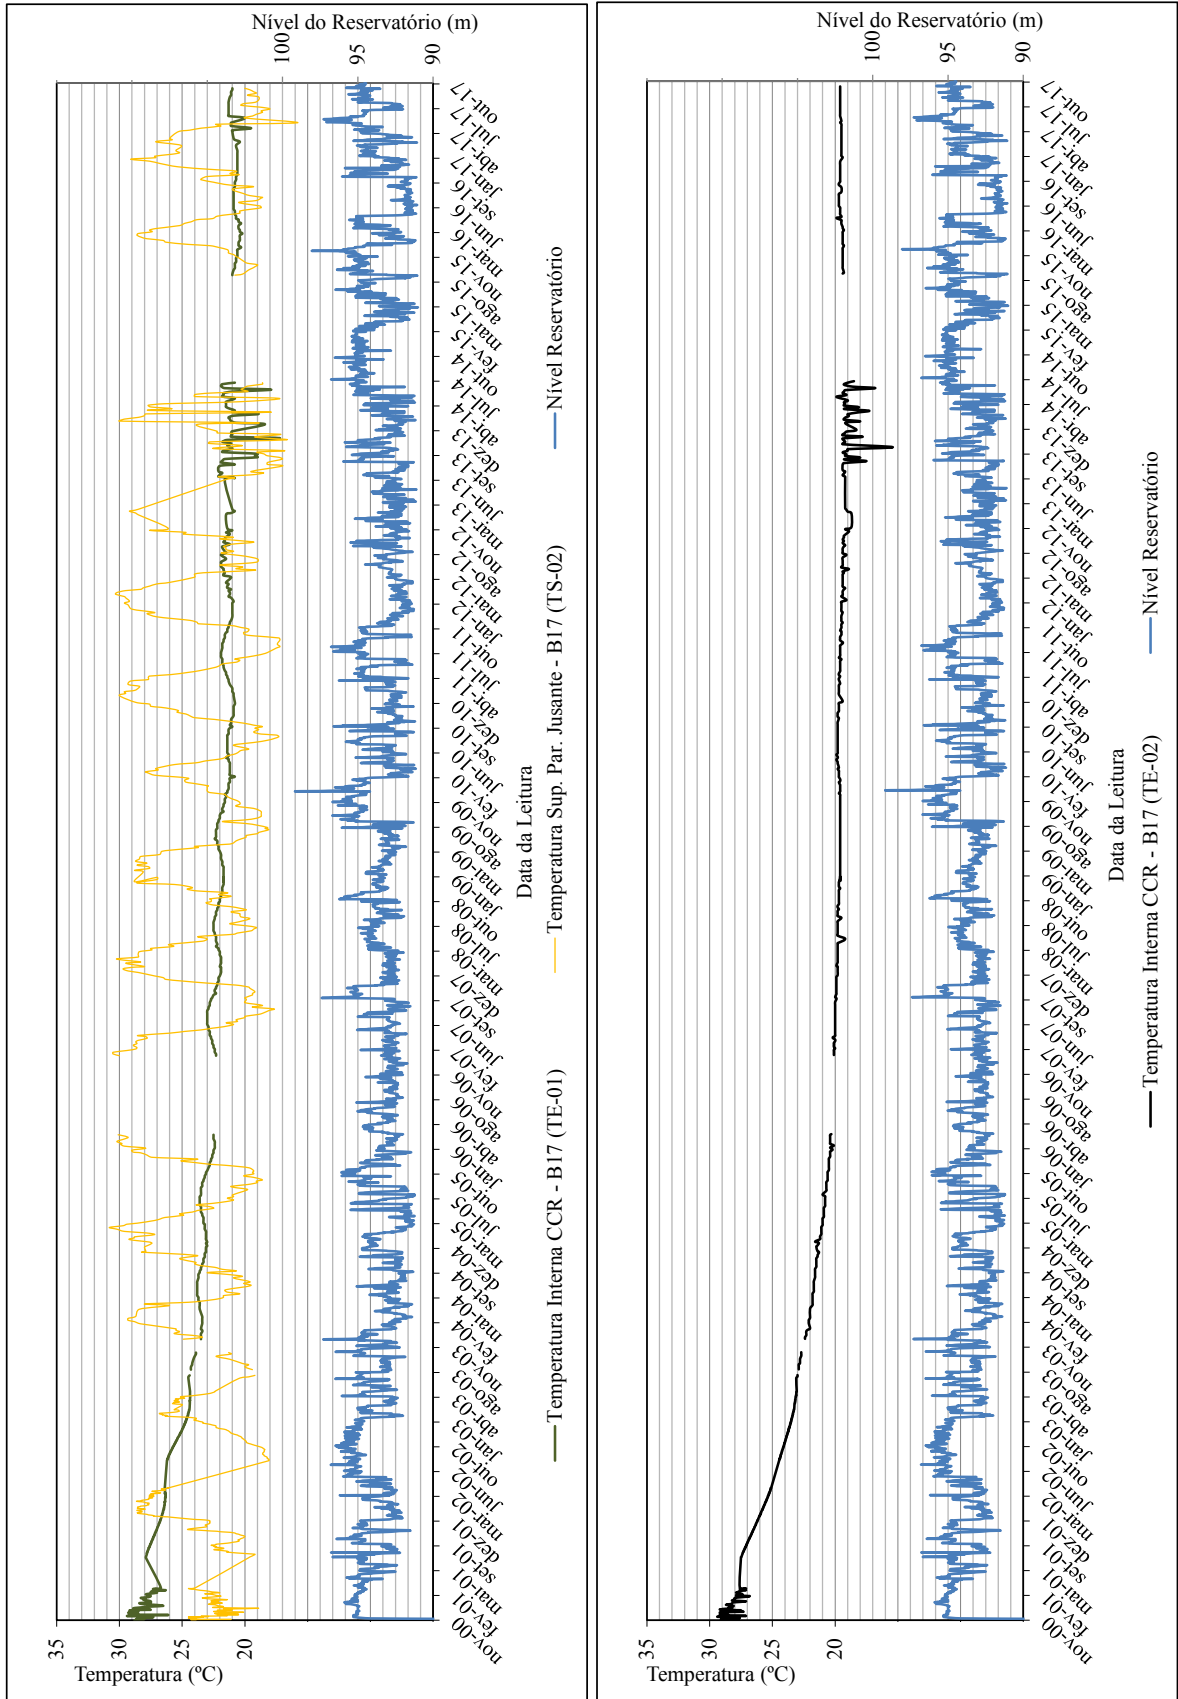
Figura A.3 – Variação térmica interna - bloco B17

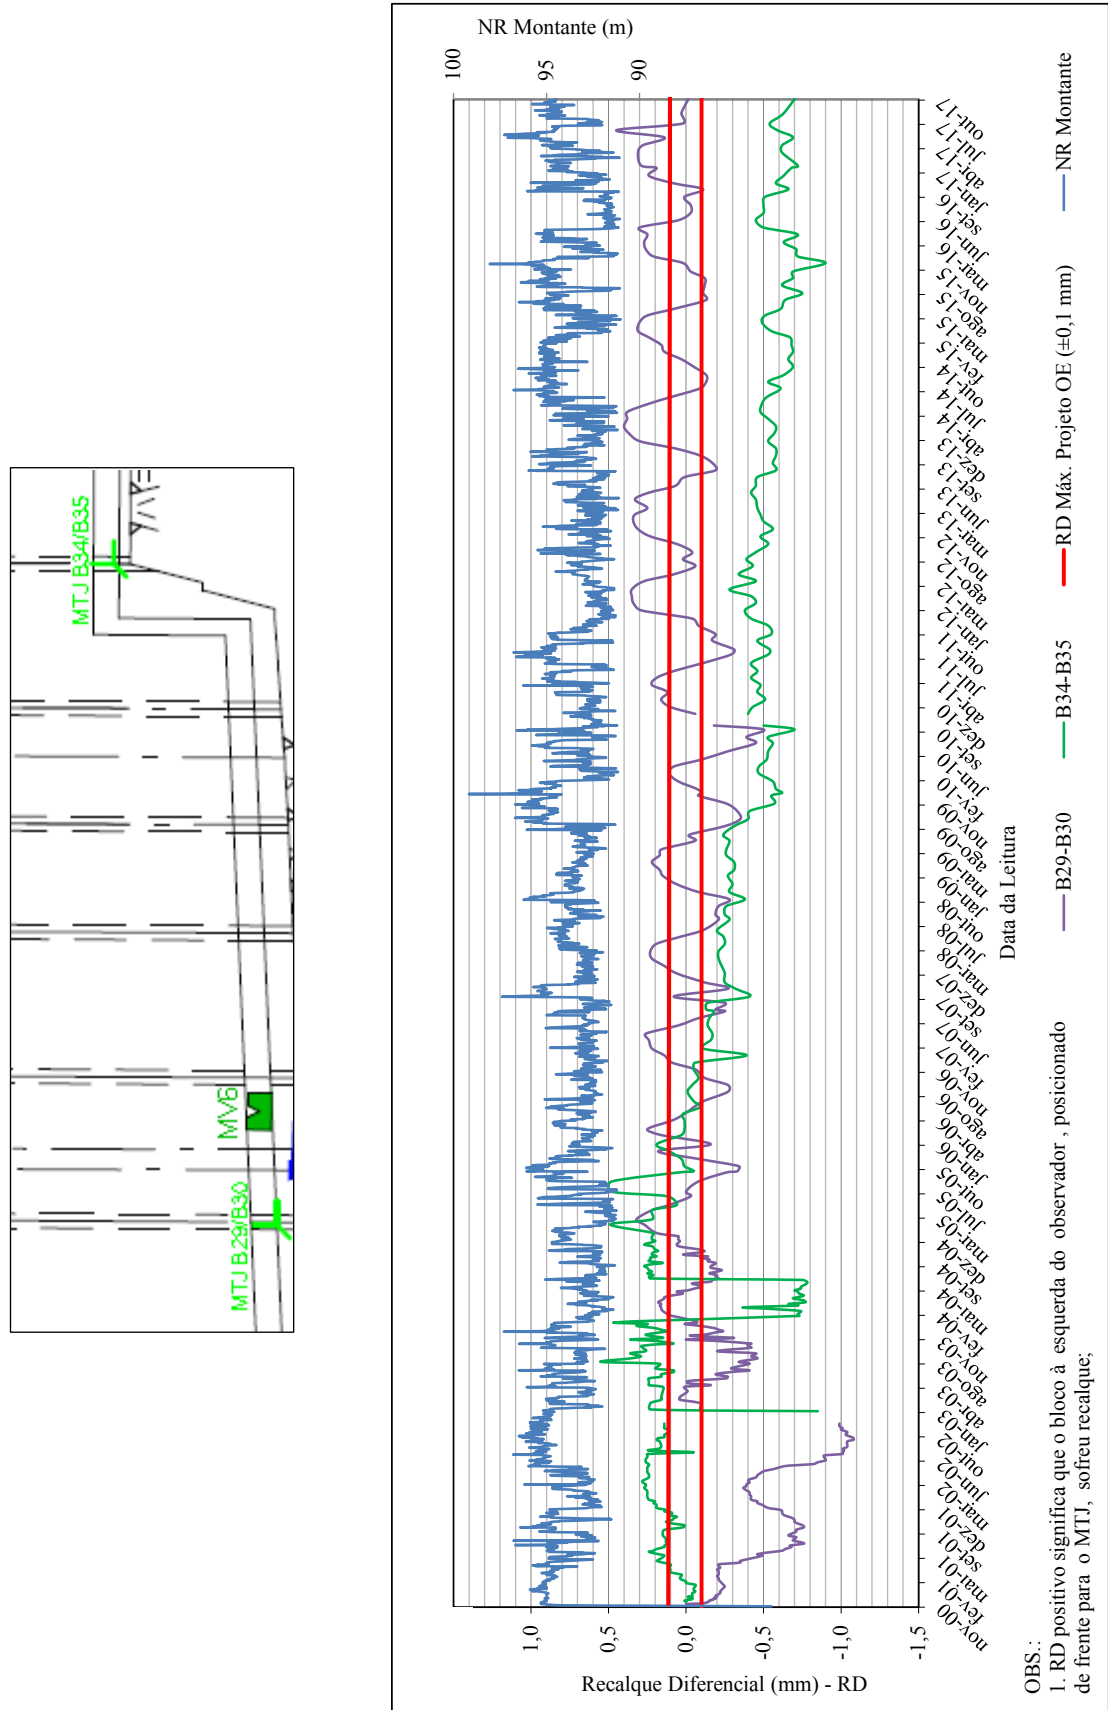
Figura B.20 – Registros dos RDs dos MTJs localizados na região da OE

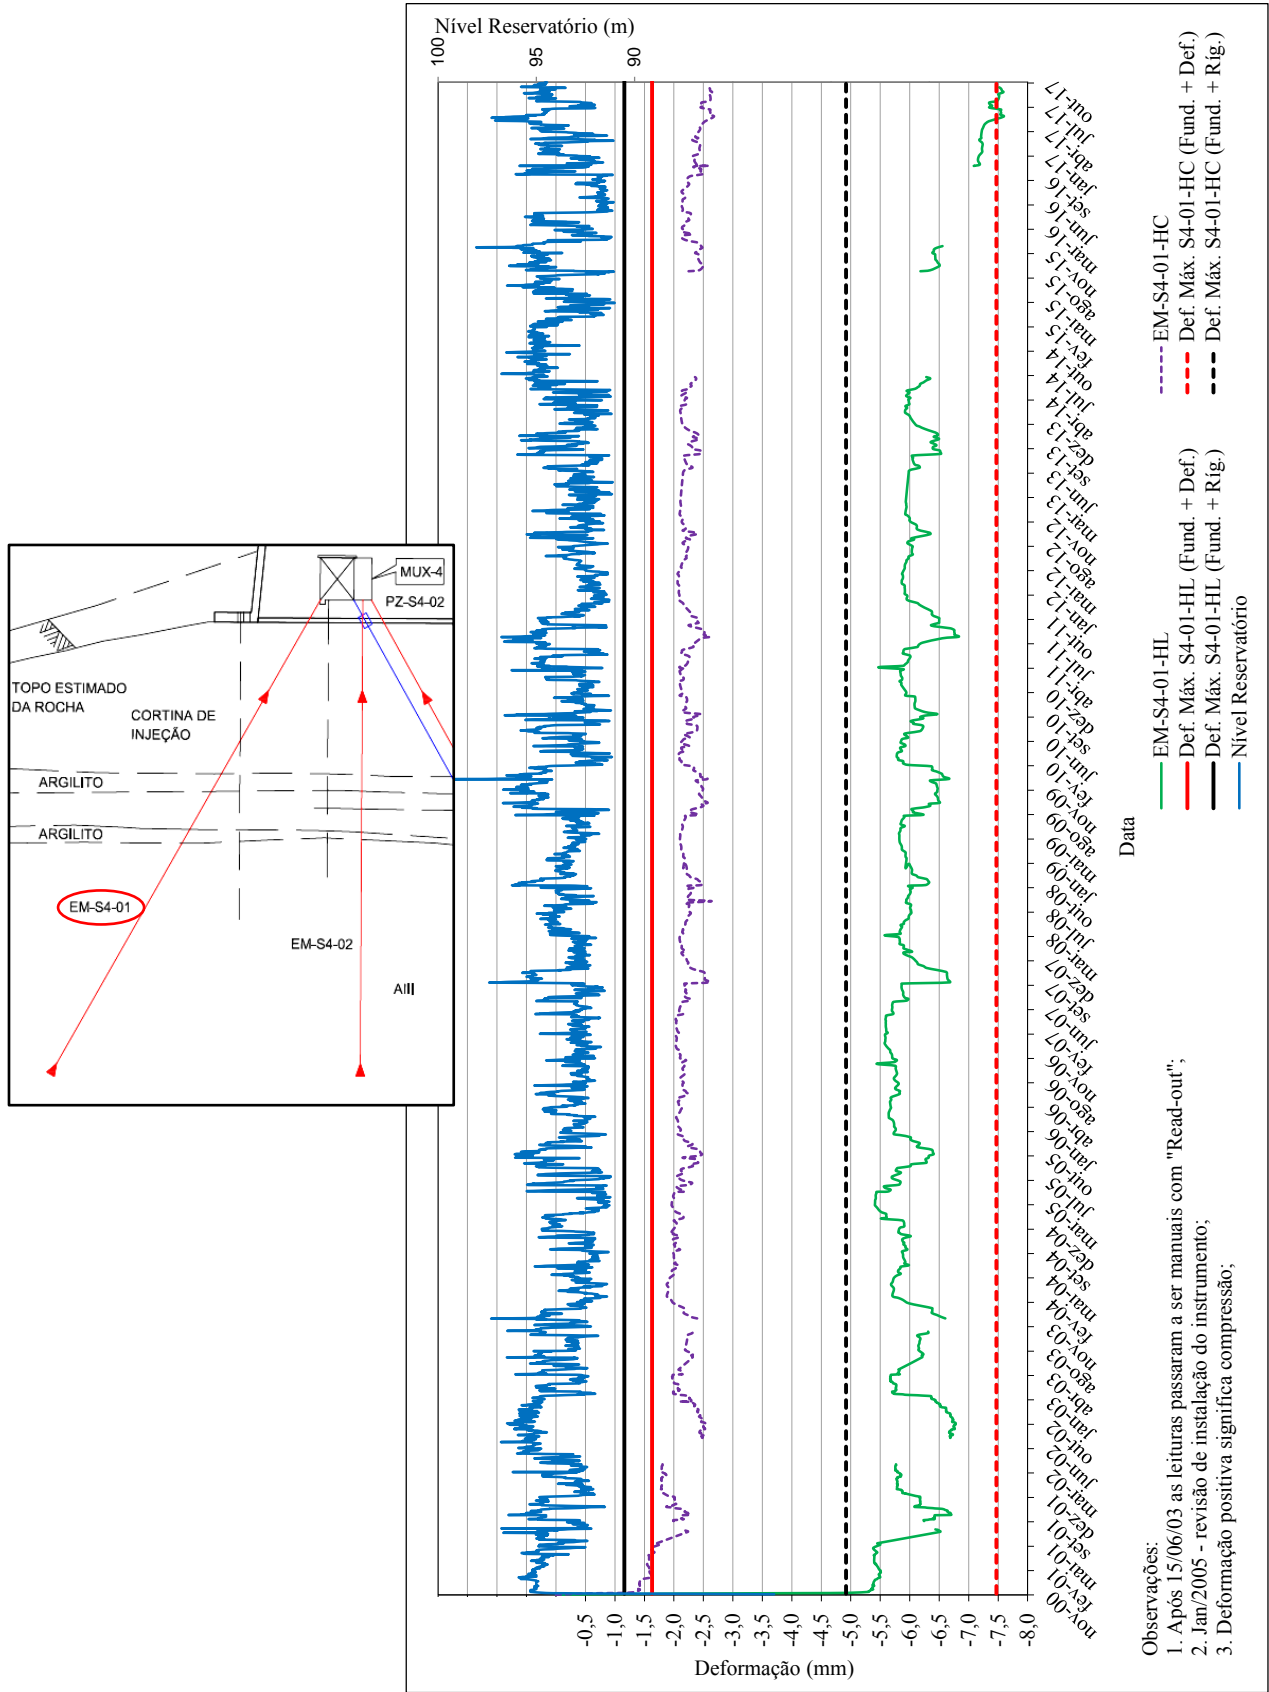
Figura B.26 – Registros das deformações na fundação a partir EM S4-01
