Projeto de Recuperação do Prédio Central
da Faculdade de Agronomia

**PROJETO DE RECUPERAÇÃO DO PRÉDIO CENTRAL DA
FACULDADE DE AGRONOMIA
PRÊMIO RODRIGO MELO FRANCO DE ANDRADE
CATEGORIA PRESERVAÇÃO DE BENS MÓVEIS E IMÓVEIS**

Porto Alegre, junho de 2010.

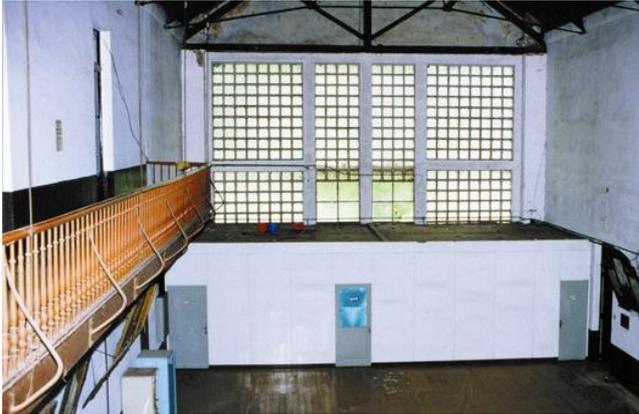
Figura 34 – Vista Geral do átrio do módulo 4
Fonte: Acervo SPH/UFRGS - 2004

- ✓ Acréscimo da Zoologia;
- ✓ Instalação inadequada de ar condicionado;
- ✓ Chaminés em PVC em estado precário;
- ✓ Umidade ascendente na alvenaria
- ✓ Aberturas descaracterizadas

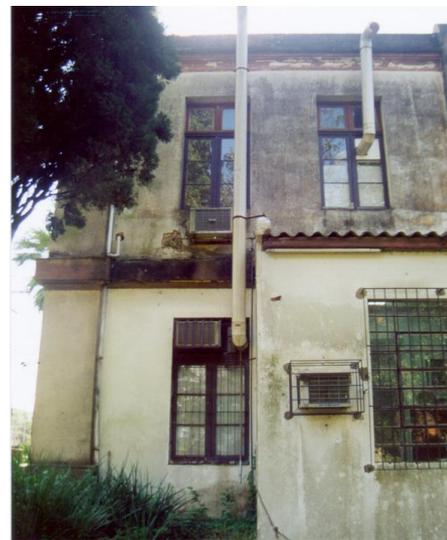
Figura 35 – Detalhe da fachada posterior
Fonte: Acervo SPH/UFRGS - 2004

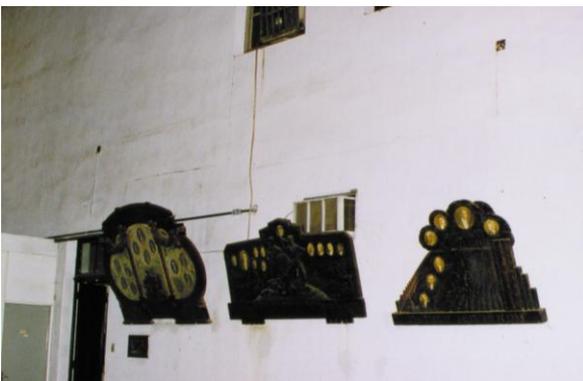
Figura 36 – Detalhe de divisória de estuque no átrio do
módulo 4
Fonte: Acervo SPH/UFRGS

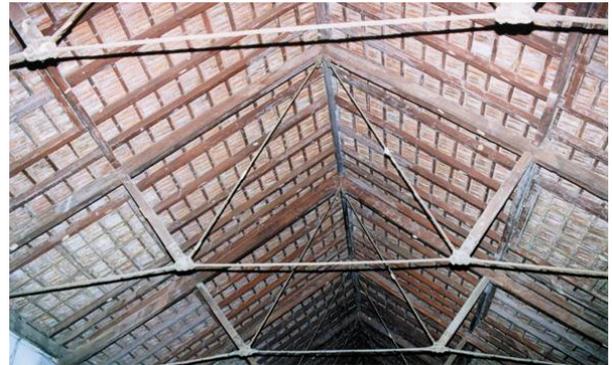
- ✓ Estado precário de conservação dos caibros, tesouras tipo Polonceau e telhas e na cobertura dos átrios

Figura 37 – Detalhe da estrutura do forro do módulo 2
Fonte: Acervo SPH/UFRGS

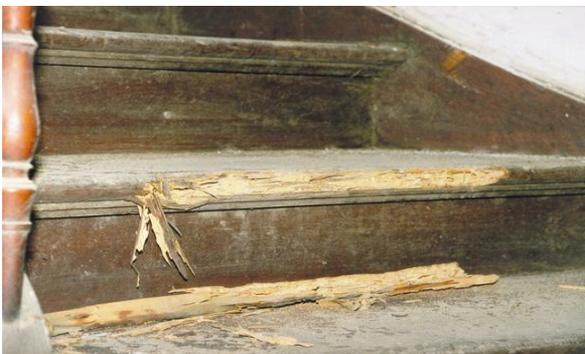
Figura 38 – Detalhe da escadaria existente entre o segundo pavimento e a mansarda
Fonte: Acervo SPH/UFRGS

- ✓ Madeira da escadaria deteriorada

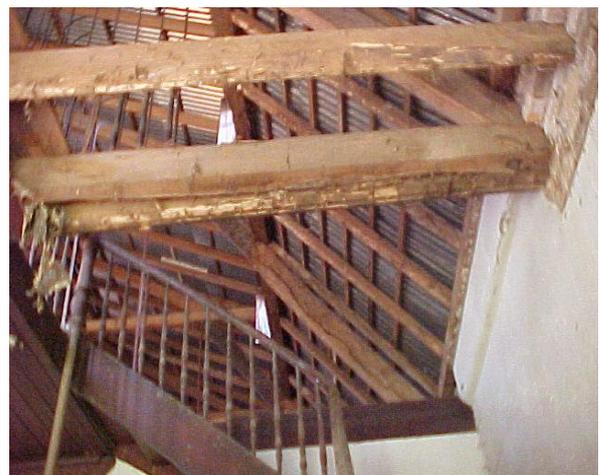
- ✓ Base da tesoura e antiga escadaria no 3º pavimento infestadas de cupins
- ✓ Estrutura do 3º pavimento em deterioração

Figura 39 – Detalhe da estrutura, do forro e da escadaria do 3º Pavimento
Fonte: Acervo SPH/UFRGS

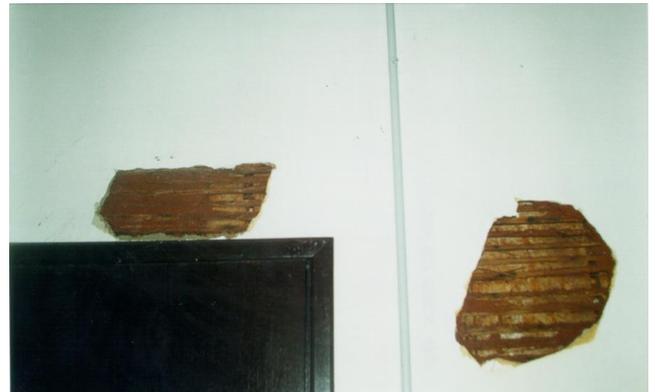
- ✓ Paredes internas originais em estuque em estado de conservação precário e comprometidas pela presença do cupim

Figura 40 – Detalhe de parede divisória interna original
Fonte: Acervo SPH/UFRGS

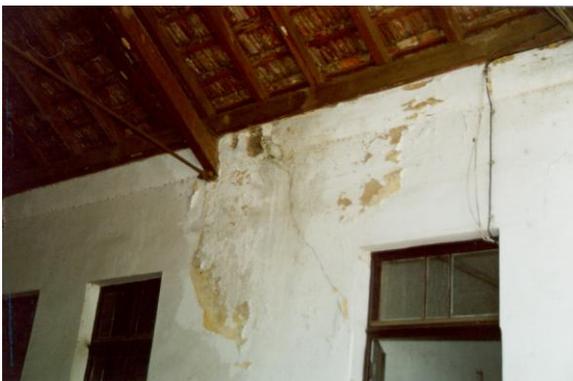
Figura 41 – Detalhe da estrutura do forro, parede e aberturas do 2º Pavimento
Fonte: Acervo SPH/UFRGS

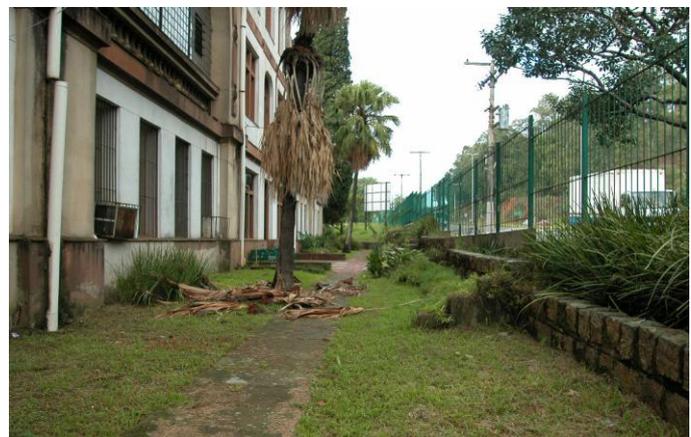
- ✓ Fachada principal prejudicada pela elevação da Av. Bento Gonçalves;
- ✓ Pluviais e aparelhos de ar condicionado poluindo a fachada;
- ✓ Pátio do acesso antigo bastante descuidado.

Figura 42 – Detalhe do pátio da fachada frontal
Fonte: Acervo SPH/UFRGS

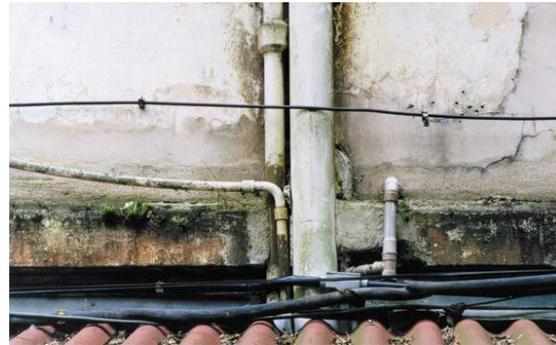
Figura 44 – Detalhe da fachada posterior
Fonte: Acervo SPH/UFRGS

- ✓ **Instalações elétricas, hidráulicas e de ar condicionado colocadas sem critério, poluindo as fachadas e causando a deterioração do reboco.**

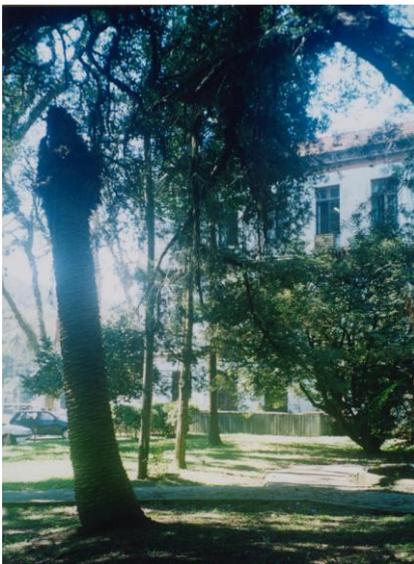
Figura 45 – Detalhe do Jardim Filogenético
Fonte: Acervo SPH/UFRGS

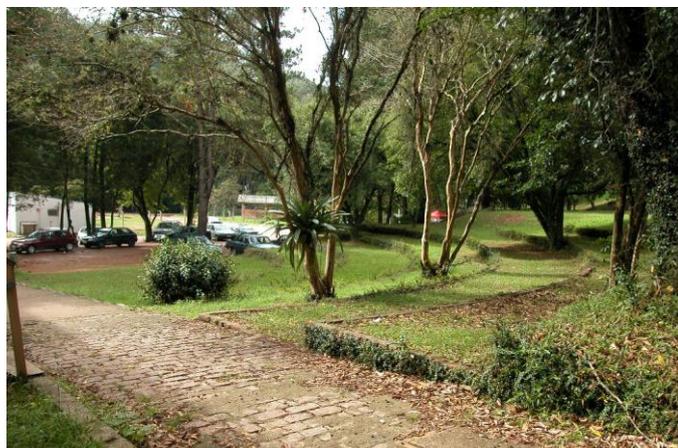
- ✓ **Antigo Roseiral em estado de conservação precário, sem reposição de mudas e limpeza**

Figura 46 – Detalhe do Jardim Filogenético
Fonte: Acervo SPH/UFRGS

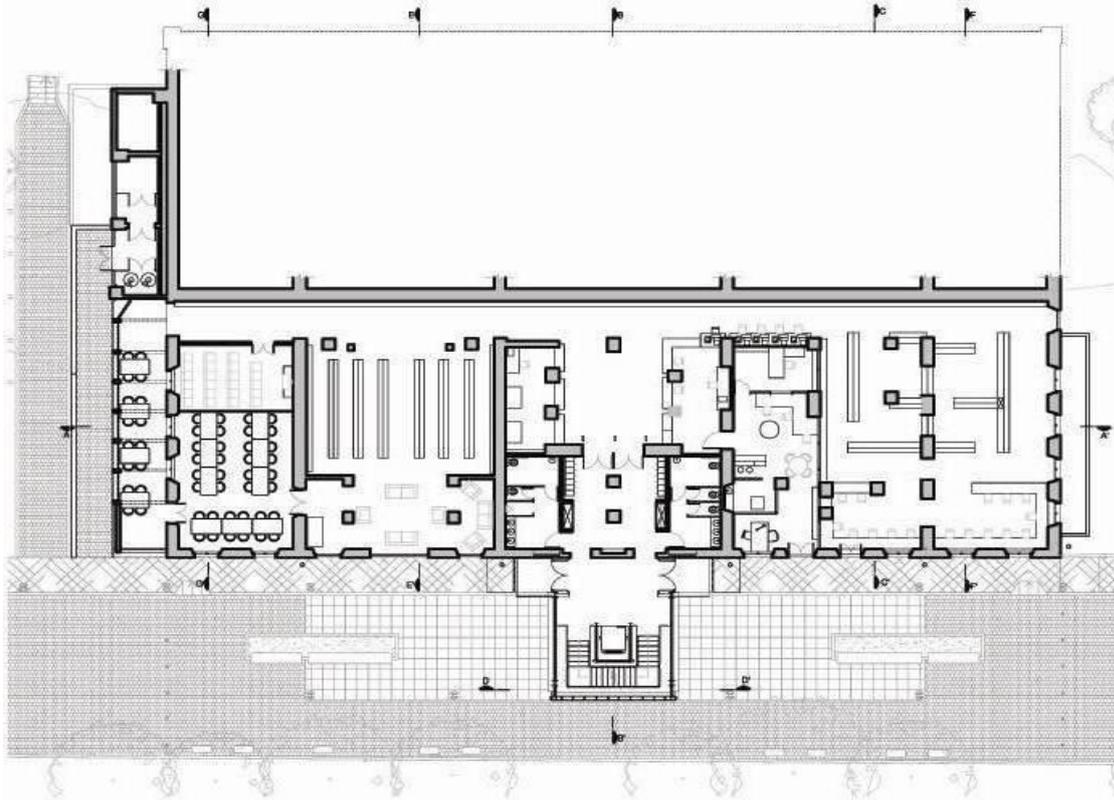
Figura 53 – Planta de Projeto do Subsolo
Fonte: Acervo SPH/UFRGS

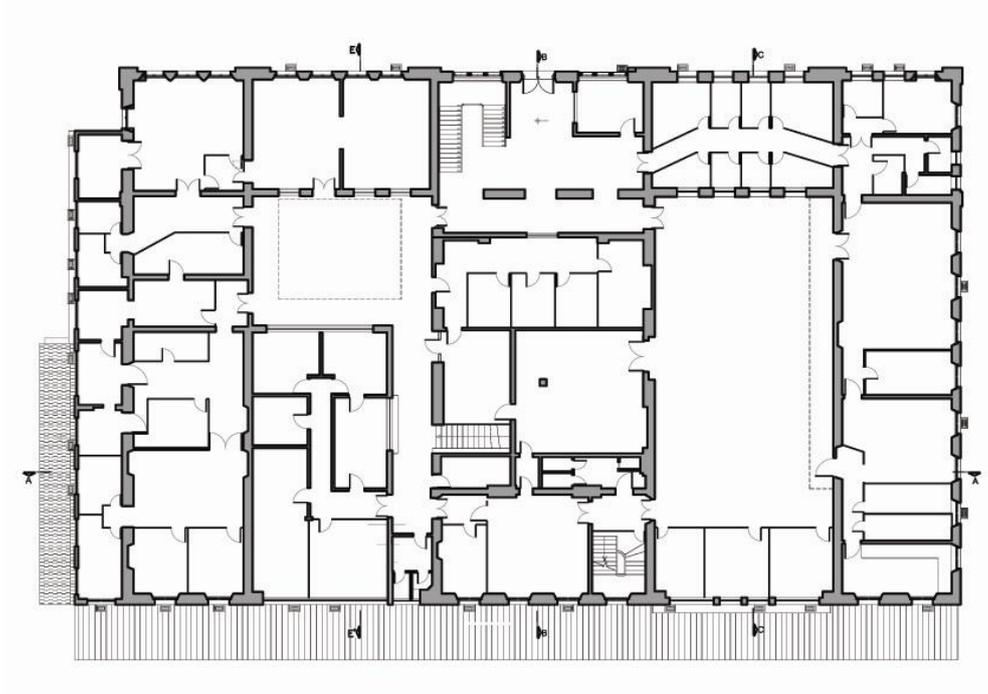
Figura 55 – Planta de Cadastro do 1º pavimento– Situação antes da intervenção
Fonte: Acervo SPH/UFRGS

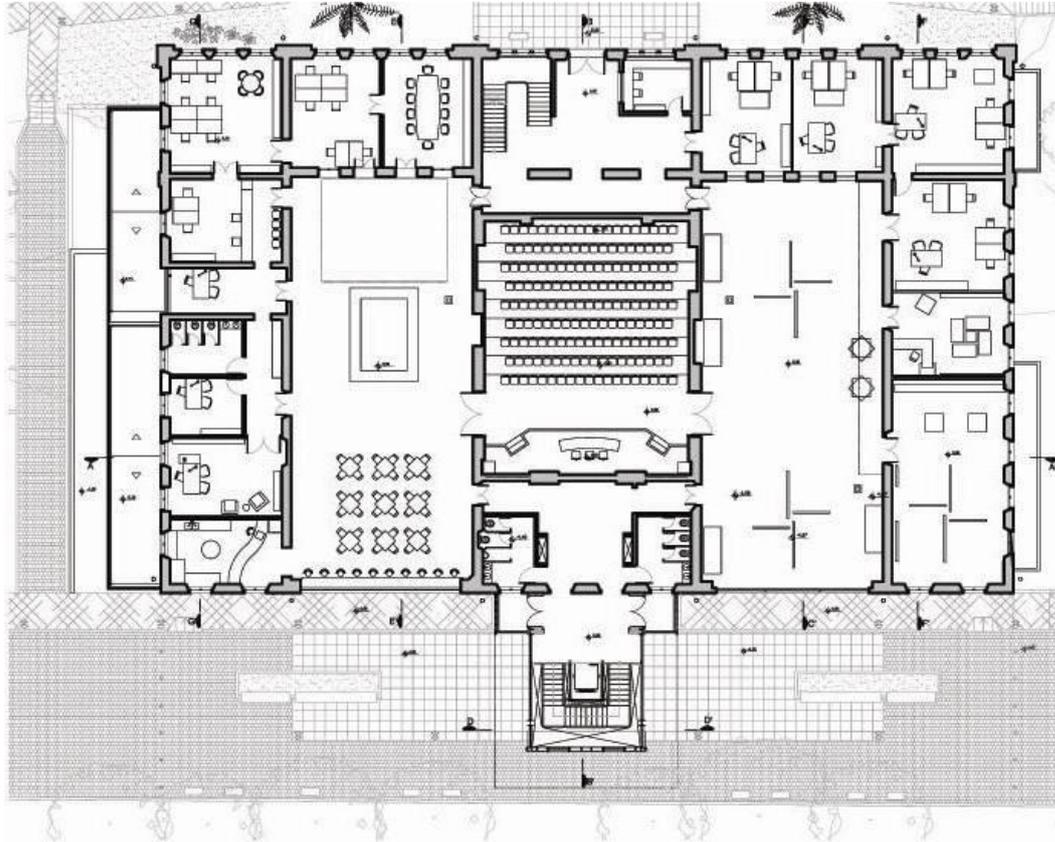
Figura 56 – Planta de Projeto do 1º pavimento
Fonte: Acervo SPH/UFRGS

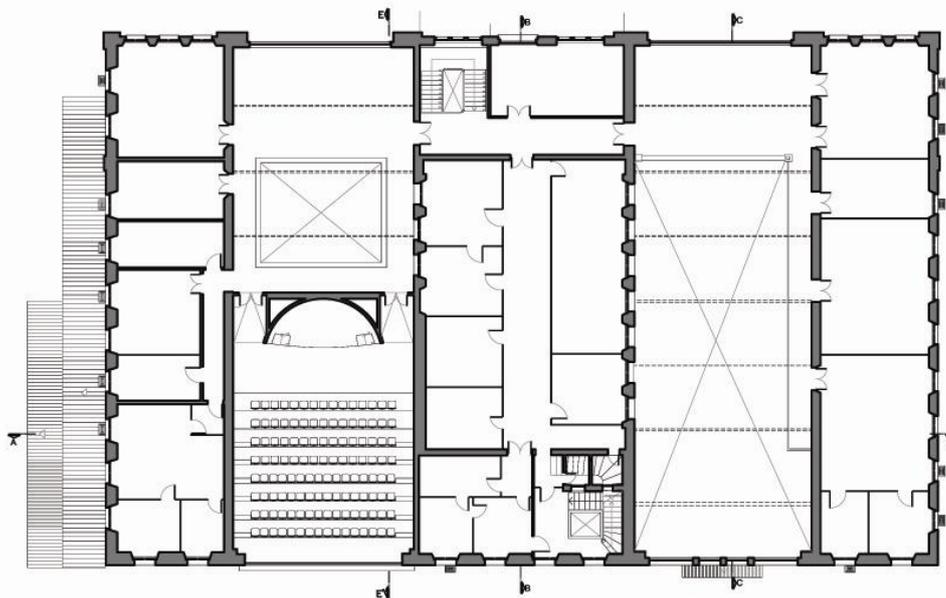
Figura 58 – Planta de Cadastro do 2º pavimento– Situação antes da intervenção

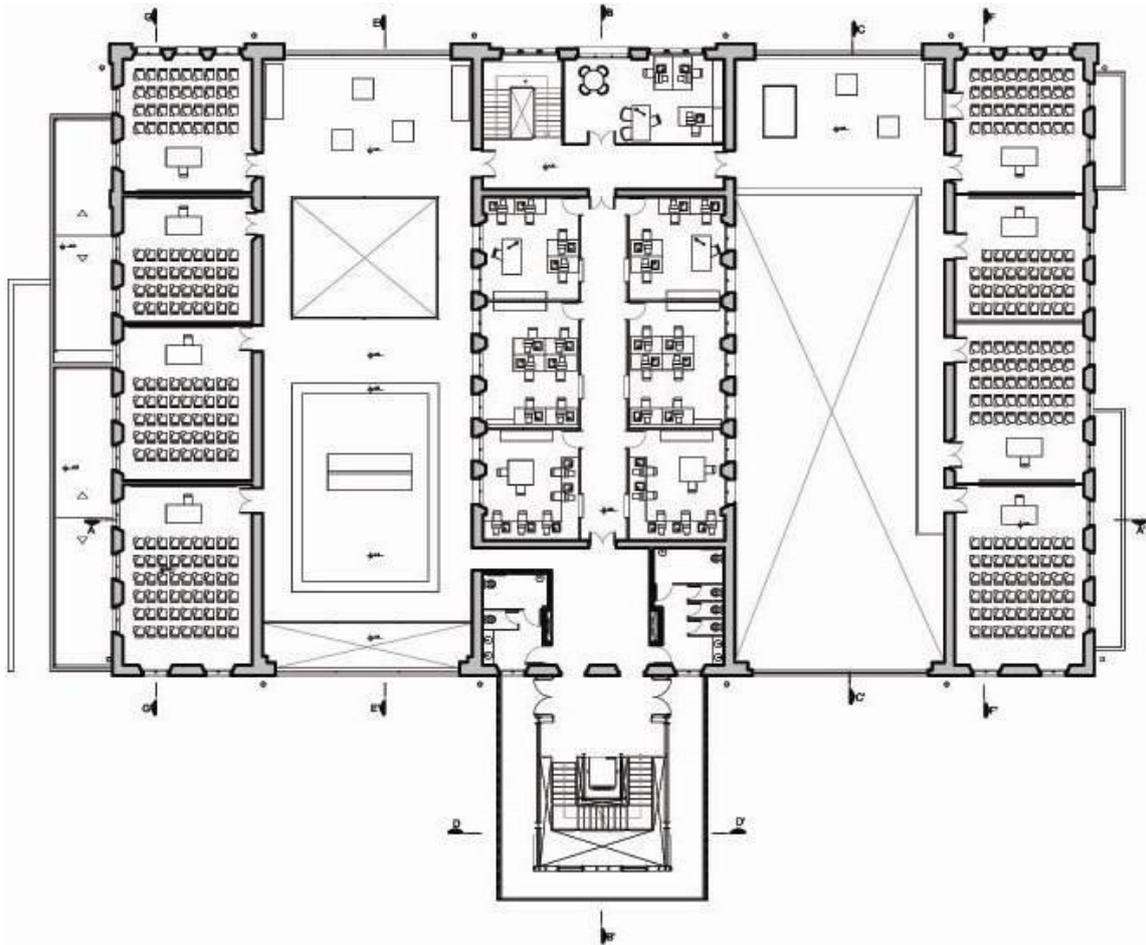
Figura 59 – Planta de Projeto do 2º pavimento
Fonte: Acervo SPH/UFRGS

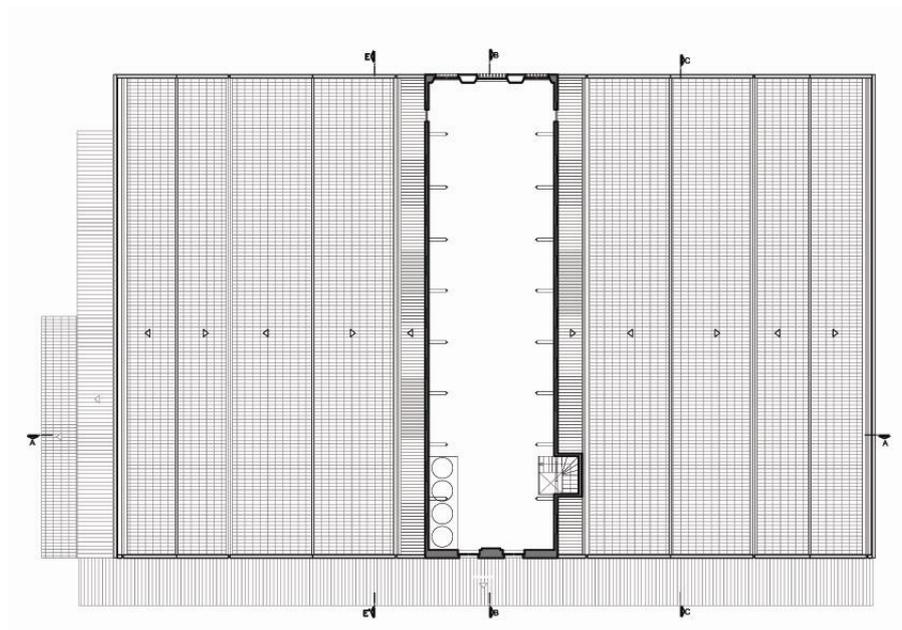
Figura 61 – Planta de Cadastro da Mansarda – Situação antes da intervenção

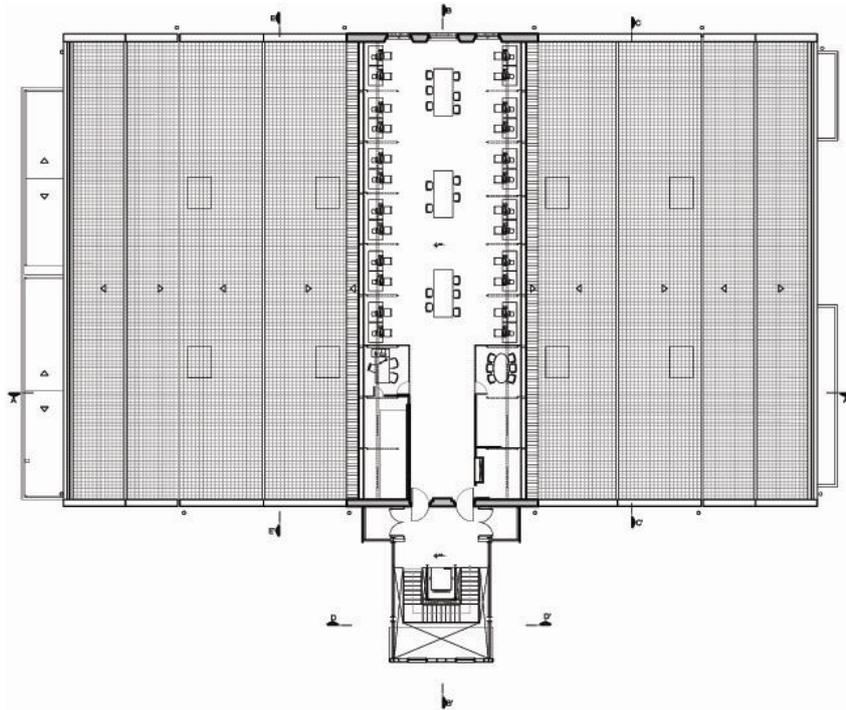
Figura 62 – Planta de Projeto da Mansarda
Fonte: Acervo SPH/UFRGS

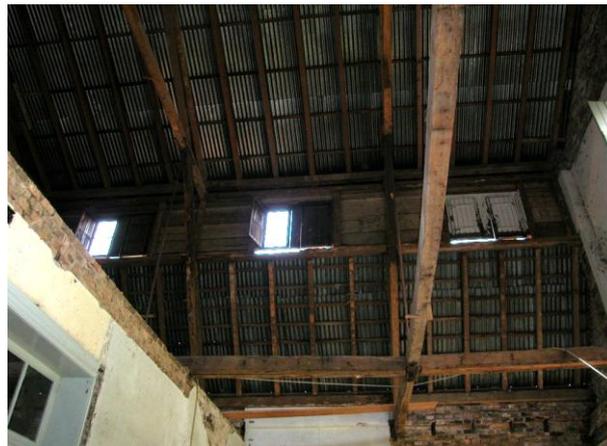
Figura 66 – **Substituição da cobertura**
Fonte: Acervo SPH/UFRGS

Para a execução destas intervenções, são desmontadas as estruturas de madeira que sustentavam forros e pisos do primeiro, segundo e terceiro pavimentos do módulo 3 para serem substituídas por vigas de aço e lajes pré-moldadas alveolares tipo Roth. Também é nesta etapa que são realizadas intervenções nos módulos 2 e 4, simétricos entre si, no que se refere às coberturas.

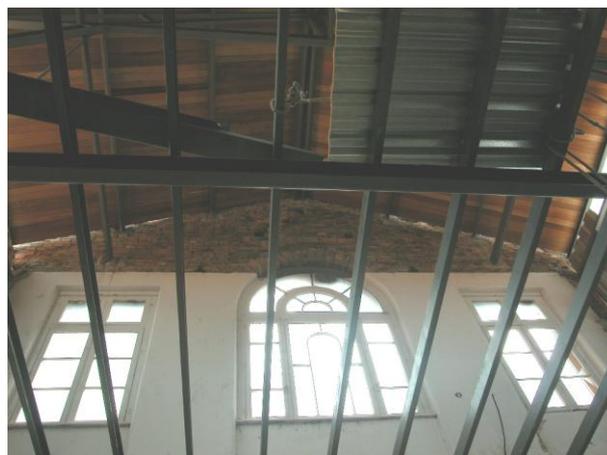
Figura 67 – **Estrutura do assoalho**
Fonte: Acervo SPH/UFRGS

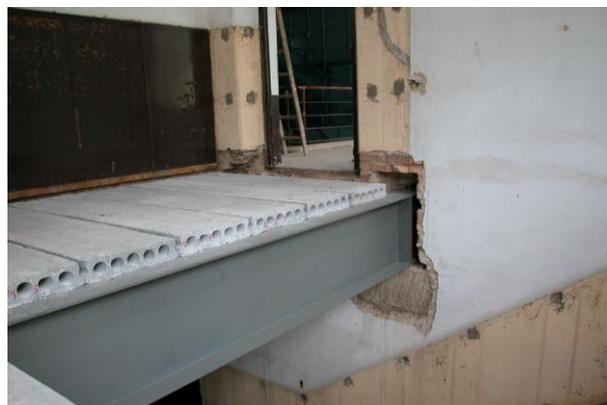
Figura 68 – **Detalhe estrutura do piso**
Fonte: Acervo SPH/UFRGS

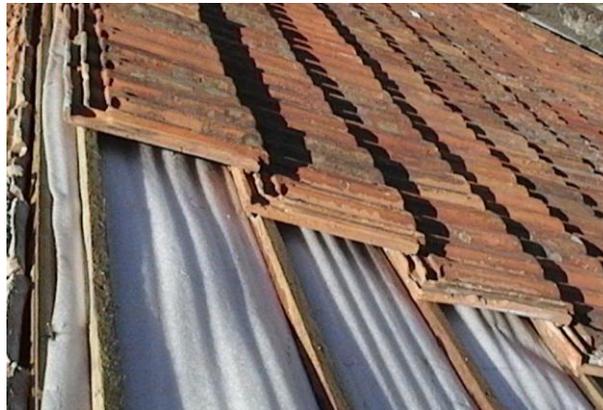
Figura 69 – Detalhe substituição cobertura
Fonte: Acervo SPH/UFRGS

Originalmente não havia forro nas telhas e foi opção de projeto, levando em consideração aspectos de salubridade e manutenção, executar um forro de madeira nestes módulos 2 e 4. Assim, as clarabóias que não faziam parte do programa original da edificação, mas eram funcionais em razão da iluminação destes espaços intermediários, foram modificadas. As clarabóias existentes eram de estrutura de ferro mecânico com tês e cantoneiras e, por isso, apresentavam problemas técnicos de vedação. Elas foram substituídas por telhas francesas de vidro encaixadas umas às outras para evitar infiltrações. Distribuídas geometricamente, tiveram seu número diminuído a fim de reduzir e modular a área de abertura à luz e conseqüente calor, buscando um equilíbrio maior no condicionamento ambiental, uma vez que o fechamento dos grandes vãos alterou de forma considerável o micro-clima do edifício.

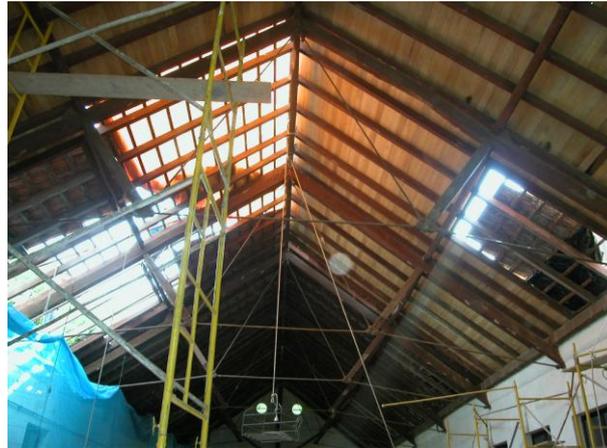
Figura 70 – **Detalhe cobertura**
Fonte: Acervo SPH/UFRGS

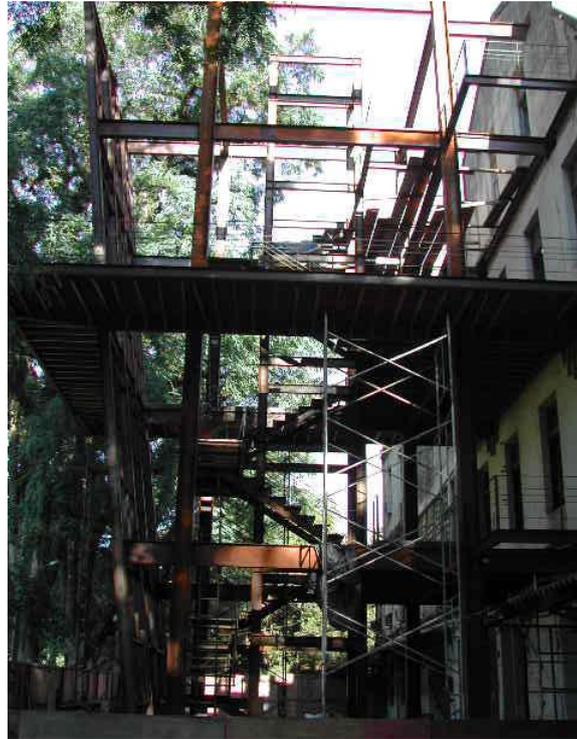
Figura 71 – Estrutura da Torre de Circulação Vertical
Fonte: Acervo SPH/UFRGS

A segunda fase das intervenções para a execução do Projeto de Recuperação do Prédio Central da Faculdade de Agronomia é realizada no período compreendido entre janeiro de 2006 e outubro do mesmo ano. Nesta etapa é construída uma torre de aço e concreto armado justaposta à fachada posterior do edifício como elemento-chave do novo sistema de acesso e circulação vertical, por meio de um elevador e escada projetados para o prédio e buscando atender às novas normas de acessibilidade universal. O sistema anteriormente existente – escadas em diferentes pontos do prédio, ligando de forma descontínua os diversos pavimentos – foi considerado caótico. Contudo, é somente na fase 3 que o elevador é instalado e a edificação recebe os revestimentos de madeira de reflorestamento, vidro, piso granítico e outros acabamentos.

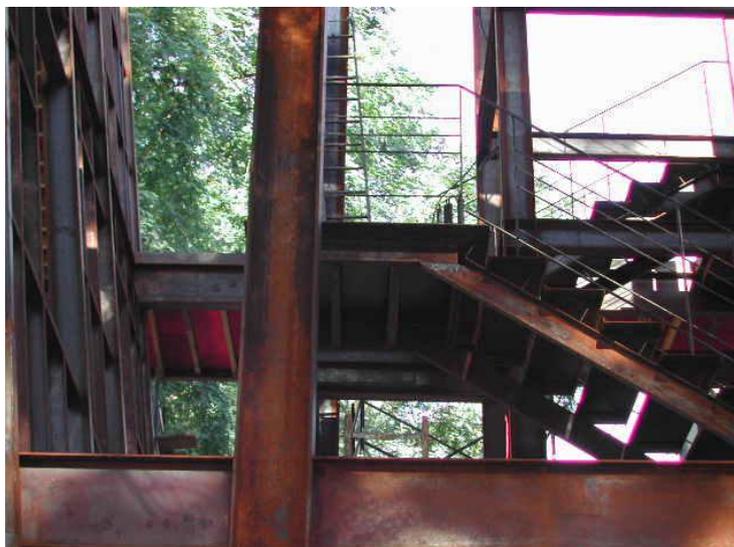
Figura 72 – Detalhe estrutura da Torre
Fonte: Acervo SPH/UFRGS

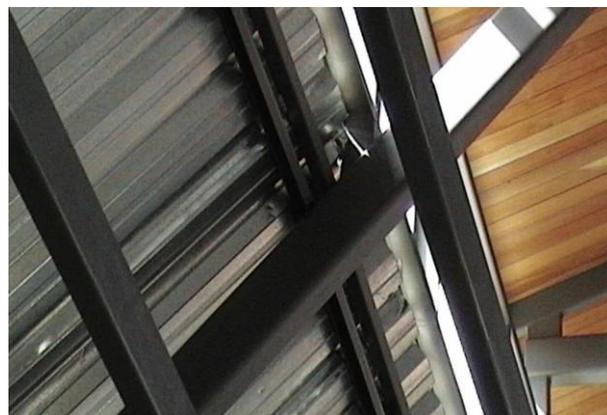
Figura 77 – Detalhe da substituição das estruturas de sustentação
Fonte: Acervo SPH/UFRGS

Já a terceira fase das intervenções do Projeto de Recuperação, desenvolvida no período compreendido entre maio de 2007 e outubro de 2009, foi a mais longa, e envolveu maior diversidade de ações e, conseqüentemente, aquela que mobilizou maior montante de recursos. É durante este período que o processo de restauração é finalizado, envolvendo revestimentos, pisos, forros, pintura, restauro e troca de aberturas, instalações elétricas, sanitárias e de telecomunicações, novo sistema de condicionamento de ar, entre outros aspectos nos 5 módulos que compõem a edificação. Também foi tratado o seu entorno: os jardins Modelo Filogenético e Roseiral e as áreas de circulação e contemplação externas.

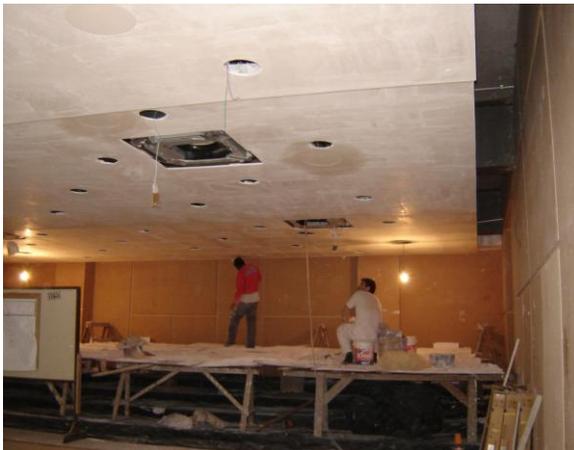
Figura 79 – **Auditório teto e iluminação**
Fonte: Acervo SPH/UFRGS

Nesta fase é construído o novo auditório, situado no primeiro pavimento do terceiro módulo, em área anteriormente ocupada pela Direção e setor administrativo da Faculdade de Agronomia, atualmente situado no módulo 1 do primeiro pavimento. O entrepiso entre o primeiro e o segundo pavimentos do módulo 3, que constitui o teto do novo auditório, já havia sido feito na fase 1, e exigiu o embarque de novas tecnologias de edificação.

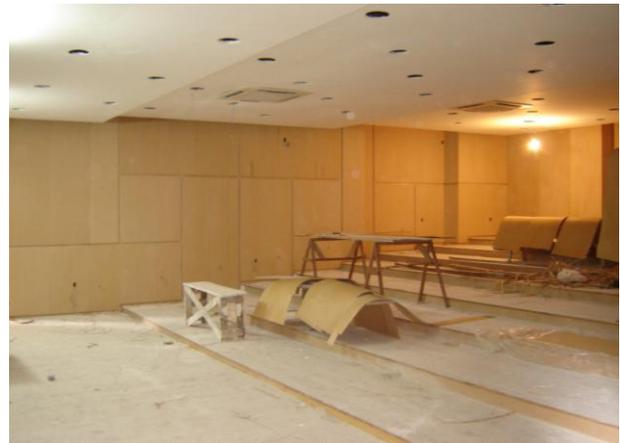
Figura 80 – **Auditório revestimentos**
Fonte: Acervo SPH/UFRGS

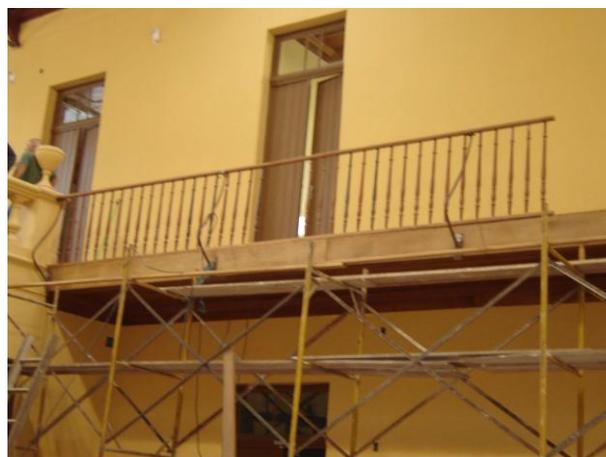
Figura 82 – Detalhe balcão do átrio, módulo 4
Fonte: Acervo SPH/UFRGS

Já no módulo 4, na terceira fase, além de ações envolvendo a renovação de instalações diversas e revestimentos, foi feita a substituição da galeria de acesso às salas de aula do módulo 5, originalmente feita a partir de um balcão (uma espécie de corredor-sacada) que se projetava sobre o átrio do módulo 4. Quando da efetivação do levantamento cadastral em 2002/2003, esta estrutura apresentava dano estrutural e perda de segurança: de forma precária, estava sustentada por fios de aço presos à estrutura do telhado. A galeria foi retirada e reconstruída com estrutura de aço, piso com revestimento de madeira, mantendo a balaustrada de madeira que serve de guarda-corpo original.

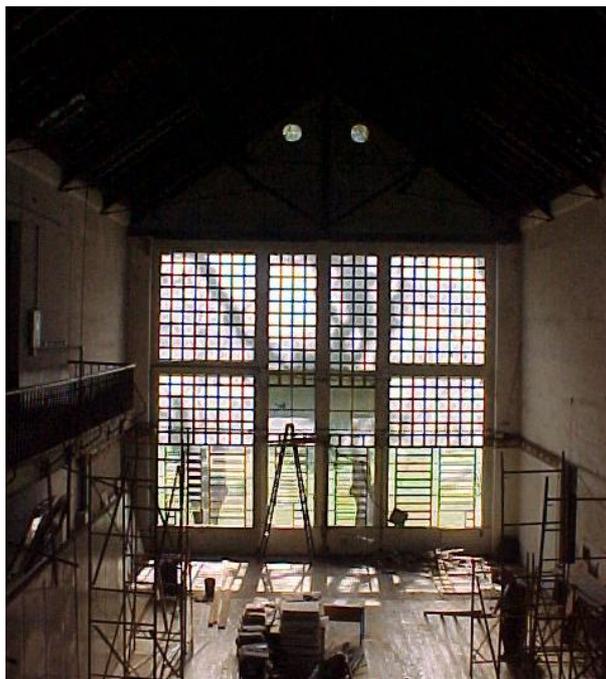
Figura 83 – Vista geral do átrio no módulo 4
Fonte: Acervo SPH/UFRGS

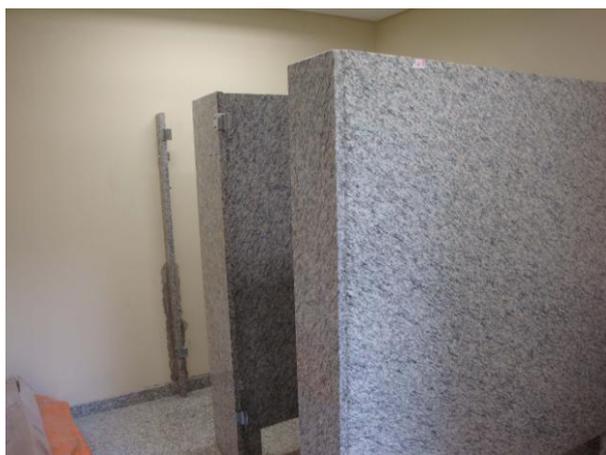
Figura 84 – Detalhe banheiros
Fonte: Acervo SPH/UFRGS

É ainda na terceira fase que os novos sanitários do prédio da Faculdade de Agronomia são construídos, observando as normas estabelecidas pela nova legislação relativa ao acesso de pessoas portadoras de necessidades especiais. Os sanitários são alocados em pares – feminino e masculino – em cada pavimento, sempre perto das áreas de circulação (“halls de entrada”) existentes, que ligam a Torre de Circulação Vertical ao edifício.

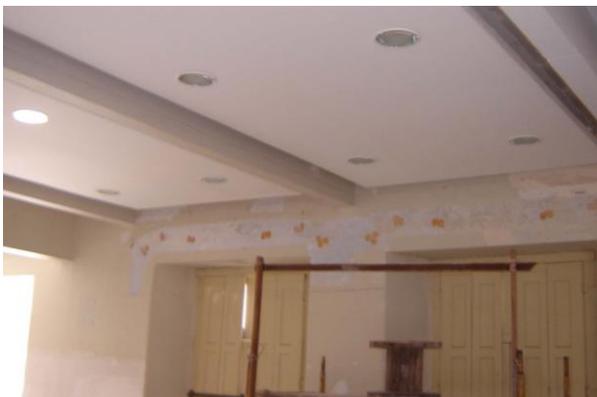
Figura 85a – Detalhe teto em gesso e recuperação das pinturas do rodaforno da atual biblioteca
Fonte: Acervo SPH/UFRGS

Durante esta última fase do processo de recuperação do prédio, o subsolo ganhou outras funções: na quase totalidade de sua área está em funcionamento a biblioteca. Ali ainda foram instalados dois sanitários, a reprografia e uma subestação transformadora de energia elétrica. O piso original de ladrilho hidráulico foi resgatado em parte deste ambiente. O restante recebeu piso de madeira e granito devido às características de acolhimento do primeiro e de durabilidade e requinte do segundo material, pois conforme especialistas nas áreas de arquitetura e urbanismo o prédio é requintado. Na sala de leitura do módulo 5, que interage com o jardim modelo Filogenético, foi possível restaurar parcialmente pinturas murais na forma de franjas no rodaforno (Figura 85a). Este espaço no programa original abrigava o refeitório dos alunos e esta função se reflete no motivo pintado: ramos de pessegueiro com frutas.

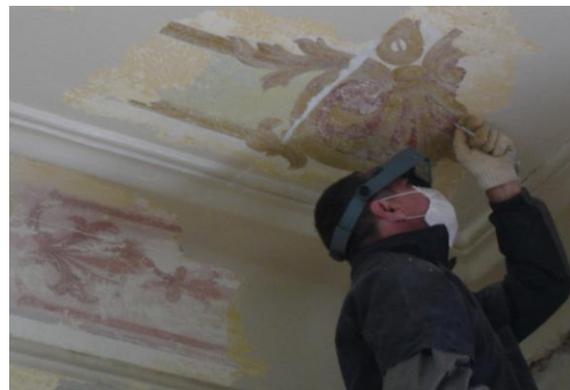
Figura 85b – Detalhe do trabalho de recuperação das pinturas do rodaforno na “sala especial”
Fonte: Acervo SPH/UFRGS
