Análise fractográfica de rupturas nas armaduras de tração de um riser flexível

Lorena Loureiro Ladeira, Afonso Reguly

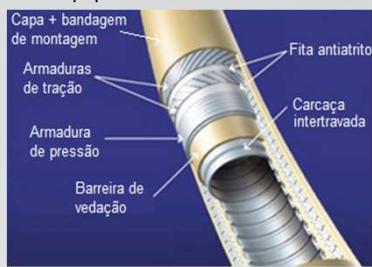
Para tal, se faz necessário que estes sejam concebidos visando a segurança e o máximo grau de confiabilidade. Dentre os equipamentos utilizados na produção de petróleo e gás em alto mar, os dutos flexíveis são estruturas fundamentais na realização dos processos de extração de petróleo e gás. Tais dutos são formados por camadas concêntricas não aderentes de materiais metálicos e poliméricos, conforme figura 1.

Figura 1: Camadas de um duto flexível. [adaptado de: Bai, Y., & Bai, Q., 2010, *Subsea Engineering Handbook*, Gulf Professional Publishing].

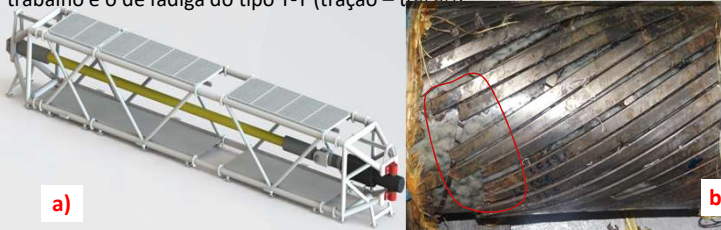
Figura 2: a) Modelo de bancada utilizada no ensaio de fadiga do tipo T-T. b) Fraturas nas armaduras de tração

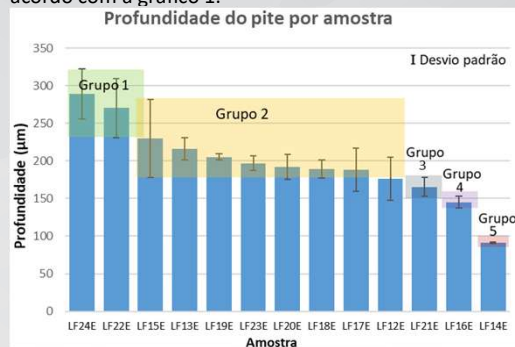
Foram realizadas medidas de profundidade máxima de pites para cada ruptura e uma comparação com as medidas da tese de doutorado de Favaro (2017)¹, de acordo com a gráfico 1.

Gráfico 1 – Profundidade de pites por amostra

O desvio padrão é maior do que a diferença entre algumas das medidas, portanto, no lugar de caracterizar os pites por sequência de ruptura, decidiu-se apresentar por grupos de ruptura, conforme gráfico 1.

Através da comparação do valor relativo a profundidade de pite médio com os valores apresentados pelos autores Favaro (2017)¹ e Sulino (2016)² concluiu-se que o resultado obtido é coerente. Apesar dos valores das medidas de desvio padrão total serem próximos, os valores das medições individuais por amostras são diferentes. Isso ocorre pois as medidas não são precisas e podem variar de acordo com o observador das medições. O desvio padrão é maior do que a diferença entre algumas das medidas, portanto, no lugar de caracterizar os pites por sequência de ruptura, decidiu-se apresentar por grupos de ruptura. Concluiu-se que essa metodologia não é a ideal para representar a ordem de rompimento dos arames de tração, deste modo, sugere-se para trabalhos futuros a análise da área de seção transversal da região de fratura final.
