EFEITO DA TEMPERATURA DE REVENIDO NA RESISTÊNCIA A
FLUÊNCIA DO AÇO DIN X22CrMoV12-1 UTILIZADO EM
PALHETAS DE TURBINA A VAPOR

Tese submetida à banca examinadora do Programa de Pós-Graduação em Engenharia de Minas, Metalúrgica e Materiais, PPGE3M, da Escola de Engenharia da Universidade Federal do Rio Grande Do Sul, para posterior obtenção do Título de Doutor em Engenharia

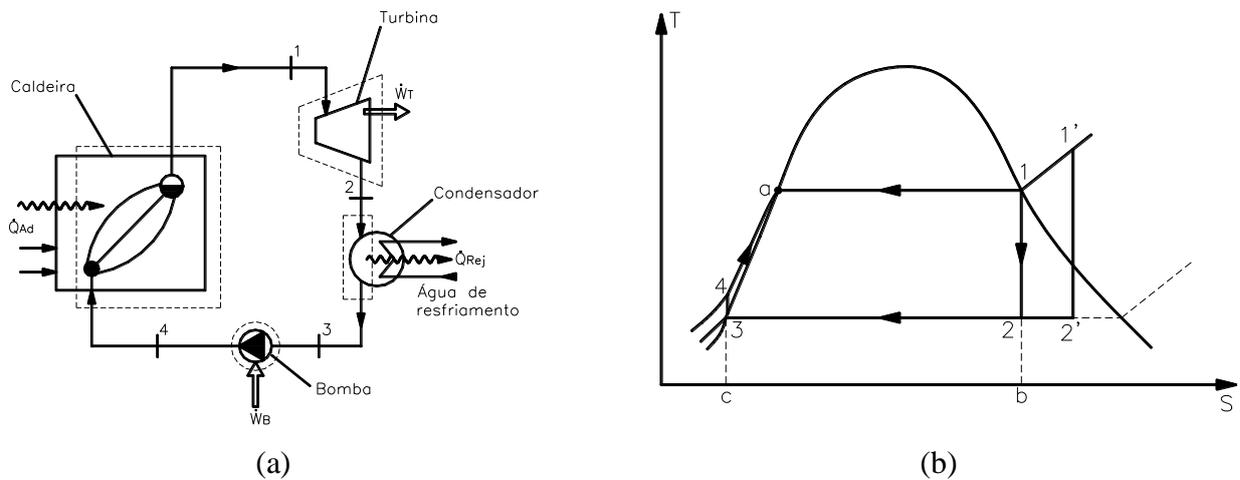
Figura 6 – (a) Principais transferências de trabalho e calor no ciclo Rankine. (b) Diagrama temperatura X entropia no ciclo ideal de Rankine.

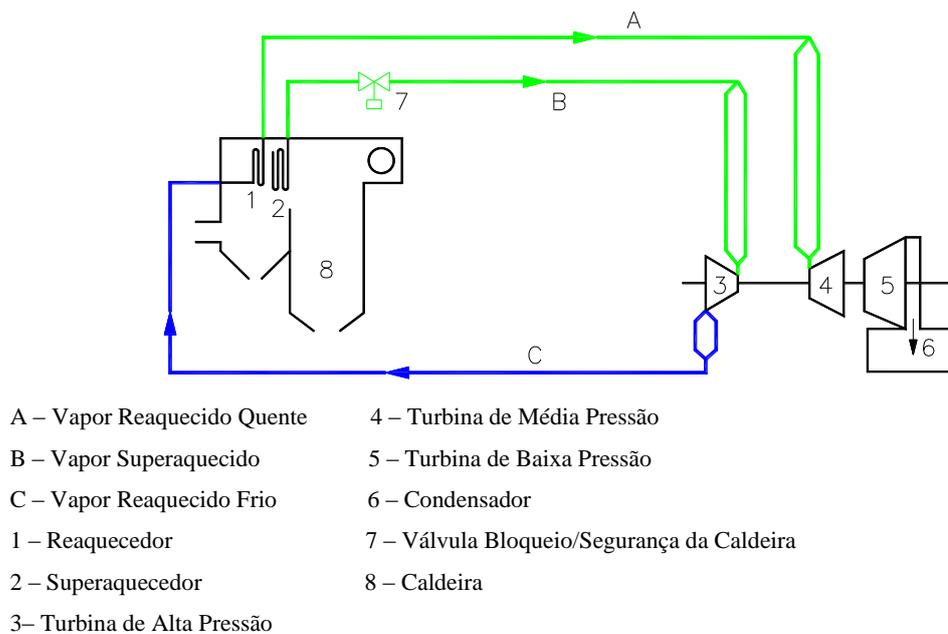
Figura 7 – Ciclo de vapor da caldeira até a turbina – Unidades 3 e 4 do Complexo Termoelétrico Jorge Lacerda, Capivari de Baixo.

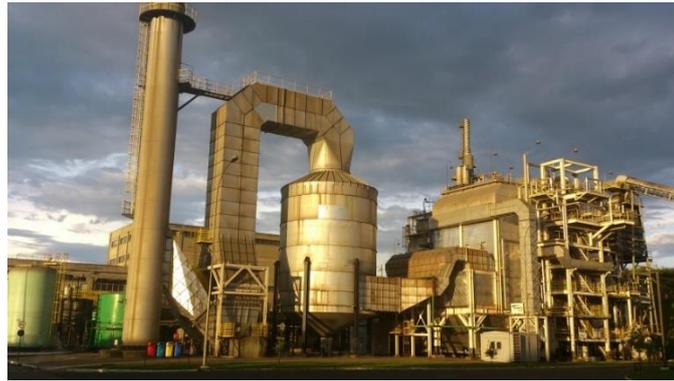
Figura 8 – Unidade de cogeração Lages Bioenergética – capacidade de geração 28 MW.

Lacerda localizado em Capivari de Baixo sul de Santa Catarina (Comeli, 2006). A Figura 8 mostra uma central termoelétrica localizada em Lages, Santa Catarina com capacidade de geração de 28 MW.

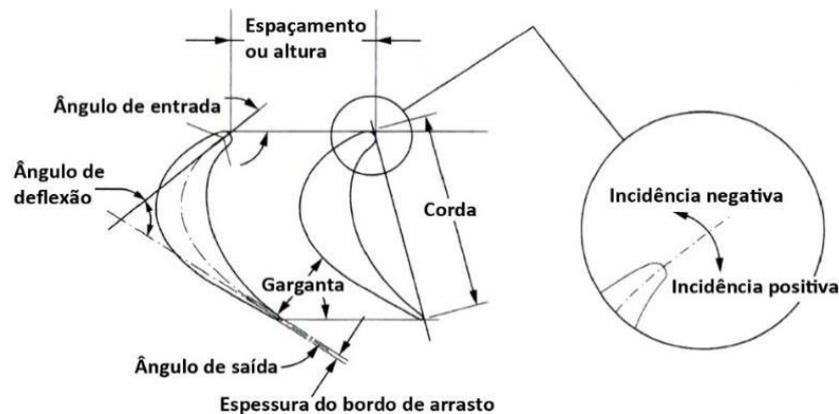
Figura 12 – Definições geométricas de uma palheta de turbina a vapor.

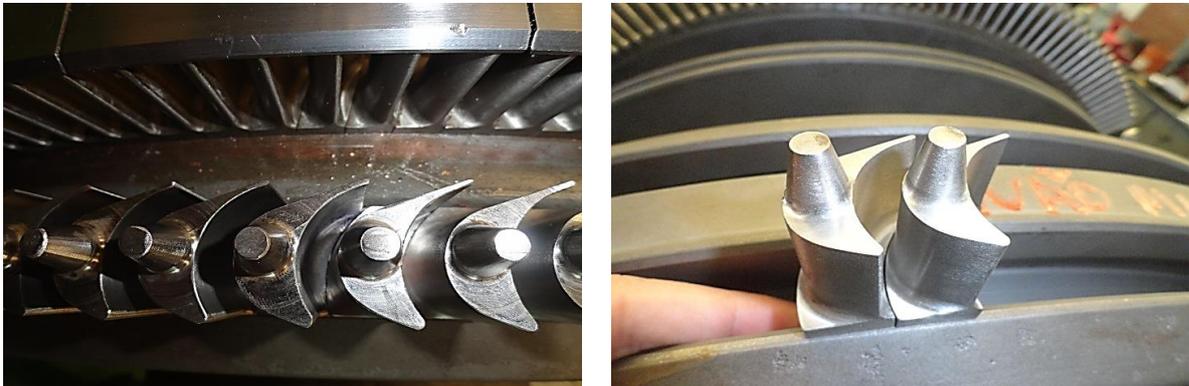
Figura 13 – Vista superior e lateral da palheta do estágio 1A – rotor de alta pressão da Unidade Geradora 1 UTLA do Complexo Termoelétrico Jorge Lacerda.

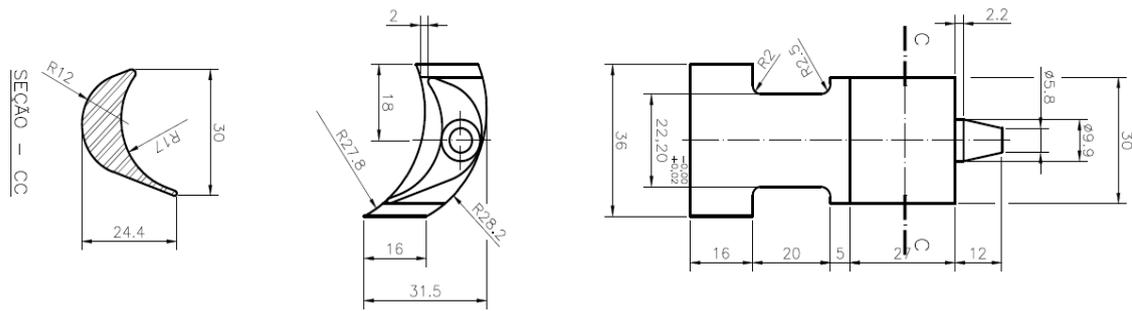
Figura 14 – Desenho da palheta 1A – rotor de alta pressão da Unidade Geradora 1 UTLA do Complexo Termoelétrico Jorge Lacerda UTLA.

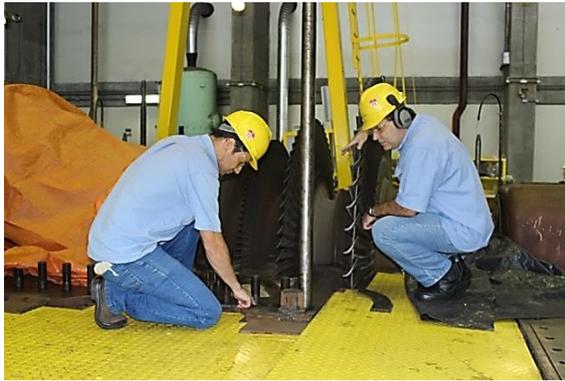
Figura 15 – (a) Inspeção visual. (b) inspeção não destrutiva por líquido penetrante em rotores de turbina a vapor durante revisão/manutenção.

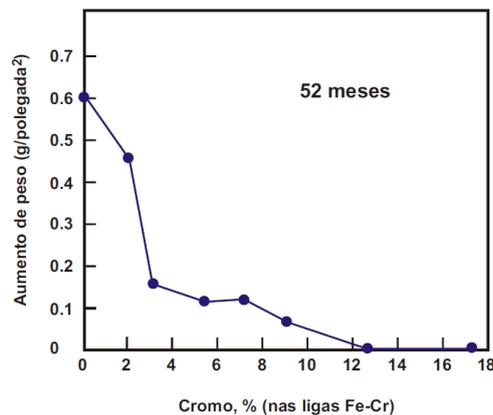
Figura 19 – Passividade dos aços ao cromo expostos durante 10 anos a uma atmosfera industrial.

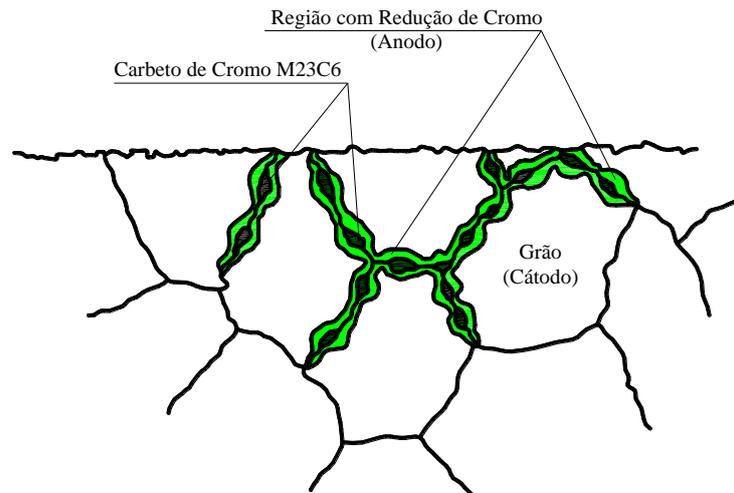
Figura 20 – Representação esquemática de um contorno de grão sensitizado de um aço.

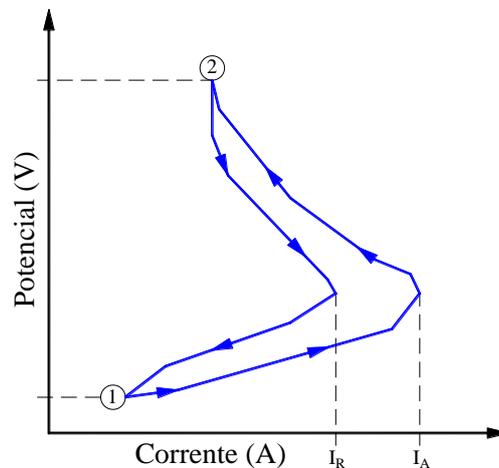
Figura 21 – Representação esquemática EPR laço duplo.

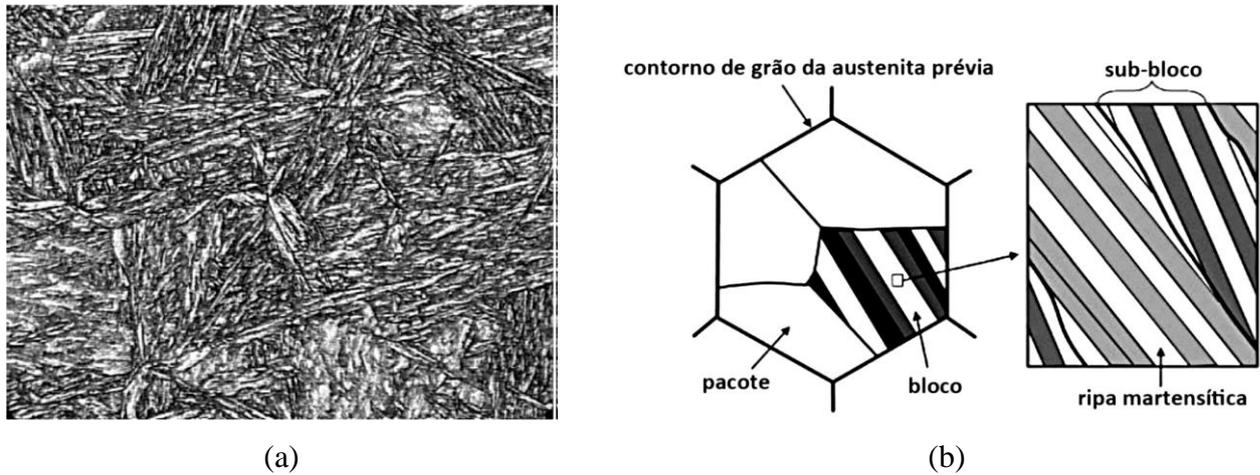
Figura 22 – (a) Microscopia óptica da martensita de ripas revenidas no aço X20CrMoV12-1, ampliação: 500X. (b) Ilustração esquemática da martensita em ripas. Figura adaptada de Morito *et al* (2009).

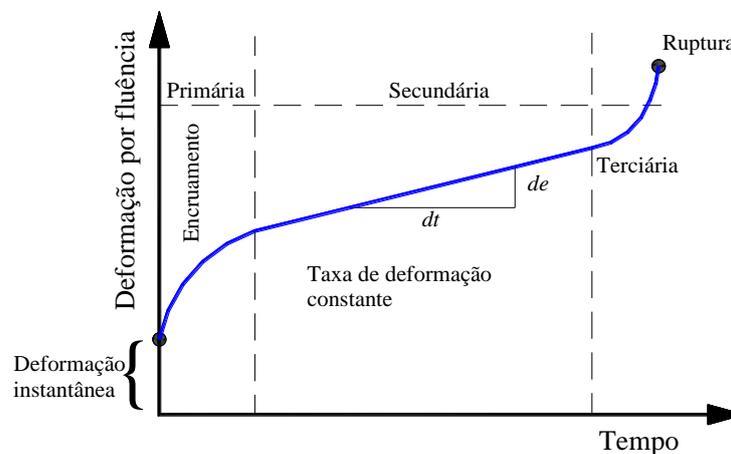
Figura 24 – Curva Típica de deformação em função do Tempo.

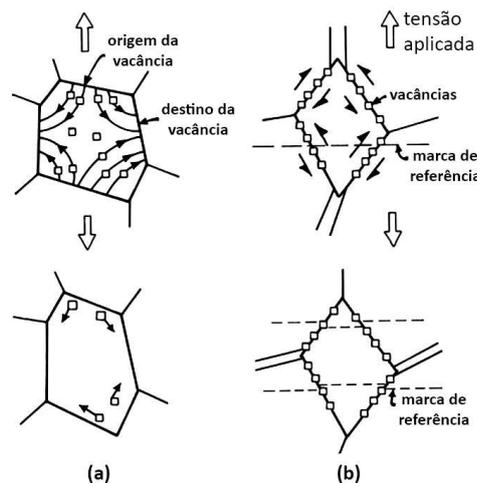
Figura 28 – Mecanismos de fluência por difusão:

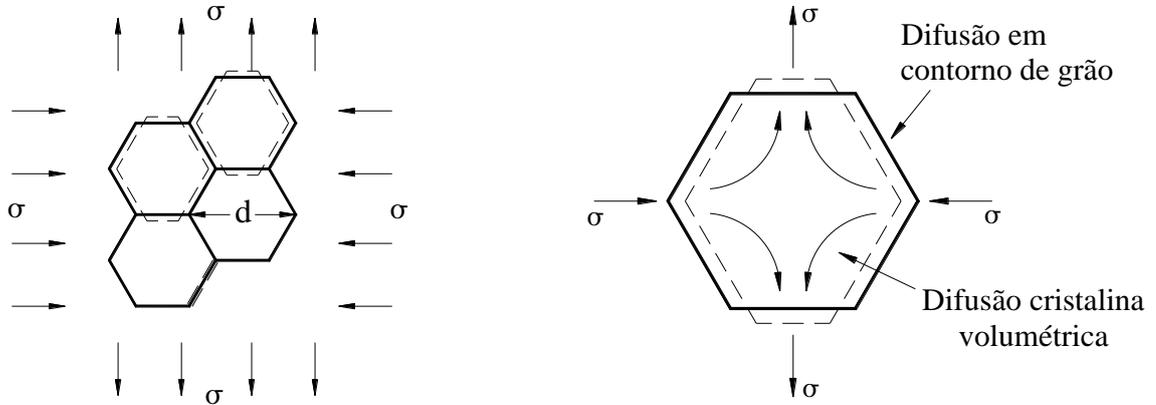
Figura 29 – Fluência viscosa linear.

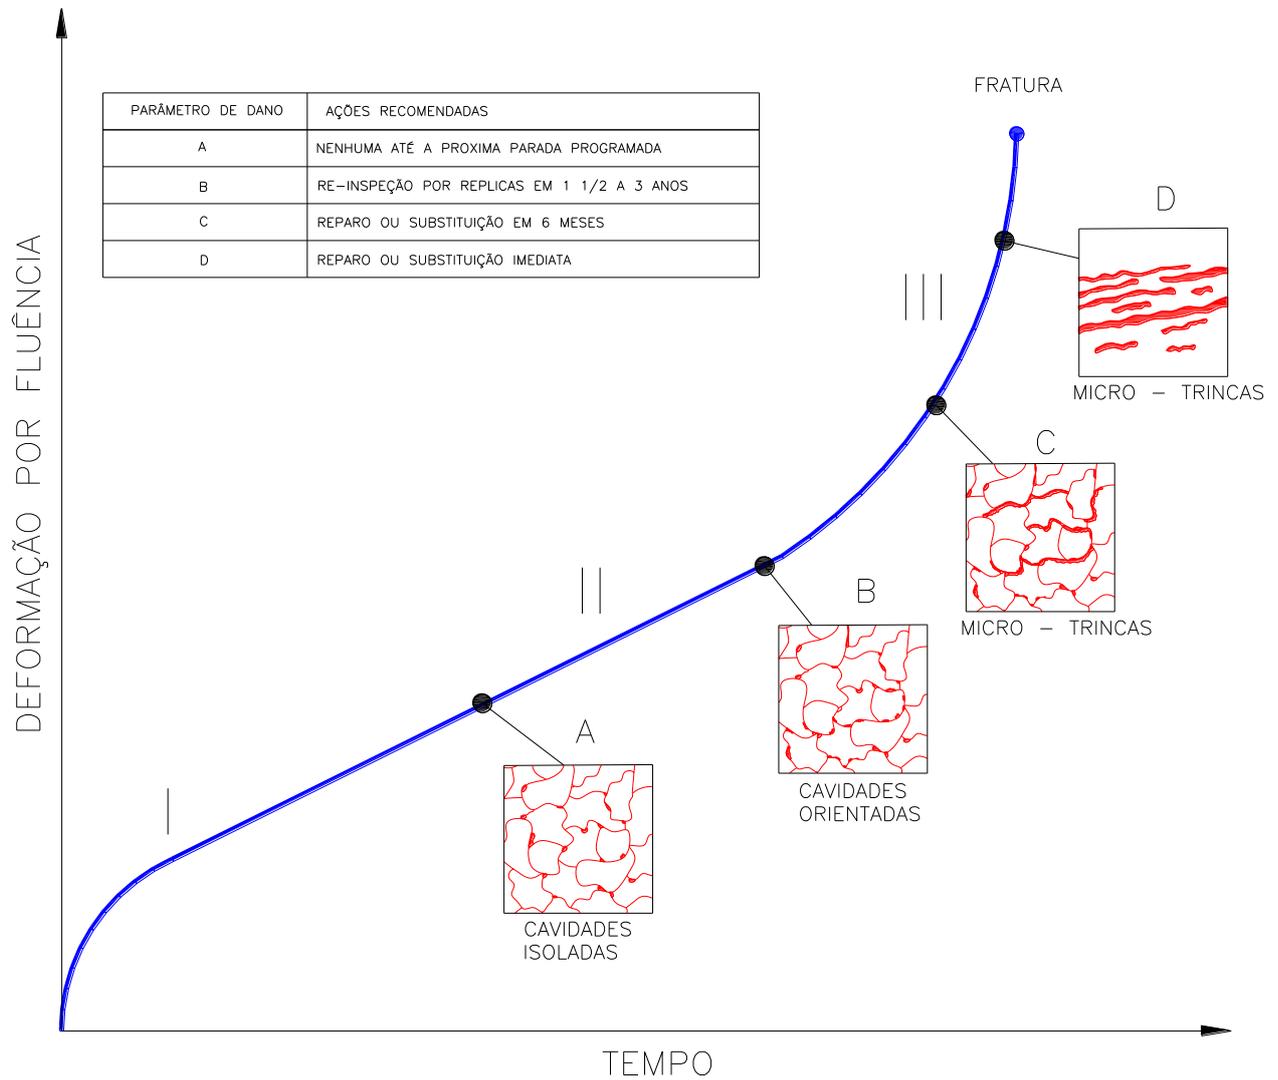
Figura 34 – Representação esquemática dos estágios de dano com a curva de fluência.

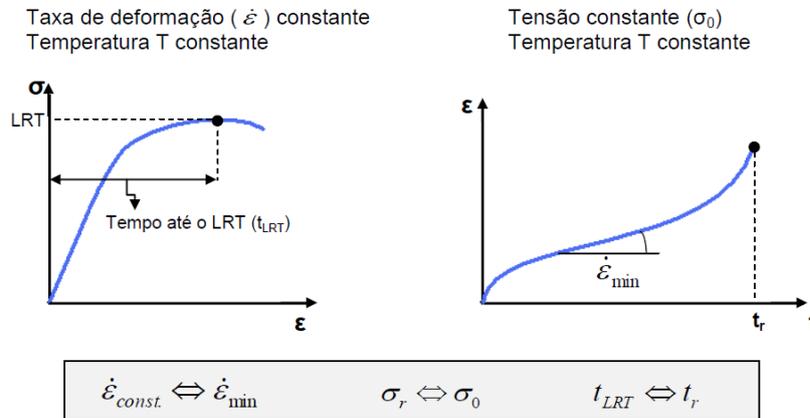
Figura 36 – Relação tração e ensaio de fluência.

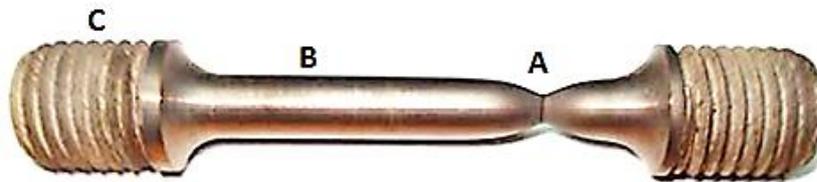
Figura 43 – Regiões dos corpos de prova onde foram retirados as imagens.

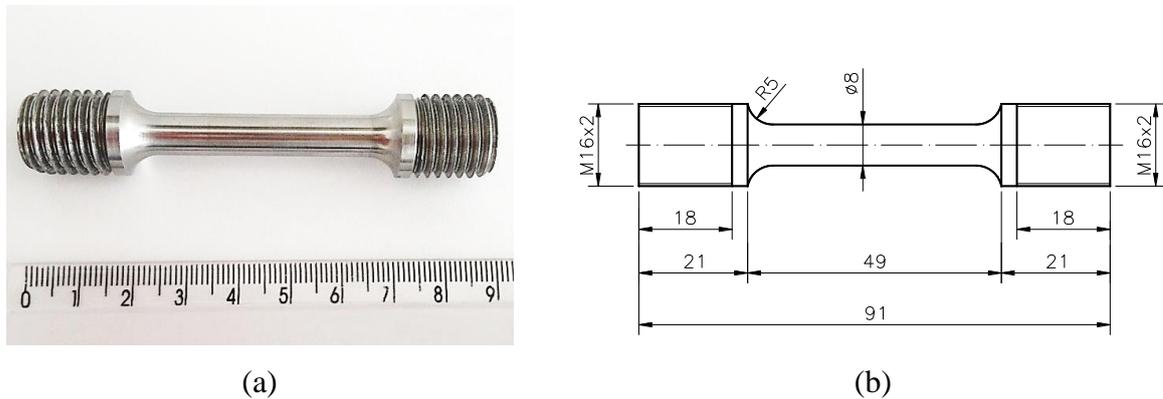
Figura 44 – Corpo de prova para ensaio de fluência após usinagem. (b) Corpo de prova ensaio de fluência (ASTM E 139).

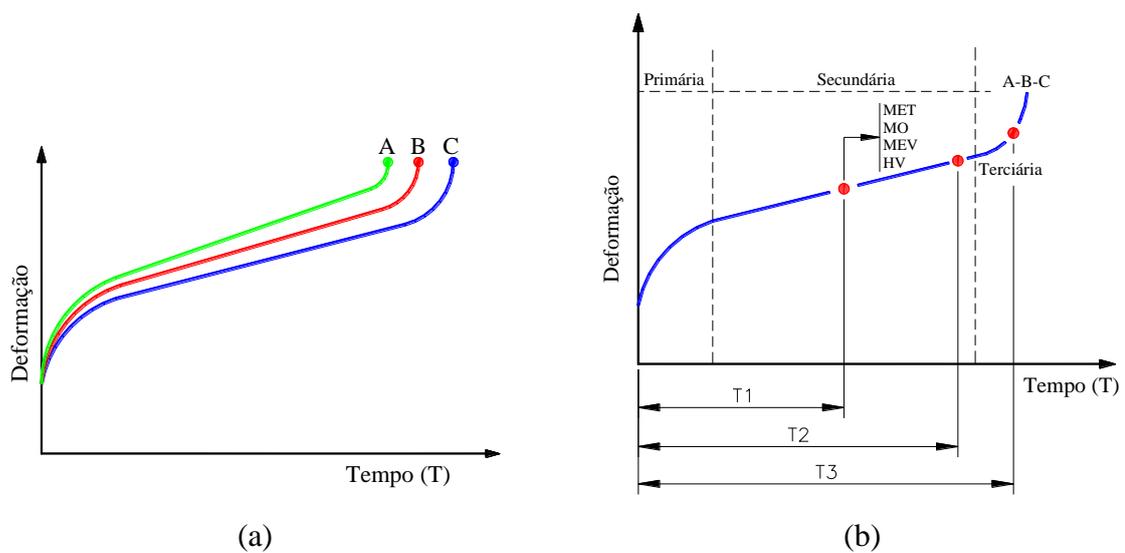
Figura 45 – (a) Ensaio de fluências até ruptura nas condições revenidas em: 690 °C condição B – 660 °C condição A – 740 °C condição C. (b) Regiões de escalonamento dos estágios durante ensaio de fluência.

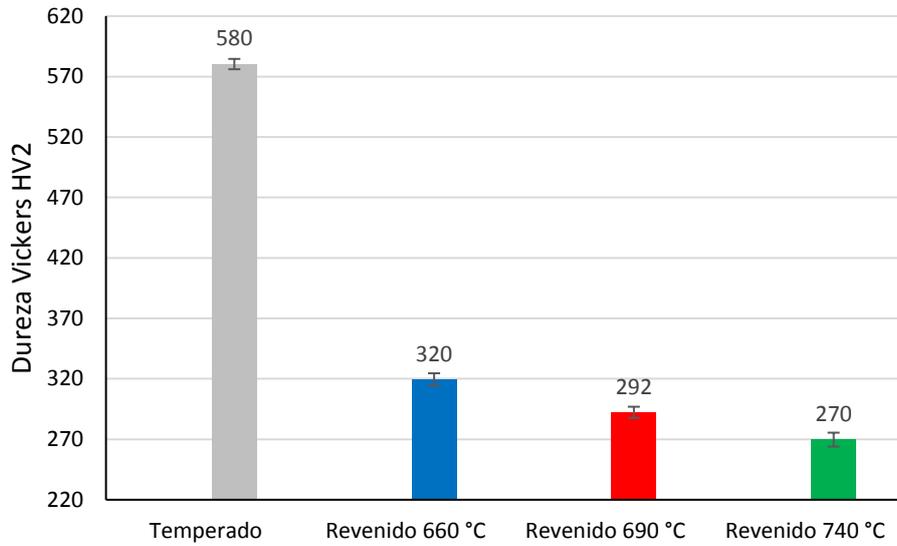
Figura 47 – Resultados da dureza Vickers (HV2) das amostras revenidas a 660, 690 e 740 °C.

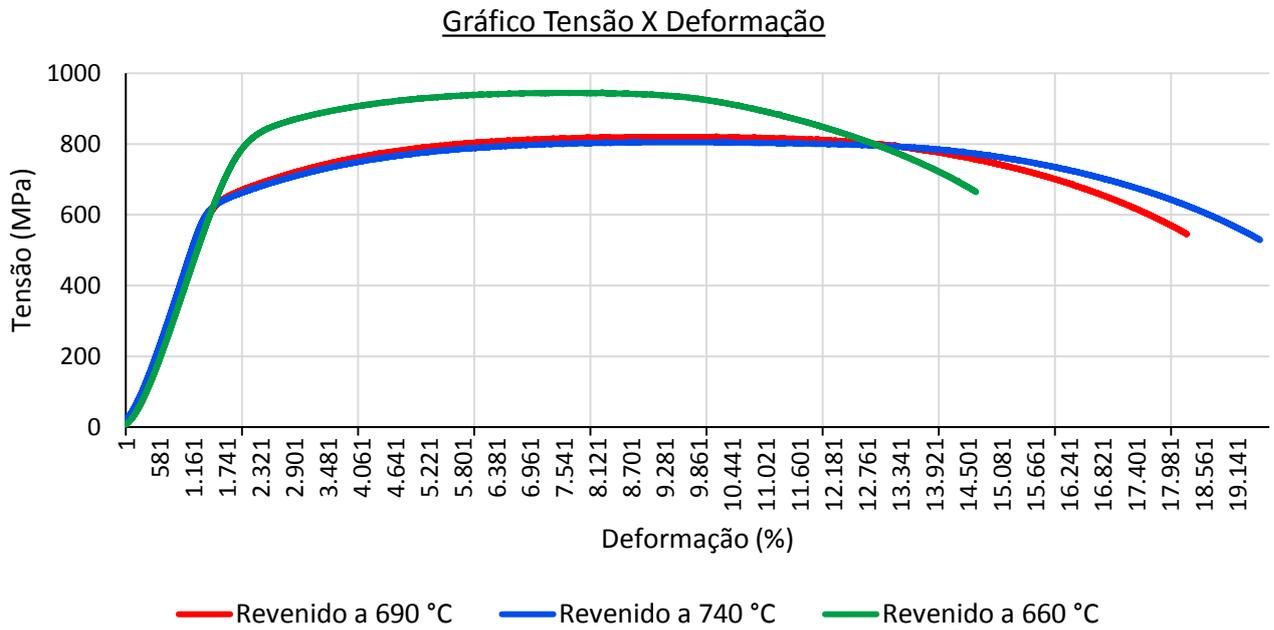
Figura 48 – Resultado dos limites de escoamento e resistência obtidos em ensaio de tração a frio, para amostras revenidas em diferentes temperaturas.

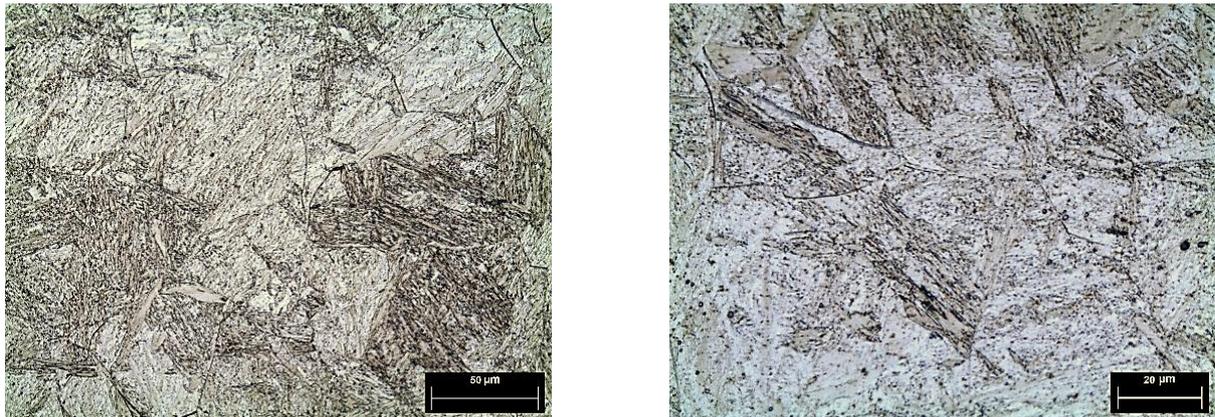
Figura 49 – Microestruturas do aço X22CrMoV12-1 temperado obtidas por microscopia óptica revelando uma microestrutura martensítica. Ataque, Bain-Vilella. Ampliações 500 e 1000 X

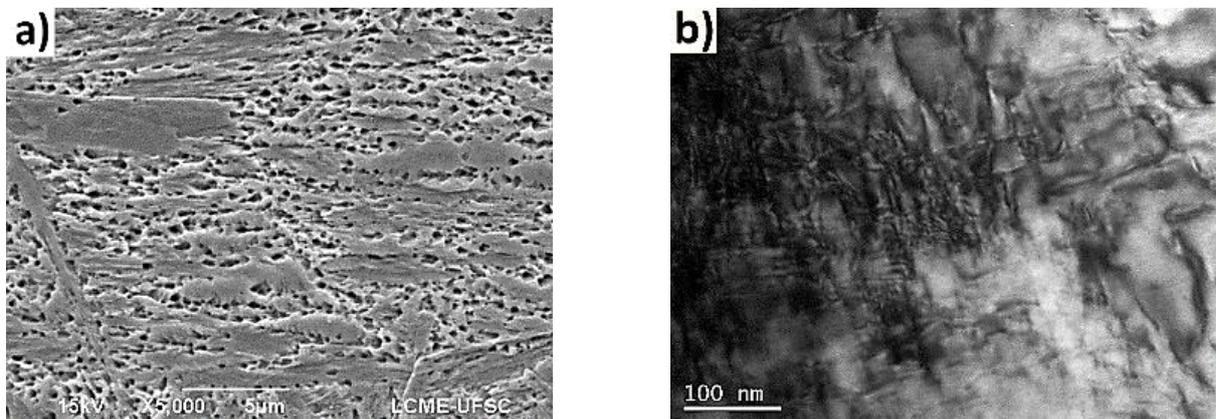
Figura 50 – (a) Microscopia eletrônica de varredura e (b) campo claro da microscopia eletrônica de transmissão das amostras somente temperadas.

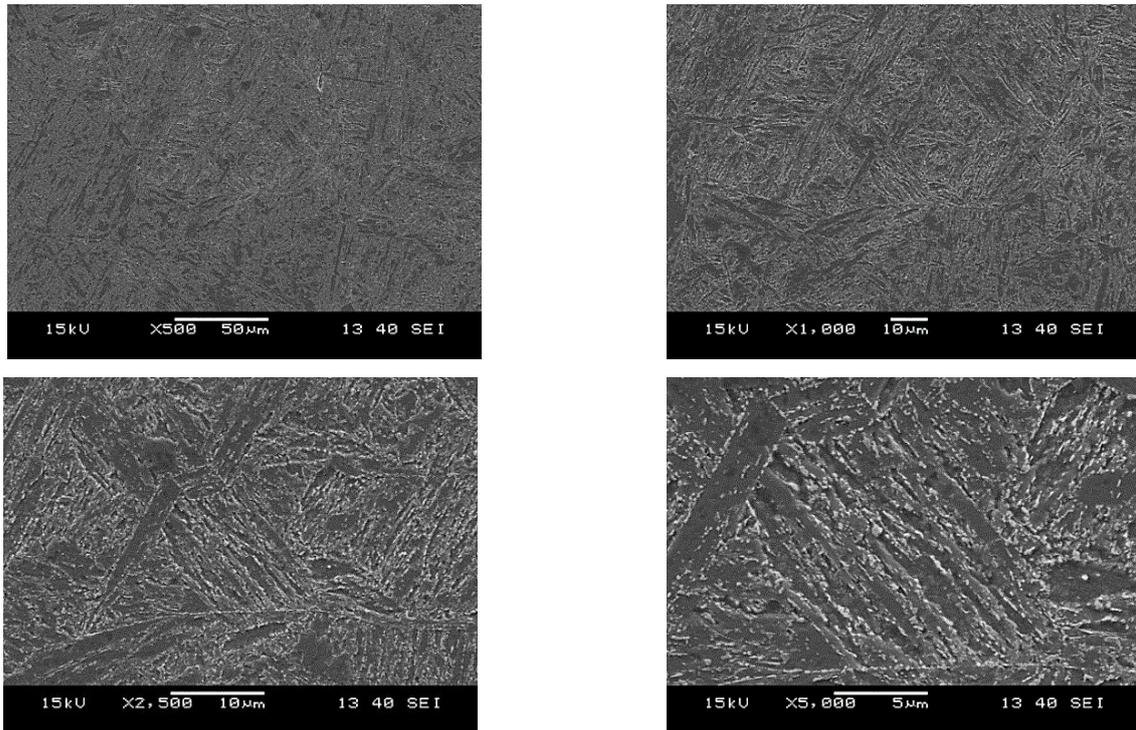
Figura 52 – Microestruturas do aço X22CrMoV12-1 temperado e revenido a 660 °C obtidas por microscopia eletrônica de varredura.

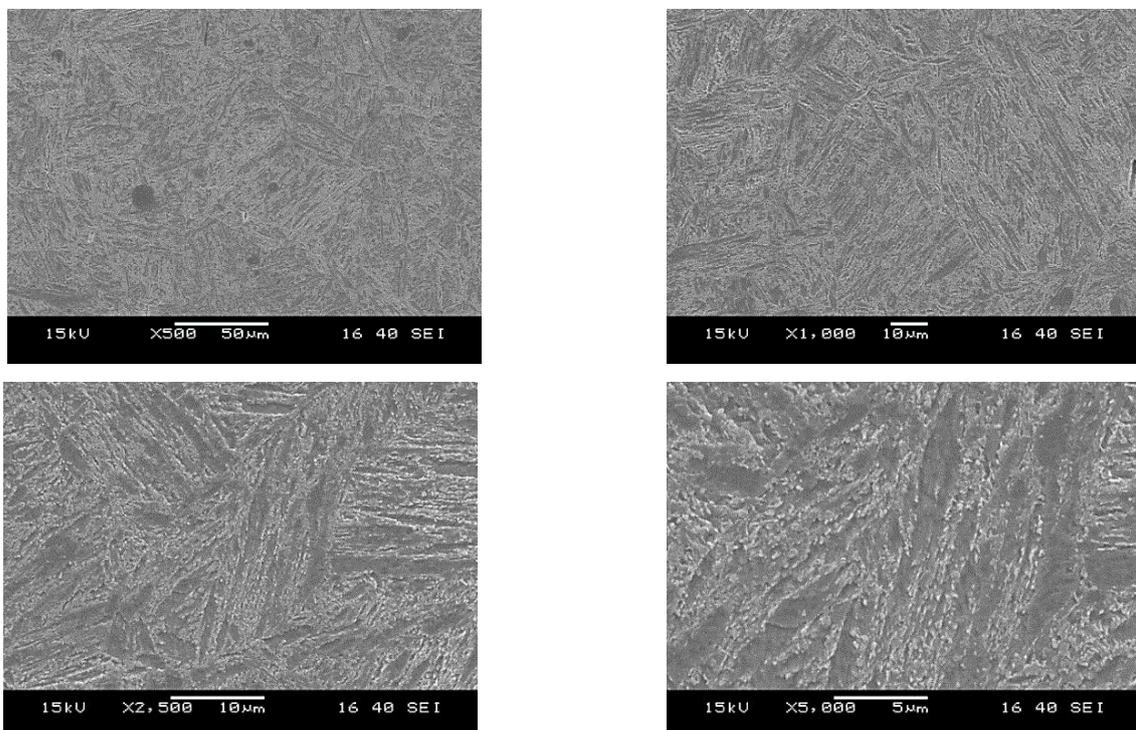
Figura 53 – Microestruturas do aço X22CrMoV12-1 temperado e revenido a 690 °C obtidas por microscopia eletrônica de varredura.

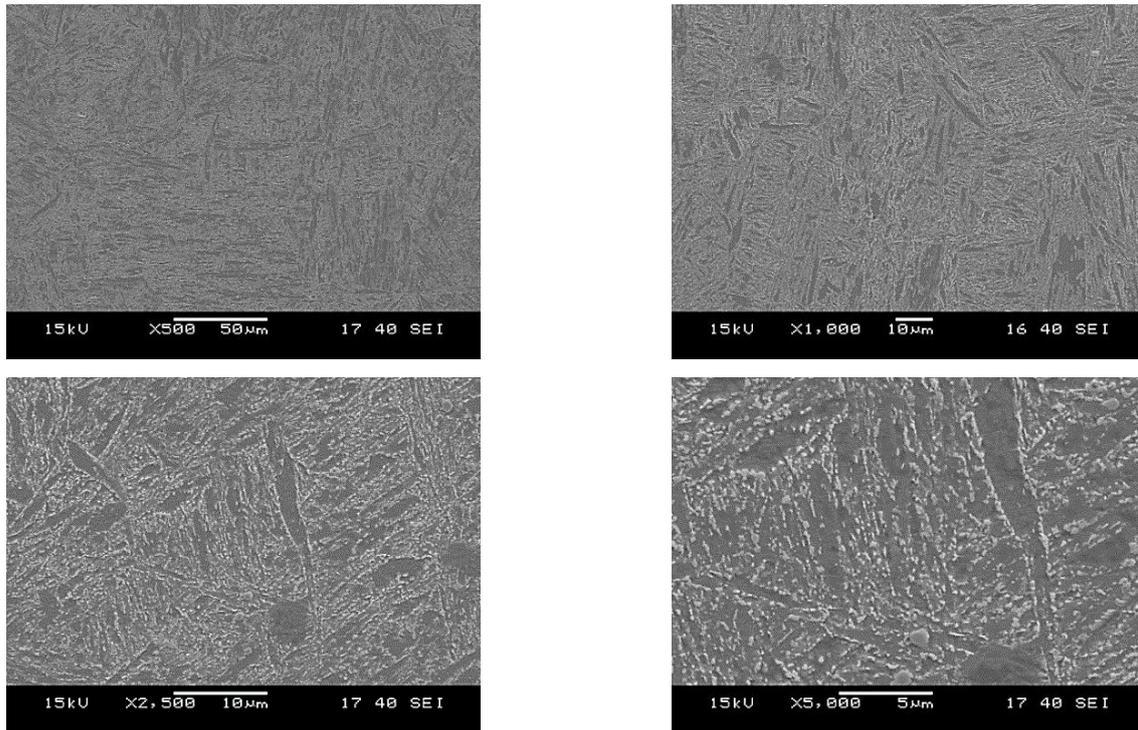
Figura 54 – Microestruturas do aço X22CrMoV12-1 temperado e revenido a 740 °C obtidas por microscopia eletrônica de varredura.

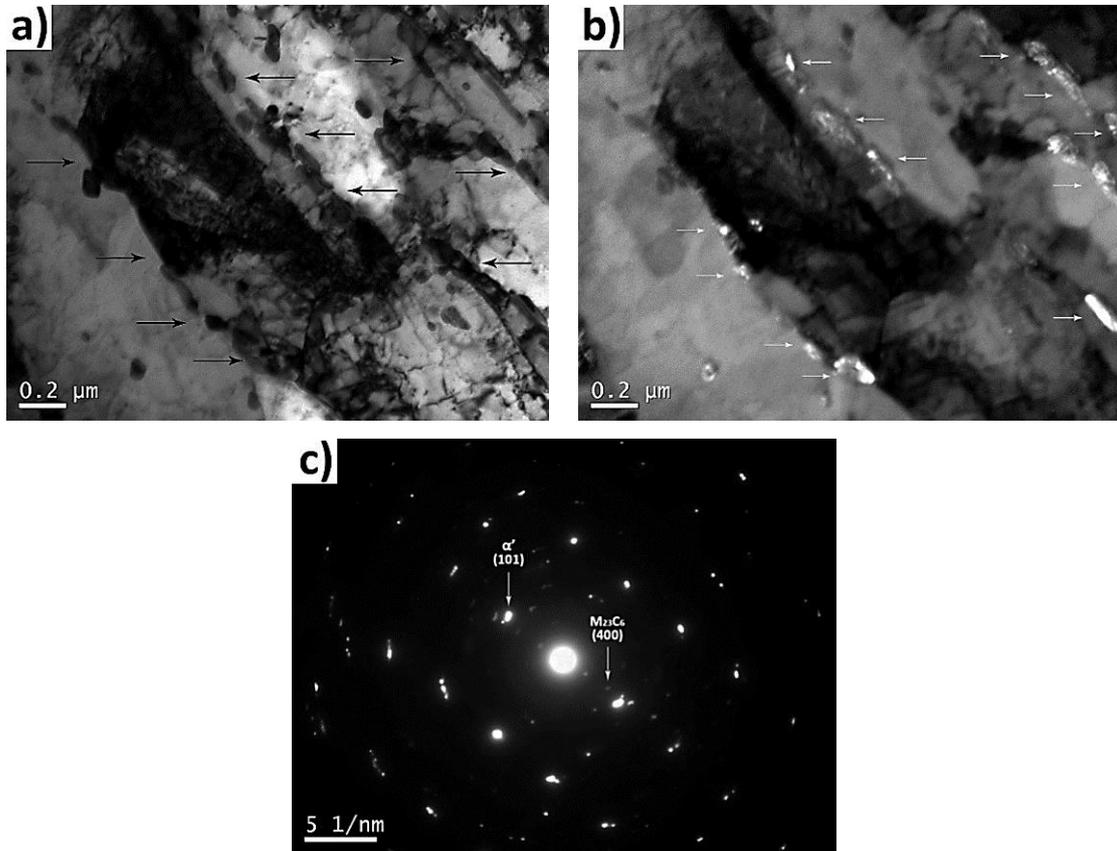
Figura 55 – Microestruturas (MET) do aço revenido a 690 °C, (a) campo claro indicando carbonetos em contornos de ripas de martensita; (b) campo escuro evidenciando a presença de carbonetos $M_{23}C_6$; (c) difração de elétrons da martensita (α') e indicando as reflexões (400) de precipitados $M_{23}C_6$.

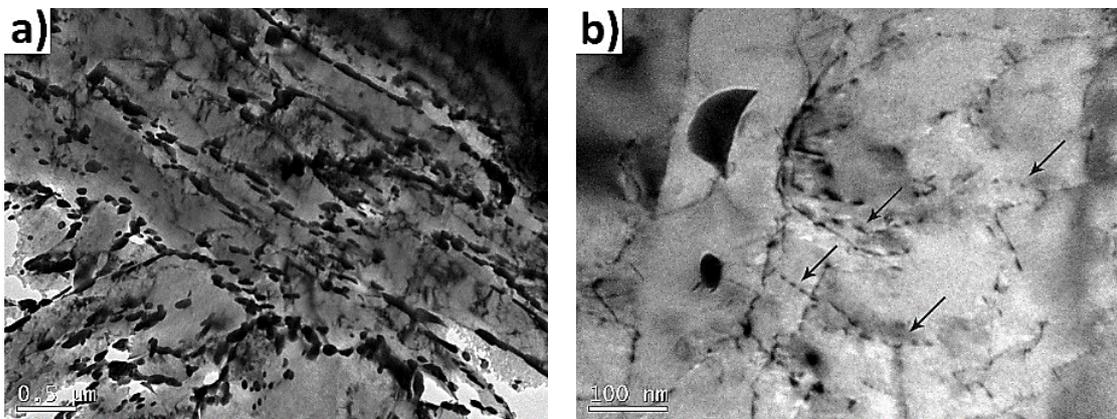
Figura 56 – Campos claros de MET de amostras revenidas a 690 °C: (a) carbonetos $M_{23}C_6$ ao longo de contornos de ripas de martensita; (b) possíveis carbonetos MX em discordâncias no interior de ripas, indicados pelas setas

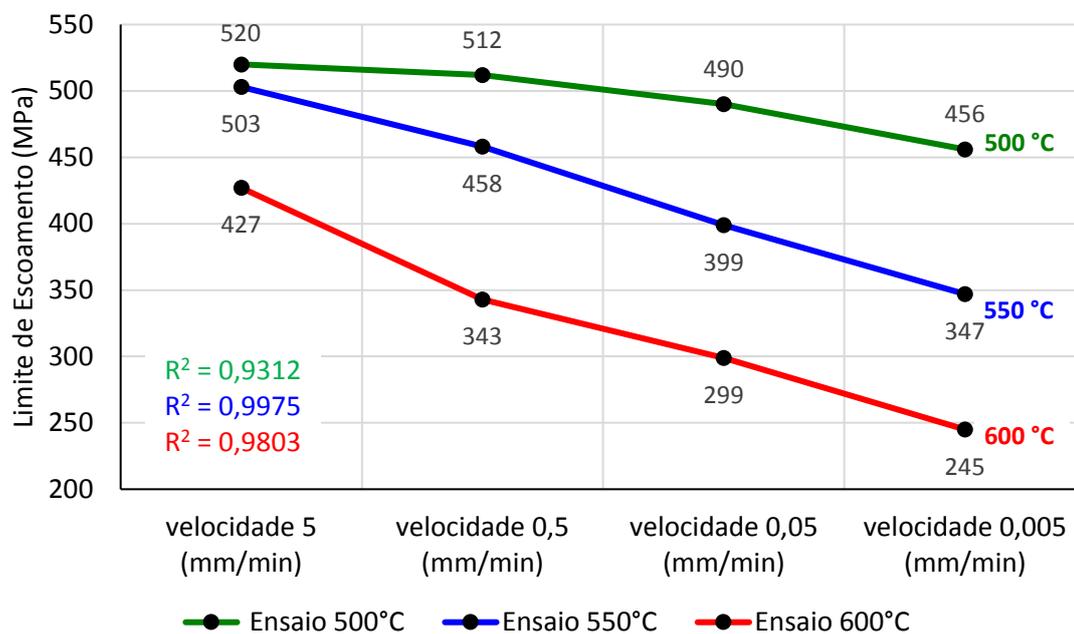
Figura 61 – Variação do limite de escoamento (MPa) em função da velocidade e temperatura do ensaio de tração a quente do aço X22CrMoV12-1 revenido a 690 °C.

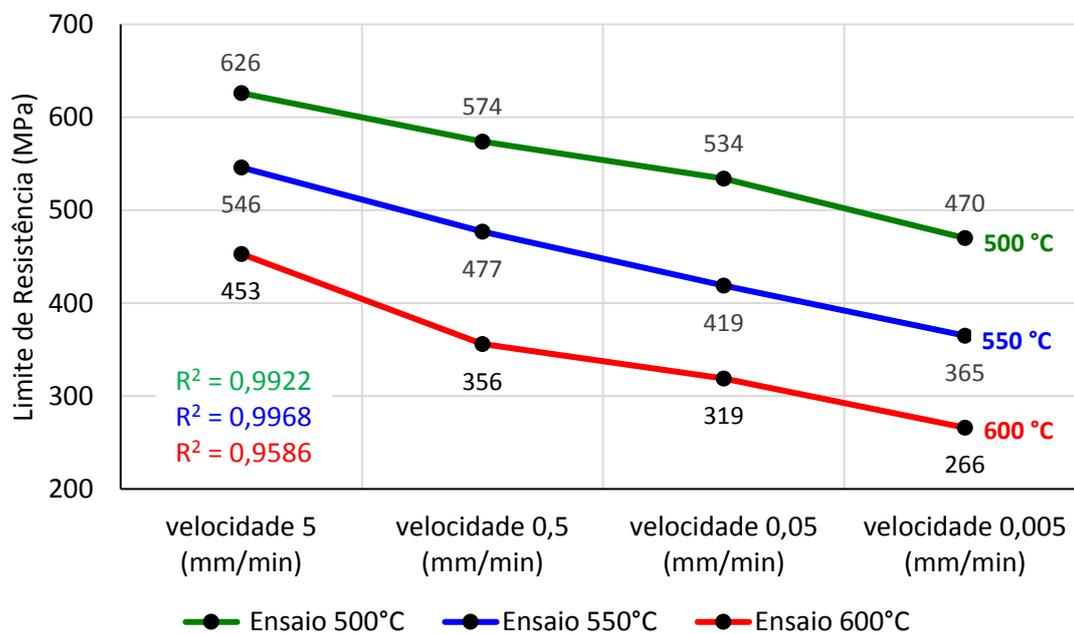
Figura 62 – Variação do limite de resistência (MPa) em função da velocidade e temperatura do ensaio de tração a quente do aço X22CrMoV12-1 revenido a 690 °C.

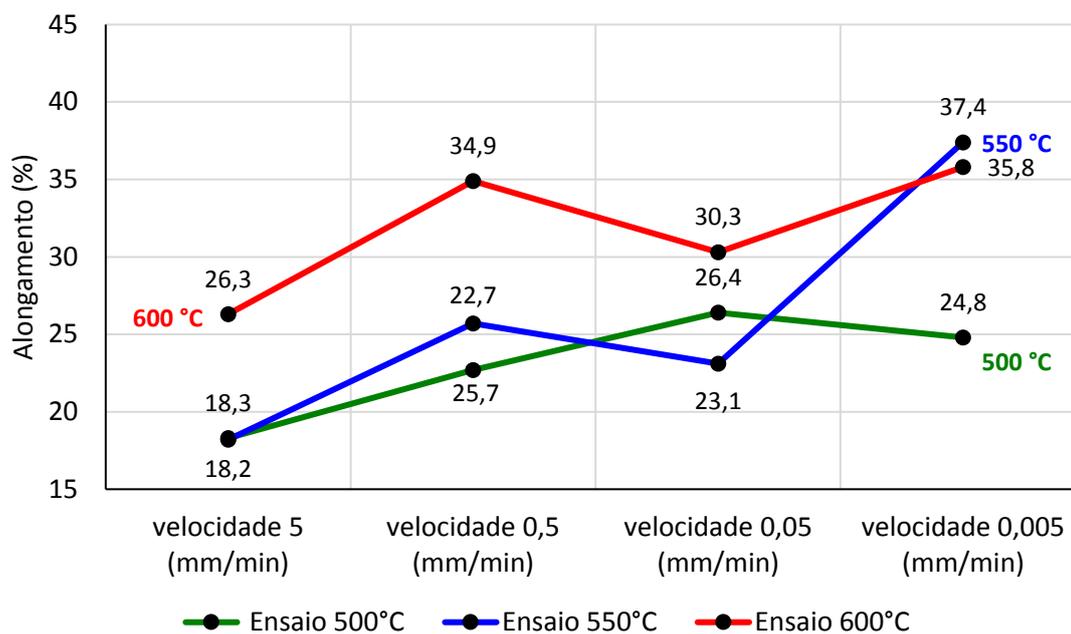
Figura 63 – Variação do alongamento (%) em função da velocidade e temperatura do ensaio de tração a quente do aço X22CrMoV12-1 revenido a 690 °C.

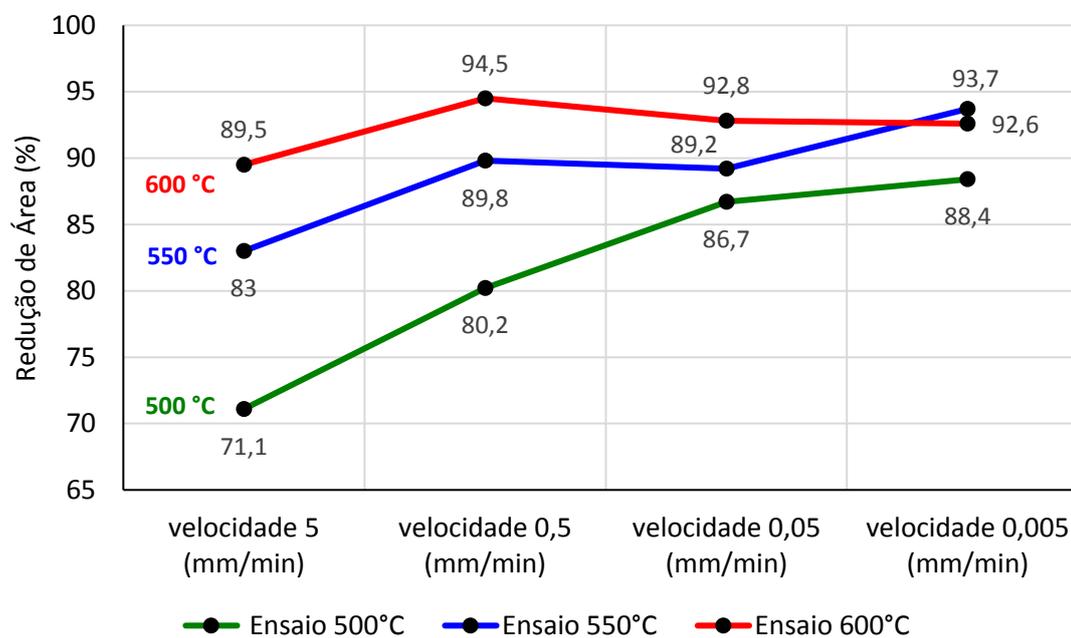
Figura 64 – Variação da redução de área (%) em função velocidade e temperatura do ensaio de tração a quente do aço X22CrMoV12-1 revenido a 690 °C.

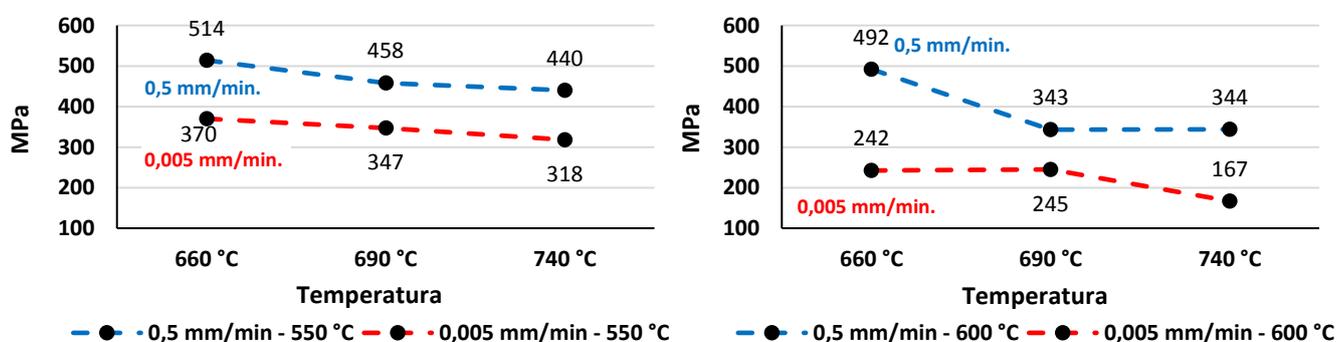
Figura 65 – Variação dos limites de escoamento (MPa) no ensaio de tração a quente (550 e 600 °C) com as velocidades de deformação de 0,005 e 0,5 mm/min.

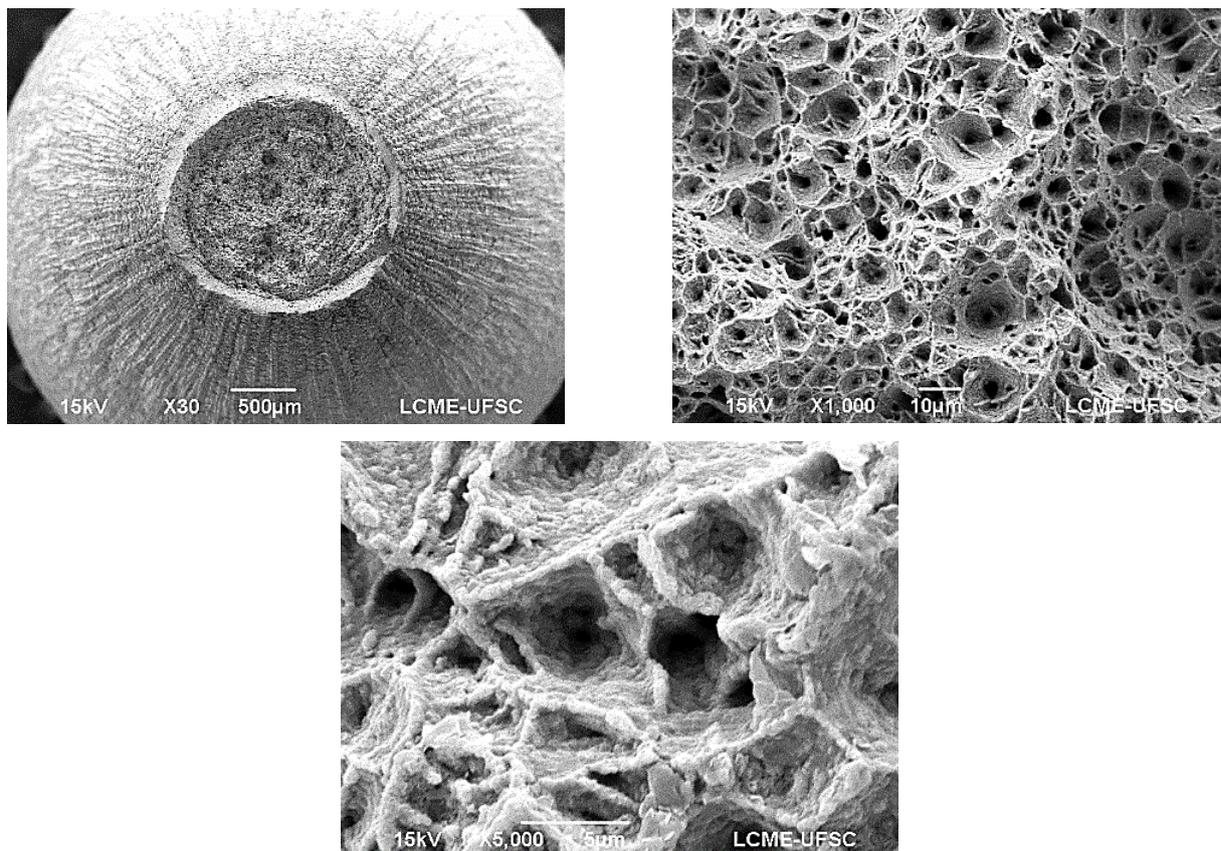
Figura 67 – Superfície de fratura da amostra revenida a 690 °C e tracionada a 550 °C, 0,005 mm/min em MEV, exibindo *dimples*.

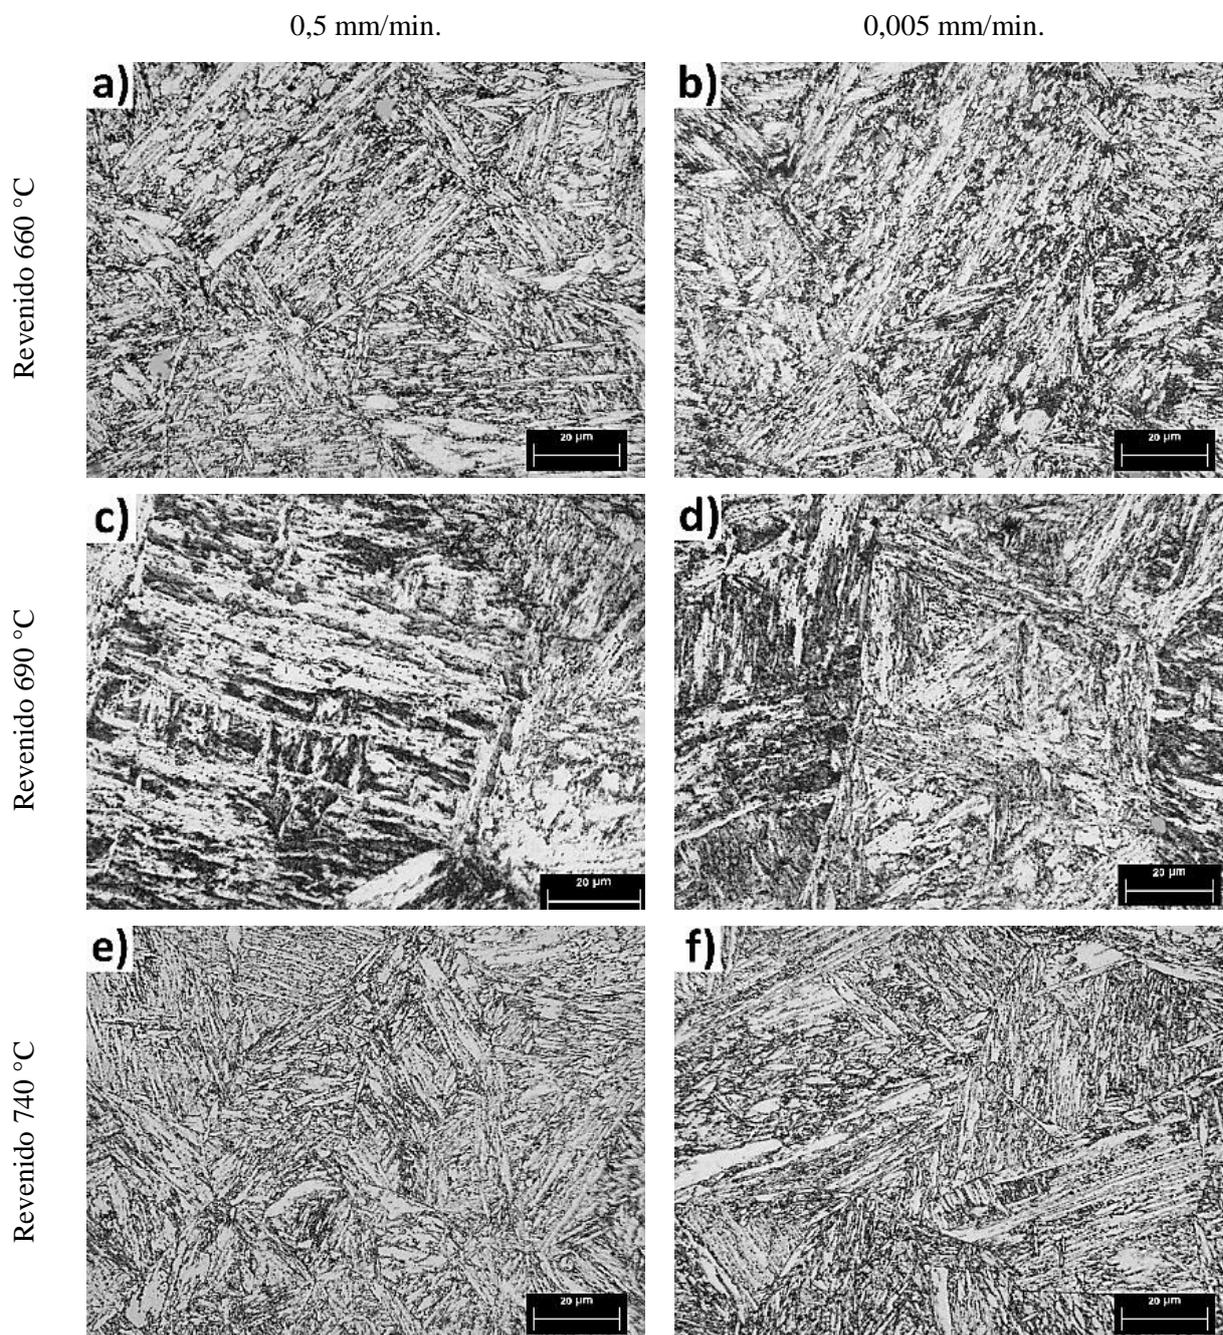
Figura 68 – Microscopia óptica de amostras revenidas às temperaturas de 660, 690 e 740 °C, após ensaio de tração a 550 °C, utilizando velocidades de deformação de 0,5 e 0,005 mm/min. As amostras foram obtidas a 10mm da seção fraturada. Ataque de Bain-Villela. Ampliações 1000X.
