EFEITO DA TEMPERATURA DE REVENIDO NA RESISTÊNCIA A
FLUÊNCIA DO AÇO DIN X22CrMoV12-1 UTILIZADO EM
PALHETAS DE TURBINA A VAPOR

Tese submetida à banca examinadora do Programa de Pós-Graduação em Engenharia de Minas, Metalúrgica e Materiais, PPGE3M, da Escola de Engenharia da Universidade Federal do Rio Grande Do Sul, para posterior obtenção do Título de Doutor em Engenharia

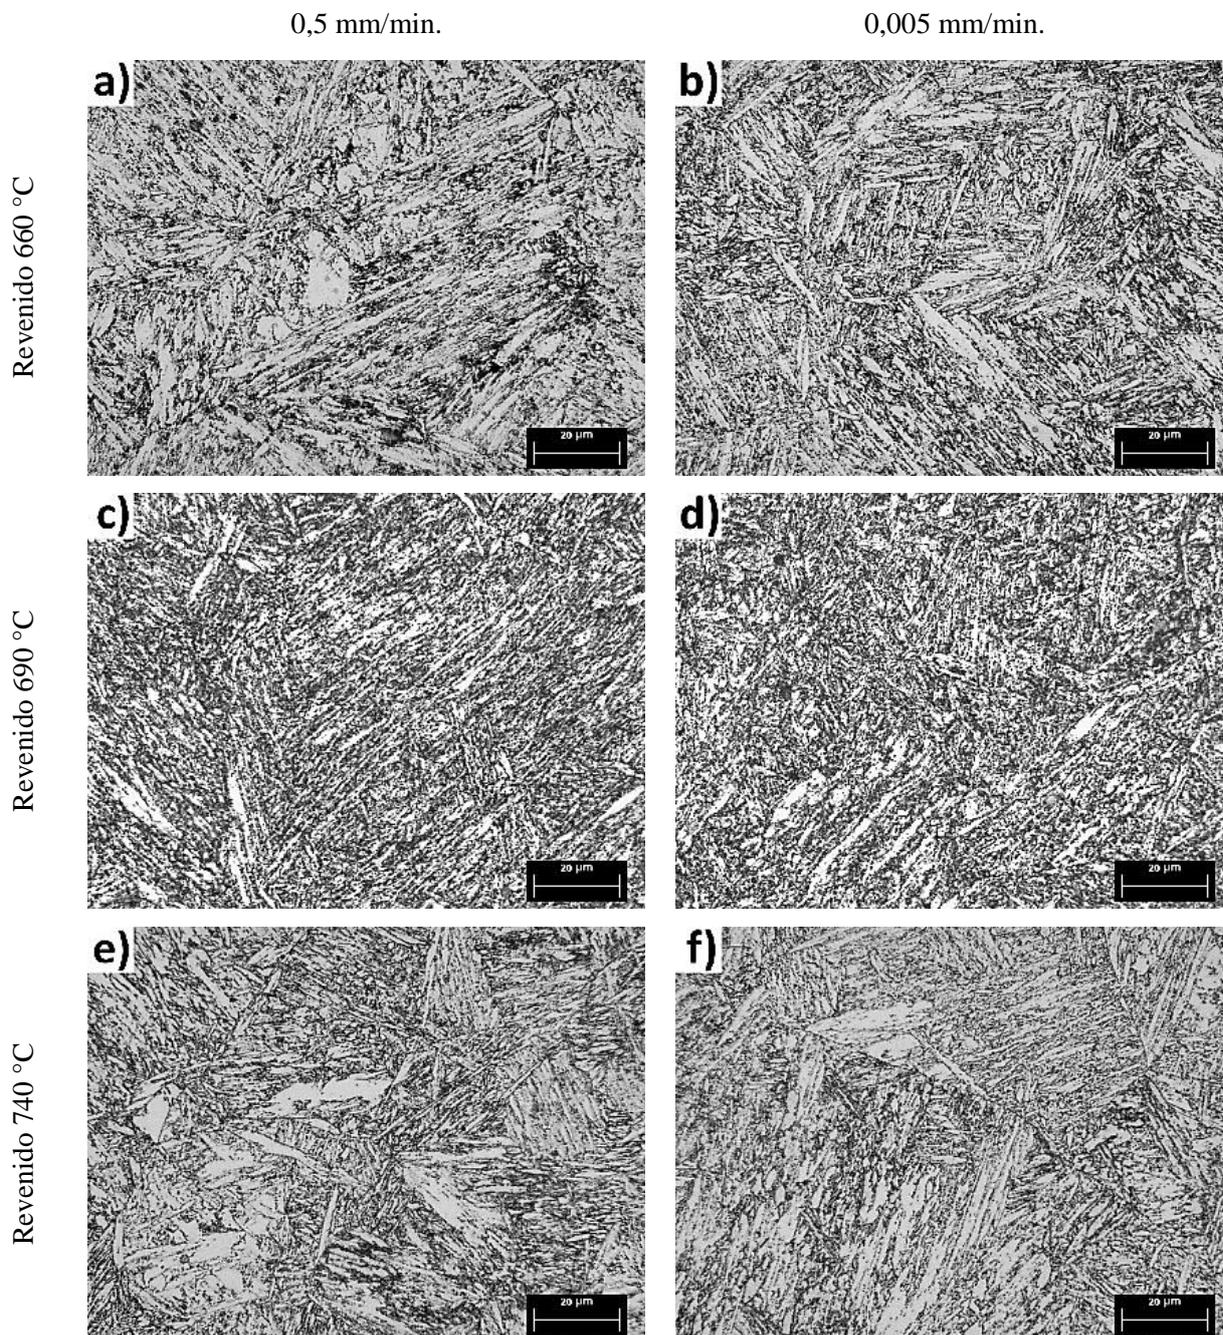
Figura 69 – Microscopia óptica de amostras revenidas às temperaturas de 660, 690 e 740 °C, após ensaio de tração a 600 °C, utilizando taxas de deformação de 0,5 e 0,005 mm/min. As amostras foram obtidas a 10 mm da seção fraturada. Ataque de Bain-Villela. Ampliações 1000X.

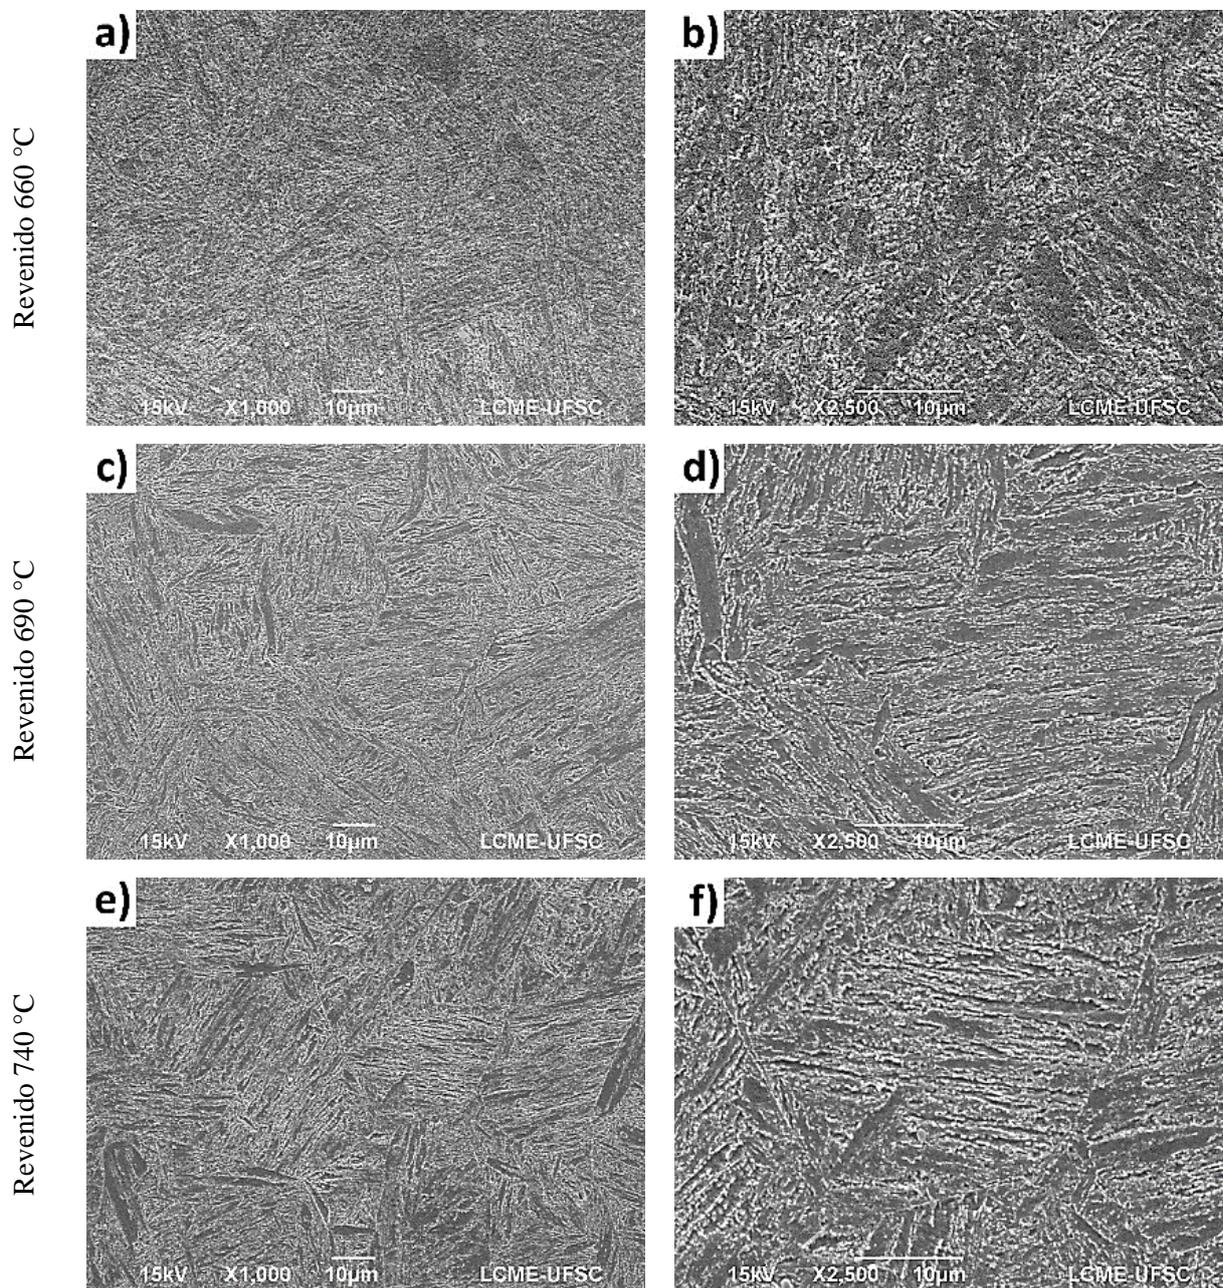
Figura 70 – Microestrutura das amostras revenidas à 660, 690 e 740 °C, após ensaio de tração a 550 °C, utilizando velocidade de deformação de 0,005 mm/min. As amostras foram obtidas a 10 mm da seção fraturada.

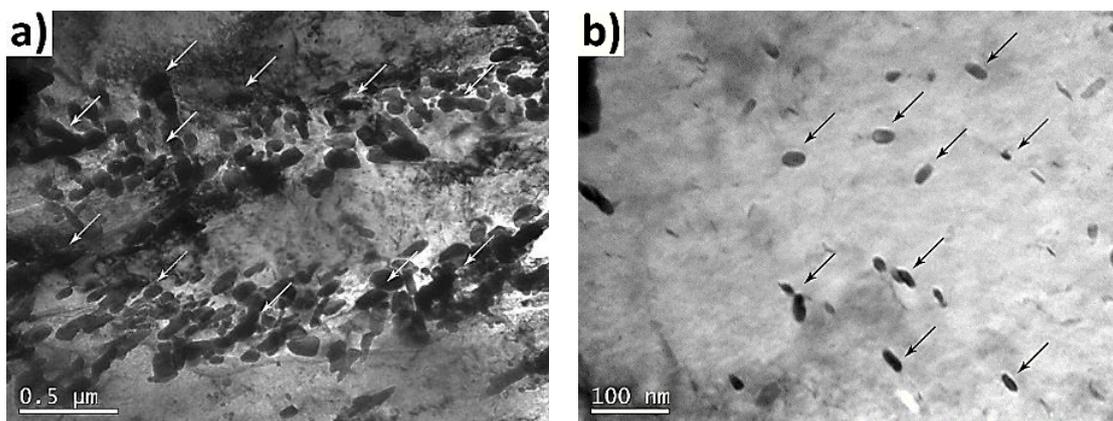
Figura 71 – Campo claro da amostra revenida a 660 °C, após tração a 550 °C a 0,005 mm/min. Indicadas pela seta em (a) partículas $M_{23}C_6$ com 134 ± 29 nm de comprimento e 67 ± 14 nm de largura em contornos de ripas de martensita, e em (b) partículas MX com 14 ± 3 nm de diâmetro em discordâncias no interior de ripas.

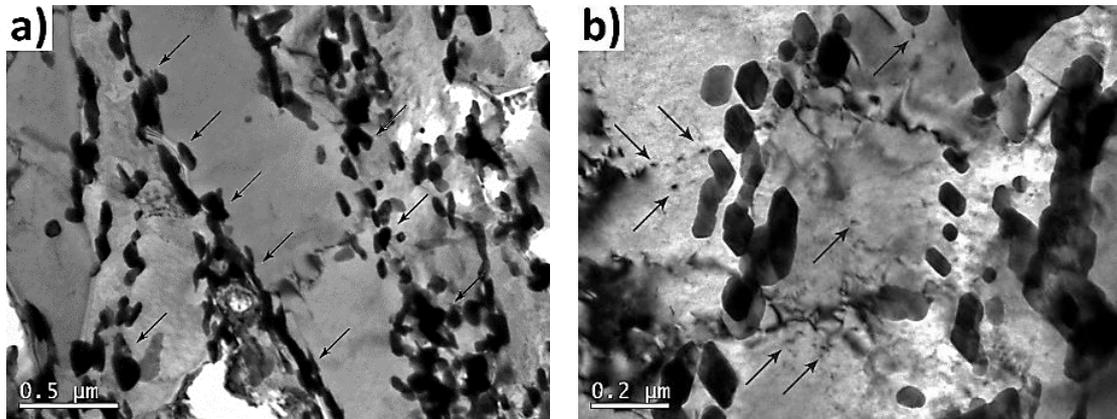
Figura 72 – Campo claro da amostra revenida a 690 °C, após tração a 550 °C a 0,005 mm/min. Setas indicam em (a) partículas $M_{23}C_6$ com 156 ± 28 nm de comprimento e 67 ± 14 nm de largura em contornos das ripas de martensita, e em (b) partículas MX com 12 ± 3 nm de diâmetro, situadas em discordâncias no interior das ripas.

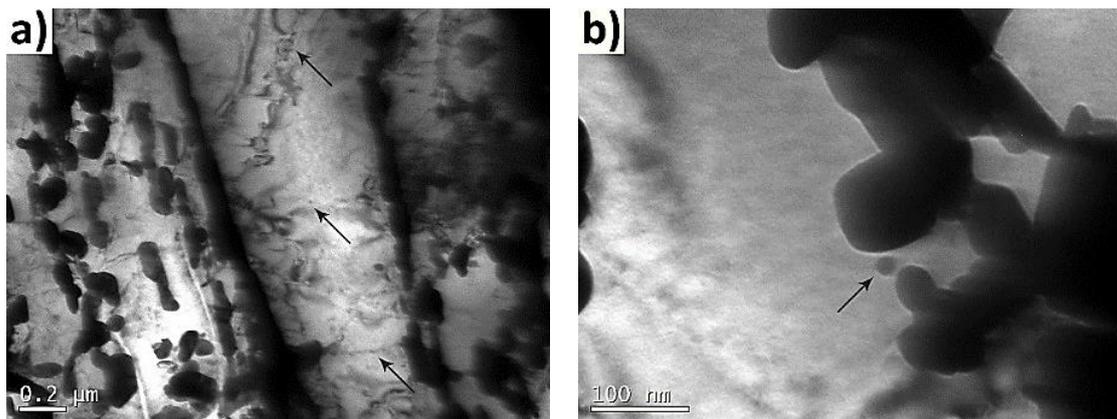
Figura 73 – Campo claro das amostras revenidas a 740 °C, após tração a 550 °C a 0,005 mm/min. (a) partículas $M_{23}C_6$ com 135 ± 27 nm de comprimento e 62 ± 9 nm de largura, situadas em contornos de ripas de martensita. Setas indicam carbonitretos MX com 12 ± 3 nm de diâmetro. (b) partícula esférica MX com 20 nm de diâmetro próxima a precipitados $M_{23}C_6$.

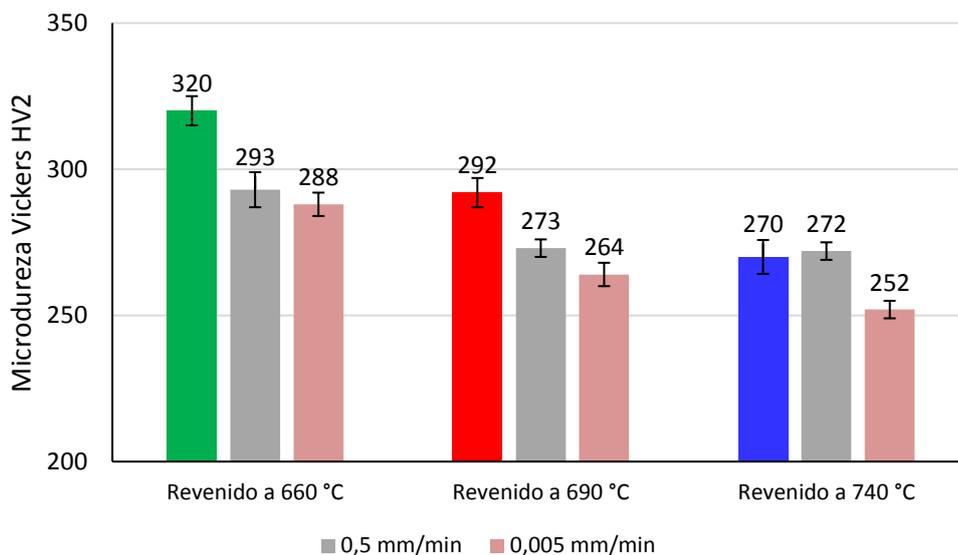
Figura 74 – Resultados de dureza Vickers HV2 após ensaio de tração a 550 °C com taxas de deformação de 0,5 e 0,005 mm/min, para amostras revenidas a diferentes temperaturas. Barras indicam o desvio padrão.

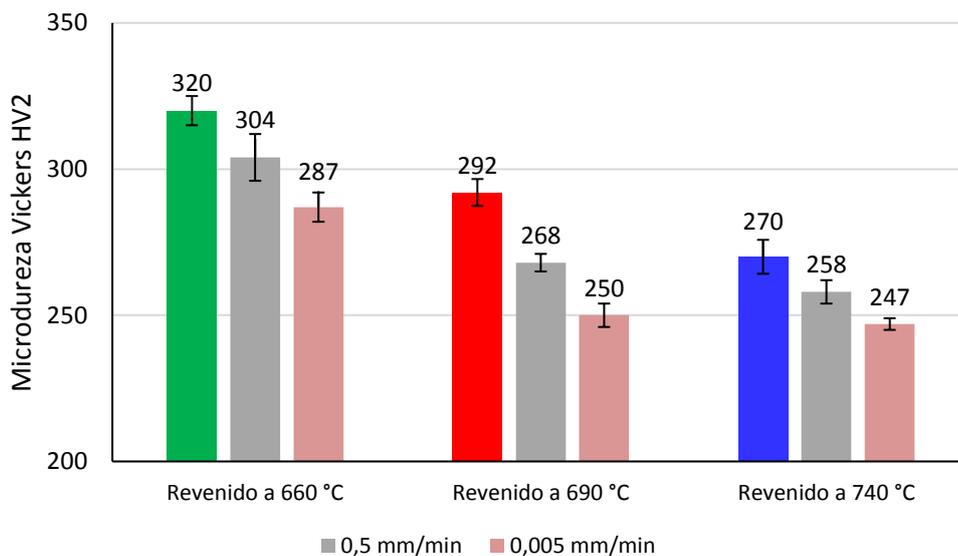
Figura 75 – Resultados de dureza Vickers HV2 após ensaio de tração a 600 °C com velocidades de deformação de 0,5 e 0,005 mm/min, para amostras revenidas a diferentes temperaturas. Barras indicam o desvio padrão.

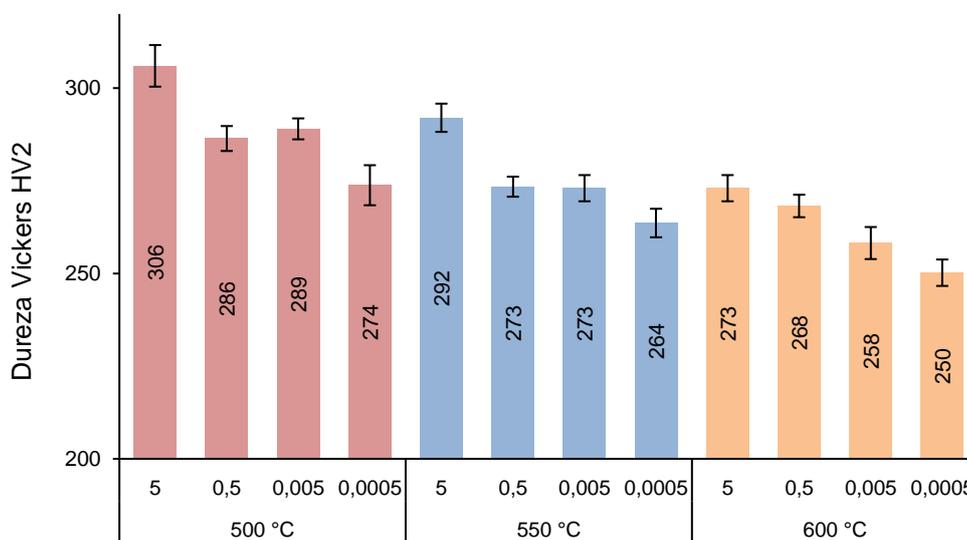
Figura 76 – Resultados de dureza Vickers HV2 após ensaios de tração a 500, 550 e 600 °C com velocidades de deformação entre 0,0005 e 5 mm/min para amostras revenidas a 690 °C. Barras indicam o desvio padrão.

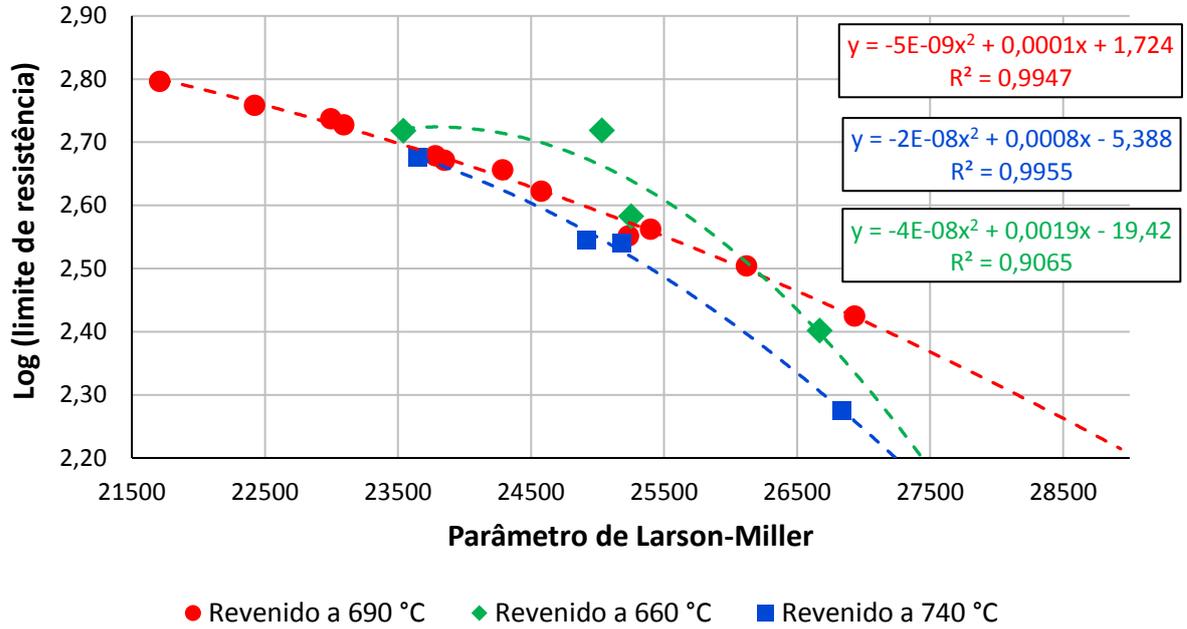
Figura 77 – Relação entre o logaritmo de resistência das temperaturas de revenido estudadas e os seus parâmetros de Larson-Miller para aço X22CrMoV12-1 revenido a 660 °C, 690 °C e 740 °C.

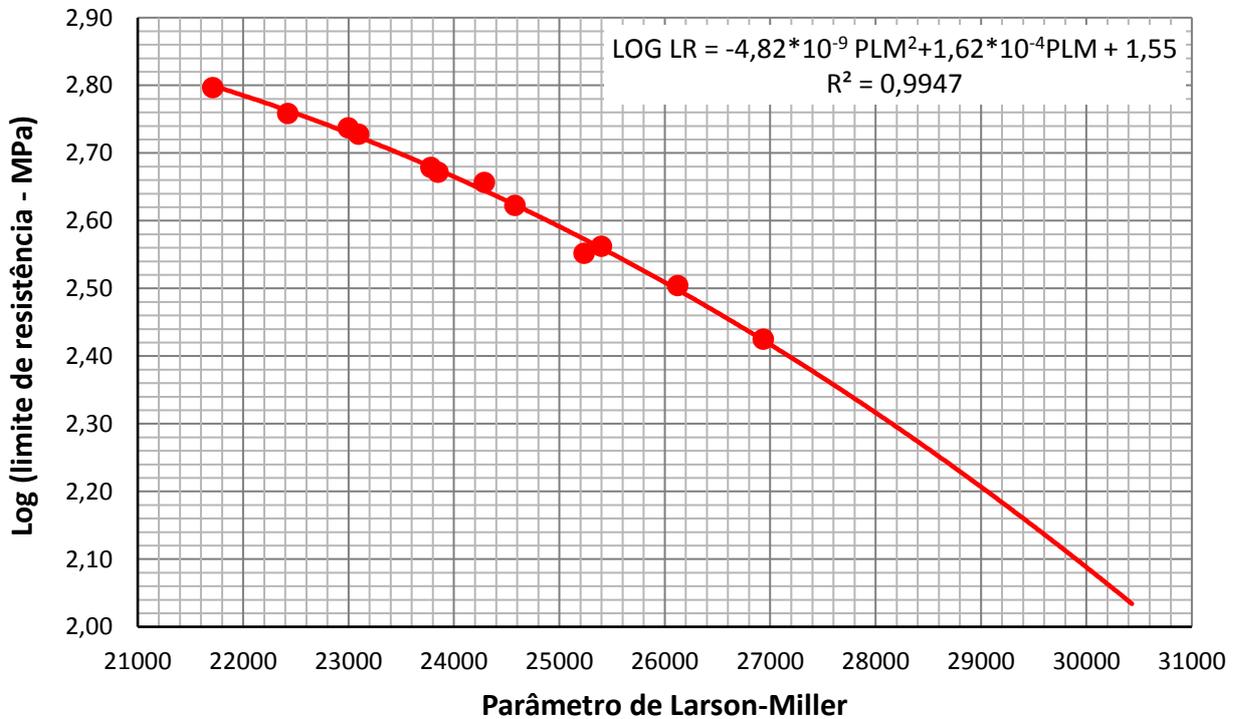
Figura 78 – Relação entre o logaritmo do limite de resistência e o parâmetro de Larson-Miller do aço X22CrMoV12-1 revenido a 690 °C.

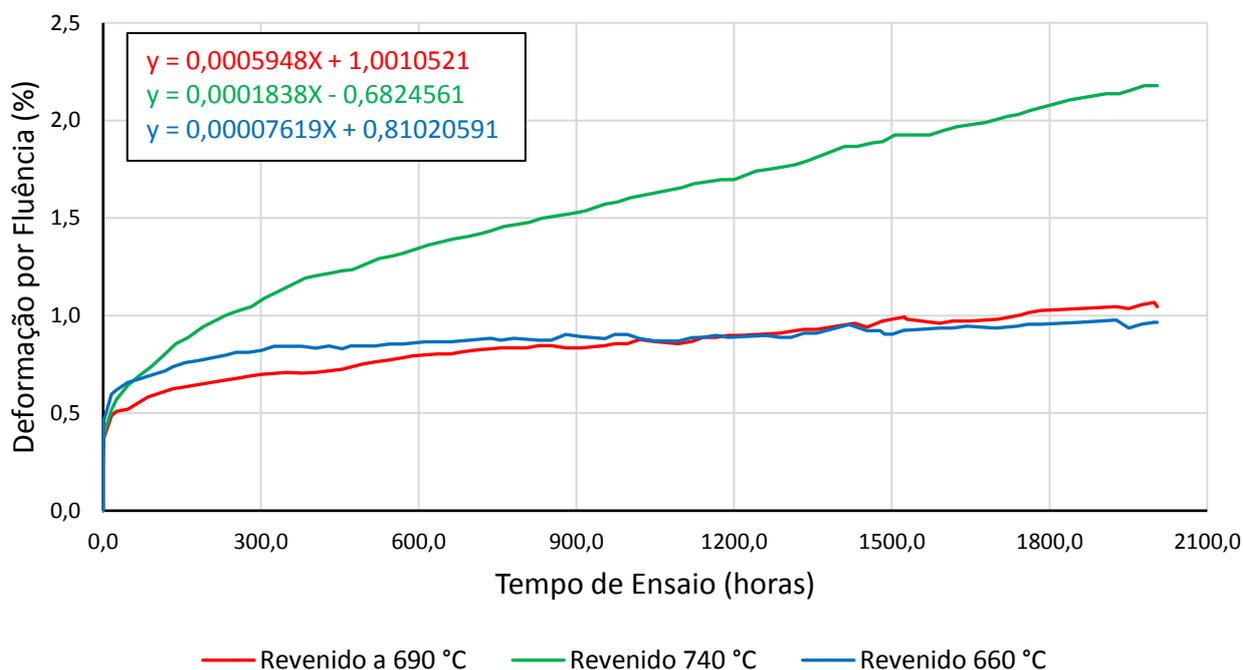
Figura 79 – Curvas de fluência para os aços revenidos a 660, 690 e 740 °C – Tensão 235 MPa e Temperatura de Ensaio 550 °C – Amostras 1, 2 e 3.

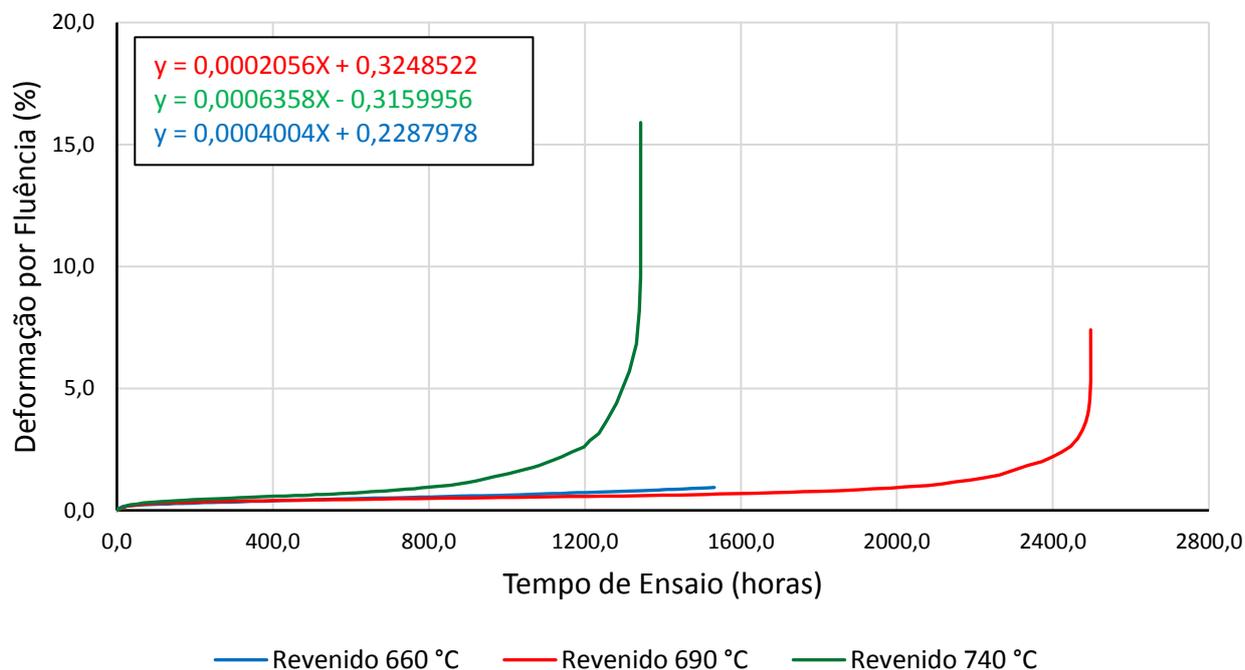
Figura 80 – Curvas de fluência para os aços revenidos a 660, 690 e 740 °C – Tensão 160 MPa e Temperatura de Ensaio 600 °C.

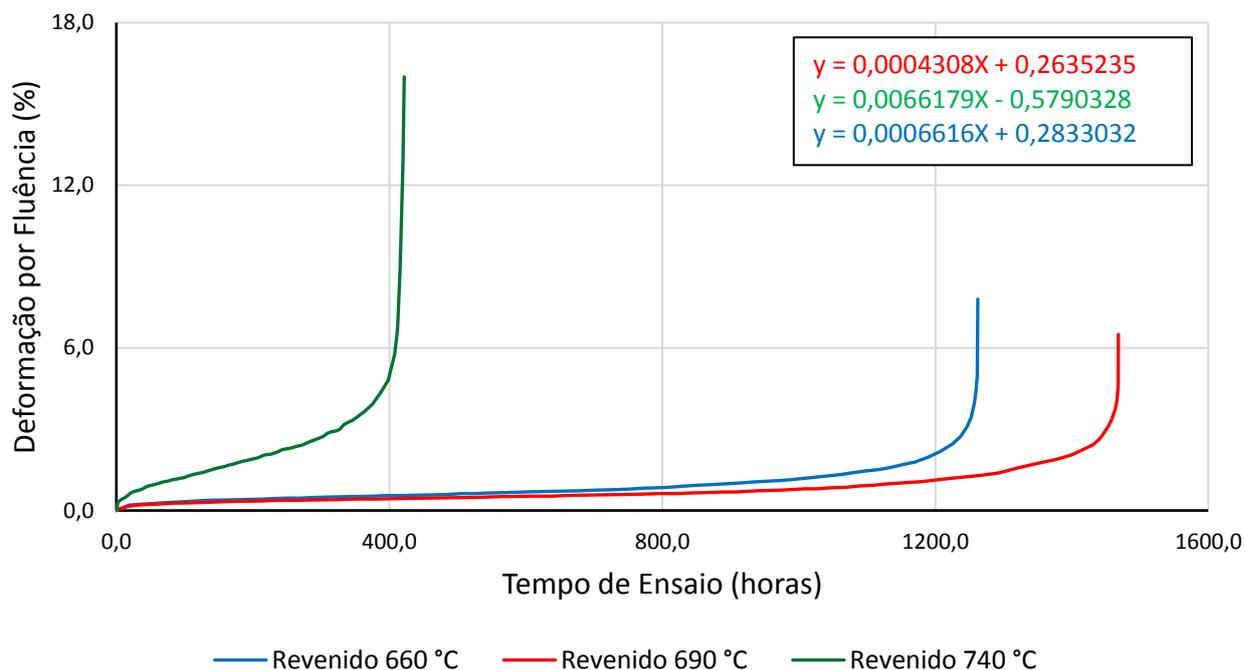
Figura 81 – Curvas de fluência para os aços revenidos a 660, 690 e 740 °C – Tensão 175 MPa e Temperatura de Ensaio 600 °C.

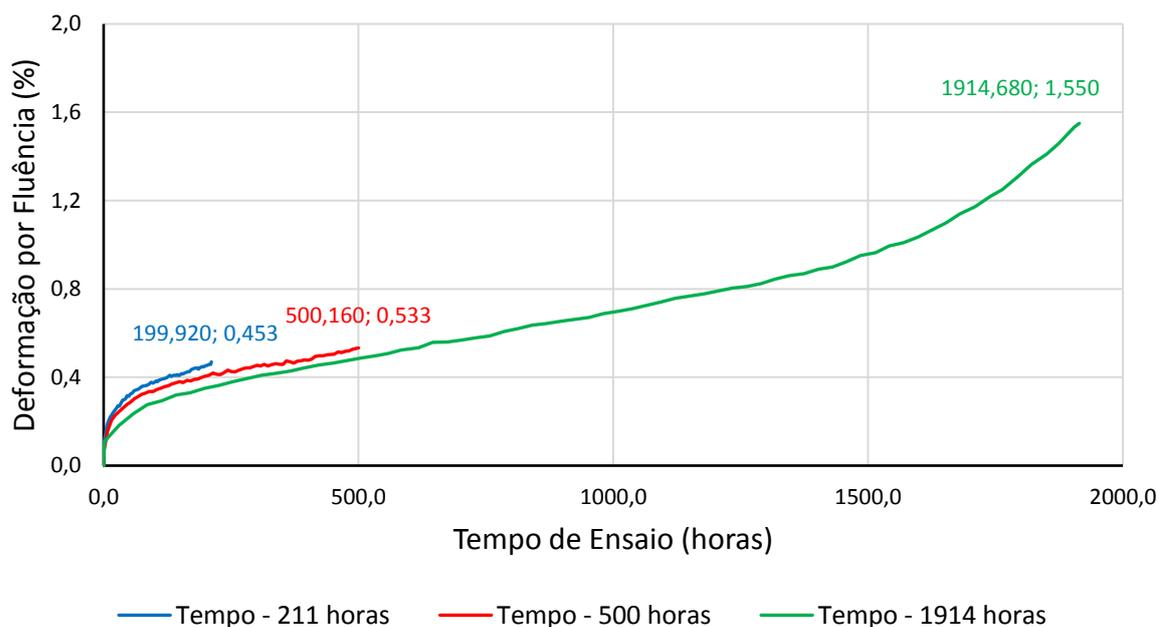
Figura 82 – Curvas de fluência interrompida para o aço revenido a 660 °C – Tensão 160 MPa e Temperatura de Ensaio 600 °C.

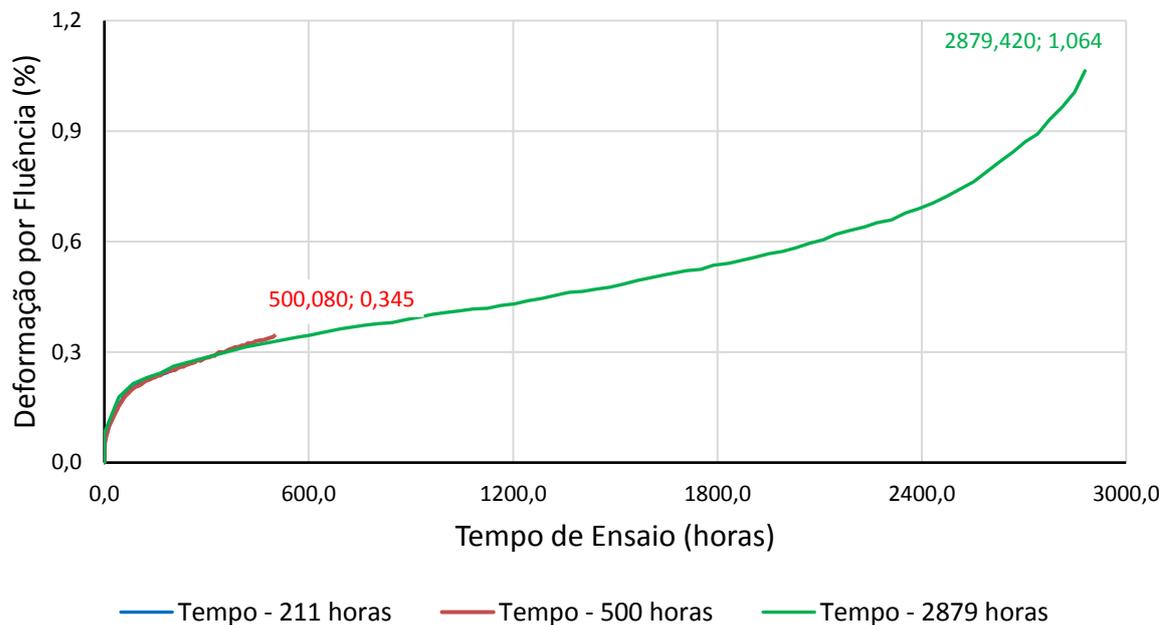
Figura 83 – Curvas de fluência interrompida para o aço revenido a 690 °C – Tensão 160 MPa e Temperatura de Ensaio 600 °C.

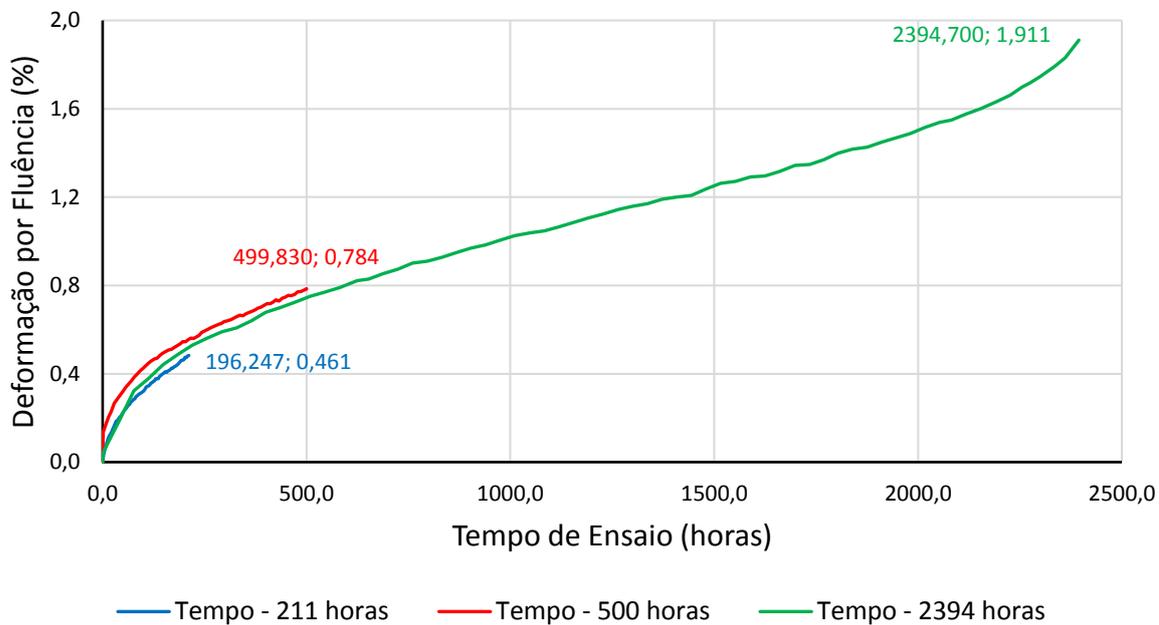
Figura 84 – Curvas de fluência interrompida para o aço revenido a 740 °C – Tensão 160 MPa e Temperatura de Ensaio 600 °C.

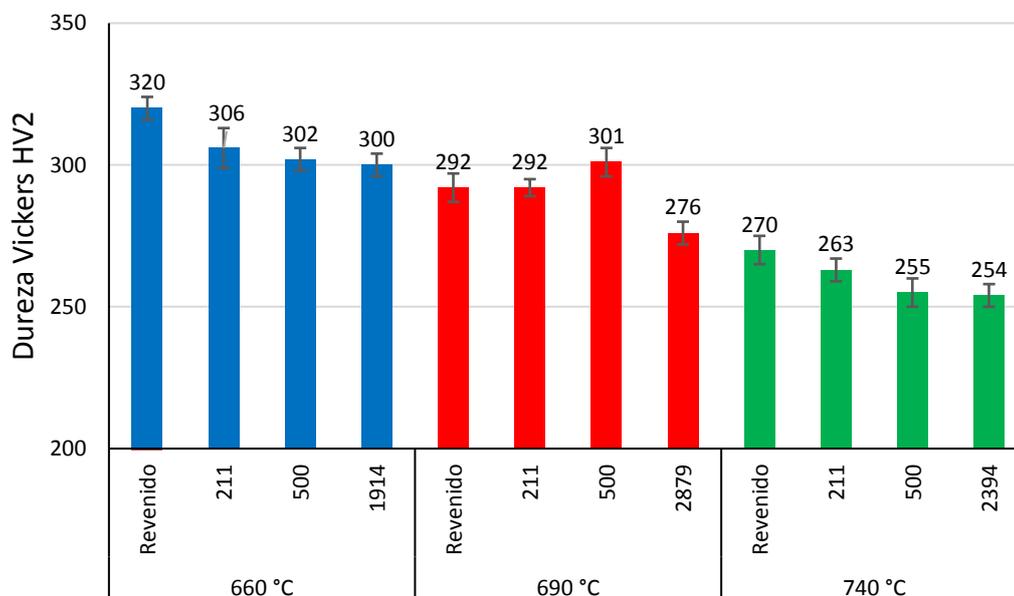
Figura 86 – Resultados de dureza Vickers HV2 na regiões longitudinal dos corpos de prova após ensaios de fluência (160 MPa – 600 °C) revenidos a 660, 690 e 740 °C. Barras indicam o desvio padrão.

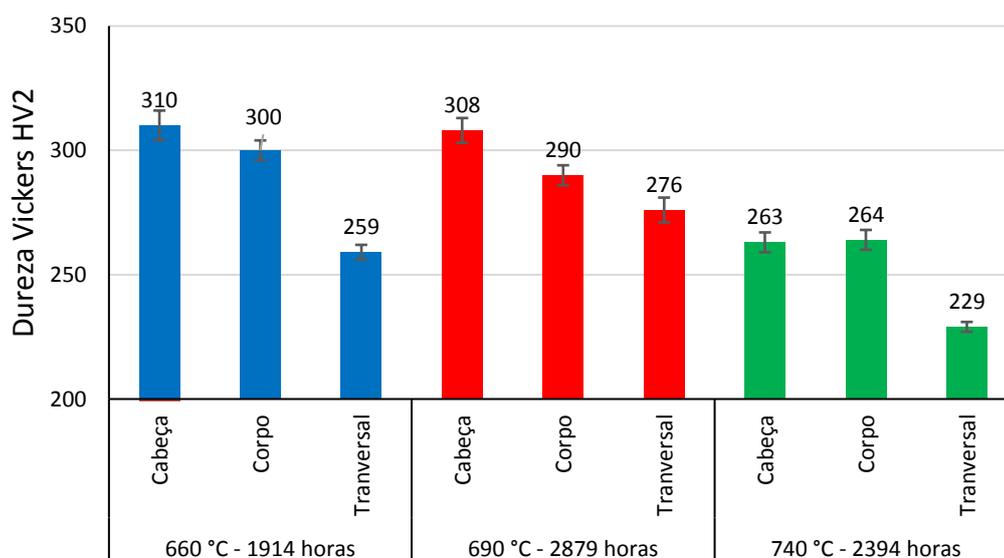
Figura 87 – Resultados de dureza Vickers HV2 nas regiões longitudinal, cabeça e transversal dos corpos de prova após ensaios de fluência (160 MPa – 600 °C) revenidos a 660, 690 e 740 °C. Barras indicam o desvio padrão.

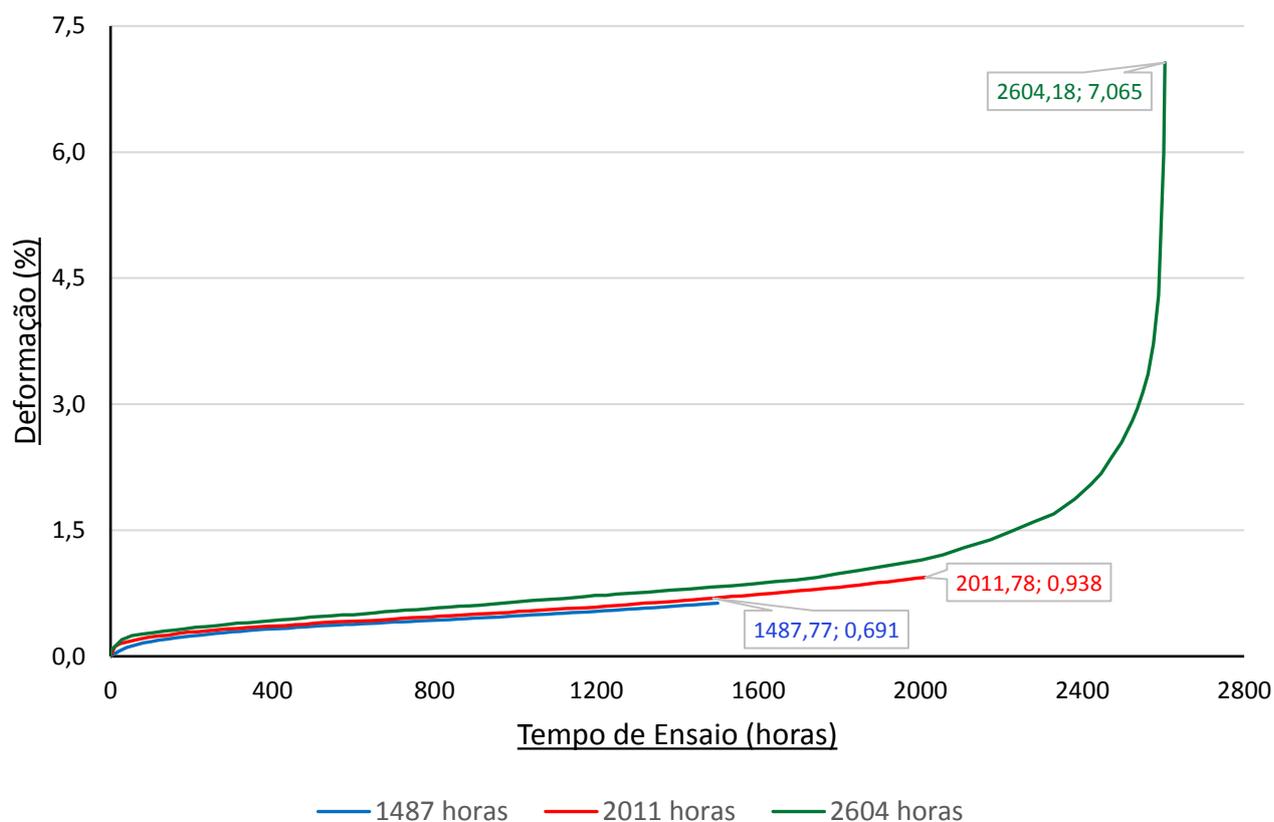
Figura 94 – Curvas de fluência para os aços revenidos a 690 °C – Tensão 160 MPa e Temperatura de Ensaio 600 °C.

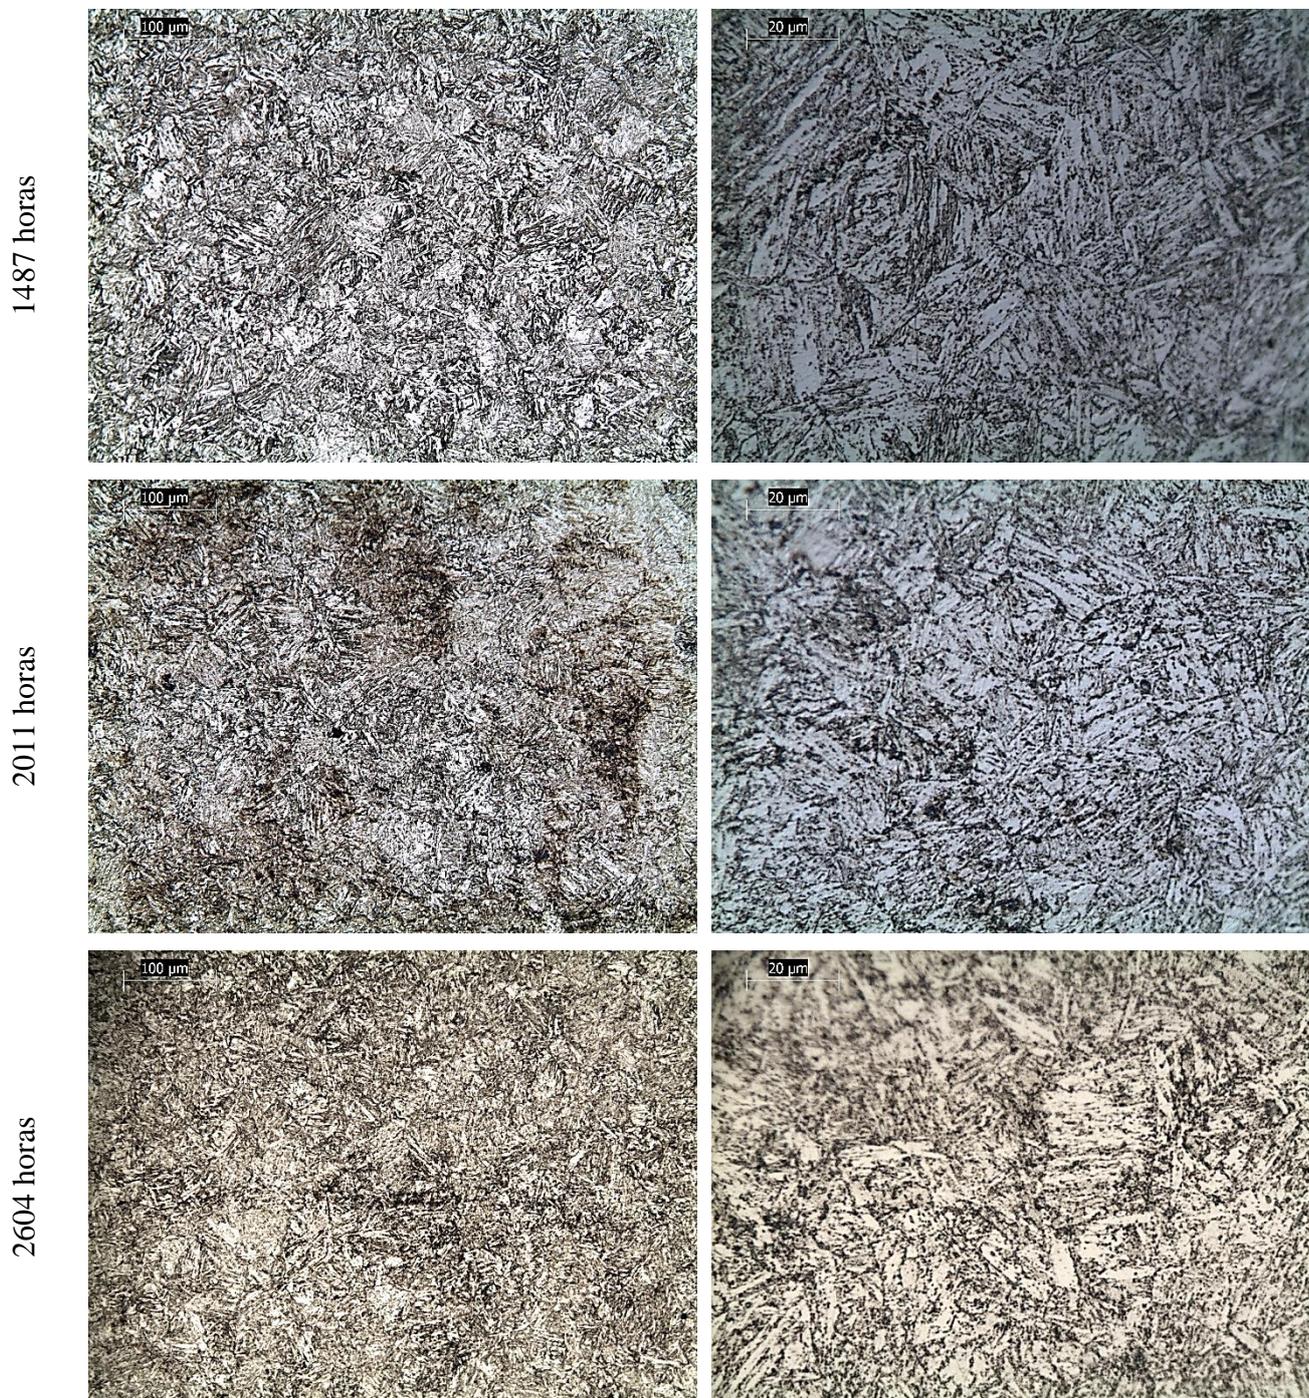
Figura 95 – Microestrutura nas regiões longitudinal e transversal próximo à região de fratura dos corpos de prova após ensaios de fluência (160 MPa – 600 °C) revenido 690 °C obtidas por microscopia óptica. Ampliações de 500 e 1000 X revelando uma microestrutura martensítica revenida. Ataque, Bain-Vilella.

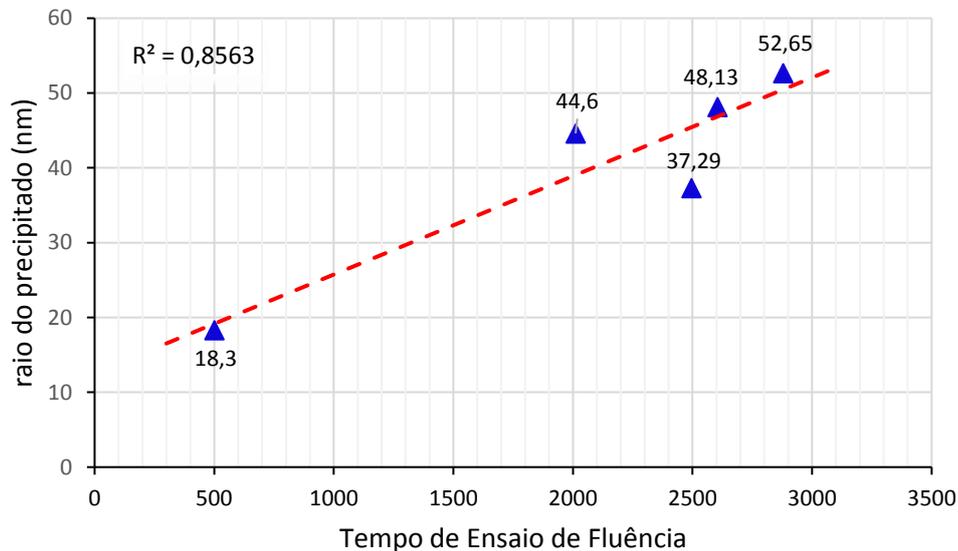
Figura 97 – Variação do raio das partículas de precipitados $M_{23}C_6$ em relação ao tempo de ensaio de fluência.

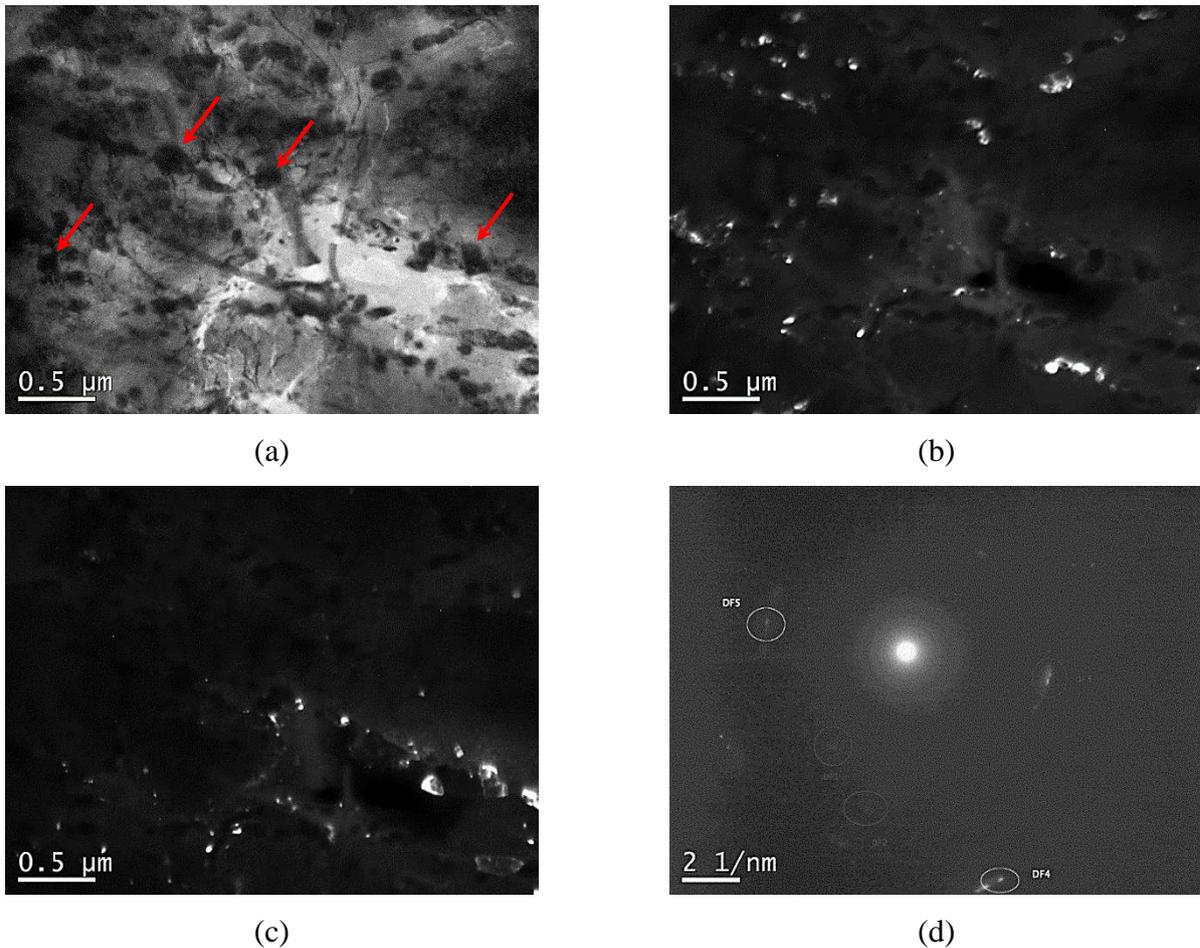
Figura 98 – Microscopia eletrônica de transmissão do aço X22CrMoV12-1 revenido a 690 °C após 500 horas do ensaio de fluência. (a) – campo claro, (b e c) – campo escuro, (d) precipitados do tipo $M_{23}C_6$ dos campos escuros indicando as reflexões dos planos cristalográficos (111) e (220).

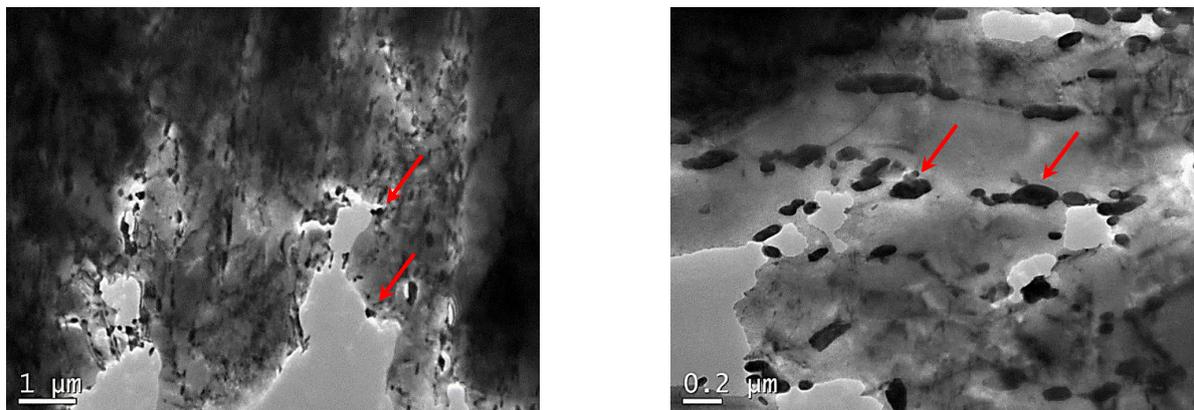
Figura 99 – Campo claro da amostra revenida a 690 °C, após ensaio de fluência em um tempo de 2011 horas, são indicados com setas vermelhas as partículas de $M_{23}C_6$ nos contornos das ripas de martensita obtidas por microscopia eletrônica de transmissão.

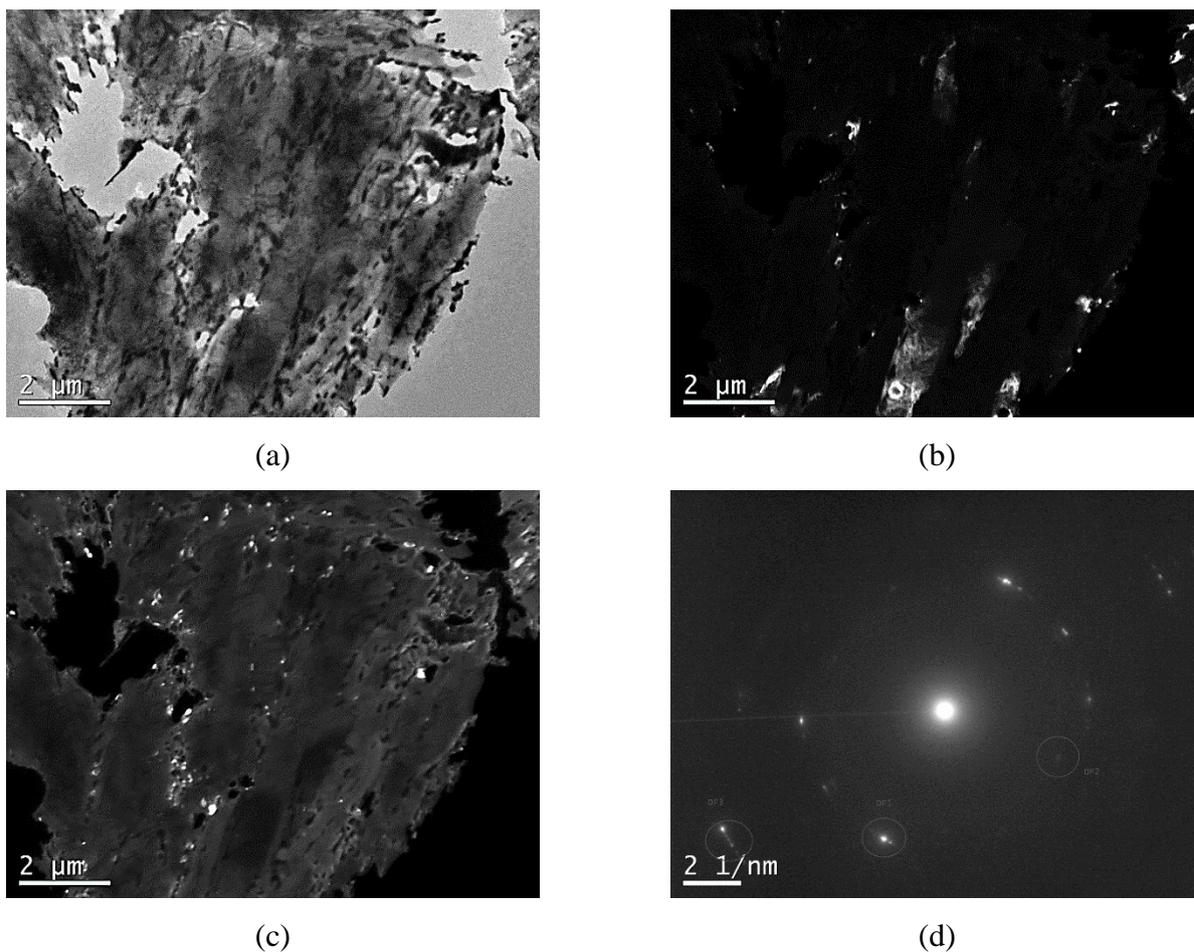
Figura 100 – Microscopia eletrônica de transmissão do aço X22CrMoV12-1 revenido a 690 °C com 2497 horas após ensaio de fluência. (a) campo claro, (b) e (c) campos escuros, (d) precipitados do tipo $M_{23}C_6$ dos campos escuros indicando as reflexões dos planos cristalográficos (115) e (420).

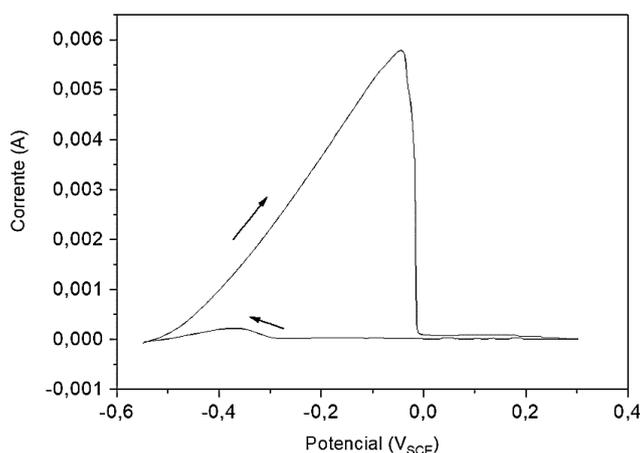
Figura 104 – Curva de reativação DL-EPR do aço X22CrMoV12-1 revenido a 690 °C somente no estado temperado.
