DEMODULAÇÃO DE AMPLITUDE ATRAVÉS DA TRANSFORMADA DE HILBERT
COMO FERRAMENTA DE DIAGNÓSTICO DE MANCAIS DE ROLAMENTO EM UMA
POPULAÇÃO DE EQUIPAMENTOS ROTATIVOS

Dissertação para obtenção do Título de
Mestre em Engenharia

Porto Alegre, Maio de 2000

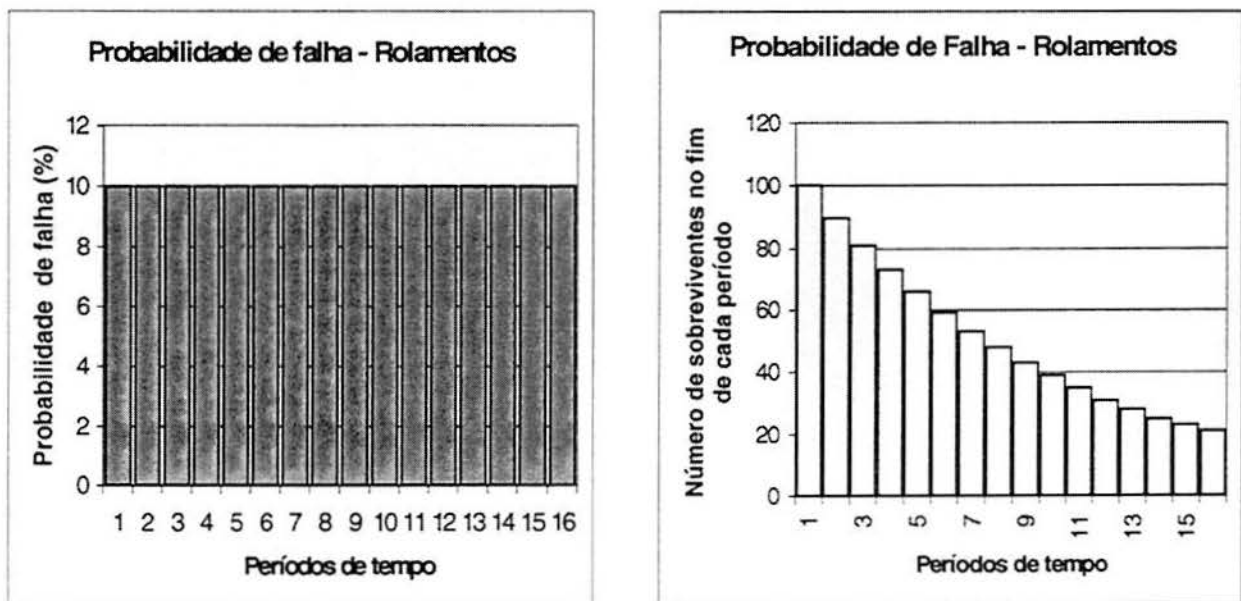
Figura 1.1.1- Probabilidade de falhas em rolamentos

Em vários destes padrões percebe-se que alguns componentes apresentam durante toda a sua vida útil ou em boa parte dela um comportamento quanto às falhas em operação que independe ou depende muito fracamente do tempo, ou em outras palavras, são aleatórios em relação ao tempo de campanha [Moubray, 1997]. Este comportamento pode ser ilustrado pela Figura 1.1.1, que descreve uma hipotética população de 100 rolamentos.

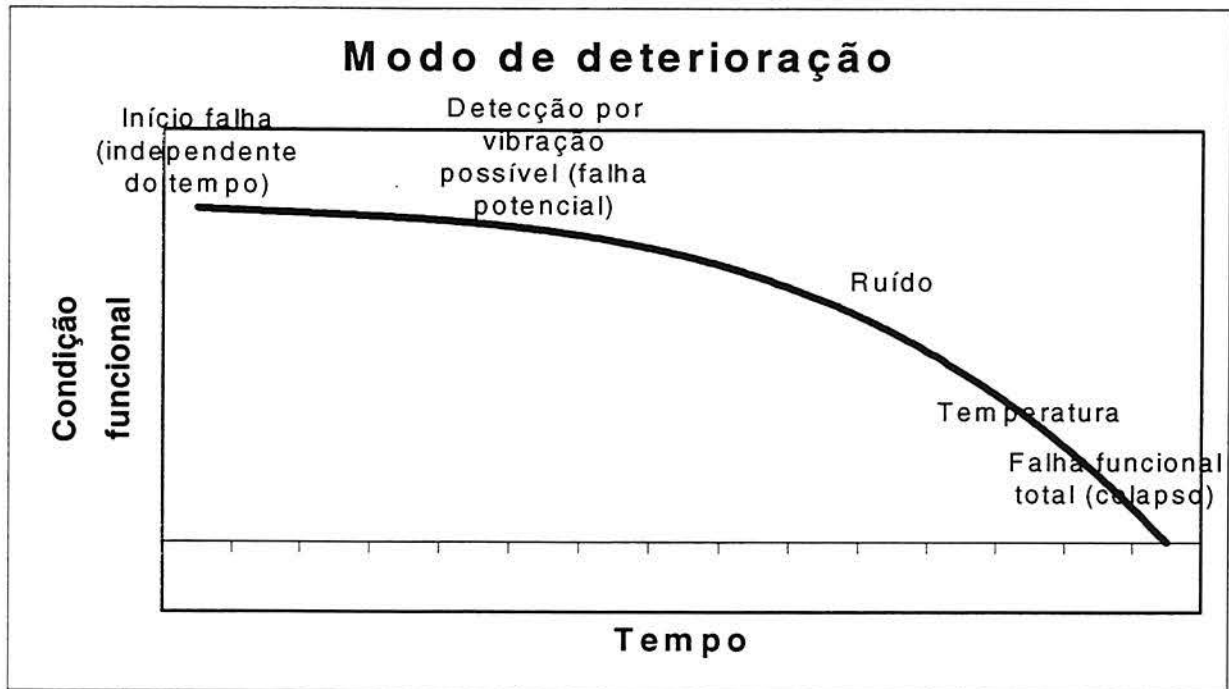
Figura 1.1.2. Modelo do modo de deterioração e métodos de detecção

A figura Figura 1.1.2 ilustra este conceito.

Evidentemente esta lógica pressupõe que as falhas em questão se desenvolvem gradativamente em um certo período de tempo. Também é pressuposto que o método de monitoração seja viável de ser aplicado neste intervalo de tempo, na frequência necessária para perceber a modificação do estado "saudável" para o estado "falha em progressão".

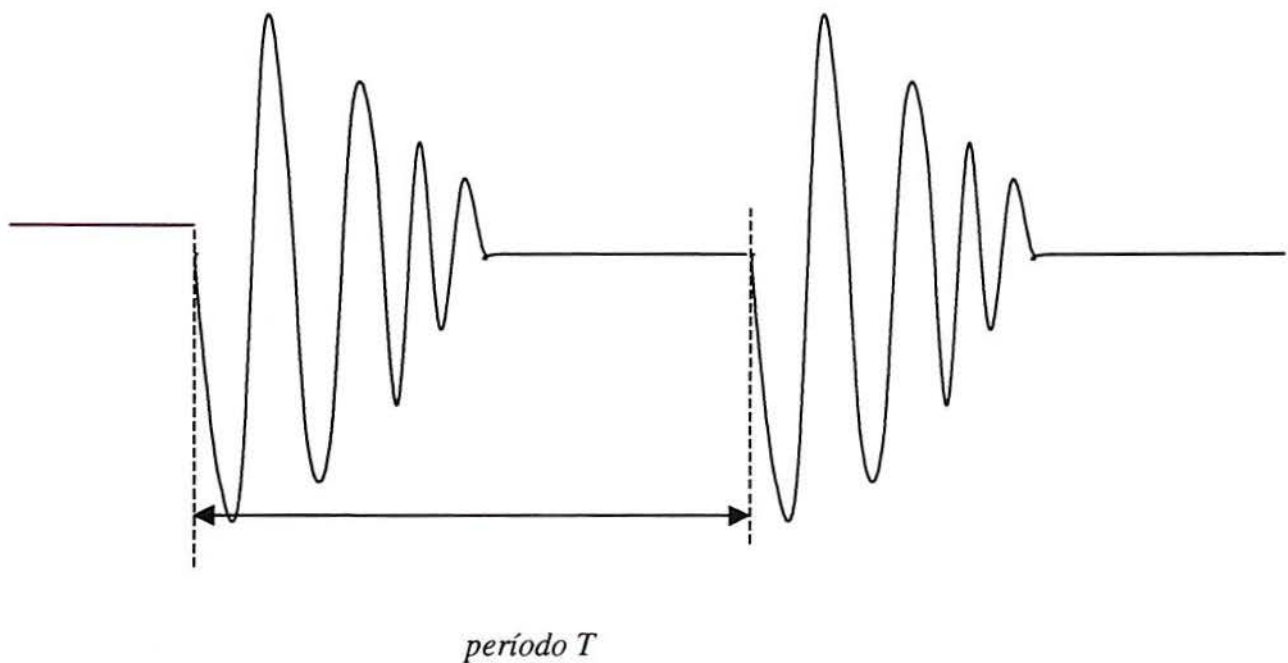
Figura 2.4.2. Sinal modulado em amplitude com surto de uma frequência de ressonância

A Figura 2.4.2 ilustra um sinal deste tipo no tempo:

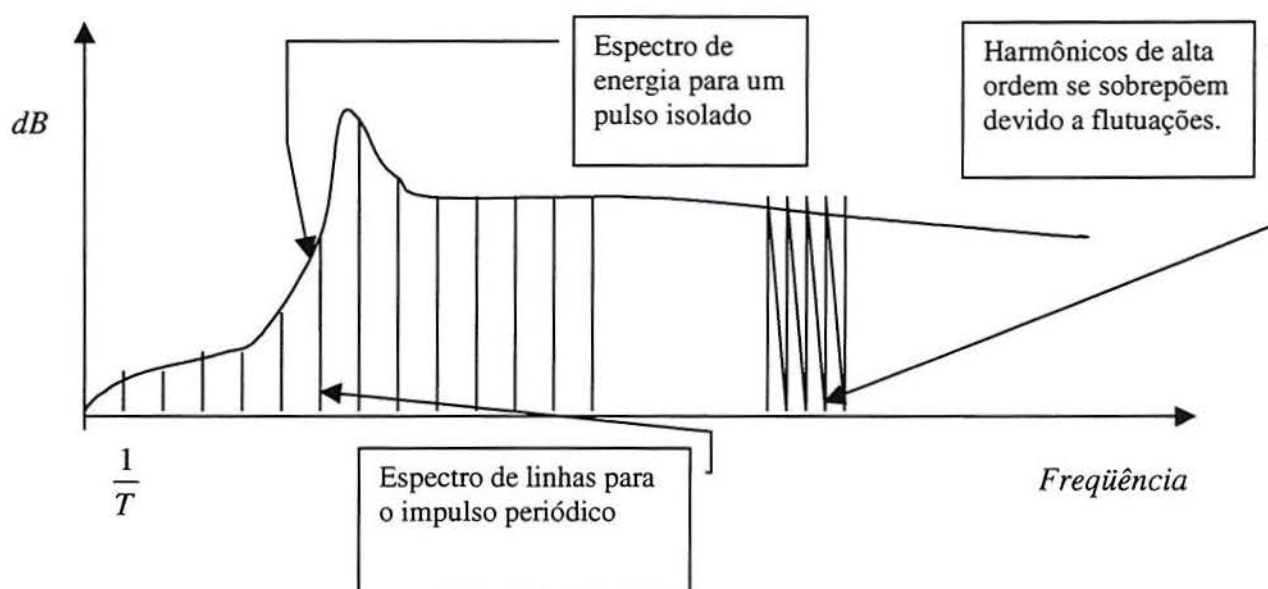
Figura 2.4.3. Espectro de frequência para um caso idealizado com impulsos repetitivos

Entretanto na prática pequenas variações entre os pulsos e seu espaçamento existem, fazendo com que harmônicas de alta ordem fiquem mais largas, eventualmente se sobrepondo. Por exemplo, uma flutuação de 0,1% na velocidade causaria a sobreposição na frequência de ordem 1000.

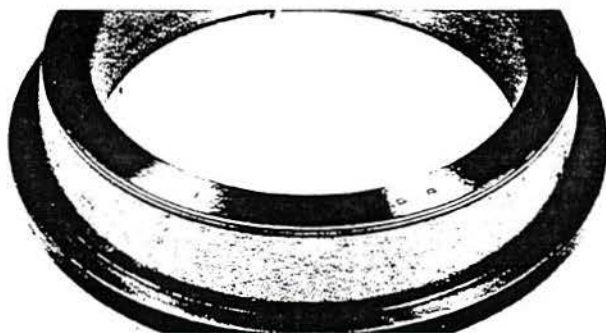
Figura 3.2.1. Desgaste por partículas externas

É a causa mais comum de danos. Areia, poeira e partículas diversas podem penetrar nos mancais, causando desgaste e a formação de dentados. Dentado significa uma deformação plástica localizada devido à compressão de partículas externas entre as pistas e as esferas (ou elementos girantes - cones, cilindros). Em torno do dentado, micro trincas podem ocorrer e progredir, originando o "descascamento" ("flaking") dos componentes.

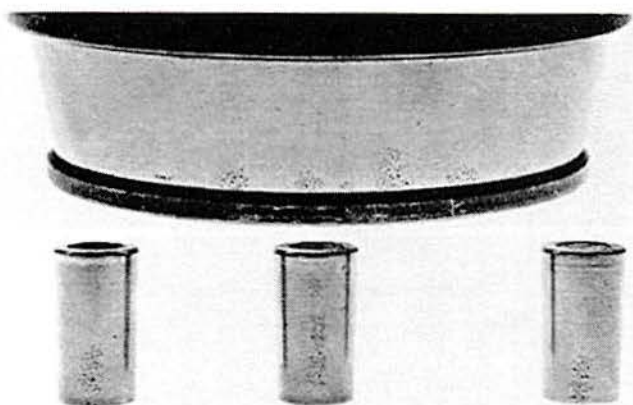
Figura 3.2.2. Dano por corrosão

A corrosão poder ter várias causas básicas. Quando ocorre nas pistas ou esferas, advém o descascamento prematuro. Se ocorrer na gaiola espaçadora ou no topo dos roletes, ocasiona desgaste simples.

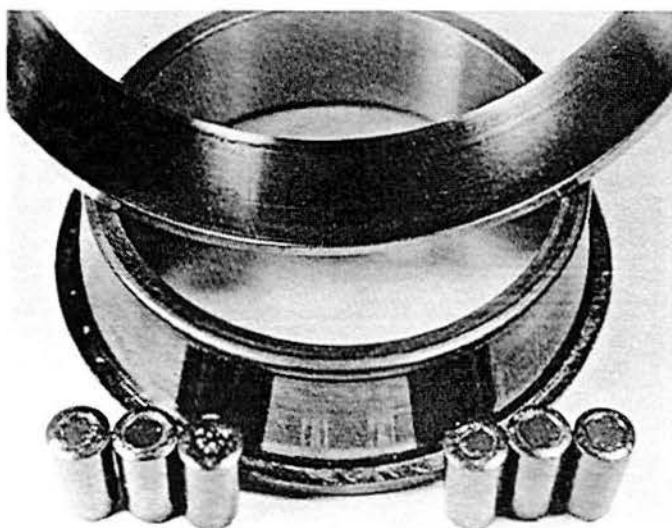
Figura 3.2.3. Dano por lubrificação insuficiente.

Quando o lubrificante é impróprio ou insuficiente, os danos ocorrem em um período de tempo muito curto, especialmente se as condições de uso forem severas (altas temperaturas, rotações e cargas). Os danos conhecidos como "smearing" (série de pequenos danos ou marcas), "galling" (adesão local do material fundido de superfícies termicamente afetadas) ou desgaste generalizado podem ocorrer - (ver Figura 3.2.3).

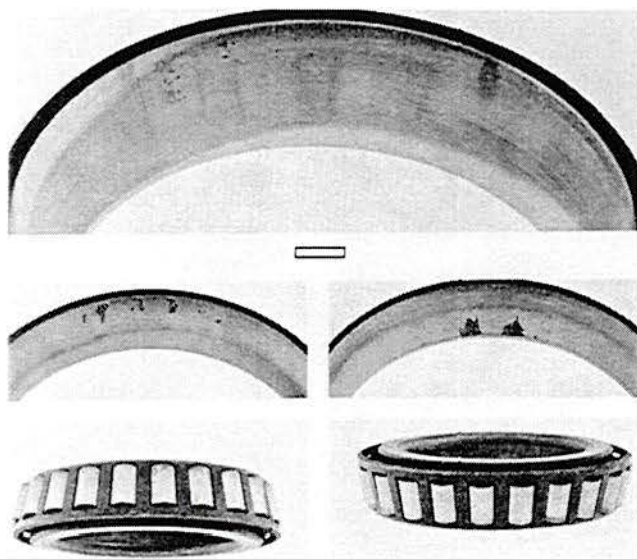
Figura 3.2.4. Dano por desalinhamento das pistas.

Em rolamentos não auto-alinhantes, o descascamento pode ocorrer em curto espaço de tempo se os ajustes ou a montagem do eixo ou carcaça forem deficientes, ou se o eixo estiver empenado ou houver desalinhamento entre eixos de equipamentos acoplados.

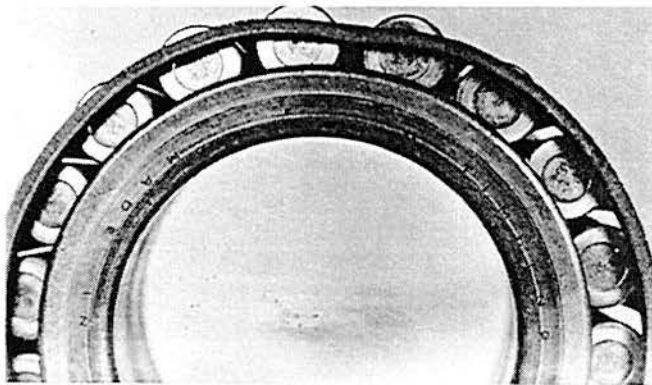
Figura 3.2.5. Gaiola separadora danificada.

Vibrações excepcionais, impactos ou condições especiais de carga, como por exemplo acelerações e desacelerações súbitas ou reversões de sentido de rotação com altas rotações, podem ocasionar danos severos às gaiolas separadoras.

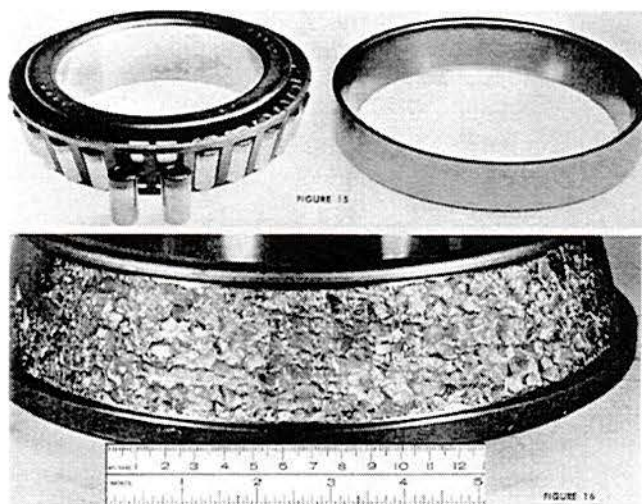
Figura 3.2.6. Dano por pré-carga axial excessiva.

Em geral, os mancais de rolamento são montados com um lado totalmente apoiado (movimento restringido axialmente) e outro livre. Se um mancal projetado para suportar carga axial somente em um sentido sofrer esforços em ambos os sentidos, tensões anormais serão geradas, causando escamação e falha catastrófica.

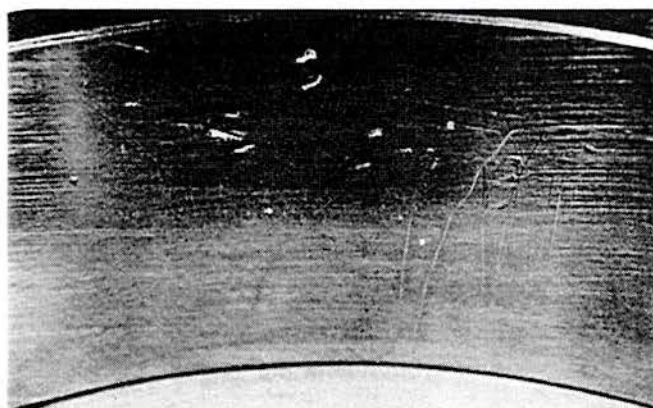
Figura 3.2.7. Danos superficiais por manuseio ou estocagem incorretos.

Estocagem incorreta e manuseio inábil podem ocasionar severas falhas nos mancais de rolamento, tais como esfoliação, arranhões e amassamento, que podem evoluir para trincas ou escamação.

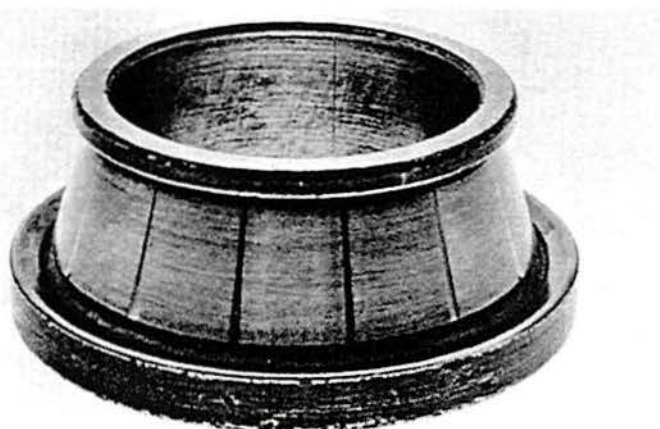
Figura 3.2.9. "Brinelling" ou deformação plástica (encroamento) do material por impacto.

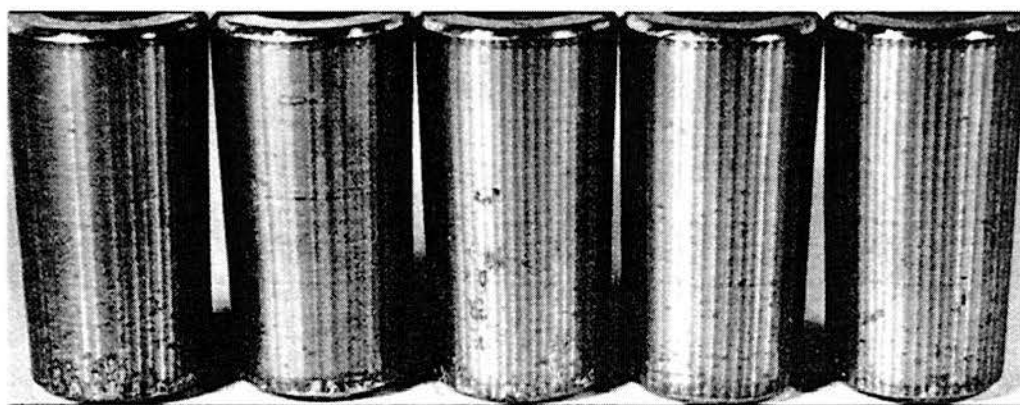
Figura 3.2.10. Dano causado por passagem de corrente elétrica nos roletes.

Se corrente elétrica passar através do rolamento, a constante dielétrica da película de óleo pode ser ultrapassada, e um arco elétrico pode se formar entre a pista e os elementos de rolamento, ocasionando arrancamento localizado de material. Este fenômeno também é conhecido por corrosão elétrica, e é geralmente ocasionado por deficiências no aterramento do equipamento e pelo uso de máquinas de solda nas proximidades dos equipamentos rotativos. No caso de roletes, linhas de corrosão podem ser formadas nas pistas (Figura 3.2.10).

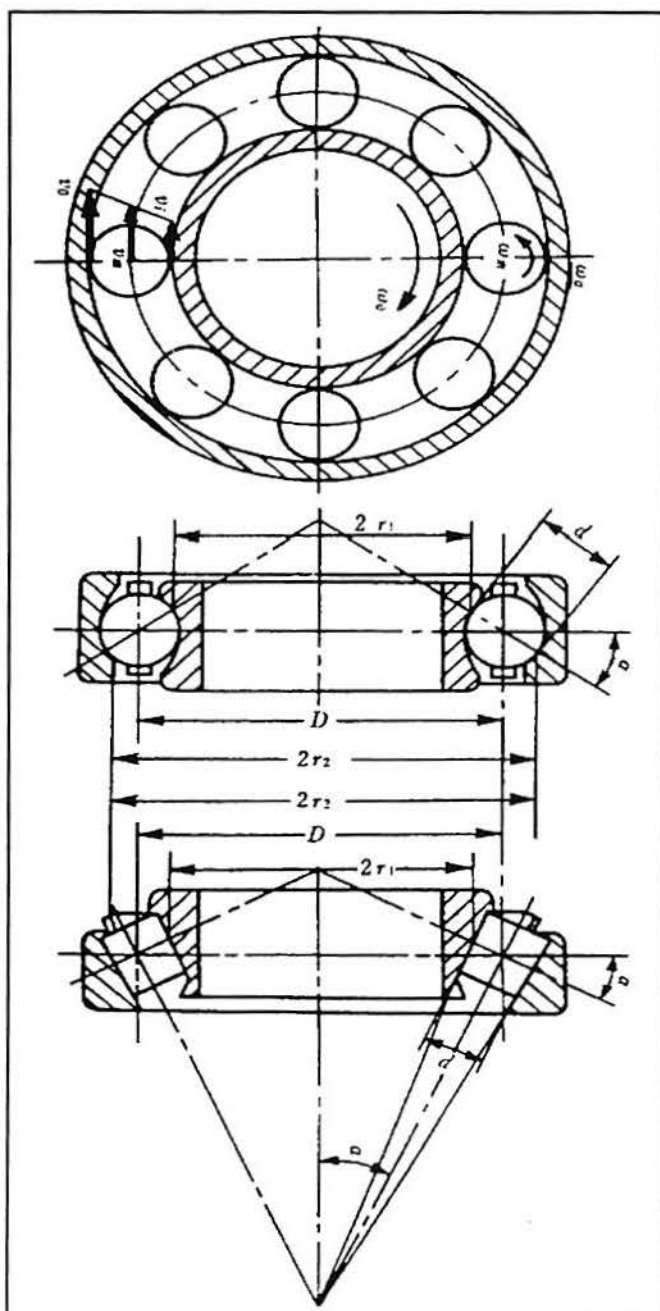
Figura 3.4.1. Mancal de rolamento de esferas e de rolos cônicos

z é o número de esferas ou roletes;

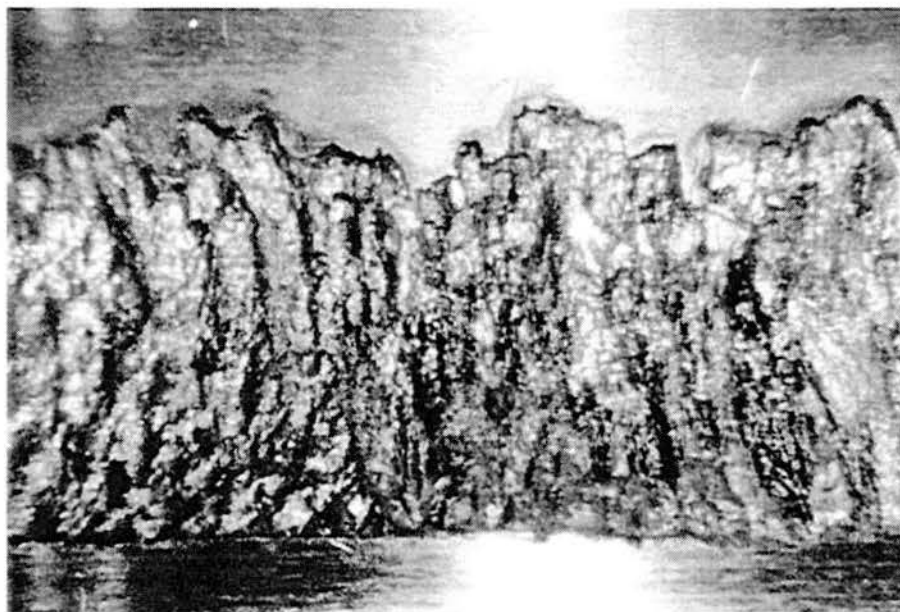
Figura 3.4.2. 34B01 - Exemplo de uma falha severa em um mancal de rolamento

Nas Figura 3.4.2 e na Figura 3.4.3 estão exemplos de danos severos em mancais de rolamento. A primeira foto está mostrando o descascamento da pista interna e a respectiva metalografia da seção do corte transversal da pista. Na metalografia fica evidenciada a progressão subsuperficial das trincas.

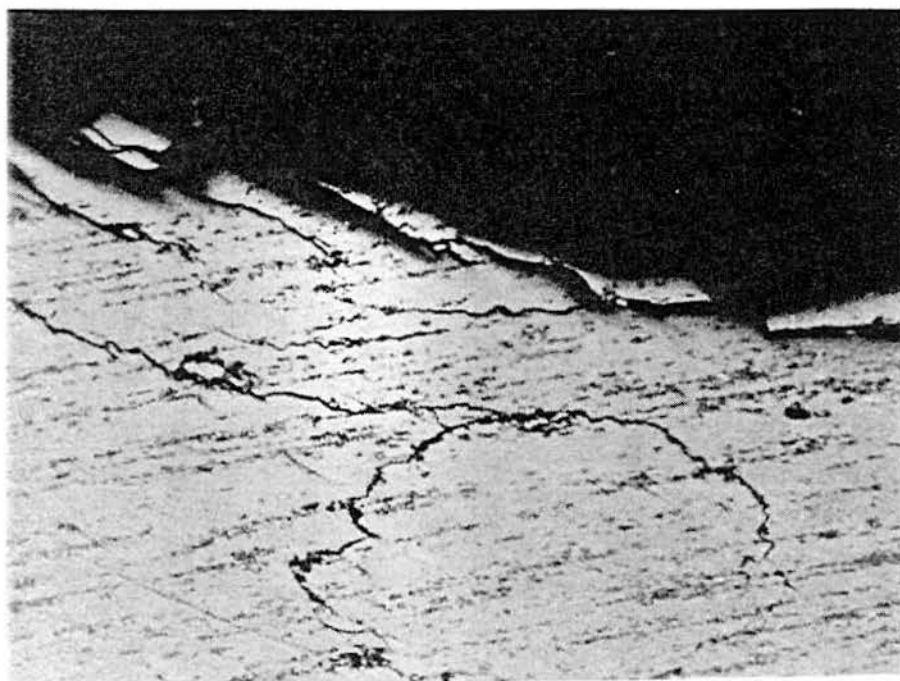
Figura 3.4.3. 34B01 - seção transversal da pista interna, com trincas em desenvolvimento.

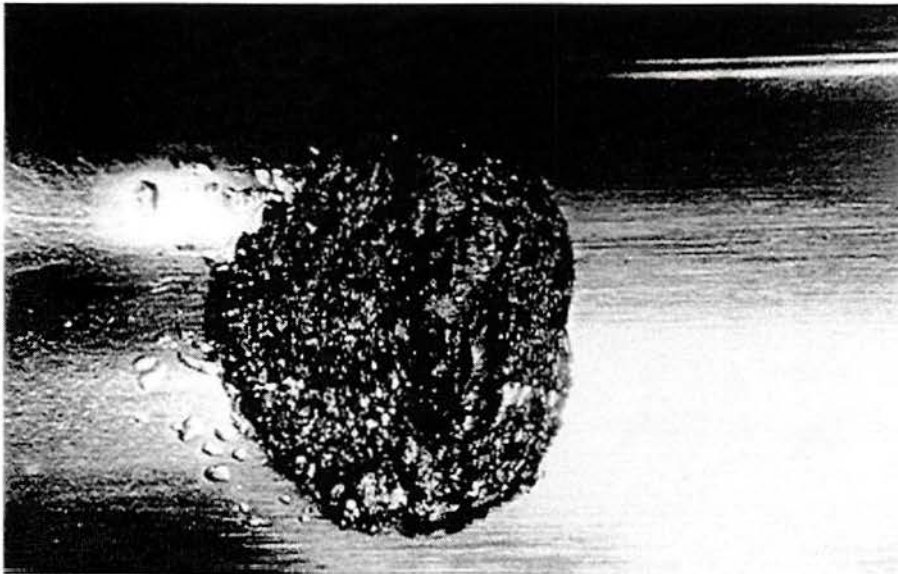
Figura 3.4.6. Descascamento em rolamento devido a fadiga - 10 X.

A foto Figura 3.4.6 ilustra um rolamento que sofreu um descascamento localizado por encroamento ("brinelling") da superfície sob os roletes devido a impacto no transporte. As áreas endurecidas sob os roletes atuam como cunhas, iniciando um processo de fadiga e trincas que progridem e eventualmente arrancam o material. Um fato que confirma o diagnóstico é que o tamanho do defeito é igual exatamente à distância entre dois roletes sucessivos.

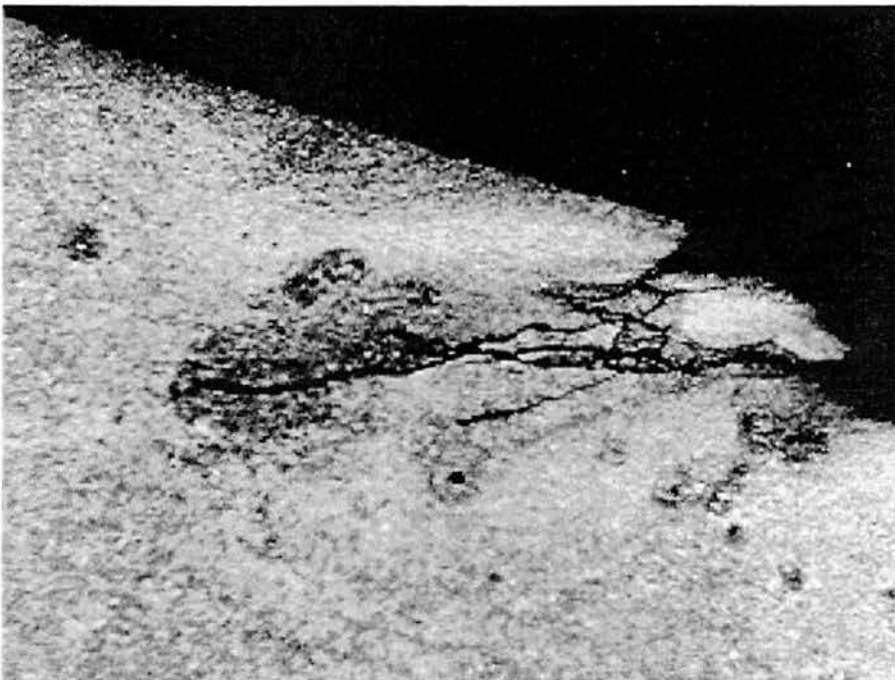
Figura 3.4.7. Metalografia da pista do mesmo mancal acima mostrando o início da trinca - 200 X.

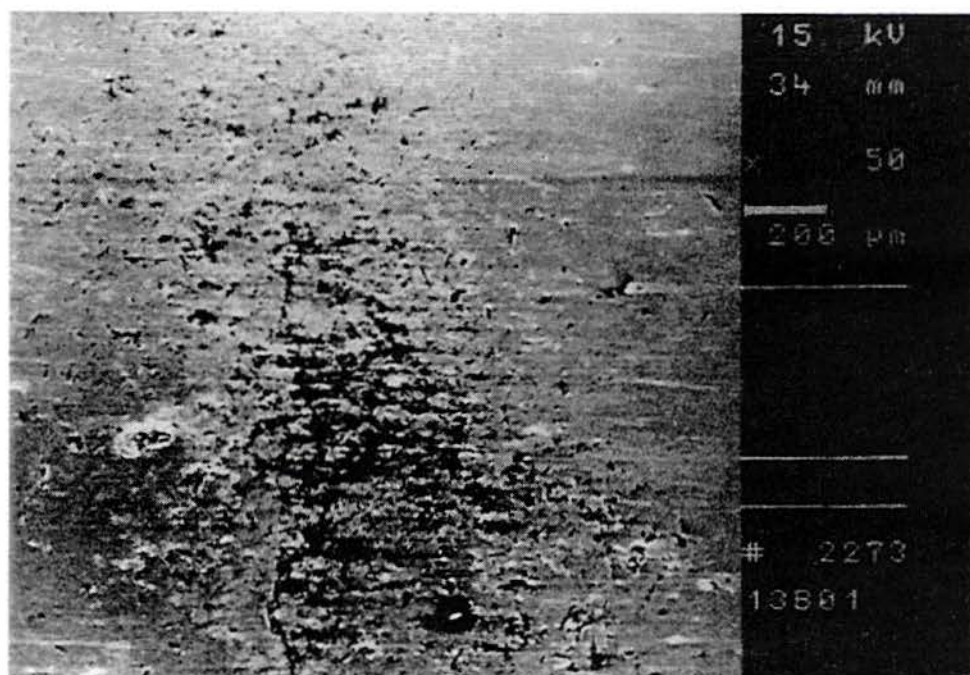
Figura 4.1.12. 13B01B – pista interna, foto no MEV – detalhe 50 X, mostrando zona de início da degradação superficial.

O rolamento da bomba apresentava severos danos como registrado na seqüência de fotos que seguem os gráficos relativos à vibração.

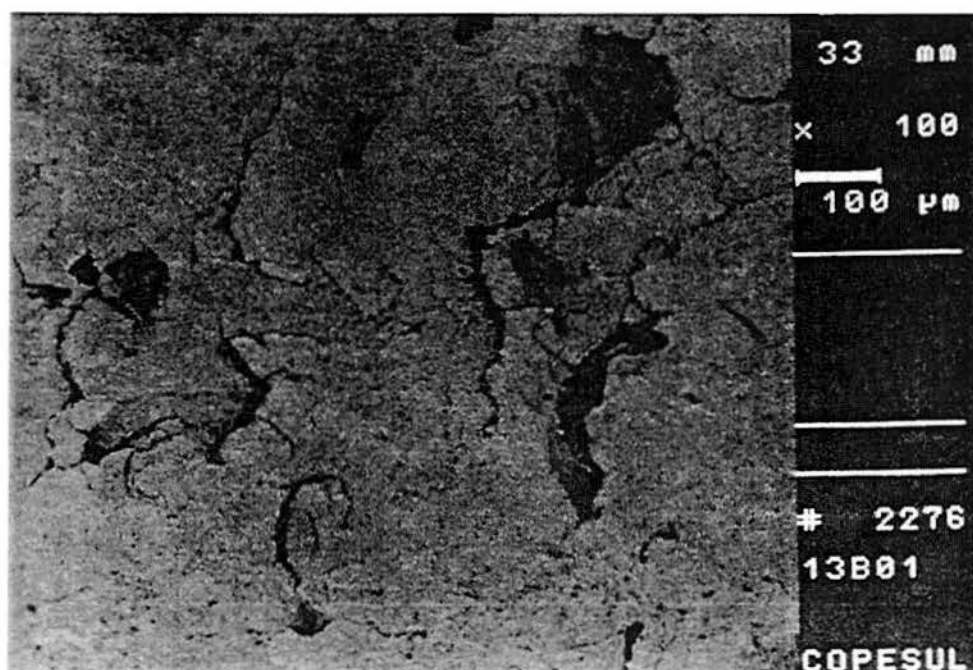
Figura 4.1.13. 13B01B – pista interna, foto no MEV. Detalhe 100 X, mostrando a esfoliação da pista.

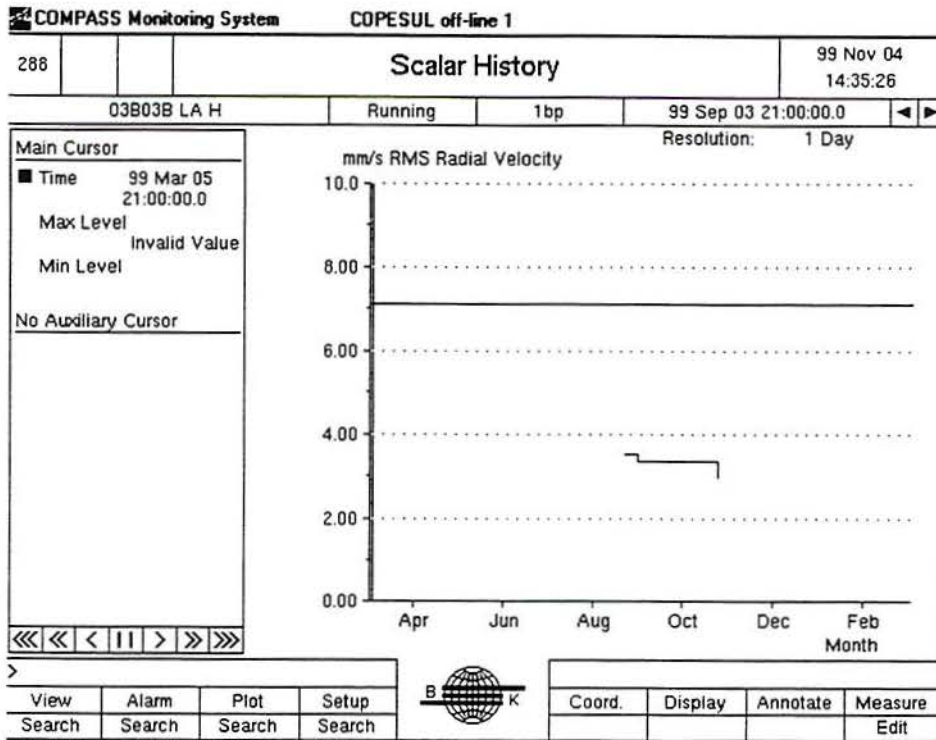
Figura 4.2.1. 03B03B LA H – Tendência do valor global, estável entre 3,5 e 3,0 mm/s RMS.

O motor apresentava vibração global estável de 1,2 mm/s RMS e a bomba de cerca de 3 mm/s RMS. Foi reportado aquecimento excessivo dos mancais da bomba (mais de 100 C externamente). O envelope até 600.000 RPM da bomba indicava alterações significativas (6 m/s² em 3.000 RPM) enquanto o espectro es dos mancais do motor indicava picos de até 1 g em 12.000 RPM e 33.000 RPM. A inspeção dos mancais indicou danos severos nos mancais do motor e pequenos indicativos de desenvolvimento de danos nos mancais da bomba, em suas fases iniciais. (ver seqüência de fotos), confirmando o diagnóstico sugerido pela análise de vibração.

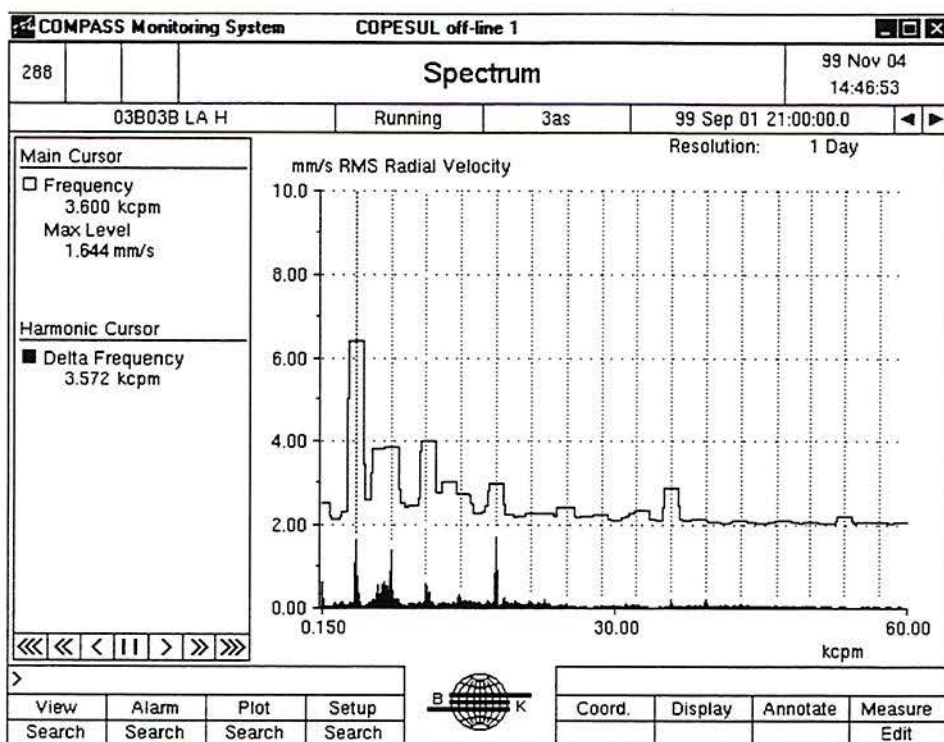
Figura 4.2.5. Autoespectro 03B03B LA H – Setembro 1999. Não houve alteração significativa nas amplitudes, comparando com o espectro antes da intervenção.

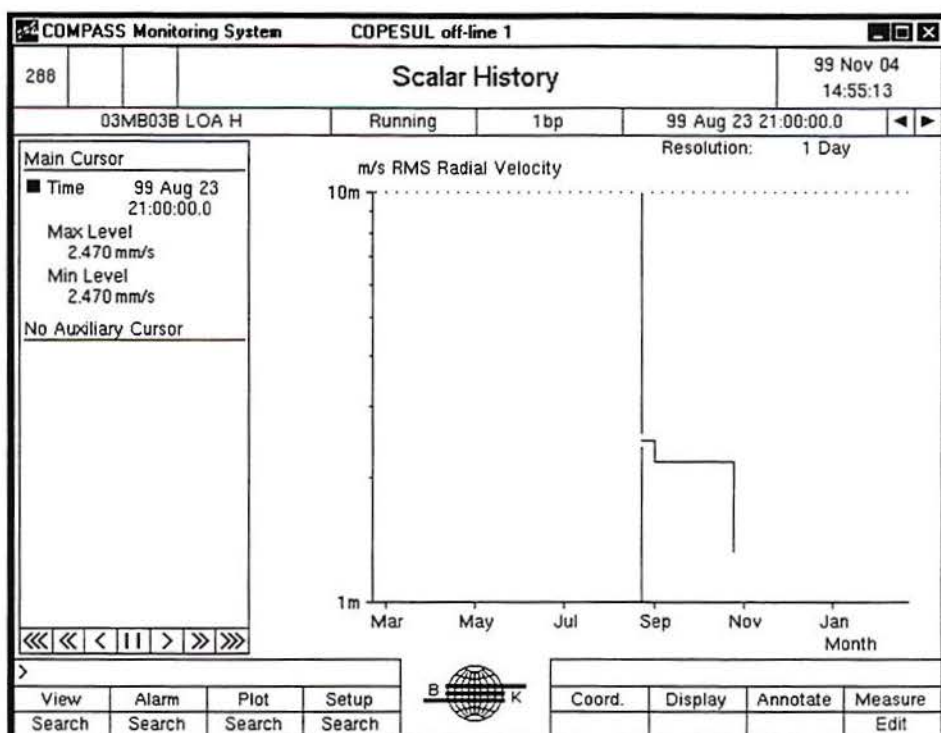
Figura 4.2.7. 03MB03 LOA H – Valor global de Agosto a Novembro de 1999, com alteração de amplitude de 2,5 mm/s antes da intervenção para 1,2 mm/s após a intervenção.

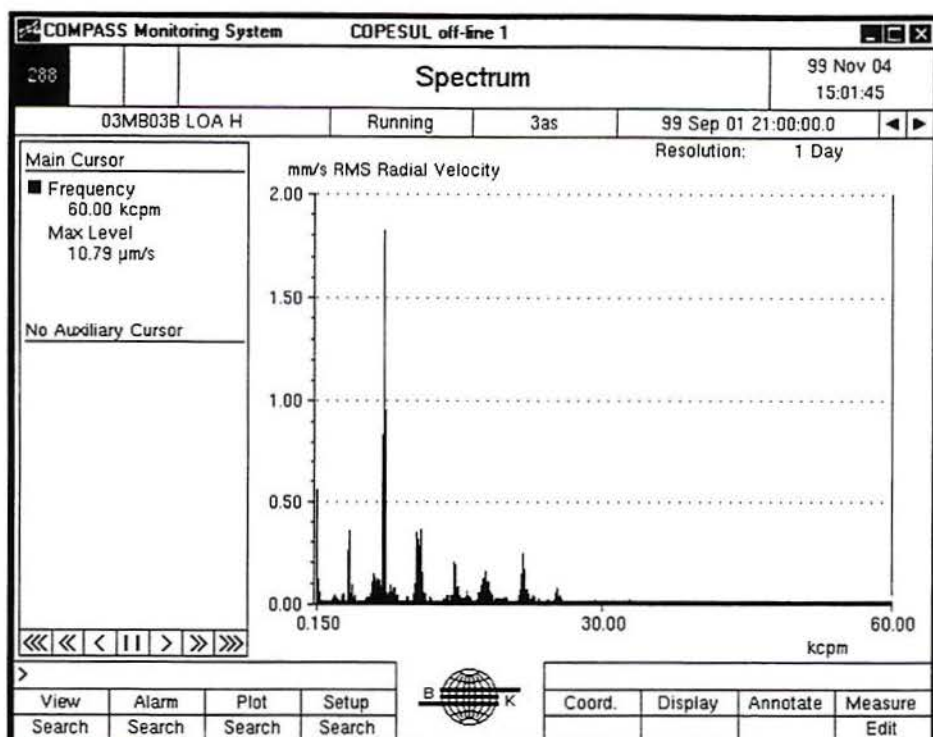
Figura 4.2.11. 03MB03B – LOA H - Autoespectro do mancal externo do motor após a intervenção (Setembro de 1999) com praticamente os mesmos valores de amplitude (cerca de 2 mm/s no maior pico). A troca do mancal e a falha não são detectáveis neste espectro.

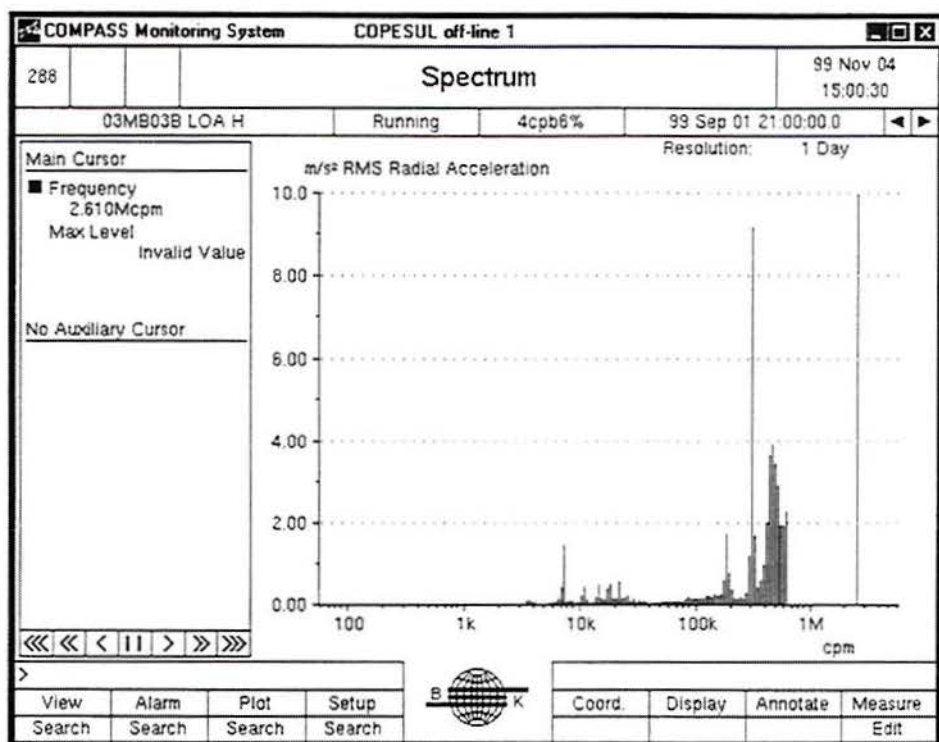
Figura 4.2.13. 03MB03B – LOA H – CPB6% do motor após a intervenção com redução da área do espectro mas com um pico em 300.000 RPM que mantém um valor máximo de cerca de 10 m/s², semelhante ao valor máximo antes da intervenção.

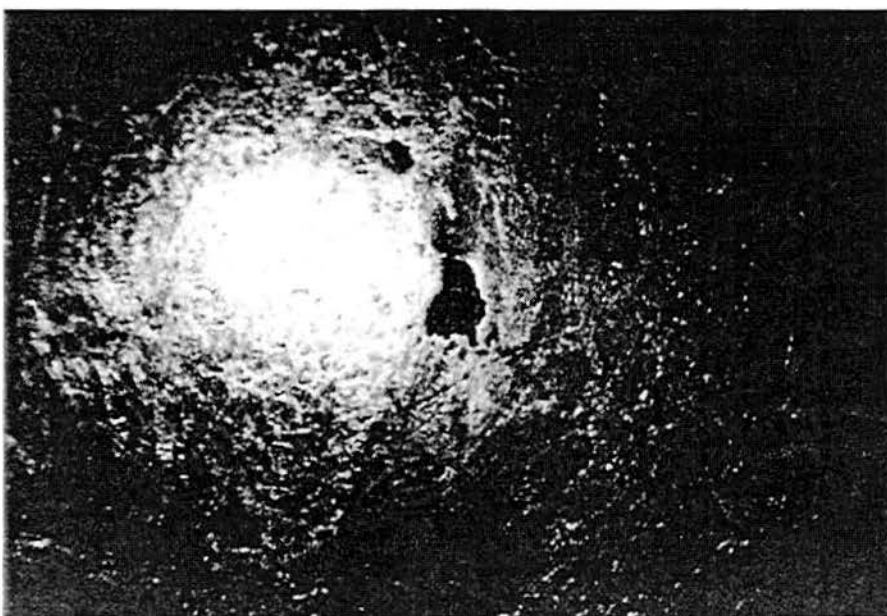
Figura 4.2.18. 03MB03B - Esfera LOA, dano severo.

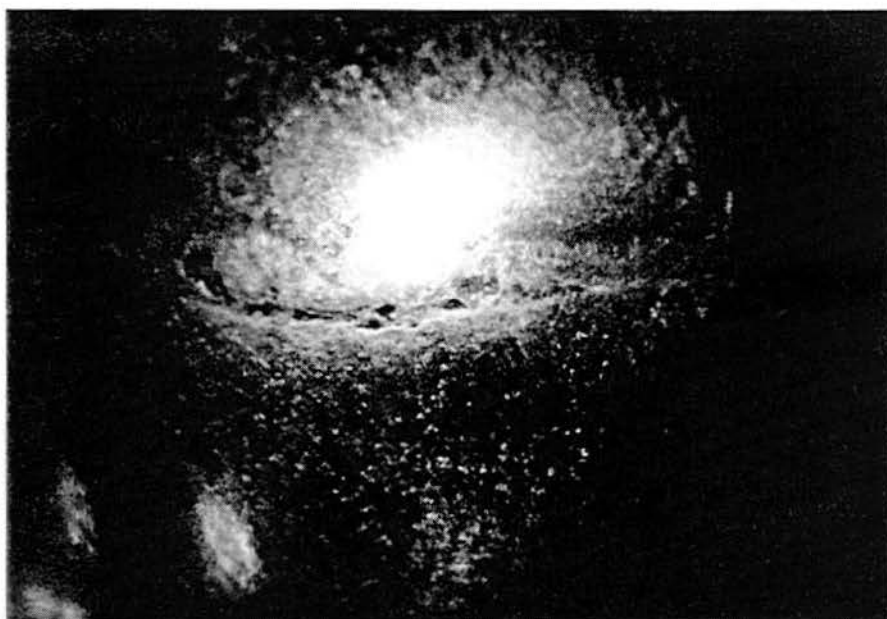
Figura 4.2.19. 03MB03B - Esfera LOA , outro detalhe – dano severo.

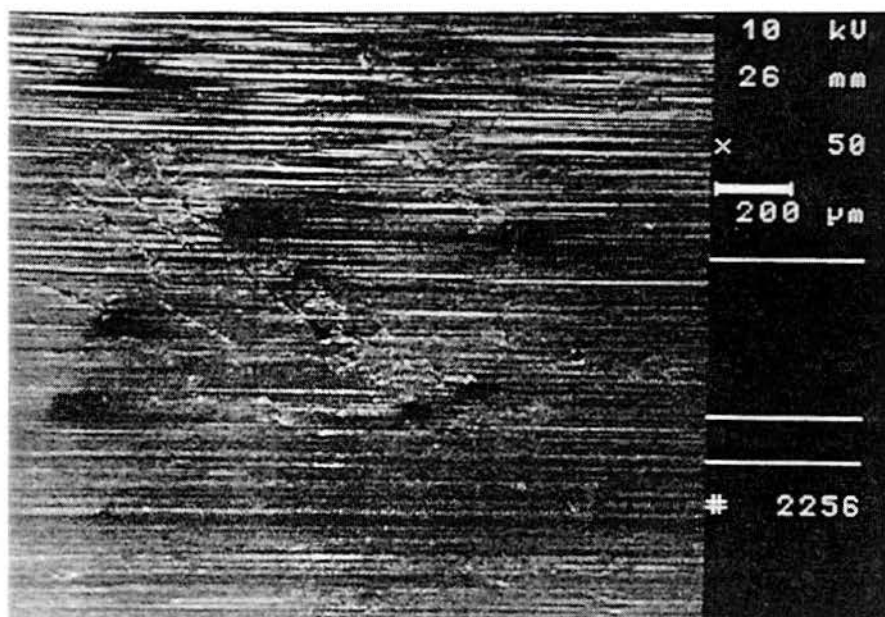
Figura 4.2.20. 03MB03B LOA – Pista interna com trincas em desenvolvimento – aumento 50 X.

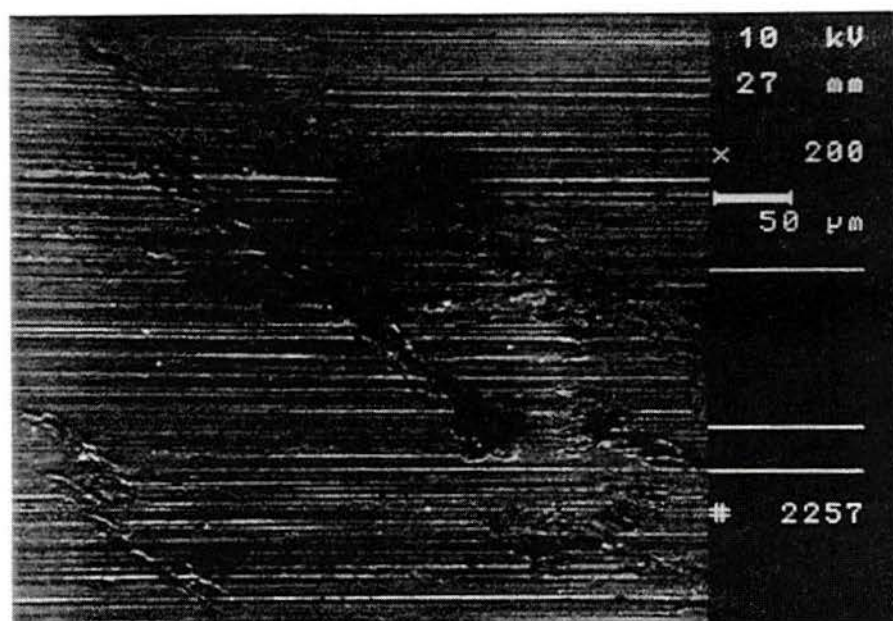
Figura 4.2.21. 03MB03 LOA - MEV – Detalhe das trincas– 200 X.

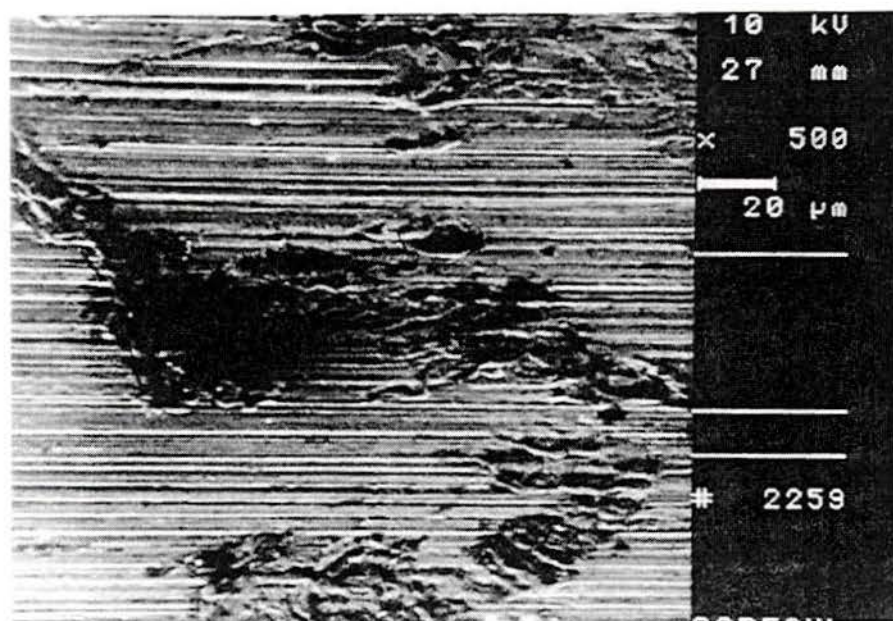
Figura 4.2.22. 03MB03 LOA - MEV –Detalhe do extremo da trinca com esfoliação – 500 X.

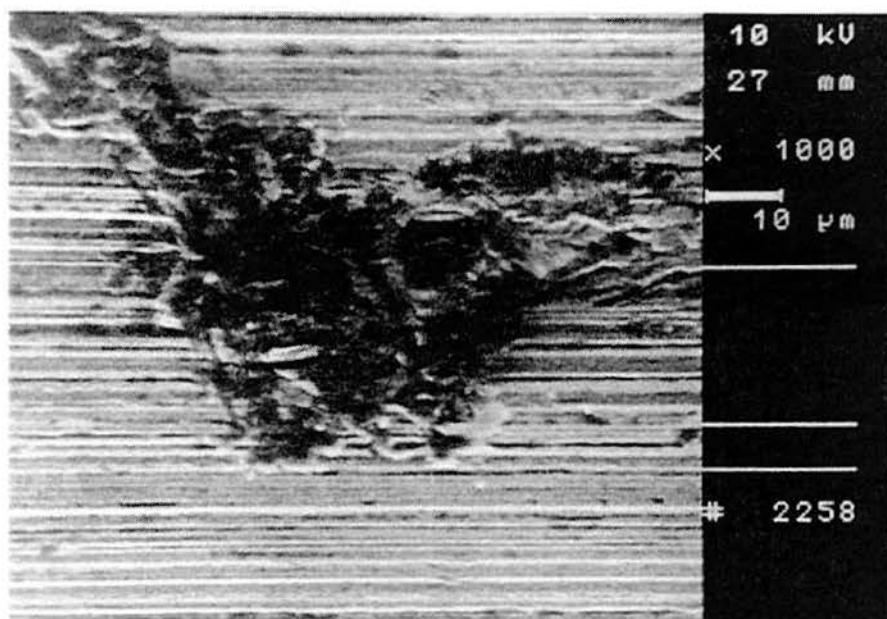
Figura 4.2.23. 03MB03 LOA - MEV - Esfoliação: detalhe - 1000 X.

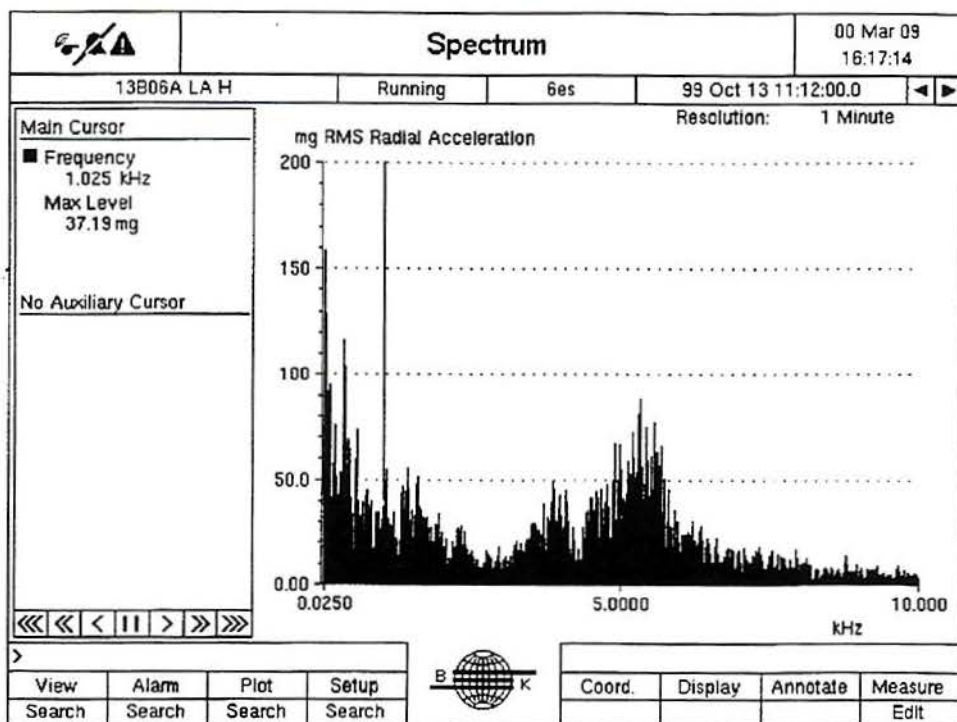
Figura 4.3.2. 13B06A - Espectro de envelope antes da intervenção, com valores elevados em baixa frequência (<50, 90 e 330 Hz) e em torno de 5000 Hz.

valores indicavam para dano nas gaiolas (separadora de esferas) e na pista externa. A análise das frequências foi prejudicada pela escala do gráfico, tornando difícil separar as frequências muito baixas. Entretanto o pico em 19.000 RPM parece indicar claramente defeito na pista externa. Ao desmontar o rolamento para análise, a gaiola foi danificada, impossibilitando uma avaliação de seu estado em operação.

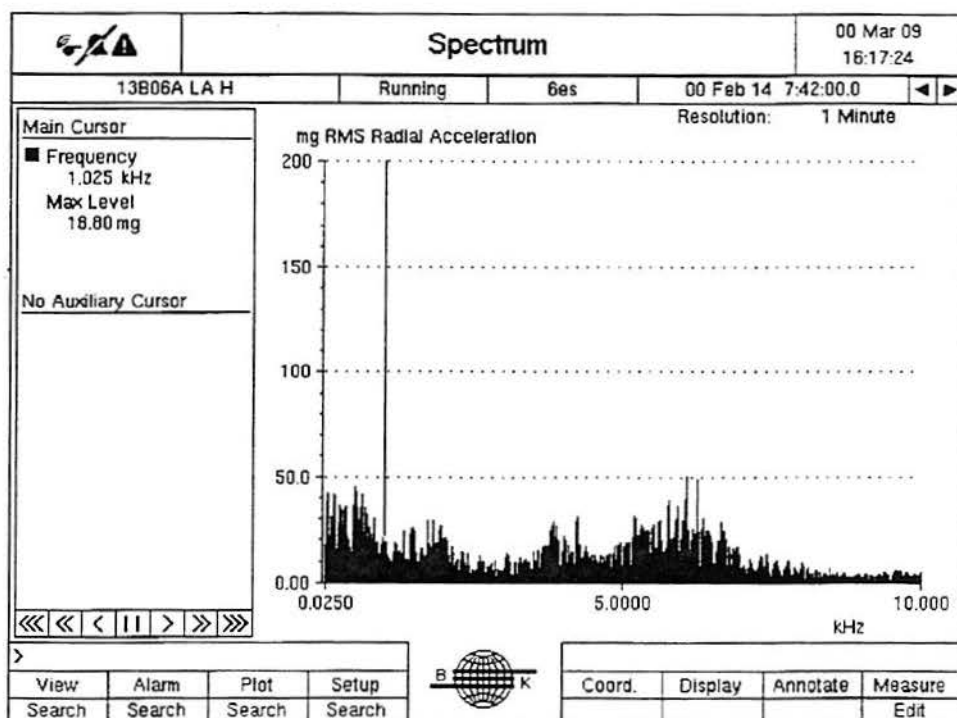
Figura 4.3.3. 13B06A - Após intervenção, com redução geral das frequências predominantes, especialmente nas baixas frequências, para menos de um terço dos valores anteriores.

Após a intervenção estes valores caíram para 0,4 a 0,5 m/s² no espectro de envelope e para 4,5 mm/s para o valor global. O espectro CPB6% corroborava a indicação de alteração, com picos 3,5 m/s² em 2.740 Hz. A substituição dos mancais de rolamento reduziu este valor máximo para 2 m/s² em 350 Hz, pico que já existia no gráfico anterior. A queda da área coberta pelo espectro entretanto foi significativa. O autoespectro estava bastante atípico, com muitas harmônicas pronunciadas e quase não sofreu alterações antes e após a intervenção. A única modificação significativa foi a redução dramática do pico em 90 Hz de amplitude 3,5 mm/s que passou para 0,6 mm/s (e a redução de seu segundo harmônico em 180 Hz). O autoespectro neste caso não parece ser conclusivo sobre as origens da vibração, com exceção do fato daquelas frequências remanescentes não estarem sendo geradas pelas pistas dos mancais de rolamento LA (ver os gráficos abaixo). Neste equipamento tanto o espectro "es" quanto o espectro CPB6% indicaram alterações no estado do equipamento e responderam à troca dos mancais, enquanto o autoespectro e o valor global apresentavam informações não conclusivas.

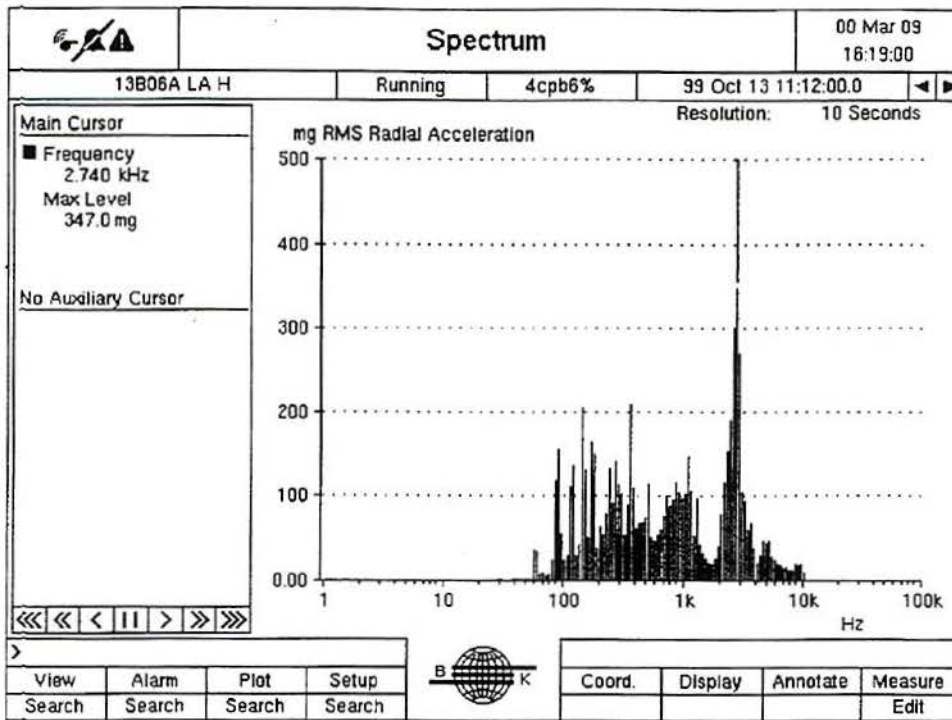
Figura 4.3.6. 13B06A - Espectro CPB6% com pico dominante de 2.740 Hz com 3,5 m/s², antes da intervenção.

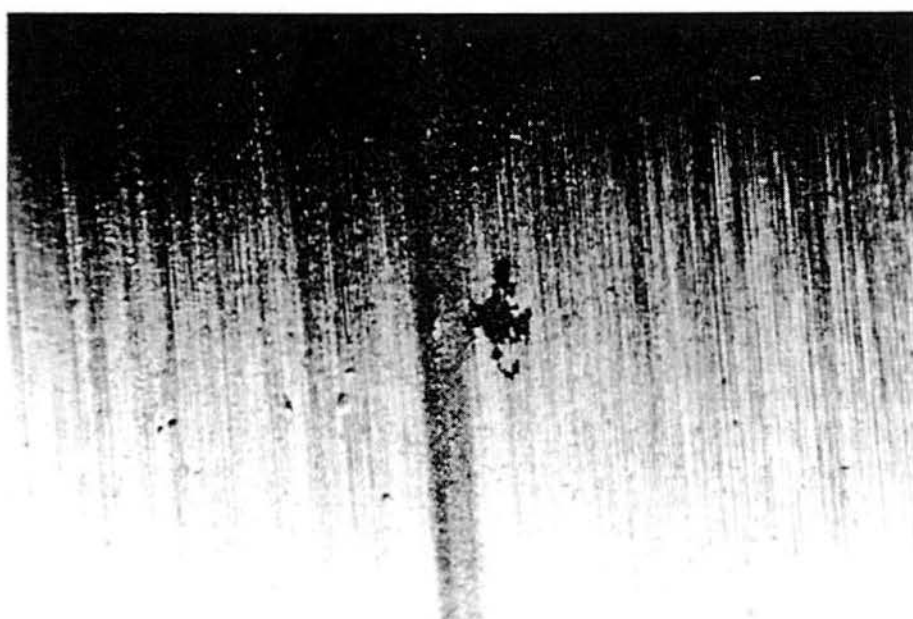
Figura 4.3.9. 13B06A - Pista externa, LA, outro detalhe do dano na pista com arrancamento de material e alguns "pittings".
