DEMODULAÇÃO DE AMPLITUDE ATRAVÉS DA TRANSFORMADA DE HILBERT
COMO FERRAMENTA DE DIAGNÓSTICO DE MANCAIS DE ROLAMENTO EM UMA
POPULAÇÃO DE EQUIPAMENTOS ROTATIVOS

Dissertação para obtenção do Título de
Mestre em Engenharia

Porto Alegre, Maio de 2000

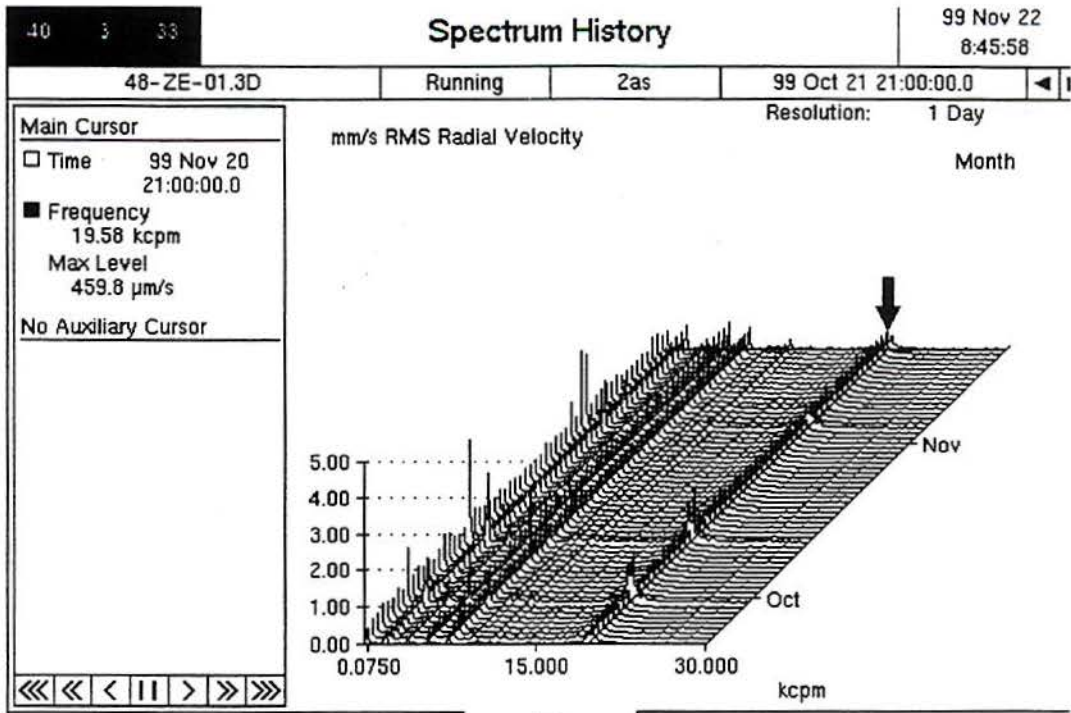
Figura 4.5.4. 48MVT01D - Cascata do autoespectro na qual não se percebe alteração causada pelo mancal.

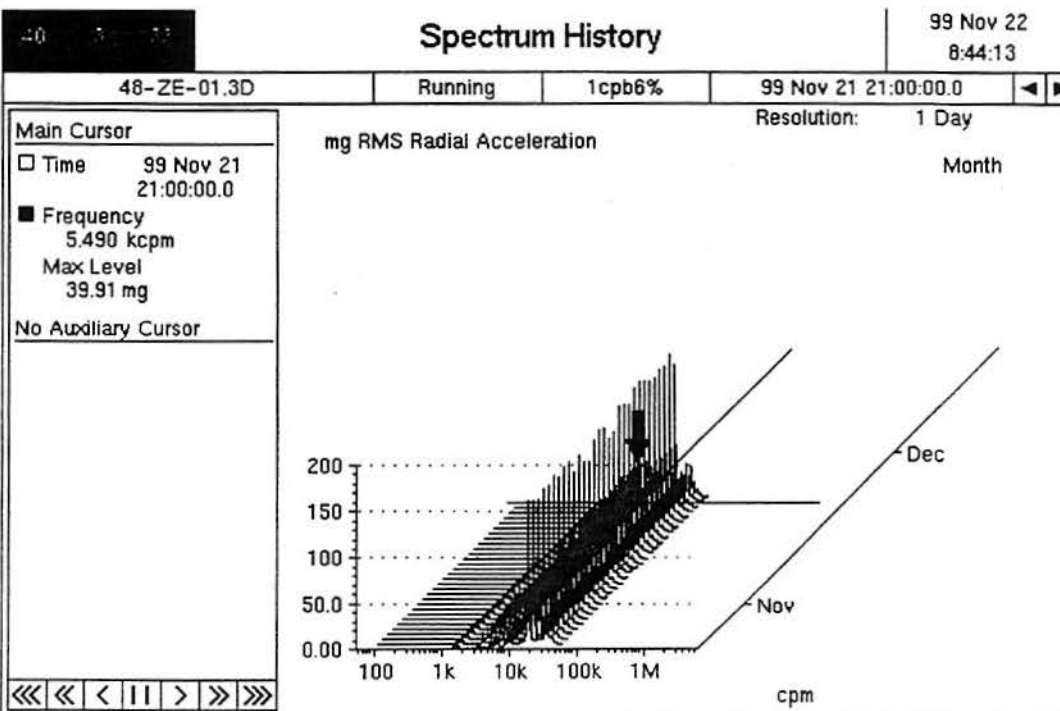
Figura 4.5.5. 48MVT01D - O espectro CPB6% igualmente não mostra alterações relacionadas ao mancal, mantendo-se estável antes e após a intervenção.

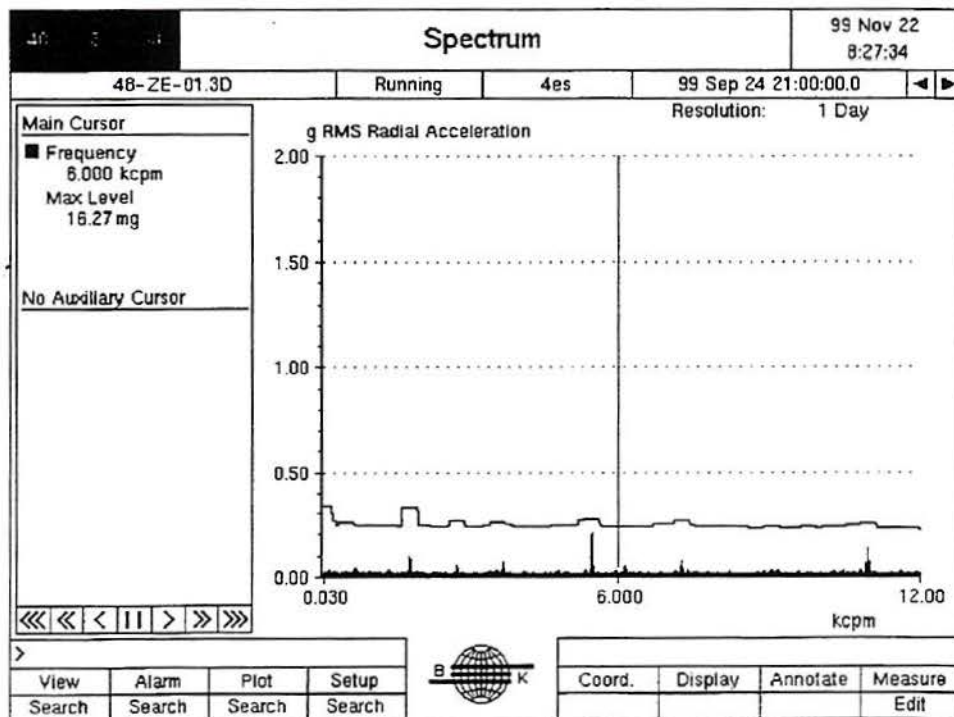
Figura 4.5.7. 48MVT01D - Espectro de envelope após a intervenção, com picos de pequena amplitude (máximo 0,2 g).

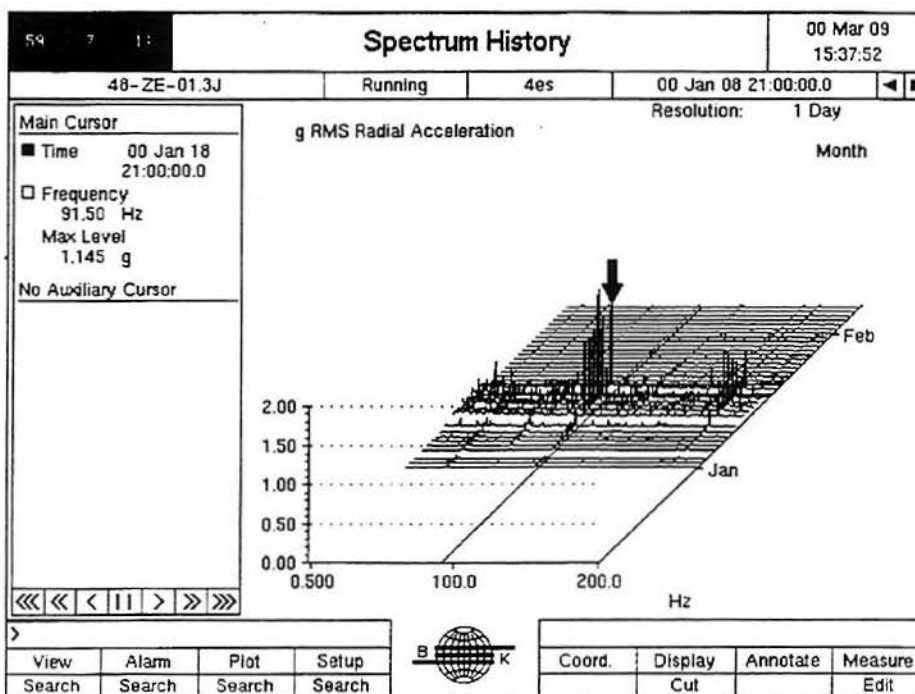
Figura 4.6.1. 48MVT01J - Espectro de envelope antes e após a intervenção.

Não foram colocadas fotos dos mancais, pois o tipo de dano se assemelha aos já ilustrados no caso anterior, ou seja, possui indicações clara de descontinuidades em progresso mas com tamanho físico ainda reduzido, o que limitava as demais manifestações físicas externas da falha.

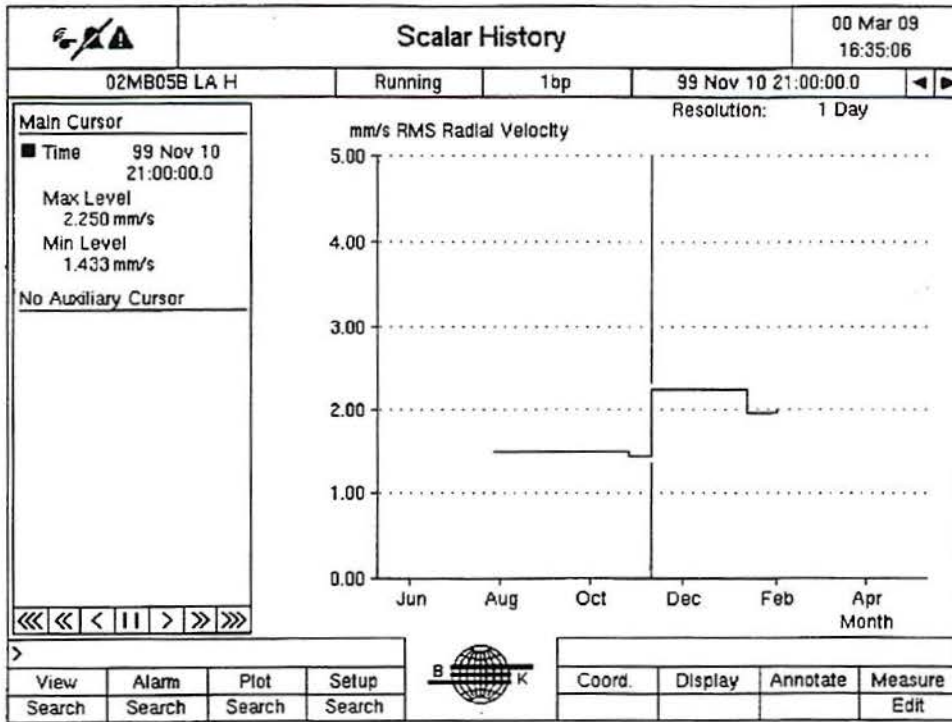
Figura 4.7.1. 02MB05B - Valor global até o colapso, com o cursor indicando a alteração de valor de 1,4 para 2,3 mm/s.

O valor global de vibração do motor neste caso indicou uma alteração em 10 de Novembro de 1999, passando de 1,4 mm/s para 2,3 mm/s, permanecendo nesta faixa de 2 mm/s até o colapso. O espectro do envelope estava bem alterado, conforme se vê abaixo, com vários picos destacados. O maior pico na zona de baixa frequência estava em 450 Hz. Os gráficos abaixo ilustram as análises indicando o defeito em desenvolvimento e a situação após o colapso e a substituição do equipamento. Não foi feita análise das pistas do mancal de rolamento pois uma vez em colapso, o dano se multiplica e torna-se impraticável definir qual dano já era pré existente e qual ocorreu durante ou após o colapso do componente. Esta análise torna-se supérflua também pelo fato do sinistro já confirmar de maneira espetacular o diagnóstico.

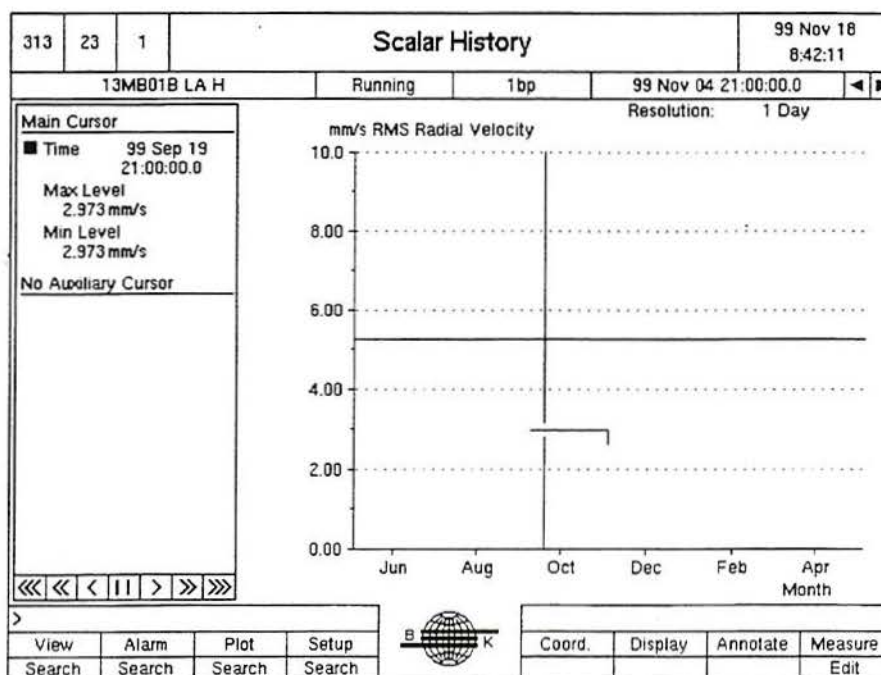
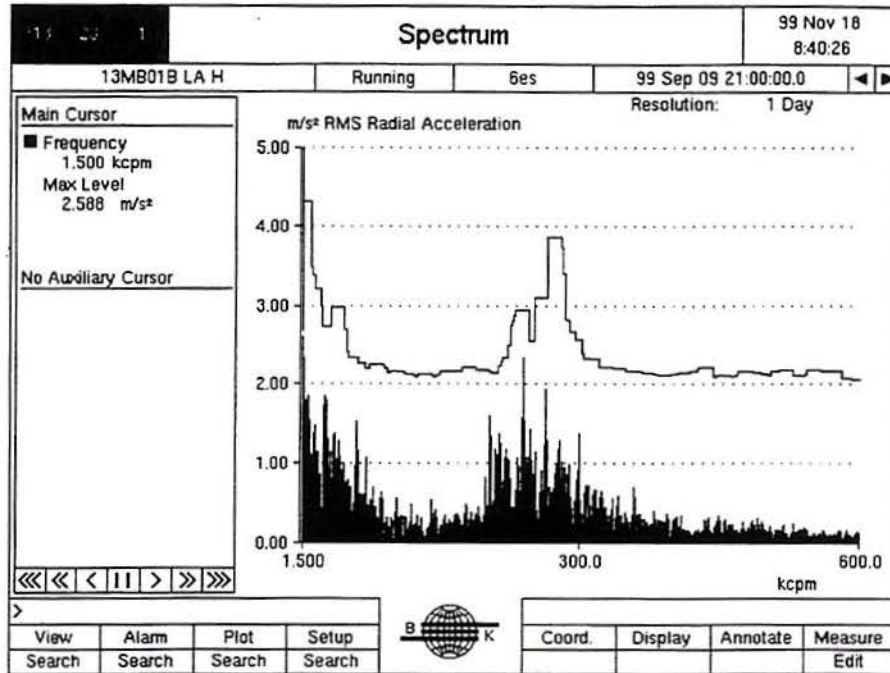
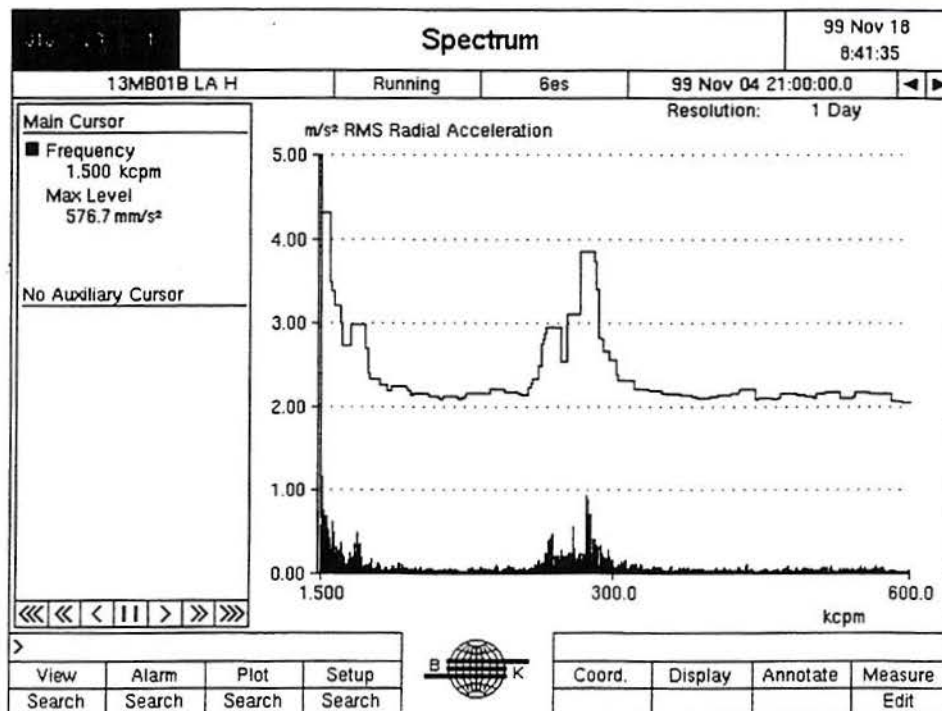
13MB01B – Espectros que mostram o reflexo do dano do rolamento da bomba e de sua substituição nos valores de vibração medidos no motor. Atentar para o fato de que os rolamentos do motor não foram substituídos. Os gráficos são autoexplicativos.

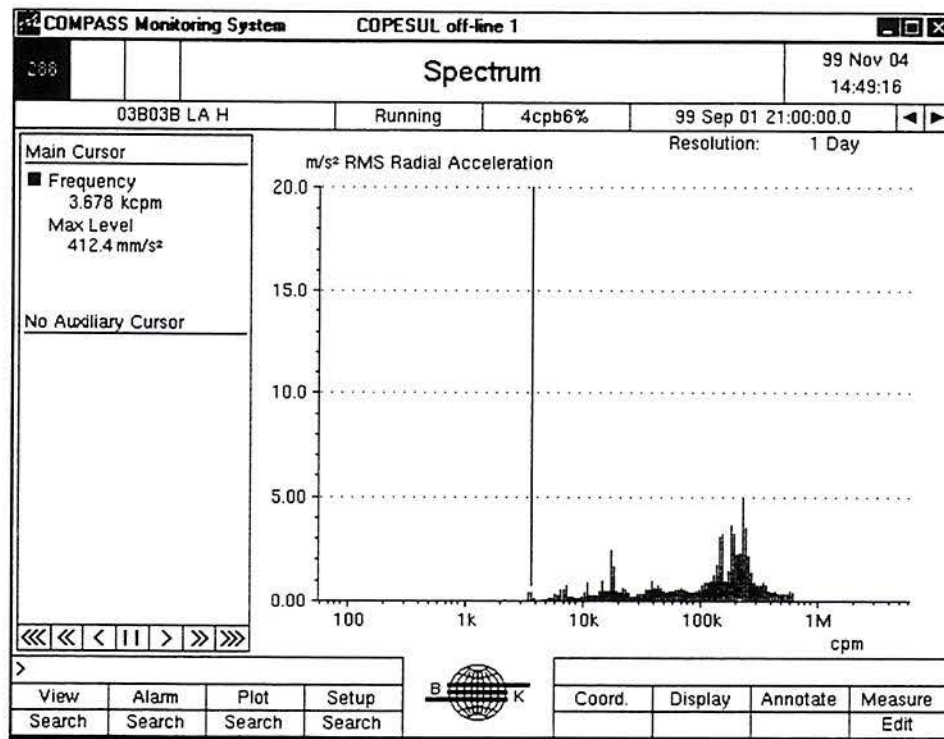
03B03B LA H – Abaixo está o Espectro CPB – Setembro 1999, da bomba, após a intervenção que substituiu mancais defeituosos no motor.

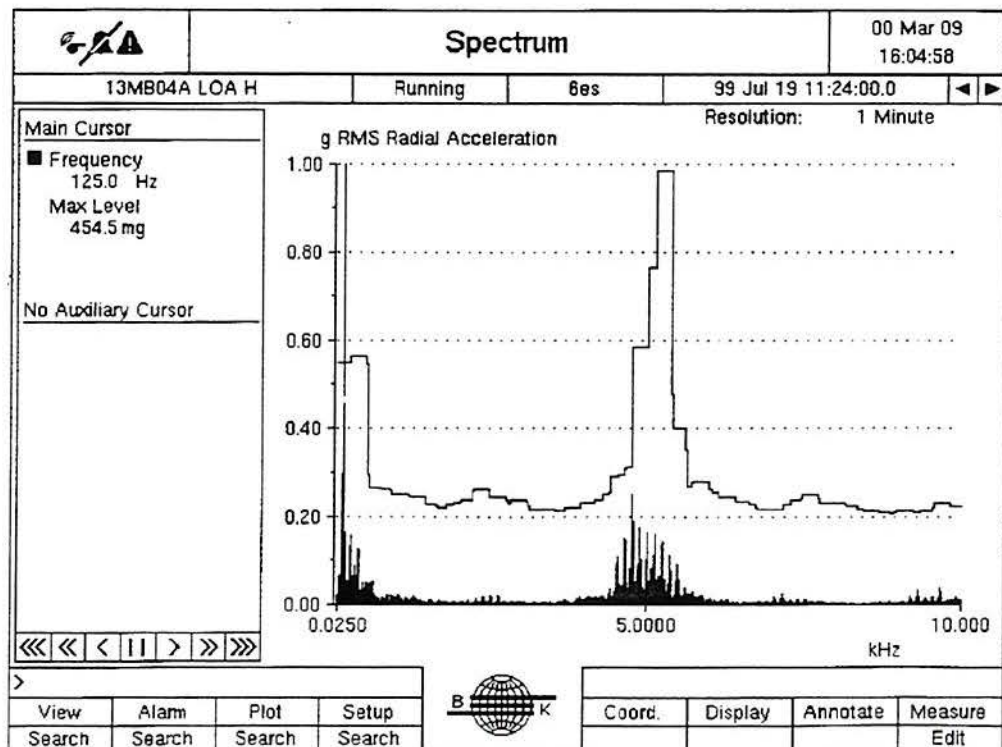
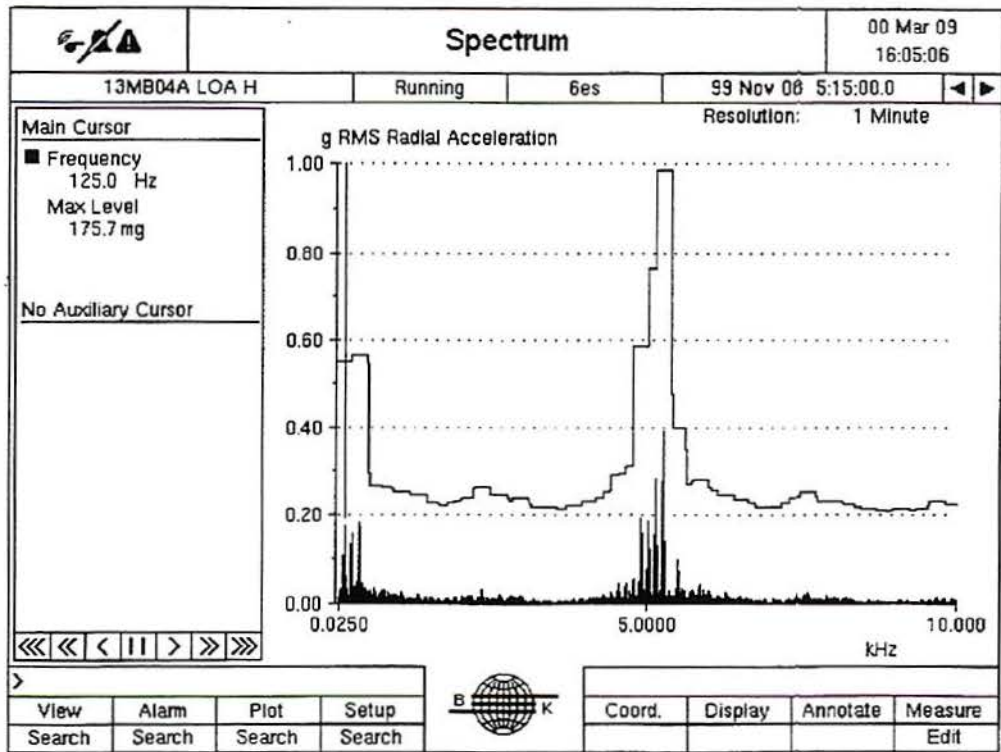
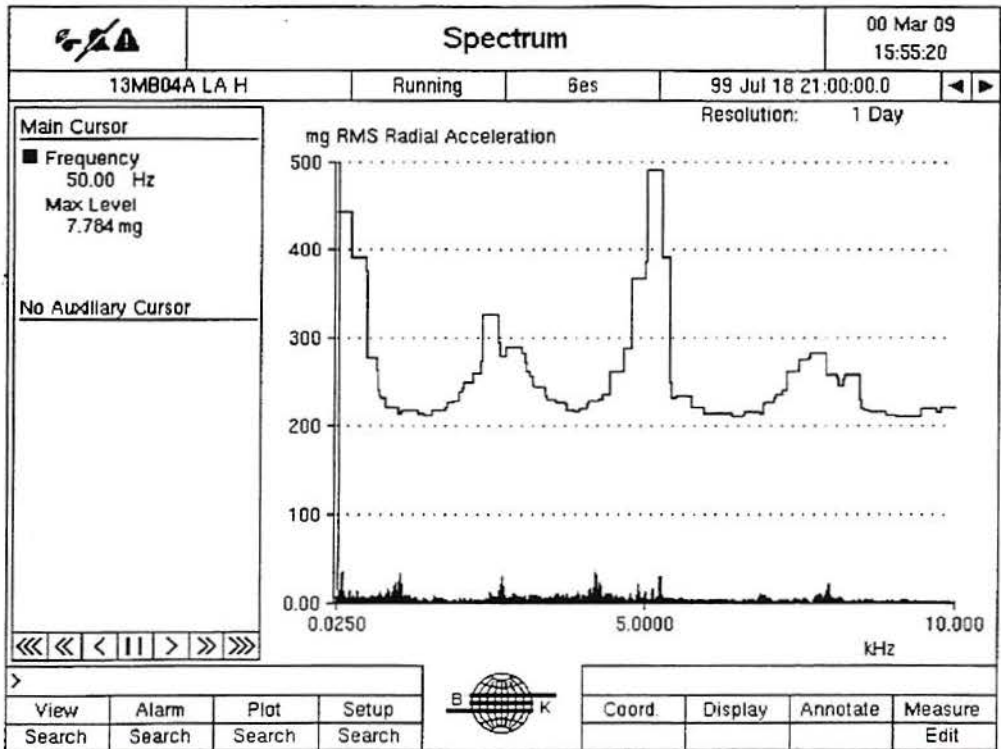
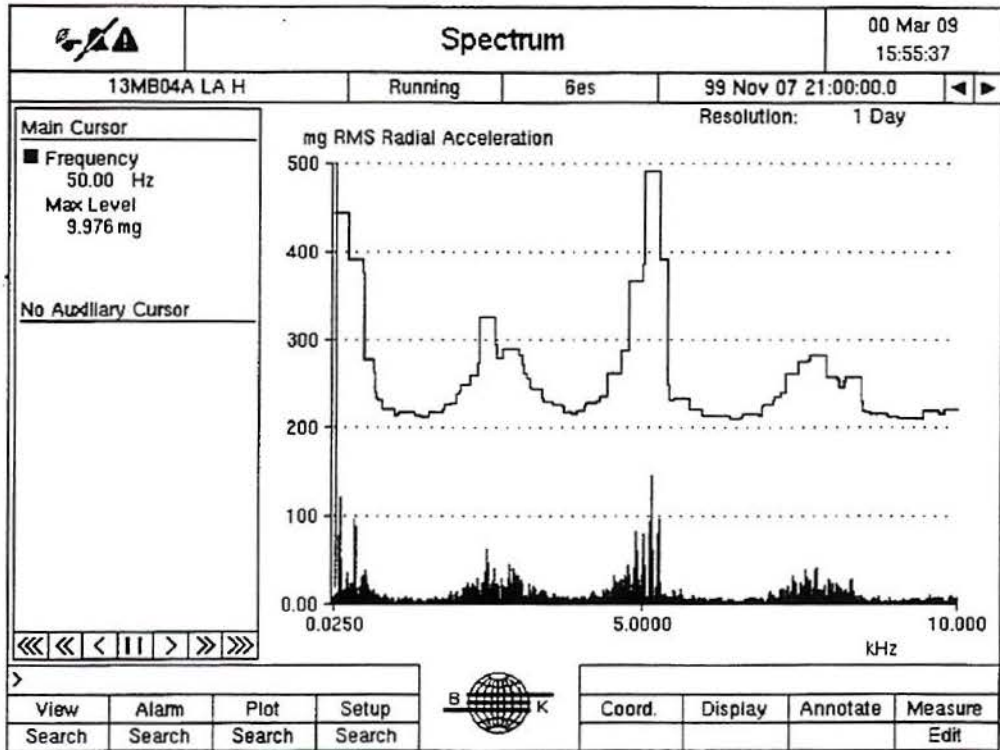
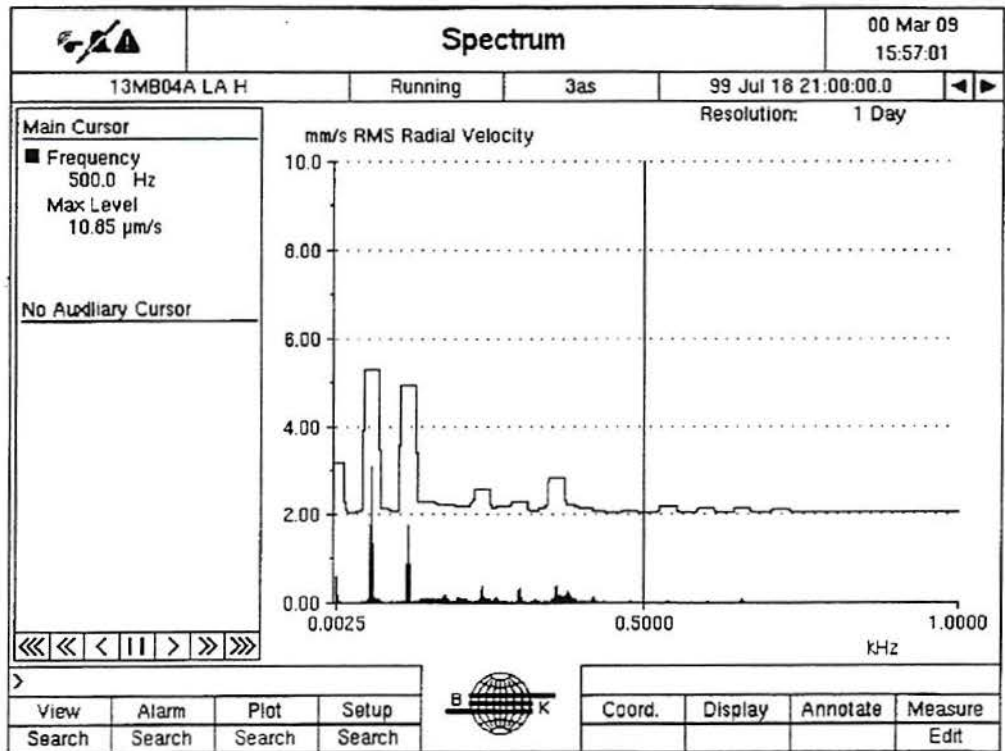
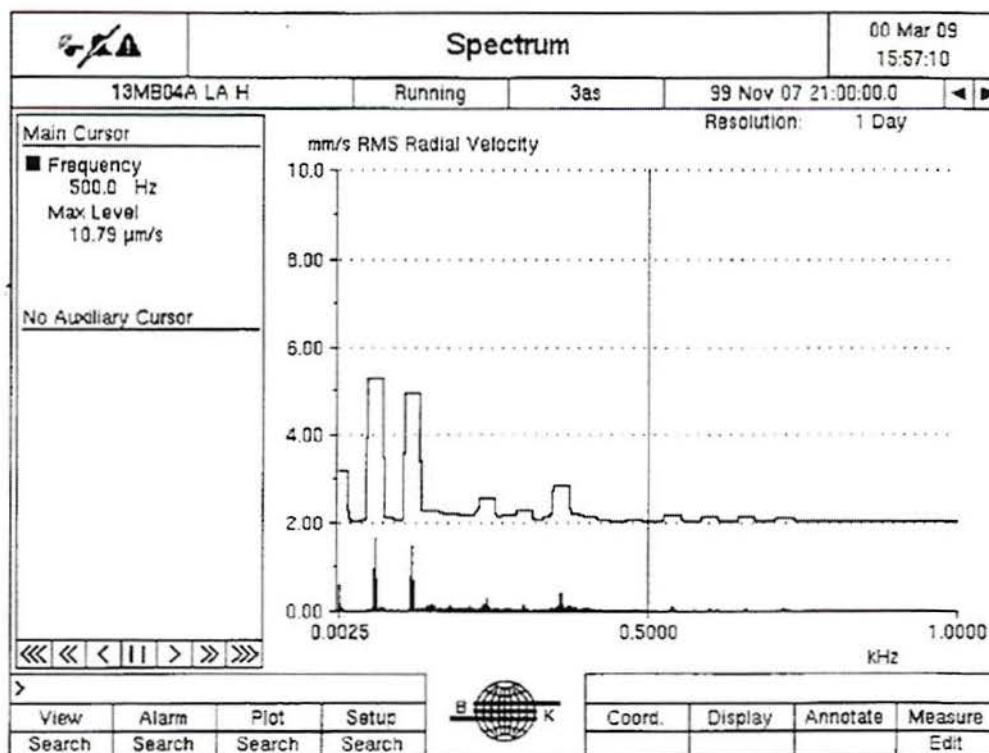
13MB04A LA e LOA – Detalhes dos espectros deste motor em ambos os lados do equipamento (lado acoplado e lado oposto ao acoplamento).

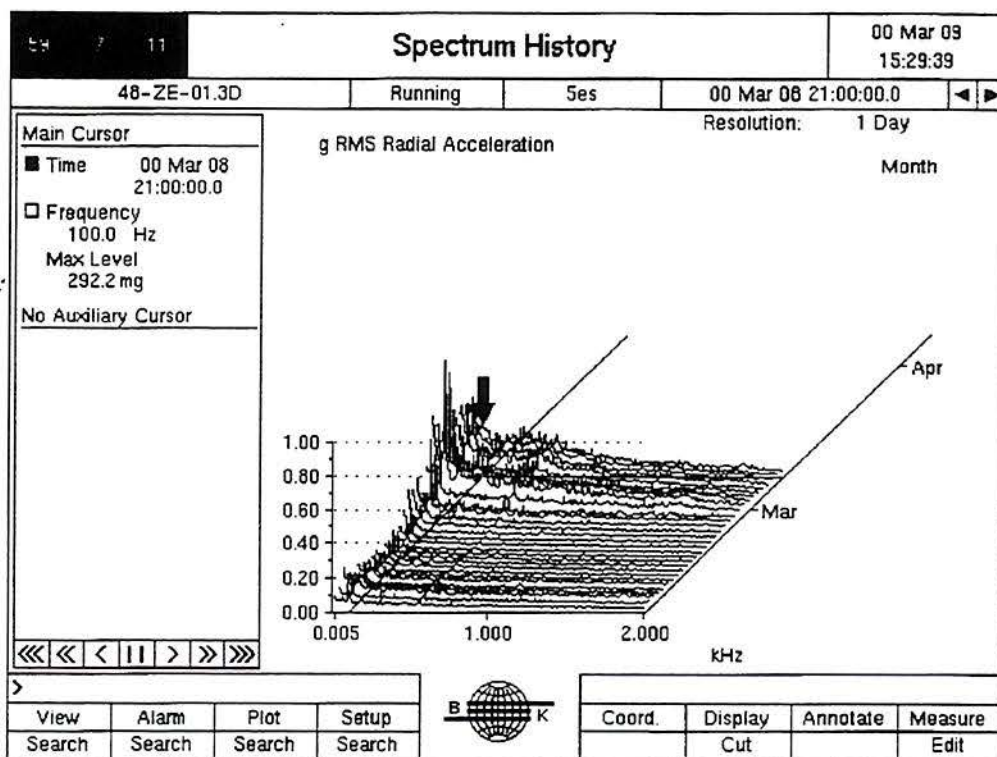
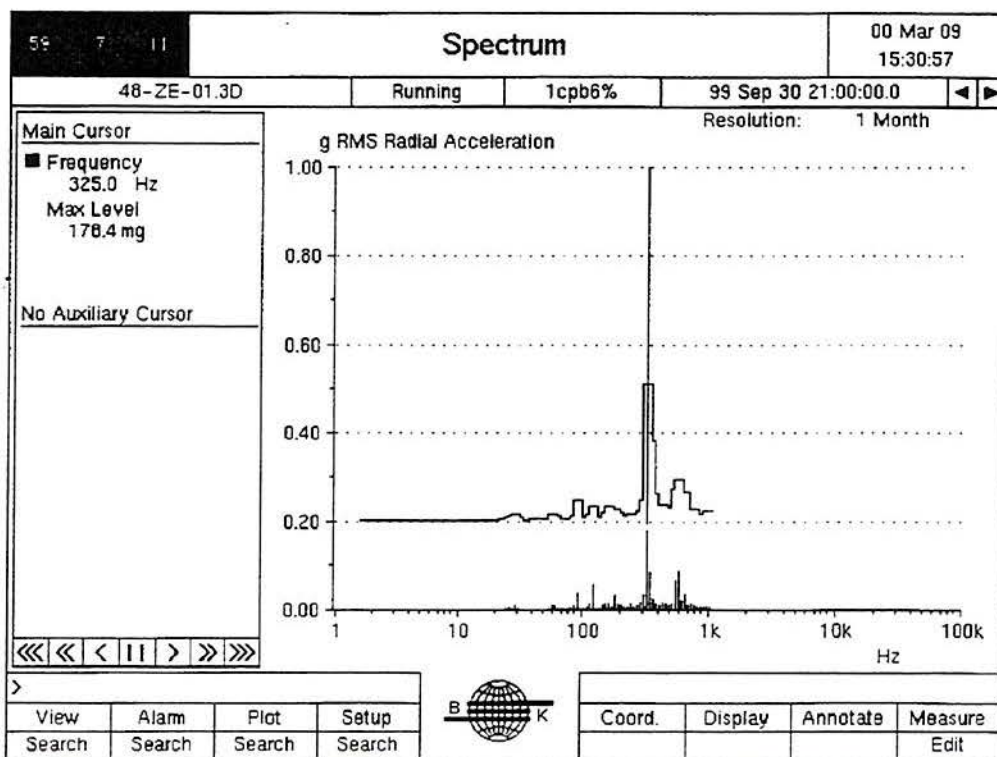
48MVT01D – Espectros com a evolução do dano e após reparo do mancal do motor.

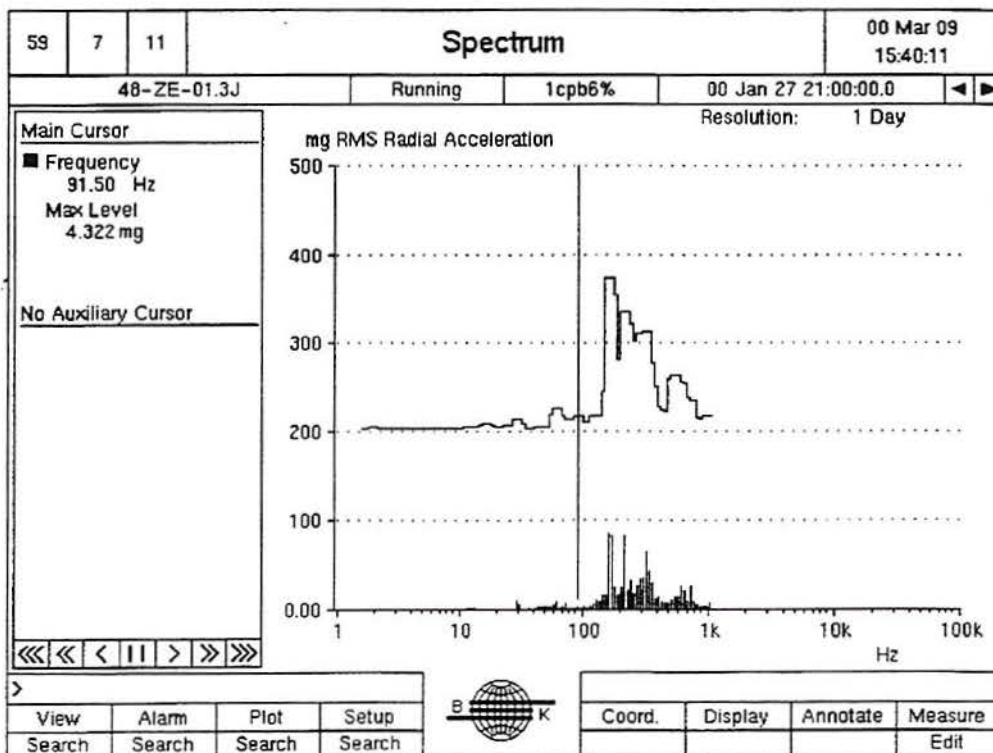
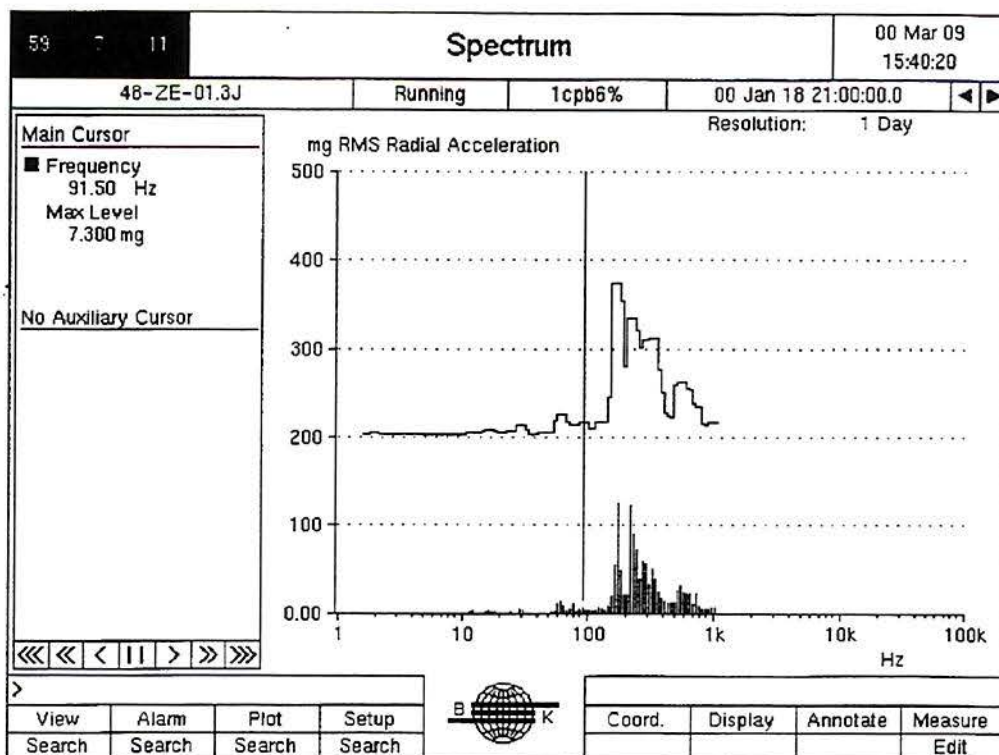
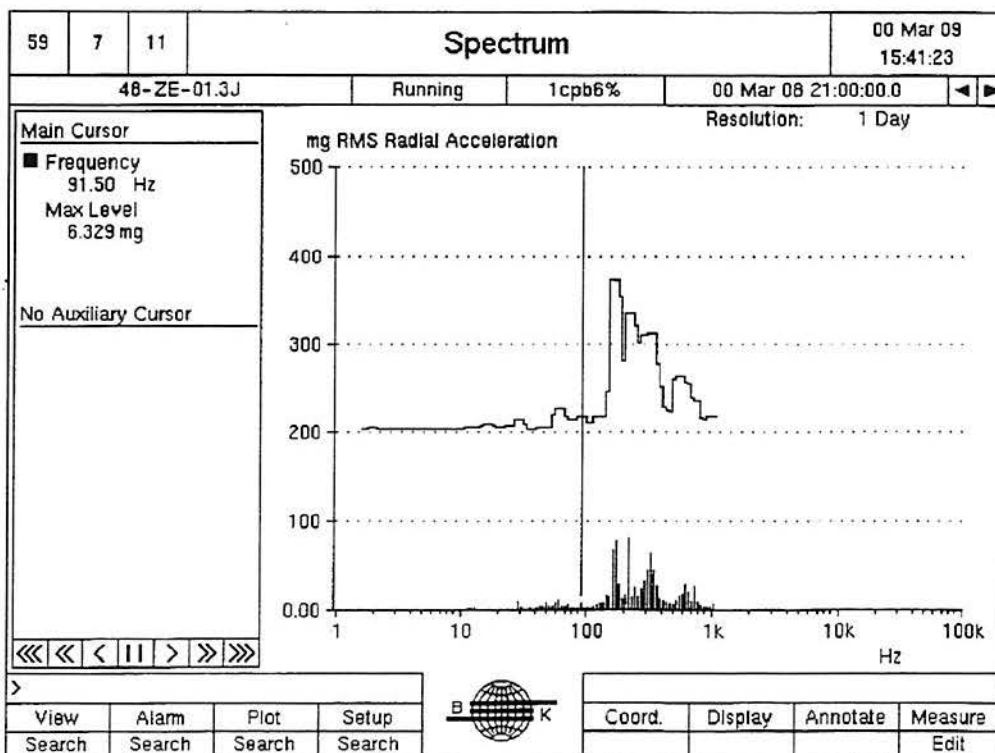
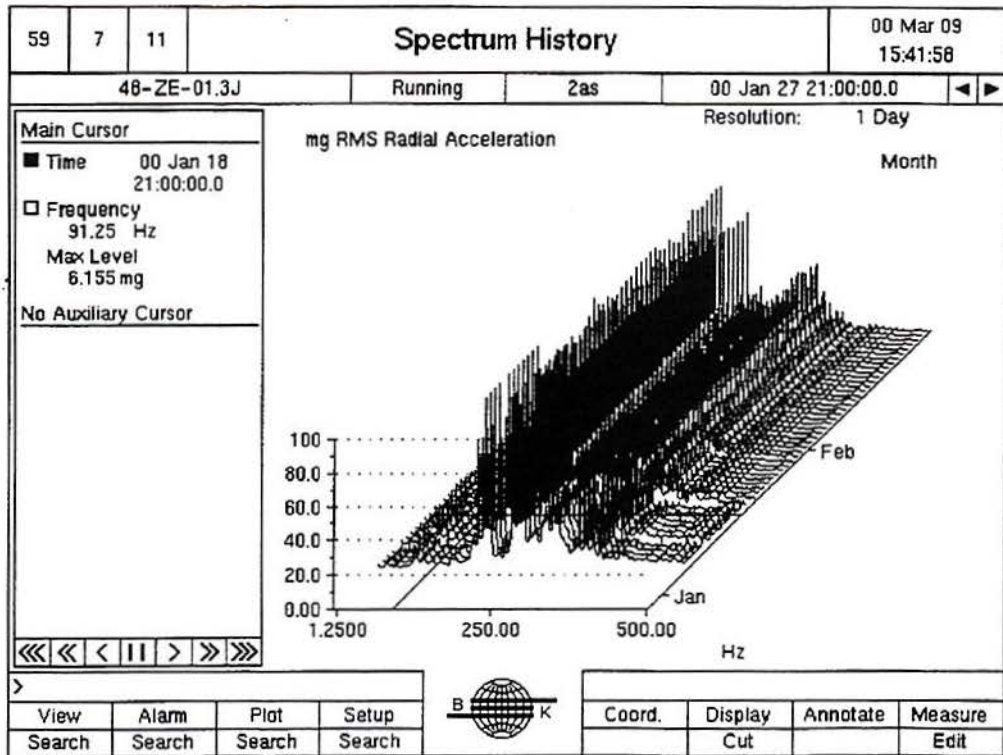
48MVT01J – Motor elétrico similar os 48MVT01 D – espectros antes e após a intervenção.

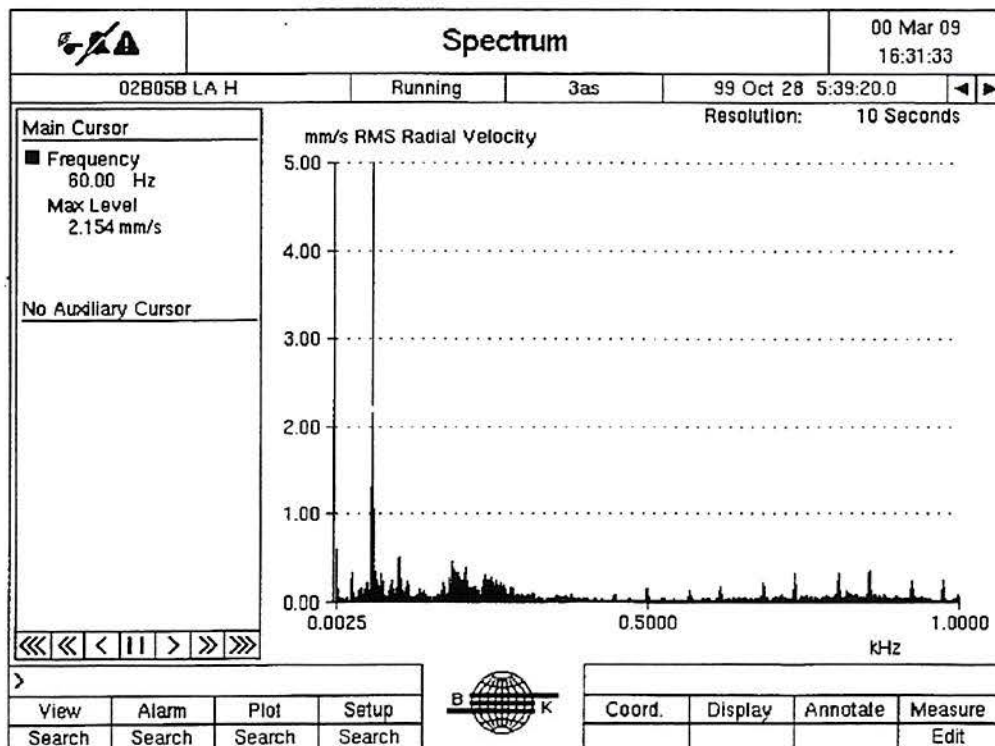
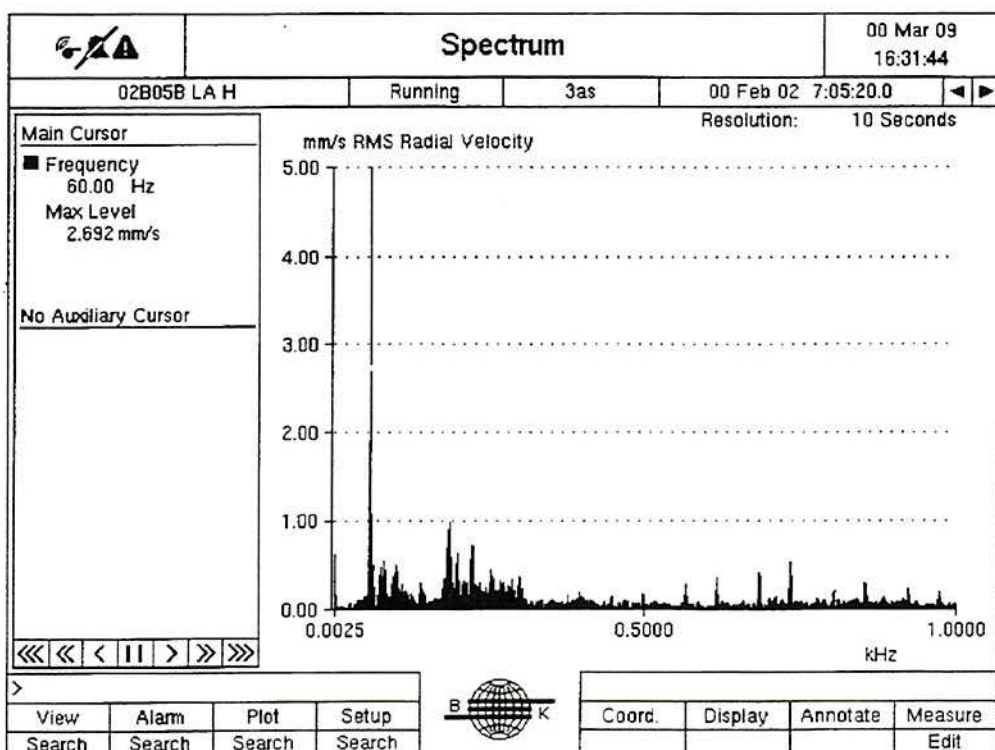
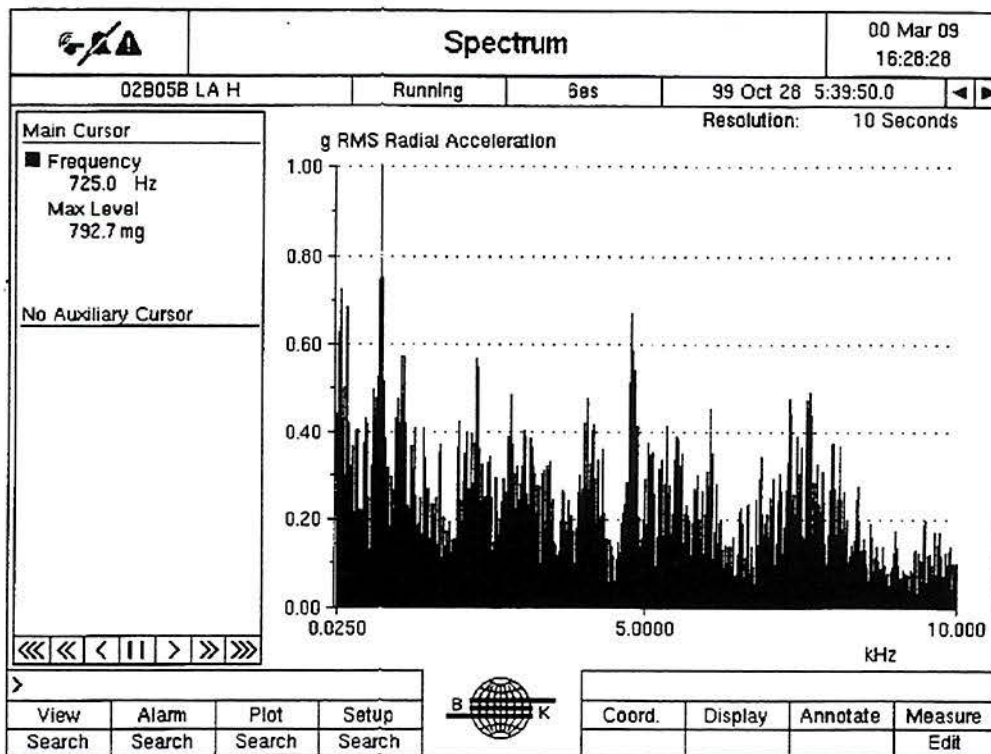
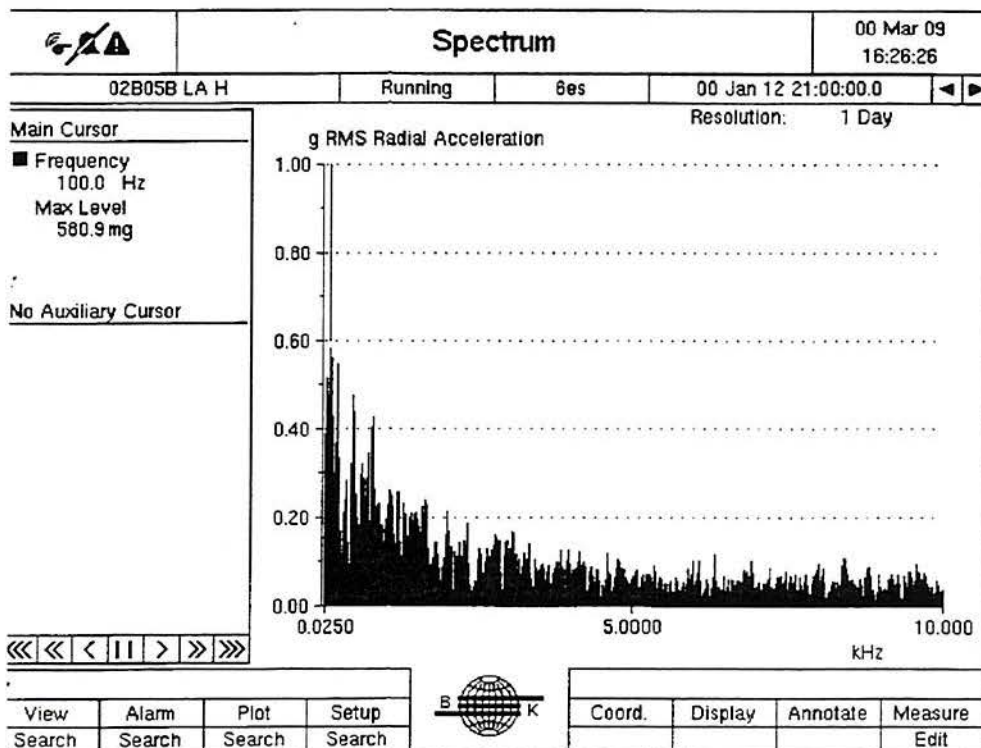
02B05B – Espectros da bomba que foram tomados quando da análise do motor que a acina 02MB05B e que entrou em colapso 3 meses após o diagnóstico. A bomba não sofreu intervenção e os espectros foram tomados para verificar a transmissão dos sintomas do motor para a bomba.
