CINE THEATRO COLISEU

um resgate da memória em Cachoeira do Sul

GRADUANDA: CAMILA DE OLIVEIRA PORTO
ORIENTADOR: RÔMULO PLENTZ GIRALT
TRABALHO DE CONCLUSÃO DE CURSO
ARQUITETURA E URBANISMO UFRGS
2019/1

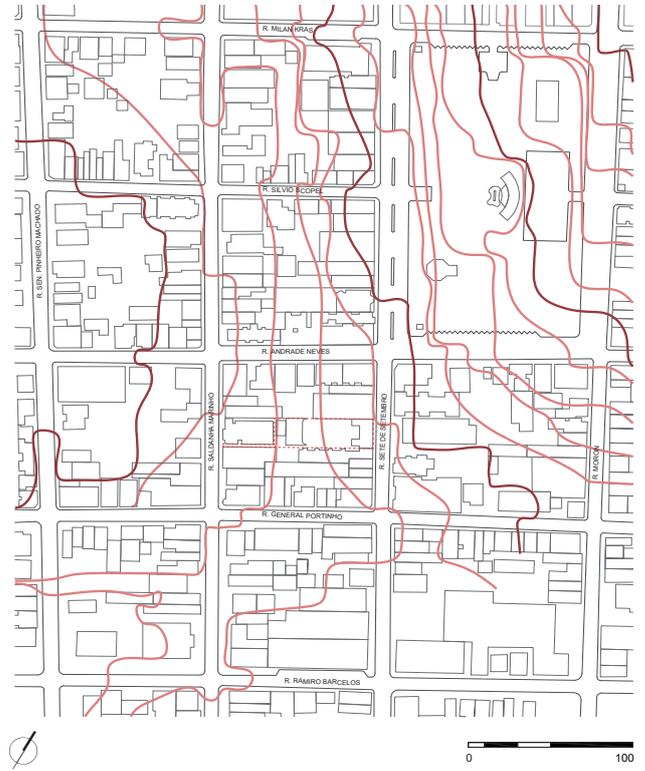
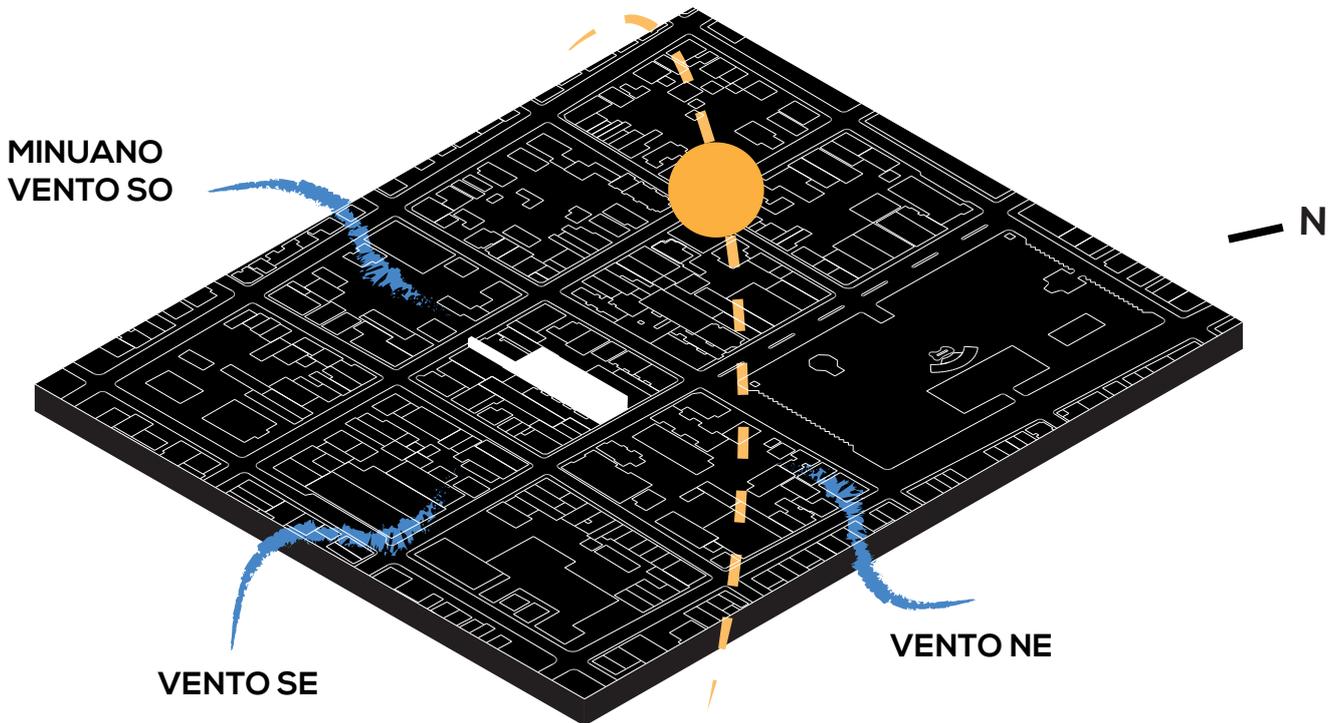
5.9 LEVANTAMENTO PLANIALTIMÉTRICO, ORIENTAÇÃO SOLAR E DIREÇÃO DOS VENTOS

Os ventos predominantes que sopram na cidade são o sudeste e o nordeste, mas, por influência das massas de ar polar vindas do Uruguai e da Argentina, no inverno, sopra o minuano - conhecido por sua velocidade e força. A velocidade média dos ventos é de 0,4 a 4,6m/s.

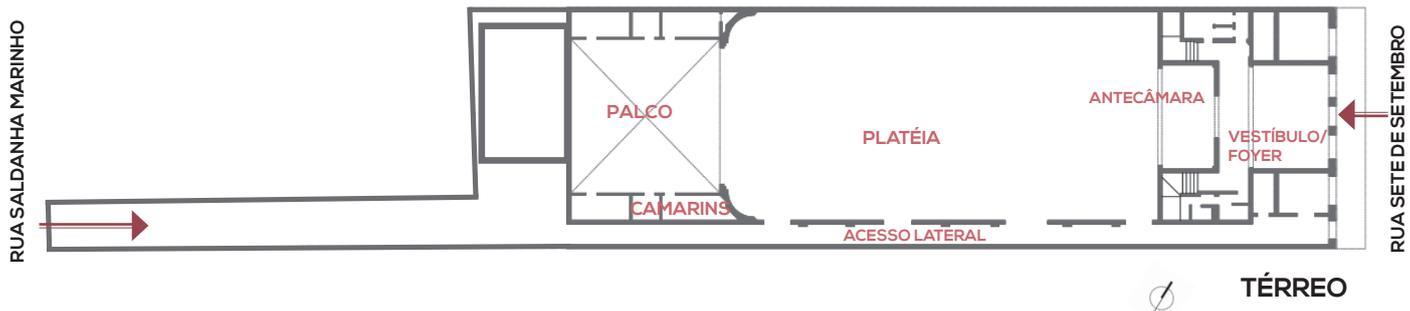
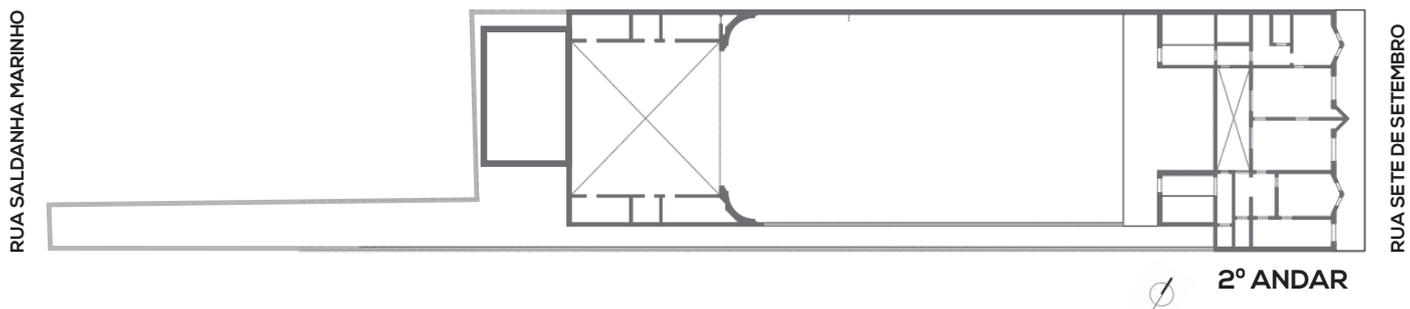
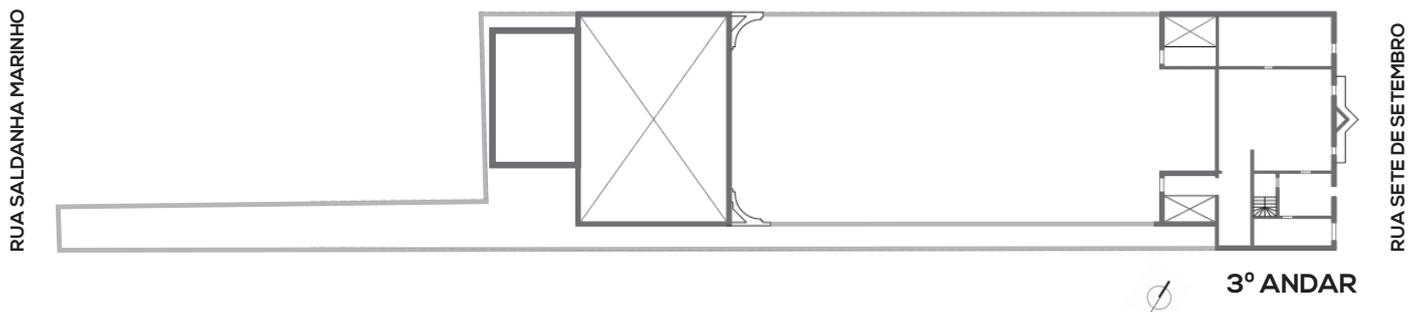
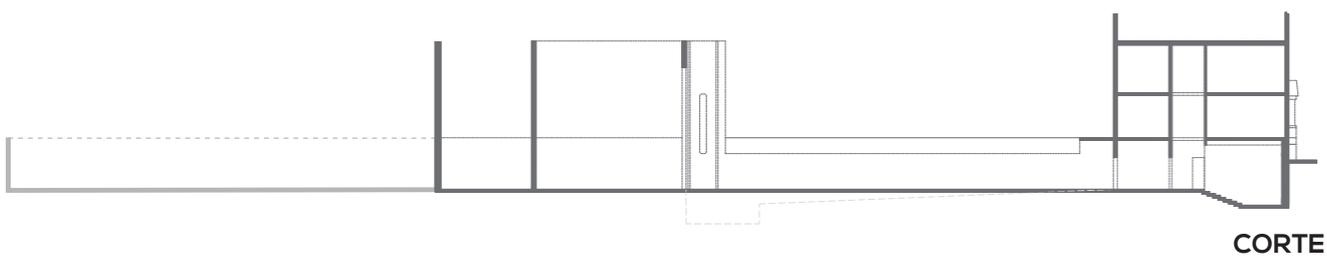
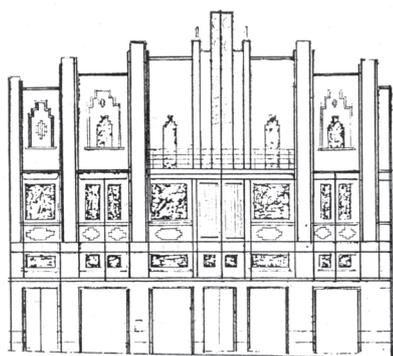
PLANTAS

Após a entrada principal do prédio, entrava-se em um hall com uma escadaria, lojas e serviços nas laterais. No centro do prédio localizava-se a parte de espetáculos, com as cadeiras e com o palco ao fundo. Atrás do palco existiam os camarins para os artistas que iriam se apresentar no local. A grande escadaria do hall foi demolida e foram construídas posteriormente duas escadarias, uma de cada lado, como é possível observar nas plantas apresentadas na página ao lado, que não são as originais, e sim as modificadas nos anos 80.

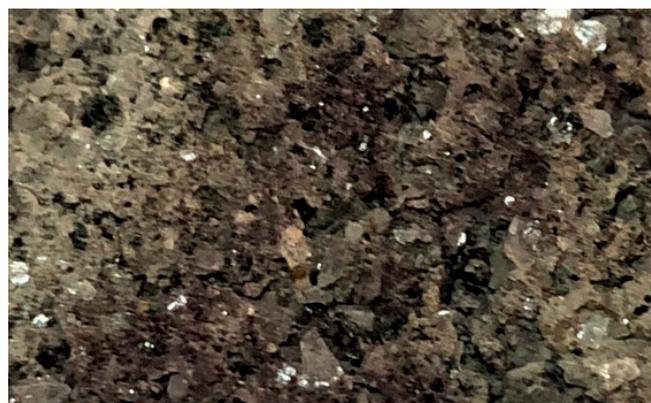
Fragmento do revestimento da fachada, 2011

O revestimento original é composto por uma argamassa que imitava pedras e foi muito utilizada nas primeiras décadas do século XX, conhecida pelo nome de Cirex

devido à empresa que a fabricava. O Cirex também é chamado de argamassa raspada ou lavada, pedra fingida, argamassa de pó-de-pedra, entre outros. Essa argamassa utilizava pó-de-pedra no lugar da areia. O material era lavado, deixando o agregado à vista, e era isso que dava o efeito decorativo do material, que não necessitava de pintura. Muitas vezes possuía partículas de mica que davam cintilância ao revestimento. Nessa edificação especificamente, aparentava ter a cor cinza escura com partículas de mica (como podemos ver na foto do fragmento do revestimento da fachada na página anterior). Hoje a fachada do prédio é coberta por tinta.

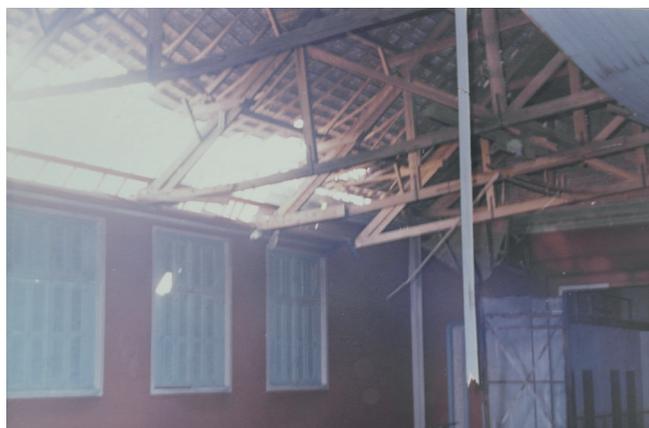
Telhado em colapso, anos 80

A cobertura era composta por tesouras de madeira e um forro também de madeira. Ambos foram retirados depois do desabamento e o prédio ficou sem proteção contra intempéries.

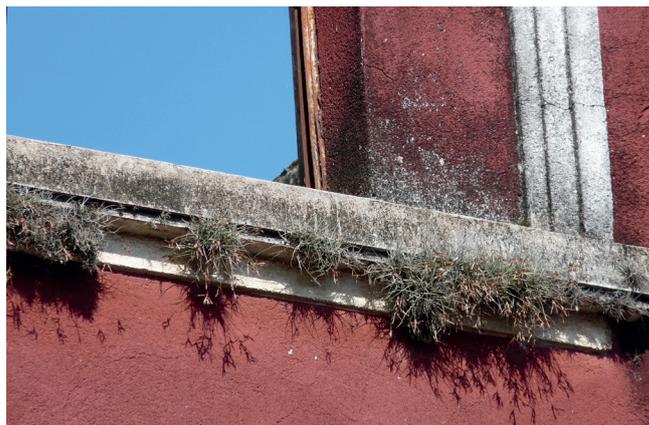
Presença de vegetação na fachada, 2011

- Pintura comprometida por fungos (enegrecimento generalizado)
- Laje do terceiro pavimento apresenta acentuado processo de corrosão
- Reboco com sinais de descolamento
- Presença de vegetação nas paredes, assim como infiltração
- Assoalhos, coberturas, forros e elementos em madeira foram destruídos pela ação do tempo.

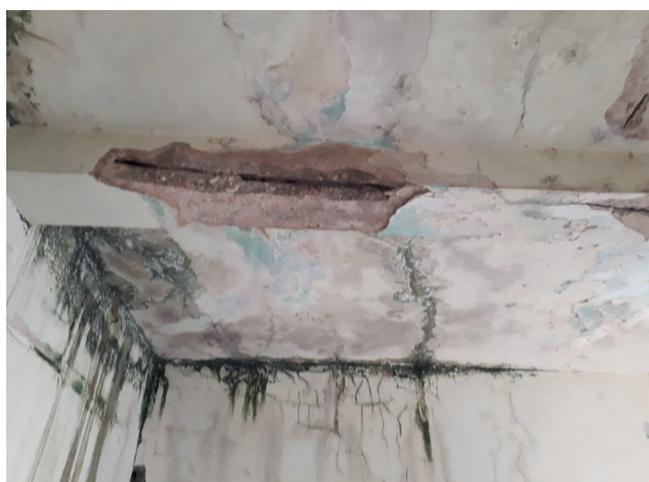
Armadura exposta, 2019

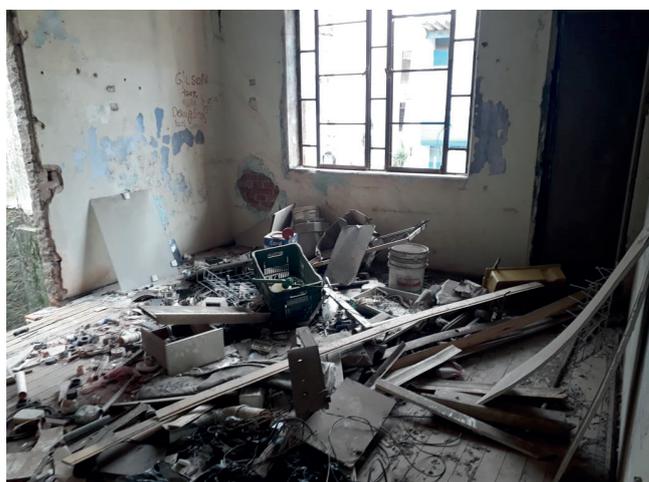
Sujeira e degradação no interior, 2019

Pelo longo tempo de abandono e pelo fato de não ter proteção de cobertura, o que resta do prédio encontra-se em estado degradado, principalmente o seu interior.
