**CARACTERIZAÇÃO DOS SEDIMENTOS DO ARROIO DILÚVIO E
AVALIAÇÃO DO POTENCIAL DE FITORREMEDIAÇÃO POR PLANTAS
ESPONTÂNEAS DO SISTEMA PARA A CARGA DE ELEMENTOS
POTENCIALMENTE TÓXICOS**

**Vinícius Maggioni dos Santos
(Dissertação)**

Dissertação apresentada como um
dos requisitos à obtenção do Grau
de Mestre em Ciência do Solo

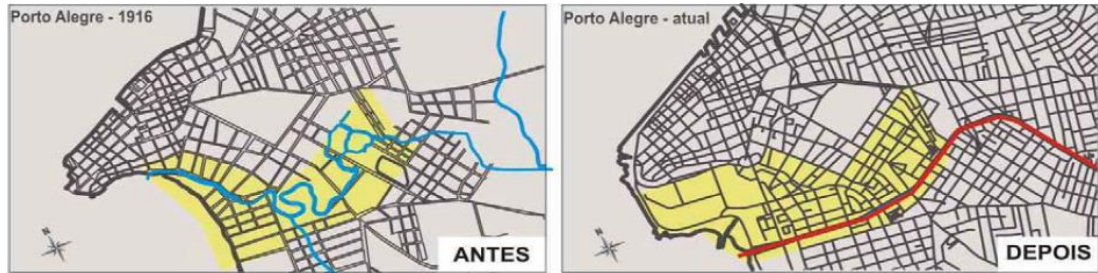
Figura 0.3: Arroio Dilúvio antes e depois das obras de canalização. Fonte: Burin, 2008.

Apesar desta proposta ter sido registrada ainda em 1914, foi apenas em 1939 que foi dado início às obras do primeiro trecho da canalização, da foz até a Av. João Pessoa. Esse período de 25 anos foi marcado por uma

variedade de modificações no projeto, devido a problemas sociais e interesses políticos. O segundo trecho da canalização se iniciou em 1943, dando continuidade à canalização da Av. João Pessoa até a Av. Cristiano Fischer, obra que durou até 1974 (31 anos). Na década de 1980 é finalizada a obra até a Av. Antônio de Carvalho (BURIN, 2008). Cabe ressaltar que a Av. Ipiranga (que margeia o arroio de sua foz até a Av. Antônio de Carvalho) vinha sendo construída concomitantemente à canalização e ao crescimento da cidade.

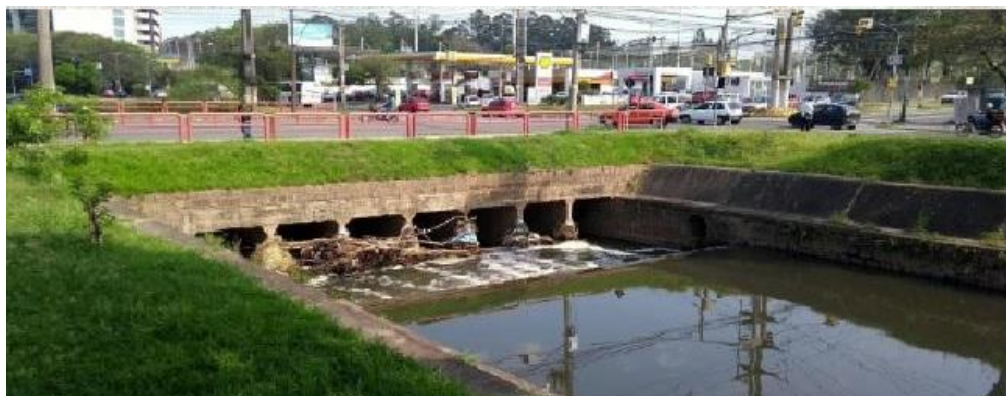
Figura 0.4: A - Seção transversal projetada para a canalização e construção da Av. Ipiranga. Fonte: SILVA (1943). B - Ponte do cruzamento entre as avenidas Ipiranga e Prof. Cristiano Fischer. Lixo acumulado nos pilares da ponte (fev. 2018).

Atualmente, o terço final do arroio é um canal de macrodrenagem da bacia projetado para cheias com tempo de retorno de 50 anos (Figura 2.4A). Dentro do canal há degraus dissipadores de energia e para oxigenar a água a cada 200 m até sua foz. O arroio possui 31 pontes em todo seu percurso, que acabam acumulando lixos de todo tipo (Figura 2.4B), dificultando assim o escoamento em tempos de grande precipitação pluvial e favorecendo o acúmulo de bancos de sedimento em quase todo o canal (TUCCI; COLLISCHONN, 1998). Próximo à sua foz, o Dilúvio possui 3 casas de bomba com capacidade de drenar das ruas 170 mil litros de água pluvial por segundo, auxiliando a drenagem em grandes eventos de chuva (DEP, 2019a; TUCCI, 2005).

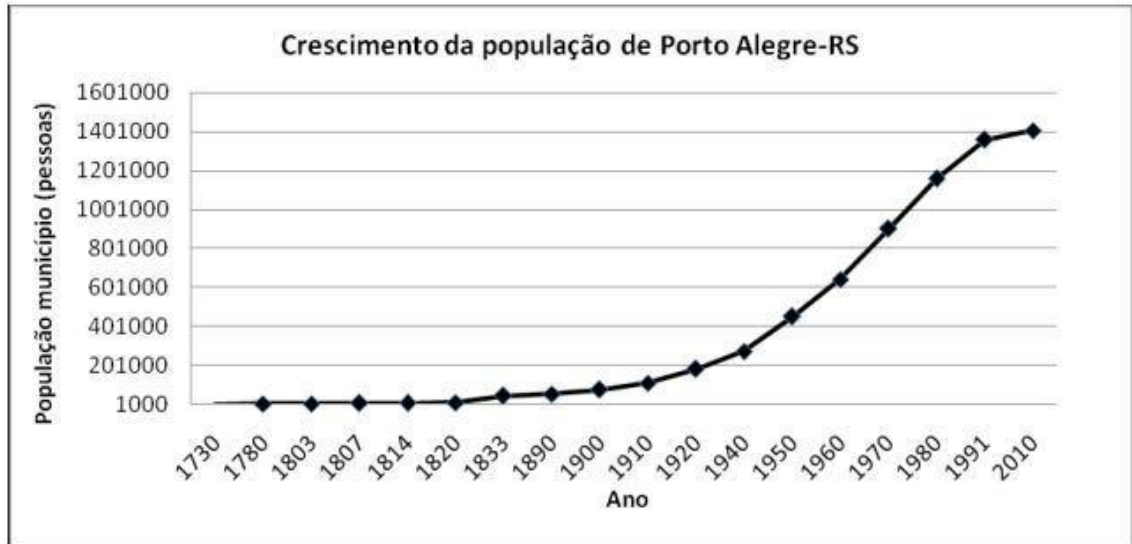
Figura 0.5: Crescimento populacional de Porto Alegre de acordo com dados do IBGE 2011. Fonte: (CABETTE; STROHAECKER, 2014).

O crescimento urbano no território de Porto Alegre foi heterogêneo nos aspectos econômicos, institucionais, locacionais e culturais. O período de 1940 a 1970 teve um crescimento populacional urbano da cidade causado pelo êxodo rural (Figura 2.5), configurado pela passagem de uma economia fundamentada na agricultura para urbano-industrial (CABETTE; STROHAECKER, 2014).

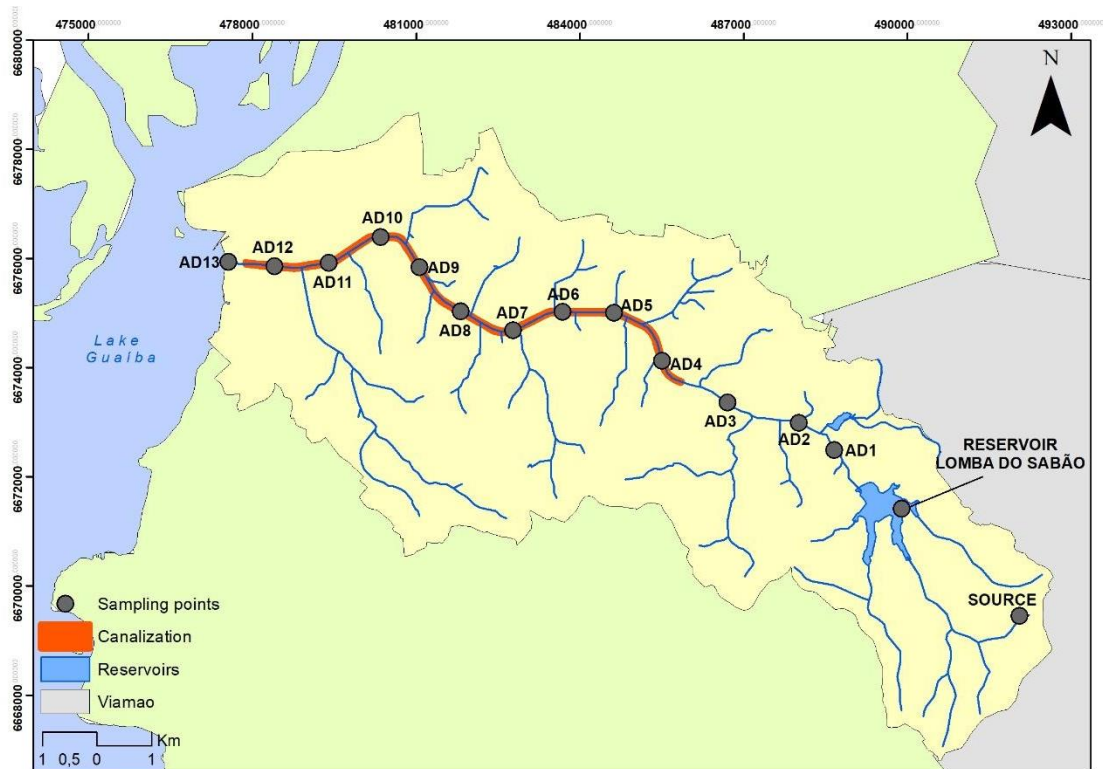
Figura0.2: Pontos de coleta de amostras e parte canalizada em seu curso principal, Bacia Arroio Dilúvio, Porto Alegre – RS.

As amostras de sedimento foram coletadas em fevereiro de 2017 ao longo de todo o curso do Arroio Dilúvio, desde as nascentes até a sua foz (Figura 3.2), totalizando 15 pontos amostrais em uma distância acumulada de aproximadamente 18 km (Tabela 3.1).

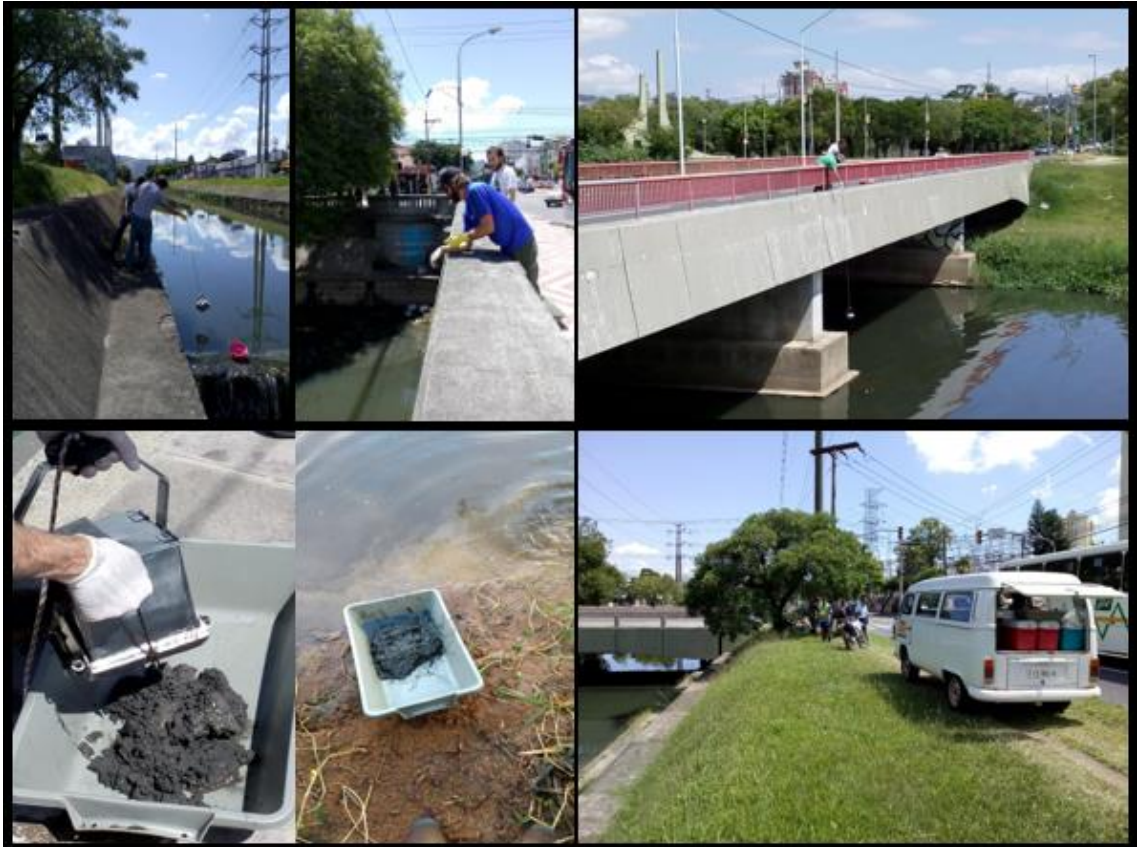
Figura 0.3: Procedimento de coleta das amostras de sedimentos com auxílio de uma draga modelos *Eckman* (2017).

A coleta foi realizada a partir das pontes que cortam o curso d'água e com auxílio de um bolsista de iniciação científica e de uma draga de inox modelo *Eckman* de forma composta (com 5 sub-amostras por ponto), em uma profundidade média de 5 -10 cm de lâmina d'água (Figura 3.3), sendo estas acondicionadas em potes de polietileno e transportadas em caixas térmicas com gelo até o laboratório onde foram armazenadas em geladeiras a aproximadamente -2° C até o início dos procedimentos de análise. Posteriormente as amostras foram secas a 45° C e as análises foram desenvolvidas em triplicata. Todos os equipamentos utilizados no processo de coleta e análises foram previamente descontaminados com solução de ácido clorídrico.

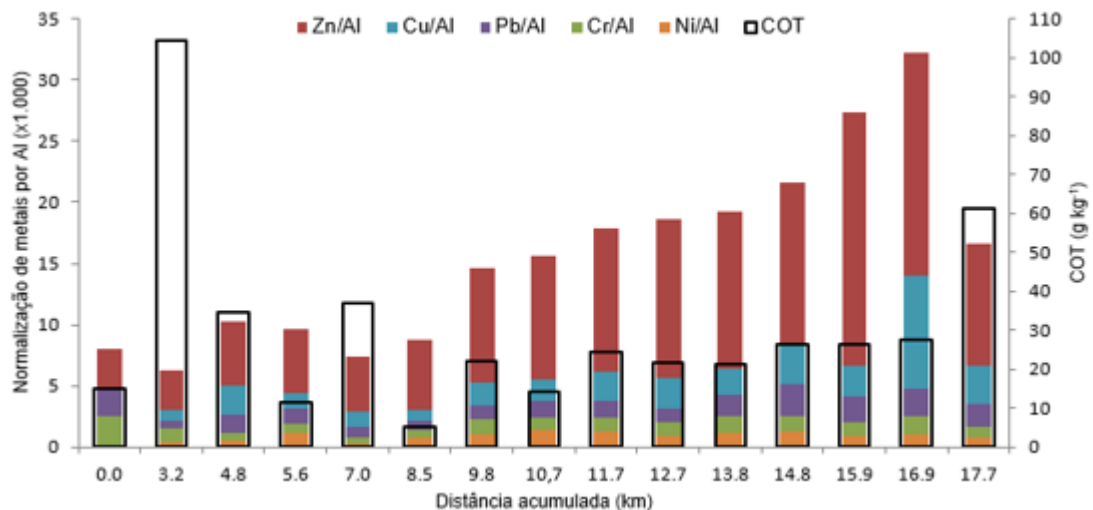
Figura 0.5: Concentração de Zn, Cu, Pb, Cr e Ni padronizados pelo teor de Al e concentração de Carbono Orgânico Total (COT) ao longo do percurso do Arroio Dilúvio.

Quando os valores das concentrações de metais potencialmente tóxicos são padronizados com o teor de Al nota-se o acúmulo e aumento no teor de alguns metais ao longo do percurso do Arroio Dilúvio (Figura 3.5).

A presença de material orgânico aumenta a concentração de carbono, que, por reações de complexação, podem manter os níveis de metais mais altos nos sedimentos ou solubilizados na coluna d'água (SODRZEIESKI et al., 2018; SOUZA et al., 2015). Este fato corrobora com as concentrações encontradas na Barragem Lomba do Sabão, que apesar de apresentarem maiores valores brutos de metais comparado com outros pontos, apresentou também maior concentração de COT, o que possivelmente explica esses valores (Figura 3.5).

É evidente o aumento nas concentrações de alguns metais, principalmente a partir do ponto AD06, apresentando algumas flutuações entre os primeiros pontos (Figura 3.5). Ao se aproximar de sua foz, o Arroio Dilúvio tem suas imediações cada vez mais impermeabilizadas, apresenta redução das áreas drenantes e somado com o aumento das descargas de águas residuais, o sistema de microdrenagem (tubos, sarjetas, bocas-de-lobos) leva

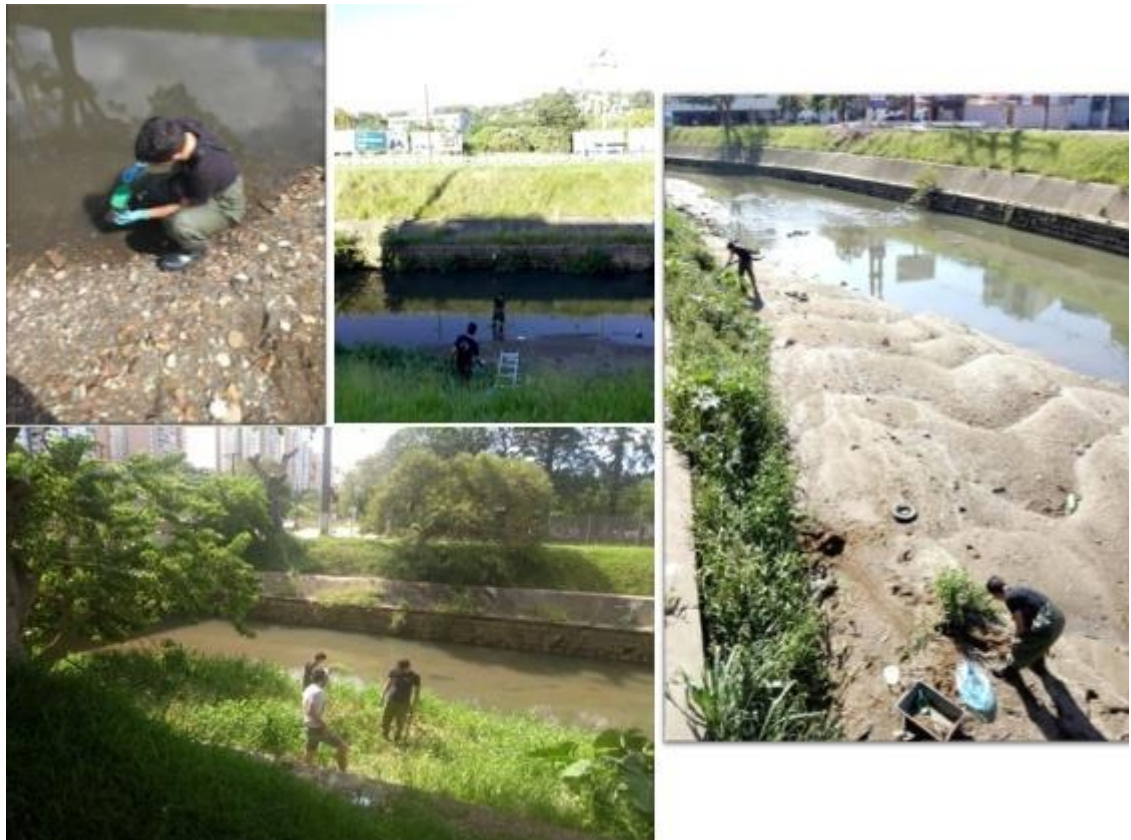
Figura 0.2: Coletas das amostras de sedimentos e plantas espontâneas nas barras de sedimentos formadas na parte canalizada do arroio Dilúvio.

A parte canalizada do Arroio Dilúvio passou 19 meses sem ser dragada (2017/2018). Isso favoreceu o estabelecimento de vegetação bem desenvolvidas nas barras de sedimentos formadas naturalmente. As amostras foram coletadas em março de 2018, em cinco pontos com distâncias similares

que apresentavam barras de sedimentos consolidados com vegetação (Tabela 4.1), porém entre os pontos 3 e 4 não houveram presença de barras de sedimentos. Com auxílio de uma pá de corte foram coletadas quatro amostras, não compostas, de sedimentos (0-20 cm) e quatro de plantas inteiras (raiz e parte aérea) por barra de sedimentos (Figura 4.2). Todos os equipamentos utilizados no processo de coleta e análise foram devidamente descontaminados com solução de ácido clorídrico.
