UNIVERSIDADE FEDERAL DO RIO GRANDE DO SUL
ESCOLA DE ENGENHARIA
PROGRAMA DE PÓS-GRADUAÇÃO EM ENGENHARIA DE MINAS,
METALÚRGICA E DE MATERIAIS

USO DE IMAGENS DE ELETROLUMINESCÊNCIA PARA DETECÇÃO DE
DANOS MECÂNICOS NOS MÓDULOS FOTOVOLTAICOS

Dissertação para obtenção do Título de
Mestre em Engenharia

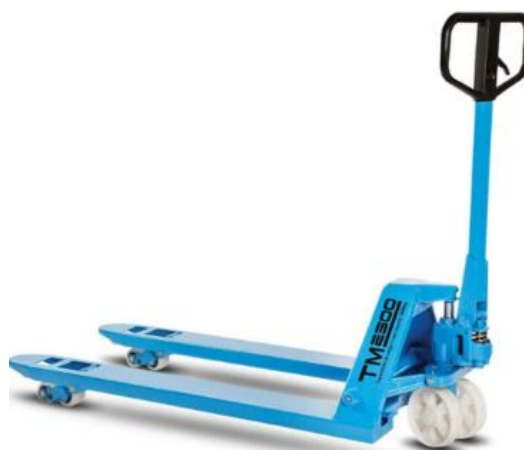
Figura 11: Transpalete utilizado para os ensaios mecânicos

Além disso, a bancada para os ensaios mecânicos foi composta um transpalete hidráulico onde se adicionaram pesos até atingir o limite desejado.

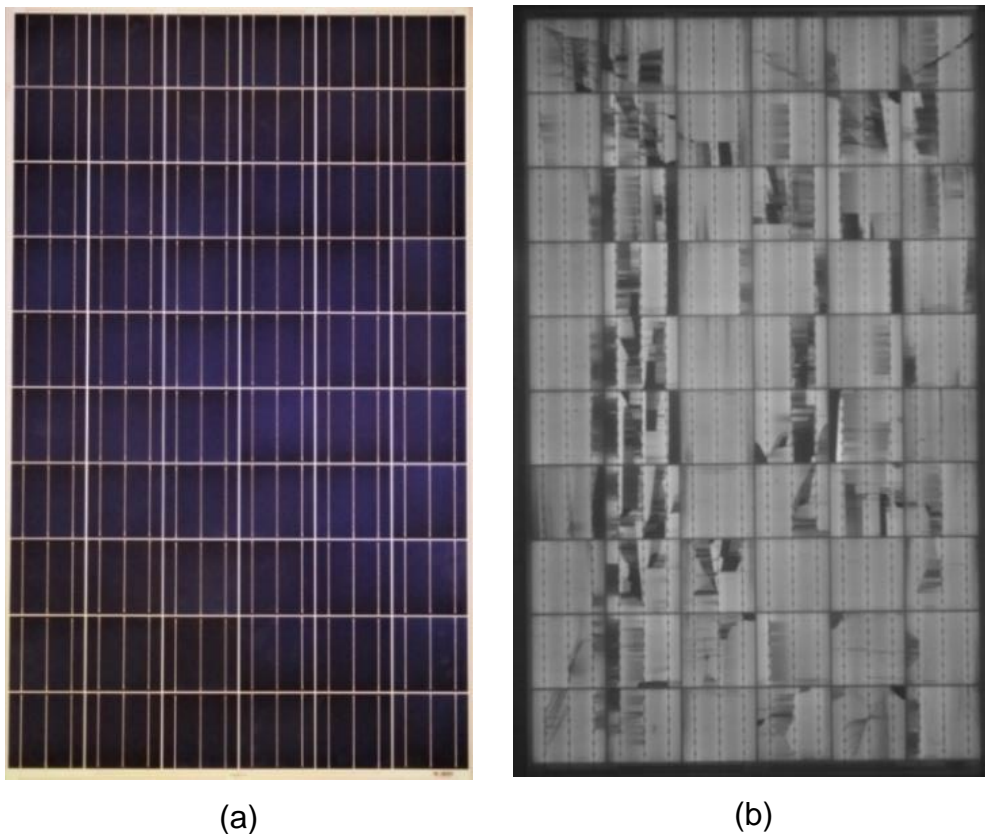
Figura 17: Registro módulo 2 – (a) inspeção visual e (b) imagem de eletroluminescência

No segundo módulo testado foi verificada a ausência visual de danos ou eventuais falhas, porém, quando se realizou a imagem de eletroluminescência, foi possível observar diversas células quebradas. Conforme é possível perceber na Figura 17, há uma grande quantidade de regiões escuras. Estas regiões escuras representam a ausência de corrente elétrica através da junção. A Tabela 4 mostra os valores nominais e aqueles obtidos pela determinação da curva no simulador. Como é possível observar, houve uma redução significativa na potência do módulo quando comparada ao seu valor nominal.

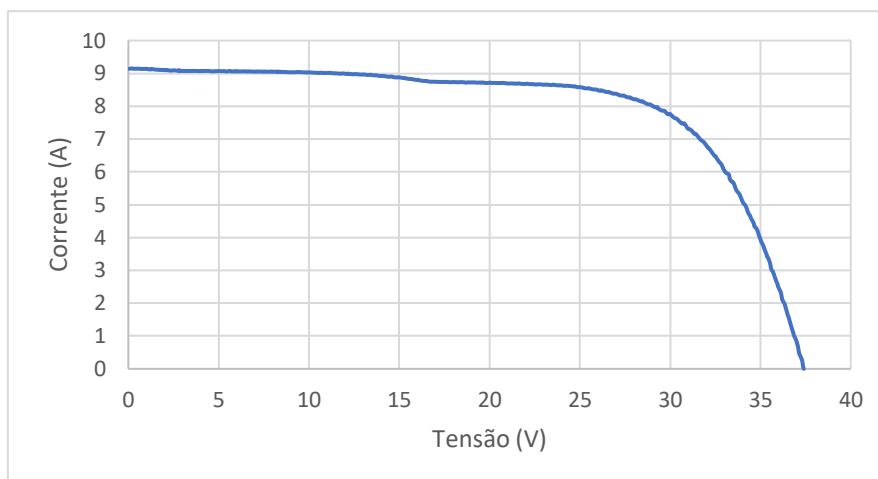
Figura 18: Curva característica obtida pelo simulador solar - módulo 2

Conforme a curva característica I-V obtida para o segundo módulo testado, observa-se que houve uma alteração da corrente nas proximidades da tensão de 16 V, que provavelmente afeta na queda de corrente no ponto de máxima potência, resultando em uma diferença de 10% na potência máxima.

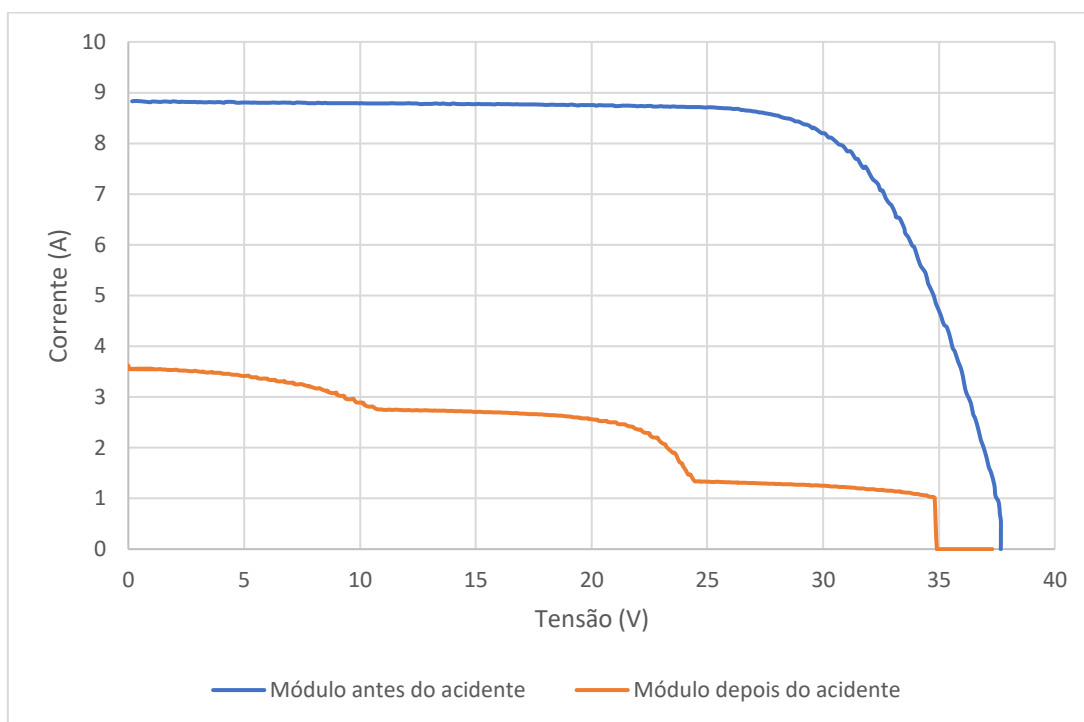
Figura 20: Curvas I-V do módulo 3 antes e depois do acidente

A Figura 20 representa a curva característica I-V do terceiro módulo testado antes e depois de sofrer os danos. Foi possível observar que depois do acidente houve uma brusca variação da corrente elétrica em relação à tensão devido aos estragos causados nas células do módulo.

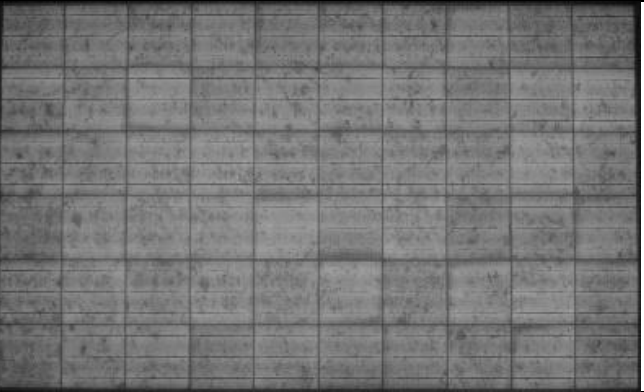
Como é possível perceber nos módulos da Tabela 6, mesmo alguns módulos com microfissuras presentes ou até mesmo com células quebradas, ainda apresentaram uma eficiência acima do nominal. O módulo 4, por exemplo, apresenta manchas pretas, o que são características do material multicristalino, e as células estão totalmente conservadas, resultando assim em uma potência superior a nominal. A Figura 21 mostra uma imagem ampliada do módulo 4, onde é possível ver as manchas pretas nas células.

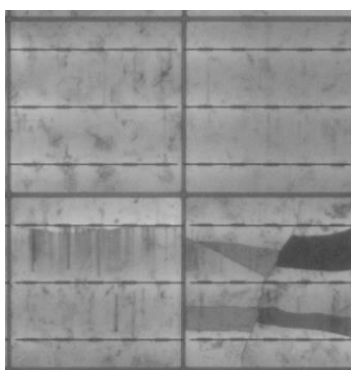
Figura 24: Imagens ampliadas das células do módulo 9

Módulo 9 apresentou diversas células com microfissuras e algumas até mesmo quebradas. Entretanto, os defeitos observados não foram capazes de gerar impacto significativo no rendimento do módulo quando comparado aos valores nominais. O módulo 10, 11 e 12 apresentaram um bom aspecto na sua imagem de eletroluminescência e tiveram potências medidas com valor próximo às potências nominais. A Figura 24 mostra a imagem aproximada de algumas células danificadas do módulo 9.
