# Especialização em Engenharia de Segurança Contra Incêndios

## DESEMPENHO ESTRUTURAL DE LAJES LISAS PROTENDIDAS EM SITUAÇÃO DE INCÊNDIO: ESTADO DO CONHECIMENTO

*Structural performance of prestressed concrete flat slabs under fire exposure:  
state of knowledge*

**Autora:** Eng. Civil Gabriela Dalfollo Brackmann (gabrielabrackmann@hotmail.com)

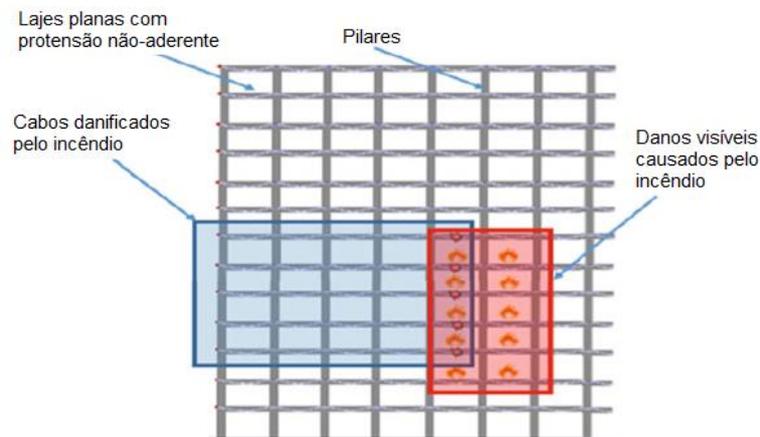
Figura 1: Corte esquemático do incêndio ocorrido em Key Biscayne.

Em 2000, um incêndio de grandes proporções ocorreu em Key Biscayne, nos Estados Unidos, durante a construção de um edifício com lajes lisas protendidas com cordoalhas do tipo não-aderentes (Post e Korman, 2000). A obra já havia avançado até o 12° pavimento, quando um incêndio se iniciou no 2° pavimento, próximo a uma parede de concreto responsável pela estabilidade global do edifício. O fogo se alastrou para o compartimento ao lado, onde encontrou uma abertura na laje deixada para realizar a protensão de alguns cabos internos no pavimento. O incêndio se propagou verticalmente por essa abertura, causando danos visíveis em dois compartimentos até o 7° pavimento, como ilustrado na Figura 1. Os engenheiros responsáveis pela avaliação estrutural do edifício após o incêndio concluíram que o fogo provocou a perda de tensão nos cabos que estavam ancorados na abertura por onde o incêndio se propagou. Assim, a perda de tensão desencadeou o colapso progressivo das lajes, de forma que metade das lajes entre o 3° e 7° pavimento perderam sua integridade estrutural (Post e Korman, 2000). Devido ao alto risco de colapso progressivo do restante da estrutura, todo o edifício foi demolido.

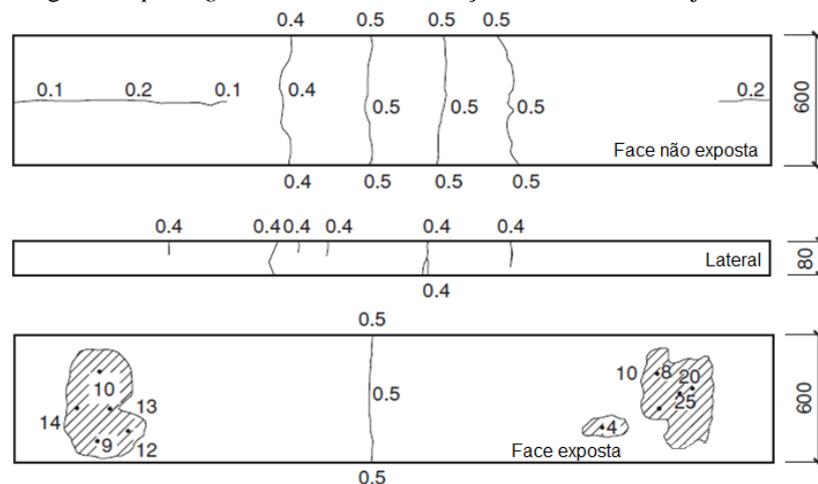
Figura 2: *Spalling* do concreto e distribuição das fissuras na laje UPSS-2.

Durante os ensaios, todas as lajes apresentaram fissuração na face exposta ao fogo, na face não-exposta e nas laterais, como pode ser observado na Figura 2. Em apenas 2 lajes foram observadas fissuras longitudinais, acima da posição dos fios de protensão. O *spalling* do concreto ocorreu em 6 das 10 lajes, com diferentes níveis de gravidade, sendo que em duas dessas lajes o *spalling* se manifestou sob a forma explosiva. De forma geral, o *spalling* ocorreu próximo aos apoios, provavelmente devido a maiores tensões de compressão. Não houve a ruptura de fios de protensão.

Áreas hachuradas significam *spalling* e o número é a profundidade do *spalling* (mm).

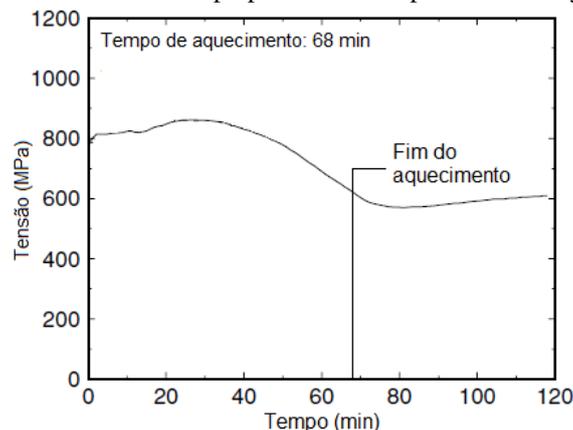
Figura 3: Curva tensão x tempo para os fios de protensão da laje UPSS-2.

O perfil das curvas tensão x tempo obtidas nos ensaios, relativas à tensão nos fios de protensão, foi semelhante em todas as lajes. Na Figura 3 é apresentada a curva tensão x tempo para a laje UPSS-2, onde é possível notar um aumento de tensão nos fios de protensão no início do aquecimento, causado pelo deslocamento vertical e dilatação térmica da laje. Após um certo período de exposição ao fogo, a deterioração do módulo de elasticidade e a relaxação térmica do aço promoveram a redução da tensão nos fios, que continuou reduzindo até o fim do aquecimento. No período de resfriamento, observa-se um ganho de tensão nos fios devido à recuperação do módulo de elasticidade do aço e pela retração térmica da peça.

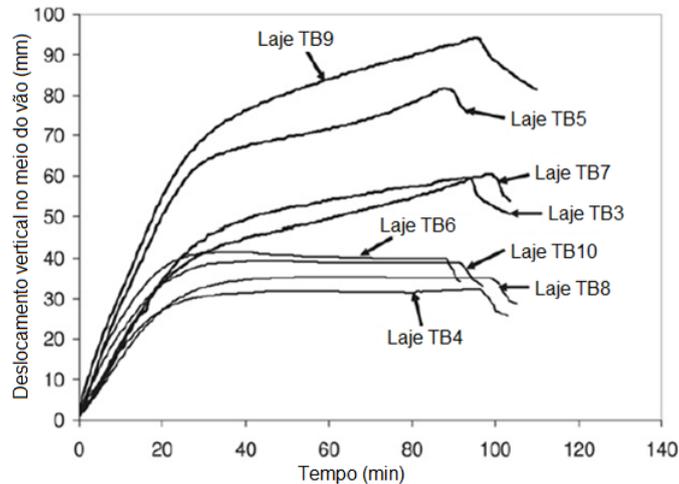
Figura 4: Curvas deslocamento vertical x tempo.

A partir dos resultados, Bailey e Ellobody (2009a) concluíram que o tipo de agregado graúdo utilizado no concreto influencia diretamente no desempenho estrutural das lajes protendidas em situação de incêndio. As lajes com calcário apresentaram deslocamentos verticais inferiores às lajes com seixo rolado (Figura 4), devido a menor expansão térmica do agregado. A definição das condições de contorno também foi fundamental no desempenho das lajes, pois a restrição longitudinal à dilatação térmica resultou em deslocamentos verticais menores quando comparadas às lajes com dilatação livre. Além disso, geralmente as lajes com bainhas metálicas apresentaram deslocamentos verticais maiores (Figura 5), apesar da temperatura ser maior nos cabos de protensão com bainhas plásticas, devido ao derretimento do plástico a aproximadamente 230°C.

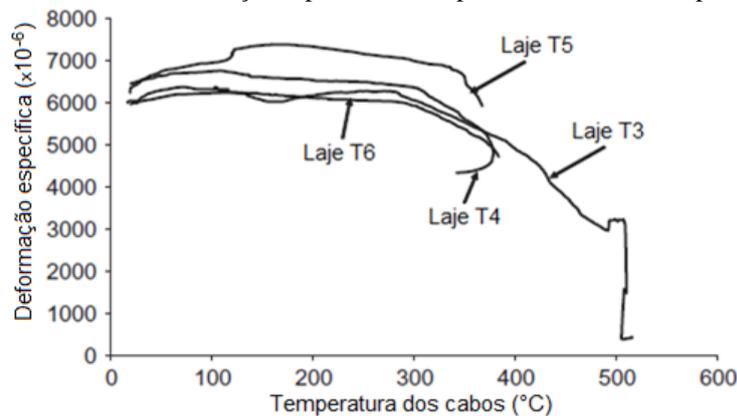
Figura 6: Curvas deformação específica x temperatura dos cabos de protensão.

De modo geral, os resultados obtidos por Bailey e Ellobody (2009b) confirmam as conclusões de Bailey e Ellobody (2009a): as lajes com agregado graúdo a base de calcário e com restrição longitudinal à dilatação térmica apresentaram deslocamentos verticais menores que as lajes com agregados graúdos de seixo rolado e com dilatação térmica livre. Além disso, todas as lajes apresentaram um aumento da deformação específica nos cabos no início do aquecimento, como pode ser visto na Figura 6. O comportamento das lajes T3, T4 e T6 foi semelhante, com um aumento da deformação específica entre 4 a 7% no início do aquecimento. Por outro lado, o comportamento da laje T5 se destacou das demais, com os cabos de protensão apresentando um aumento de deformação específica de até 18%. Bailey e Ellobody (2009b) atribuíram esse fenômeno ao platô de temperatura ocorrido em 116°C, no qual os deslocamentos verticais continuaram aumentando a uma temperatura constante. A causa desse platô seria a migração de água dos agregados graúdos (seixo rolado) para o concreto e, apesar da laje T6 possuir o mesmo tipo de agregado, esse efeito foi minimizado devido à restrição longitudinal a que essa laje estava sujeita.

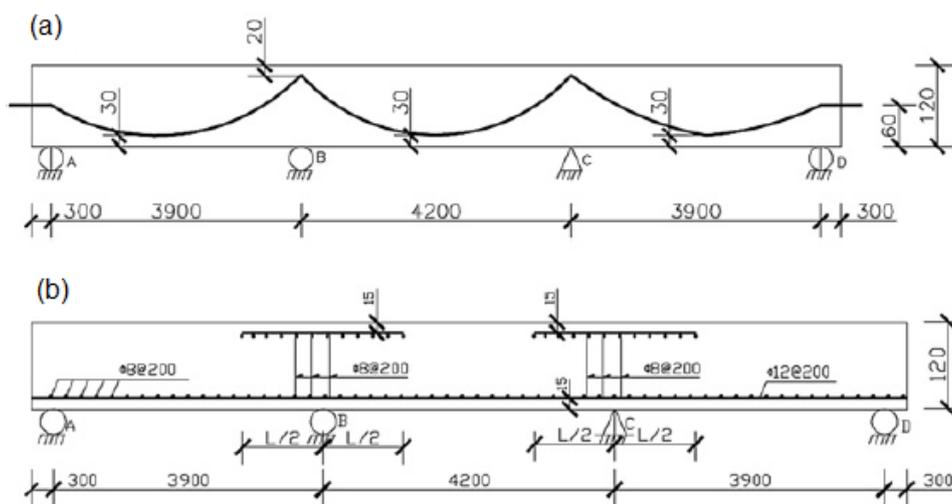
Figura 7: Layout: (a) elevação do cabo de protensão e (b) disposição das armaduras passivas.

As lajes foram submetidas a curva de aquecimento ISO 834 (1999), possuíam 1,5 m de largura, 120 mm de espessura e um comprimento total de 12,6 m, com o vão central medindo 4,2 m e os vãos das extremidades 3,9 m cada (Figura 7). Cada laje possuía um cabo monocordoalha de 15,24 mm, posicionado em perfil parabólico, com dilatação térmica livre, exceto no apoio C, onde havia restrição ao deslocamento horizontal. Mais detalhes sobre as lajes ensaiadas por Aimin, Yuli e Litang (2013) encontram-se no Apêndice A deste trabalho.

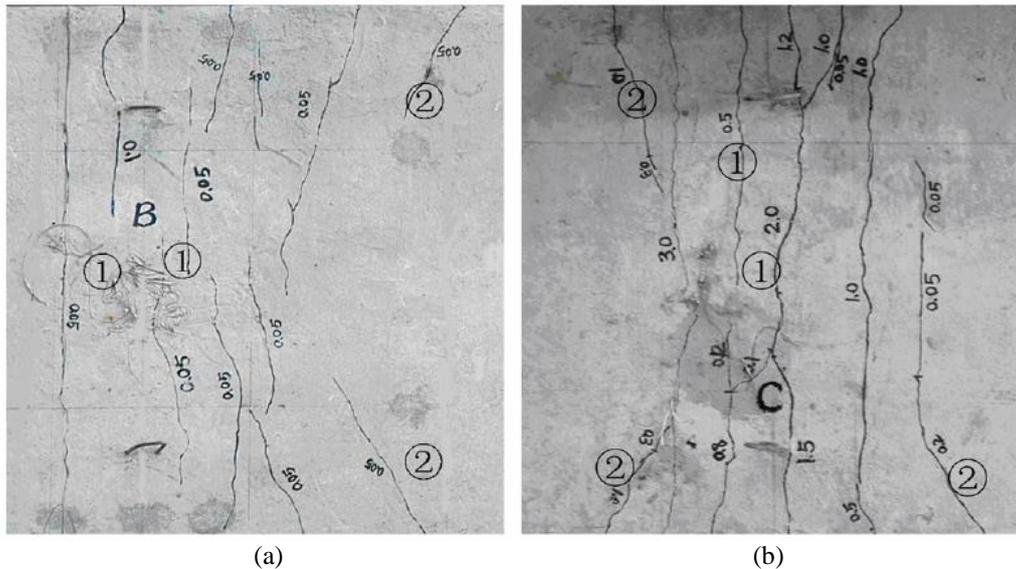
Figura 8: Fissuras tipo 1 e 2 nos apoios: (a) apoio B e (b) apoio C.

As primeiras fissuras transversais na face superior dos apoios foram observadas com poucos minutos de ensaio. Com o aumento da temperatura, essas fissuras aumentaram e multiplicaram-se, em um padrão quase paralelo, até caracterizar o que os autores definiram como fissuras do tipo 1 (Figura 8). Além delas, outro padrão de fissuras foi observado nos apoios, com uma angulação de 45°-60°, e foram denominadas fissuras do tipo 2 (Figura 8). Segundo os autores, o surgimento das fissuras do tipo 1 e 2 é consequência da ação térmica. O aquecimento de um dos vãos provocou a redução da rigidez e o arqueamento da laje, aumentando o momento negativo nos apoios. Entretanto, a redução de rigidez do apoio foi menos significativa, causando uma redistribuição de momentos que também contribuiu para o

aumento do momento negativo nos apoios e para o surgimento de uma rótula plástica, caracterizada pela presença das fissuras do tipo 1 e 2.

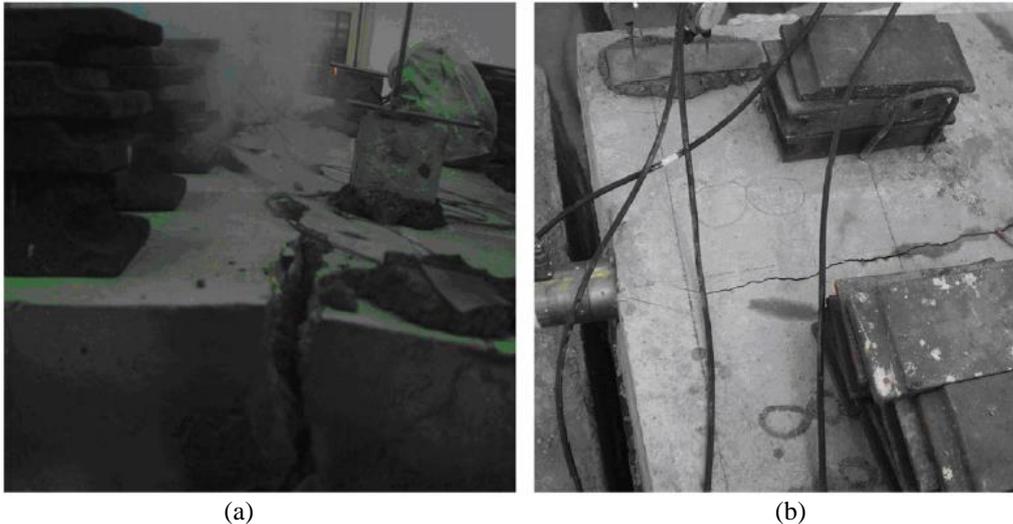
Figura 9: Fissuras típicas: (a) tipo 3 e (b) tipo 4.

O modo de falha de todas as lajes foi semelhante, com a falha ocorrendo devido à ruptura do concreto e dos cabos de protensão. A ruptura do concreto ocorreu sempre após o final do comprimento das armaduras negativas, indicando que o comprimento da armadura existente na zona de momento negativo influencia diretamente na posição da seção de ruptura. Segundo os autores, essa ruptura é caracterizada pela formação de uma rótula destrutiva, representada pela fissura do tipo 3 (Figura 9a), a qual proporciona o alívio de tensões longitudinais na laje de concreto e sugere uma ruptura por tração. Outro tipo de fissura observada foram as do tipo 4 (Figura 9b), localizadas na face superior das lajes, acima da posição dos cabos de protensão, provocadas por tensões térmicas de tração perpendiculares à trajetória dos cabos.

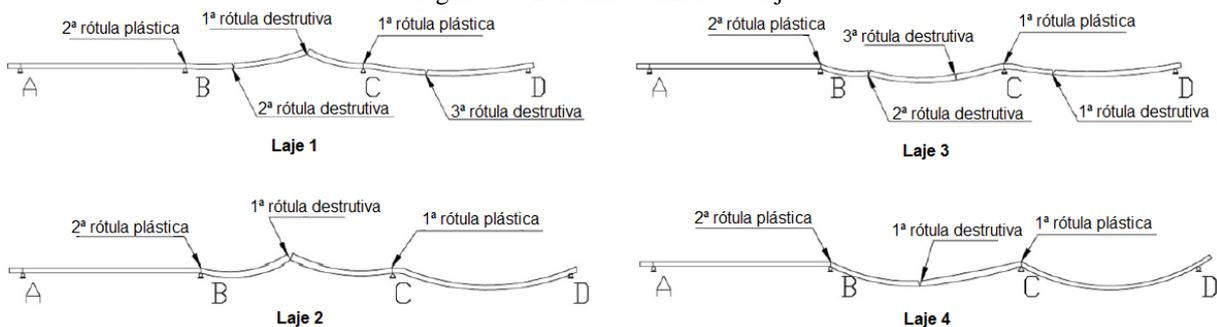
Figura 10: Deformada final das lajes.

As lajes 1 e 2 foram ensaiadas com o aquecimento iniciando pelo vão central, seguido por um dos vãos de extremidade, diferindo entre si apenas no comprimento da armadura negativa que era maior na laje 2. Enquanto isso, as lajes 3 e 4 começaram o aquecimento por um dos vãos de extremidade, sendo a armadura negativa mais longa na laje 4. Analisando o comportamento das lajes durante os ensaios, é possível afirmar que a sequência de aquecimento dos vãos tem forte influência na configuração da deformada final das lajes (Figura 10) e na ordem de surgimento das rótulas, enquanto o comprimento da armadura negativa influencia o deslocamento vertical e a posição, quantidade e ordem de surgimento das rótulas destrutivas.

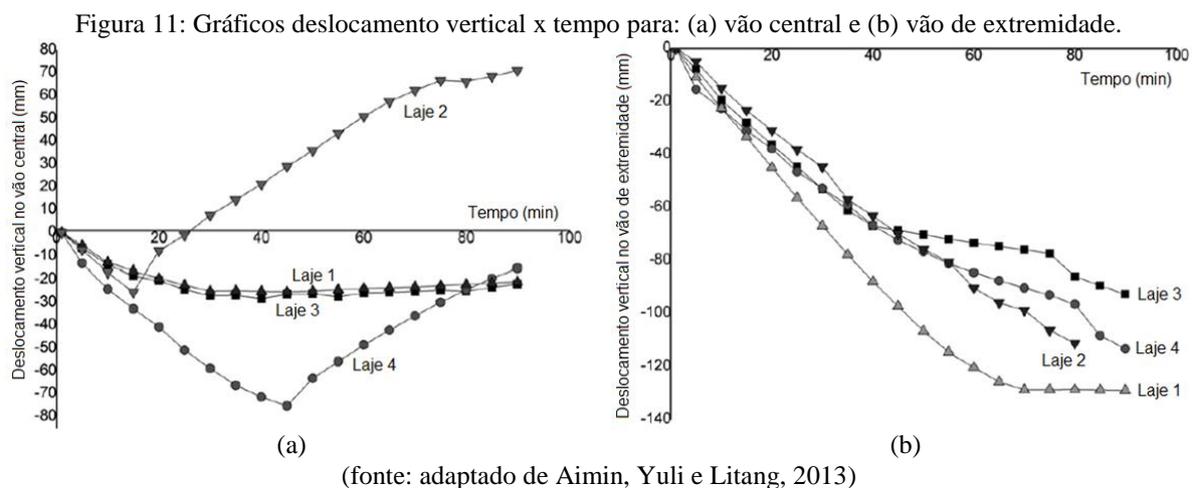
Na Figura 11a é apresentada a curva do deslocamento vertical em função do tempo para o vão central de todas as lajes ensaiadas, onde é possível visualizar um comportamento semelhante para as lajes 1 e 3, mas tendências divergentes para as lajes 2 e 4. A diferença no tempo para a mudança de sentido da deflexão é devido à sequência de aquecimento diferente entre as lajes, a qual modifica o tempo de surgimento das rótulas plásticas e da rótula destrutiva, responsável pela deflexão para cima. As curvas de deslocamento vertical em função do tempo para o vão de extremidade, apresentadas na Figura 11b, revelam a mesma tendência para todas as lajes, sendo que o deslocamento vertical ( $\delta$ ) foi maior nos casos onde o aquecimento teve início no vão central ( $\delta_1 > \delta_3$  e  $\delta_2 > \delta_4$ ). Além disso, o deslocamento vertical das lajes no vão de extremidade também parece estar relacionada à redução da força de protensão.

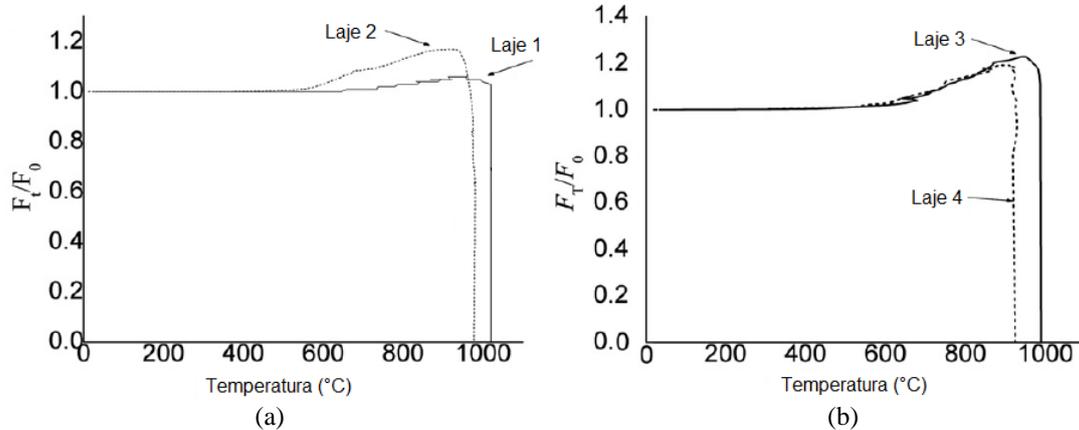
Figura 12: Gráfico da força nos cabos x temperatura no forno para: (a) lajes 1 e 2 e (b) lajes 3 e 4.

A Figura 12 mostra a relação entre a temperatura no forno e a força de protensão nos cabos para cada laje, onde  $F_T/F_0$  denota a variação da força de protensão na temperatura  $T$  em relação à força na temperatura ambiente ( $F_0$ ). O incremento na força de protensão na fase inicial de aquecimento devido à dilatação térmica das lajes foi de 10-20% e a queda repentina no gráfico simboliza a ruptura do cabo de protensão. O cabo da laje 3 foi capaz de absorver um aumento de tensões muito superior quando comparado à laje 1, o que ajuda a entender por que os deslocamentos verticais no vão de extremidade da laje 3 foram menores que da laje 1 (Figura 11b). No caso das lajes 2 e 4, esse fenômeno não é tão evidente pois o aumento de tensão nos cabos foi semelhante, bem como o deslocamento vertical no vão de extremidade.

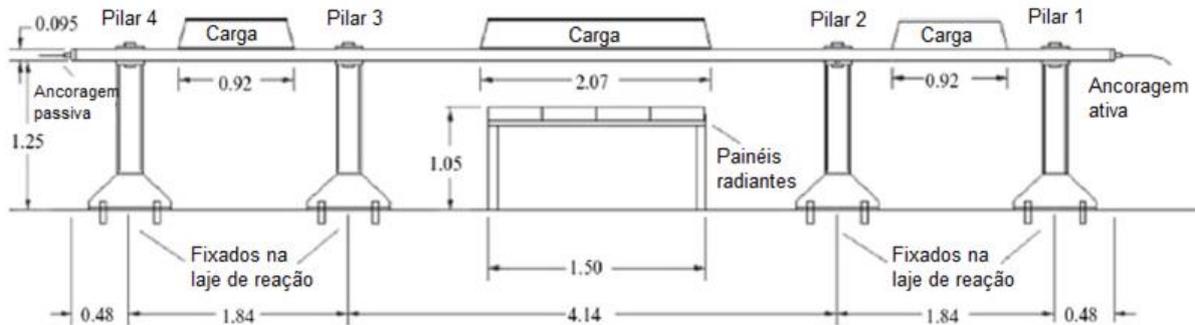
Figura 13: Configuração experimental e dimensões das lajes.

Como pode ser visto na Figura 13, apenas o vão central das lajes foi submetido ao aquecimento, simulando a exposição ao fogo de 17% do comprimento total dos cabos de protensão para as lajes A e B, e 10% para a laje C. O sistema de aquecimento utilizado nos ensaios não foi capaz de simular um aquecimento tão severo quanto o previsto pelas curvas-padrão conhecidas, e os autores não informaram qual a taxa de aquecimento adotada. Além disso, nenhuma das lajes foi ensaiada até o colapso, sendo o aquecimento interrompido quando a temperatura no cabo de protensão atingisse 350°C, para as lajes A e B, considerada a temperatura crítica pelo Eurocode 2 (EN 1992-1-2, 2004), e 427°C para a laje C, considerada a temperatura crítica pela norma americana (IBC, 2018).

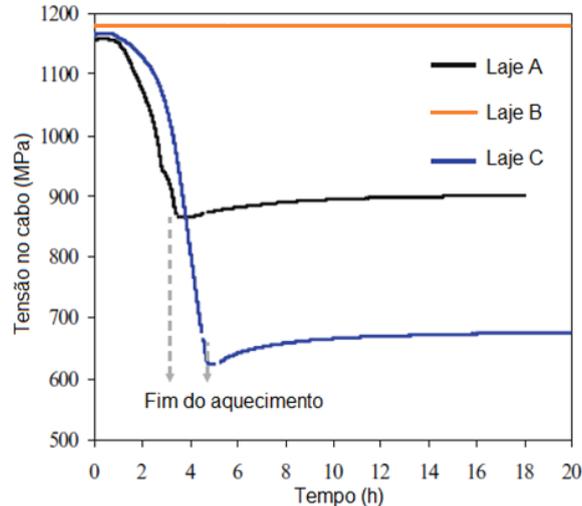
Figura 14: Tensão no cabo de protensão em função do tempo, para todas as lajes.

Após o fim do aquecimento, observa-se uma leve recuperação de tensão nos cabos das lajes A e C, indicando uma importante parcela de perdas permanentes em razão da relaxação térmica do aço. Comparando-se as perdas de tensão ocorridas entre os cabos das lajes, conclui-se que, para proporções de comprimento aquecido menores, ocorrerá maior perda permanente de tensão devido à relaxação térmica do aço, e menor parcela recuperável de tensão após o resfriamento, devido a fluência térmica transitória do aço.

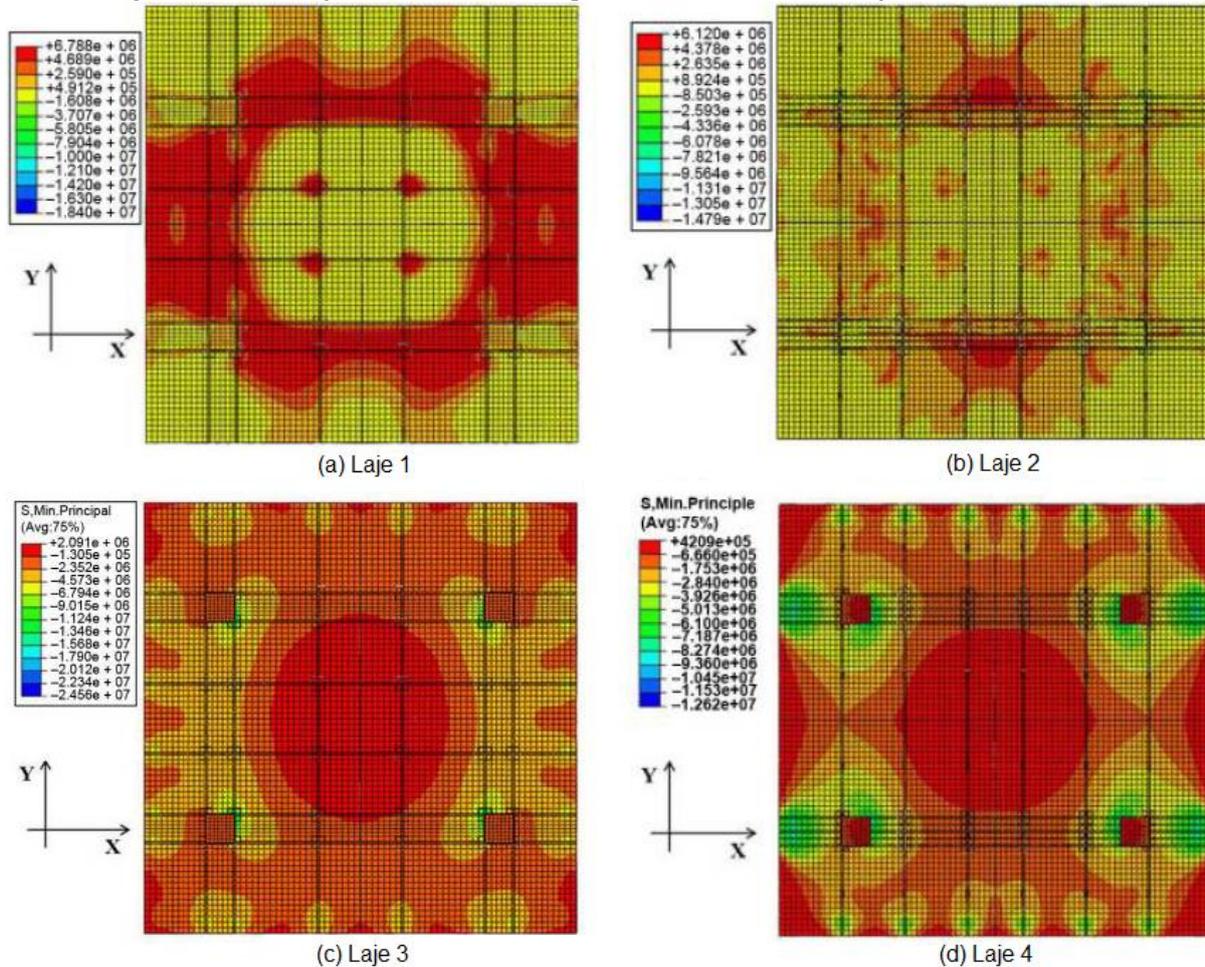
Figura 17: Distribuição das tensões de compressão na face inferior da laje no início do ensaio.

Wei *et al.* (2016a) ensaiaram 4 lajes com pós-tração não-aderente, cujas informações encontram-se no Apêndice A deste trabalho. A Figura 17 mostra a distribuição de tensões nas lajes no início do ensaio, obtida pelos autores a partir de modelagem numérica. As lajes 1 e 2 não sofreram *spalling* ou fissuração na face inferior, pois nessa região o concreto apresentava tensões de tração (em amarelo) ou baixa compressão (em vermelho), devido a restrição à dilatação térmica imposta pelo contorno não-aquecido da laje. A distribuição de tensões na laje 2 se diferencia da laje 1 devido a mudança no layout dos cabos, que provoca a concentração de tensões no eixo X. Apesar disso, o padrão de fissuração nas duas lajes foi semelhante, indicando que o layout dos cabos pouco influencia na fissuração, mas tem grande impacto na distribuição de tensões na laje.

As lajes 3 e 4 sofreram *spalling* severo, provocando o colapso prematuro dessas lajes. Na Figura 17 é possível visualizar que as lajes 3 e 4, quando comparadas às lajes 1 e 2, apresentavam tensões de compressão mais elevadas no painel central no início do ensaio, além de maior teor de umidade e maior resistência à compressão do concreto, fatores que influenciam a ocorrência do *spalling*. Na laje 3 houve a ruptura de um cabo de protensão e a área afetada pelo *spalling* correspondeu a mais da metade da área da laje. Na laje 4 houve a ocorrência de *spalling* explosivo, provocando um furo na laje, e toda a área exposta da laje foi afetada pelo *spalling*, sendo que as regiões com *spalling* mais severo coincidiram com as regiões com maiores tensões de compressão. Comparativamente, a laje 3 sofreu um *spalling*

menos severo do que a laje 4, pois as tensões de compressão eram menores, apesar do teor de umidade do concreto ser maior.
