## VALIDAÇÃO DE LIMIARES DE INUNDAÇÃO PARA AS BACIAS HIDROGRÁFICA DO CAÍ E SINOS ATRAVÉS DE IMAGENS DE SATELITE

**Palavras-Chave** – Limiares de Inundação; Gestão de Risco de Desastres; Sala de Situação

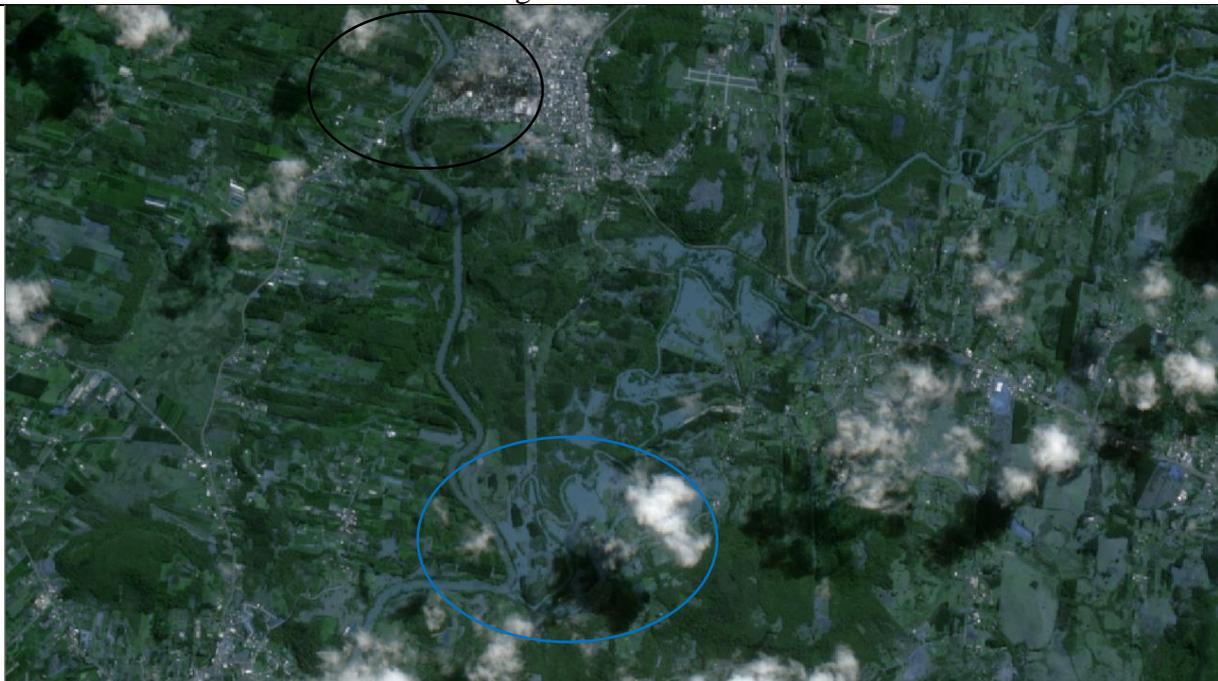
Data da Imagem: 05/09/2018 – Rio Caí

Na imagem analisada, pode-se observar os pontos de inundação em áreas próximas a confluência com o Rio Cadeia e em alguns pontos a jusante deste local (em azul). Enquanto nas proximidades do município de São Sebastião do Caí (em preto), não foram observadas manchas de inundação significativas.

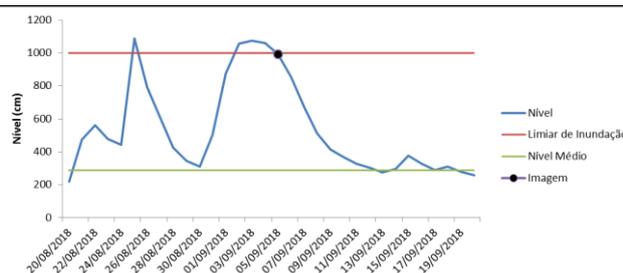
No primeiro caso, o Rio Caí havia superado a cota de inundação na estação Barca do Caí entre os dias 02 e 04 de setembro e na data da imagem já estava em recessão. Já na estação Passo do Montenegro, a qual fica a jusante da outra estação, este mesmo esteve acima da cota de inundação entre os dias 02 e 06 e no momento do imageamento também estava em recessão, porém a cota medida nesta estação era de 672cm, ou seja, 72cm acima da cota de inundação naquele ponto.

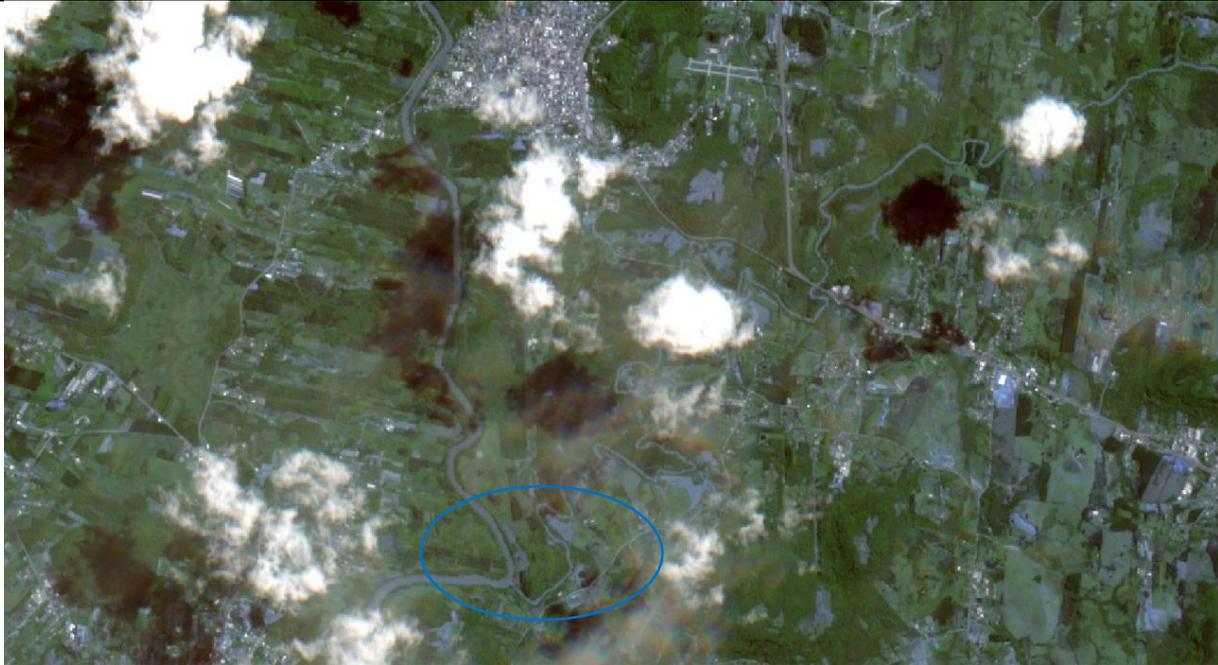
Data da Imagem: 05/10/2018 – Rio Caí

Analisando a imagem, pode-se observar pontos de alagamento também nas proximidades entre a confluência dos rios Caí e Cadeia (em azul), porém as áreas inundadas são significativamente menores do que na imagem anterior. Algumas áreas alagadas são observadas também em locais pouco mais afastados dos leitos de ambos os rios, neste caso, entende-se que tal situação está diretamente relacionada a alagamentos em função das chuvas ocorridas nestas áreas.

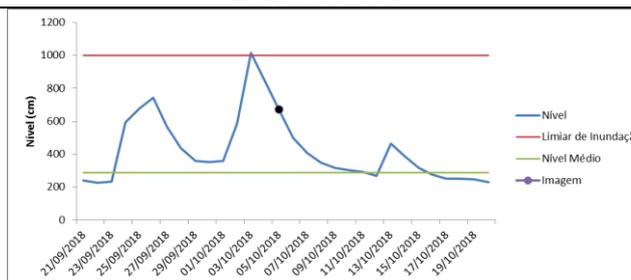
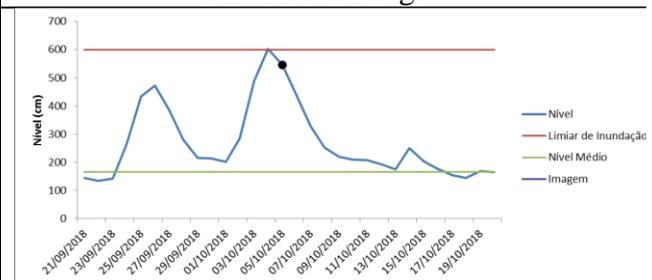
Na situação a seguir, um mês após o caso analisado anteriormente, o Rio Caí atingiu um o pico de cheia o qual ultrapassou a cota de inundação no dia 03/10 na estação Barca do Caí e no dia 04/10 na estação Passo do Montenegro. Porém pode-se observar nos hidrogramas de ambas as estações que as cotas de inundação foram superadas somente na ordem de centímetros em ambas as estações, ou seja, em 14 cm em Barca do Caí e apenas 2cm em Montenegro.

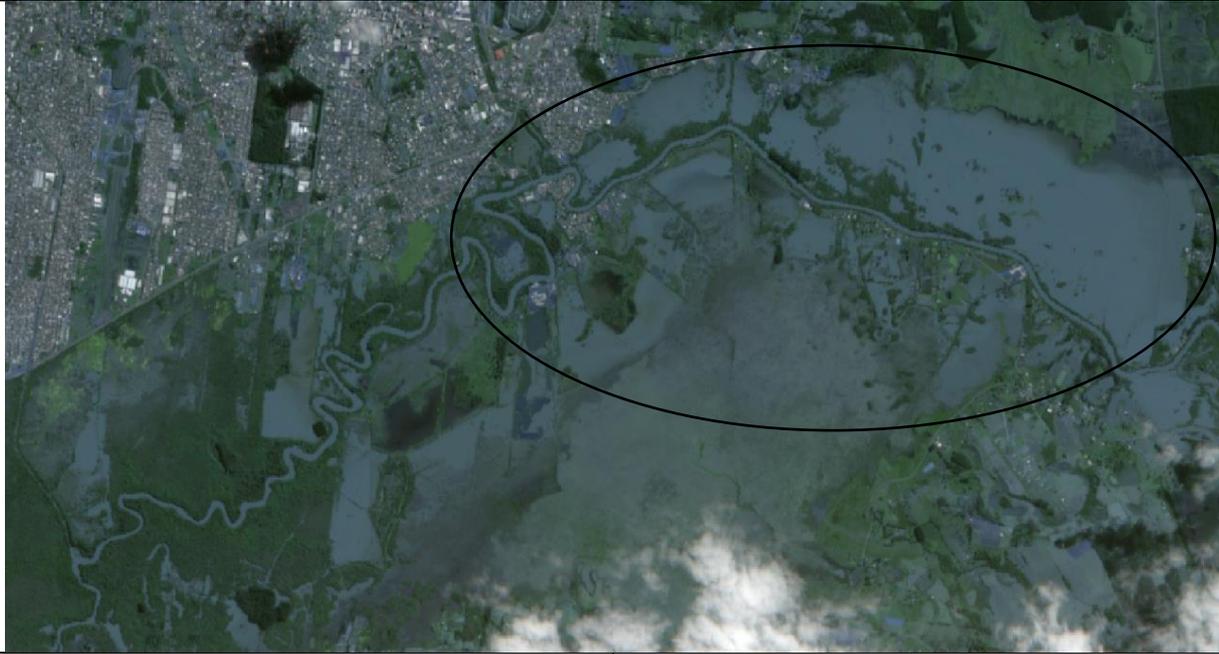
Data da Imagem: 05/09/2018 – Rio dos Sinos

A tabela a seguir refere-se ao Rio dos Sinos, as imagens apresentadas são nas proximidades do município de Campo Bom e são referentes aos mesmos dias considerados anteriormente para o Rio Caí, ou seja, respectivamente nos dias 05/09/2018, onde observa-se que o Rio dos Sinos também superou seu leito de inundação nas proximidades do município de Campo Bom.

Observa-se na imagem uma considerável área inundada ao redor do Rio dos Sinos nas proximidades de Campo Bom (em preto), conforme mostrado abaixo. Também foram observadas manchas de inundação na várzea de inundação a jusante do município de São Leopoldo.

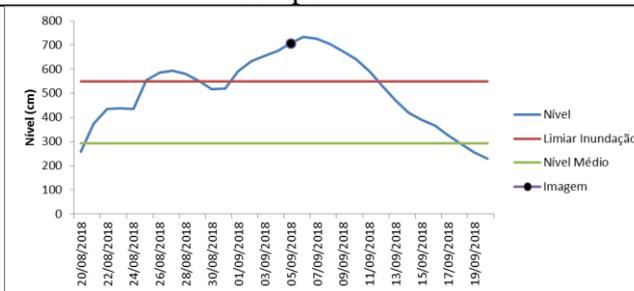
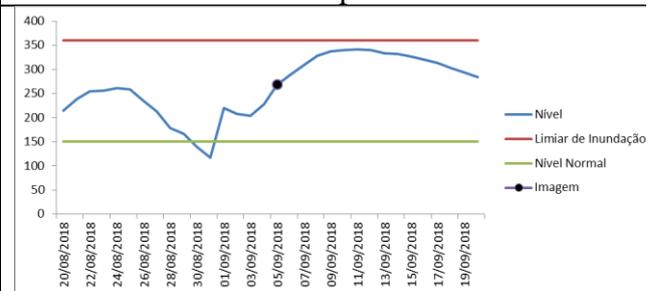
Com base nos hidrogramas pode-se observar que na data da imagem o Rio dos Sinos ainda estava em elevação em ambas às estações analisadas. Pode-se observar no hidrograma da estação Campo Bom que este rio esteve acima do limiar de inundação (550cm) entre os dias 01 e 11 de setembro e na data da imagem a cota era de 707cm, ou seja, 157 acima do limiar de inundação considerado. Já na estação São Leopoldo, o limiar de inundação considerado não foi igualado ou superado.
