Universidade Federal do Rio Grande do Sul  
Escola de Engenharia  
Programa de Pós-Graduação em Engenharia Civil

**AVALIAÇÃO EXPERIMENTAL DOS EFEITOS DA  
CORROSÃO EM CONCRETO ARMADO: DIAGNÓSTICO E  
REABILITAÇÃO COM UHPFRC E CONCRETO TÊXTIL**

Tese apresentada ao Programa de Pós-Graduação em Engenharia Civil da Universidade Federal do Rio Grande do Sul, como parte dos requisitos para obtenção do título de Doutor em Engenharia.

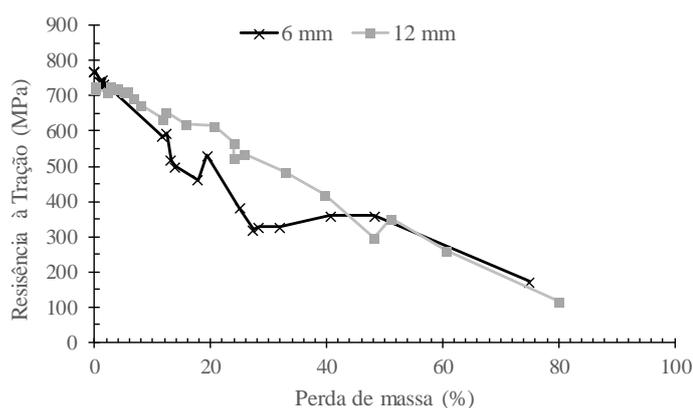
Figura 2: Resistência à tração nominal de barras de aço corroídas

Os resultados obtidos por Almusallam (2001), sobre o efeito da corrosão na resistência à tração das armaduras, estão apresentados na Figura 2, relacionando a perda de massa, devido ao processo corrosivo, e a resistência à tração. O estudo considerou seções transversais nominais de armadura dos diâmetros de 6 e 12 mm. Constata-se, como era esperado, que devido ao avanço do processo corrosivo ocorre a redução da capacidade resistente das armaduras para os dois diâmetros ensaiados. Para perdas de massa acima de 10%, há redução da resistência de forma significativa. Portanto, em estruturas de concreto armado, pode ocorrer uma redução na capacidade portante e, como consequência, falha ou colapso, tendo em vista o decréscimo acentuado da resistência.

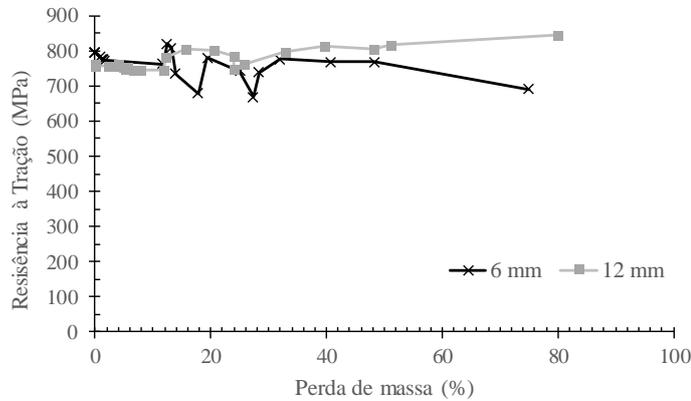
Figura 3: Resistência à tração de serviço de barras de aço corroídas

processo corrosivo. Salienta-se que o autor considerou o diâmetro efetivo das barras de armadura para o cálculo da resistência à tração.

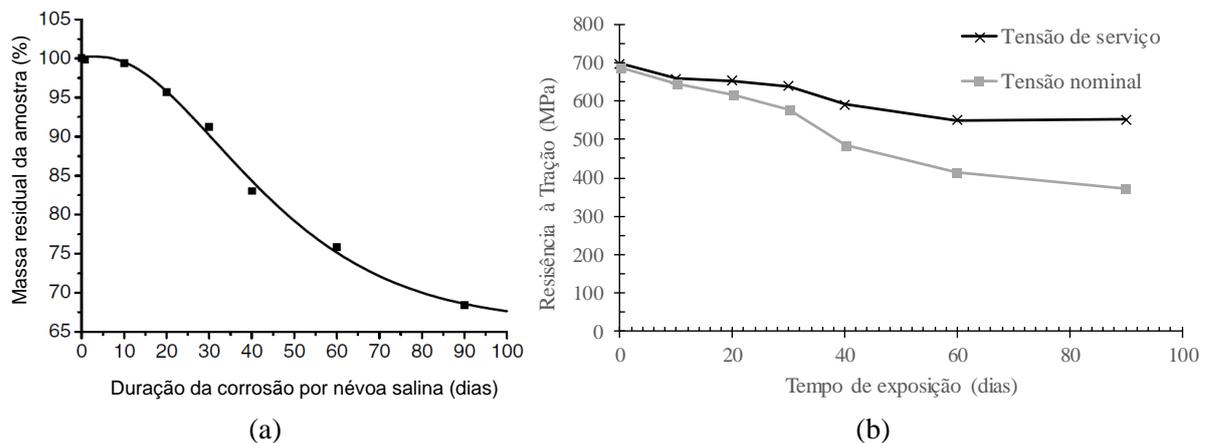
Figura 4: Efeito da duração da exposição à névoa salina na perda de massa (a) e, resistência à tração de barras de aço corroídas por névoa salina (b)

Diferentemente do estudo realizado por Almusallam (2001), que avaliou a corrosão de barras de aço em corpos de prova de concreto, Apostolopoulos *et al.* (2006) realizaram um estudo do comportamento somente com as barras empregadas no concreto armado, sendo submetidas à tração e expostas ao processo de corrosão em uma câmara de nevoa salina. Na Figura 4 (a), é apresentada a massa residual das armaduras em relação a duração do tempo de exposição.

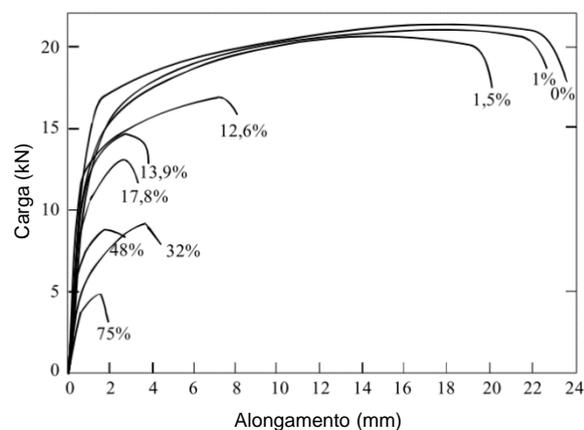
Figura 6: Curvas de alongamento para barras de aço de 6 mm de diâmetro com diferentes graus de corrosão

Almusallam (2001) mostra, também, que houve redução da ductilidade das barras de aço de forma significativa. Na Figura 6, pode ser observado que houve uma limitação do alongamento de acordo com o grau de corrosão, ou seja, quanto maior a intensidade da corrosão menor é o alongamento até a ruptura. Para perdas de massa maiores que 12%, conforme Almusallam (2001), as armaduras corroídas apresentam alongamentos menores que 9%, sendo inferior ao especificado pela Norma Americana ASTM A615.

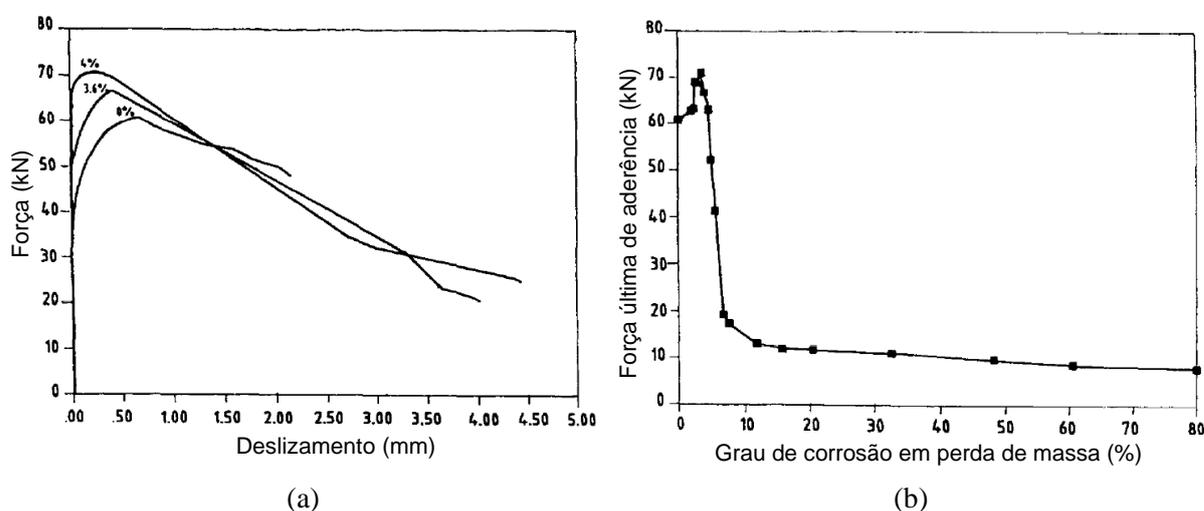
Figura 7: (a) Força de aderência para baixos níveis de corrosão e (b) força de aderência última para diferentes graus de corrosão

Segundo Almusallam *et al.* (1996), como pode ser observado na Figura 7 (b), quando há um aumento do grau de corrosão, acima de 4%, ocorre uma redução acentuada da força de aderência até estes níveis de corrosão chegarem a 10% que é quando ocorre uma estabilização. No entanto, no estudo de Graeff (2007), a redução da tensão de aderência chegou a alcançar 52%, em corpos de prova com percentual de perda de massa igual a 20%.

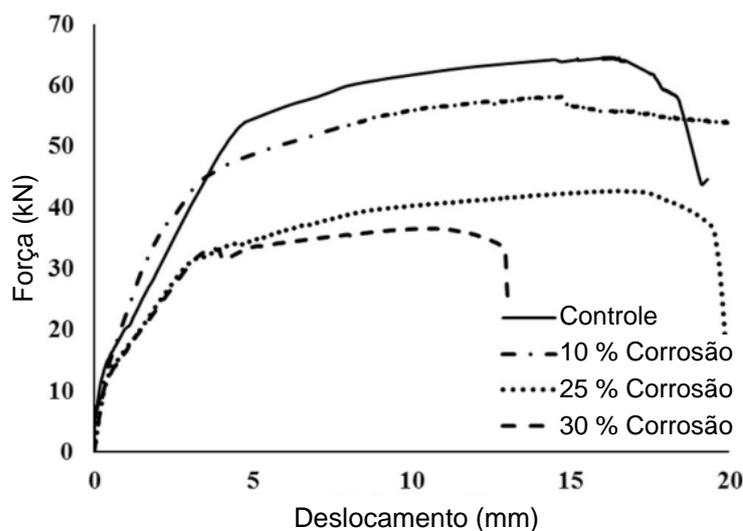
Figura 8: Relação carga x deslocamento obtida da flexão de quatro pontos para diferentes níveis de corrosão

Em relação aos efeitos da corrosão no comportamento à flexão de elementos de concreto armado, Kanchan Devi *et al.* (2017) concluem que a corrosão da armadura reduz a capacidade de carga e a ductilidade de vigas de concreto armado. A conclusão foi baseada em um estudo com vigas de concreto armado, submetidas à corrosão de 10, 25 e 30%. O comportamento da relação entre carga e deslocamento está apresentado na Figura 8. Os autores registram que a corrosão reduz a carga máxima em 9,9%, 33,9% e 43%, respectivamente, para 10%, 25% e 30% de corrosão das armaduras. Além disso, destacam que há uma queda na ductilidade além do nível de corrosão de 10%.

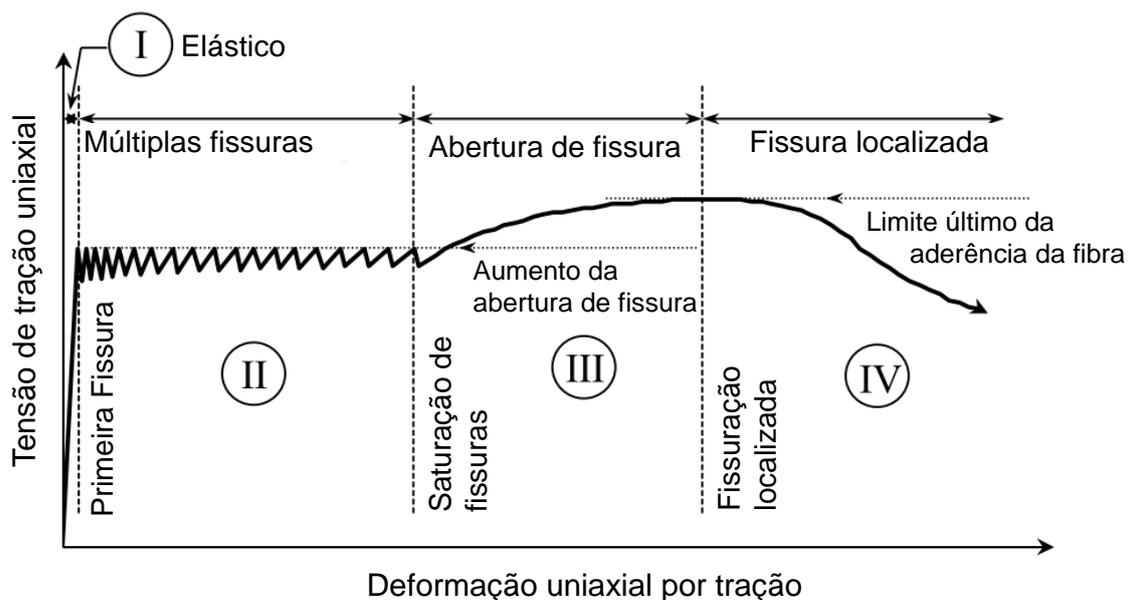
Figura 10: Resposta mecânica de tração uniaxial idealizada de UHPFRC

Graybeal e Baby (2013) propõem o comportamento tensão x deformação na tração idealizada na Figura 10. É proposto como uma ilustração conceitual da resposta tensão-deformação pré e pós-fissuração. O comportamento é dividido em quatro fases.

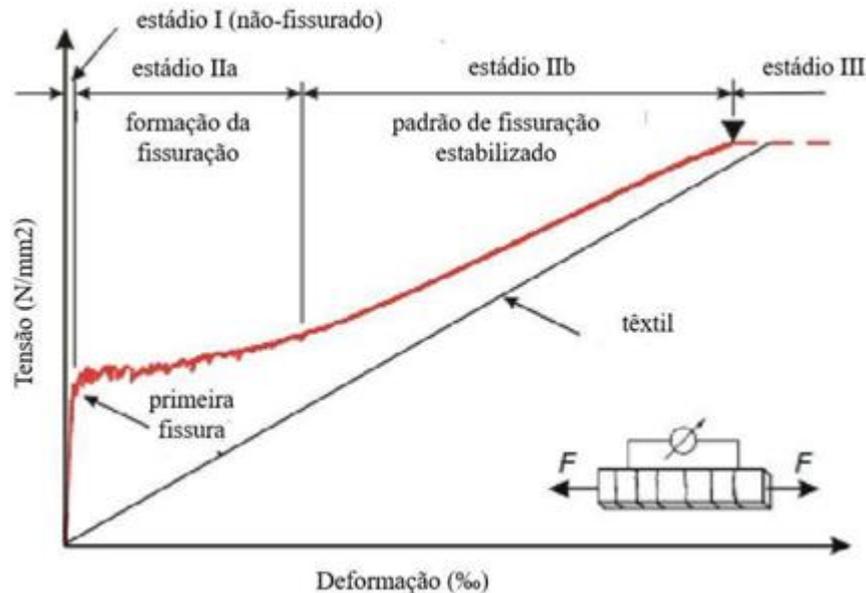
Figura 12: Tensão-deformação teórica do Concreto Têxtil sob carregamento uniaxial

os esforços passam a ser resistidos, somente, pela malha têxtil. Esse comportamento é mostrado na Figura 12.

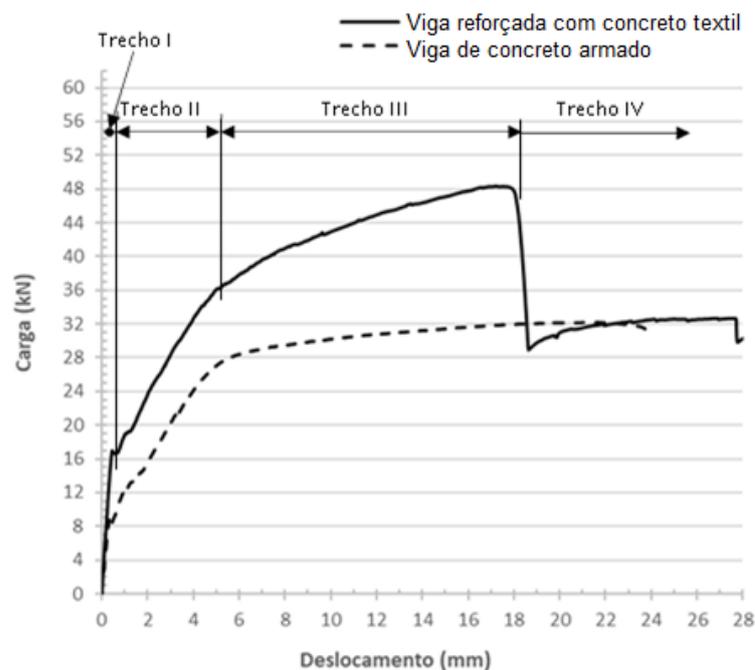
Figura 13: Curva típica obtida do ensaio de flexão a quatro pontos para as vigas de concreto armado reforçadas com Concreto Têxtil

No trecho I, da Figura 13, a viga encontra-se no estado elástico, no qual as tensões de tração não superaram as resistências do concreto e da matriz cimentícia do reforço. O início do trecho II ocorre quando os materiais cimentícios têm sua resistência à tração superada e surge a primeira fissura. Nesse instante, as tensões de tração passam a ser resistidas pelas armaduras e pela malha têxtil. Nesse trecho, observa-se uma tendência linear na curva, refletindo o comportamento elástico da malha têxtil e do aço, sendo o comportamento do aço o predominante no sistema, havendo pouca contribuição da armadura têxtil (GIESE, 2019).

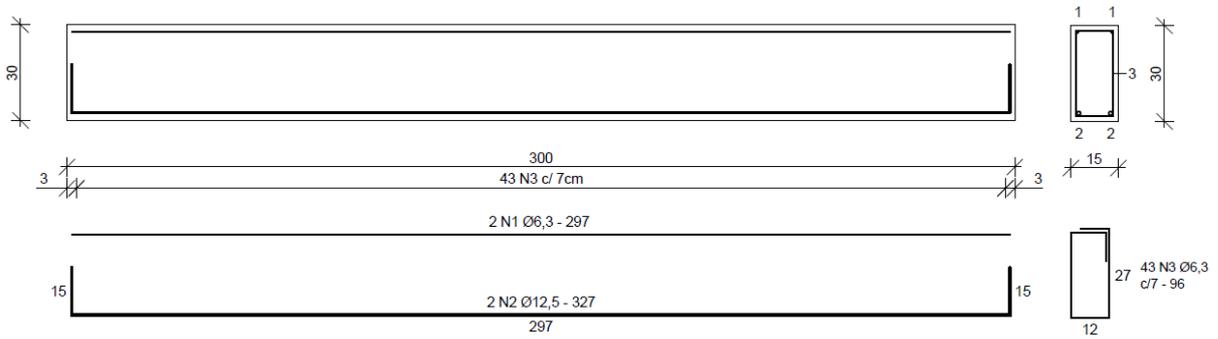
Figura 14: Detalhamento da armadura das vigas de concreto armado

Portanto, todas as 50 vigas moldadas, inclusive as vigas utilizadas para a avaliação dos efeitos da corrosão e posterior recuperação, especialmente moldadas para os objetivos desta tese, possuem seção transversal de 15 cm (base) x 30 cm (altura) e comprimento de 300 cm. A armadura longitudinal inferior é composta por duas barras de aço CA-50, com 12,5 mm de diâmetro ancoradas com ganchos na extremidade, correspondendo a uma taxa de armadura de  $\rho = 0,55\%$ . A armadura superior, é composta, igualmente por aço CA-50, com 6,3 mm de diâmetro. A armadura transversal é de estribos com diâmetro de 6,3 mm e espaçamento uniforme de 7 cm. A armadura possui um cobrimento de 1,5 cm. Na Figura 14, é apresentado o detalhamento das vigas de concreto armado.

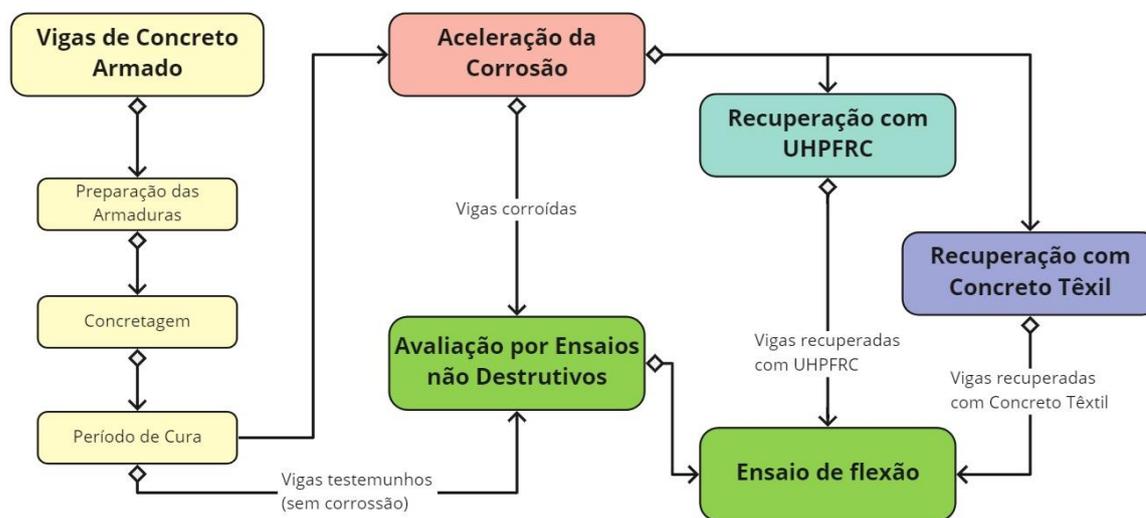
Figura 16: Detalhamento do programa experimental

do programa experimental está representado na Figura 16, relacionando, entre si, as diferentes etapas desenvolvidas no estudo

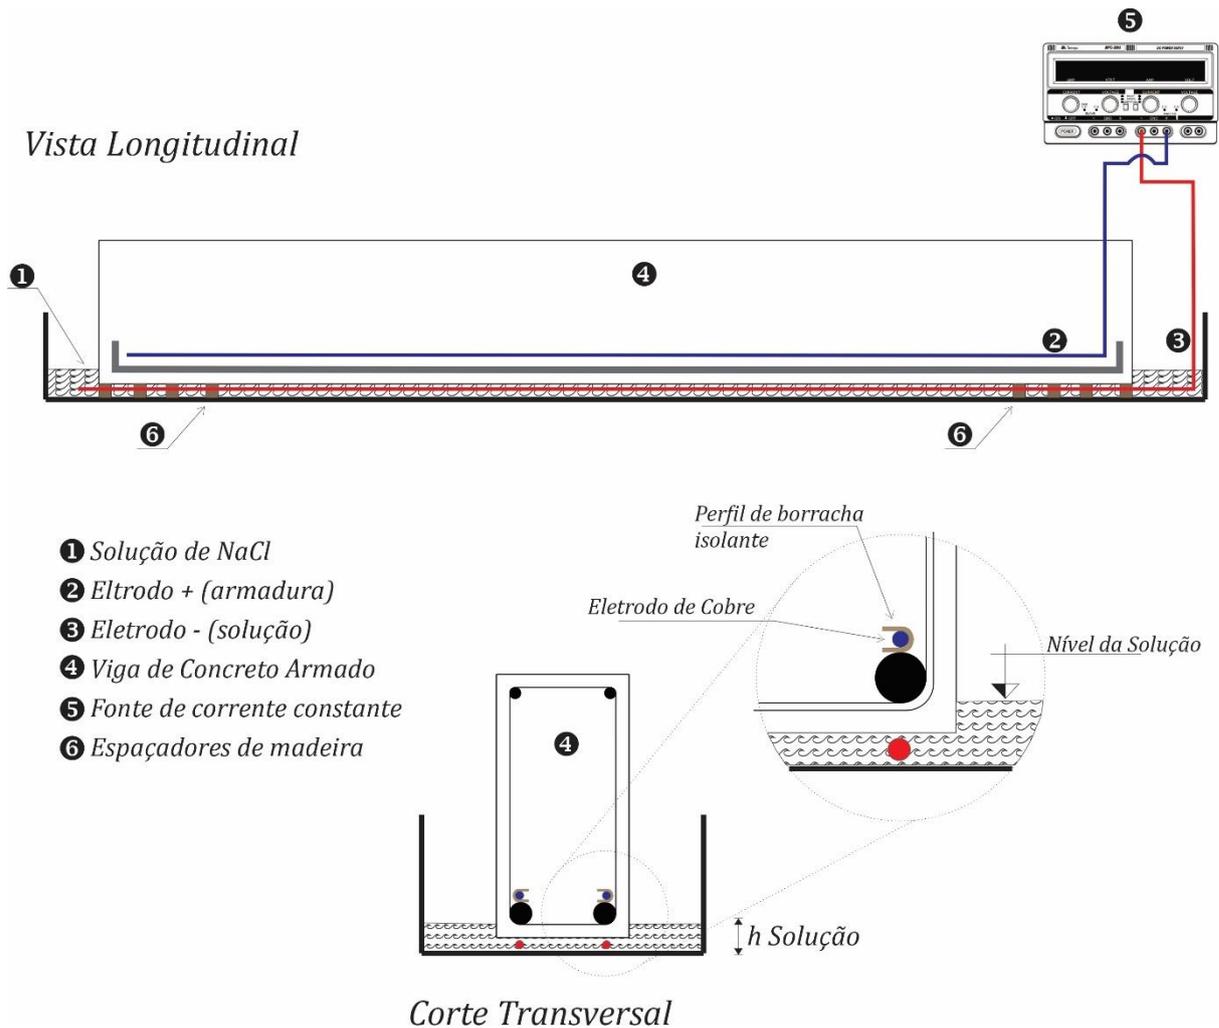
Figura 17: Layout adotado para o aceleração da corrosão

A fim de possibilitar a presença de oxigênio e de umidade, para que se desenvolva o processo corrosivo, a viga de concreto armado é submersa até a face inferior da armadura longitudinal, conforme representado na Figura 17. Foram utilizados, na solução, um eletrodo (negativo) e um positivo, ambos de fio de cobre rígido de com 2,5 mm de diâmetro. O eletrodo positivo foi posicionado 3 mm acima da armadura longitudinal. Foi utilizada borracha butílica, em perfil “U”, envolvendo o eletrodo, evitando o contato com a armadura, como pode ser observado na Figura 17.

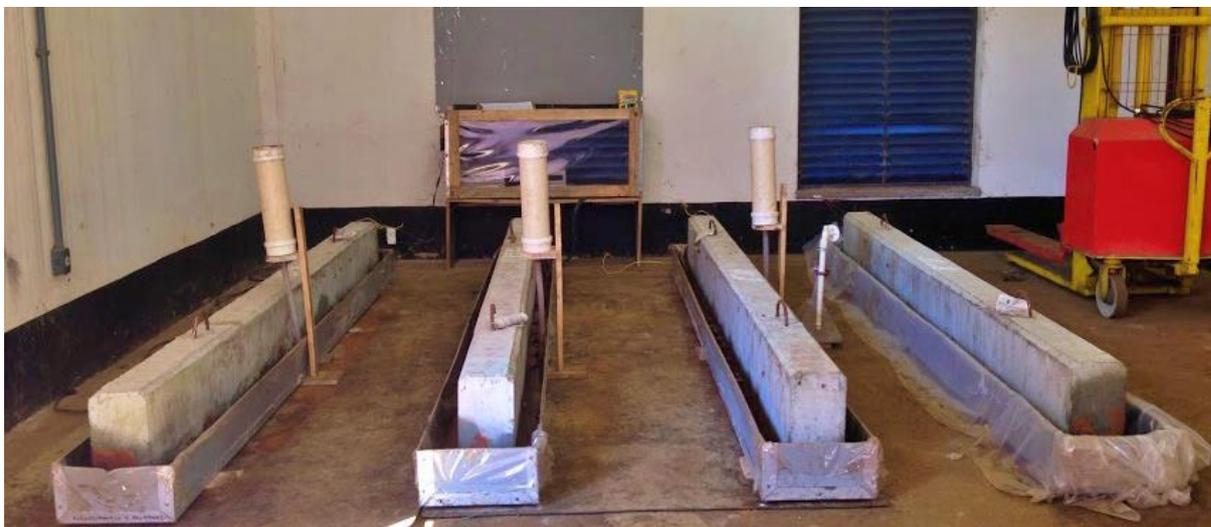
Figura 18: Execução da aceleração da corrosão nas vigas de concreto armado

corrente, e 0 a 30 V para a tensão. Na Figura 18 está apresentado o layout adotado para a aceleração da corrosão e pode-se observar que o procedimento foi realizado em quatro vigas simultaneamente.

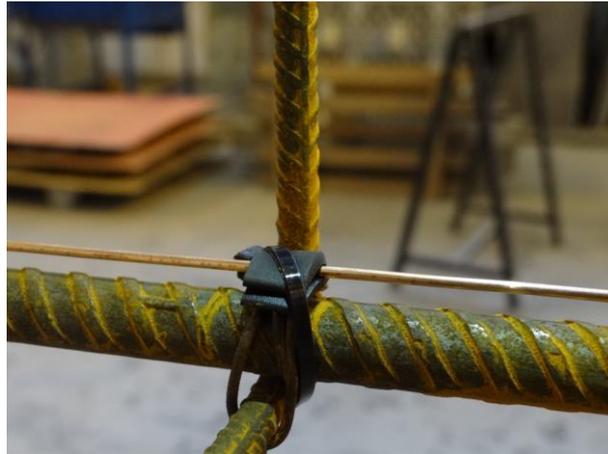
Figura 19: Posicionamento do eletrodo de corrosão

Nos eletrodos, foi utilizado fio de cobre rígido com 2,5 mm de diâmetro. O posicionamento foi realizado evitando o contato entre o eletrodo e a armadura (Figura 19), forçando a migração do cloreto de sódio por toda a armadura. O eletrodo foi posicionado 3 mm acima da armadura longitudinal e para o posicionamento foi utilizada borracha butílica, em perfil “U”, envolvendo o eletrodo, evitando seu contato com a armadura. O perfil de borracha foi fixado na armadura com braçadeiras de nylon.

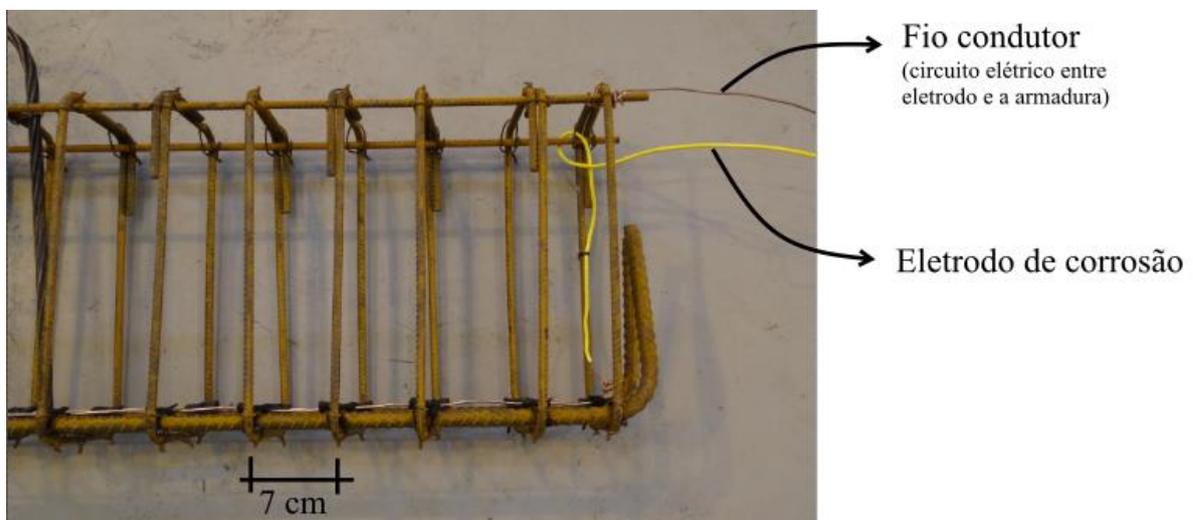
Figura 20: Fixação do eletrodo de corrosão e fio condutor

O sistema de fixação do eletrodo foi posicionado a cada 7 cm, conforme a Figura 20, evitando que ocorresse o contato entre o eletrodo e a armadura durante o processo de concretagem. A instalação dos eletrodos foi realizada em todas as vigas. Também foi fixado um fio condutor em contato com a armadura para aferir a existência de circuito elétrico (Figura 20). Previamente à concretagem, caso fosse confirmada a formação do circuito, a viga em questão não era submetida ao processo de corrosão acelerada.

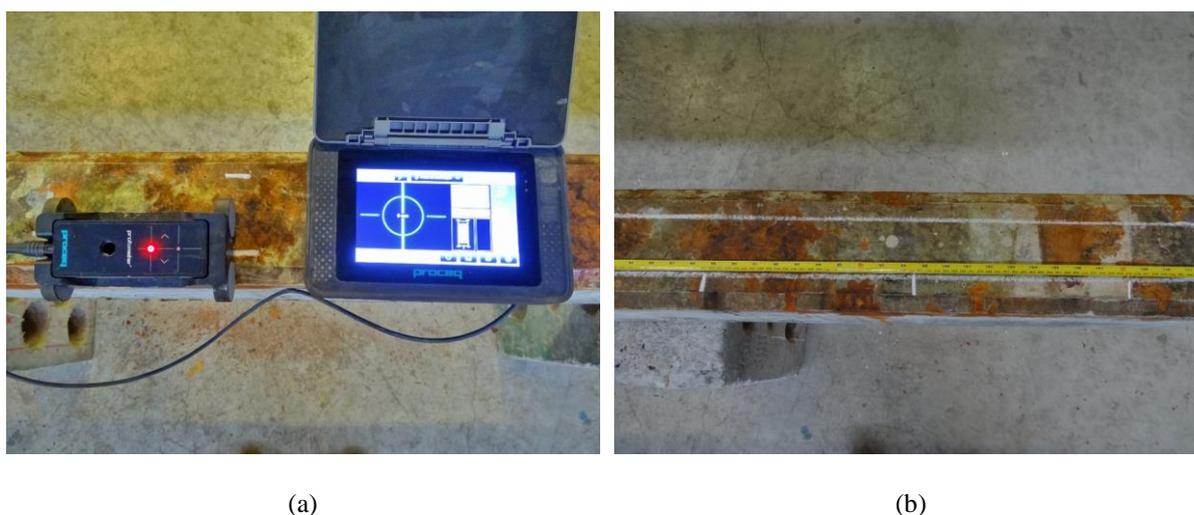
Figura 23: Localização das armaduras por pacometria e marcação do grid de leitura para avaliação por END

Para a determinação do potencial de corrosão, faz-se necessário a localização das barras da armadura. Para isso foi utilizada a detecção por pacometria, utilizando pacômetro modelo Profometer 600, marca Proceq, conforme mostrado na Figura 23.

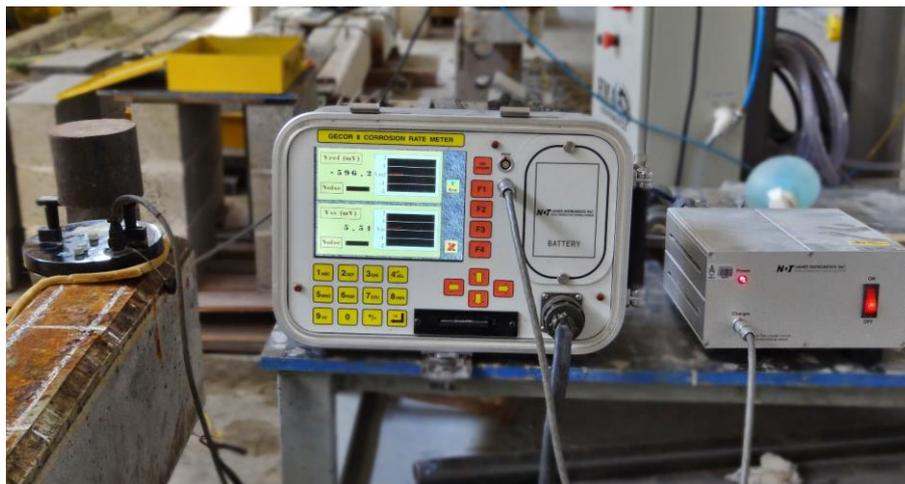
Figura 24: Determinação do potencial de corrosão com o equipamento Gecor 8

Para a realização do ensaio, foi utilizado o equipamento Gecor 8, com um eletrodo de referência, que neste caso foi o de Cu/CuSO<sub>4</sub>. O polo negativo é conectado ao eletrodo, enquanto, o positivo, é conectado à barra de armadura através do fio de cobre que foi ligado à armadura antes da concretagem. O eletrodo é posicionado sobre a superfície do concreto de tal forma que apresente conexão elétrica com a barra de armadura. A aplicação do método e o equipamento estão apresentados na Figura 24.

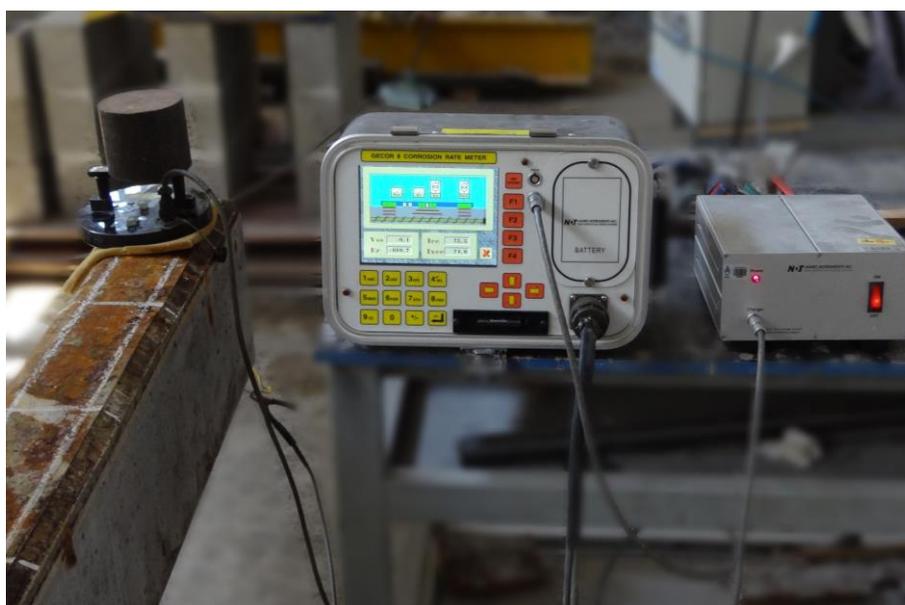
Figura 25: Determinação da taxa de corrosão com o equipamento Gecor 8

A avaliação da taxa de corrosão foi executado de acordo com as recomendações de Andrade *et al.* (2004). Foi realizado o mapeamento, em forma de grid, com leituras espaçadas a cada 25 cm, efetuadas sobre cada uma das barras da armadura longitudinal. Na Figura 25 está demonstrada a execução do método recomendado pelo RILEM TC 154-EMC.

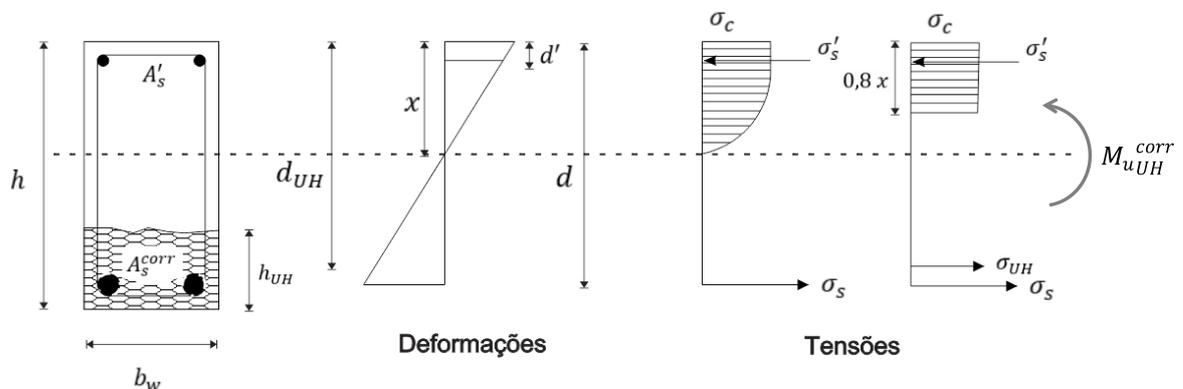
Figura 28: Diagrama esquemático de equilíbrio da seção transversal de uma viga submetida a flexão com recuperação com UHPFRC

Para a estimativa da carga de ruptura para as vigas recuperadas com UHPFRC, foi adaptado o método apresentado no item 3.7.1.1. Para isso foram consideradas as distribuições de deformações e tensões apresentadas na Figura 28, para a seção transversal da viga.

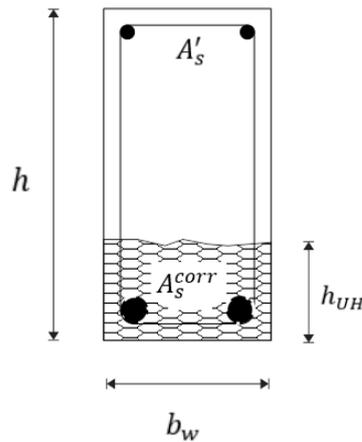
Figura 29: Área corroída a ser recuperada com reforço de UHPFRC

A área corroída a ser recuperada com reforço de UHPFRC, é apresentada na Figura 29, sendo removido o concreto corroído conforme indicado. Desta forma, a determinação da área de reforço do UHPFRC será calculada em função da base da viga (bw) e a altura do reforço em UHPFRC, conforme a Equação 15.

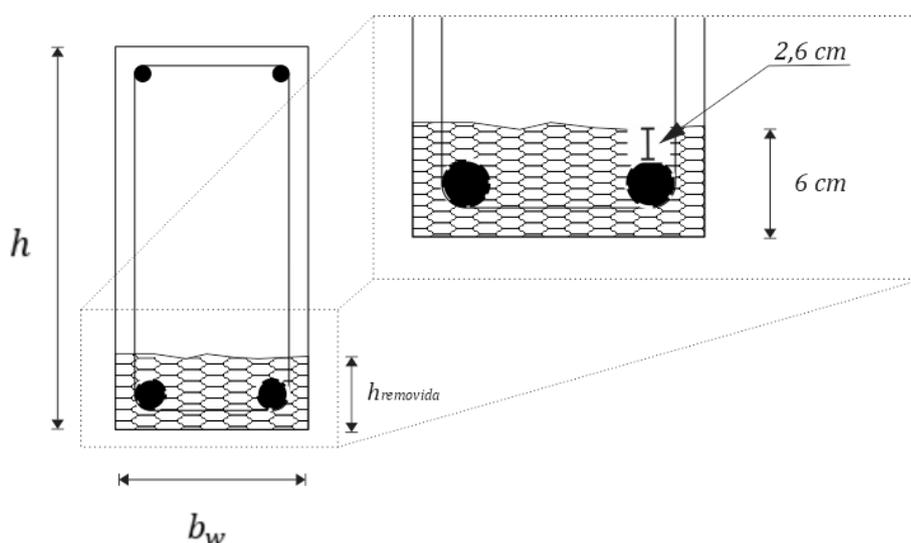
Figura 31: representação da região removida do concreto

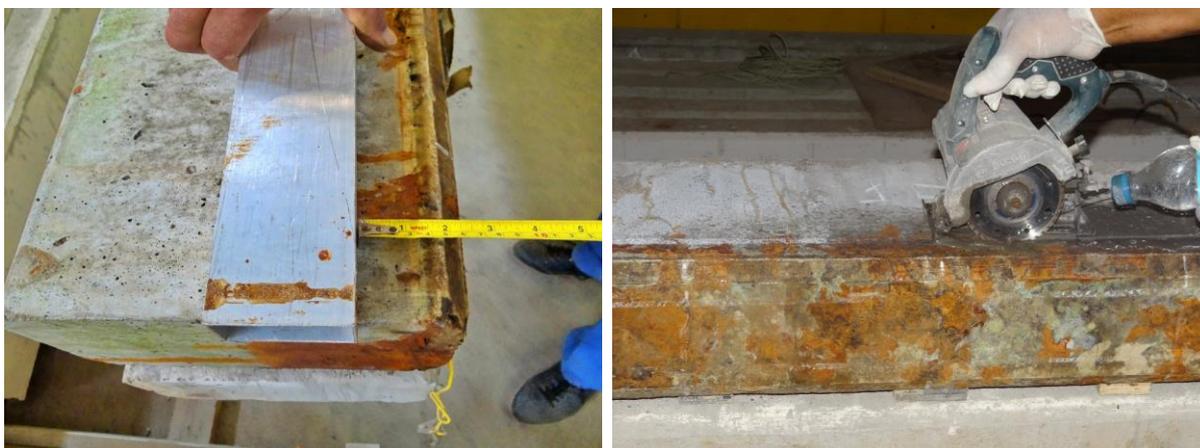
que o cobrimento das armaduras é de 15 mm. A Figura 32 mostra as etapas da demarcação e corte com disco diamantado.

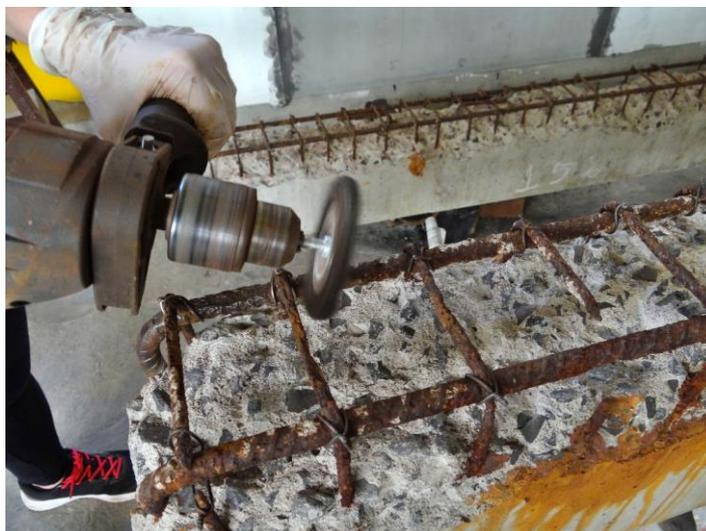
Figura 34: Remoção dos produtos de corrosão

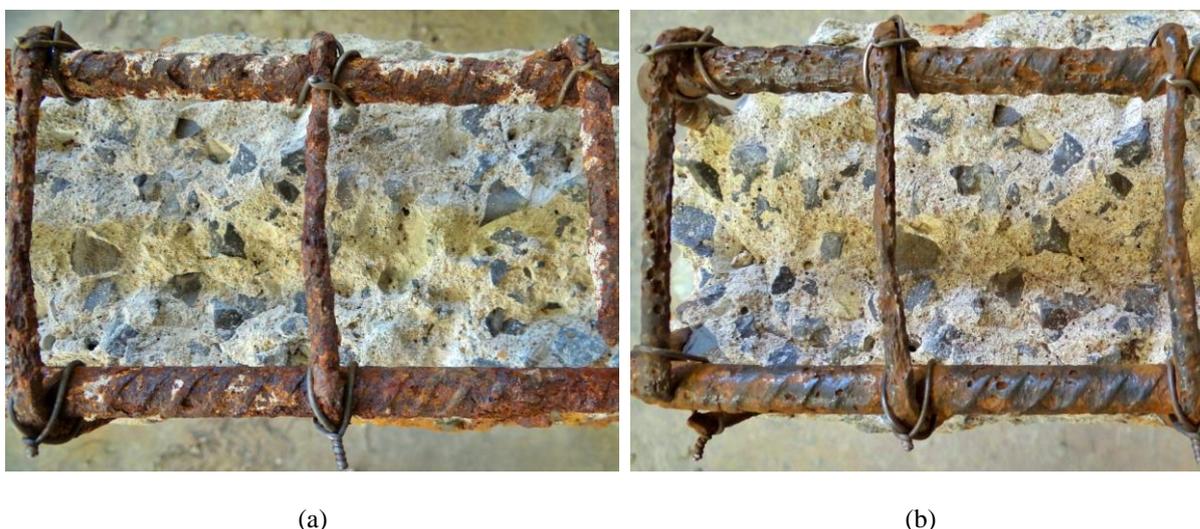
Figura 35: Armadura com produtos de corrosão (a) e a armadura com os produtos removidos (b)

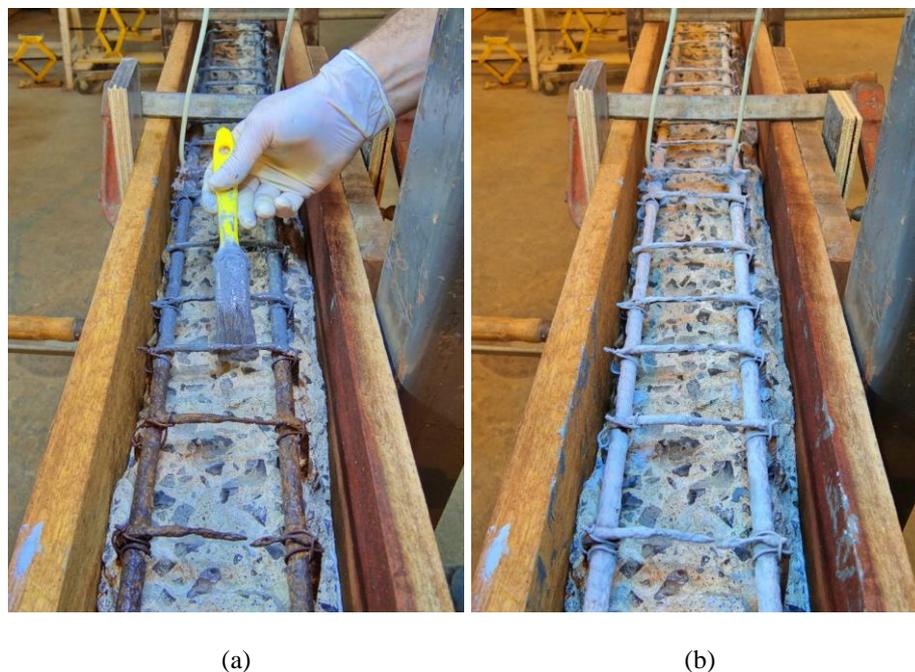
Figura 36: Tratamento da armadura corroída com pintura a base de epóxi rico em zinco (a) e, após o tempo de cura da pintura (b)

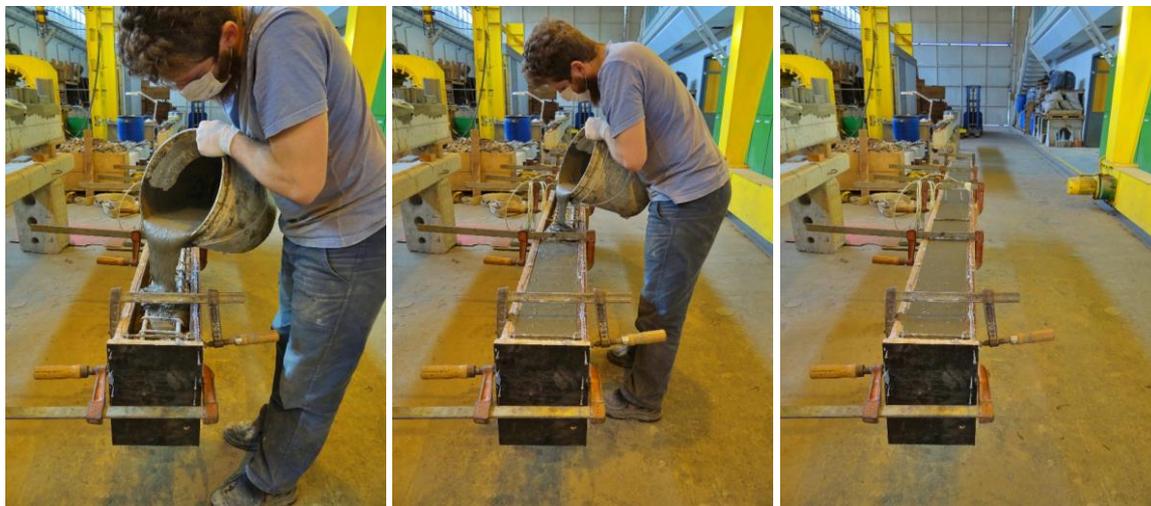
Figura 37: Sequência da recuperação com UHPFRC

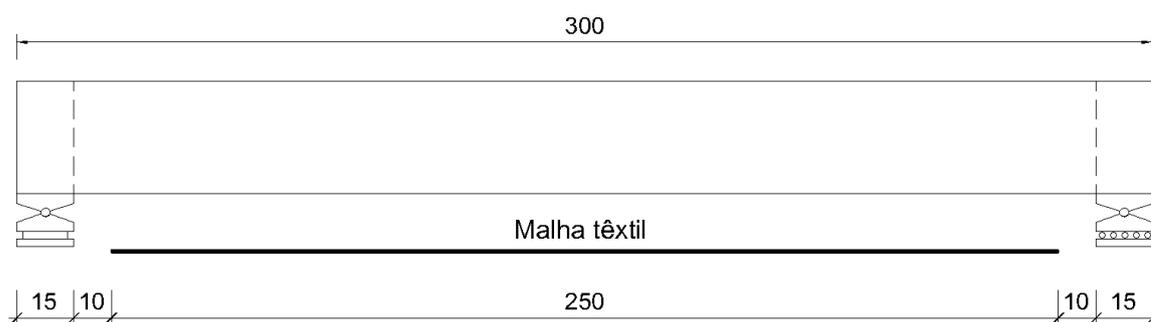
Figura 39: Posicionamento da malha de Concreto Têxtil, distâncias em centímetros

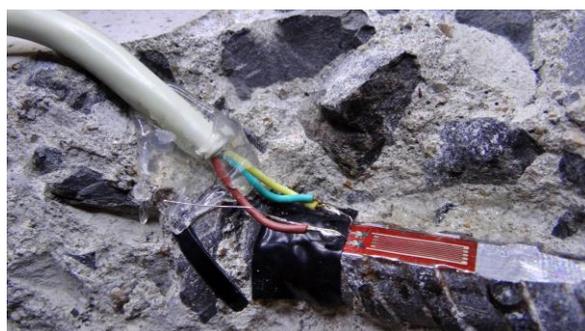
Figura 53: Ligação do extensômetro das armaduras com o cabo de aquisição de dados

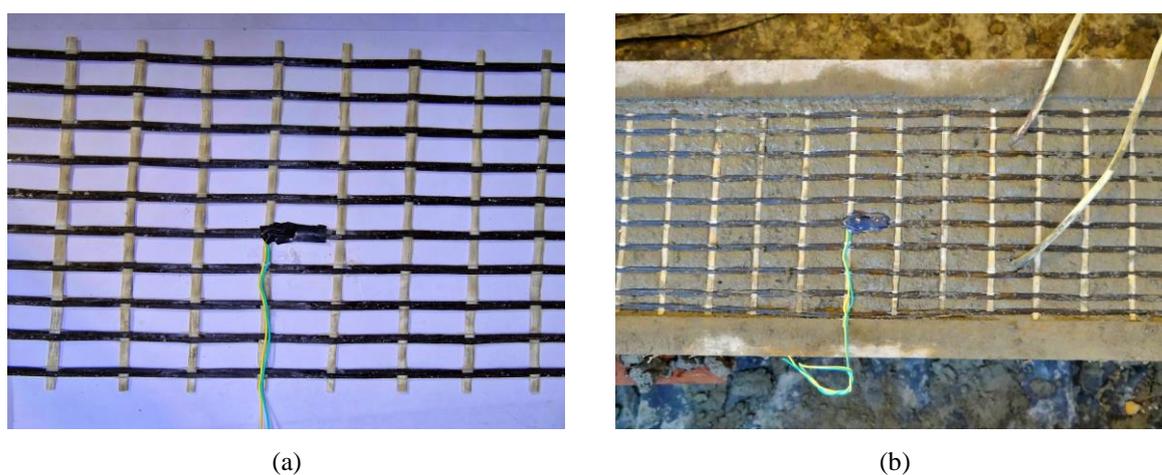
Figura 56: Instalação do extensômetro na malha têxtil: ponte de ligação entre o extensômetro e o cabo de aquisição de dados (a) e, posicionamento da ponte de ligação após execução da recuperação (b)

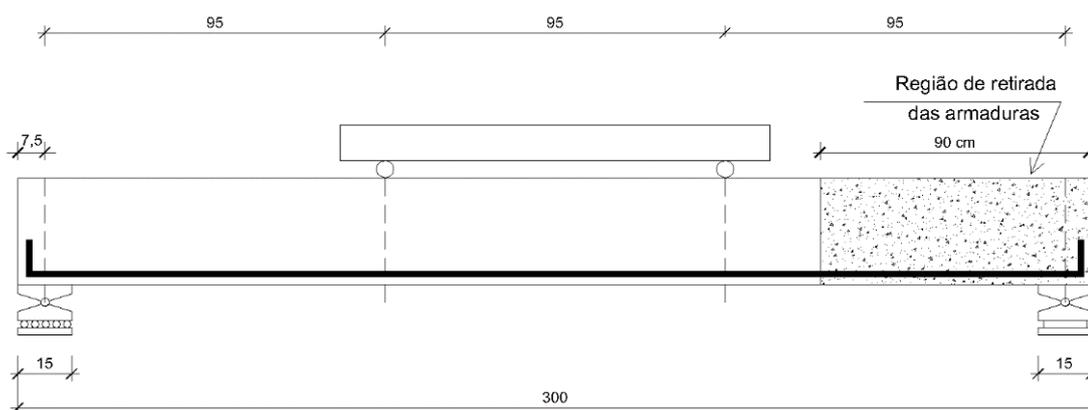
Figura 57: Região de retirada das armaduras da viga, distâncias em centímetros

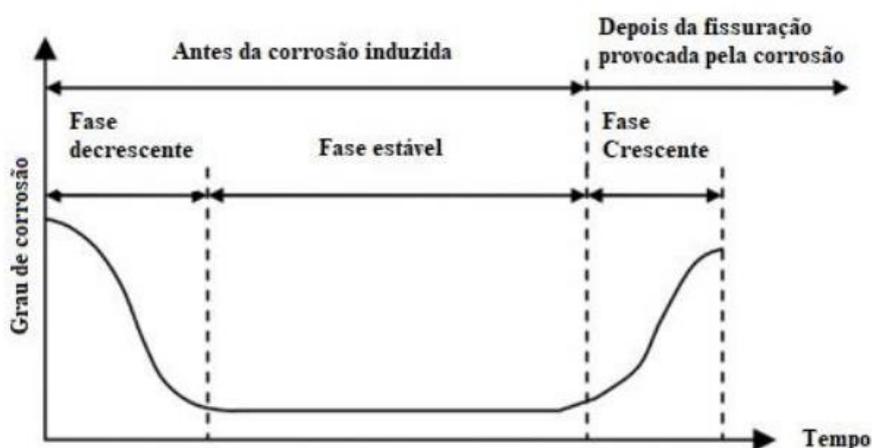
Figura 59: Período de propagação da corrosão

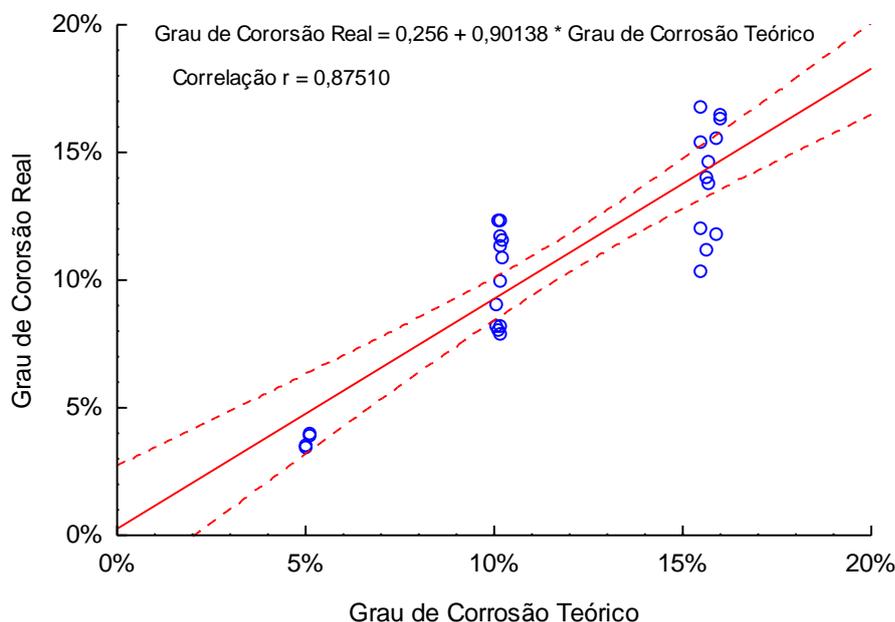
Figura 60: Correlação linear entre o grau de corrosão teórico e o grau de corrosão real

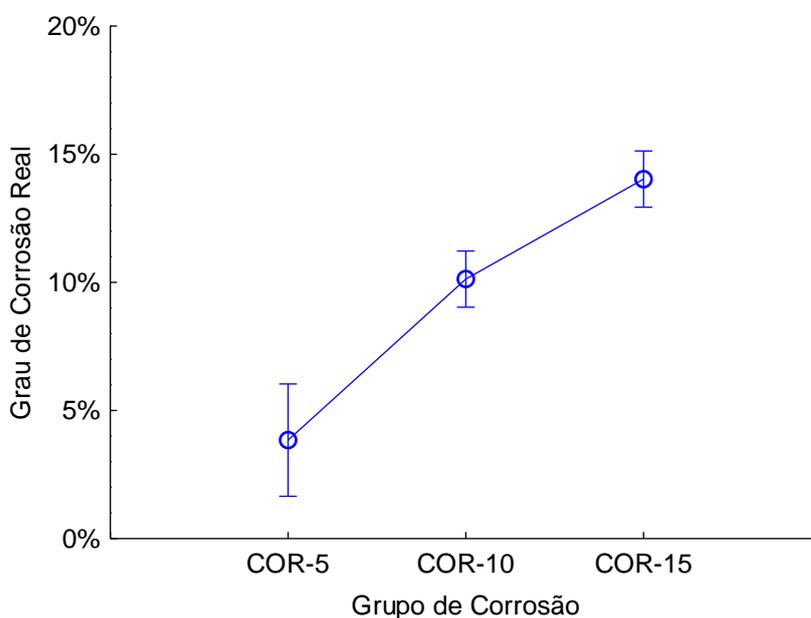
Figura 61: Grau de corrosão real obtido para cada grupo de corrosão

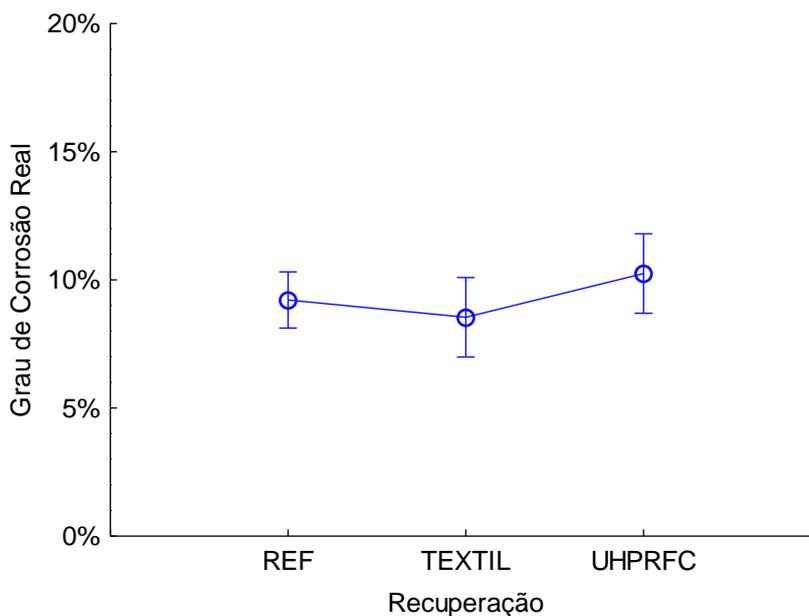
Figura 62: Grau de corrosão real obtido para procedimento de recuperação

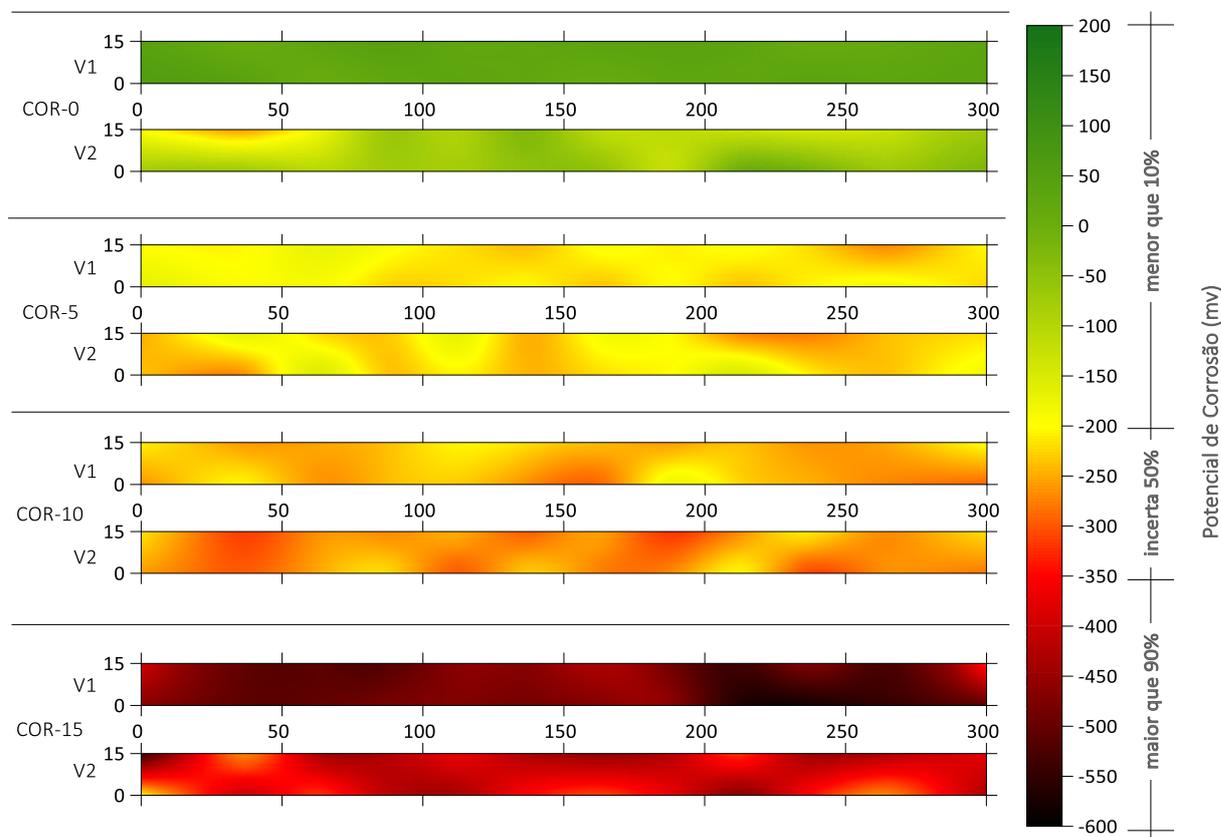
Figura 63: Mapeamento do potencial de corrosão, distâncias em centímetros

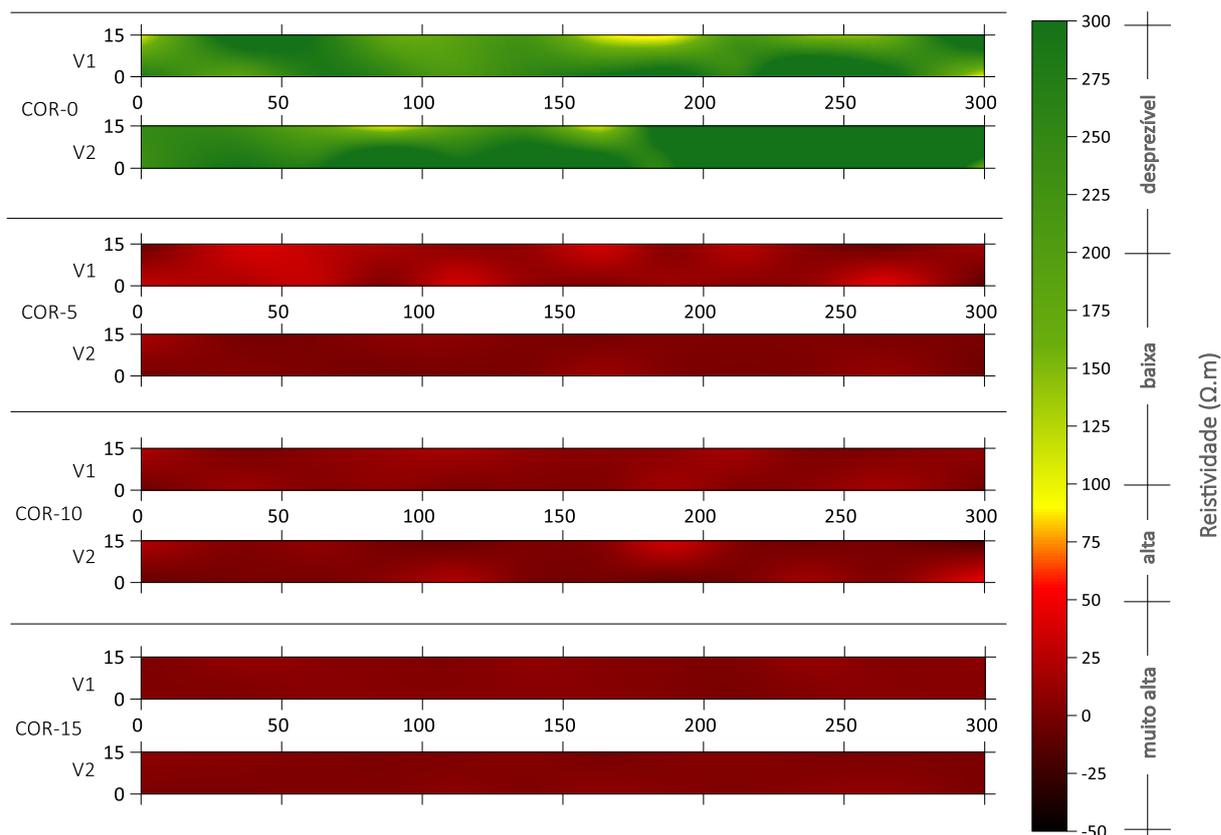
Figura 64: Mapeamento da resistividade, distâncias em centímetros
