Universidade Federal do Rio Grande do Sul  
Escola de Engenharia  
Programa de Pós-Graduação em Engenharia Civil

**AVALIAÇÃO EXPERIMENTAL DOS EFEITOS DA  
CORROSÃO EM CONCRETO ARMADO: DIAGNÓSTICO E  
REABILITAÇÃO COM UHPFRC E CONCRETO TÊXTIL**

Tese apresentada ao Programa de Pós-Graduação em Engenharia Civil da Universidade Federal do Rio Grande do Sul, como parte dos requisitos para obtenção do título de Doutor em Engenharia.

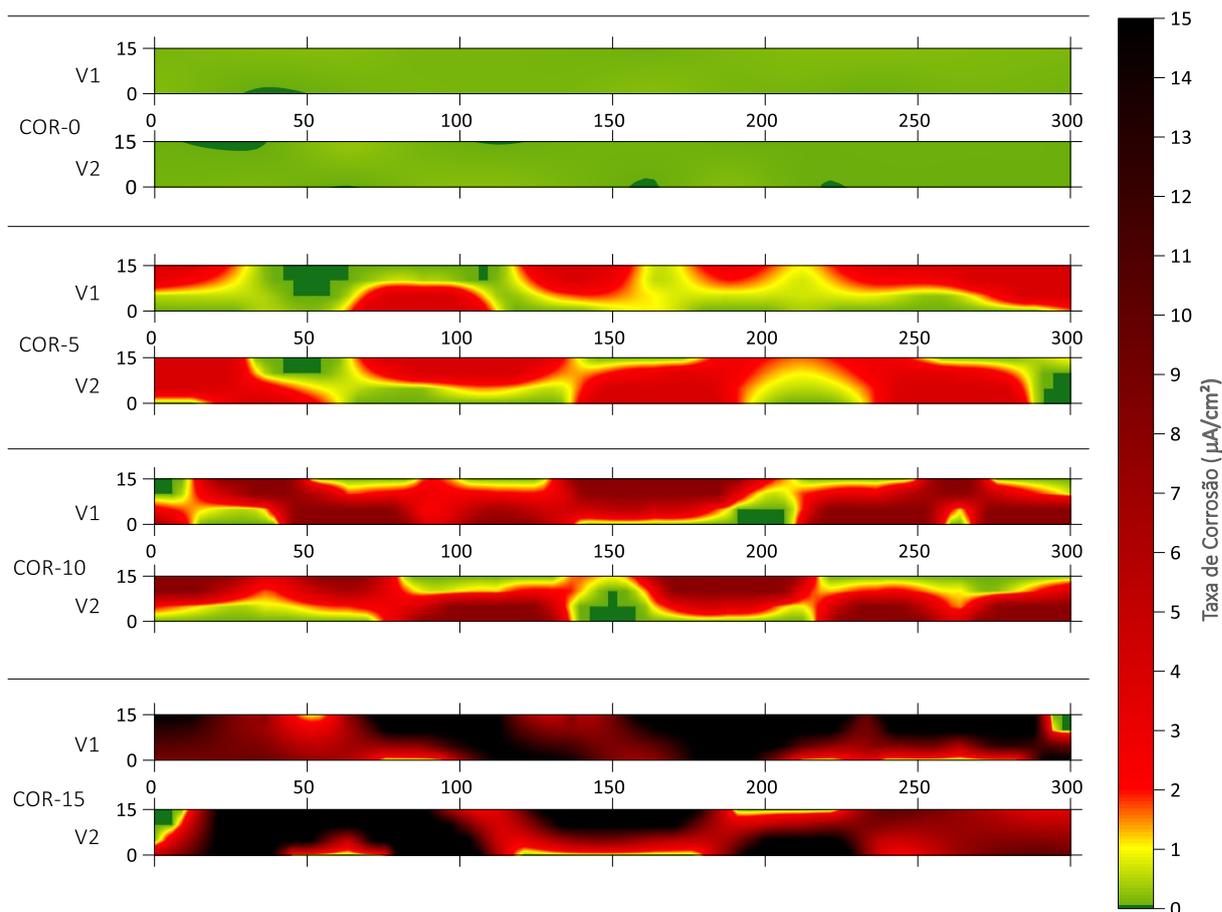
Figura 65: Mapeamento da taxa de corrosão, distâncias em centímetros

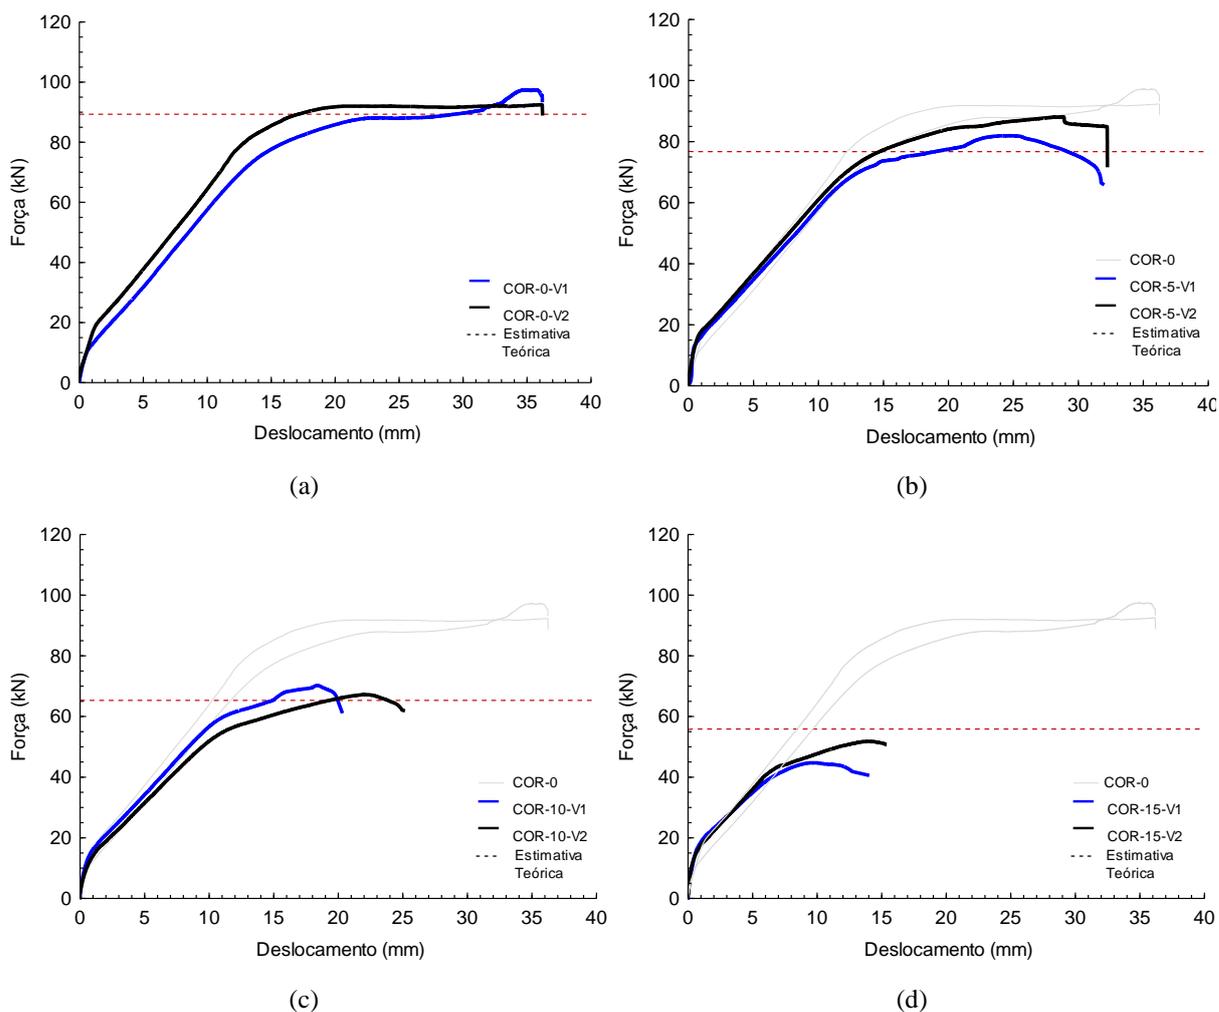
Figura 66: Gráficos da carga em função dos deslocamentos verticais no centro do vão para as vigas sem corrosão (a), vigas com 5% de corrosão (b), vigas com 10% de corrosão (c), e vigas com 15% de corrosão (d)

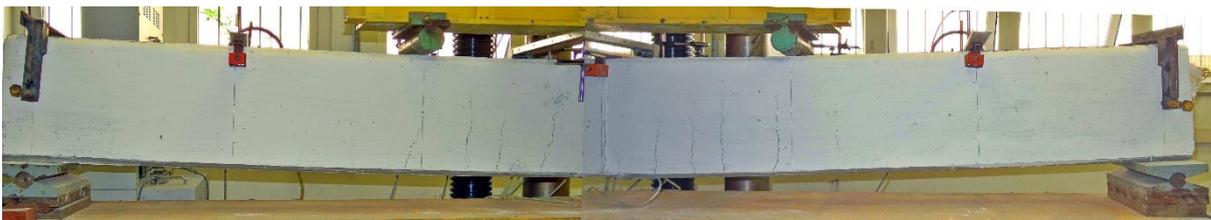
Figura 67: Quadro geral de fissuração das viga sem corrosão

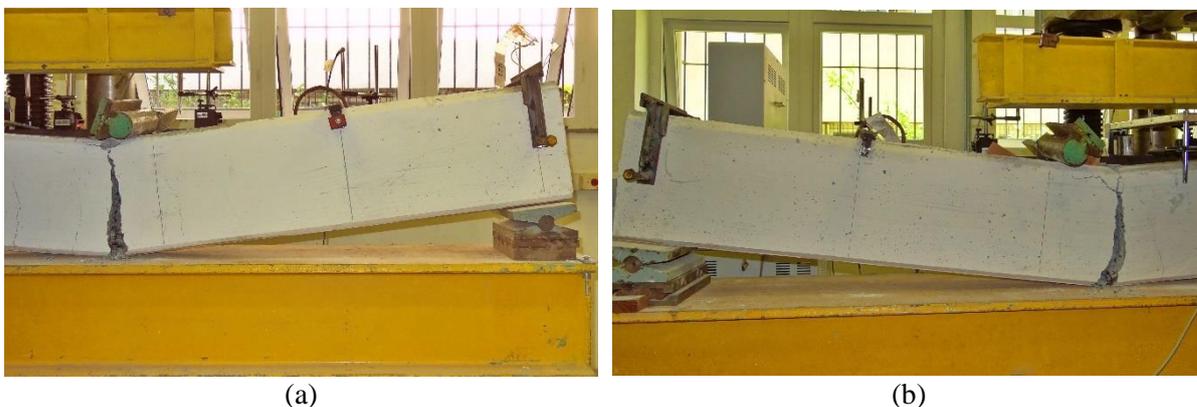
Figura 68: Modo de ruptura das vigas com 5% de corrosão (a) e com 10% de corrosão (b)

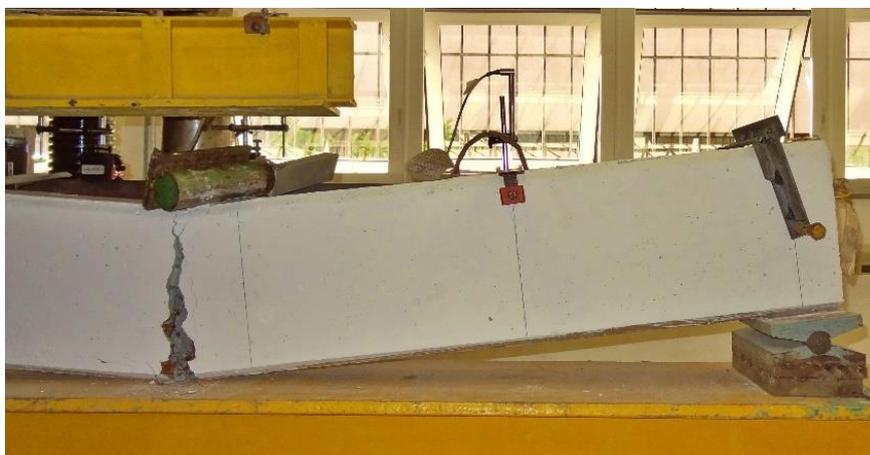
Figura 69: Modo de ruptura da vigas com 15% de corrosão

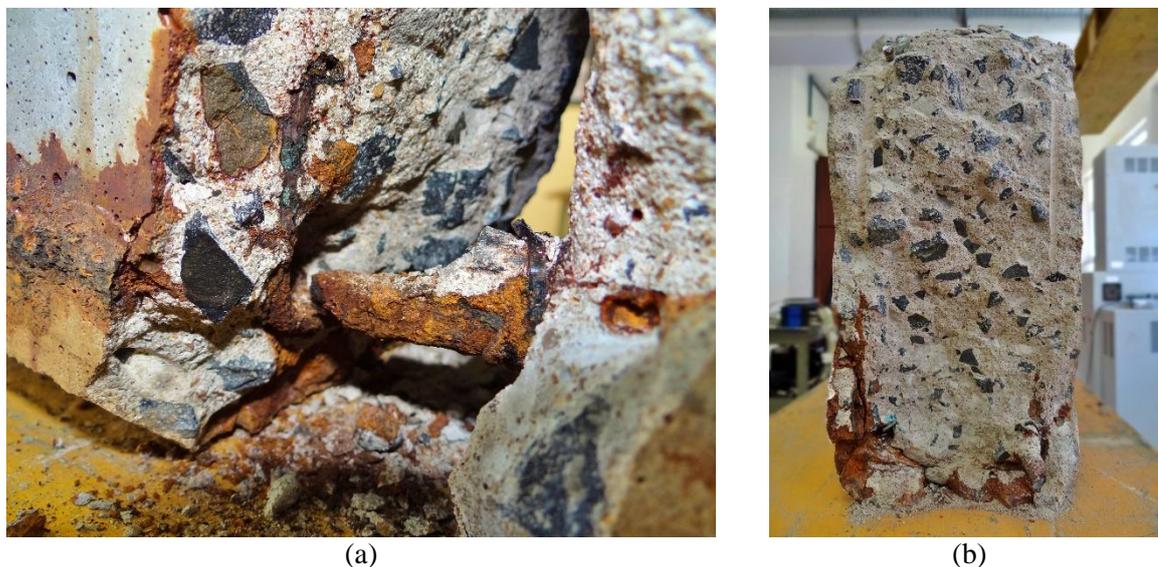
Figura 70: Detalhe da ruptura da armadura longitudinal corroída (a) e seção transversal de ruptura (b)

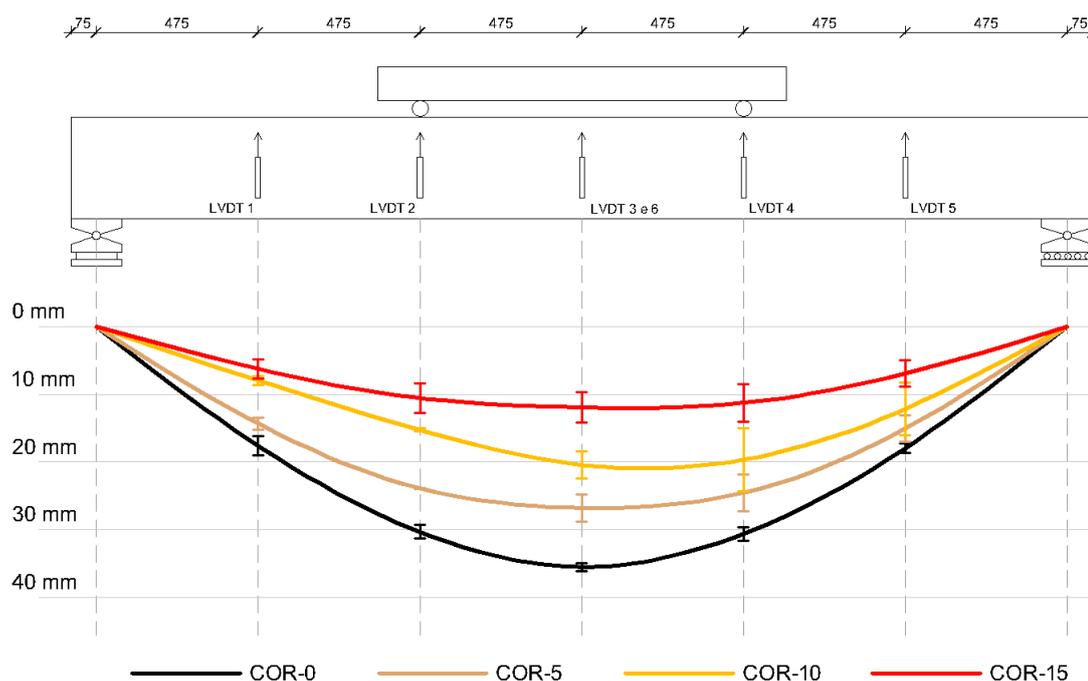
Figura 71: Curva deformada média para diferentes graus de corrosão

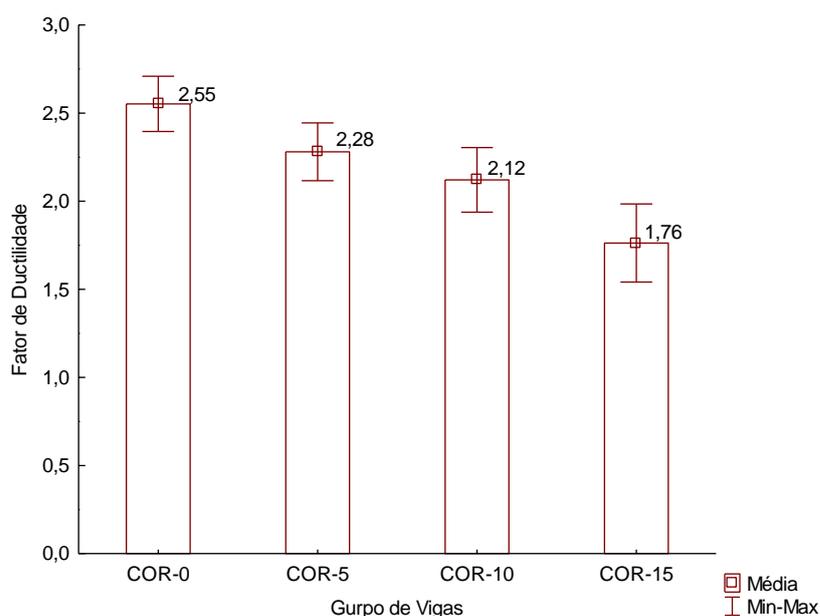
Figura 72: Fator de ductilidade dos grupos de vigas

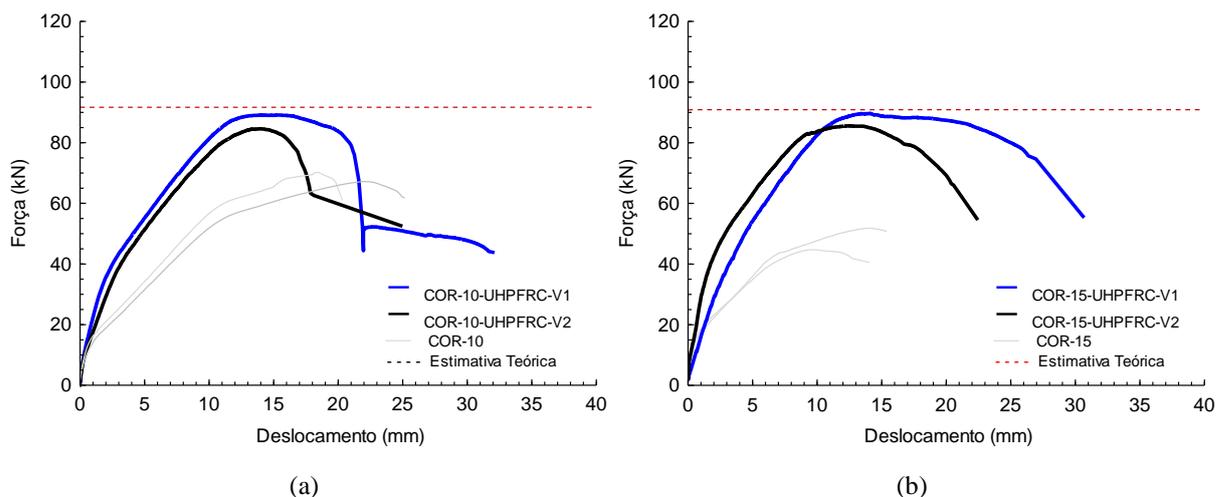
Figura 73: Gráficos da carga em função dos deslocamentos verticais no centro do vão para as vigas recuperadas com UHPFRC (a), vigas com 10% de corrosão (b), vigas com 15% de corrosão

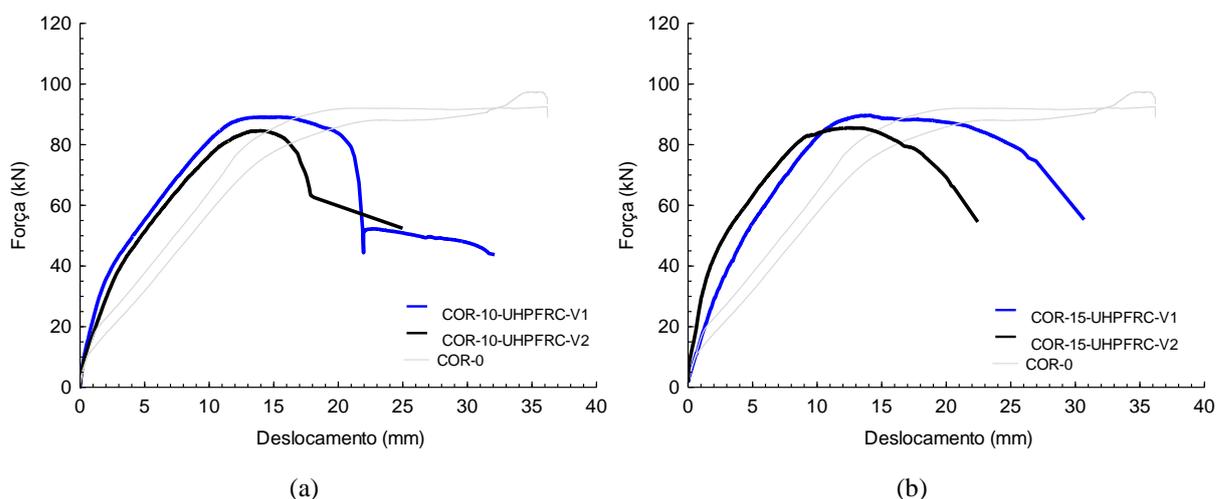
Figura 74: Gráficos da carga em função dos deslocamentos verticais no centro do vão para as vigas recuperadas com UHPFRC (a), vigas com 10% de corrosão (b), vigas com 15% de corrosão em comparação às vigas testemunhos

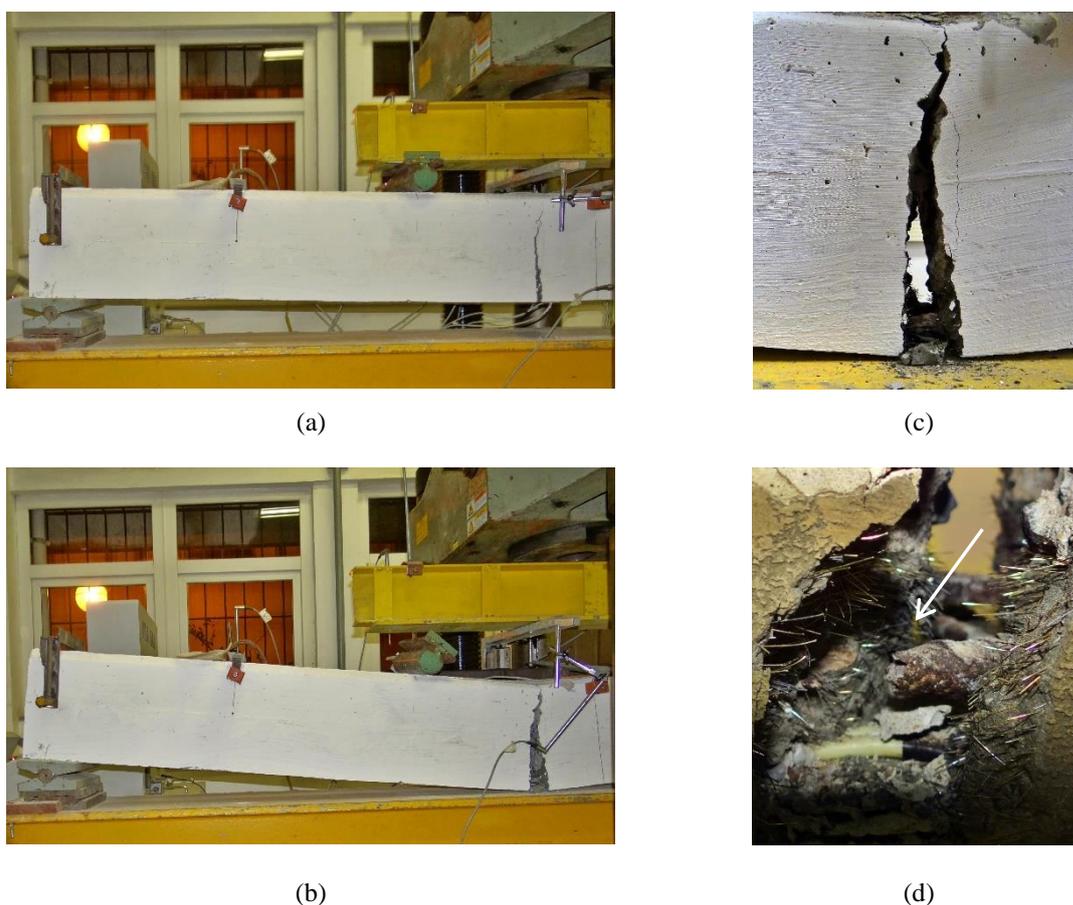
Figura 76: Sequência de ruptura das recuperadas com UHPFRC, instantes antes da ruptura (a), após a ruptura (b), detalhe da seção de ruptura (c) e, ruptura da armadura longitudinal (d)

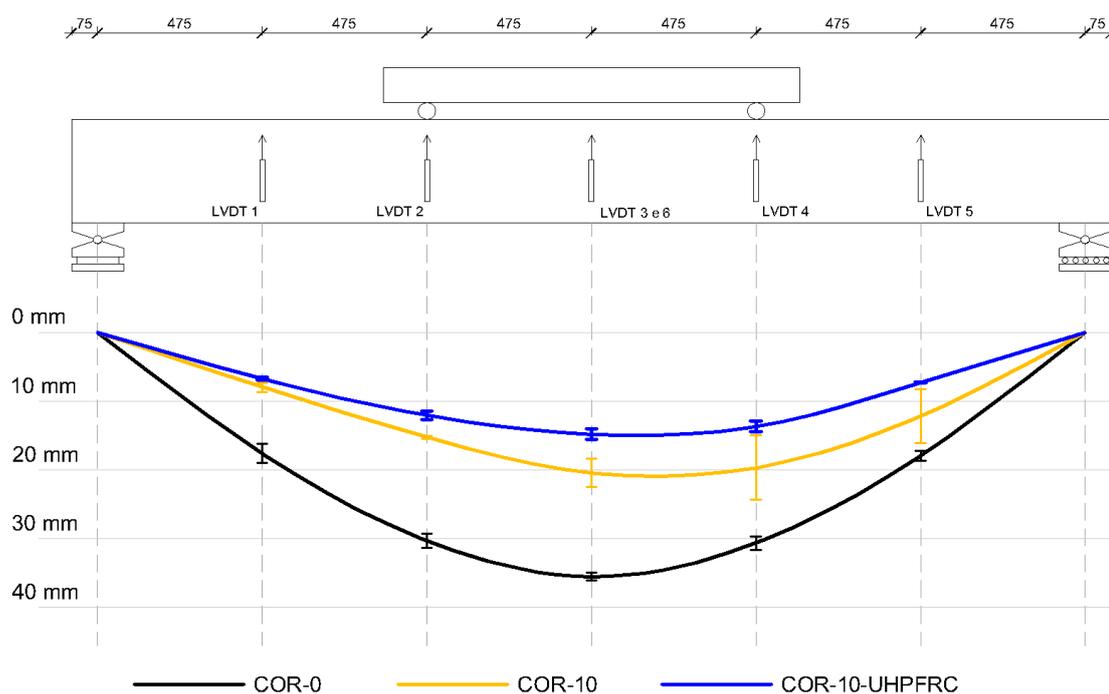
Figura 77: Curva deformada média para as vigas com corrosão de 10 % e recuperadas com UHPFRC

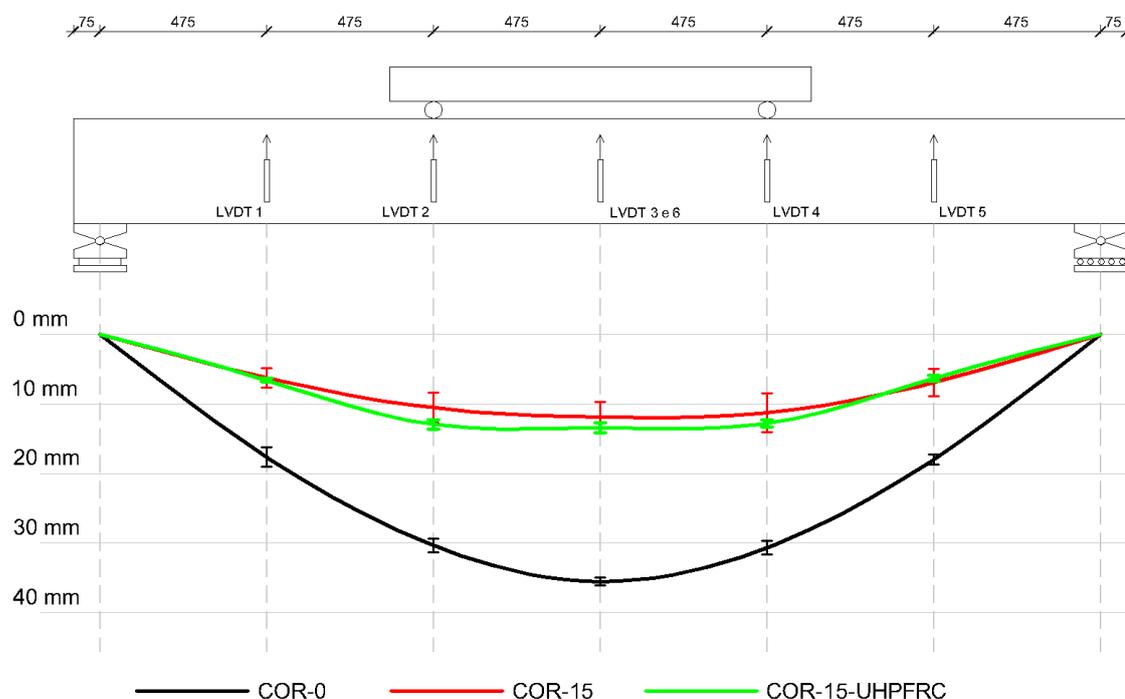
Figura 78: Linha elástica média para as vigas com corrosão de 15 % e recuperadas com UHPFRC

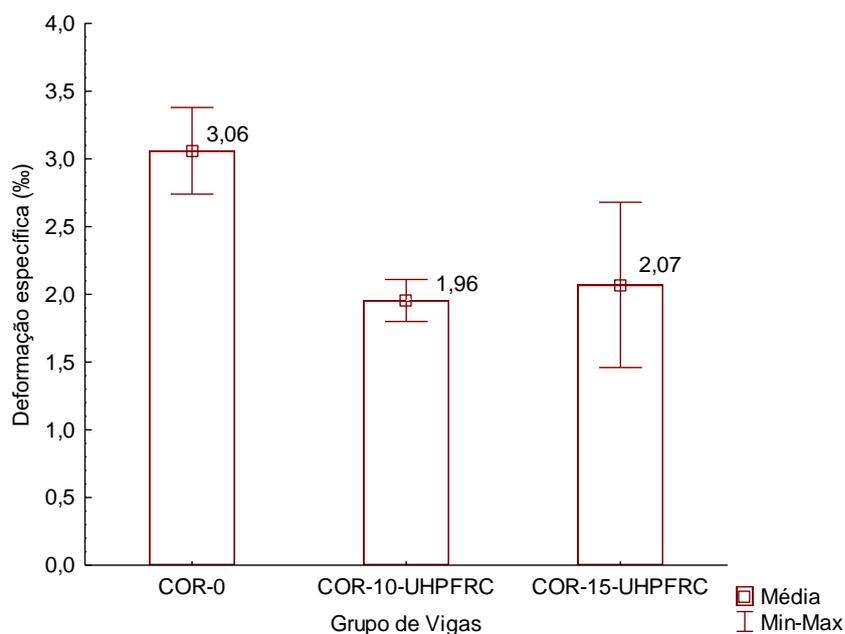
Figura 79: Deformações específicas média das armaduras na carga de 72,2 kN

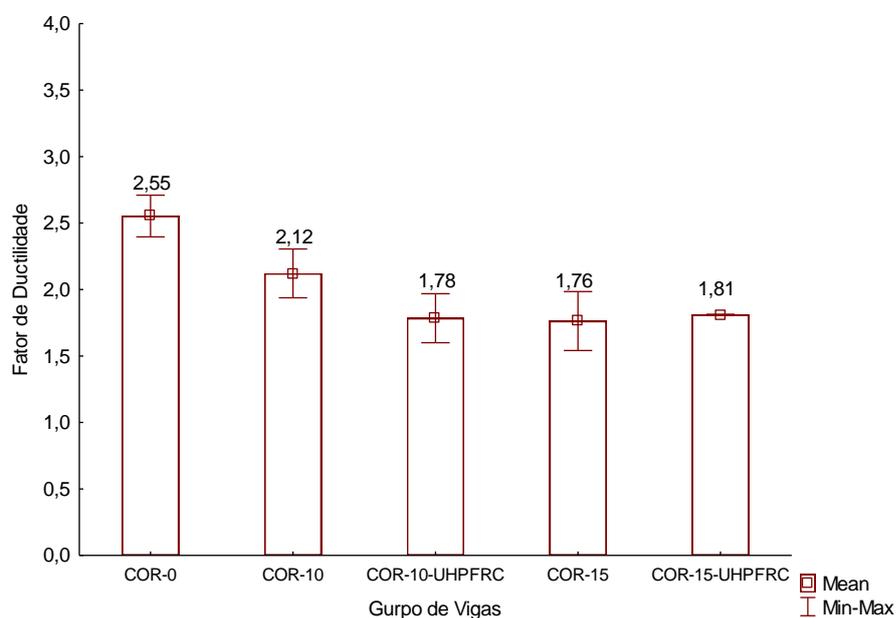
Figura 81: Fator de ductilidade para grupos de vigas recuperadas

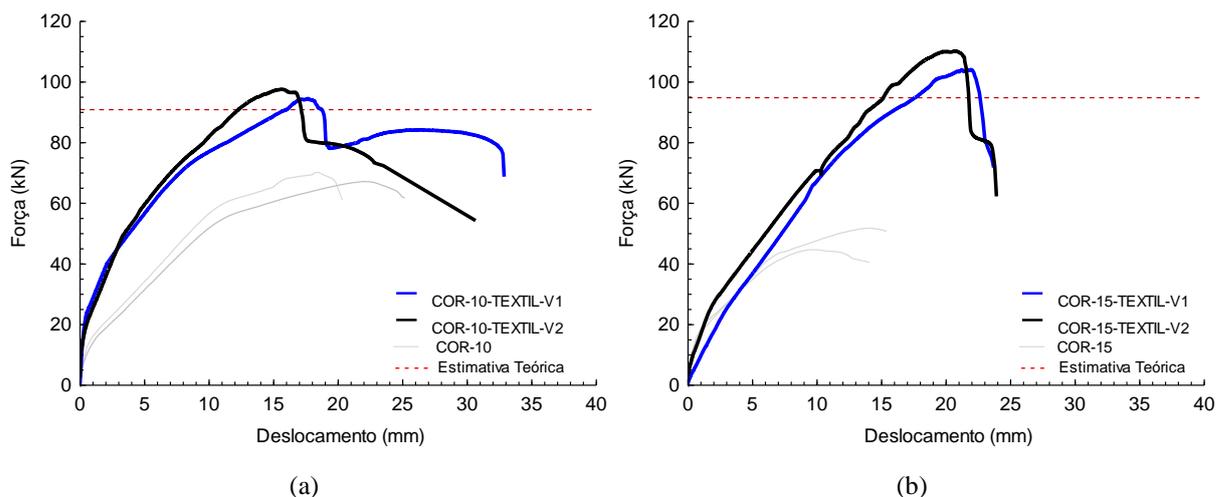
Figura 82: Gráficos da carga em função dos deslocamentos verticais no centro do vão para as vigas recuperadas com Concreto Têxtil, vigas com 10% de corrosão(a), vigas com 15% de corrosão (b)

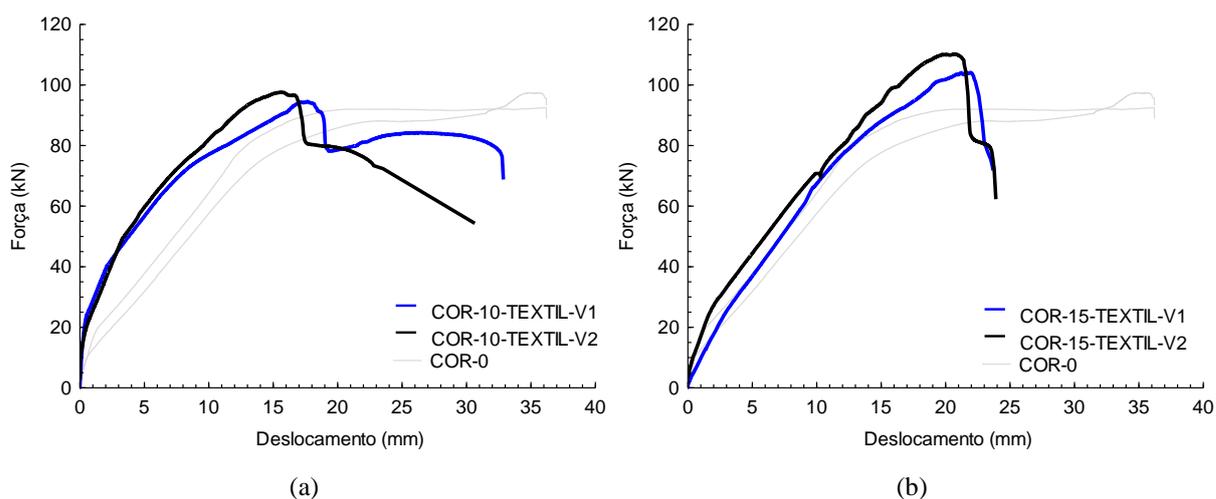
Figura 83: Gráficos da carga em função dos deslocamentos verticais no centro do vão para as vigas recuperadas com Concreto Têxtil (a), vigas com 10% de corrosão (b), vigas com 15% de corrosão em comparação às vigas testemunhos

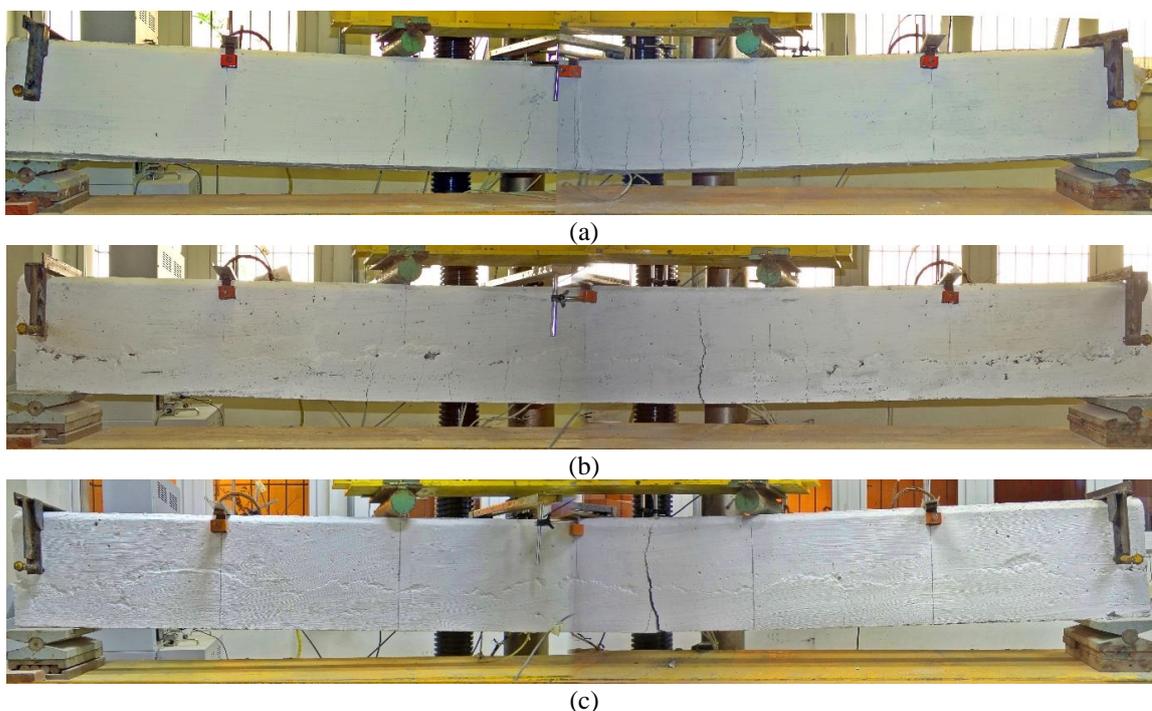
Figura 84: Quadro geral de fissuração instantes antes da ruptura da viga sem corrosão (a), com corrosão de 10% e recuperada com Concreto Têxtil (b), e com corrosão de 15% e recuperada com Concreto Têxtil (c)

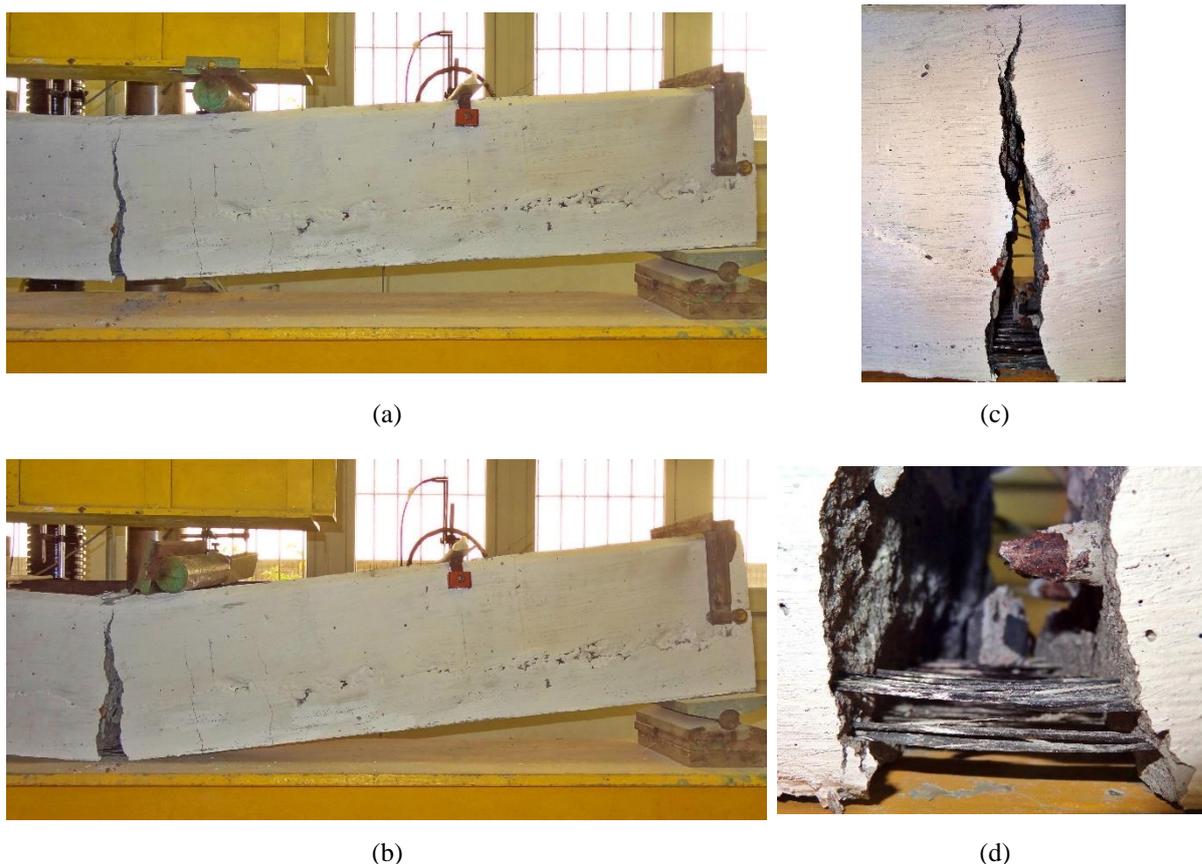
Figura 85: Sequência de ruptura das recuperadas com Concreto Têxtil, instantes antes da ruptura (a), após a ruptura (b), detalhe da seção de ruptura (c) e, ruptura da armadura longitudinal (d)

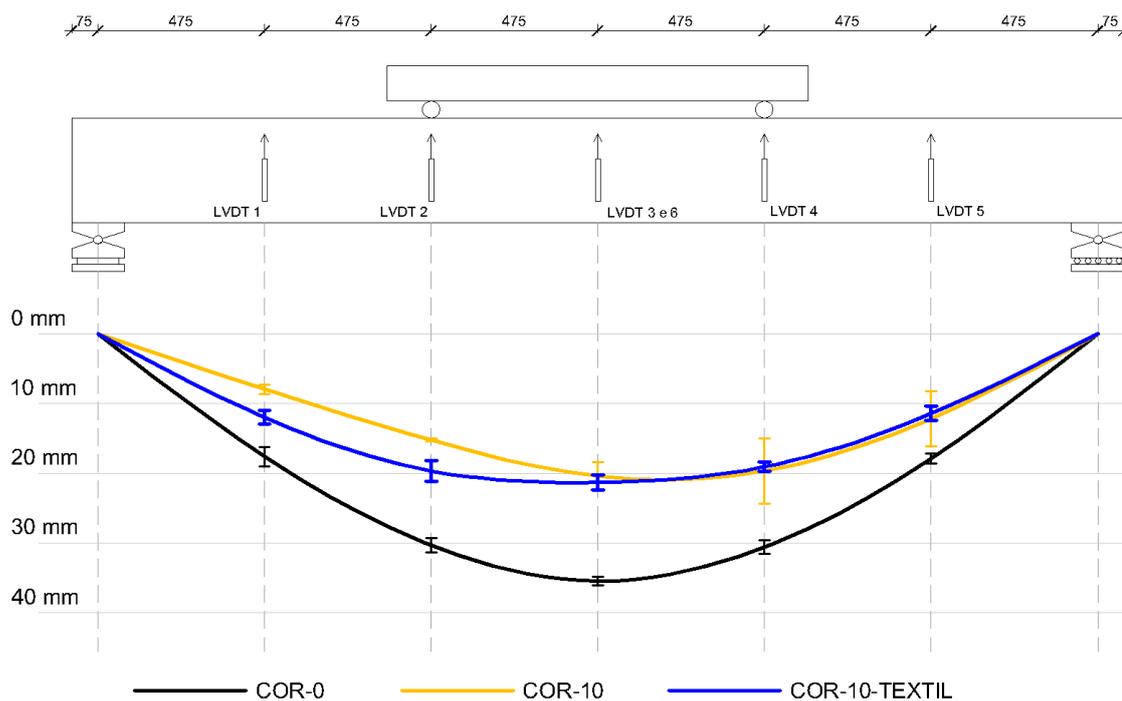
Figura 86: Curva deformada média para as vigas com corrosão de 10 % e recuperadas com Concreto Têxtil

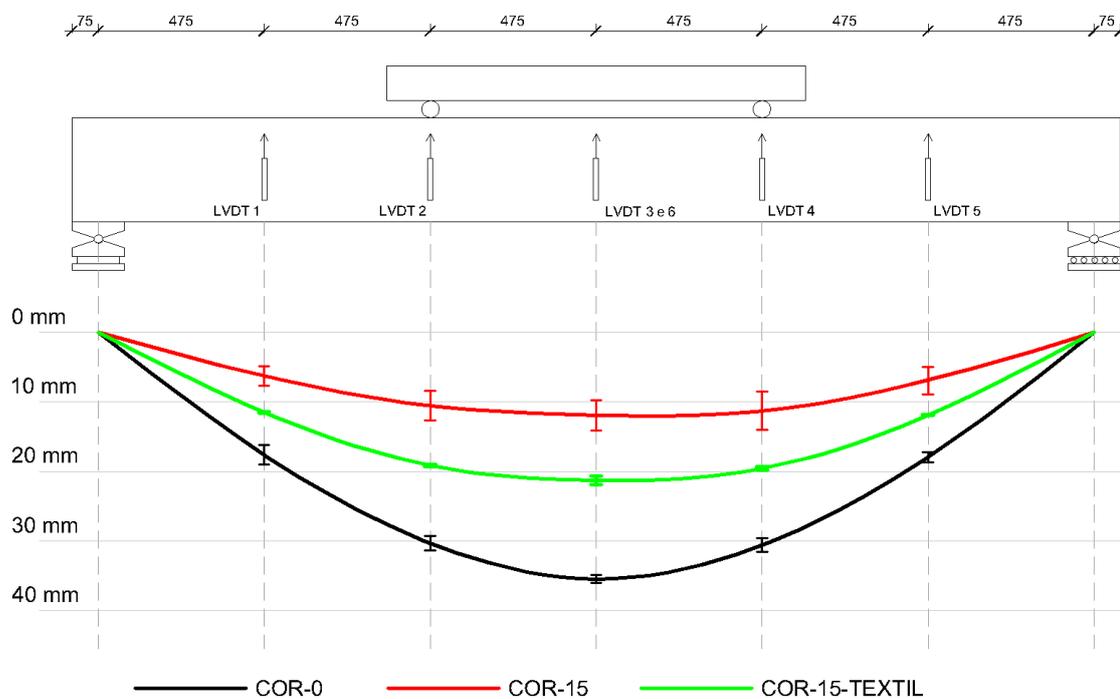
Figura 87: Curva deformada média para as vigas com corrosão de 15 % e recuperadas com Concreto Têxtil

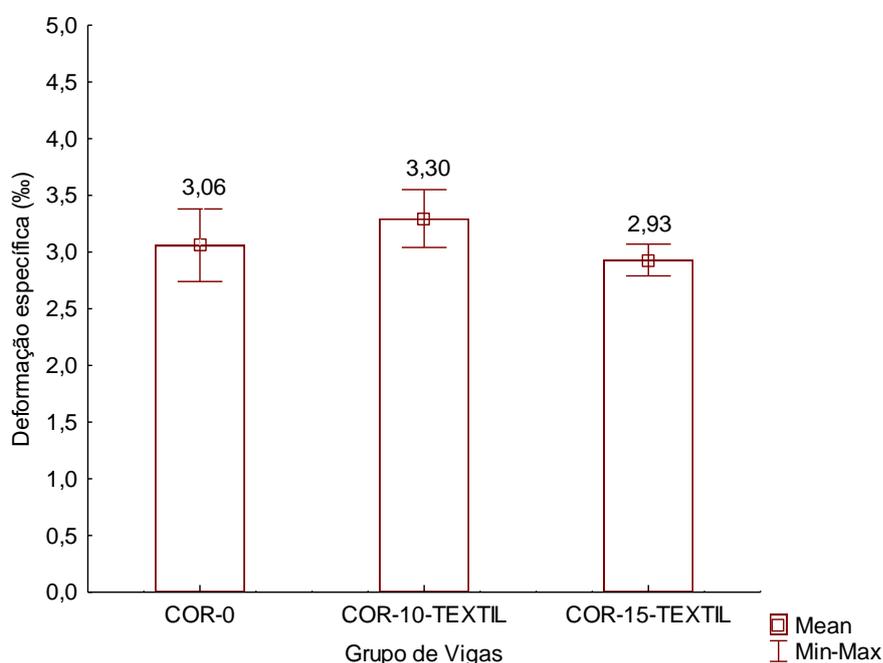
Figura 88: Deformações específicas médias das armaduras na carga de 72,2 kN

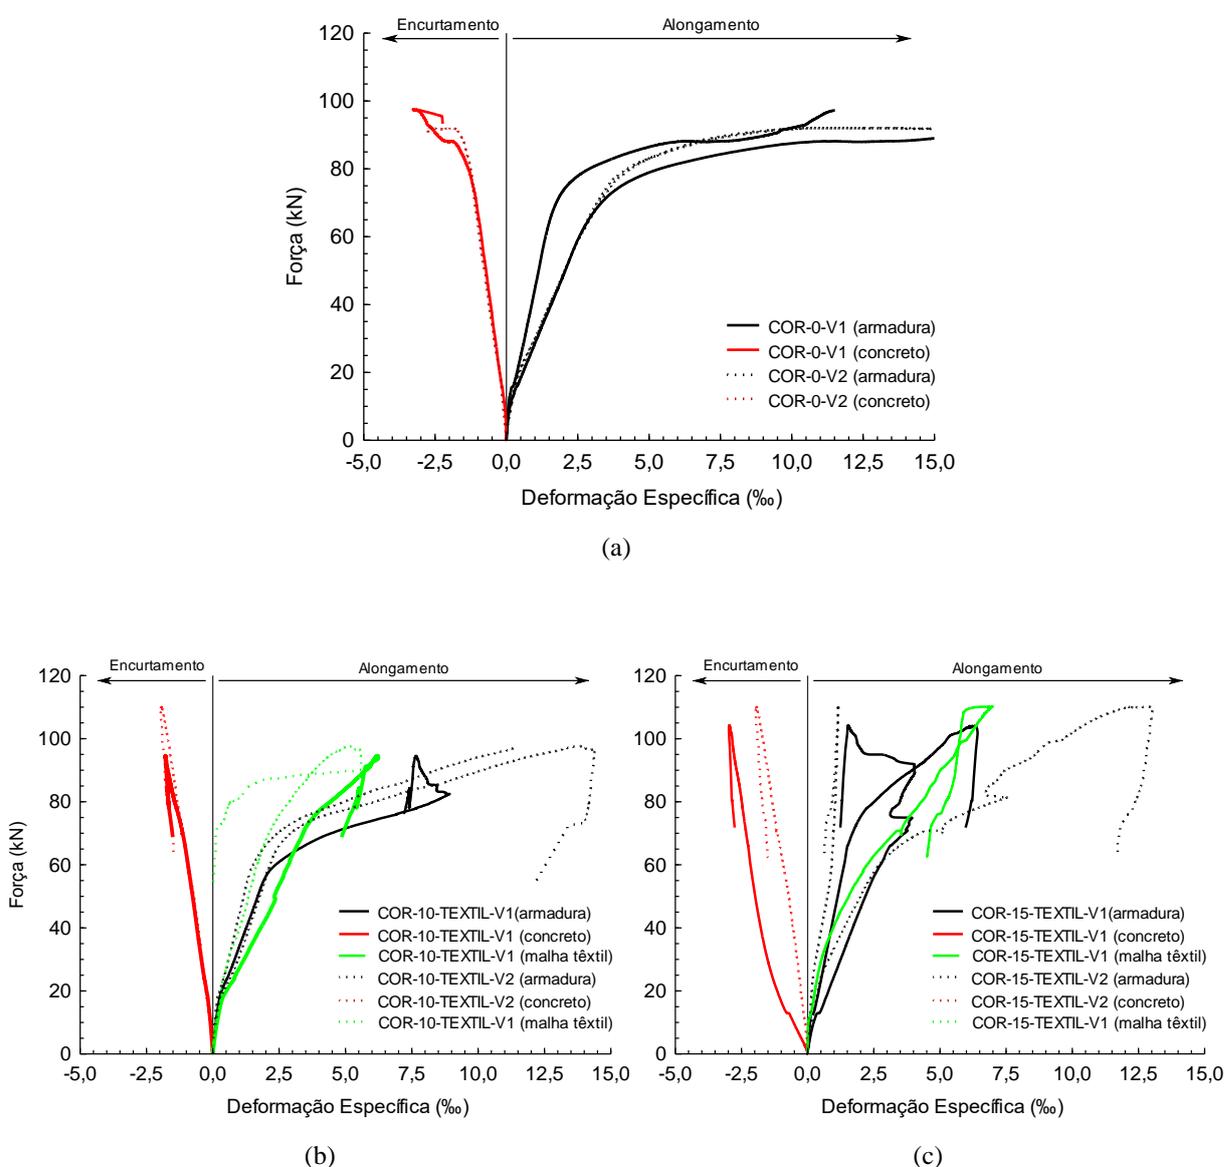
Figura 89: Diagrama carga x deformação específico das vigas testemunhos (a), vigas com 10% de corrosão e recuperadas com Concreto Têxtil (b) e vigas com 15% de corrosão e recuperadas com Concreto Têxtil (c)

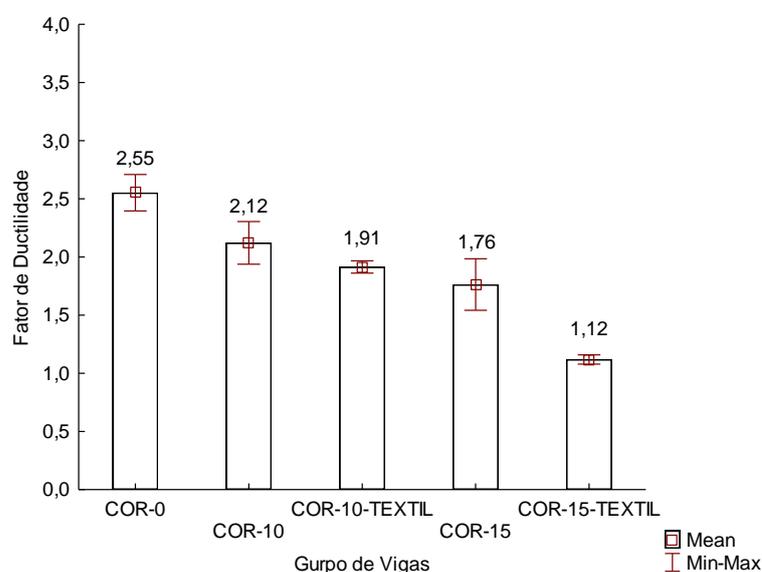
Figura 90: Fator de ductilidade para grupos de vigas recuperadas

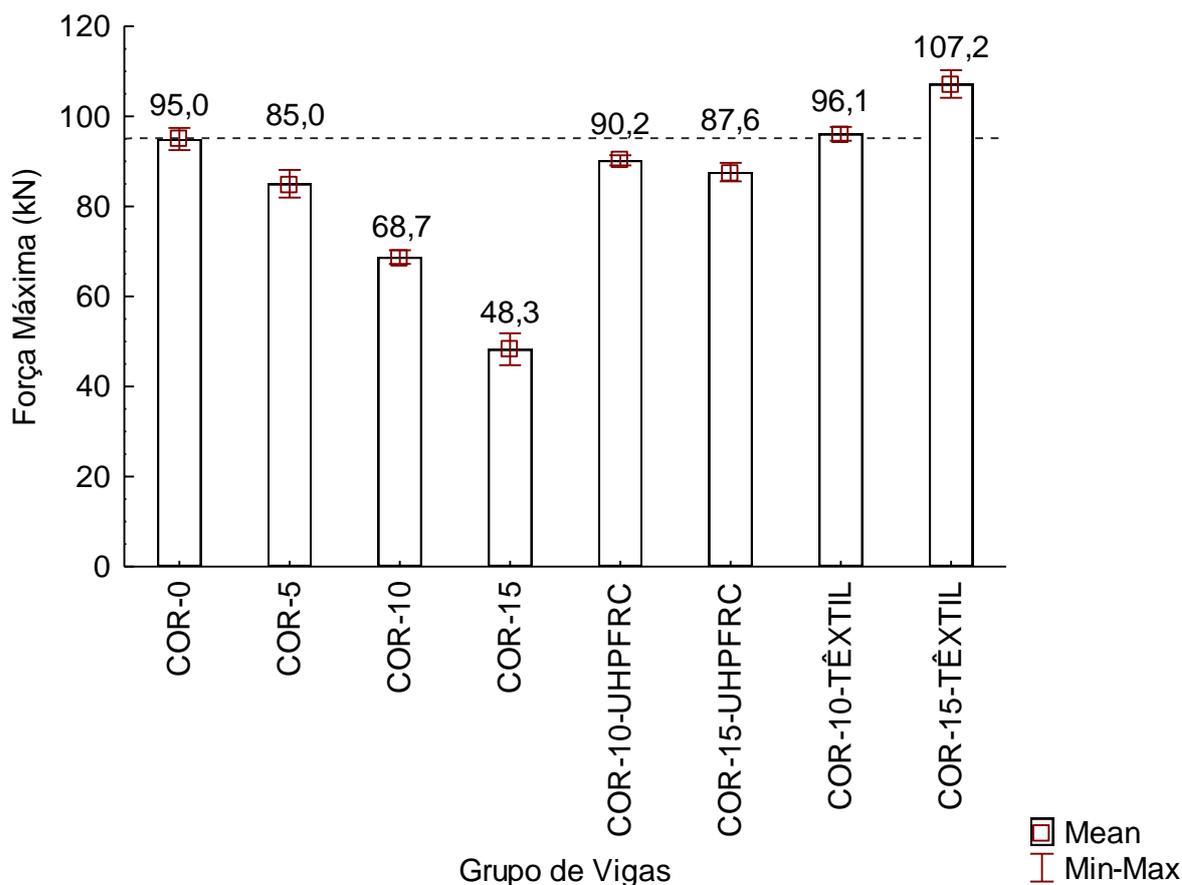
Figura 91: Média da força máxima para cada grupo de vigas

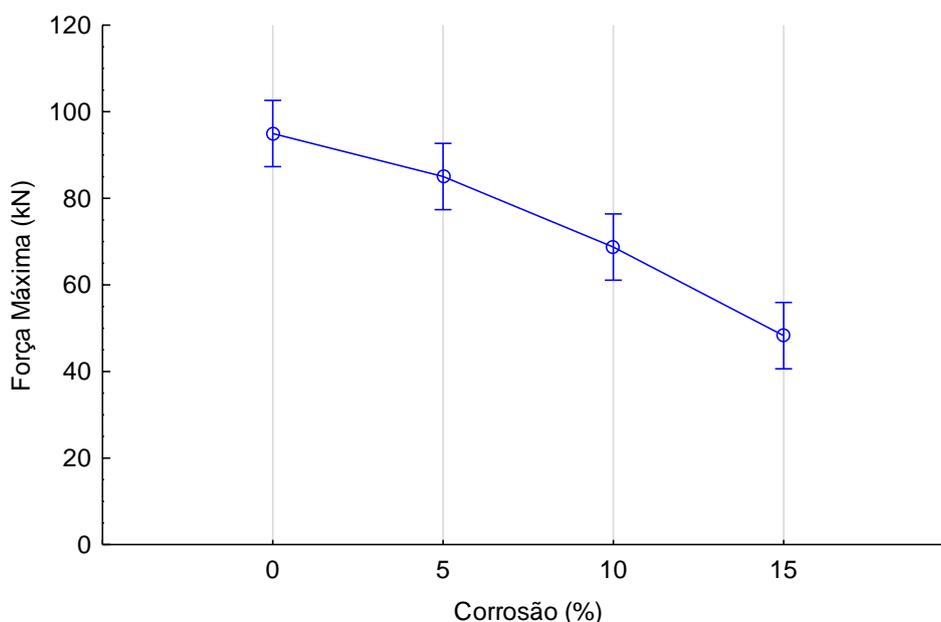
Figura 92: Síntese da análise de variância do grau de corrosão

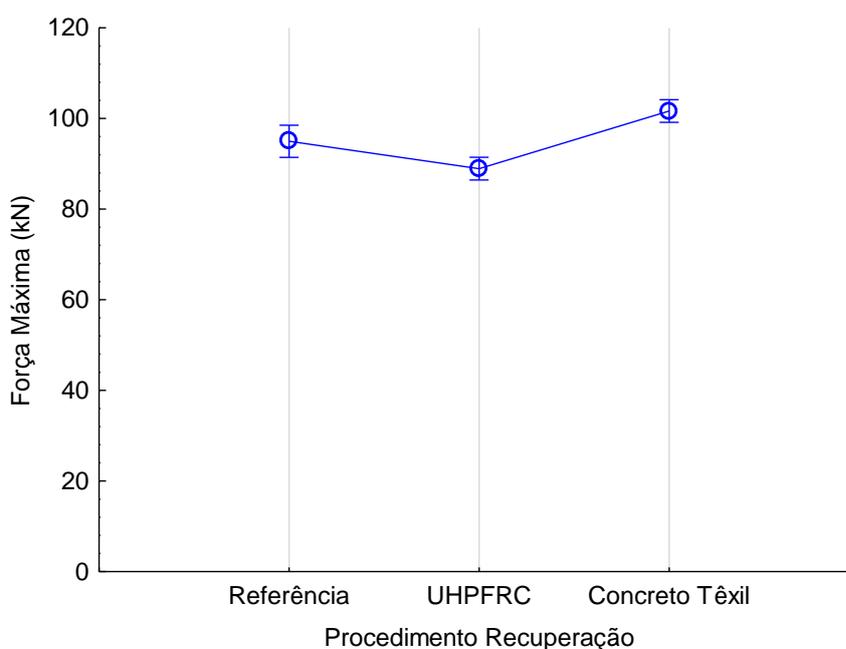
Figura 93: Médias da carga máxima em relação aos procedimentos de recuperação

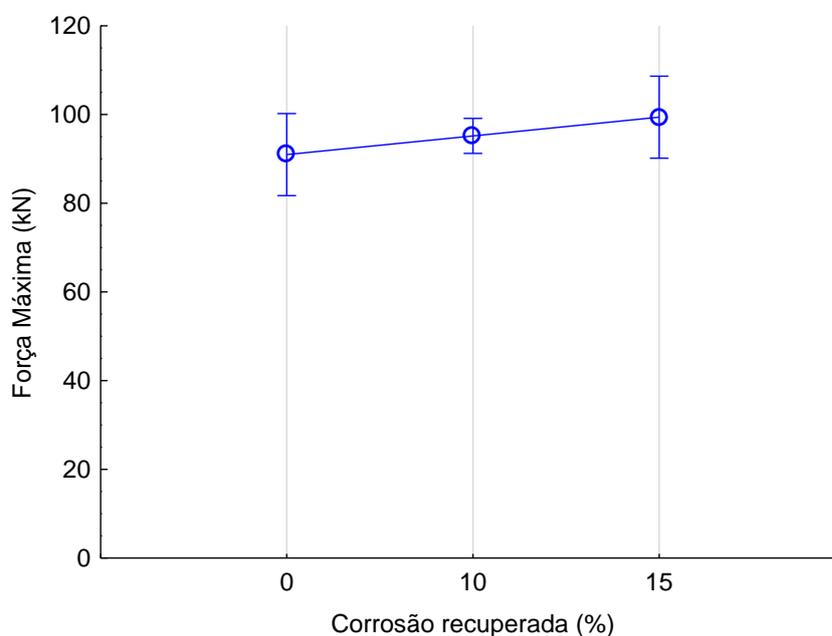
Figura 94: Síntese da análise de variância do grau de corrosão das vigas recuperadas
