ACADÊMICA MARSALA MÜLLER DOS REIS | ORIENTADOR LEANDRO MANENTI

ARQUITETURA ESCOLAR NO CONTEXTO PÓS PANDÊMICO: UMA REVISÃO NA QUALIDADE DA INFRAESTRUTURA EDUCACIONAL PÚBLICA E SUA RELAÇÃO COM A COMUNIDADE

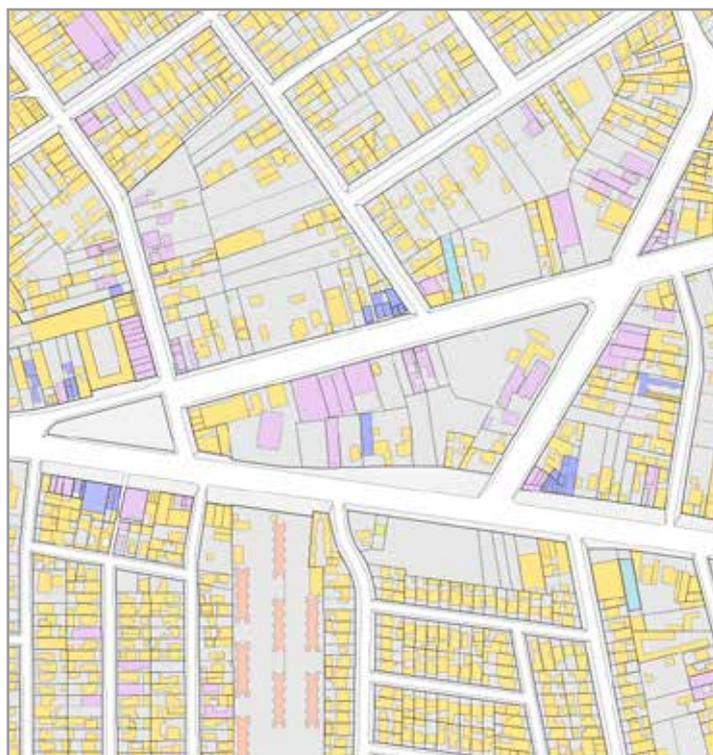
MAPA DE ALTURAS

Quanto às alturas, a área se caracteriza por uma grande maioria de edificações térreas. A altura máxima atingida nas vias locais é de 3 pavimentos, enquanto na Avenida principal é possível encontrar alguns edifícios de até 5 pavimentos. A maioria deles apresenta tipologia mista, de prédios residenciais com térreo reservado para atividade comercial e/ou de serviços.

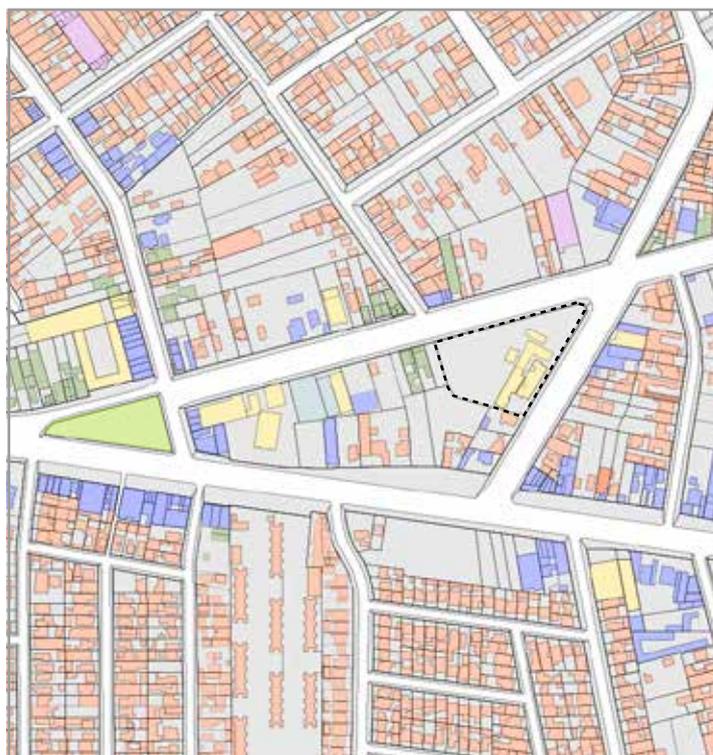
MAPA DE USO DO SOLO

A zona se caracteriza por ser predominantemente residencial, com alguns pequenos comércios de bairro (padaria, fruteira, farmácia, salão de beleza, etc.), geralmente localizados no mesmo lote que a moradia do proprietário. Há algumas exceções em relação à área comercial: na Av. Dorival Cândido Luz de Oliveira, é possível perceber uma maior quantidade de lojas e mercados nos pavimentos térreos, gerando maior movimentação nesta área. Além disso, na R. Dr. Jorge C. da Costa, há outro pequeno centro comercial, que junto do posto de saúde, também promove maior circulação de pessoas.

Há grande presença de edificações dedicadas à serviços na área, como oficinas, serralherias e estofarias, bem como salões de eventos e algumas igrejas, além da paróquia Nossa Senhora das Graças, a qual tem maior influência sobre o bairro. Está localizada na área, ainda, a praça Getúlio Vargas, a qual é bastante utilizada para recreação infantil e realização de exercícios ao ar livre. No período do verão, é um dos pontos de encontro de um grupo de ciclistas que promove passeios coletivos no período noturno, com a maioria das rotas seguindo em direção à cidade de Cachoeirinha, pela Avenida principal.

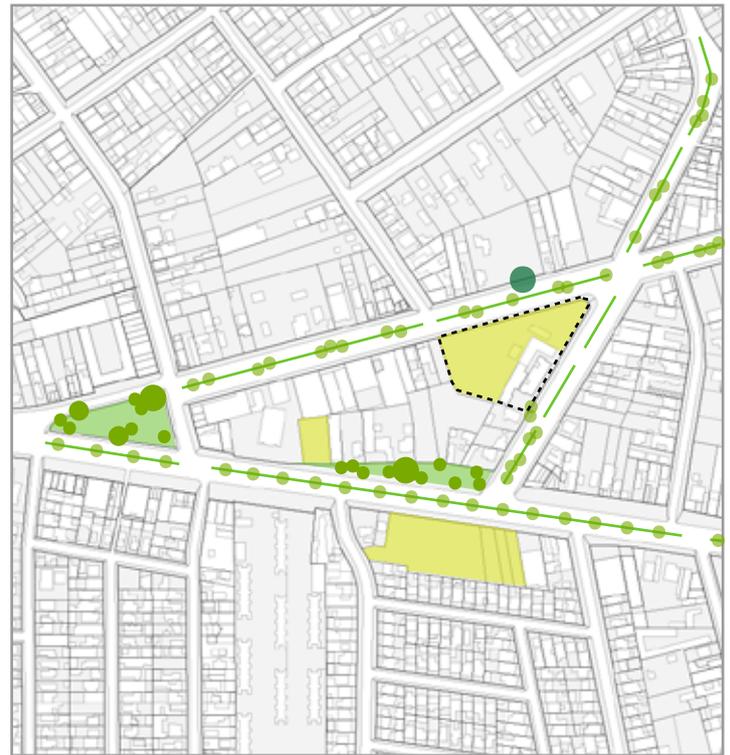
MAPA DE ESPAÇOS ABERTOS E VEGETAÇÃO

Uma característica da cidade de Gravataí é a escassa arborização urbana, que se limita às praças e parques, dos quais a cidade também não é muito equipada, e a algumas das vias principais da cidade. É possível perceber esta característica também na área de estudo, onde a arborização urbana está presente apenas nos canteiros centrais. Apenas no canteiro da Av. Dorival Cândido Luz de Oliveira esta arborização é de iniciativa da prefeitura, que realizou o plantio de algumas palmeiras imperiais, que ainda não atingiram uma altura considerável. A praça Getúlio Vargas também é de responsabilidade da prefeitura e é bem arborizada, contando com bons espaços de sombreamento nas áreas de estar.

Nas demais vias e espaços residuais, o plantio de árvores e arbustos foi realizado pela população do bairro, principalmente na Avenida Brasil. Há bastante conflito entre vegetação e a infraestrutura elétrica, que está instalada por via aérea. As calçadas não têm arborização, com exceção de uma figueira que está localizada em frente a um terreno onde ocorre criação de animais. Além do terreno da escola, é possível perceber a presença de alguns terrenos baldios com potencial para espaços abertos.

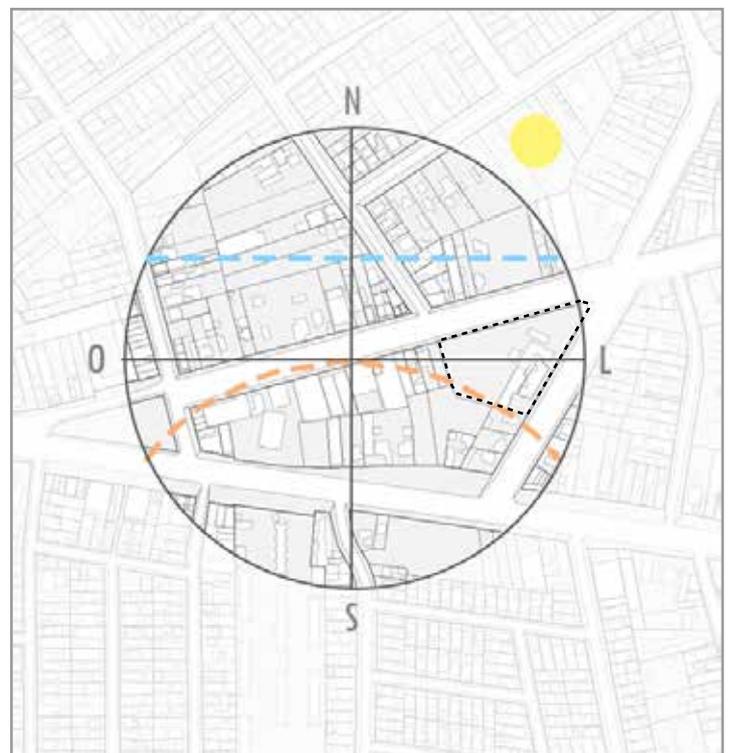
DIAGRAMA CARTA SOLAR

O terreno está posicionado quase a 45 graus em relação ao plano cartesiano, conferindo a ele orientações nordeste, noroeste, sudoeste e sudeste, com insolação em todas as fachadas, uma vez que não há edifícios em altura no entorno imediato. A área não está próxima de nenhum rio ou curso d'água, portanto, para avaliar a umidade, foram utilizados dados gerais da cidade, retirados do site climatempo: a umidade é alta nos meses de outubro a abril, e abaixo de 50% nos demais meses do ano. Pela avaliação realizada in loco dos edifícios, percebeu-se grande presença de problemas relacionados à umidade, mas acredita-se que eles se dão pelo excesso de sombreamento das fachadas dos blocos da escola. Quanto aos ventos predominantes, estes se dão entre os quadrantes sul e leste.

Em relação aos ruídos do entorno, o terreno está próximo a uma via de alto tráfego de veículos, a Av. Dorival Cândido Luz de Oliveira, e é adjacente à uma via onde há grande circulação de ambulâncias, que vêm do Hospital 24H. Além disso, nos lotes em frente à escola, há uma oficina mecânica, com grande potencial de ruído.

● sol — movimento solar 22/12 (verão) — movimento solar 21/06 (inverno)

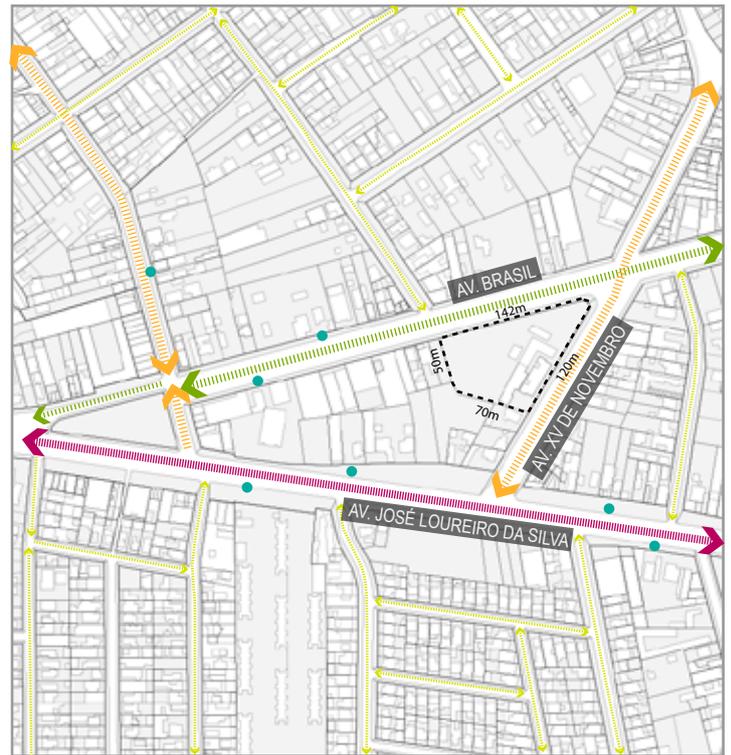
MAPA DE HIERARQUIA VIÁRIA

O quarteirão em que a escola está implantada está contido entre três tipos de vias: arterial, coletora e o que, para fins deste trabalho, se considerou como local do tipo 1 (possui um comportamento diferente das demais vias locais, tanto por conectividade, pois levam a vias coletoras de maior importância, como por uso do solo, pois têm caráter mais comercial). A Av. Dorival Cândido Luz de Oliveira, é a via arterial de maior importância da cidade, ligando o centro com os demais bairros e com a cidade de Cachoeirinha. A maioria das linhas de ônibus da cidade têm ponto de parada nesta via, sendo um dos pontos bem próximo à escola. Já a via coletora, Av. Brasil, perdeu sua conectividade com a cidade após o fim das obras da ERS-118. Faz parte da rota de uma linha de ônibus, que leva a bairros próximos do centro da cidade. Além disso, possui um trecho de ciclofaixa, completamente desconexo em relação à cidade, que não possui plano cicloviário até o momento. Há pouca sinalização viária para a segurança do pedestre, além dos passeios públicos serem bastante irregulares, o que é característica geral de todo o entorno.

Quanto à oferta de estacionamento, há vagas tanto na Av. Brasil, como na Av. XV de Novembro, sendo um trecho desta última prioritária para a escola. São utilizadas por professores e por veículos de transporte escolar.

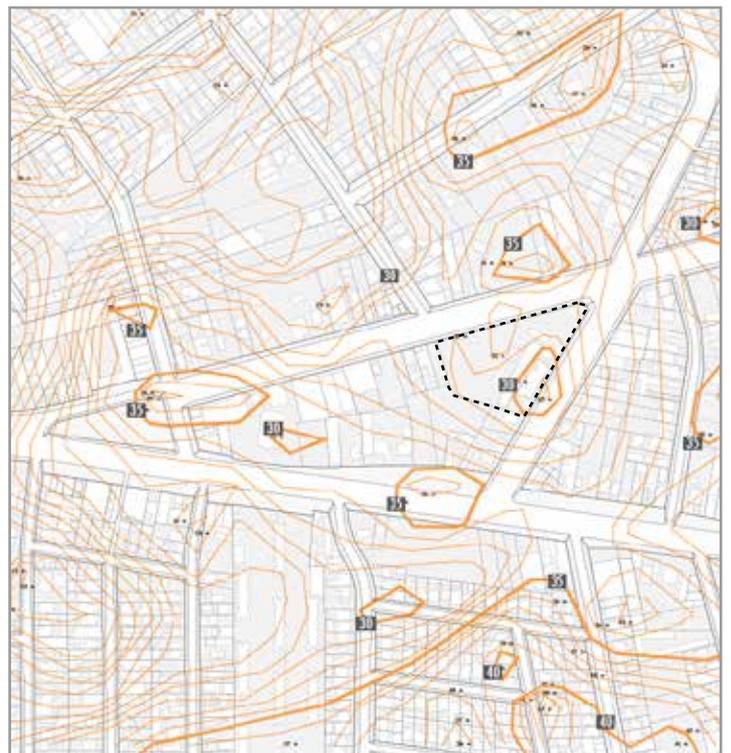
MAPA PLANIALTIMÉTRICO

A área de estudo não apresenta nenhum ponto de terreno muito acidentado, embora haja variações de até 7m em alguns pontos. O terreno da escola se encontra numa área bastante plana, porém num ponto de convergência entre três vias que variam em até 5m de inclinação, gerando uma área com potencial de alagamento, os quais hoje em dia são amortecidos tanto pelo sistema de drenagem pluvial, como pela grande área permeável do terreno baldio ao lado da escola.

As curvas de nível foram obtidas através do programa Google Earth, o que não garante 100% de acurácia. No entanto, analisando empiricamente as inclinações da área, pode-se afirmar que o mapa de curvas de nível é bastante compatível com a realidade.

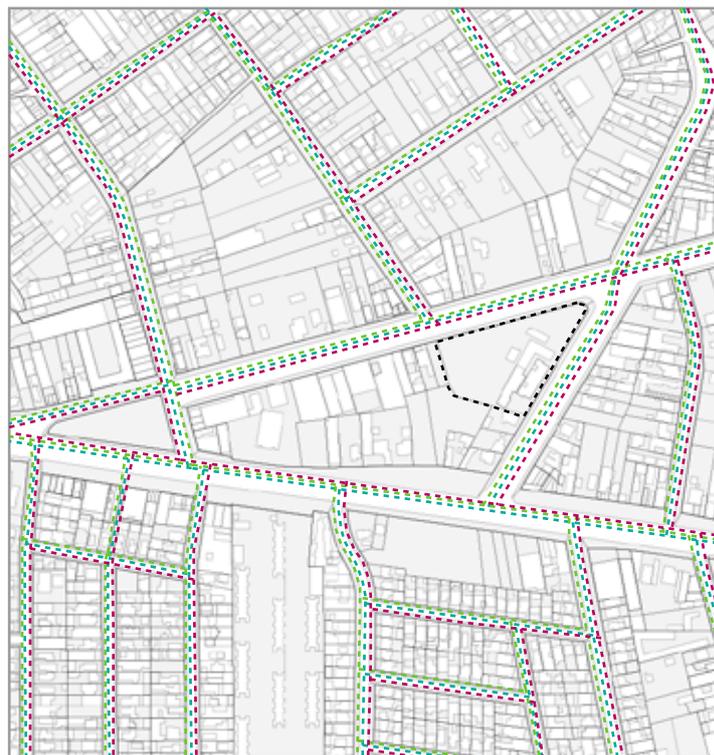
MAPA DE REDES DE INFRAESTRUTURA

No que se refere à rede de elétrica e lógica, a zona é bem abastecida, embora a iluminação pública seja de má qualidade na grande maioria das vias, com exceção da Av. Brasil e da Av. Dorival Cândido Luz de Oliveira, onde há grande quantidade de postes de luz e a iluminação é de LED. Apesar do bom abastecimento destas redes no bairro, é evidente que há conflito com a vegetação. Isso influencia tanto na eficiência da iluminação pública, como no abastecimento de energia elétrica, uma vez que uma das principais causas da queda de luz frequente na área é a existência de árvores de grande porte próximas aos transformadores.

Toda a zona também recebe abastecimento de água potável, bem como redes de esgoto sanitário e pluvial. O sistema de drenagem da área se dá por bocas de lobo e atende bem à área, a qual raramente sofre com alagamentos.

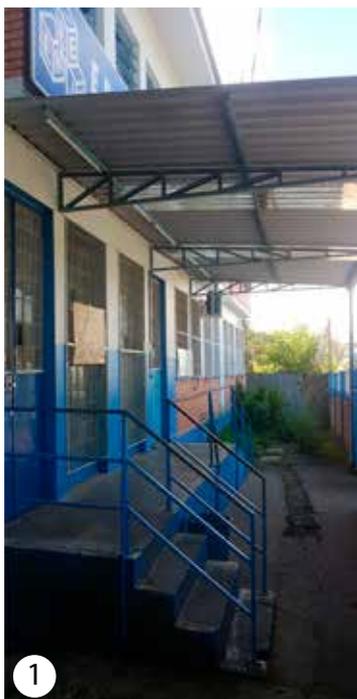
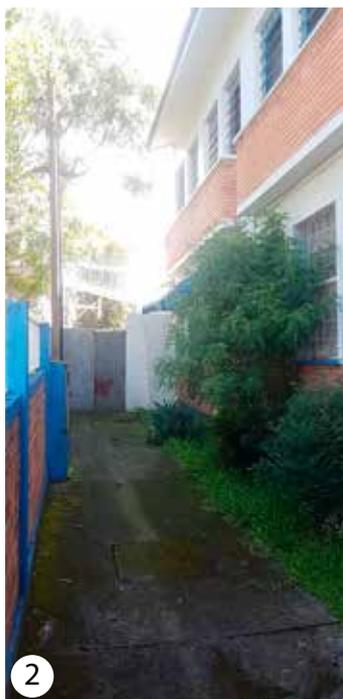
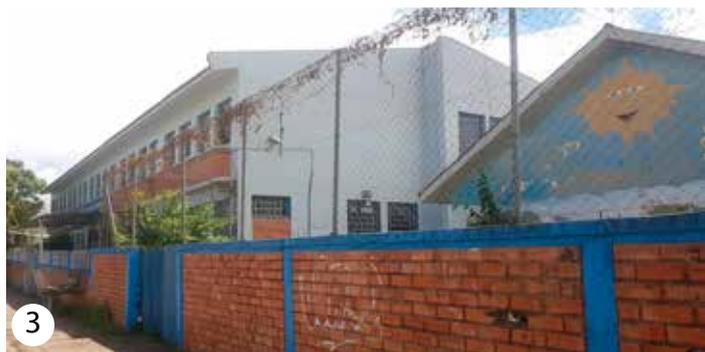
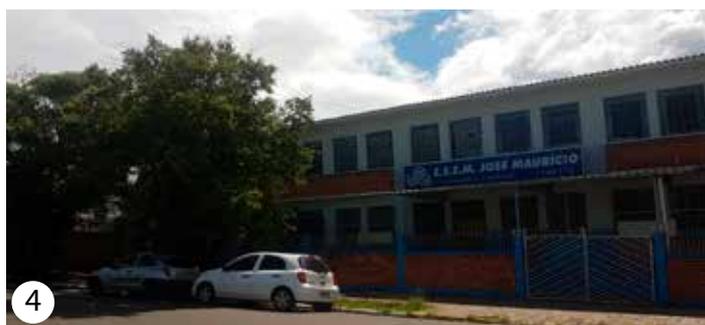
A escola se divide em 3 blocos: dois edifícios retangulares de dois pavimentos, paralelos entre si, e um edifício térreo, com formato em L, perpendicular aos demais, o qual foi construído em uma etapa posterior. Dos pontos de vista estético, cultural e/ou histórico, as edificações não apresentam nenhum elemento de grande importância, embora estejam em condições de conservação (na área externa) relativamente boas, com exceção das esquadrias e do muro de alvenaria, que estão quebrados em vários pontos.

A edificação principal (Fotos 1 e 4) é a única do conjunto elevada cerca de 50cm em relação ao nível da rua, o que gera alguns problemas de acessibilidade, já que as rampas e a escada construídas não atendem aos padrões determinados. O acesso à escola é bastante desvalorizado, sem tratamento paisagístico ou de fachada, sendo indicado apenas pela mudança de material no muro, pela presença de uma cobertura metálica e pelo banner com o nome da escola.

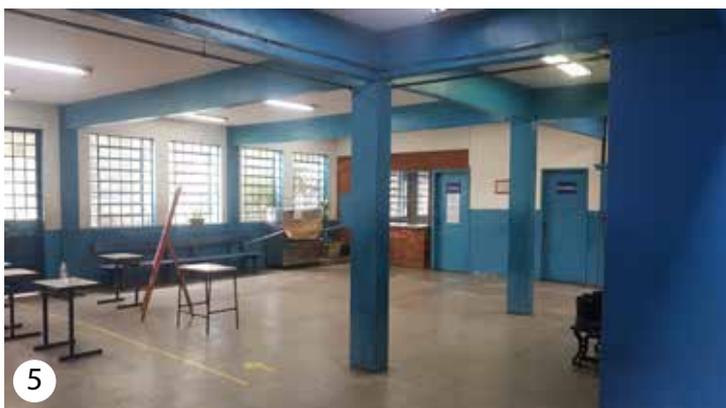
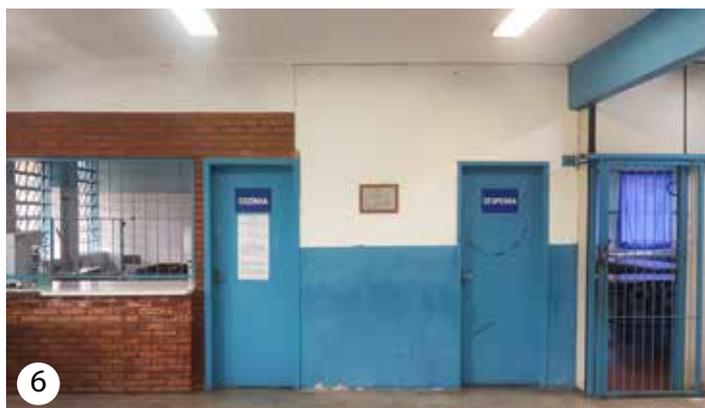
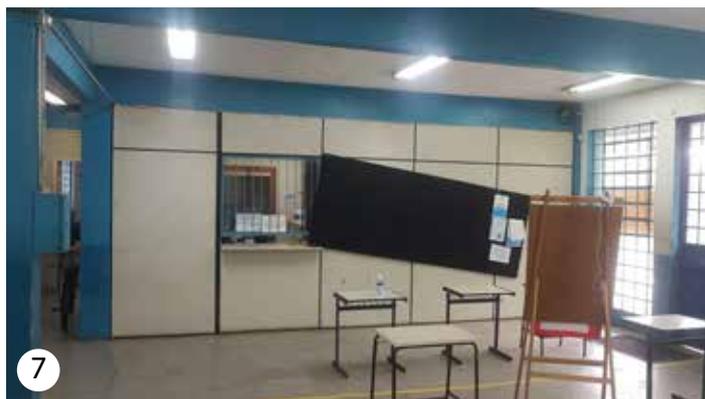
O acesso à escola chega a um hall de entrada (Foto 5), que divide o térreo entre área administrativa (Foto 7) e de serviços (Foto 6), além de encaminhar para a escada que leva às salas de aula no pavimento superior ou para o pátio de acesso aos demais edifícios. Todas as divisórias do administrativo são de PVC, o que gera problemas tanto de conforto acústico como térmico.

Há ainda problemas de fluxo na área de serviços: a falta de conexão direta entre a cozinha e o refeitório gera fila e aglomeração em todo o hall de entrada.

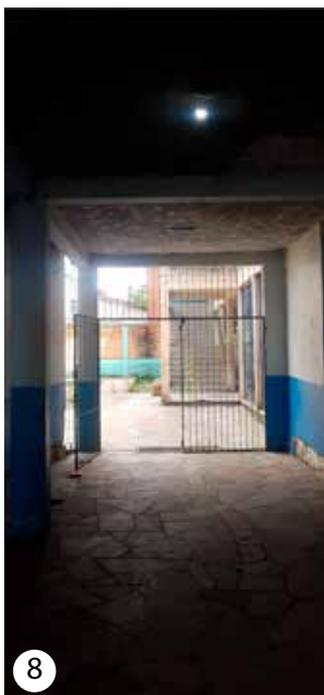
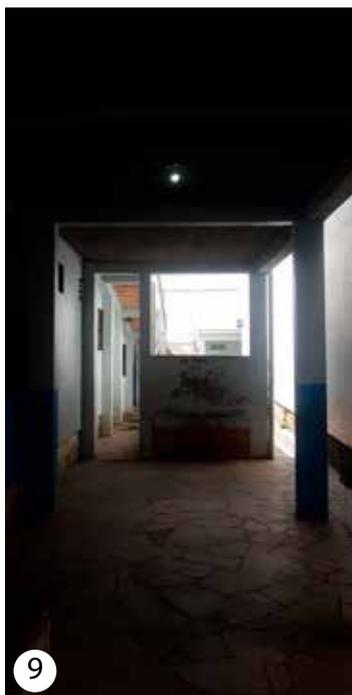
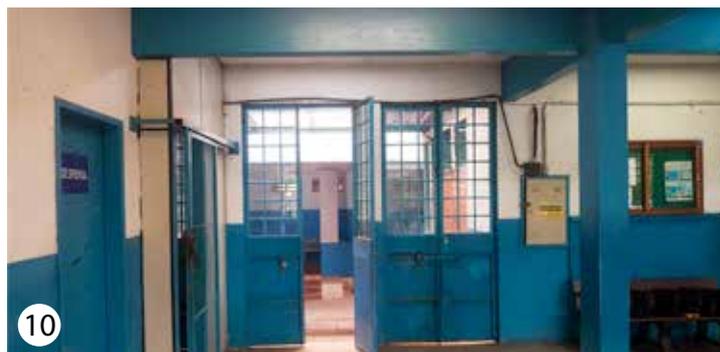
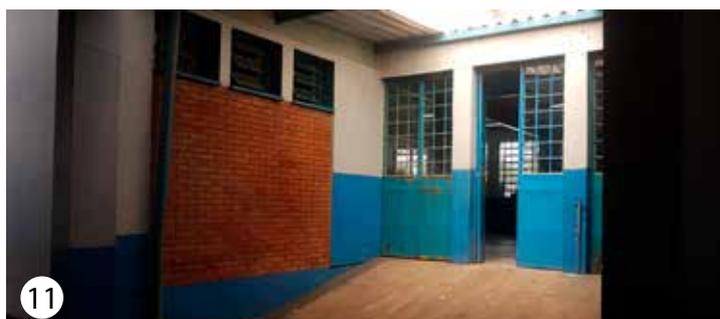
A escola apresenta, ainda, instalações elétricas expostas, tanto nas áreas comuns (Foto 10, no Hall), como nas salas de aula, o que pode trazer perigo aos usuários. Assim como apontado no acesso da escola, a rampa que leva do edifício principal aos demais edifícios (Foto 11) também não é acessível. O segundo edifício de salas de aula também está elevado cerca de 30cm do chão, porém não conta com nenhum tipo de rampa (Foto 12), impedindo a locomoção de usuários PCD de forma autônoma.

As dependências da escola, atualmente, carecem de áreas abertas, as quais se restringem à espaços residuais entre os edifícios, como nas imagens 8 e 9. Estes espaços não contam com mobiliário de apoio, como bancos e lixeiras, tornando-os ainda menos adequados e convidativos como áreas de estar durante os intervalos

aulas. Além da falta de equipamentos, os espaços são extremamente escuros e úmidos, proporcionando uma sensação de hostilidade e, principalmente, prejudicando também o conforto, saúde e bem estar dos alunos.

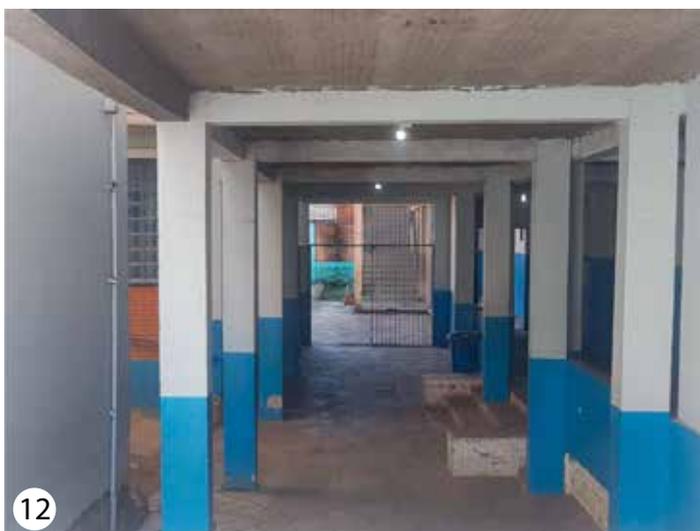
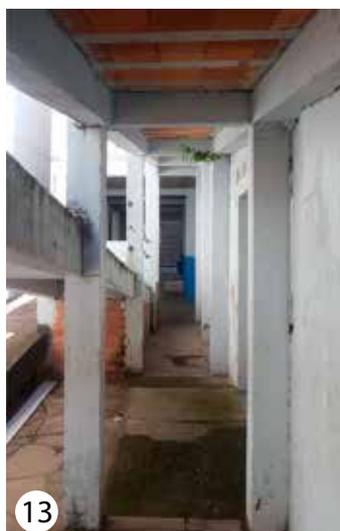
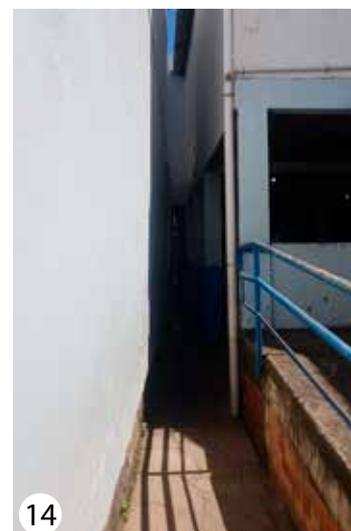
Os espaços abertos de circulação (Fotos 13 e 14) entre os blocos da escola são bastante estreitos, o que, junto das questões envolvendo desníveis, também prejudica a locomoção de usuários com deficiência. Essa característica também traz problemas em situações de manutenção ou recebimento de material na escola, uma vez que a largura destas circulações não permite a passagem de carrinhos de carga ou equipamentos maiores. Além das dimensões, estes espaços apresentam umidade em grande quantidade, o que se reflete no desenvolvimento de mofo nas paredes e musgo o chão, trazendo risco de escorregamento e prejudicando a segurança dos usuários (Foto 13).

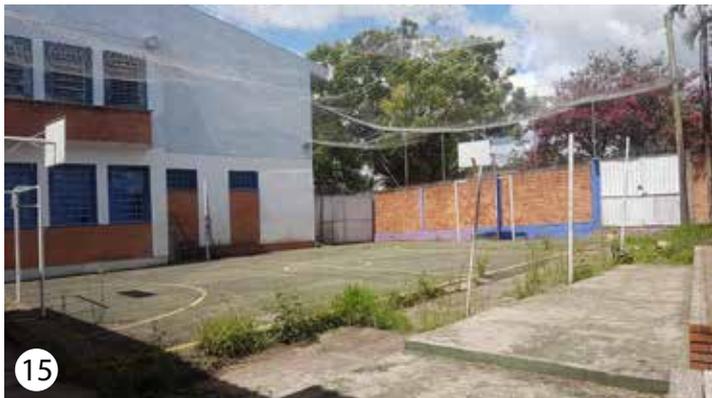
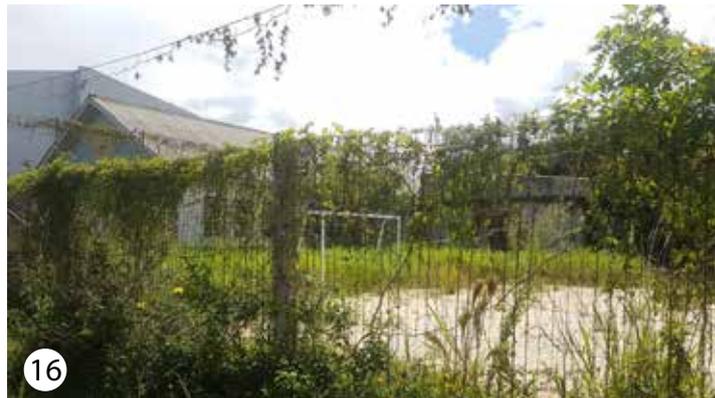
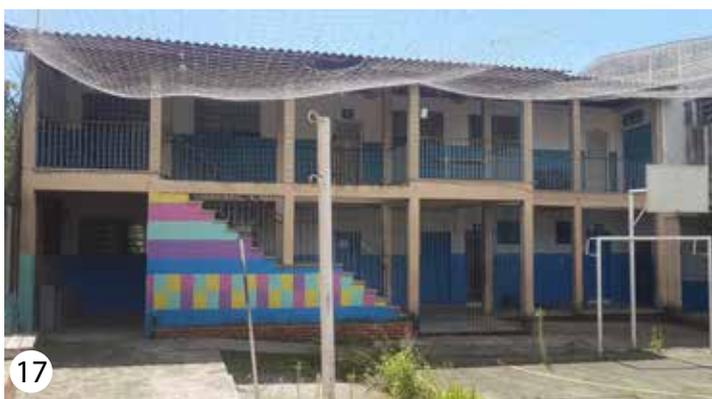
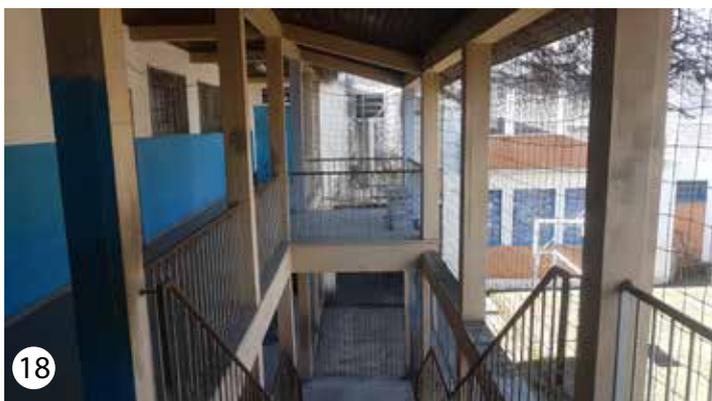
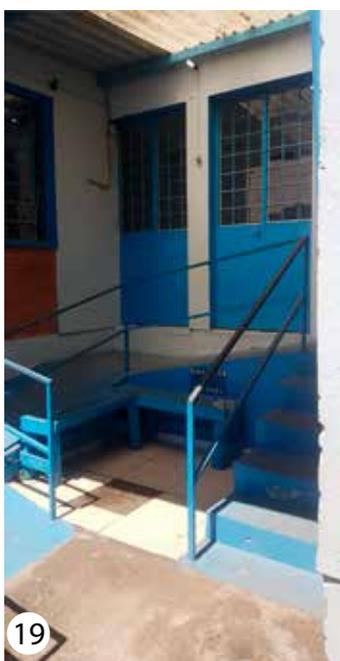
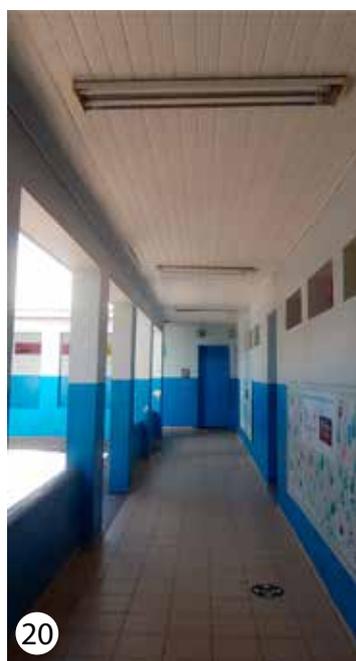
A oferta de espaços para desenvolvimento de atividades pedagógicas também é bastante escasso. Atualmente, a escola conta com uma quadra esportiva “formal” (Foto 15), embora esta não apresente infraestrutura completa para atender aos alunos, e outra informal (Foto 16), localizada no terreno baldio ao lado da escola, do qual esta ainda não se apropriou por falta de verbas. Nenhuma das quadras é coberta, o que impede a realização das aulas de educação física em dias de chuva, por exemplo. Outro ponto negativo da quadra esportiva é seu posicionamento no terreno, fazendo divisa com um terreno residencial, o que pode trazer incomodações para os vizinhos devido ao excesso de ruído. Este espaço da quadra, assim como o edifício térreo, receberam intervenção artística promovida pelo grupo PPG (Fotos 17 e 20) em conjunto com a comunidade escolar, buscando trazer mais cor aos ambientes.

Outras atividades pedagógicas, principalmente aquelas realizadas com as séries iniciais, são geralmente realizadas em espaços residuais dos edifícios (Fotos 18 e 19), como é o caso do recanto da leitura (Foto 19), improvisado no espaço criado entre a escada e rampa de acesso às salas administrativas. Além de ser um espaço residual, ele está bem distante da biblioteca, que se localiza atualmente no segundo pavimento do bloco 2 (Foto 17). Junto à biblioteca, há ainda um pequeno auditório, chamado pela escola de “Espaço Cultural” (pois foi construído com verba doada pelo consulado japonês), e um laboratório de informática, todos em condições precárias.

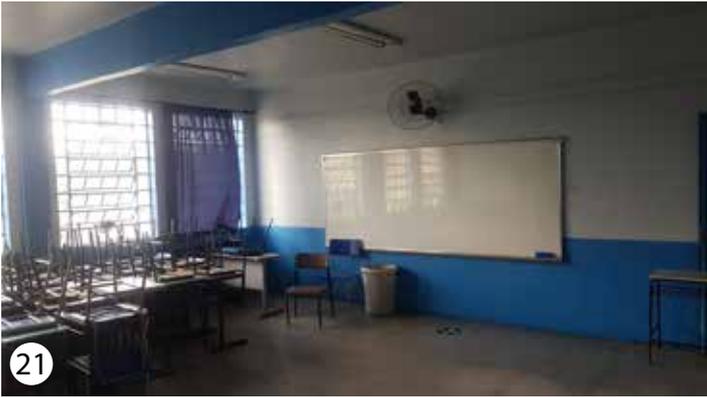
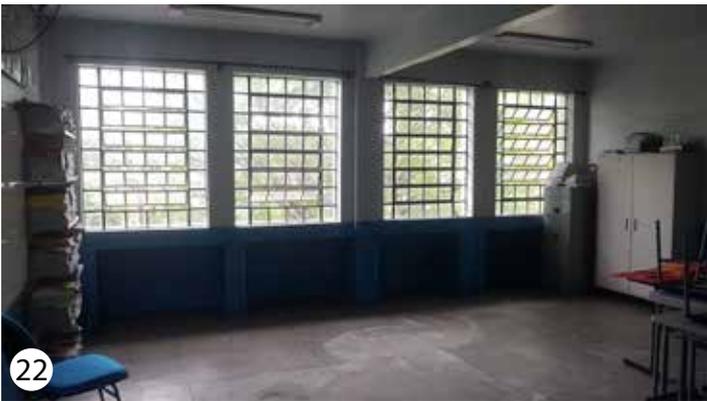
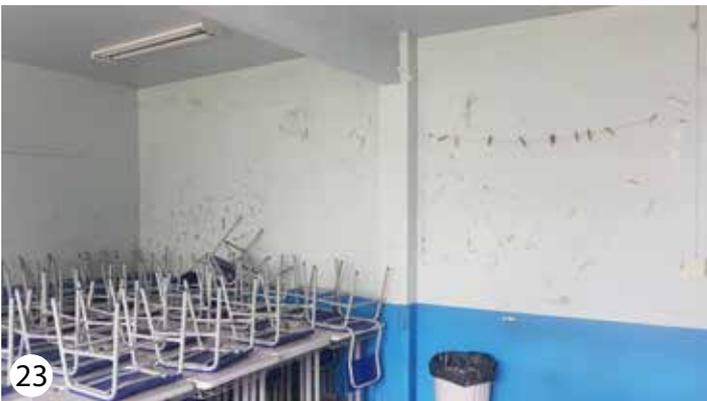
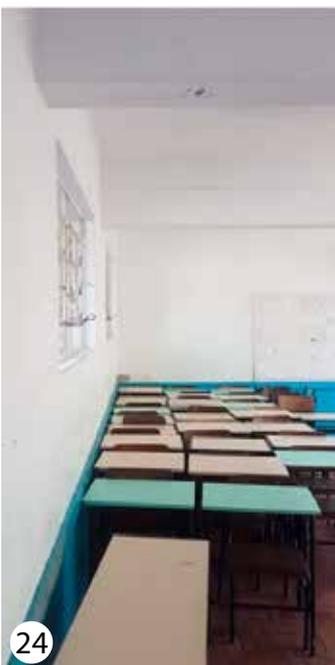
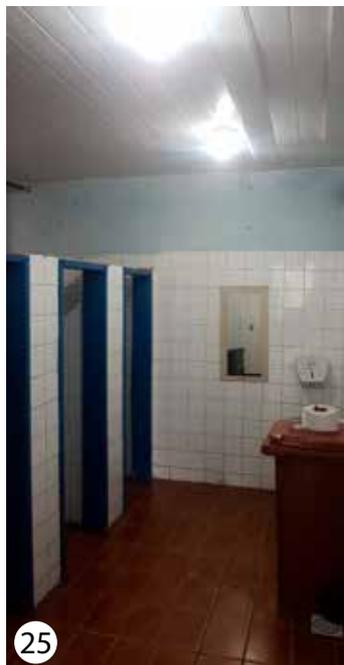
As salas de aula (Fotos 21, 22, 23 e 24), apesar de, em sua maioria, contarem com ventilação cruzada, são muito quentes. Junto a isto está o fato de a estrutura da escola não suportar a instalação de ventiladores de teto ou equipamentos de ar condicionado, limitando bastante as soluções para o problema de conforto térmico. As salas são bem abastecidas no que diz respeito à iluminação natural, porém o tipo de esquadria utilizada limite um pouco a ventilação dos ambientes.

É possível perceber que os revestimentos de parede e de piso estão danificados em diversos pontos. No caso do piso, tanto o granilite como o parquet, estão nestas condições pois são bastante antigos e não receberam a manutenção necessária ao longo do tempo, o que gerou manchas, quebra de peças e até mesmo afundamento em alguns pontos. Já as paredes apresentam tanto manchas de mofo (Fotos 23 e 27) como bolhas (Foto 26) e, conseqüentemente, descascamento, principalmente por causa da umidade. Além destes problemas, as salas não atendem ao pé direito de 3,00m exigido para programas educacionais no código de obras da cidade.

Os sanitários (Foto 25) se encontram em situação mais crítica, pois além de não atenderem o recomendado pelo parecer 1400 e pela norma de acessibilidade, suas instalações estão em situação bastante precária.
