ALUVIÃO EM FUNCHAL, ILHA DA MADEIRA: ASPECTOS HISTÓRICOS, CONCEITUAIS E POTENCIAL DE DANO

GEOSABERES: Revista de Estudos Geoeducacionais, vol. 11, 2020
Universidade Federal do Ceará, Brasil

ALUVIÃO IN FUNCHAL, MADEIRA ISLAND: HISTORIC ASPECTS, CONCEPTS AND POTENCIAL DAMAGE INDEX

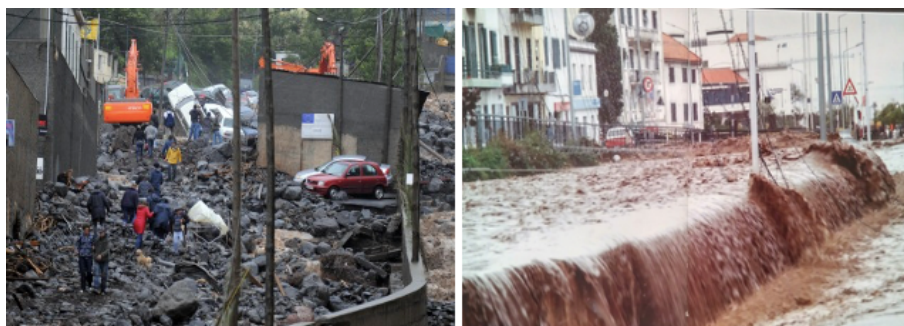
Figura 3 – À esquerda: Fluxo de Detritos (Área alta da Bacia); À direita: Enxurrada (Área baixa da Bacia)
Fonte: Acervo pessoal do primeiro autor.

Com base nos pressupostos apresentados pela literatura, a Figura 3 foi elaborada. Na parte alta da bacia, nota-se a deposição de bloco e sedimentos grosseiros, relacionados ao fluxo de detritos. Na parte baixa da bacia, próximo ao mar, nota-se a presença de água com elevada turbidez, mas sem a presença proeminente de blocos. Assim, pode haver uma relação da evolução do processo do Aluvião com a área de contribuição específica da bacia e sua relação com o tipo de processo e a evolução da urbanização.

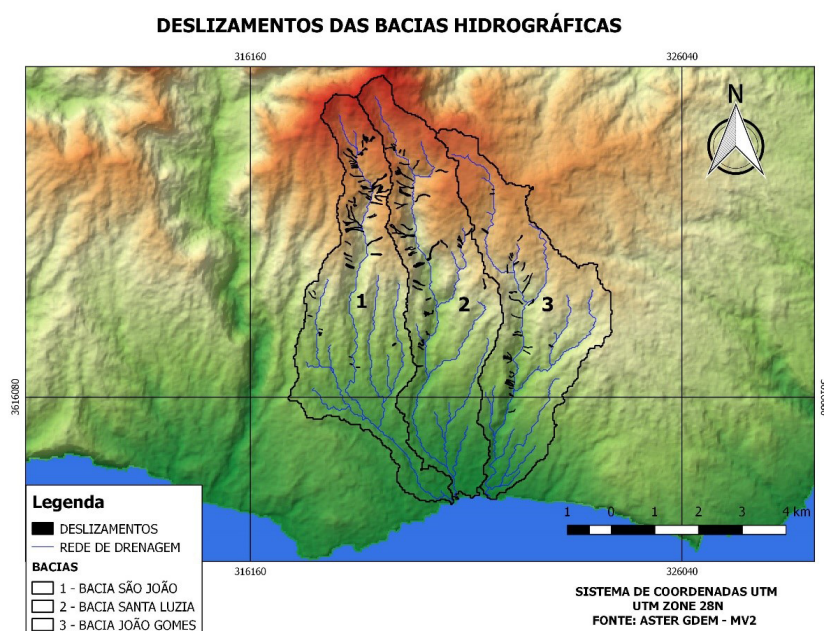
Figura 5 – Mapeamento das cicatrizes do evento de 2010

Tanto na bacia São João (1) quanto na de Santa Luzia (2), os deslizamentos se concentraram no terço superior (Figura 5), regiões mais altas e com menor cobertura vegetal. A concentração das cicatrizes nesta região pode ser explicada pelo efeito orográfico da precipitação e pela ausência de cobertura vegetal nas maiores altitudes da bacia. Ressalta-se também que as cabeceiras das bacias 1 e 2, onde há a maior concentração de cicatrizes, são locais onde incêndios florestais são recorrentes (NAVARRO et al. 2017). Os incêndios podem ocasionar a redução temporária das forças de coesão do solo e consequentemente aumentar a probabilidade de ocorrência de movimentos de massa (GABET, 2003).

Para caracterizar as bacias do Funchal em relação ao Aluvião, foram mapeadas as cicatrizes de deslizamento do evento de 2010 utilizando o software Google Earth Pro (GE). Foi utilizada a imagem de 29 de setembro de 2010, sete meses após o evento. A interpretação e vetorização das cicatrizes foi realizada diretamente no GE (e.g. PEREIRA et al. 2019; LOPES e NOGUEIRA, 2011). Os polígonos foram exportados para o QGIS e seus atributos geométricos calculados. A Tabela 1 apresenta uma síntese das cicatrizes mapeadas. Foram identificadas 123 cicatrizes, das quais 50 identificadas na bacia São João. A bacia Santa Luzia apresentou a cicatriz com maior área. A bacia de João Gomes apresentou a menor média de cicatrizes, mesmo com um total de deslizamentos semelhantes as outras bacias. Com base no evento de 2010, a bacia São João apresentou maior densidade de cicatrizes, podendo ser considerada a mais suscetível a ocorrência do Aluvião.

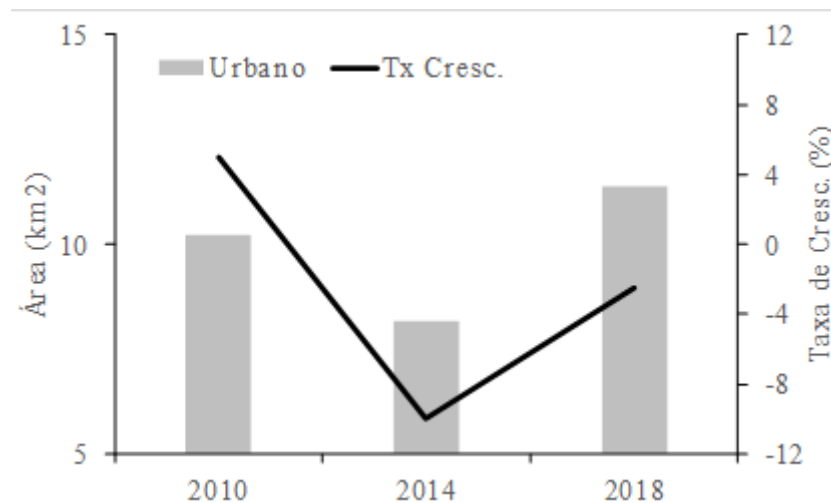
Figura 9 – Comparação entre a variação temporal da área urbana e as taxas de crescimento da Ilha da Madeira.

Observa-se que o comportamento temporal da área urbana mapeado pelo EVI2 apresenta tendência semelhante com as taxas de crescimento da Ilha da Madeira (Figura 9). Em 2010, a taxa de crescimento era de 5%. Contudo, houve um decréscimo considerável, e em 2014 a taxa passou para -10%, apresentando crescimento em 2018, mas ainda negativa (-2,5%). A área urbana mapeada pelo EVI2 apresentou uma redução entre 2010 e 2014 e um aumento entre 2014 e 2018, acompanhando a redução e aumento da taxa de crescimento da Ilha. Assim, pode-se assumir que a classe urbana, mapeada pelo EVI2, apresentou tendência similar ao comportamento demográfico, podendo ser considerado um proxy da evolução urbana. Com base neste comportamento semelhante, um índice de Potencial de Dano foi proposto para analisar espacialmente e temporalmente as três principais bacias do conselho de Funchal (Eq. 1)
