**UNIVERSIDADE FEDERAL DO RIO GRANDE DO SUL
ESCOLA DE ENGENHARIA
PROGRAMA DE PÓS-GRADUAÇÃO EM ENGENHARIA DE MINAS,
METALÚRGICA E DE MATERIAIS**

**REFORÇO À FLEXÃO DE VIGAS EM CONCRETO ARMADO
COM A UTILIZAÇÃO DE ARGAMASSA REFORÇADA COM
TÊXTEIS DE CARBONO E DE VIDRO**

Dissertação submetida ao Programa de Pós-Graduação em Engenharia de Minas, Metalúrgica e de Materiais, da Universidade Federal do Rio Grande do Sul, como requisito para obtenção do título de Mestre em Engenharia.

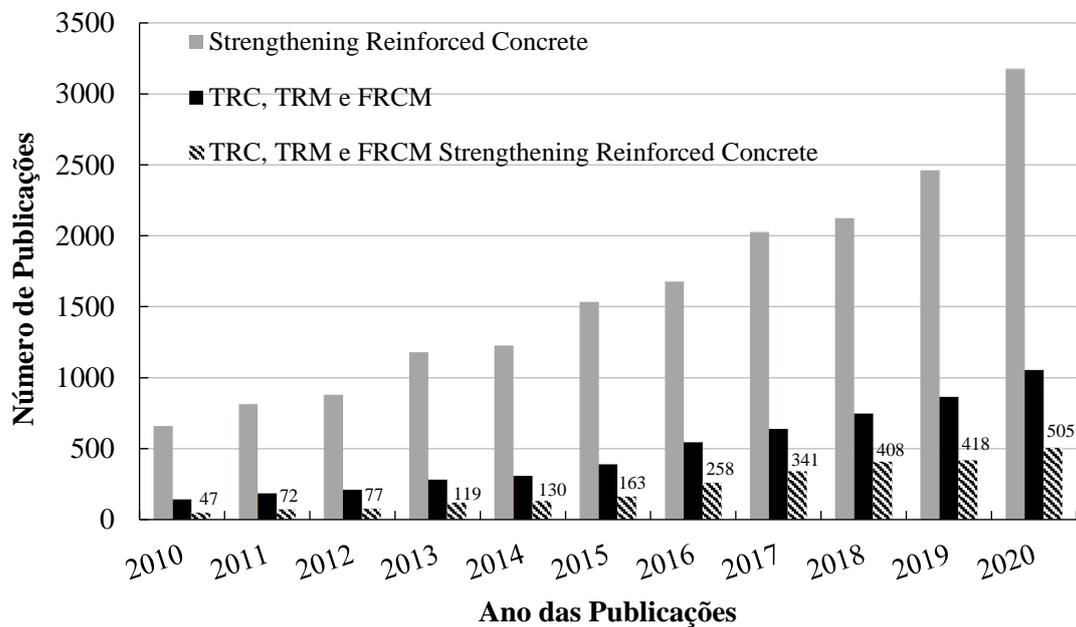
Figura 1– Número de publicações por ano na *Science Direct* sobre os três temas destacados na legenda da figura desde 2010.

Analisando-se o gráfico da Figura 1, é possível perceber o alto número de artigos publicados versando sobre o reforço em elementos de concreto armado. Esse alto número é resultado da ampla variedade de materiais empregados como reforço, sendo uma necessidade crescente reforçar estruturas. A pesquisa também apontou a quantidade de publicações acerca de compósitos de matriz cimentícia reforçados com fibras de alto desempenho (segunda coluna). Os dois assuntos formaram uma terceira busca: reforço de elementos de concreto armado reforçados com compósitos de fibras de alto desempenho com matriz cimentícia (terceira coluna). É provável que as pesquisas acerca dos três continuem aumentando, já que, a cada ano, novos materiais são testados como alternativa de reforço de estruturas e aqueles materiais que já estão sendo estudados terão o comportamento bem definido pelas pesquisas.

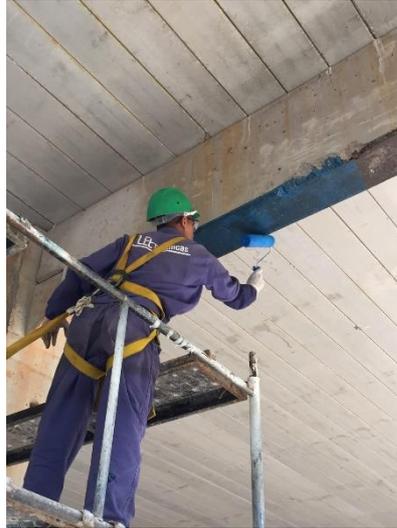
Figura 4 – Aplicação de reforço com FRP.

No reforço com FRP (Figura 4), as fibras contínuas (vidro, carbono, aramida) são empregadas como armaduras não metálicas para a resina. O método de aplicação dos FRPs como reforço em elementos de concreto armado consiste em: aplicar uma camada de primer na superfície de concreto, já regularizada; após, aplica-se uma camada de resina e uma da manta de fibras contínuas, seguida por mais uma camada de resina, repetindo os dois últimos passos de acordo com a quantidade de camadas de fibras necessárias para resistir às cargas de projeto (JUVANDES, 1999). Nessa técnica, o baixo peso próprio e a flexibilidade do tecido facilitam o manuseio em campo e, além dessas, podem ser citadas outras vantagens: elevada resistência à tração, resistência à corrosão e elevada resistência à fadiga. Contudo, o comportamento final de um compósito FRP é muito dependente dos materiais que o constituem, da disposição das fibras principais de reforço e da interação entre os referidos materiais (JUVANDES, 1999). Algumas desvantagens a serem destacadas são: a mistura da resina com o endurecedor acontecer no momento da aplicação (podem ocorrer erros de dosagem e de mistura e entrada de impurezas); a aplicação da resina no tecido ser na hora da execução do reforço, possibilitando a não impregnação completa da manta pela resina, sendo que o desempenho do sistema é muito dependente do executante (JUVANDES, 1999). Outra desvantagem constatada são os espaços com bolhas de ar, os quais resultam em um ponto de possível deterioração precoce do reforço. O compósito geralmente é curado à temperatura ambiente. Por isso, deve-se também atentar para o clima em que está sendo aplicado o reforço, e como isso afetará o comportamento da resina (KARBHARI, 2006). Ainda segundo o autor, as experiências com o uso dos FRPs fornecem motivos para que se acredite que se trata de um material durável ao longo dos anos. Além disso, os custos com manutenção são mais baixos, comparando-se com os custos dos materiais convencionais. Porém, até a data desses estudos, dados atualizados sobre a

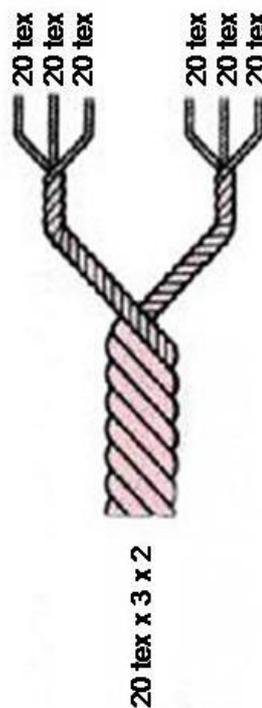
Figura 10 - Tex de um fio e de cada filamento do fio.

Como mencionado, as fibras foram e são bem exploradas pela humanidade. Fibras contínuas – utilizadas neste trabalho – consistem em filamentos de diâmetro de poucos micrômetros, e a relação comprimento-diâmetro tende ao infinito, pois não foram cortadas em menores comprimentos (PELED; BENTUR; MOBASHER, 2017). Um fio é constituído por centenas e até milhares de filamentos. Por isso, a finura do fio, indicada como *tex* (Figura 10) depende do número de filamentos, do diâmetro médio do filamento e da densidade da fibra. As fibras possuem alta tensão de ruptura e alto módulo de elasticidade, sendo bem maiores do que o material a granel, e essas propriedades apresentam-se combinadas com baixo peso específico e alta flexibilidade (PELED; BENTUR; MOBASHER, 2017). Fios, filamentos, cabos, tiras e

cordas são os têxteis lineares, e, além de serem classificados pelo tipo de matéria-prima, podem ser classificados pela densidade linear, torção e resistência à tração (NBR 13214, 1994 apud ABINT).

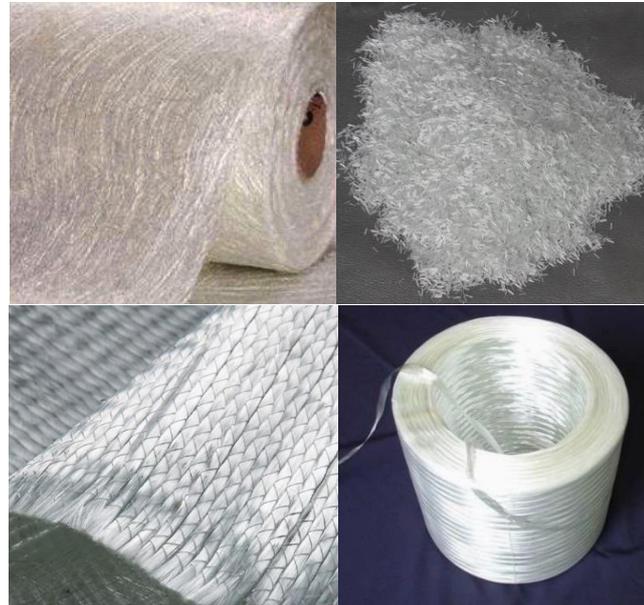
Figura 11 – Manta, fibras dispersas, tecido e fio contínuo de vidro.

As fibras de vidro, após o processo de fiação, podem permanecer contínuas e serem enroladas em bobinas de mechas de filamentos enroladas paralelamente, sem torção, ou podem formar tecidos, obtidos pelo entrelaçamento dos fios. As fibras podem também ser picadas e armazenadas dispersas, ou em manta. Essas fibras picadas são distribuídas de maneira uniforme e aglutinadas por um ligante, compatível com resinas (Figura 11). As fibras de carbono são armazenadas em bobinas de filamentos contínuos unidos em um fio, ou em tecidos. Alguns fios possuem uma estrutura combinada com outros polímeros, por exemplo, fios de filamentos de vidro ou carbono combinados com resina epóxi, estabilizando a estrutural do têxtil, produzindo, assim, telas de têxtil.

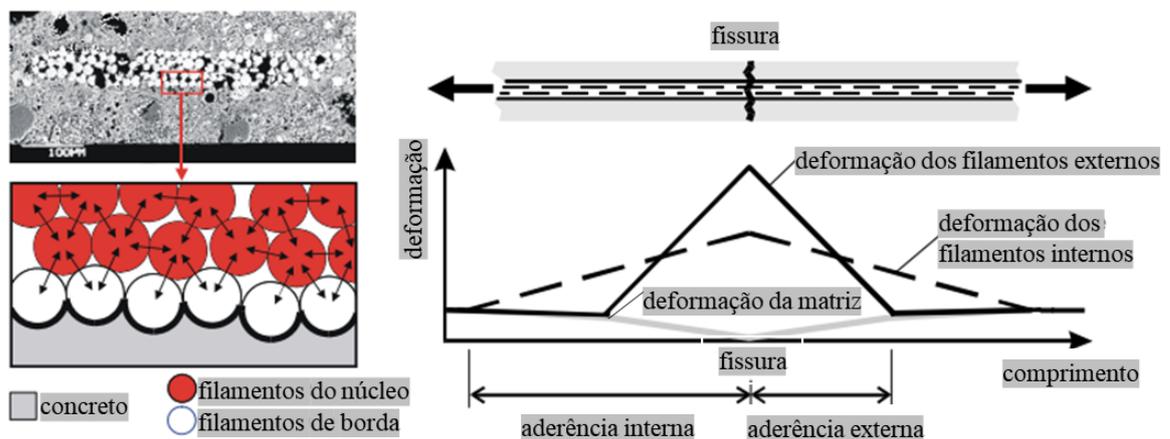
Figura 17 – Distribuição de tensões no fio do têxtil de TRC.

Não sendo a seção transversal do fio do têxtil uniforme, ela possui diferentes condições de ligação no TRC. Assim, ocorrendo uma fissura na matriz reforçada com têxtil submetida a um momento fletor, a distribuição de tensões resultante é não uniforme. Isso é exemplificado pela Figura 17.

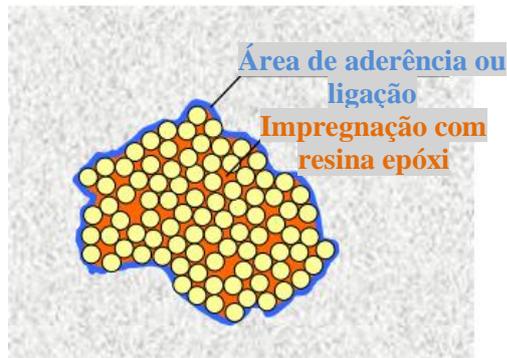
Figura 19 – Seção monolítica de um fio de têxtil impregnado com resina.

matriz e os externos com vínculo direto com o concreto –, e a curva possui menor amplitude. Porém, constata-se uma longa cauda devido à alta capacidade de deslizamento dos fios internos. Essa situação é chamada de pseudoductilidade. No caso representado pela maior curva, têm-se os filamentos impregnados por resina, formando uma seção monolítica (Figura 19), e o vínculo entre os filamentos (internos e externos) é mais forte quando se compara com o fio não impregnado. Constata-se, portanto, maior resistência ao deslizamento e não há pseudoductilidade. Assim, o tratamento dado aos fios de um têxtil influi na aderência entre os próprios filamentos e entre os filamentos e a matriz. Isso implica comportamentos diversos de uma matriz reforçada com o têxtil quando ela é submetida, por exemplo, a carregamento de tração.

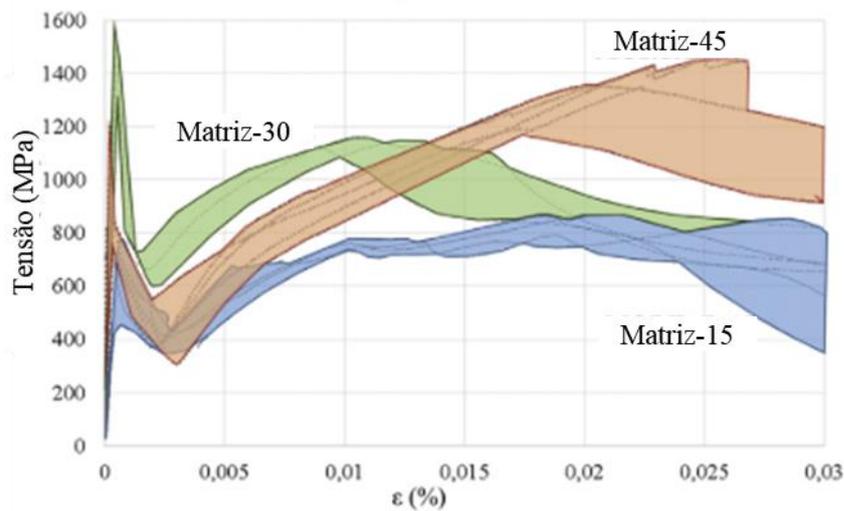
Figura 22 – Ensaio de tração direta: comparação entre diferentes matrizes.

Outro importante comportamento constatado nos ensaios de tração direta é que a matriz influencia diretamente o desempenho do FRCM no início dos ensaios, zona linear inicial antes da fissuração da matriz (Figura 22). Após a primeira fissura, a carga cai (devido à pequena quantidade de tecido, em relação à seção de concreto, que não é capaz de absorver a energia da primeira fissura). Os autores destacam que quanto maior a resistência à tração da matriz, maior é a queda da carga na primeira fissura (DONNINI; CORINALDESI; NANNI, 2016).

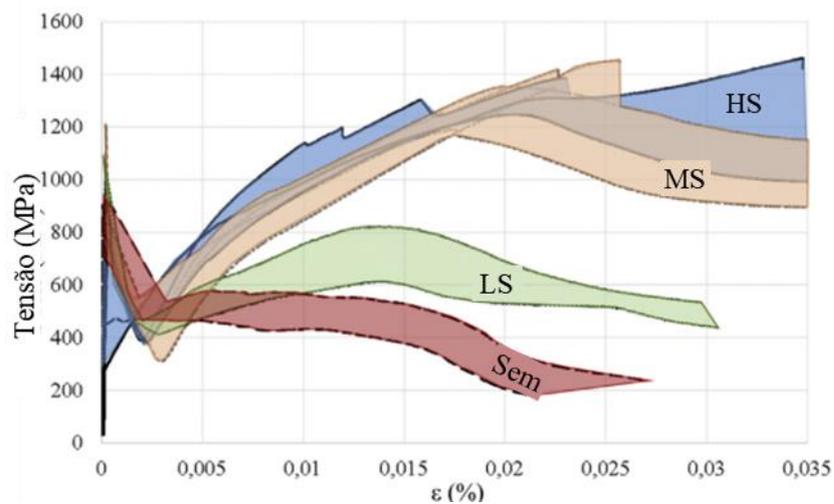
Figura 23 – Ensaio de tração direta dos diferentes níveis de impregnação.

Na Figura 23, após a primeira fissura, pode-se notar que há uma atenuação – *softening* – na curva do tecido não impregnado, e um enrijecimento – *hardening* – do tecido impregnado. A inclinação da curva e a carga última de ruptura aumentam quando há impregnação média ou alta do tecido e há aumento na pseudoductilidade. O tipo de ruptura mais frequente em FRCM

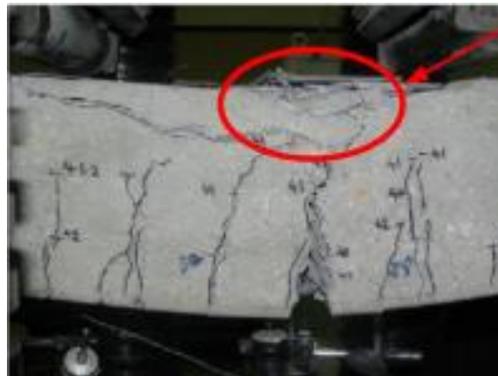
Figura 30 – Viga rompida, sem reforço externo.

O gráfico apresenta o comportamento de duas vigas de controle, não reforçadas, três vigas reforçadas com TRM e uma viga reforçada com FRP. É importante destacar que as vigas sem reforço tiveram uma ruptura padrão de vigas subdimensionadas com uma trinca no centro do vão e com modo de ruptura final por esmagamento do concreto (Figura 30). A carga média de ruptura das vigas foi de 42,75 kN, com um índice de ductilidade de 9,48 (ELSANADEDY *et al.*, 2013).

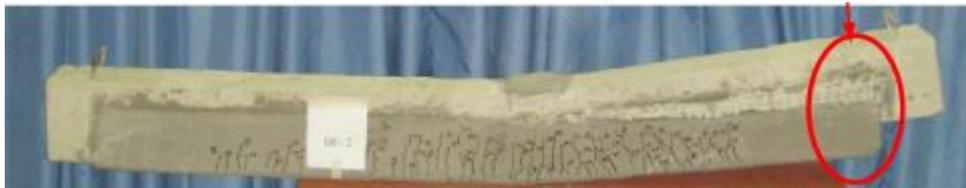
Figura 31 – Viga reforçada com TRM rompida por falta de aderência entre substrato de concreto e TRM.

É importante salientar o comportamento das vigas reforçadas com dez camadas de TRM e distintas matrizes, uma com matriz cimentícia polimérica e outra com matriz cimentícia. A viga com matriz cimentícia rompeu com carga máxima de 77,63 kN, e a ruptura aconteceu na interface entre o TRM e o concreto (Figura 31). Na outra viga, ocorreu a ruptura do têxtil próximo ao centro do vão (Figura 32), alcançando carga de 81,75 kN (ELSANADEDY *et al.*, 2013). Ainda segundo os autores, com a queda brusca da capacidade de carga, após a carga máxima, as vigas obtiveram o modo final de ruptura por esmagamento do concreto na zona comprimida. A ductilidade na flecha das duas vigas foi, respectivamente, de 4,05 e 4,63. Destaca-se o melhor comportamento em relação à aderência ao substrato da viga com matriz cimentícia polimérica, pois esta garantiu a aderência do TRM ao substrato de concreto da viga e teve a maior resistência à flexão e ductilidade na flecha.

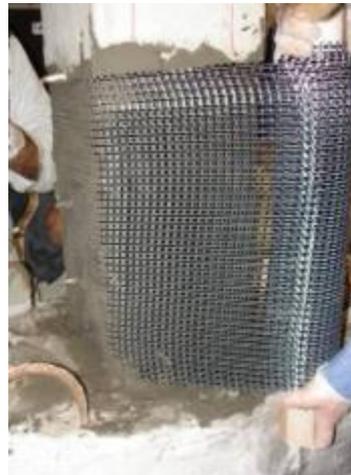
Figura 33 – Execução do reforço de pilar de concreto armado com TRM.

Além do comportamento na flexão, outros estudos, como o de Bournas (2009), mostram as características de pilares de concreto armado confinados com TRM (Figura 33). Os autores visam a comprovar a viabilidade de reforçar com TRM pilares antigos – com capacidade de carga limitada, pela flambagem das armaduras ou pela falha da ancoragem destas –, os quais foram representados experimentalmente em escala real. Além disso, foram feitas comparações com elementos idênticos reforçados com FRP de mesma rigidez e resistência dos elementos reforçados com TRM, com a finalidade de obter a eficácia do reforço de TRM *versus* de FRP. Ademais, os ensaios realizados em treze corpos de prova vinculados em uma das extremidades foram executados tanto com armadura longitudinal contínua quanto com sobreposição de barras ao nível do solo (BOURNAS; TRIANTAFILLOU; PAPANICOLAOU, 2009).

Os resultados mostram que o revestimento de pilares com TRM é eficaz. Foi constatado que o reforço retardou a flambagem das barras e preveniu a desvinculação destas nos pilares com sobreposição (emendas) de barras, outro parâmetro avaliado pelos autores. Em comparação aos pilares reforçadas com FRP, os pilares reforçados com TRM foram igualmente eficazes em relação ao aumento de resistência e capacidade de deformação (BOURNAS; TRIANTAFILLOU; PAPANICOLAOU, 2009). É necessário destacar que a zona reforçada do

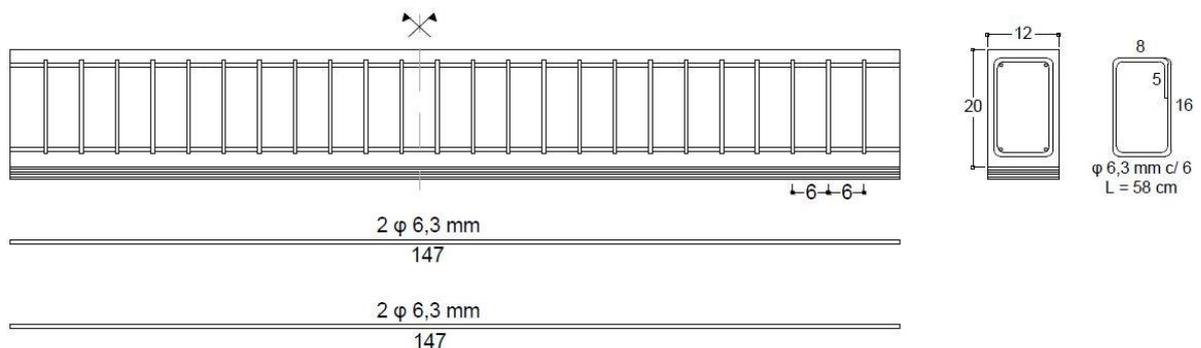
Figura 37 – Detalhamento das armaduras de aço das vigas.

O aço utilizado, tanto para os estribos quanto para as barras longitudinais, possui resistência à tração de 753,9 MPa, determinada de acordo com a NBR ISO 6892-1 (2013). Registros das

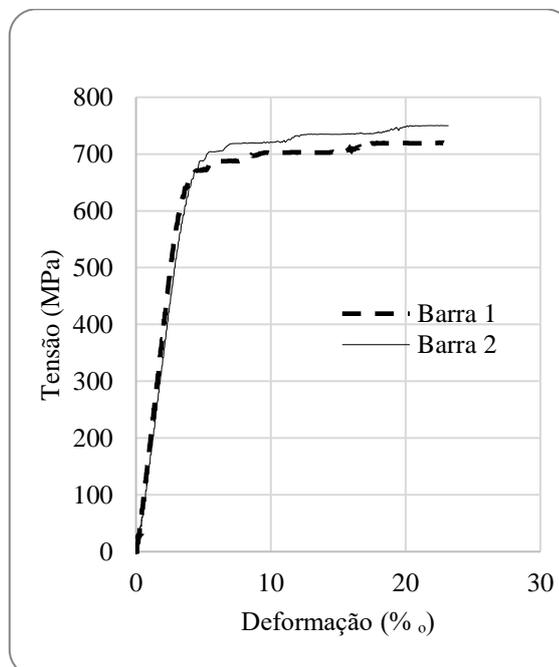
Figura 39 – Gráfico com a curva de tensão *versus* deformação do aço utilizado nas armaduras.

Destaca-se que, no gráfico da Figura 39, a curva termina antes de atingir as tensões máximas e de ruptura das barras, pois o *strain gauge* rompeu devido à deformação da barra de aço, impossibilitando registrar deformações maiores do que 23% .

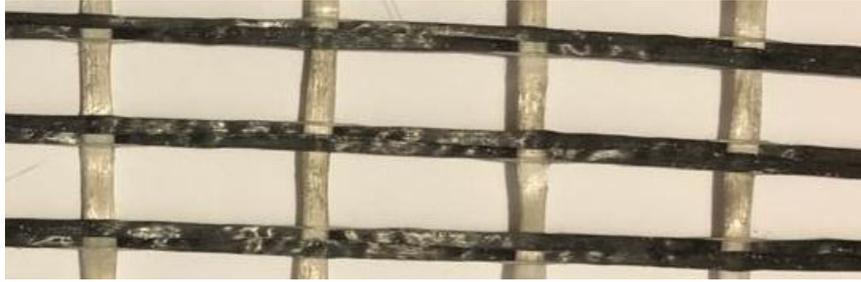
Figura 41 – Têxtil ARMO – mesh L500.

O outro têxtil utilizado é o *ARMO – mesh L500* –, comercializado, no Brasil, pela empresa suíça *S&P Clever Reinforcement*. O têxtil é formado por filamentos de carbono na direção principal e filamento de vidro na direção secundária (Figura 41). As características do têxtil estão apresentadas na Tabela 8.

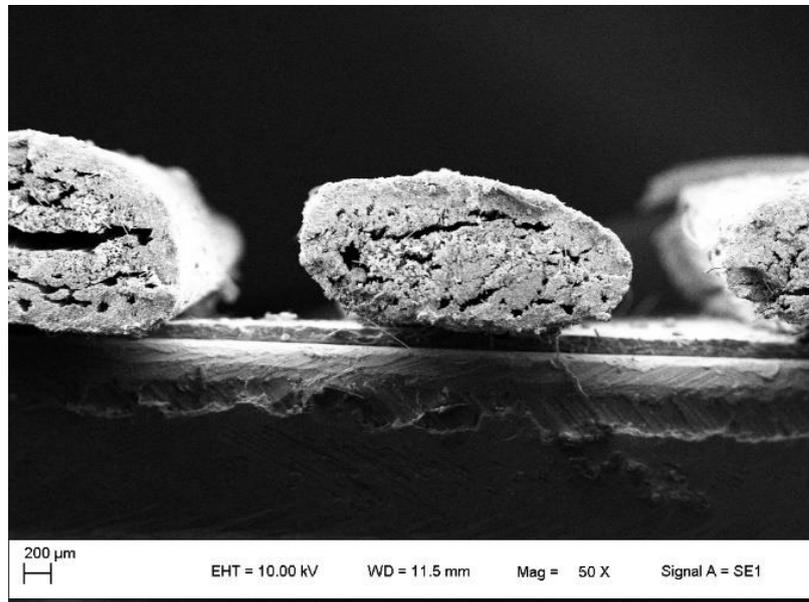
Figura 43 – Registro do têxtil de carbono no MEV, com aumento de 50 vezes.

No MEV, os dois têxteis foram analisados, tanto os fios longitudinais (urdumes) quanto os transversais (trama). Aqui somente serão apresentadas as imagens dos fios de urdume. Os registros obtidos são da seção transversal dos fios de urdume, com aumento de 50 vezes do têxtil de carbono (Figura 43) e do têxtil de vidro (Figura 44).

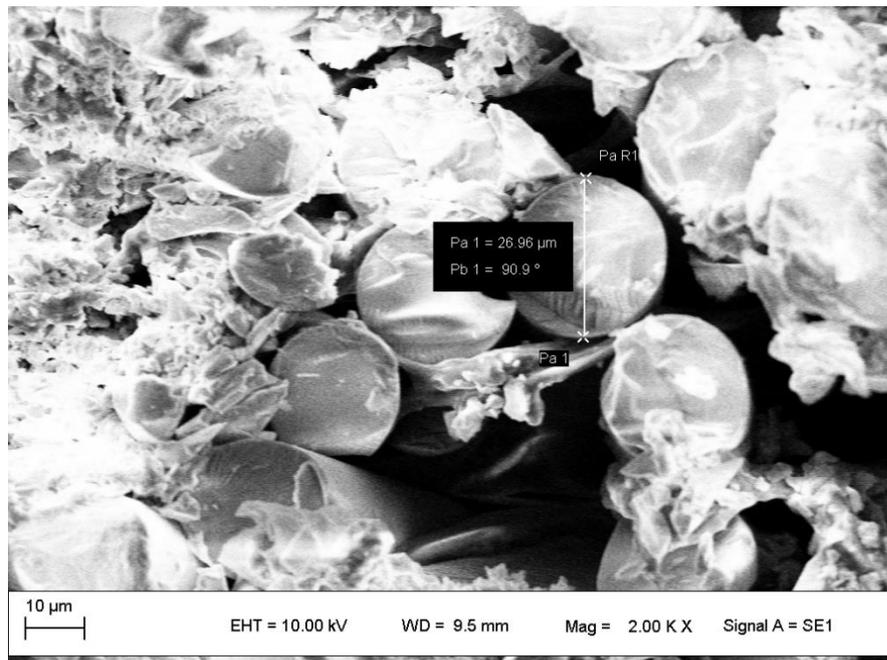
Figura 46 – Registro da seção transversal dos filamentos de vidro no MEV.

Da mesma forma, foram medidos os diâmetros das seções transversais de vários filamentos de vidro e de carbono. Para a averiguação dos diâmetros dos filamentos de carbono (Figura 45), foi utilizado aumento de 1000 vezes, e para as fibras de vidro (Figura 46), foi de 2000 vezes.

A partir de diversas medidas, foi possível estimar o diâmetro das fibras constituintes do fio do têxtil de carbono e do têxtil de vidro, realizando a média dos diâmetros medidos, apresentados na Tabela 10.

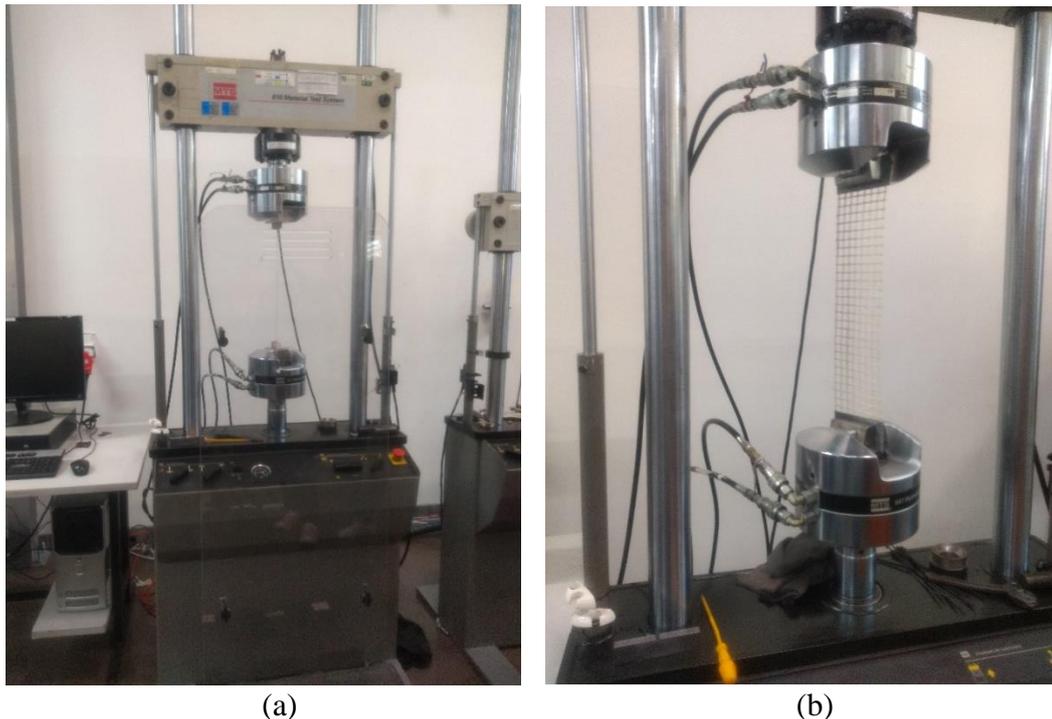
Figura 47 – (a) Máquina de ensaio à tração direta e (b) Corpo de prova de têxtil de vidro posicionado nas garras.

O comprimento dos corpos de prova dos têxteis era limitado devido à amplitude do equipamento de ensaio. Determinou-se que o comprimento livre dos corpos de prova, excluída a região pressionada pelas garras, seria de 20 centímetros (Figura 48a). As duas extremidades dos trechos de têxteis ensaiados foram revestidos com resina epóxi *Sikadur* entre duas placas

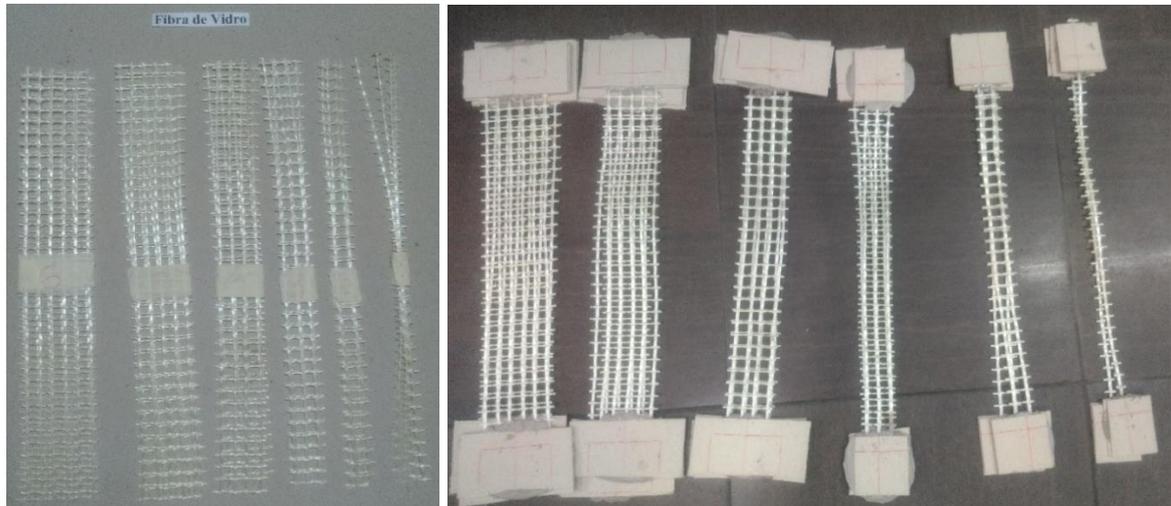
Figura 48 – (a) Corpos de prova do têxtil de vidro e (b) Corpos de prova do têxtil de vidro com o preparo nas extremidades.

A resina da *Sikadur* funcionou adequadamente para o têxtil de vidro, sendo constatado, mesmo com uma pressão de 10 MPa, deslizamento do têxtil de carbono. Dessa forma, estão apresentados os resultados obtidos para os trechos de têxtil de vidro, na Tabela 11, e os gráficos de carga *versus* deslocamento do equipamento, na Figura 49. Os gráficos são diferenciados pelo número de fios de urdume que havia no trecho ensaiado, sendo um urdume 49(a), dois urdumes 49(b), três urdumes 49(c), quatro urdumes 49(d), cinco urdumes e seis urdumes 49(d), e a quantidade máxima de seis urdumes foi limitada pela largura da garra de 7,5 cm.

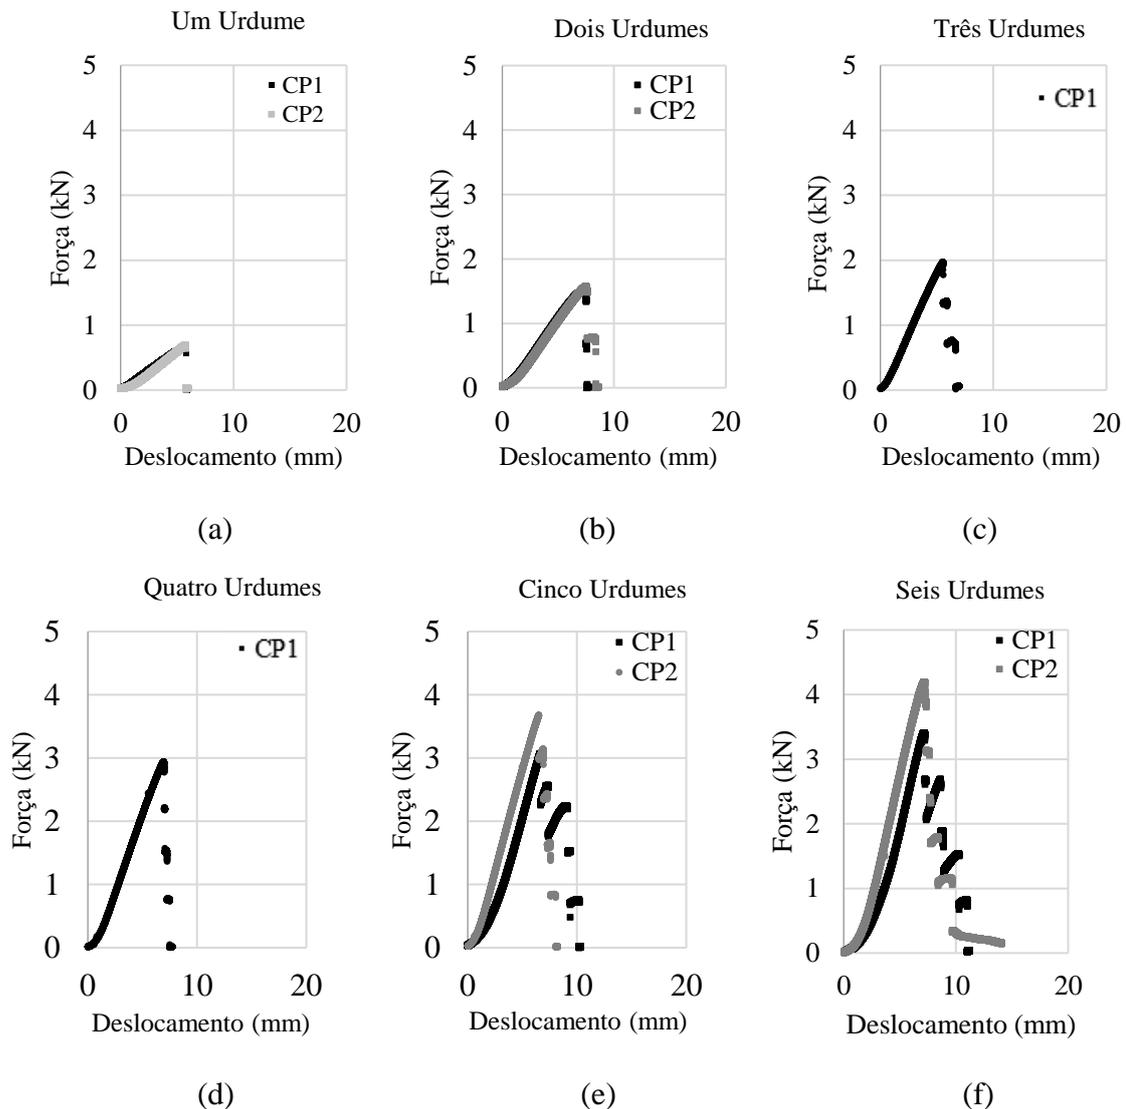
Figura 49 – Gráfico do carregamento dos trechos de têxtil com: (a) Um fio de urdume, (b) Dois fios de urdume, (c) Três fios de urdume, (d) Quatro fios de urdume, (e) Cinco fios de urdume, (f) Seis fios de urdume.

Embora as fibras de vidro tenham mostrado compatibilidade com a resina da *Sikadur*, alguns corpos de prova ainda deslizaram na região próxima às garras e, por isso, esses resultados foram descartados. Pode-se observar, como esperado, que quanto maior a quantidade de fios de urdume (maior a área de fibras de vidro na direção de aplicação da carga), maior a carga de ruptura. Porém, a não uniformidade de carga em todos os urdumes, devido às imperfeições no

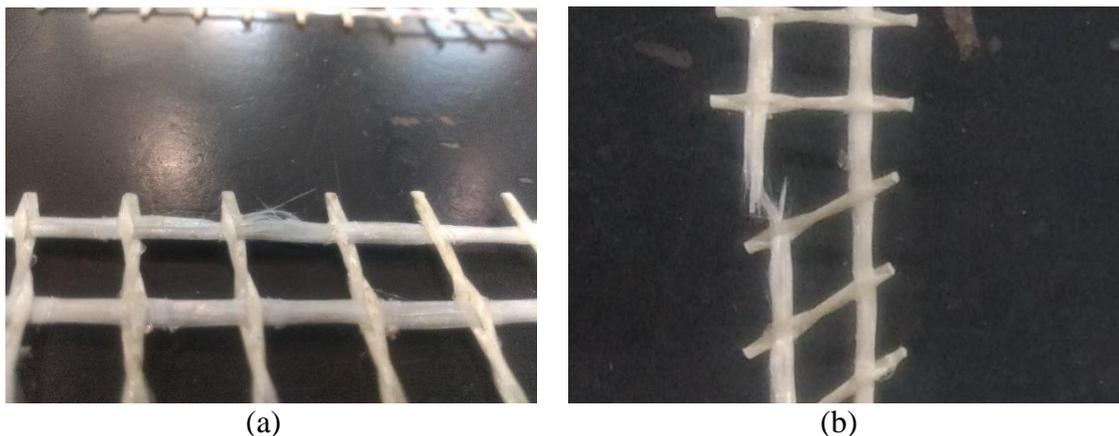
Figura 50 – Rupturas dos têxteis de vidro álcali-resistente (a e b).

A resina *Sikadur* e o papel acartonado apresentaram um bom comportamento nas fibras de vidro. Entretanto, para o têxtil de carbono, houve escorregamento dos fios no sistema de ancoragem (resina e papel cartão). Por isso, utilizou-se uma resina epóxi com maior fluidez, utilizada para reforço de CFRP. Essa resina possui baixa viscosidade, e o procedimento de preparo precisou ser ajustado. O preparo da superfície em contato com a garra foi realizado pela confecção de caixas, do mesmo papel utilizado anteriormente, que foram preenchidas com resina com a extremidade dos fios de dentro (Figura 51, a e b).

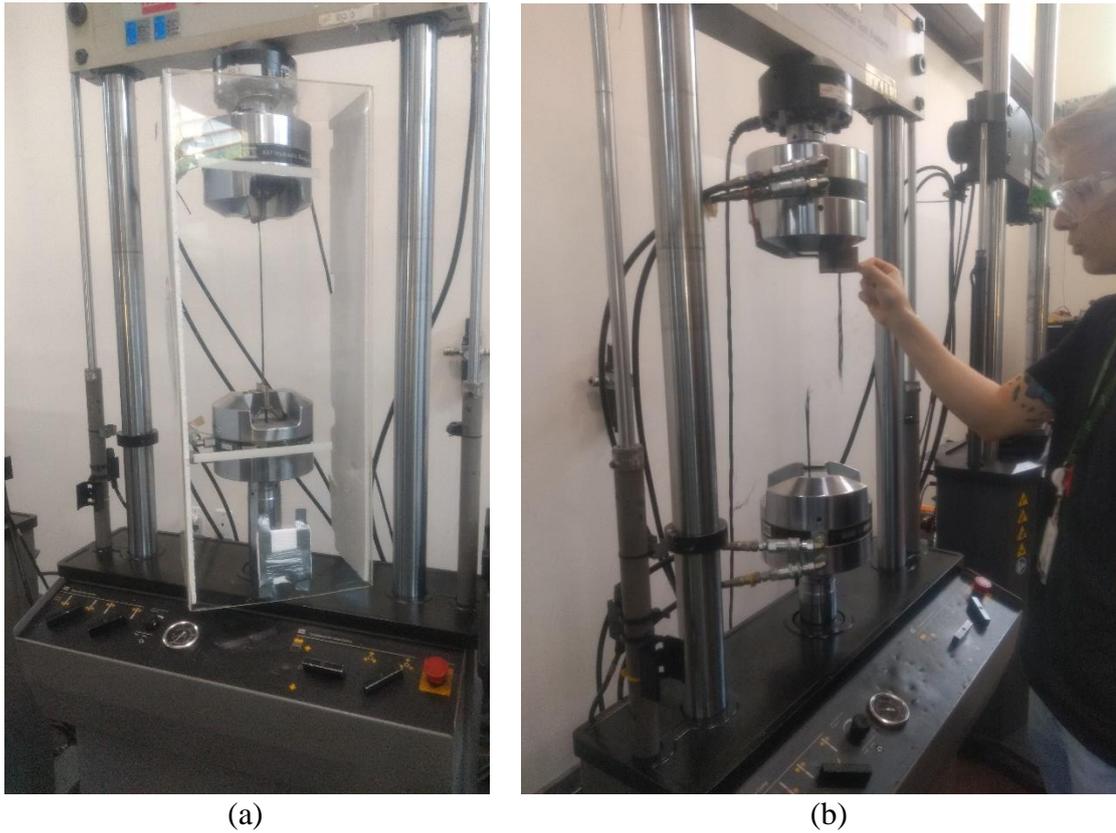
Figura 52 – (a) Ensaio à tração direta do têxtil de carbono e (b) Ruptura de um fio do têxtil.

Os resultados dos fios de carbono ensaiados são mostrados na Tabela 12, e os gráficos de carga vs. deslocamento do equipamento estão apresentados na Figura 53 (a e b).

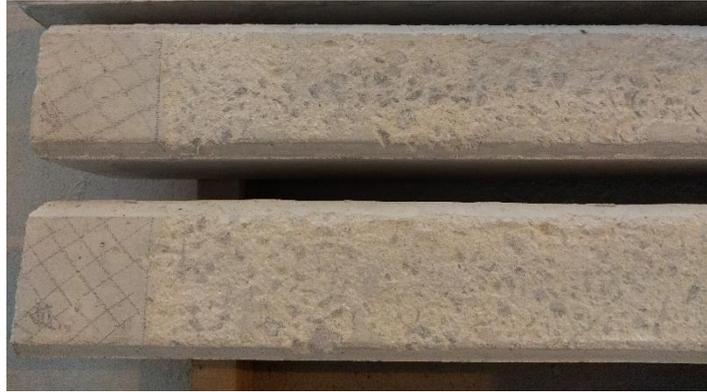
Figura 54 – Superfície apicoada das vigas.

O procedimento de preparo da superfície inicia pela delimitação da área a ser preparada. Demarcou-se 10 centímetros de afastamento das laterais ao centro da viga, alinhado com o comprimento desta, e a área interna a essa delimitação foi preparada, como mostra a Figura 54. Se toda a superfície inferior da viga fosse apicoada, as regiões onde a viga fosse apoiada ficariam rugosas, causando irregularidades na transmissão de cargas dos ensaios. O mesmo foi realizado para demarcação da região a ser jateada. O jateamento de seis das quinze vigas deste trabalho foi realizado anteriormente, na primeira dissertação sobre o concreto têxtil no LEME (Giese, 2019). O jateamento com granalha de aço foi realizado por uma empresa especializada. As Figuras 55 e 56 apresentam as superfícies com os distintos tratamentos superficiais.

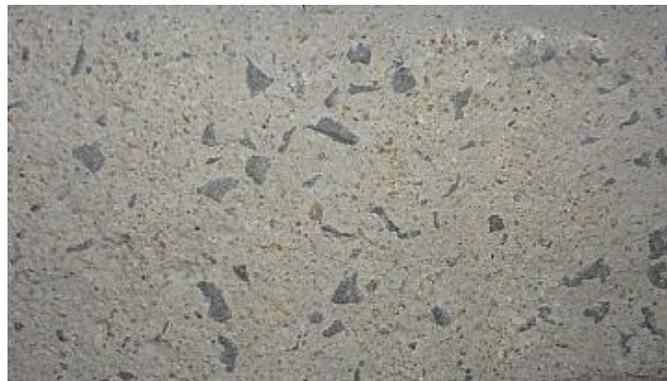
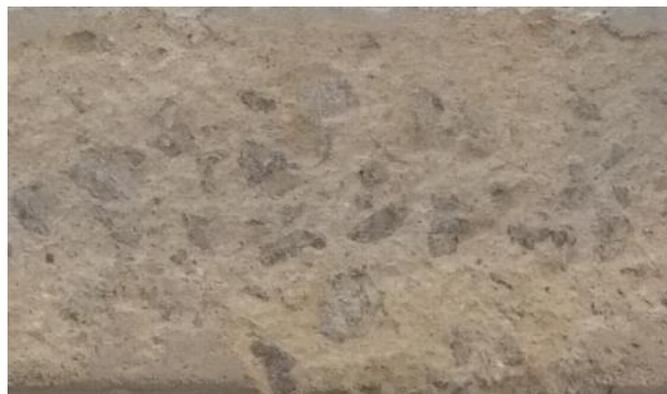
Figura 55 – Superfície jateada.

Figura 56 – Superfície apicoada.

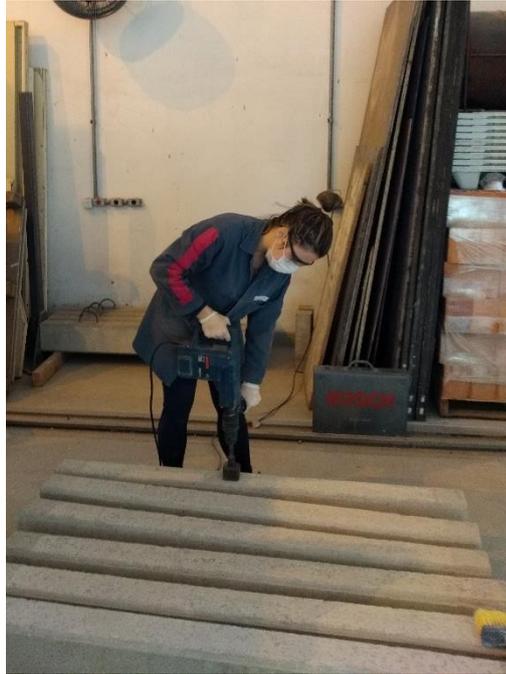
Figura 57 – Apicoamento da superfície das vigas.

O apicoamento de oito das quinze vigas a serem reforçadas neste estudo foi executado no LEME, usando-se martetele elétrico. O procedimento foi realizado em dois dias por dois operadores diferentes. Pode-se verificar um registro do preparo da superfície das vigas apicoadas na Figura 57.

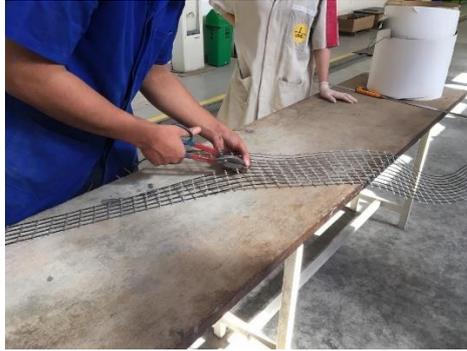
Figura 58 – Corte das tiras de têxtil.

Optou-se por utilizar uma tesoura de chapa de aço para o corte das tiras na dimensão necessária para o reforço. Devido ao chanfro existente nas arestas longitudinais das vigas, a largura da tira de têxtil foi igual a 9,5 centímetros, e o comprimento se manteve em 1,3 metros. Em vista disso, atentando para que a direção do fio principal coincidisse com a direção longitudinal da viga, foram cortadas as tiras de têxtil, como mostrado na Figura 58. O corte do têxtil de fibra de carbono foi feito comportando seis fios de urdume, com espaçamento de 1,5 centímetros entre fios. O corte da fibra de vidro comportou sete fios de fibra de vidro, com espaçamento de 1 centímetro entre urdumes.

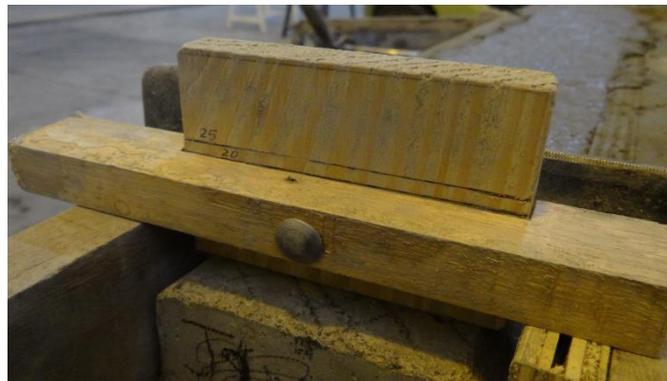
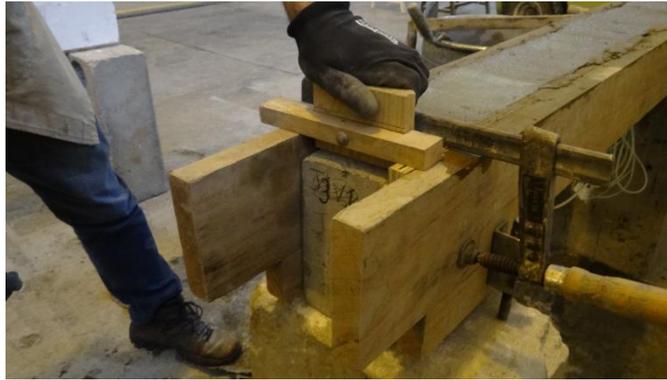
um disposto de referência da espessura das camadas foi confeccionado pelo técnico Eurípedes Fontes. O sistema tinha como objetivo limitar em cinco milímetros a espessura de cada camada de argamassa. O funcionamento deste sistema consistia em colocar na altura desejada (de 5 a 25 milímetros) o dispositivo de referência, posicionar o dispositivo na região do apoio da viga (região não reforçada), afrouxar os sargentos e ajustar os parafusos, e, ao elevar as chapas de compensado, fez com que estas se encontrassem com o dispositivo de referência. O funcionamento do sistema de limitação da espessura das camadas foi demonstrado pelas Figuras 60, 61, 62 e 63. A numeração das figuras segue a sequência de utilização dos componentes. Assim, foram garantidos 5 milímetros para a espessura da argamassa matriz do reforço em cada camada.

Figura 60 – Dispositivo de referência.

Figura 61 – Posicionamento do dispositivo de referência.

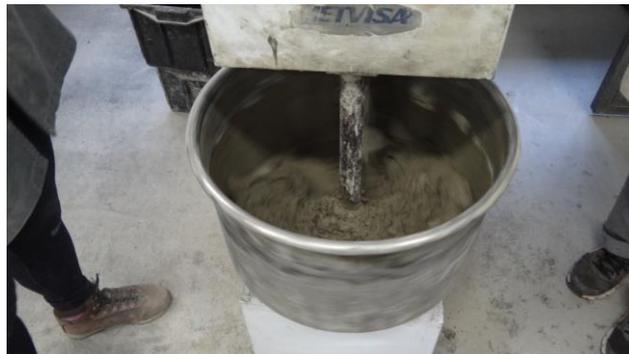
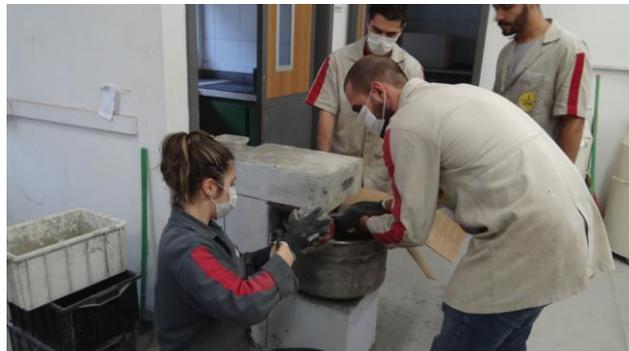
A mistura foi realizada na argamassadeira (Figura 64). A argamassa utilizada foi caracterizada, e os resultados estão descritos no item 4.1.3. Foi acrescentada, primeiramente, a argamassa industrializada seca na cuba e depois a água (Figura 65). Foi usada uma relação de água e argamassa seca de 0,14. O fabricante indicava de três a cinco minutos de mistura. Como se verificou que com três minutos a mistura já apresentava fluidez se optou por esse tempo de mistura.

Figura 64 – Argamassadeira.

Figura 65 – Adição de água na argamassa seca.

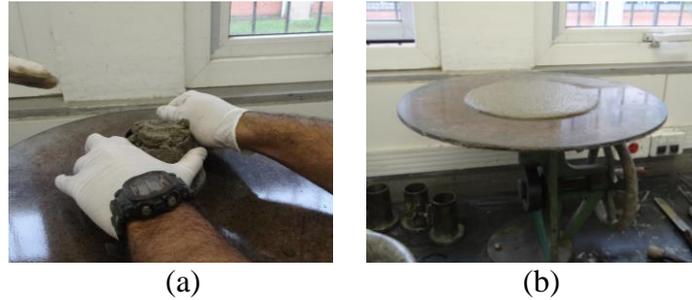
Figura 66 – (a) Preenchimento do molde para ensaio de índice de consistência e (b) Ensaio de índice de consistência de argamassa.

Após três minutos de mistura, parava-se o procedimento e, com uma parte da mistura, eram realizados os testes de índice de consistência (NBR 13276, 2016), os diâmetros estão apresentados na Tabela 13. Além disso, era realizada a moldagem dos corpos de prova cilíndricos utilizados no ensaio de resistência à compressão. A Figura 66 (a e b) mostra os procedimentos de ensaio de determinação do índice de consistência.

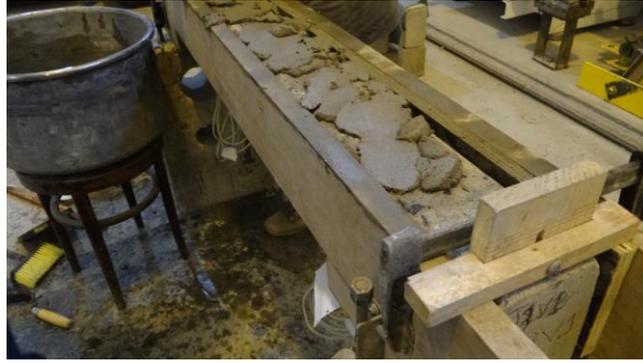
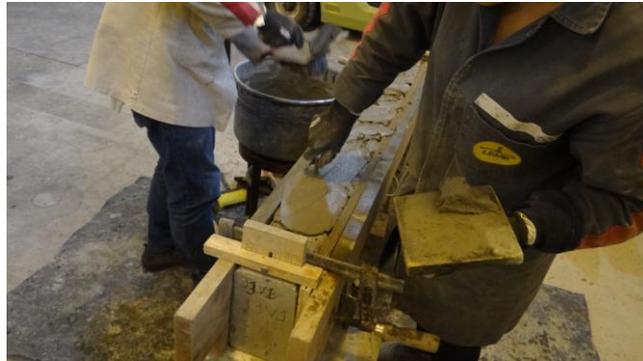
Em seguida, levava-se a outra parte da mistura até o local onde estavam posicionadas as vigas e dava-se início ao reforço. Previamente à aplicação da primeira camada de argamassa, a poeira foi retirada com um pincel, e a superfície da viga, umedecida. A primeira camada de argamassa foi arremessada na superfície da viga, assim como cada camada seguinte. A quantidade necessária para cada camada era arremessada em pequenas quantidades, as quais foram pressionadas contra a viga (Figuras 67 e 68). Após o preenchimento, nivelou-se a camada com uma desempenadeira de madeira para a acomodação da camada no limite de cinco milímetros.

Figura 67 – Argamassa arremessada e pressionada.

Figura 68 – Argamassa sendo pressionada contra a viga.

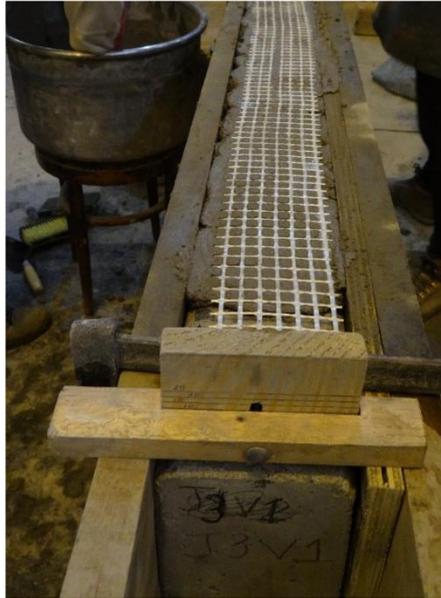
Figura 69 – Posicionamento da tira de têxtil na camada de argamassa.

Após a aplicação e o nivelamento da primeira camada de argamassa, posicionava-se uma tira de têxtil sobre esta (Figura 69), e com uma peça de metal, eram dados leves golpes na área com o têxtil para que a argamassa penetrasse nos vazios da malha. Assim, o sistema limitador de camadas era elevado para limitar a camada seguinte (Figura 70), sendo aplicada a camada de argamassa seguinte.

Os procedimentos – de elevar o sistema limitador de camadas, arremessar a argamassa, pressionar as pequenas quantidades de mistura, nivelar a camada, posicionar a fibra, pressionar com leves golpes, aplicar a camada seguinte – foram realizados até a última camada de argamassa.

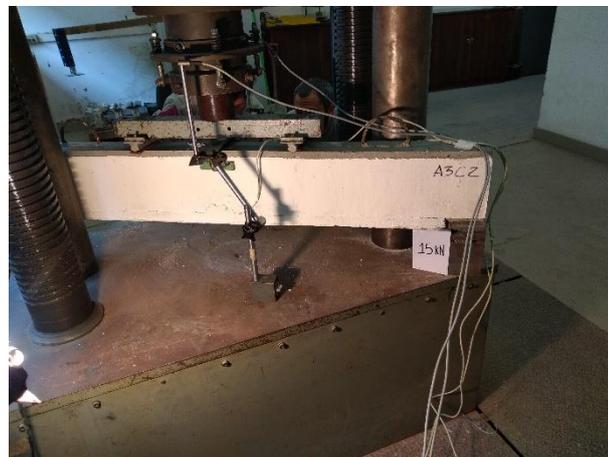
Figura 72 – Instrumentação completa do ensaio à flexão a quatro pontos.

A Figura 72 consiste em um registro do ensaio da viga A3C2 à flexão a quatro pontos. A instrumentação foi igual à usada nas quatorze vigas.

Aos 28 dias completos da execução do reforço, as vigas foram ensaiadas à flexão. O ensaio foi realizado em uma prensa servo-hidráulica *SHIMADZU*, tendo capacidade máxima de 2000 kN, com monitoramento de deslocamento. A posição de ensaio das vigas foi escolhida respeitando

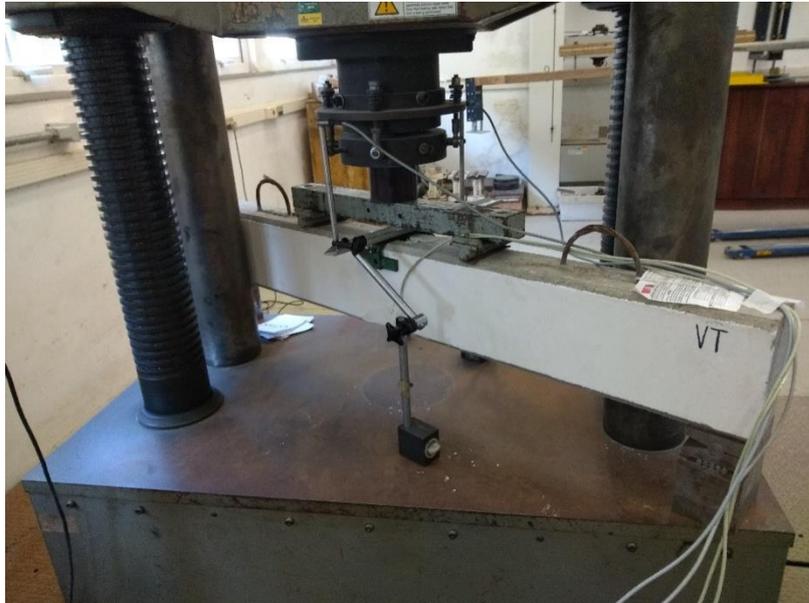
Figura 74 – Posicionamento da viga testemunho na mesa de ensaio.

Os ensaios realizados foram de flexão a quatro pontos, com velocidade de aplicação de carga de 1 mm/min. O ensaio foi registrado por vídeos em uma câmera fotográfica, acompanhando-se o desenvolvimento da fissuração do reforço e da viga pela marcação das fissuras.

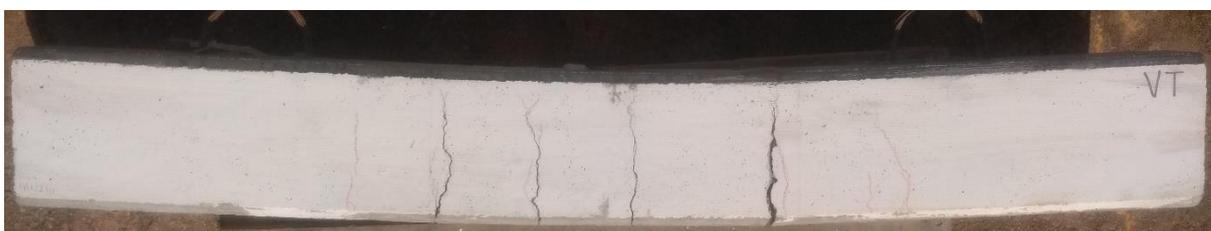
Figura 85 – Viga testemunho após ruptura por deformação excessiva da armadura.

A viga testemunho apresentou o comportamento esperado para uma viga dimensionada no estágio II: ruptura por deformação excessiva do aço da armadura tracionada (Figura 85). A ruptura foi precedida pelo aparecimento de fissuras no terço médio da viga e pela progressão dessas fissuras devido à deformação excessiva das armaduras.

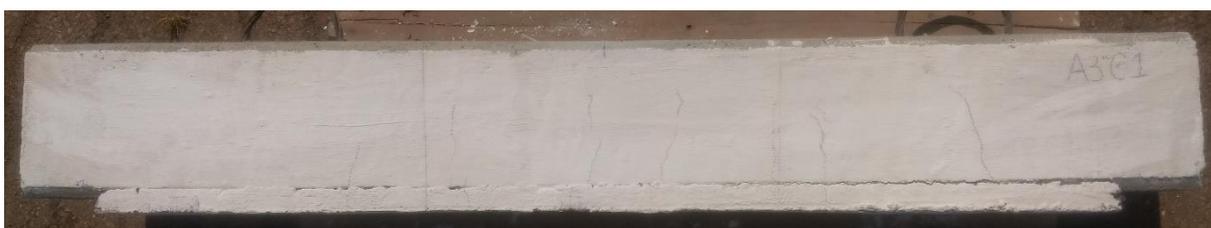
Figura 86 – Viga A3C1 após ruptura por falha na interface reforço-viga.

As vigas com tratamento superficial por apicoamento apresentaram o mesmo modo de ruptura: descolamento do CT do substrato de concreto. As vigas apicoadas rompidas estão apresentadas nas Figuras 86 a 93. Quando se verificava a falha na interface entre o reforço e a viga, o ensaio era interrompido, pois o reforço não estava mais ativo (resistindo aos esforços de tração).

As vigas apicoadas romperam precocemente devido ao tratamento superficial, o qual não garantiu a aderência entre o CT e o substrato da viga, justificando as cargas máximas significativamente mais baixas em relação às vigas com superfície jateada. A variabilidade demonstrada no item 5.2.1, pela análise de variância, ocorreu devido ao descolamento parcial do reforço. Em algumas vigas, a camada de reforço inteira descolou repentinamente, mas, em outras, houve o descolamento de uma das extremidades, porém parte do reforço ainda permaneceu aderida, suportando as cargas. Nas vigas onde houve descolamento parcial, a contribuição do reforço ainda aderido foi variável, resultando na dispersão dos resultados de carga máxima.

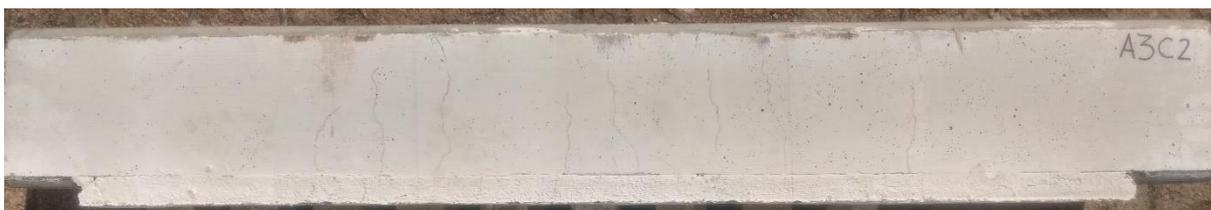
Figura 87 – Viga A3C2 após ruptura por falha na interface reforço-viga.

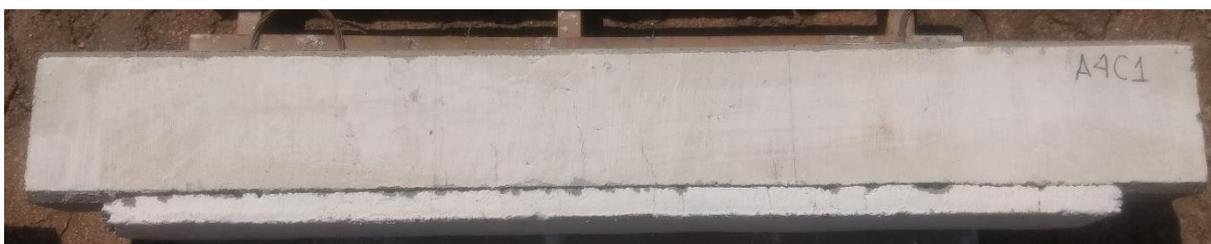
Figura 88 – Viga A4C1 após ruptura por falha na interface reforço-viga.

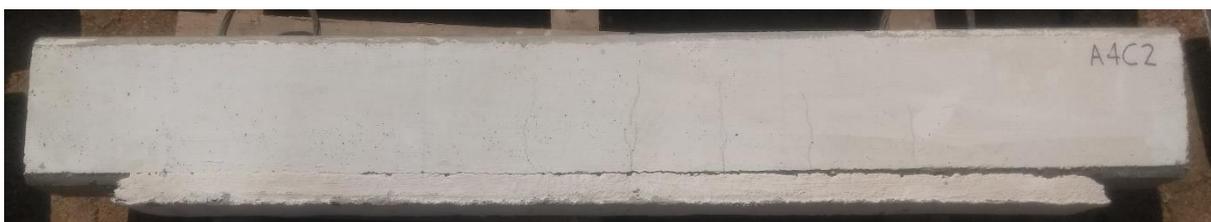
Figura 89 – Viga A4C2 após ruptura por falha na interface reforço-viga.

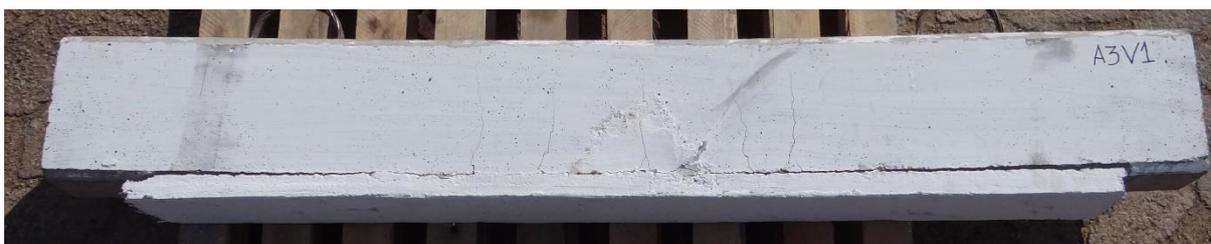
Figura 90 – Viga A3V1 após ruptura por falha na interface reforço-viga.

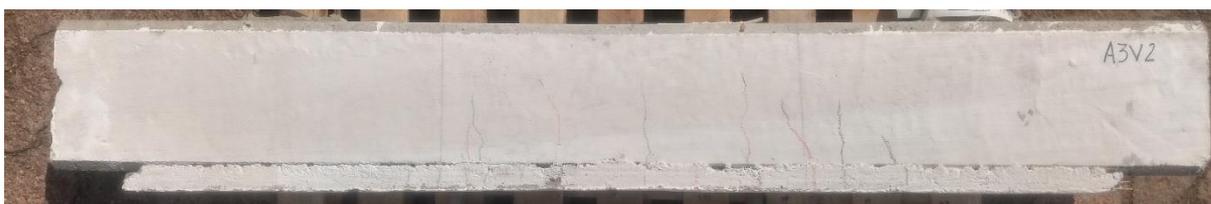
Figura 91 – Viga A3V2 após ruptura por falha na interface reforço-viga.
