**UNIVERSIDADE FEDERAL DO RIO GRANDE DO SUL
ESCOLA DE ENGENHARIA
PROGRAMA DE PÓS-GRADUAÇÃO EM ENGENHARIA DE MINAS,
METALÚRGICA E DE MATERIAIS**

**REFORÇO À FLEXÃO DE VIGAS EM CONCRETO ARMADO
COM A UTILIZAÇÃO DE ARGAMASSA REFORÇADA COM
TÊXTEIS DE CARBONO E DE VIDRO**

Dissertação submetida ao Programa de Pós-Graduação em Engenharia de Minas, Metalúrgica e de Materiais, da Universidade Federal do Rio Grande do Sul, como requisito para obtenção do título de Mestre em Engenharia.

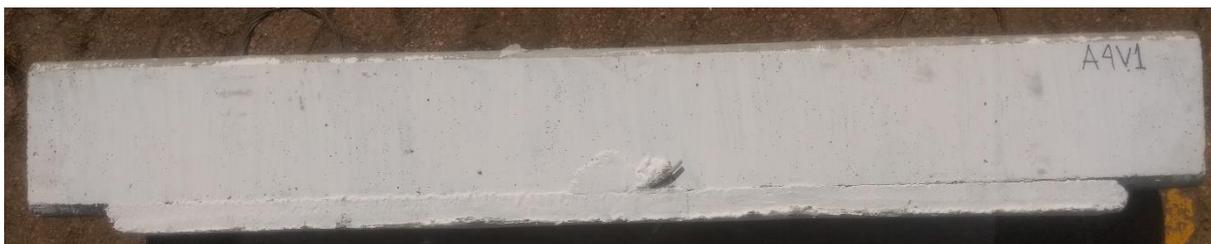
Figura 92 – Viga A4V1 após ruptura por falha na interface reforço-viga.

As vigas com tratamento superficial por apicoamento apresentaram o mesmo modo de ruptura: descolamento do CT do substrato de concreto. As vigas apicoadas rompidas estão apresentadas nas Figuras 86 a 93. Quando se verificava a falha na interface entre o reforço e a viga, o ensaio era interrompido, pois o reforço não estava mais ativo (resistindo aos esforços de tração).

As vigas apicoadas romperam precocemente devido ao tratamento superficial, o qual não garantiu a aderência entre o CT e o substrato da viga, justificando as cargas máximas significativamente mais baixas em relação às vigas com superfície jateada. A variabilidade demonstrada no item 5.2.1, pela análise de variância, ocorreu devido ao descolamento parcial do reforço. Em algumas vigas, a camada de reforço inteira descolou repentinamente, mas, em outras, houve o descolamento de uma das extremidades, porém parte do reforço ainda permaneceu aderida, suportando as cargas. Nas vigas onde houve descolamento parcial, a contribuição do reforço ainda aderido foi variável, resultando na dispersão dos resultados de carga máxima.

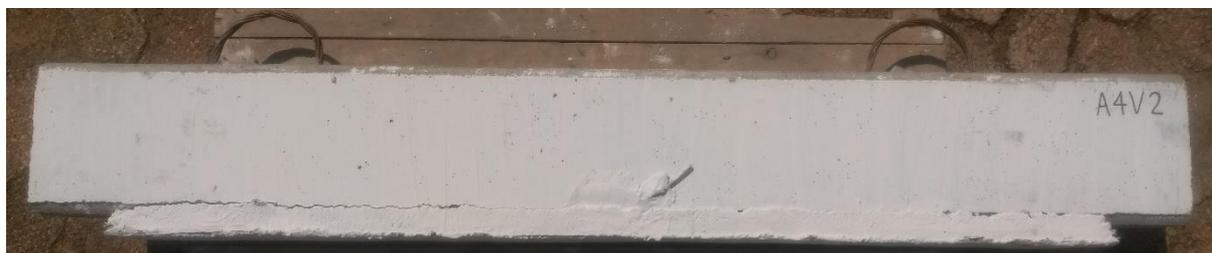
Figura 93 – Viga A4V2 após ruptura por falha na interface reforço-viga.

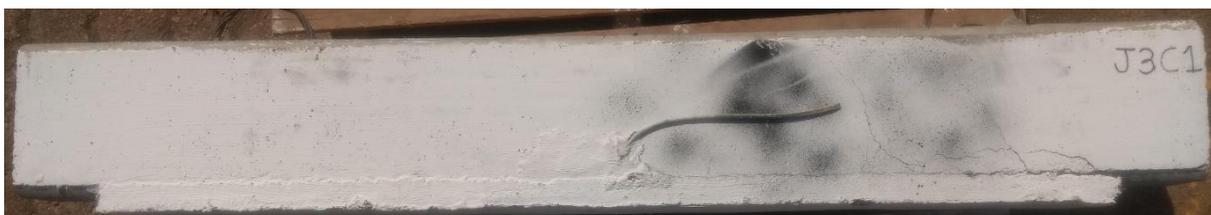
Figura 95 – Viga J3C1 após a ruptura por laminação do cobrimento do concreto.

Os registros apresentados nas imagens das Figuras 95 a 100 foram analisados com a intenção de determinar qual é o tipo de ruptura das vigas jateadas.

laminação do cobrimento do concreto e ruptura do têxtil. A ruptura por laminação do cobrimento ocorreu pela falta de ancoragem do reforço.

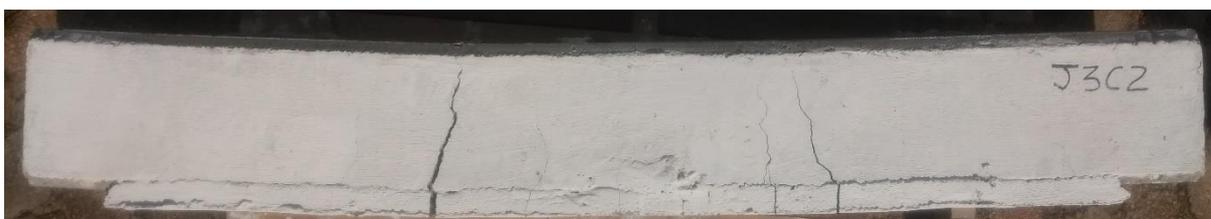
Figura 96 – Viga J3C2 após a ruptura por deslizamento do têxtil na matriz.

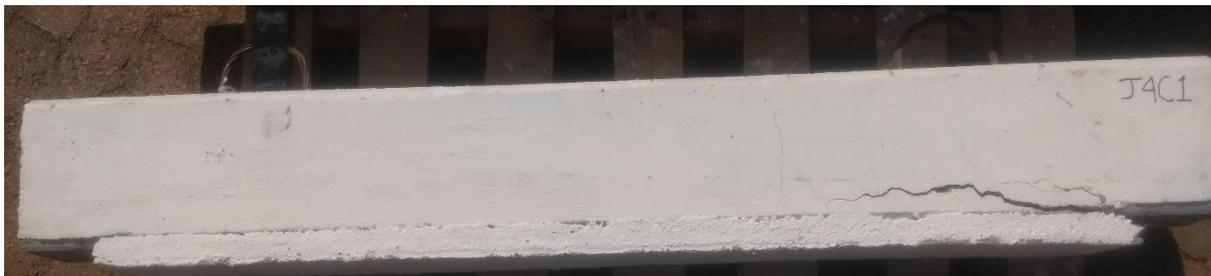
Figura 97 – Viga J4C1 após ruptura por laminação do cobrimento do concreto.

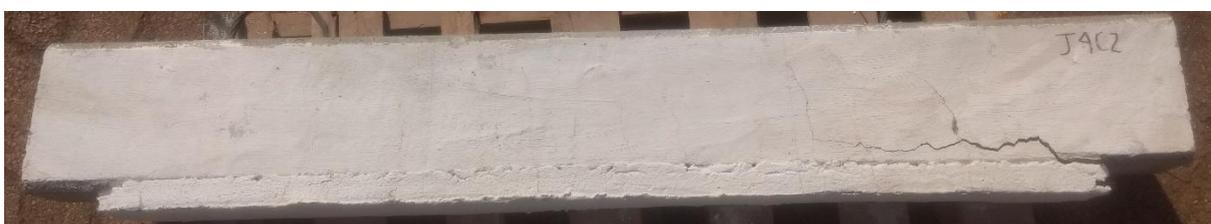
Figura 98 – Viga J4C2 após ruptura por laminação do cobrimento do concreto.

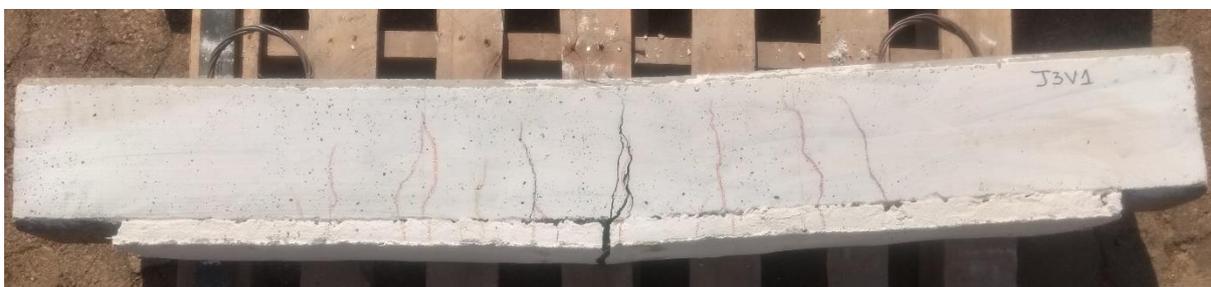
Figura 99 – Viga J3V1 após ruptura por deslizamento do têxtil na matriz e ruptura do têxtil.

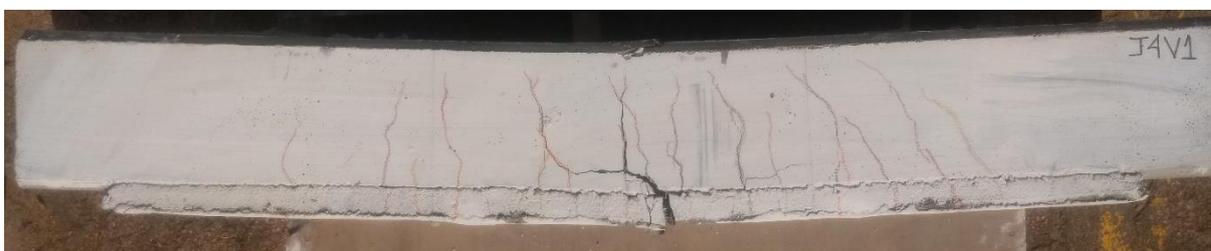
Figura 100 – Viga J4V1 após ruptura por deslizamento do têxtil na matriz e ruptura do têxtil.

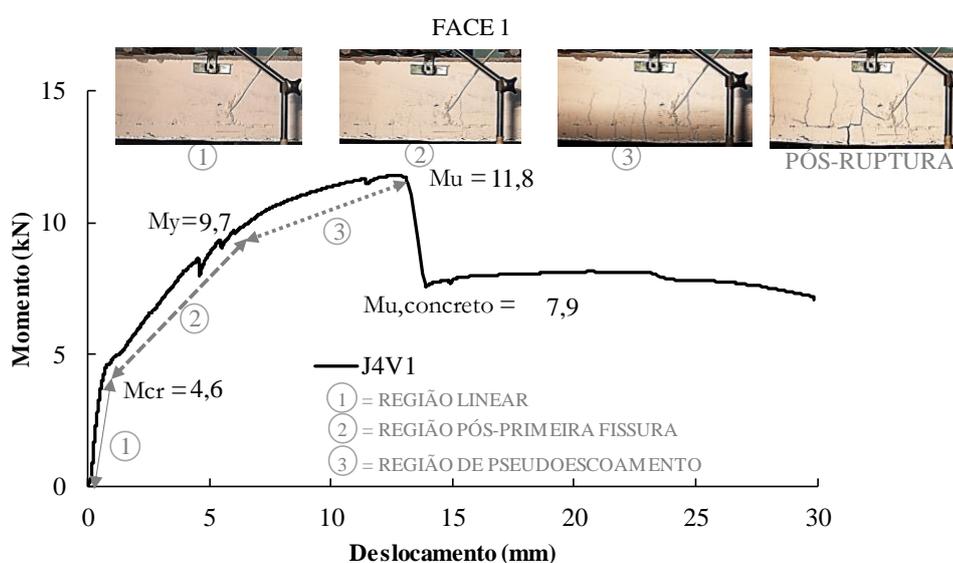
Figura 105 – Gráfico de momento vs. deslocamento do centro do vão da viga J4V1.

Nas figuras apresentadas, observa-se que o comportamento do reforço segue o descrito pelos autores e que as duas vigas apresentam comportamento e fissuração semelhantes. Destaca-se que o terço central das vigas foi mostrado nos registros devido à grande quantidade de fissuras nessa região.

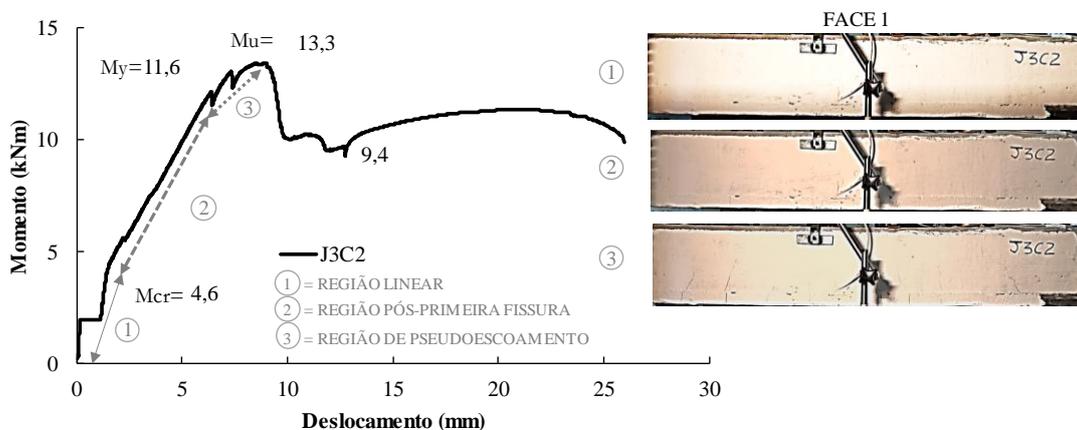
Figura 107 – Gráfico de momento vs. deslocamento do centro do vão da viga J3C2.

Primeiramente, verifica-se que as vigas reforçadas com têxtil de carbono apresentaram fissuras mais dispersas, pelo comprimento das vigas, diferentemente das vigas reforçadas com vidro, que apresentaram uma maior quantidade de fissuras no centro do vão. Dessa forma, os registros das vigas reforçadas com têxtil de carbono mostram todo o comprimento das vigas. Além disso, os gráficos mostram que as vigas com reforço de CT com fibra de vidro apresentaram uma região de pseudoductilidade maior do que as vigas reforçadas com têxtil de carbono.

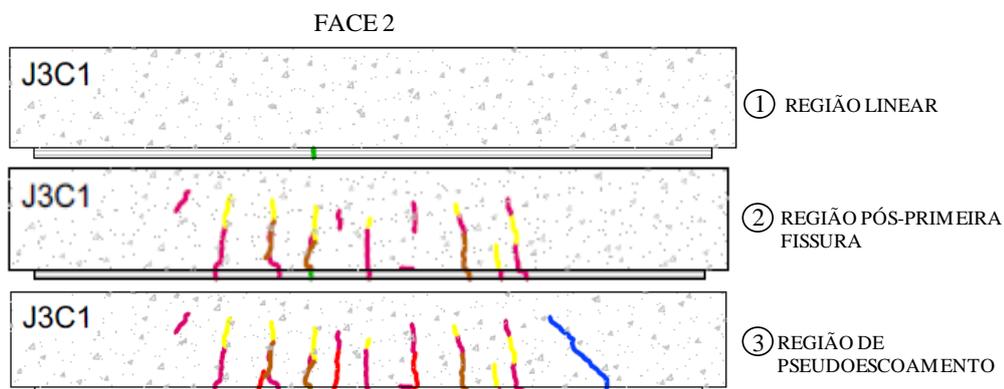
Figura 110 – Fissuração da viga J3C1 e modelo utilizado para apresentação da evolução das fissuras.

As marcações foram feitas por dois pesquisadores diferentes, cada qual com uma rapidez para identificar as fissuras, o que gerou um atraso na identificação de algumas fissuras. Por conseguinte, podem ocorrer variações na cor de uma fissura que foi identificada em um intervalo posterior ao que apareceu no gráfico.
