**ANÁLISE DE VULNERABILIDADES PARA PROPOSTA DE MANEJO NO
BALNEÁRIO ATLÂNTIDA SUL E BALNEÁRIO MARIÁPOLIS, OSÓRIO- RS**

Dissertação de Mestrado apresentado ao Programa de Pós-Graduação em Geografia da Universidade Federal do Rio Grande do Sul como requisito parcial para obtenção do título de Mestre em Geografia.

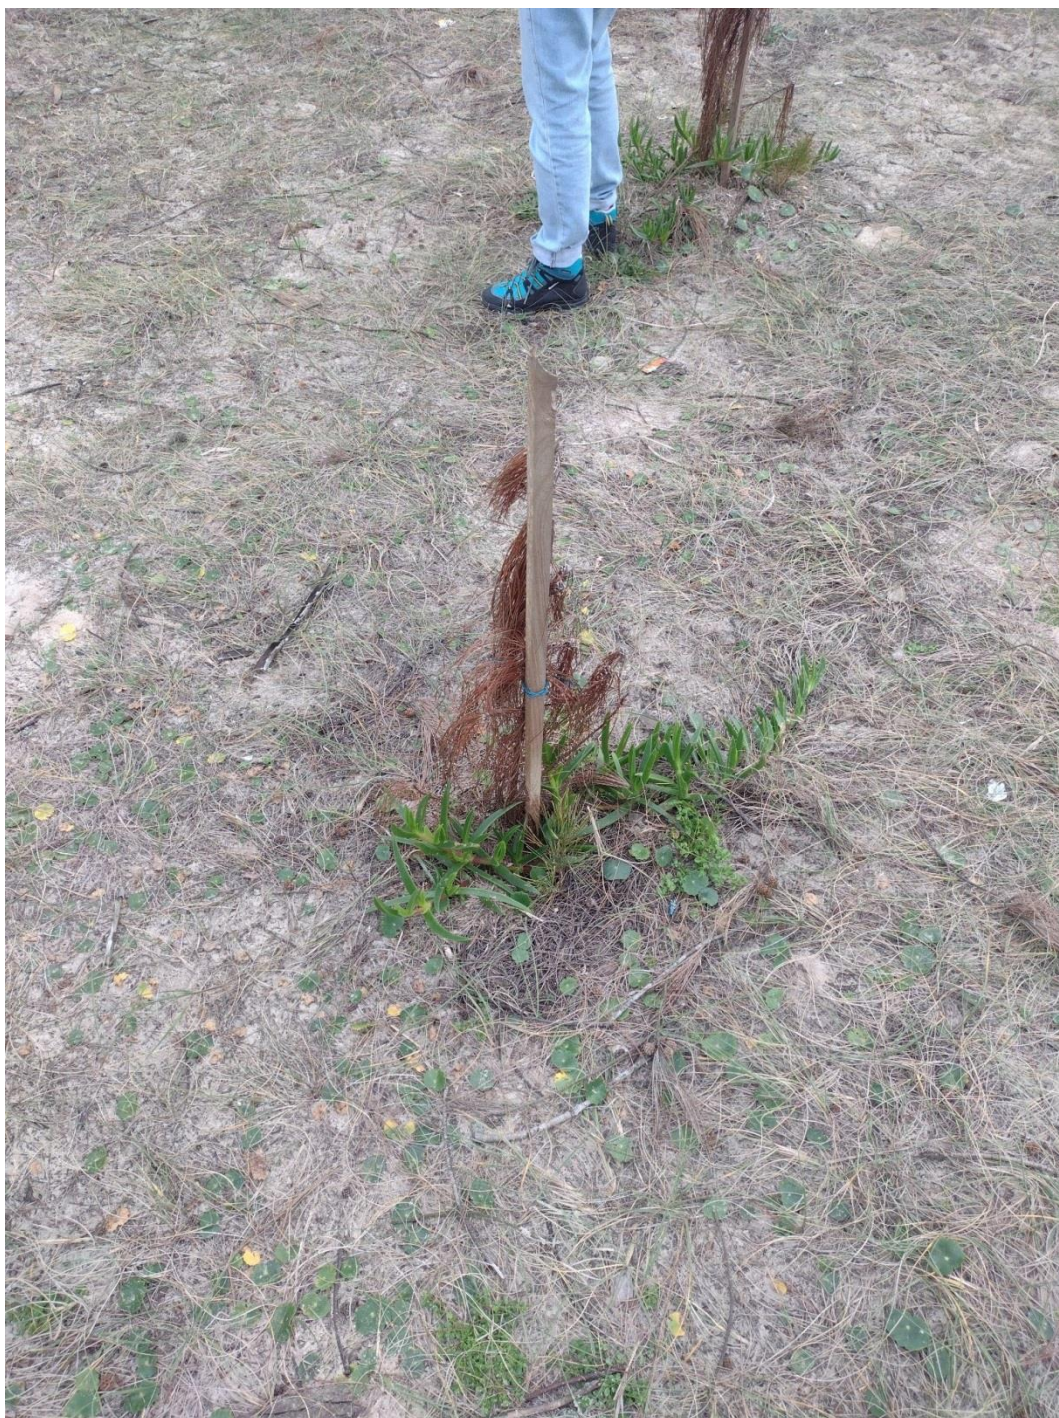
Figura 6 - Espécies exóticas plantadas no Balneário Mariápolis.

Outro tipo de degradação que vem crescendo é a extração de areia, onde a areia das dunas é usada como aterro na construção civil para expansão imobiliária na zona costeira (HESP 2002). Além disso, podemos verificar na Figura 6 a inserção de forma proposital de vegetação exótica, alguns moradores plantaram *Casuarina equisetifolia* L. e *Carpobrotus* spp., no campo de dunas dos balneários em estudo.

As espécies exóticas diminuem os recursos de nutrientes do substrato, aumentam a acidificação do solo, além de alterar o equilíbrio hídrico do ambiente. Conforme a Portaria Sema nº 79/2013, está previsto a proibição do plantio de

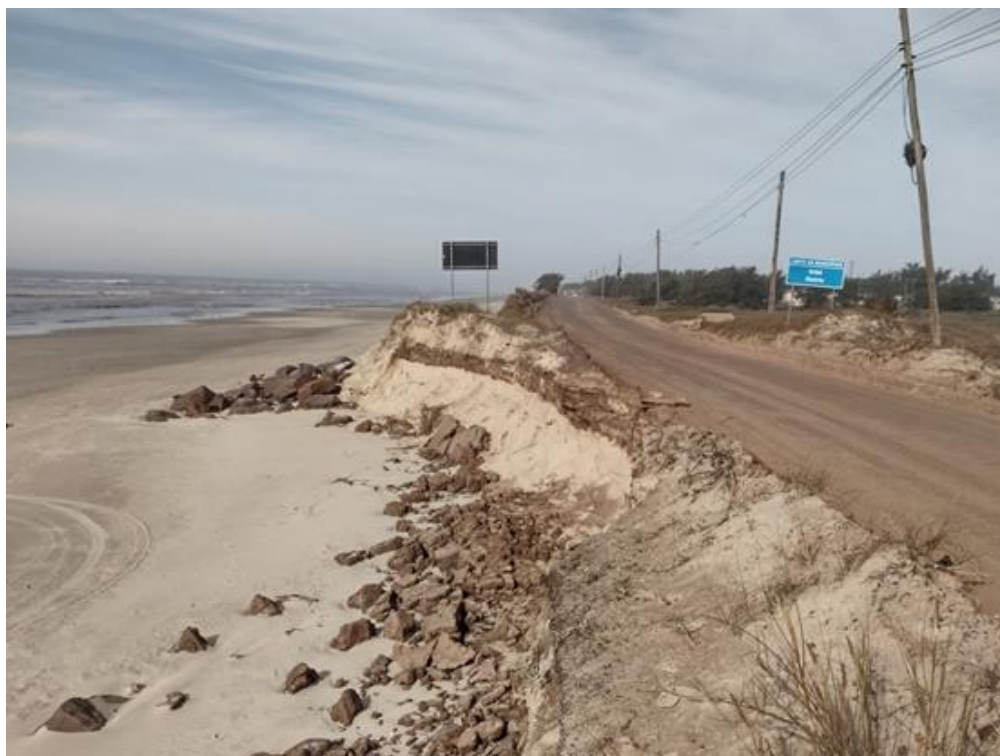
A morfologia de dunas (A) demonstra que a área de dunas dos dois trechos é extremamente reduzida, as dunas remanescentes são muito escarpadas e apresentam uma declividade na face frontal marinha acentuada. O índice de vulnerabilidade relativa da morfologia de dunas do trecho T0 é 90% e a do trecho T1 é 85%, valores notadamente elevados, muito próximos ao nível máximo de degradação. A erosão é significativa e recorrente nestes segmentos sendo perceptível a ausência e danificação das dunas frontais, acarretando também em danos na estrada interpraia evidenciado na Figura 13, presente nos dois trechos.

Figura 13 - Vista da praia trecho T0, limite do Balneário Atlântida Sul com Balneário Imara. Dunas erodidas e estrada danificada.

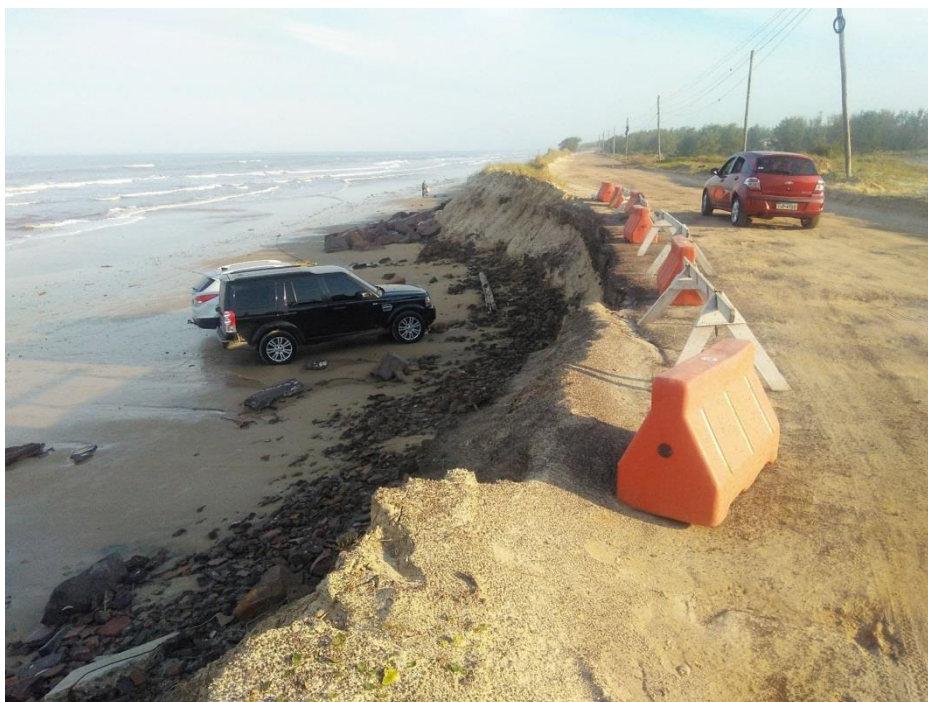
Em um episódio de marés de tempestade em julho de 2020 a estrada ficou bastante danificada e teve que ser parcialmente interrompida, visto que, passa pela estrada caminhões e ônibus intermunicipais conforme podemos verificar na Figura 14.

Figura 14 - Estrada interpraias trecho 0 parcialmente interrompida após evento que provocou erosão e danificação nas dunas e estrutura.

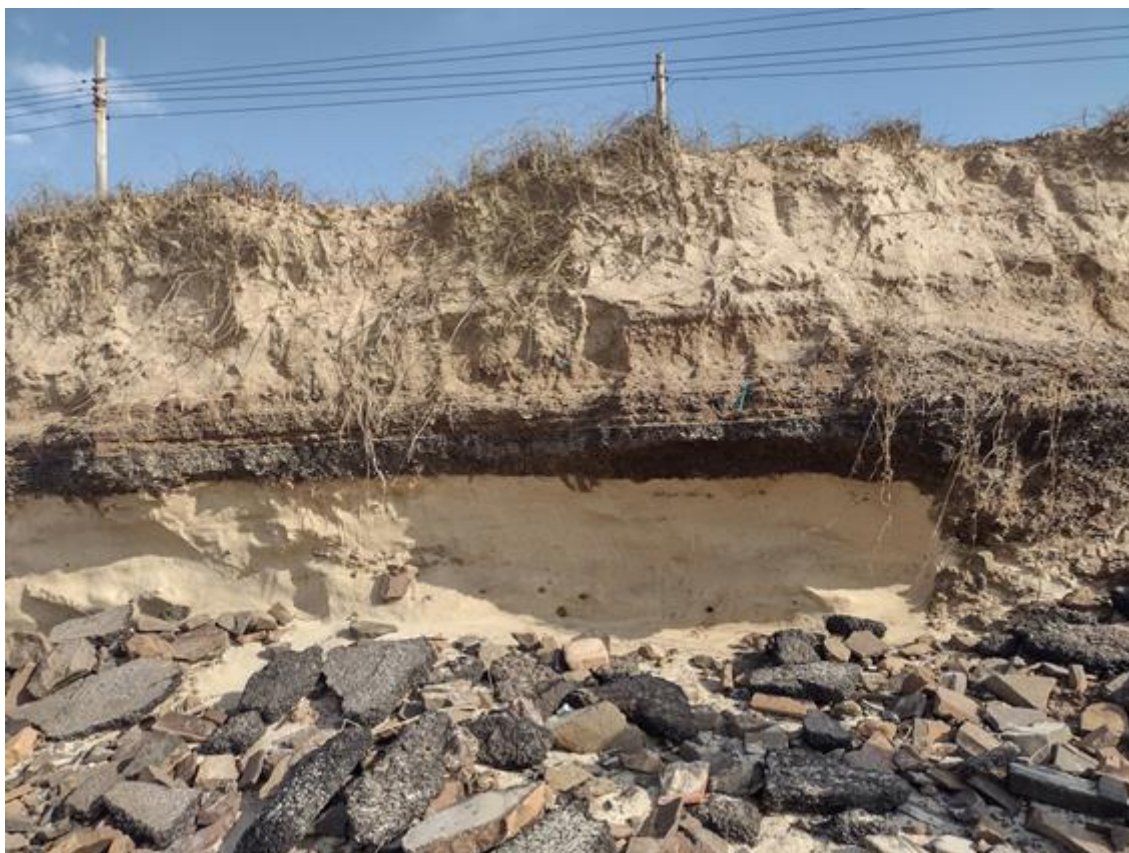
Figura 15 - Asfalto da antiga interpraias aflorando no trecho T1 após processos erosivos.

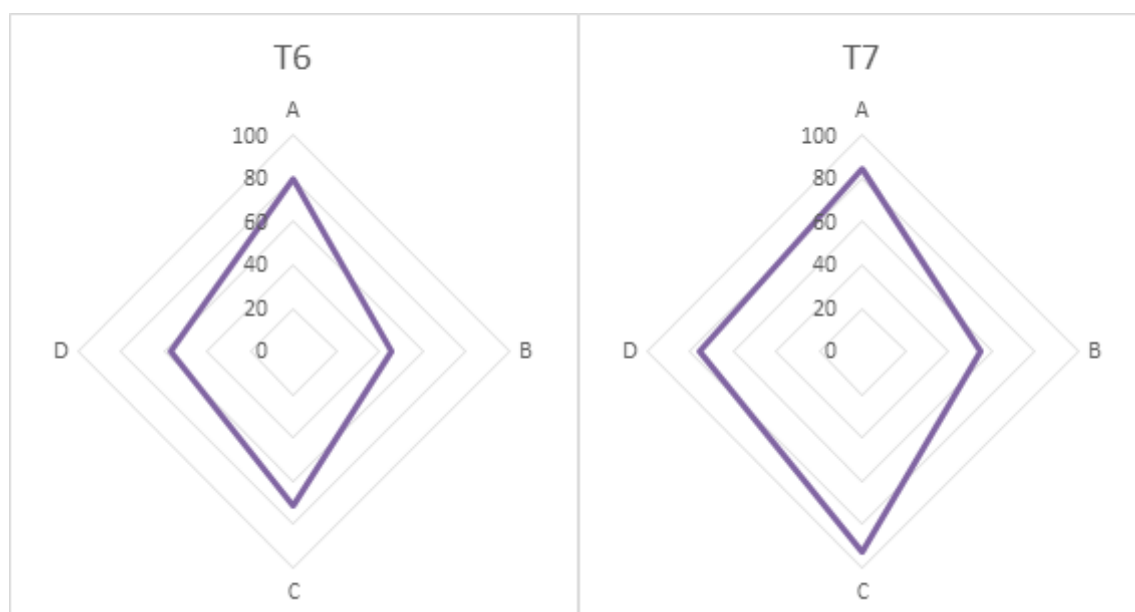
Figura 16 – Gráficos dos trechos T6 e T7 que configuram áreas extremamente vulneráveis em nível de alta vulnerabilidade.

Os trechos apontaram índice de vulnerabilidade relativa na seção morfologia da duna (A) de 80% no T6 e 85% no T7. Apresentam uma área superficial de dunas muito baixa, curta largura de duna, alto processo de escarpamento e declividade na face frontal marinha. Essas condições são perceptíveis principalmente pela ausência de duna frontal em alguns pontos e a inserção de estruturas onde deveria ser o cordão de dunas.

Os trechos T6 e T7 são subsequentes e bastante emblemáticos, no dendrograma da Figura 9 e nos gráficos presentes na Figura 16 podemos verificar que são similares. Ficam próximos às avenidas e áreas de maior circulação dos balneários.

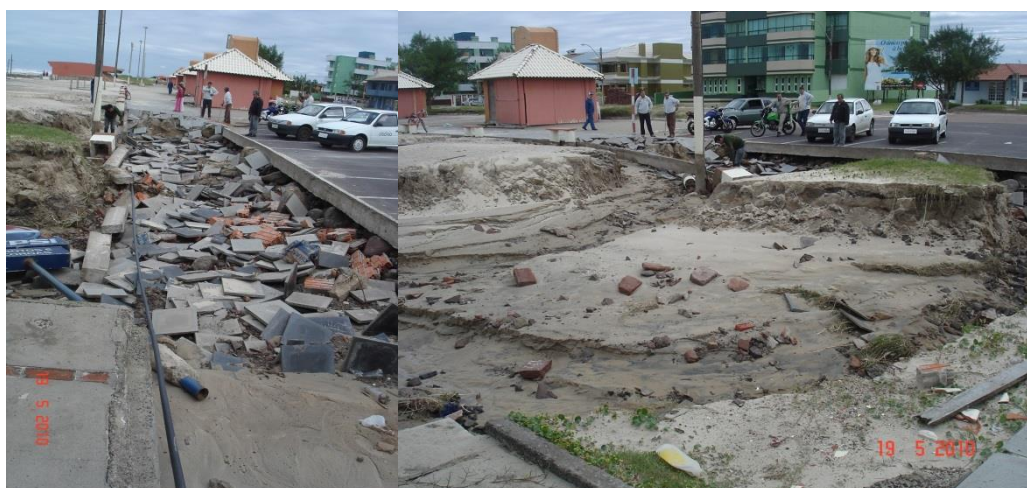
Verifica-se com o estudo de REIS (2016) e a sequência de imagens na Figura 17 que existem estruturas construídas na orla de Atlântida Sul inseridas de forma irregular. Além disso, foi constatado com a atual pesquisa que essas estruturas permanecem ali corroborando com a supressão das dunas.

Figura 17 - Estruturas degradadas após maré de tempestade em 2010.

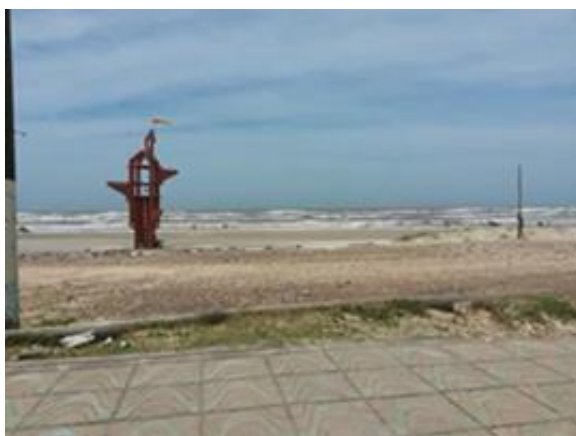
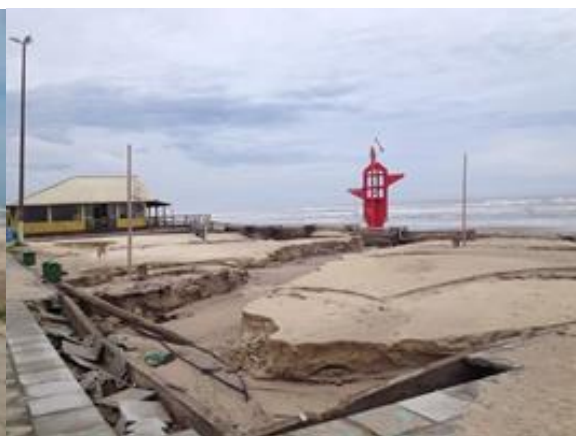
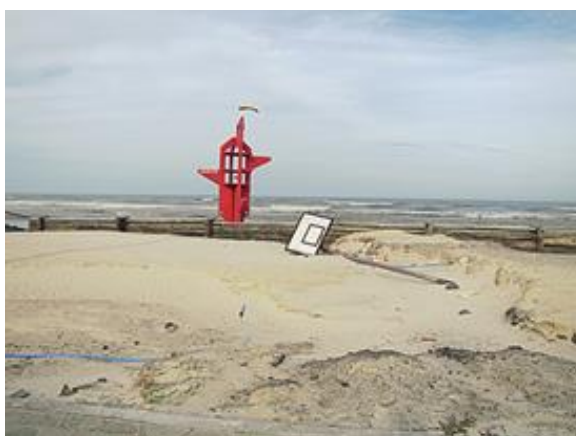
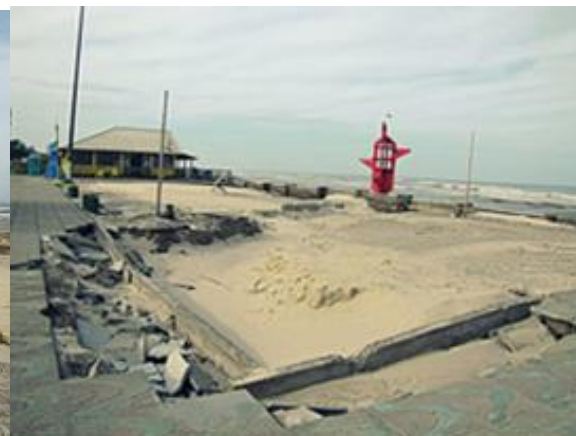
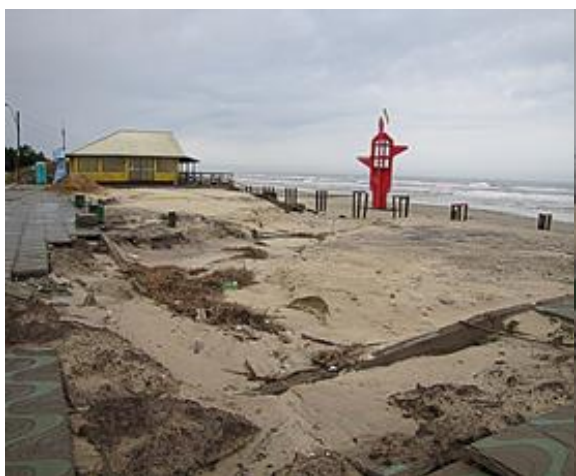
Com a construção de estruturas rígidas no pós-praia, local onde as ondas se dissipam naturalmente, essas estruturas acabam por intervir nesse processo natural (REIS, 2016). Com a ausência desse espaço natural as estruturas tendem a aumentar a energia das ondas, com esse aumento de energia são acentuados os processos erosivos. Uma vez que a proteção natural, as dunas frontais são erodidas, junto com boa parte do pós-praia, a tendência é de que sem a zona de amortecimento a ação das ondas provoque uma sequência erosiva cada vez mais frequente, como podemos ver na Figura 18.

Figura 18 - Sequência histórica de processos erosivos no calçadão em Atlântida Sul.

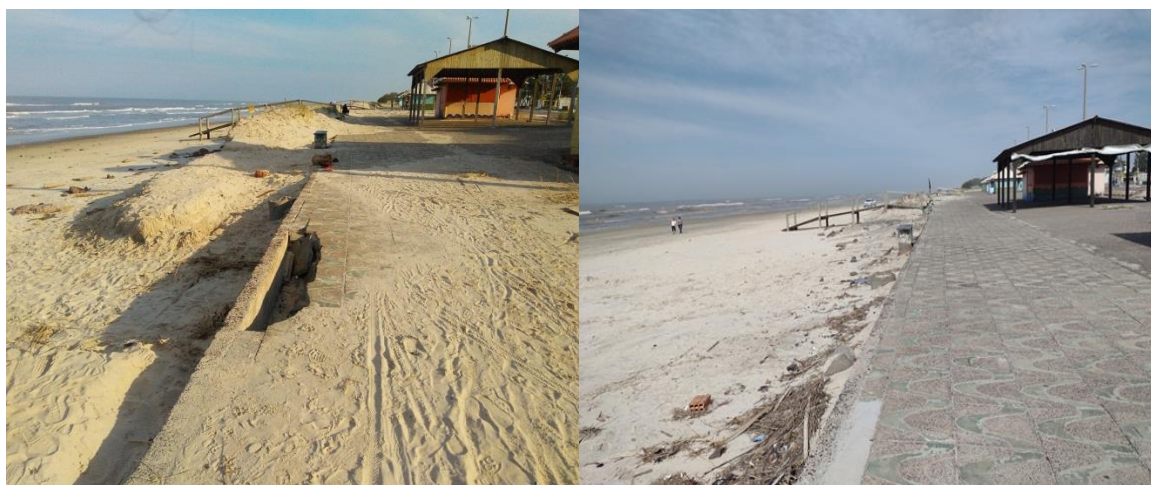
O índice de vulnerabilidade relativa nas características dos 200 metros adjacentes ao mar (C) foi de 71% no T6 e 93% no T7. No trecho T6 temos uma média percentagem de blowouts enquanto no T7 essa percentagem é bastante elevada. Nos dois trechos temos expressiva fuga de areia do sistema para o continente. Há uma percentagem média de brechas no sistema de dunas do trecho T6 enquanto no trecho T7 essa percentagem é alta. A percentagem do lado marinho da duna vegetada é muito baixa nos dois trechos. A percentagem de cobertura impermeável é muito excessiva pela presença de quiosques e estruturas de lazer em ambos os segmentos como podemos ver na Figura 19. A quantidade de sangradouros é significativa no T6 e exorbitante no T7 que conta com quatro estruturas.

Figura 19 - Estruturas de lazer, calçadão e quiosques nos trechos T6 e T7.

Com o acompanhamento histórico dessas duas imagens, a primeira de julho de 2020 e a segunda em julho de 2021, podemos perceber que as estruturas estão inseridas em área de dunas e que há uma grande diferença na degradação das dunas mesmo em um curto espaço de tempo. Em 2020 ainda existiam pequenas dunas sem vegetação, em 2021 constata-se a ausência de dunas nesse segmento. Constata-se que os processos erosivos e intervenções antrópicas estão modificando a morfologia da praia.

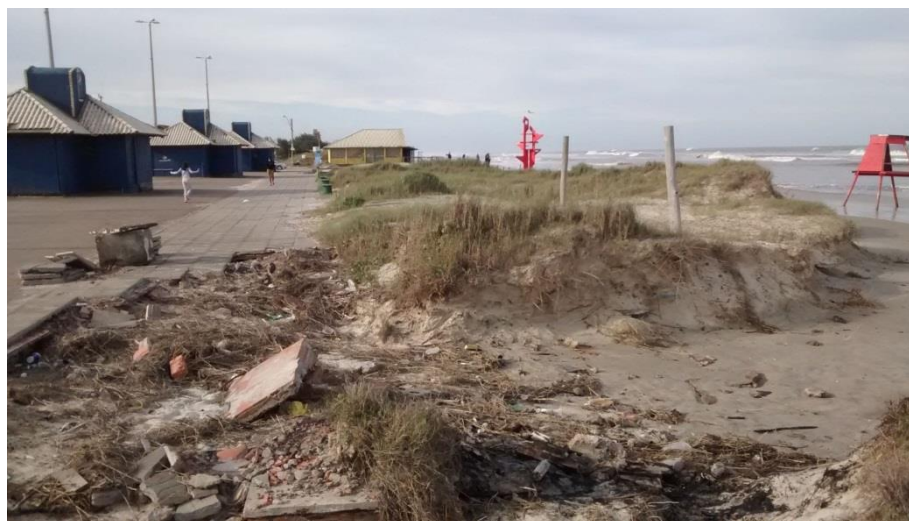
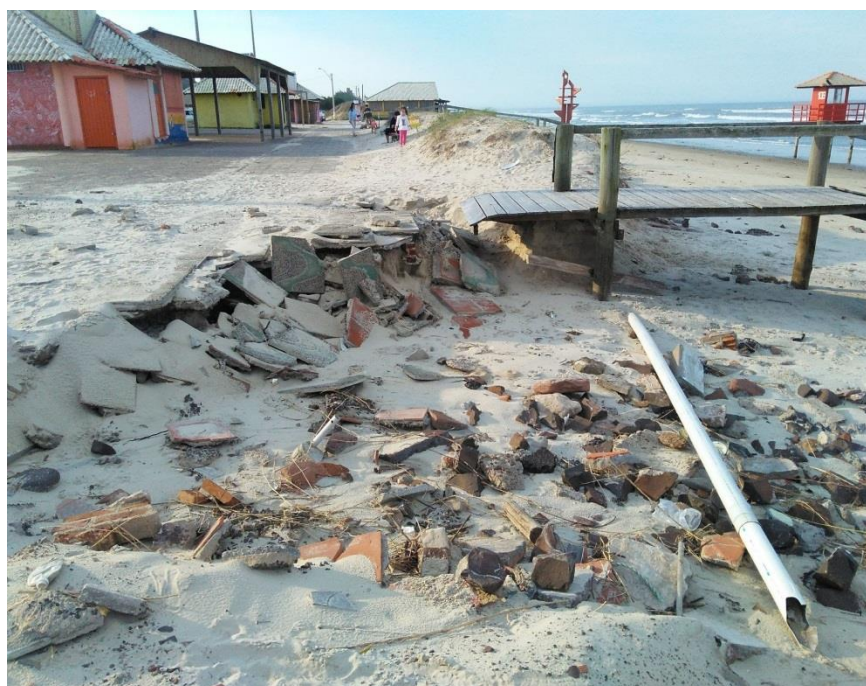
Figura 20 - Áreas de calçadão e dunas degradados nos trechos T6 e T7 após marés de tempestade.

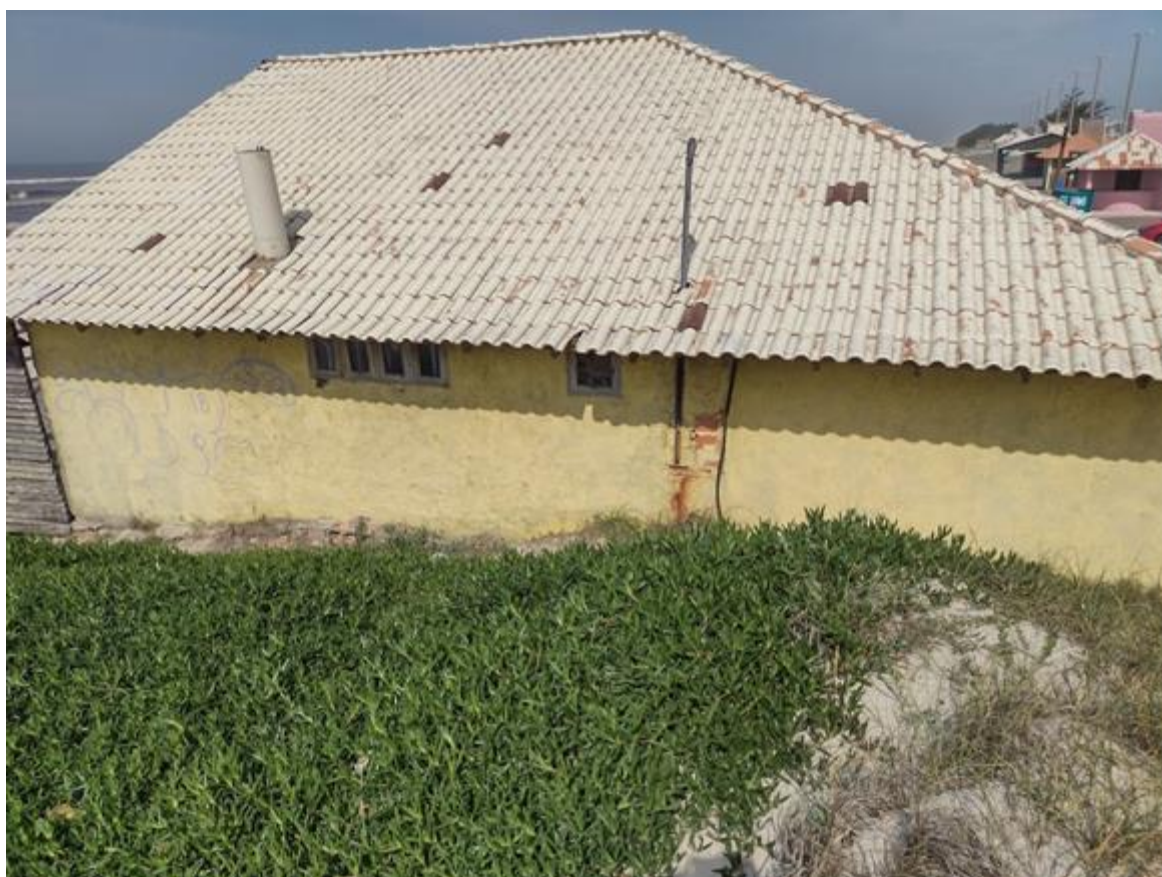
A pressão de uso (D) é muito impactante nestes trechos, por serem áreas de maior adensamento populacional. O índice de vulnerabilidade relativa no trecho T6 é de 57% e no trecho T7 de 75%. Destaca-se a alta urbanização nesses pontos e a presença de estruturas sobre a duna frontal e o pós-praia vistos na Figura 20. Pode-se observar a presença de um quiosque particular sobre área de preservação permanente (duna frontal) na Figura 21. As estruturas

rígidas prejudicam a manutenção natural eólica do cordão de dunas, atrapalham no suprimento de sedimentos e corroboram com o aumento de energia das ondas em situação de marés de tempestade (ressacas).

Figura 21 - Quiosque particular sobre as dunas frontais, área de preservação permanente no trecho T7.

A presença do quiosque em questão da Figura 21 está tramitando judicialmente, visto que, está inserido em terreno de marinha e também não é permitida a construção de estruturas em área de preservação permanente. Por isso, além de causar impactos ambientais está infringindo a lei. O índice de vulnerabilidade final do T6 ficou em 64% no T7 ficou em 78%, o trecho T7 é o que comporta a maior parte das edificações de quiosques e calçadões, portanto esses dois trechos são os de maior índice de vulnerabilidade final, concluindo assim que são áreas muito danificadas.

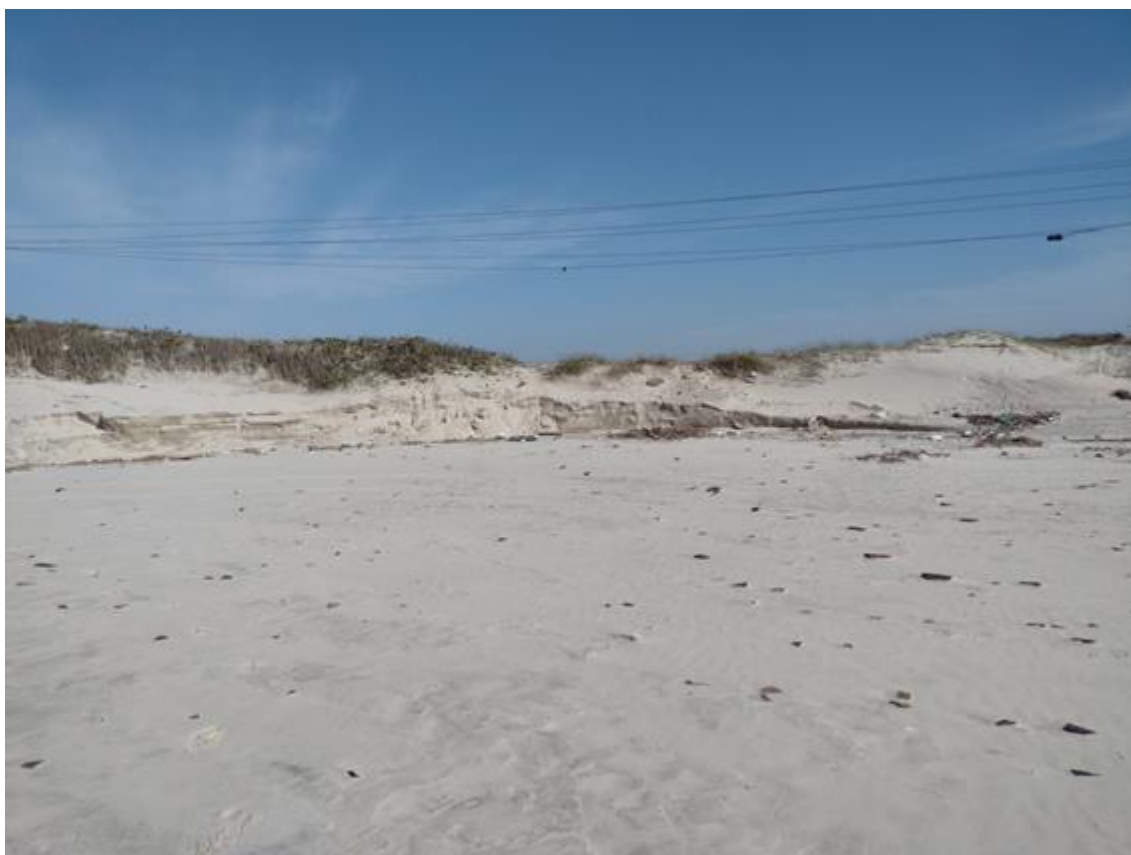
As características morfológicas das dunas (A) apontam uma considerável melhora em relação aos trechos anteriores ao T2, o índice de vulnerabilidade relativa do trecho T2 e do T4 é 55% e do trecho T10 é de 60%. O trecho T4 expõe uma baixa área superficial de dunas e uma largura curta dessas dunas já os trechos T2 e T10 possuem uma área de dunas notável com largura de dunas intermediárias, os três trechos dispõem de uma altura de dunas expressiva. Entretanto no trecho T2 as dunas estão bastante escarpadas, Figura 23, já nos trechos T4 e T10 o processo de escarpamento é moderado. O trecho T4 mantém a declividade na face frontal marinha moderada, os trechos T2 e T10 possuem a declividade na face frontal marinha acentuada. A presença de dunas escarpadas nos remete a ocorrência de processos erosivos no trecho T2.

Figura 23 - Dunas escarpadas no trecho T2

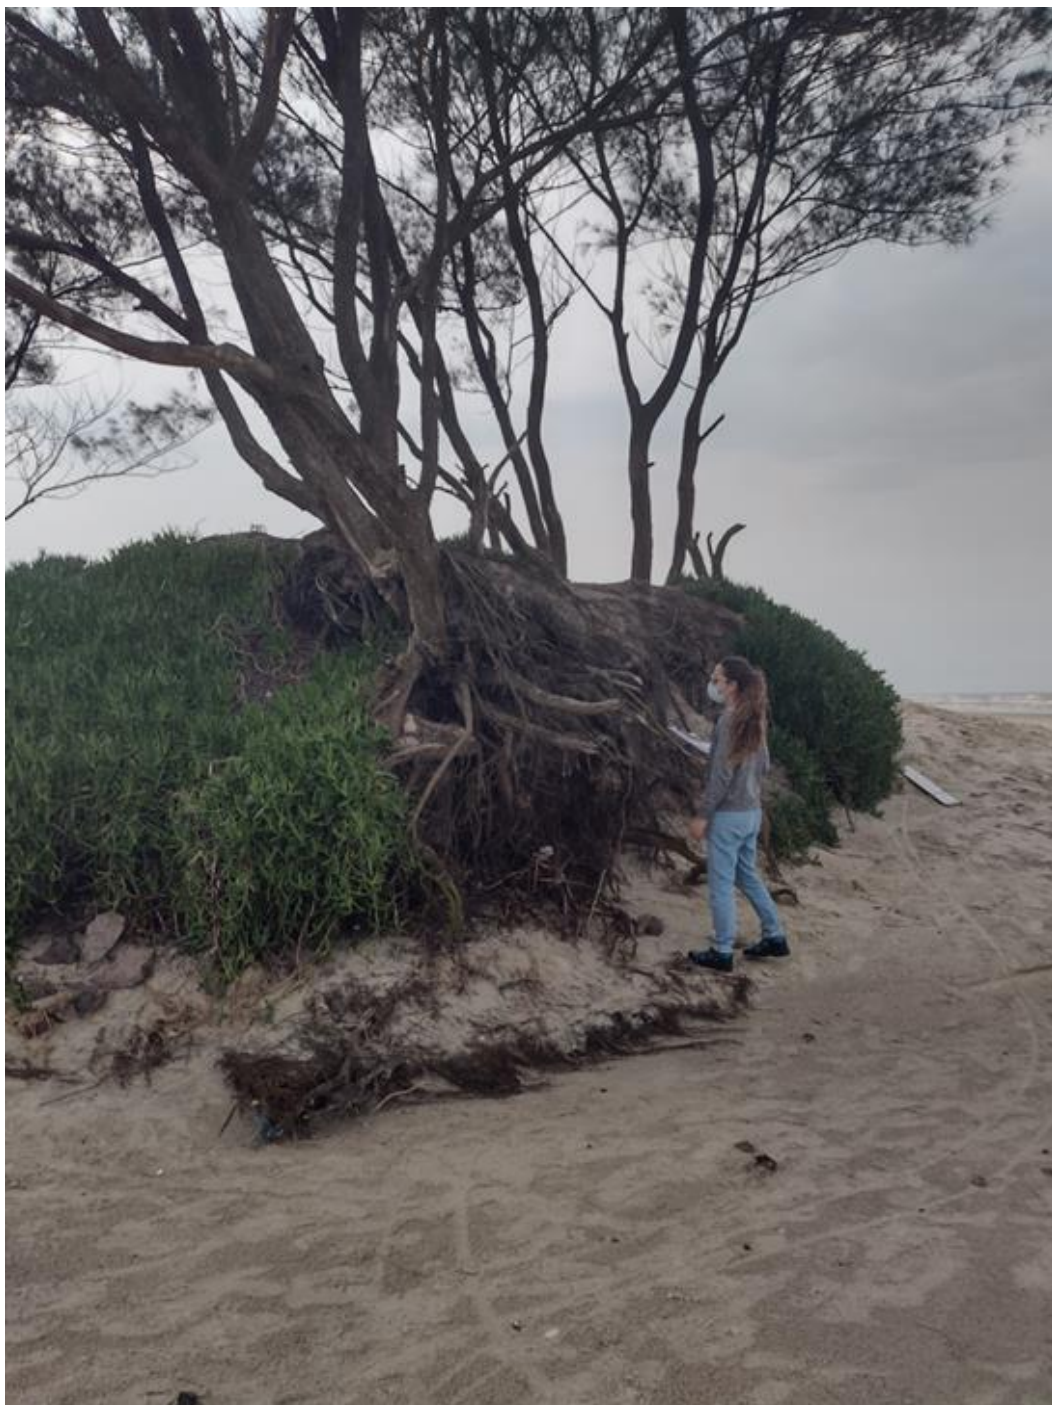
T2 e T4 a existência de vegetação exótica é moderada no trecho T10 o índice é bastante elevado, podemos ver a presença dessa vegetação exótica na Figura 24. A vegetação exótica corrobora com a degradação, prejudica a fauna e a fixação das dunas. O número de canais de drenagens e sangradouros nos três trechos são bastante expressivos e requerem atenção, na Figura 25 podemos ver um grande sangradouro presente no trecho T4.

Figura 24 - Vegetação Exótica *Casuarina Equisetifolia* no trecho T10

A vegetação exótica coloca em risco o ambiente praias e também os banhistas, algumas se encontram como as da Figura 24, a espécie casuarina está seca e sem fixação, podendo cair sobre a população frequentadora da praia.

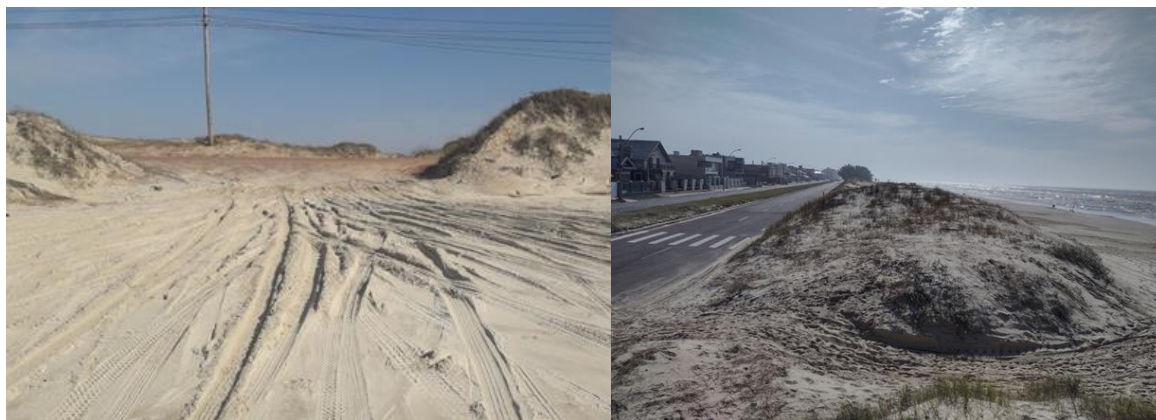
Figura 26 - Acesso de veículos nos trechos T2 e T4.

Os acessos de veículos são grandes deterioradores do cordão de dunas, destroem a vegetação que são fixadoras de dunas, prejudicam a fauna, e os automóveis por si só, podem contaminar a orla costeira (óleo e combustíveis). Além do risco ambiental há o risco de atropelamento aos banhistas.

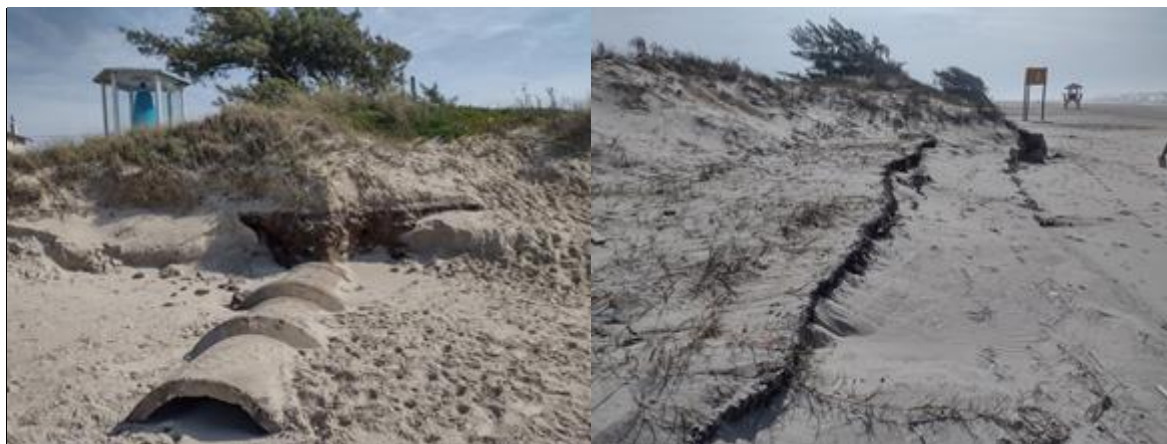
Nas características dos 200 metros adjacentes ao mar (C) o índice de vulnerabilidade relativa do T5 é 71% e do T11 é de 75%, nesse parâmetro eles diferem em algumas particularidades. O trecho T5 possui uma porcentagem intermediária de área de blowouts dentro do sistema e média fuga de areia para o continente, o trecho T11 tem elevada porcentagem de área de blowouts dentro do sistema e muita fuga de areia para o continente. Ambos apresentam uma porcentagem média de brechas no sistema de dunas, indicam também uma porcentagem média do lado marinho da duna vegetada. A cobertura impermeável do T5 é muito elevada, além da urbanização há um afloramento de uma estrada

Figura 28 - Santuário e afloramento de asfalto no trecho T5.

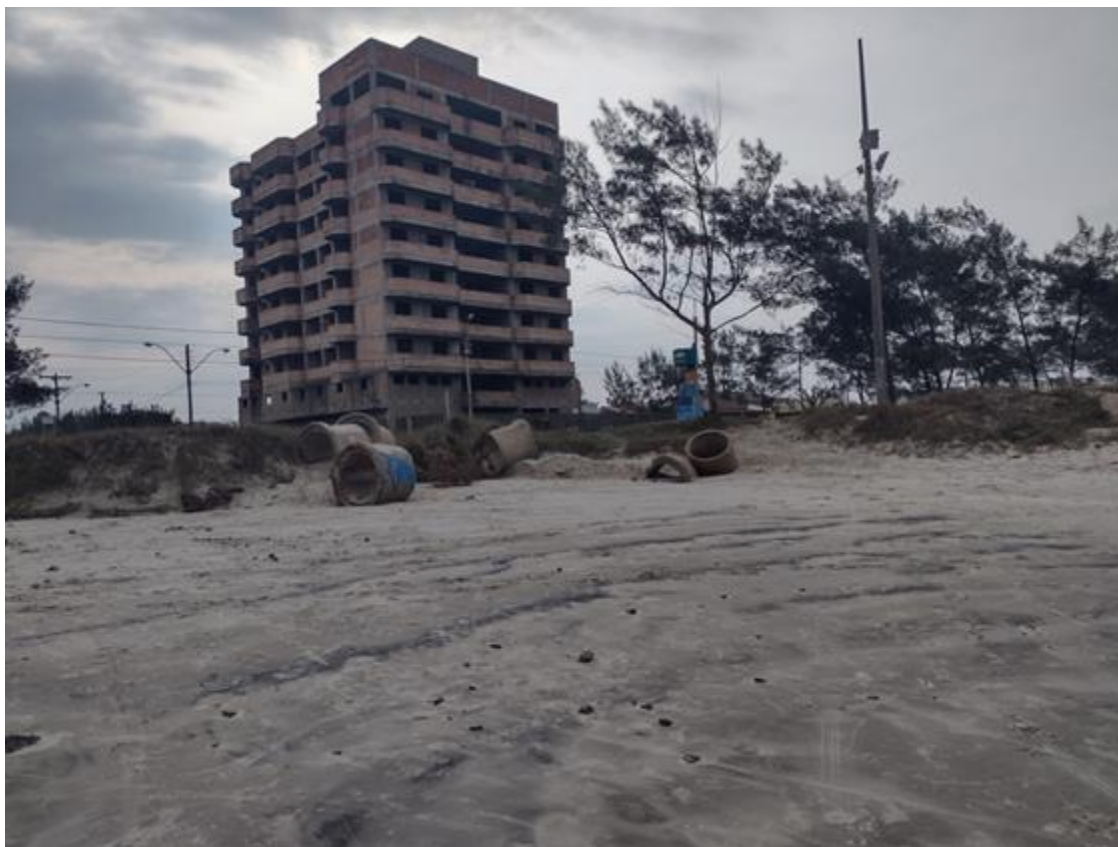
A pressão de uso (D) adquiriu o índice de vulnerabilidade relativa de 46% nos dois trechos. Há uma densidade média de caminhos de pedestres. Apesar do estágio de urbanização ser intermediário no trecho T5 se tem um nível de urbanização maior do que no trecho T11 que possui um nível de urbanização intermediário e um estágio de urbanização mais misto pela construção de um prédio na adjacência conforme Figura 29. Ambos têm diversos proprietários no entorno.

Figura 29 - Prédio em construção localizado no trecho T11.

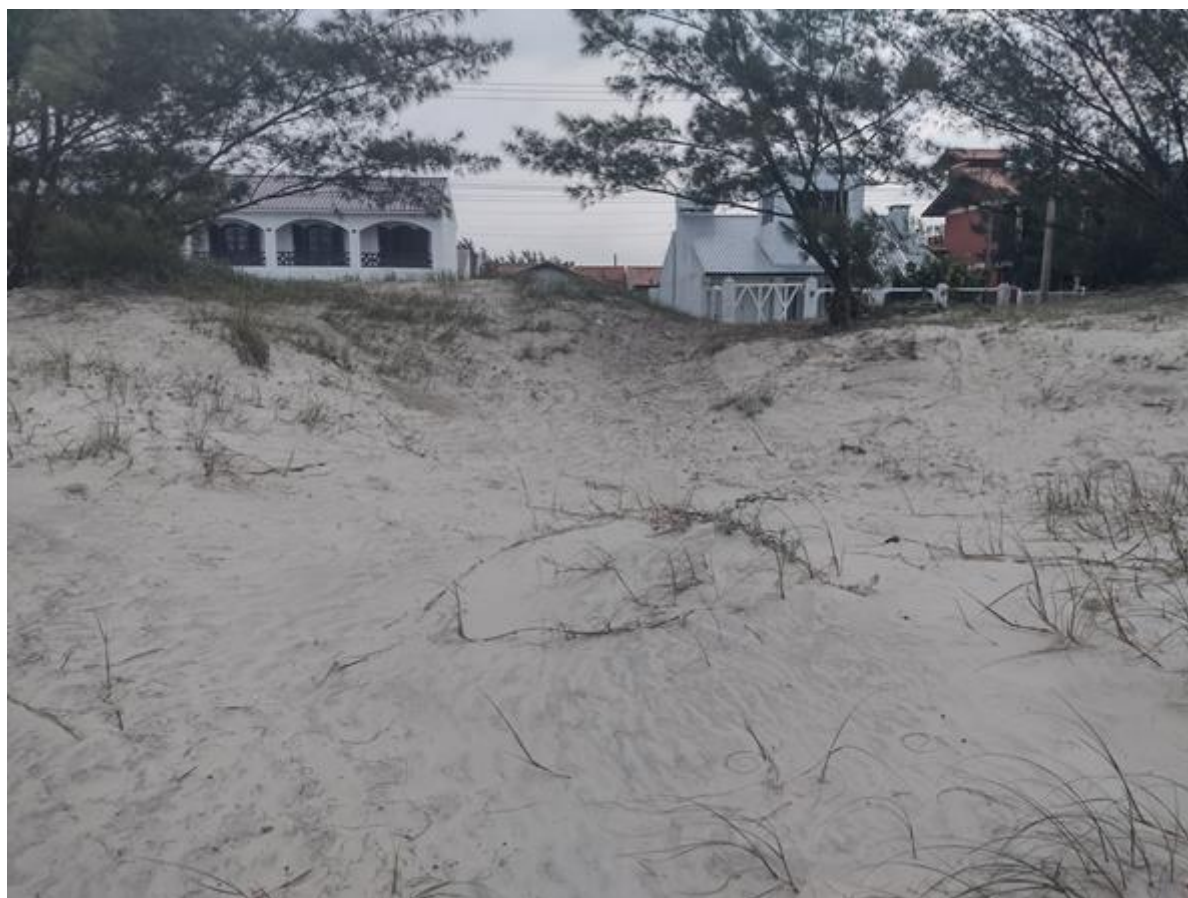
O índice de vulnerabilidade relativa da morfologia de duna (A) é de 50%, possui uma área superficial de dunas pequena e carece de largura de duna, como podemos verificar na Figura 31. A altura do campo de dunas é boa, o processo de escarpamento e a declividade da face frontal marinha são considerados moderados.

Figura 31 - Dunas degradadas no trecho T8.

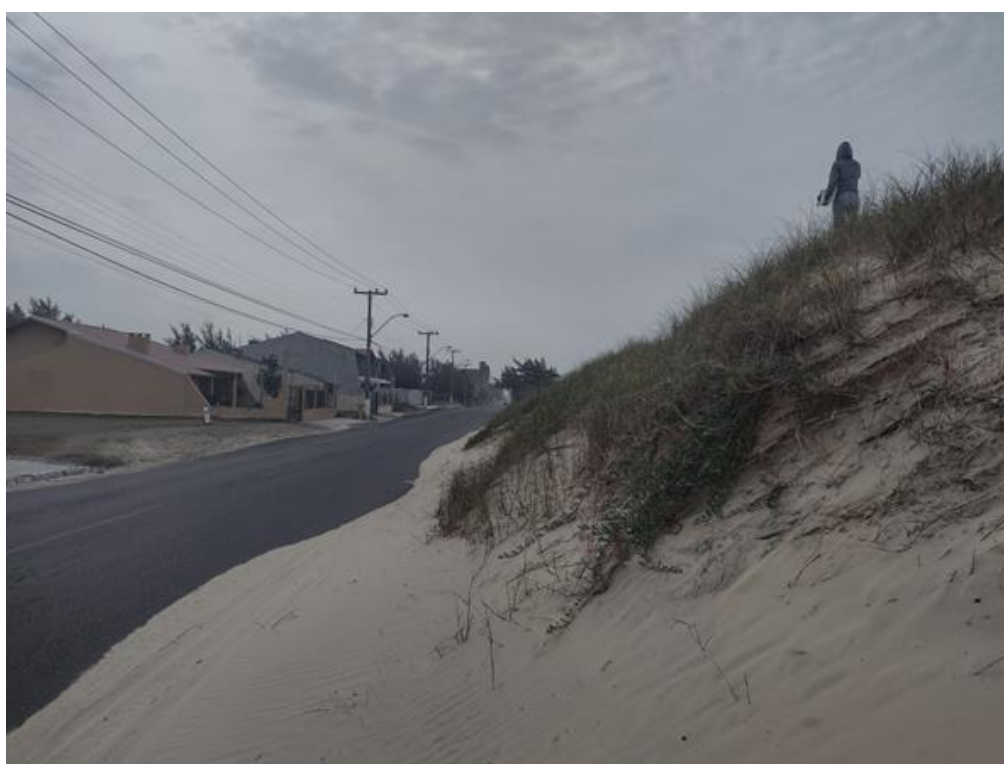
Nas características dos 200 metros adjacentes ao mar (C) o trecho T9 teve um índice de vulnerabilidade relativa de 71% já o trecho T12 obteve 64%. Uma alta porcentagem de blowouts nos dois trechos, o trecho T9 apresenta muita fuga de areia para o continente, como podemos ver na Figura 33, enquanto o trecho

Figura 33 - Fuga de areia para o continente no trecho T9

A fuga de areia para o continente faz com que o cordão de dunas tenha perda dos seus sedimentos e areia. Essa areia presente na via é usualmente removida pelo maquinário da prefeitura para não causar escorregamento dos carros e para não obstruir a Avenida Beira Mar.

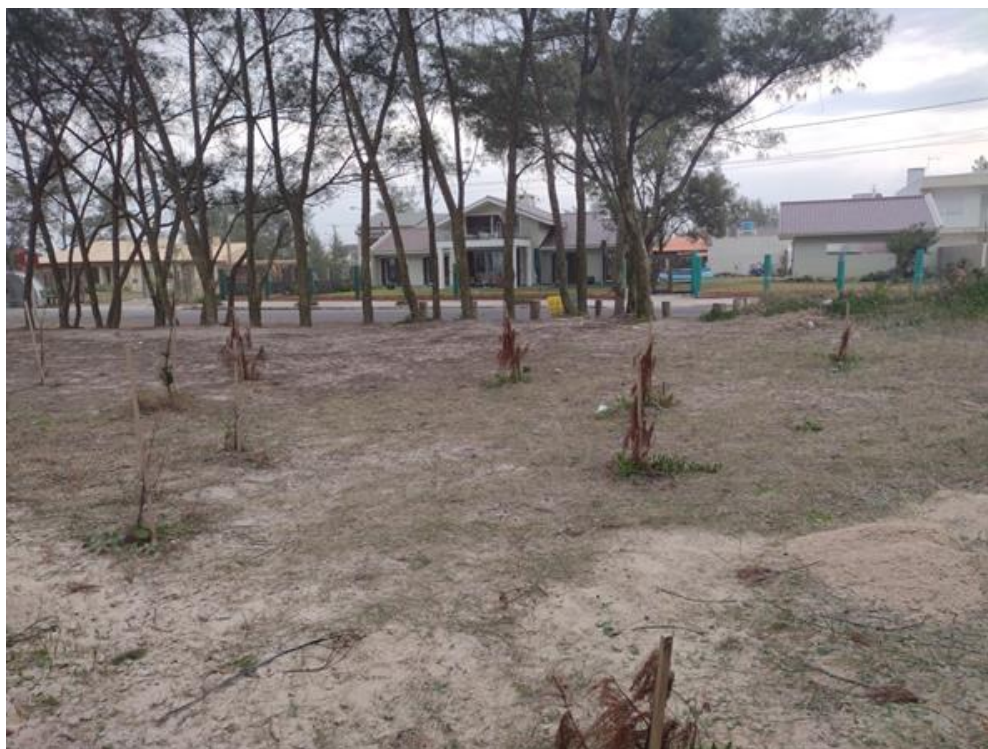
T12 tem fuga moderada. O trecho T9 tem uma expressiva porcentagem de brechas no sistema de dunas, ainda que o trecho T12 tem uma porcentagem moderada. Ambos os trechos tem uma baixa porcentagem do lado marinho da duna vegetada. O trecho T9 tem média porcentagem de cobertura impermeável já no trecho T12 temos uma excessiva porcentagem de cobertura impermeável. Nos dois trechos temos muita ocorrência de vegetação exótica, podemos verificar a ocorrência dessas vegetações exóticas na Figura 34.

Figura 34 - Vegetação exótica *casuarina equisetifolia* e *carpobrotus sp* presentes no trecho T12.

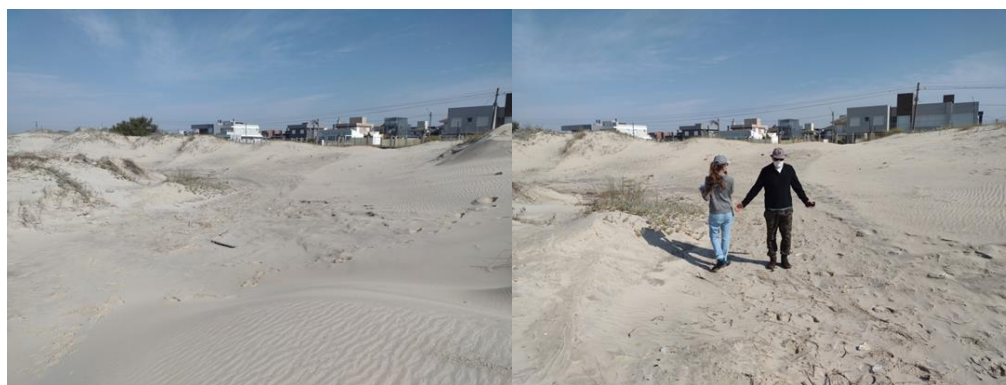
As características dos 200 metros adjacentes ao mar (C) teve um índice de vulnerabilidade relativa de 79%, compreende uma altíssima porcentagem de blowouts dentro do sistema, conforme Figura 36, bastante fuga de areia do sistema para o continente, elevada porcentagem de brechas no sistema de dunas, baixa porcentagem de vegetação no lado marinho, expressiva cobertura impermeável e temos presença moderada de vegetação exótica. Essas situações precisam de manejo adequado para serem controladas.

Figura 36 - Gestores evidenciando área de *blowouts* no trecho T3
