17º Congresso Brasileiro de Geologia de Engenharia e Ambiental (17. : 2022 : on-line)
Anais do 17º Congresso Brasileiro de Geologia de Engenharia e Ambiental [livro eletrônico]. -- São Paulo, SP : ABGE, 2022.
HTML

ANÁLISE DO POTENCIAL DE RUPTURA PELO PROCESSO DE TOMBAMENTO FLEXURAL EM ÁREA URBANA DE CAXIAS DO SUL

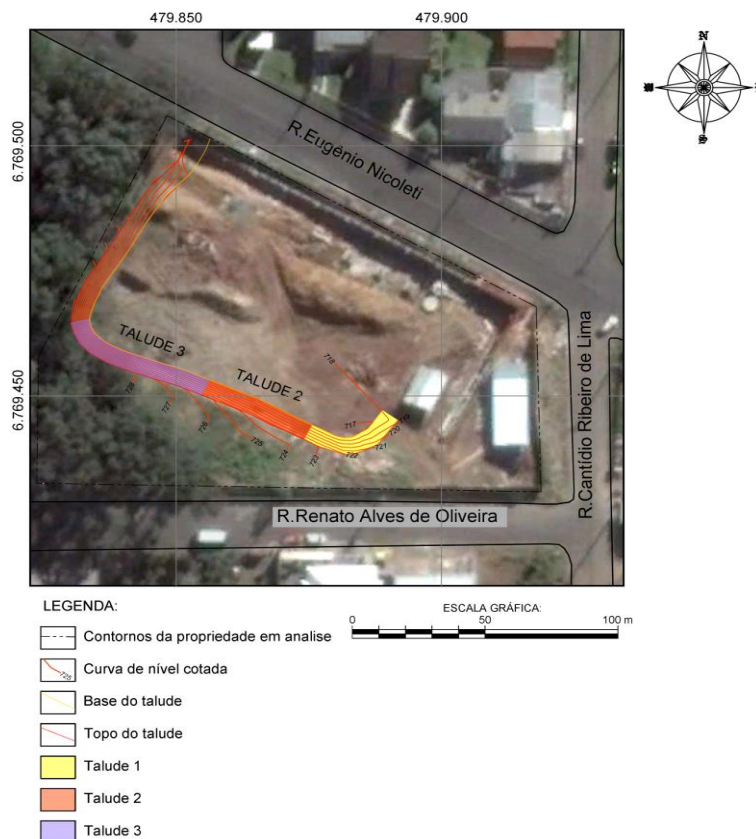
Figura 1 - Posicionamento espacial dos taludes analisados. Base cartográfica UTM, Sirgas 2000, Zona 22J.

Enfocou-se a avaliação aos Taludes 2 e 3, uma vez que a que as características do maciço no Talude 1 não se aplicam as metodologias propostas neste estudo. Na Figura 1 estão identificados em planta os trechos abrangidos pelos respectivos taludes.

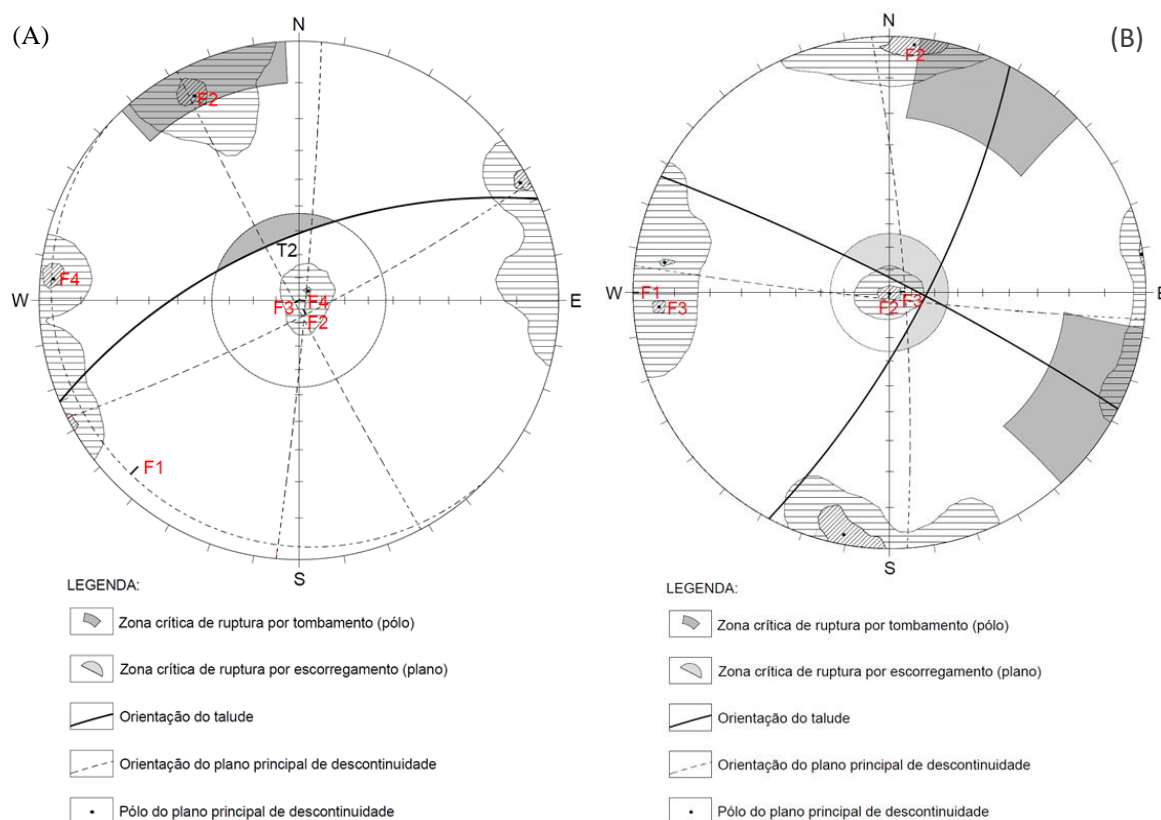
Figura 1 - Modelo de ruptura por tombamento e deslizamento para o Talude 2(A) e 3(B).

Para determinação dos mecanismos de ruptura do talude em meio fraturado (circular planar, em cunha ou tombamento) utilizou-se inicialmente o método da análise cinemática, através da rede estereográfica. A análise cinemática, realizada com o software Dips V.5.1 da Rocscience, permitiu identificar em cada seção de talude o potencial de ruptura por tombamento e escorregamento (fig. 2).

- 1) Por tombamento no talude 2 a partir de corte desfavorável em relação a disposição do conjunto de descontinuidades da família 2 (Figura 2(A)).
- 2) Condições restritas ao tombamento no talude 3 condicionada pelo corte desfavorável nas famílias 2 e 3 (Figura 2(B)).

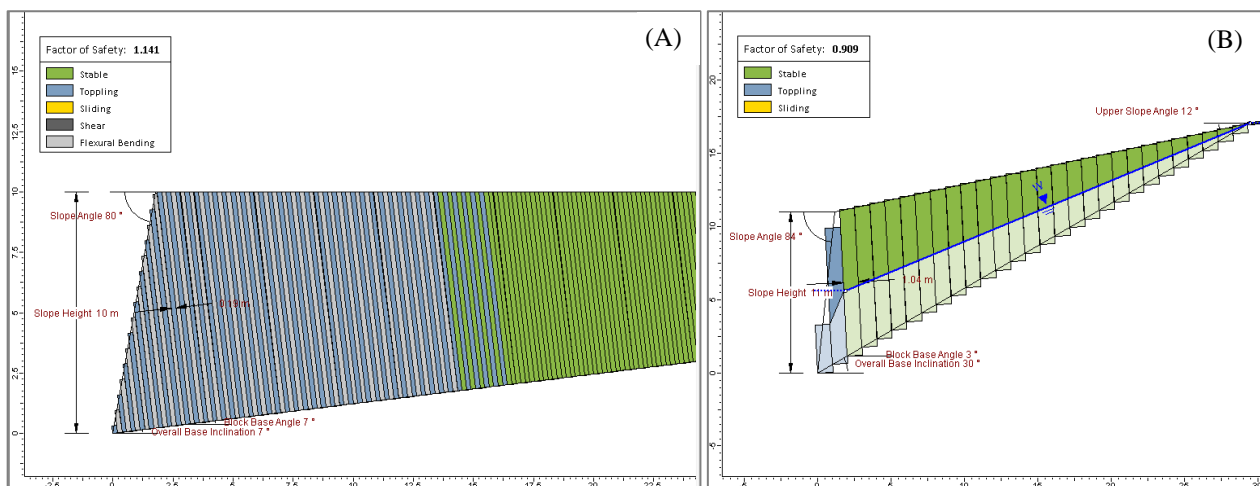
Figura 2 - Estimativa do FS no talude 2 para tombamento flexural considerando o plano de deformação obtido pelo modelo numérico (A). Estimativa do FS no talude 3 para tombamento de bloco considerando o plano de deformação obtido pelo modelo numérico (B).

Os fatores de segurança para tombamento flexural dos taludes 1, 2 e 3 foram avaliados a partir do modelo numérico de Goodman e Bray (1976), por meio do Software RocTopple V.2.0 da Rocscience. Os resultados obtidos para os taludes 2 e 3 e representados nas Figura 2A e 3B mostraram possibilidades cinemáticas para o movimento flexural.

No talude 2 o resultado do fator de segurança por tombamento flexural do maciço, obtido pelo critério de Hoek e Bray, equivale a 1,141, o que se traduz numa condição de segurança mínima a ruptura. A simulação obtida para o talude 3 considerando a situação mais desfavorável resultou num índice para o fator de segurança de 0,909 assinalando um potencial de ruptura por tombamento de bloco. As Figura 2 (A) e (B) ilustram respectivamente as análises bidimensionais ao longo de seções esquemáticas dos taludes 2 (A) e 3 (B). Nestas ilustrações estão assinalados os intervalos (em azul) com risco potencial de tombamento.
