JOAQUIM BLESSMANN

acidentes causados pelo vento

ACIDENTES

CAUSADOS PELO VENTO

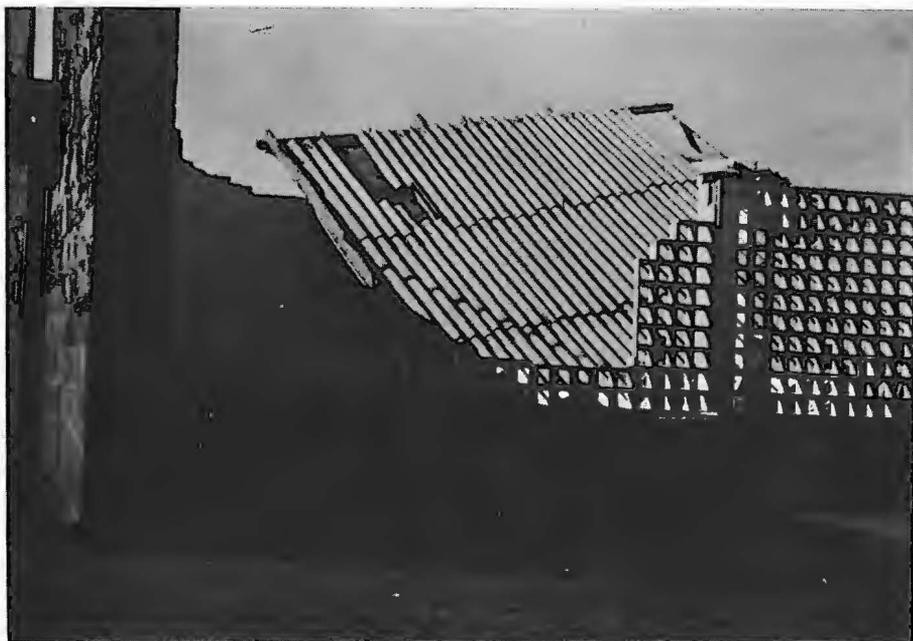
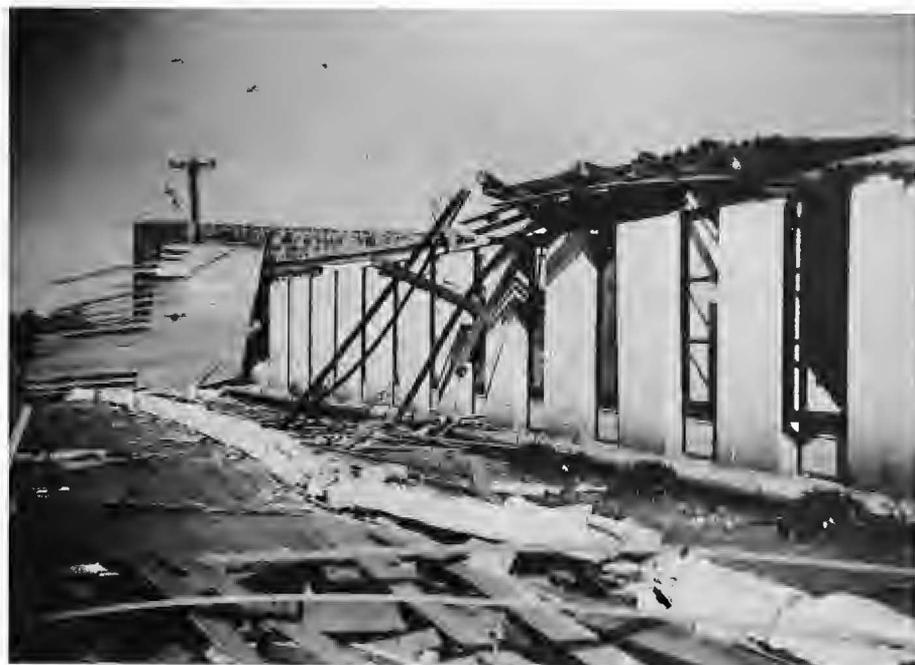
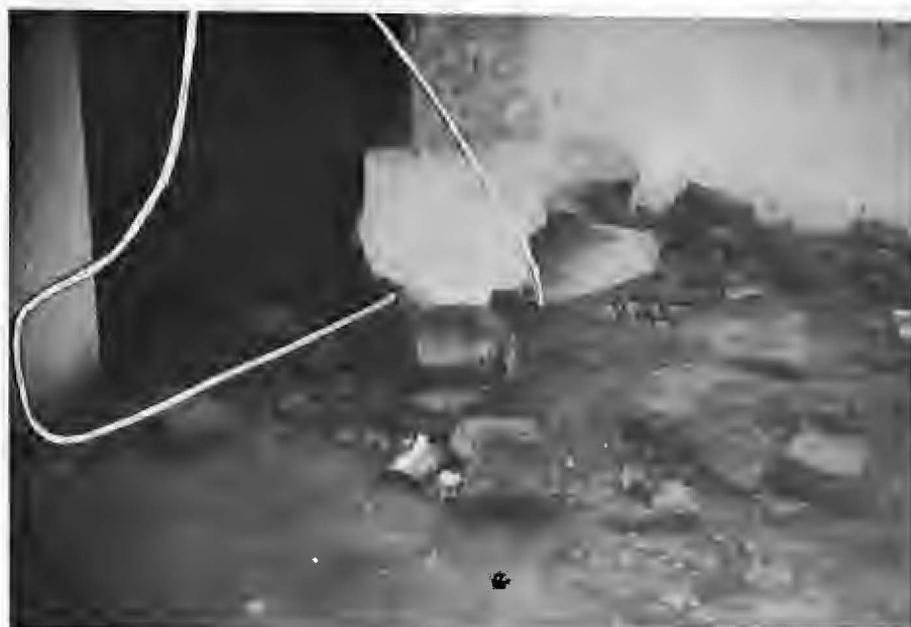
a) Grupo Escolar em Júlio de Castilhos. Temporal da noite de 29 de agosto de 1961. O vento iniciou obliquamente a uma das fachadas, justamente a que possuía uma parte em elementos *vasados* (Fig. 1a). A sobrepressão interna que se estabeleceu auxiliou a sucção externa (inclinação do telhado: 12°), arrancando todo o telhado (cobertura e estrutura) e grande parte das vigas de ancoragem do mesmo (Fig. 1b). Um dos extremos de uma destas vigas estava por sua vez ancorado com dois ferros de 2m em uma parede de pedra. Estes ferros foram arrancados (Fig. 1c). Em outro local, onde a viga de ancora-

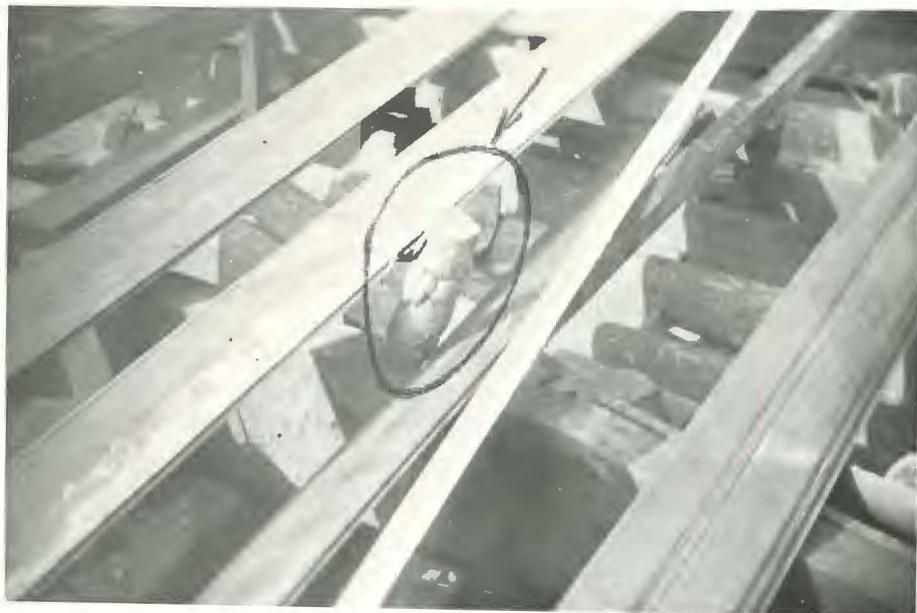
Fig. 1d

gem estava melhor ancorada, o parafuso que solidarizava tesoura e viga levou consigo um cilindro perfeito de concreto, de base delimitada pela placa inferior de ancoragem (Fig. 1d).

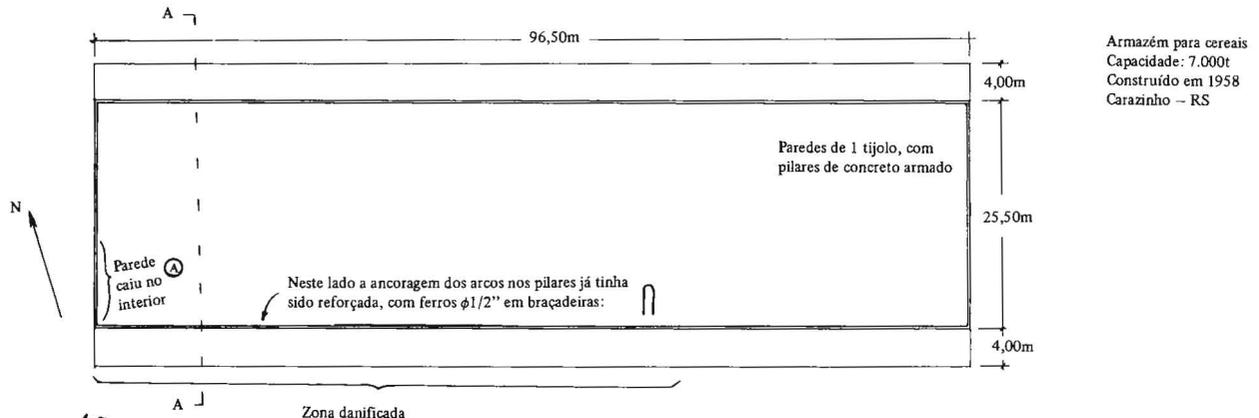
d) Depósito de cereais em Carazinho. Com este depósito ocorreu uma série de acidentes. No primeiro deles o vento arrancou diversas telhas, o que levou os responsáveis a ancorarem-nas melhor. Uma segunda ventania levou então telhas e terças, arrancando as peças em U, com pontas de lança, que uniam terças e arcos de madeira (Fig. 2). A ligação danificada foi refeita com várias voltas de ferro comum de construção. A ventania de 26 de setembro de 1961, com rajadas de 67km/h, encontrando uma boa ancoragem na parte superior, partiu pela base os pilares de concreto armado de barlavento. Neste lado a ancoragem dos arcos nos pilares já tinha sido reforçada com ferros de $\phi 1/2''$, em braçadeiras (as duas pontas mergulhadas no pilar). Na parede de sotavento isto fora feito apenas em alguns pilares. Na maioria deles (*zona danificada* da figura) ainda estava a ancoragem primitiva, de ferros $\phi 3/8''$ apenas dobrados em gancho. Estes ganchos foram retificados e os arcos foram levantados a sotavento pela força ascensional do vento. Estabeleceu-se no interior uma sucção que, aliada à sobrepessão externa na parede de barlavento, empurrou esta para dentro

Armazém para cereais
 Capacidade: 7.000t
 Construído em 1958
 Carazinho - RS

Vento SW
 Velocidade - 38k-1/h
 Rajadas - 0/k-1/h
 26/9/61 - 3h-30min

Pilares de concreto armado
 (Trespasse insuficiente na emenda das esperas)

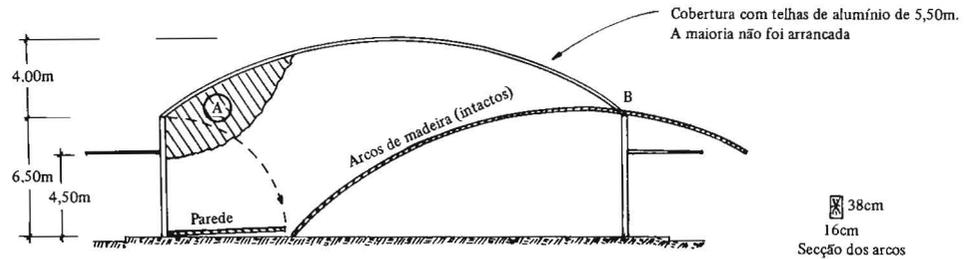
Corte A-A

Os arcos estavam ancorados nos pilares com ferros $\phi 3/8''$ dobrados em gancho:

Abriram os ganchos em B, na zona ainda não reforçada (zona danificada)

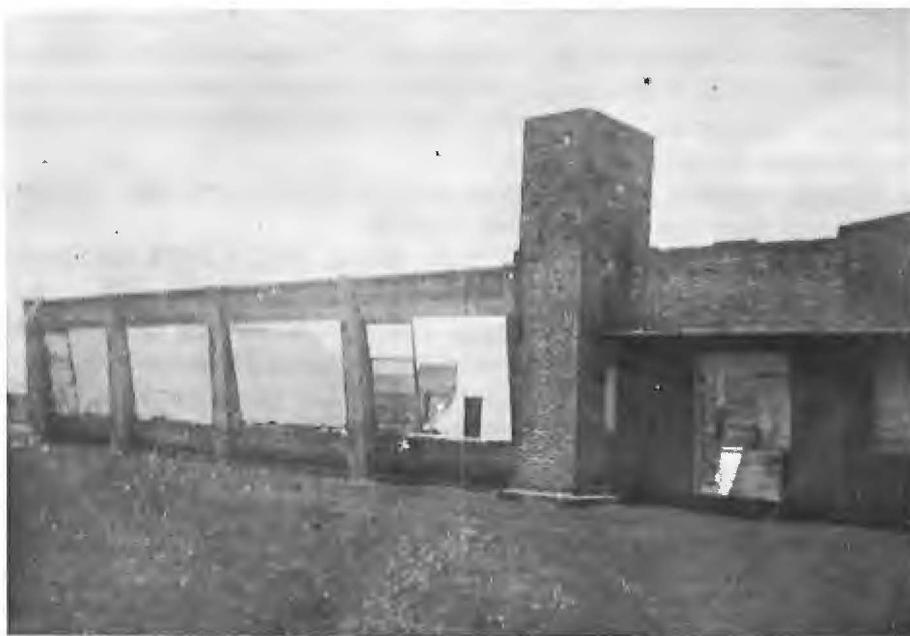
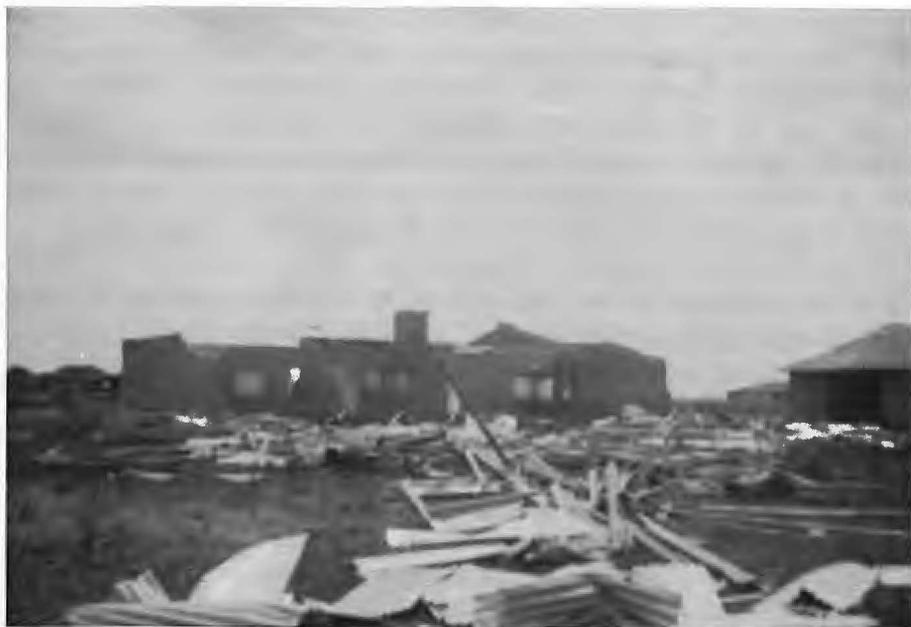
c) Praia do Curumim. Temporal de 30 de novembro de 1961. Diversas residências de veraneio tiveram os telhados danificados, sendo que de uma delas voaram todas as telhas, de fibrocimento. O acidente mais notável foi o ocorrido no clube social.

O telhado do clube *arfava*, movendo-se como uma membrana, para cima e para baixo. Em dado momento os vidros das janelas da frente não resistiram à sobrepressão e estalaram (Fig. 3a). Imediatamente o telhado levantou vôo, levando junto lâmpadas e lustres que nele estavam fixados. O conjunto passou por sobre uma parede interna e a dos fundos, indo cair a cerca de 40 metros (Fig. 3b). A cobertura era de telhas de fibrocimento; telhado de duas águas de pequena inclinação.

Causa do acidente: alta sobrepressão interna, devido à ruptura dos vidros, aliada à alta sucção externa, provocaram uma força de sustentação superior ao peso próprio; não havendo ancoragem do telhado nas paredes, ele foi levantado.

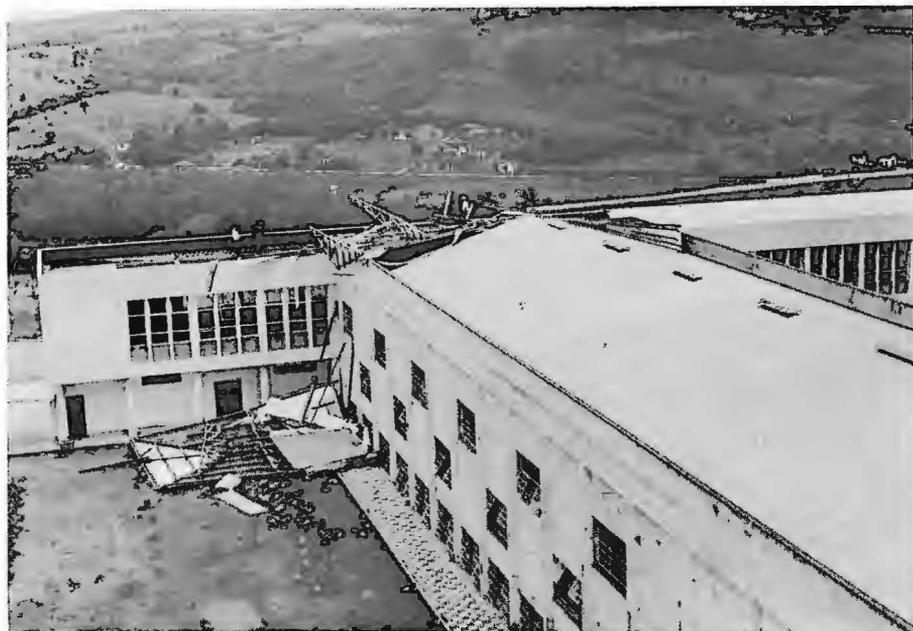
Fig. 4

A causa do arrancamento do telhado, em ambos os casos, foi a falta de ancoragem.

Também outras construções situadas nas proximidades tiveram seus telhados arrancados total ou parcialmente e lançados alguns deles a grandes distâncias.

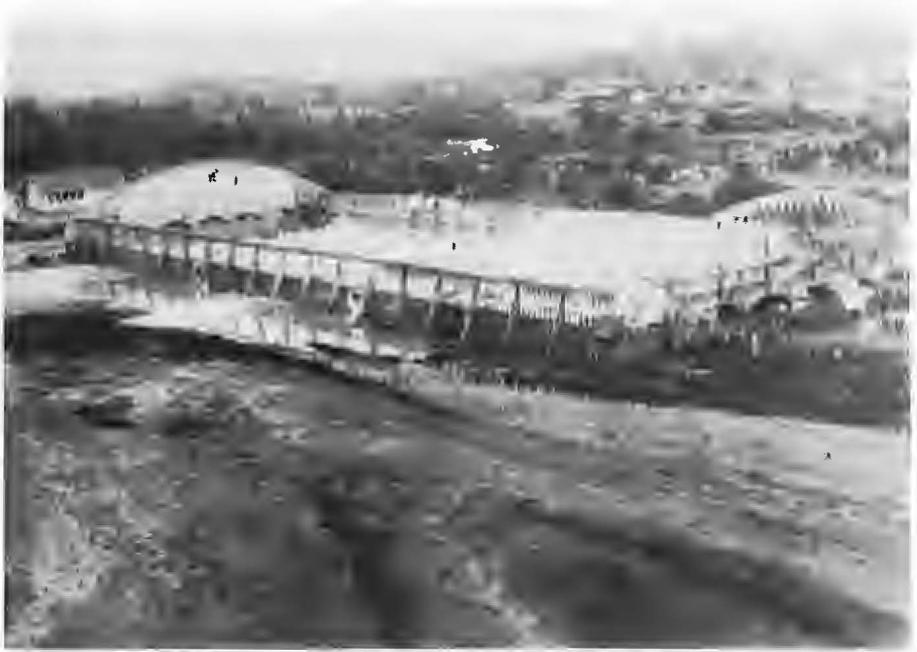
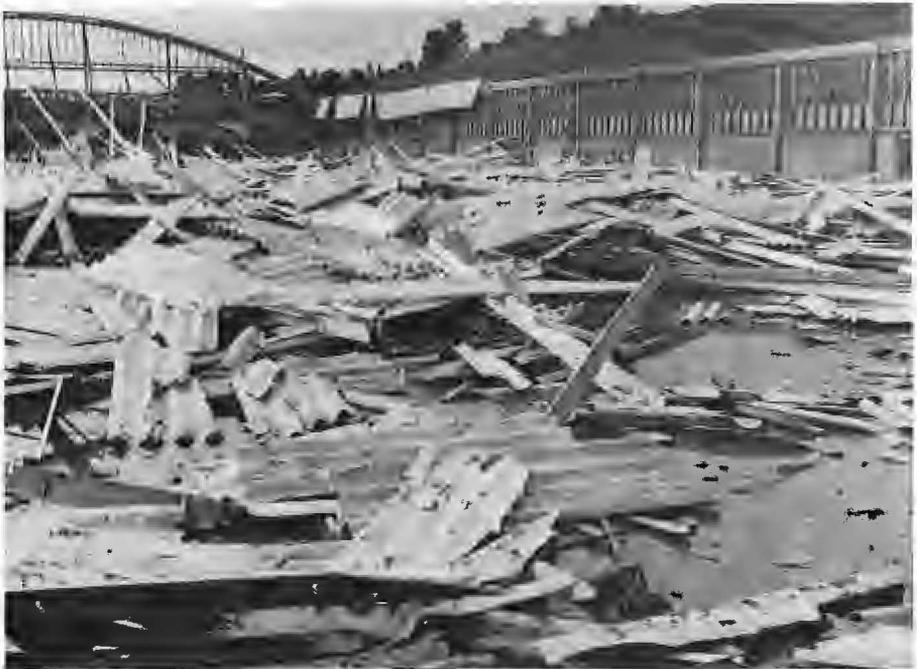
e) Pavilhão da FENAC. Novo Hamburgo. Em abril de 1963 o vento danificou o pavilhão da FENAC, que mede 40 x 100m, com telhado curvo revestido com telhas de fibrocimento. A estrutura do telhado é constituída por arcos triarticulados de treliça metálica. O vento agiu quase axialmente pela frente. Ainda não estavam colocados os vidros do oitão da frente. Os portões têm dimensões 3 x 4m. Estavam abertos os três portões da frente e os quatro das paredes laterais (dois em cada). Os dois portões da parede dos fundos estavam fechados e o oitão desta parede já tinha os vidros colocados. Nestas condições, o esforço de sobrepressão interna somou seus efeitos à sucção externa. A força ascensional levantou a cumeeira do telhado e inverteu o sentido do empuxo nos dois apoios. A vinculação destes era incompleta, apta a resistir apenas a empuxo para fora. Com a inversão deste, os dois extremos dos arcos correram para dentro e o telhado caiu no interior do pavilhão (Figs. 5a e 5b).

De acordo com a NB-5, o coeficiente de forma é constituído de um coeficiente de pressão interna de 0,5 e de um coeficiente de pressão externa de - 0,5, supostos uniformemente distribuídos. Portanto, o coeficiente de forma será numericamente igual à sua soma: $C = 1,0$.

Ensaio e normas mais atualizadas indicam um coeficiente de pressão interna de 0,8 e um externo de - 1,1 (nas condições da obra em estudo e na região mais de barlavento). Assim sendo, o coeficiente de forma na região mais de barlavento será $C = 1,9$.

A causa do acidente foi, portanto, o esforço ascensional muito superior ao de cálculo, aliado a uma ancoragem deficiente.

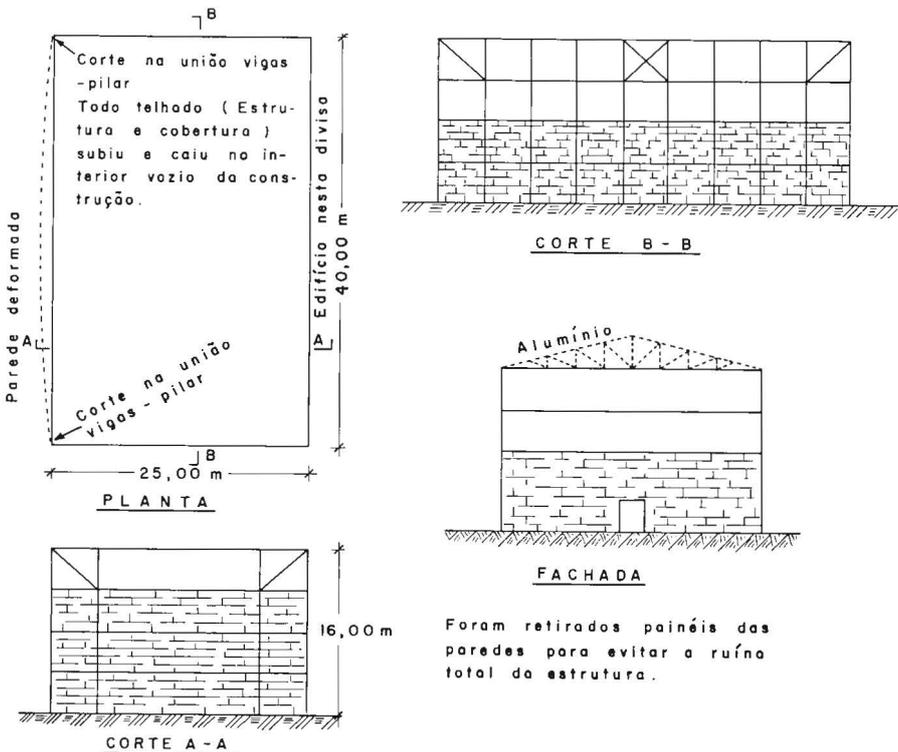
f) Cinema em construção em Caxias do Sul. Temporal em 1963. Todo o telhado (com cobertura de alumínio) subiu com a força ascensional do vento e depois caiu no interior vazio da construção. Foi rapidamente retirada a alvenaria dos painéis superiores das paredes, para aliviar o esforço na estrutura e evitar sua ruína. Mesmo assim a parede lateral de sotavento ficou fortemente encurvada, com nítidas fissuras de corte nas ligações vigas-pilares. Observe-se na Fig. 6 que as

paredes eram estruturadas em seus planos. As tesouras não estavam ancoradas nas paredes, o que ocasionou o arrancamento do telhado e conseqüente deformação das paredes, que ficaram sem apoio na parte superior.

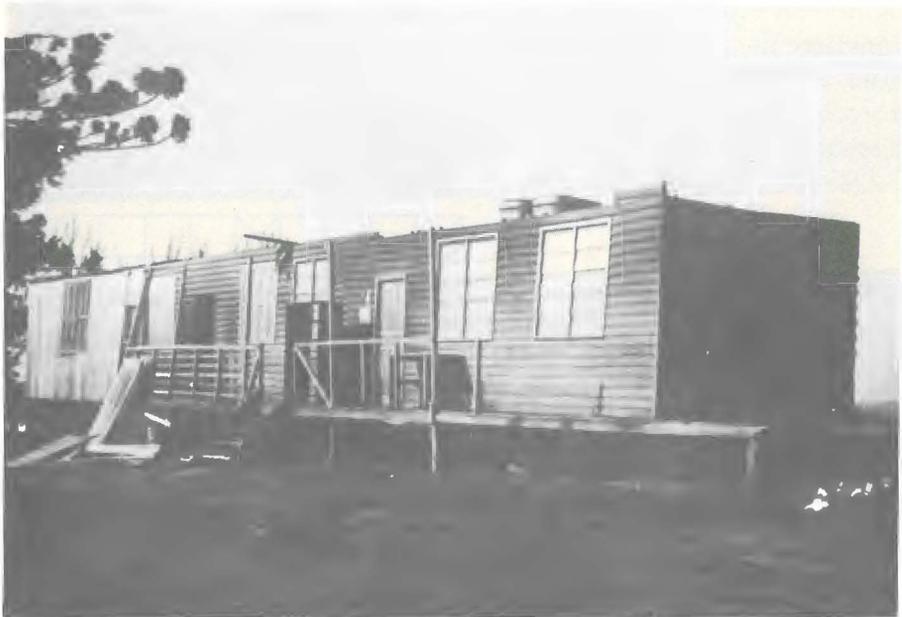
Fig. 7a

g) Acampamento para construção de barragens em Santiago. Temporal de 23 de agosto de 1963. Foram arrancadas as coberturas dos telhados, de folhas onduladas de ferro galvanizado, de todas as construções do acampamento. Em alguns casos parte das terças foram arrancadas, solidárias às telhas, indo cair o conjunto algumas dezenas de metros adiante. No escritório, também as tesouras foram levadas pelo vento, bem como as tampas dos reservatórios de fibrocimento. A porta que ficava no fim do patamar foi arrancada (Fig. 7a).

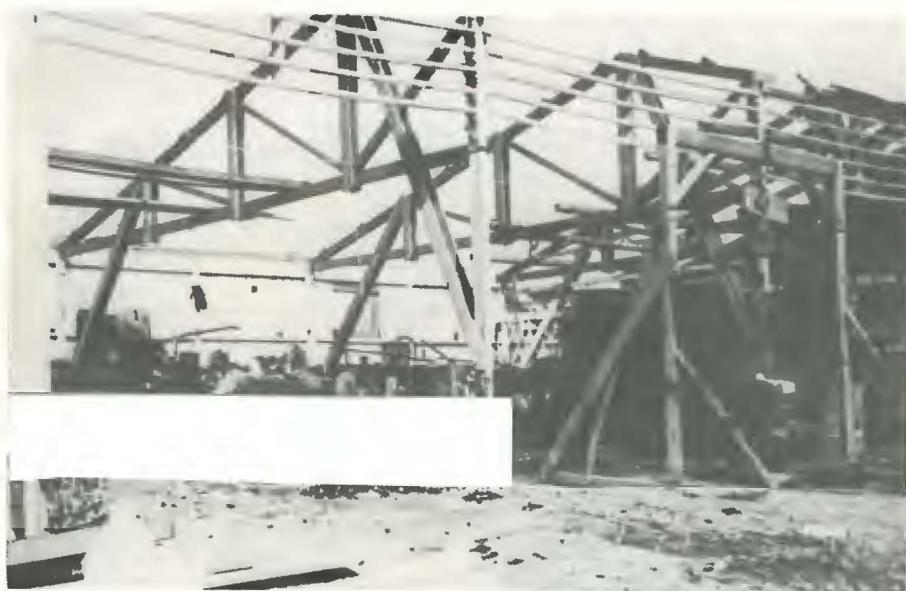
Na Fig. 7b aparece um dos pavilhões para máquinas. Observe-se que os pilares e tesouras, convenientemente contraventados, resistiram ao esforço do vento. A parede dos fundos permaneceu intacta; a parte da frente era aberta. A sobrepressão interna somou seus efeitos à sucção externa.

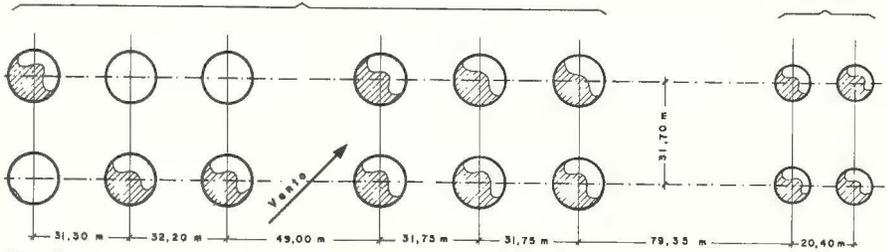
Fig. 8a

O vento incidiu obliquamente ao eixo do conjunto de tanques (Fig. 8a). Note-se que não houve efeito de proteção: os tanques situados na esteira dos demais sofreram danos iguais ou maiores que estes.

12 Tanques de 15.000 barris (2.385 m³); $\phi_j = 15,650$ m; alt. = 12,192 m
 4 aneis de chapa $\phi 1/4"$; 1 anel $\phi 5/16"$

4 tanques de 5.000 barris; $\phi_j = 9,150$ m
 alt. = 12,192 m
 chapa $\phi 3/16"$

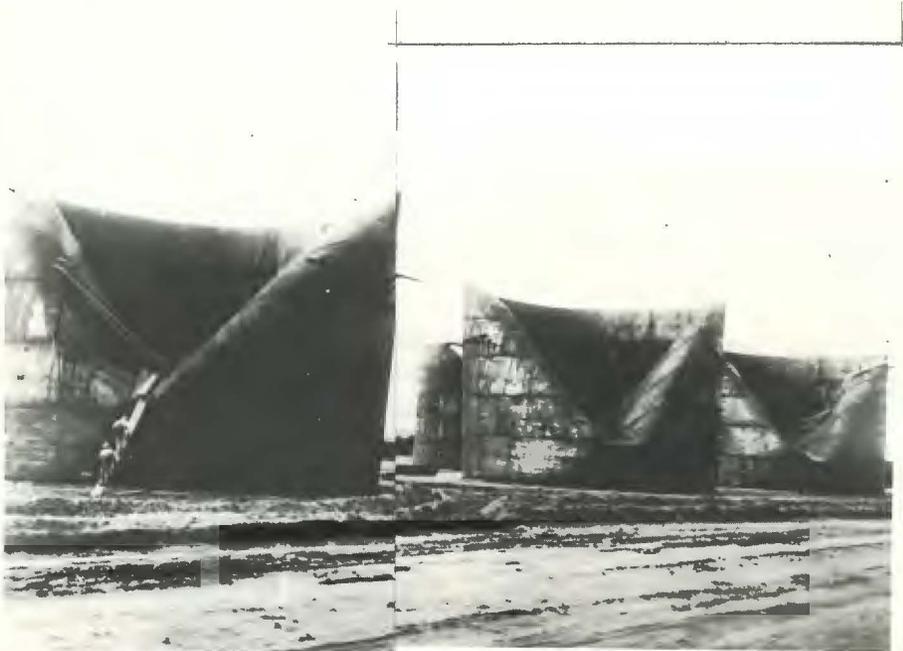
Fig. 8b

h) Depósitos da Petrobrás em Canoas. 12 de abril de 1964. De um conjunto de 16 tanques de petróleo (12 de 15.000 barris e 4 de 5.000 barris), o vento danificou 15, sendo que 13 foram fortemente amassados (Fig. 8b) e 2 tanques tiveram 2 chapas deformadas. O anel infe-

rior dos tanques maiores era de chapa ϕ 5/16" (este anel não foi deformado) e os 4 anéis acima deste de chapas ϕ 1/4".

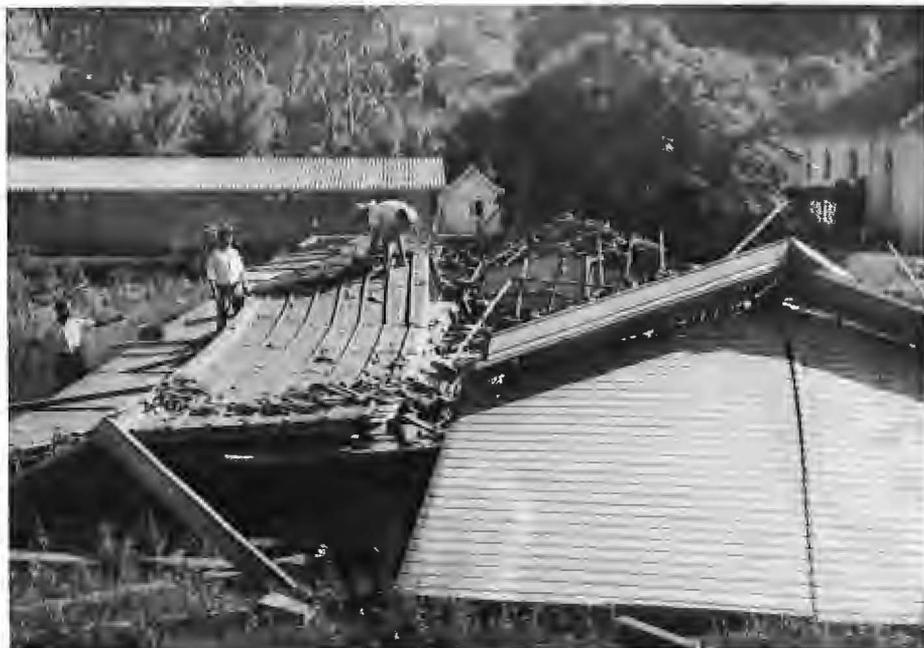
Fig. 9

Neste ciclone, que durou apenas 3 minutos, a velocidade do vento foi estimada em 200km/h (não há medição oficial). Os prejuízos foram orçados, só na cidade, em 1 bilhão de cruzeiros (370 mil dólares, ao câmbio da época), além de 6 mortos e 40 feridos. Foram danificadas

214 casas, sendo que outras 22 foram totalmente demolidas. Postes e árvores foram arrancados. Casas de madeira foram tiradas de sobre as fundações. O pavilhão de feiras (FENAL) teve seu telhado completamente destruído, à semelhança da FENAC.

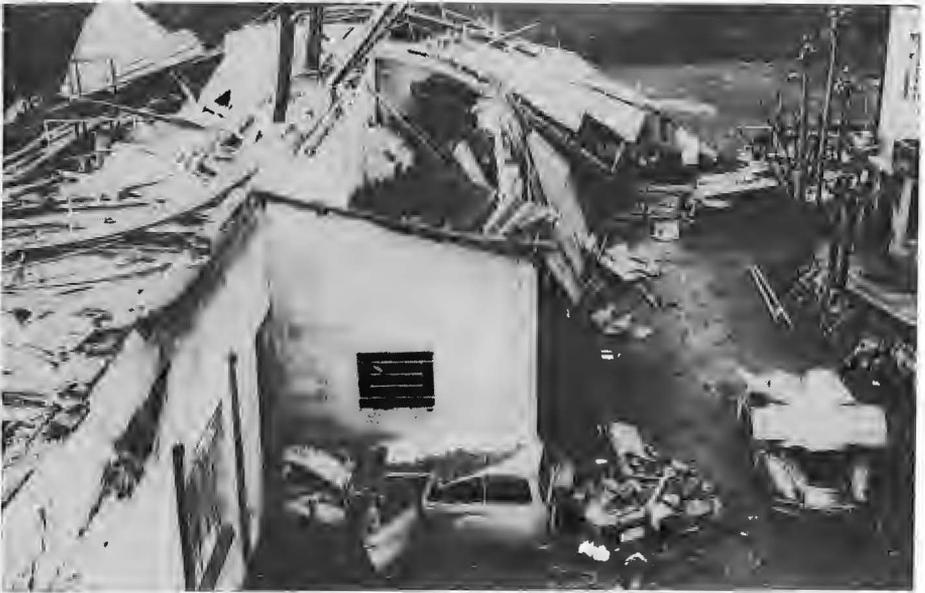
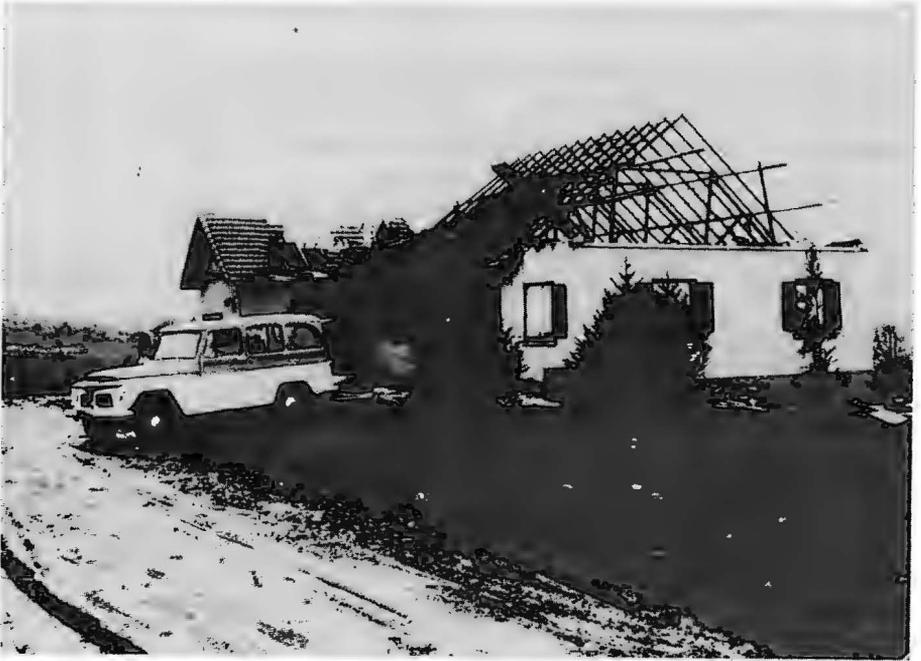
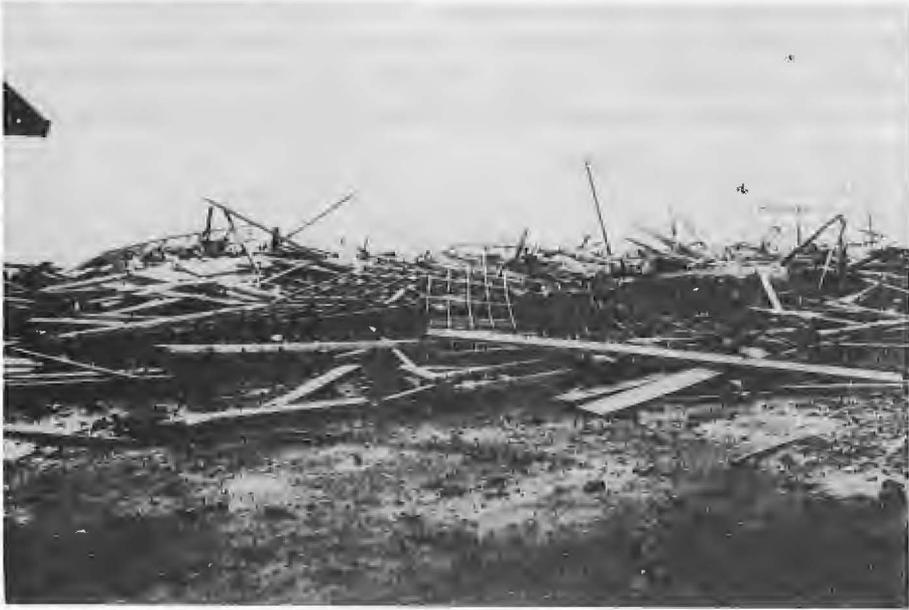
São muros, postes e painéis de propaganda que são destruídos às dezenas. São paredes não estruturadas que são demolidas, como foi o

caso de um cinema em Porto Alegre, em 9 de outubro de 1963, cuja parede dos fundos foi arrancada pela sucção do vento.
