**ESTUDO DO REPARO POR LUVAS BI-PARTIDAS EM DUTOS RÍGIDOS COM
DEFEITOS TIPO PERDA DE ESPESSURA**

Dissertação para obtenção do Título de Mestre em Engenharia

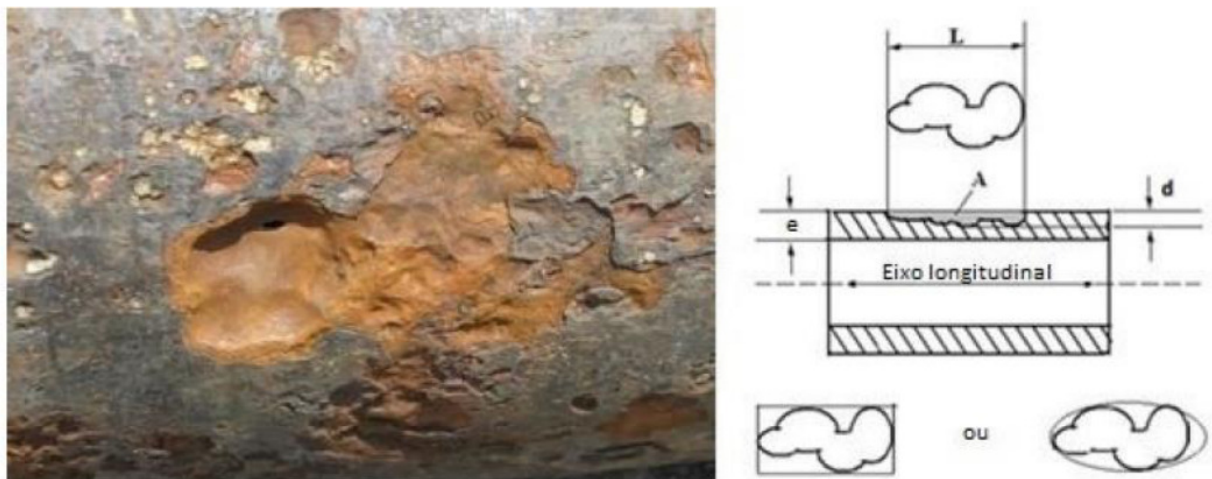
Figura 5 - Defeito causado por corrosão em um duto e sua representação normativa

Segundo (BENJAMIN, 2005) os defeitos de corrosão podem ocorrer isoladamente ou em colônias, e como metodologia de avaliação de integridade, normas de tubulações tentam aproximar a região corroída através de um retângulo ou de uma elipse com uma profundidade total correspondente à corrosão de maior profundidade encontrada, medida ao longo do eixo do duto como ilustrado na Figura 5, resultando em uma metodologia conservativa no que diz respeito à segurança.

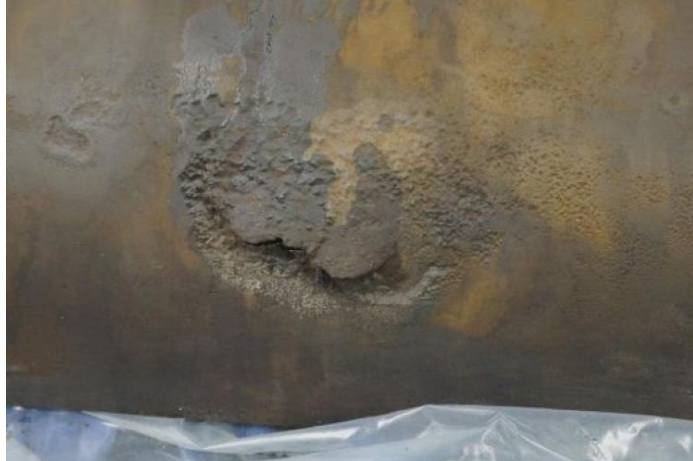
Figura 6 - Corrosão externa que causou o rompimento do duto em Santa Bárbara

A corrosão resulta geralmente em poços localizados com várias profundidades e formas, nas superfícies externas e internas dos tubos. Um exemplo de corrosão externa é apresentado na Figura 6, onde a PHMSA - Pipeline and Hazardous Materials Safety Administration divulgou em relatório que essa corrosão

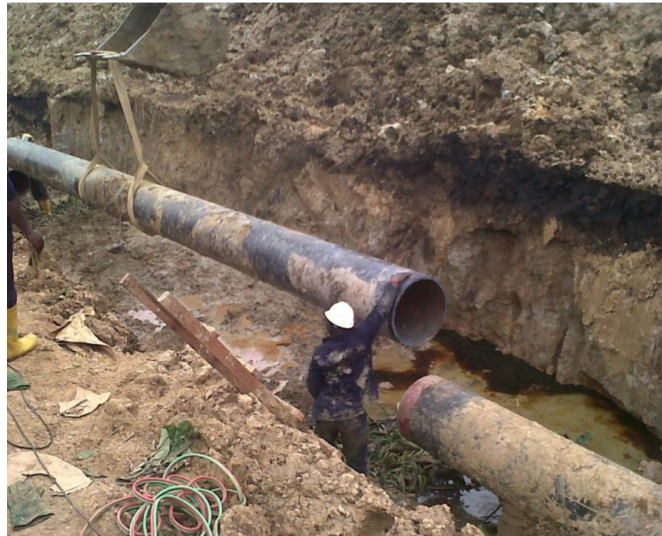
Figura 8 - Método de reparo de remoção e substituição

Esse tipo de reparo, mostrado na Figura 8, é um reparo permanente, que consiste em remover a seção do duto que contém o defeito, e substituí-lo por outro segmento pré-testado, e assim, fazendo com que seja eliminado, totalmente, qualquer tipo de dano que tenha acontecido no duto.

A substituição de trecho de um duto só é recomendável quando este tenha perdido sua estanqueidade, ou o dano seja muito severo, pois é necessário a parada operacional dessa linha, isolamento e exigir a completa drenagem do mesmo, acarretando em um alto custo de manutenção bem como o lucro cessante devido a parada operacional.

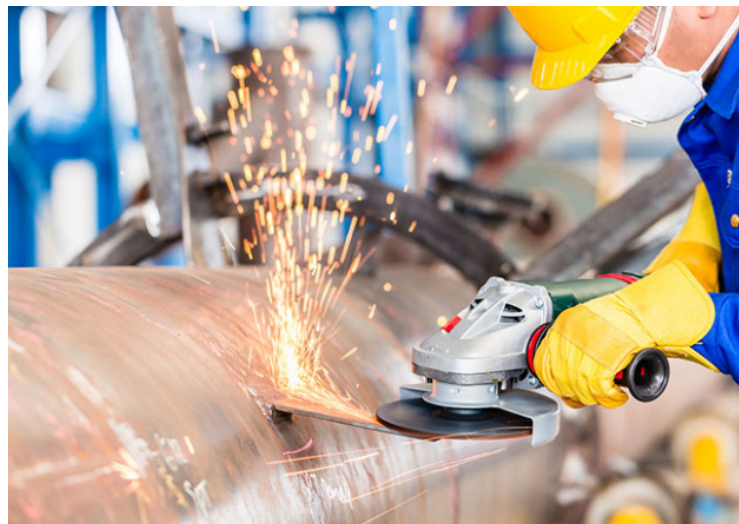
Figura 9 - Método de reparo de lixamento

O método de reparo de lixamento, como mostra a Figura 9, é utilizado para reparar defeitos, tais como: imperfeições de solda, queimaduras de arco, rasgos, ranhuras e, em alguns casos, para reparar regiões com trincas superficiais, desde que a quantidade e distribuição do metal removido não reduza significativamente a capacidade de transporte de pressão do duto, e por isso a quantidade de metal removido por lixamento é limitada, pelo mesmo critério utilizado para avaliar a perda de parede local causada pela corrosão.

O Lixamento, também é utilizado como procedimento prévio para a execução de outros reparos posteriores, como em casos de amassamentos com concentradores de tensões que precisam ser removidos, ou algum outro defeito que precise de reforço adicional.

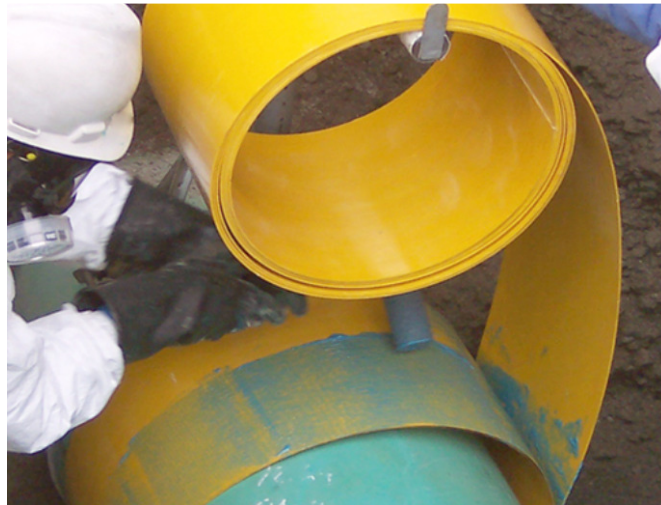
Figura 10 - Método de reparo com mangas de reforço compósitas

Consiste em envolver o trecho corroído com mangas de materiais compostos (conforme Figura 10), formados por uma matriz de resina reforçada com fibra de alta resistência a corrosão. Devido à sua flexibilidade de aplicação pode ser utilizada em geometrias mais complexas, como curvas e derivações. A instalação deste reparo é bastante simples e permite reparar longos comprimentos de duto aplicando reparos múltiplos.

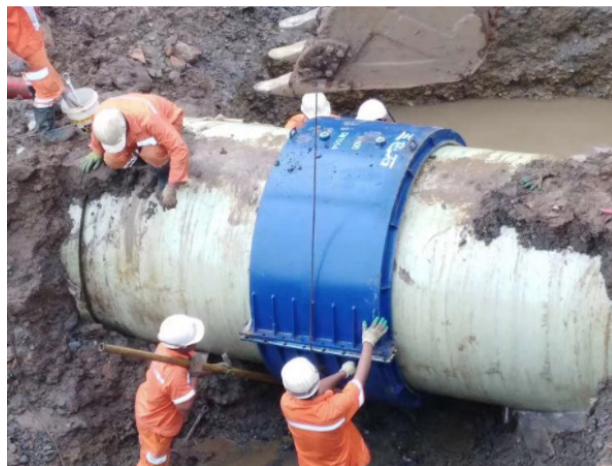
Figura 12 - Método de reparo de aplicação de Abraçadeiras Mecânicas

São estruturas robustas que abraçam o duto na região do defeito e depois são apertadas, na maioria dos casos, por meio de grandes parafusos, conforme Figura 12.

Esse método é de rápida e fácil aplicação e por isso são muito utilizadas em casos de emergência, ou em lugares nos quais as condições de trabalho são adversas, como, por exemplo, nas tubulações off-shore. Porém são muito dispendiosas e pesadas. Um pequeno desvio circunferencial do duto pode impedir sua utilização, ou seu correto funcionamento. Em geral são limitadas para reparar defeitos não muito compridos, e são utilizadas para o reparo de defeitos com, ou sem vazamentos.

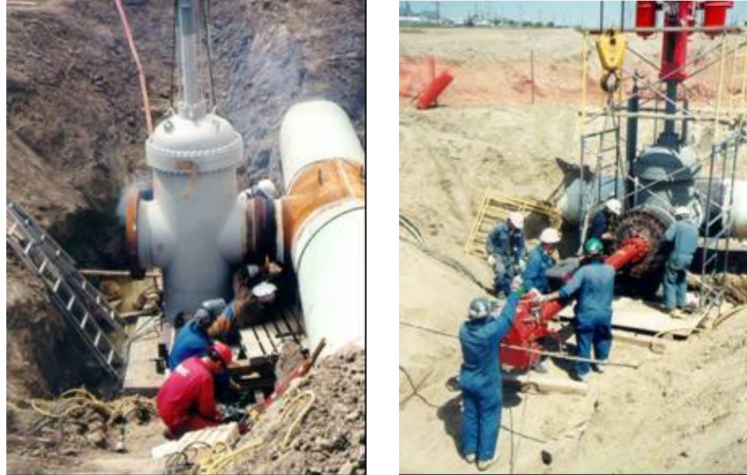
Figura 13 - Método de reparo Hot Tapping

mostra a Figura 13), e através de uma válvula realizam a perfuração. O resultado final da trepanação de tubos é uma linha com uma derivação lateral (ver Figura 14) que possui uma válvula que ao abrir, permite que o fluido escoe por ela.

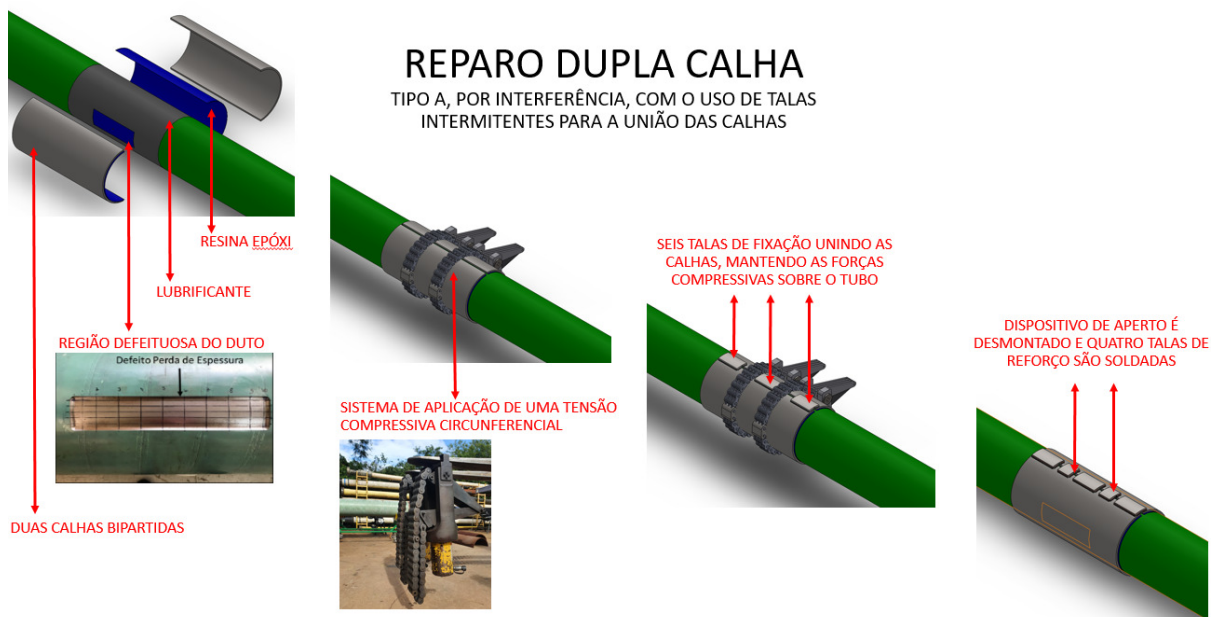
Figura 16 - Detalhamento do Reparo de duto pelo método de dupla calha tipo A por interferência com o uso de talas intermitentes.

Para o desenvolvimento desse projeto, foi desenvolvido um método de reparo por dupla calha tipo A, montado por interferência (esse método se encontra na seção 4.1.2 - Procedimento de reparo dos tubos experimentais). Esse tipo de reparo envolve a instalação de duas calhas bipartidas sobre a região defeituosa do duto, representada na Figura 16.

Após a montagem das calhas sobre essa região, é então aplicado uma tensão compressiva circunferencial até certo nível, através do emprego, nesse caso, de dois atuadores hidráulicos de 700 kN de força e duas correntes que aplicam força de compressão sobre as calhas. Vale salientar a importância da aplicação de lubrificante (graxa) na parede do tubo e na superfície interna das calhas, assim como na superfície externa das calhas na faixa onde serão posicionadas as correntes, para a redução do coeficiente de atrito (detalhado no Procedimento de reparo dos tubos experimentais, seção 4.1.2). Além do uso de lubrificante, também se recomenda a aplicação da resina epóxi no preenchimento da região do defeito e nas calhas, para melhorar a distribuição da força de compressão. Anteriormente ao processo de aperto e indo ao encontro do que sugere a PCRI (2008), é reduzida a pressão de operação do duto para aumentar a eficiência do reparo na redução das tensões circunferenciais tratativas. Assim, com a

pressão a níveis menores que a pressão de operação e após aplicar a força de aperto sobre as calhas, são soldadas seis talas de fixação unindo as calhas, a fim de manter as forças compressivas sobre o tubo. Depois disso, para reforçar o reparo, o dispositivo de aperto é desmontado e quatro talas de fixação são soldadas nos espaços livres deixado ao retirar as correntes.

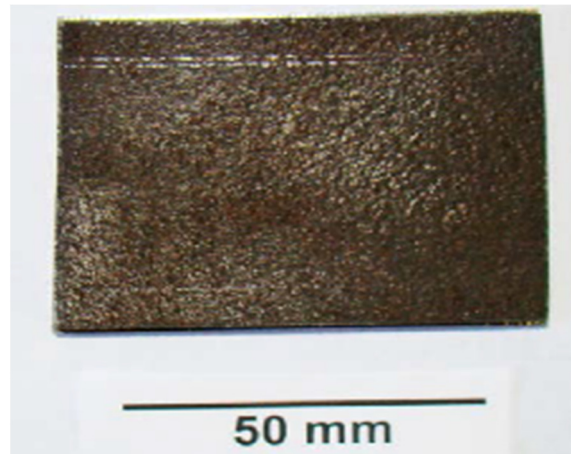
Figura 24 - Corpo de prova utilizado para o ensaio de análise química

O primeiro ensaio realizado foi o de análise química, efetuado por um equipamento de espectrometria de emissão óptica, da marca Spectro, Modelo Spectrolab e seguindo o procedimento interno do LAMEF - GAF PE 008. O corpo de prova utilizado para o ensaio é mostrado na Figura 24.

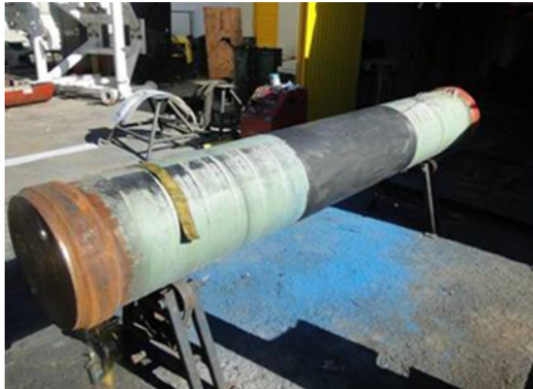
Figura 29 - Aplicação de lubrificante (Molykote) nas superfícies do tubo e calhas

c) Aguardou-se o tempo da cura da resina indicado pelo fabricante e lubrificou-se a superfície externa do tubo com Molykote G-n Plus apenas na região a ser reparada centralizando a região com defeito, sinalizada na etapa anterior (conforme Figura 29);

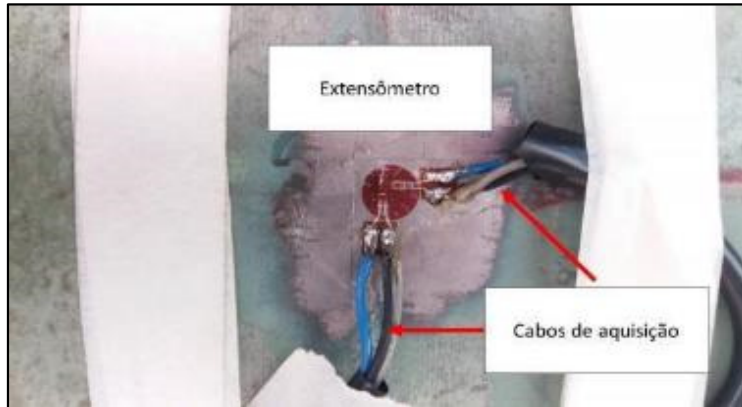
Figura 35 - Extensômetro da região externa ao reparo

direções no sentido axial e outra no sentido circunferencial em relação à amostra, como mostra a Figura 35.

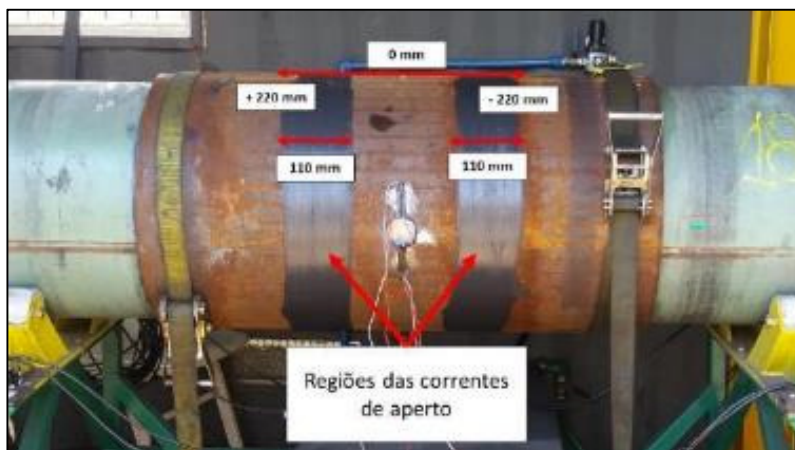
Figura 36 - Área lubrificada pelo Molykote

a) Com uma marcação a 220 mm, a partir do centro das calhas, nas duas direções axiais, direita e esquerda (ver Figura 36), foi lubrificado com Molykote G-n Plus uma faixa de 110 mm das extremidades das marcações em direção ao centro, cobrindo toda área circunferencial da amostra, conforme a Figura 36;

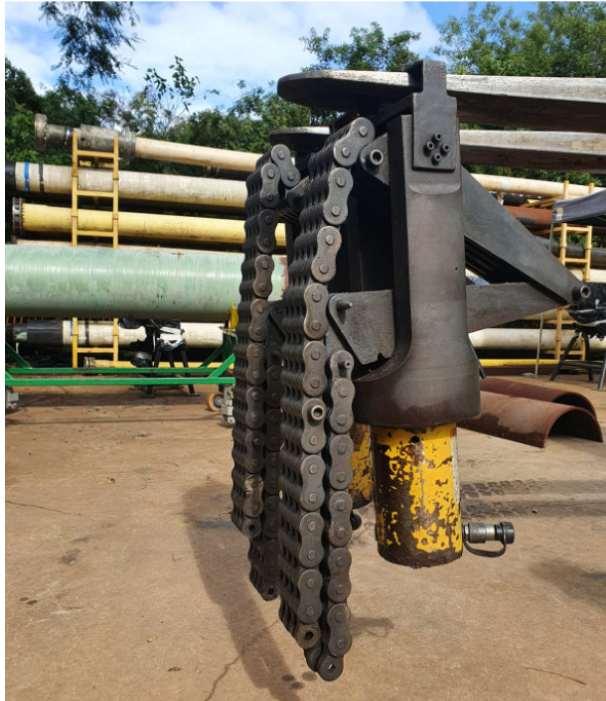
Figura 37 - Posicionamento do dispositivo de aperto

- b) Com auxílio de uma empilhadeira, o dispositivo de aperto foi elevado e aproximado do tubo, Figura 37;

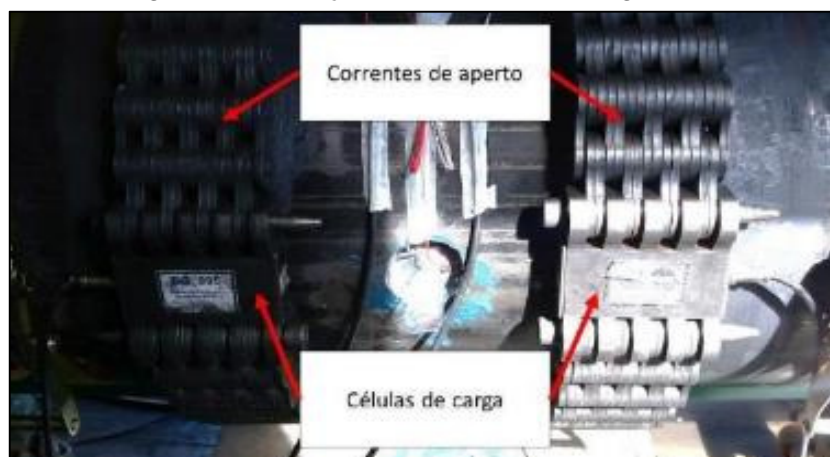
Figura 40 - Fixação das células de carga

- f) Verificou-se com fita métrica se as correntes do dispositivo de aperto estavam bem centralizadas em relação ao reparo. Caso não estivessem, elevou-se novamente o dispositivo para ajustar posição e centralização das mesmas, atribuindo conformidade ao ensaio;
- g) Após posicionar as correntes sobre as calhas, foi ajustado o comprimento das correntes e as pontas soltas das correntes foram unidas colocando as células de carga, como mostra a Figura 40 (mantendo sempre apoiado o dispositivo de aperto para evitar acidentes);

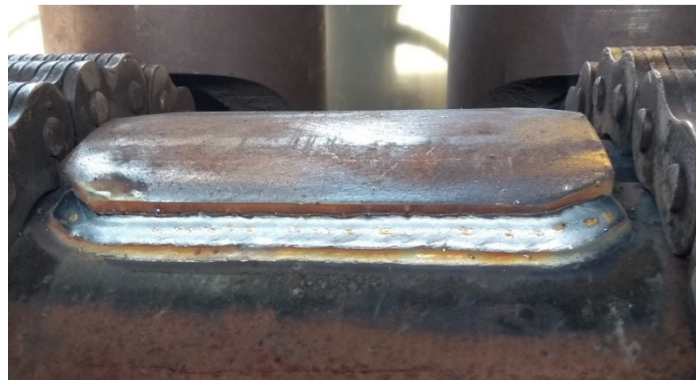
Figura 44 - Passe de enchimento realizado com o processo MAG

c) Os passes de enchimento foram realizados com o processo MAG (GMAW). Como metal de adição, utilizar o arame ER70S-6 (1,2 mm de diâmetro). Foi utilizado uma mistura com 75% de argônio e 25% de CO₂ como gás de proteção. A Tabela 2 mostra os parâmetros de soldagem relativos ao arco elétrico (corrente e tensão). A velocidade de soldagem pode variar de 4,2 até 7,5 mm.s⁻¹; de acordo com a largura necessária para o cordão de solda. Para esta variação de velocidade de soldagem, a energia de soldagem pode variar de 0,9 a 1,7 kJ.mm⁻¹. A Figura 44 mostra o passe de raiz em uma das talas de um tubo reparado;

Salientando, ainda que, entre os passes de soldagem, foi realizado a limpeza do cordão com uma escova de aço rotativa. O número total de passes de soldagem pode variar entre 14 e 16 passes.

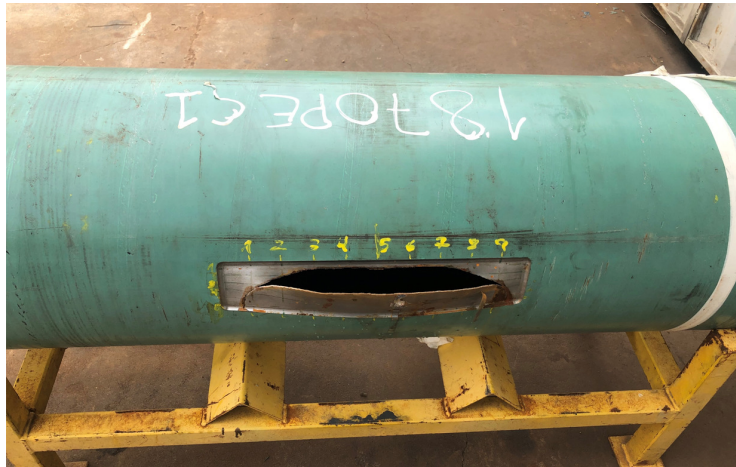
Figura 60 - Local de Ruptura do ensaio hidrostático de explosão - T1870PE01

A Figura 60 apresenta a imagem do local de ruptura dessa amostra, e pode-se afirmar que a ruptura da região com perda de espessura teve início no centro do

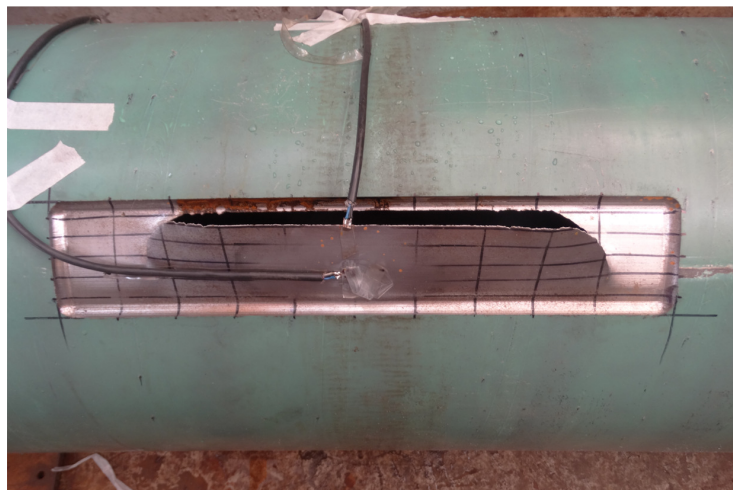
Figura 62 - Local de Ruptura do ensaio hidrostático de explosão - T1870PE05

A Figura 62 aponta a região de ruptura do corpo de prova T1890PE05. Pode-se perceber que a fratura abrangeu uma área menor quando comparada com a ruptura do tubo T1870PE01 e iniciou na mesma região.

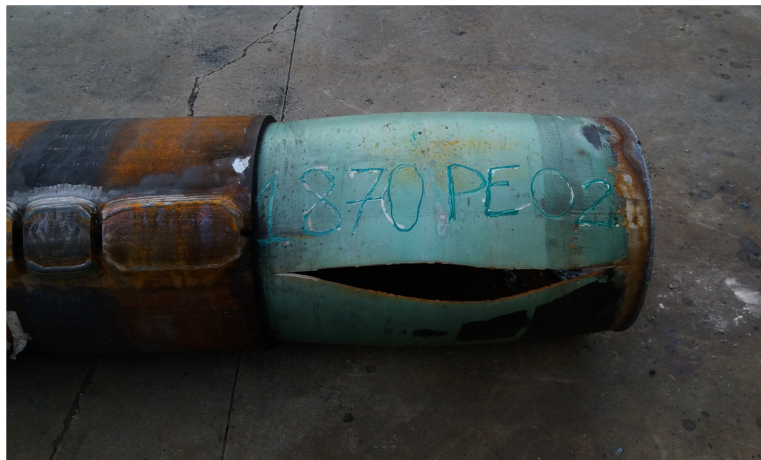
Figura 66 - Local de Ruptura do ensaio hidrostático de explosão - T1870PE02

A imagem do local de ruptura dessa amostra foi apontada na Figura 66, e pode-se ver que a ruptura da amostra T1870PE02 foi na região externa, afastada do reparo, que foi a região de maior registro de deformações pelos extensômetros no final do reparo e também no decorrer do teste hidrostático de explosão.

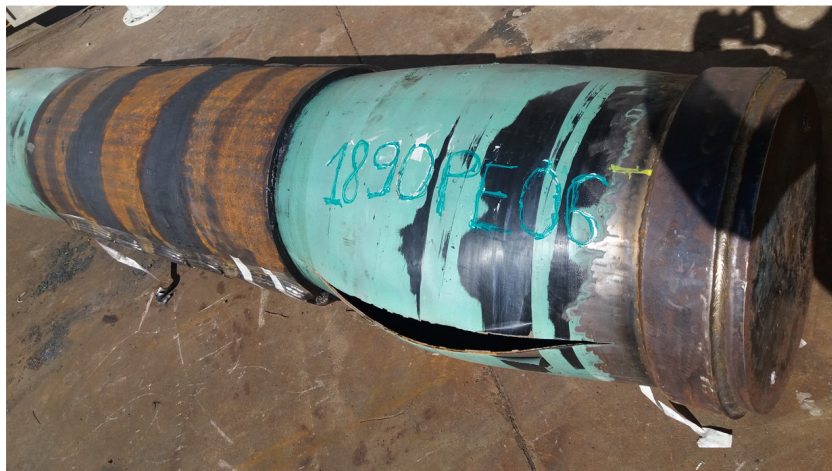
Figura 69 - Local de Ruptura do ensaio hidrostático de explosão - T1890PE06

A amostra reparada T1890PE06 foi então submetida ao ensaio hidrostático e apresentou a falha com uma pressão interna igual a 196 bar, conforme apresentado na Figura 68. O local de fratura do tubo foi na região íntegra, longe do reparo (ver Figura 69). Essa região apresentou uma deformação máxima de 113.020,2 $\mu\text{m}/\text{m}$ a 184 bar e uma deformação máxima abaixo das calhas (SG_CIL_CIRC01 e 02) de 2087,2 $\mu\text{m}/\text{m}$ no momento da ruptura.
