**UNIVERSIDADE FEDERAL DO RIO GRANDE DO SUL  
ESCOLA DE ENGENHARIA  
DEPARTAMENTO DE ENGENHARIA CIVIL**

**RADIER ESTAQUEADO: ANÁLISE TÉCNICA, EXECUTIVA E  
FINANCEIRA PARA UMA EDIFICAÇÃO MISTA: ESTUDO DE CASO**

Trabalho de Conclusão de Curso apresentado à Comissão de Graduação do  
Curso de Engenharia Civil da Escola de Engenharia da Universidade  
Federal do Rio Grande do Sul, como parte dos requisitos para obtenção do  
título de Engenheiro Civil

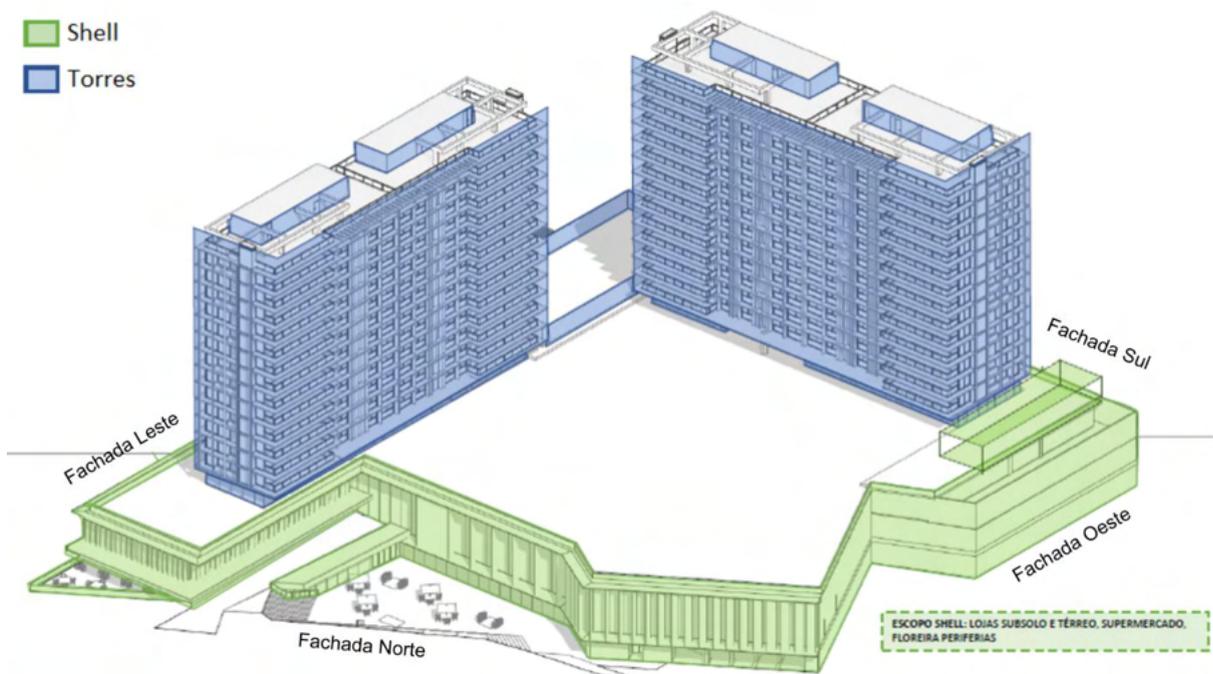
Figura 2 – Separação do empreendimento em suas áreas executivas, Shell e Torres

A construção é mista, com parte comercial e parte residencial de alto padrão. A parcela comercial conta com 5 pavimentos, sendo 3 níveis de subsolo, térreo e 2º pavimento pertencentes ao denominado “Shell”, que será evidenciado na Figura 2.

Já a parcela denominada “Torres”, terá 16 pavimentos, que nascem a partir do 3º pavimento (lazer residencial), 4º pavimento (apartamentos com *Garden*), 5º ao 16º pavimento (apartamentos tipo) e 17º pavimento (apartamento com cobertura). No total serão 56 unidades divididas em 2 torres de igual número de unidades, porém com diferentes áreas.

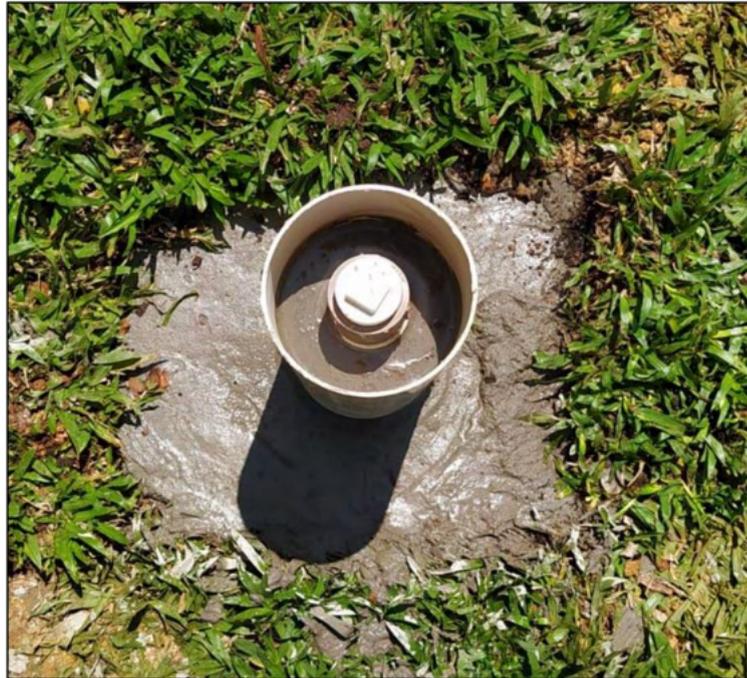
Figura 11 – Etapa de acabamento do piezômetro com instalação da laje de proteção, que utiliza calda de cimento

Após o preenchimento do espaço anular com os referidos materiais, foram realizados os acabamentos dos poços (laje de proteção), que utiliza calda de cimento acima da camada de bentonita e também no entorno do piezômetro (Figura 11), sobre o nível do solo e com caimentos para as laterais, para evitar acúmulos junto ao tubo e eventuais infiltrações. Por fim, o piezômetro foi fechado com tampão CAP (Figura 12).

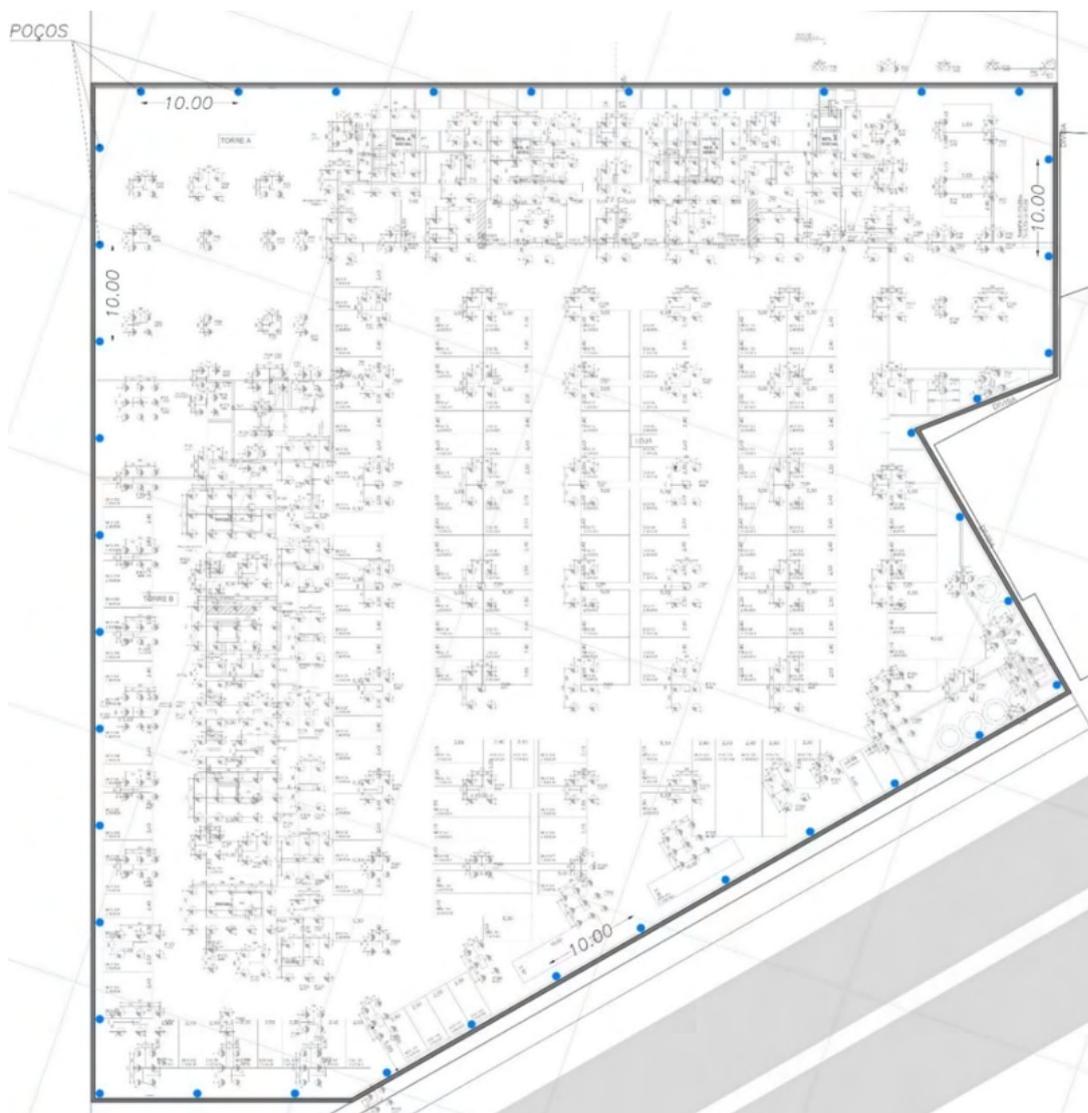
Figura 13 – Projeto prévio de rebaixamento do lençol freático

Cada poço deveria atingir 10 metros abaixo da cota de escavação final, ou seja, a partir da cota do 3° subsolo, e como o terreno deste empreendimento possui grandes variações, estes poços seriam executados com profundidades totais entre 17 e 22m, do fundo dos poços até a cota natural do terreno. Conforme tabela abaixo, o valor total do serviço previsto ficou em R\$ 2.250.000,00.

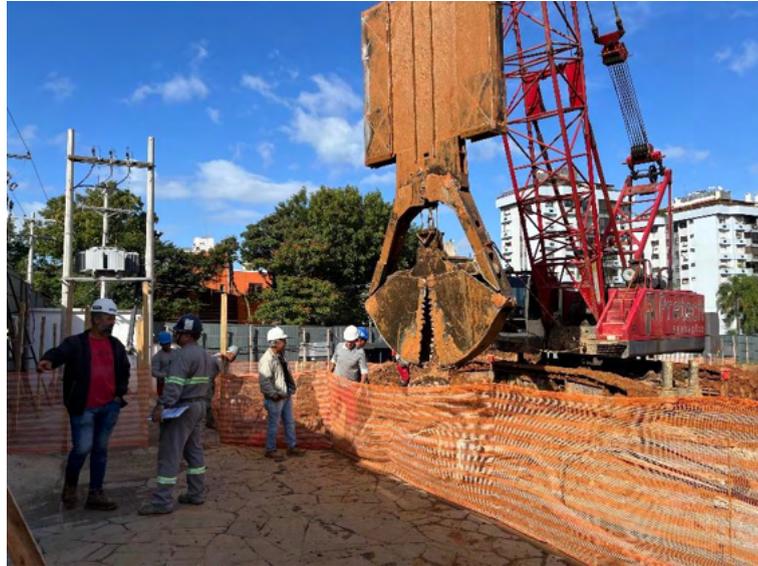
Figura 14 – *Clamshell* executando uma lamela na projeção da Torre B

O projeto inicialmente foi desenvolvido com ficha de 3m, no entanto, devido a proximidade de execução de escavação dos poços dos elevadores tais fichas foram aumentadas para 6m em alguns locais. A Figura 15 apresenta o projeto de estudo de execução da parede diafragma, feito com uso do software Revit.

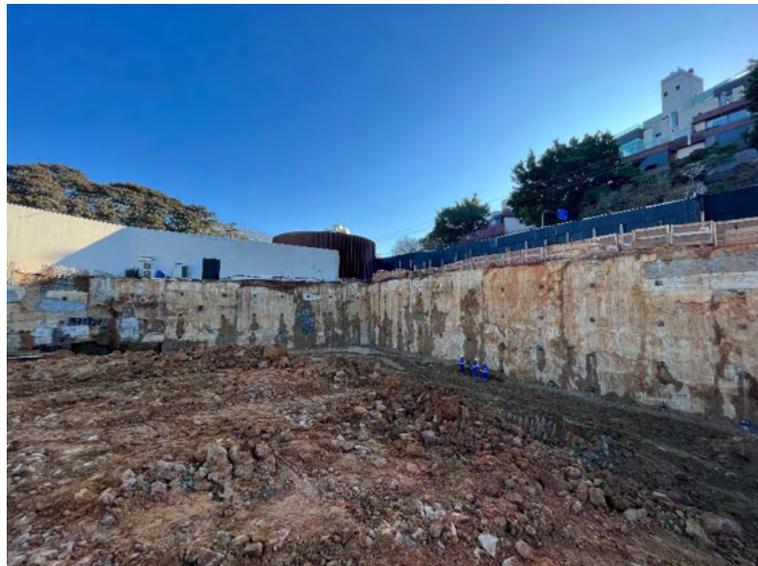
Figura 16 – Trecho da parede diafragma executada na projeção da Torre B

As especificações do concreto a ser utilizado, foram definidas pelo projetista como:  $f_{ck} \geq 30\text{Mpa}$ , consumo mínimo de cimento de  $400\text{kg/m}^3$ , relação água/cimento  $\leq 0,55$ , slump de  $22 \pm 3\text{cm}$ , Brita 1, % de argamassa em massa  $\geq 55\%$  e exsudação máxima de 4% do volume total de água. Para garantir a segurança da resistência do concreto utilizado, foram feitos ensaios de rompimento à compressão de corpos de prova extraídos a cada lamela executada, conforme

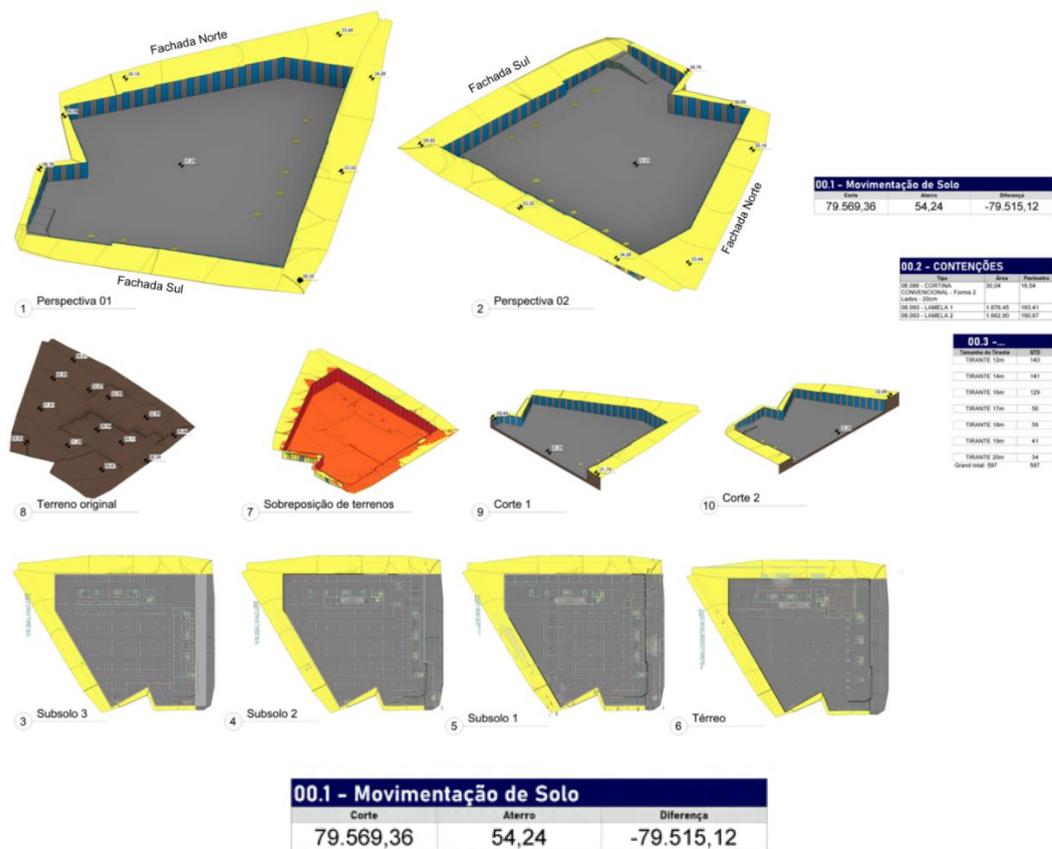
Figura 17 – Estudo de execução da escavação

O volume final de escavação ficou em 79.569,36m<sup>3</sup> e foi feito por partes, de acordo com o avanço da execução dos tirantes.

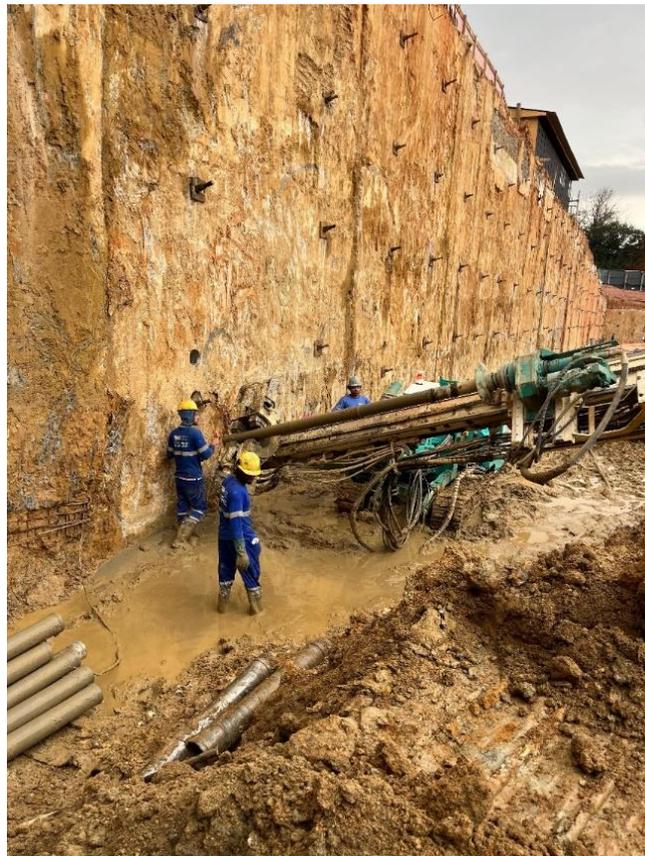
Figura 18 – Execução de tirante na projeção da Torre B

Os tirantes de aço são elementos estruturais de tração utilizados para estabilizar e ancorar estruturas. Eles são essencialmente barras ou cabos de aço que transmitem forças de tração a partir da estrutura que estão sustentando para um ponto de ancoragem, geralmente no solo ou em uma outra estrutura estável. No caso deste empreendimento, os tirantes servem como ancoragem da parede diafragma no solo, contendo o movimento que elas tendem a fazer pela força do mesmo.

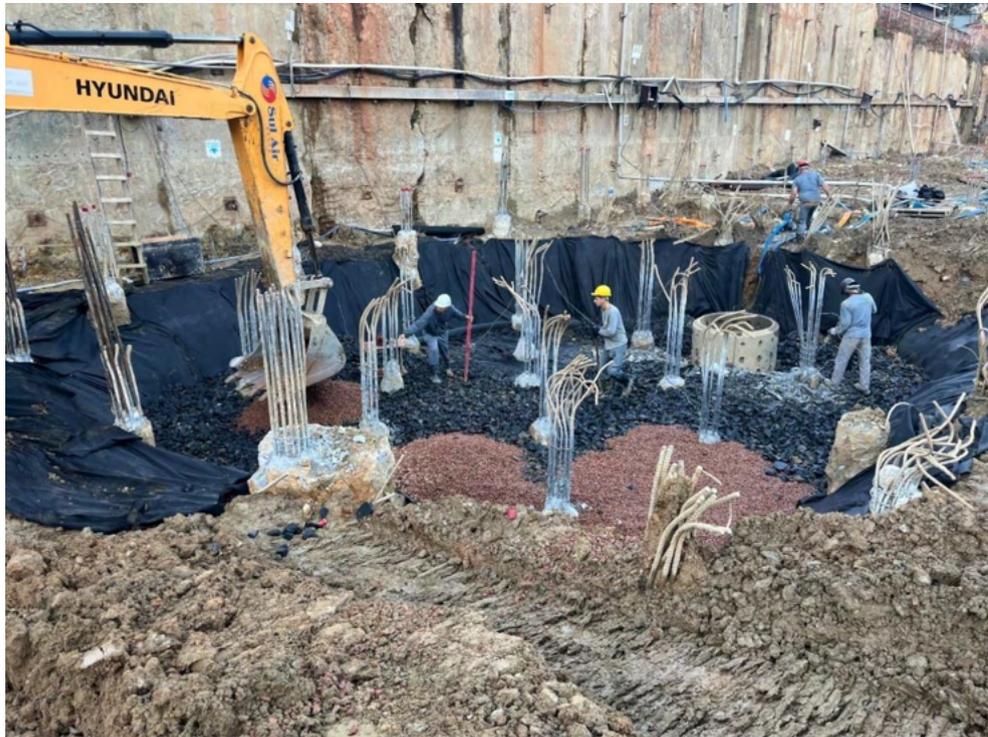
Figura 24 – Adição do material drenante (Brita n°4 e brita n°1) em capitel da Torre A

Nível e compactação: distribuição do material de forma uniforme e compactação leve para garantir estabilidade. Evita-se compactar demais, pois isso pode reduzir a permeabilidade do colchão drenante.

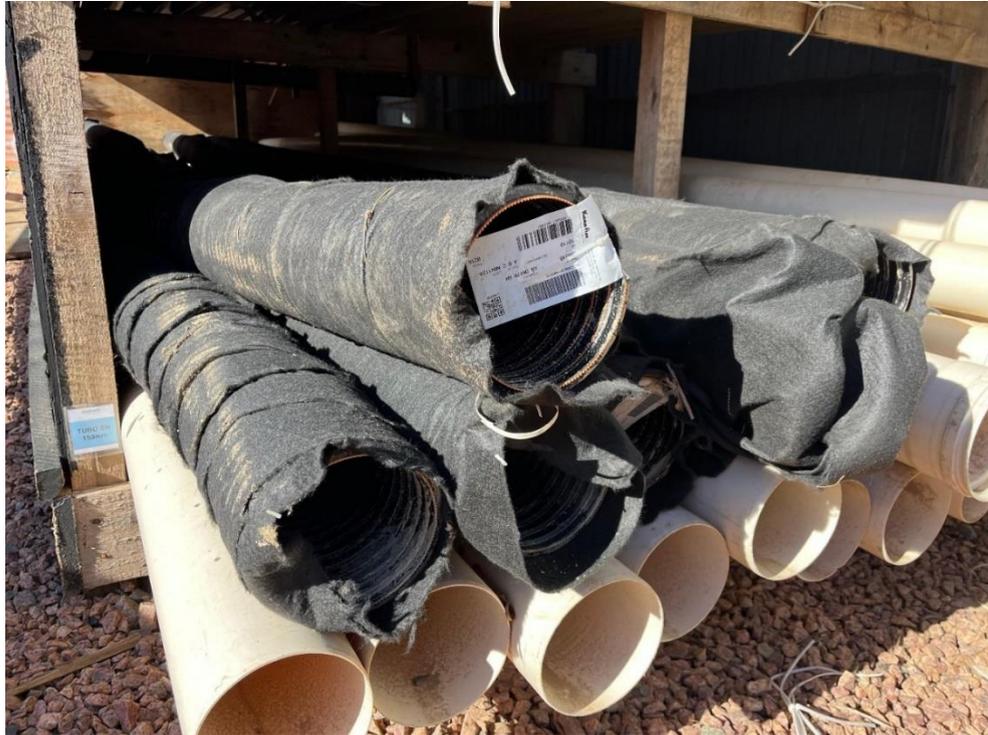
Figura 25 – Tubos de drenagem já preparados para instalação, envoltos em Geotêxtil

**Drenos verticais:** Para áreas com alta presença de água subterrânea, drenos verticais podem ser instalados para facilitar a drenagem profunda. Neste caso específico, os drenos verticais foram os próprios poços profundos, que já foram dimensionados para distribuir a água que percolasse até o topo do colchão, evitando que houvesse pressão d'água no radier.

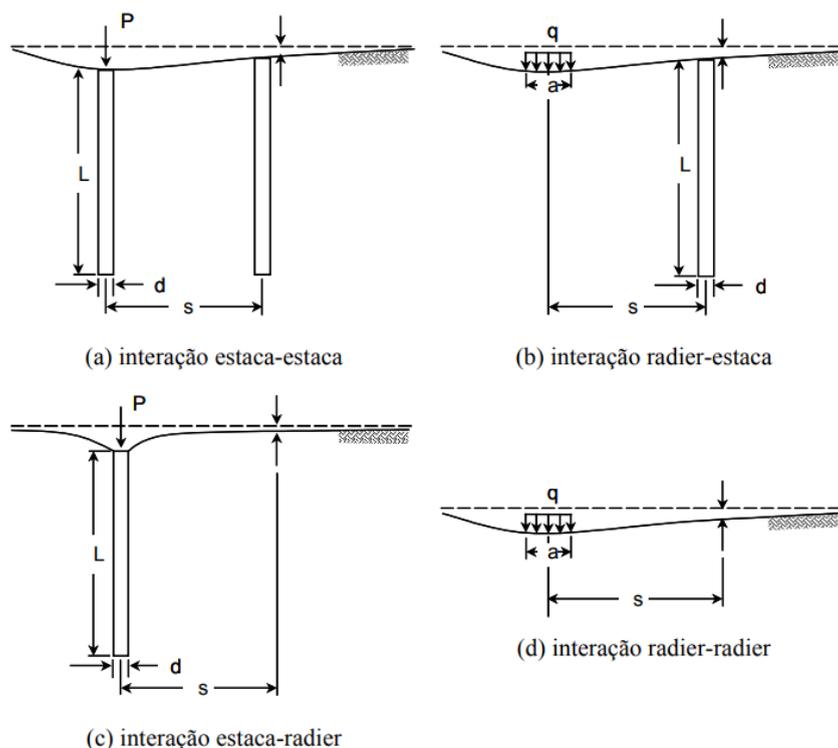
Figura 26 – Interações realizadas na estrutura

As estacas no sistema de Radier são consideradas como molas lineares ou não lineares, sofrendo em momentos compressão e outros tração.

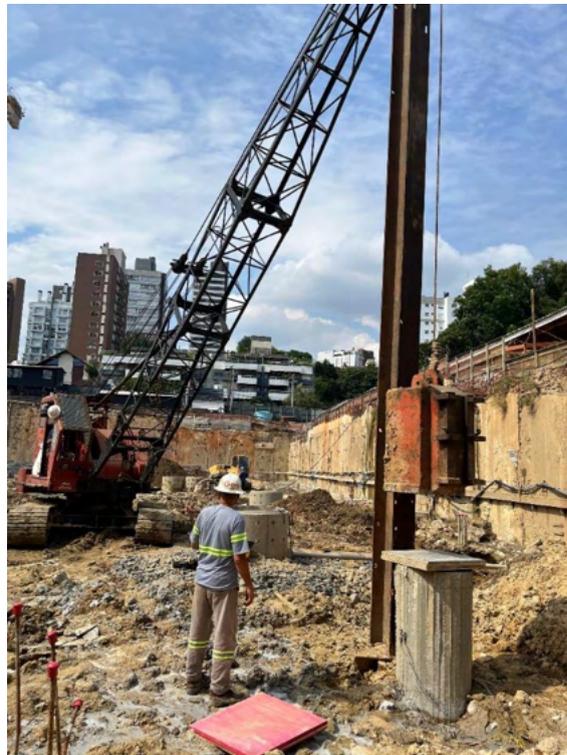
Figura 29 – Ensaio PDA sendo executado

(acelerômetros e extensômetros) em sua cabeça, que deve estar limpa e nivelada. Um martelo ou peso, conforme a norma, impacta a estaca a uma altura predeterminada, e os sensores registram a resposta da estaca (força, velocidade e deslocamento). Os dados coletados são processados por softwares específicos para estimar a capacidade de carga da estaca, e a norma define os critérios de aceitação ou rejeição com base nos resultados. Neste empreendimento, os ensaios PDA tinham caráter confirmatório dos demais ensaios já realizados, porém, em sua maioria não puderam ser concluídos em função de danos na cabeça dos blocos durante a execução dos ensaios, que causaram o cancelamento e invalidação dos resultados obtidos. Abaixo consta figura deste ensaio, sendo realizado no empreendimento de análise.

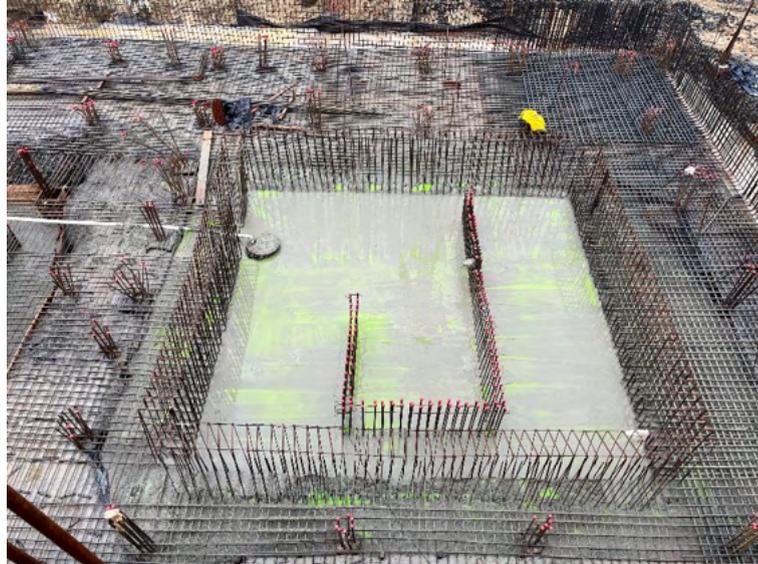
Figura 34 - Ativação do marcador químico do aditivo, sinalizando sua mistura no concreto

da hidratação do cimento, formando uma estrutura cristalina insolúvel nos poros e capilares do concreto. Dessa forma, o concreto torna-se permanentemente impermeável à penetração de água ou outros líquidos em qualquer direção. Além disso, o concreto é protegido contra a deterioração provocada por agentes agressivos do ambiente.

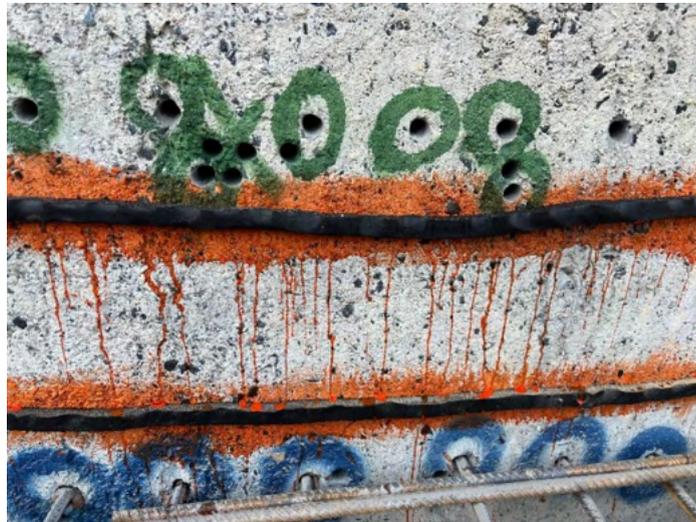
Figura 35 - Aplicação do primer e instalação da fita hidroexpansiva para tratamento de junta de concretagem

Afim de evitar infiltração de água nas juntas de concretagem, utiliza-se o complemento do produto mencionado acima, composto do Primer para fixação do Penebar e da Fita hidroexpansiva para tratamento de junta de concretagem Penebar SW. A aplicação neste caso se inicia com a limpeza completa da área em que se quer instalar a fita, depois aplica-se com rolo ou pincel o Primer e por último, se instala a fita por cima do primer (Figura 35), que age dilatando quando em contato com a água, garantindo assim a estanqueidade na área das juntas.

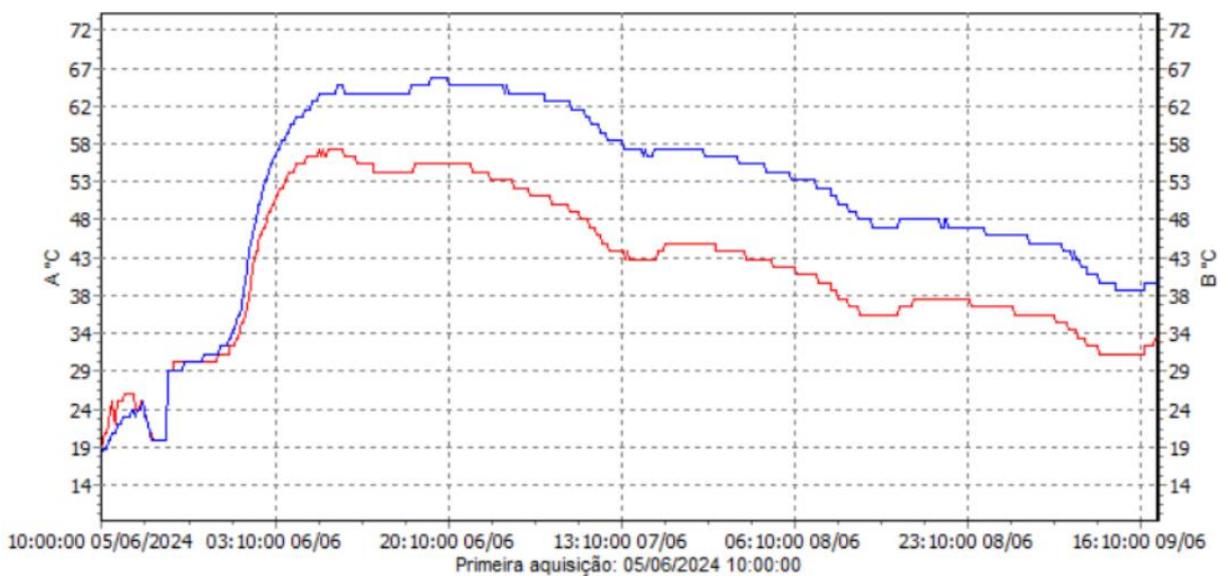
Gráfico 3 - Evolução da temperatura do concreto

A partir dos dados obtidos neste modelo, é possível estimar o mesmo comportamento na estrutura, não apresentando risco de danos em função da temperatura. Recomenda-se que a temperatura no recebimento do concreto seja inferior a 25°C para assegurar o comportamento esperado.

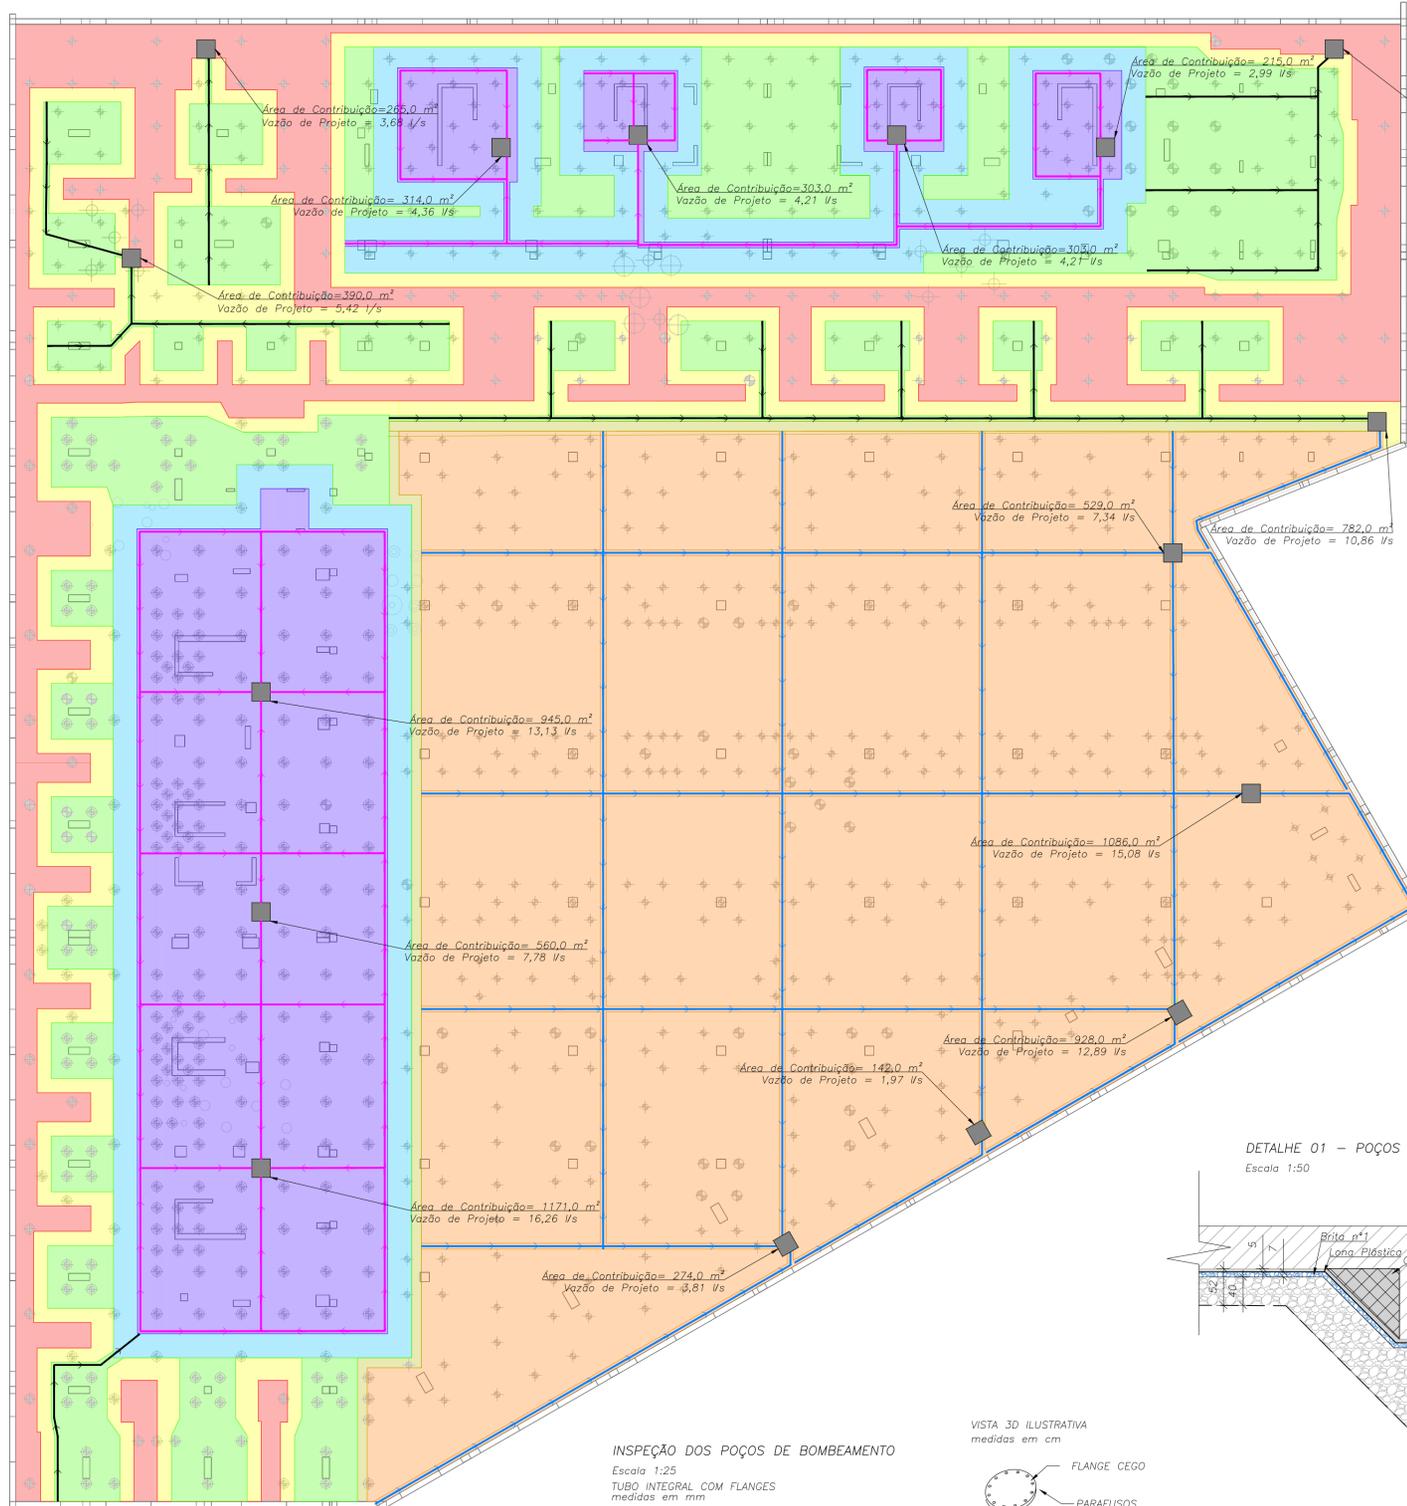
**ANEXO C – PROJETO DE DRENAGEM**

Para que toda a área do terreno fosse escoada, de forma a não permitir a infiltração na estrutura, 16 poços foram projetados, sendo 4 na projeção da Torre A, 3 na projeção da Torre B, 6 na projeção das Lojas, 2 na região das Docas e 1 na região da Rampa, conforme projeto apresentado no Anexo C.

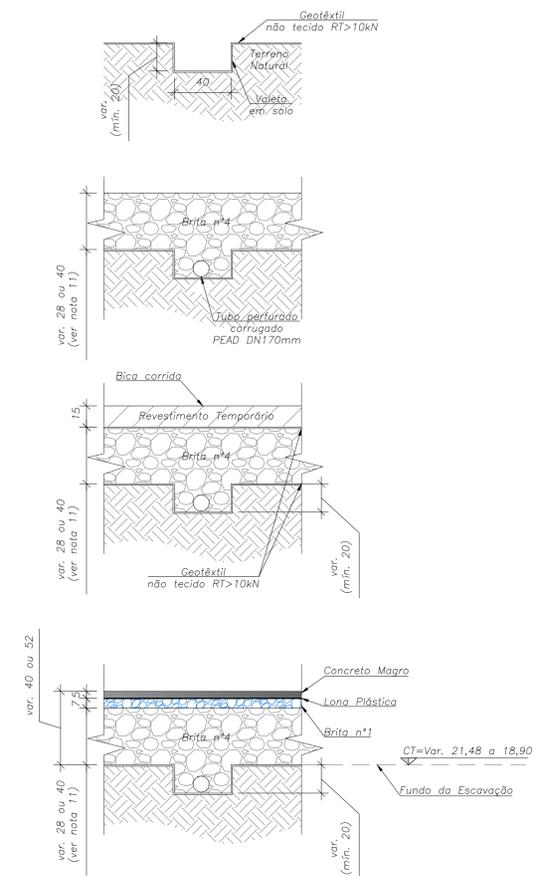
Detalhe das Valetas de Drenagem  
Escala 1:25  
Dimensões em cm

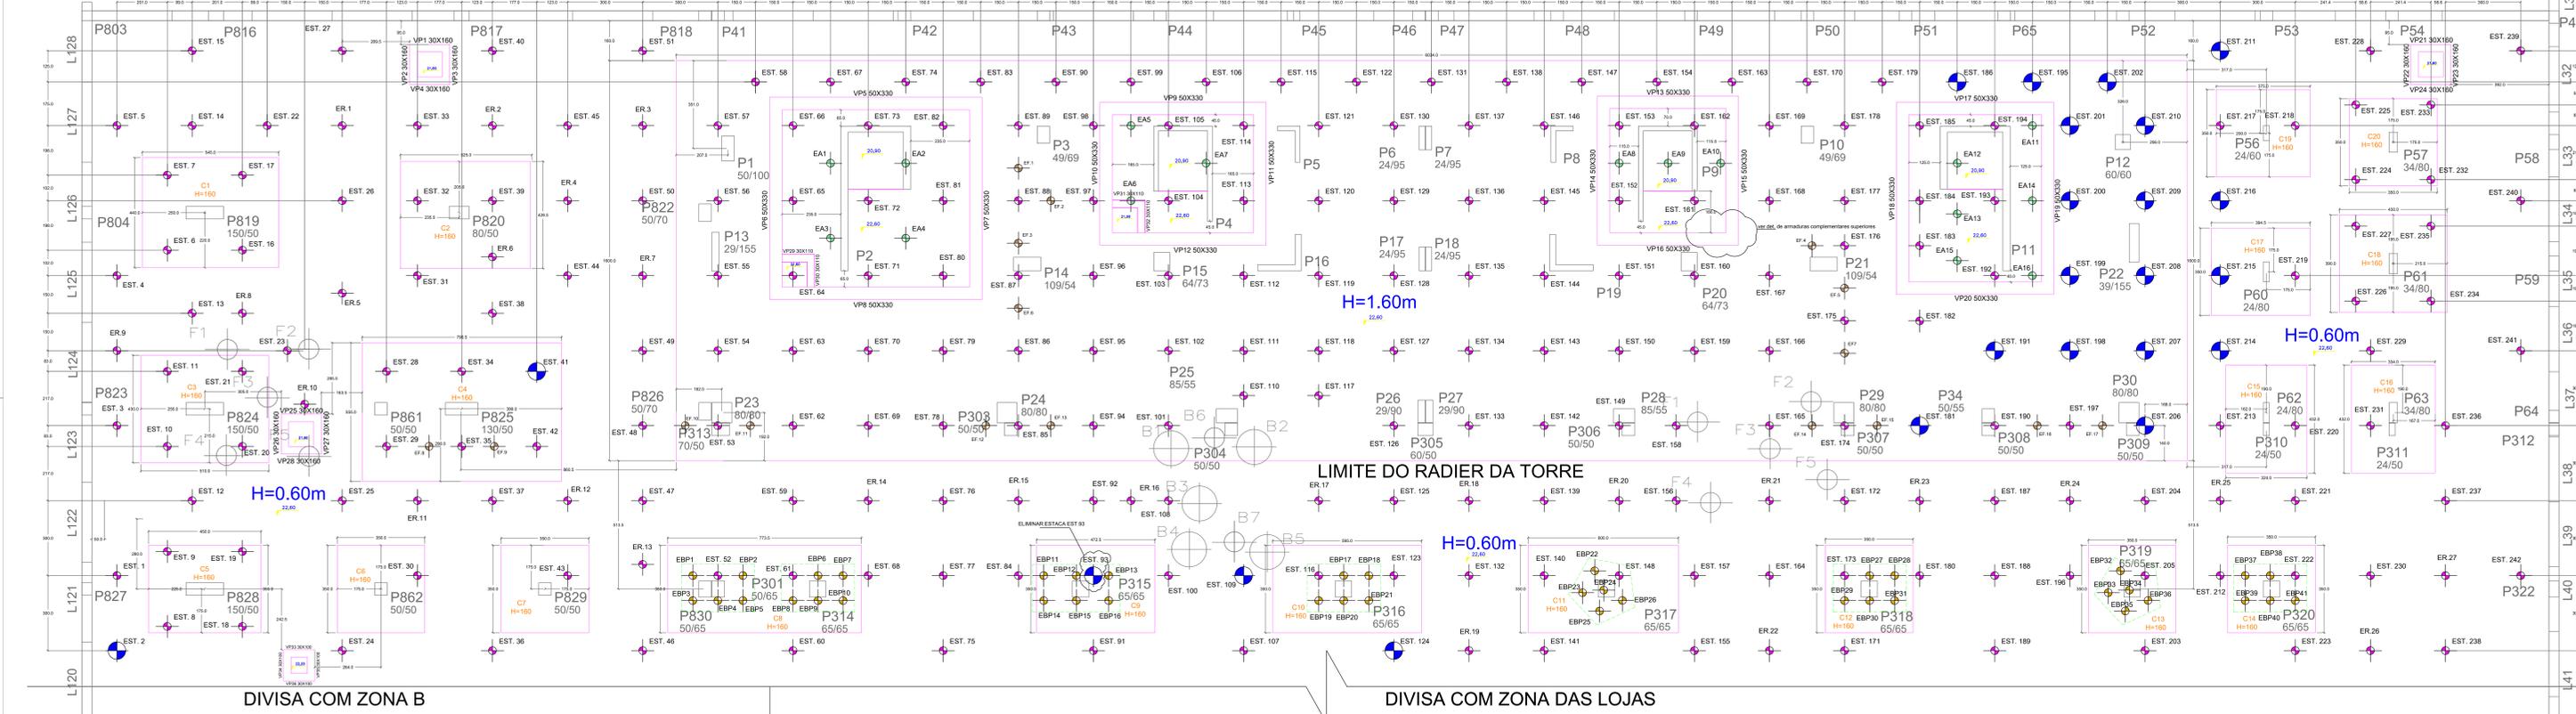
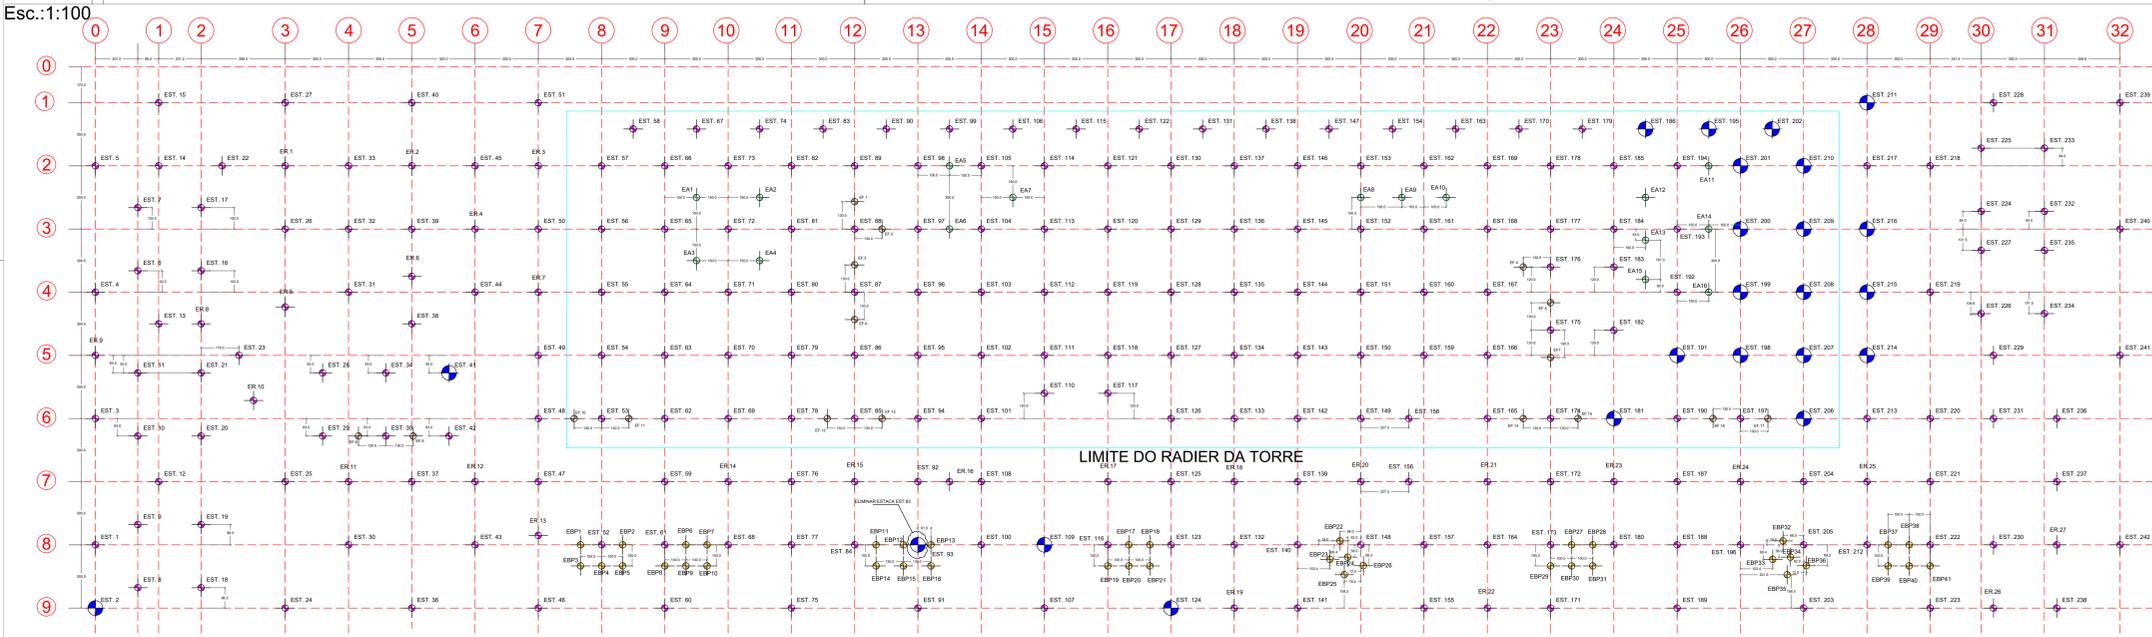
**LOCAÇÃO DE ESTACAS - SETOR A**  
Esc.:1:75

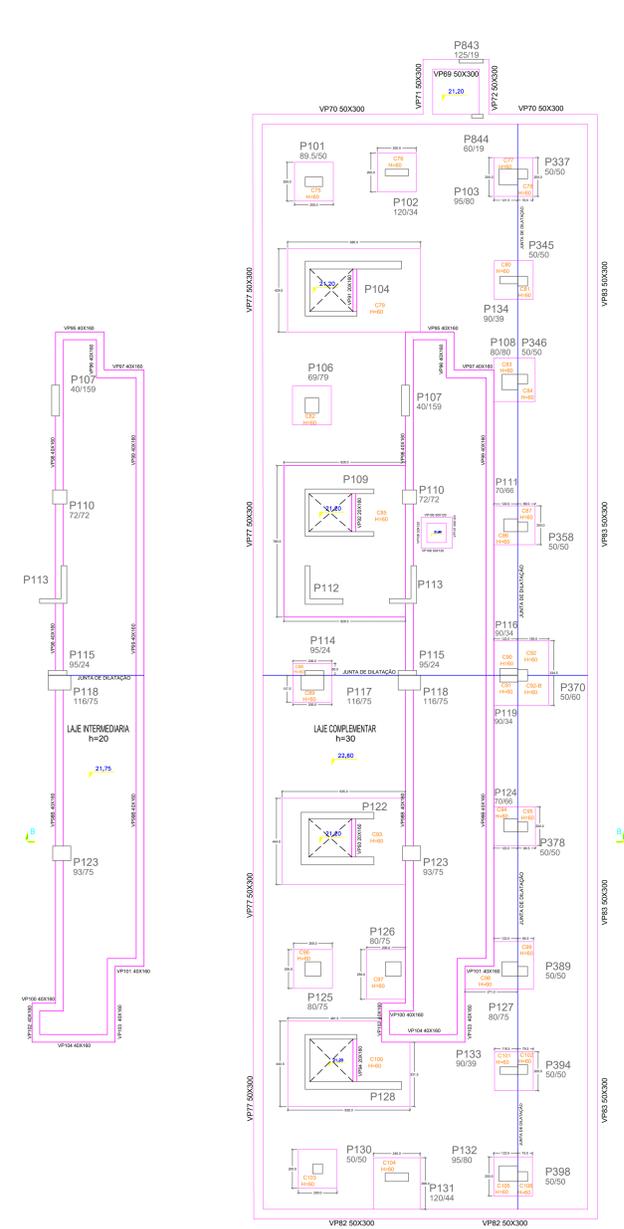
# LAJE INTERMEDIARIA E LAJE COMPLEMENTAR DOS REBAIXOS - SETOR B

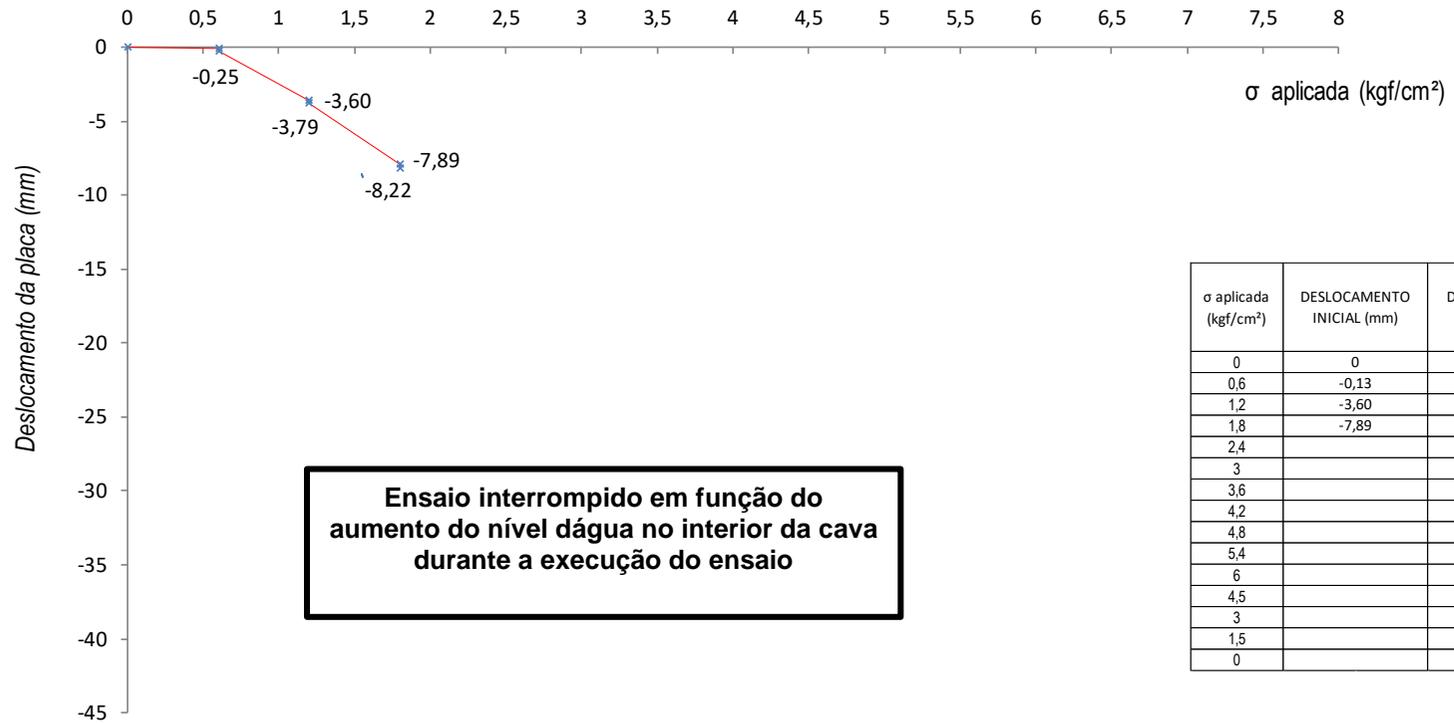
Prova de carga de placa  
NBR 6489/19  
ENSAIO PCP 01 - [REDACTED]

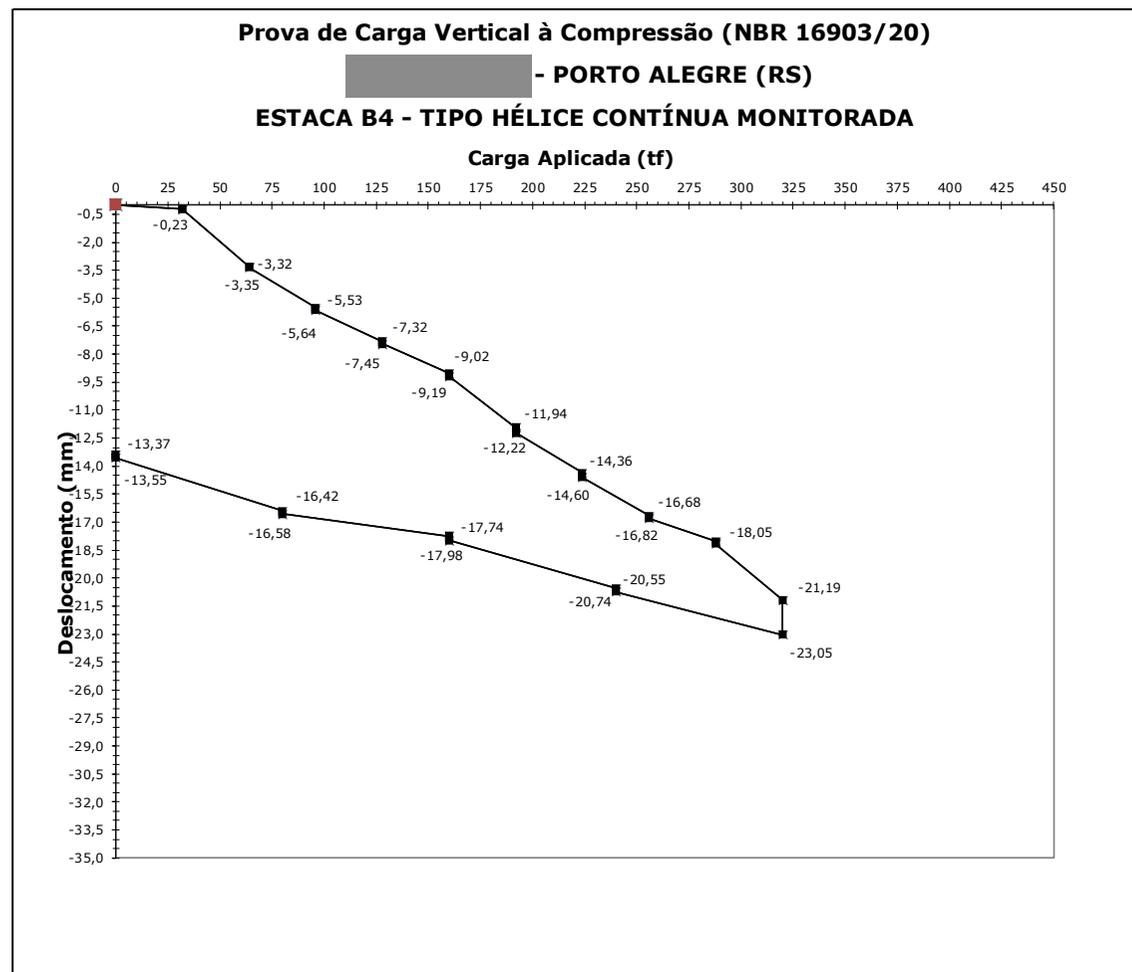
Cliente: [REDACTED]  
Obra: [REDACTED] PORTO ALEGRE (RS)  
Estaca: ESTACA B4 - TIPO HÉLICE CONTÍNUA MONITORADA  
Seção:  $\phi$  700mm  
Executor: [REDACTED]  
Projetista: [REDACTED]  
Cota do Terreno Adjacente (m) 0,00  
Cota do Topo do Bloco (m): 0,00  
Comprimento Ensaiado (m): 7,50  
Data de Execução da Estaca: 25/09/2023  
Data do Ensaio: 08/11/2023  
Sondagem Próxima:

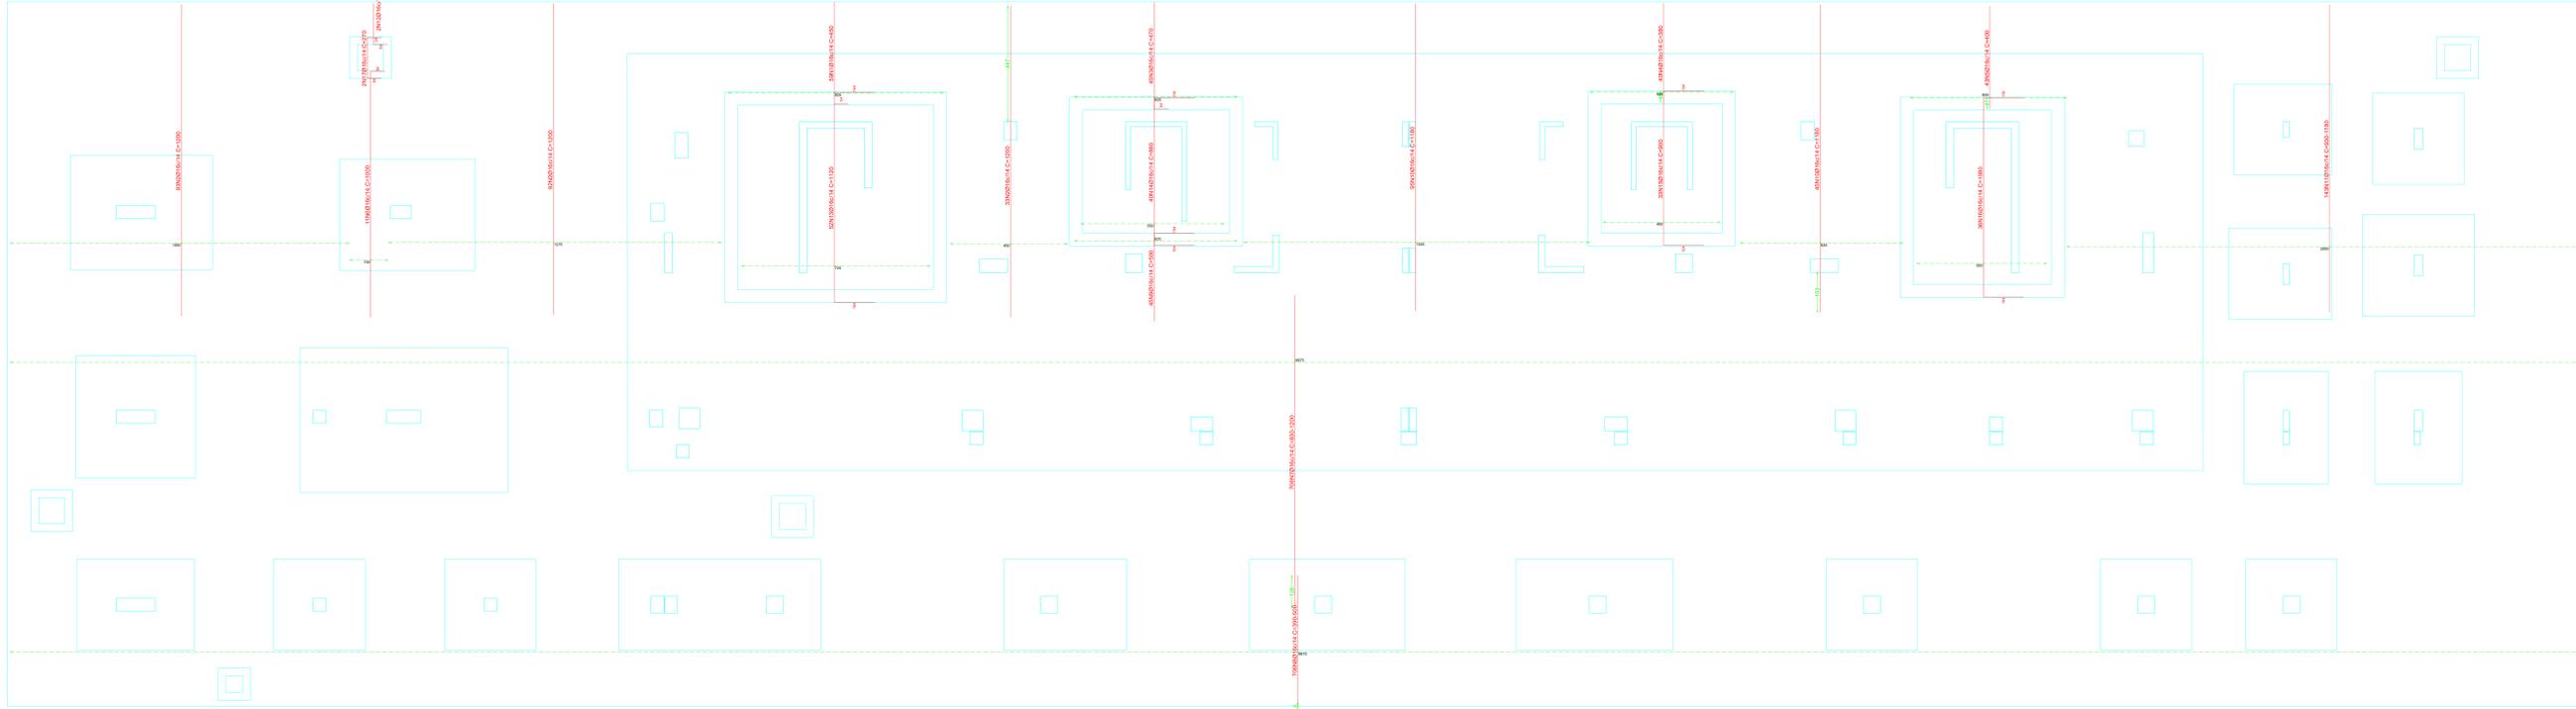
**ARMADURA VERTICAL SUPERIOR**  
Esc.:1:80
