**UNIVERSIDADE FEDERAL DO RIO GRANDE DO SUL  
ESCOLA DE ENGENHARIA  
DEPARTAMENTO DE ENGENHARIA CIVIL**

**RADIER ESTAQUEADO: ANÁLISE TÉCNICA, EXECUTIVA E  
FINANCEIRA PARA UMA EDIFICAÇÃO MISTA: ESTUDO DE CASO**

Trabalho de Conclusão de Curso apresentado à Comissão de Graduação do  
Curso de Engenharia Civil da Escola de Engenharia da Universidade  
Federal do Rio Grande do Sul, como parte dos requisitos para obtenção do  
título de Engenheiro Civil

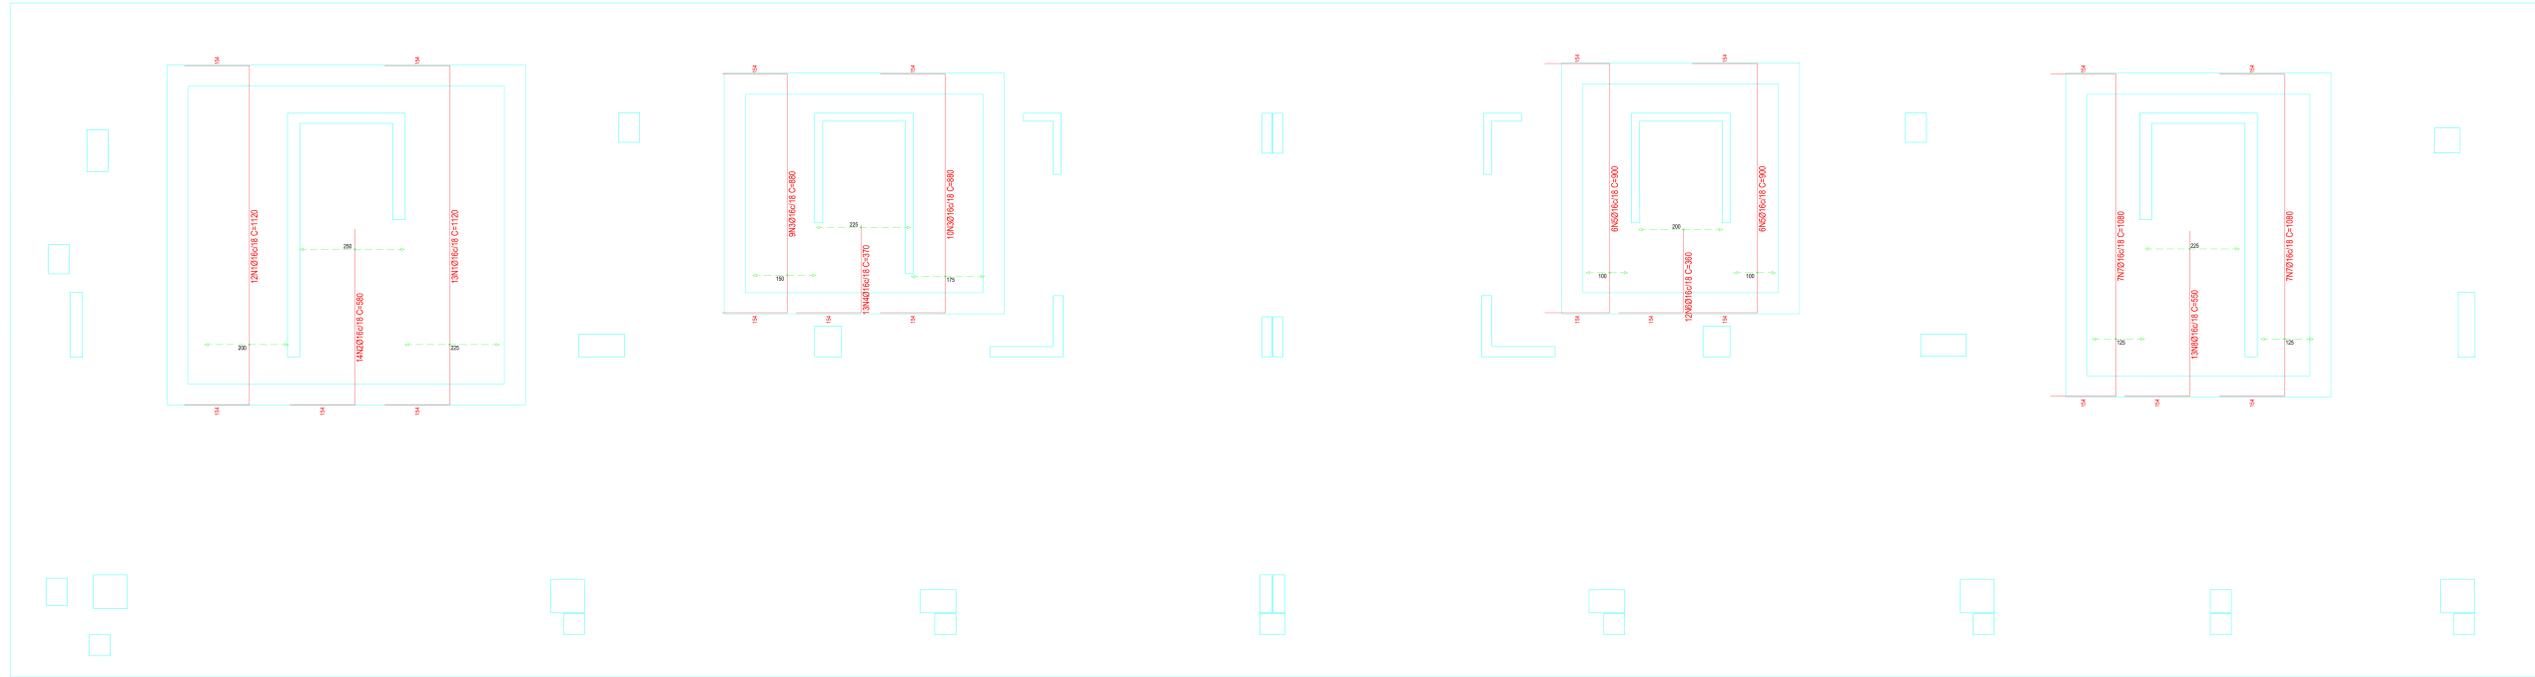
**ARMADURA DE COMPLEMENTO VERTICAL SUPERIOR**  
Esc.:1:50

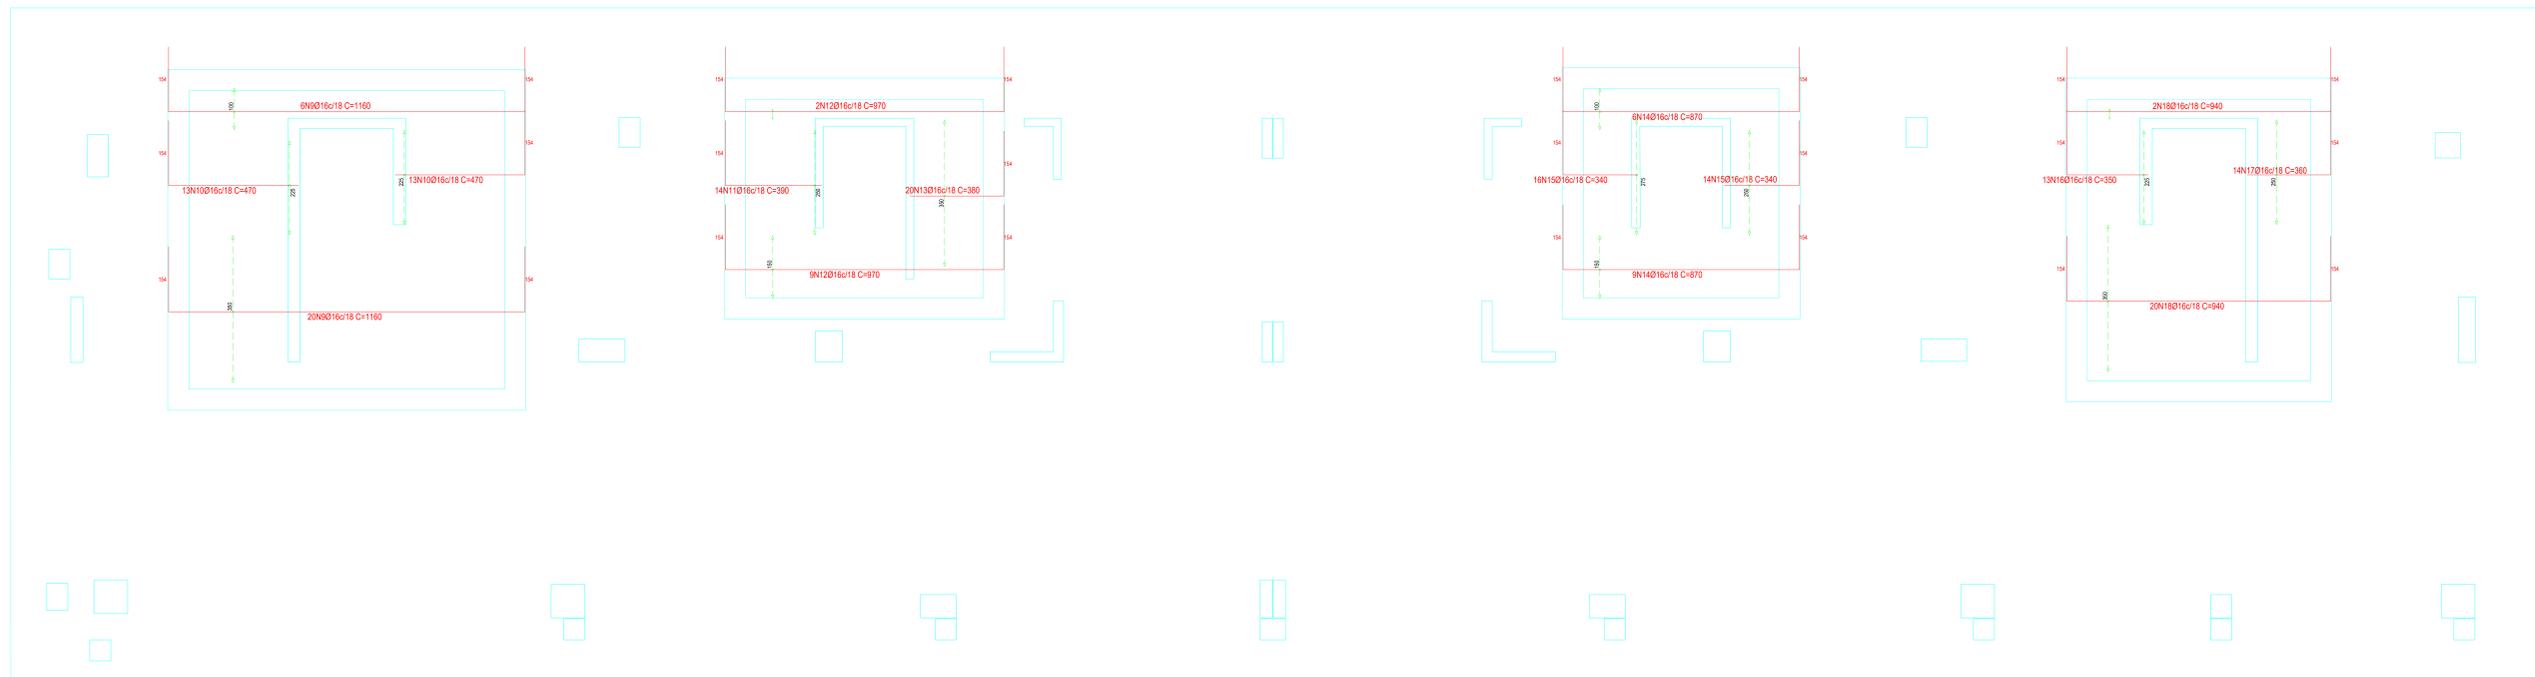
**ARMADURA DE COMPLEMENTO HORIZONTAL SUPERIOR**  
Esc.:1:50

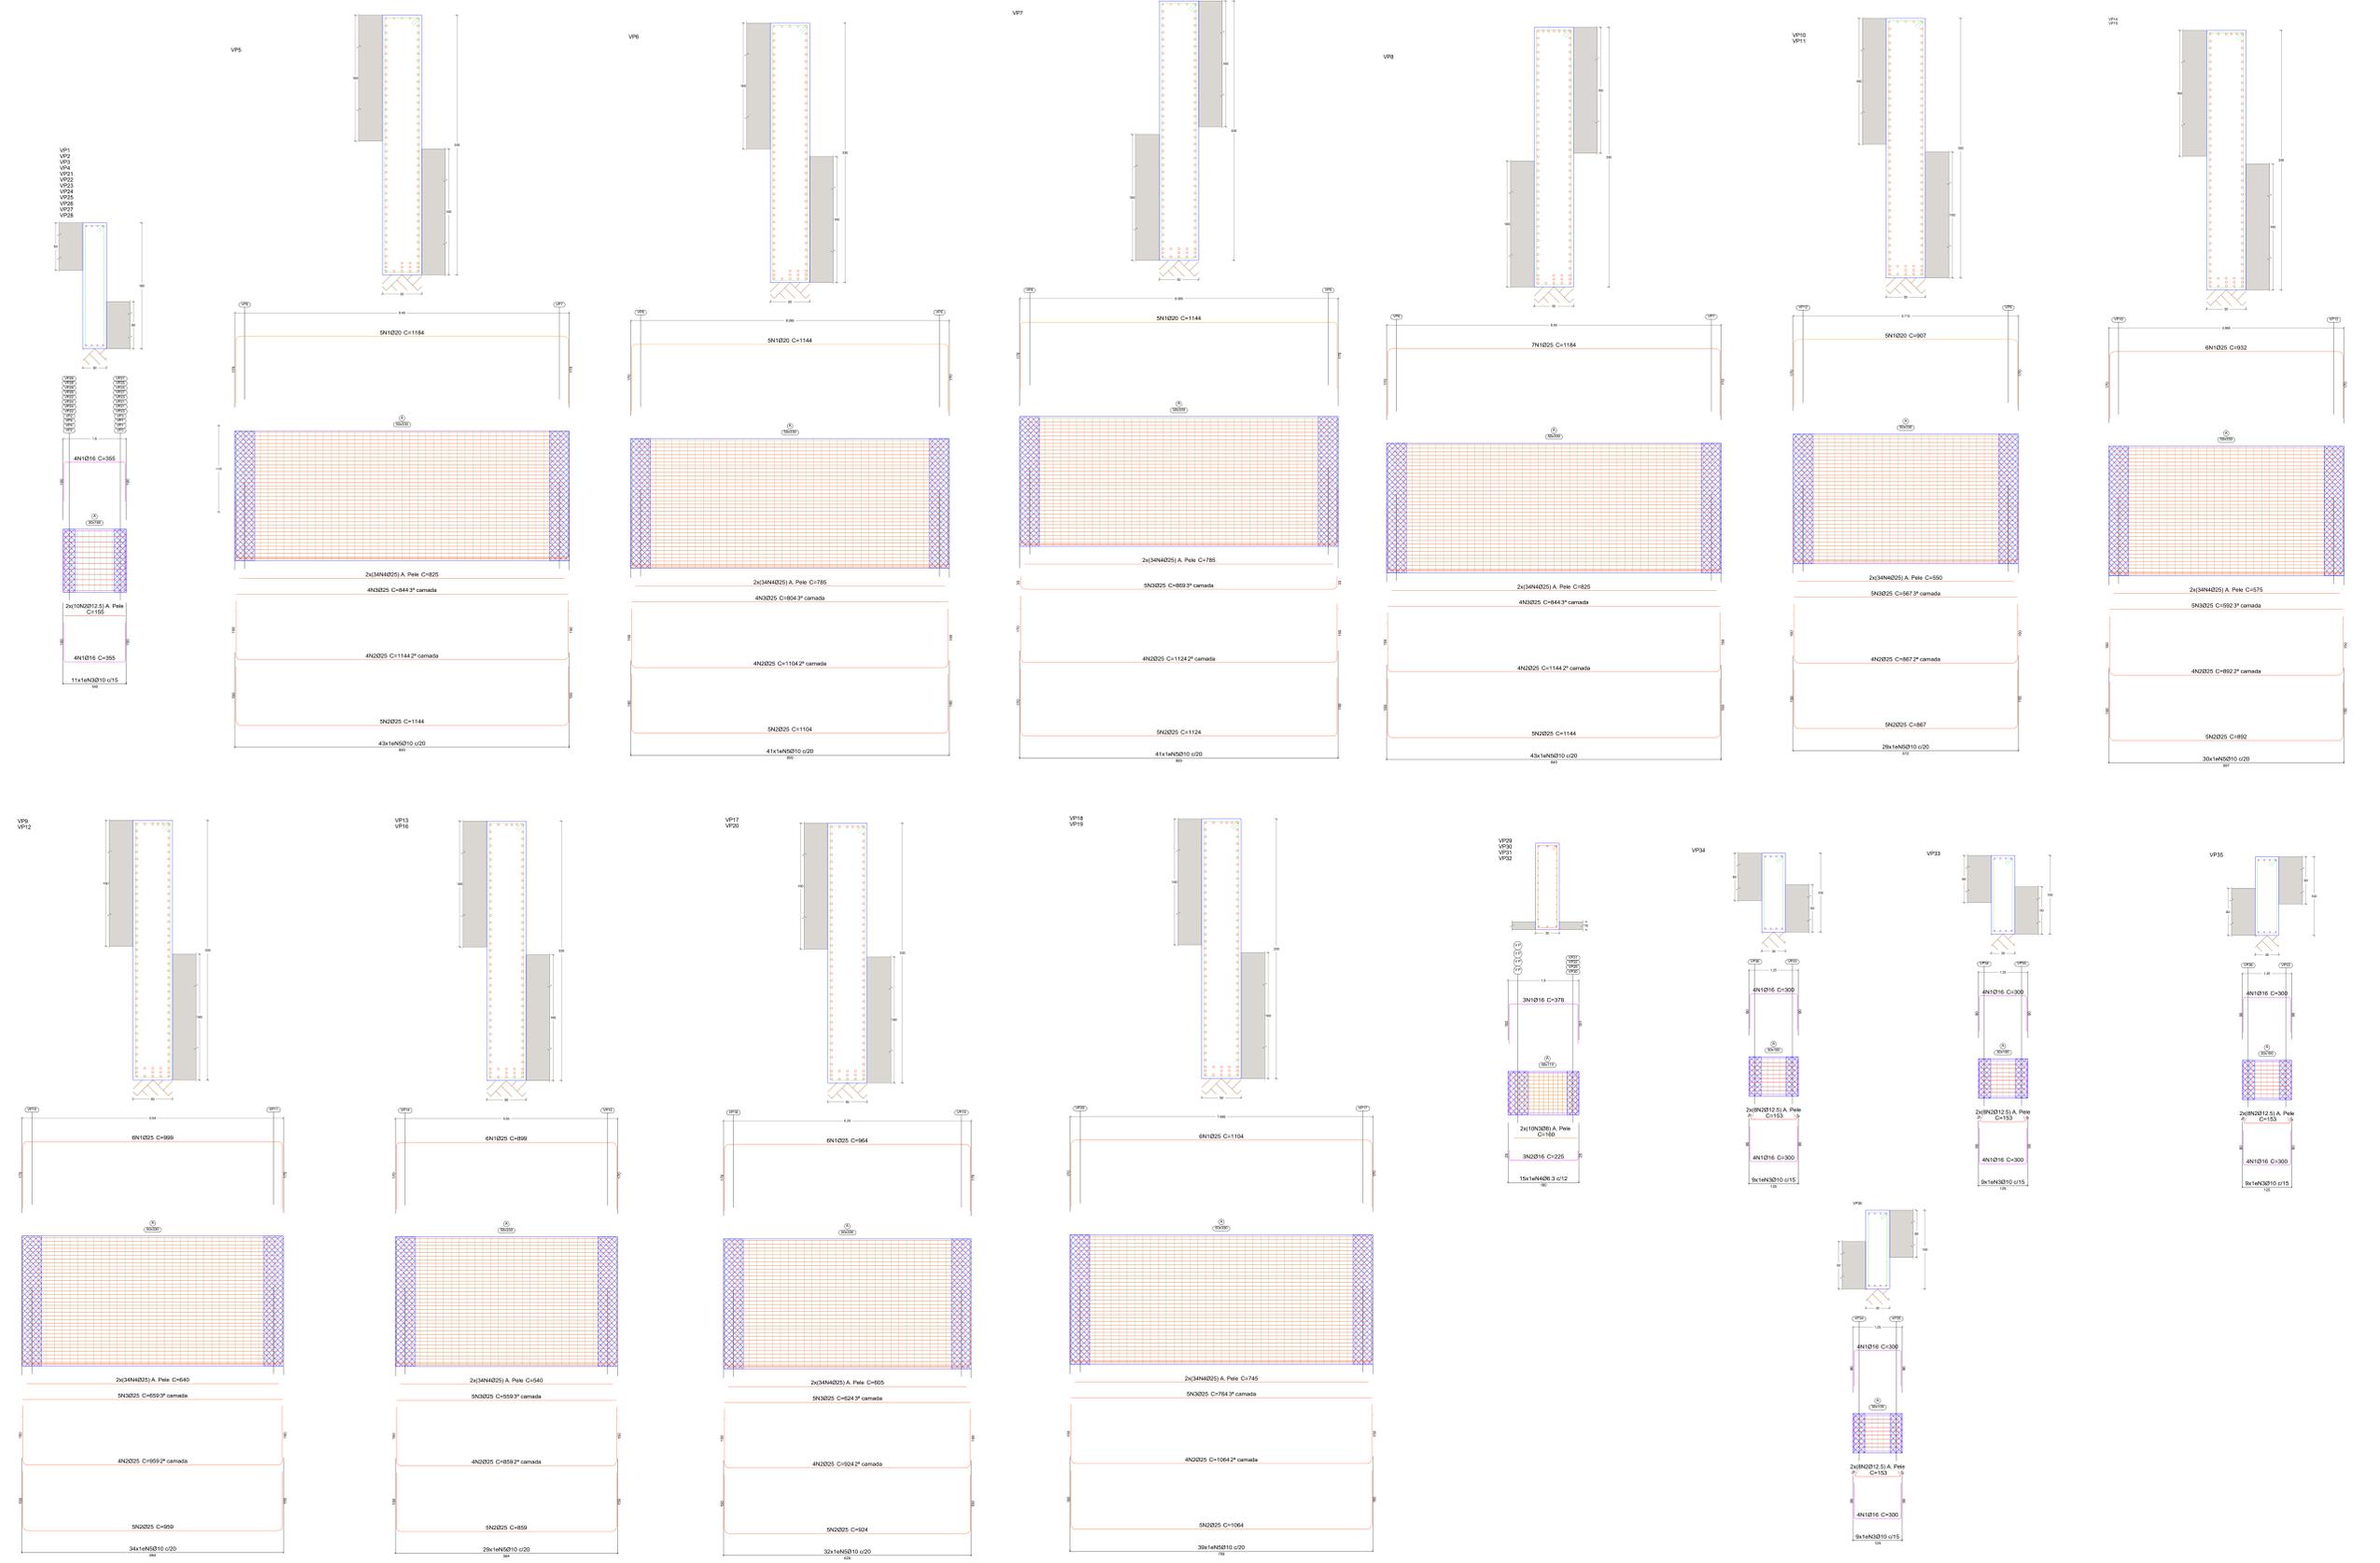
**DETALHAMENTO DE VIGAS PAREDE**  
Esc.:1:50

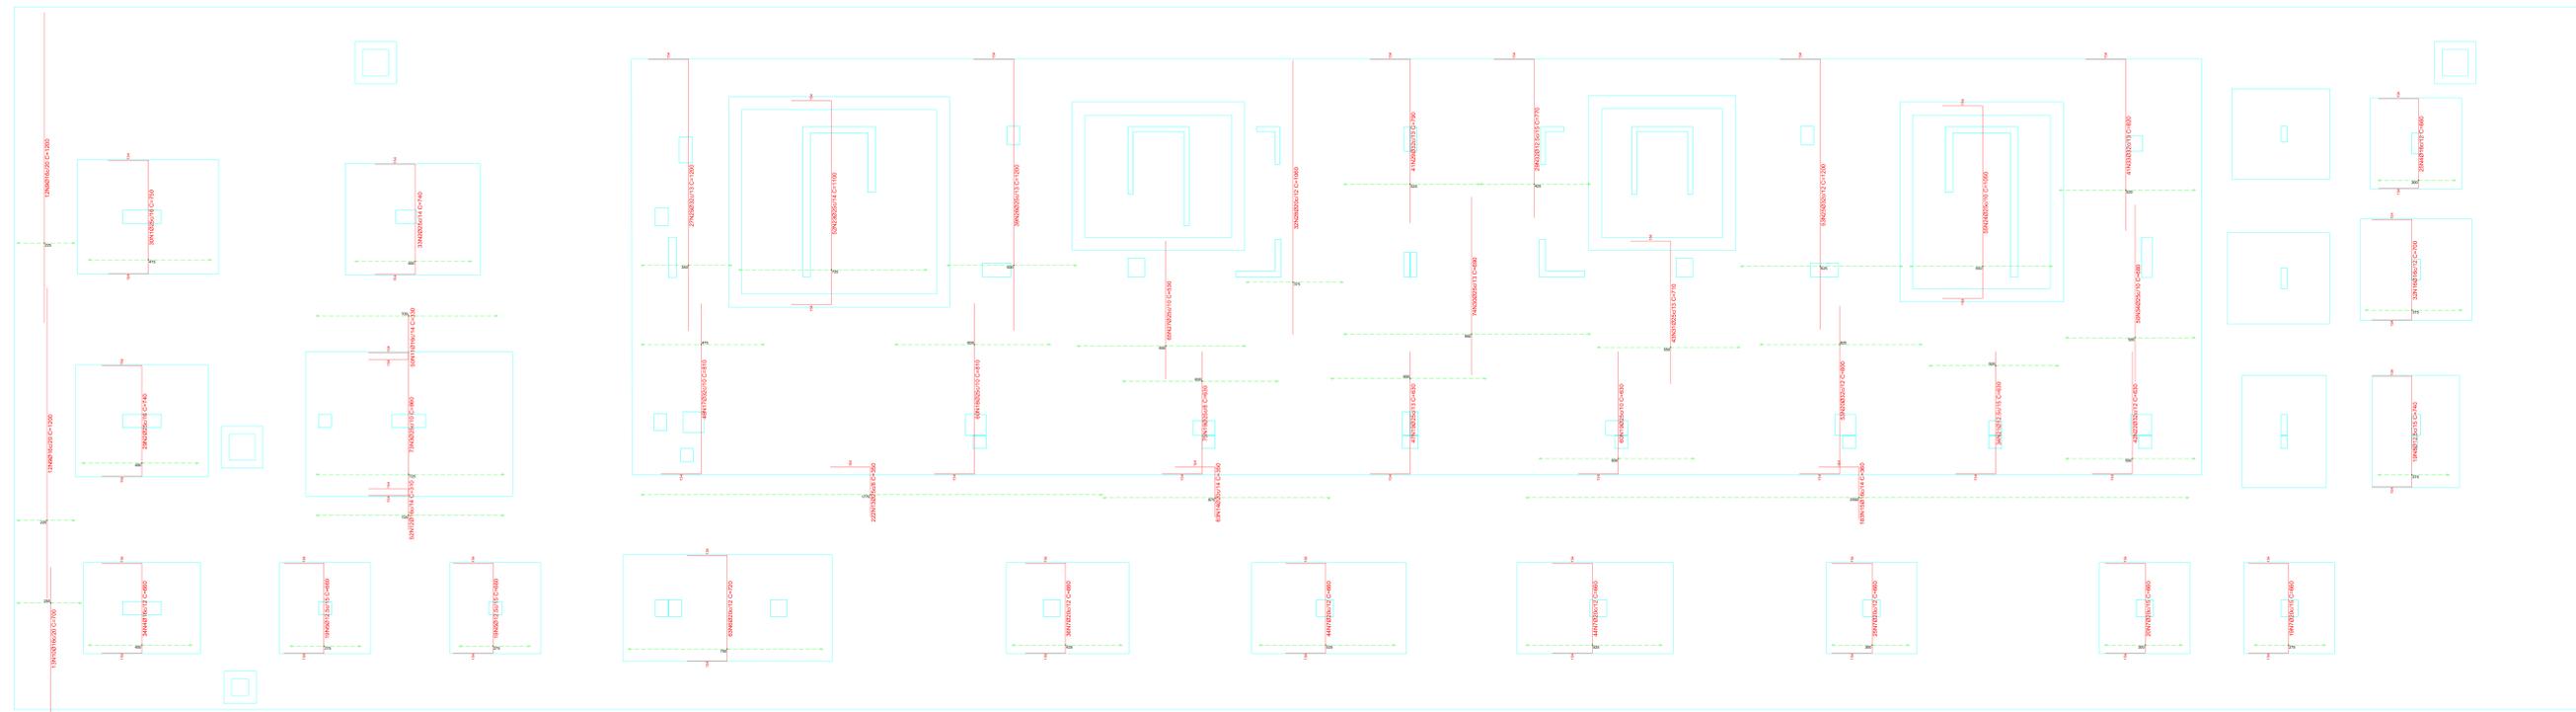
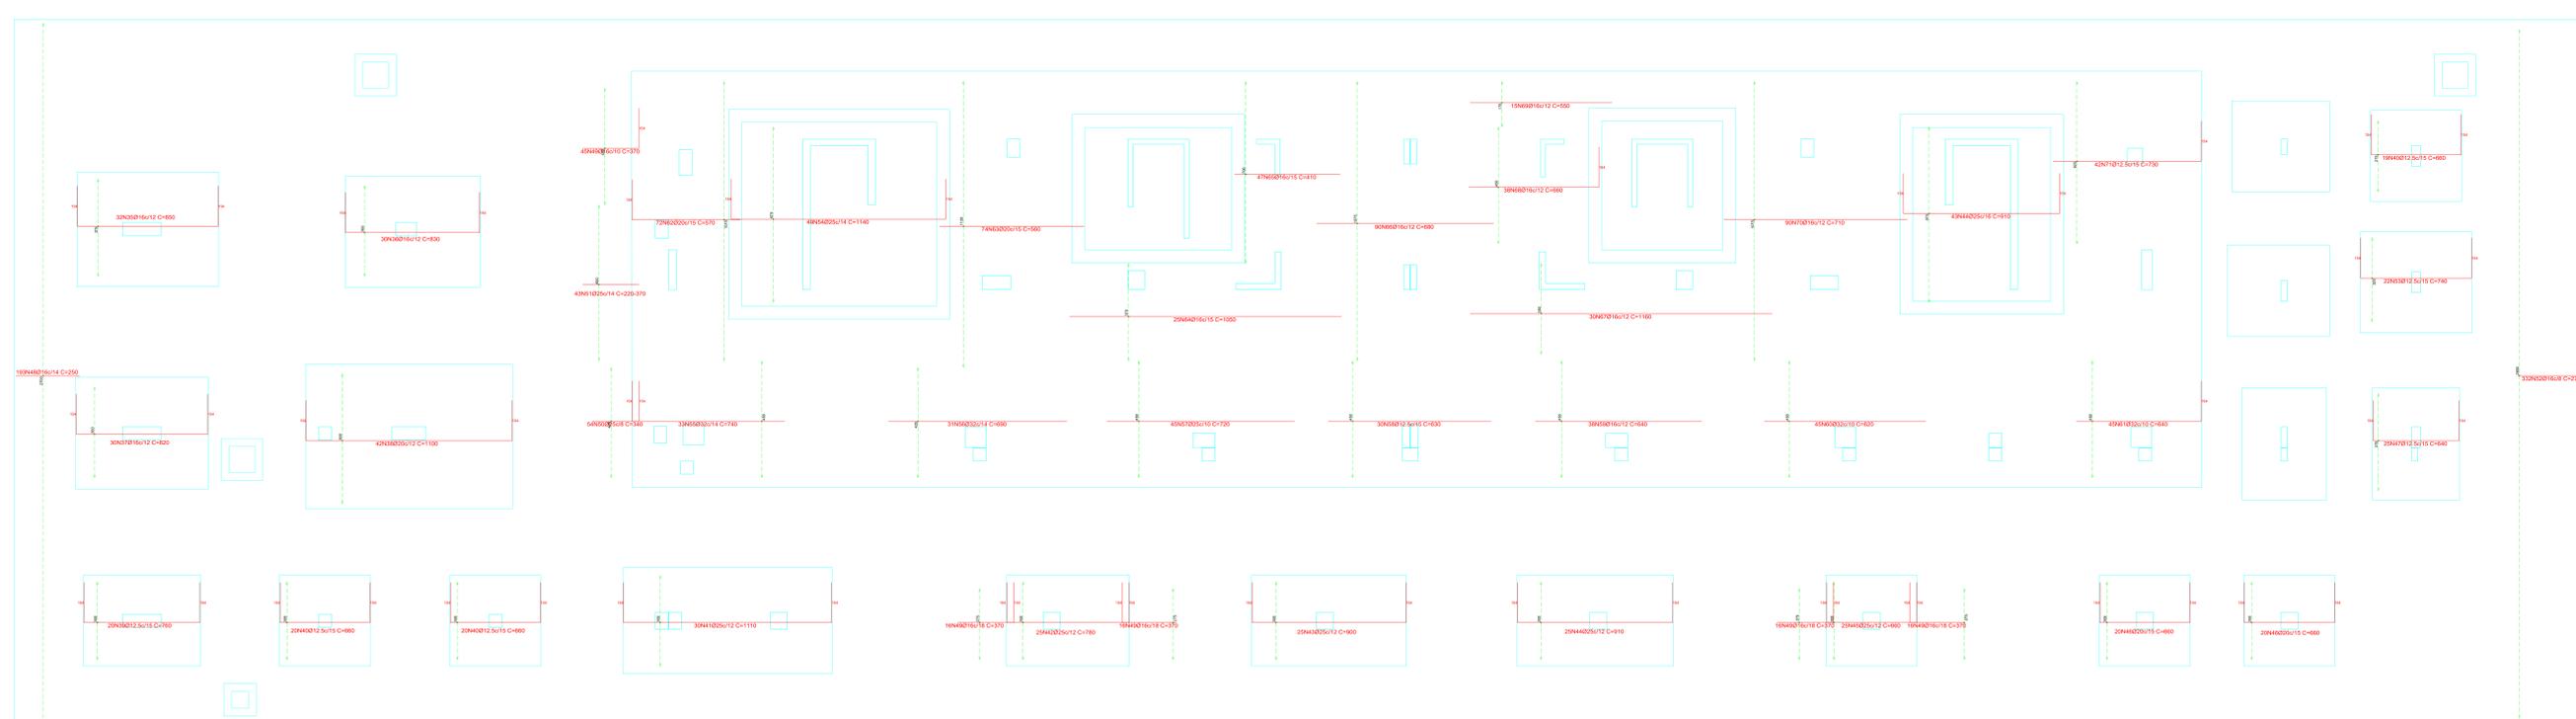
**ARMADURA VERTICAL DE REFORÇO 2ª CAMADA INFERIOR**  
Esc.:1:80

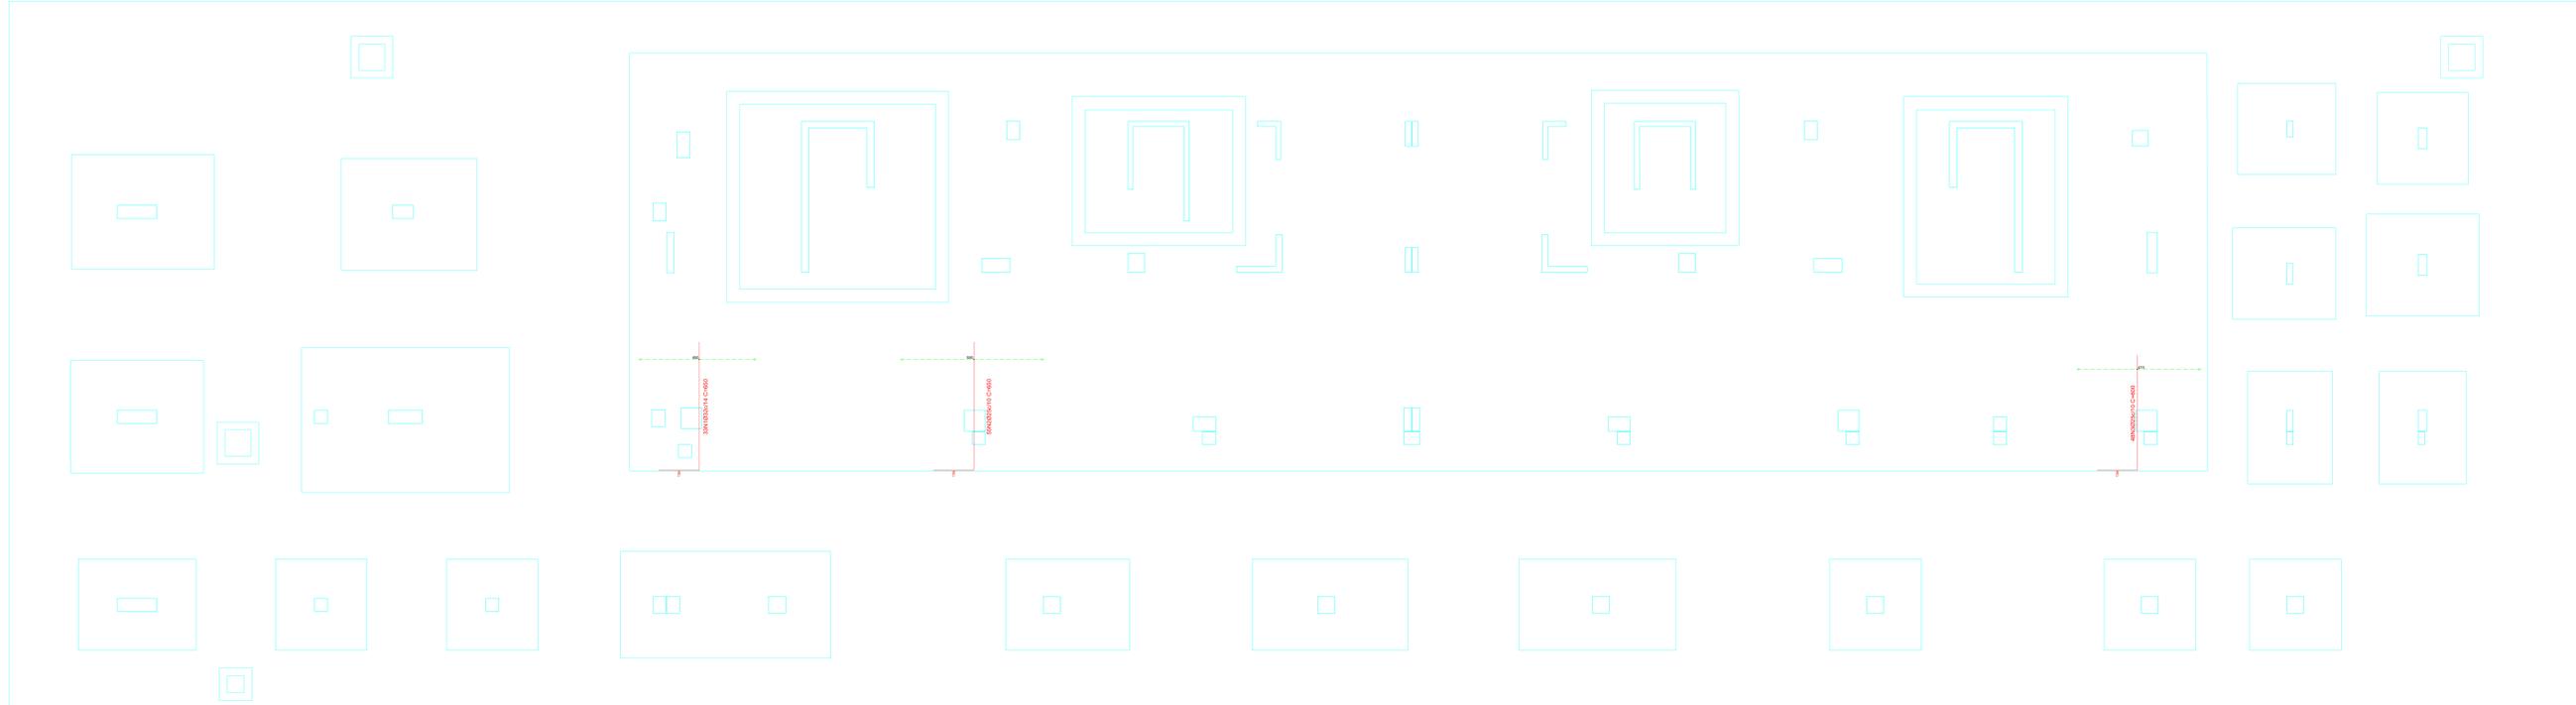
ARMADURA VERTICAL DE REFORÇO 3ª CAMADA INFERIOR  
Esc.:1:80

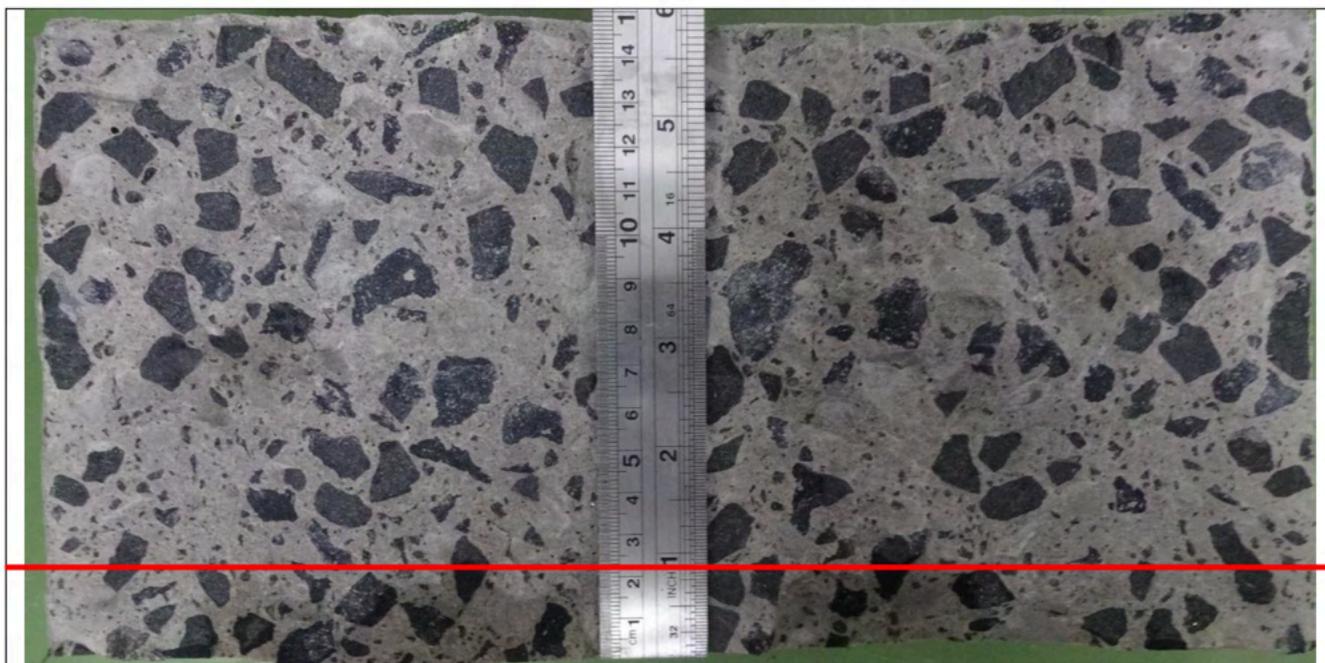
CP 1 traço REF = penetração de água 22 mm.

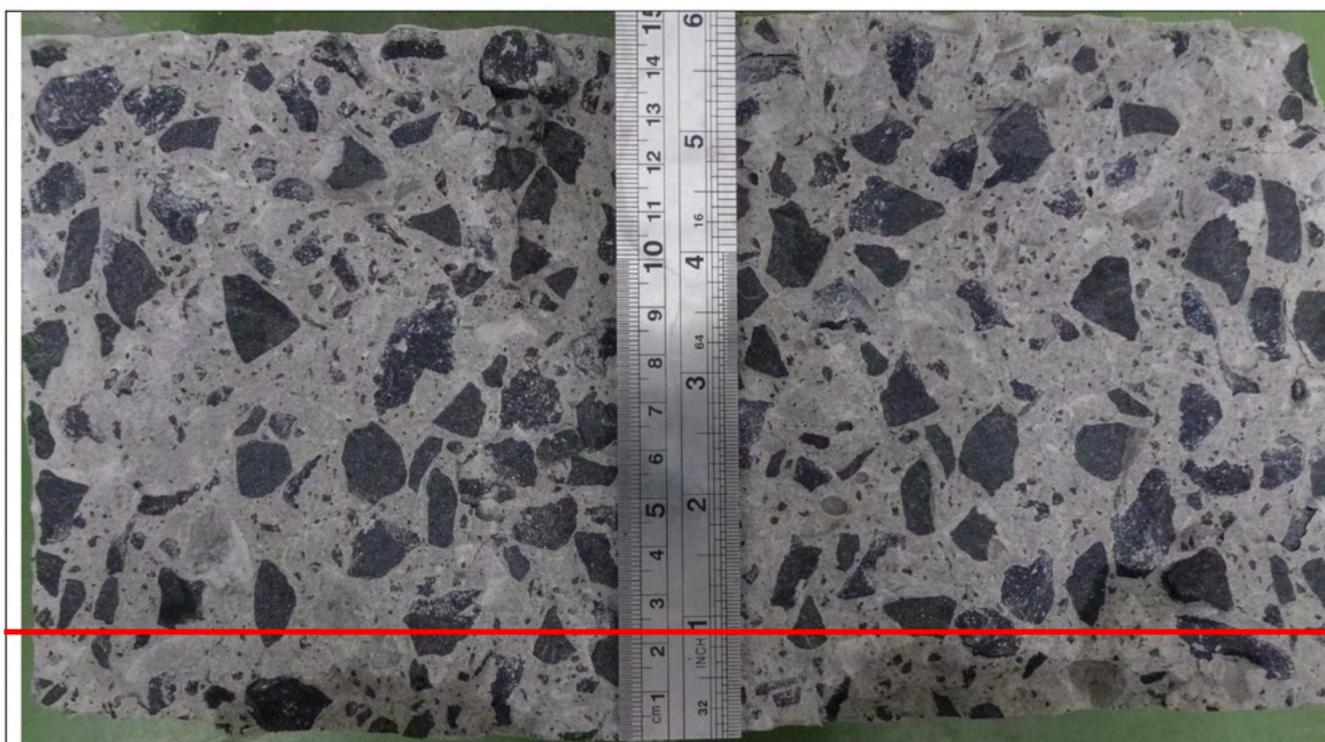
CP 2 traço REF = penetração de água 21 mm.

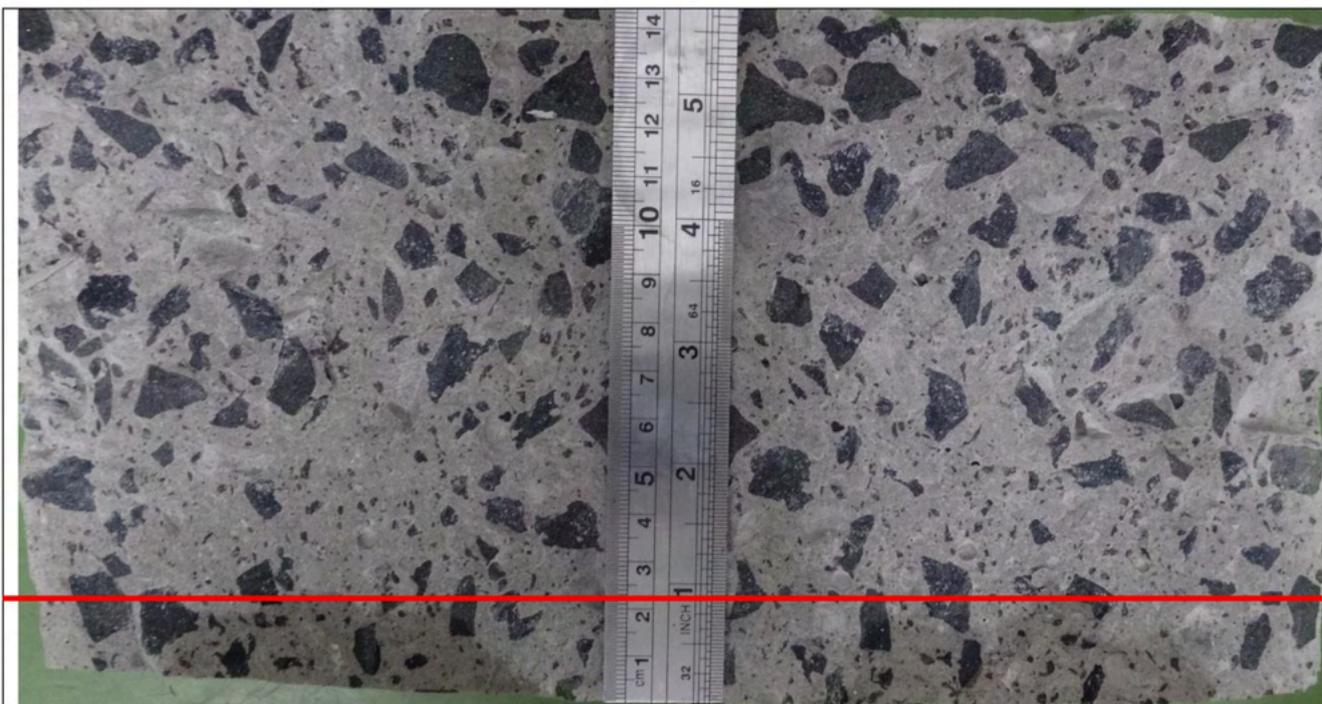
CP 3 traço REF = penetração de água 25 mm.

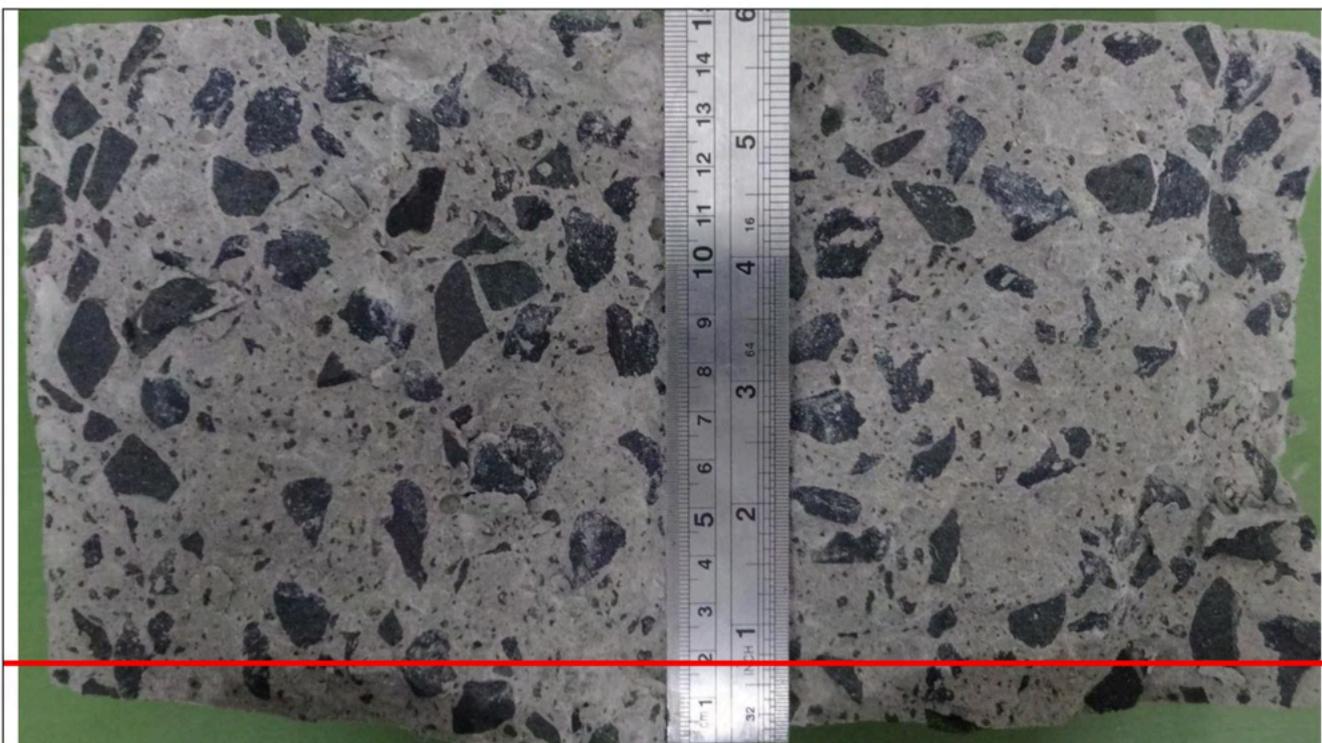
CP 1 traço PENETRON = penetração de água 17 mm.

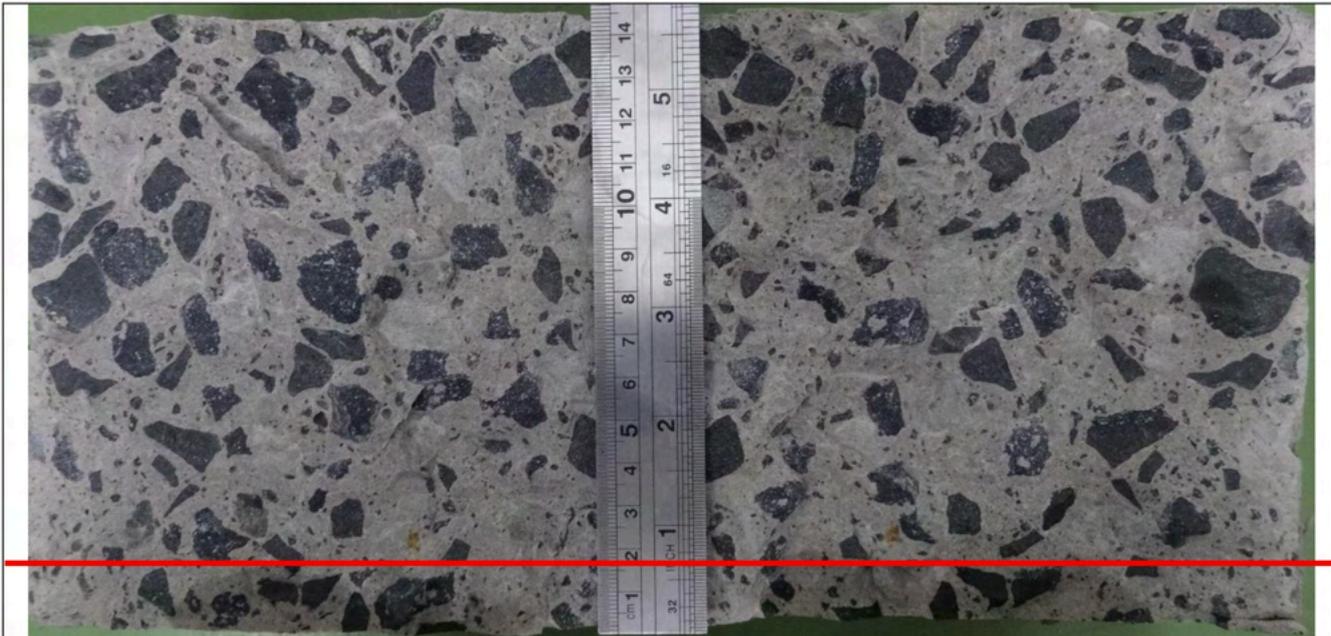
CP 2 traço PENETRON = penetração de água 16 mm.

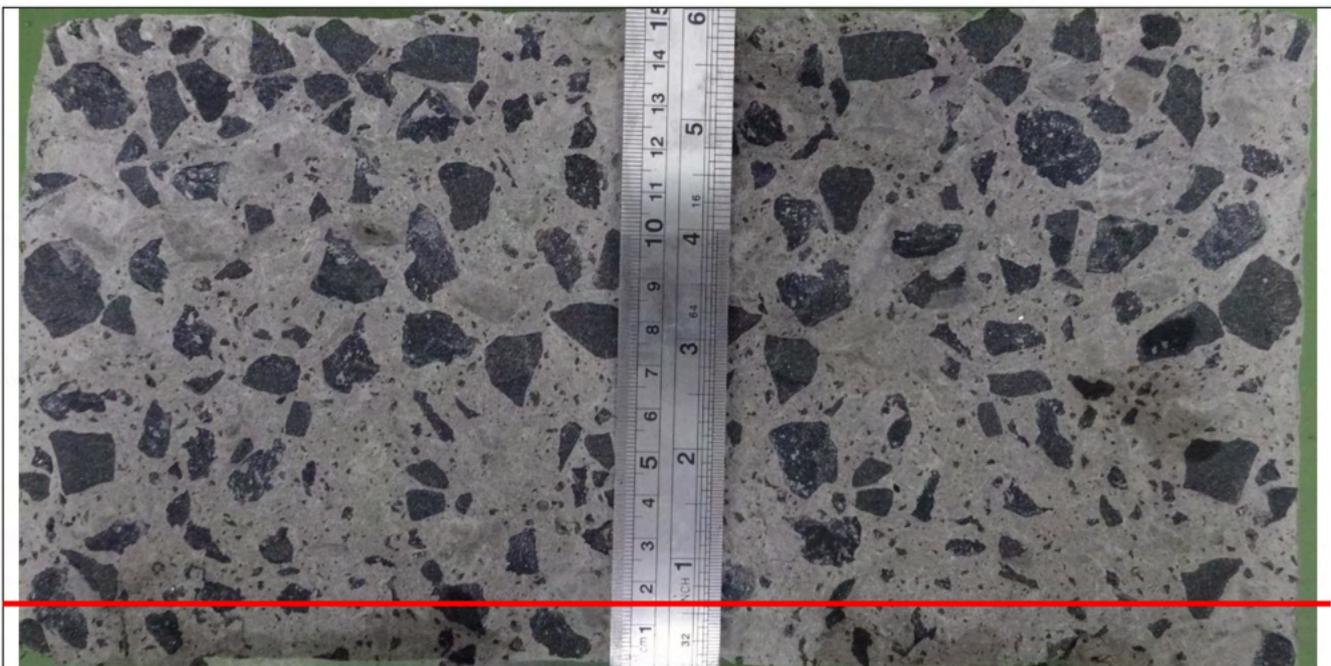
CP 3 traço PENETRON = penetração de água 15 mm.

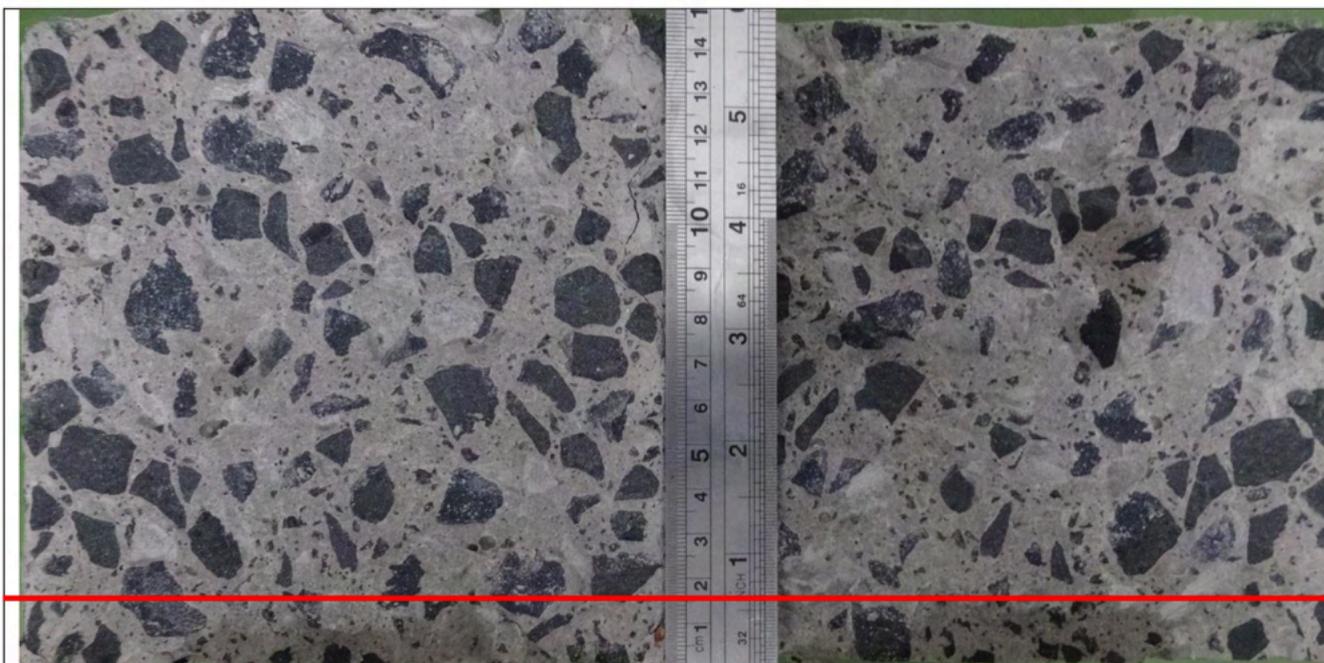
CP 1 traço XYPEX = penetração de água 15 mm.

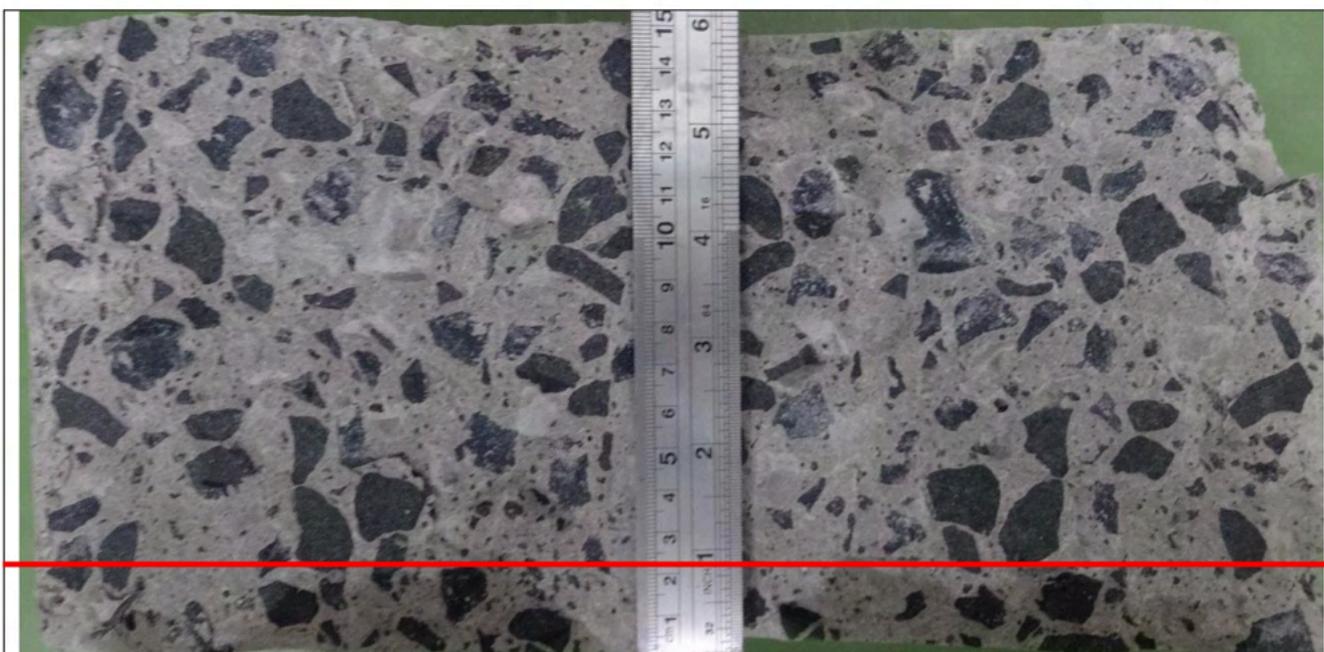
CP 2 traço XYPEX = penetração de água 21 mm.

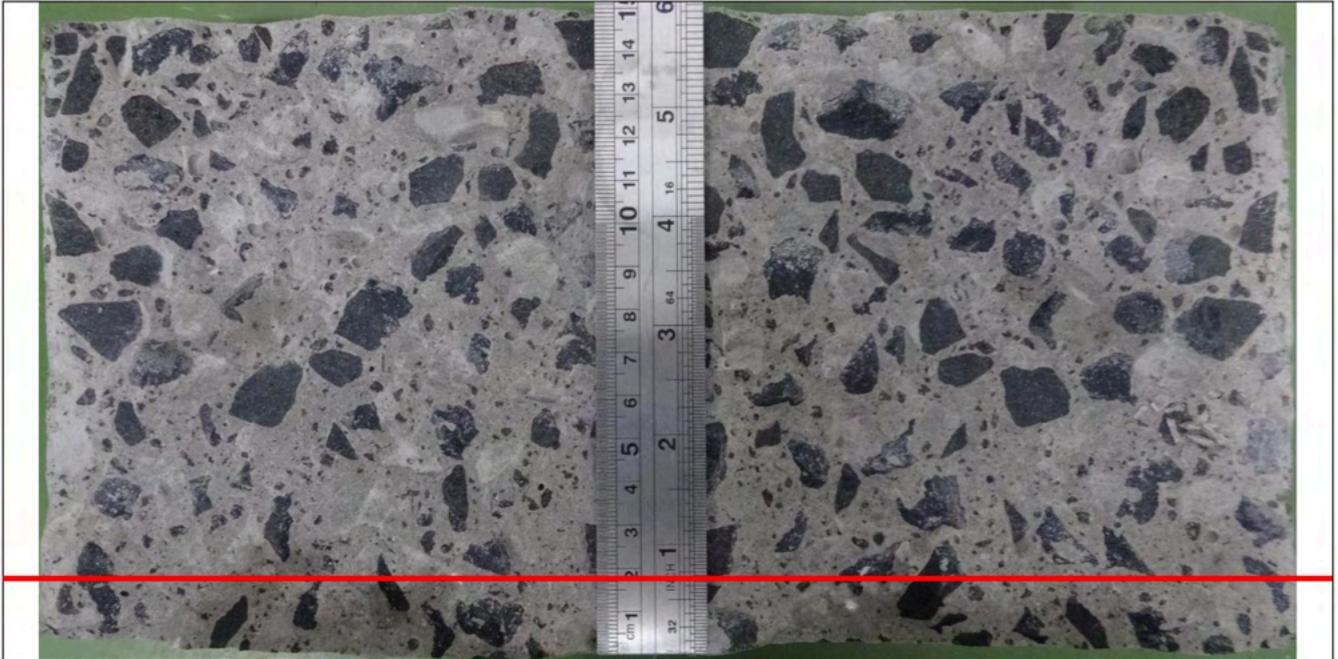
CP 3 traço XYPEX = penetração de água 18 mm.

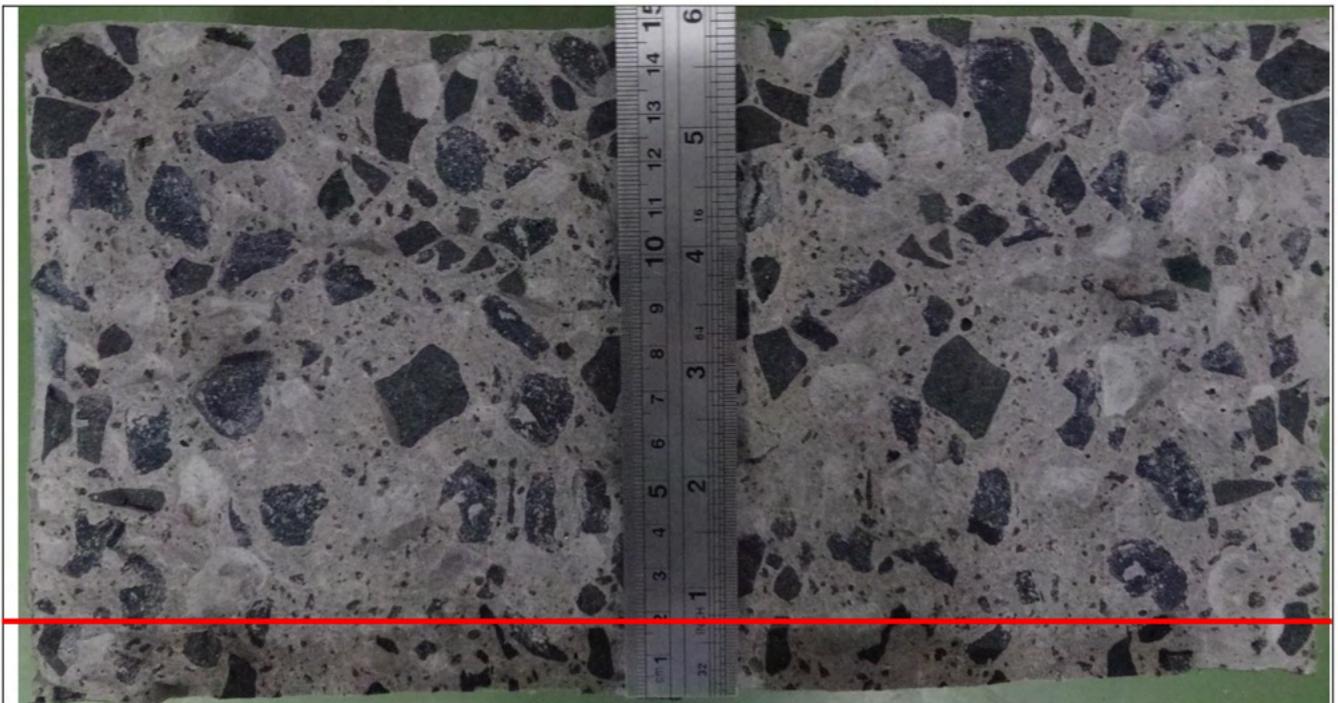
CP 1 traço SILIUM = penetração de água 19 mm.

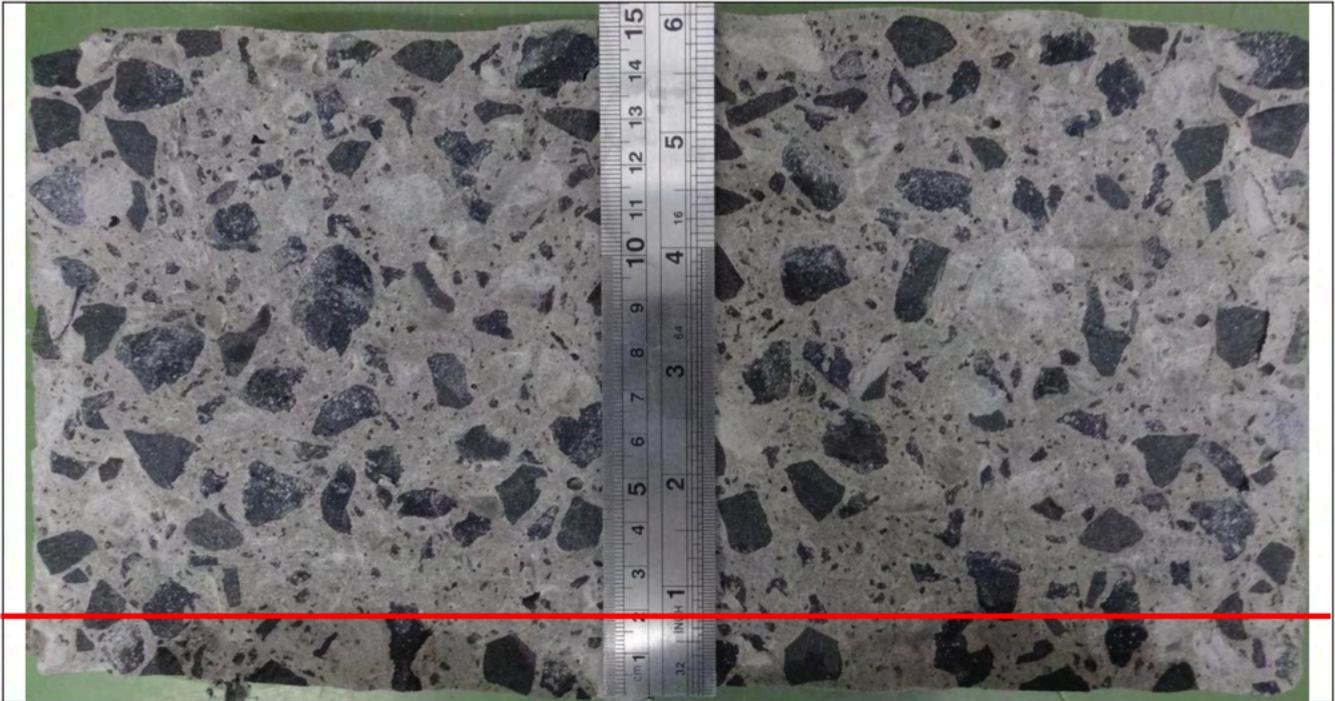
CP 2 traço SILIUM = penetração de água 19 mm.
