**UNIVERSIDADE FEDERAL DO RIO GRANDE DO SUL  
ESCOLA DE ENGENHARIA  
DEPARTAMENTO DE ENGENHARIA CIVIL**

**RADIER ESTAQUEADO: ANÁLISE TÉCNICA, EXECUTIVA E  
FINANCEIRA PARA UMA EDIFICAÇÃO MISTA: ESTUDO DE CASO**

Trabalho de Conclusão de Curso apresentado à Comissão de Graduação do  
Curso de Engenharia Civil da Escola de Engenharia da Universidade  
Federal do Rio Grande do Sul, como parte dos requisitos para obtenção do  
título de Engenheiro Civil

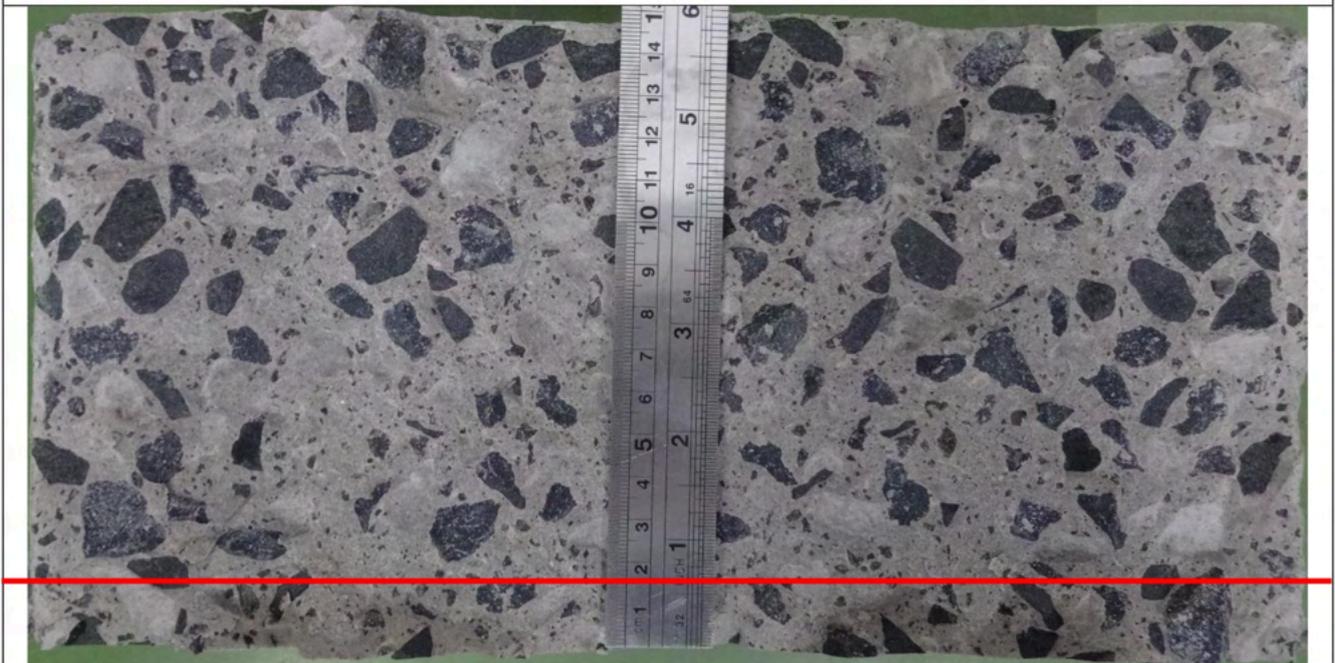
CP 3 traço SILIUM = penetração de água 15 mm.
