**IMPERMEABILIZAÇÃO EM BOX DE BANHEIRO COM PAREDES DE GESSO  
ACARTONADO: COMPARATIVO ENTRE MANTA ASFÁLTICA E MEMBRANA  
ACRÍLICA**

Trabalho de Conclusão de Curso apresentado à Comissão de Graduação do curso de Engenharia Civil da Escola de Engenharia da Universidade Federal do Rio Grande do Sul, como parte dos requisitos para obtenção do título de Engenheiro Civil.

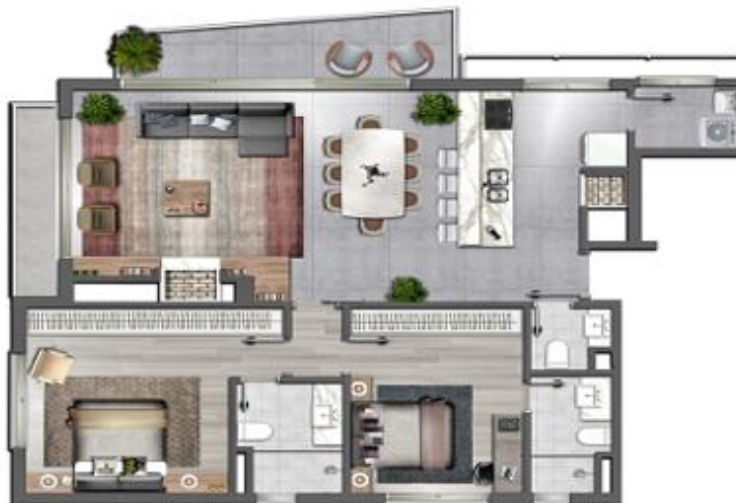
Figura 3 – Planta baixa do apartamento tipo do empreendimento

Para observar a execução da impermeabilização utilizando manta asfáltica, foi escolhida a obra de um edifício residencial multifamiliar, de alto padrão, (Figura 2), localizado em Porto Alegre – RS, no bairro Mont’Serrat, com tipologias de 104 m<sup>2</sup>, 2 suítes, churrasqueira, lareira, área social de 29 m<sup>2</sup>, lavabo, sacada e 2 vagas de garagem. As vedações externas do empreendimento são compostas por alvenaria de blocos cerâmicos e as internas por placas de gesso acartonado. A estrutura é feita de concreto armado. A Figura 3 mostra o layout da planta baixa do apartamento tipo do empreendimento.

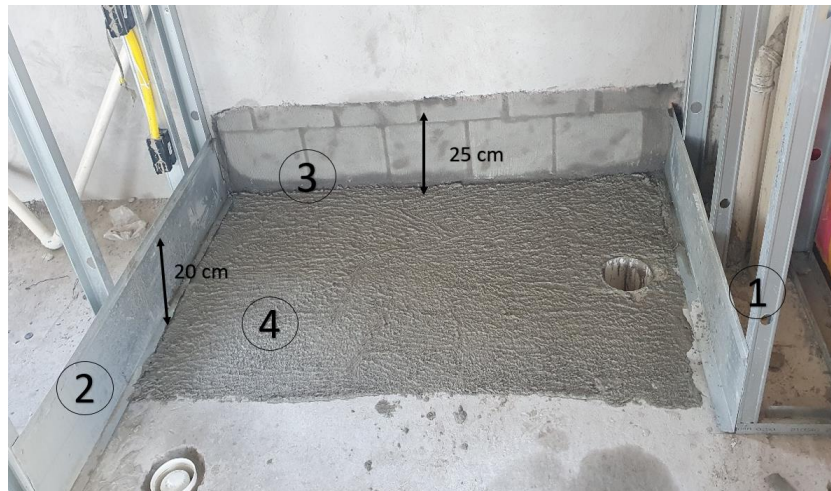
Figura 4 –Item1: montante para estrutura de gesso acartonado, item 2: rodapé metálico, item 3: canaleta do rodapé em alvenaria e item 4: camada de aderência em piso de concreto

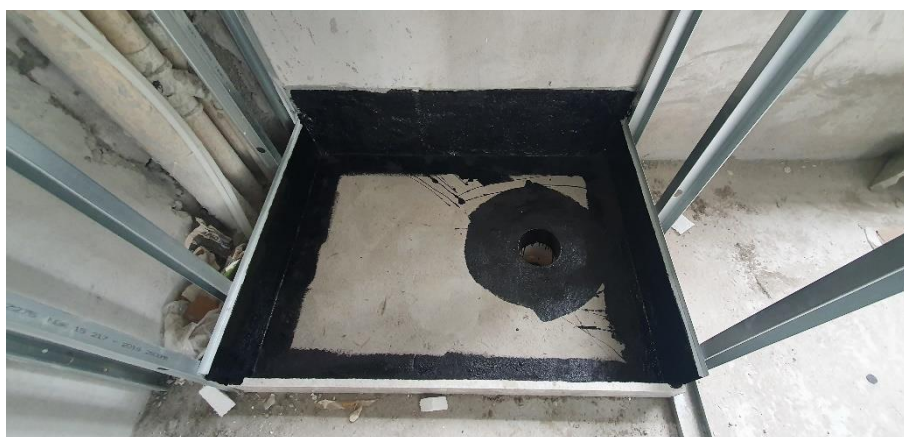
Figura 7 – Box com a primeira pedra colocada e imprimado

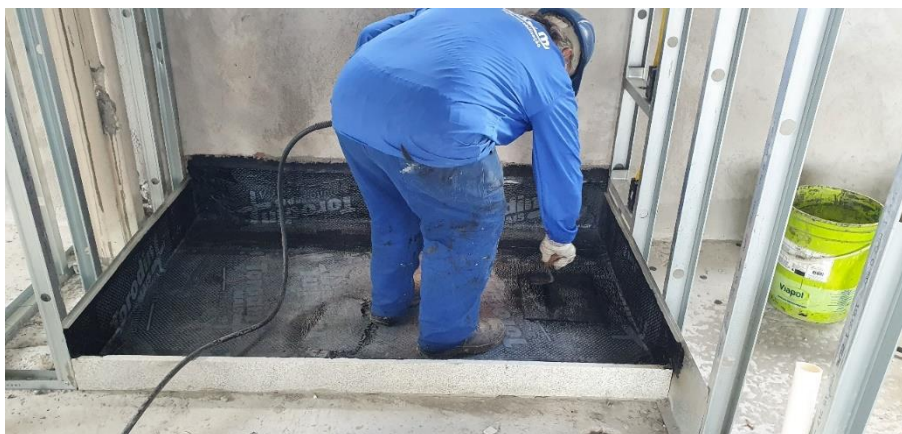
Após a aplicação da manta, foi feita a vedação do ralo com um pedaço de manta na medida de 35 x 35 cm para que seja impedida a fuga da água no teste de estanqueidade. Na Figura 12, pode-se ver a aplicação da manta por completo e a execução da vedação do ralo com um auxílio de uma colher de pedreiro.

Figura 12 – Aplicação da manta asfáltica e vedação do ralo

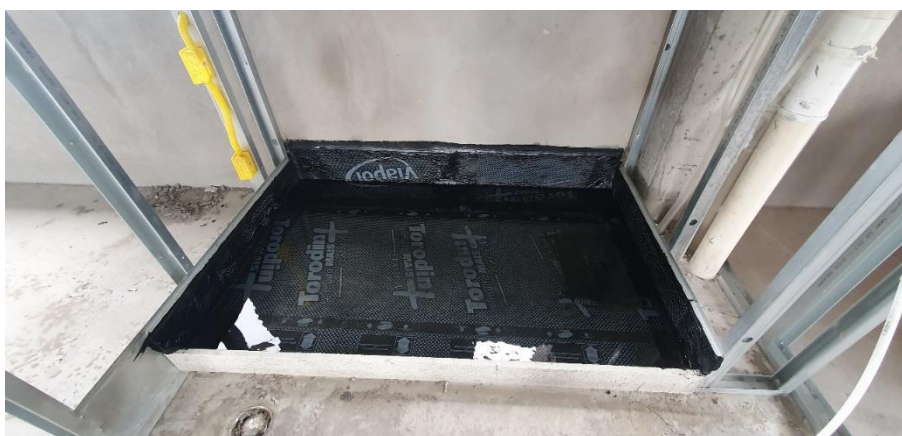
Após a execução da impermeabilização e a vedação do ralo, foi feito o teste de estanqueidade, esse teste foi executado com uma lâmina de água com cerca de 5 cm de altura por 72 h, como mostra a Figura 13. Esse teste foi comprovado com sucesso.

Figura 13 – Teste de estanqueidade

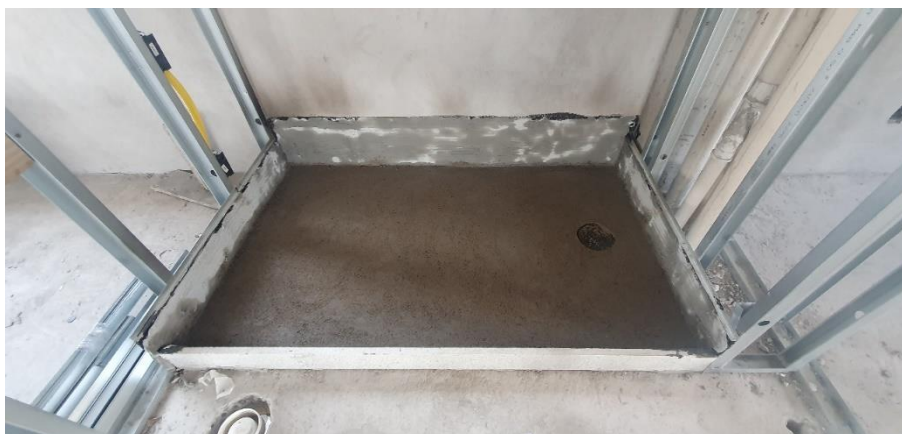
Figura 14 – Box impermeabilizado com a proteção mecânica e rodapés chapiscados

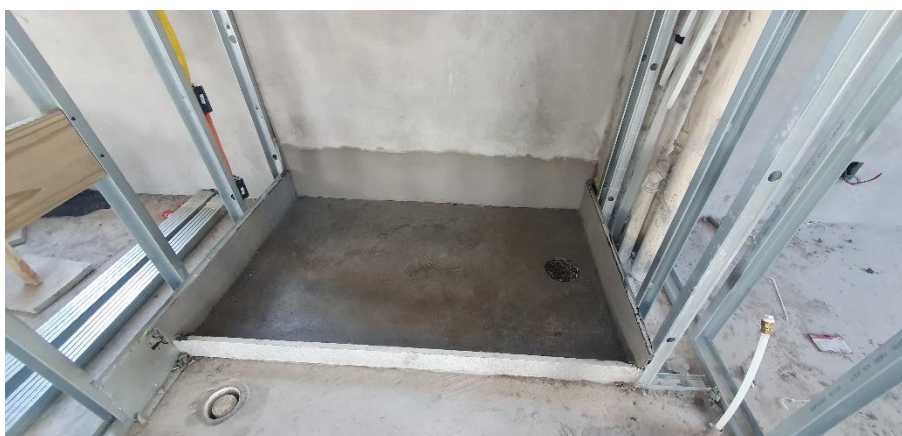
Após a conclusão do teste de estanqueidade, foi retirada a vedação do ralo com cuidado, o local foi esvaziado. Antes de iniciar a execução da proteção mecânica, foi aplicada uma camada separadora plástica que serve para separar a manta asfáltica da proteção mecânica. Foi iniciada a execução da proteção mecânica no piso (com o mesmo caimento do piso preparado) e o chapisco do tipo desempenado para o revestimento de argamassa dos rodapés (medido pela espessura da chapa a ser colocada na estrutura do box), e assim concluído, como mostra a Figura 14. Após a conclusão dos chapiscos dos rodapés eles são revestidos com argamassa de cimento e areia como mostra a Figura 15.

Figura 15 – Box impermeabilizado com a proteção mecânica e rodapés revestidos

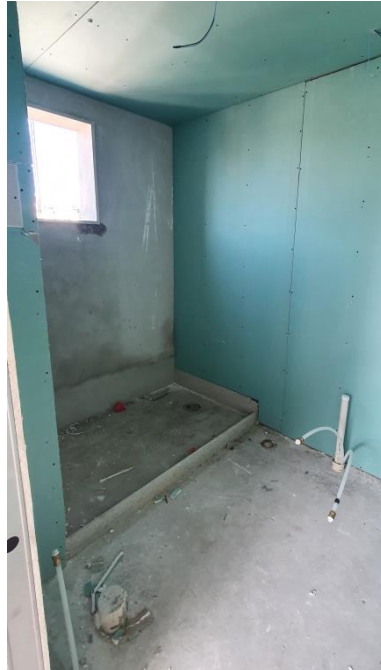
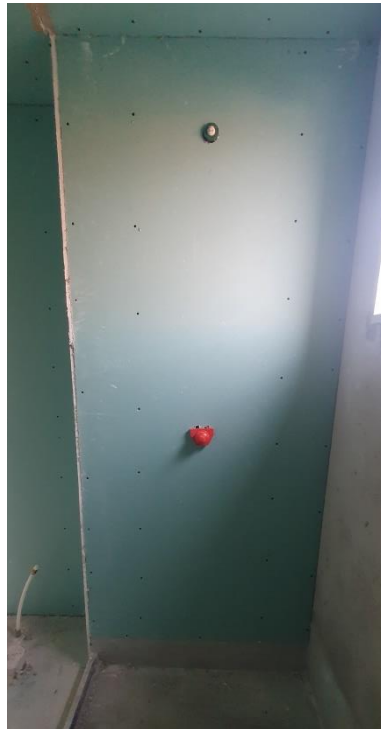
Após a impermeabilização do box concluída, foram instaladas as instalações hidráulicas. Posteriormente, foram instaladas placas de gesso acartonado resistente à umidade (RU), que são identificadas visualmente por terem uma coloração verde, como mostram as Figuras 16 e 17.

Figura 16 – Instalações hidráulicas e placas de gesso acartonado concluídas

Figura 17 – Instalações hidráulicas e placas de gesso acartonado concluídas

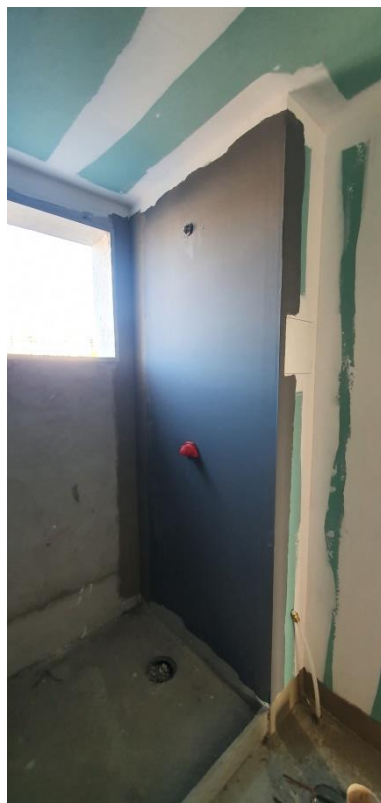
Após execução das instalações hidráulicas e o plaqueamento das placas de gesso acartonado, foi aplicado nos encontros entre as paredes de gesso acartonado com as paredes de alvenaria, uma demão de argamassa polimérica. Logo após a primeira demão, foi aplicada uma tela de poliéster e posteriormente uma segunda demão. Nos pontos hidráulicos, chuveiro e registro foram aplicados delimitadores de profundidade, impermeáveis e flexíveis, executados com espuma de polietileno. Logo após foi aplicada uma camada de poliuretano. Após este procedimento, somente na parede onde está localizado o chuveiro, foi aplicada três demãos de uma membrana acrílica monocomponente. As demãos foram aplicadas no sentido de cruz, na Figura 18 mostra a impermeabilização da parede hidráulica completa.

Figura 18 – Instalações hidráulicas e placas de gesso acartonado concluídas

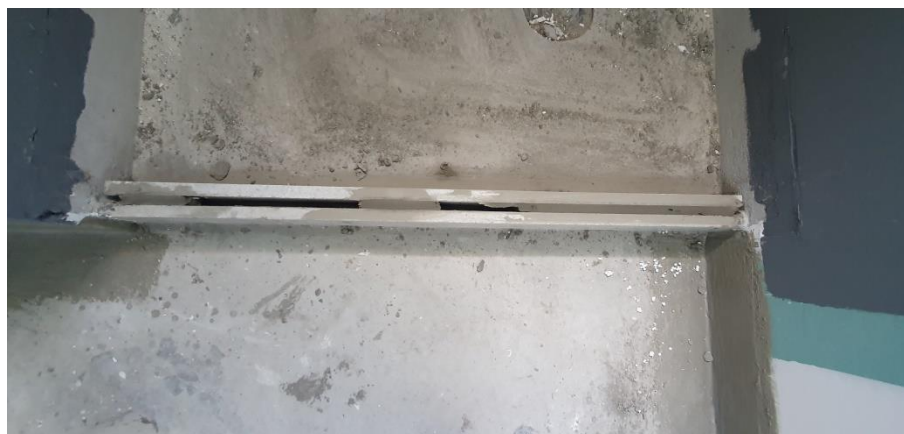
Após a aplicação da membrana acrílica na parede do chuveiro, foi colocada a segunda mureta na forma em que os funcionários chamam de “*sanduíche*”. Nesta etapa, deve-se cuidar para que a segunda mureta não comprima a manta, como indicado na Figura 19.

Figura 19 – Colocação da segunda mureta

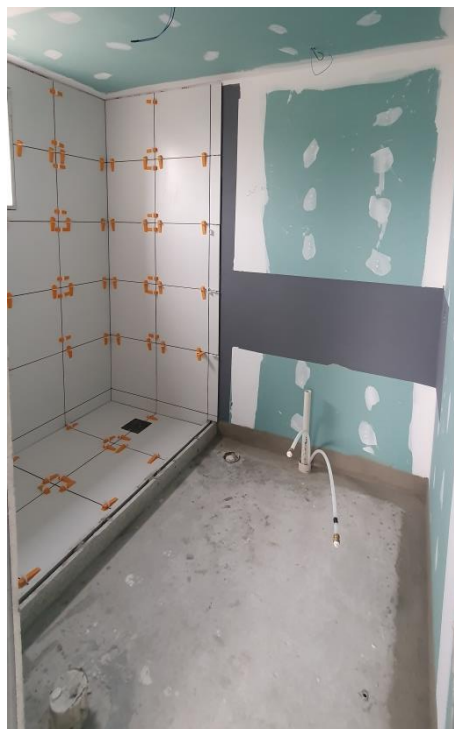
A construtora utiliza revestimento cerâmico nos banheiros. Além da região do box, foram aplicadas duas demãos de argamassa polimérica nos rodapés e duas demãos de membrana acrílica na região onde fica localizado o lavatório do banheiro, como mostra a Figura 20. Essa região impermeabilizada tem altura de 50 cm e o seu comprimento varia de acordo com o comprimento do tampo do lavatório.

Figura 20 - Box com revestimento cerâmico e impermeabilização nas demais áreas do banheiro

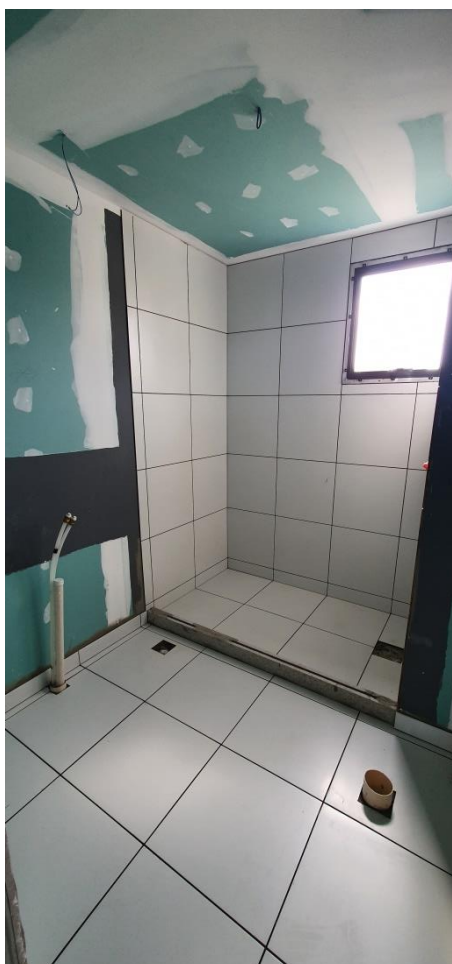
Assim, a impermeabilização do banheiro foi completamente executada e o seu revestimento cerâmico aplicado em todos os locais, como mostra a Figura 21. Essa sequência de atividades permite que o trabalho de impermeabilização dos boxes seja adiantado, em sequência imediata da instalação hidráulica e das placas de gesso acartonado.

Figura 21 – Box com impermeabilização e revestimento cerâmico finalizado

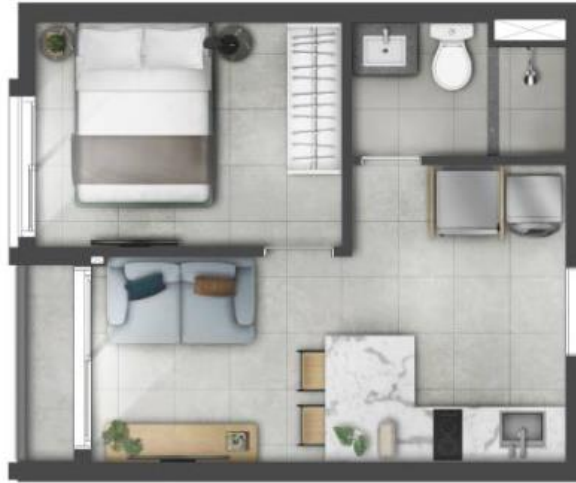
Figura 23 – Planta baixa do Apartamento 1 frente

O empreendimento contém 4 tipologias de apartamentos, sendo elas: Apartamento 1 dormitório frente, Apartamento 1 dormitório ponta, Apartamento 2 dormitórios + jantar e Loft Sim, como mostram as Figuras 23, 24, 25 e 26.

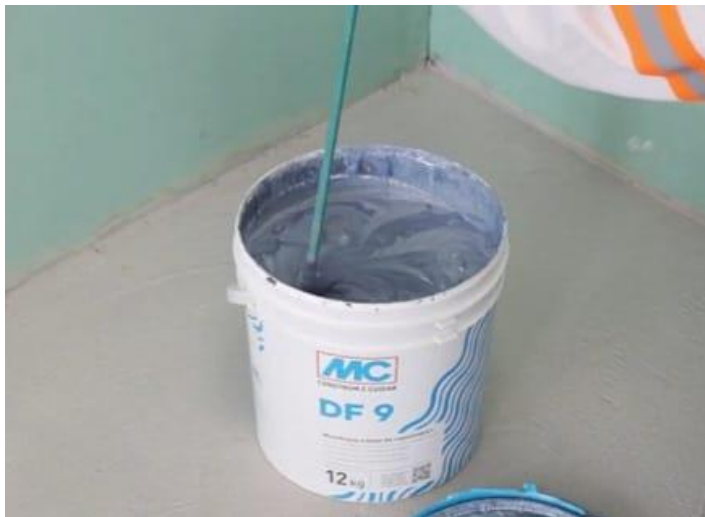
A membrana acrílica vem pronta para uso, apenas necessitando ser homogeneizada com um misturador mecânico, como mostra a Figura 29.

Figura 29 – Homogeneização da membrana acrílica

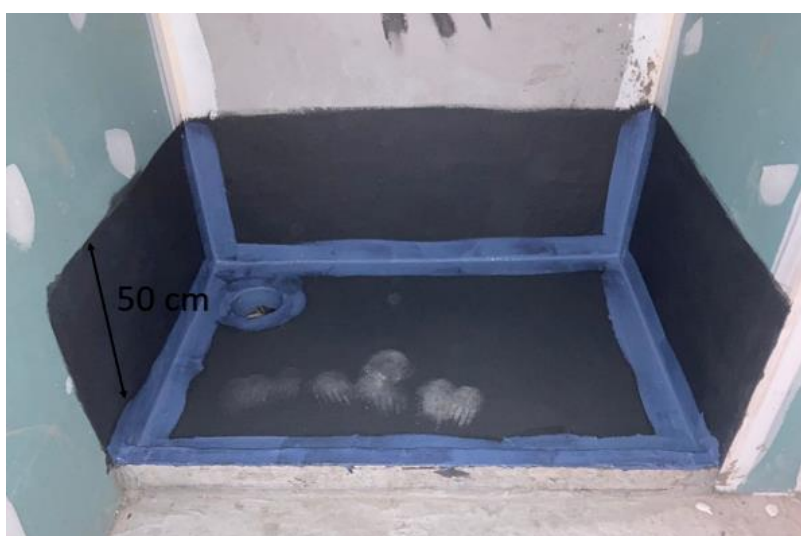
Logo após a cura do contrapiso e a homogeneização do produto, a primeira demão da membrana acrílica foi iniciada, utilizando um pincel, nos pontos críticos, que são: ralo, encontros de parede de gesso acartonado com alvenaria ou piso de concreto. Na sequência, foi executada a aplicação no restante da área com uso de rolo de lã de carneiro, conforme a Figura 30. Dessa forma, rodapés e ralos sempre terão uma camada de reforço. A altura da aplicação do produto é de 50 cm acima do piso. Logo após o produto obter uma cor azul mais escuro (indicando a cura), foi aplicada uma segunda demão nos cantos e ralo, como mostra a Figura 30.

Figura 30 – Primeira demão do impermeabilizante acrílico com reforço nos cantos e ralos

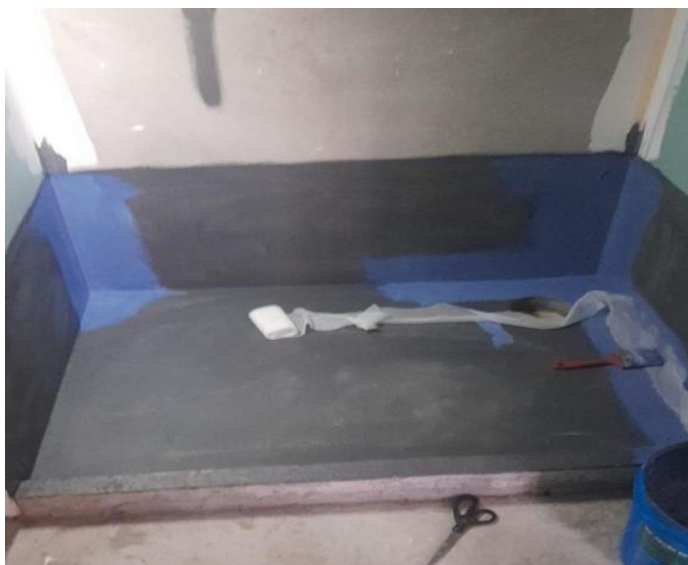
Após a aplicação da primeira demão, foi aguardado 2 h, conforme a recomendação do fabricante, para que se inicie o tratamento nos pontos críticos e a aplicação da segunda demão. Para o tratamento nos pontos críticos, foi aplicada uma tela de poliéster revestida com PVC como reforço da impermeabilização, devido à movimentação dos diferentes materiais. Essa tela de reforço foi aplicada nos cantos sobre a camada fresca da membrana acrílica, como mostra a Figura 31.

Figura 31 – Aplicação de tela de poliéster nos cantos

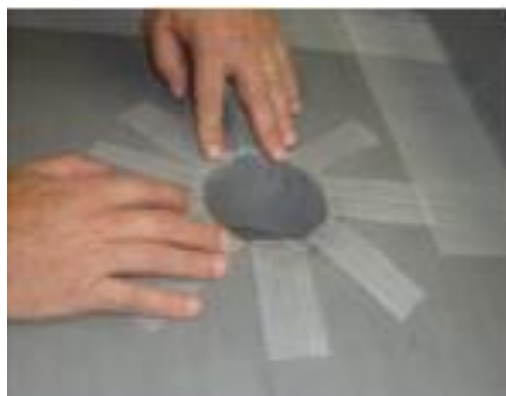
A aplicação da tela de poliéster no ralo requer mais atenção. Foi cortado um pedaço de tela, com 20 cm de comprimento e uma largura com a mesma medida da circunferência do ralo. Após, é cortada em tiras de 15 cm de comprimento de modo que as tiras fiquem para fora e a tela desça 5 cm para dentro do ralo, como mostra a Figura 32.

Figura 32 – Aplicação de tela de poliéster no ralo

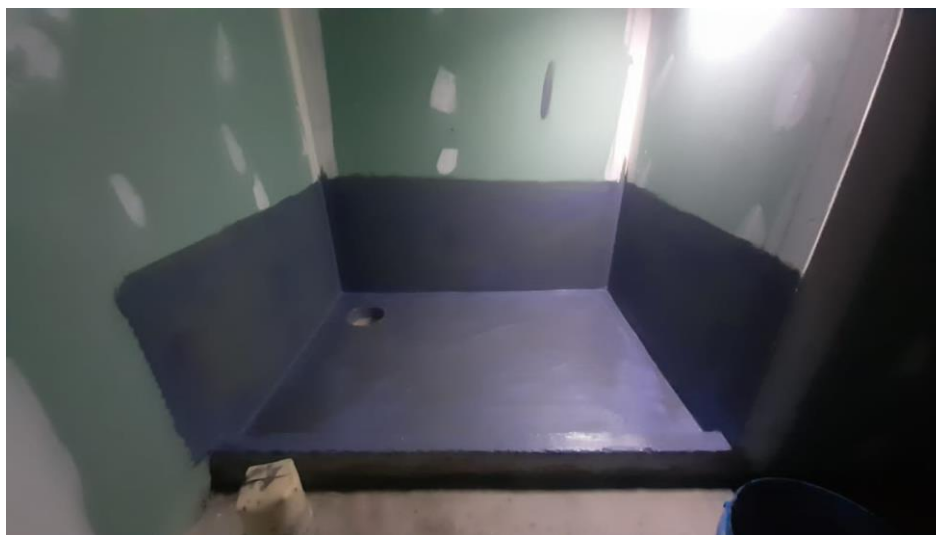
Logo após a aplicação da tela, foi iniciada uma segunda demão. Primeiramente aplicada nos cantos, rodapés e ralo com um pincel e na sequência nos locais restantes com um rolo de lã de carneiro. Após concluída a aplicação, como mostra a Figura 34, foi aguardada a secagem de 8 h para a liberação do teste de estanqueidade, conforme a recomendação do fabricante.

Figura 34 – Aplicação da segunda demão da membrana acrílica

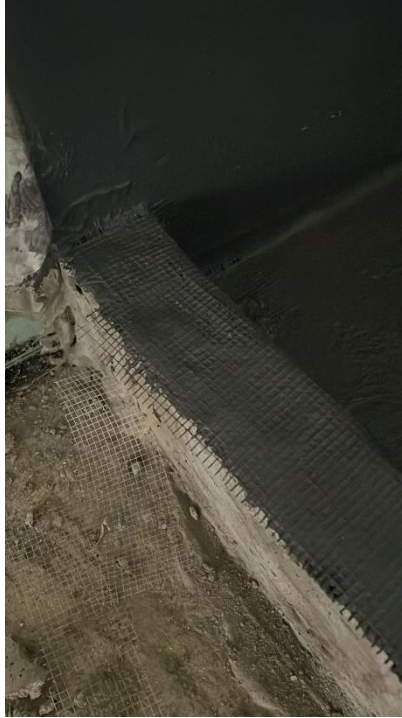
Figura 35 – Ponto crítico, mureta, com tela de poliéster e segunda demão de membrana acrílica

Nas Figuras 35, 36 e 37 podemos ver os pontos críticos já com as telas e a segunda demão da membrana acrílica aplicada.

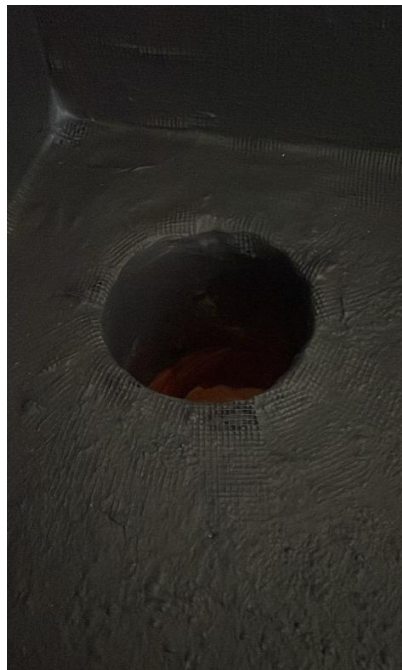
Figura 36 – Ponto crítico, ralo, com tela de poliéster e segunda demão de membrana acrílica

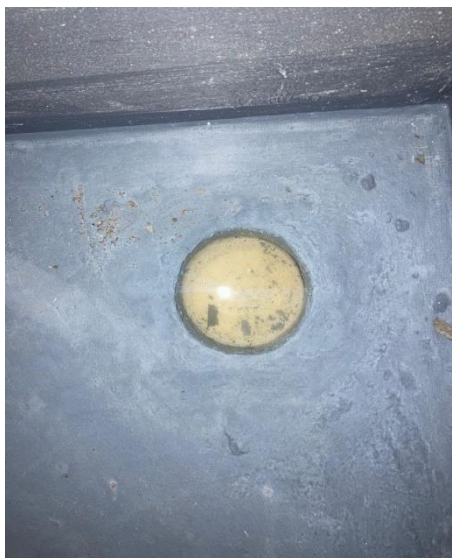
Figura 39 – Aplicação do salva ralo

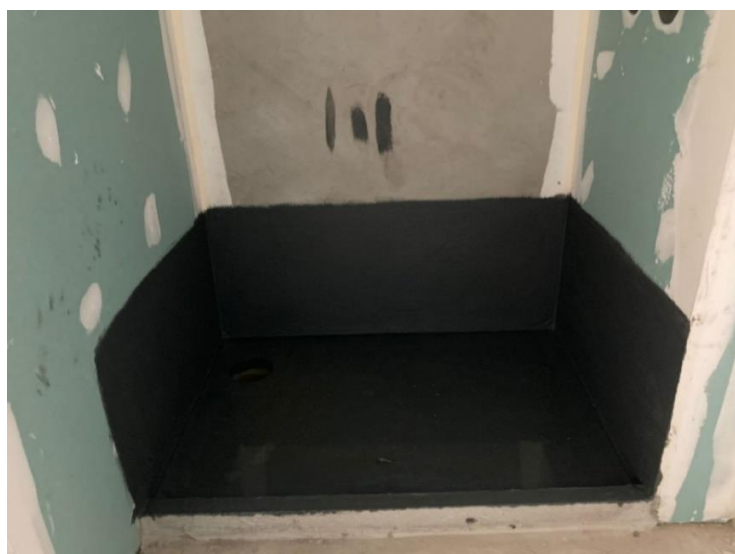
O local foi submetido a água com uma altura de 5 cm por 72 horas, como mostra a Figura 40. Após esse prazo, sem nenhum vazamento, o procedimento foi aprovado com sucesso e toda a área foi esvaziada.

Figura 40 – Teste de estanqueidade em andamento

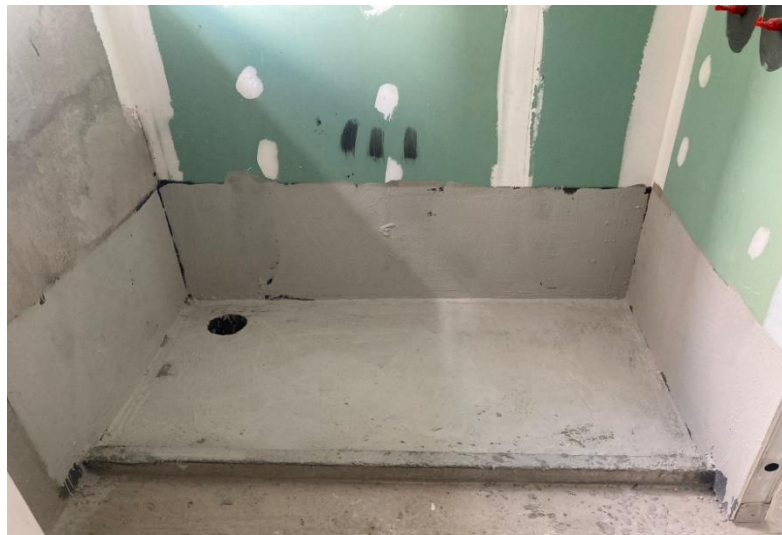
Após o teste de estanqueidade, foi feita uma camada de chapisco rolado, com o traço 1:3, para o assentamento do revestimento cerâmico, como mostra a Figura 41.

Figura 41 – Massa de aderência aplicada

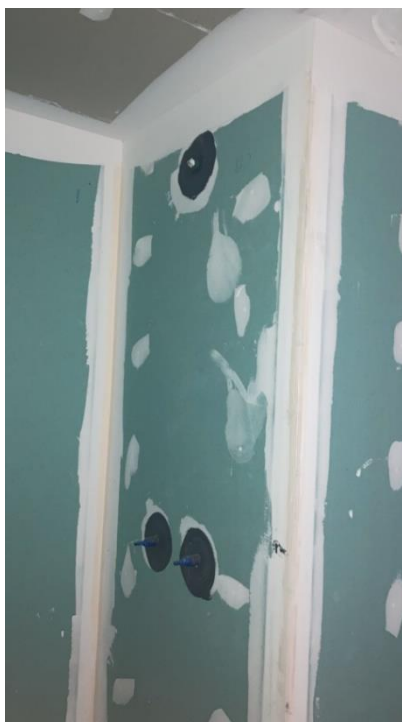
Após a aplicação da camada de chapisco rolado nos pontos hidráulicos, chuveiro e registro, foram aplicados delimitadores de profundidade, impermeáveis e flexíveis, elaborados com espuma de polietileno. Posteriormente, foi aplicada uma camada de poliuretano e uma camada de membrana acrílica, como mostra a Figura 42. Também, foi aplicada, nos encontros entre as paredes de gesso acartonado com as paredes de alvenaria, uma demão de membrana acrílica. Logo após a primeira demão, foi aplicada uma tela de poliéster e posteriormente uma segunda demão. Assim, a impermeabilização do box do banheiro está completa.

Figura 42 – Pontos hidráulicos impermeabilizados

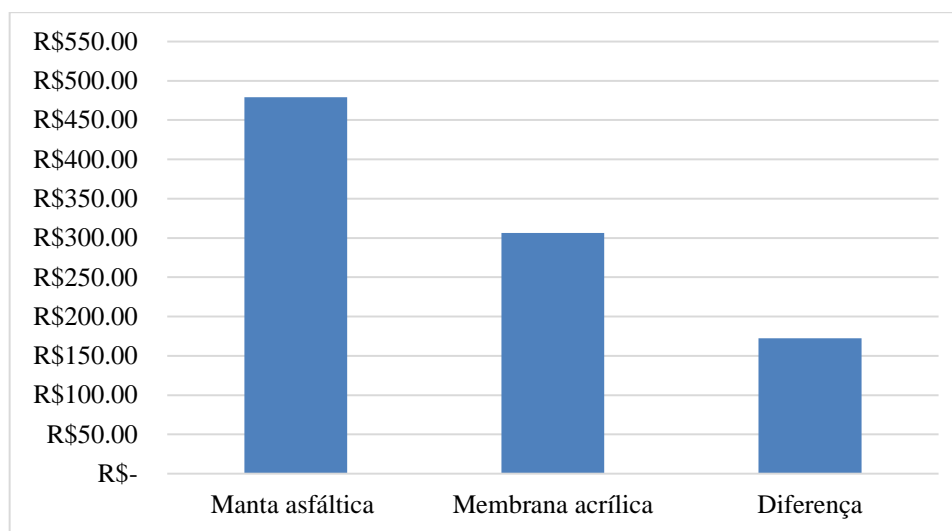
Gráfico 2 – Comparativo de custo entre impermeabilização utilizando manta asfáltica e membrana acrílica

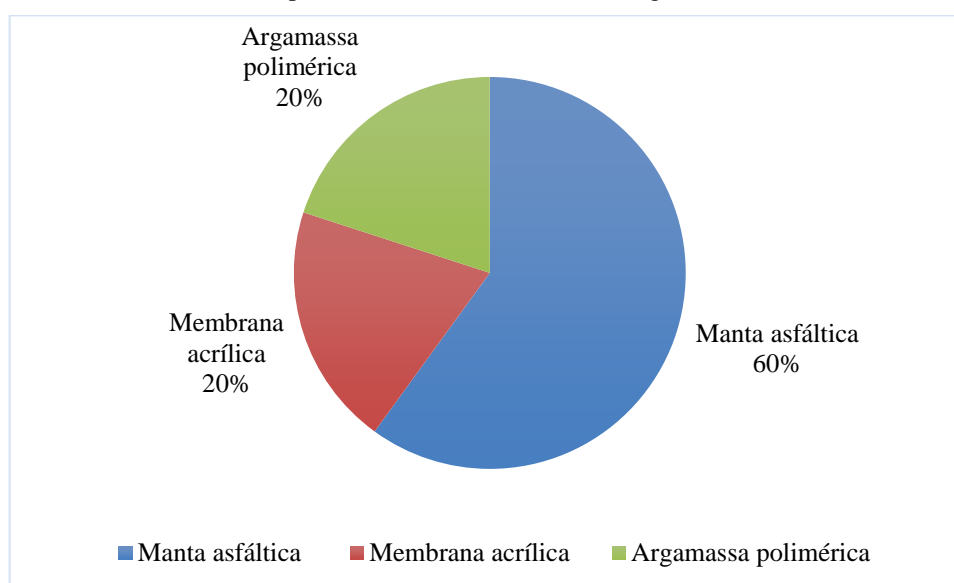
Gráfico 3 – Sistemas de impermeabilização de box de banheiro com paredes de gesso acartonado mais usados pelas 5 construtoras em Porto Alegre.
