**VERIFICAÇÃO DA PRODUTIVIDADE NA CONSTRUÇÃO
DE PAREDES ESTRUTURAIS DE BLOCOS DE CONCRETO
PELO MODELO DOS FATORES EM UM
EMPREENDIMENTO**

Porto Alegre
dezembro 2010

Trabalho de Diplomação a ser apresentado ao Departamento de Engenharia Civil da Escola de Engenharia da Universidade Federal do Rio Grande do Sul, como parte dos requisitos para obtenção do título de Engenheiro Civil

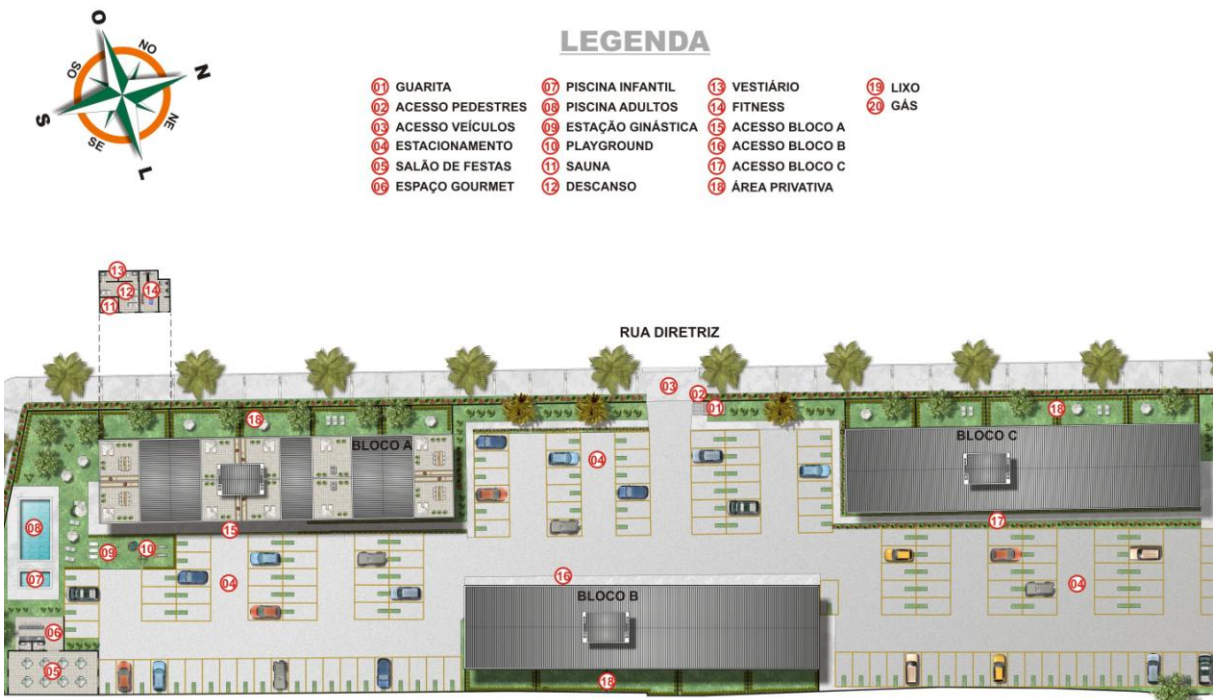
Figura 6: vista superior e denominação das torres (trabalho não publicado)²

As figuras 5 e 6 demonstram o aspecto geral do empreendimento e a denominação adotada para este estudo para cada uma das torres (torres A, B e C).

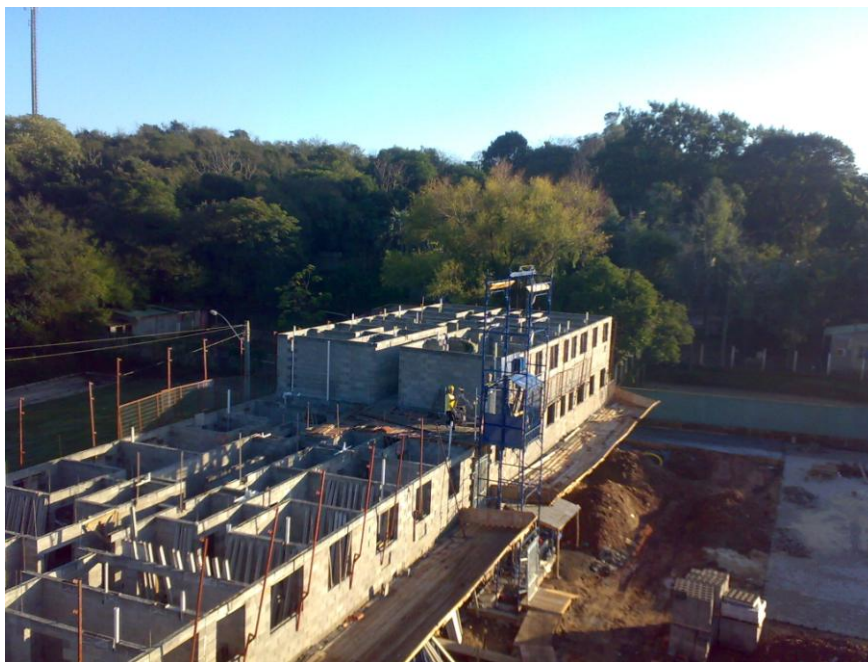
Figura 7: aspecto das asas da torre

O processo de execução da alvenaria pode ser iniciado a partir do término de cada laje, sendo que, na obra as lajes são montadas e concretadas em duas etapas, divididas por uma junta de dilatação existente e denominadas como **Asa 1** e **Asa 2**, contendo quatro e seis apartamentos cada, respectivamente. Da mesma forma, a alvenaria é iniciada primeiramente em quatro apartamentos enquanto a laje dos outros seis apartamentos do pavimento é finalizada. A descrição torna-se clara com o auxílio da figura 7 que mostra também o aspecto da alvenaria em fase final de elevação. A área de alvenaria dos pavimentos-tipo, descontados os vãos de aberturas, é de 422,47 m² para a Asa 1 e de 629,42 m² para a Asa 2.

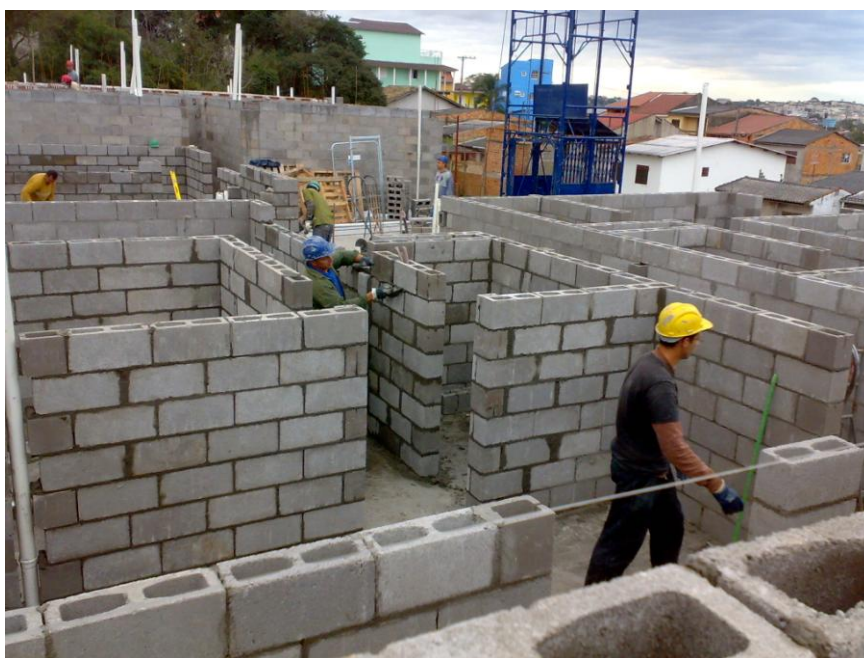
Figura 8: Auxílio de linhas para assentamento de blocos

- os pedreiros utilizam uma colher canaleta para fazer o cordão de argamassa para assentamento da fiada subsequente;
 - sem o uso de andaimes, são assentadas oito fiadas de blocos conforme figura 9;
 - não são utilizados blocos previamente cortados para instalações elétricas;
- c) grauteamento: o grauteamento vertical e horizontal dos blocos é realizado por outra equipe após o término da execução das paredes. Em contra-vergas de janelas o grauteamento dos blocos canaletas é feito de forma simultânea com a execução das paredes.

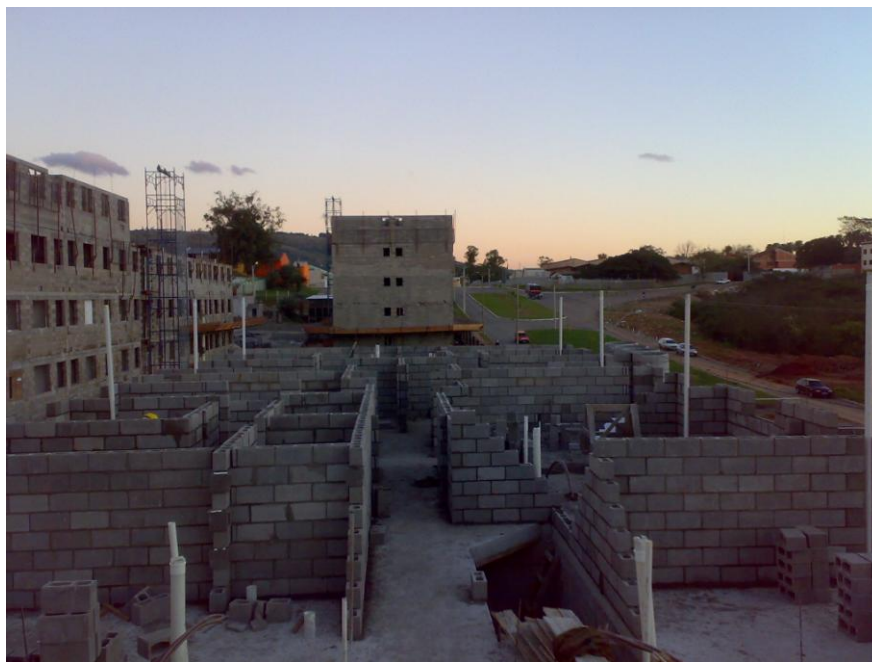
Figura 9: assentamento de oito fiadas de blocos sem o uso de andaimes e castelinhos

- a) marcação: esta etapa é feita pelo encarregado e segue o procedimento das cotas acumuladas estabelecido na seção 3.3.1;
- b) elevação: alguns aspectos podem ser observados,
 - os blocos intermediários são assentados com auxílio de linhas, régua de nível e prumo como é possível observar na figura 8;
 - são executados castelinhos conforme a figura 9 e descrito na seção 3.3.2;

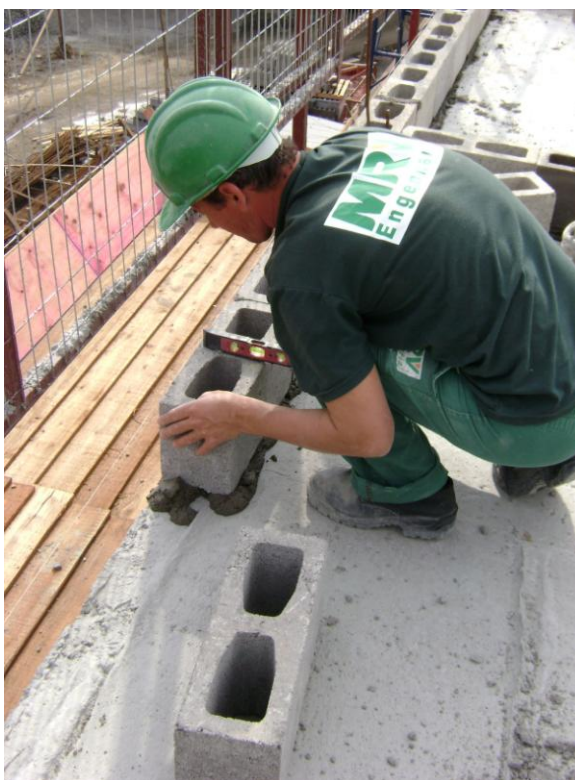
Figura 10: execução da marcação

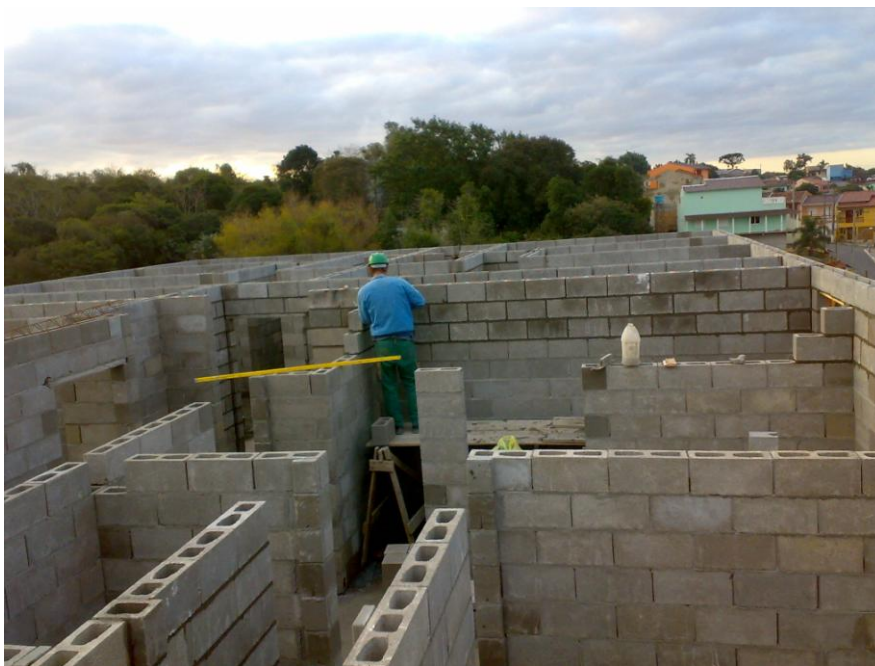
Figura 11: assentamento de dez fiadas de blocos sem o uso de andaime

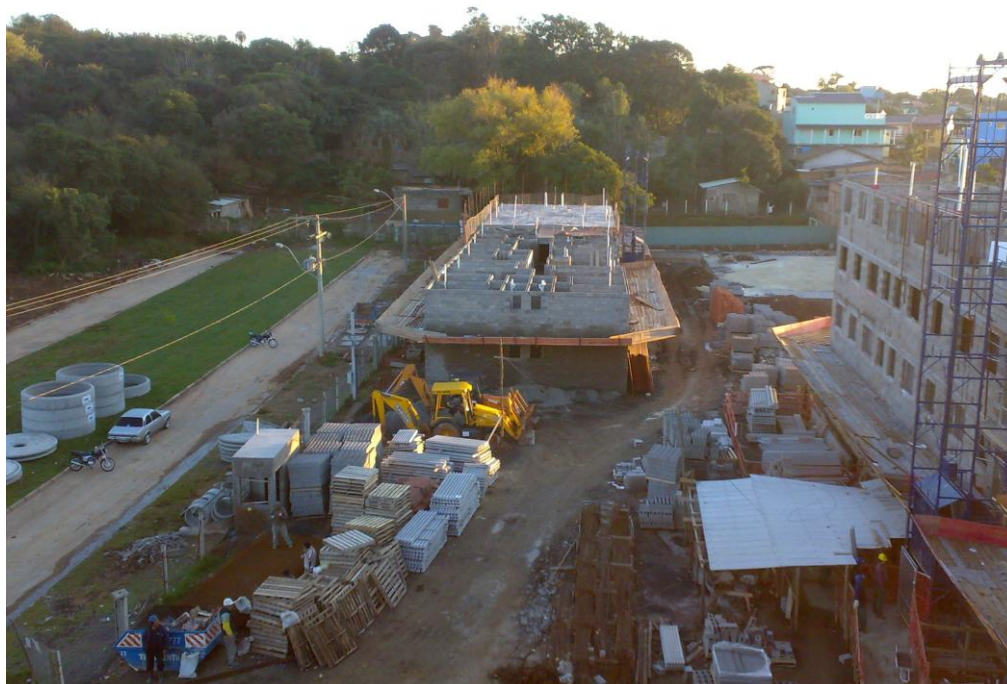
Figura 12: desorganização do canteiro

corde de bloco, de serra, de pré-moldados e de betoneiras, que encontram-se no centro das três torres, congestionando as passagens e transmitindo um aspecto ruim da obra.

A figura 12 demonstra o efeito da falta de planejamento e organização no canteiro da obra estudada.

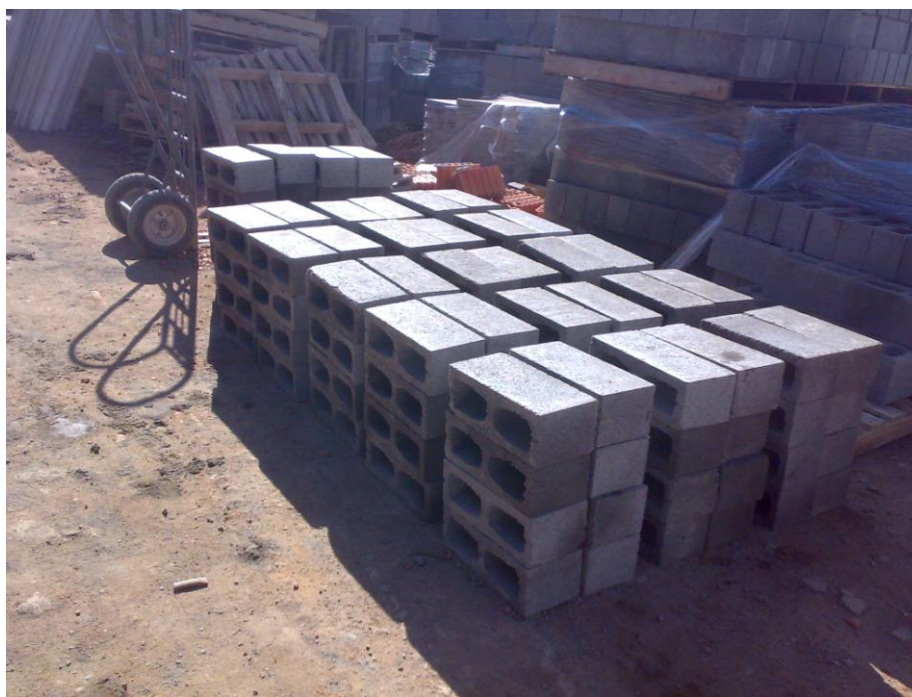
Figura 13: forma de organização de blocos para transporte com carrinho espeto

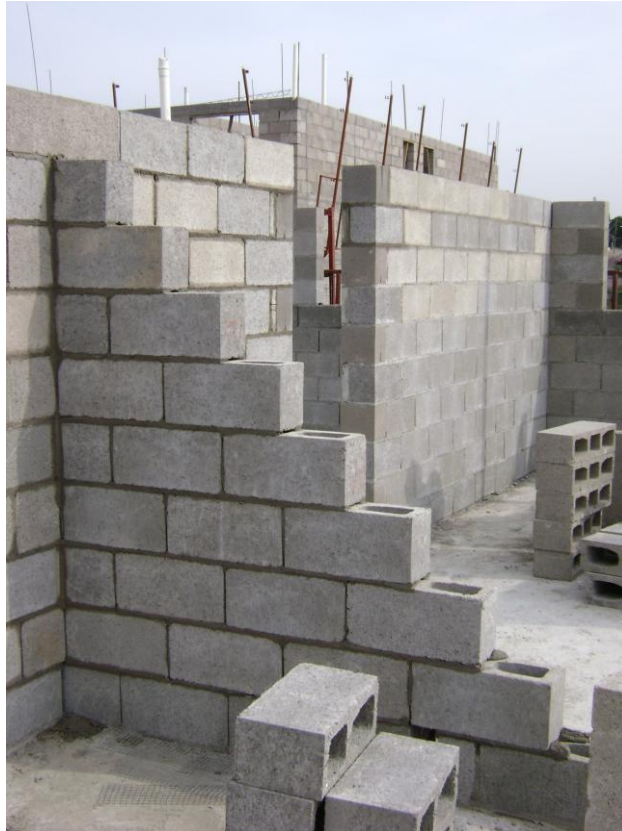
Figura 14: castelinho com área equivalente a cinco fiadas

- a) áreas de vãos: as áreas de vãos de portas e janelas não são considerados para efeitos do cálculo da RUP neste trabalho. Dessa forma, os vãos de aberturas são descontados destas áreas de alvenaria, de forma gradativa, dependendo do número de fiadas que são executadas na parede que contém o vão, já que este pode não estar concluído no dia do levantamento.
- b) áreas de castelinhos: como o método de levantamento contempla apenas o número de fiadas assentadas, quando o pedreiro deixa um castelinho (figura 14) pronto de um dia para o outro, este deve ter sua área contabilizada. Portanto, para este estudo, tais áreas são transformadas em número de fiadas equivalentes.

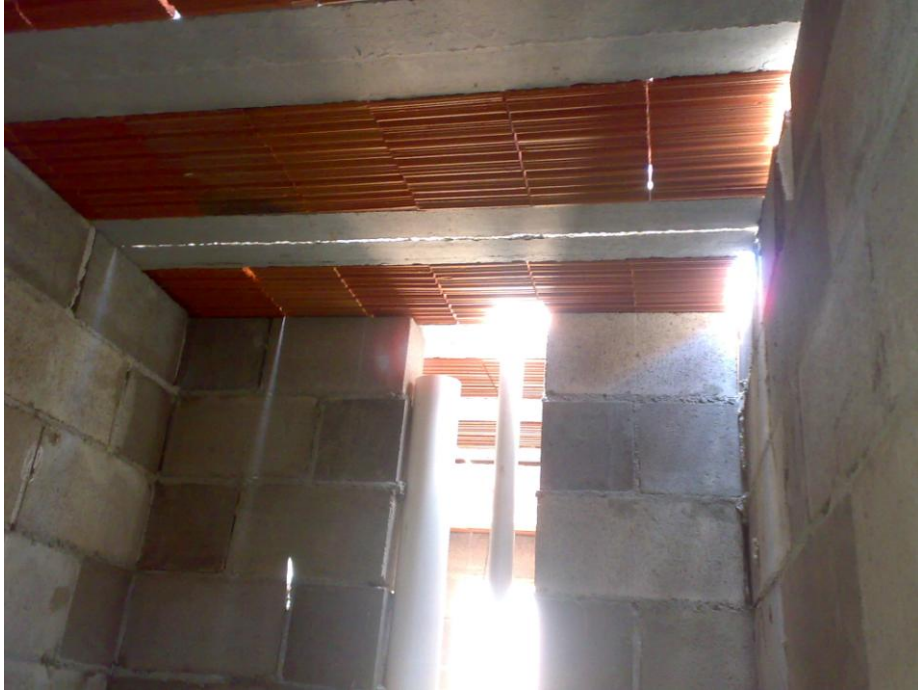
Figura 15: interferência da alvenaria com instalações hidrossanitárias.

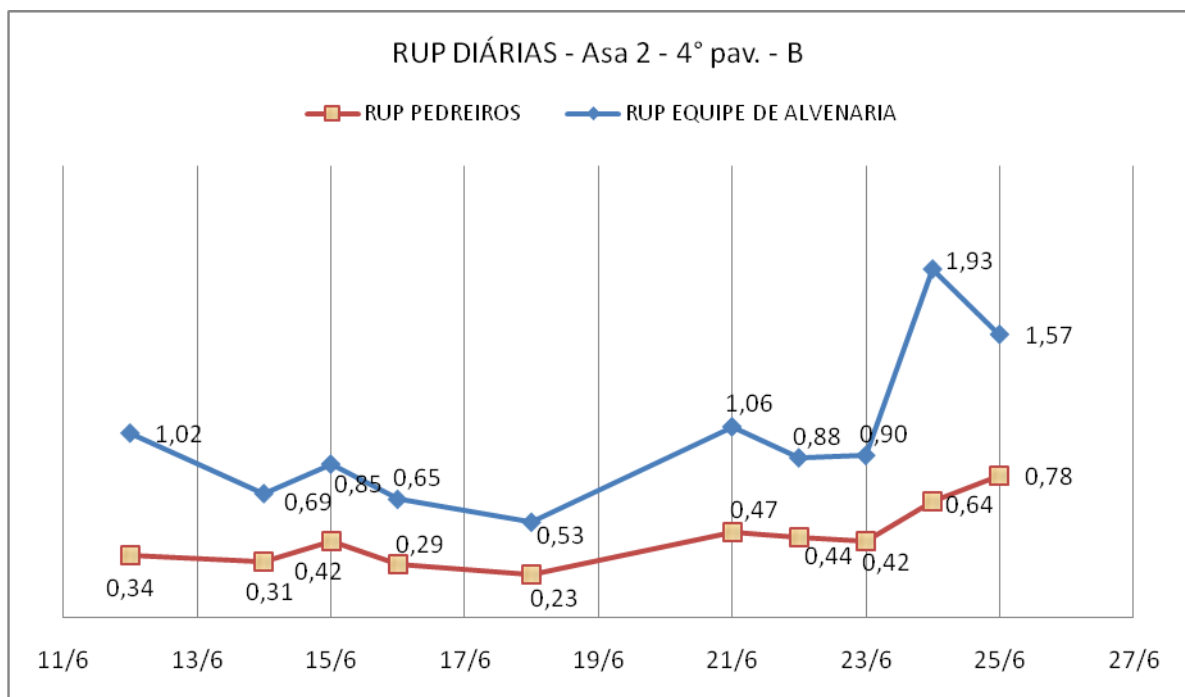
Figura 20: RUP Diárias - Asa 2 - 4º pav. - B

Além disso, o elevador com problemas em três dias consecutivos causou um aumento na RUP do dia 24 de junho em função da pequena quantidade de materiais, principalmente blocos, estocados no pavimento.

A RUP diária média foi de 0,44 Hh/m² para os pedreiros e de 1,01 Hh/m² para a equipe de alvenaria.

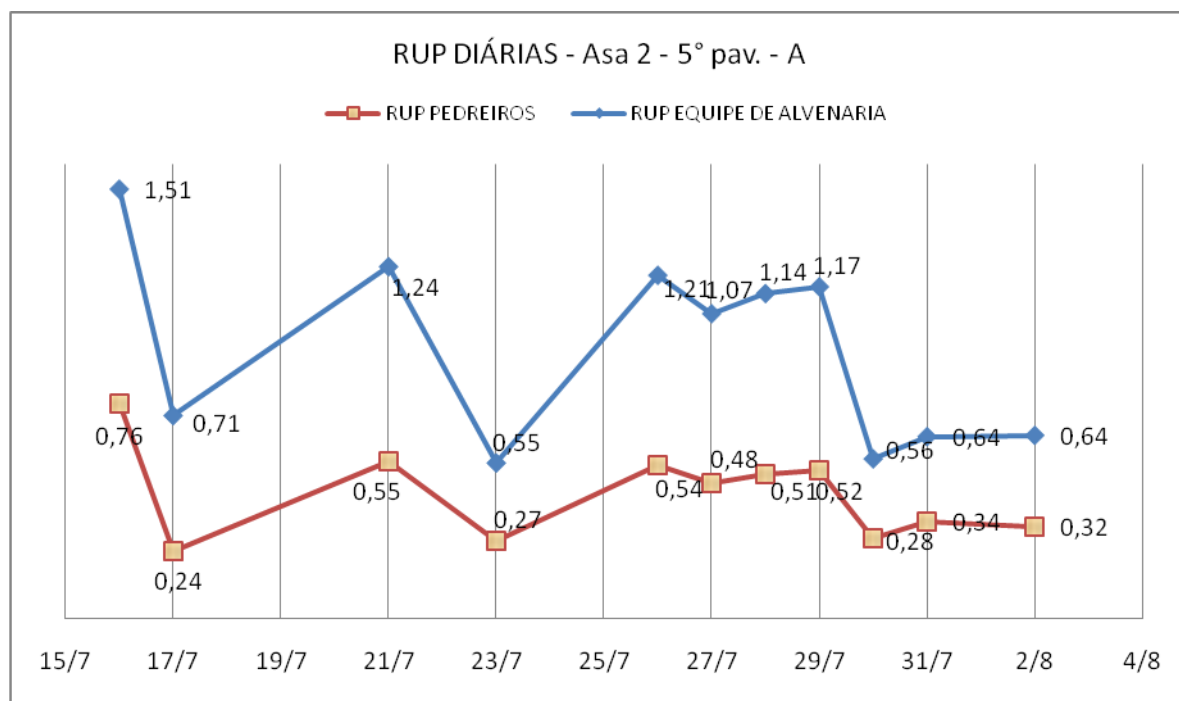
Figura 25: RUP Diárias - Asa 2 - 5º pav. - A

A RUP diária média dos pedreiros foi de 0,44 Hh/m² e da equipe de alvenaria foi de 0,95 Hh/m².
