Desempenho de Pavimentos com Materiais Alternativos do Estado do
Rio Grande do Sul

Porto Alegre
2010

TESE DE DOUTORADO APRESENTADA AO PROGRAMA DE
PÓS-GRADUAÇÃO EM ENGENHARIA CIVIL DA
UNIVERSIDADE FEDERAL DO RIO GRANDE DO SUL,
COMO PARTE DOS REQUISITOS PARA A OBTENÇÃO DO
TÍTULO DE DOUTOR EM ENGENHARIA

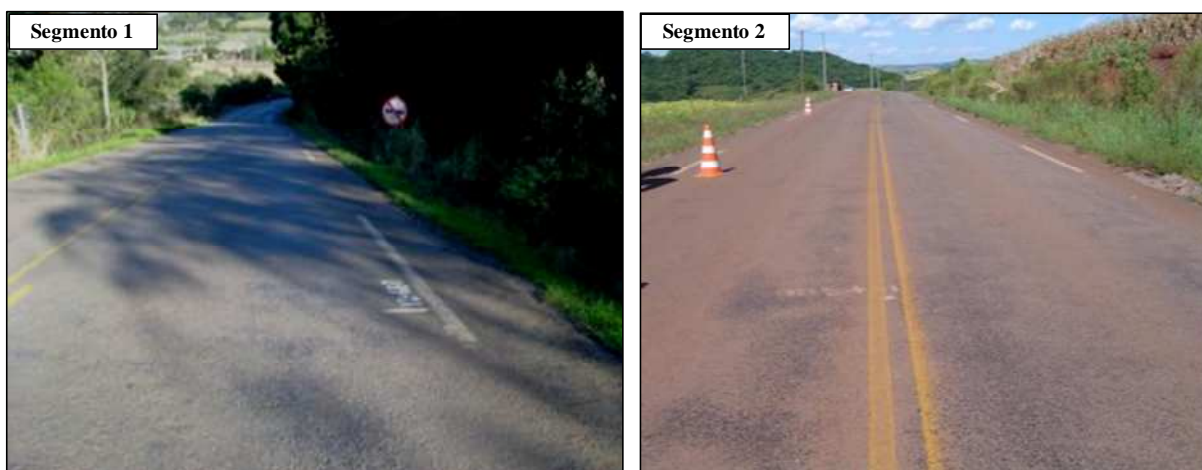
Figura 3.3: Situação do pavimento em 2007

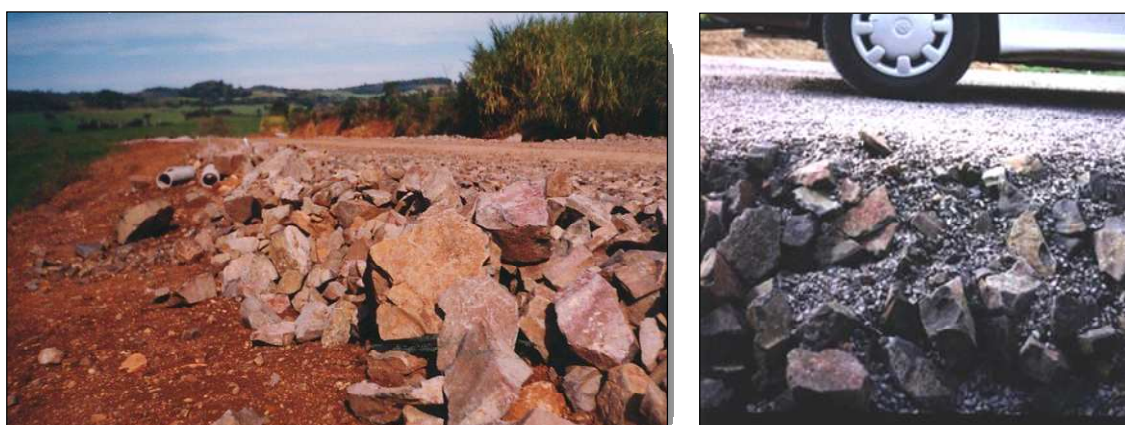
Figura 3.4: Detalhe da construção da rodovia

A figura 3.4 mostra um detalhe da construção do trecho experimental onde aparece o basalto alterado utilizado como base de macadame seco. A execução do macadame seco seguiu mesma tecnologia desenvolvida por Núñez (1997) em sua tese de doutorado realizada na área de pesquisa de teste de pavimentos (AFTP) com um simulador de tráfego e a especificação de serviço DAER-ES-P 09/91.

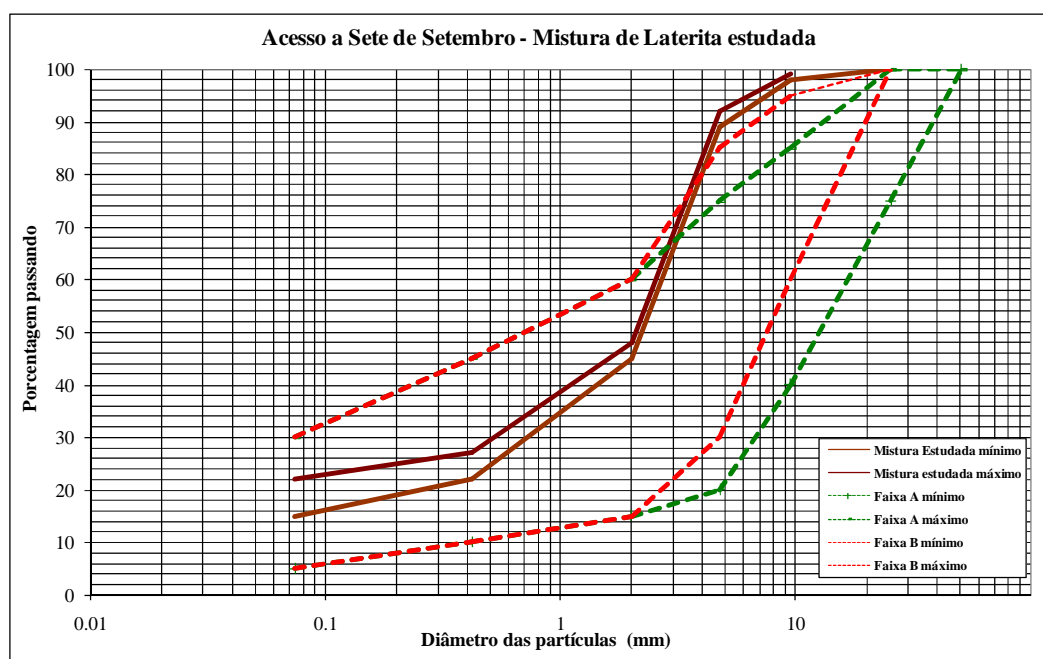
Figura 3.11: Faixa granulométrica da mistura de laterita estudada

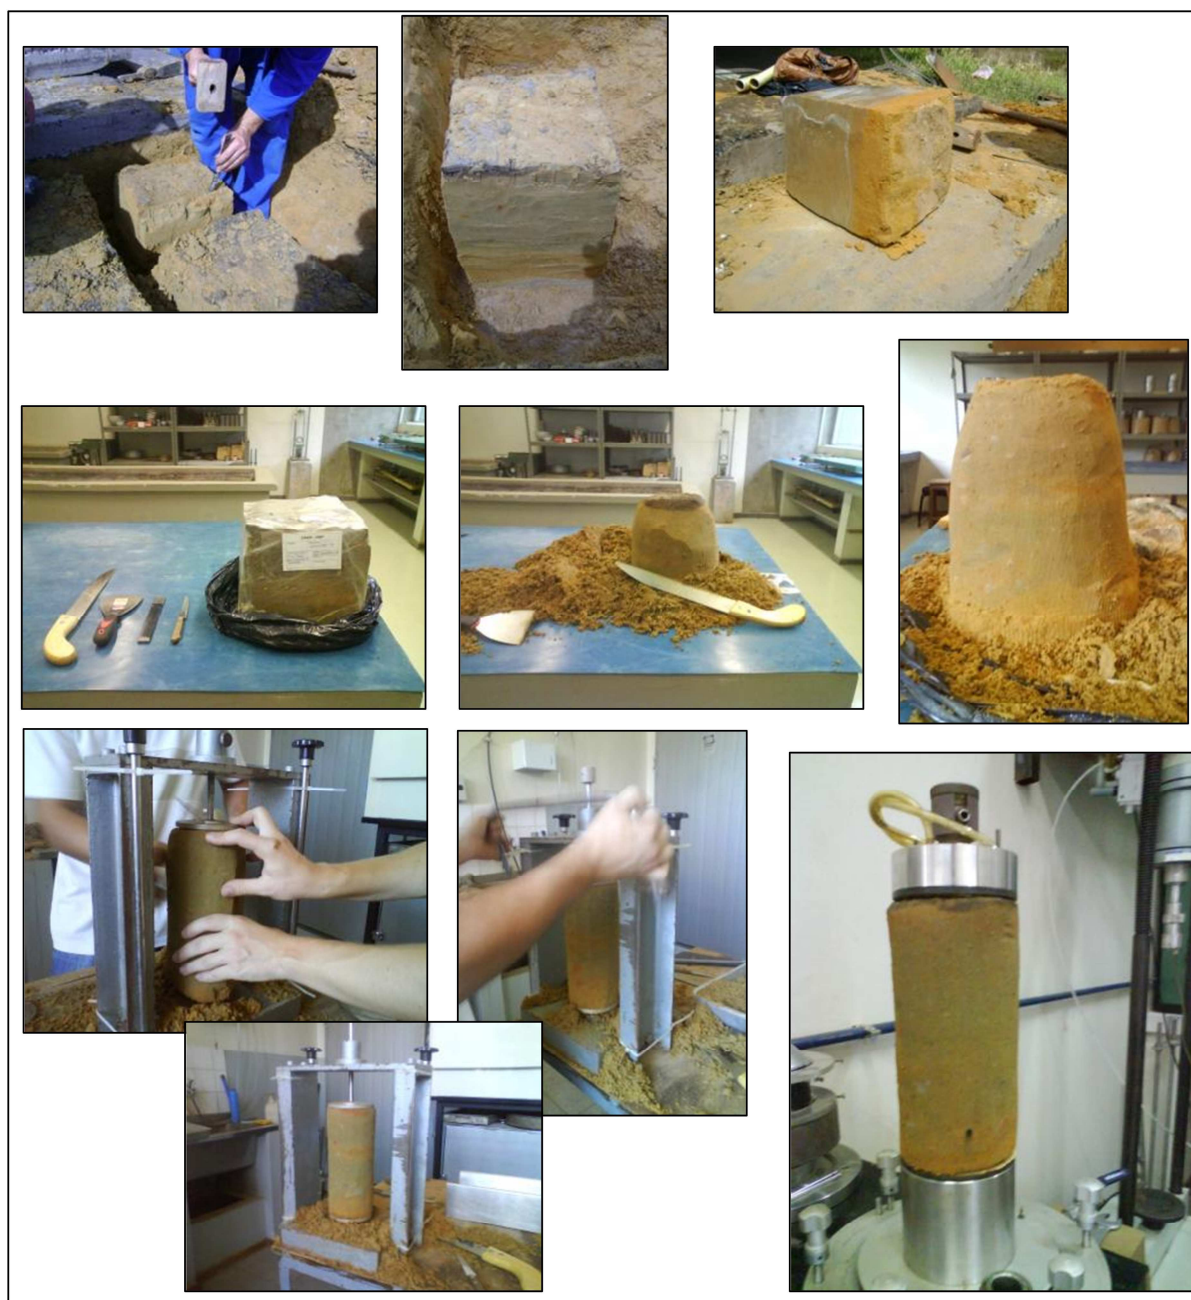
Figura 5.4: Seqüência de retirada de amostra indeformada e moldagem de corpos de prova

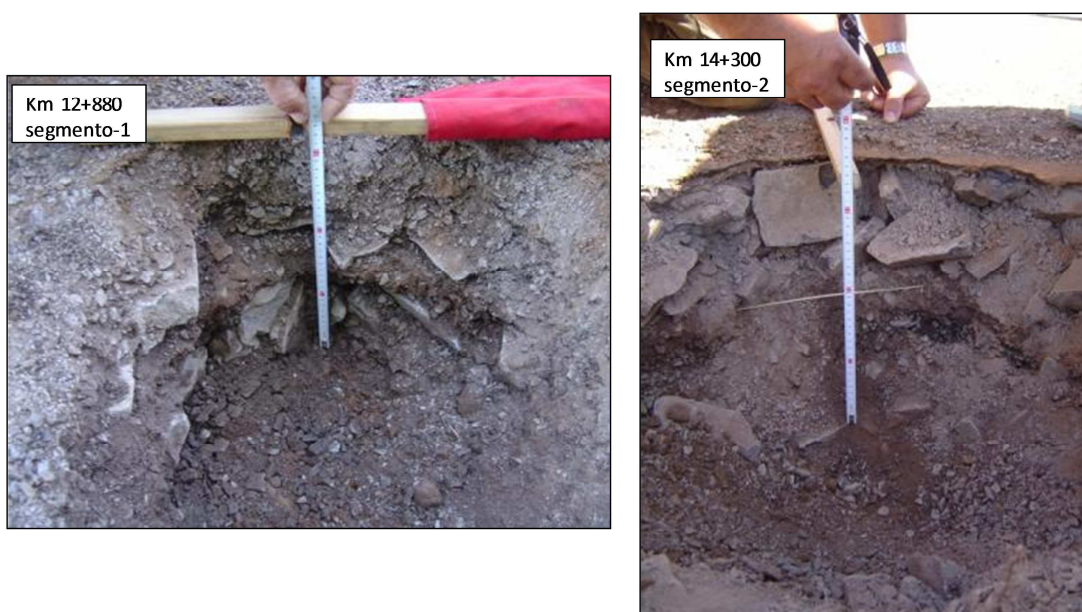
Figura 5.8: Trincheiras abertas na rodovia

Em março de 2006 foi realizada uma trincheira no quilômetro 12+880 (segmento 1) e uma trincheira no quilômetro 14+300 (segmento 2) para verificação das espessuras das camadas do pavimento e coleta de amostras para realizar ensaios no laboratório. A figura 5.8 apresenta as trincheiras abertas no local.

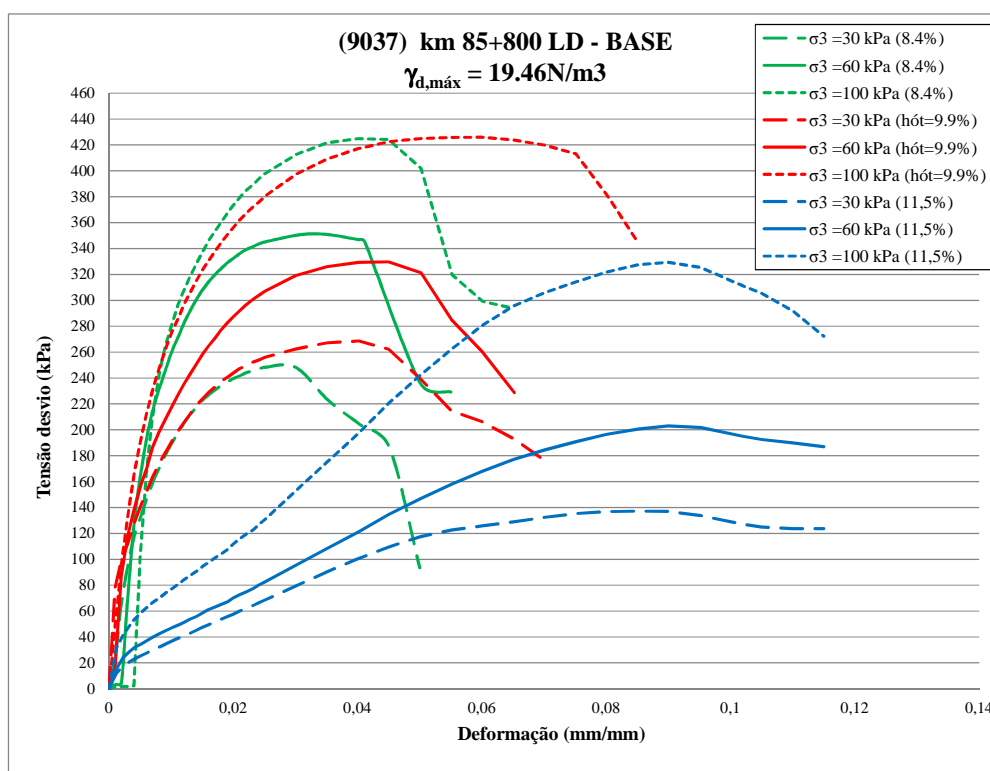
Figura 6.7: Curvas tensão x deformação - material da base km 85+800 LD

De acordo com os estudos de laboratório a umidade exerce influência na deformação do material que foi utilizado na base deste pavimento. As amostras ensaiadas com maior teor de umidade apresentaram maior deformação antes de romper. A umidade também tem influência no material utilizado na sub-base do pavimento.

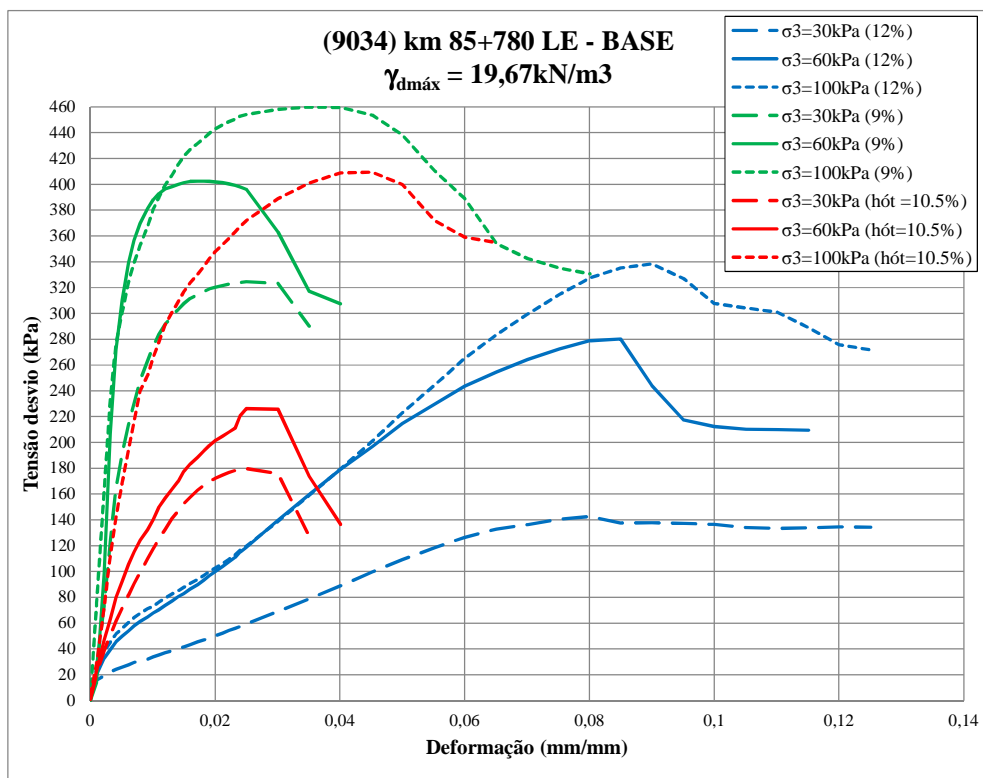
Figura 6.8: Curvas tensão x deformação - material da base – km 85+780 LE

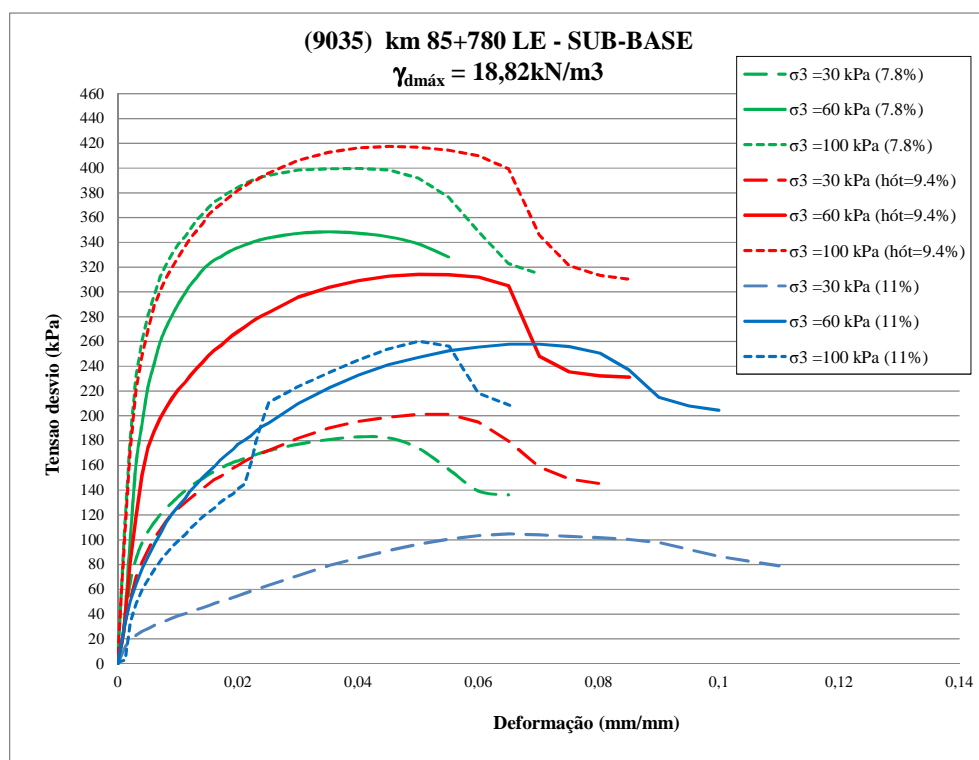
Figura 6.9: Curvas tensão x deformação - material da sub-base

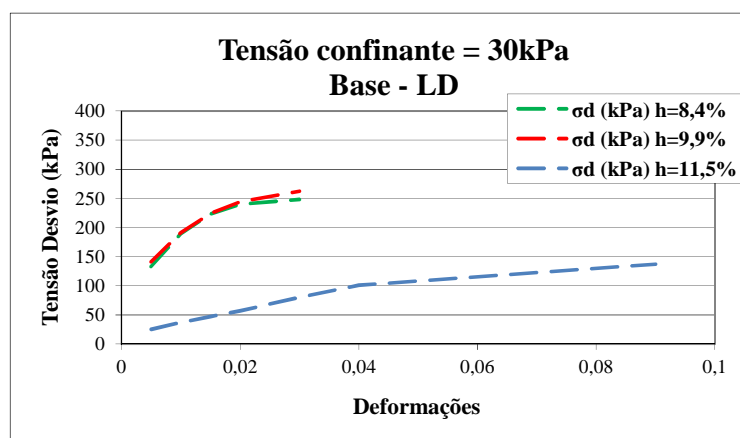
Figura 6.10(a): Influência da umidade - material da base – LD; 30kPa

As figuras 6.10(a), 6.10(b), 6.10(c) e a figura 6.10(d), 6.10(e), 6.10(f) mostram a influência da umidade na deformação do material obtido da base do lado direito e do lado esquerdo da rodovia com as três situações de tensão confinante. Verifica-se que para as três tensões confinantes, com o aumento da umidade o material se deforma com tensão desvio menor, ou seja, o aumento de umidade no material pode causar maior deformação com menor carga de tráfego.

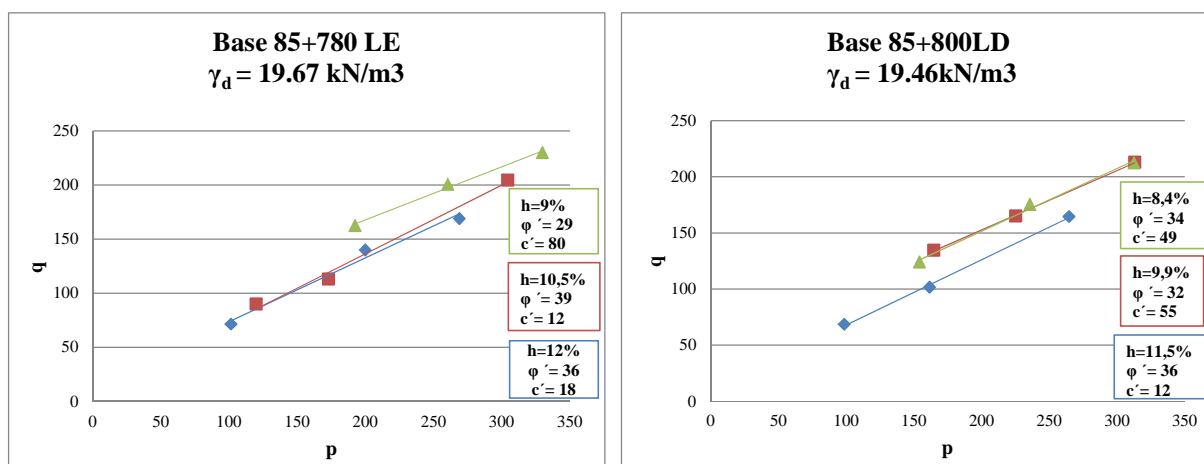
Figura 6.12: Trajetória de tensões no espaço q e p para o material da base

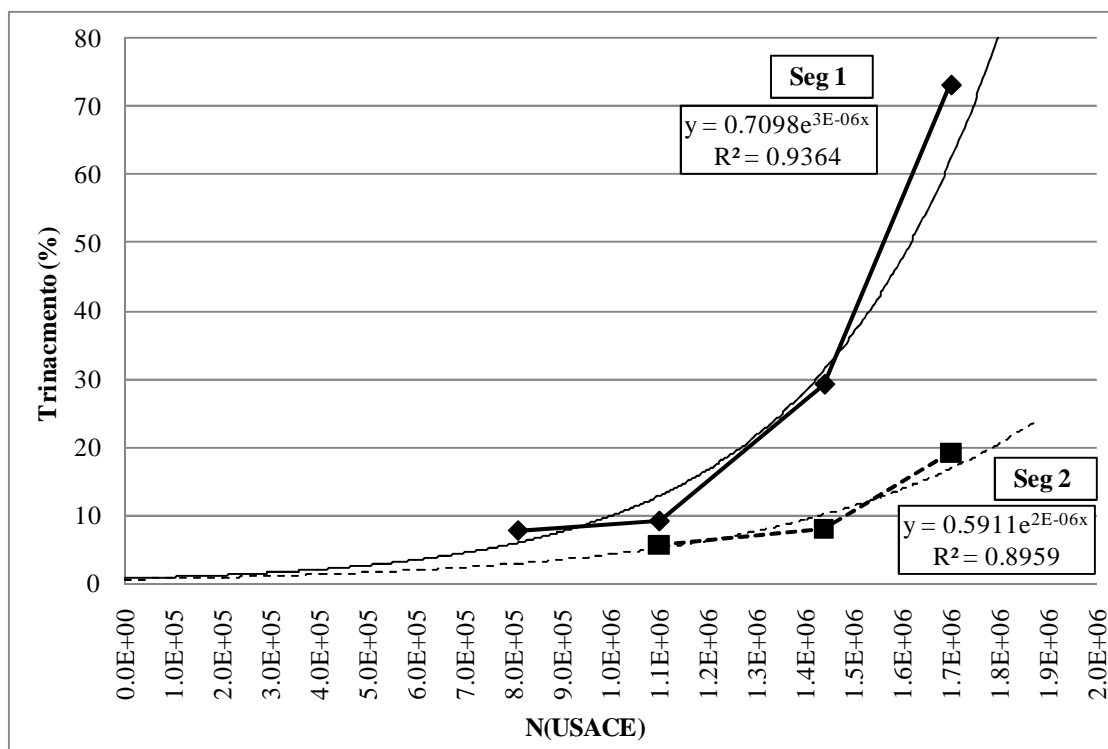
Figura 7.1: Tendência do trincamento nos dois segmentos experimentais da ERS-132
