**Traumatismo alvéolo-dentário na dentição permanente jovem:
diagnóstico, planejamento e tratamento
de uma fratura corono-radicular**

Trabalho de Conclusão de Curso
apresentado como requisito básico para
obtenção do grau de Cirurgião-Dentista
pela Faculdade de Odontologia da
Universidade Federal do Rio Grande do
Sul.

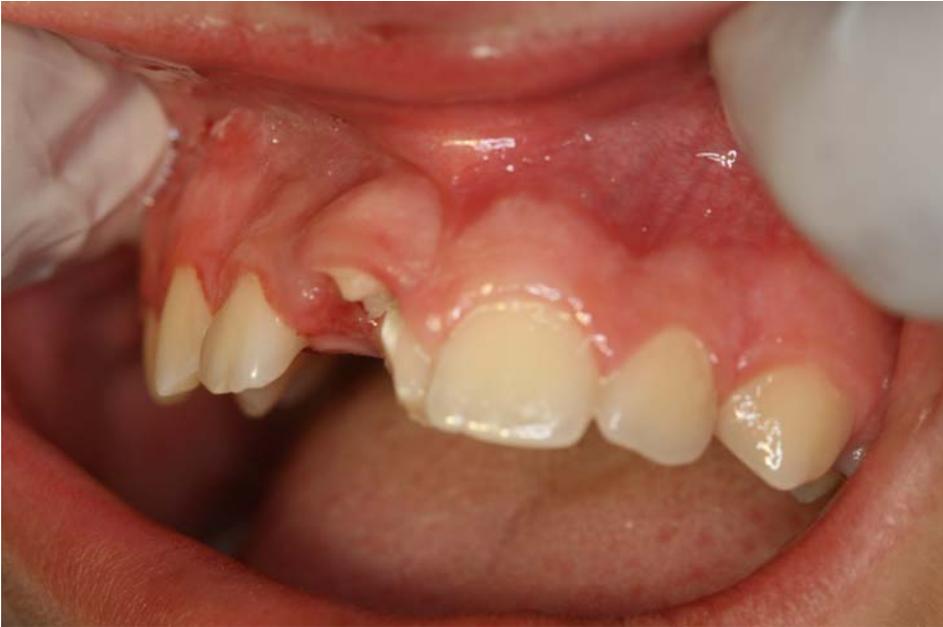
- **Figura 1** – Visão fronto-lateral do incisivo central permanente superior do lado direito traumatizado setenta e duas horas após o acidente. Observe o fragmento mésiopalatino preso pelo ligamento periodontal.

Ao exame clínico, pode-se constatar a ocorrência de uma fratura corono-radicular com envolvimento pulpar (tipo B na classificação de Dean), onde apenas o terço cervical da face vestibular estava supragengival. Havia um fragmento méso-palatino apenas preso pelo periodonto (FIGURAS 1 e 2), e outro fragmento coronário intermediário, que já não estava mais em boca, mas foi localizado no momento do acidente e trazido pelo responsável. No planejamento inicial, a intenção seria aproveitá-los para a recomposição estética do elemento dentário traumatizado. Clinicamente, pode-se também constatar uma pequena alteração nos tecidos periodontais adjacentes ao dente traumatizado, como repercussão ainda do trauma sofrido pelo paciente.

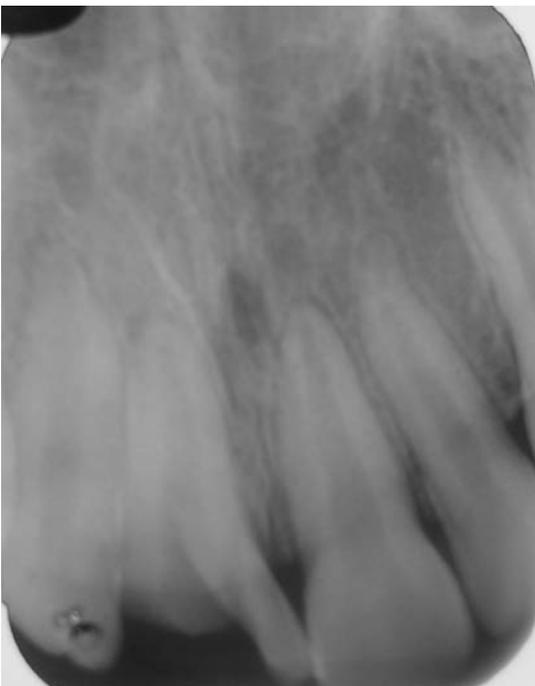
- **Figura 2** - Aspecto radiográfico do elemento 11, sendo possível observar a linha de fratura por mesial, que separa o fragmento do restante da raiz.

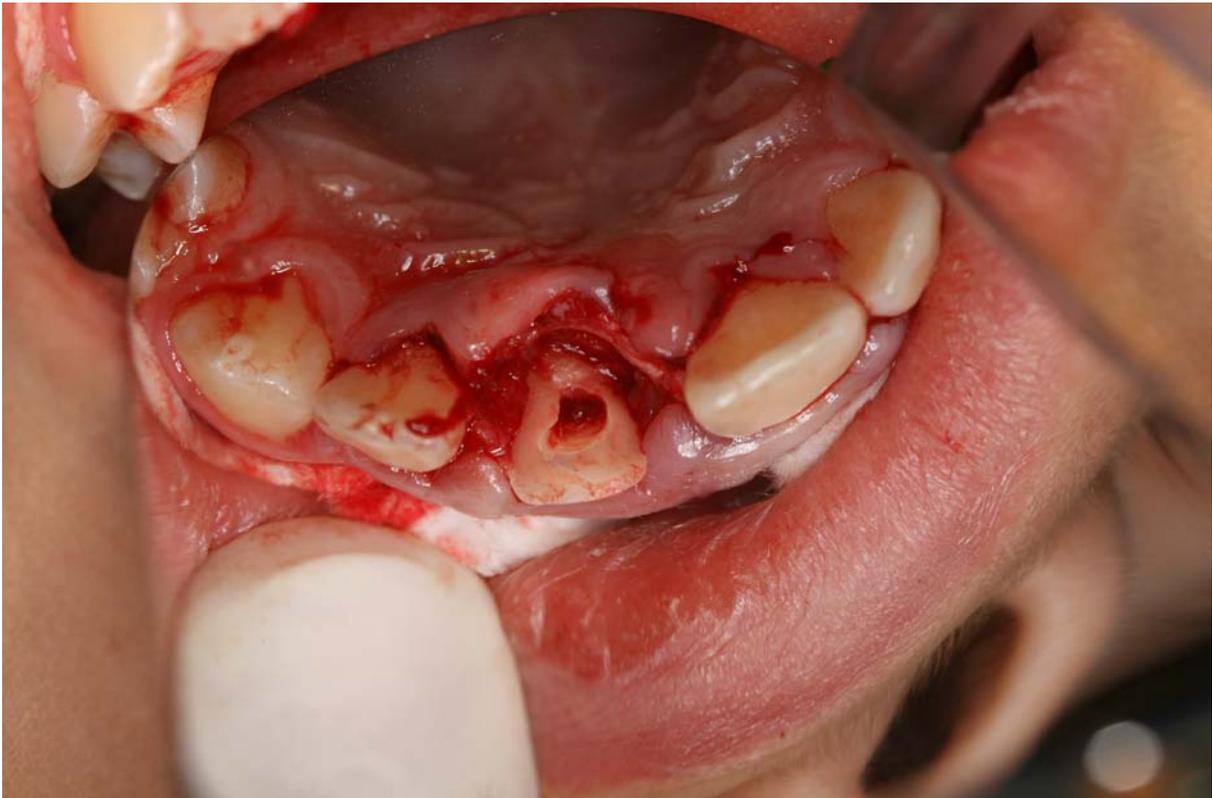
- **Figura 3** – Vista do acesso cirurgico periodontal, com o objetivo de localizar clinicamente o limite apical da fratura. O fragmento mésiopalatino foi removido, e pode-se observar que a linha de fratura por distal se encontrava ao nível da crista óssea, enquanto que por mesial e palatino, estava 1 mm abaixo desta.

1. Remoção do fragmento méso-palatino e acesso cirúrgico para identificar o limite apical da fratura corono radicular. Esta se encontrava a nível da crista óssea na face distal, e 1 mm abaixo da mesma nas faces mesial e palatina (FIGURA 3).

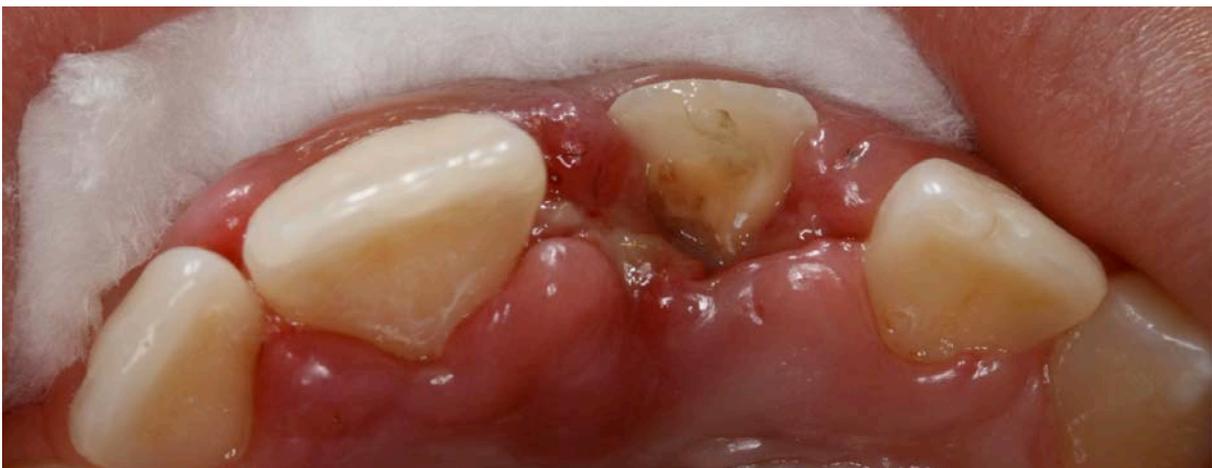
- **Figura 4** - Aspecto clínico após 7 dias da região onde foi realizada a intervenção. A sutura foi removida, e orientada a aplicação de um gel de clorexidina a 1%, com frequência diária até o desaparecimento dos sintomas.

3. Remoção da sutura em sete dias, com subsequente orientação para uso tópico de gel de clorexidina a 1% com escova interdental no local, visando o controle químico de placa (FIGURA 4).

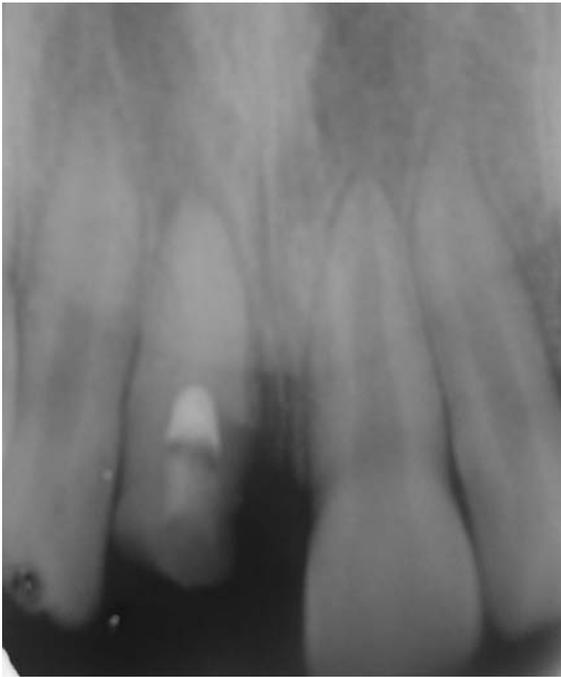
- **Figura 5** - Aspecto radiográfico após 30 dias da intervenção endodôntica preliminar com a obturação temporária do canal radicular com Ca(OH)_2 após ter sido realizada a biopulpectomia.

4. Aproximadamente 30 dias após o trauma, foi realizada nova radiografia periapical com o objetivo de avaliar as condições periapicais e radiculares do dente em questão (FIGURA 5).

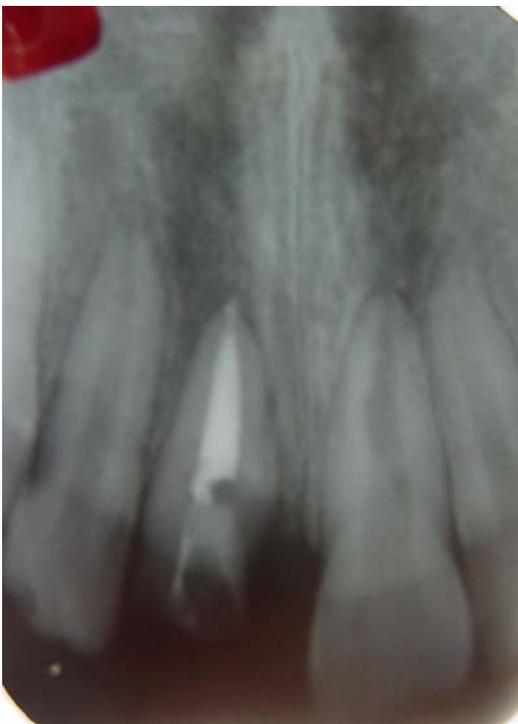
- **Figura 6** – Radiografia periapical do dente 11 já com a obturação endodôntica final, realizada após 30 dias do acidente.

5. Em condições clínicas e radiográficas satisfatórias, com isolamento absoluto do campo operatório, o elemento 11 teve o seu conduto radicular obturado, utilizando-se a técnica híbrida de Tagger com compactadores de McSpadden (FIGURAS 6 e 7).

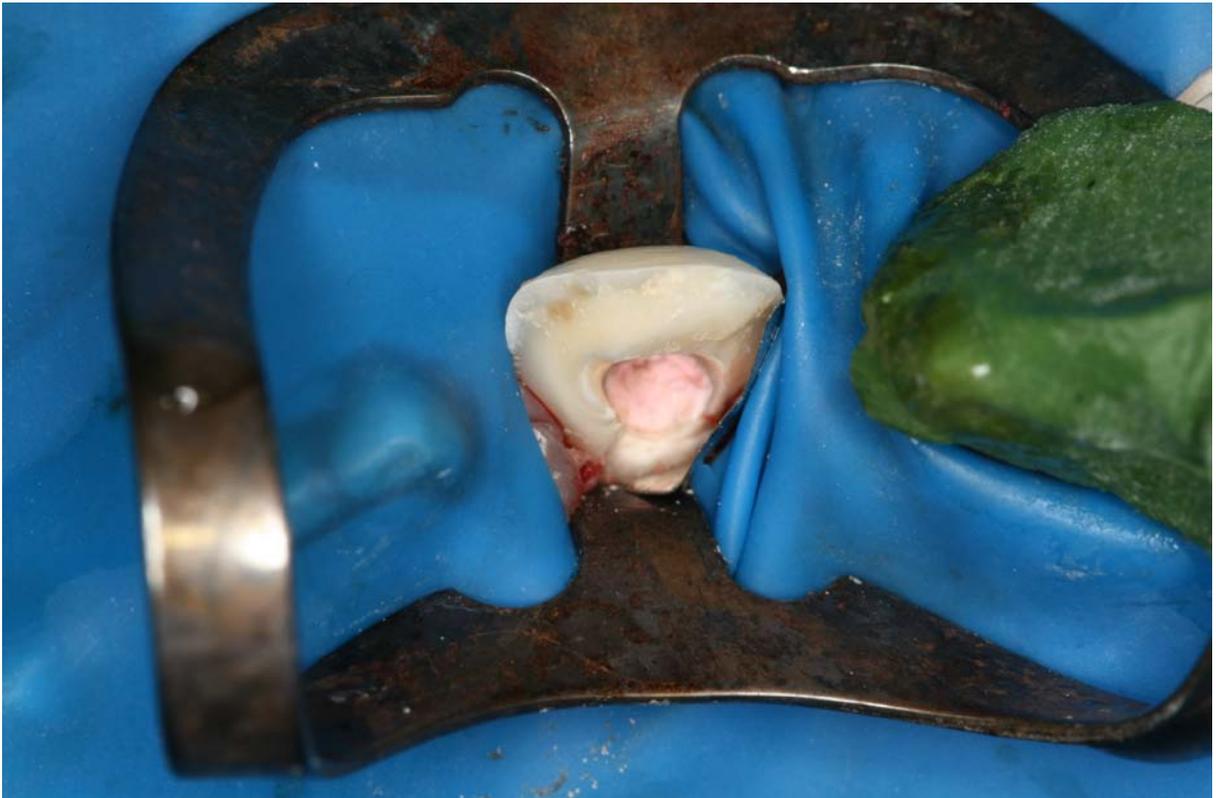
- **Figura 7** - Vista clínica do dente em questão no momento do tratamento endodôntico.

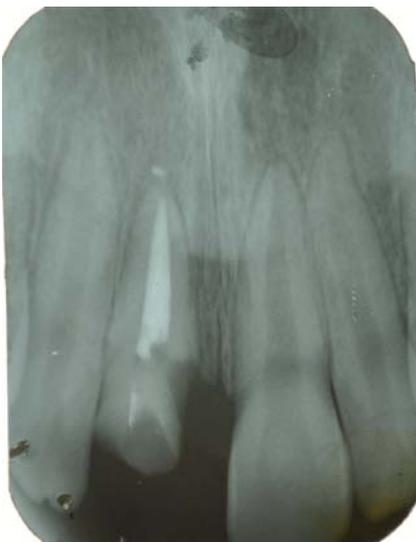
- **Figura 8** - Radiografia periapical do dente 11 após 4 meses da intervenção endodôntica.

Para tal, aguardou-se um período de aproximadamente quatro meses para a realização de uma nova radiografia periapical, para atestar-se saúde dentária e periapical do dente 11 visando-se o tracionamento ortodôntico (FIGURA 8).

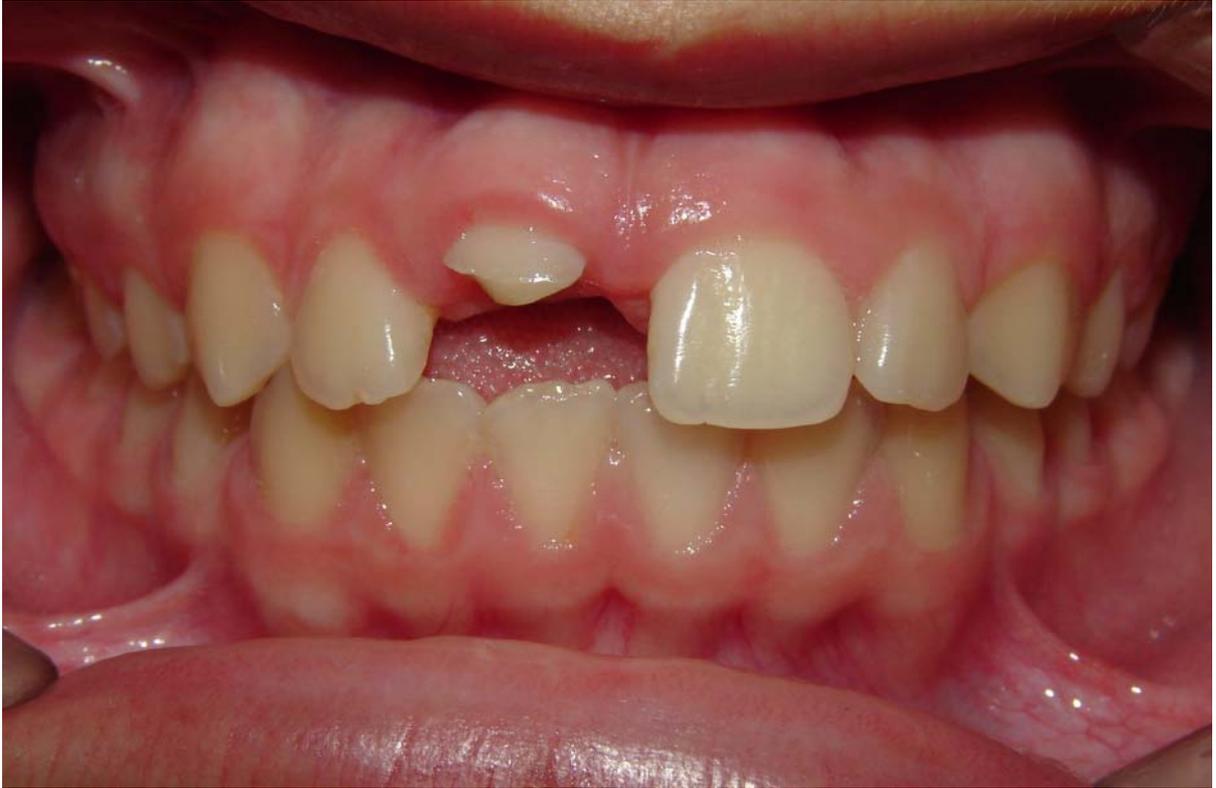
- **Figura 9** - Vista clínica geral das condições bucais do paciente, pré tratamento ortodôntico, onde observa-se um satisfatório estado de saúde periodontal. Observe a linha média dentária, que configura uma situação estética agradável.

6. Considerada a situação clínica de oclusão do paciente para o tracionamento (FIGURAS 9,10 e 11), planejou-se um aparelho ortodôntico removível com grampos de Kennedy nos 1^{os} pré-molares superiores e Adams nos 1^{os} molares superiores, além de um grampo retentor “em forma de goleira”, que serviria de suporte para soldagem de um dispositivo que iria prender a borracha que viabilizaria a tração do dente 11, no qual foi colado um botão em sua restrita área vestibular (FIGURAS 12 e 13). O paciente foi orientado a usar a aparatologia diariamente, removendo-a apenas para alimentação e prática de atividades esportivas. Utilizou-se uma borracha 3/16’ média (MORELLI) para o procedimento inicial de tração do elemento 11. Após 14 dias, observou-se que o dente havia tracionado 0,4 mm, decidindo-se trocar a borracha de tração para uma 3/16’ grossa, que foi utilizada por mais 30 dias. Decorrido este período de tempo, trocou-se a borracha 3/16’ grossa para uma 1/8’ leve, com subsequente uso de uma 1/8 média e encerrado com uma 1/8’ pesada . Após 4 meses de tracionamento, o dente extruiu 3 milímetros, conforme o observado na figura 14.

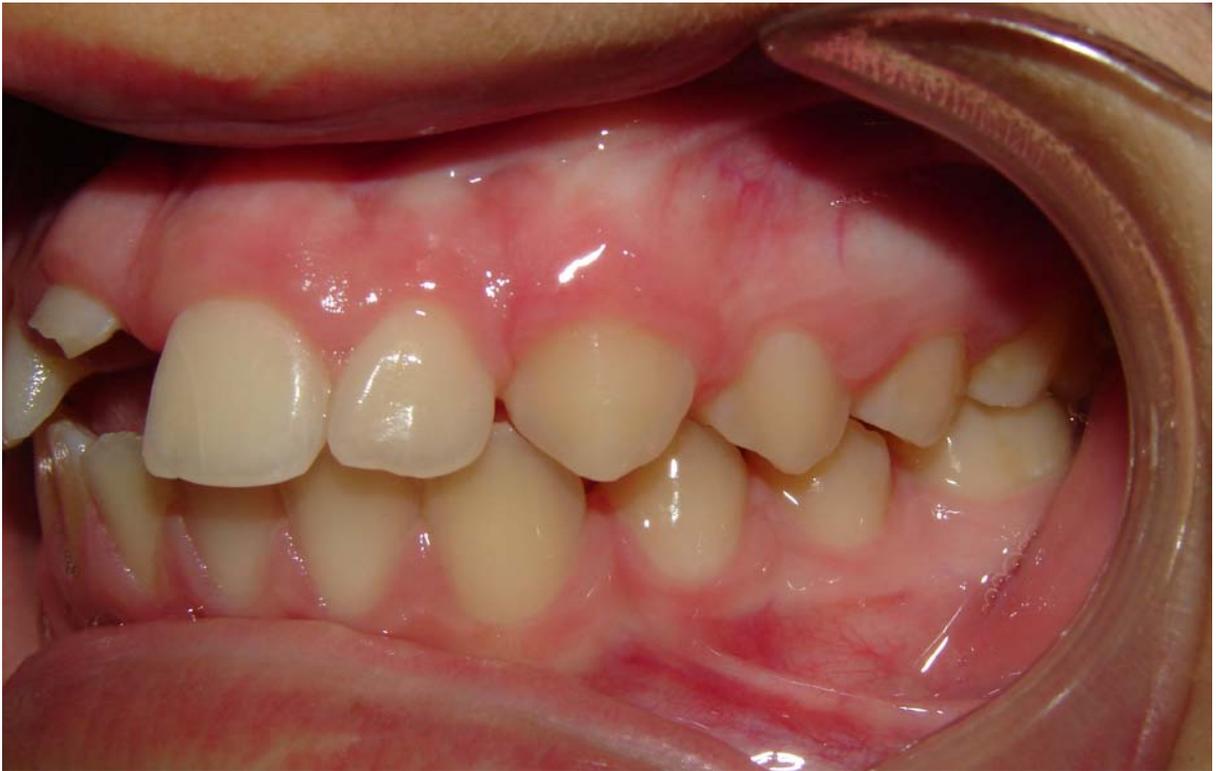
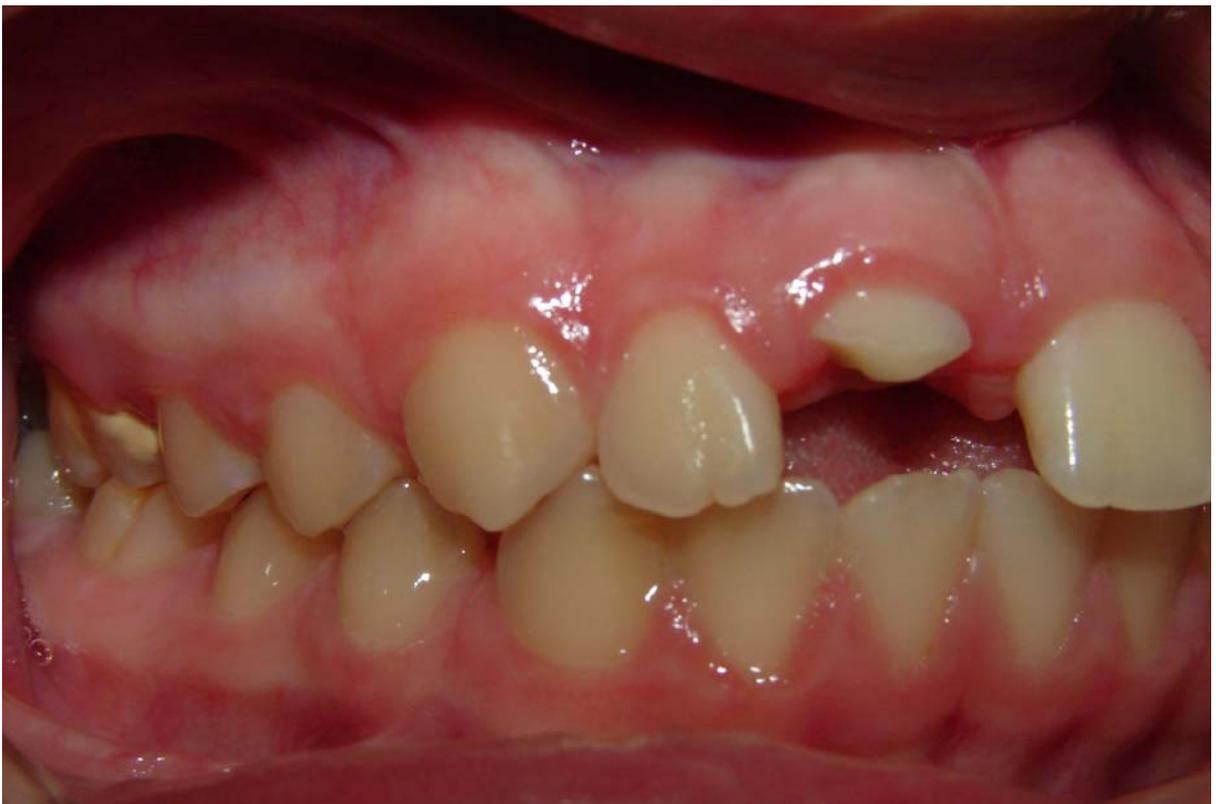
- **Figuras 10 e 11** – Vista lateral direita e esquerda da oclusão do paciente, com relação de molares permanentes em classe I de Angle, além de boa relação canina.

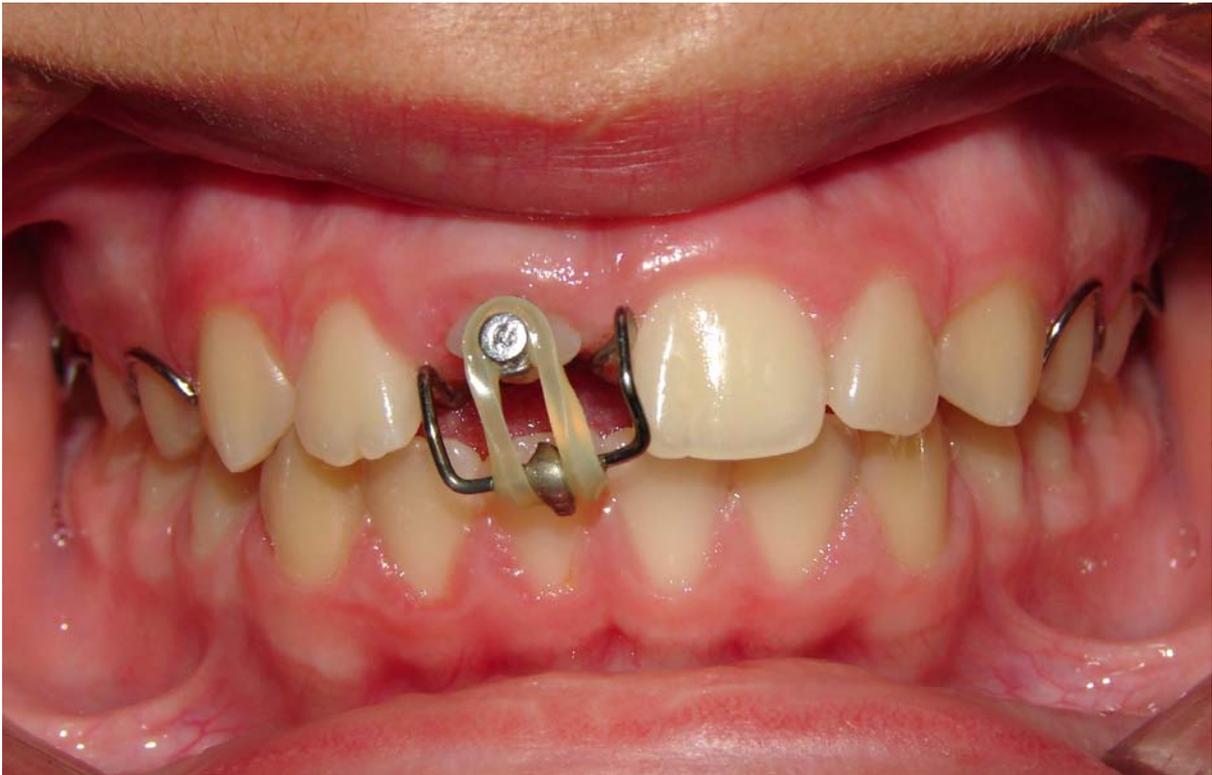
- **Figura 12** - Vista frontal do aparelho móvel instalado, onde busca-se o tracionamento do elemento dentário visando a sua recuperação estética

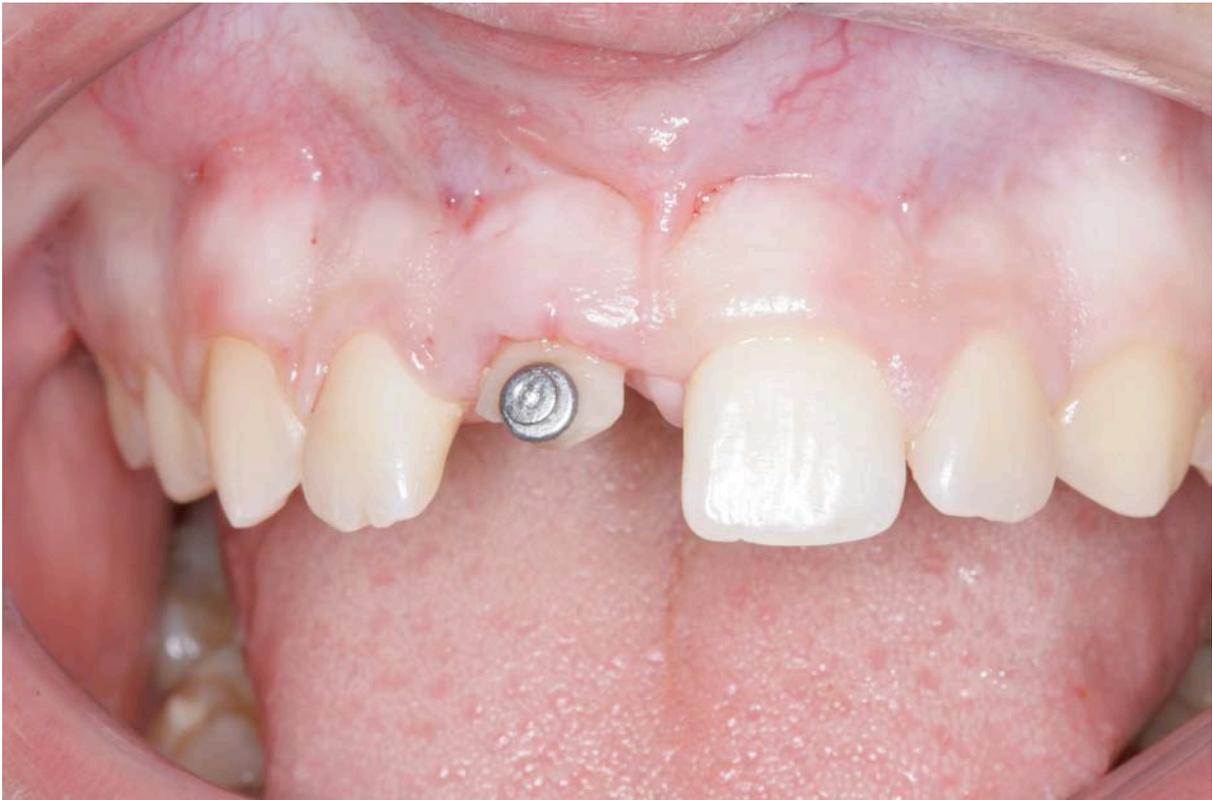
- **Figura 14** – Aspecto clínico do tracionamento ortodôntico do dente 11.

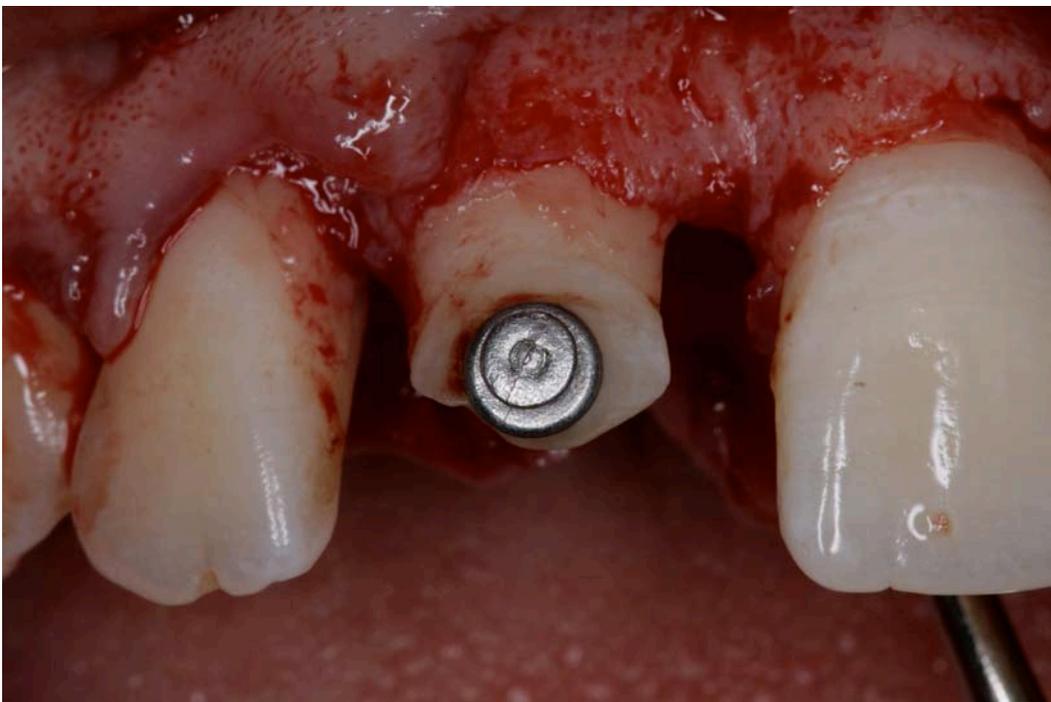
- **Figura 15** – Visão clínica aproximada do acesso cirúrgico visando aumento da coroa clínica para o procedimento de colagem dos fragmentos.

7. Após o tracionamento ortodôntico, realizou-se um procedimento de aumento cirúrgico de coroa clínica que viabilizaria a colagem dos fragmentos. Durante a cirurgia realizou-se osteotomia, deixando a linha de fratura 3mm supra-óssea, reservando o espaço biológico do periodonto, para que posteriormente pudesse ser realizada a colagem dos fragmentos. Apesar de um bom controle de placa por parte do paciente, após 21 dias observou-se que houve uma invaginação do tecido periodontal sobre a linha de fratura, não sendo possível nem mesmo com o afastamento gengival através de grampos ou fios retratores expor o limite da fratura. Uma nova intervenção foi programada e executada na tentativa de criar-se uma condição clínica favorável para a colagem dos fragmentos (FIGURA 15). Uma vez aberto o retalho, com o auxílio de um grampo retrator, procedeu-se a colocação do dique de borracha, viabilizando-se uma condição adequada para a colagem (FIGURA 16).

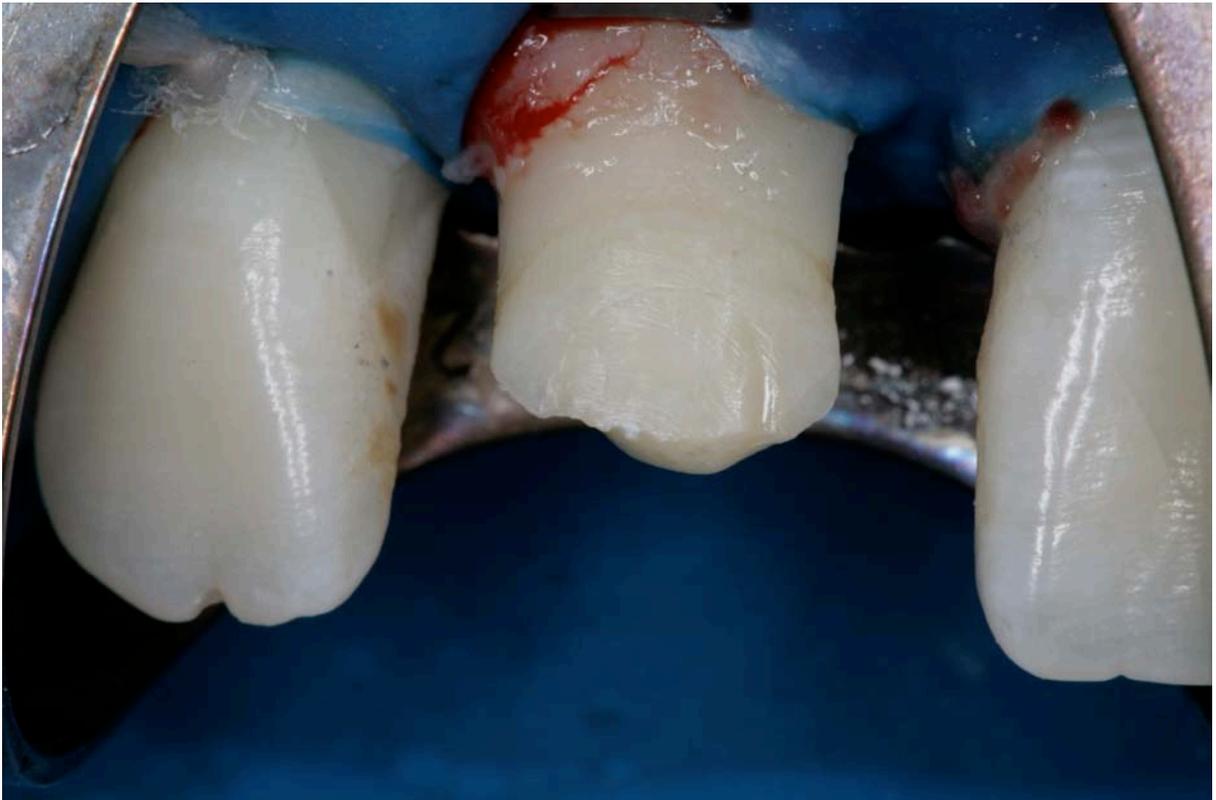
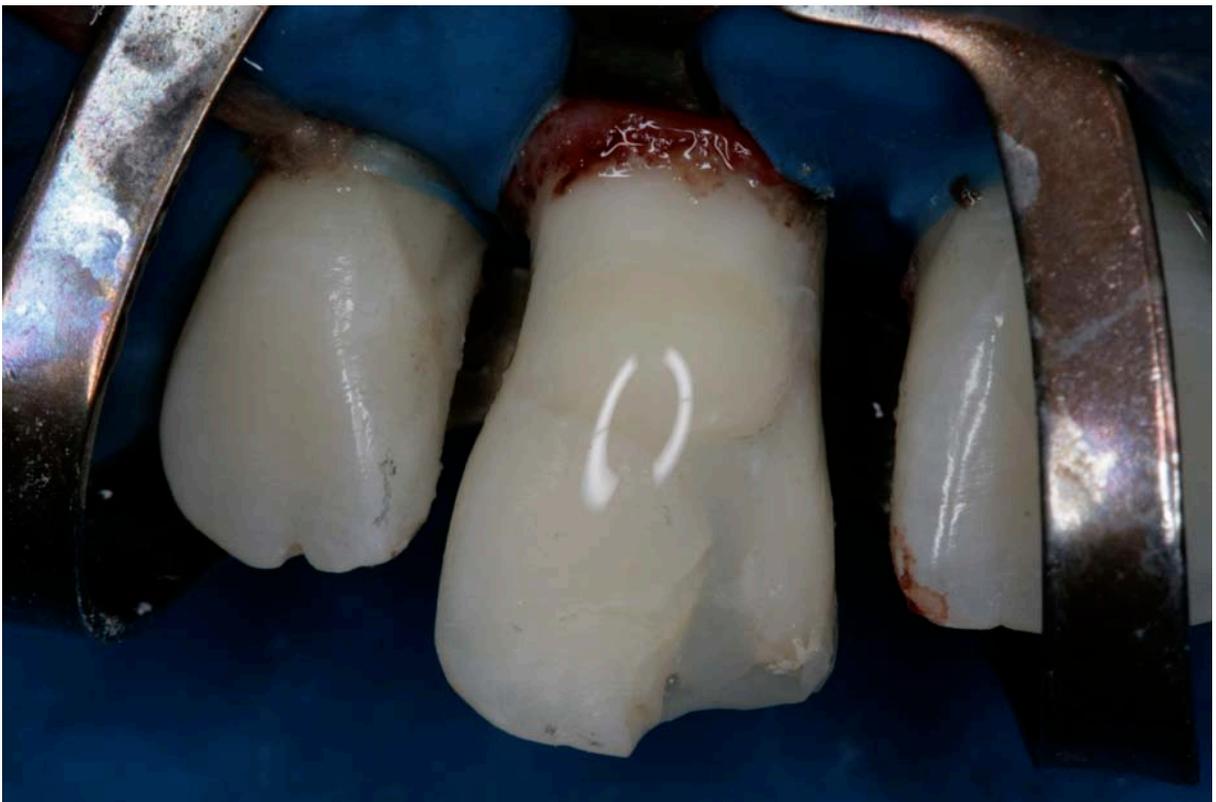
- **Figuras 17 e 18** – Procedimentos adesivos tanto no remanescente dentário, como nos fragmentos para execução da colagem.

8. Um condicionamento ácido total, envolvendo esmalte e dentina do remanescente coronário, como também nos fragmentos (FIGURAS 17 e 18), utilizando-se ácido fosfórico a 35% (3M/ESPE) foi realizado durante 30 segundos. Após subsequente lavagem e secagem, deixando os substratos de esmalte e dentina ligeiramente umedecidos, foi aplicado um sistema adesivo de passo único (AdperTM Single Bond Plus, 3M/ESPE). A colagem foi realizada usando-se uma resina composta de alta viscosidade (Filtek Z350 *flow* A3, 3M/ESPE), (FIGURA 19).

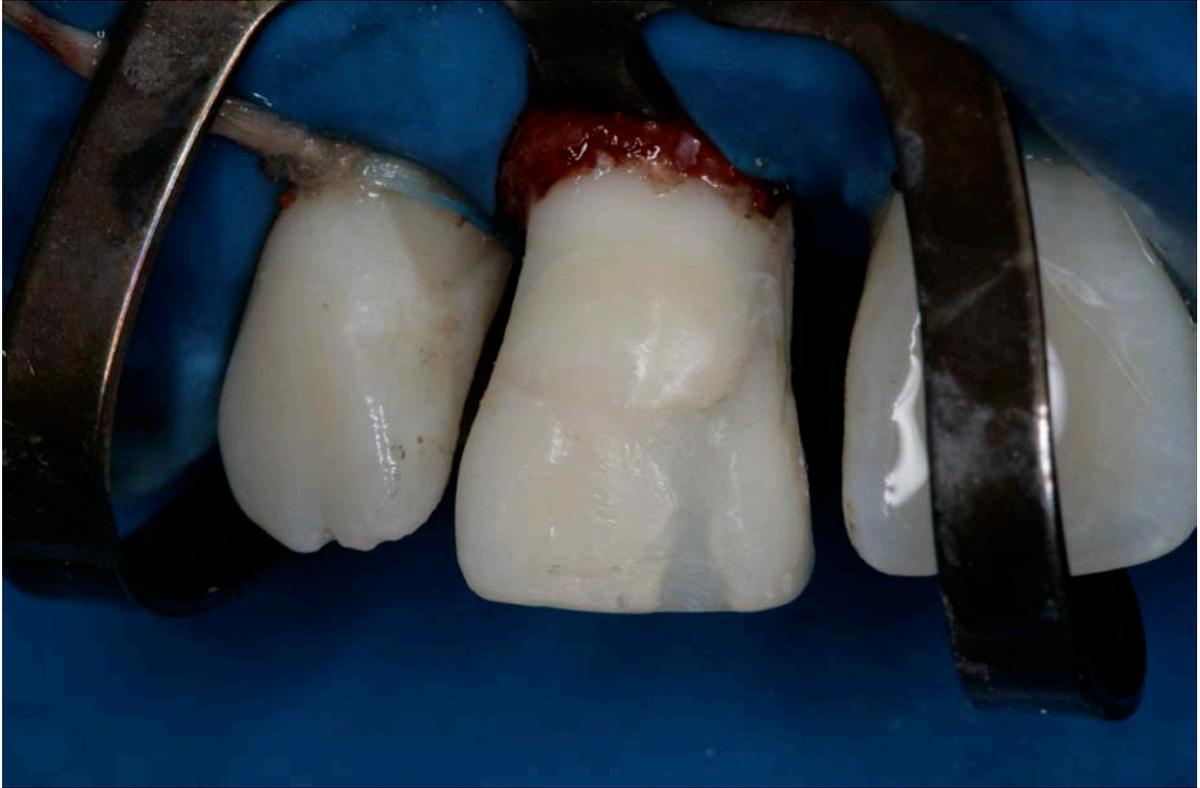
- **Figura 19** - Visão aproximada da colagem realizada no elemento 11. Observe que com os fragmentos recuperados, apenas a porção distal da coroa foi totalmente resgatada. Foi necessário completar-se com resina composta o restante da coroa, além de realizar-se um desgaste incisal, tendo como referência o dente homólogo.

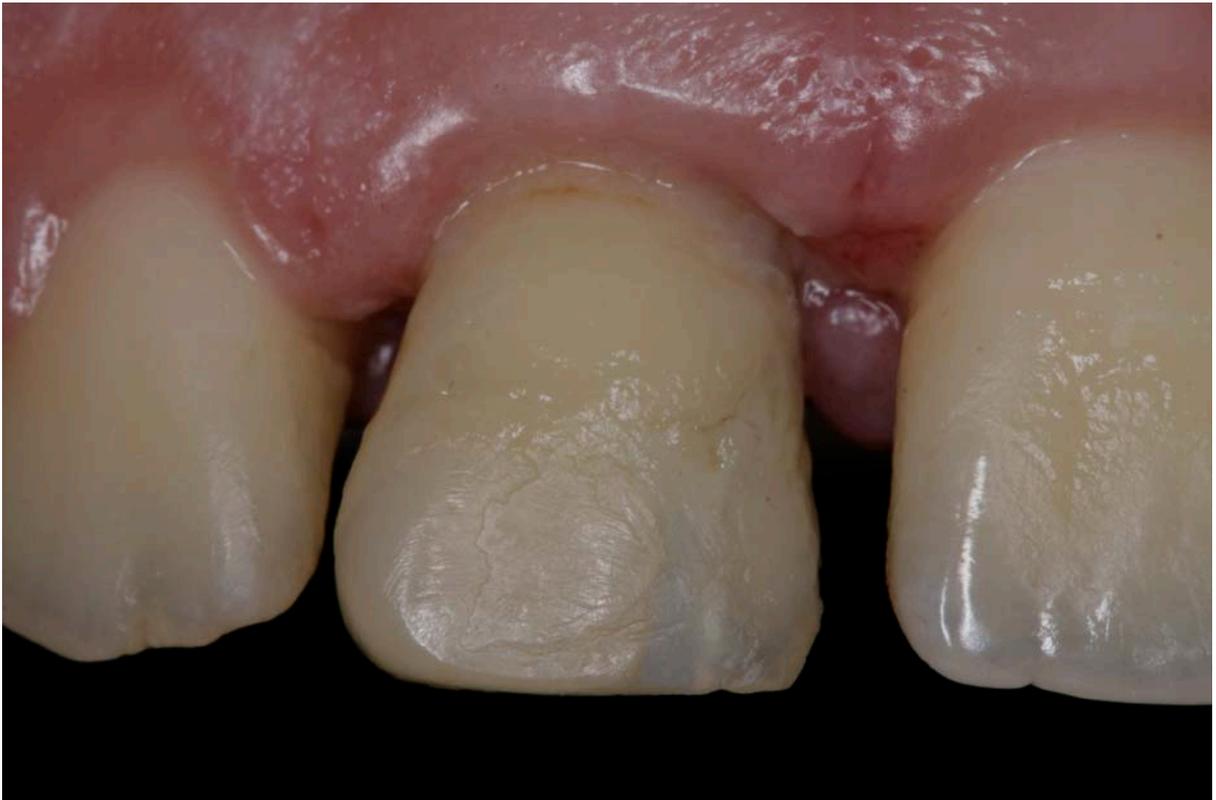
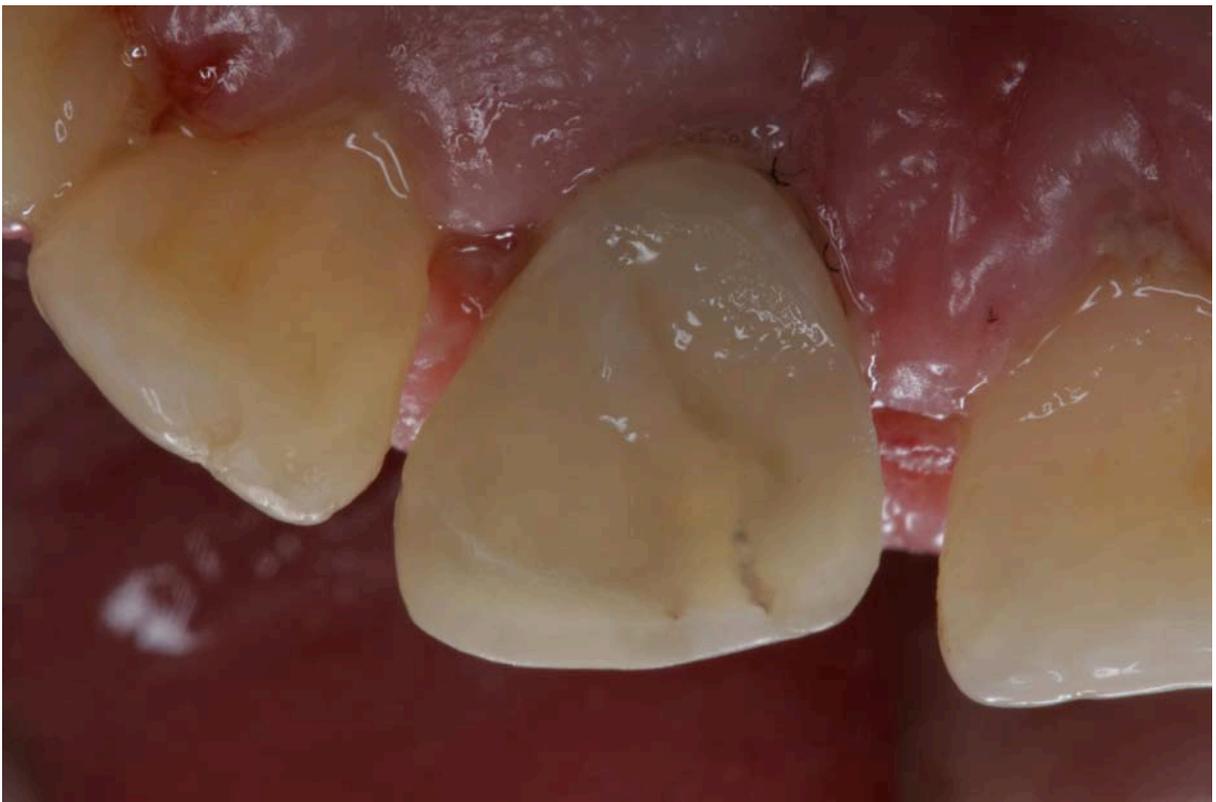
- **Figuras 20 e 21** – Aspecto clínico final 7 dias após a colagem, numa vista vestibular e palatina do dente 11.

9. Após a colagem dos fragmentos no remanescente dentário, completou-se as regiões faltantes (onde não havia sido recuperado o fragmento), principalmente por mesial dos segmentos vestibular e palatino da coroa dentária, com Filtek Z350 XT A2B (3M/ESPE), (FIGURAS 20 e 21). Foi necessário realizar-se um desgaste incisal do dente em questão de aproximadamente 2 a 3mm, em função da extrusão ortodôntica executada. Uma radiografia periapical foi realizada imediatamente após o procedimento, atestando o sucesso do trabalho planejado e executado (FIGURA 22).

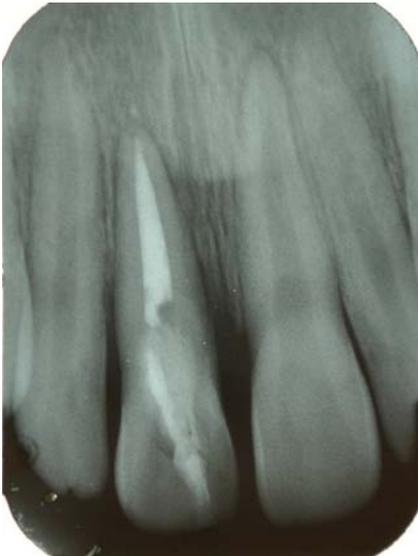
- **Figura 22** - Radiografia periapical do dente 11 após colagem dos fragmentos. Todos os elementos, com exceção do 11, possuem vitalidade e resposta normal ao teste de sensibilidade até o presente momento.

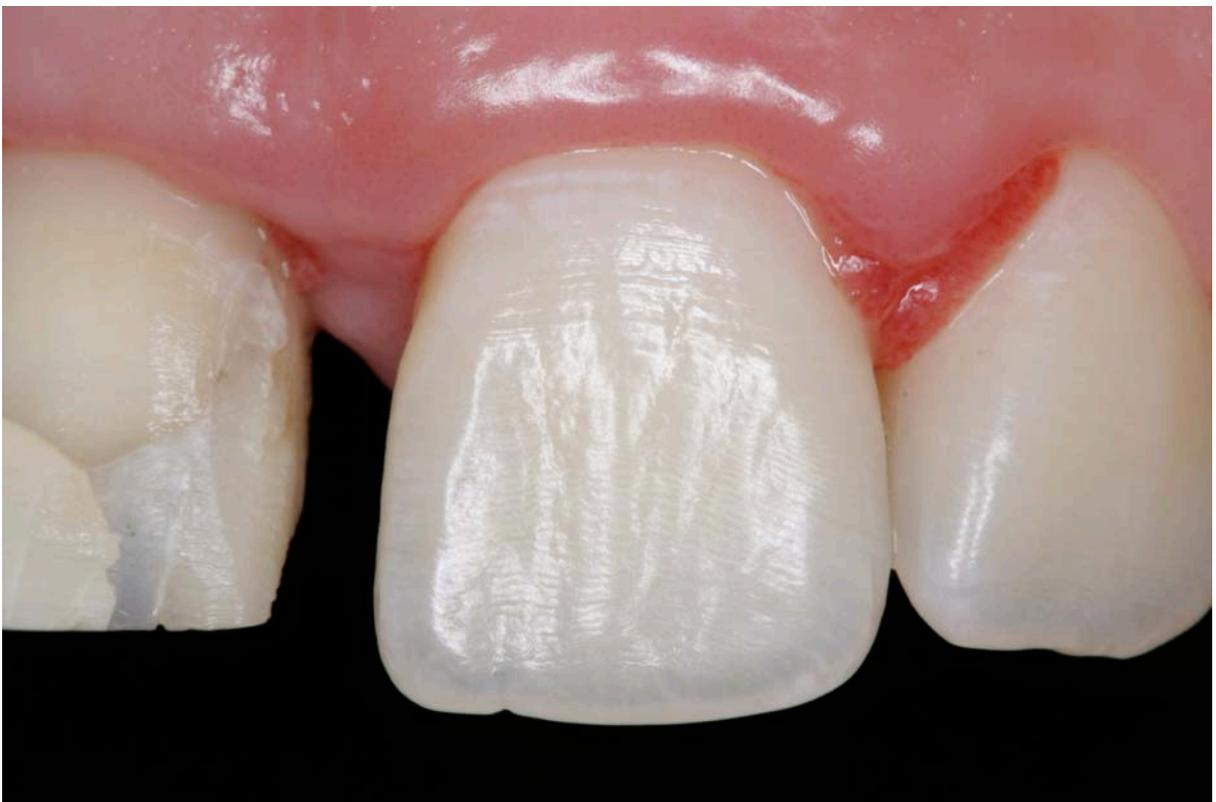
- **Figura 23** - Vista frontal do elemento 21, que servirá como referência de forma, cor e textura para a recuperação do dente fraturado.

na arquitetura dental. A visualização do dente homólogo auxiliará na reprodução da anatomia, como também forma, contorno e texturização própria do paciente (FIGURA 23).

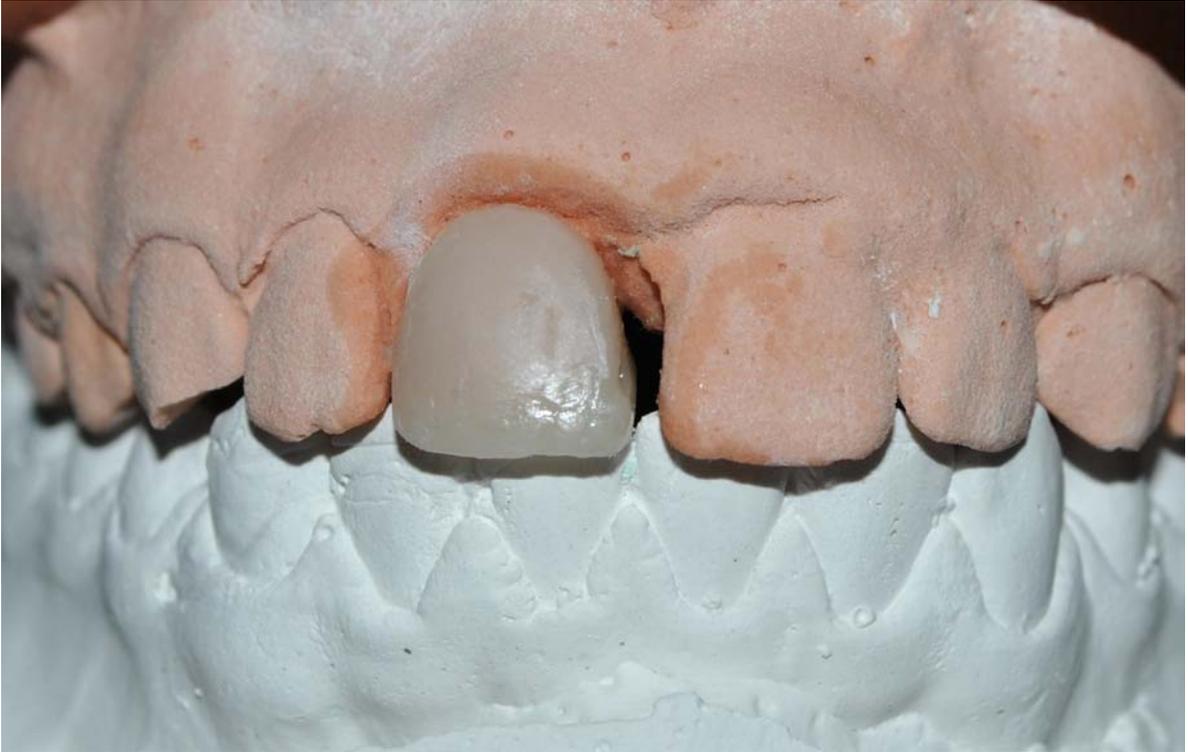
- **Figura 24** – Detalhe do resinação do dente no modelo de gesso.

11. Foi realizado um ensaio direto de faceta de resina composta sem o condicionamento ácido das estruturas dentárias com o objetivo de serem avaliadas as cores de resina a serem utilizadas no caso em questão. Utilizou-se para tal a resina Opak A3 (ANGELUS), 4 Seasons A2D e A1E (IVOCLAR VIVADENT), obtendo-se um resultado estético satisfatório, onde o valor mostrou-se bastante favorável. Como complemento desta fase de ensaio pré-operatória, foi realizada uma moldagem para ser confeccionada a reconstrução anatômica do dente no modelo de gesso. Esta etapa, chamada de enceramento de diagnóstico, é de fundamental importância na definição da forma final da restauração, uma vez que torna o tratamento previsível. Uma guia de silicone de adição (ADSIL, VIGODENT) foi confeccionada a partir do modelo de gesso após o enceramento (FIGURA 24).

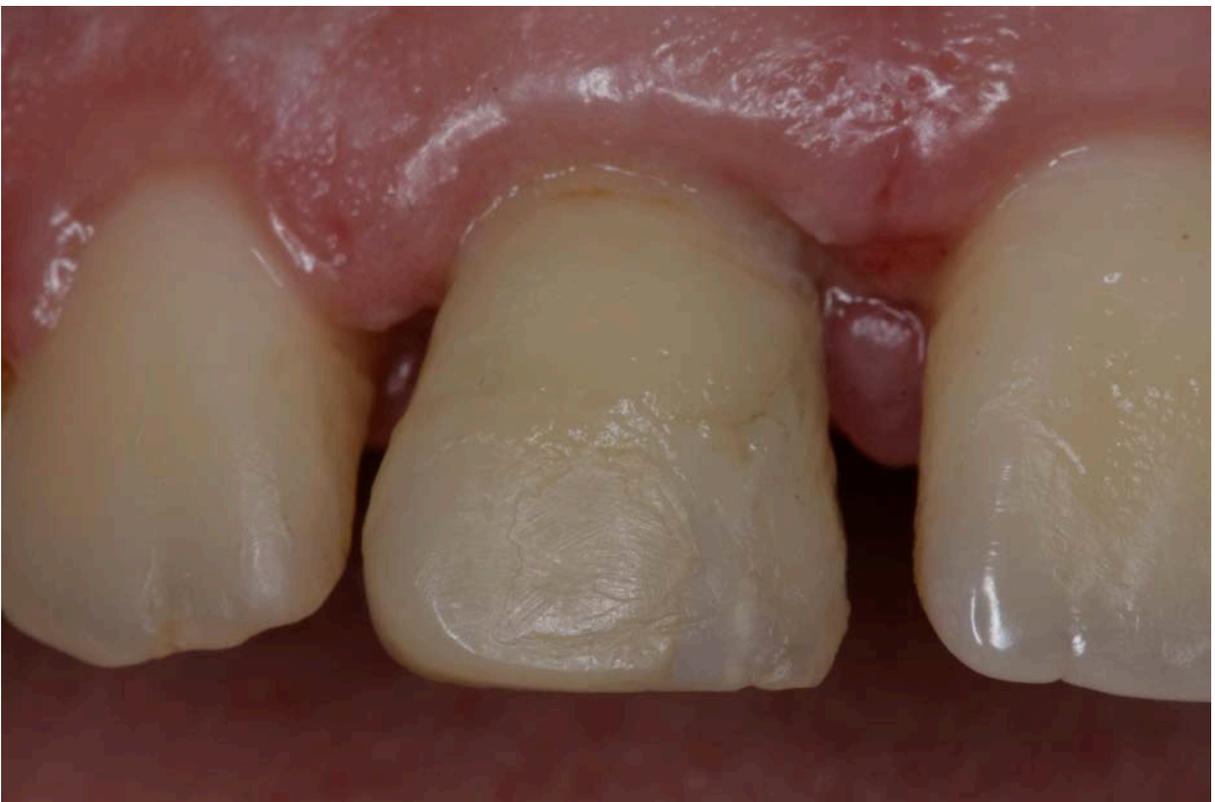
- **Figura 25** - Vista frontal do dente 11, prévio ao preparo da faceta.

12. A colagem e a reconstrução anatômica parcial com resina composta auxiliaram na recuperação da coroa do dente fraturado, mas observa-se uma forma inadequada, interferindo no sorriso do paciente (FIGURA 25).

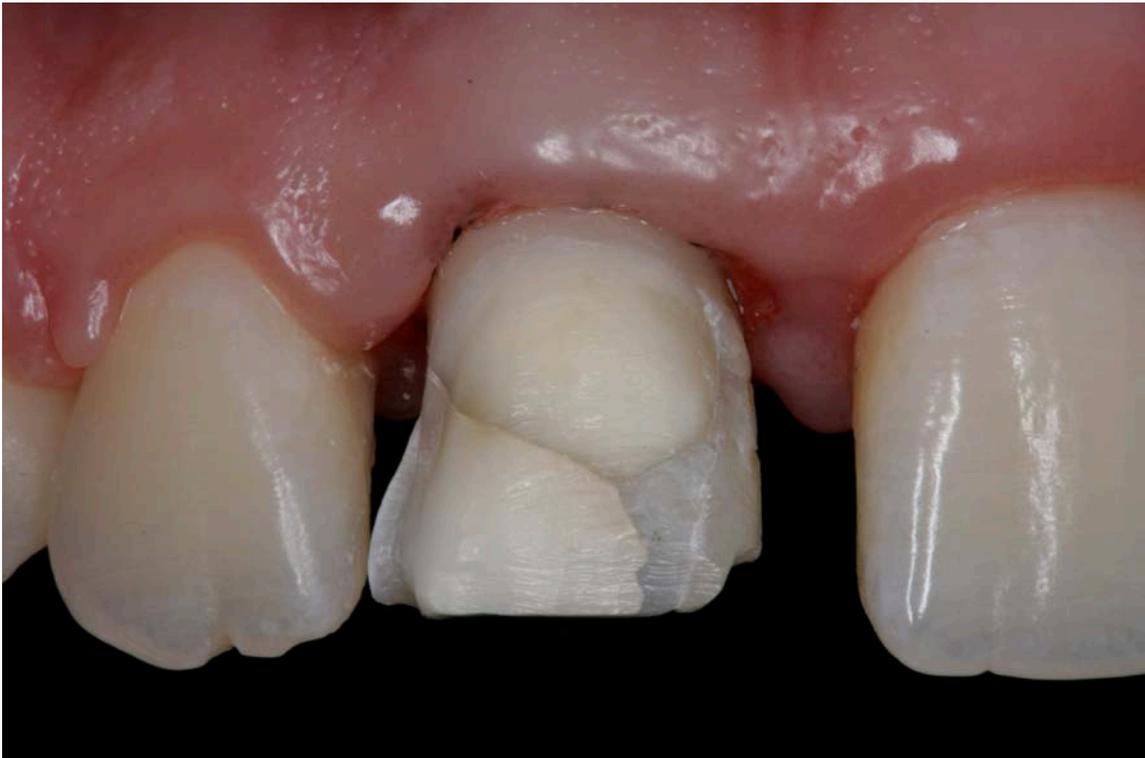
- **Figura 26** - Vista aproximada do preparo para faceta estética de resina composta.

13. O preparo da faceta foi iniciado com a realização de uma canaleta cervical com uma ponta diamantada esférica nº 1012 (MICRODONT) para a orientação do desgaste e delimitação da margem cervical do preparo em forma de chanfrado. Com uma ponta diamantada troncocônica de extremidade arredondada (nº 2135, MICRODONT) posicionada longitudinalmente foi executada uma canaleta de orientação central do preparo, onde a partir deste se fez a extensão para as proximais (FIGURA 26).

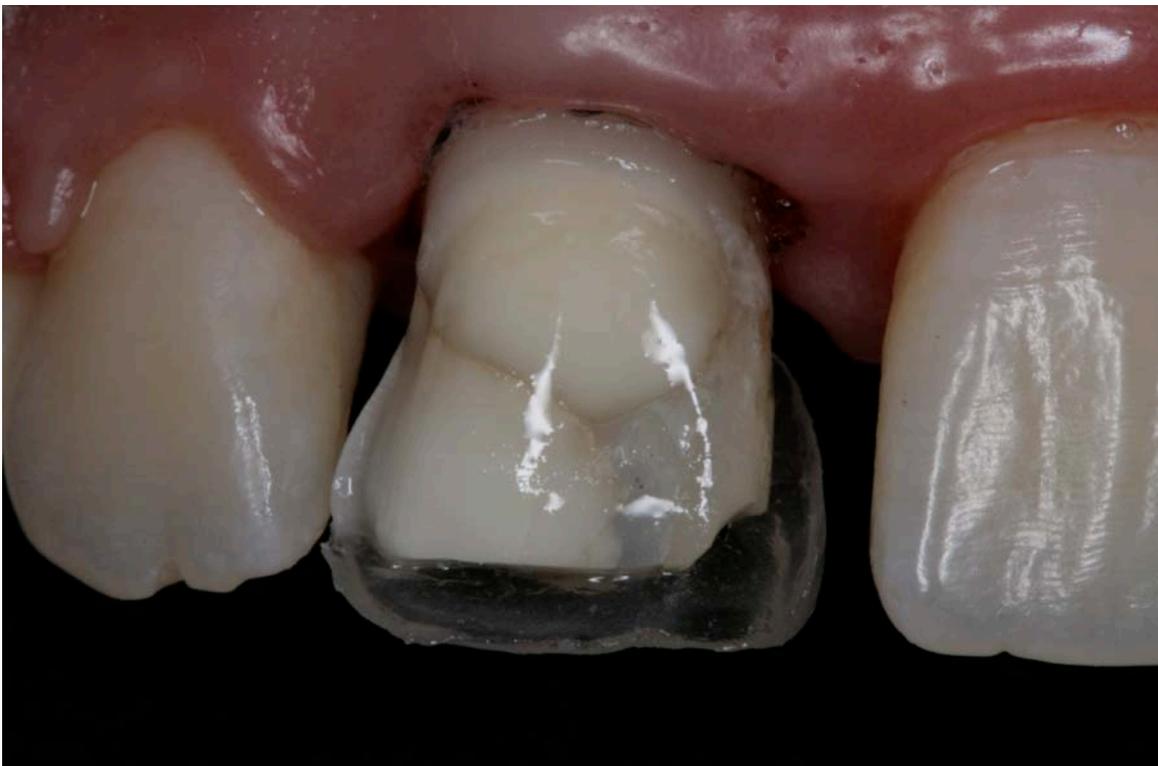
- **Figura 27** – Realização da inserção do incremento correspondente ao esmalte palatal sobre a guia de silicone previamente confeccionada.

14. Com o auxílio de um instrumento metálico apropriado, um fio de afastamento gengival de espessura 0 (PRO RETRACT, FGM), compatível com a profundidade do sulco gengival, foi posicionado para afastar e proteger a gengiva livre. Uma vez realizados os procedimentos adesivos em esmalte e dentina, foi realizada a inserção do incremento correspondente ao esmalte palatal (TG VITALESCENCE, ULTRADENT) sobre a guia de silicone (FIGURA 27).
