**Traumatismo alvéolo-dentário na dentição permanente jovem:
diagnóstico, planejamento e tratamento
de uma fratura corono-radicular**

Trabalho de Conclusão de Curso
apresentado como requisito básico para
obtenção do grau de Cirurgião-Dentista
pela Faculdade de Odontologia da
Universidade Federal do Rio Grande do
Sul.

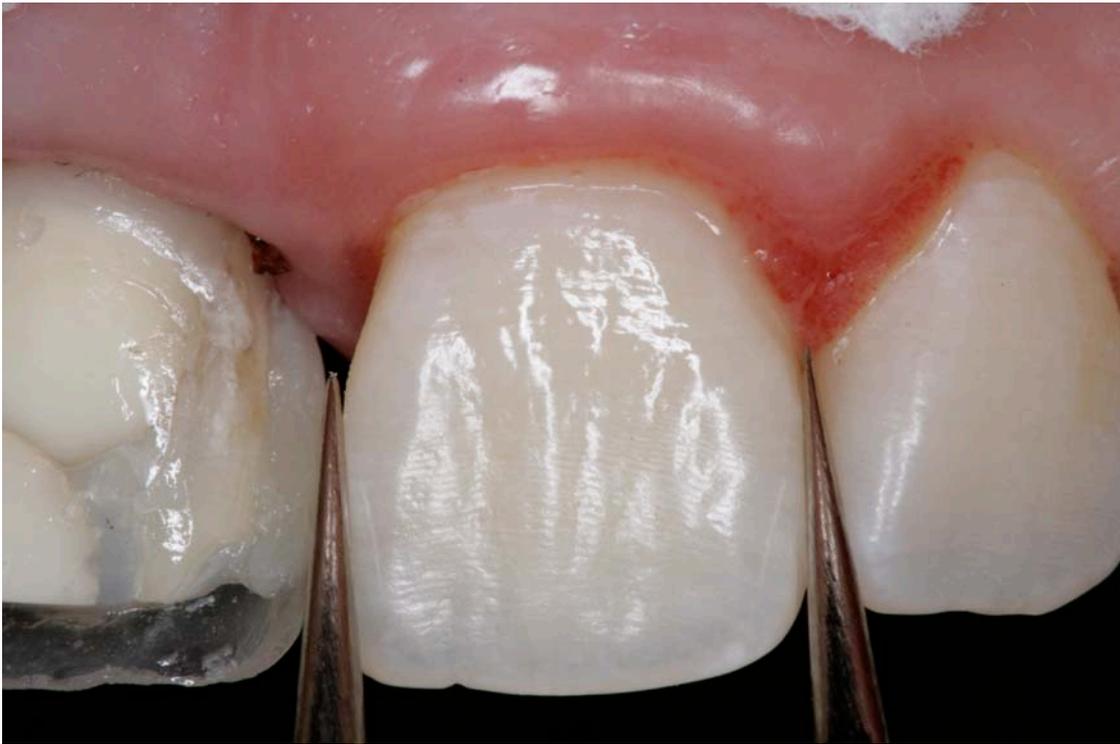
- **Figura 28** – Medição do diâmetro méso distal do dente homólogo para servir como parâmetro para a reconstrução do dente 11.

15. A partir da medição do diâmetro méseo distal do dente homólogo, ficou determinado no ensaio que o espaço disponível méseo-distal para o dente 11 é maior que o de seu homólogo, restando nesta situação a permanência de um diastema entre os dois incisivos permanentes (FIGURA 28), que segundo relato do paciente e de seus responsáveis, já existia quando havia o dente natural.

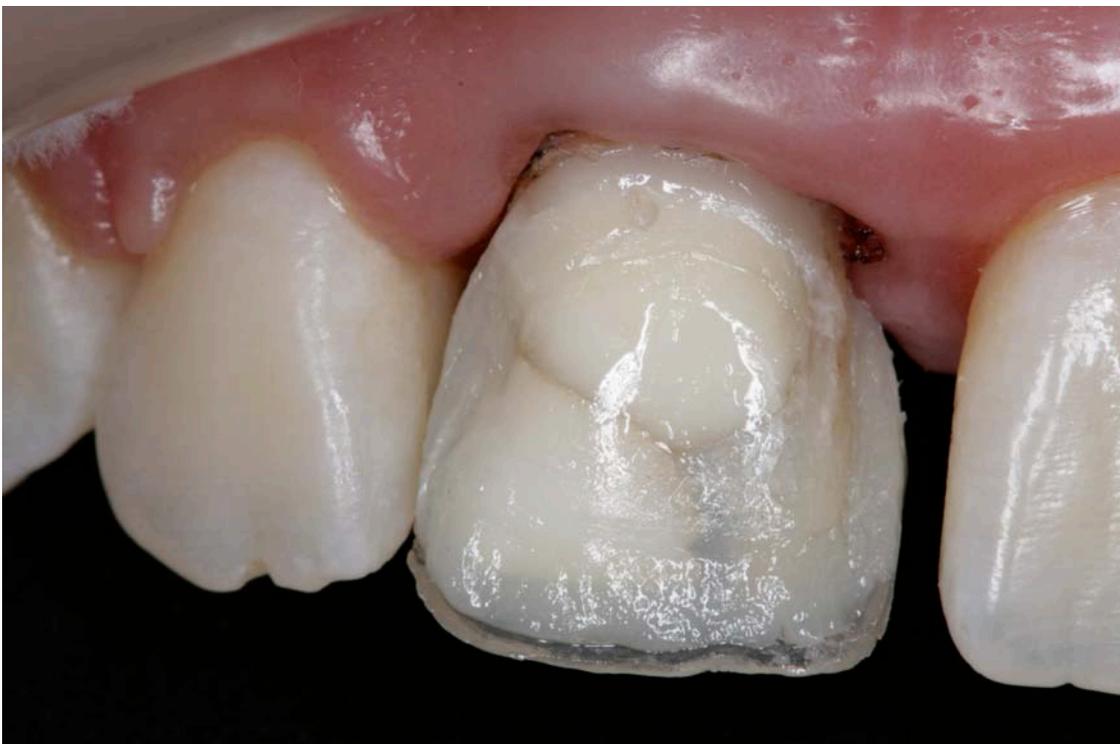
- **Figura 29** – Vista frontal do dente 11 após inserção e polimerização da resina para recompor a porção de dentina perdida, com atenção para os lóbulos dentinários.

16. Um incremento de resina correspondente à dentina artificial (A2D, 4 SEASONS, IVOCLAR/VIVADENT) foi inserido para a reconstrução para reproduzir a porção perdida, bem como acentuar os lóbulos dentinários (FIGURA 29).

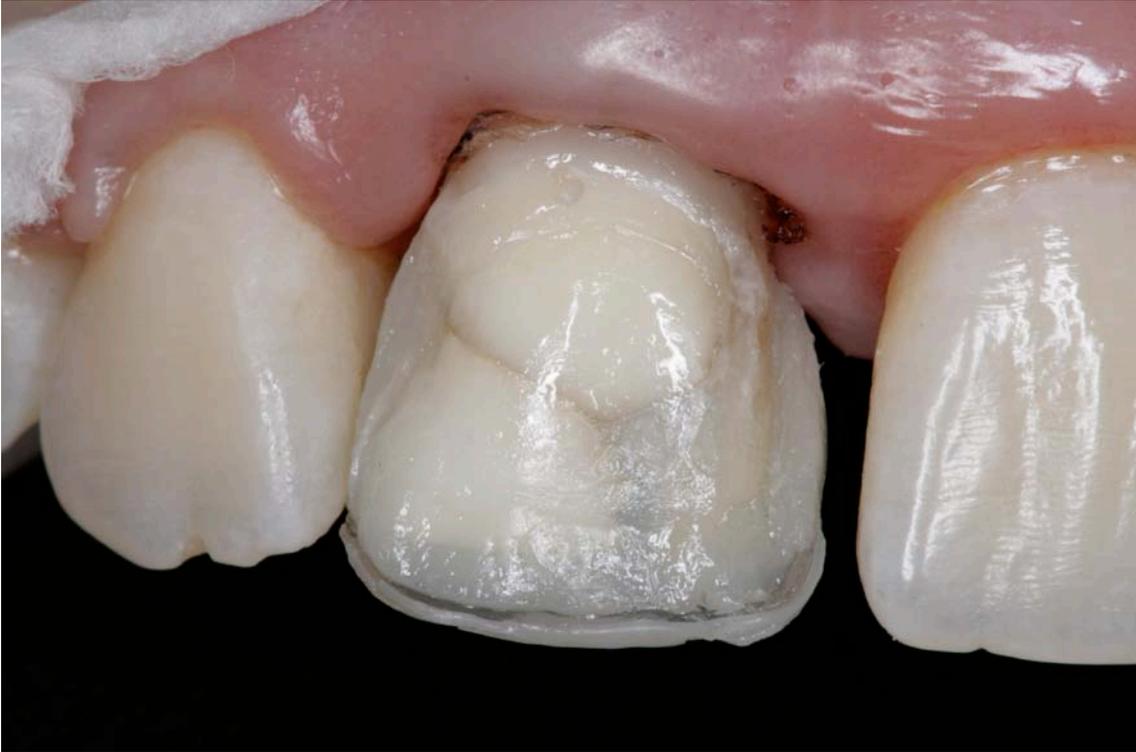
- **Figura 30** - Vista frontal do dente 11 após inserção e polimerização da resina colocada para reproduzir o halo opaco.

17. Para a reprodução do halo opaco, um incremento de resina de maior opacidade foi posicionado sobre a borda incisal e proximal (B1D, 4 SEASONS, IVOCLAR/VIVADENT), (FIGURA 30).

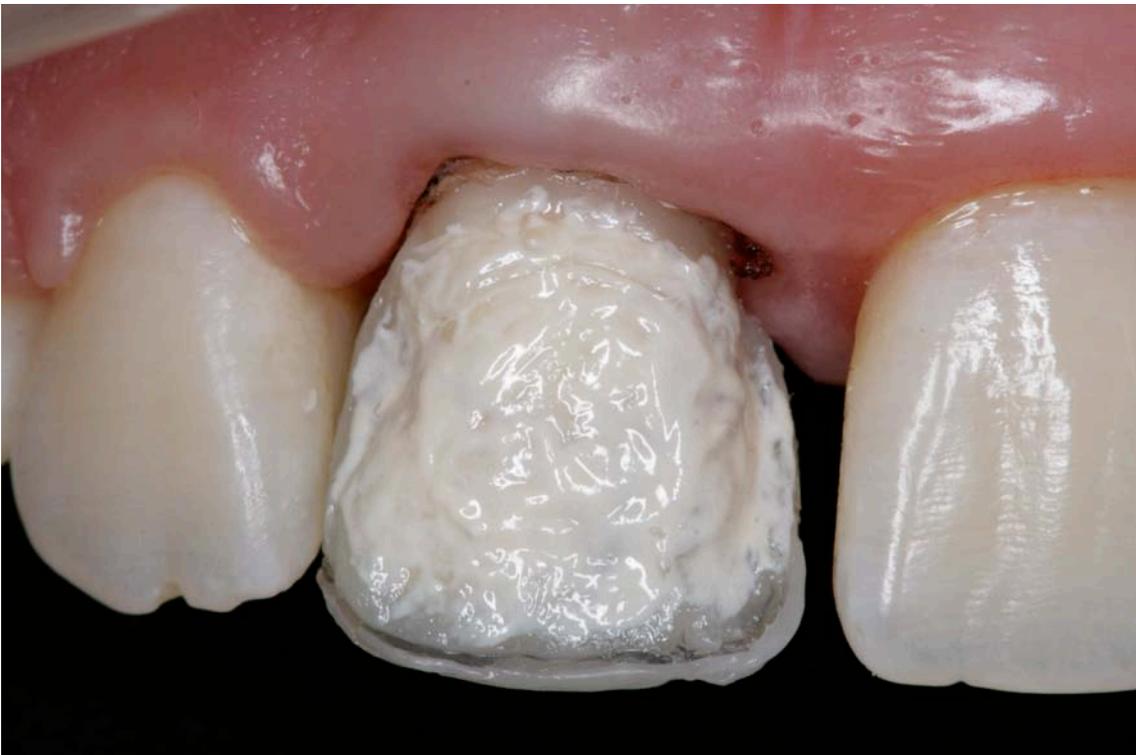
- **Figura 31** – Aplicação do opacificador para mascarar o fundo escuro.

18. Uma aplicação de um opacificador (Opak A3, ANGELUS) no sentido horizontal seguido de fotoativação por 60 segundos, propiciou total mascaramento do fundo escuro (FIGURA 31).

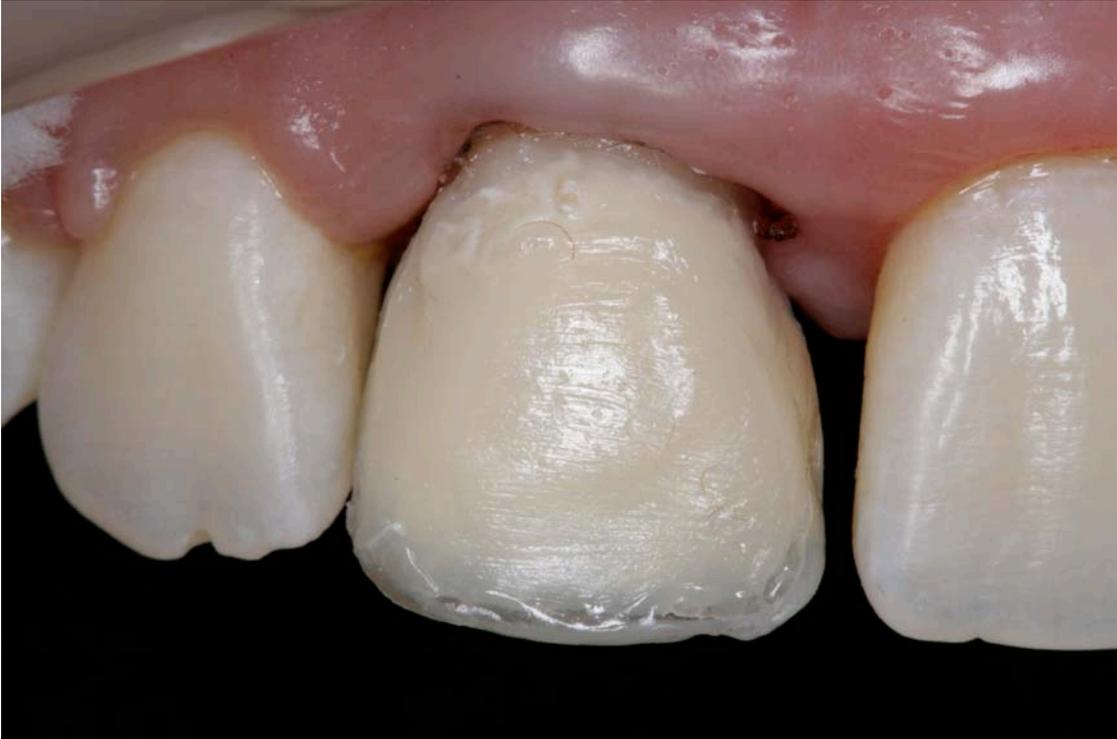
- **Figura 32** – Camadas de resinas micro-híbridadas de dentina em diferentes cores são inseridas nos diferentes terços vestibulares.

19. Camadas de resina opaca em diferentes cores (A2D e B1D, 4 SEASONS, IVOCLAR/VIVADENT) são aplicadas para uniformizar a cor e diminuir a opacidade excessiva do opacificador (FIGURA 32).

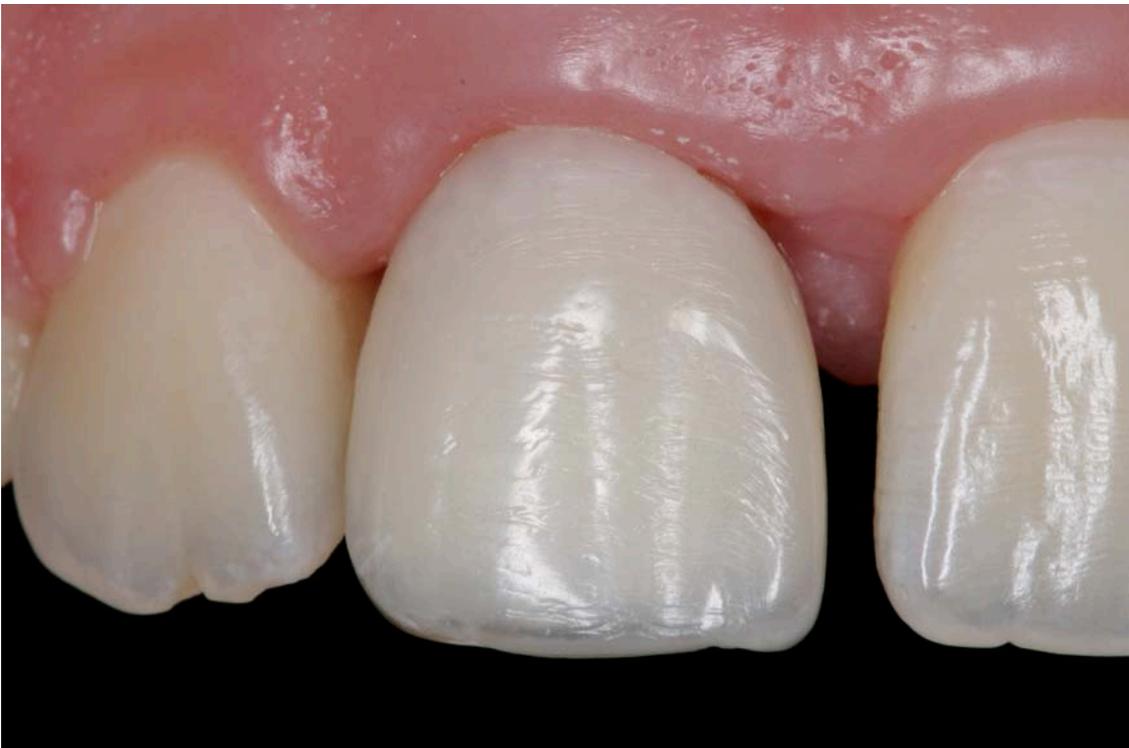
- **Figura 33** - Vista frontal após inserção e fotopolimerização da resina que reproduziu o esmalte artificial, com subsequente procedimento inicial de acabamento e polimento da restauração.

20. A exemplo da dentina, camadas de resina de esmalte em diferentes cores (B2E e A1E, 4 SEASONS, IVOCLAR/VIVADENT) foram inseridas para a reconstrução do esmalte vestibular. Antes de ser inserida a camada mais cervical da resina de esmalte, foi colocado um pigmento branco (Opak B½, ANGELUS) para reproduzir a mesma situação cromática do dente homólogo. O início da texturização de esmalte associado a um acabamento com a utilização de discos de lixa seqüenciais (3M/ESPE) foi realizado como último procedimento desta consulta. Priorizou-se a complementação dos procedimentos de acabamento e polimento para um segundo momento, entre outras razões, pelo tempo dispendido e conseqüente desidratação dos dentes vizinhos ao restaurado (FIGURA 33).

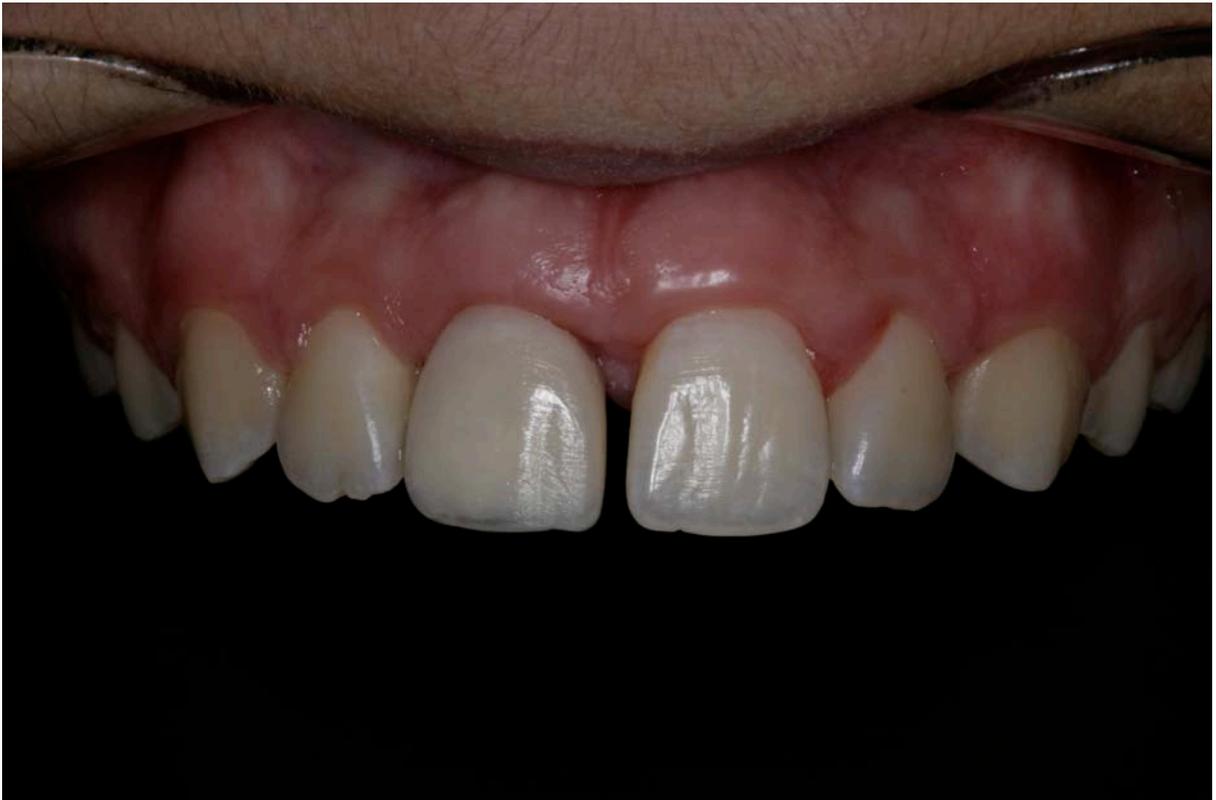
- **Figura 34** - Aspecto final do tratamento estético realizado em um aumento menor.

21. Aspecto final do tratamento estético realizado, salientando que a perda tecidual foi bastante expressiva, além do que o tratamento que ilustra o caso clínico envolve uma restauração direta de resina composta. Forma, cor e textura conseguiram ser reproduzidos (FIGURA 34).

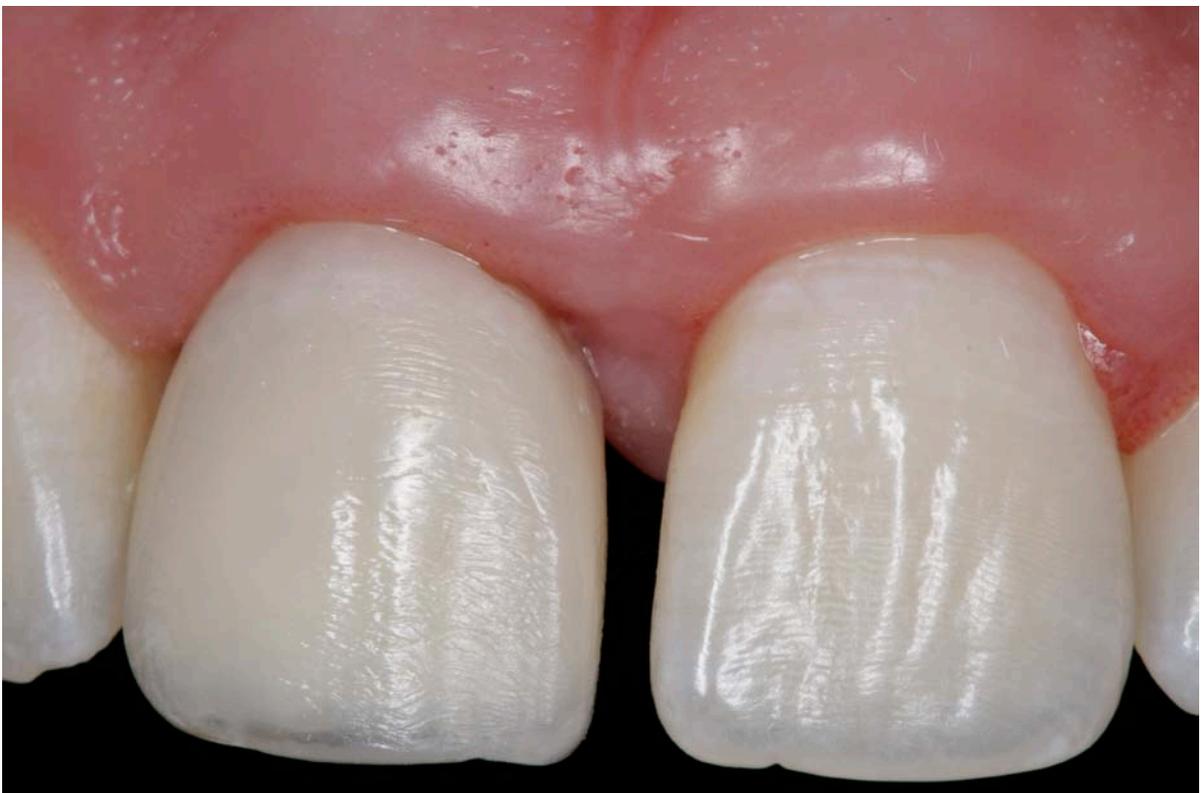
- **Figura 35** – Aparência natural da restauração, salientando cor, brilho, forma e textura.

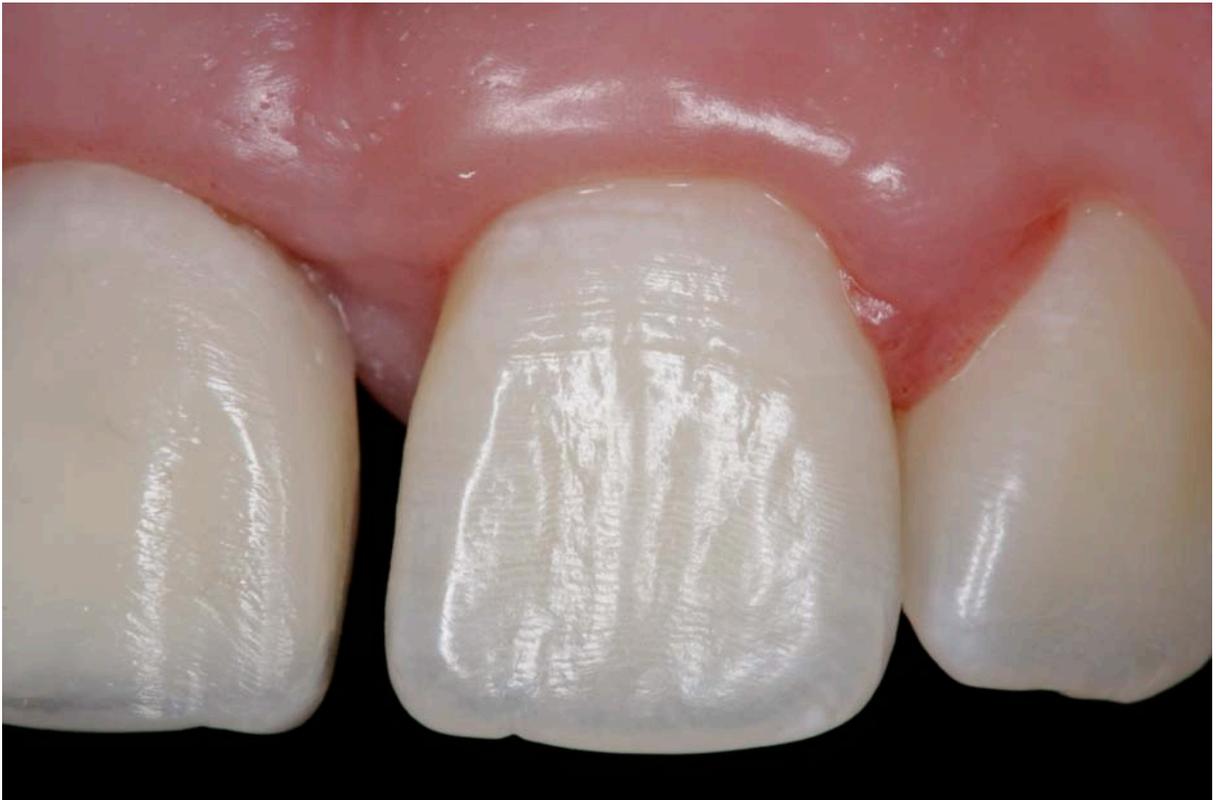
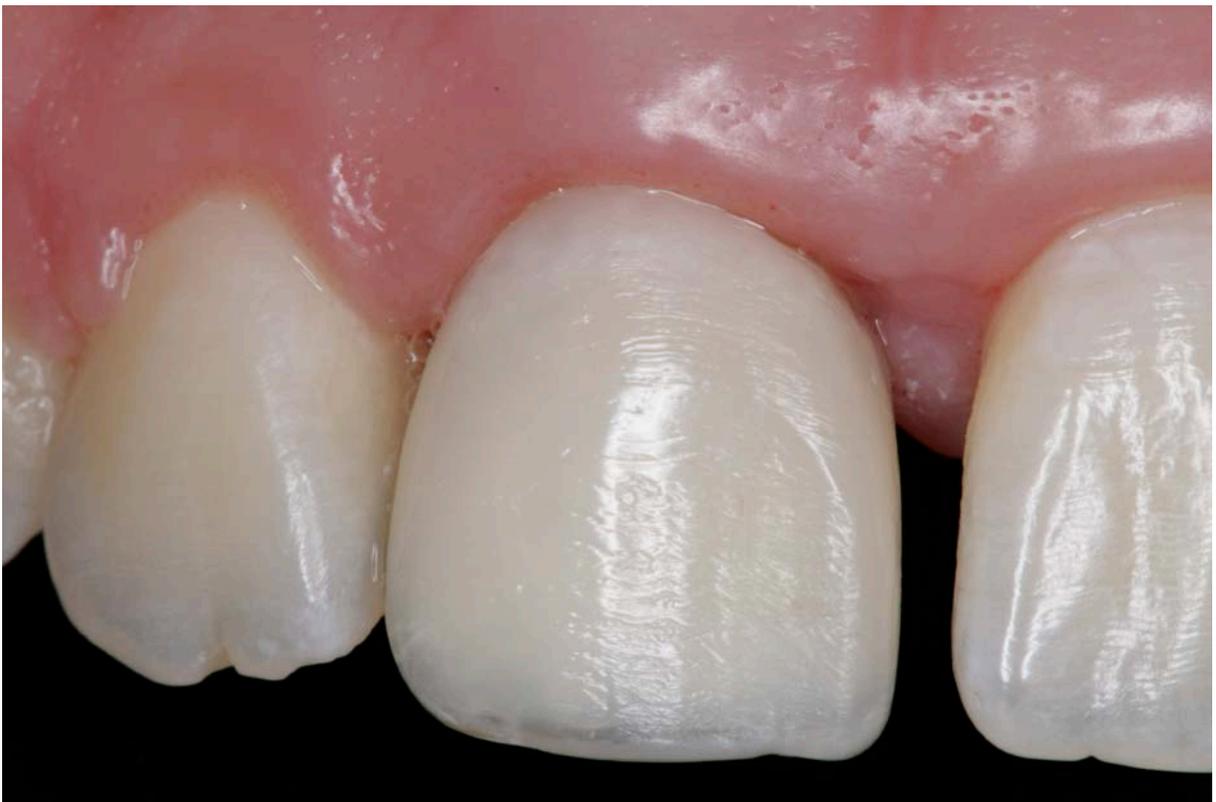
- **Figuras 36 e 37** – Aspecto do dente restaurado, comparado com o hígido, sendo resgatada a naturalidade da restauração.

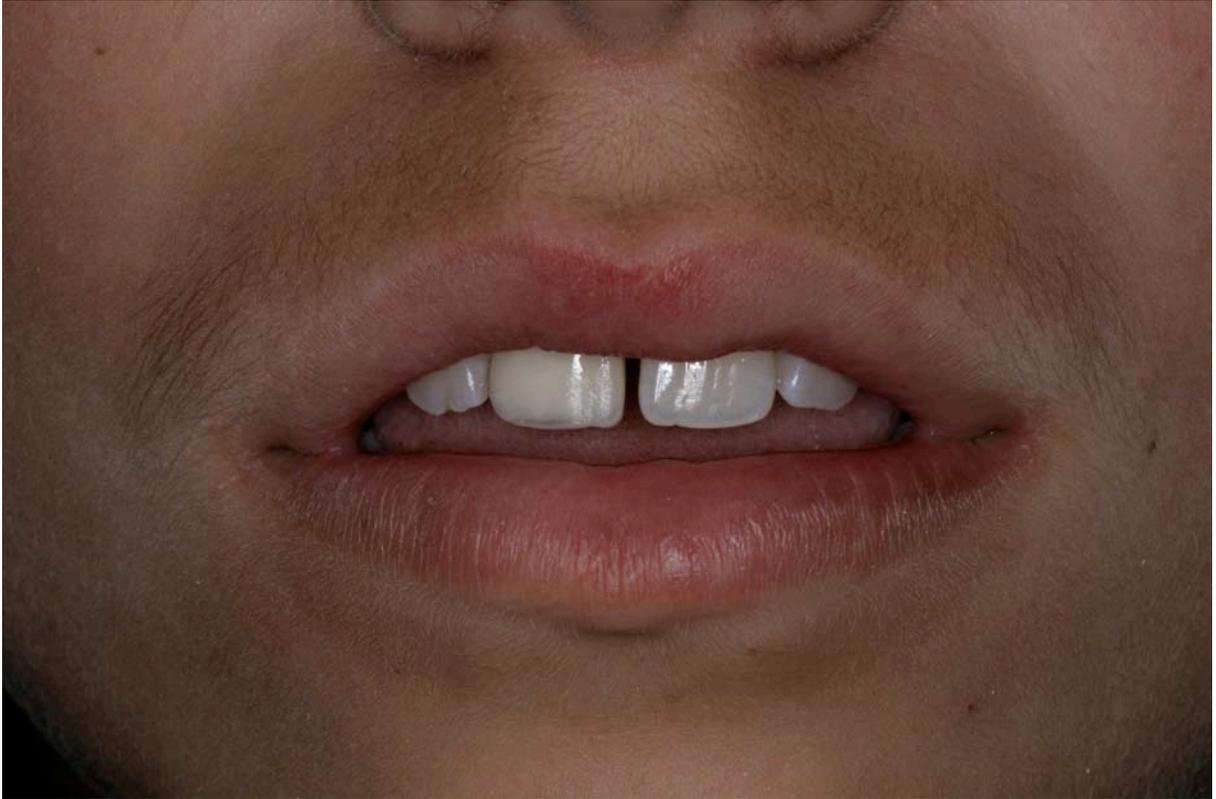
- **Figura 38** - Aspecto final da restauração a uma distância de conversação com o paciente com os lábios naturalmente posicionados.

22. Após uma semana, procedimentos complementares de acabamento e polimento foram realizados. Após a demarcação dos sulcos verticais com grafite para facilitar a reprodução, foi utilizada uma ponta diamantada (nº 1112FF, MICRODONT) devidamente posicionada para a reprodução dos mesmos. Em seguida, uma outra ponta diamantada (nº 1377FF, MICRODONT) reproduziu a texturização horizontal, seguida de polimento final com pasta abrasiva (Enamelise, COSMEDENT), (FIGURA 35). Comparado com o dente homólogo hígido (FIGURAS 36 e 37), foi devolvido a naturalidade da restauração com relação ao seu aspecto cromático, brilho e textura, além de ser um procedimento relativamente rápido e de menor custo. Em diferente aumento comparado às imagens anteriores, observa-se na FIGURA 38 o aspecto final do tratamento restaurador a uma distância de conversação com o paciente com os lábios naturalmente posicionados.
