DESENHANDO UMA TECNOLOGIA SOCIAL COMO SUPORTE À GESTÃO DE ÁREAS DE RISCO GEOLÓGICO: O EXEMPLO DO LABORATÓRIO DE INTELIGÊNCIA DO AMBIENTE URBANO NA ESCOLA MUNICIPAL JUDITH MACEDO DE ARAÚJO, MORRO DA CRUZ

Trabalho de conclusão do Curso de Geologia do Instituto de Geociências da Universidade Federal do Rio Grande do Sul. Apresentado na forma de monografia, junto à disciplina Projeto Temático em Geologia III, como requisito parcial para obtenção do grau de Bacharel em Geologia.

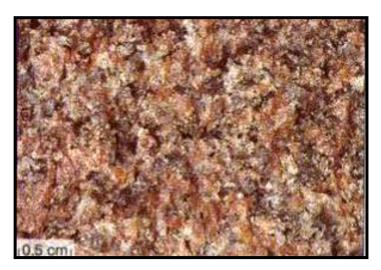
Figura 5 – Fotografia da textura macroscópica do Granito Santana.

A área de estudo localiza-se sobre o Granito Santana (Menegat et al., 2006) (Fig. 6), com variações entre sienogranito a monzogranito laranja a vermelho, textura equigranular média a grossa. Na microfotografia do Atlas (Fig. 5), é mostrado um cristal grande de feldspato alcalino com pertita e outro de plagioclásio circundado por cristais menores de quartzo, biotita, feldspato alcalino e plagioclásio.

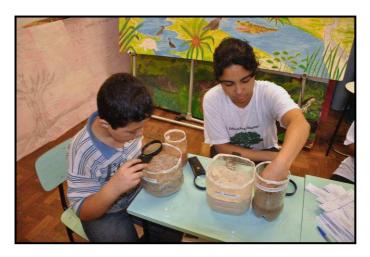
Figura 23 – análise dos diferentes tipos de solo com auxilia da lupa.

Essa experiência foi proposta com o objetivo de identificar os constituintes dos diferentes tipos de solos da litoteca do Liau (Fig. 23). Utilizou-se papel branco, lupa de aumento e diferentes tipos de solo. Sobre uma folha de papel, colocaram-se as amostras de solo. Os alunos, de posse da lupa, puderam observar e anotar as características observadas em cada tipo. Assim, foi possível concluir que o solo com mais variedade de cores, tamanhos de grãos é o litólico, enquanto a areia é caracterizada pelo predomínio do mineral quartzo.

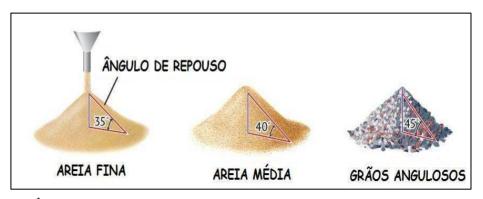
a) Do tipo de material: O ângulo de repouso aumenta com o tamanho de grão maior (Fig. 25).

Figura 25 – Ângulos de repouso das diferentes granulações (modificado de Press et al., 2006).

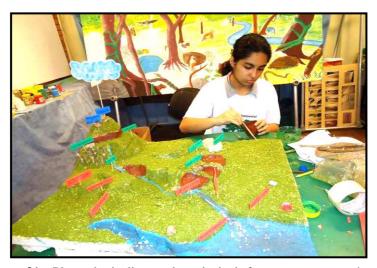
Figura 31 – Placas de sinalização dos principais fatores atuantes nas áreas de risco.

As etapas do processo de confecção da maquete estão ilustradas nas figuras 30, 31, 32 e 33:

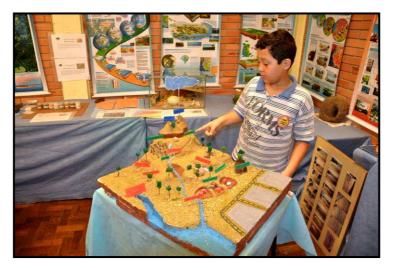
Figura 32 – Agente mirim explicando a maquete.

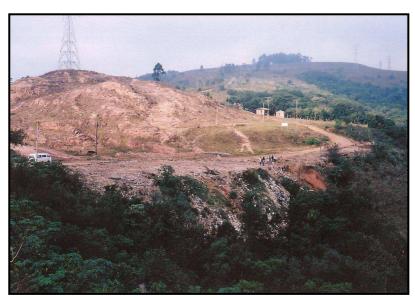
Figura 47 – Aterro de entulhos e lixo antes da ocupação na área 1, mostrando a alta declividade do talude e os fortes processos erosivos atuantes no lado direito da imagem.

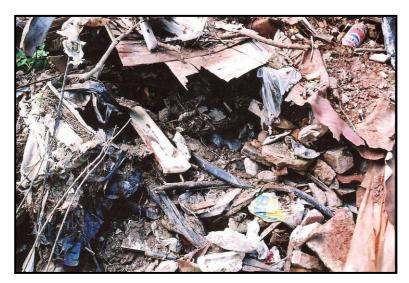
A moradia número 2 (área 1), edificada com madeira, situa-se no patamar de talude de aterro com alta declividade (maior que 60°), lado a lado com outras moradias, cujo peso final pode favorecer a instabilidade do aterro e sua compactação heterogênea. Há presença de rachaduras no solo, por onde a água infiltra-se e aumenta o desenvolvimento de sulcos, facilitando a desagregação do aterro e formação de dutos internos. A presença de depósitos antropogênicos de natureza diversa (aterro lançado, lixo, entulho), amplia o risco de desmoronamento (Fig. 49). Tecnicamente pode-se avaliar, portanto, como sendo uma situação de risco iminente; a avaliação pelo agente mirim classificou-a como risco não-iminente, pela percepção da moradia ser de madeira (menos peso) e estar um pouco mais distante, em relação às casas vizinhas, situadas mais próximas à borda do talude, o que pareceria estar menos sujeita à queda.

Figura 49 – O aterro de entulho acarreta baixo empacotamento e grande descoesão interna o que, além do peso da moradia, favorece ao escorregamento.

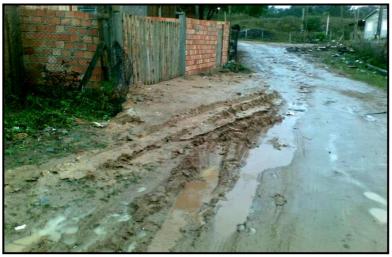
A moradia de número 3 (área 1) está localizada em uma área onde há concentração de água meteórica e esgoto, aumentando o risco de desmoronamento (Fig. 50). A falta do controle de escoamento e consequente acúmulo é uma situação agravante. Há concentração de depósitos de lixo e entulho. Como indício de movimento de massa, verificou-se a presença de um poste e uma cerca inclinados. Foi classificada tecnicamente como sendo risco iminente e, pelo agente mirim, como não iminente, possivelmente pelo fato de ser uma construção de madeira muito recente e sem feições de debilidade da edificação.

Figura 50 – Acúmulo de água na estrada aumenta a probabilidade de escorregamento na área 1.

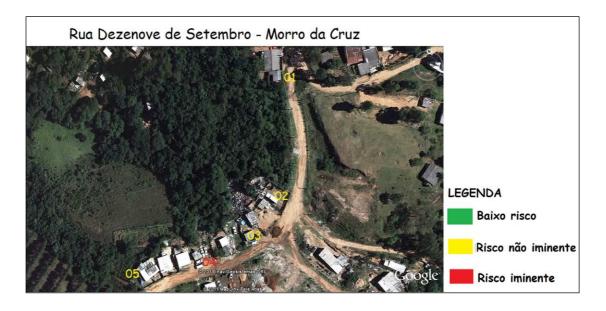
A classificação final feita pelos agentes mirins encontra-se ilustrada na figura 53.

Figura 53 – Vista aérea da área 1, com indicação das cinco casas avaliadas pelos alunos.

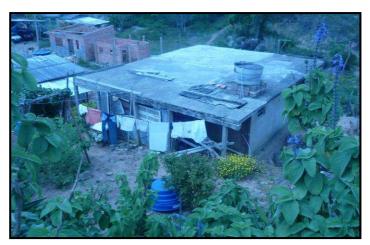
Figura 59 – Vista superior da rua Aquidaban para a moradia 3, situada próxima ao talude de corte de pedreira desativada.

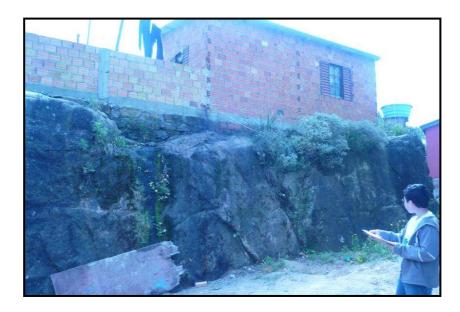
A moradia número 5 da área 2 é de alvenaria e encontra-se assentada no corte de talude da pedreira desativada (Fig. 61). A lateral da casa também está muito próxima à parede do corte, com mais de 3 metros de altura. Há evidência de cicatriz de escorregamento recente e queda de matacão ao lado da casa. Há concentração de água na estrada de acesso e o sistema de drenagem é precário.

Figura 61 – Moradia de número 5 no bordo do talude da pedreira desativada com percolação de água nas fraturas.

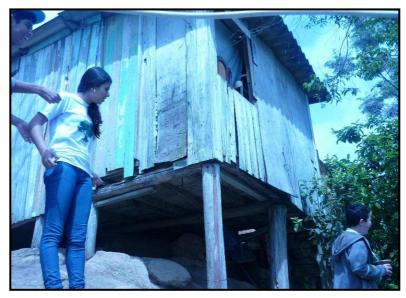
A moradia número 6 da área 2 é de madeira e localiza-se na encosta do lado norte da rua Aquidaban. É caracterizada pela precariedade da construção e dos pilares de madeira sobre solo exposto, com possibilidade de solapamento (Fig. 62). A água que desce pela superfície da encosta é o principal agente erosivo, pois não há canalização ou direcionamento do fluxo aquoso. Há presença de bananeiras, que acentuam o risco por reterem água em suas raízes rasas. Pela precariedade da construção, a classificação técnica e do agente é de risco iminente.

Figura 62 – Moradia 6 em condições precárias, com pilares de sustentação apoiados diretamente no solo exposto.

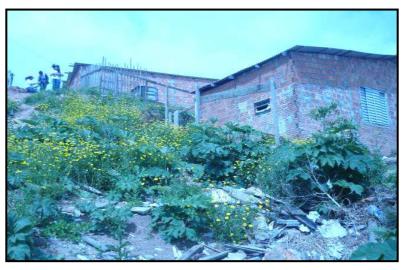
Figura 64 – Vista da encosta de alta declividade e onde há concentração de depósitos antropogênicos.
