**ACESSIBILIDADE EM AMBIENTES ESCOLARES:
DIFICULDADES DOS CADEIRANTES**

Porto Alegre
junho 2012

Trabalho de Diplomação apresentado ao Departamento de Engenharia Civil da Escola de Engenharia da Universidade Federal do Rio Grande do Sul, como parte dos requisitos para obtenção do título de Engenheiro Civil.

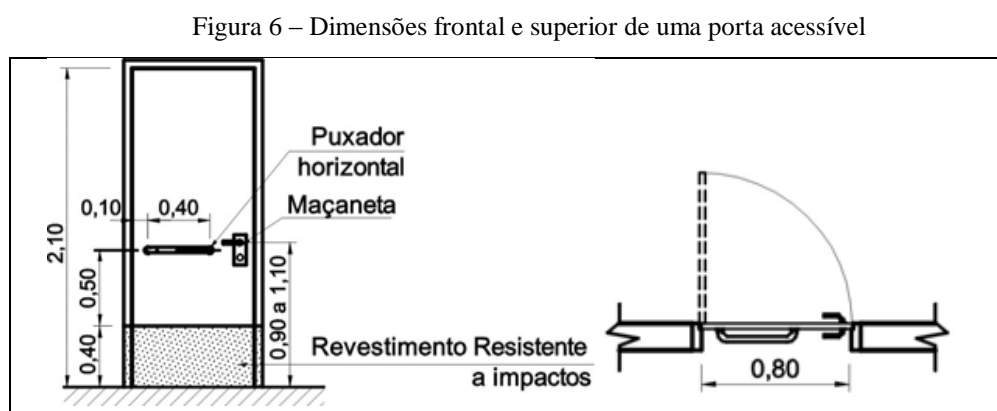
No que se refere às portas e com base nas medidas da cadeira de rodas e respeitando o módulo de referência as medidas são conforme figura 6.

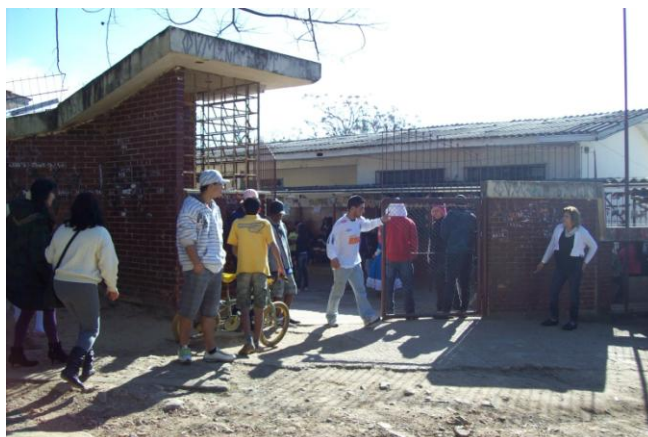
Figura 17 – Entrada principal da escola

A escola Adônias dos Santos, localizada na Vila Martinica, ocupa o espaço físico de uma quadra urbana, das quatro ruas que faz divisa, uma delas é asfaltada e possui um ponto de ônibus. A entrada principal da escola (figura 17) encontra-se em uma rua lateral, com menor fluxo de veículos, de acordo com a acessibilidade para escolas como indica a NBR 9050/2004, porém é uma rua sem pavimentação, com buracos e em declive. A entrada da escola está localizada a quinhentos metros da rua por onde passa ônibus. O entorno da escola não possui calçada pública. Todo este conjunto dificulta muito o acesso de um cadeirante, tanto para aquele que utiliza o transporte público quanto para um morador das proximidades da escola.

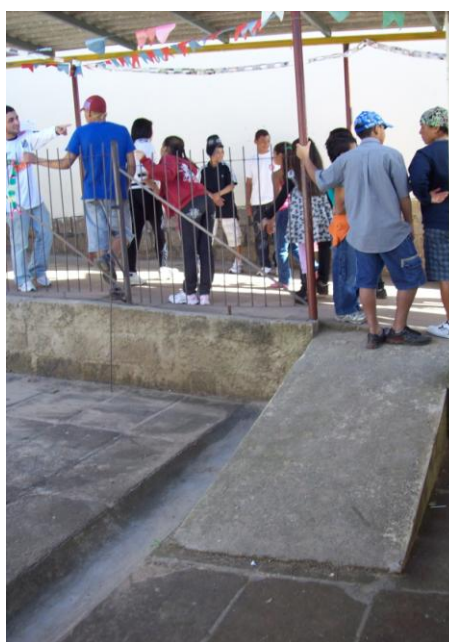
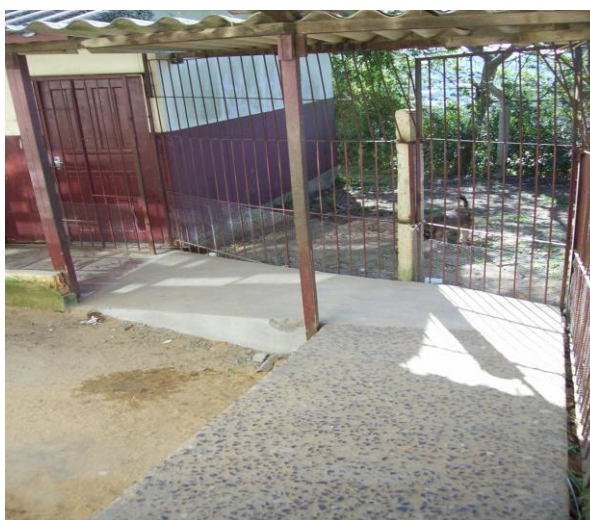
A escola é composta de cinco pavilhões, não interligados, e cada um deles está construído em um diferente nível, pois o terreno da escola não é plano, possui declives. O percurso entre os prédios possui piso inclinado ou degraus, revestidos de lajes de pedra grês retangulares ou pisos simplesmente de concreto. Existem na escola algumas rampas de acesso a cadeirantes, porém totalmente fora dos padrões da norma técnica (NBR 9050/2004). Todas as salas de aula possuem degrau na porta de entrada, não existe nenhum banheiro acessível, e não possui mobiliário acessível ao cadeirante. As figuras 18 e 19 ilustram as rampas com erro de construção.

Figura 18 – Rampa do pátio interno

Figura 19 – Rampa que leva ao refeitório

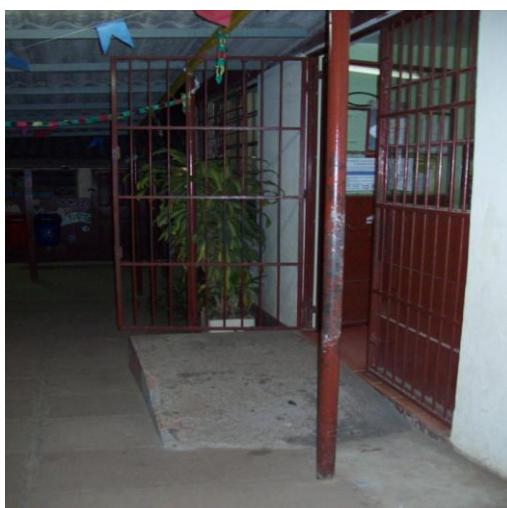
Figura 20 – Entrada da secretaria

Uma pessoa em cadeira de rodas não conseguiria ter acesso a nenhum tipo de atendimento público nesta Instituição. Não há possibilidade de entrada na secretaria, sala dos professores, refeitório, biblioteca e banheiro. A figura 20 mostra a entrada da secretaria, onde normalmente é feito o atendimento ao público.

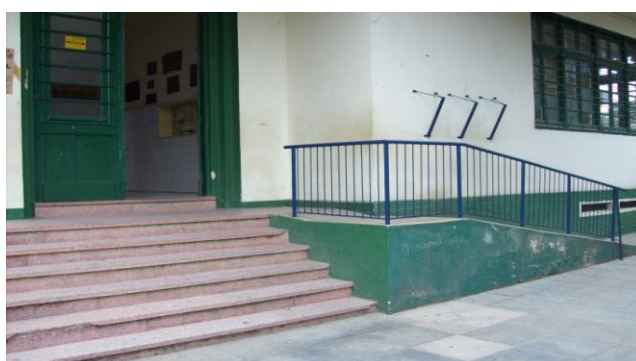
Figura 21 – Rampa da entrada principal

A acessibilidade pública, para a entrada de um cadeirante, pelo acesso principal desta escola, é bastante dificultada. Embora exista a calçada da rua em boas condições de acessibilidade e, com a rampa construída adequadamente, há dificuldade na entrada da porta da escola, pois, ao final da subida da rampa, o usuário depara-se com um degrau que o impossibilita de entrar. Para a observação deste item segue as figuras 21 e 22.

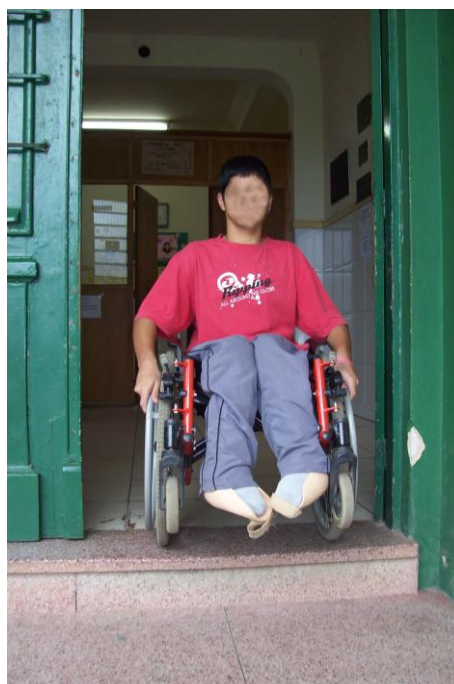
Figura 23 – Desnível da entrada principal

A escola possui três alunos cadeirantes, um no turno da noite e dois que estudam pela manhã. O aluno que cursa a sétima série no turno da manhã acompanhou e colaborou com o estudo de campo, mostrando as dificuldades enfrentadas. Ainda no que se refere à entrada principal, pode-se ver na figura 23 o detalhe do desnível que o aluno enfrenta para acessar a escola.

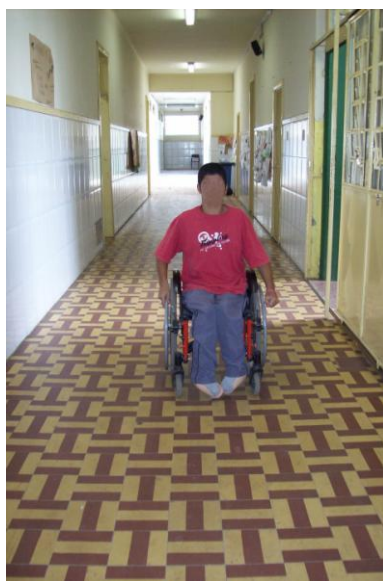
Figura 24 – Corredor das salas de aula frequentadas pelo aluno

Após a entrada, o aluno somente tem acesso a este pavilhão de salas de aula. Consegue andar pelo corredor, pois este é plano e entrar nas três salas de aula existentes, que não tem degraus no acesso, como mostra a figura 24 e 25. Como esse é o único pavilhão com essas características, ao avançar de série os cadeirantes não mudam de pavilhão, sempre estudando neste único prédio da escola, desde as séries iniciais. A escola se organiza colocando neste pavilhão a série que o cadeirante está naquele ano letivo.

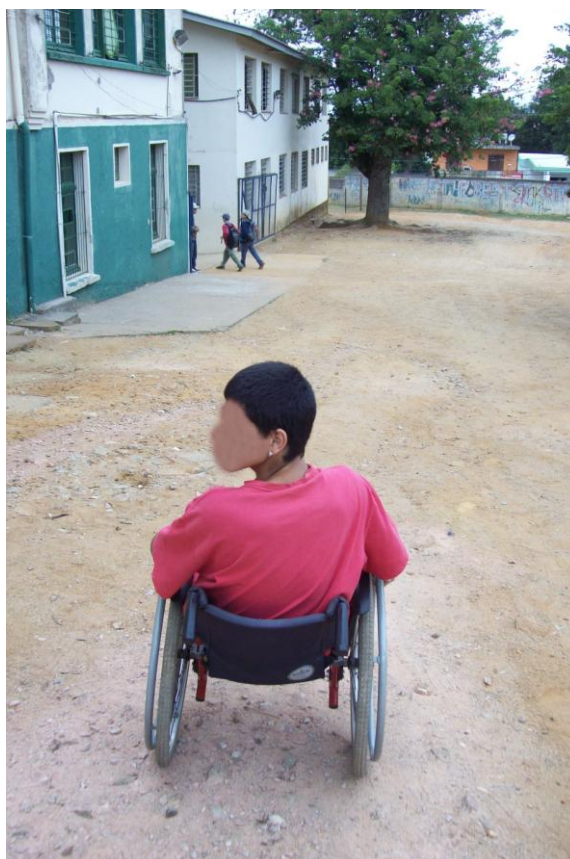
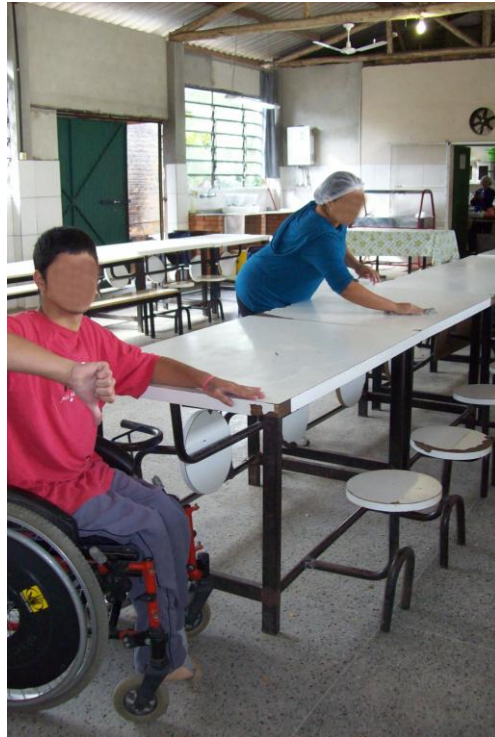
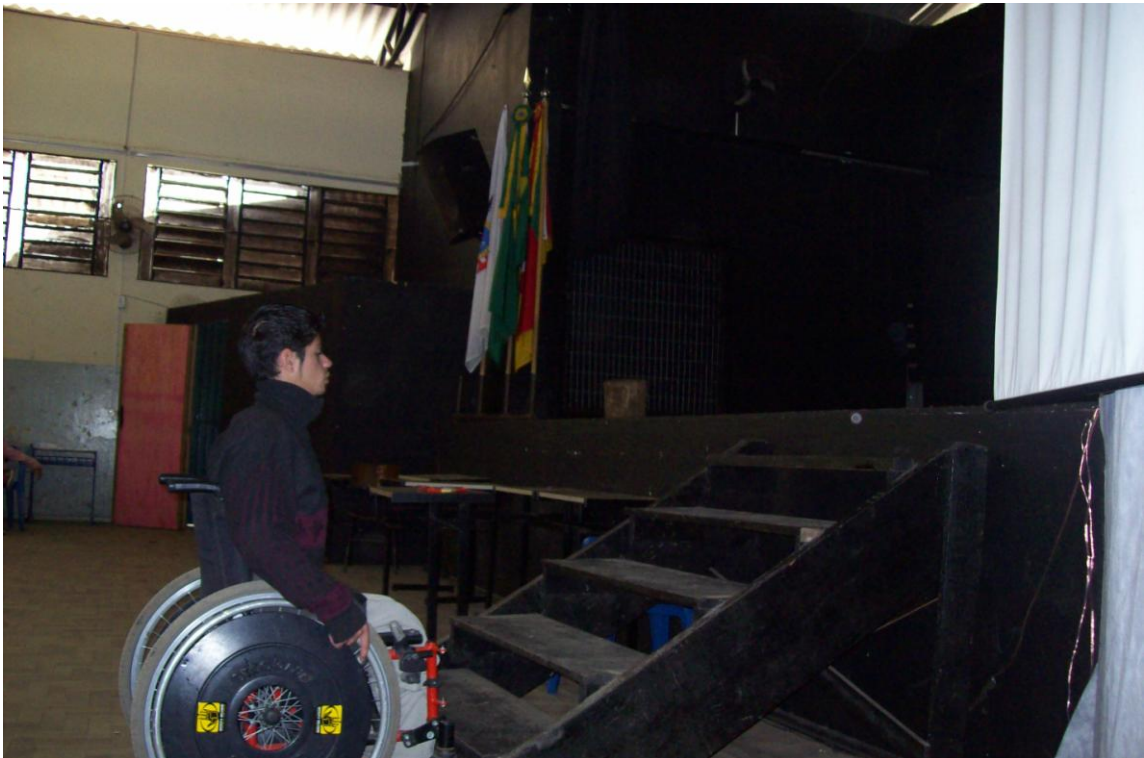
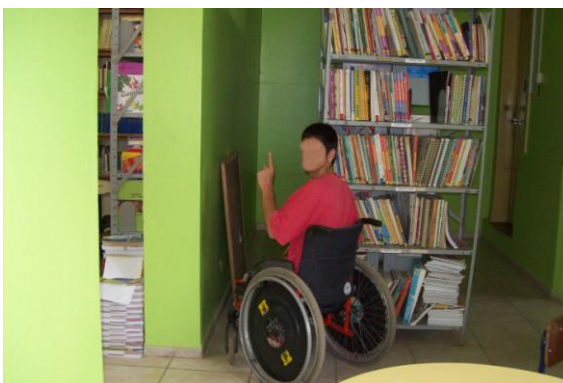
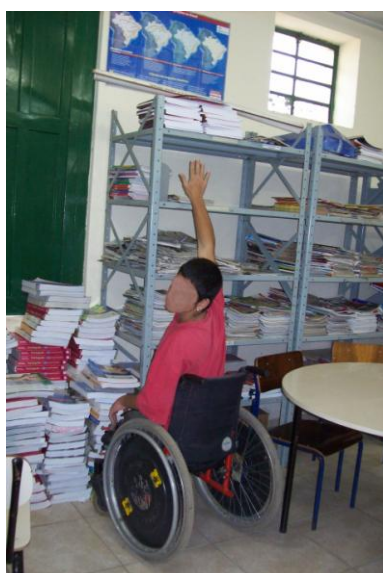
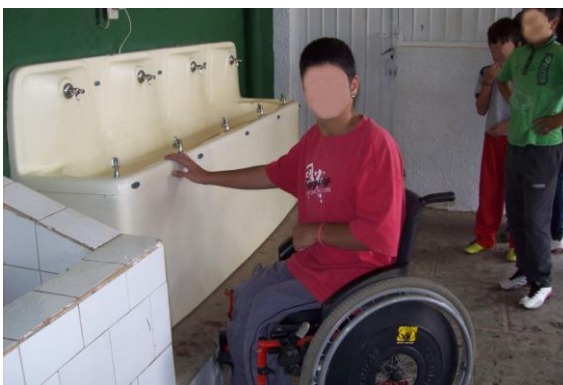
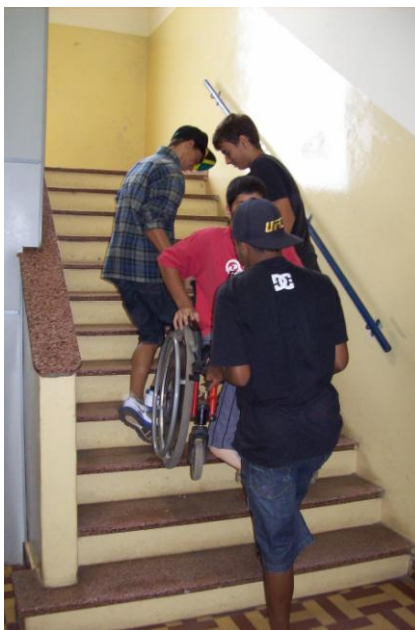
A escola não possui mesas adequadas, nem possibilita o acesso as estantes da biblioteca. Tanto o bebedouro quanto o refeitório não são acessíveis. O mobiliário não é acessível, não se encontra conformidade com a NBR 9050/2004. A sala de vídeo está localizada no piso superior, para poder acompanhar a turma o aluno precisa ser carregado por seus colegas. A entrada do teatro é impossibilitada ao cadeirante, bem como o acesso ao palco. Merece destaque ainda a importância desse teatro para a cidade, pois este serve para encontros de Escolas Estaduais para eventos e debates sobre educação em geral. Para a chegada a estes outros pavilhões; refeitório, teatro biblioteca bebedouro e sala de vídeo, aluno percorreu um caminho por fora da porta principal da escola e obteve ajuda de colegas. Para ilustrar estes fatos têm-se as figuras 26 a 32.

Figura 26 – Percurso em terreno irregular e com declive

Figura 27 – Mesas do refeitório

Figura 28 – Palco do teatro da escola

Figura 29 – Corredor entre as estantes da biblioteca

Figura 30 – Altura das estantes da biblioteca

Figura 31 – Bebedouro sem alcance para o usuário de cadeira de rodas

Figura 32 – Percurso de ida à sala de vídeo

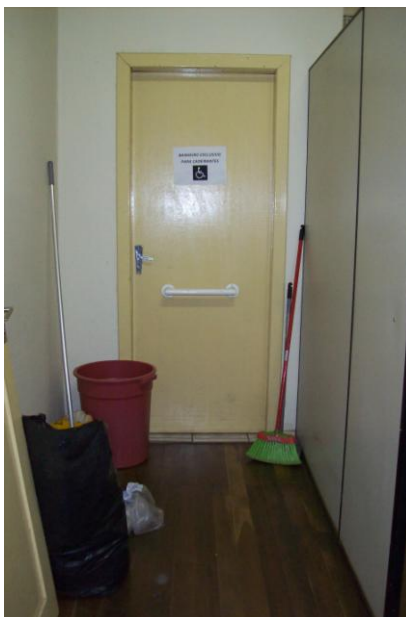
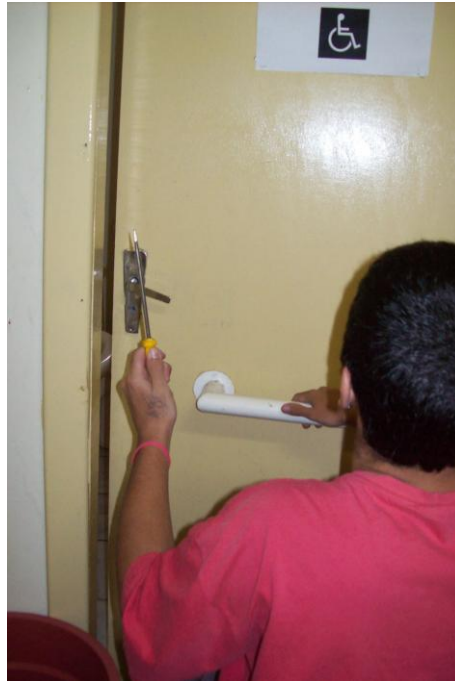
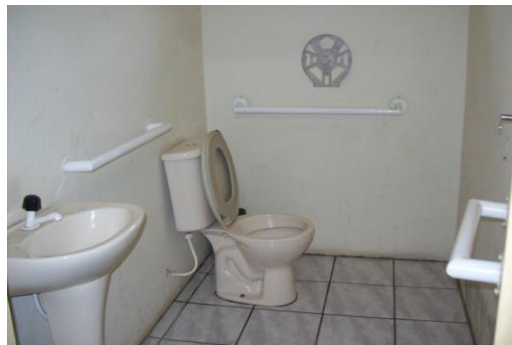
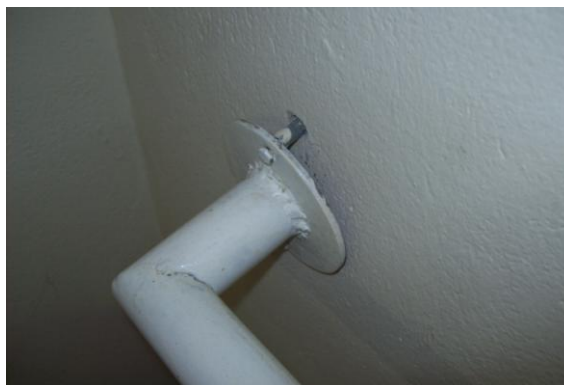
A escola possui apenas um sanitário acessível, mas não adequado. O sanitário não é aberto, o usuário para utilizar o banheiro terá que solicitar a chave (que não é uma chave, mas uma chave de fendas), as barras de apoio estão se soltando da parede e ainda o lavatório não possui área de aproximação frontal. O banheiro é mostrado nas figuras 33 a 36.

Figura 33 – Corredor do banheiro acessível

Figura 34 – Chave de abertura da porta do banheiro acessível

Figura 35 – Banheiro para o usuário de cadeira de rodas

Figura 36 – Barra de apoio caindo da parede

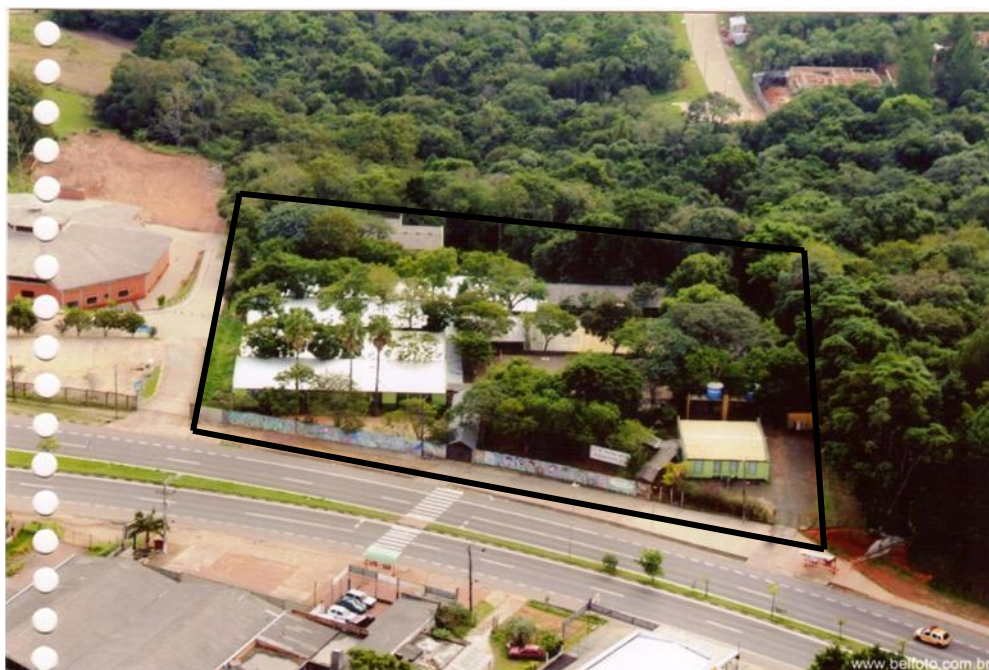
Figura 37 – Vista aérea da escola

Todos os pavilhões edificadas possuem desníveis de patamares com lances de escadas, formando uma sequência de prédios, todos eles em declive, entre si e, em relação ao nível da rua. Para melhor entendimento da descrição feita, a figura 37 mostra a localização da escola e, as figuras 38 e 39 ilustram os desníveis entre os pavilhões.

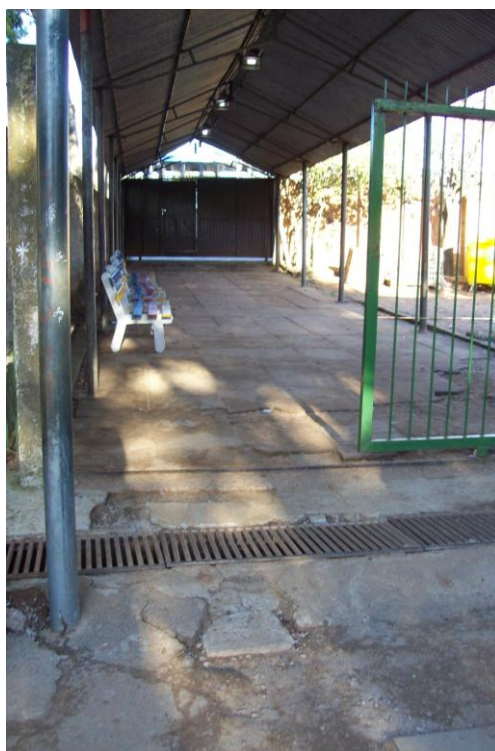
Figura 40 – Vista interna do acesso de entrada da aluna cadeirante

usa fraldas durante todo o tempo de permanência na escola, pois não encontra condições de acessar os sanitários, devido à localização, que é de um lance de escadas abaixo da sua sala de aula. Também deve-se levar em consideração o fato que a aluna nunca trocou de sala de aula, avança de série e continua no mesmo local físico da Escola. Somente realiza o percurso do portão de entrada até a sala de aula. As figuras 40 a 42 ilustram o percurso realizado pela aluna e; a figura 44 indica a localização dos banheiros.

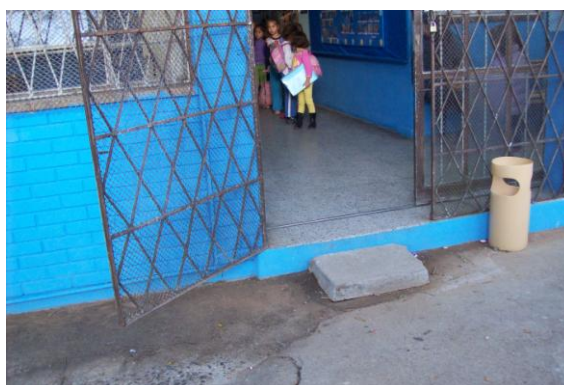
Figura 43 – Entrada principal da escola

Como destaque de maior necessidade construtiva para a acessibilidade, é entrada principal, pois em se tratando de local público, tem a obrigação de atender o tema alvo deste estudo, em especial quando se refere às Leis ao direito à acessibilidade e à inclusão social. Na figura 43, pode-se observar a atual entrada principal desta escola.

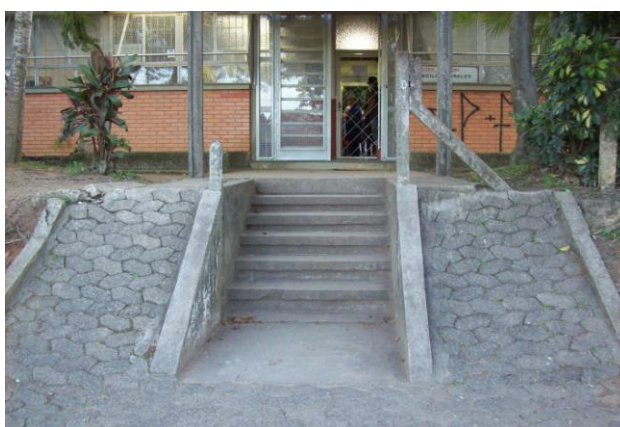
Figura 44 – Entrada principal da escola

Localizado no centro da cidade, porém afastado cerca de um quilômetro do ponto de ônibus mais próximo, o Colégio Cecília Meireles não apresenta calçada pública para pedestre. A entrada principal não possui acesso para cadeirantes, como mostra a figura 44. Para a entrada de um aluno ou visitante cadeirante, deve ser solicitado que seja aberto o portão destinado à carga e descarga de produtos.

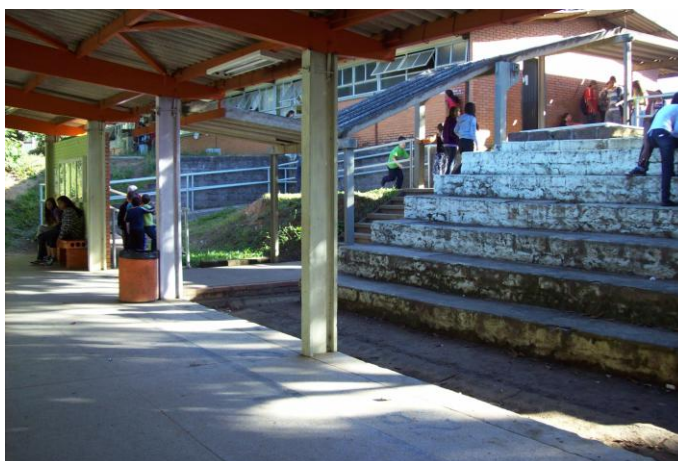
Figura 45 – Desníveis entre prédios

O terreno do Colégio apresenta desníveis, os prédios construídos são independentes e, possui lances de escadas e rampas para o trajeto entre um pavilhão e outro.

Dos itens da NBR 9050/2004 estudados, somente existe uma rampa construída no interior do Colégio, que não apresenta cobertura de telhado, o que a inutiliza em dias de chuva. Esta rampa apenas acessa um dos pavilhões, onde existem salas de aula e um banheiro destinado ao aluno cadeirante que estuda no turno da tarde e, é acompanhado por sua mãe. Para ilustrar respectivamente, os desníveis entre os prédios do Colégio e a rampa, tem-se as figuras 45 e 46.

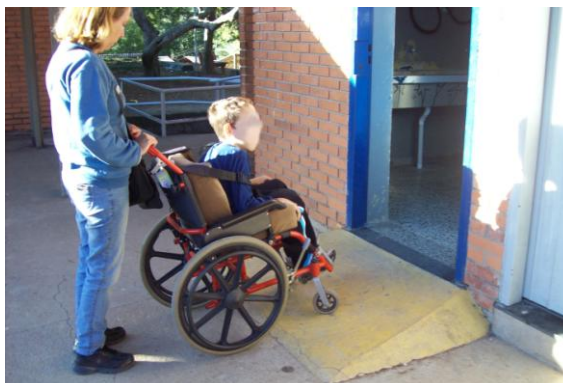
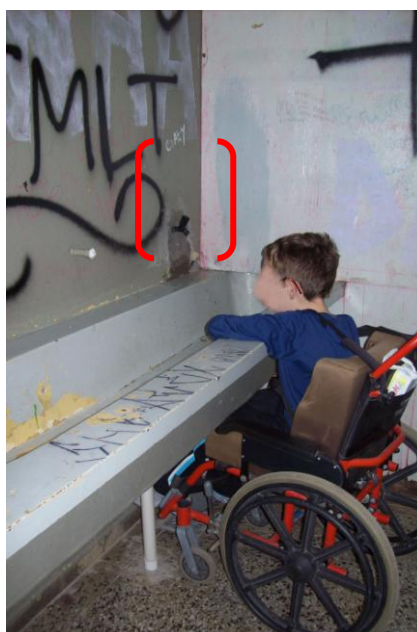
Pode-se verificar as inúmeras dificuldades do aluno cadeirante: no banheiro, a rampa em frente a porta está fora dos padrões da norma técnica, e, o lavatório, não possui altura de alcance manual. Este aluno não acompanha sua turma em nenhuma atividade fora da sua sala de aula, não possui acesso ao refeitório, biblioteca e demais locais da escola. Têm-se as figuras 47 e 48 como ilustração destes fatos.

Figura 47 – Entrada do banheiro

Figura 48 – Lavatório sem alcance manual

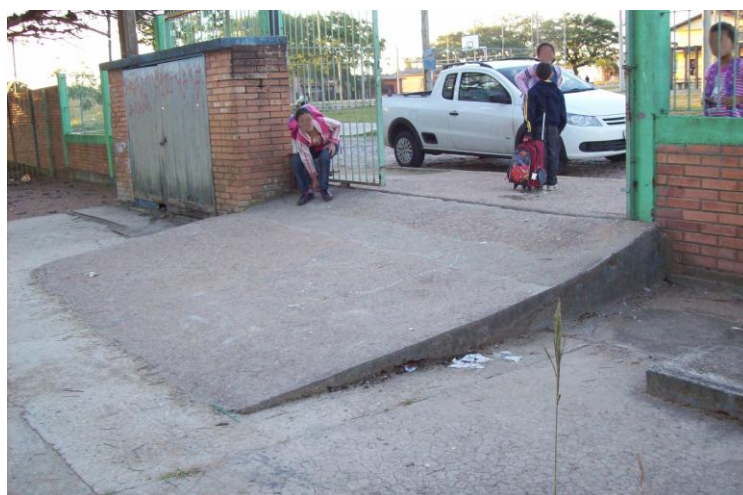
Figura 49 – Entrada principal da escola

A escola Açorianos está localizada na Vila Jardim Krahe. Tem seus prédios distribuídos horizontalmente e são constituídos por um só pavimento. Assim, não apresentam problemas com desníveis das edificações entre os prédios. As irregularidades destacadas na visita de campo foram as seguintes (figuras 49 a 53) :

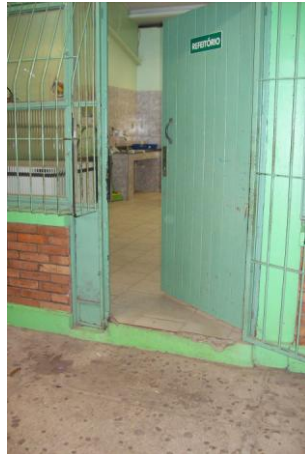
Figura 51 – Degrau na entrada do refeitório

- c) degrau na porta do refeitório;
- d) rampa em frente a porta de uma sala de aula mas, em desconformidade com a norma técnica (NBR 9050);
- e) bebedouros sem área de aproximação frontal.

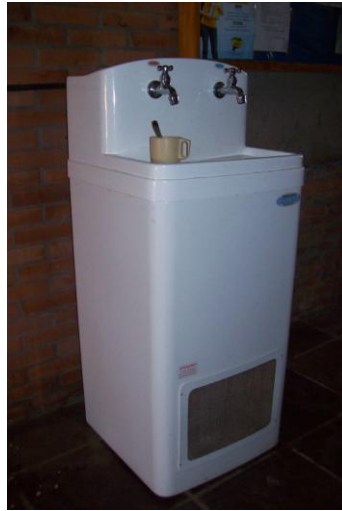
Figura 56 – Bebedouro

Outros itens como biblioteca, bebedouro, mesas do refeitório e biblioteca não possuem acessibilidade ao cadeirante. Os itens construídos irregularmente podem ser vistos nas figuras 54 e 55. A falta de acessibilidade é ilustrada nas figuras 56 a 58.
