A BALNEABILIDADE DA PRAIA DO LAMI - PORTO ALEGRE/RS: NO PERÍODO DE
1993 A 2012

Trabalho de Conclusão de Curso apresentado como
requisito parcial para obtenção do grau de Bacharel
em Geografia pela Universidade Federal do Rio Grande
do Sul.

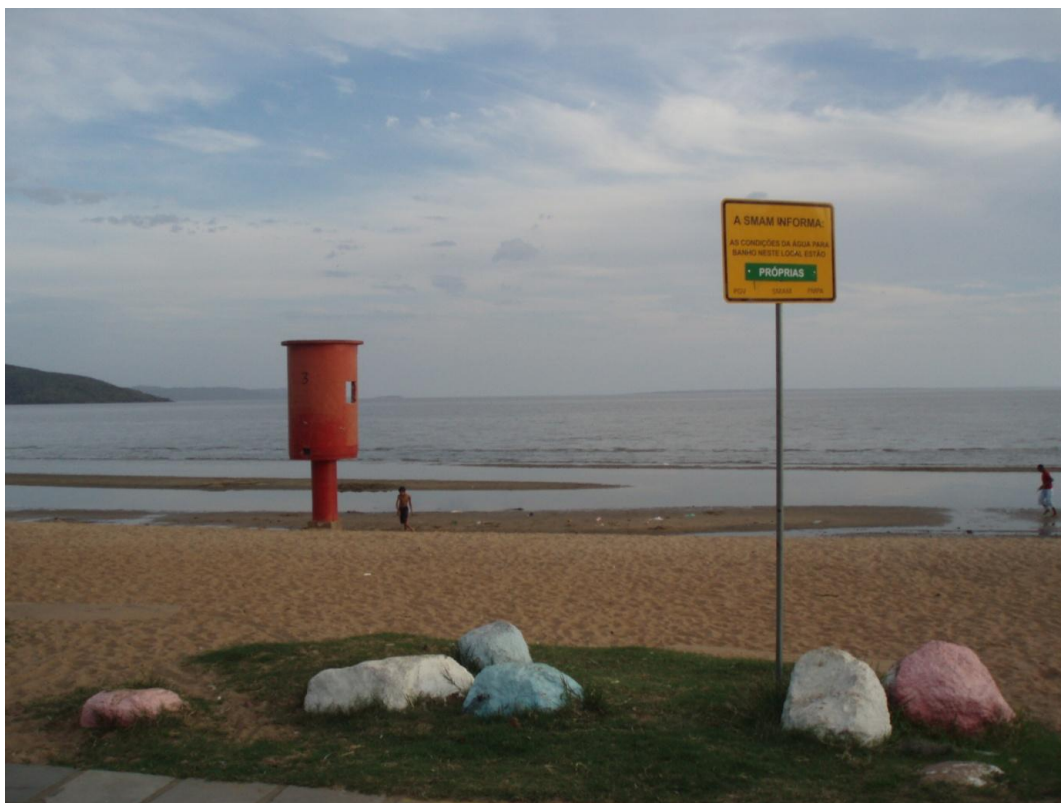
Os resultados das análises realizadas em corpos d'água indicam, entre outros fatores, se a qualidade das águas do balneário são próprias ou impróprias para o banho (contato primário). Regularmente, os resultados são indicados em placas localizadas às margens do balneário (Fotografia 01):

Fotografia 01 – Placas indicando condição de balneabilidade na orla do Lami.

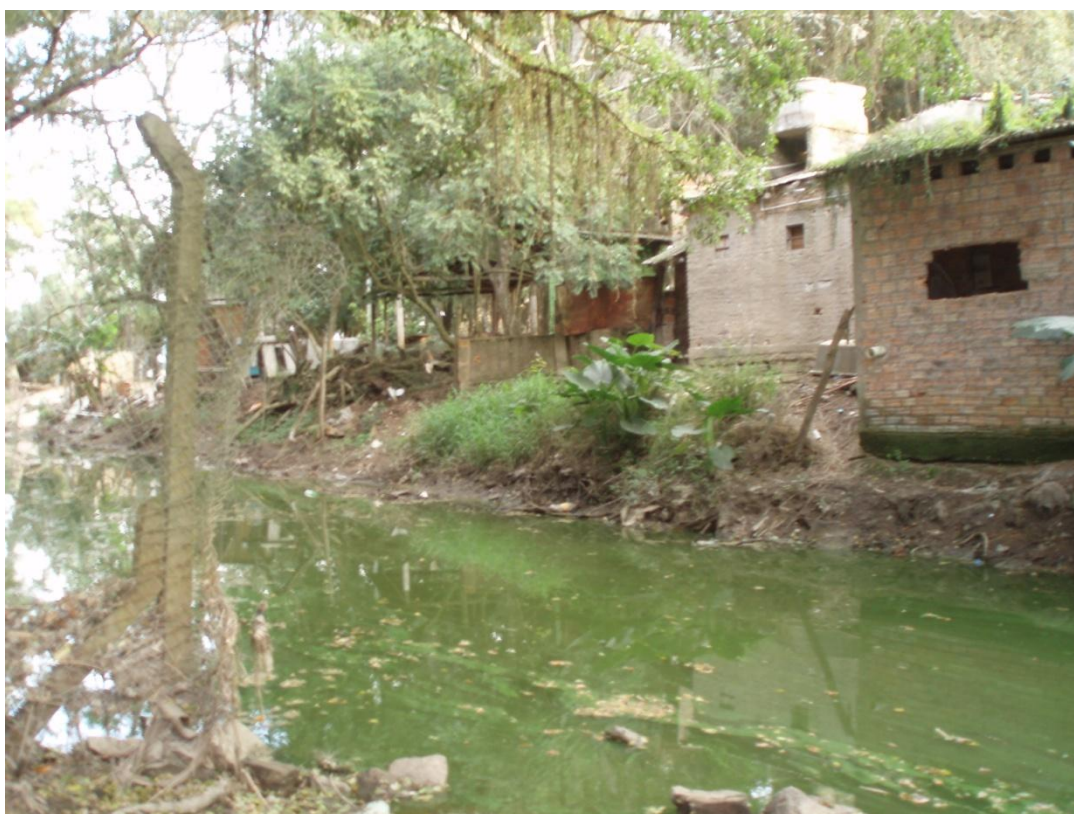
Observações feitas no local indicam que várias residências não possuem ligação com a rede municipal de esgotos, conforme a Fotografia 04.

Fotografia 04 – Despejo de esgoto no arroio Manecão.

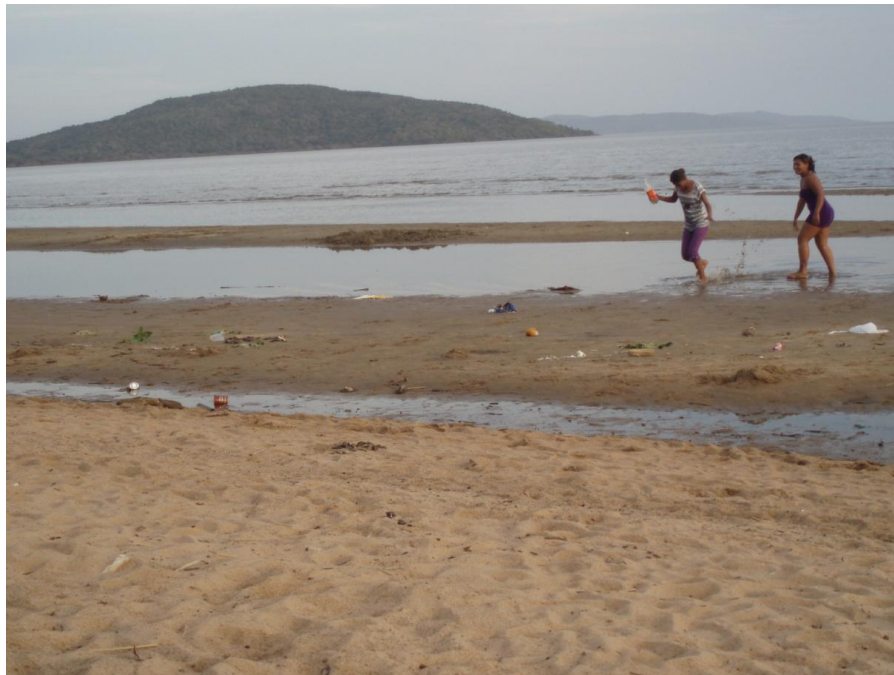
Fotografia 05: Despejo de resíduos sólidos na orla do Lami.

Observando as Fotografias 05 e 06, vê-se uma quantidade expressiva de resíduos sólidos acumulados na orla da praia do Lami e no arroio Manecão.

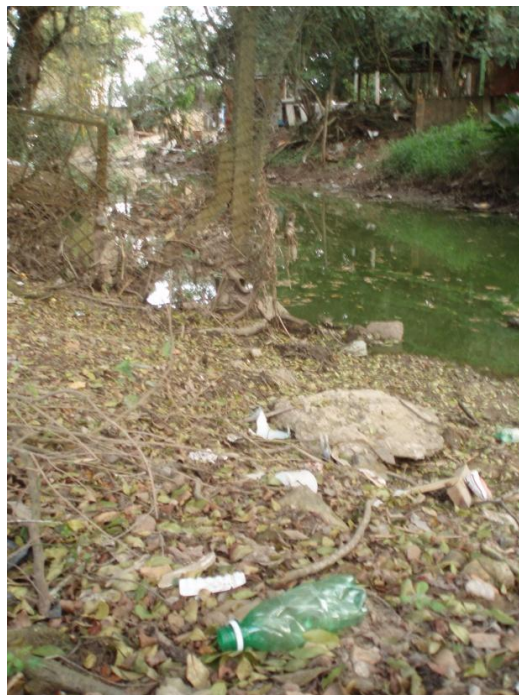
Fotografia 06: Despejo de resíduos sólidos à beira do arroio Manecão.

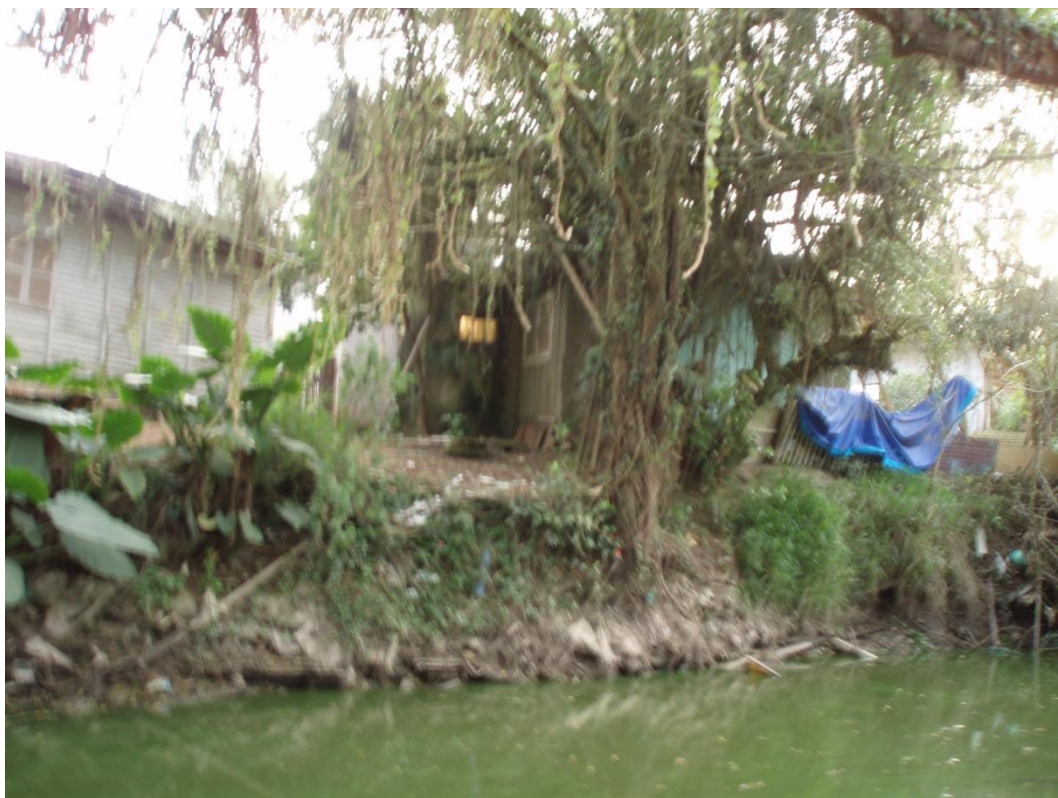
Fotografia 07 – Tubulações residenciais que despejam esgoto diretamente no arroio Manecão.

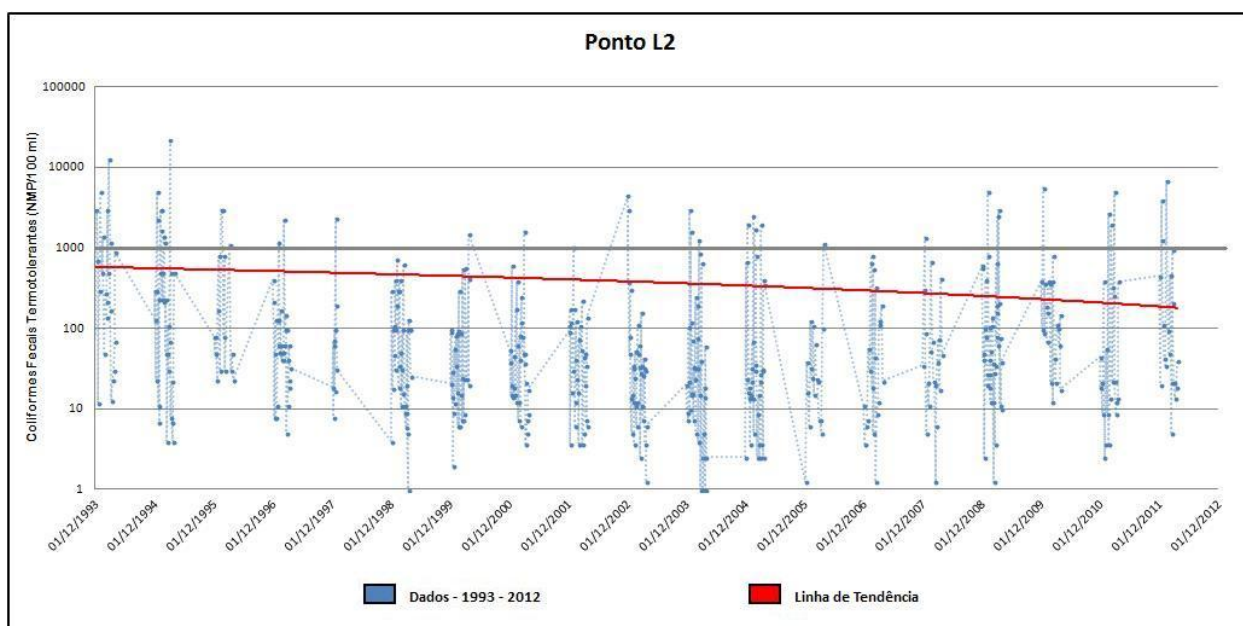
Gráfico 02 – Coliformes termotolerantes no Ponto L2: 1993-2012.

Através deste gráfico, observa-se maior quantidade de resultados abaixo de 1000 NMP/100 ml de amostra, ou seja, a maior parte das amostras de água apresentou valores considerados próprios para recreação de contato primário.

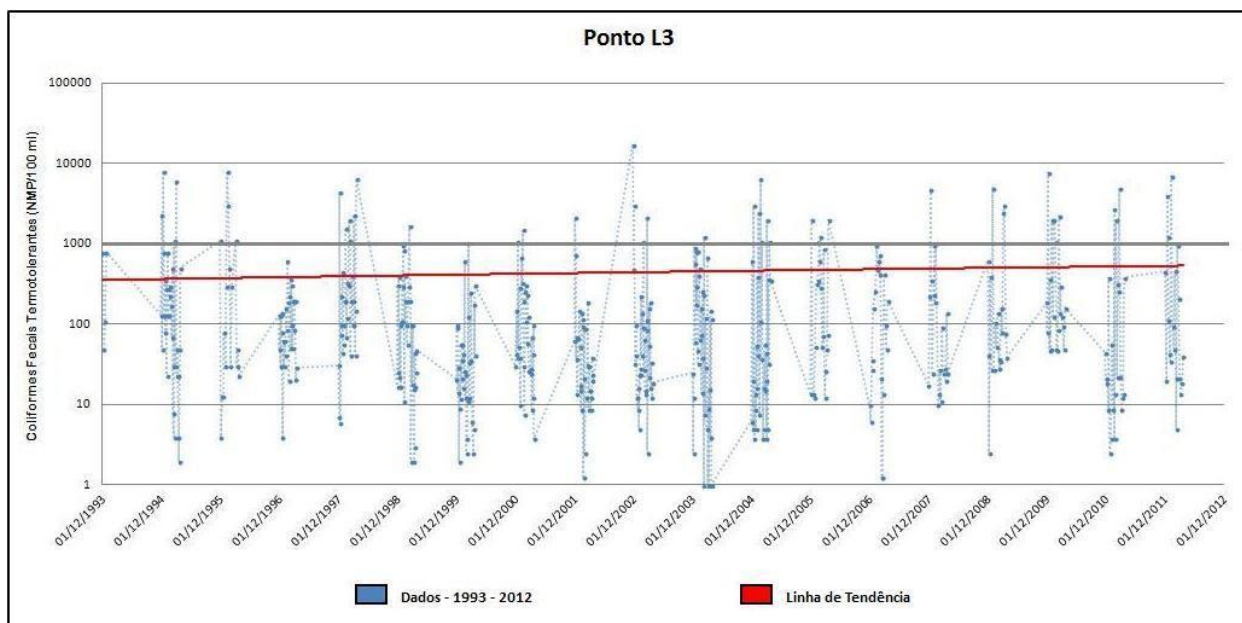
Gráfico 03 – Coliformes termotolerantes no Ponto L3: 1993-2012.

No ponto L3 observa-se maior número de amostras com valores acima da linha de 1000 coliformes fecais ou termotolerantes por 100 ml que no L2. Das 485 amostras válidas, 49 apresentaram-se como impróprias, com valores acima de 1000 NMP/100 ml, o que corresponde a 10,1% das amostras. 361 apresentaram-se como excelentes, com valores abaixo de 250 NMP/100 ml, o que corresponde a 74,45% das amostras. 50 amostras apresentaram-se como muito boas, com valores entre 250 NMP/100 ml e 500 NMP/100 ml, o que corresponde a 10,3% das amostras. 25 amostras apresentaram-se como satisfatórias, ou seja, com valores entre 500 NMP/100 ml e 1000 NMP/100 ml, o que corresponde a 5,15% das amostras (Resolução 274/2000).

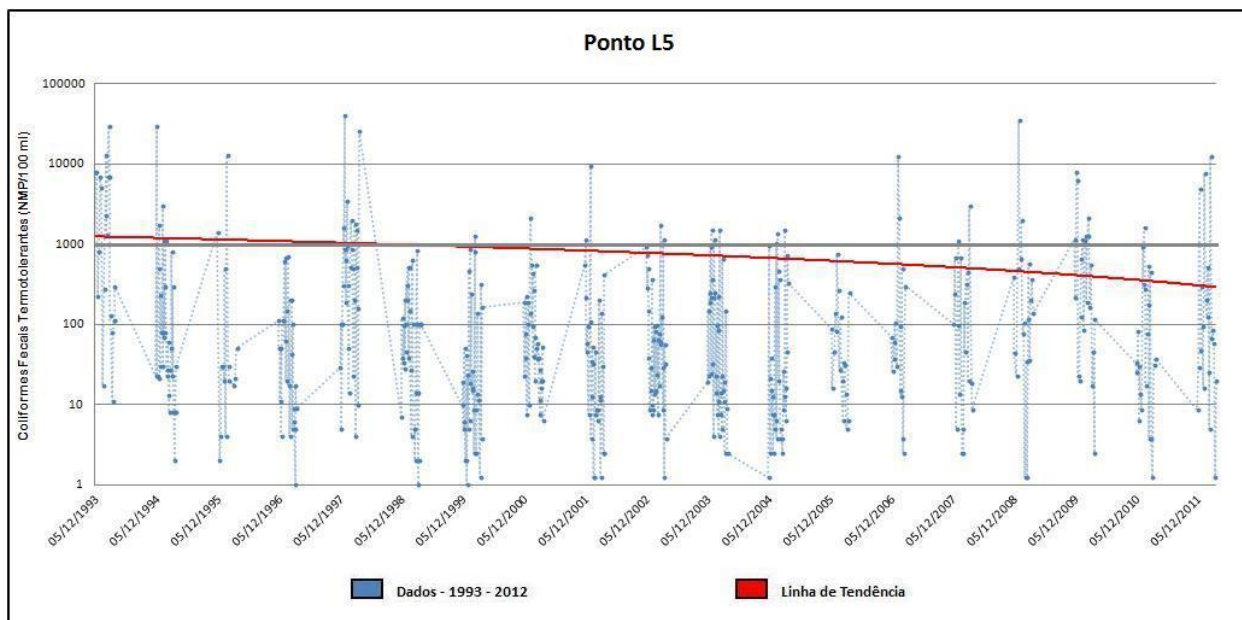
Gráfico 04 – Coliformes termotolerantes no Ponto L5: 1993-2012.

No ponto L5 foram feitas 502 coletas, entre 1993 e 2012. Destas, 54 apresentaram valores considerados impróprios para a recreação de contato primário, ou seja, 10,73% das amostras. 375 amostras apresentaram-se como excelentes, ou seja, 74,7% apresentaram valores abaixo de 250 NMP/100 ml. 35 apresentaram-se como muito boas, com valores entre 250 NMP/100 ml e 500 NMP/100 ml, o que corresponde a 6,97% das amostras e 38 apresentaram-se como satisfatórias, com índices entre 500 NMP/100 ml e 1000 NMP/100 ml, o que corresponde a 7,6% das amostras (Resolução 274/2000).

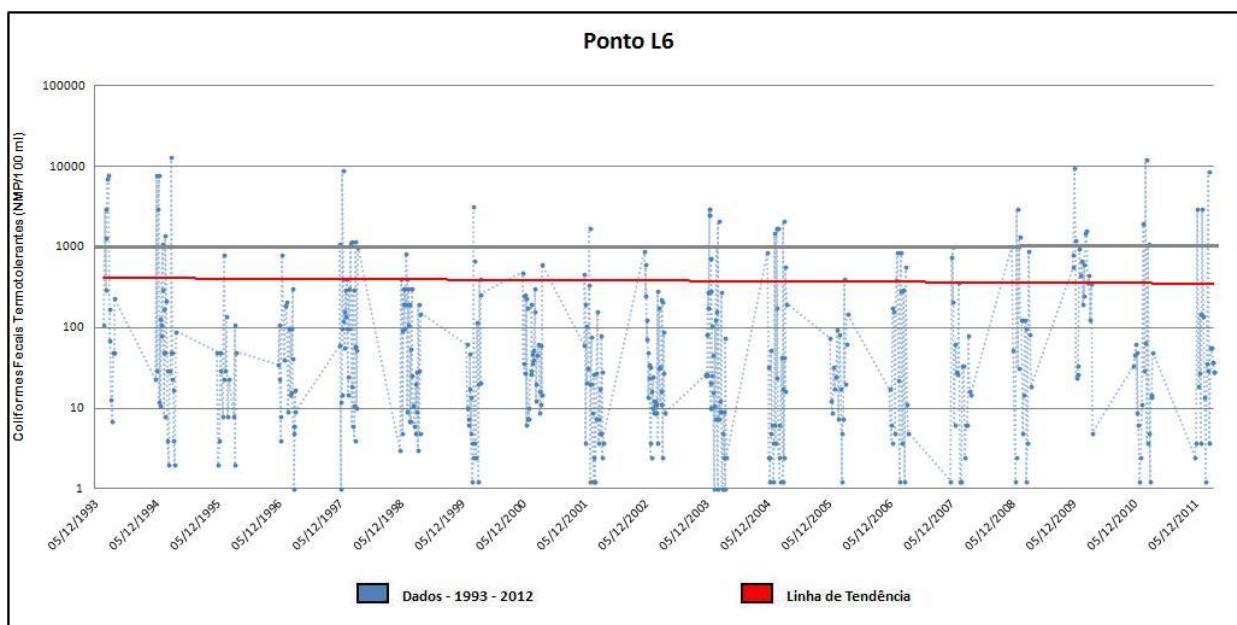
Gráfico 05 – Coliformes termotolerantes no Ponto L6: 1993-2012.

No ponto L6 foram feitas 500 coletas, sendo que 42 apresentaram valores superiores a 1000 NMP/100 ml, ou seja, 8,4% das amostras. 378 amostras apresentaram-se como excelentes, ou seja, 75,6% das amostras apresentaram valores inferiores a 250 NMP/100 ml. 36 amostras apresentaram-se como muito boas, com índices entre 250 NMP/100 ml e 500NMP/100 ml, o que corresponde a 7,2% das amostras e 22 apresentaram-se como satisfatórias, ou seja, 4,4% apresentaram valores entre 500 NMP/100 ml e 1000 NMP/100 ml.

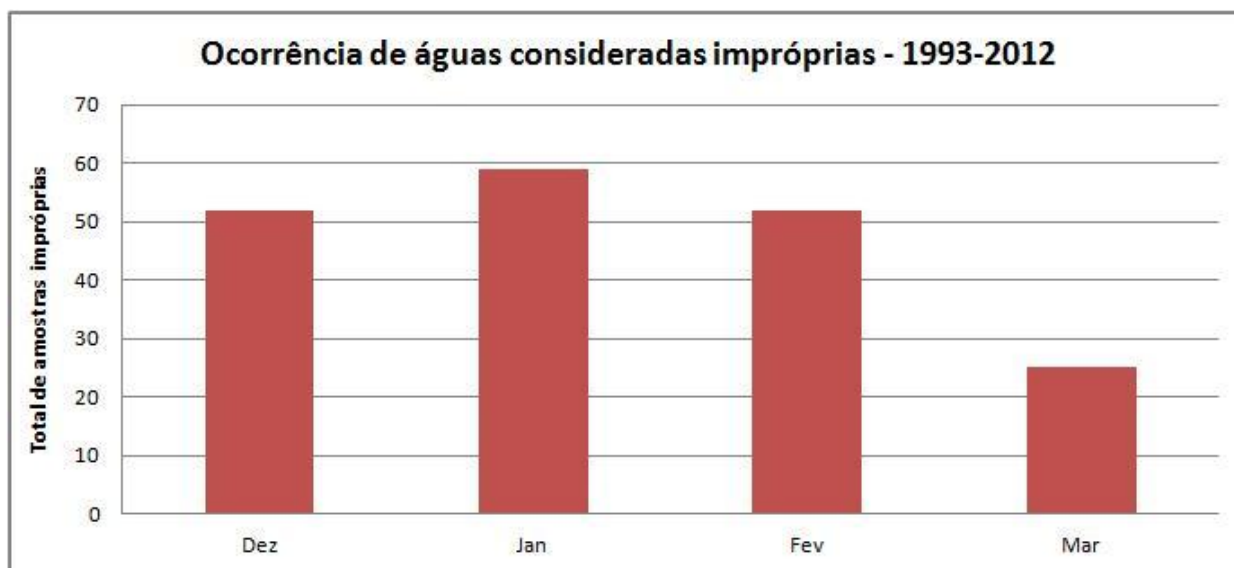
Gráfico 06 - Número de amostras impróprias por mês ocorridas entre 1993e 2012, na Praia do Lami.

O mês de janeiro apresentou maior quantidade de amostras consideradas impróprias. No total foram 59 amostras acima de 1000 NMP/100 ml. Os meses de dezembro e fevereiro apresentaram 52 amostras impróprias, cada. No mês de março ocorreram 25 amostras consideradas impróprias para contato primário.

Isto provavelmente ocorre devido o aumento de banhistas no Lami no mês de janeiro.
