**UNIVERSIDADE FEDERAL DO RIO GRANDE DO SUL
ESCOLA DE ENGENHARIA
PROGRAMA DE PÓS-GRADUAÇÃO EM ENGENHARIA CIVIL**

**ANÁLISE CRÍTICA DE EXPERIÊNCIAS E DISCUSSÃO DE
ESTRATÉGIAS PARA IMPLANTAÇÃO DE LEIS DE
INSPEÇÃO DE ELEMENTOS DE FACHADAS**

TESE DE DOUTORADO

Porto Alegre
Janeiro de 2013

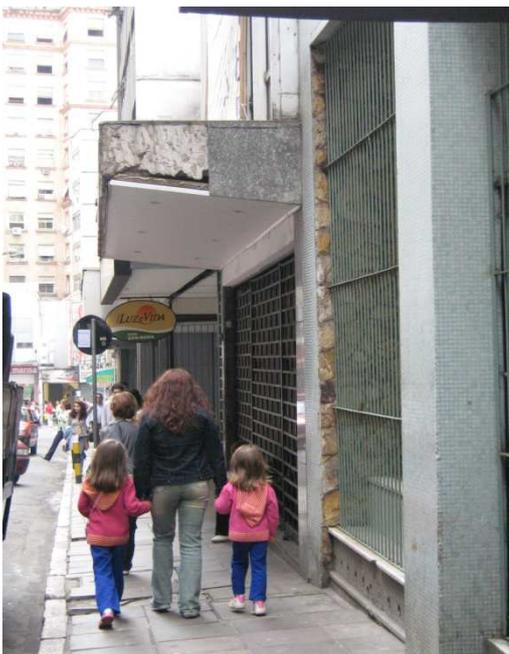
Figura 2.1 – Marquise com descolamento de revestimento pétreo sobre logradouro público

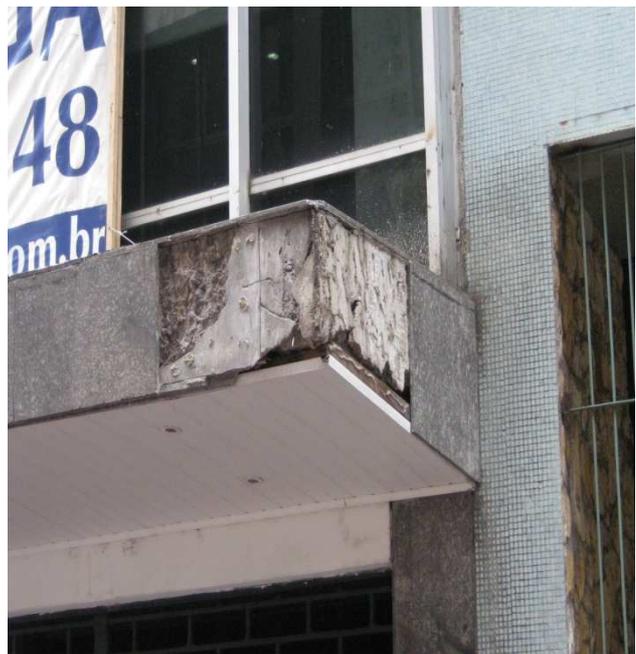
Figura 2.2 – Detalhe do descolamento de revestimento da marquise

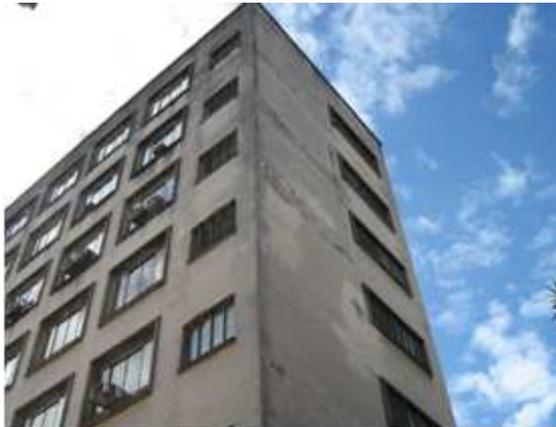
Figura 3.1 – Descolamento do revestimento argamassado

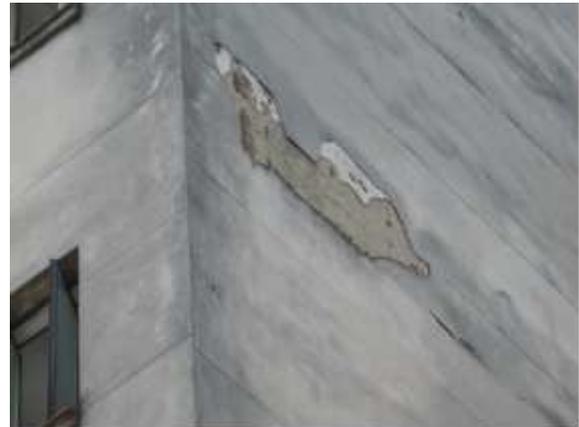
Figura 3.2 – Detalhe do deslocamento do revestimento argamassado

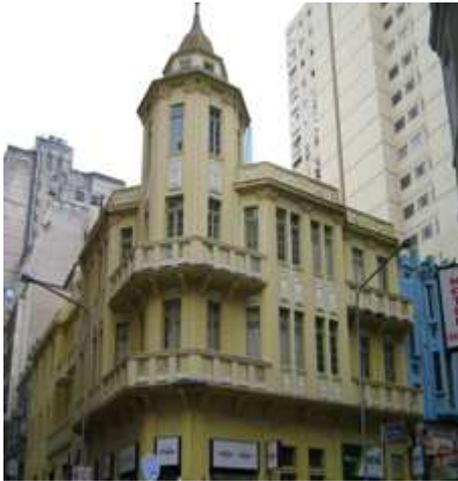
Figura 3.3 – Descolamento do revestimento argamassado

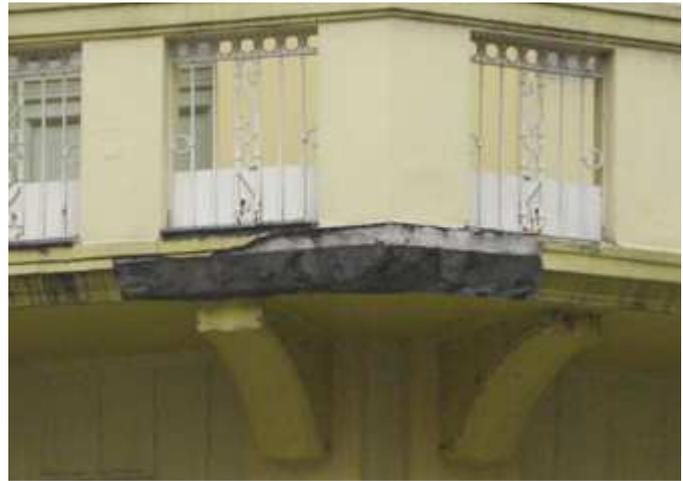
Figura 3.4 – Detalhe do descolamento do revestimento argamassado

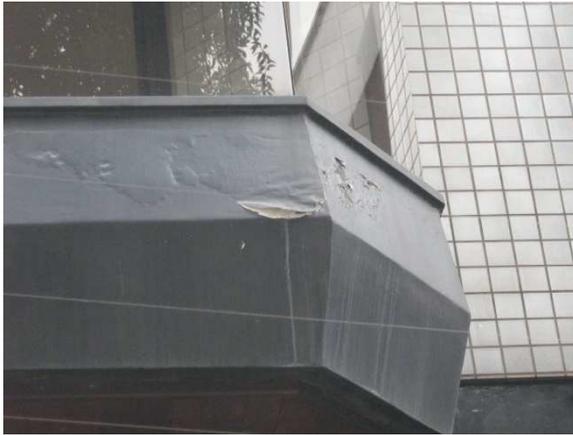
Figura 3.5 – Descolamento de revestimento argamassado por empolamento

As fissuras e os descolamentos são as patologias mais encontradas nos revestimentos de argamassa. Os descolamentos ocorrem de modo a separar uma ou mais camadas dos revestimentos de argamassa, e apresentam extensão variável (figuras 3.1, 3.2, 3.3, 3.4). Podem se manifestar por empolamento, vários meses após a conclusão da obra, quando ocorrem expansões na argamassa endurecida devido à hidratação posterior de óxidos, tendo como principais causas à utilização de cal parcialmente hidratada ou cal contendo óxido de magnésio (figura 3.5).

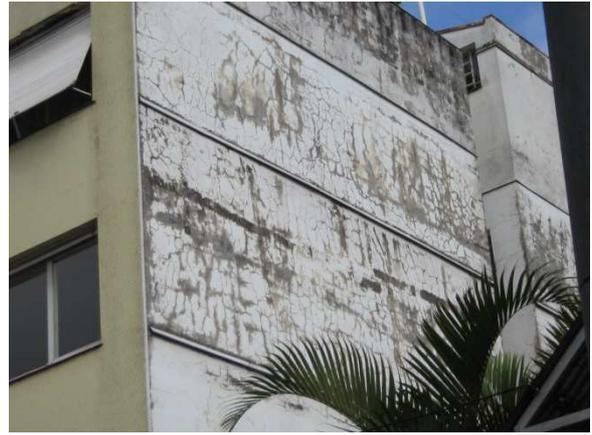
Figura 3.6 – Fissuras em revestimento argamassado

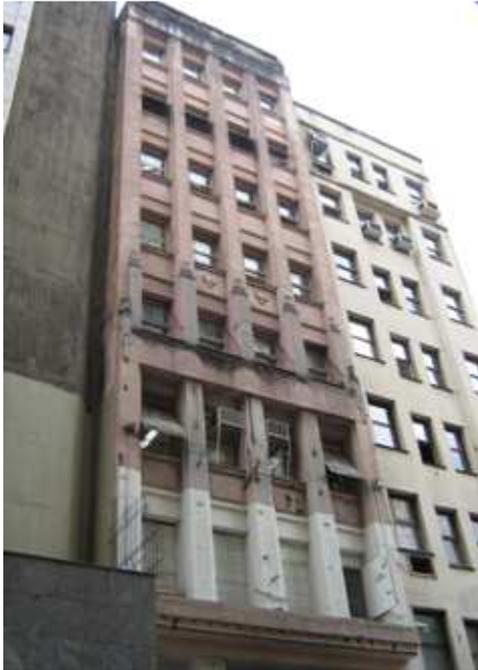
Figura 3.7 – Manchamentos em revestimentos argamassados

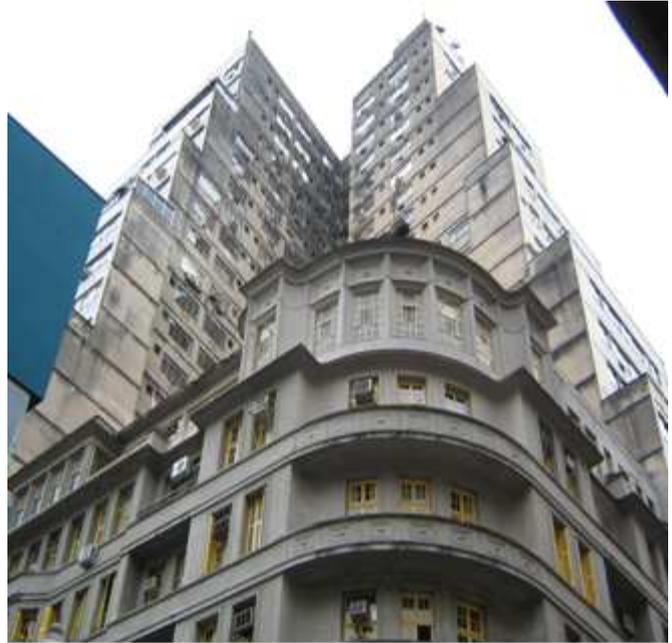
Figura 3.8 – Manchamentos em revestimentos argamassados (edifício ao fundo)

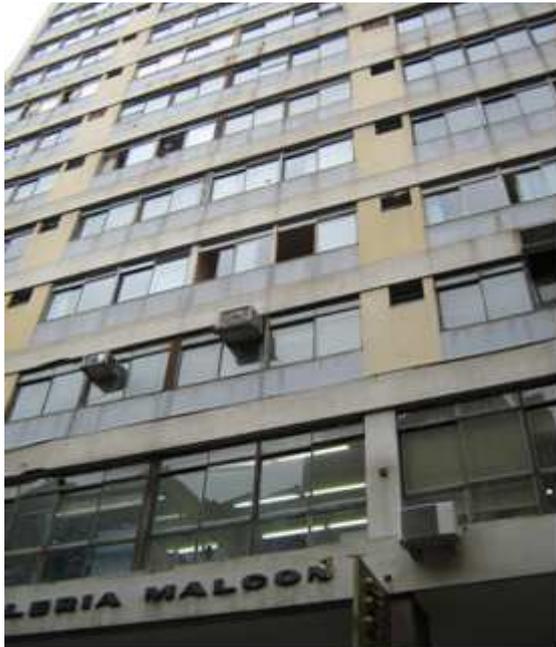
Figura 3.9 – Descolamento de revestimento cerâmico devido à corrosão da viga (base)

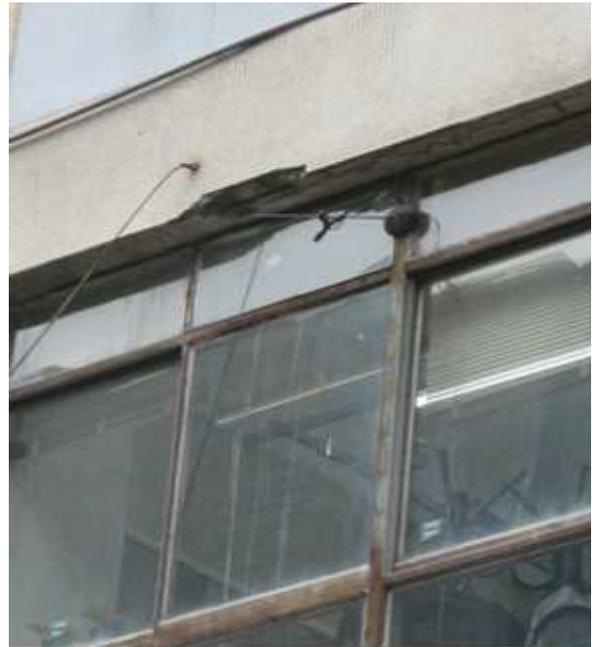
Figura 3.10 – Detalhe do deslocamento

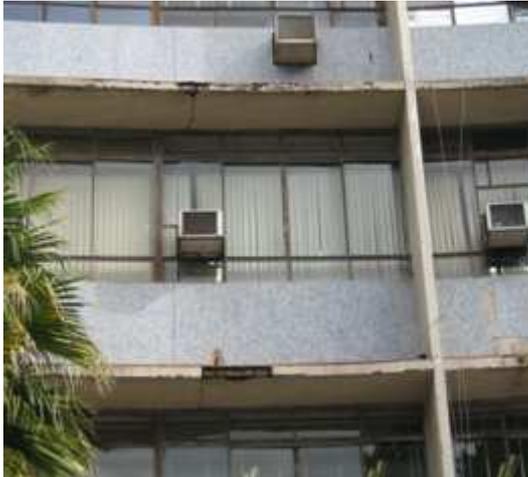
Figura 3.11 – Descolamento de revestimento cerâmico

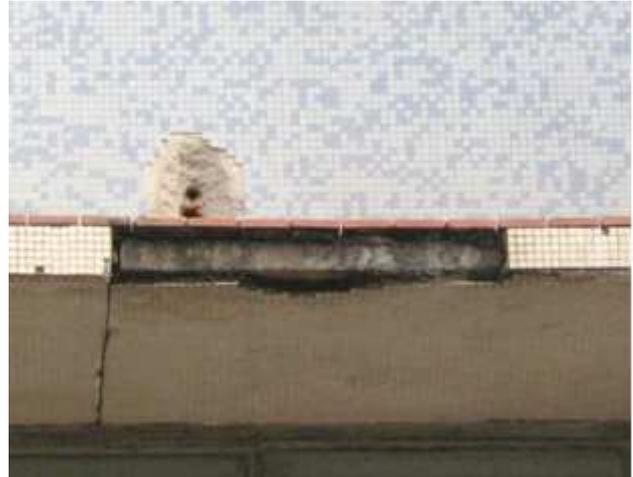
Figura 3.12 – Detalhe do descolamento de revestimento cerâmico

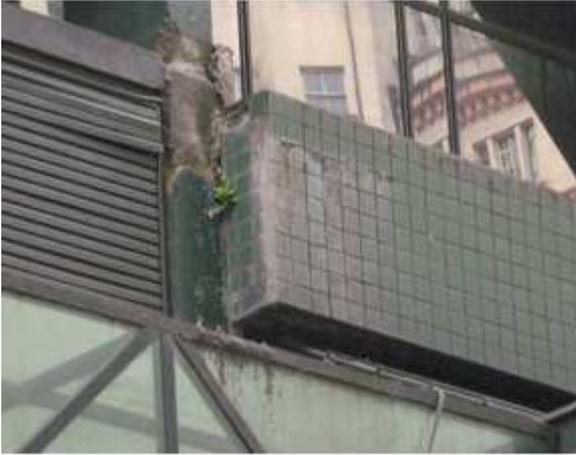
Figura 3.13 – Eflorescência, ocorrendo também descolamento do revestimento argamassado

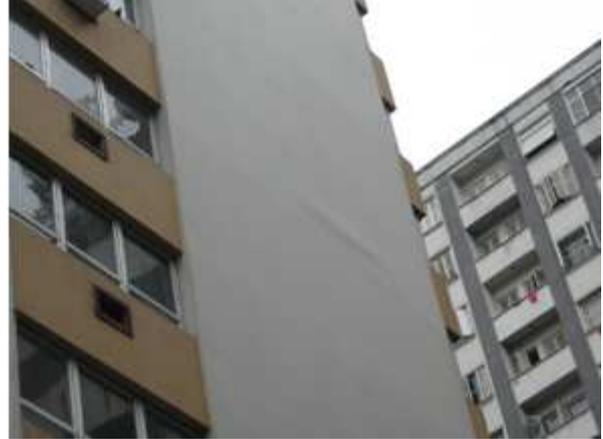
Figura 3.14 – Estufamento das placas cerâmicas

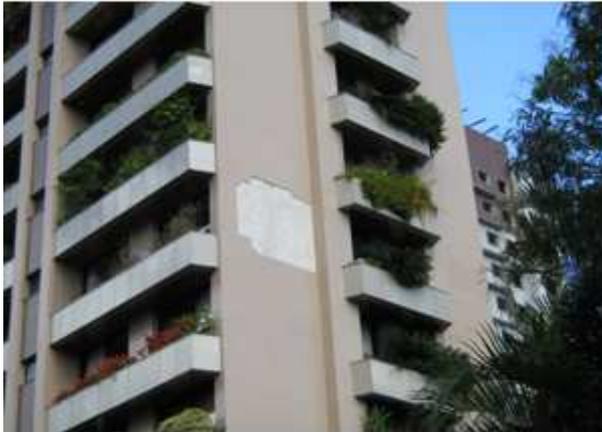
Figura 3.15 – Descolamento de revestimento cerâmico

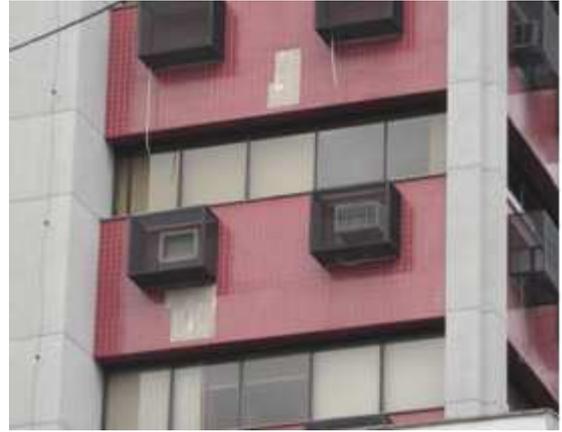
Figura 3.16 – Descolamento de revestimento cerâmico cor escura

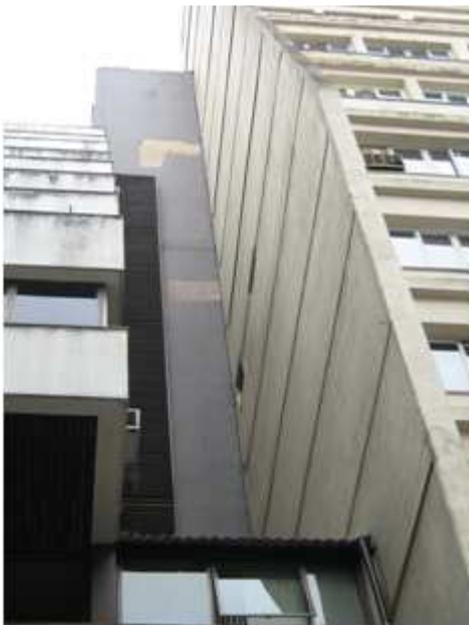
Figura 3.17 – Detalhe descolamento de revestimento cerâmico

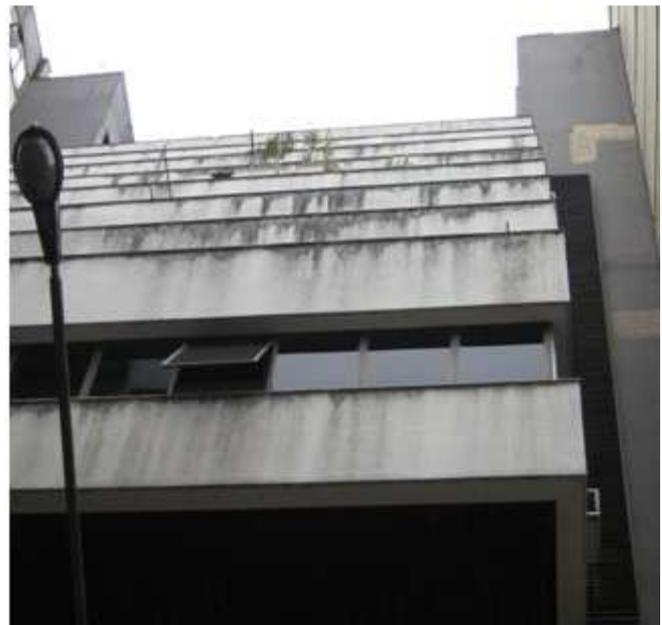
Figura 3.18 – Descolamento de revestimento cerâmico

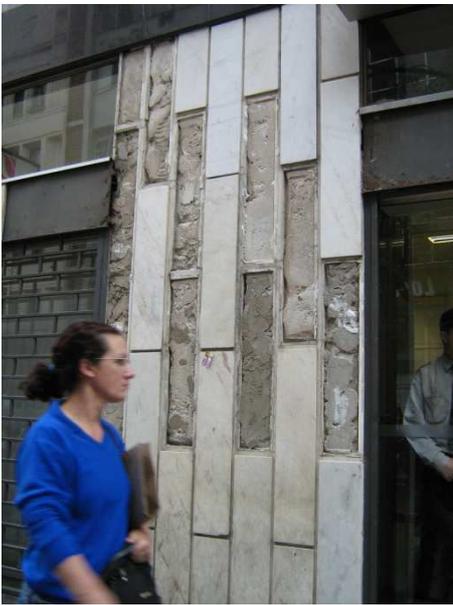
Figura 3.19 – Descolamento de revestimento pétreo

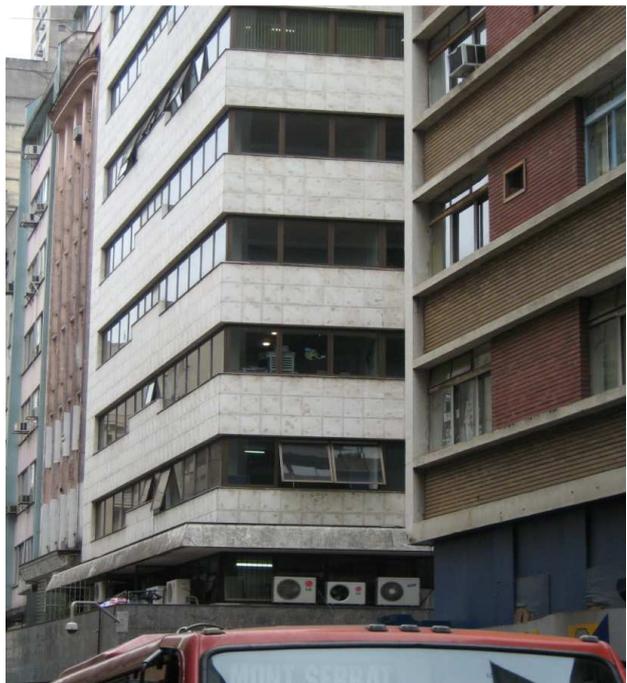
Figura 3.20 – Manchamento em revestimento pétreo

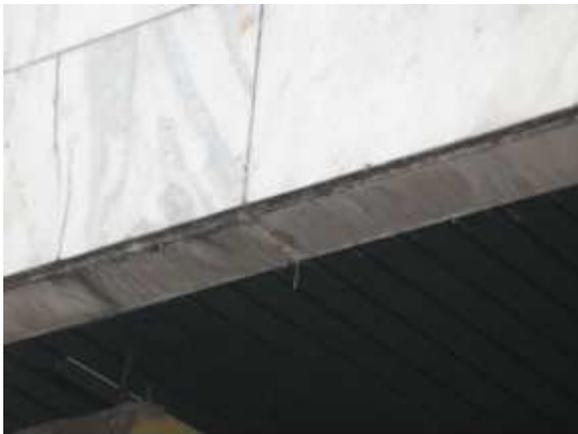
Figura 3.21 – Detalhe eflorescência em revestimento pétreo

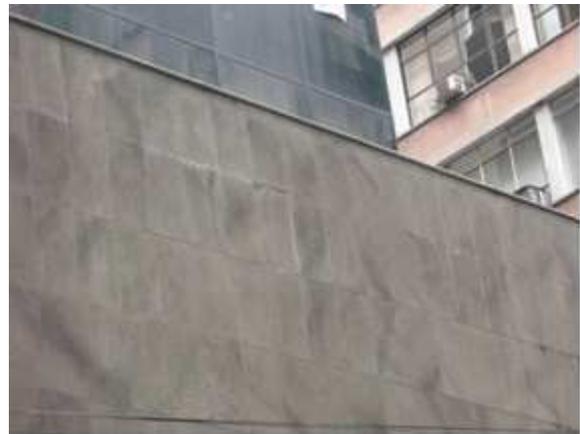
Figura 3.22 – Eflorescência em revestimento pétreo

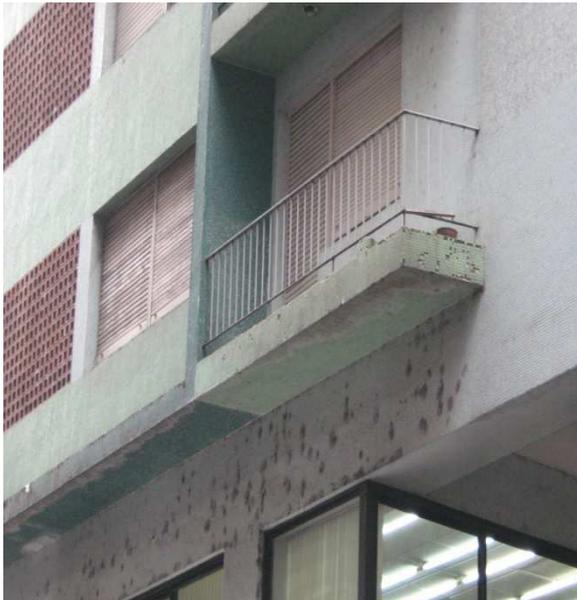
Figura 3.25 - Descolamento de revestimento cerâmico em sacada

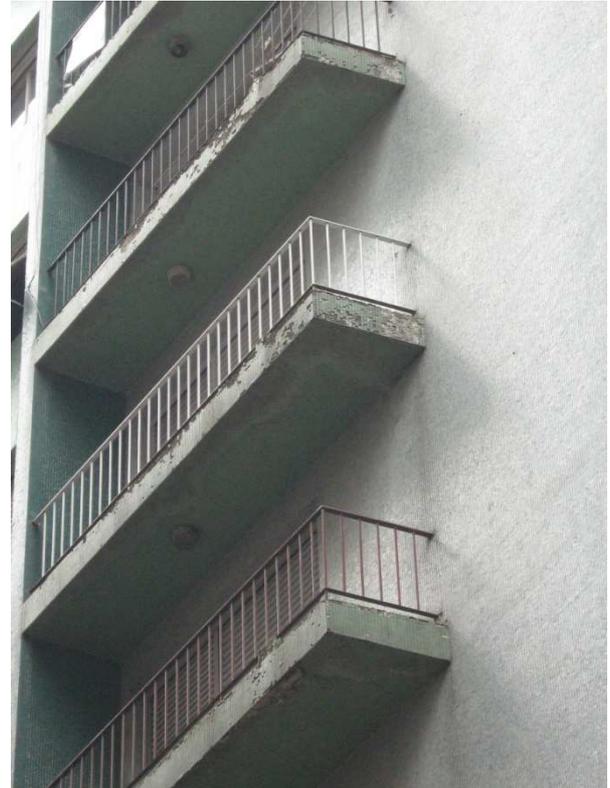
Figura 3.26 – Descolamento de revestimento cerâmico em sacadas

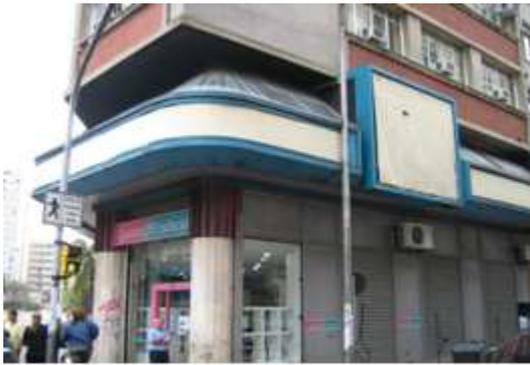
Figura 3.27 - Marquise metálica apresentando pontos de corrosão

Caso o edifício não possua plano de inspeções e manutenção, a administração só perceberá a falha de impermeabilização quando o revestimento superior da marquise já estiver em processo de deterioração, muitas vezes apresentando marcas de corrosão da armadura inserida no concreto (figuras 3.27, 3.28, 3.29 e 3.30).

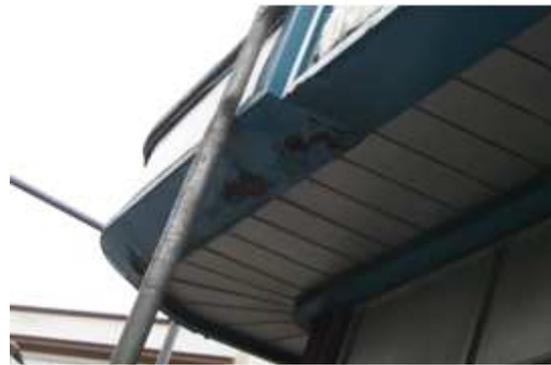
Figura 3.28 – Detalhe da marquise metálica apresentando pontos de corrosão

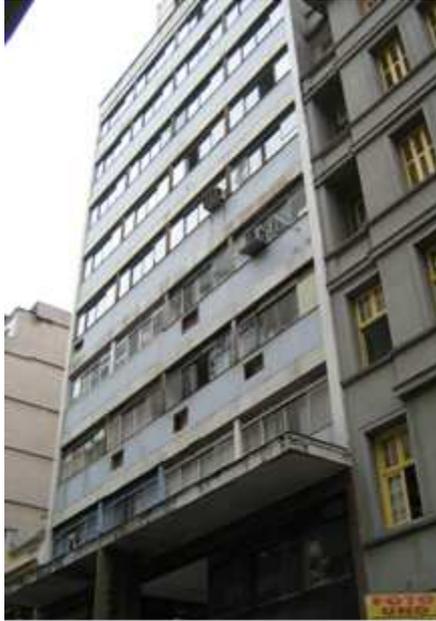
Figura 3.29 – Marquise apresentando fissuras e descolamento de revestimento cerâmico

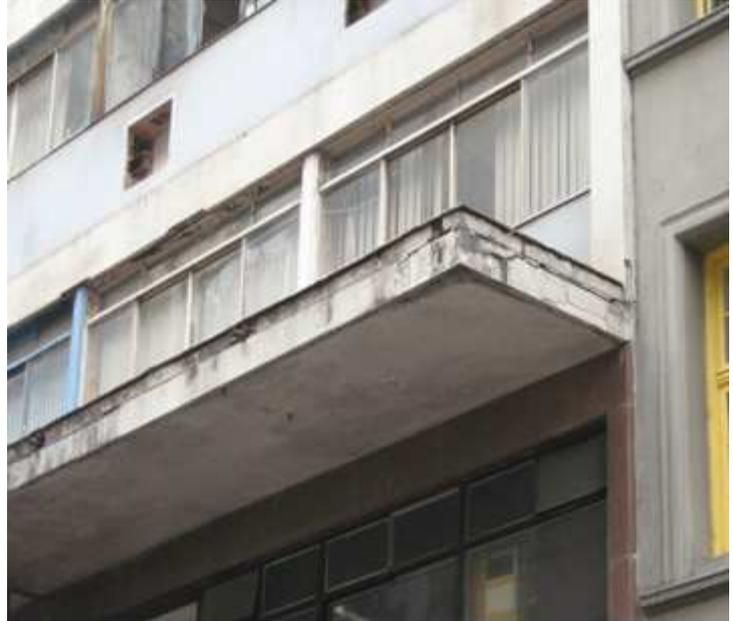
Figura 3.30 – Detalhe da marquise apresentando fissuras e descolamento de revestimento cerâmico

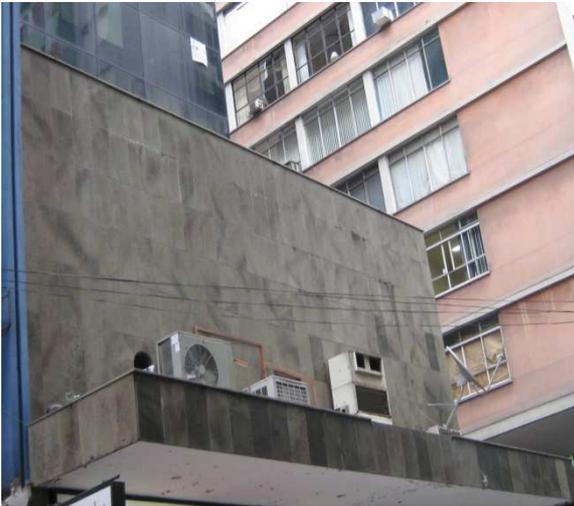
Figura 3.31 - Descolamento do revestimento pétreo em marquise

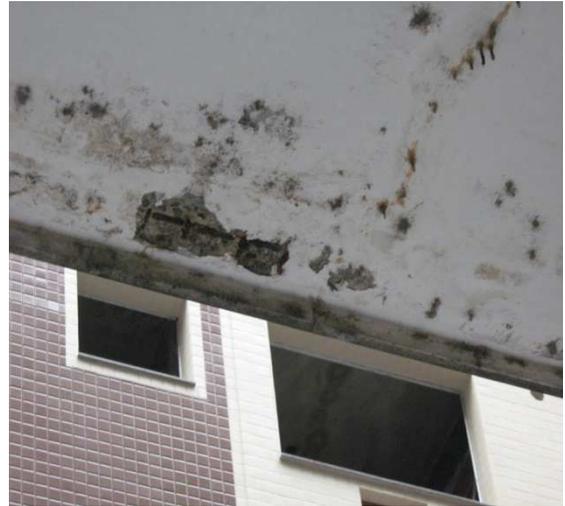
Figura 3.32 – Corrosão em marquise

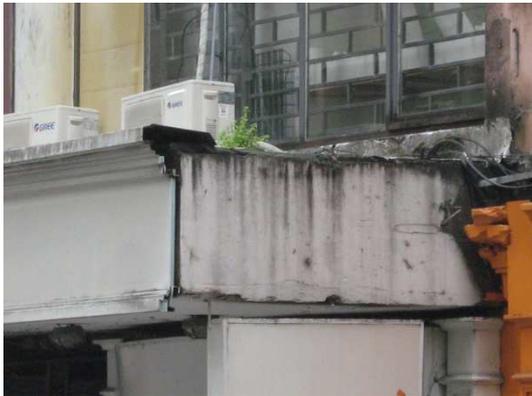
Figura 3.33 – Patologias em marquise: fissuras e impermeabilização danificada

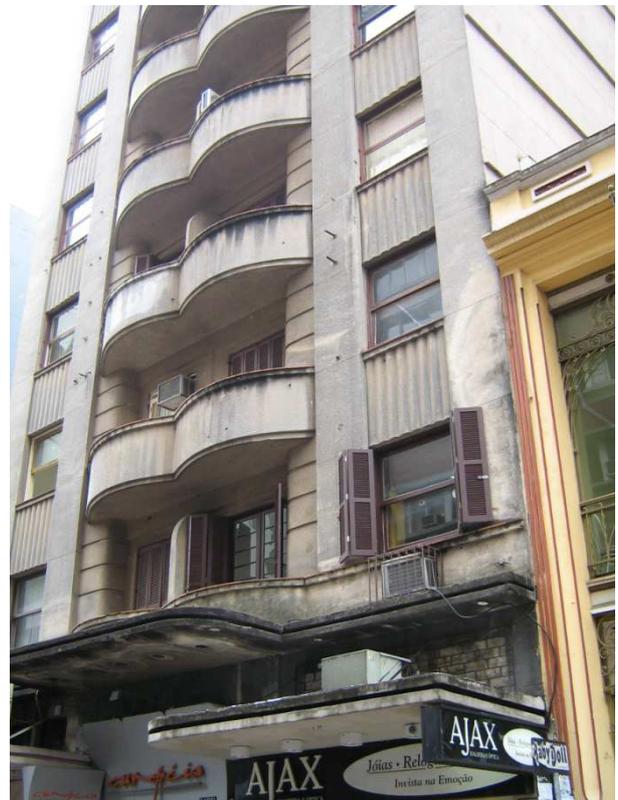
Figura 3.34 – Manchamento escurecendo a superfície da marquise

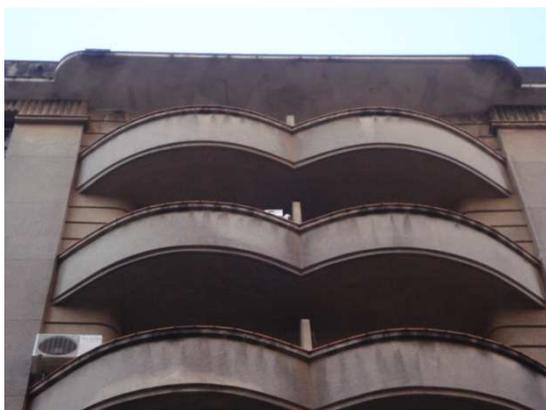
Figura 6.2 – Detalhe arquitetônico classificado como marquise: beiral na cobertura com grande projeção

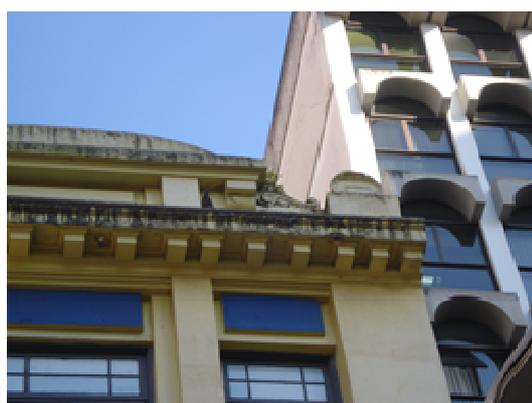
Figura 6.3 – Detalhe arquitetônico classificado como marquise: beiral em nível intermediário com grande projeção

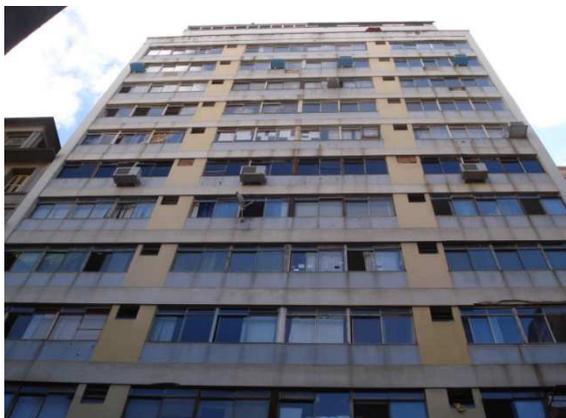
Figura 6.4 – Corrosão em esquadrias

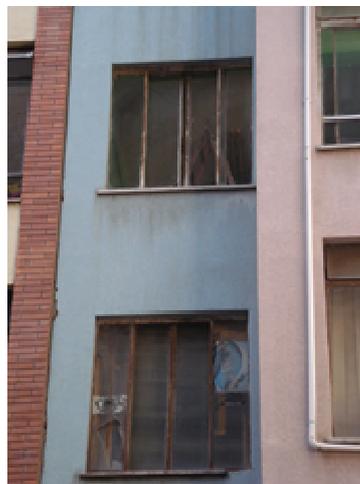
Figura 6.5 – Detalhe de corrosão em esquadrias

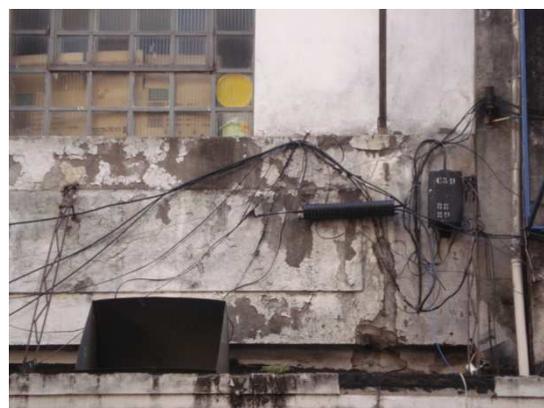
Figura 6.8 – Instalações elétricas precárias sobre marquise

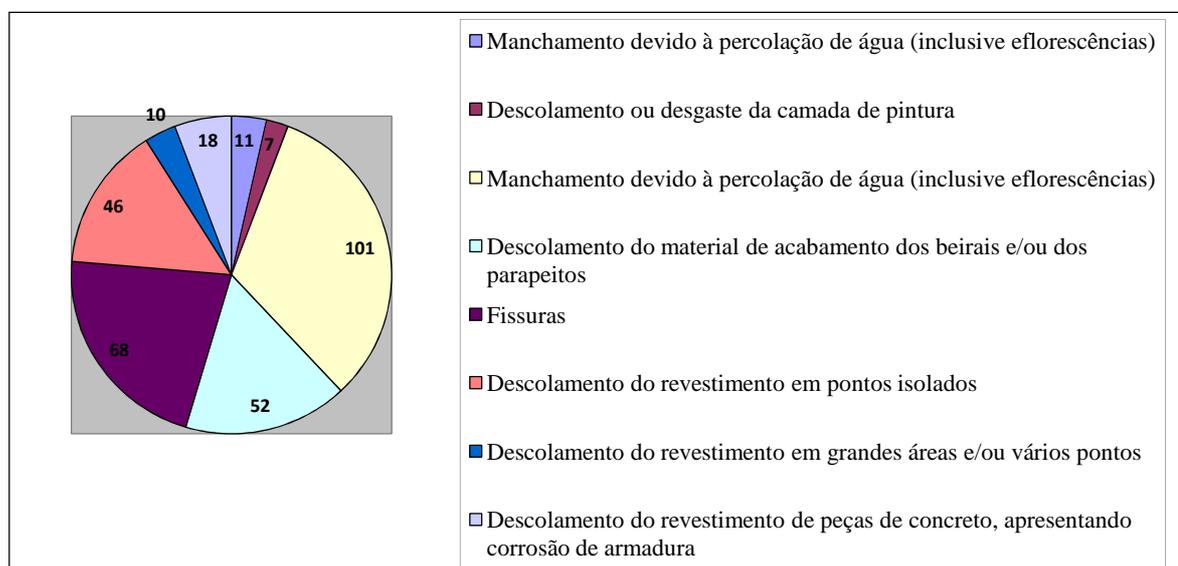
Gráfico 6.6 – Manifestações patológicas observadas nas fachadas frontais

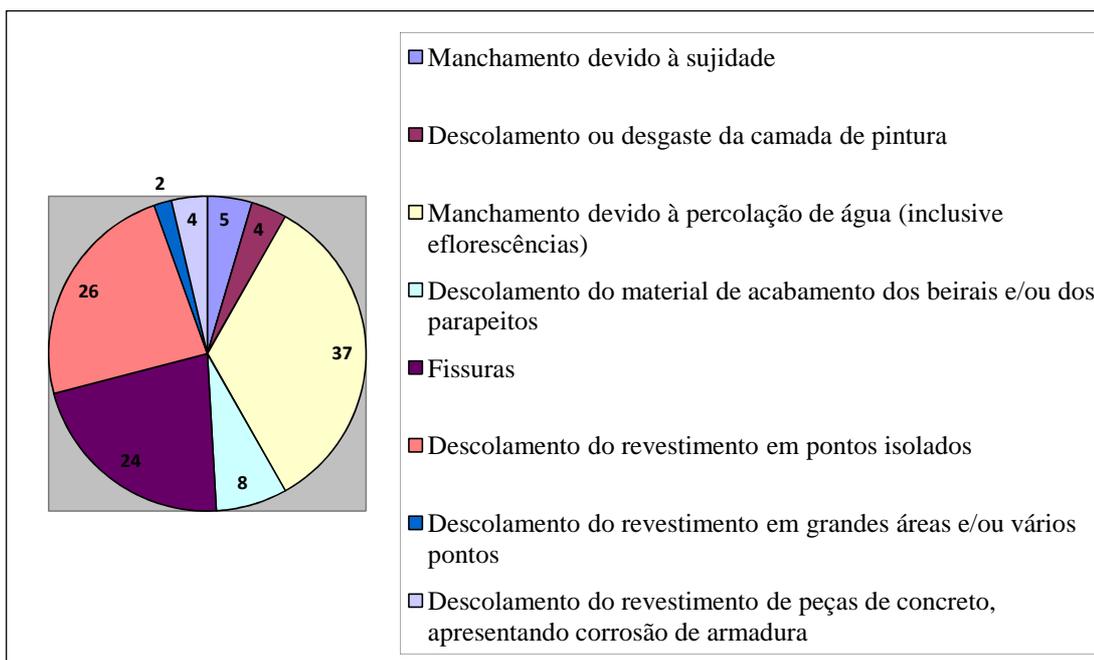
Gráfico 6.7 - Manifestações patológicas observadas nas demais fachadas

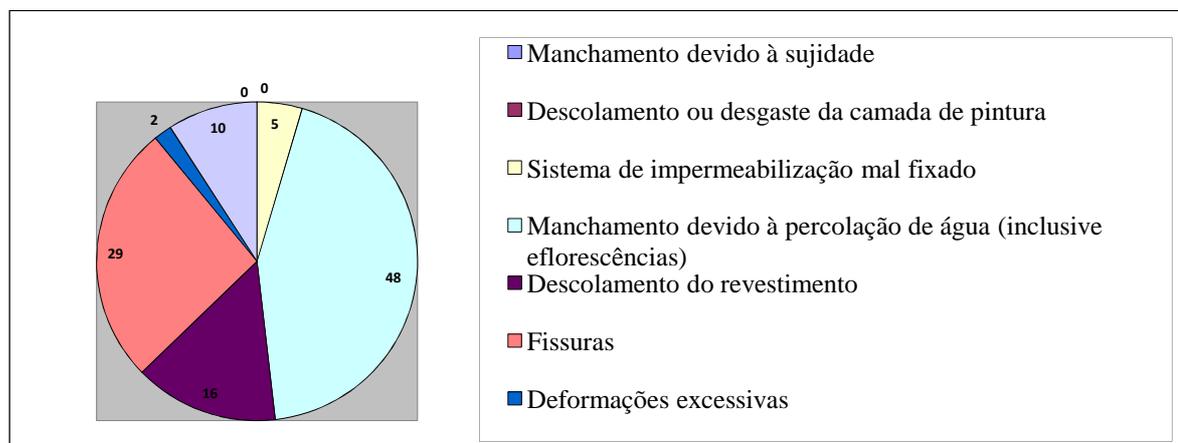
Gráfico 6.8 - Manifestações patológicas observadas nas marquises

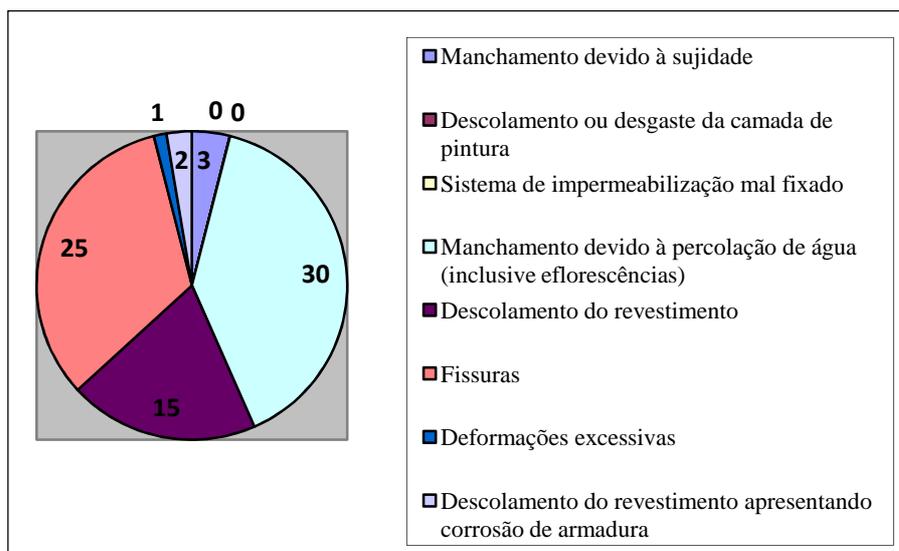
Gráfico 6.9 - Manifestações patológicas observadas nas sacadas

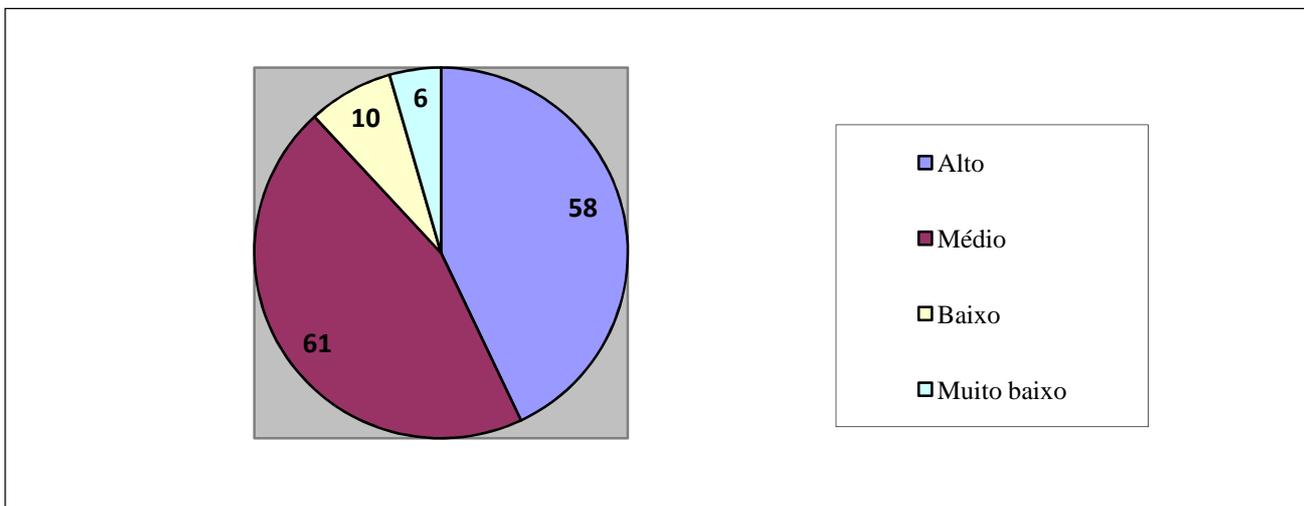
Gráfico 6.10 - Nível de comprometimento apresentado pela edificação conforme as manifestações patológicas observadas

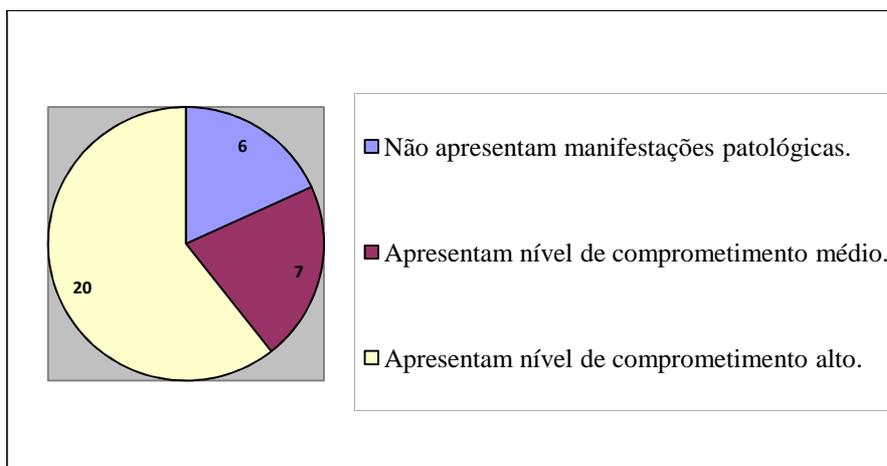
Gráfico 7.9 – Nível de comprometimento das marquises de edificações que estão regulares em relação à Lei de Marquises

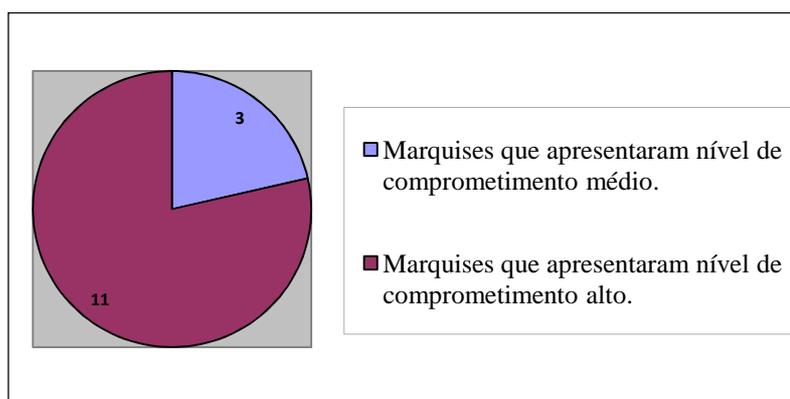
Gráfico 7.10 - Nível de comprometimento das marquises de edificações que não apresentaram laudos nos últimos oito anos
