**ACESSIBILIDADE NOS PRÉDIOS HISTÓRICOS DA UFRGS:  
ESTUDO DAS ÁREAS COLETIVAS DO INSTITUTO  
ELETROTÉCNICO**

Porto Alegre  
dezembro 2013

Trabalho de Diplomação apresentado ao Departamento de Engenharia Civil da Escola de Engenharia da Universidade Federal do Rio Grande do Sul, como parte dos requisitos para obtenção do título de Engenheiro Civil

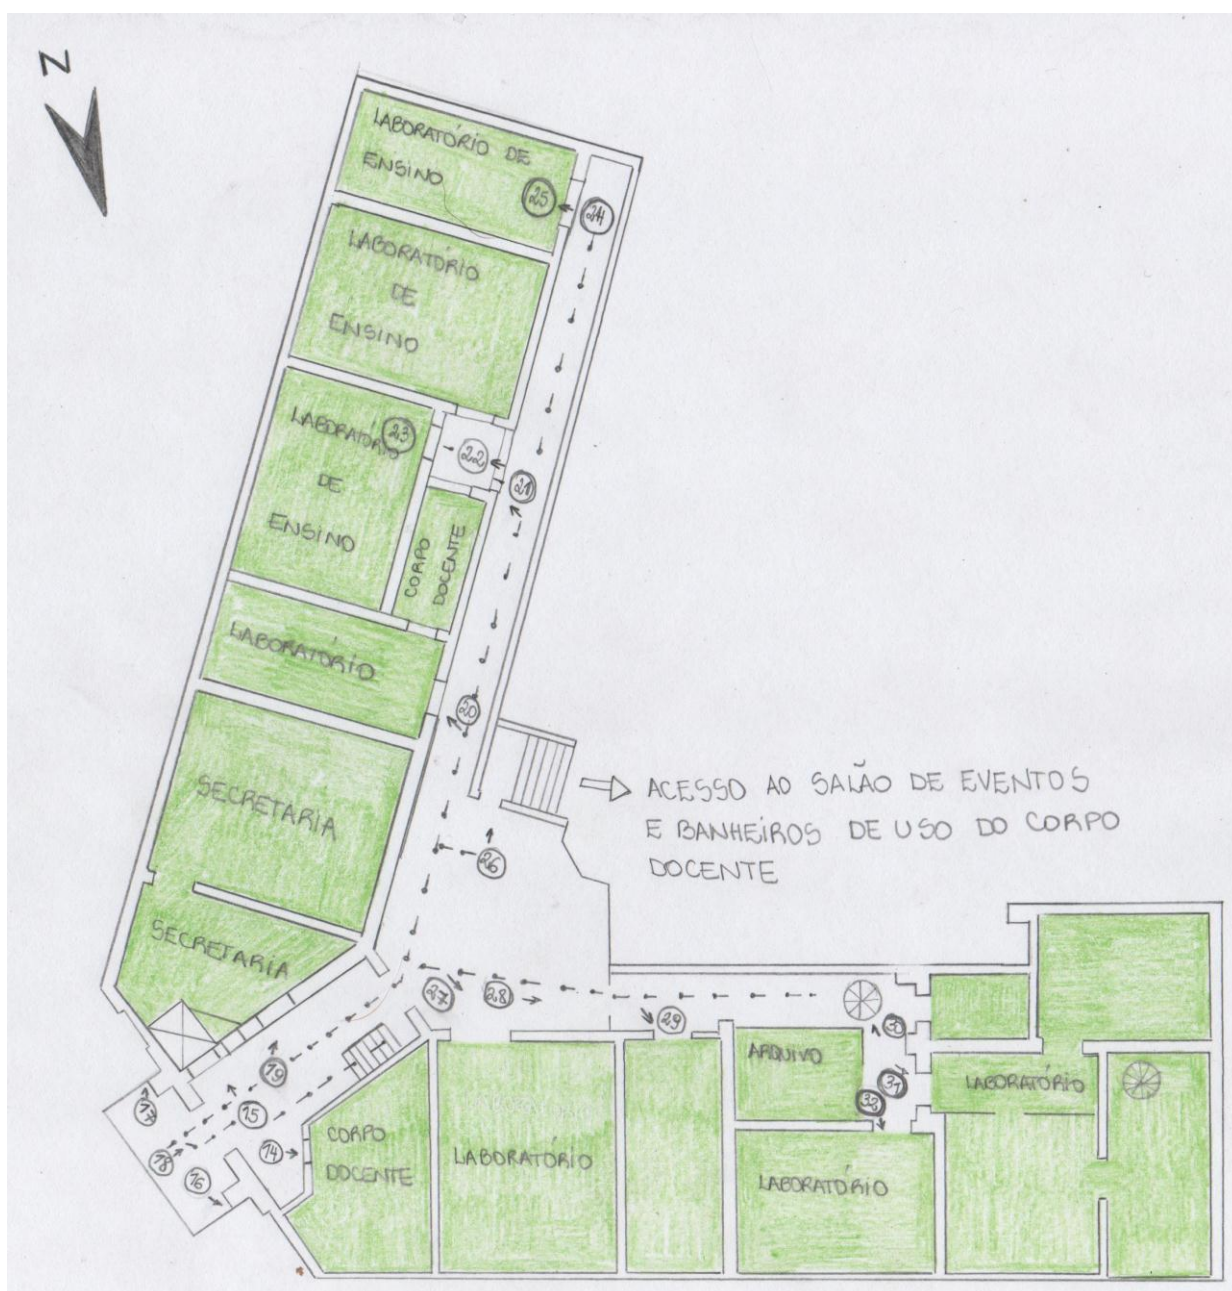
Figura 10 – Planta Baixa IE segundo andar

No segundo andar (figura 10) encontra-se a secretaria, laboratórios e espaços destinados ao corpo docente. O levantamento fotográfico realizado no segundo andar ocorreu em 19 pontos, conforme a figura 10.

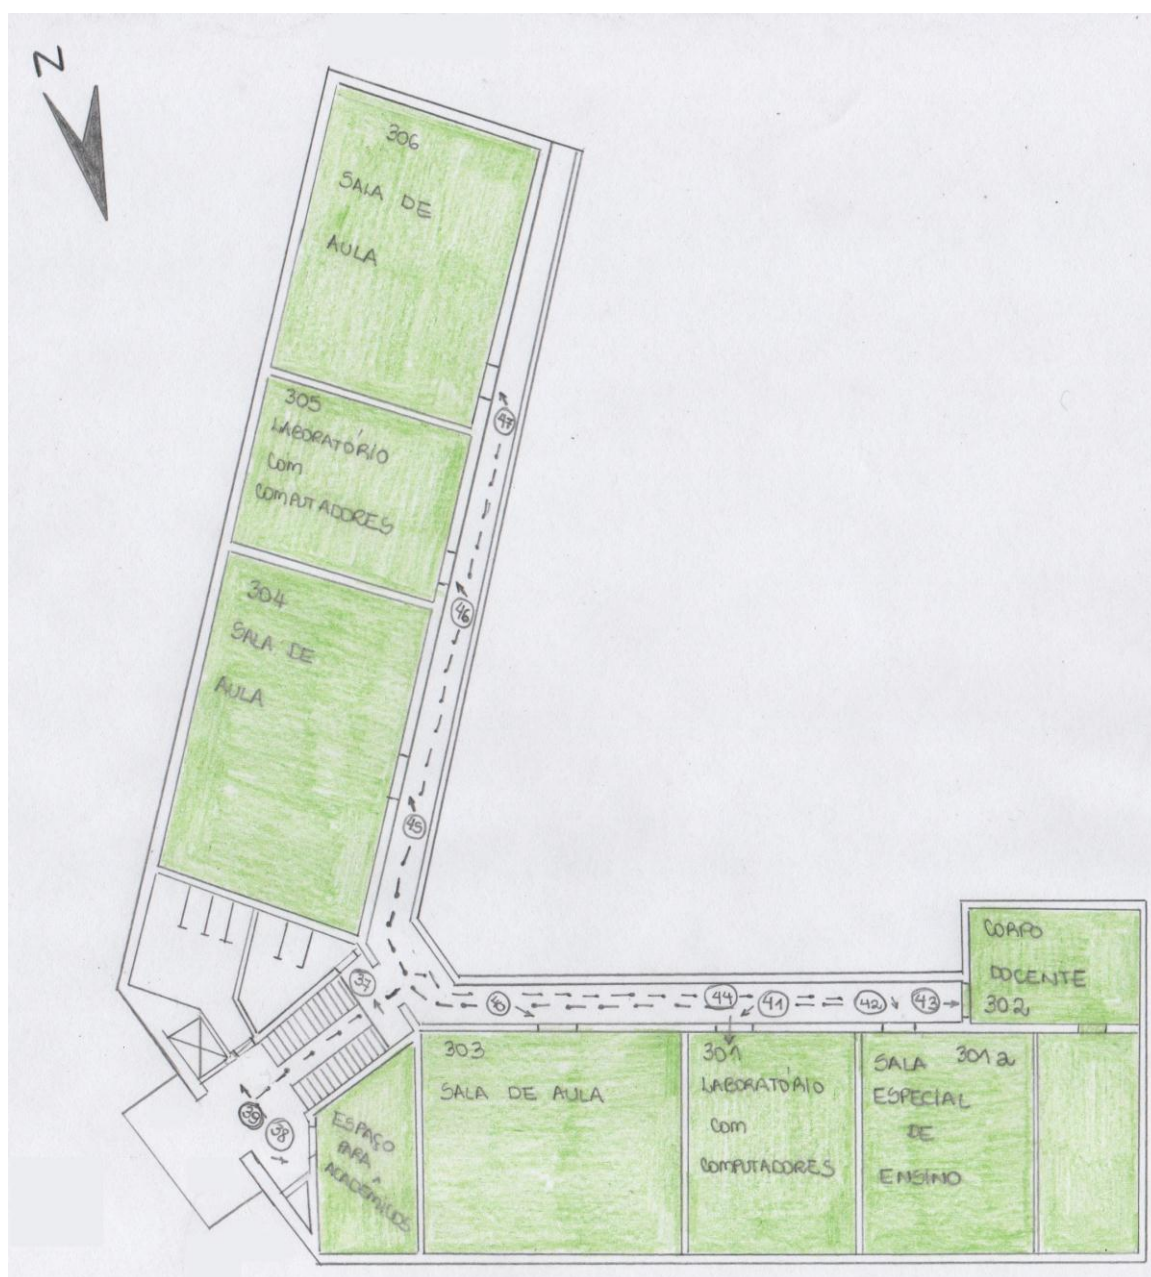
Figura 11 – Planta baixa IE - terceiro andar

O terceiro andar (figura 11) é composto basicamente por salas de aula. Há uma pequena área destinada ao corpo docente, uma sala especial de ensino e banheiros destinados aos alunos. O levantamento fotográfico do terceiro andar ocorreu em 11 pontos.

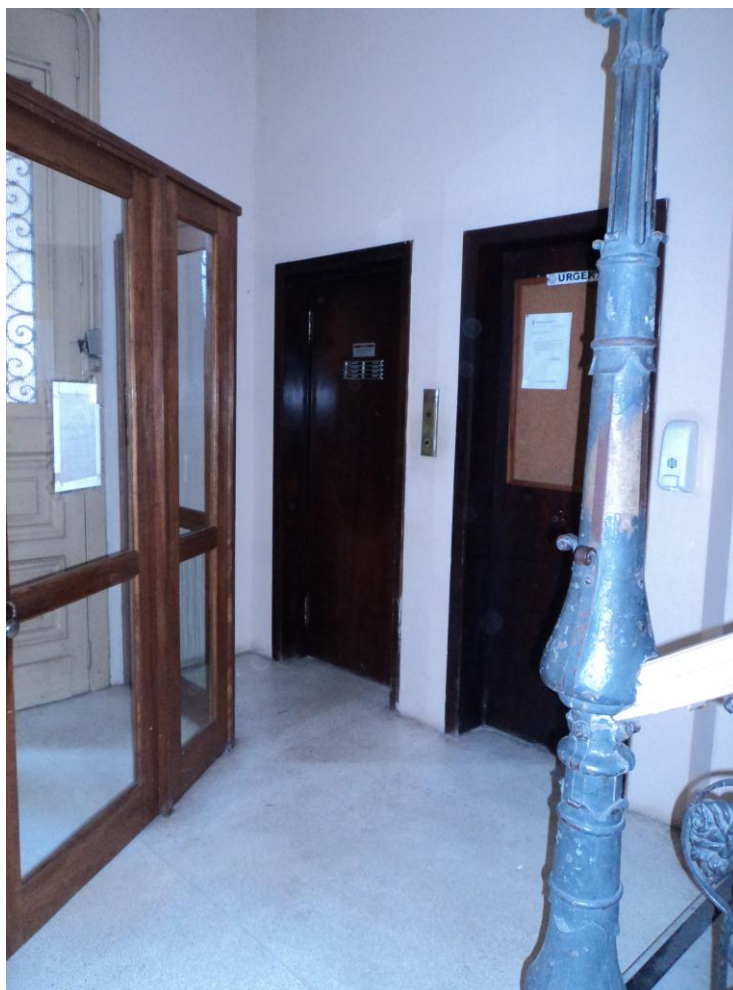
Figura 12 – vestíbulo próximo ao elevador e escadaria

O levantamento fotográfico iniciado no ponto 1 da figura 7 segue o trajeto do corredor do andar térreo. Após a entrada da edificação há um vestíbulo destinado à segurança patrimonial próximo ao elevador e a escadaria (figura 12).

dificultado pela extensão de um vestíbulo instalado, devido à segurança patrimonial, que torna a largura de acesso ao elevador menor do que 80 centímetros (figura 12).

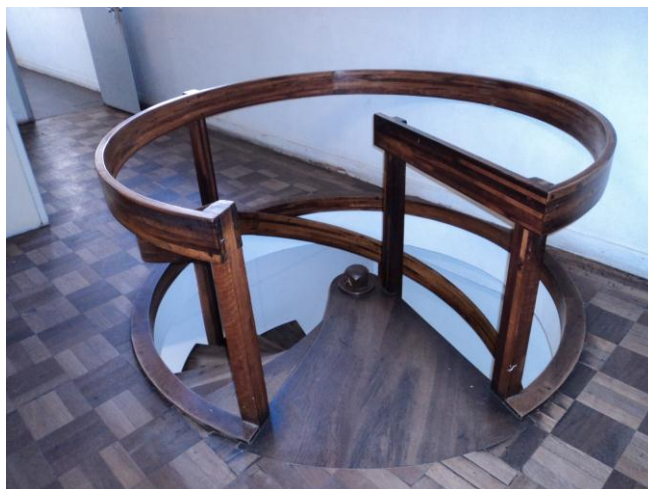
Figura 31 – escada caracol

- 15: elevador e pequeno depósito destinado ao material de limpeza da edificação (figura 18);
- 16 e 17: esculturas de cimento fundido representando a Eletricidade e a Mecânica, executadas pelo escultor Giuseppe Gaudenzi (figuras 19 e 20);
- 18: corredor de acesso à secretaria do Instituto Eletrotécnico (figura 21);
- 19: porta de entrada da secretaria (figura 22);
- 20: sala 203, laboratório (figura 23);
- 21, 22 e 23: laboratórios de ensino (figura 24 e 25);
- 24 e 25: laboratório de ensino (figura 26 e 27);
- 26: acesso ao Salão de Eventos (figura 28);
- 27: laboratório (figura 29);
- 28: Porta de acesso a áreas de uso restrito (figura 30);
- 29, 31 e 32: área destinada ao corpo docente e laboratórios;
- 30: escada caracol de acesso ao entrepiso (figura 31);

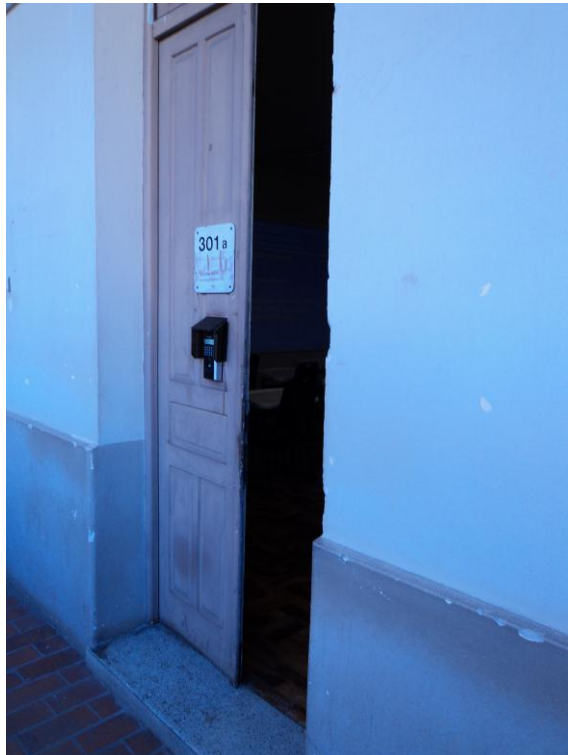
Figura 35 – Porta da sala especial de ensino (padrão das portas do terceiro andar)

- 37: espaço destinado aos acadêmicos (figura 32);
- 38: Elevador e porta do banheiro masculino (figuras 33);
- 39: banheiro feminino (figura 34);
- 40, 41, 42, 44, 45, 46 e 47: porta de entrada das salas de aula e laboratórios: padrão de porta em duas folhas (figura 35);
- 43: área destinada ao corpo docente.

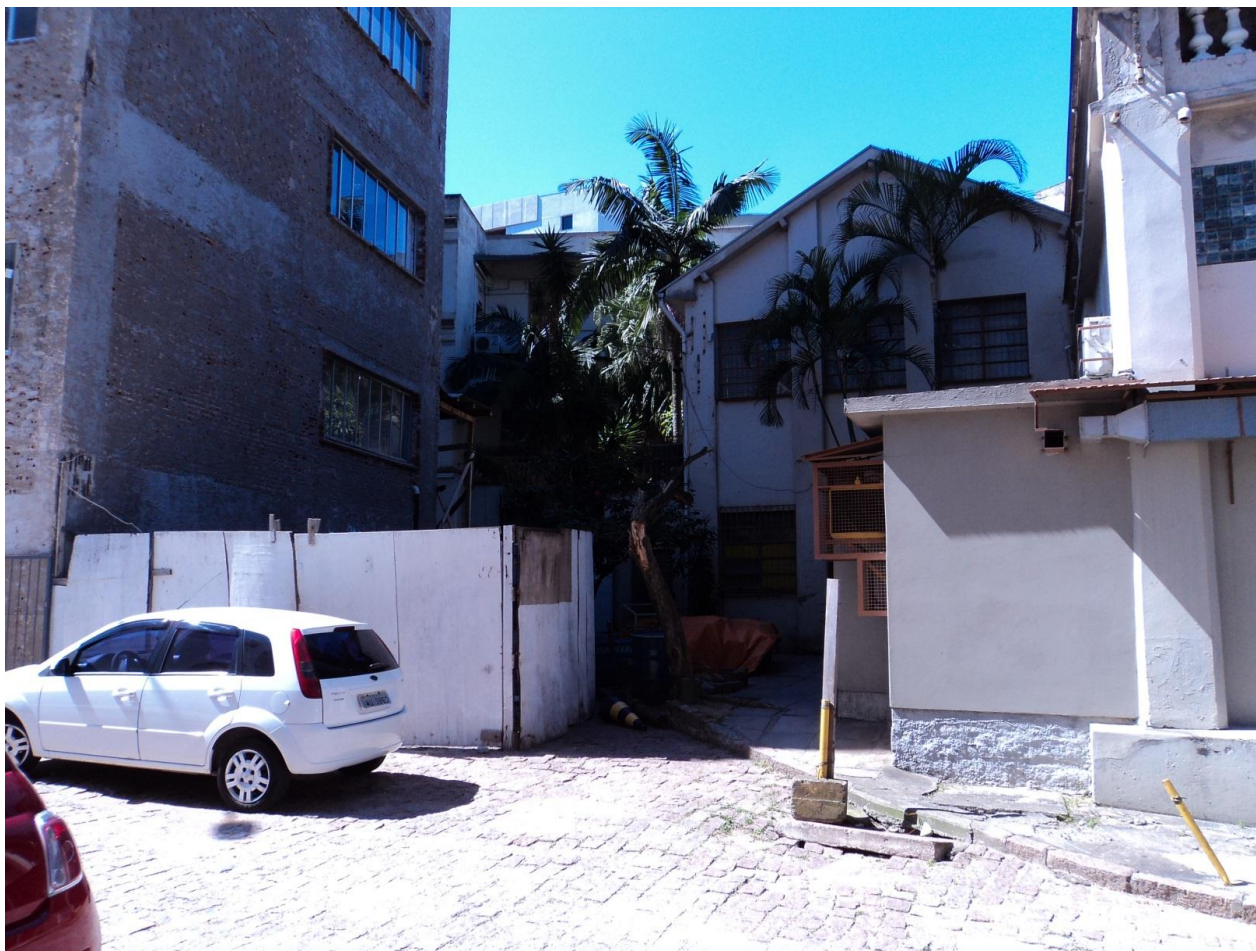
Figura 39 – acesso a um dos estacionamentos da UFRGS

O acesso secundário da edificação encontra-se bloqueado por conta de uma reforma que está sendo realizada no prédio da Engenharia Nova. Porém esta saída, apesar de permanecer sempre fechada, dá acesso a um dos estacionamentos da UFRGS (figura 39) no qual não existe nenhuma vaga destinada ao uso de pessoas com deficiência e/ou mobilidade reduzida. Este estacionamento seria o local mais próximo para a colocação de vagas reservadas destinadas as pessoas com deficiência ou mobilidade reduzida que possam vir a utilizar o Instituto Eletrotécnico.

Uma vez criada ao menos uma vaga reservada, esta deve possuir uma rota de acesso à edificação com piso contínuo e antiderrapante em qualquer condição climática. O piso atual do acesso secundário ao Instituto Eletrotécnico (figura 40) é composto de pedras cujos vãos existentes podem apresentar perigo para bengalas, muleta, entre outros.

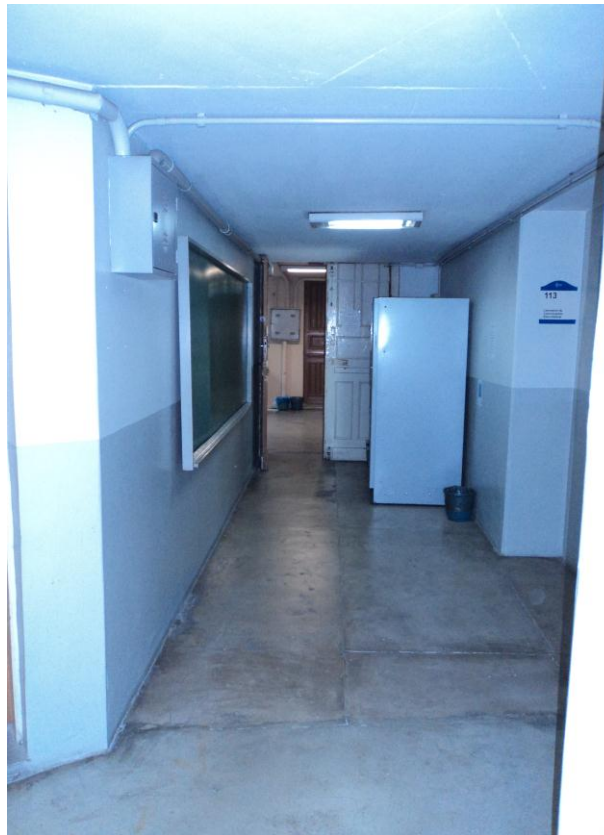
Figura 41 – corredor do andar térreo

O corredor existente entre a entrada secundária e o elevador (figura 41) possibilita a implementação de uma rota acessível até o estacionamento desde que as portas em duas folhas permaneçam em condições ideais de uso.

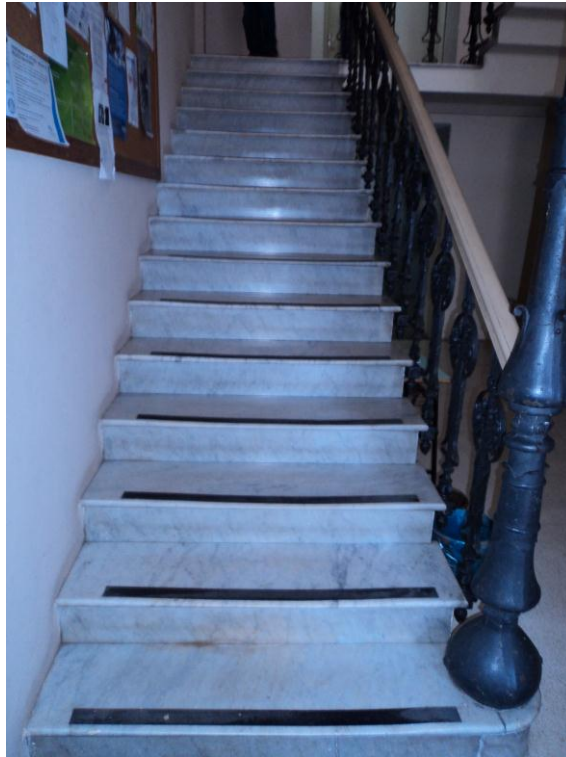
Figura 42 – escadaria

Quando o acesso vertical ocorre através da escadaria (figura 42) pode-se observar que o corrimão original da edificação possui sete centímetros de largura e um formato retangular. Segundo a recomendação da norma os corrimãos devem ser instalados em ambos os lados dos degraus isolados, das escadas fixas e das rampas. Devem ter largura entre 3,0 a 4,5 cm, sem arestas vivas. Deve ser deixado um espaço livre de no mínimo 4,0 cm entre a parede e o corrimão e devem permitir boa empunhadura e deslizamento, sendo preferencialmente de seção circular, conforme figura 43 (ASSOCIAÇÃO BRASILEIRA DE NORMAS TÉCNICAS, 2004).

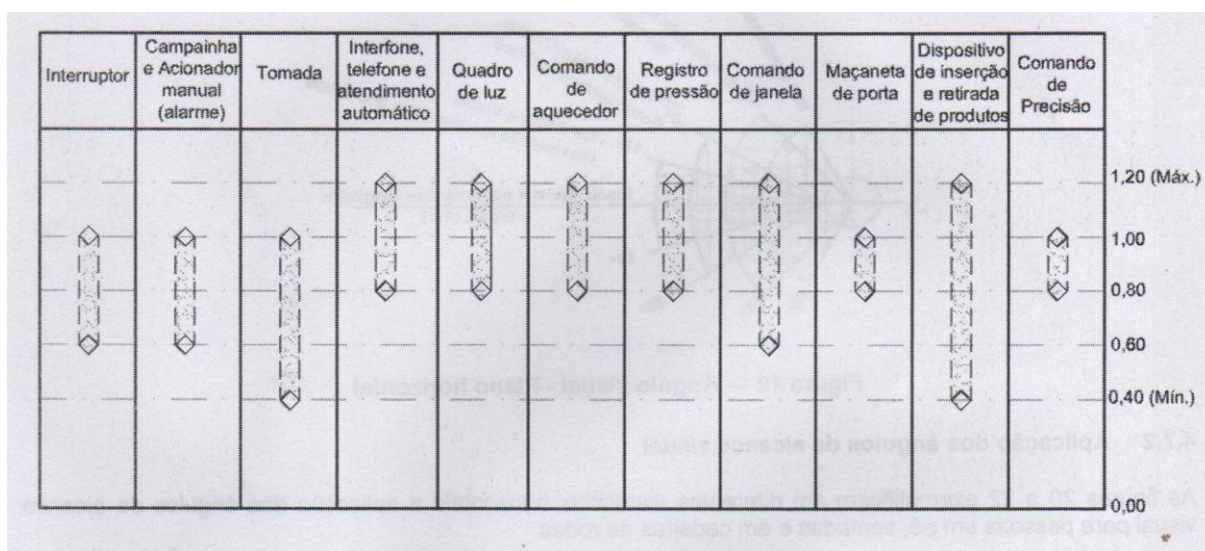
Figura 44 – altura recomendada para o posicionamento de comandos e controles

As maçanetas das portas, em média, estão dez centímetros acima da altura máxima recomendada pela norma (figura 44). As portas em duas folhas além de possuírem as maçanetas fora da altura recomendada apresentam um sistema de abertura de difícil acesso. Para manter as portas características do prédio e a autonomia das pessoas com deficiência poderia ser implementado um novo sistema de abertura das portas no qual o sistema de acionamento de abertura das mesmas se encontre dentro das alturas recomendadas pela NBR 9050/2004.
