AUDITORIA DE SAÚDE E SEGURANÇA DO TRABALHO NA CONSTRUÇÃO CIVIL

Monografia submetida ao Corpo Docente do Curso de Especialização em Engenharia de Segurança do Trabalho, do Departamento de Engenharia Mecânica, da Escola de Engenharia da Universidade Federal do Rio Grande do Sul, como parte dos requisitos necessários para a obtenção do Título de

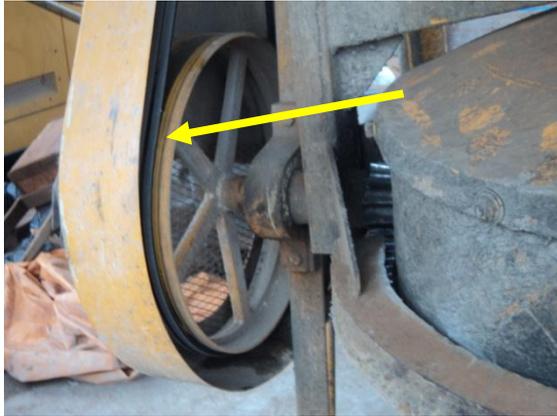
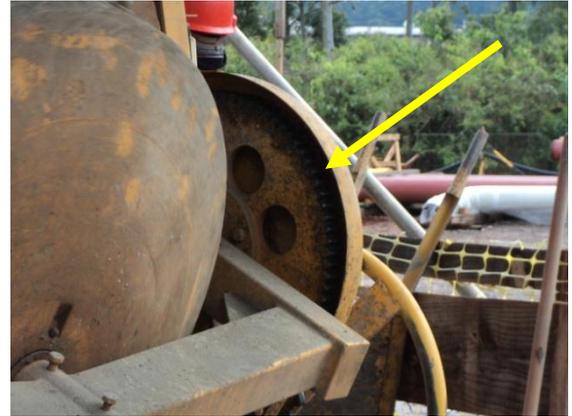
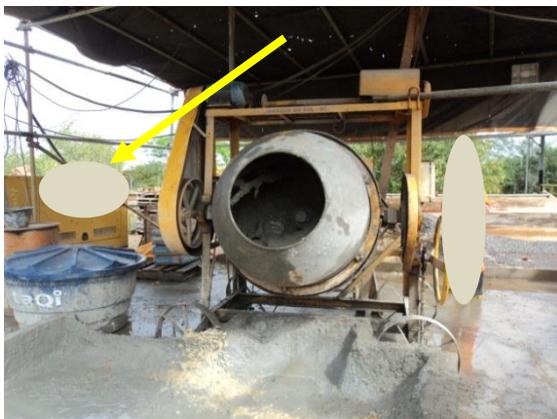
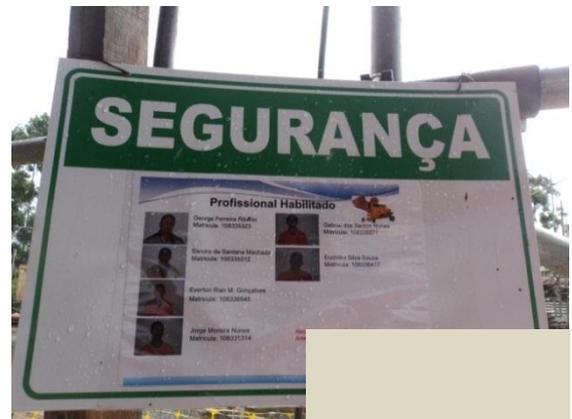
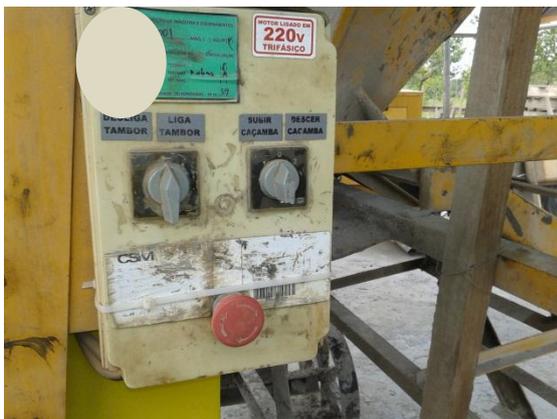
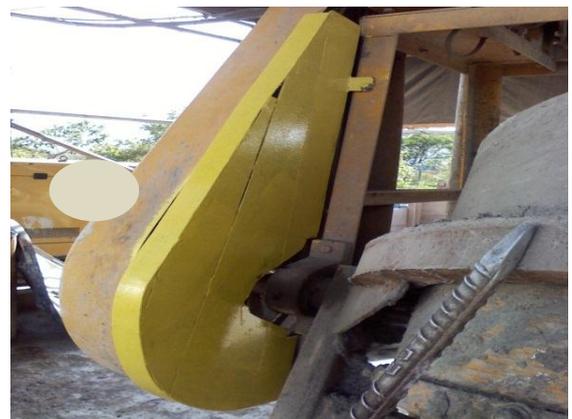
Por ser uma construção de grande porte, o canteiro conta com máquinas robustas, sendo muitas delas extremamente antigas e rudimentares. A betoneira, equipamento utilizado para mistura de areia, pedra, cimento e água, evidenciada *in loco* possuía algumas particularidades que não atendiam a legislação vigente, como por exemplo: as partes móveis expostas (correia e a engrenagem) conforme Figuras 04 e 05, possibilitando que durante o uso e/ou manutenção houvesse a exposição de membros dos operadores ao risco de corte e esmagamento (NR 12 itens 38, 39, 41 e 47 e NR 18 item 18.22.2). A botoeira de acionamento (liga/desliga) era do tipo faca (NR 12 item 12.21 alínea b), podendo ocasionar seu acionamento involuntário (Figura 08). O botão de parada de emergência da máquina estava localizado em local adequado (NR 12 item 12.24), todavia por ser um equipamento que funciona através da engrenagem chamada de cremalheira, sua inércia é muito grande, aumentando o tempo de resposta da mesma. Também pôde ser observada grande quantidade de cabos energizados (Figura 06) soltos no chão, gerando risco de choque elétrico e eletrocussão (RTP 05). Além disso, o local não possuía isolamento adequado permitindo o uso indevido do equipamento por trabalhador não autorizado e não devidamente capacitados (NR 18 itens 18.22.1 e 18.27.1). Conforme pode ser observado nas fotos a seguir foi colocada uma proteção em todas as partes móveis (Figura 09). Além do que, todos os itens apontados tiveram melhorias, sendo extintas todas as não conformidades, ao longo do período (Figura 07).

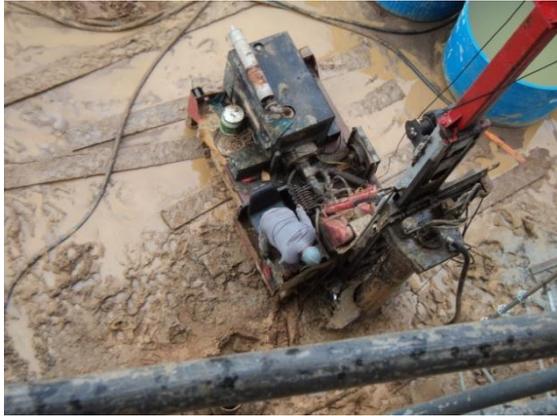
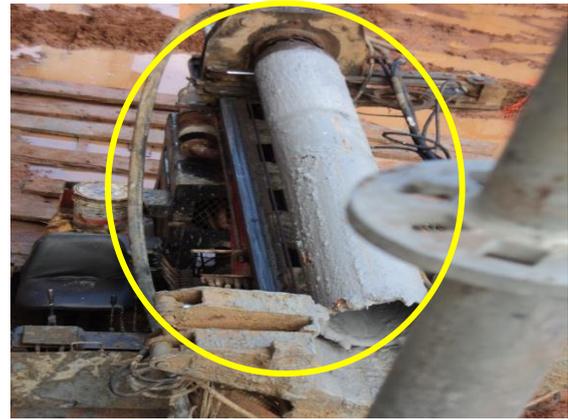
Durante a auditoria foi evidenciado o uso de uma perfuratriz (equipamento utilizado para perfuração do solo ou de rochas) muito antiga sem nenhum registro pertinente às condições/integridade do equipamento (NR 12 item 12.55.1), conforme as Figuras 12 e 13. É necessário ter uma relação de documentos para manter o ambiente seguro, como: controle sobre as manutenções preventivas e realizadas, laudo com ART (anotação de responsabilidade técnica) que ateste que o equipamento está em boas condições para uso devido ao seu longo tempo de vida útil, Análise Preliminar dos Riscos da atividade (APR), Procedimento de trabalho, Permissão de Trabalho (PT), o Treinamento de segurança sobre o equipamento e seu procedimento, eficácia do treinamento e os certificados dos operadores (NR 12 item 12.138 e NR 18 itens 18.37.5 e 18.37.7).

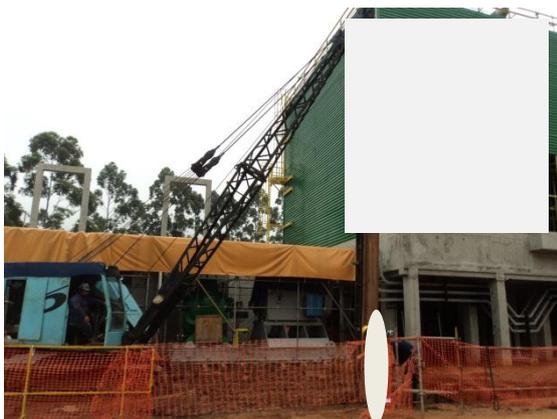
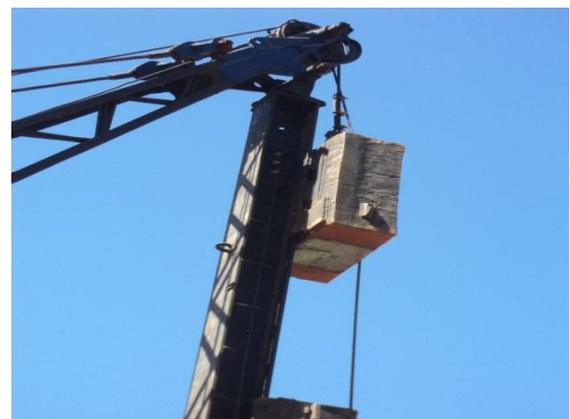
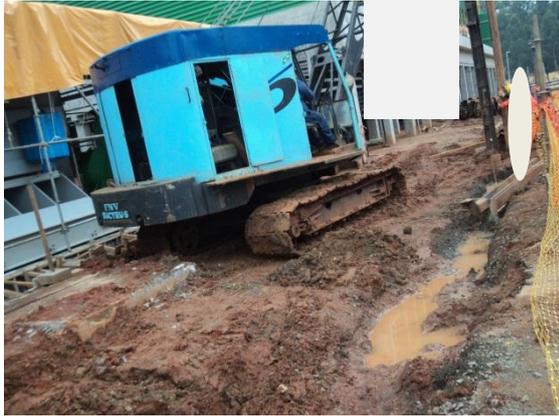
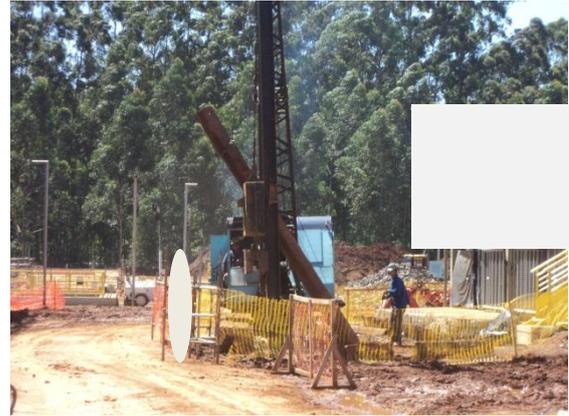
Enfim, o último equipamento analisado foi o bate-estaca que é um equipamento utilizado para executar fundações profundas, fincando as estacas no solo. Durante o processo de auditoria evidenciou-se dois trabalhadores manipulando a estaca, embaixo dos contrapesos (Figura 14), com exposição a risco de acidente grave no caso de rompimento dos cabos. No local havia controle via *check list*, entretanto não havia sistema de redundância para os cabos de aço (NR 18 itens 18.22.2 e 18.22.3), como pode ser visto na Figura 15. O isolamento do local não atende ao raio de ação mínimo em caso de acidente (Figuras 16 e 17), pois este deve ser calculado de acordo com o comprimento dos cabos e das estacas (NR 12 item 12.8.2).

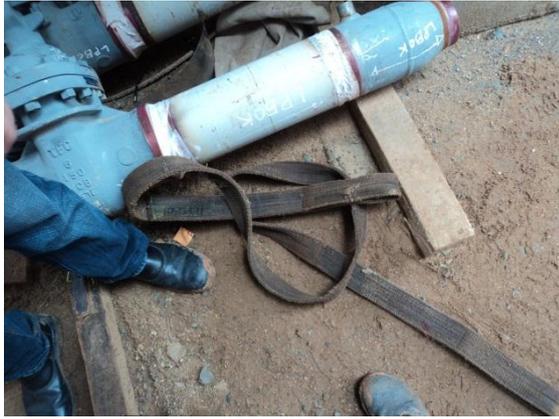
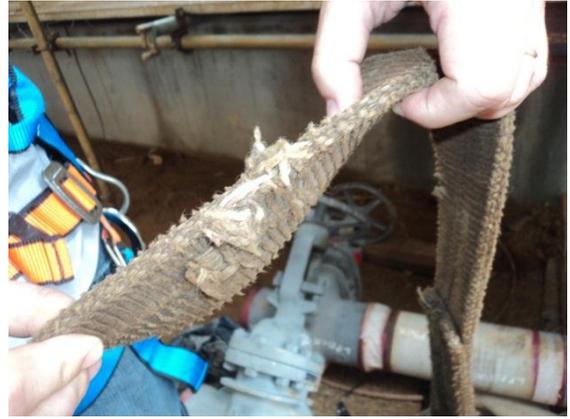
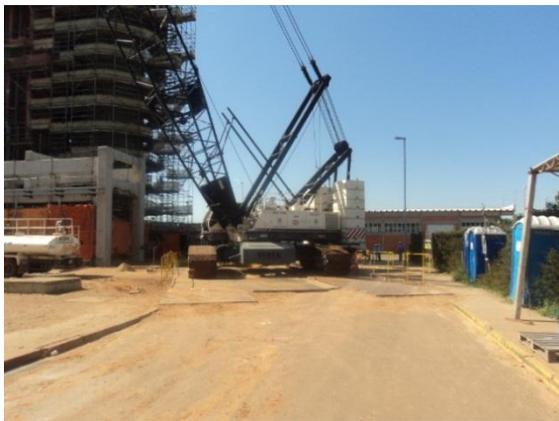
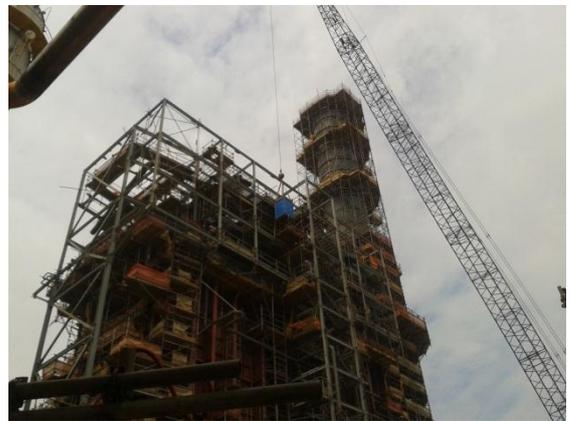
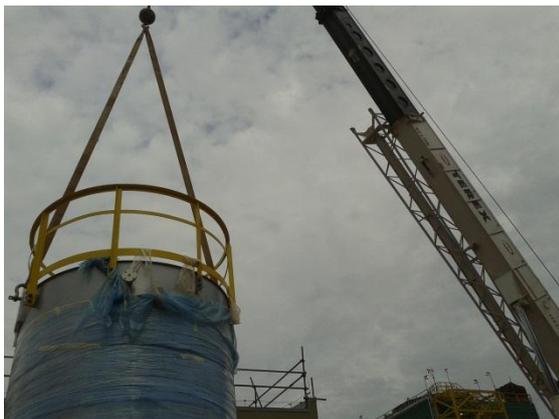
Evidenciou-se atividade de içamento de materiais com o local de içamento isolado, porém muitas pessoas estavam acessando e/ou trabalhando dentro do mesmo, perdendo totalmente a eficácia do dispositivo (NR 18 itens 18.22.12 alíneas “e” e 18.27.1 alínea “g”). Dessa forma possibilitava que o material transportado passasse por cima dos trabalhadores, conforme Figuras 20 e 21, gerando risco de queda sobre os mesmos (NR 12 item 12.13 e NR 18 item 18.22.12 alíneas “c”). Se por acaso, os cabos rompessem ou algum problema ocorresse durante o transporte, este poderia ser fatal (Figura 22). É importante lembrar que quando um acidente acontece, é devido a um somatório de fatores. Portanto, nunca se pode trabalhar com os fatos isoladamente e neste caso a redundância no sistema é necessária (NR 12 Anexo III – conceito de Falha Segura). Não foi observado o uso da ferramenta de gestão chamada APR ou um plano de *rigging* (NR 12 itens 12.130, 12.131 e 12.132). Também, foi observada uma cinta de elevação comprometida e sem identificação quanto a sua capacidade (Figuras 18 e 19), conforme relato do Técnico em Segurança do Trabalho as mesmas foram liberadas para pequenas atividades com talha, porém não há evidências deste controle. Devido à falta de identificação a mesma pode ser utilizada por qualquer trabalhador em qualquer atividade (NR 11 item 11.1.3 e NR 18 item 18.14.8).

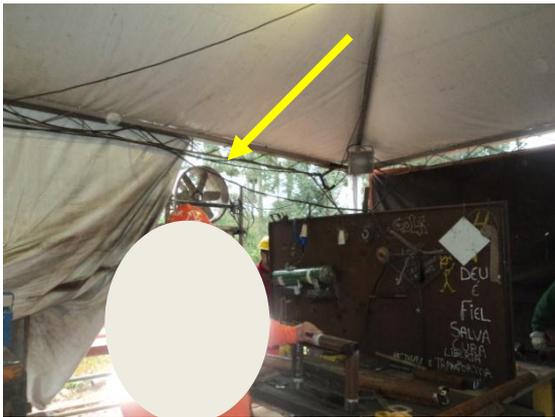
Figura 23: Local de solda

Um dos vários locais destinados à atividade com solda, encontrava-se sem exaustor, fazendo com que os fumos metálicos emitidos ficassem no ar. De forma que os trabalhadores não envolvidos na função respirassem estes produtos tóxicos, pois o uso de máscara se dava apenas para os envolvidos (NR 06 Anexo I – B3 e D e NR 18 item 18.11.2). Depois de um breve período (de uma auditoria para a outra) foi instalado um exaustor na área, gerando a troca adequada do ar (Figura 23). Além disso, o arranjo físico dos equipamentos melhorou. No local reservado para o armazenamento de cilindros cheios/vazios foram detectados alguns cilindros mal armazenados (Figuras 24 e 25), como em carrinhos em estado de conservação precários, sem correntes gerando maior estabilidade (Figuras 27 e 28), sobre intempéries e com roupas/pertences pessoais armazenados sobre a válvula de retrocesso e manômetro (NR 34 item 34.5.5.6). Esta situação foi solucionada de imediato (Figura 26).

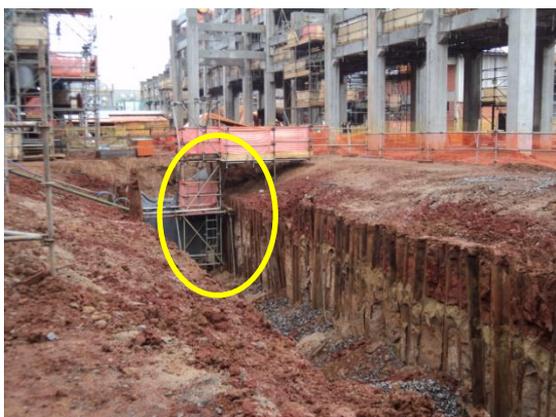
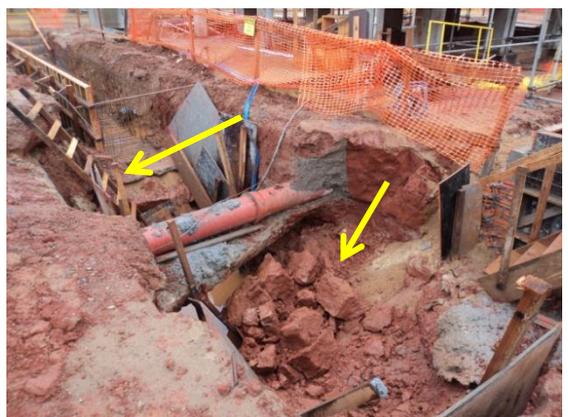
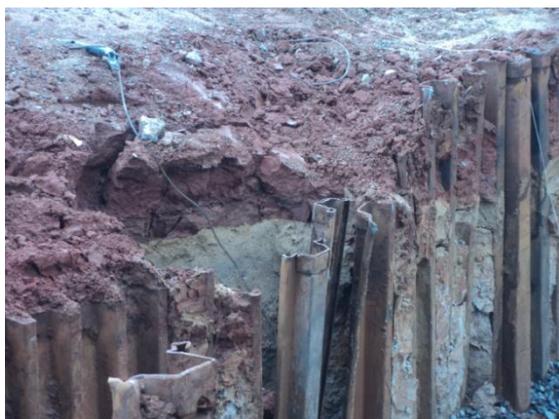
Evidenciou-se atividade de escavação sem a devida contenção dos taludes, uma vez que os mesmos já se apresentavam de forma comprometida (NR 18 item 18.6.9). Além disso, as pranchas usadas na contenção cederam (Figuras 30 e 31), gerando grave e iminente risco de desmoronamento (RTP 03). A área não estava devidamente isolada e sinalizada, permitindo o ingresso de trabalhadores não envolvidos com a atividade neste local (NR 18 item 18.6.12 e 18.6.13). No primeiro momento não havia escada de acesso (NR 18 item 18.12.5). Posteriormente, foram colocadas duas escadas (Figuras 29 e 32). Entretanto, uma tinha uma extensão muito grande, sem seu patamar intermediário, conforme citado na RTP 04 item 4.2.

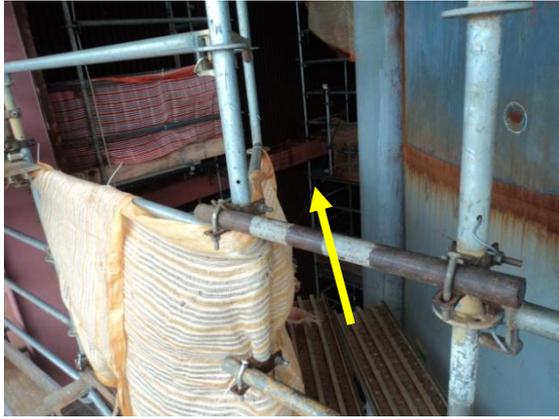
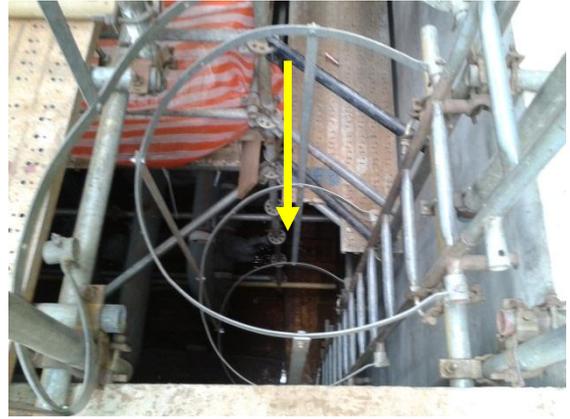
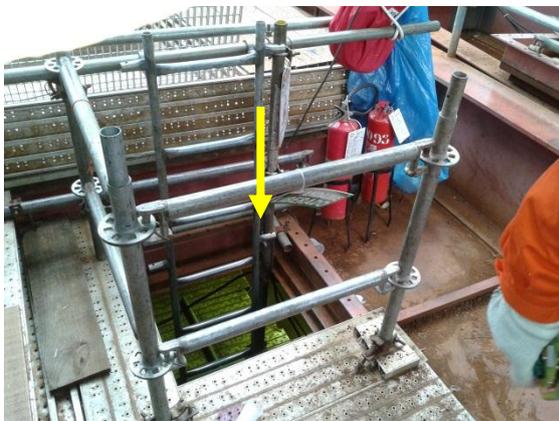
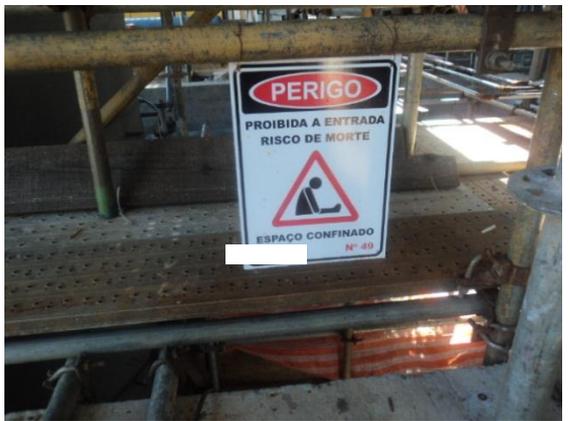
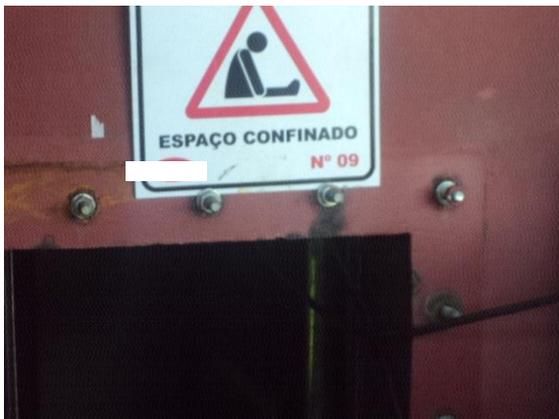
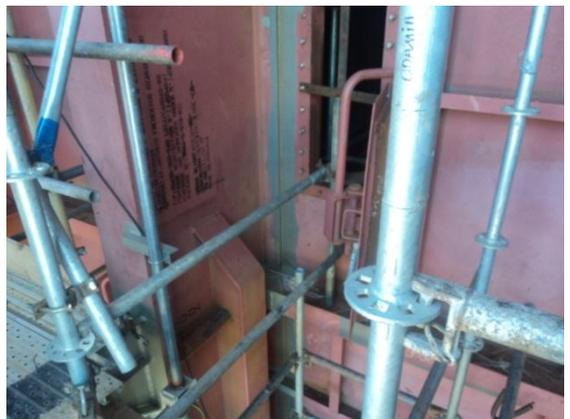
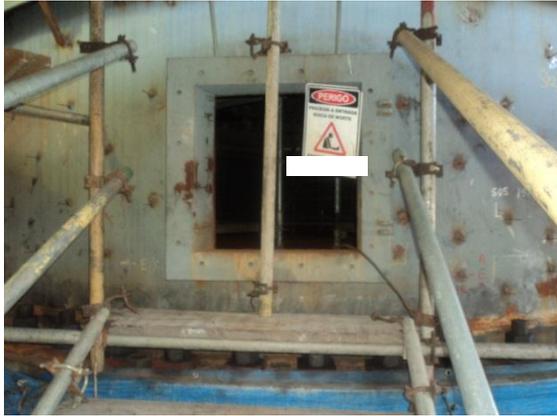
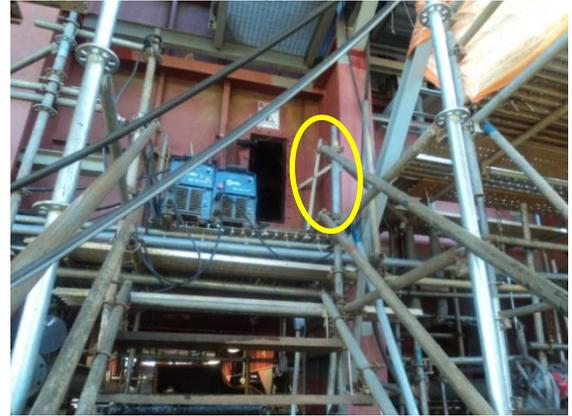
Segundo a Norma Regulamentadora nº 33: “Espaço Confinado é qualquer área ou ambiente não projetado para ocupação humana contínua, que possua meios limitados de entrada e saída, cuja ventilação existente é insuficiente para remover contaminantes ou onde possa existir a deficiência ou enriquecimento de oxigênio”. Durante alguns dos processos de auditoria foram evidenciadas várias bocas de entradas abertas, sem sinalização de advertência sobre o perigo, sem vigia e/ou supervisor e/ou resgatista, permitindo o acesso livre (NR 33 itens 33.2.1 e 33.2.2), conforme pode ser observado nas Figuras 33 a 39. Nestes locais não estava havendo nenhuma atividade, porém o local deveria estar fechado (NR 33 item 33.2.3). Muitas vezes, os dispositivos de fechamento do local encontravam-se ao lado (Figura 40), indicando que algum trabalhador abriu e não fechou (NR 18 item 18.20), sendo este um fato corriqueiro no ramo da construção civil. Nas bocas onde estavam sendo desenvolvidas algumas atividades, existiam todos os procedimentos técnicos e administrativos previstos na Norma. Também, constatou-se que alguns trabalhadores estavam com o curso da NR-33 vencidos (NR 33 item 33.3.5). Por último, em alguns pontos a forma de acesso era bloqueada por andaimes, prejudicando o procedimento de resgate no caso de emergência (NR 33 item 33.4).

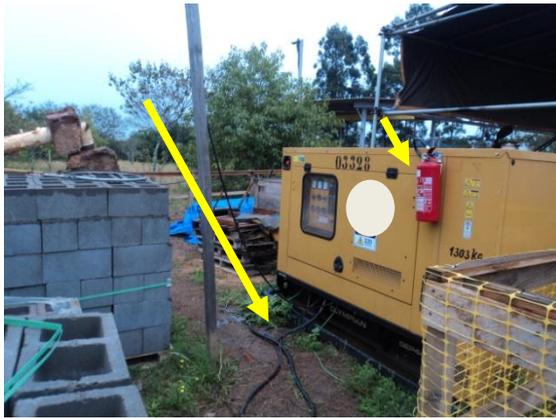
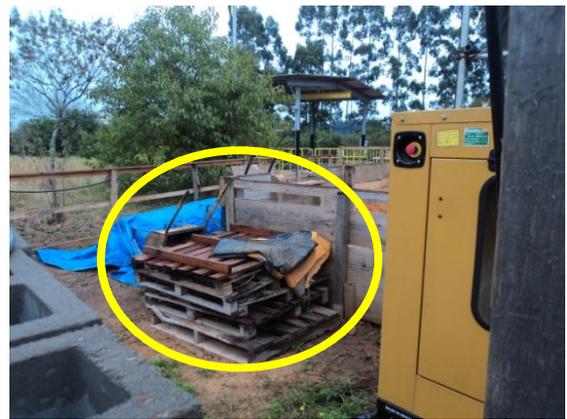
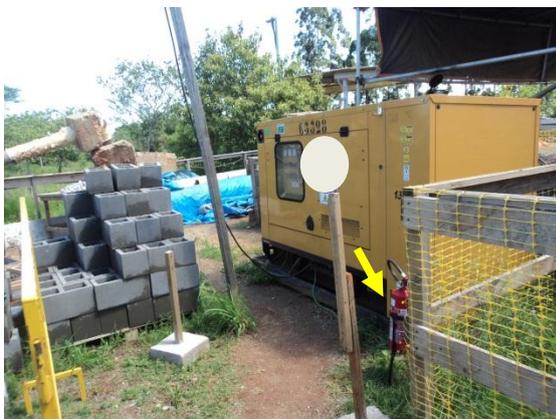
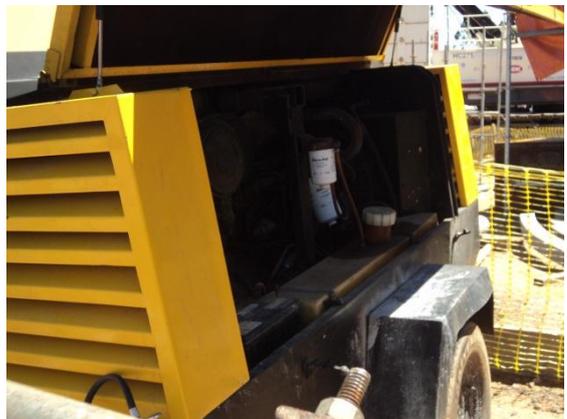
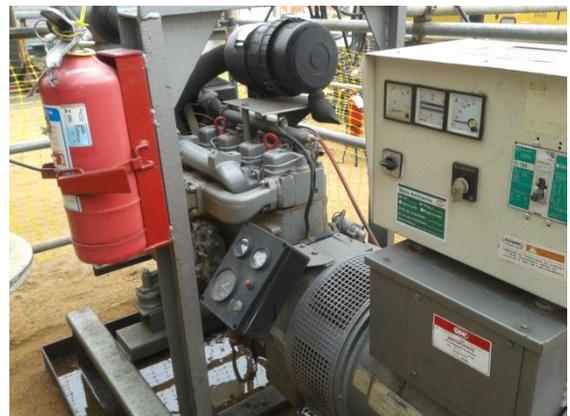
Constatou-se a permanência de materiais obstruindo a área de circulação próxima ao gerador, dificultando o acesso em caso de incêndio (NR 18 item 18.24.1), conforme Figuras 41 e 42. Além disso, verificou-se extintor de incêndio instalado no próprio gerador dificultando a utilização do mesmo em caso de sinistro (NR 20 item 20.5.2.2). Após algumas auditorias o extintor de incêndio foi afastado do mesmo (Figura 43), possibilitando a utilização deste com segurança em caso de princípio de fogo. Podem ser observados muitos cabos condutores de energia obstruindo a área de circulação e dificultando o acesso em caso de emergência (RTP 05). Também foi evidenciado um gerador sem carenagem, com parte mecânica exposta (Figuras 45 e 46). O mesmo não possuía isolamento eficaz e não estava protegido contra intempéries (NR 18 item 18.14.1.2), desta forma, possibilitando o manuseio por trabalhador não autorizado (Figura 44). Outro gerador encontrava-se com suas proteções abertas (NR 12 item 12.38) possibilitando risco de acidente, principalmente por ser abastecido com líquido inflamável.

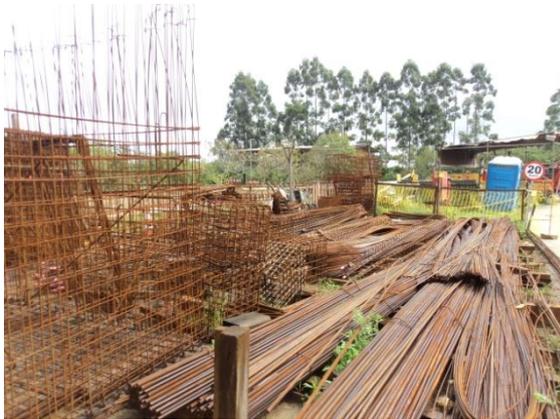
Figura 47: Armações

Durante atividade na área de corte e dobra de ferragem foi verificada bancada de trabalho continua com cobertura incompleta (Figuras 49, 50 e 52), permitindo que os trabalhadores

ficassem expostos a intempéries (NR 18 item 18.8.3). Após, esta situação foi solucionada através da diminuição da bancada. A policorte não possuía sistema adequado para proteger seu disco, possibilitando o corte de membros durante seu manuseio (NR 12 item 12.38. Foi instalada uma proteção no equipamento tornando-o mais seguro), conforme Figuras 53 e 54. Este equipamento continua em área de livre acesso (NR 18 item 18.27), possibilitando o manuseio por pessoa não autorizada. No geral, a área de estocagem de ferragem encontrava-se desorganizada, gerando riscos de acidente (NR 18 item 18.29.1), como pode ser observado nas Figuras 47, 48 e 51. Foi elaborado um procedimento (NR 18 item 18.28.4) para esta atividade, de forma a facilitar a manuseio no local de acordo com a bitola e o tamanho do aço (mais próximo do acesso se guarda os ferros mais utilizados e assim por diante).

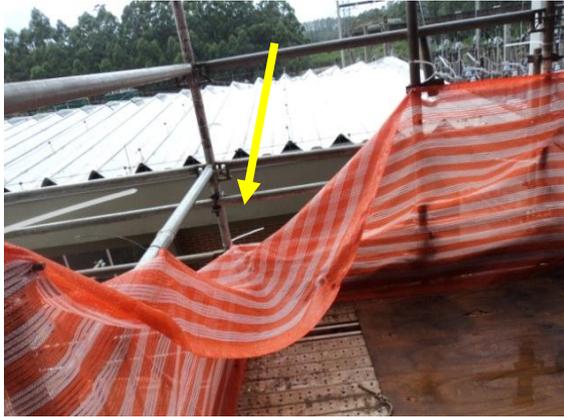
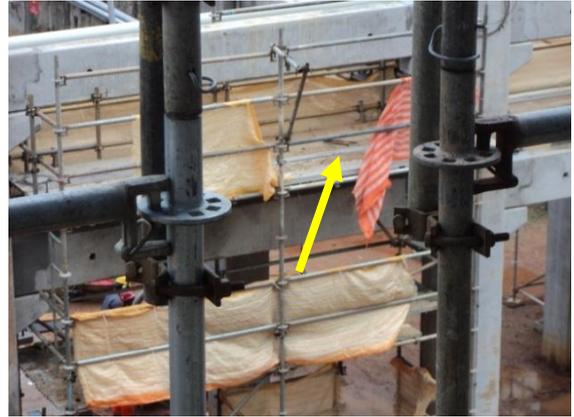
Além disso, evidenciou-se que a tela de segurança inexistia em vários locais, em outros a mesma se encontrava danificada, soltas e/ou rasgadas (NR 18 itens 18.13.1 e 18.15.25) agravando ainda mais o risco grave de acidente de pessoas e/ou materiais (Figuras 55, 56, 60, 61 e 62). Alguns pontos dos fachadeiros não possuíam rodapés metálicos e os travessões do guarda

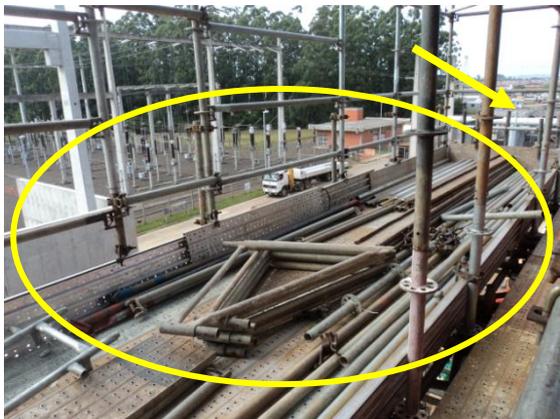
Figura 57: Depósito Materiais

Foi visualizada grande quantidade de materiais soltos, sendo armazenados sobre o piso dos andaimes fachadeiros (Figuras 57 e 64) com aproximadamente 75 metros de altura. Caso este material largado sobre o mesmo viesse a cair, poderia ter gerado um acidente fatal (NR 12 itens 12.6.2 e 12.7 e NR 18 item 18.29.1). Segundo Pampalon, um pessoa ou objeto em queda livre em 4 segundos atinge 141km/h e percorre 78,4m. Em alguns pontos as pranchas do piso do andaime fachadeiro encontravam-se soltas e com grandes frestas entre as mesmas (Figuras 59 e 63), agravando o risco de queda (NR18 itens 18.13.2 e 18.15.3).

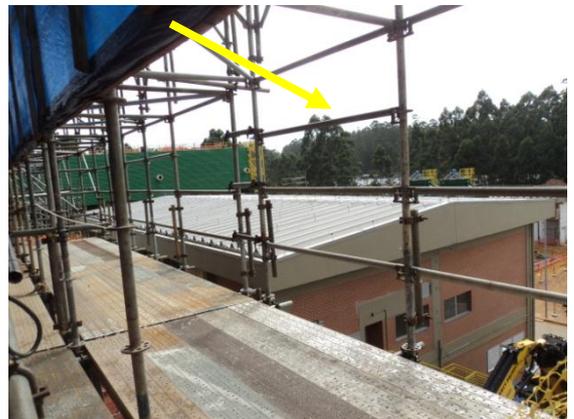
Figura 58: Ausência Guarda corpo e Rodapé

corpo encontravam-se incompletos, permitindo que os trabalhadores projetassem seu corpo para fora da estrutura (NR 18 itens 18.13.5 e 18.15.6), Figura 58, gerando risco grave e iminente de queda em diferença de nível (NR 35 item 35.1.2). Todas as situações abordadas foram solucionadas *in loco*. A partir de 27 de março de 2013 será necessário treinamento periódico para realização de trabalhos em altura.

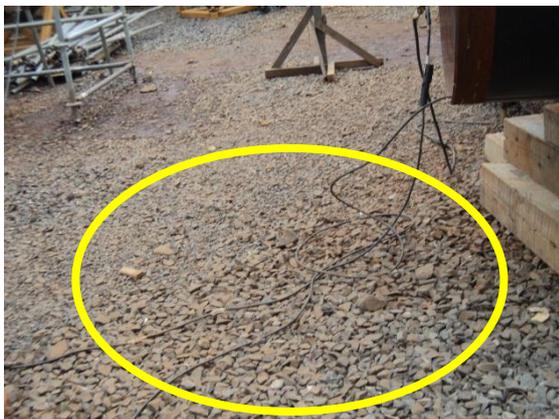
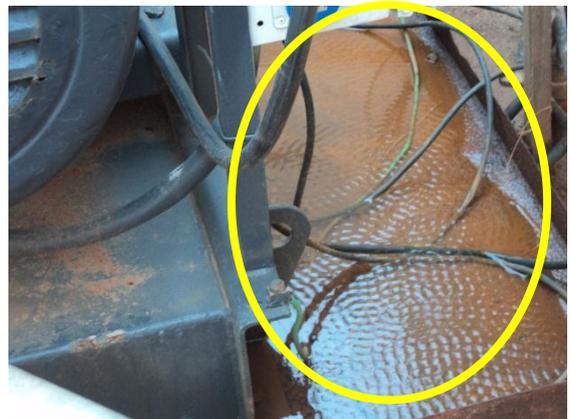
Foi observado durante a Auditoria, condutores de energia dentro da água (Figura 66) e em local de acesso a transeuntes (Figura 65) possibilitando choques elétricos ou eletrocussão (NR 12 item 12.16 e NR 18 item 18.11.9). Também foi evidenciado um quadro elétrico do tipo tripé sobre piso instável (Figuras 68 e 69), o que pode ocasionar o tombamento do mesmo (NR 12 item 12.18). Sugere-se o uso de dispositivos chamados de DR (diferencial-residual) que se constitui no meio mais eficaz de proteção das pessoas e animais contra choques elétricos. Este dispositivo permite o uso seguro e adequado da eletricidade, reduzindo o nível de perigo às pessoas, às perdas de energia e os danos às instalações, porém sem dispensar outros elementos de proteção (disjuntores, fusíveis etc.). A sua aplicação é específica na proteção contra as correntes de fuga.

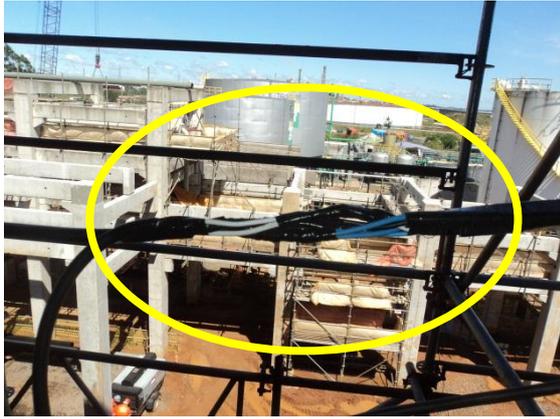
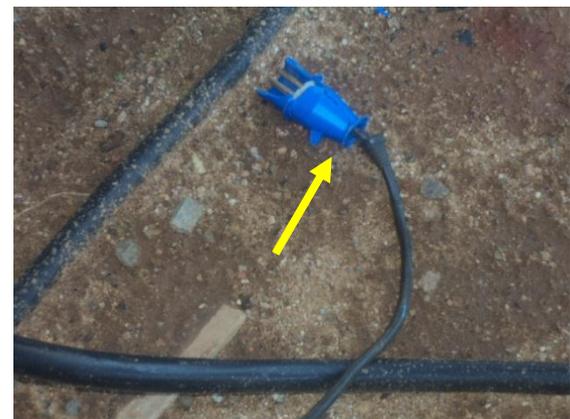
Constatou-se, ainda, que havia condutores de energia com mal contato, cabo sem dupla proteção e com emendas expostas (Figuras 67 e 72), novamente ocasionando riscos (NR 18 item 18.21.5). Em geral a obra possuía grande quantidade de cabos condutores de energia em vias de acesso do canteiro e sobre estruturas metálicas (Figuras 70 e 71), possibilitando o comprometimento dos mesmos através de seu rompimento e conseqüentemente energizando as estruturas metálicas existentes (NR 18 item 18.29.1).

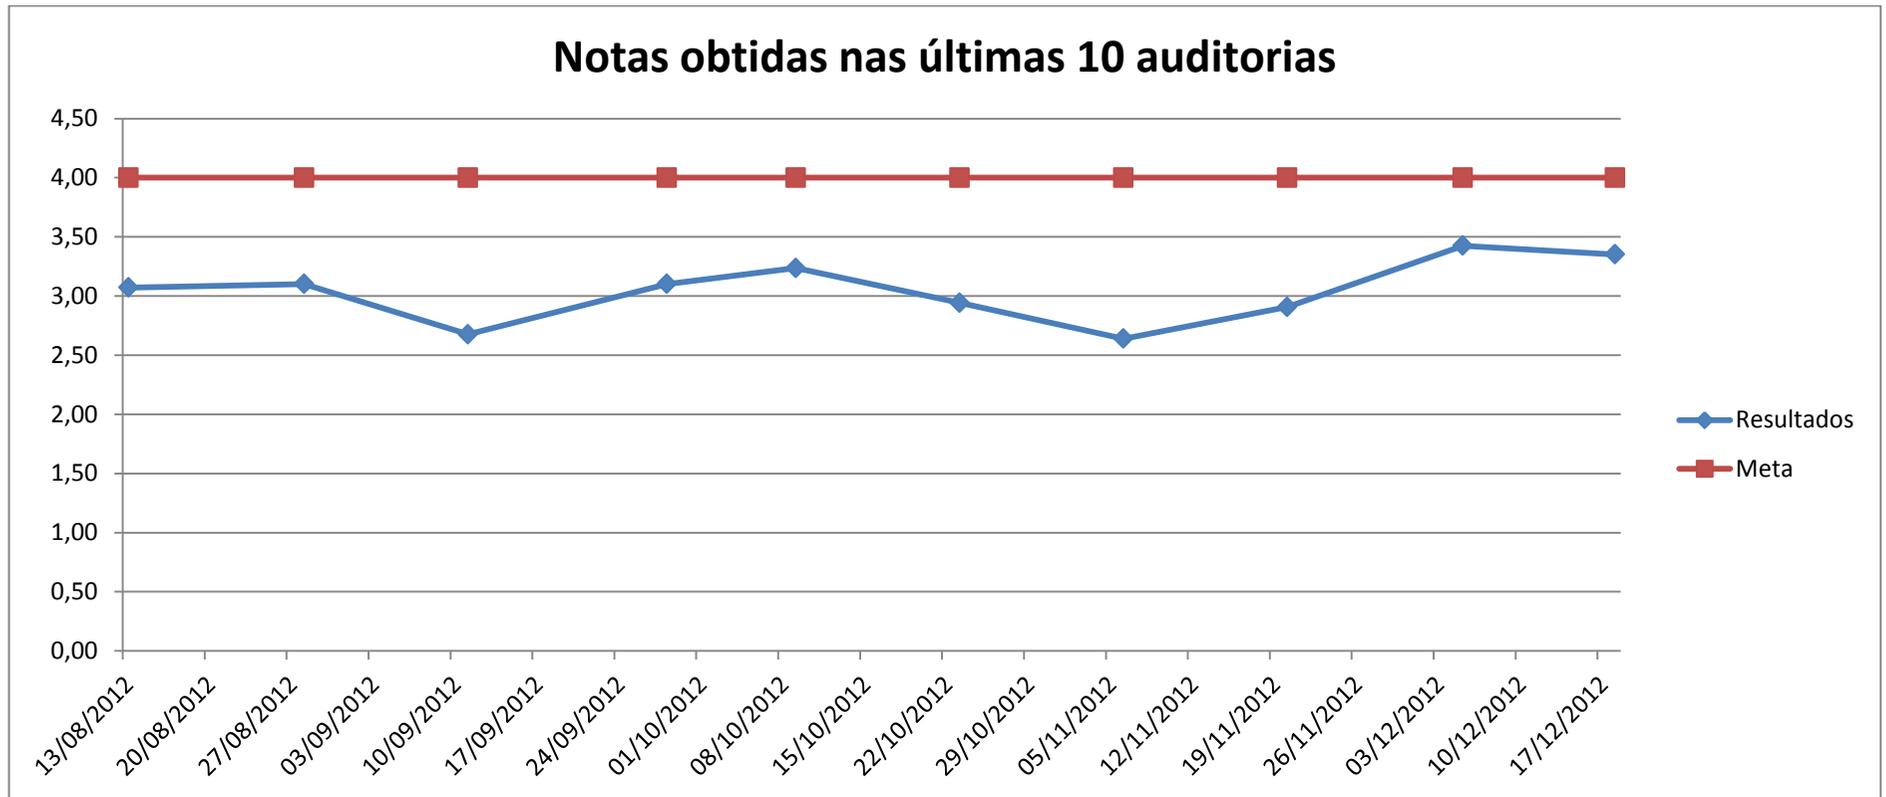
Figura 73: Notas obtidas nas últimas 10 Auditorias

No gráfico de linhas apresentado abaixo (Figura 73) pode ser observado que em nenhum momento a meta foi alcançada, entretanto a nota não varia muito. Dos dez pontos em análise, quatro estão abaixo de 3,0 pontos e seis estão acima deste valor. Outro fator interessante que pode ser observado, é que após uma nota ruim, dentro da média da Organização, a tendência na curva é aumentar gradativamente em duas auditorias, depois a empresa tende a cair novamente. Às vezes, quando as empresas não se detêm a pequenos detalhes, constata-se que sua nota cai significativamente.

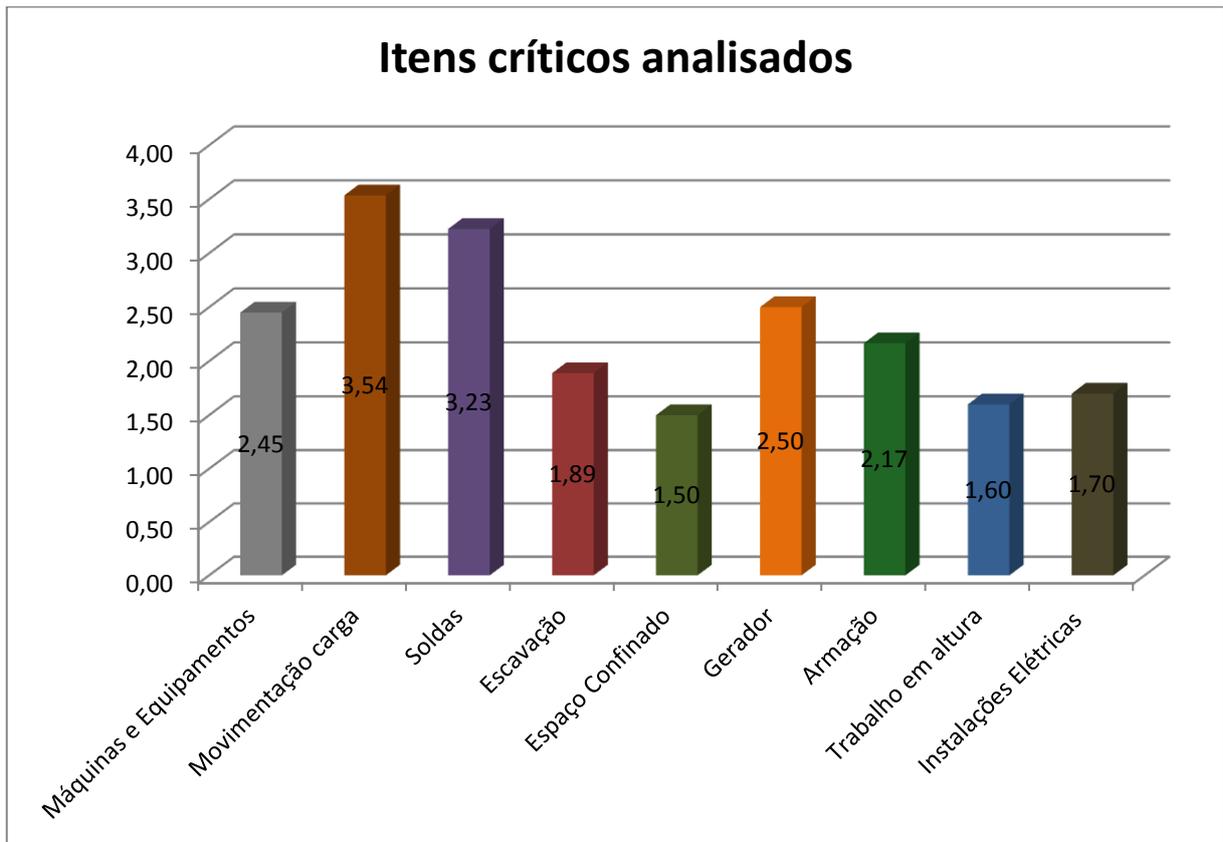
Figura 74: Análise dos itens mais críticos

Dos itens mais graves observados no canteiro, já relatados anteriormente no item 04 deste trabalho, pode observar que a média desta nota foi de 2,3 pontos. É uma nota muito baixa e que deve ser tratada de forma a atender, no mínimo, a legislação vigente. Dos itens analisados no Figura 74 os mais problemáticos foram espaço confinado, seguido por trabalho em altura e, por fim, instalações elétricas. Já os três melhores no ranking foram movimentação de carga, solda e geradores. Esperava-se que estes três últimos pontos fossem classificados com maior percentual, pois são itens que podem ser adequados de imediato, pois não envolvem um planejamento tão sofisticado e um valor financeiro tão elevado, partindo dos princípios já relatados *in loco*.
