**SEGURANÇA VIÁRIA PARA CICLISTAS: UM ESTUDO DE
AVALIAÇÃO DE CICLOFAIXAS APLICADA NA CIDADE DE PORTO
ALEGRE**

Porto Alegre
julho 2017

Trabalho de Diplomação apresentado ao Departamento de Engenharia Civil da Escola de Engenharia da Universidade Federal do Rio Grande do Sul, como parte dos requisitos para obtenção do título de Engenheiro Civil

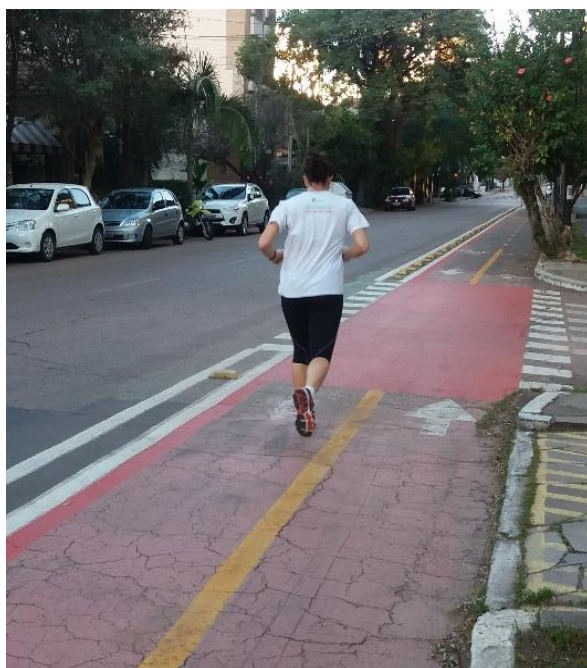
Durante os dias de visitação à ciclofaixa e coleta de dados, foi observado, além dos atributos de segurança, a utilização do espaço da faixa. Foi evidenciado o uso não só por ciclistas, mas por grande número de pedestres que, principalmente em finais de semana, praticavam exercícios de corrida e caminhada ao longo de sua extensão. Esse comportamento foi percebido em muitos momentos durante o estudo da via, podendo ser conferido nas Figuras 12 e 13.

Figura 12 – Pedestre utiliza ciclofaixa para a prática de exercícios

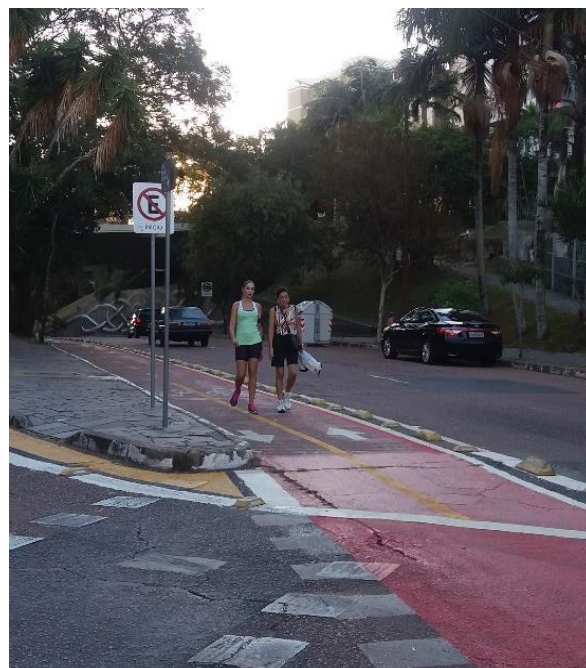
Figura 13 – Pedestres utilizam ciclofaixa para caminhada

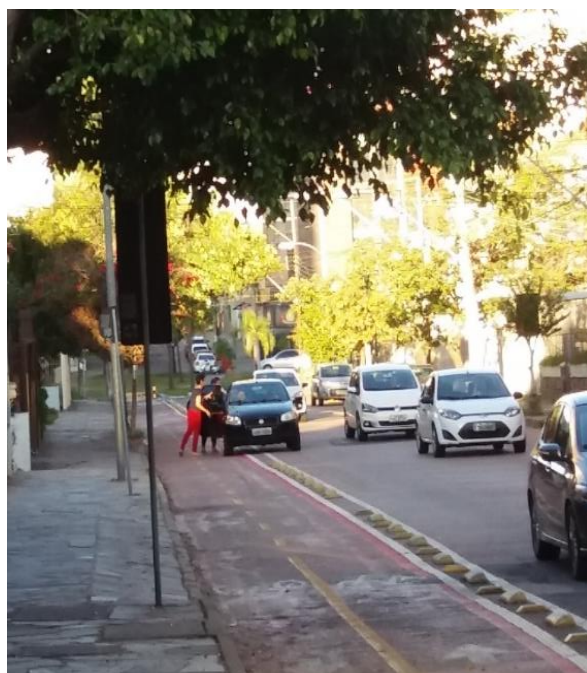
Também ficaram visíveis outros usos da faixa destinada a bicicleta, como o acesso de veículos motorizados, ocupando áreas da ciclofaixa para embarque ou desembarque de passageiros. Fatos como esses podem ser conferidos nas Figuras 14 e 15.

Figura 14 – Veículo ocupa parte da ciclofaixa para desembarque de passageiros

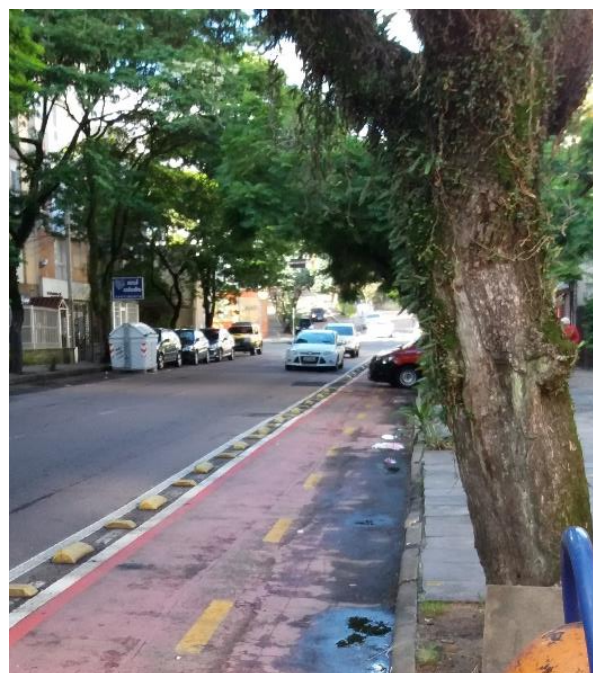
Figura 15 – Veículo ocupa área da ciclofaixa à espera de passageiro

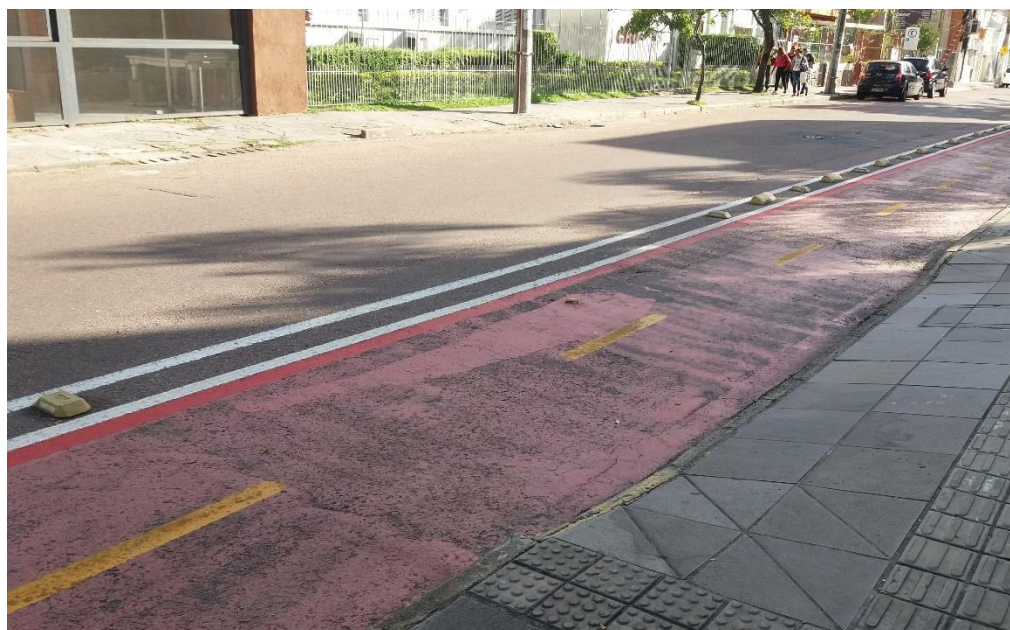
Outro aspecto que se repetiu ao longo dos trechos foi a sinalização em entradas de garagem (Figura 17). Todas elas possuíam a mesma estrutura, em que o segregador era interrompido e as linhas separatórias permaneciam contínuas.

Figura 18 – Modelo de entrada de garagem que se repete em todos os casos

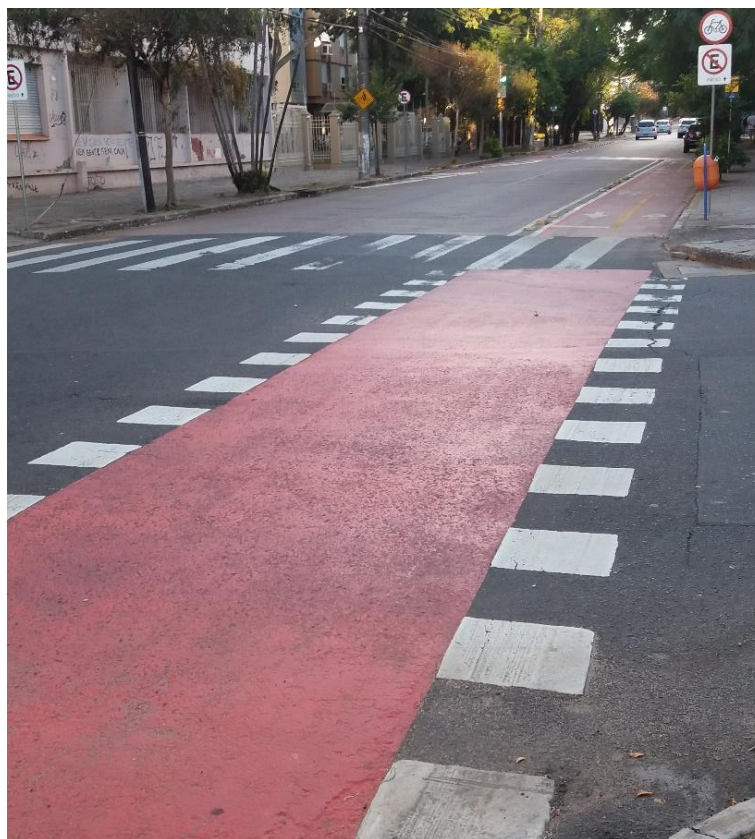
A interseção na R. Miguel Tostes apresentou ótima qualidade no pavimento, bem nivelada e com ausência de fissuras ou buracos (Figura 20). Ela conduzia de maneira clara o traçado que

Figura 21 – Interseção 1 apresentando ótimas condições do pavimento e sinalização

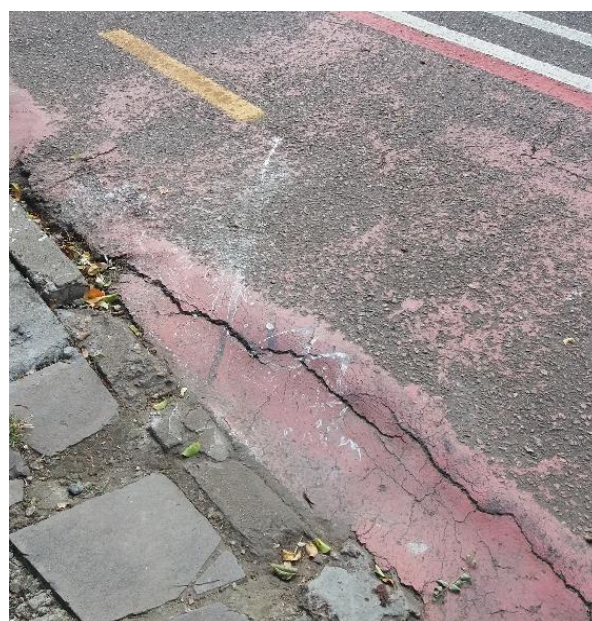
A quadra em questão apresentou uma particularidade em relação às demais, já que contém uma interseção, onde a ciclofaixa cruza a via e passa a localizar-se no lado esquerdo da via, ao invés do direito. A qualidade do pavimento foi considerada boa, com poucos pontos de falhas acentuadas, como buracos e juntas mal-acabadas, criando desnível na faixa (Figura 24 e Figura 25).

Figura 26 – Desnível junto ao meio-fio

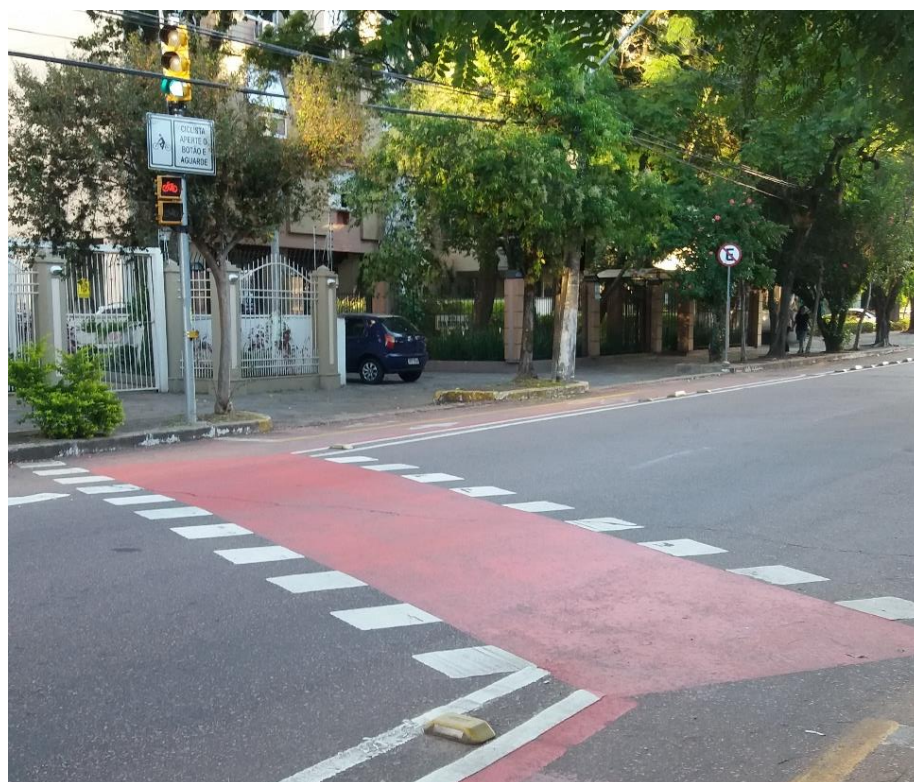
A interseção 2, localizada no interior do trecho da Quadra 2, permitia a travessia do ciclista ao lado oposto da rua, e indicava o trecho em que a ciclofaixa passa do lado direito para o lado esquerdo da via. O pavimento demonstrou qualidade muito boa, bem nivelado e com presença de linhas tracejadas ao longo de seu comprimento, conduzindo de maneira clara a travessia de ciclistas e motoristas (Figura 28).

Figura 29 – Composição da Interseção 2

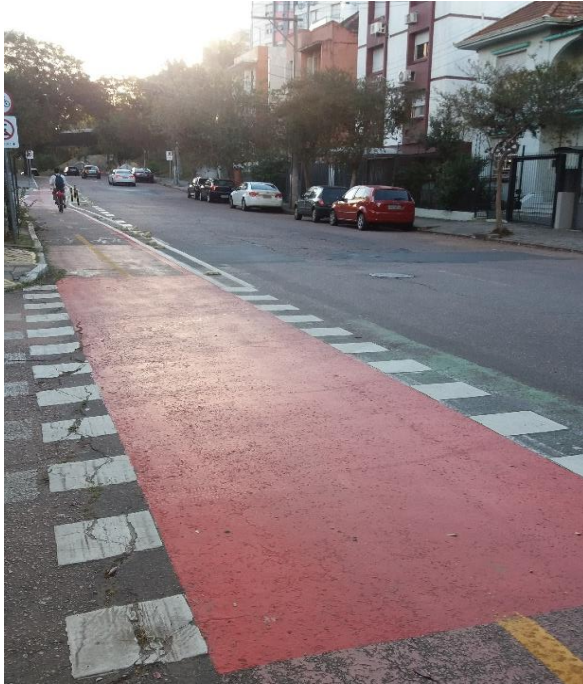
A interseção 3 demonstrou simplicidade em sua composição, sem a presença de semáforo, pois é interceptada pela R. Francisco Ferrer, com fluxo muito baixo de carros. Mesmo assim, ela demonstrava clareza para a passagem de ciclistas e veículos, boa qualidade de pavimento e sinalização, com placa de aviso aos motoristas sobre circulação de bicicletas. A Figura 30 e Figura 31 ilustram as condições da interseção.

Figura 31 – Identificação da forma da interseção

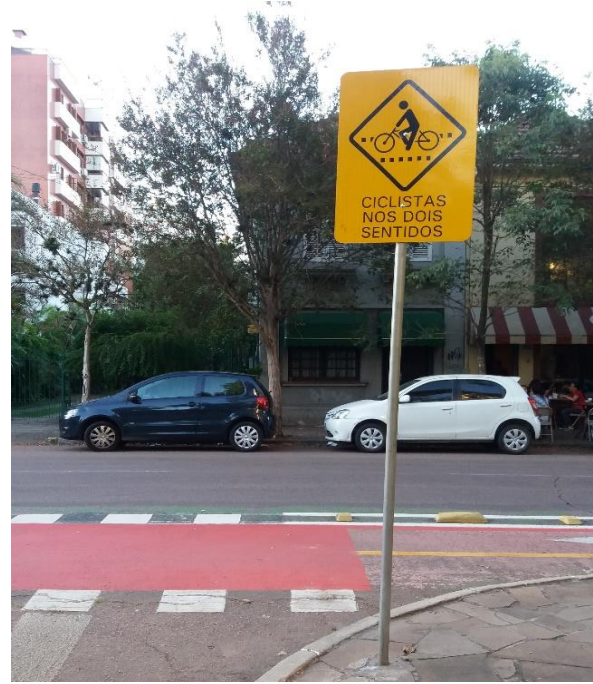
Figura 32 – Placa alertando carros que atravessam a ciclofaixa

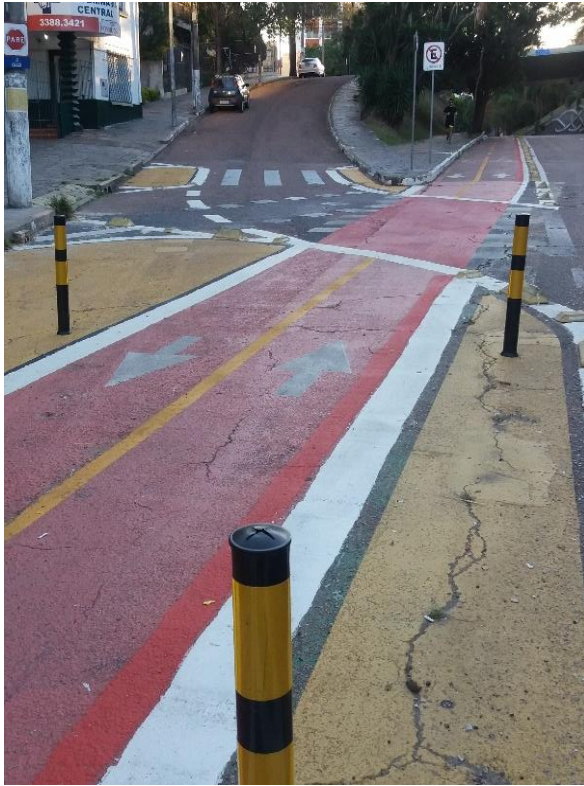
O trecho em questão, inserido na Quadra 3, demarca o acesso de veículos da R. Vasco da Gama ao viaduto da R. Ramiro Barcelos. Ele contava com uma largura de pista de 2,30m e aproximadamente 1,50m de distância entre o veículo passante e os ciclistas. A interseção não possuía semáforo, mas encontrava-se em boas condições, tanto na qualidade do pavimento, quanto na sinalização horizontal e vertical, com presença de linhas tracejadas e setas direcionais no pavimento, além de placas. Essas características são evidências nas Figuras 39 e 40.

Figura 40 – Interseção devidamente sinalizada

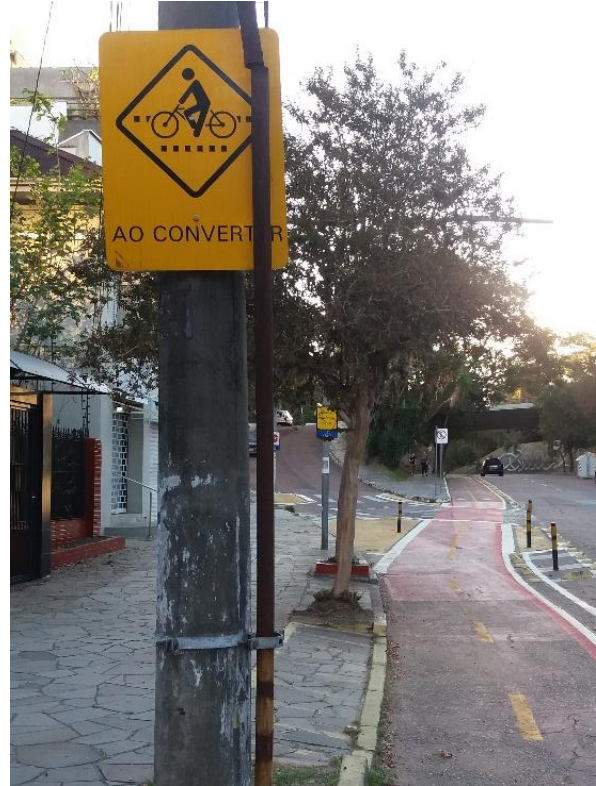
Figura 41 – Placa de alerta sobre a passagem de ciclistas na conversão

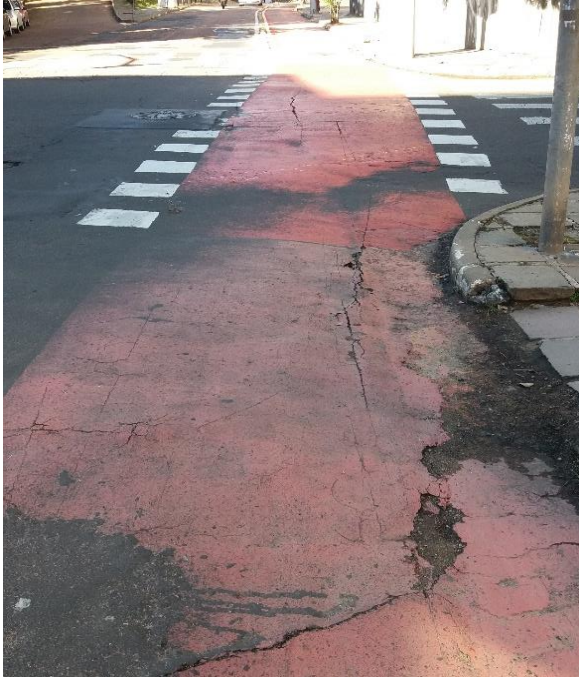
A interseção da ciclofaixa com a R. Felipe Camarão demonstrou pintura enfraquecida e falhas de pavimento em suas aproximações, o que exigiria maior grau de manutenção nesses itens (Figura 42). Mesmo assim, a interseção indicava de forma correta o caminho que o usuário deveria seguir, incluindo placas de aviso a ciclistas em relação ao semáforo e aos motoristas que interceptam a ciclofaixa (Figura 43). A interseção não previa acionamento do sinal por parte do ciclista, mas o semáforo cedia tempo de travessia a eles e pedestres de 48 segundos. A iluminação da interseção foi considerada boa, com postes de luz localizados na entrada e saída do segmento (Figuras 44 e 45). O trecho continha largura de 2,30m, com distância aproximada entre veículo e ciclista de 1,0m.

Figura 43 – Aproximação da interseção com problemas no pavimento e de pintura

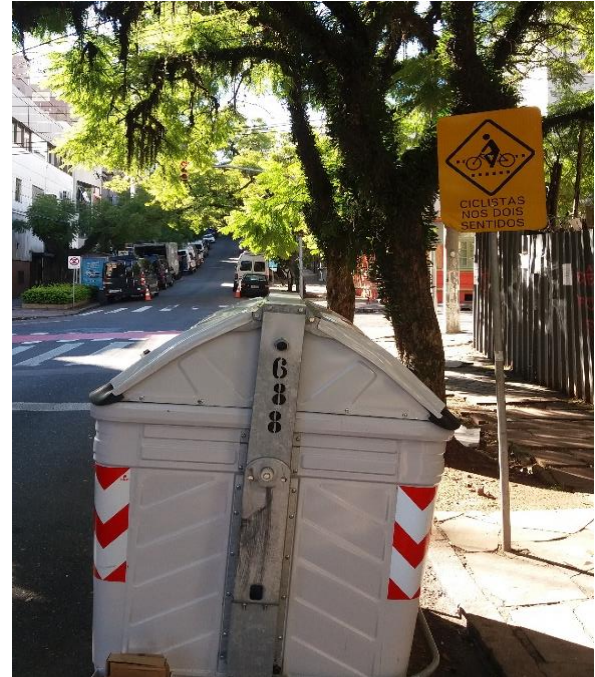
Figura 44 – Sinalização vertical para veículos

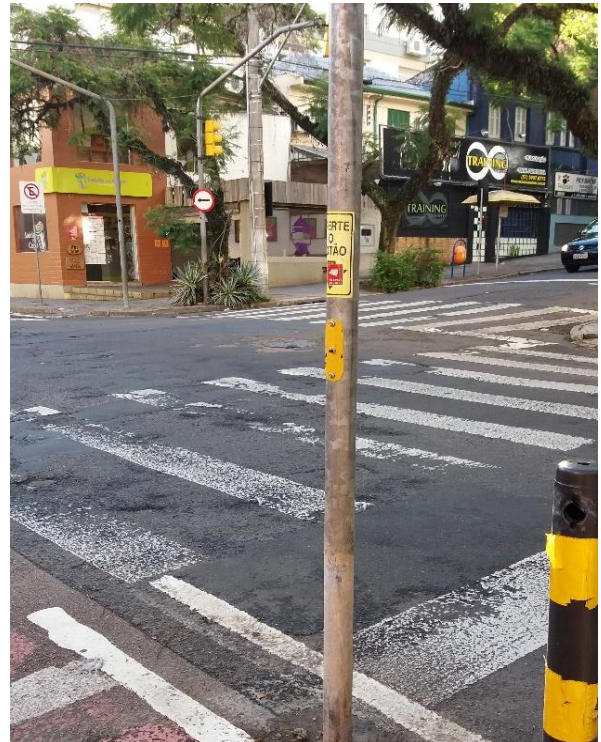
Figura 51 – Botão de acionamento para ciclistas

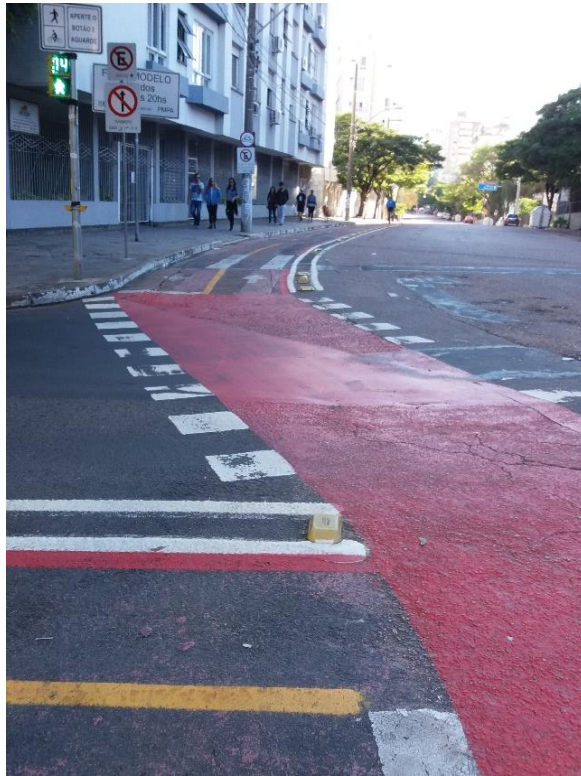
A interseção com a R. Gen. João Telles indicava boa condução dos ciclistas e motoristas que a atravessavam, com presença de semáforo e devida sinalização horizontal e vertical (Figura 53). Porém, apresentou problema no pavimento. Como visto na Figura 54, havia uma grande fissura numa de suas extremidades, com espessura suficiente para causar problemas em rodas de bicicleta, representando risco aos usuários.

Figura 54 – Desenho da interseção

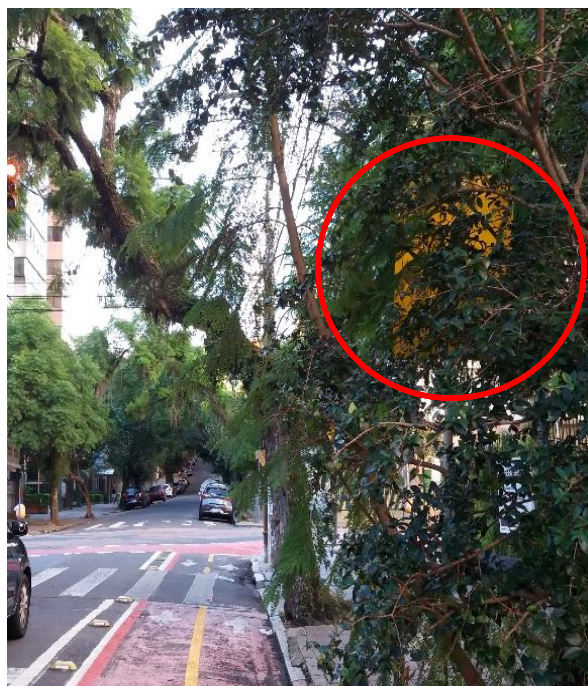
Outras adversidades identificadas estavam na falta de manutenção. A placa localizada na R. General João Telles, que interceptava a ciclofaixa, encontrava-se coberta por vegetação rente a via, tornando a sinalização ineficaz (Figuras 55 e 56). Além disso, o botão de acionamento para o ciclista no sentido bairro-centro não funcionava corretamente, enquanto seu par localizado no sentido inverso operava normalmente, cedendo um tempo de 9 segundos para a travessia dos ciclistas. A largura da ciclofaixa no trecho sofria uma variação nas aproximações das quadras, mas tinha como média um valor de 2,50m. Não havia trânsito de veículos paralelos a ciclofaixa no momento da passagem de ciclistas e a iluminação estava presente na entrada e saída da interseção.

Figura 56 – Placa de sinalização coberta por vegetação

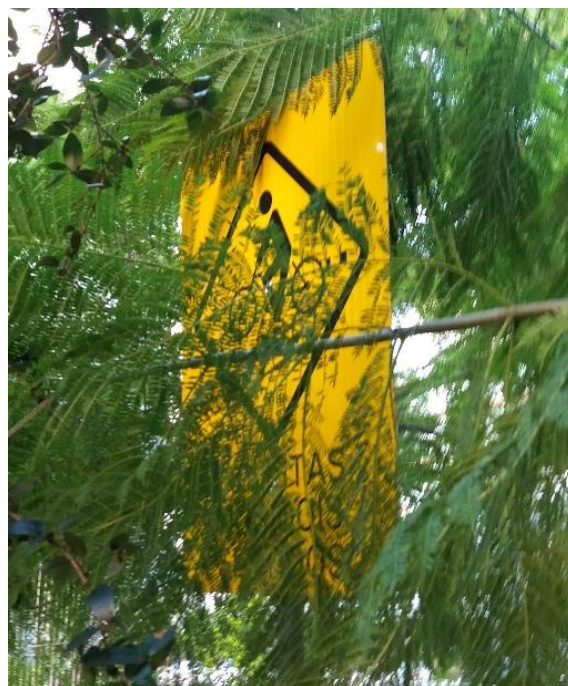
Figura 57 – Placa de sinalização coberta por vegetação

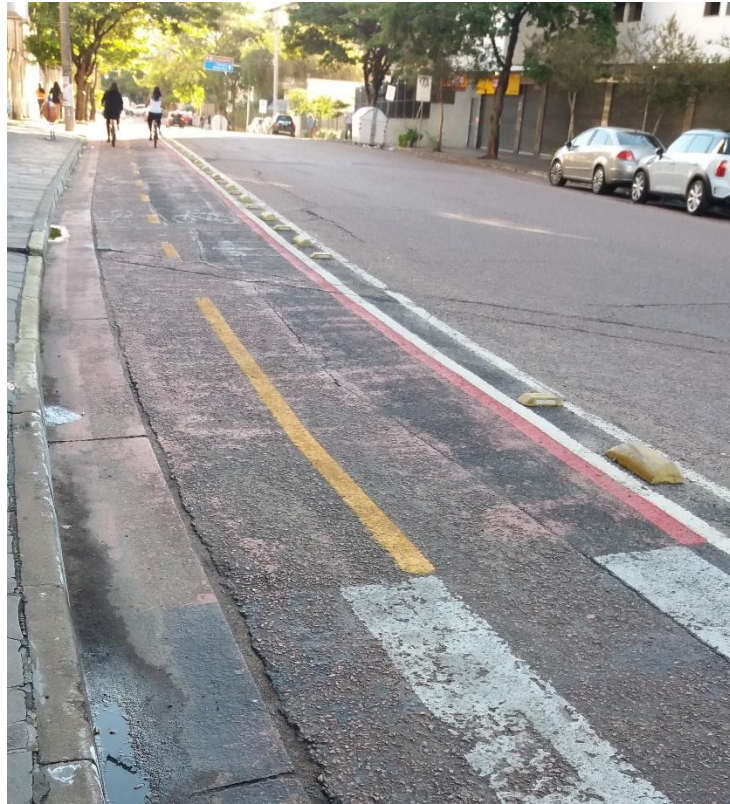
A quadra em questão demonstrava maior largura que as demais, com uma dimensão de 2,80m e distância entre veículo e ciclista de mais de 1,0m, aproximadamente 1,20m.. Apresentava, junto ao meio-fio, um friso no sentido do eixo longitudinal em toda a extensão da quadra. Mas não aparentava causar grande risco aos ciclistas, já que se mantinha constante e sem grande distorção (Figura 57). Em poucos pontos demonstrava falha no pavimento (Figura 58) e, ao mesmo tempo, continha muitos segmentos com acúmulo de resíduos e lixo (Figura 59). A drenagem da quadra aparentava eficiência, assim como a sinalização horizontal e vertical ao longo de seu traçado.

Figura 58 – Condição da pista da ciclofaixa

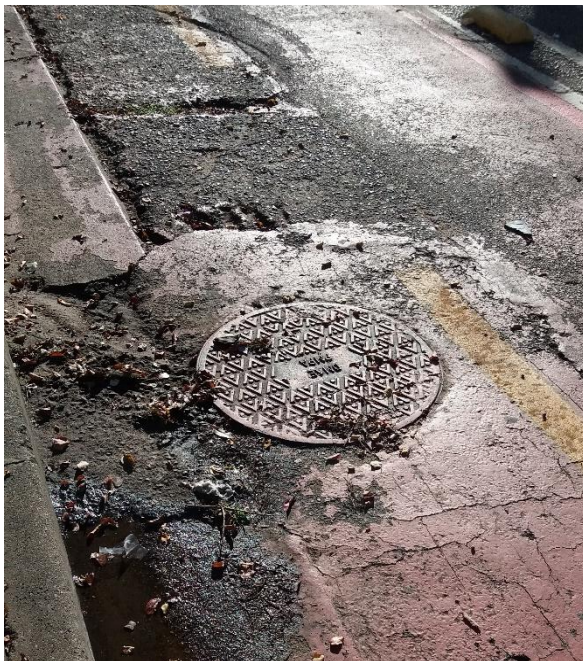
Figura 59 – Ponto com desnível no pavimento

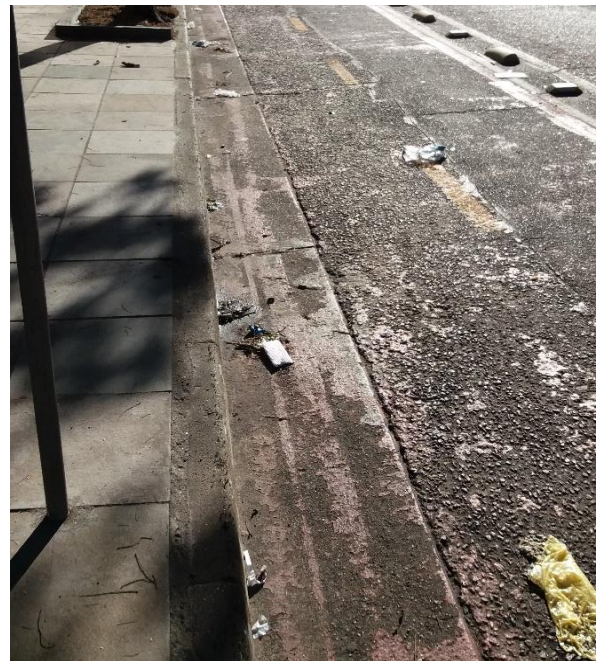
Figura 60 – Lixo espalhado pela pista

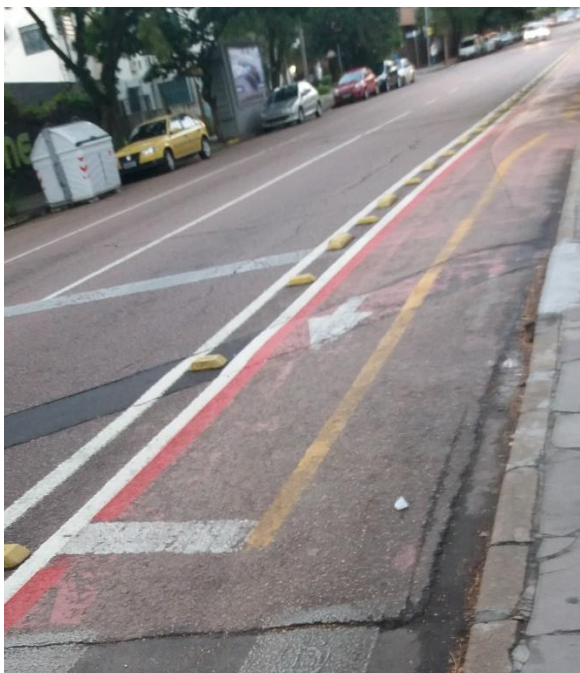
Figura 72 – Desgaste na pintura das setas de aproximação

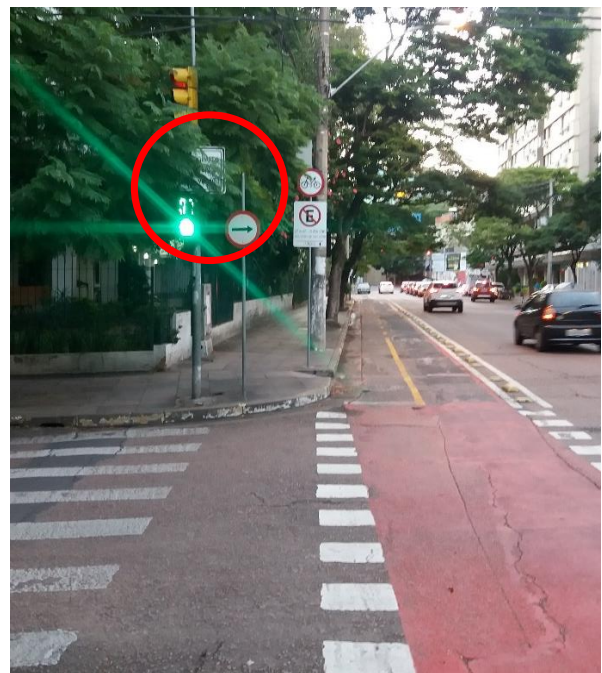
Figura 73 – Vegetação prejudicando visibilidade de placa

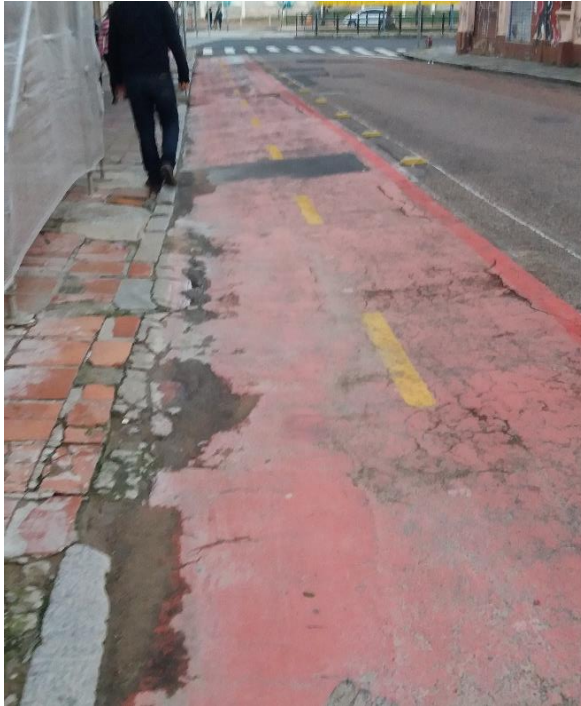
A quadra final da R. Barros Cassal apresentou uma série de falhas na qualidade do pavimento, principalmente próximas ao meio fio e bueiros (Figura 79). Em certos casos, explicitados na Figura 80, a inclinação junto ao bueiro era muito grande, provocando um afundamento na pista e criando condições de risco aos usuários. O trecho, de largura de 2,20m e distância ciclista/veículo de aproximadamente 1,00m, apresentava diversos bueiros, não só junto ao meio fio, mas também no meio da pista (Figura 81). A manutenção da sinalização da quadra apresentava algumas falhas considerando trechos em que a pintura do pavimento mostrava-se desgastada (Figura 82).

Figura 80 – Rachaduras junto ao meio-fio

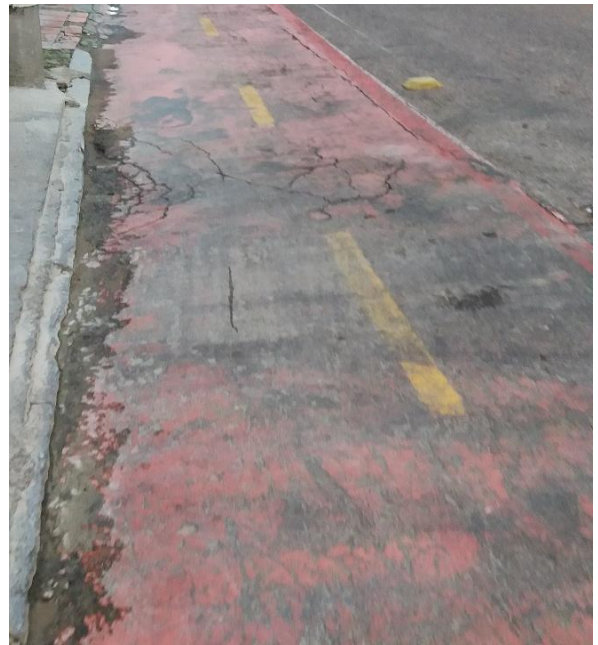
Figura 83 – Desgaste na pintura de sinalização

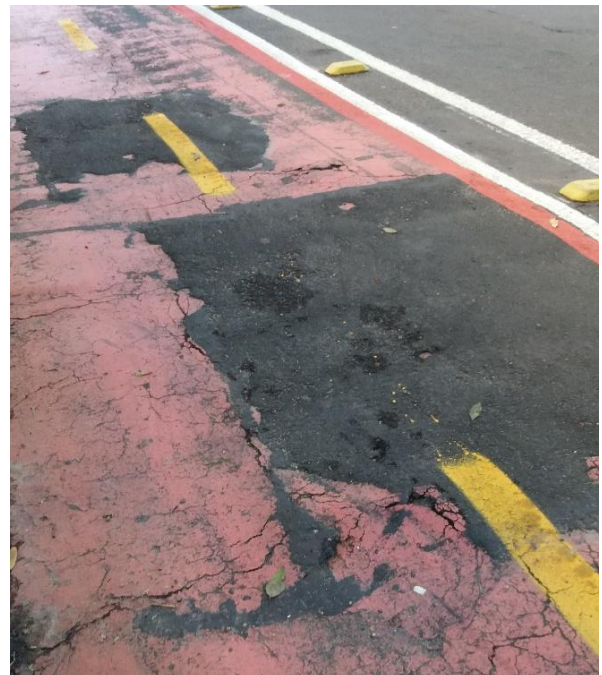
Apesar da sinalização apresentar clareza, a quadra exibia diversos pontos de falha no pavimento, com fissurações, buracos e recobrimentos mal executados (Figuras 84 e 85). Também havia locais com invasão de vegetação na pista (Figura 86), além de um fato inusitado até então: um container de lixo ocupava parte da faixa destinada aos ciclistas, retratado na Figura 87.

Figura 86 – Recobrimento com falha

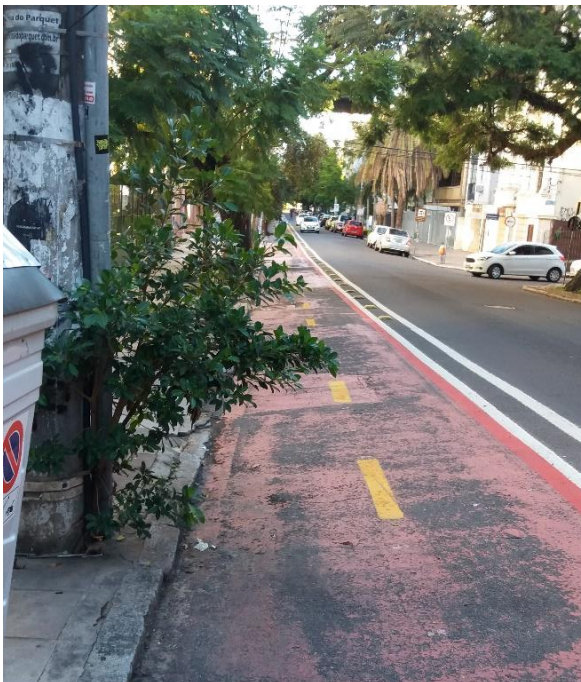
Figura 87 – Vegetação invadindo a faixa

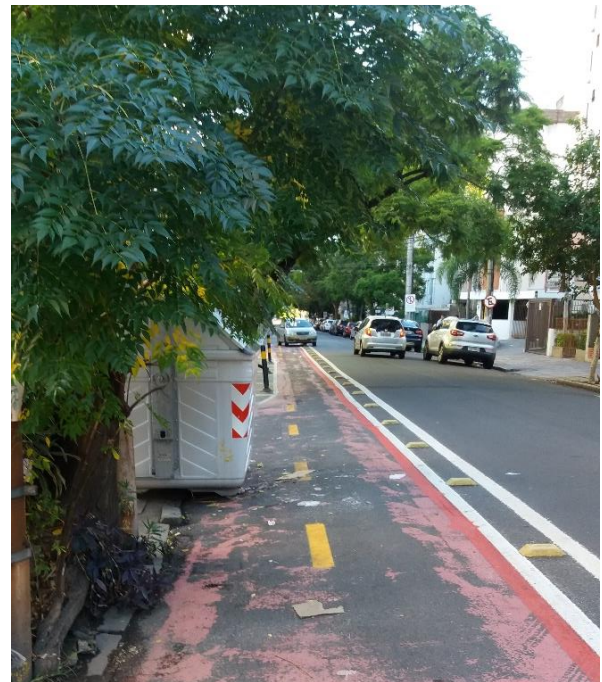
Figura 88 – Container de lixo na faixa
