ANÁLISE DO PADRÃO DE DESGASTE DE BROCAS TRANSMETAL

Trabalho de Conclusão de Curso apresentado ao Curso de Graduação em Odontologia da Faculdade de Odontologia da Universidade Federal do Rio Grande do Sul, como requisito parcial para obtenção do título de Cirurgião-Dentista.

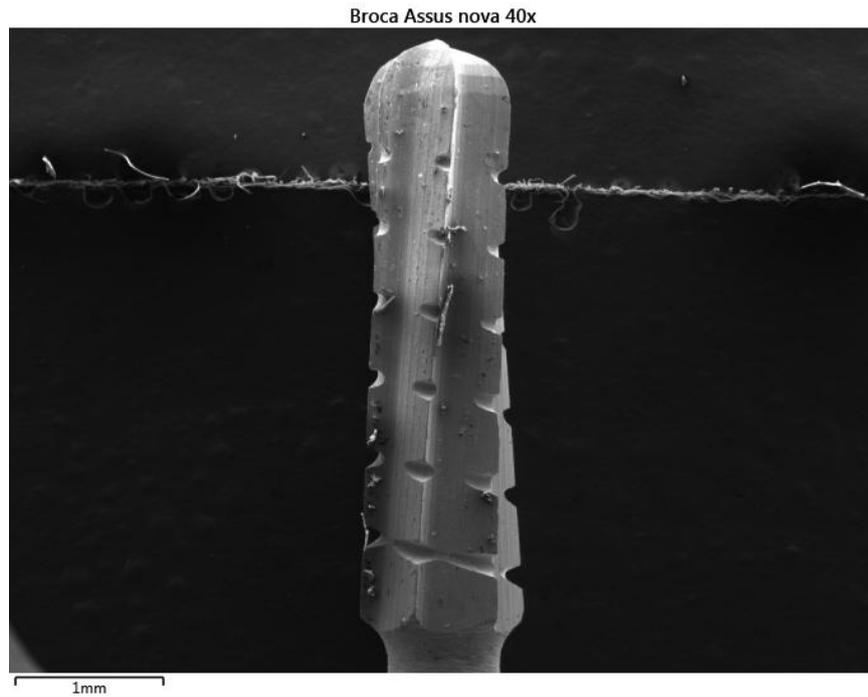
Figura 1 - Imagem de microscopia eletrônica de varredura mostrando as características da ponta ativa da broca Assus, sem qualquer tipo de uso, em um aumento de 40x.

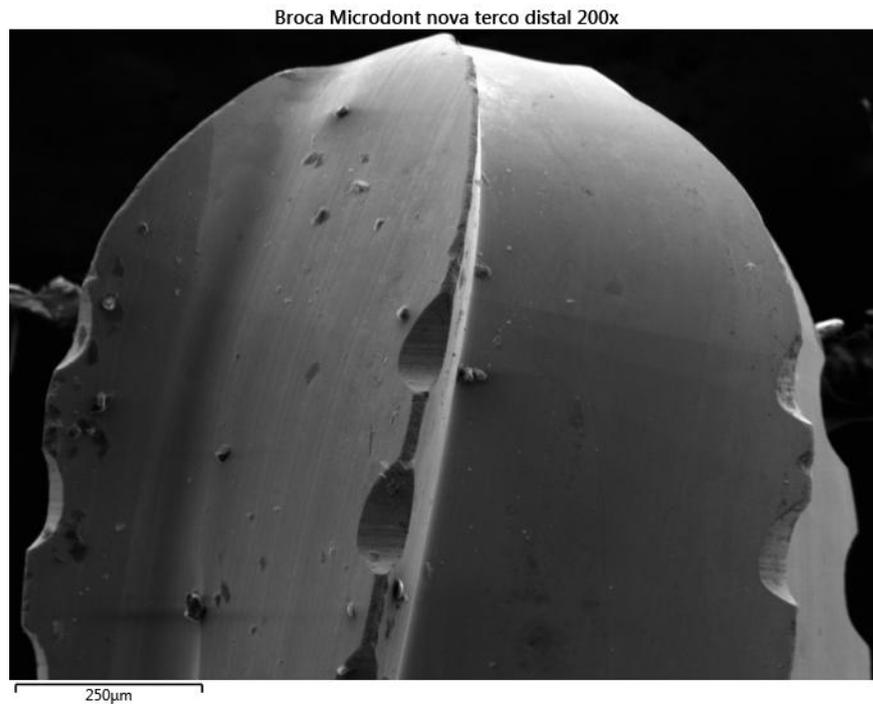
Figura 14 - Broca Microdont, nova, terço distal, no aumento de 200x. Podemos notar ranhuras na região cortante de cerca de 125 μm .

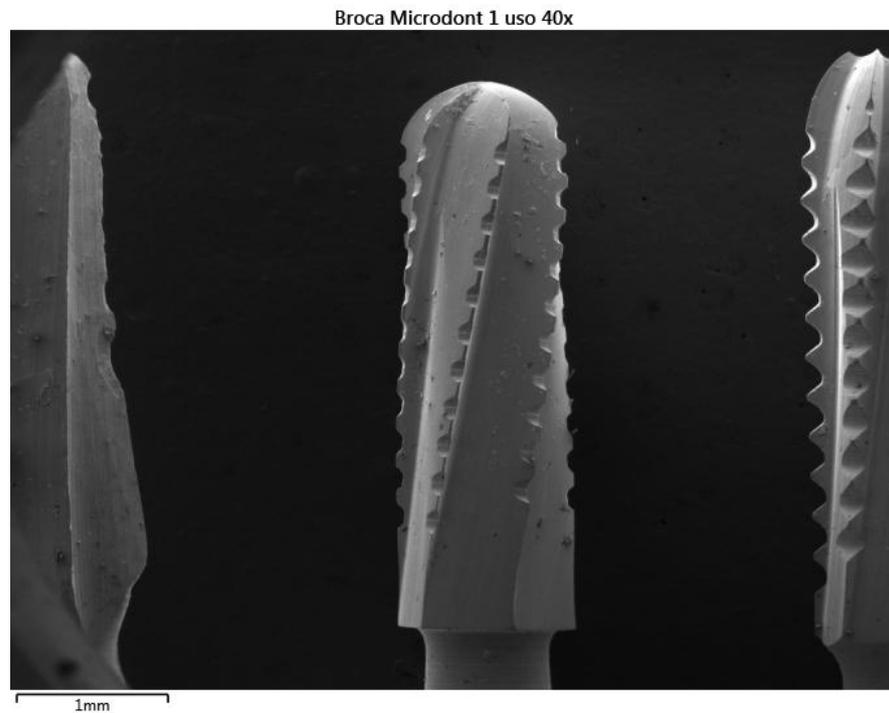
Figura 16 - Nessa amostra da mesma marca fica claro a diferença estrutural de uma broca para outra. Aqui já conseguimos notar, mesmo após um ciclo de uso, a presença das ranhuras na região mais inferior (cervical).

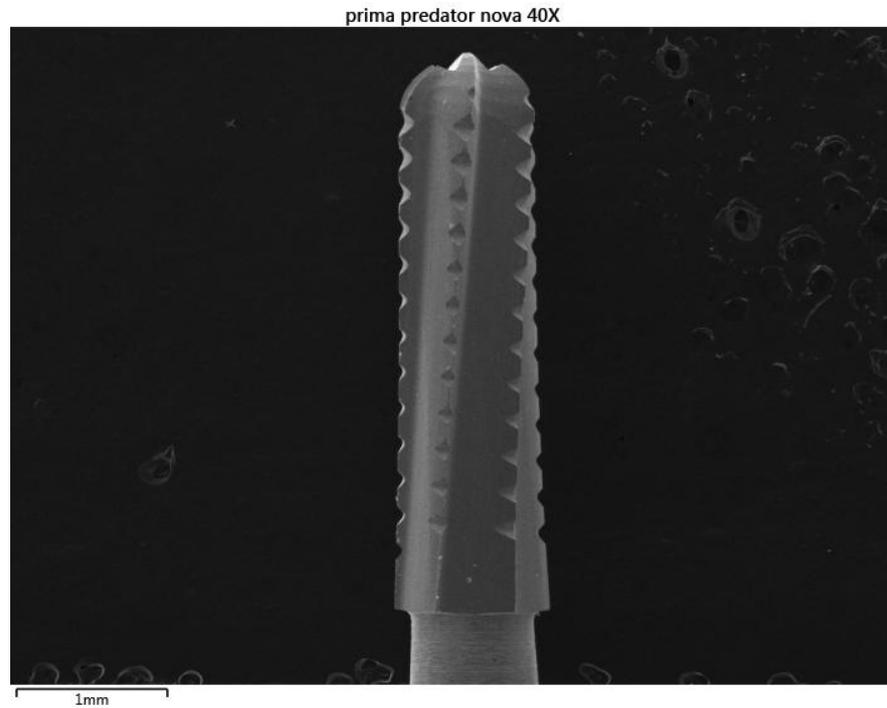
Figura 25 - Broca Prima Predator nova, em aumento de 40x. Há uma uniformidade no tamanho e distribuição das regiões de corte, e, entre elas, pode-se notar certa lisura da superfície da ponta ativa.

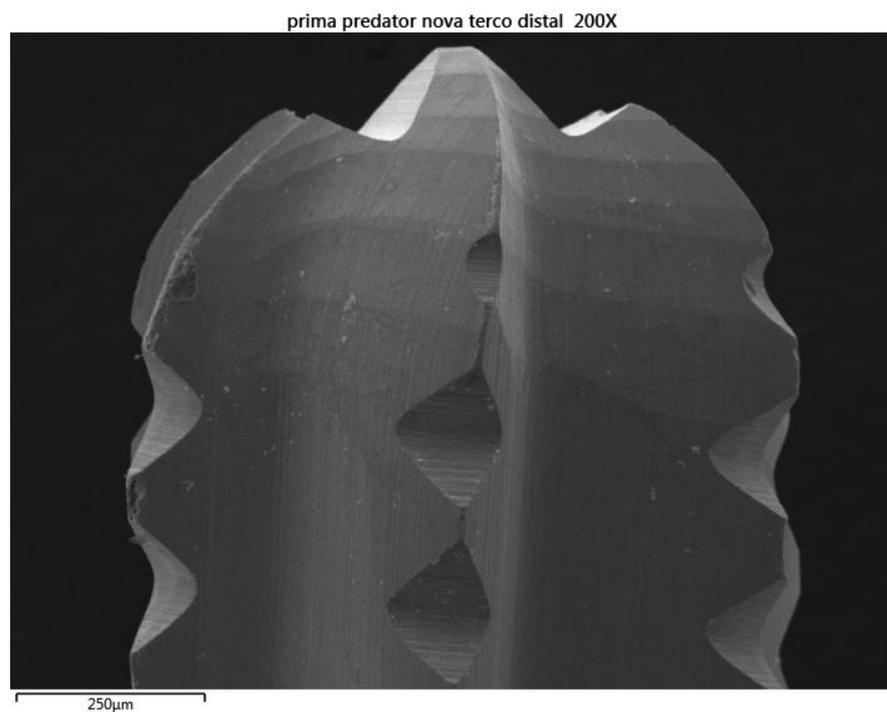
Figura 26 - Terço distal em aumento de 200x mostra o discreto acúmulo de material nas faces lisas da ponta ativa.

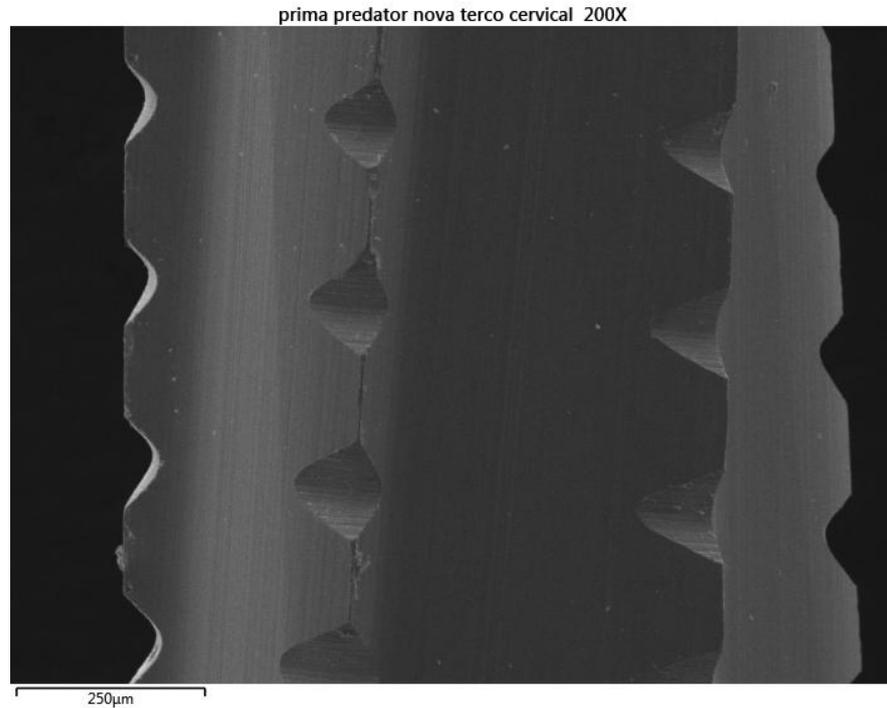
Figura 27 - Terço cervical da broca Prima Predator sem nenhum tipo de uso ou ciclo de esterilização. Topografia com ausência de alterações, tanto nas faces lisas, quanto nas bordas cortantes. Às concavidades nas arestas cortantes apresentam tamanho aproximado de 100µm.

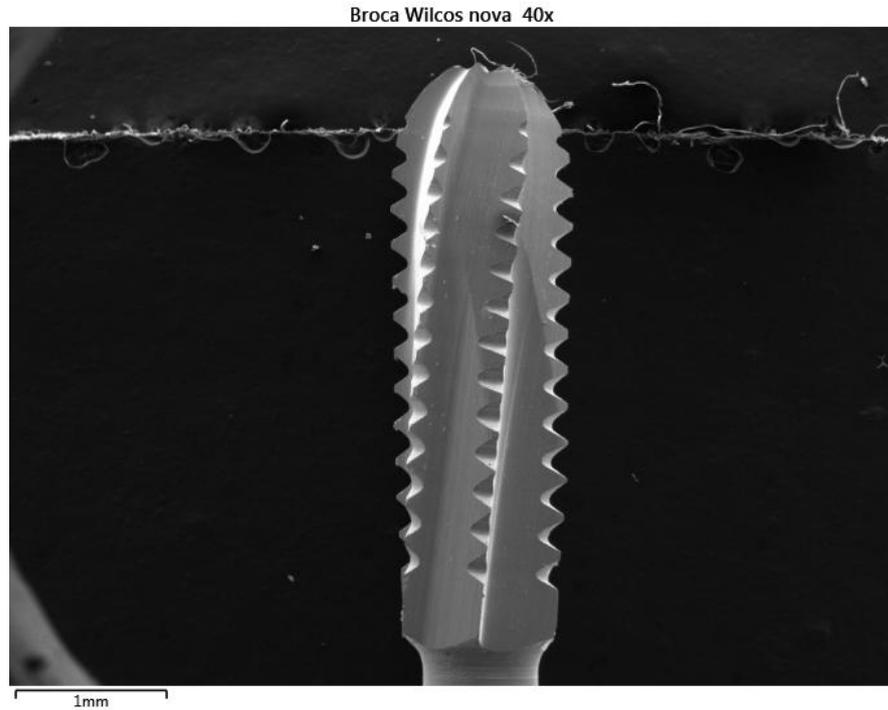
Figura 37 - Broca Wilcos sem uso, em 40x. Apresenta grandes projeções nas áreas de corte, com padrão de espaçamento entre elas, e uma superfície aparentemente lisa.

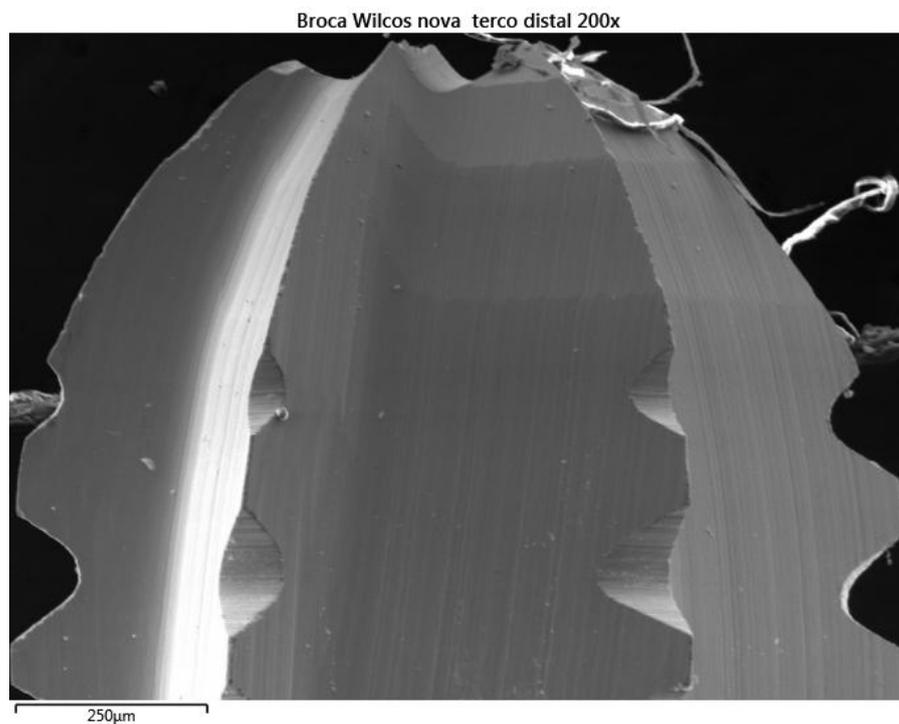
Figura 38 - Terço distal em 200x permite visualizar melhor a superfície e a topografia da ponta ativa, que se mostra plana.

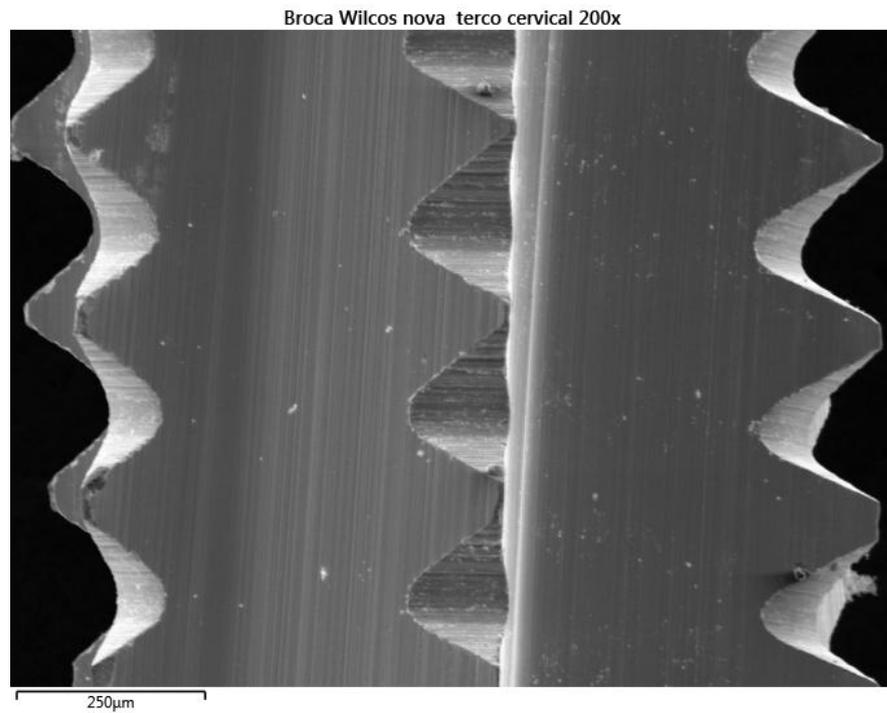
Figura 39 - Broca da marca Wilcos, nunca usada. O terço cervical representado na figura acima mostra a grande quantidade de sulcos nas regiões cortantes, com cerca de 250 μ m ou mais. As regiões entre as lâminas mostram-se lisas e sem/ou pouco resíduos.

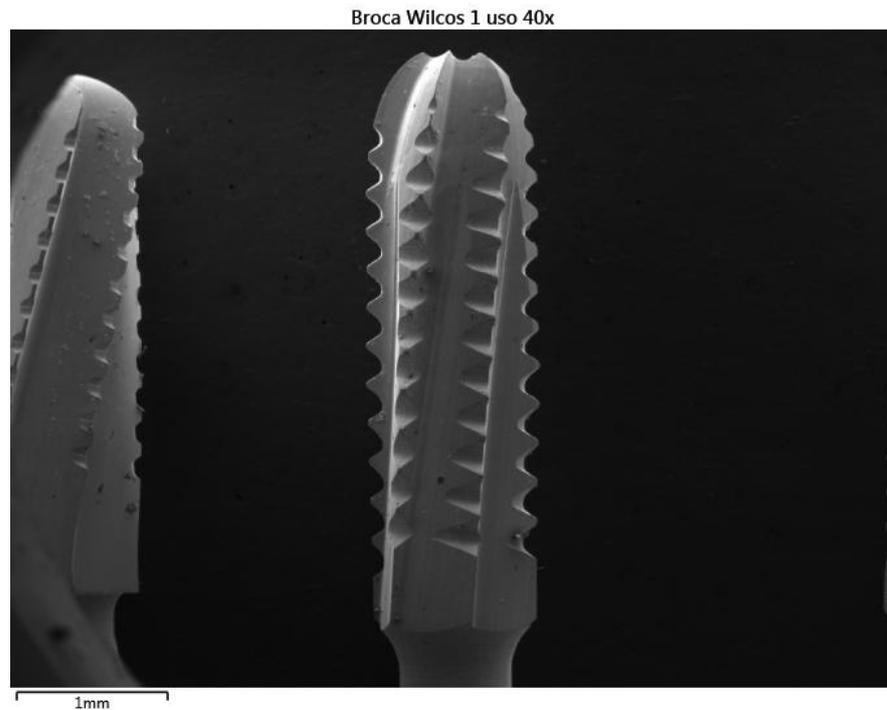
Figura 40 - Broca Wilcos após um ciclo no centro da imagem. Poucas alterações são notadas no aumento de 40x.

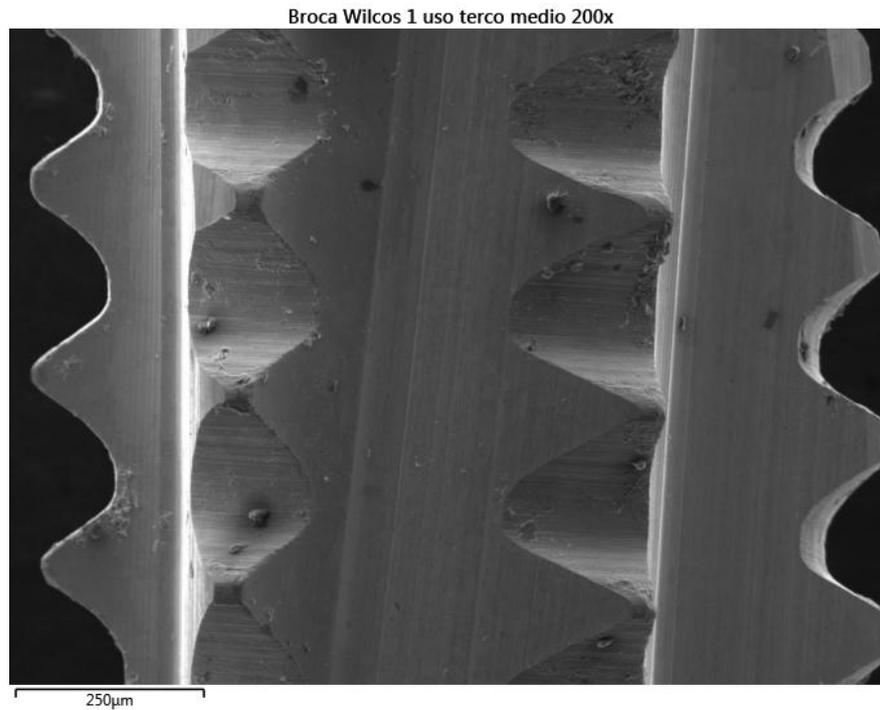
Figura 42 - Terço médio em aumento de 200x mostra as mesmas condições do terço distal. Ranhuras das arestas cortantes apresentam o mesmo tamanho de 250µm.
