**CARACTERIZAÇÃO DO Nb<sub>2</sub>O<sub>5</sub> COMO ALTERNATIVA NA  
PROTEÇÃO ANTICORROSIVA NA INDÚSTRIA DO PETRÓLEO**

**RICARDO COMPIANI TAVARES**

Dissertação para obtenção de título de  
*Mestre em Engenharia, Modalidade Profissional, Especialidade Engenharia de  
Inspeção de Equipamentos*

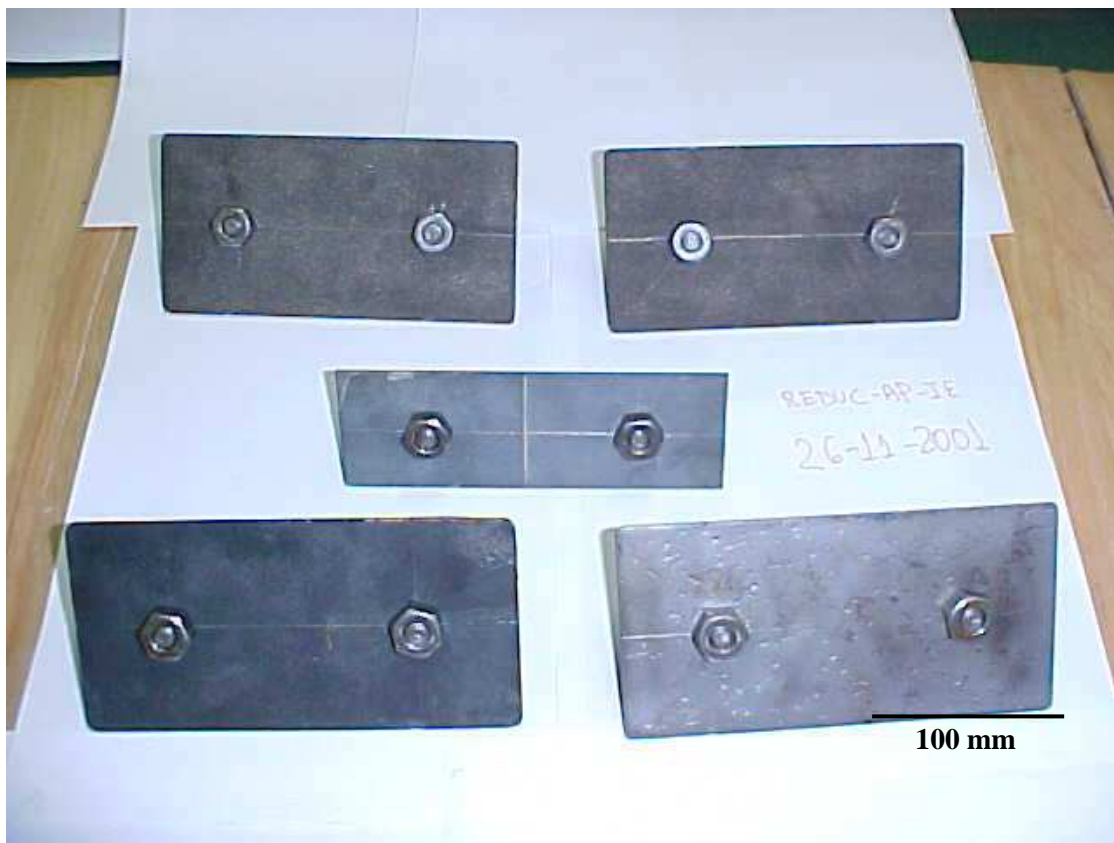
Os corpos-de-prova foram instalados internamente nos pré-aquecedores de ar rotativos (PAF), onde ficaram por aproximadamente 8 meses. A Figura 4.37 apresenta os corpos-de-prova de aço ao carbono preparados com revestimento de  $Nb_2O_5$ . Os corpos-de-prova foram riscados após aplicação do revestimento para furação dos estojos de fixação. Assim mesmo, não houve oxidação das regiões riscadas após 8 meses de teste no interior do pré-aquecedor.

**Figura 4.37- Corpos-de-prova de aço ao carbono revestidos e sem revestimento de Nb<sub>2</sub>O<sub>5</sub> (SCHULTZ *et al.*, 2003).**

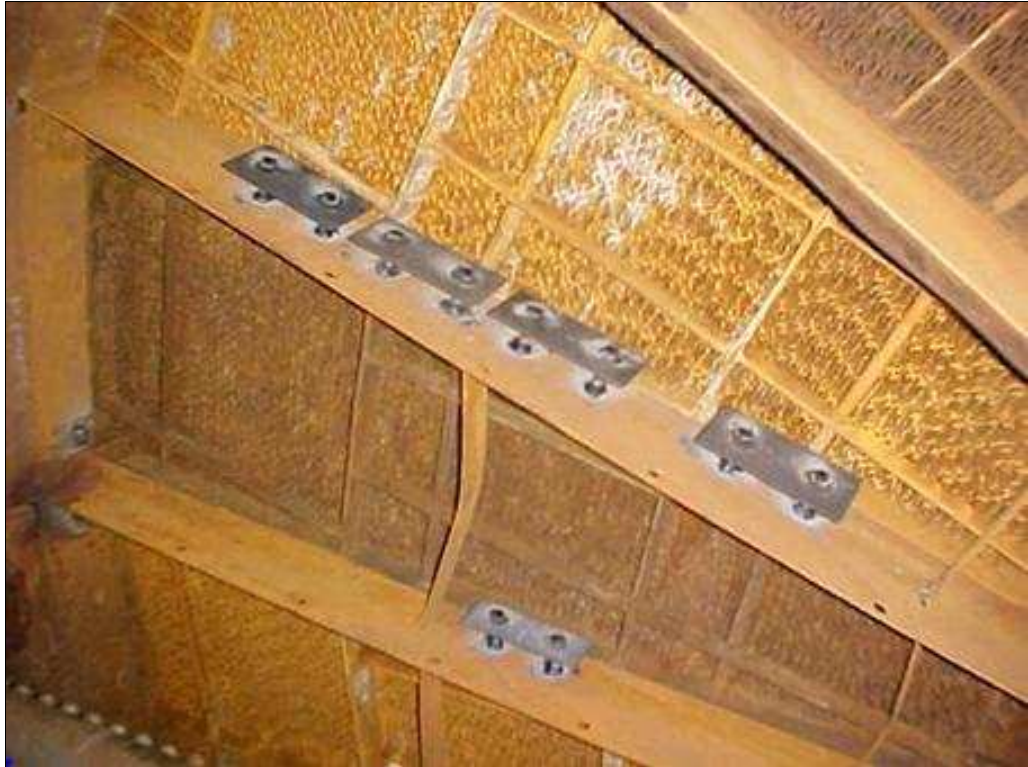
A Figura 4.38 apresenta os corpos-de-prova instalados dentro do PAF, na região dos gases frios. Constata-se que todos os cinco corpos-de-prova revestidos com Nb<sub>2</sub>O<sub>5</sub> não apresentam sinais de oxidação. Observam-se também depósitos de sulfetos nos cestos do pré-aquecedor de ar (SCHULTZ *et al.*, 2003).

**Figura 4.38- Corpos-de-prova instalados internamente no PAF (SCHULTZ *et al.*, 2003).**

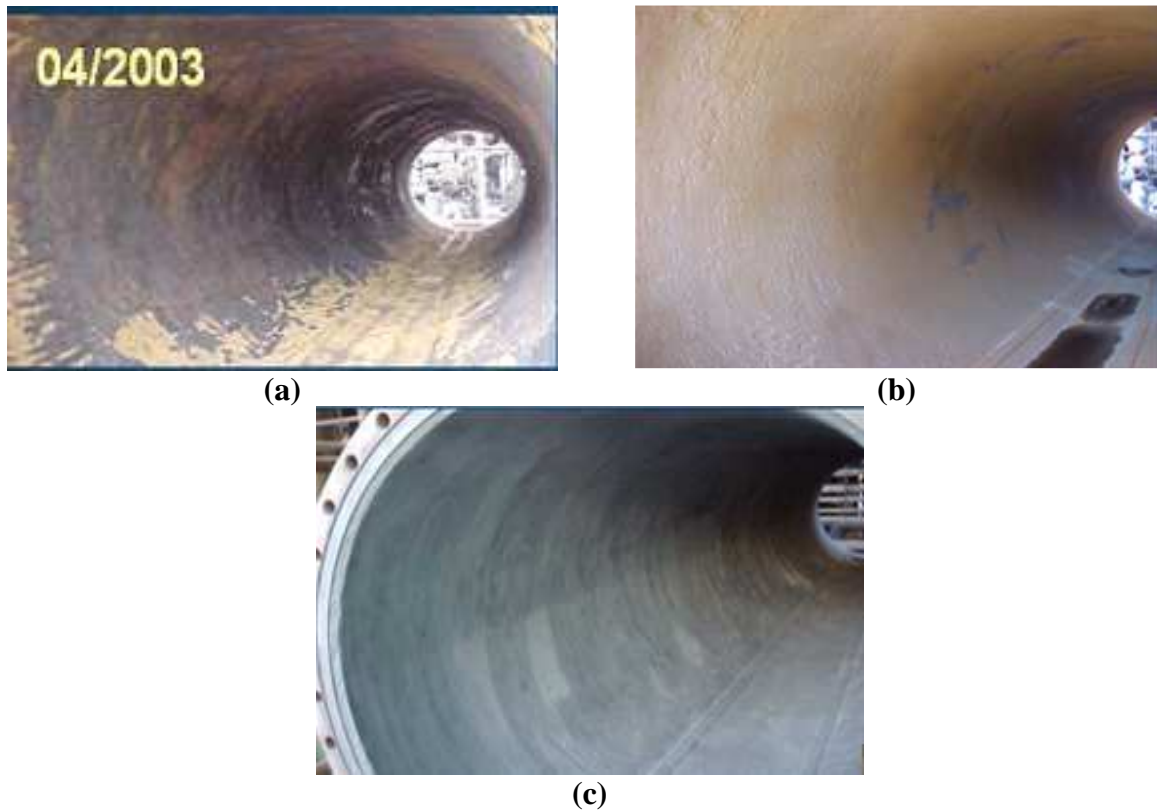
A Figura 5.2 (a) mostra a condição de abertura da superfície interna do casco do permutador E-5109C, após limpeza por vapor. Nota-se a presença não contínua do revestimento de Nb<sub>2</sub>O<sub>5</sub> (regiões escurecidas), em meio à superfície metálica aparente do substrato, após oito meses de operação. A Figura 5.2 (b) apresenta a mesma superfície após preparo superficial por jateamento abrasivo por areia úmida. A Figura 5.2 (c) mostra a superfície interna do casco do permutador após o revestimento com Nb<sub>2</sub>O<sub>5</sub>, aplicado sobre o *bonder* de níquel-alumínio (Ni-Al). O *bonder* protege o substrato de aço ao carbono da oxidação e melhora a ancoragem do revestimento (SCHULTZ, 2003).

**Figura 5.2-** (a) Superfície interna do permutador de calor após a limpeza. (b) Superfície interna do permutador de calor após o jateamento mecânico. (c) Superfície interna após aplicação do revestimento sobre o *bonder* de Ni-Al (SCHULTZ, 2003).

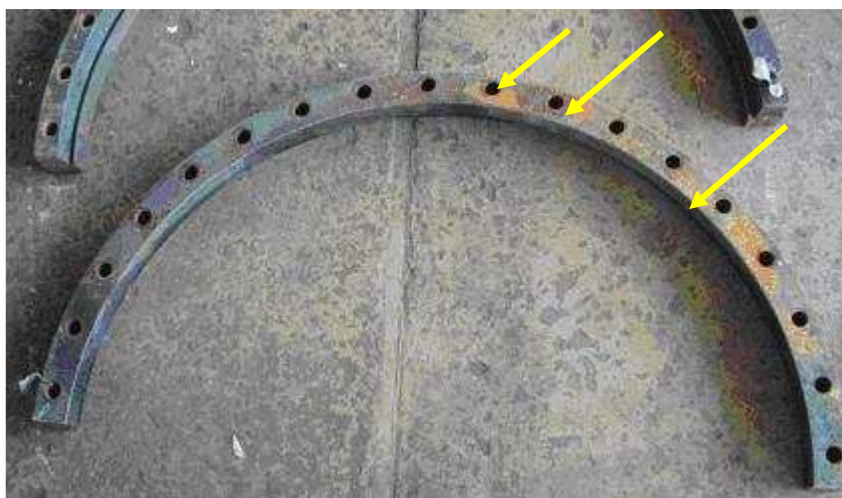
Na Figura 6.5 observam-se anéis bipartidos revestidos com  $\text{Nb}_2\text{O}_5$ . Nota-se que o revestimento está íntegro em boa parte da superfície destes anéis. Em apenas algumas regiões constata-se uma leve oxidação uniforme e superficial (indicadas pelas setas amarelas).

Esta aeração pode ter ocorrido não apenas em função da geometria da peça, mas também devido à porosidade e presença de trincas no revestimento (como explicitado na **Figura 4.34** por Mariano et al., 2007). De fato, na Figura 6.5 nota-se uma maior concentração de corrosão próxima a região de fixação destas hastes (indicadas pelas setas amarelas), uma

região de possível descontinuidade, conforme tenha sido executada a aplicação do revestimento.

**Figura 6.5- Anéis bipartidos revestidos com  $Nb_2O_5$ , inspeção em 07/12/2007 (REDUC, 2007a).**

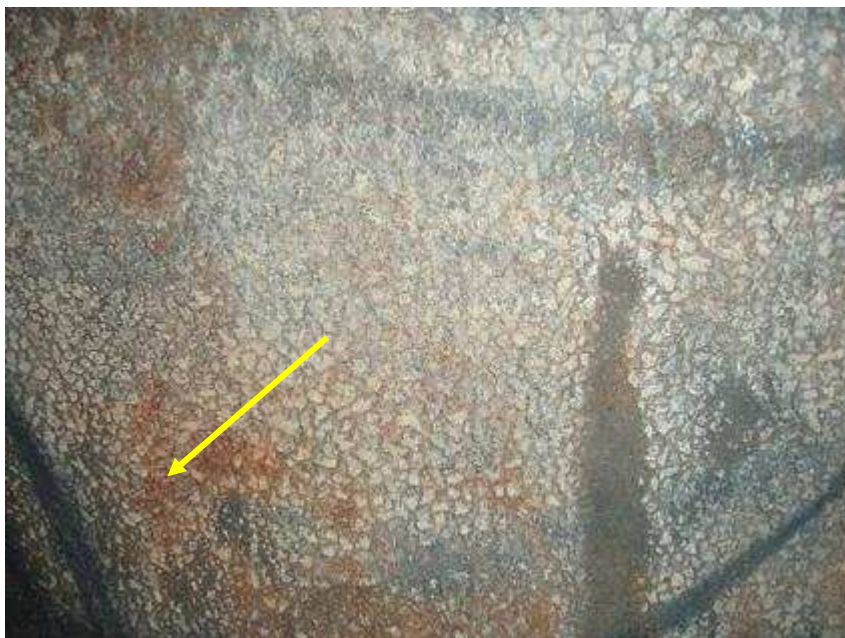
A Figura 6.7 apresenta a superfície interna do casco recoberta pelo revestimento de  $Nb_2O_5$  e algumas regiões levemente oxidadas (seta amarela). Nestas regiões, possivelmente o eletrólito permeou o revestimento através de porosidades, dentre outros possíveis defeitos, atingindo o substrato e oxidando-o.

**Figura 6.7 - Detalhe do revestimento de  $Nb_2O_5$ , inspeção em 31/10/2007 (REDUC, 2007).**

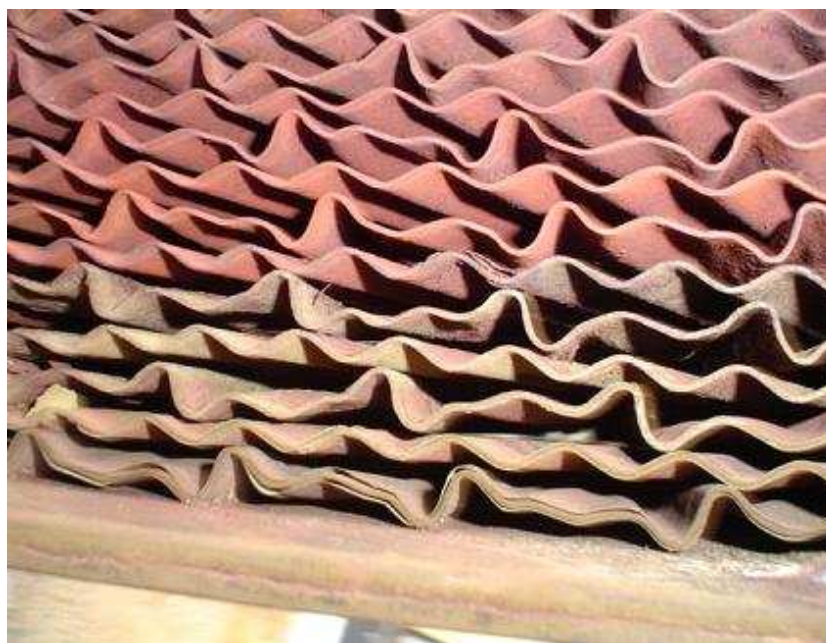
Na Figura 6.13 pode-se verificar que houve um descolamento do revestimento de  $\text{Nb}_2\text{O}_5$  em algumas chapas, mais evidente na última, além de um depósito de um material amarelo-esverdeado na região inferior das chapas. Já, na região superior das chapas corrugadas, evidencia-se a formação de um material de coloração vermelha, possivelmente um óxido. O descolamento do revestimento de  $\text{Nb}_2\text{O}_5$  pode ter ocorrido devido aos mesmos fatores citados na avaliação da Figura 6.12.

**Figura 6.13- Detalhe do cesto localizado na face de saída de ar quente da colméia com as chapas de aço corrugadas revestidas com  $\text{Nb}_2\text{O}_5$ , inspeção em dezembro de 2005 (REDUC, 2005).**

Semelhante à Figura 6.12, neste caso não se observa evidências de corrosão intensa do substrato das chapas corrugadas, mesmo com o descolamento do revestimento de  $\text{Nb}_2\text{O}_5$ . As possíveis causas para isto já foram citadas na explicação da Figura 6.12.

Em função das características dos materiais depositados sobre as chapas corrugadas das Figuras 6.13 e 6.14, pode-se inferir que, possivelmente, o material de coloração mais avermelhada é um óxido de ferro produzido pela corrosão da chaparia não-protégida do pré-aquecedor de ar. Quanto ao material de coloração amarelo-esverdeada, sugere-se tratar de compostos ligados ao enxofre, tendo em vista que este elemento se faz presente durante a queima do combustível. Em função da coloração, pode referir-se a enxofre puro ou ainda sulfato de ferro II ou III. Ressalta-se que para se ter a certeza do tipo de depósito que está sendo formado, seria necessária a coleta e análise do mesmo, por exemplo, por difração de raios X, identificando-se a mineralogia destas fases.

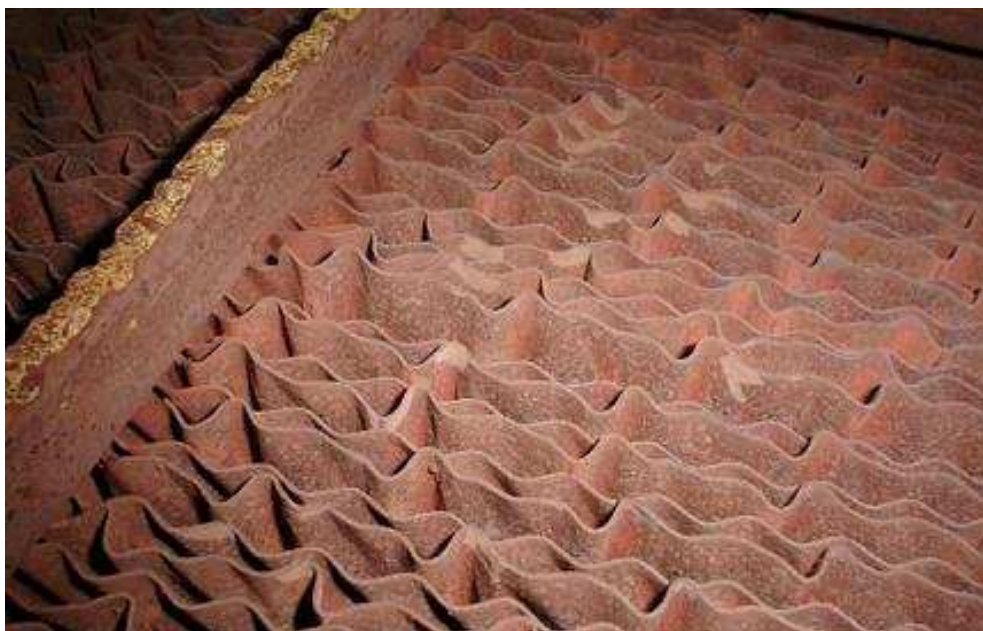
A Figura 6.15 apresenta um cesto com as placas corrugadas revestidas com o  $\text{Nb}_2\text{O}_5$ , sem descolamento aparente do revestimento e com o substrato de aço ao carbono sem

evidências de corrosão. Nota-se apenas a deposição de óxidos de coloração vermelha, conforme já comentado nas figuras anteriores.

**Figura 6.15- Cesto com chapas revestidas com  $Nb_2O_5$ , inspeção em dezembro de 2005 (REDUC, 20005).**

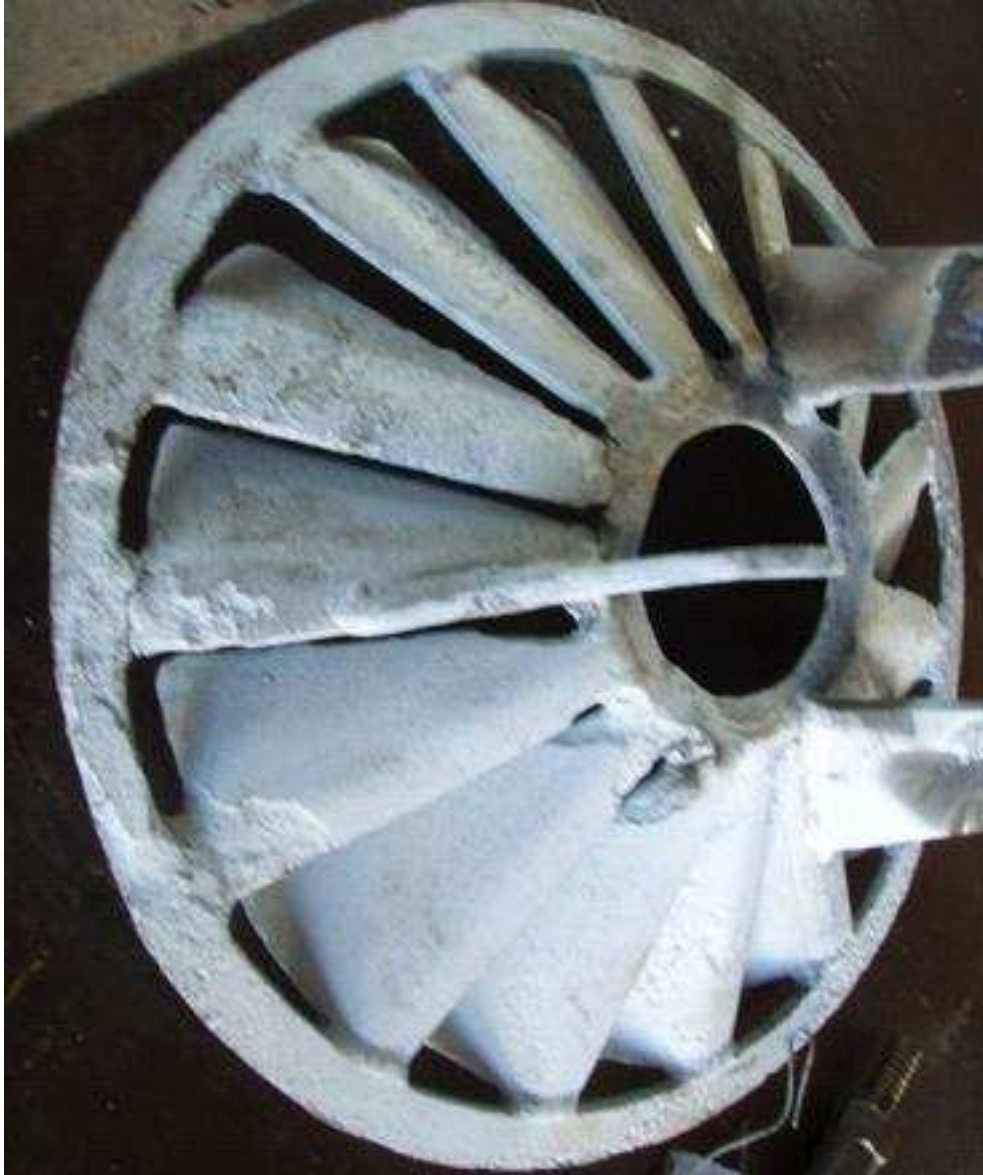
A Figura 6.18 mostra o estado de um difusor de ar dos queimadores (diâmetro 0,4 m) após mais de dois anos de campanha, operando de maio de 2003, quando foi revestido com  $Nb_2O_5$ , até a parada da caldeira 1202, em outubro de 2005 (REDUC, 2005). Esta fotografia foi feita após a limpeza do componente com hidrojateamento.

Pode se observar, a partir da análise da Figura 6.18, que o revestimento do difusor de ar da caldeira está relativamente intacto, apenas com algumas regiões erodidas. Apesar do meio ser extremamente agressivo devido à presença de partículas abrasivas na atmosfera turbulenta da câmara de combustão juntamente com as altas temperaturas típicas de queima da mistura ar-combustível, o substrato de aço ao carbono não apresenta evidências macroscópicas de corrosão. Isto significa que, possivelmente, neste caso, a utilização do revestimento de  $Nb_2O_5$ , como barreira de proteção ao meio corrosivo, foi eficiente.

**Figura 6.18 - Difusor de ar revestido com  $Nb_2O_5$ , inspeção em outubro de 2005 (REDUC, 2005).**

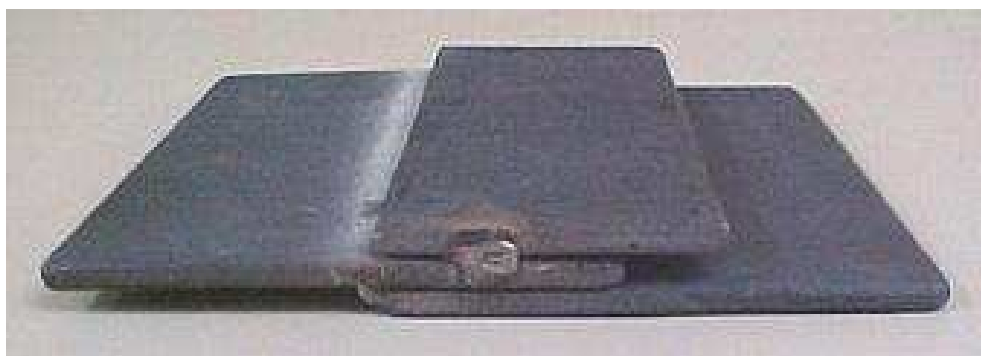
De maneira a simular o detalhe da montagem das chapas do teto dos referidos tanques sobre as vigas de sustentação, foram confeccionados corpos-de-prova montados conforme fotografia das Figuras 6.21 e 6.22. Um grupo de corpos-de-prova foi revestido com  $Nb_2O_5$  e o outro não. Este segundo grupo foi estruturado com as duas chapas inferiores pintadas

**Figura 6.21- Corpo-de-prova revestido com Nb<sub>2</sub>O<sub>5</sub> (SCHULTZ, 2003).**

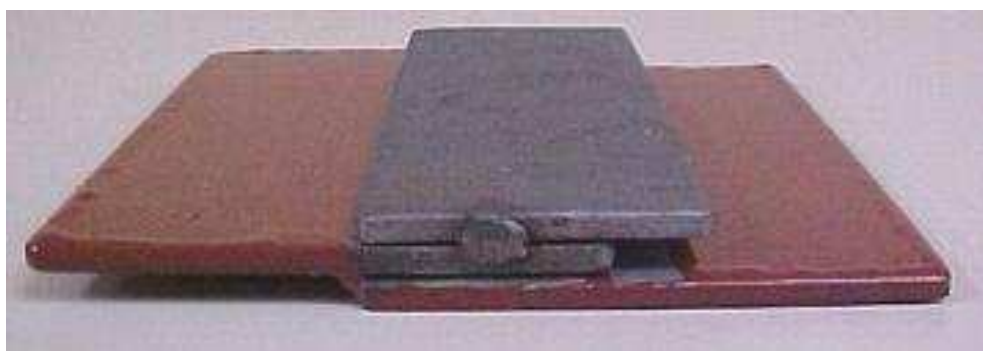
parcialmente com tinta epóxi e a superior sem pintura, conforme apresentação na Figura 6.22. Este fato deve-se à impossibilidade real de se efetuar a pintura após a montagem das chapas do teto do tanque sobre as vigas, nas regiões de união entre as partes. Estes corpos-de-prova foram colocados no interior de cestos de aço inoxidável, projetados especialmente para esta aplicação, e expostos à atmosfera dos tanques durante um período de mais de seis anos (novembro de 2002 a março de 2009) (SCHULTZ, 2003).

**Figura 6.22- Corpo-de-prova com as duas chapas inferiores revestidas com tinta epóxi e a superior sem revestimento (SCHULTZ, 2003).**

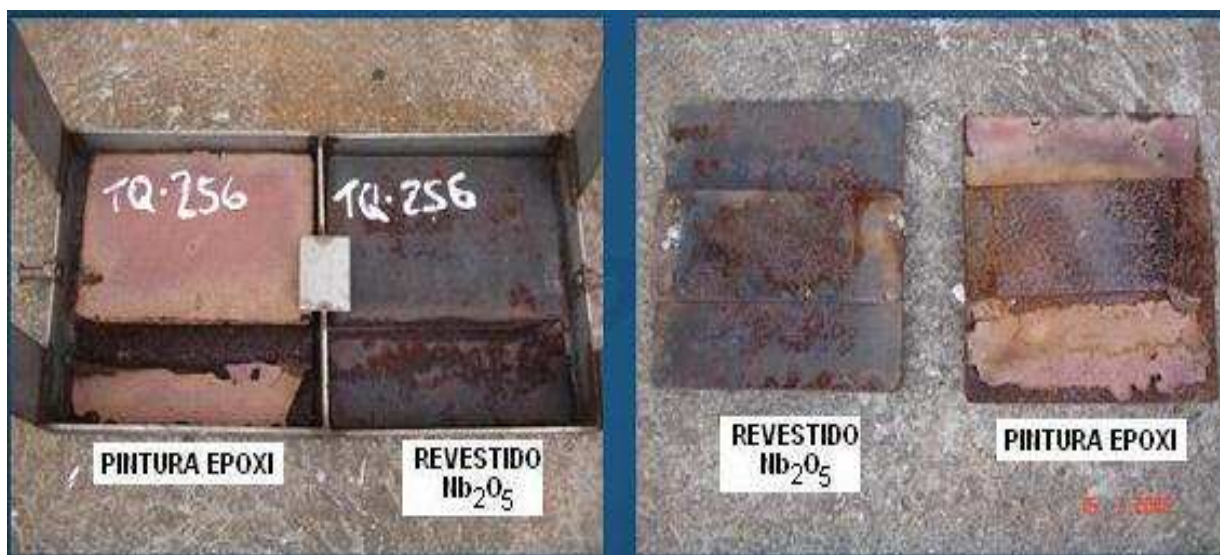
A Figura 6.23 apresenta os corpos-de-prova com revestimento de Nb<sub>2</sub>O<sub>5</sub> e com tinta epóxi, após a sua retirada do tanque de óleo combustível (TQ 256), durante a inspeção em março de 2009. Nota-se que o corpo-de-prova com pintura epóxi sofreu um processo de corrosão uniforme de elevada intensidade, observando-se um considerável descolamento da

camada de tinta da superfície, com conseqüente perda de massa do substrato. Por sua vez, o corpo-de-prova niobizado sofreu uma leve oxidação superficial, permanecendo intacto o substrato metálico, sem perda de espessura aparente.

**Figura 6.23- Corpos-de-prova revestidos com pentóxido de nióbio e com tinta epóxi, inspeção em março de 2009 (Autoria das Fotos de Marcelo Schultz).**

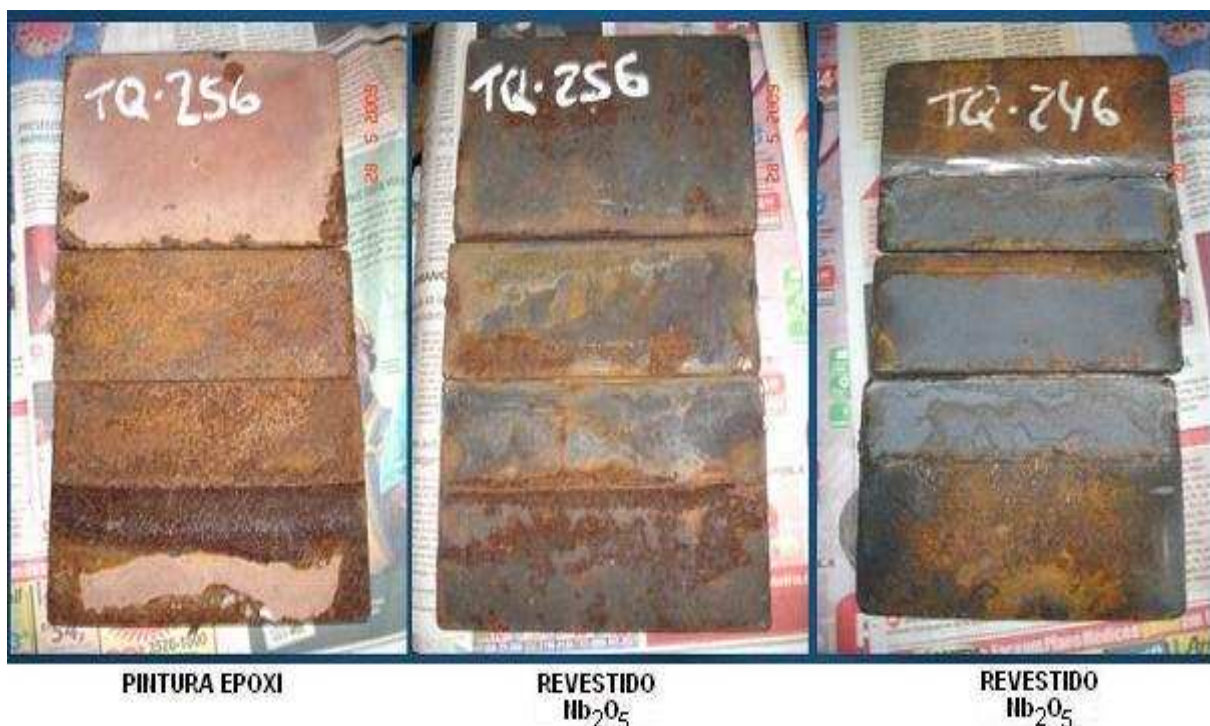
A Figura 6.25 apresenta os mesmos corpos-de-prova exibidos nas figuras anteriores, juntamente com o corpo-de-prova revestidos com  $Nb_2O_5$  instalado no tanque TQ-246, após desmontagem no Laboratório de Corrosão da COPPE/UFRJ. Constata-se uma leve oxidação superficial nas chapas dos corpos-de-prova revestidos com  $Nb_2O_5$ , com boa parte do revestimento intacto. Já nas chapas de aço ao carbono revestidas com tinta epóxi, constata-se um descolamento acentuado da pintura, com corrosão e perda de material generalizada nas regiões expostas pelo descascamento da tinta e nas áreas não pintadas das chapas.

Esta oxidação, mesmo que diminuta, observada nos corpos-de-prova revestidos com  $Nb_2O_5$ , pode ter ocorrido em função da porosidade do revestimento, haja vista que, segundo a literatura (CARVALHO, 2004), o óxido depositado é altamente estável. De fato, a porosidade de revestimentos de  $Nb_2O_5$  depositado por chama oxiacetilênica foi estudada por Carvalho (2004), que obteve o valor em torno de 3,4%, provavelmente suficiente para formar uma pequena frente de oxidação.

**Figura 6.25- Chapas revestidas com  $Nb_2O_5$  (centro e à direita) e com tinta epóxi (à esquerda) dos corpos-de-prova ensaiados nos tanques de armazenamento de querosene e óleo combustível após corte por esmerilhamento, inspeção em março de 2009 (Autoria das Fotos de Marcelo Schultz).**

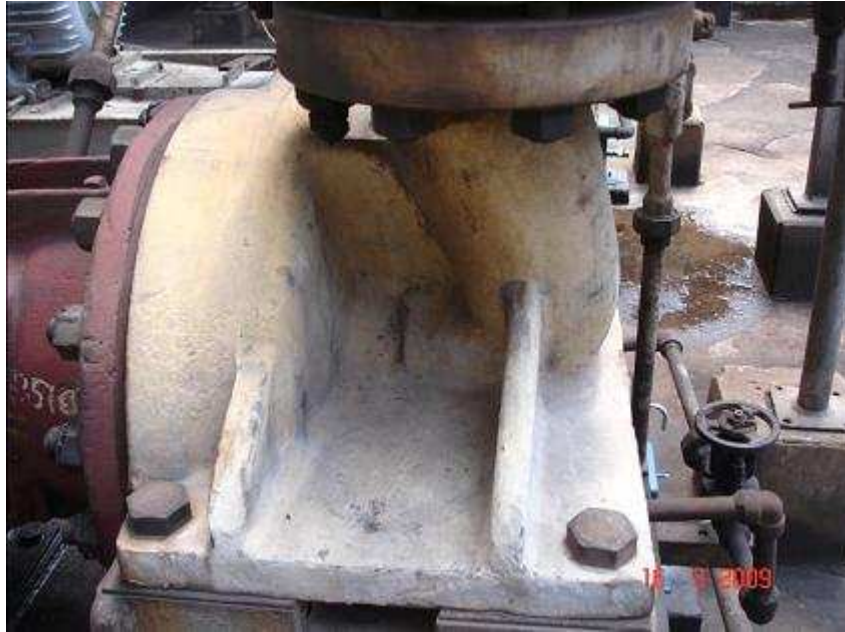
A Figura 6.26 apresenta a bomba (P-5107A) da unidade de destilação atmosférica e a vácuo, U-1510, da refinaria REDUC, com a sua carcaça revestida com uma tinta epóxi pigmentada com  $Nb_2O_5$ . Este equipamento trabalha em solicitações de ambiente externo corrosivo, devido à presença de poluentes, porém em temperaturas amenas. Isto significa que o uso de resinas comuns, como epóxi, alquídicas e vinílicas é apropriado. Segundo Bodstein e Miranda (2007) o uso destas resinas não seria indicado para ambientes de temperatura elevada, uma vez que tais resinas não apresentam resistência ao calor.

A análise da Figura 6.26 evidencia a camada de tinta perfeitamente íntegra sobre a superfície externa da carcaça, sem sinais de corrosão, apesar de o ambiente em que se encontra instalada corresponder a uma atmosfera industrial com poluentes de diversos graus de corrosividade. O mecanismo de proteção corrosiva das tintas pigmentadas com  $Nb_2O_5$  é por potencial eletroquímico combinado com efeito de barreira (MIRANDA, 2009 e BODSTEIN, 2006).

**Figura 6.26- Bomba revestida com tinta epóxi pigmentada com  $Nb_2O_5$ , inspeção em março de 2009 (Autoria da Foto de Marcelo Schultz).**

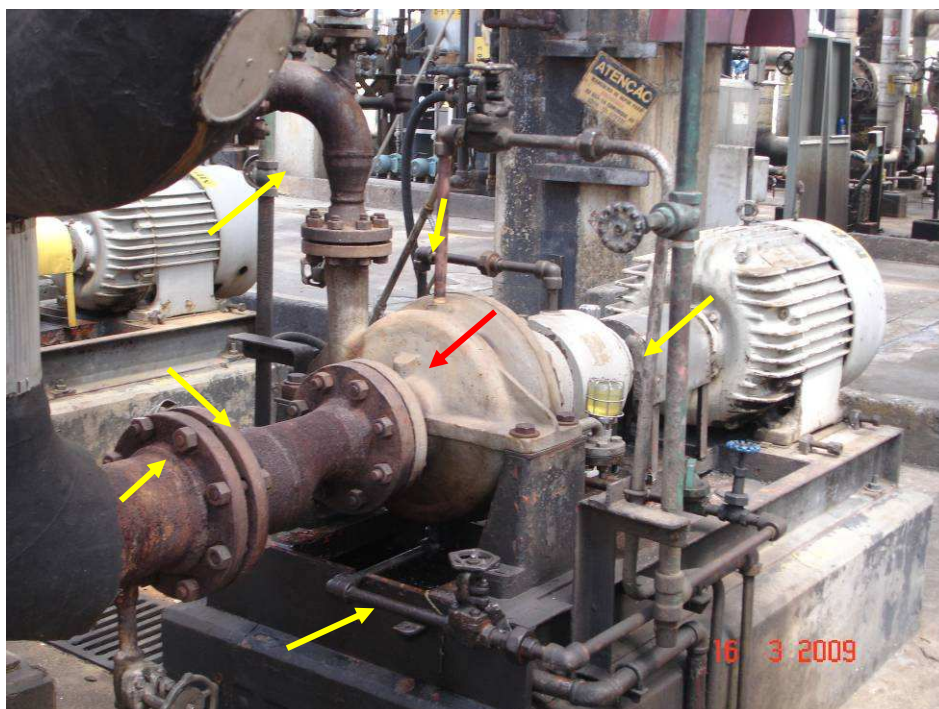
A título de ilustração da capacidade diferencial de proteção anticorrosiva da tinta pigmentada com  $Nb_2O_5$ , foi adicionada a Figura 6.27, abaixo, a qual exibe um elevado grau de conservação da carcaça da bomba (seta vermelha) em oposição às tubulações e acessórios, estojos e válvulas (setas amarelas), sujeitos a mesma atmosfera corrosiva local, que apresentam corrosão superficial uniforme e generalizada.

**Figura 6.27 - Vista panorâmica da bomba com tubulação e flange ao fundo, inspeção em março de 2009 (Autoria da Foto de Marcelo Schultz).**

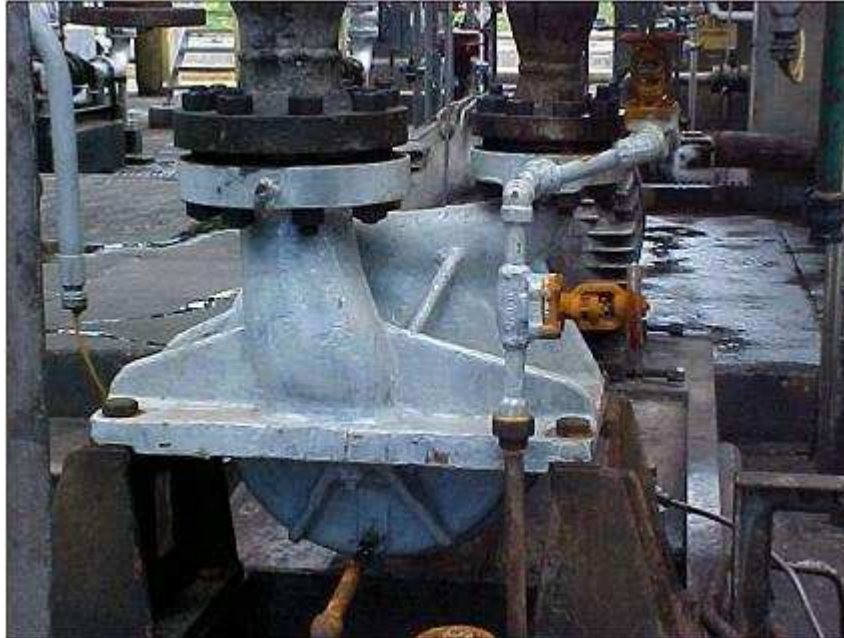
Comparando-se as Figuras 6.26 e 6.27 com a Figura 6.28, constata-se que a pintura com tinta epóxi pigmentada com  $\text{Nb}_2\text{O}_5$  suportou adequadamente as condições típicas de uma atmosfera industrial durante um período de mais de sete anos, tendo sido pintada em outubro de 2001 e inspecionada em março de 2009.

**Figura 6.28-** Bomba logo após a pintura com tinta epóxi pigmentada com  $\text{Nb}_2\text{O}_5$ , inspeção em outubro de 2001 (SHULTZ, 2003).
