UNIVERSIDADE FEDERAL DO RIO GRANDE DO SUL  
CURSO DE PÓS-GRADUAÇÃO EM ENGENHARIA CIVIL

**CONTRIBUIÇÃO AO ESTUDO DAS MANIFESTAÇÕES PATOLÓGICAS EM ESTRUTURAS  
DE CONCRETO ARMADO NA REGIÃO AMAZÔNICA**

**PAULO MÁRCIO DA SILVA ARANHA**  
**ORIENTADOR: HÉLIO ADÃO GREVEN**

DISSERTAÇÃO APRESENTADA AO CURSO DE PÓS-GRADUAÇÃO EM  
ENGENHARIA CIVIL DA UNIVERSIDADE FEDERAL DO RIO GRANDE DO SUL,  
COMO PARTE DOS REQUISITOS PARA OBTENÇÃO DO TÍTULO DE MESTRE  
EM ENGENHARIA.

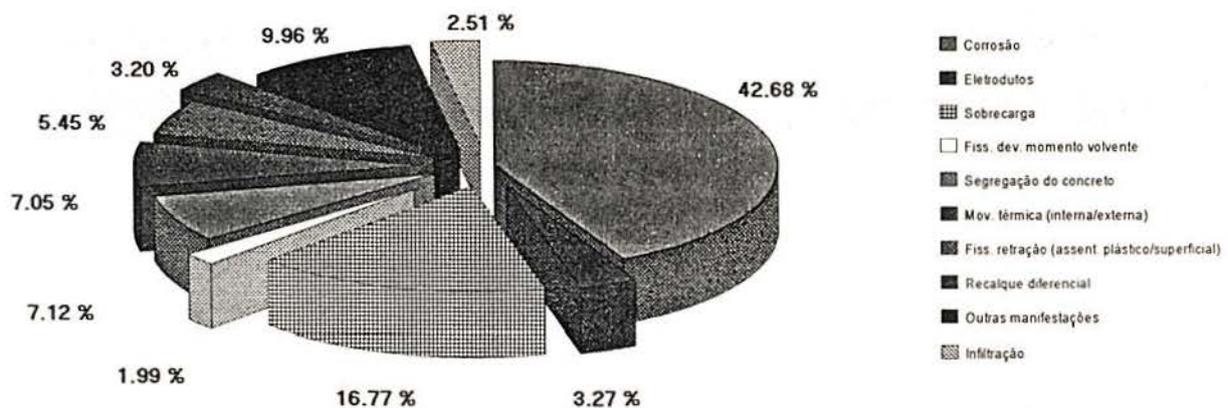
Figura 5.1 - Principais manifestações patológicas em obras convencionais na Amazônia

Nas obras convencionais (figura 5.1) pode-se constatar, além do elevado percentual de corrosão, que:

a) os tipos de manifestações ligadas ao concreto no estado fresco -segregação do concreto com 7.12 % e fissuras devidas à retração (assentamento plástico/superficial) com 5.45 %- tiveram elevada ocorrência. Cabe ressaltar, mais uma vez, que estes percentuais podem ser ainda maiores, pois boa parte das vistorias se deram em obras acabadas e

b) no concreto, no estado endurecido, destacaram-se as fissuras provocadas por sobrecargas, deficiência e/ou posicionamento incorreto das armaduras com 16.77%, fissuras provocadas por movimentação térmica (interna/externa) com 7.05%, fissuras por deficiência no posicionamento de eletrodutos, 3.27%, e os recalques diferenciais, 3.20%.

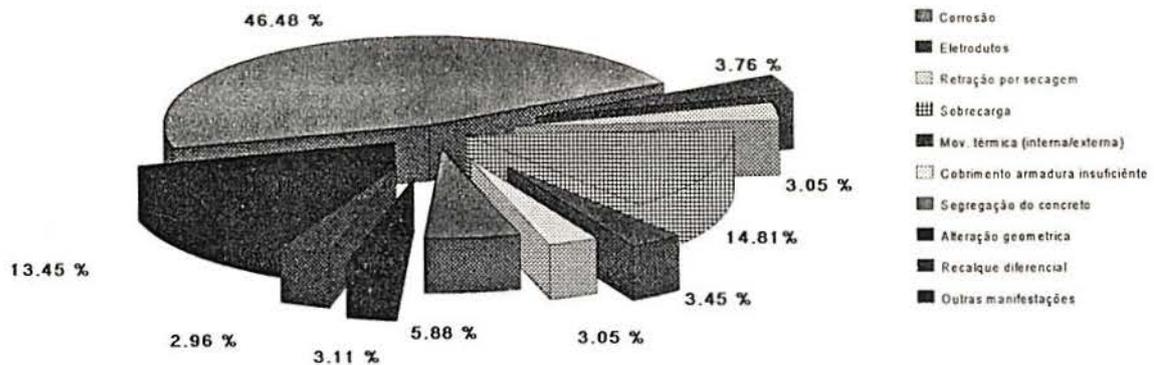
Figura 5.2 - Principais manifestações patológicas no grupo edificações residenciais

A figura 5.2 mostra a contribuição percentual das principais manifestações observadas no grupo de edificações residenciais -unifamiliar e multifamiliar. Pela análise da referida figura, pode-se constatar os seguintes fatos: a corrosão das armaduras foi responsável pelo maior percentual de ocorrência, 46.48%; sobrecarga, deficiência e/ou posicionamento incorreto das armaduras somaram 14.81%; segregação do concreto, 5.88%; fissuras coincidentes à direção dos eletrodutos, 3.76%; movimentação térmica (interna/externa), 3.45%; alteração da geometria do elemento estrutural, 3.11%; retração por secagem e cobrimento insuficiente das armaduras, cada uma com 3.05%; recalque diferencial, 2.96% e as demais manifestações com 13.45%. Ao proceder-se à análise, separadamente, dos quatro subgrupos das edificações residenciais (RES-U-1, RES-U-2, RES-M-3 e RES-M-4), pode-se verificar algumas alterações quanto ao percentual de incidência das manifestações:

a) no subgrupo RES-U-1, embora a corrosão das armaduras continuasse sendo a patologia de maior ocorrência, com 25.38%, observou-se serem os recalques diferenciais, 23.46%, o segundo maior percentual de danos. Como justificativa ao elevado índice de problemas nas fundações, há de ser considerado que, em geral, são do tipo superficial e é comum a execução das mesmas sem a devida investigação do subsolo. Observou-se, com frequência, fundações assentes em aterros, solo compressível e taxas de sollicitação superiores à capacidade resistente do subsolo;

b) no subgrupo RES-U-2, constatou-se que os maiores percentuais de danos estão relacionados aos recalques diferenciais, 25.55%; sobrecarga, 23.53%; fissuras devidas à retração (assentamento plástico/superficial), 14.58%; enquanto a corrosão das armaduras ocupa o quarto maior percentual com 12.79%. A elevada incidência de problemas verificados nas fundações, neste subgrupo, pode ser explicada pelos mesmos motivos já citados no subgrupo RES-U-1, sendo agravados pelo incremento das cargas provenientes do segundo pavimento e

c) nos demais subgrupos, RES-M-3 e RES-M-4, não observou-se grande modificações percentuais. Entretanto, chama atenção o elevado percentual de cobertura insuficiente das armaduras, 25.36%, verificado no subgrupo RES-M-4 que, além de ser a manifestação de maior incidência, reforça a assertiva de que a corrosão das armaduras é a patologia que mais prejuízo causa às nossas edificações.

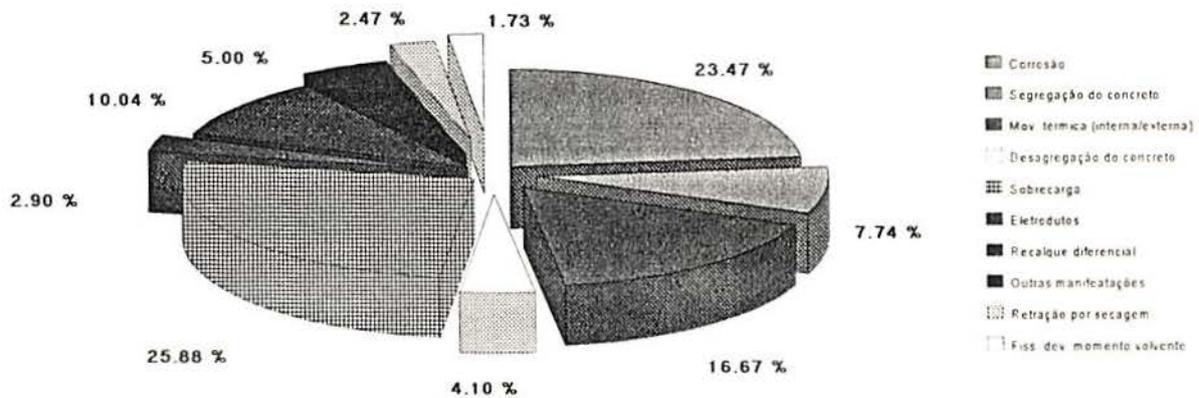
Figura 5.3 - Principais manifestações patológicas em edificações comerciais/serviço

Pode-se verificar que houve uma grande incidência de danos devidos à sobrecarga, deficiência e/ou posicionamento incorreto das armaduras, 25.88%; logo após os problemas relacionados à corrosão das armaduras, 23.47%; movimentação térmica (interna/externa), 16.67%; recalque diferencial, 10.04%; segregação do concreto, 7.74%; desagregação do concreto, 4.10%; fissuras coincidentes à direção dos eletrodutos, 2.90%; retração por secagem, 2.47% e fissuras devidas a momento volvente, 1.73%. Os demais problemas somaram aproximadamente 5.00%.

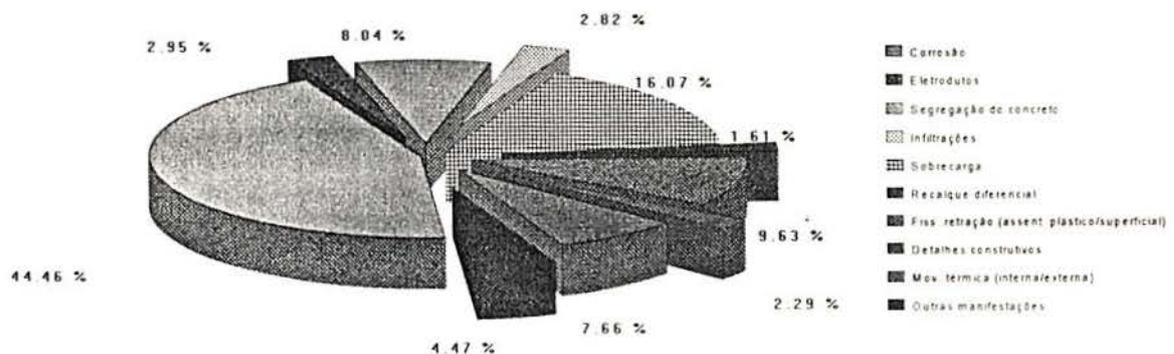
Figura 5.4 - Principais manifestações patológicas em edificações de instituições públicas

Pela análise dos quatro subgrupos das instituições públicas, observou-se não existir diferença significativa entre eles. Constatou-se ser a corrosão das armaduras a principal manifestação com 44.46%, os problemas devido à sobrecarga corresponderam a 16.07%, fissuras relacionadas à retração (assentamento plástico/superficial) somaram 9.63%, movimentação térmica (interna/externa), 7.66%, segregação do concreto, 8.04%, fissuras devidas ao posicionamento incorreto de eletrodutos, 2.95%, infiltração, 2.82%, detalhes construtivos, 2.29%, recalque diferencial, 1.61% e as demais patologias, com menores incidências, somaram 4.47%.

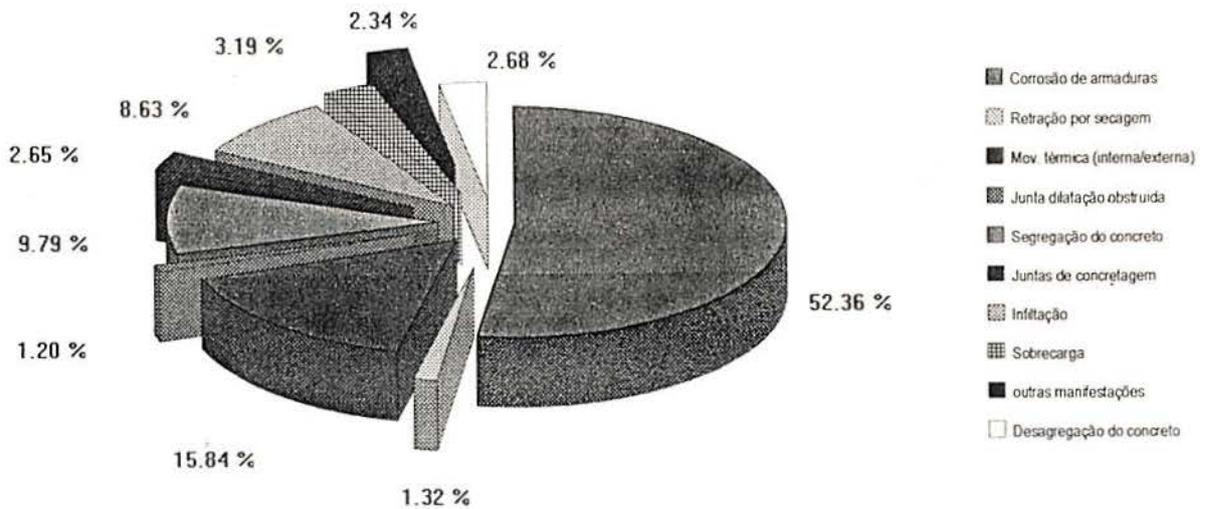
Figura 5.5 - Principais manifestações patológicas em obras especiais na Amazônia

Nas obras especiais (figura 5.5) pode-se constatar, além do elevado percentual de corrosão, que:

a) a maior parte dos problemas verificados no concreto, no estado fresco, estava relacionado à segregação do concreto, possivelmente devido ao estabelecimento de procedimentos inadequados durante o lançamento do concreto, inexistência de planos de concretagem, problemas de granulometria dos agregados e à grande concentração de barras de aço (foto 5.4) e

b) no estado endurecido, ocorreu elevada incidência de danos provocados pela movimentação térmica (interna/externa), 15.84%, infiltração, 8.63%, sobrecarga, 3.19%, desagregação do concreto, 2.68%, e juntas de dilatação obstruídas, 1.20%. Os problemas de desagregação do concreto e juntas de dilatação obstruídas estavam relacionados, principalmente, à falta de manutenção. Quanto às fissuras causadas por movimentação térmica, os problemas foram decorrentes de choques térmicos provocados pela variação das condições ambientais.

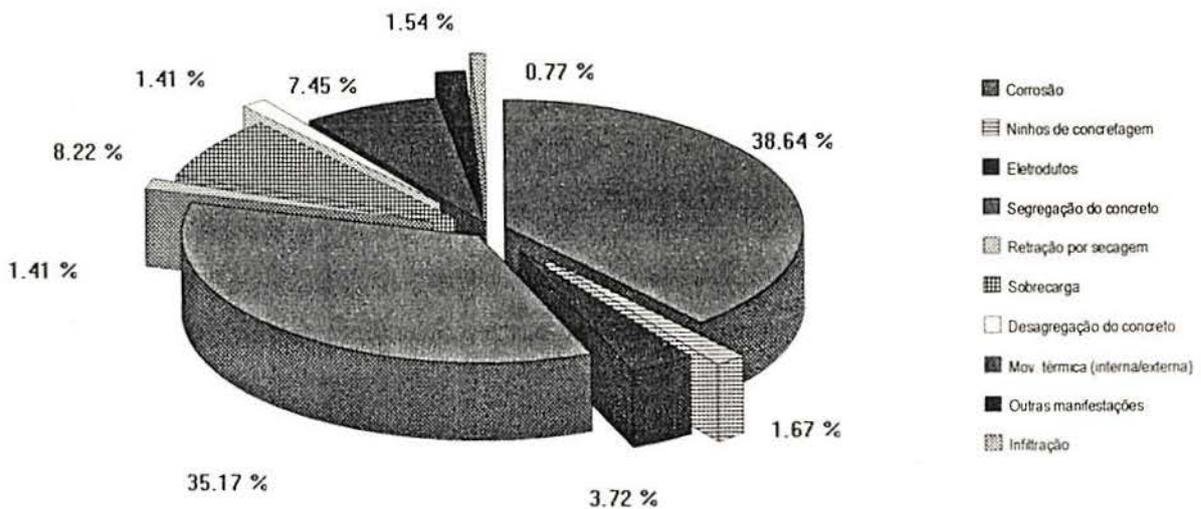
Figura 5.6 - Principais manifestações patológicas em edificações industriais

Nas obras industriais, pela análise da figura 5.6, pode-se constatar que além da corrosão das armaduras, 36.64%, ocorreu elevado percentual de danos procedentes da segregação do concreto, 35.17%. Observou-se, também, que a grande maioria das manifestações patológicas, neste grupo de edificações, teve origem na etapa de execução, estando relacionadas a procedimentos inadequados durante a concretagem das peças, principalmente junto às bases dos pilares e blocos.

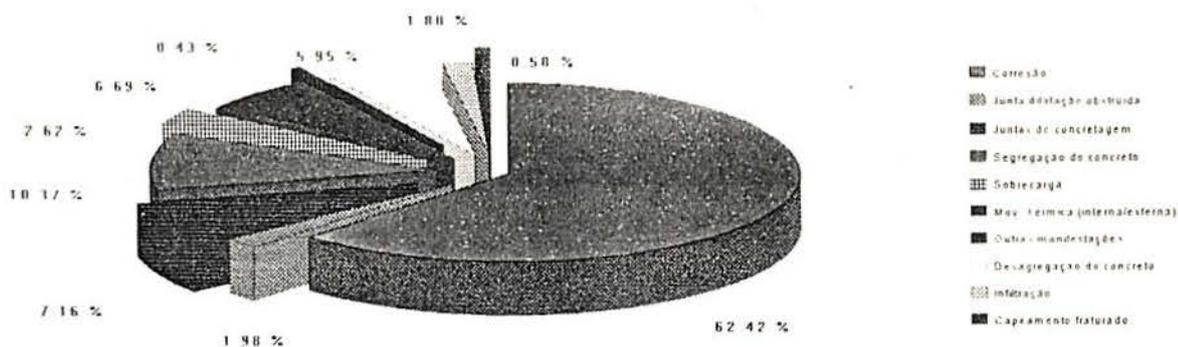
Figura 5.7 - Principais manifestações patológicas em pontes, viadutos e trapiches

No grupo ESP-P -pontes, viadutos e trapiches (figura 5.7)-, conforme comentado no item 4.2.2.2, constatou-se que a maioria dos problemas teve origem na etapa de utilização -desagregação do concreto, 5.95%, sobrecarga, 2.62%, juntas de dilatação obstruídas, 1.98%, infiltração, 1.80%, capeamento fraturado das lajes (pontes e trapiches), 0.58%, e boa parte dos 62.42% problemas de corrosão das armaduras-. Relacionadas à etapa de execução, segregação do concreto, com 10.37%, juntas de concretagem, com 7.16%, movimentação térmica (interna/externa), com 6.69%, e 0.34% atribuídos a outras manifestações com menores percentuais.

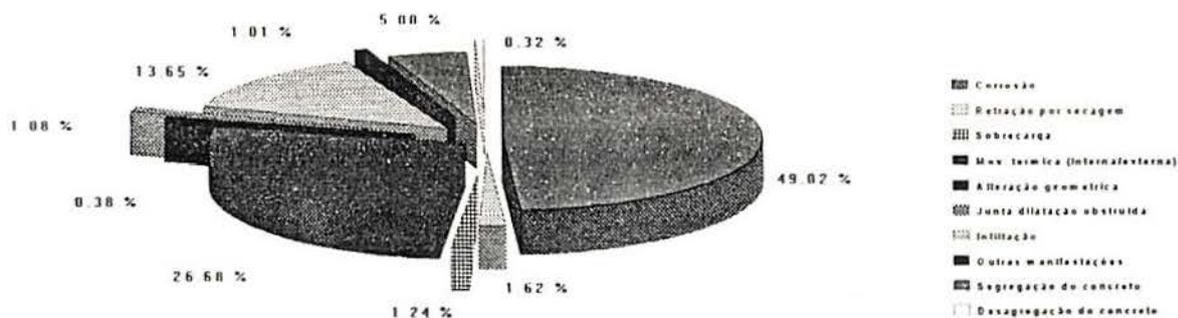
Figura 5.8 - Principais manifestações patológicas em edificações esportivas

No grupo ESP-E -estádios de futebol, ginásios e vila olímpica- verificou-se que a maioria das manifestações patológicas teve origem na etapa de utilização, ver item 4.2.2.2., caracterizando a inexistência de qualquer plano de manutenção das mesmas (fotos 5.5 e 5.6). A corrosão das armaduras, com o percentual de 49.02%, a movimentação térmica (interna/externa), 26.68%, a infiltração, 13.65% e a segregação do concreto com, 5.00%, foram as manifestações predominantes, cabendo às demais manifestações índices por volta de 1.00%, conforme figura 5.8.

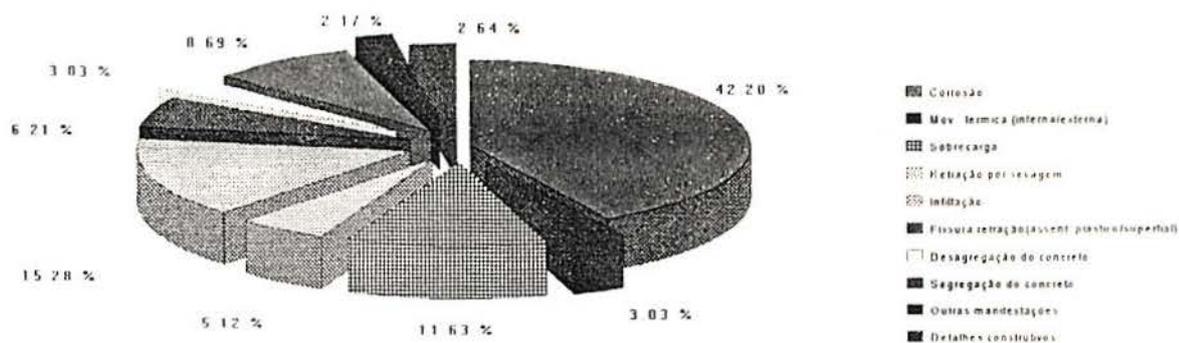
Figura 5.9 - Principais manifestações patológicas em reservatórios elevados, cisternas e piscinas

A análise do grupo ESP-P, reservatórios elevados, cisternas e piscinas (figura 5.9), possibilitou verificar que:

- a) a maioria das manifestações patológicas teve origem na etapa de execução, ver item 4.2.2.2., identificando-se segregação do concreto, 8.69%, fissuras por retração (assentamento plástico/superficial), 6.21%, retração por secagem, 5.12% e movimentação térmica (interna/externa), 3.03%;

- b) existe grande incidência de problemas devidos à deficiência de manutenção: infiltração, 15.28% -responsável pelo segundo maior percentual de danos neste tipo de obra- e desagregação do concreto, 3.03%;

- c) a corrosão das armaduras nos reservatórios, 42.20%, está diretamente relacionada à porosidade do concreto, deficiência dos sistemas de impermeabilização e/ou manutenção, cobertura insuficiente das armaduras, segregação do concreto e fissuras de retração provocadas, principalmente, pelo estabelecimento de sistemas de cura do concreto deficientes e

- d) o elevado percentual de problemas devidos à sobrecarga, deficiência e/ou posicionamento incorreto das armaduras, 11.63%, pode ser explicado pelo emprego de seções de aço inferiores às estabelecidas nos projetos, fato observado em várias obras, o que pode caracterizar uma total falta de responsabilidade dos técnicos envolvidos ou despreparo para execução destas obras (foto 5.7).

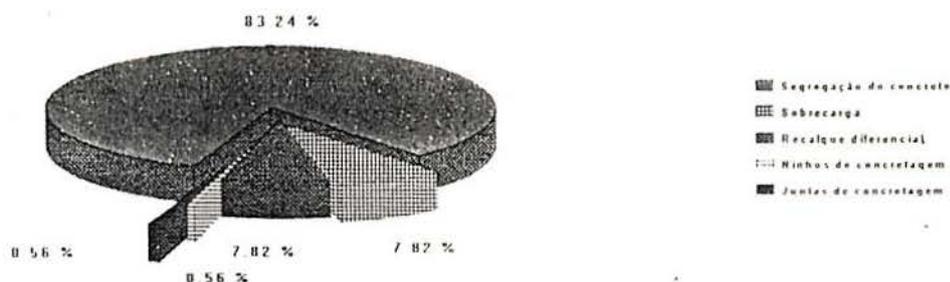
Figura 5.10 - Principais manifestações patológicas no grupo arrimos

O grupo arrimos (ESP-A), figura 5.10, foi único grupo de obras onde não foi identificado qualquer tipo de problema relacionado à corrosão das armaduras, possivelmente pelo reduzido consumo de armadura, quando comparado a outros tipos de edificações. A segregação do concreto foi responsável pela grande maioria dos danos verificados, totalizando 83,24%. Cabe salientar que, embora a segregação do concreto seja um tipo de manifestação patológica que muito contribui para o surgimento das corrosões nas armaduras, estas não ocorreram pois tratava-se de segregação em blocos de fundação, executados com concreto ciclópico.

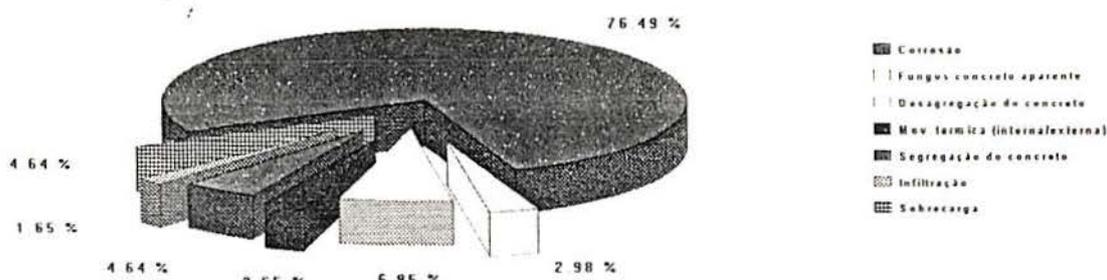
Figura 5.11 - Principais manifestações patológicas no grupo demais obras

O grupo demais obras - DO, figura 5.11, apresentou o maior percentual de incidência de corrosão das armaduras, 76.49%, dentre todos os grupos de obras analisadas. Este fato foi consequência da junção de vários fatores: nas rampas para atracação de balsas, o forte impacto das balsas sobre a estrutura provocou fraturas, fissuras e exposição das armaduras e como, em geral, não ocorreu manutenção preventiva e corretiva (instalação de defesas de madeira e substituição das mesmas periodicamente), as armaduras ficaram sem qualquer proteção, expostas a todo tipo de ataque (foto 5.8).

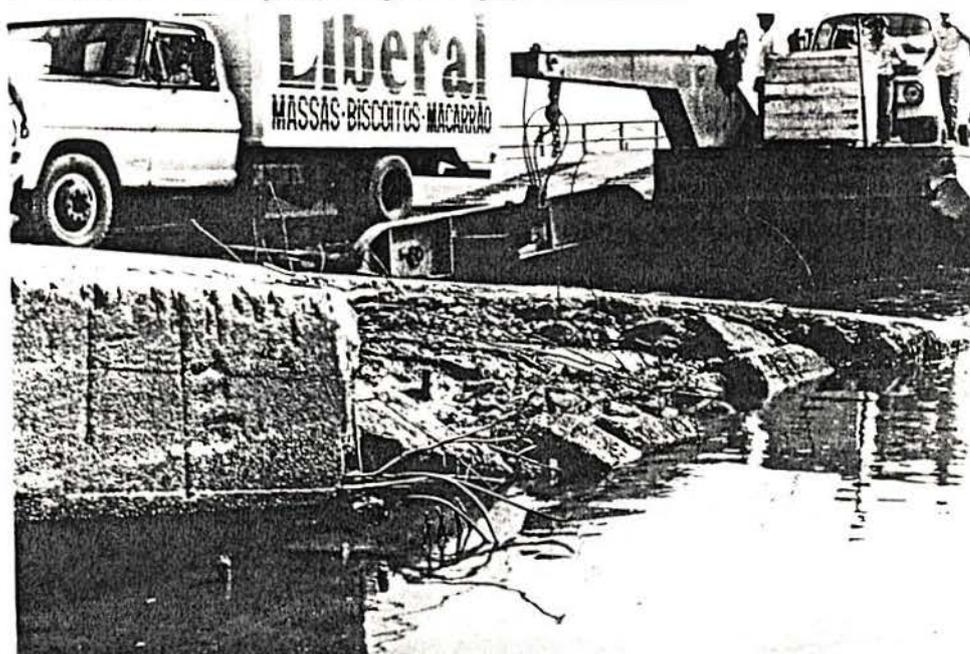
Foto 5.8 - Rampa para atracação de balsas destruída por impactos sucessivos

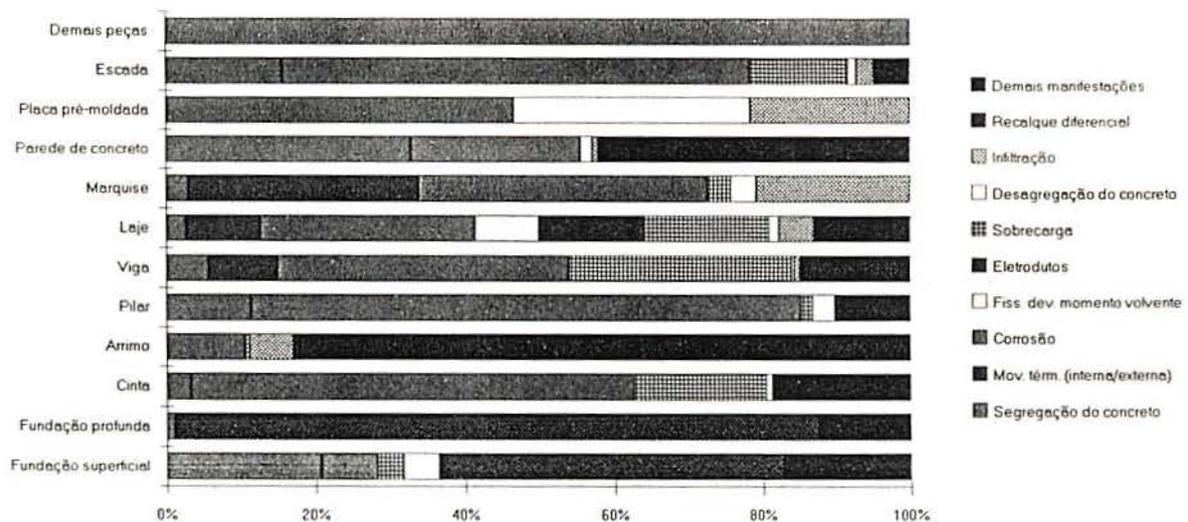
Figura 5.12 - Distribuição das manifestações patológicas, em função do elemento afetado, em obras convencionais

- Pilares: a patologia mais predominante foi a corrosão das armaduras, com aproximadamente 74.00%, seguida da segregação no concreto com 11.00% devido à segregação no concreto e 15.00% distribuídos nas demais patologias.
- Vigas: corrosão das armaduras com 39.00%, seguida pelos problemas de sobrecarga que somaram 30.90%, 8.10% devido a fissuras provenientes das movimentações térmicas e 22.00% nas demais patologias.
- Lajes: corrosão das armaduras com 29.00%, 17.00% atribuídos a sobrecargas, 14.00% devidos ao posicionamento deficiente dos eletrodutos, aproximadamente 9.00% provocados por solicitação de momentos volventes e 31.00% distribuídos em outras patologias.

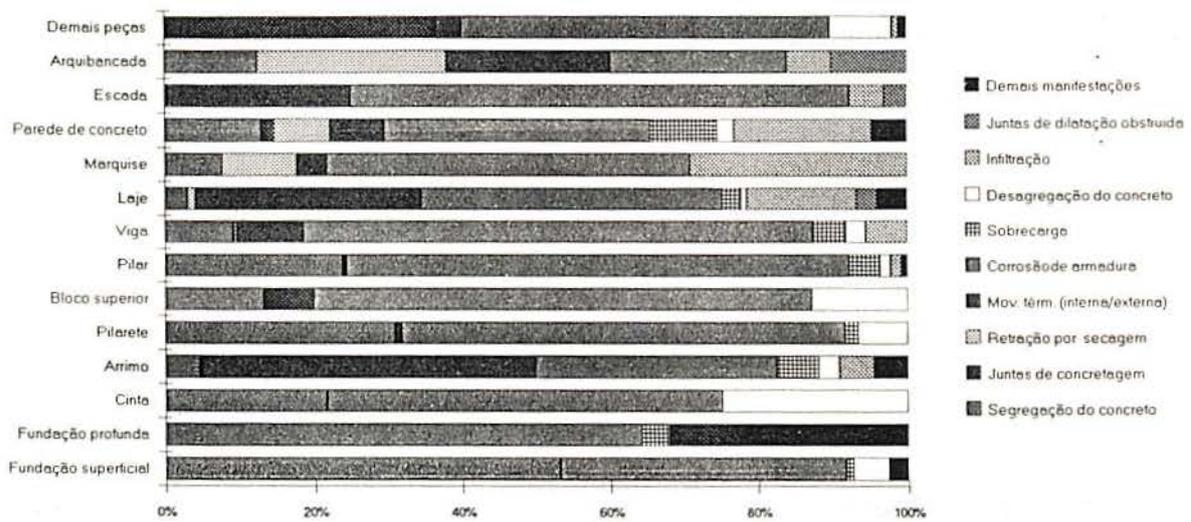
Figura 5.13 - Distribuição das manifestações patológicas, em função do elemento afetado, em obras especiais

- Pilares: corrosão das armaduras, 68.00%, segregação no concreto, 24.00% e 3.80% nas demais patologias.
- Vigas: corrosão das armaduras, 69.00%, segregação do concreto, 9.00%, movimentação térmica, 9.00% e 13.00% nas demais patologias.

c) Lajes: corrosão das armaduras, 41.00%, movimentação térmica, 30.00%, infiltração, 15.00% e 14.00% nas demais patologias.

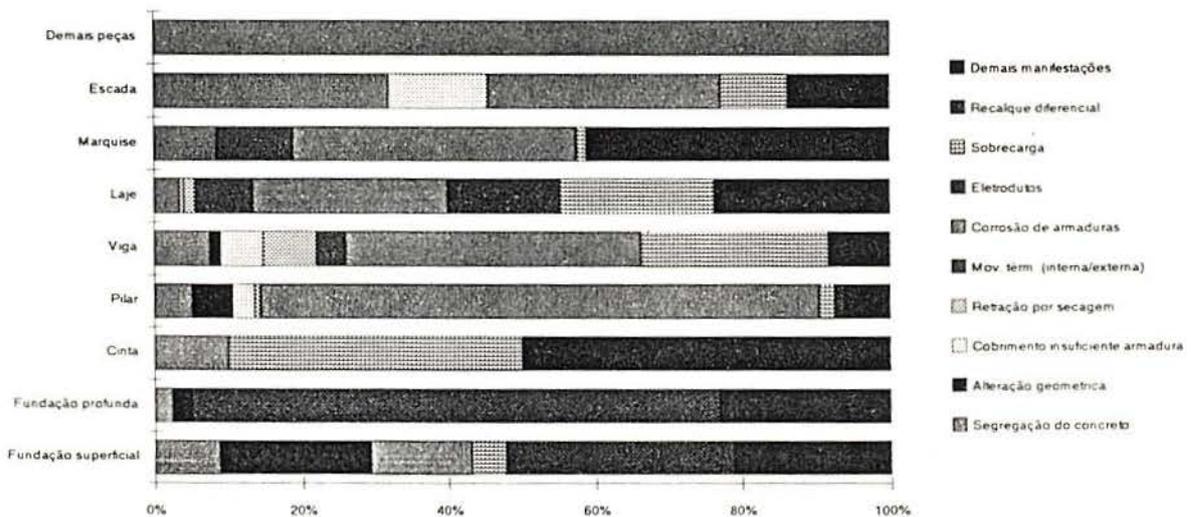
Figura 5.14 - Distribuição das manifestações patológica, em função do elemento afetado, em edificações residenciais

a) as peças mais afetadas foram, respectivamente, vigas, 33.34%, lajes, 24.66% e pilares com 32.06%. Nos pilares os danos mais predominantes estavam relacionados a problemas de corrosão das armaduras, 76.12%, segregação do concreto e alteração geométrica do elemento estrutural que somaram 5.19% e 5.38%, respectivamente. Pode-se constatar, ainda, que a segregação do concreto tem se constituído na manifestação mais grave nestes elementos,

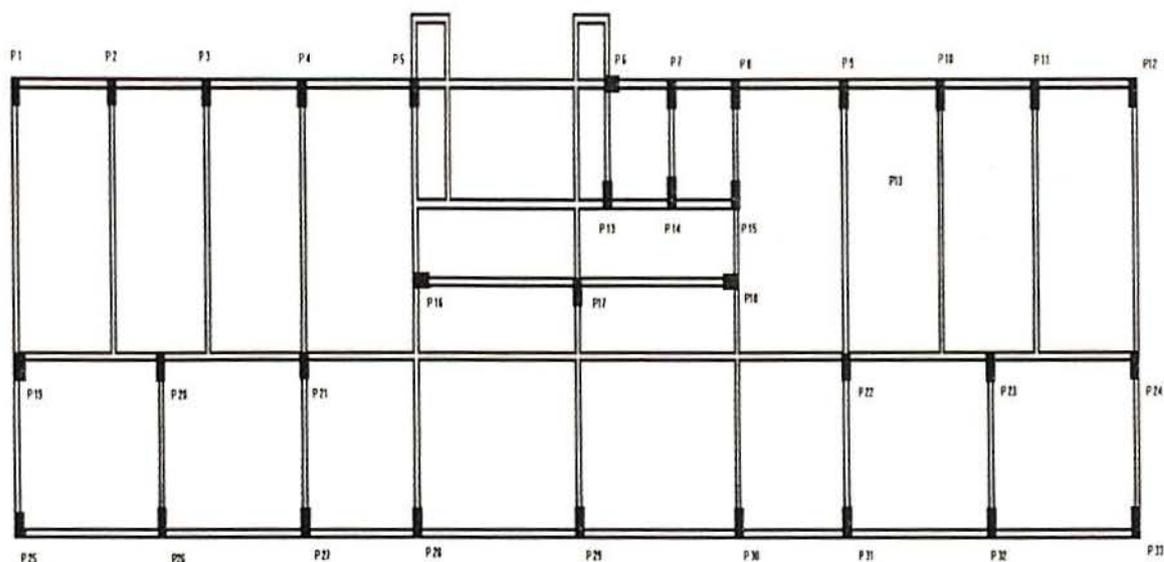
Figura 5.15 - Planta esquemática, nível cintamento, de um edifício residencial com 12 pavimentos

reforço de fundação efetuado em um edifício residencial - figura 5.15-, com 12 pavimentos, onde para se executar a estabilização e o retorno do edifício ao prumo teve-se que:

O exemplo descrito comprova que este tipo de problema pode ocorrer durante a execução das obras -o edifício encontrava-se nas fases finais de acabamento-, ou na fase de utilização, como em outro caso observado -edifício residencial com 15 pavimentos, habitado há aproximadamente 8 anos. De qualquer forma, o custo para reparação dos danos, nestes tipos de ocorrências, é bastante elevado, além de ser muito sério o trauma gerado nos proprietários dos imóveis.

- 22 - observação dos níveis de recalque;
- 23 - observação do prumo do edifício;
- 24 - não retornou ao prumo,
- 25 - corte das estacas para retorno ao prumo;

- 26 - o edifício retornou ao prumo;
- 27 - concretagem das treliças e
- 28 - entrega dos reforços.

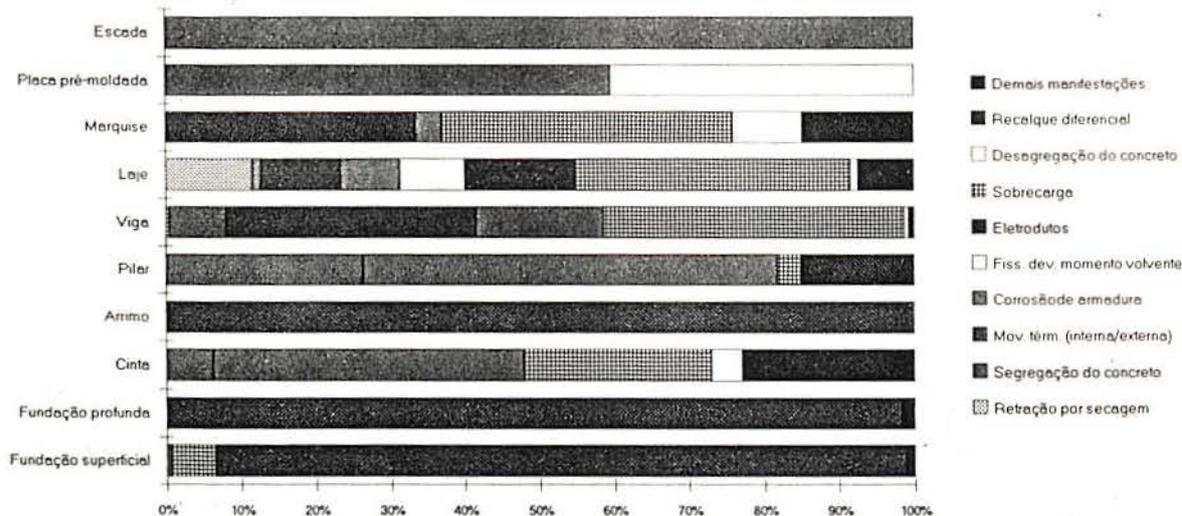
Figura 5.16 - Distribuição das manifestações patológicas, em função do elemento afetado, em obras destinadas a atividades comerciais/serviço

d) no subgrupo DIV-CS-4, embora não se verifique alteração em relação aos tipos de peças mais afetadas, pode-se observar ser a movimentação térmica (interna/externa), 30.07%, a manifestação patológica mais predominante, seguida pela corrosão das armaduras, 22.30%, e sobrecargas com 18.39%.

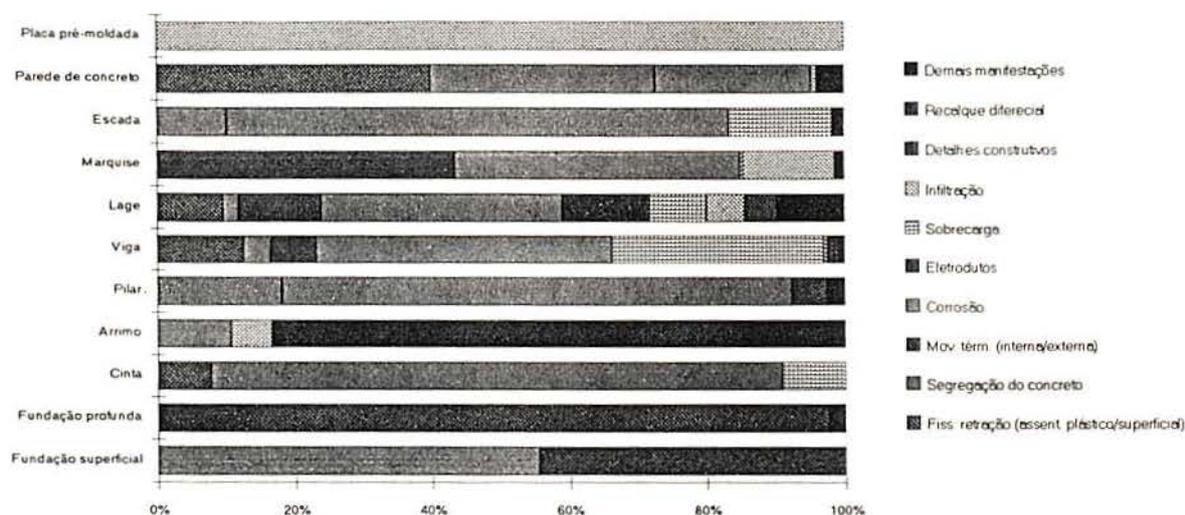
Figura 5.17 - Distribuição das manifestações patológicas, em função do elemento afetado, em edificações de instituições públicas

c) no subgrupo DIV-OP-3, as marquises foram responsáveis pelo terceiro maior percentual de danos, 18.85%, estando diretamente relacionado, este percentual, ao elevado índice de corrosão observado nestas peças.

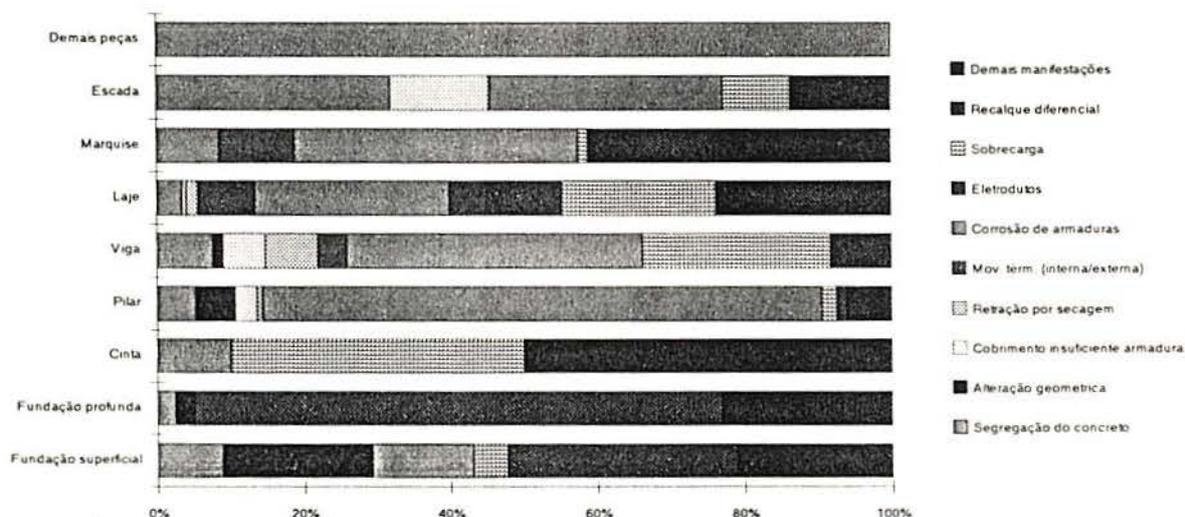
Figura 5.18 - Distribuição das manifestações patológicas, em função do elemento afetado, em obras industriais

No grupo de obras industriais, DIV-I-1 e DIV-I-2, pode-se verificar que os pilares, 67.26 % (figura 5.18), foram os elementos estruturais mais afetados.

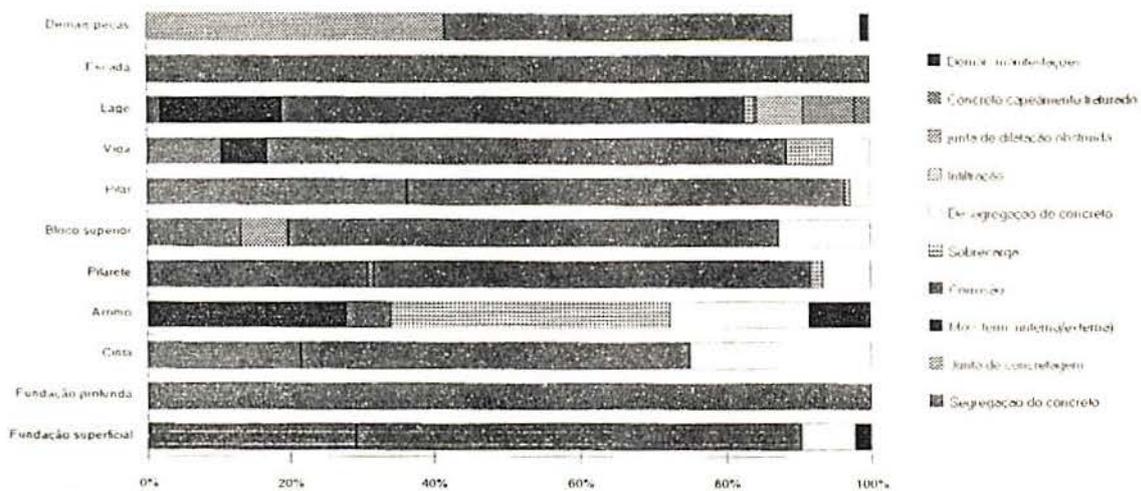
Figura 5.19 - Distribuição das manifestações patológicas, em função do elemento afetado, em pontes, viadutos e trapiches

Pela análise da figura 5.19, grupo ESP-PV (pontes, viadutos e trapiches), constatou-se que as peças mais afetadas foram: lajes com 28.08%, vigas, 27.03%, fundação superficial, 5.53%, e bloco superior com 5.02%. Em todas as peças com maiores índices de ocorrências, verificou-se ser a corrosão das armaduras, disparadamente, a patologia mais predominante (fotos 5.10 e 5.11).

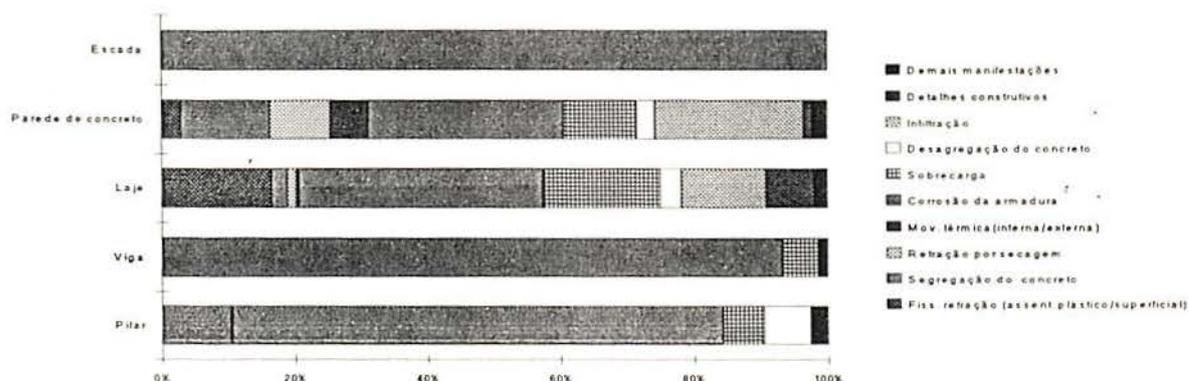
Figura 5.20 - Distribuição das manifestações patológicas, em função do elemento afetado, nos reservatórios elevados, cisternas e piscinas

A figura 5.20, ESP-R, apresenta a distribuição das principais manifestações patológicas das peças mais afetadas nos reservatórios elevados, cisternas e piscinas. Como já era esperado inicialmente, as paredes de concreto e as lajes apresentaram os maiores percentuais de danos, 52.37% e 28.78%, respectivamente. Os pilares somaram 8.92%, as vigas 5.74% e por último as escadas com 4.19%.

Nas paredes de concreto e nas lajes pode-se identificar como principais manifestações corrosão das armaduras, 29.48% e 36.93%, e infiltrações, 22.22% e 12.67%. Cabe chamar atenção para o fato de que os problemas de corrosão, conforme comentado no item 5.2.2 (grupo ESP-R), estão relacionados, principalmente, ao

descuido quanto aos cobrimentos das armaduras, presença de concretos permeáveis e deficiência e/ou ausência de manutenções.

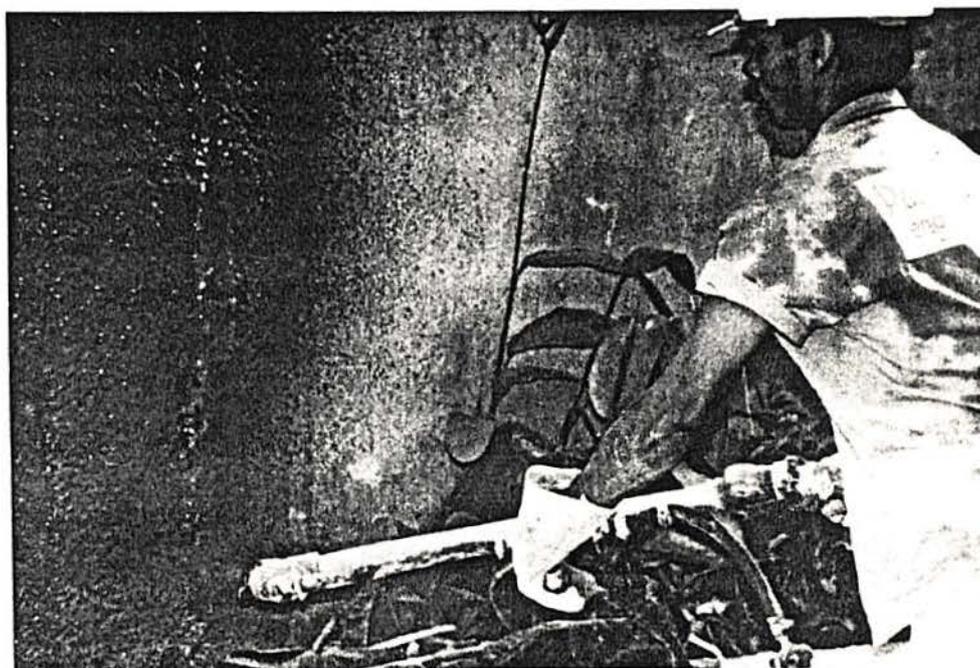
Foto 6.1 - Projeção de argamassa a ar comprimido -processo via úmida- em pilar

a) os sistemas de reparos mais empregados na região foram: argamassa expansiva projetada a ar comprimido (foto 6.1), 29.93%, colmatagem superficial, 27.66%, e micro concreto projetado a ar comprimido, 25.04%. A larga utilização dos sistemas com projeção a ar comprimido é facilmente justificado, quando se verifica serem os problemas de cobrimento insuficiente e corrosão das armaduras as manifestações mais predominantes na Amazônia. As colmatagens superficiais -com resina epoxídica e com argamassa expansiva- foram empregadas na reparação de fissuras passivas, com aberturas inferiores a 0.3 mm.

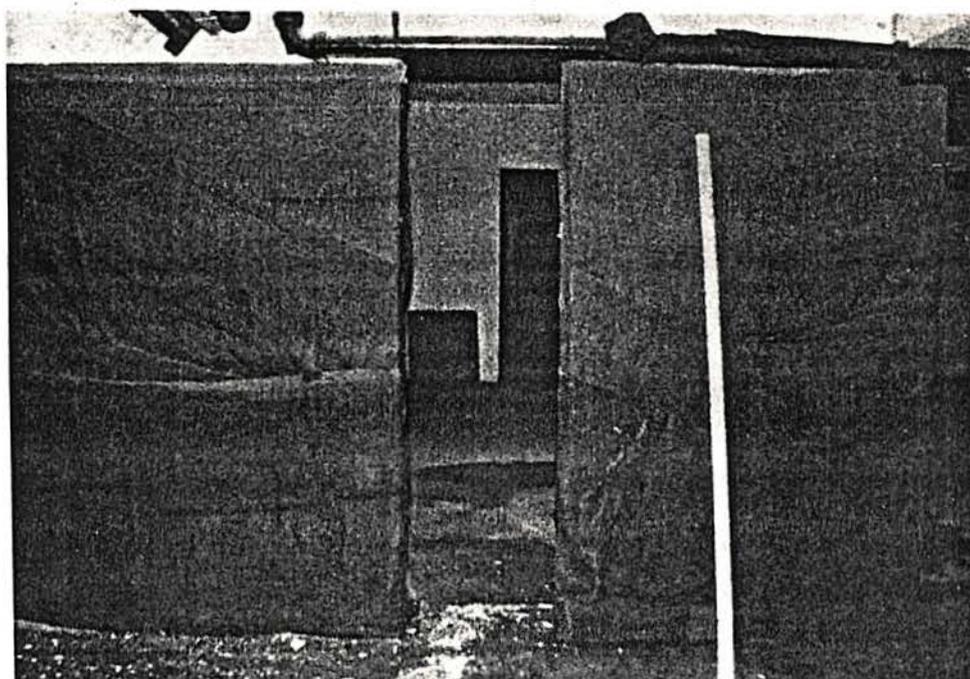
Foto 6.2 - Sistema de cura com emprego de saco de sarrapilha (aniagem) umedecido

a) quase 87.00% dos sistemas utilizados para sanar os danos das estruturas tiveram por finalidade repor as proteções física e química das armaduras, através da aplicação de argamassas expansivas projetadas (foto 6.2), e de colmatagem das fissuras existentes. As argamassas expansivas projetadas a ar comprimido foram empregadas em 54.34% dos casos, enquanto as colmatagens superficiais, com o emprego de resinas à base de epóxi, calda expansiva de cimento e graute, foram empregadas em 32.65%.

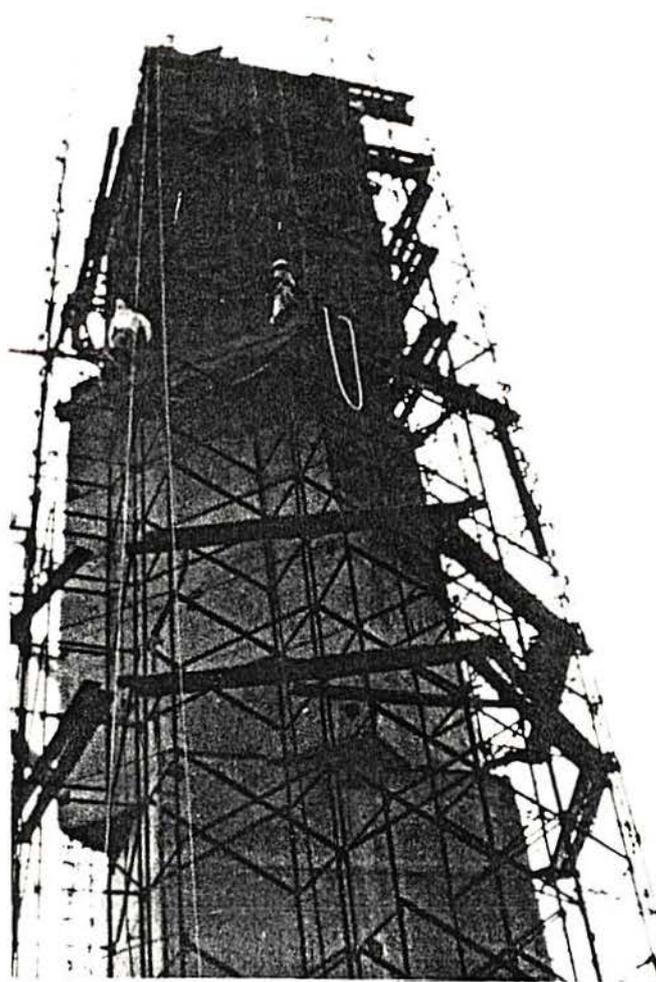
Foto 6.5 - Vista geral de um reservatório elevado durante operação de projeção de argamassa expansiva, para reposição da proteção física das armaduras

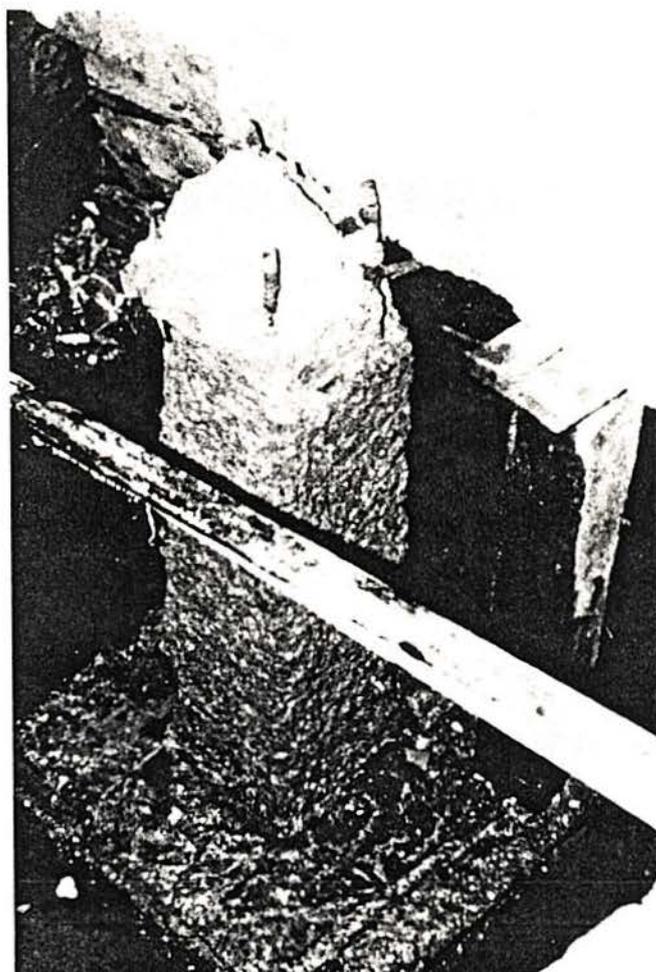
Foto 6.6 - Vista de bloco e pilarete de fundação deslocados em relação ao eixo do cintamento. Para repor as condições de projeto procedeu-se o encamisamento do pilarete com concreto convencional

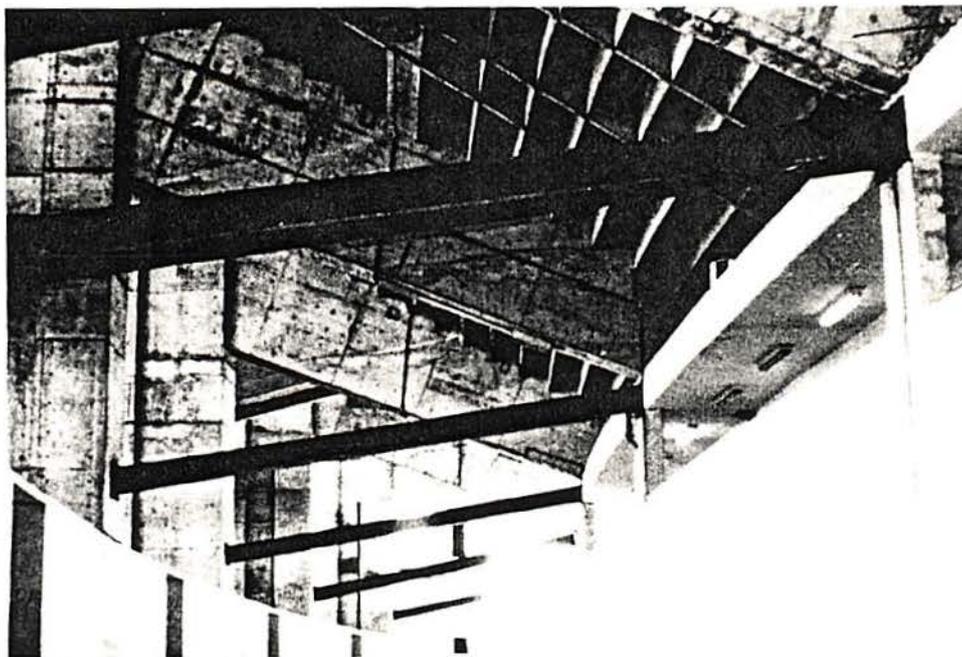
Foto 6.7 - Adequação estrutural das arquibancadas de um estádio de futebol através da incorporação de vigas caixão metálicas, fixadas à estrutura de concreto -vigas e pilares- por meio de parafusos com luva expansora

d) os perfis metálicos (8.93%) foram empregados para afastar a frequência própria da estrutura da frequência de solicitação à mesma, eliminando a possibilidade de ocorrência de ressonância na estrutura. O motivo que orientou a escolha por esse tipo de reforço foi a característica arquitetônica do estádio, evitando-se agressão à arquitetura original. Para detectar esse tipo de problema -risco de ressonância-, é necessária a execução de uma série de ensaios, de forma a possibilitar a leitura das frequências das estruturas, o que, além de requerer equipamentos especiais, requer a interação de diversos profissionais qualificados, como forma de garantir a correta delimitação do problema, estudo da melhor adequação estrutural, aplicação dos reforços necessários e reavaliação da estrutura através da repetição dos ensaios após a conclusão dos serviços de reforço (foto 6.7).
