**Avaliação técnica da qualidade pós-ocupação de áreas comuns de empreendimentos habitacionais de interesse social**

**AVALIAÇÃO TÉCNICA DA QUALIDADE PÓS-OCUPAÇÃO  
DE ÁREAS COMUNS DE EMPREENDIMENTOS  
HABITACIONAIS DE INTERESSE SOCIAL**

Dissertação apresentada ao Programa de Pós-Graduação em Engenharia Civil: Construção e Infraestrutura da Universidade Federal do Rio Grande do Sul, como parte dos requisitos para obtenção do título de Mestre em Engenharia

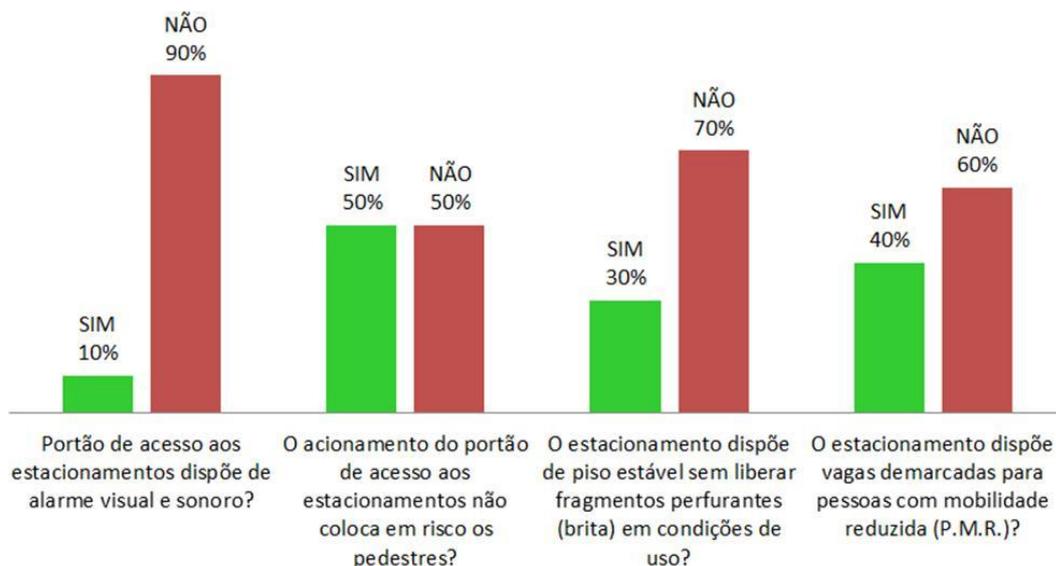
Figura 28 – Acessibilidade nos estacionamentos dos condomínios

Pode-se constatar que o grau de atendimento os requisitos de norma sobre acessibilidade nos estacionamentos é relativamente baixo. Pode-se destacar que 90% dos condomínios não dispõem de alarme visual e sonoro no portão de acesso aos estacionamentos (Figura 29(a)). Também se observa que, em mais da metade dos condomínios, o piso do estacionamento não é de superfície regular, firme e estável, ou seja, não é pavimentada, sendo composta de uma base solta de brita, que pode gerar arestas contundentes (Figura 29 (b)). Isto pode prejudicar o livre deslocamento e a segurança de crianças e de pessoas com mobilidade reduzida (PMR).

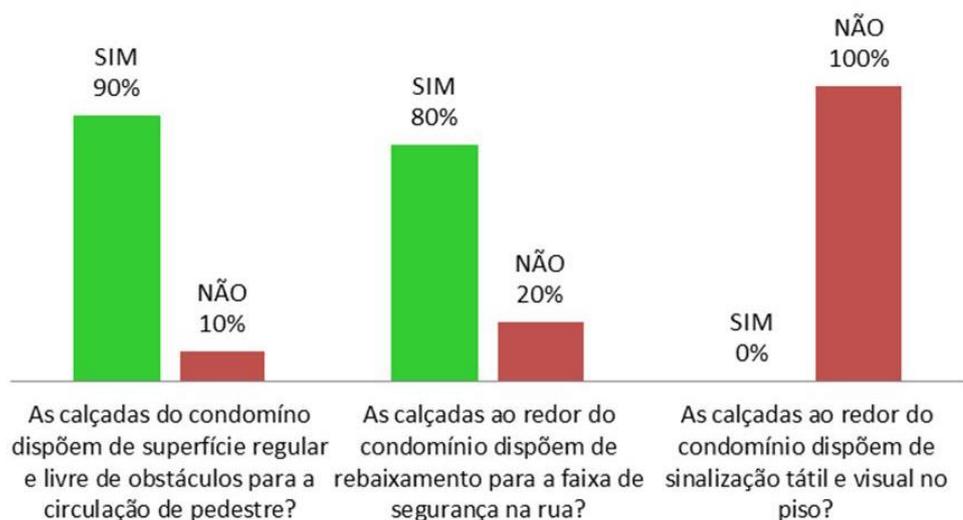
Figura 30 - Acessibilidade nas calçadas dos condomínios

Dos três requisitos mencionados na Figura 30, o que chama a atenção com respeito ao não atendimento é o requisito da sinalização tátil e visual nas calçadas ao redor dos condomínios. Apesar de que este requisito existe há mais de 10 anos, como o indica a Norma de Acessibilidade ABNT NBR 9050:2004, o mesmo não é atendido nos empreendimentos do PMCVM, desconsiderando os direitos básicos de livre deslocamento com segurança e autonomia das pessoas com deficiência visual ou baixa visão. Na Figura 31 apresentam-se algumas calçadas de condomínios nas quais a sinalização tátil e visual não foi incluída. Este resultado coincide com o estudo de Zanini (2017), onde o atendimento a este requisito foi de 0%.

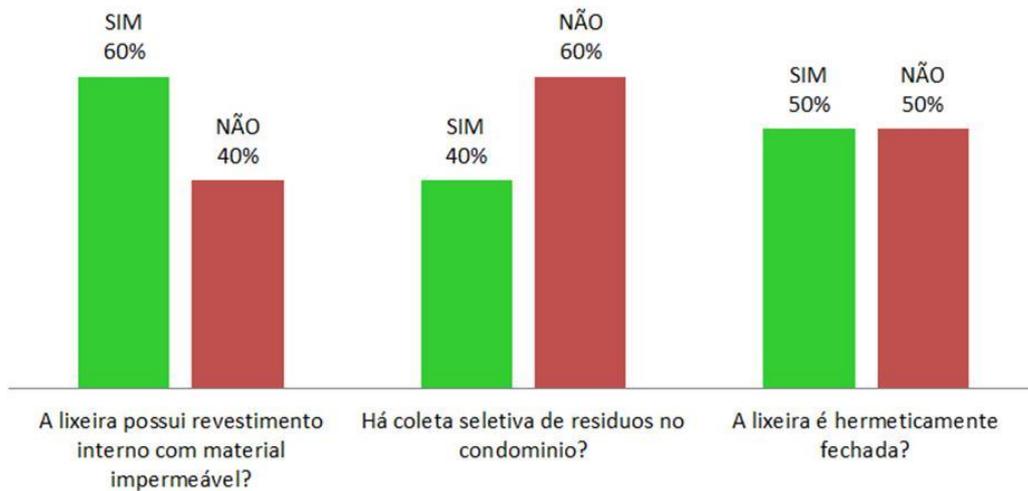
Figura 32 – Lixeira condominial dos empreendimentos

A principal constatação deste resultado é que a metade das lixeiras condominiais não são hermeticamente fechadas, o que facilita a proliferação de roedores e ocorrência de mau cheiro. Metade dos condomínios dispõe de lixeiras abertas (à intempérie), fornecidas pela empresa construtora, o que pode levar à transmissão de doenças aos usuários pelo fato de que a lixeira condominial não atente as exigências mínimas sanitárias (Figura 33).

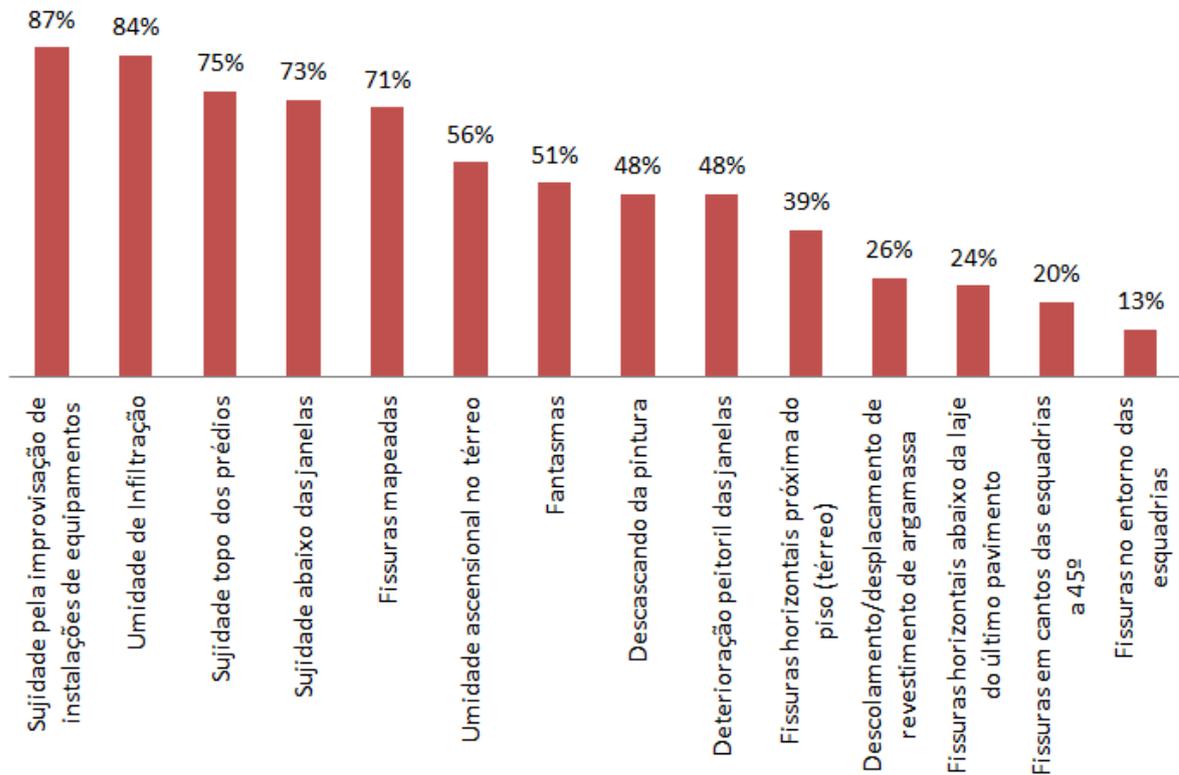
Figura 34 – Manifestações patológicas detectadas nas fachadas dos prédios

Pode-se identificar que as manifestações patológicas nas fachadas mais frequentes são referentes a “Umidade – Manchamento”. As manifestações patológicas nas fachadas mais frequentes foram: Sujidade pela improvisação de instalações e equipamentos (87%), Umidade de Infiltração (Absorção e penetração da água da chuva) (84,4%), Sujidade no topo dos prédios (75%) e Sujidade abaixo das janelas (73%).

Em relação às manifestações patológicas ligadas a “Fissuras”, apenas o item "Fissuras Mapeadas" foi detectado em mais da metade dos blocos avaliados (71%). Quanto aos demais itens relativos a “Fissuras”, foram detectados em menos da metade dos prédios estudados, como, por exemplo, “Fissuras em cantos das esquadrias a 45°”, detectados em 20% dos blocos observados.

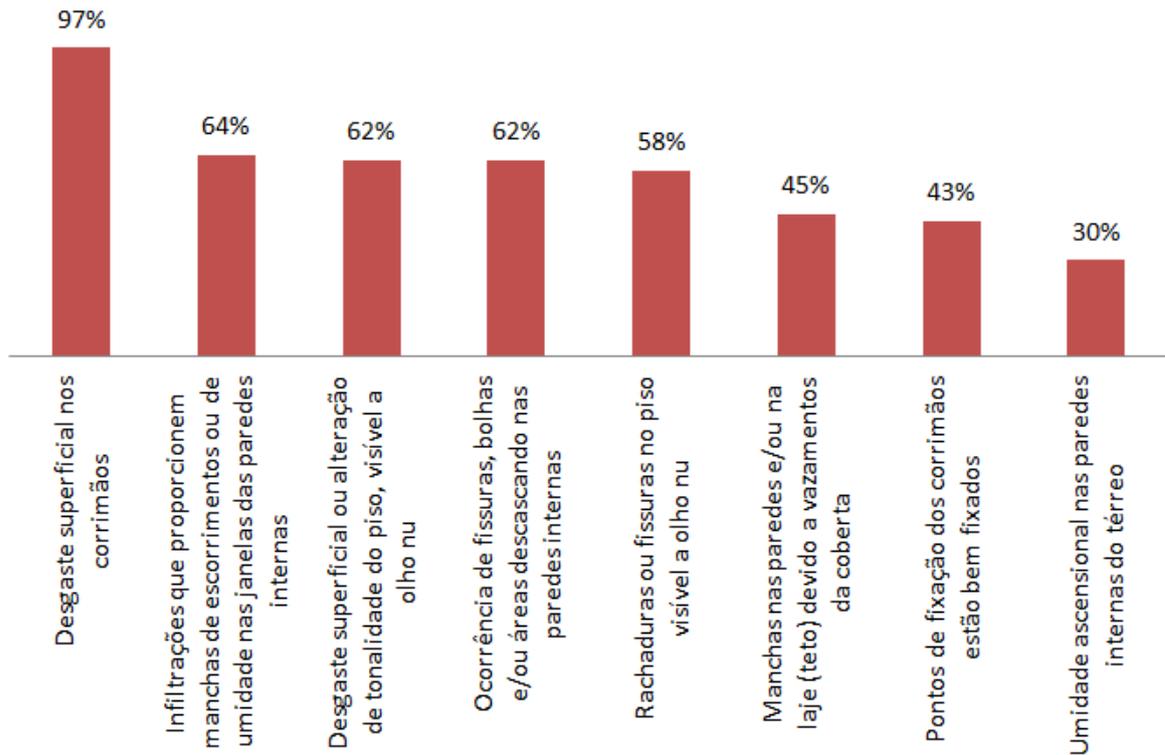
Figura 35 – Manifestações patológicas detectadas na circulação interna dos prédios

A falha mais frequente detectada na circulação interna dos prédios foi “Desgaste superficial nos corrimãos”, com 97% de detecção, anomalia esta que é relacionada à durabilidade do produto. Em alguns dos condomínios visitados os síndicos afirmaram que frequentemente fazem manutenção neste sistema para evitar que o desgaste se apresente em pequenos períodos de tempo afetando a estética do conjunto. Outra manifestação patológica relacionada à durabilidade é “Desgaste superficial ou alteração de tonalidade do piso, visível a olho nu”. Esta falha foi detectada em mais da metade dos prédios avaliados. Já a menor falha apresentada no interior da circulação dos prédios foi “Umidade ascensional nas paredes internas do térreo”, sendo que 30% dos blocos apresentam tal manifestação.

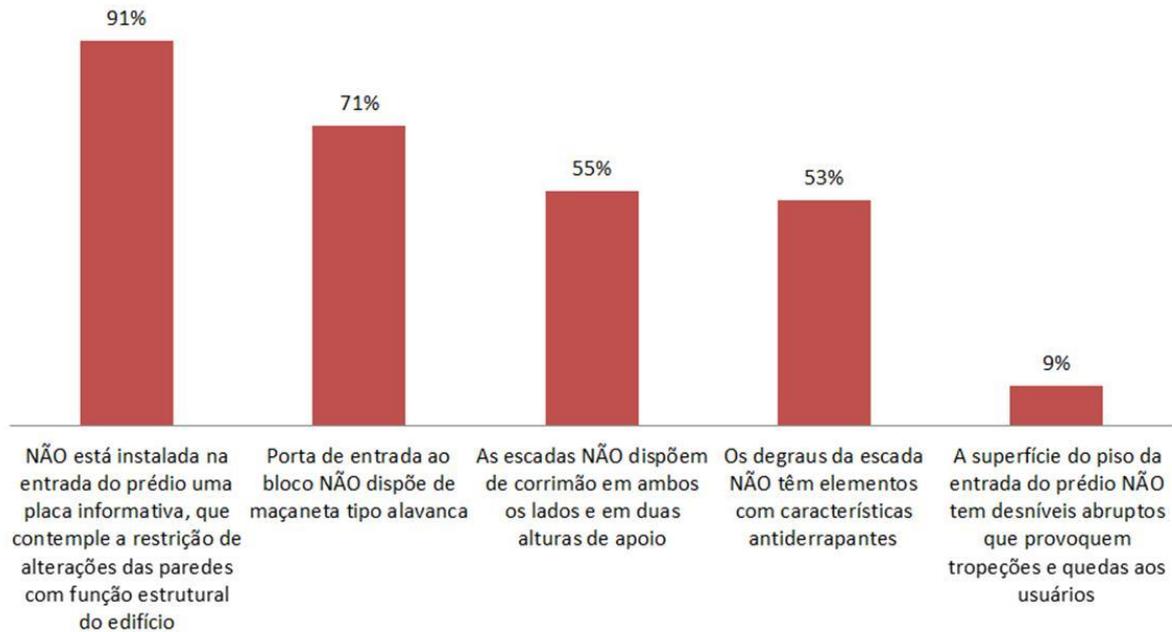
Figura 36 – Requisitos de norma detectados na circulação interna dos prédios

A falha com maior porcentagem de detecção na parte interna dos prédios foi se o bloco dispõe de uma placa que informe a restrição de alteração de paredes estruturais, em mais de 90% dos prédios avaliados. Este dado é similar às respostas dos síndicos dos condomínios: 100% dos entrevistados responderam que as empresas construtoras na hora da entrega do empreendimento não deixaram tal informação instalada na entrada dos prédios. Por outro lado, o requisito mais atendido na circulação interna dos blocos é o que se refere à acessibilidade dos prédios: em 9% dos edifícios existe a possibilidade que os usuários sofram tropeções ou quedas pelo desnível abrupto nas entradas dos prédios visitados.

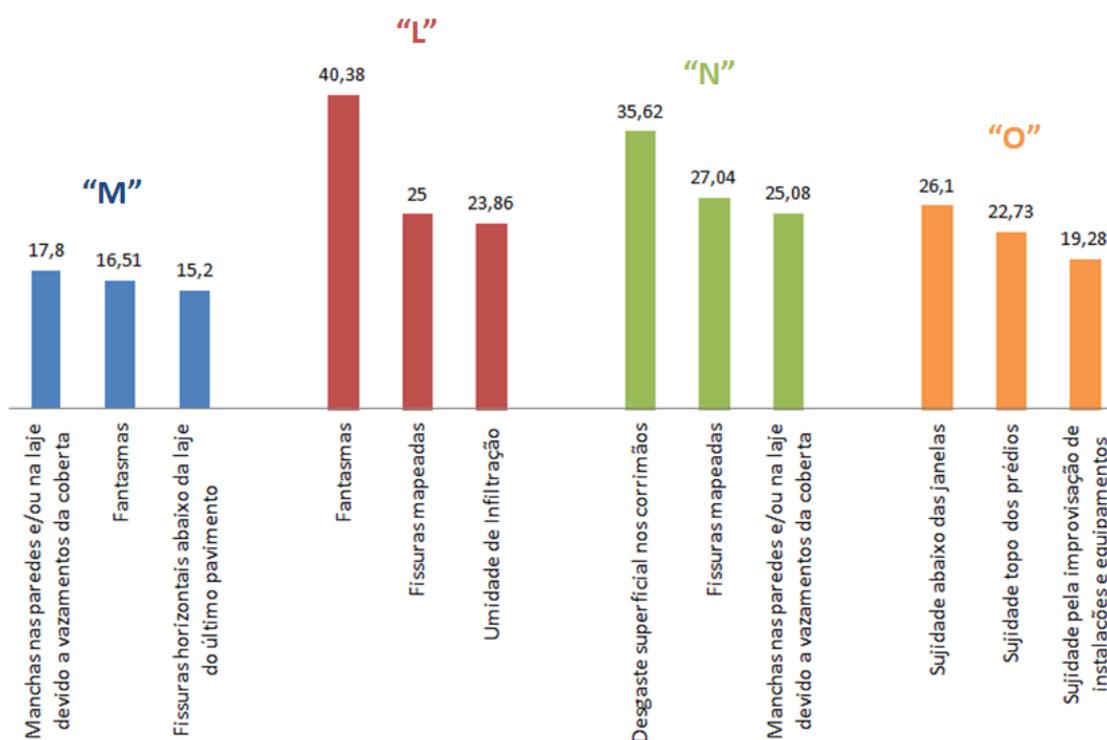
Figura 46 – Manifestações patológicas com as maiores médias de impacto por Construtora

Para a seguinte análise foram identificadas três manifestações patológicas com maiores médias de impacto em cada um dos subgrupos propostos. Dentro do grupo de construtora responsável as manifestações patológicas identificadas foram: “Manchas nas paredes e/ou na laje devido a vazamentos da cobertura”, “Fantasmas”, “Fissuras horizontais abaixo da laje do último pavimento”, “Fissuras mapeadas”, “Umidade de infiltração”, “Desgaste superficial nos corrimãos”, “Sujidade abaixo das janelas”, “Sujidade topo dos prédios” e “Sujidade pela improvisação de instalações e equipamentos”. Na Figura 46 são apresentadas as três manifestações patológicas com as maiores médias de impacto de cada subgrupo (construtora).

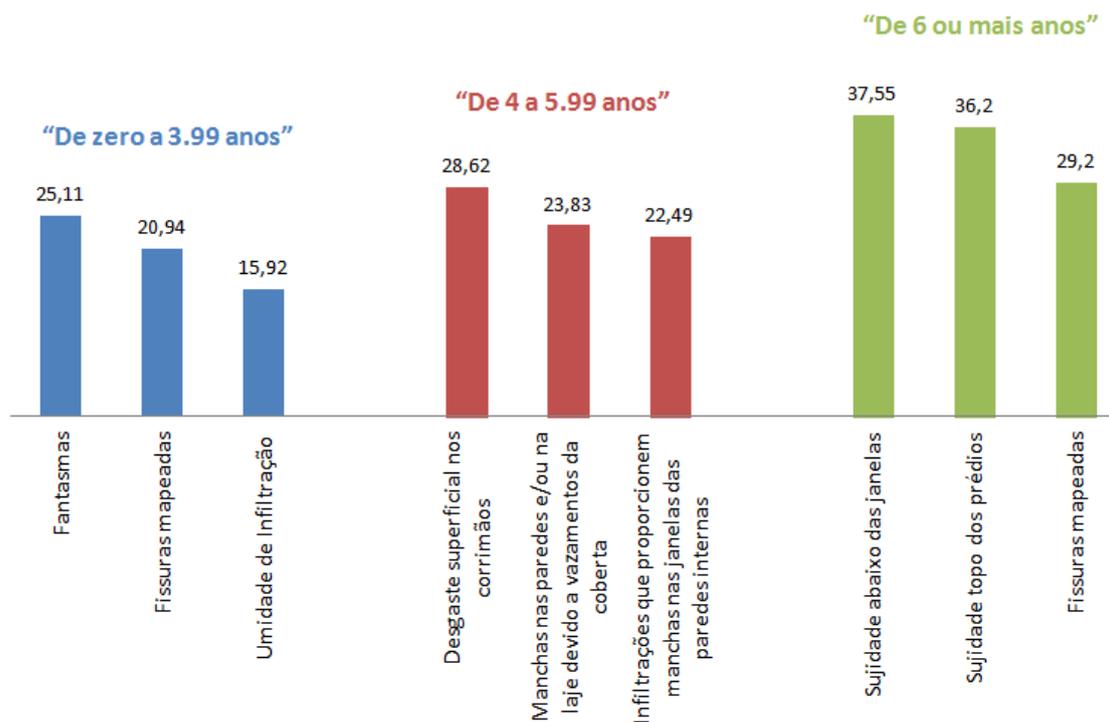
Figura 47 – Manifestações patológicas com as maiores médias de impacto por Idade

“Sujidade abaixo das janelas” e “Sujidade topo dos prédios”. Na Figura 47 são apresentadas as três manifestações patológicas com as maiores médias de impacto de cada subgrupo de idade, destacando-se que “fissuras mapeadas” aparece em dois dos três subgrupos de idade.

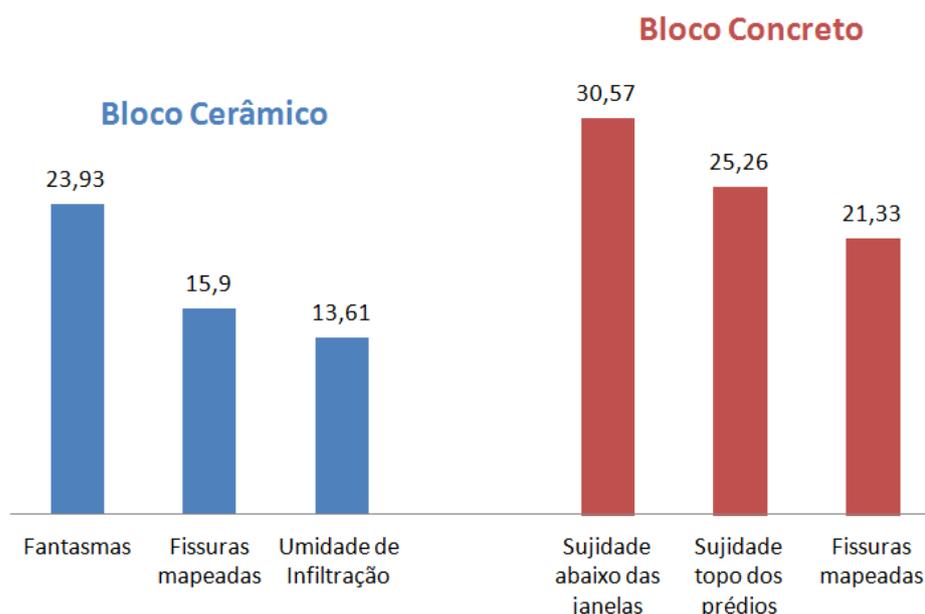
Figura 48 – Manifestações patológicas com as maiores médias de impacto por Tipo de material

Finalmente no grupo de material se destacam as manifestações de: “Fantasma”, “Fissuras mapeadas”, “Umidade de Infiltração”, “Sujidade abaixo das janelas” e “Sujidade topo dos prédios”. Na Figura 48 são apresentadas as três manifestações patológicas com as maiores médias de impacto de cada subgrupo de tipo de material, destacando-se novamente a manifestação “fissuras mapeadas” aparecendo nos dois subgrupos avaliados.

Detectaram-se duas manifestações patológicas que se apresentam mais vezes que as demais. “Fissuras mapeadas” foi detectada em seis de nove subgrupos e “Fantasma” detectada em quadro dos mesmos nove subgrupos. Outra conclusão importante é que as médias mais altas no grupo de “Idade” foram obtidas no subgrupo de empreendimentos de maior idade de uso, isto deve ser lógico já que as manifestações patológicas ao longo do tempo tendem a se agravar.
